PONTIFICIA UNIVERSIDAD CATÓLICA DEL PERÚ

**MEDIDAS PARA MEJORAR LAS CONDICIONES DE CIRCULACIÓN Y
ACCESIBILIDAD EN LA INTERSECCIÓN DE LAS AVENIDAS BRASIL, SIMÓN
BOLÍVAR Y HÚSARES DE JUNÍN**

Tesis para obtener el título profesional de INGENIERO CIVIL

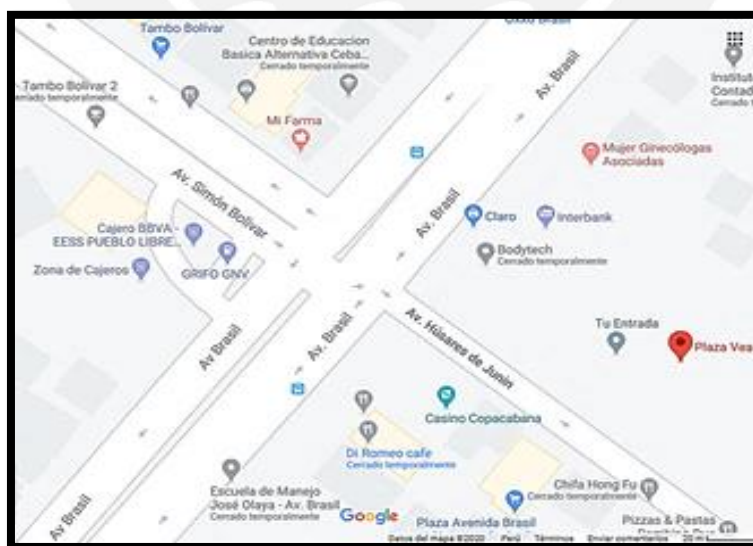
Figura 1.1. Intersección de la av. Brasil con las avenidas Simón Bolívar y Húsares de Junín

El proyecto tiene como alcance el estudio de la intersección ubicada en la av. Brasil con las avenidas Simón Bolívar y Húsares de Junín (Figura 1.1), entre los distritos de Jesús María y Pueblo Libre. Para empezar, se analizará las condiciones actuales de circulación y accesibilidad. Teniendo en cuenta normas, manuales y guías de diseño urbano, se propondrá nuevas medidas; tales como mejoras en las condiciones de circulación de la vía, una nueva distribución de los elementos del mobiliario urbano, entre otros. Estas medidas serán de beneficio e todos los usuarios independientemente de su condición. Las propuestas serán calibradas y validadas por medio de un modelo de microsimulación de la intersección en estudio que permita simular el desplazamiento de los usuarios y analizar el tránsito.

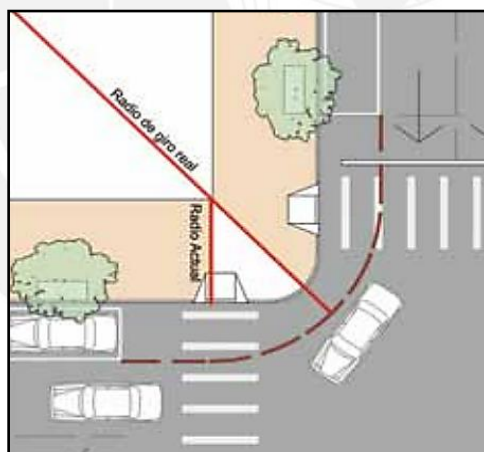
Figura 2.5. Radio de giro real (efectivo)

La Guía de diseño de Calles e Intersecciones (ITDP, 2016) recomienda que para el diseño de una esquina se debe utilizar el mínimo radio de giro posible, ya que los radios de giro reales más pequeños benefician a los peatones (Figura 2.5), lo que provoca que los conductores deban reducir la velocidad debido a los giros cerrados. Asimismo, un radio de giro nominal de 1.5 a 3m siempre es recomendable, especialmente en intersecciones con alto volumen peatonal cruzando la calle y bajo volumen de vehículos pesados.

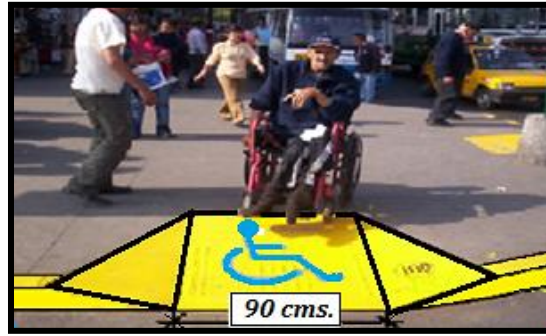
Figura 2.18. Rampa con 3 pendientes

Diferencia de nivel de hasta 25 cm (12%)

Diferencia de nivel de 26 a 75 cm (10%)

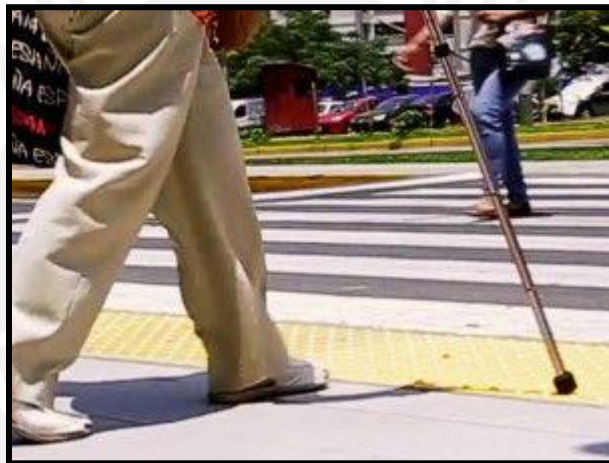
Figura 2.20. Pisos podotáctiles

Se pueden identificar dos tipos de señales (SafeCity, 2020)

- Señales de advertencia (STOP): En zonas de peligro
- Señales de Guiado (GO): Camino accesible

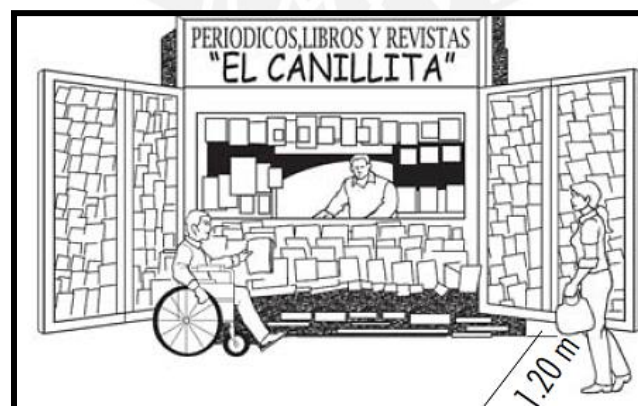
Figura 2.22. Quiosco en la vía pública

Los quioscos no deberán obstaculizar la circulación peatonal, que debe tener un mínimo de 1.2 m libre (Figura 2.23). Asimismo, no deben entorpecer la visibilidad en las esquinas ni obstruir el ingreso a rampas o cruces peatonales (Huerta, 2007). Por último, cualquier elemento volado debe tener una altura mínima de 210 cm (Corporación Ciudad Accesible, 2010).

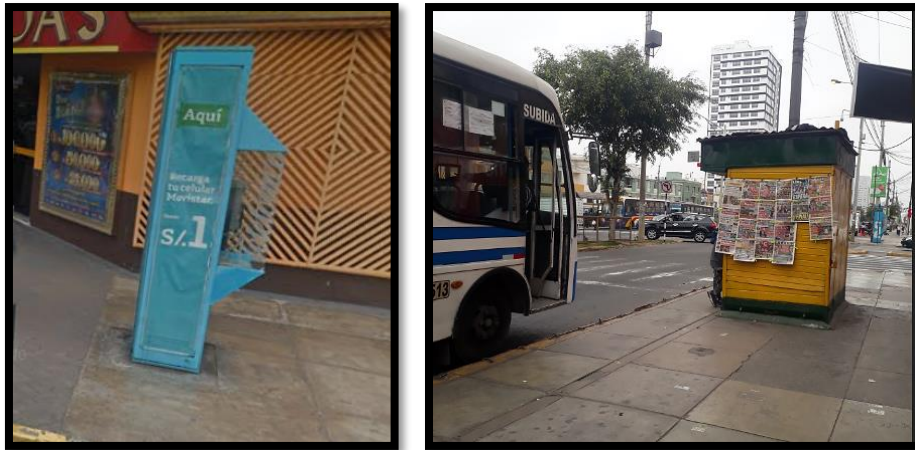
Figura 3.6. Obstáculos en la acera.

- Se identificó varios obstáculos en la vereda, como la presencia de quioscos de comercio y teléfonos públicos que dificultan la circulación peatonal (Figura 3.6).

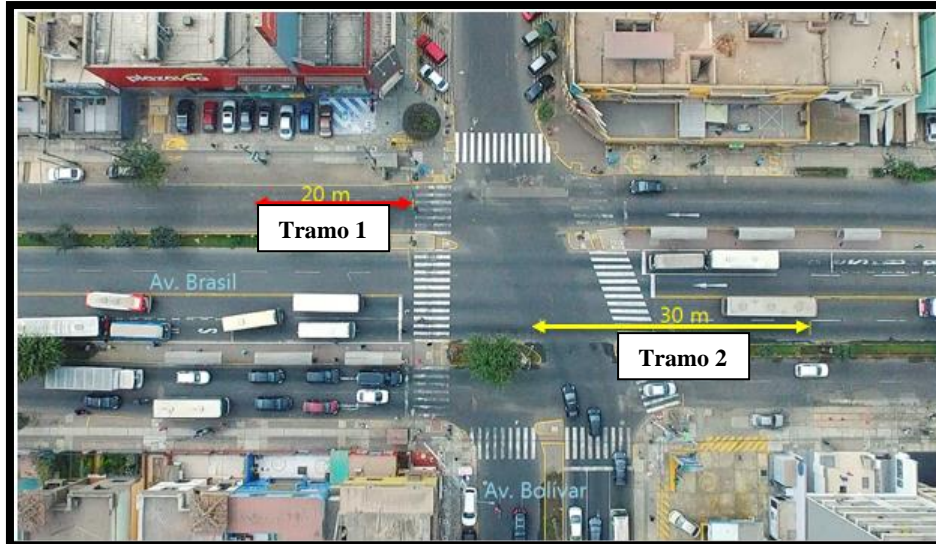
Figura 4.13. Tramos de calibración vehicular

Como se observa en la Figura 4.13, se tiene un tramo de 20 metros de longitud ubicado en la auxiliar de la av. Brasil frente a Plaza Veá y el segundo tramo se ubica en la central de la av. Brasil con una longitud de 30 metros.

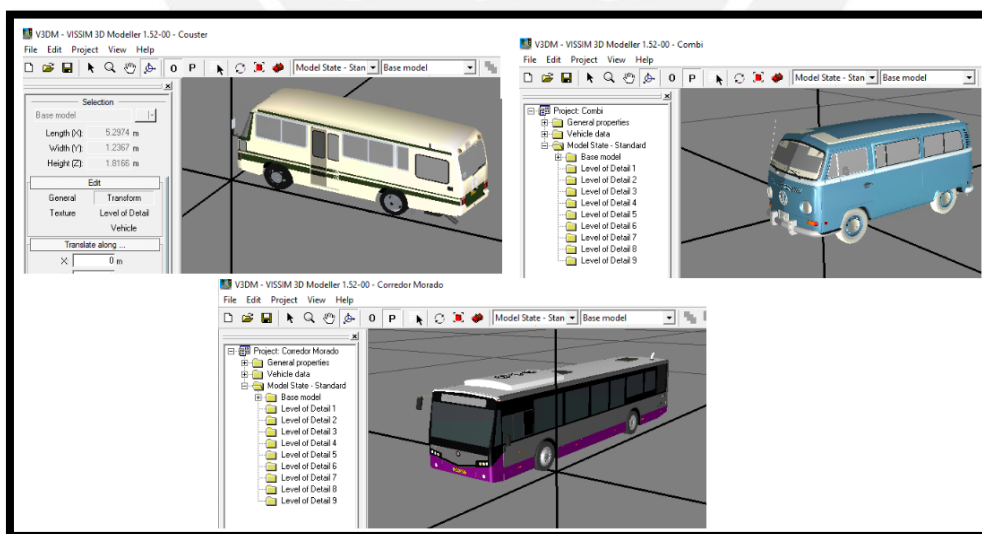
Para la composición vehicular se agregaron vehículos al modelo (cousters, combis, corredores morados y camiones pequeños) para obtener datos más parecidos a la realidad. Para ello, se exportaron vehículos en formato SketchUp, que fueron convertidos a formatos “.v3d” con el programa V3DM para que Vissim 8 pueda reconocerlos. La Figura 5.3. muestra una imagen de los vehículos agregados:

*Figura 5.3. Nuevos vehículos exportados al Vissim 8
Fuente: Elaboración Propia*

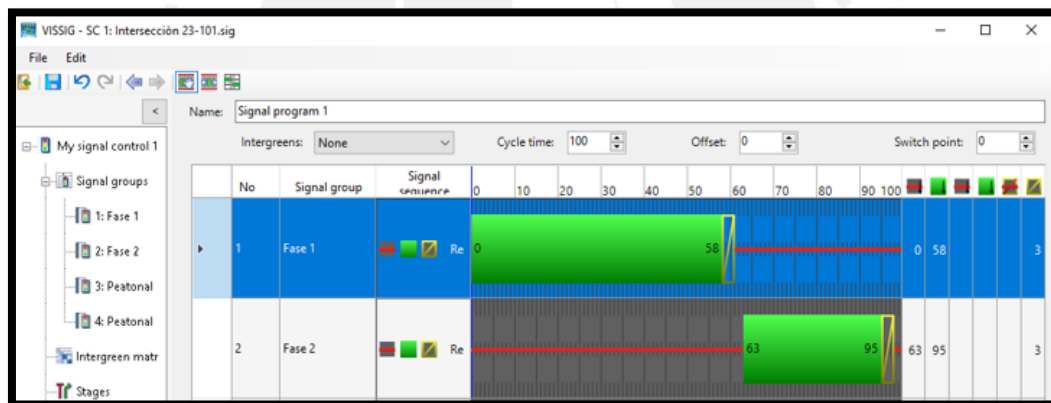
Figura 5.7. Asignación de las fases vehiculares y peatonales del semáforo
Fuente: Elaboración Propia

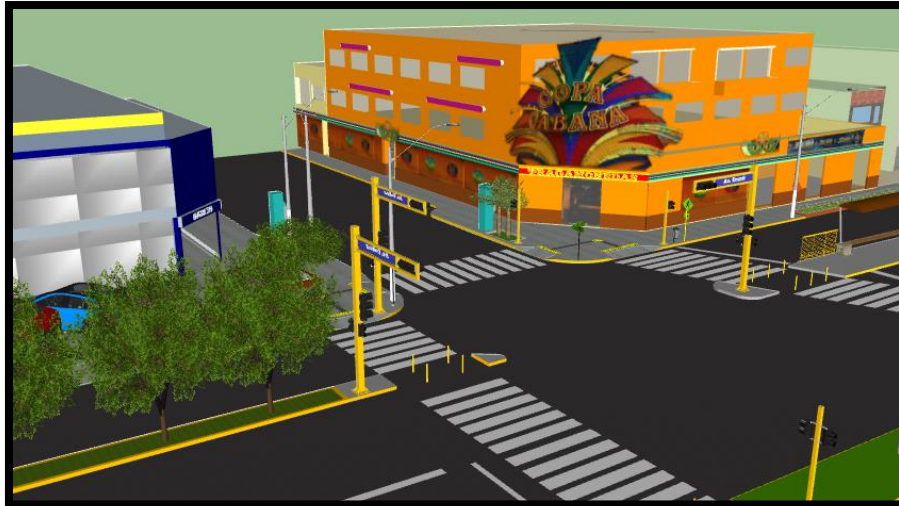
Figura 5.8. Modelado en SketchUp
Fuente: Elaboración Propia

Se realizó la modelación en 3D de la intersección en SketchUp y se insertó el modelado al programa Vissim 8 para obtener un modelo más realista y visualmente más atractivo. La Figura 5.8 muestra el modelo en SketchUp y las Figuras 5.9 y 5.10 muestran el modelo final en Vissim:

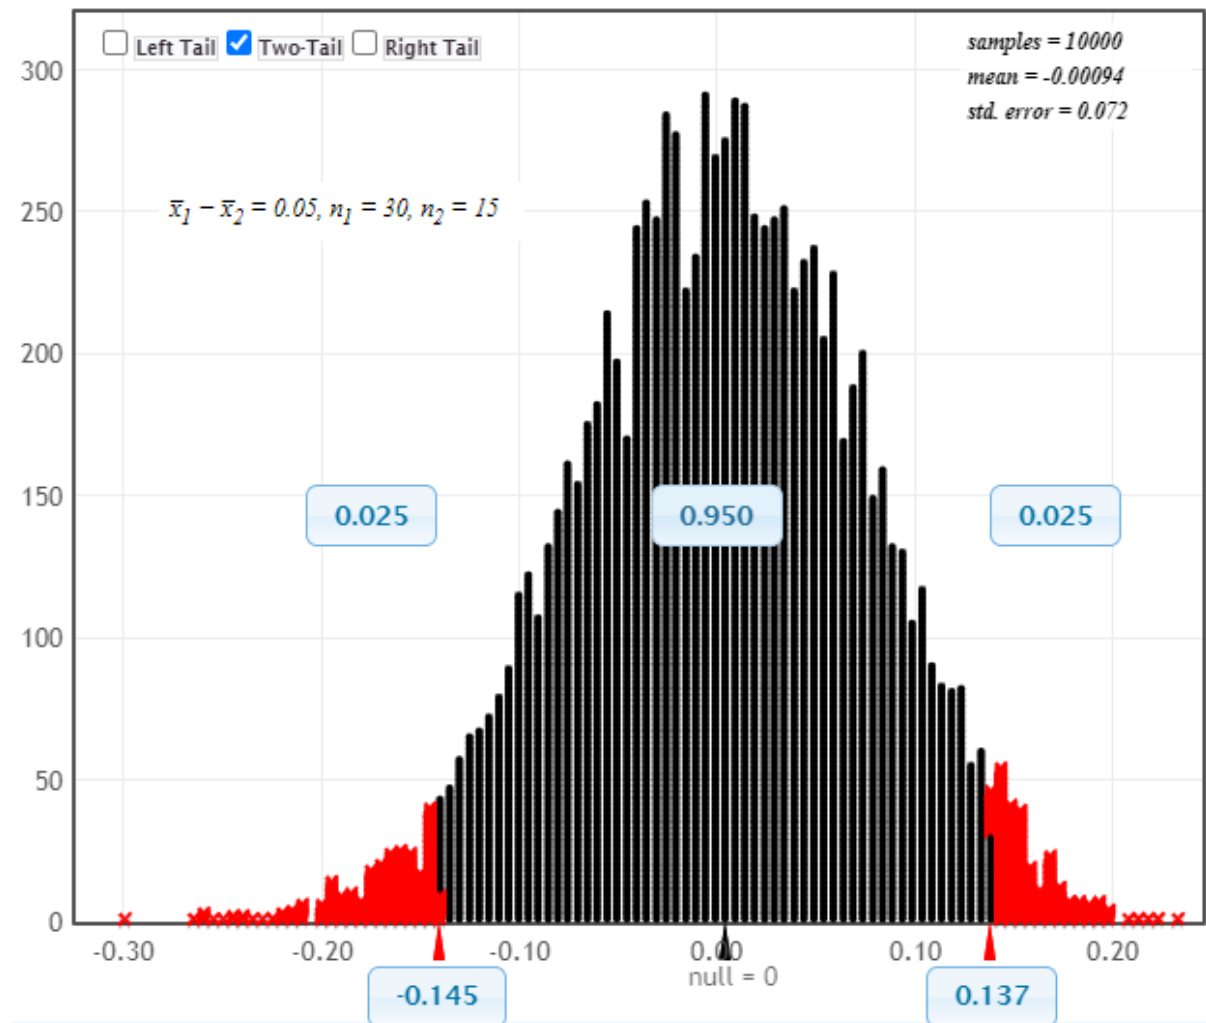
Con los datos en campo y los resultados del programa se realizó un análisis estadístico por diferencia de medias. Con ello se verificó que la diferencia de medias se encontrara dentro del 95% de confiabilidad. Las Figuras 5.12, muestran la calibración vehicular del tramo 1:

Figura 5.14. Calibración Vehicular Tramo 1
Fuente: Elaboración Propia

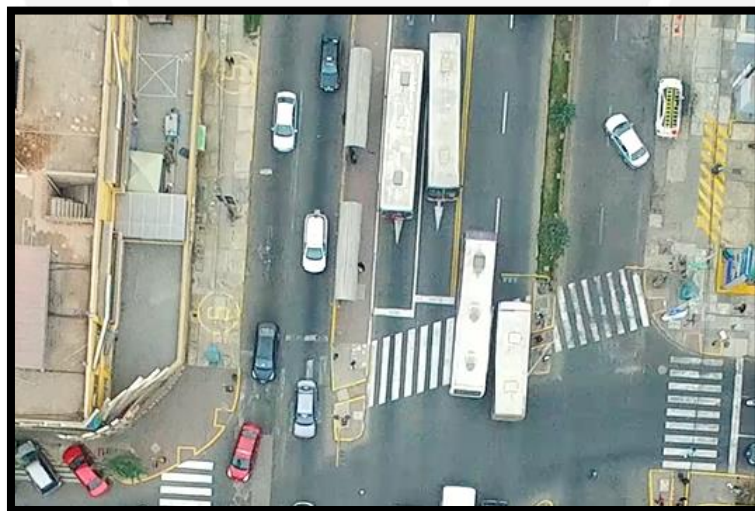
Figura 6.1. Ómnibus que van en sentidos opuestos

- Los carriles principales de la avenida Brasil miden 3 metros de ancho. Según lo observado en campo, esta medida resulta ser insuficiente cuando se encuentran los vehículos que van en direcciones opuestas, ya que, para seguir su trayectoria, deben disminuir su velocidad en la intersección. Incluso, en ocasiones deben parar para que el vehículo opuesto pase, lo que ocasiona que el flujo de carros se detenga. En la Figura 6.1. se aprecia el encuentro de varios ómnibus que van en sentidos opuestos:

- Se realizó una ampliación de los carriles principales de la Av. Brasil de 3m a 3.2m a cada carril para que el tránsito sea más fluido y evitar que los vehículos que van en sentidos opuestos disminuyan su velocidad o se detengan al encontrarse.
- Se cambiaron las dimensiones de los radios de esquina y en cada una se le puso un radio mínimo de 3m como lo recomienda la guía NACTO. De esta manera, los vehículos al voltear de una avenida a otra reducirán su velocidad y así disminuirá la probabilidad de accidentes en cada esquina. En la Figura 6.7 se aprecian una esquina con un radio de giro de 3m, al lado del modelo actual:

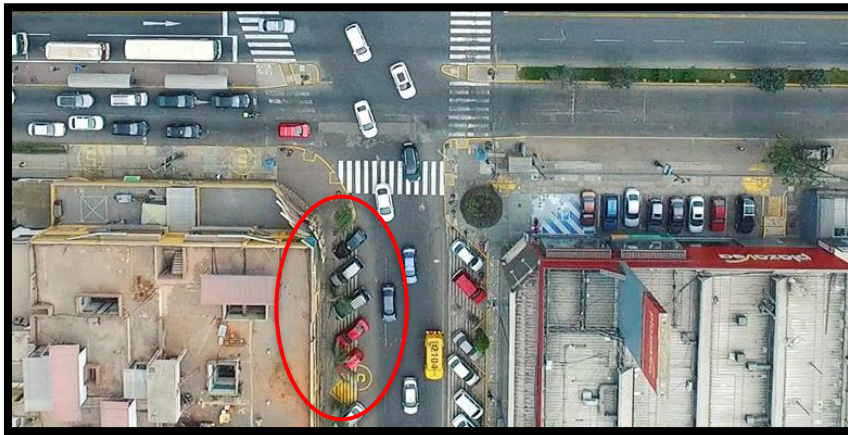
- En la avenida Húsares de Junín se tienen estacionamientos que disminuyen el ancho de la vereda y el ancho de los carriles debido a su diseño. Incluso, en ocasiones los

vehículos estacionados dificultan el uso de uno de los carriles de la avenida. En la Figura 6.2, se aprecia la serie de estacionamientos mencionados:

*Figura 6.2. Observaciones de la intersección en estudio
Fuente: Elaboración Propia*

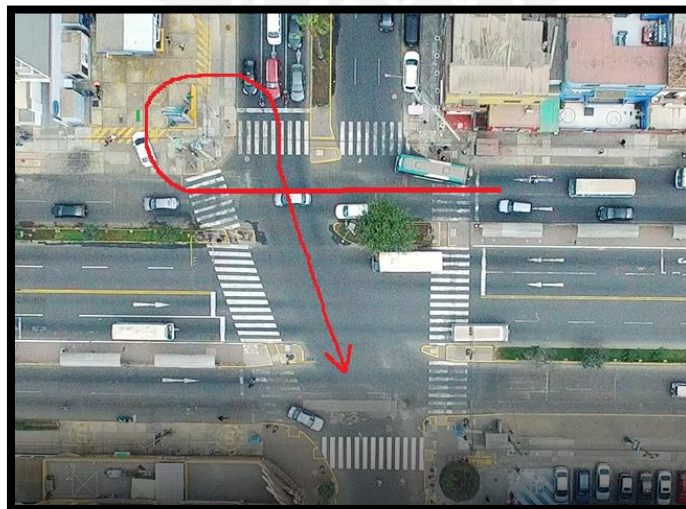
- El grifo es un punto de conflicto entre peatones y vehículos, ya que la mayor parte de las veredas de esta esquina se encuentran a nivel de calzada o con una rampa, para facilitar que los carros entren y salgan del grifo. Esto ocasiona que los peatones tengan que detenerse o tengan que rodear al vehículo para seguir su camino en diferentes puntos de la esquina. Asimismo, se apreció que varias motos y vehículos realizan giros indebidos dentro del grifo para poder cambiar de carriles. En la Figura 6.3, se observa el giro indebido por parte del vehículo blanco:

*Figura 6.3. Giro indebido dentro de grifo
Fuente: Elaboración Propia*

- Se realizó un nuevo diseño de las veredas del grifo poniendo rampas en puntos estratégicos para la entrada y salida de vehículos. Asimismo, este nuevo planteamiento evita giros indebidos. En la Figura 6.8 se aprecian los cambios mencionados:

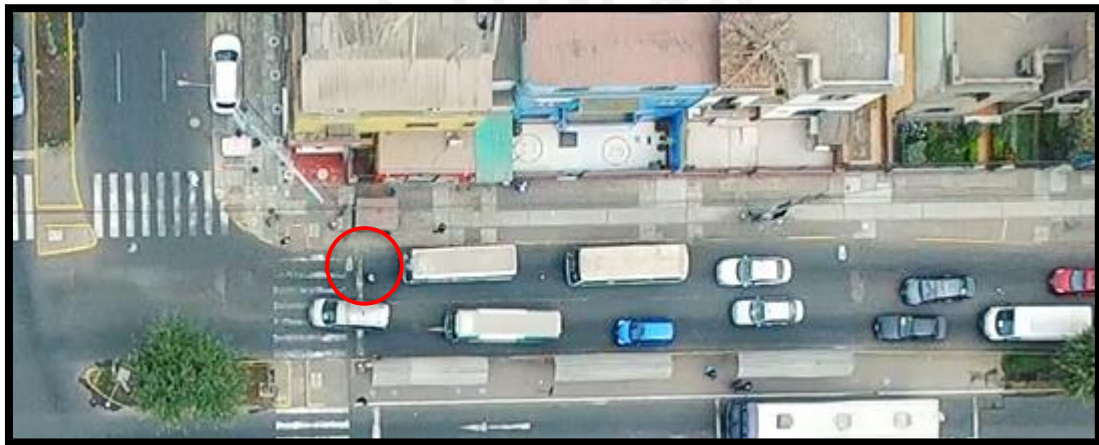
Figura 6.4. Colas en el carril secundario de la av. Brasil

- Existe una aglomeración de vehículos y personas en la esquina de la botica “Mifarma” debido a la demanda de vehículos que van hacia la Av. Bolívar. Asimismo, se aprecia a personas denominadas “jaladores” (término coloquial que se refiere a las personas que invitan a tomar determinado vehículo) que no dejan que los vehículos transiten libremente, ya que detienen el flujo del vehículo para conducir a las personas hacia los carros. Esto ocasiona que los vehículos se queden parados en tiempos de verde del semáforo y se formen colas de vehículos. En la Figura 6.4 se aprecia a un “jalador” obstaculizando el pase:

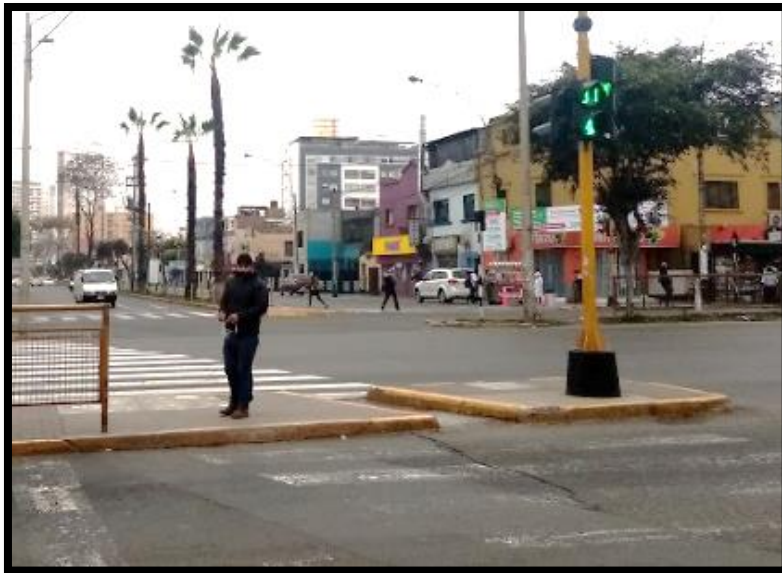
- Los pasos peatonales de las medianas miden en promedio 1m de ancho, lo cual dificulta el desplazamiento de personas con movilidad reducida, ya que se recomienda un mínimo de 1.2m de ancho, como lo menciona la “Corporación Ciudad Accesible”. La

Figura 6.5 muestra un paso peatonal de la avenida Brasil:

*Figura 6.5. Paso de un cruceo peatonal
Fuente: Elaboración Propia*

- Islas de seguridad - medianas: Los pasos peatonales de las medianas de la av. Brasil y av. Bolívar miden entre 0.9 y 1 metro de ancho, lo cual no llega al mínimo recomendable para que una silla de rueda se desplace con comodidad (1.5 metros). Debido a ello, se replantearon las medidas de todas las medianas de tal manera que sean accesibles para los usuarios. Asimismo, se agregaron bolardos para brindar seguridad a los peatones. La Figura 6.10 muestra unas imágenes de los pasos peatonales de las medianas (izquierda – modelo actual, derecha – propuesta de mejora):

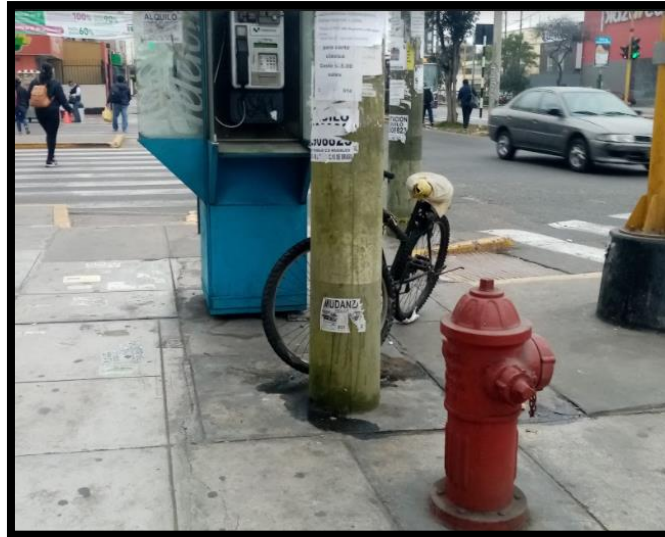
- En las 4 esquinas de la intersección se aprecia aglomeración de elementos urbanos (postes, señalizaciones, semáforos, teléfonos, puestos de venta, etc.), lo que obstaculiza el tránsito en las veredas y no permite un área libre para que los peatones se movilen de forma cómoda y segura. Asimismo, esta disposición de los elementos dificulta más al desplazamiento de una persona con movilidad reducida. En la Figura 6.6, se aprecia la aglomeración de elementos urbanos:

*Figura 6.6. Colas en el carril secundario de la av. Brasil
Fuente: Elaboración Propia*

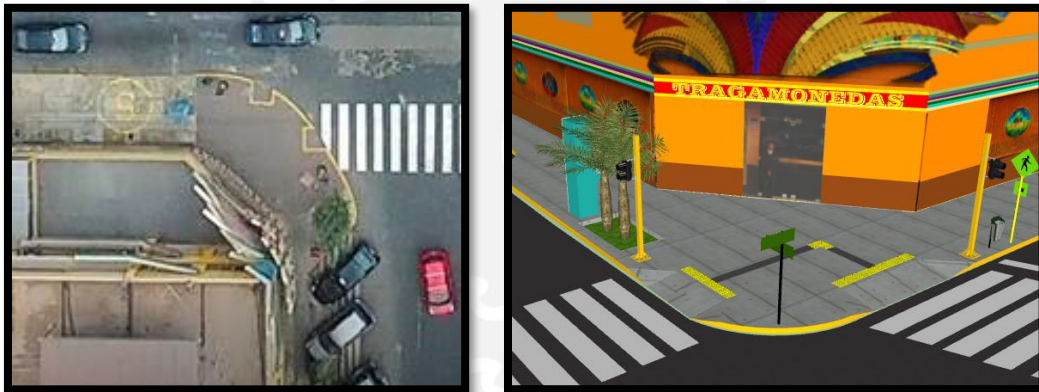
Modelo actual

Nueva propuesta

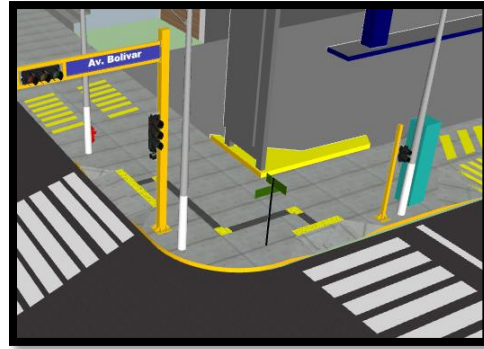
Figura 6.8. Rediseño de la esquina del grifo
Fuente: Elaboración Propia

Nueva propuesta

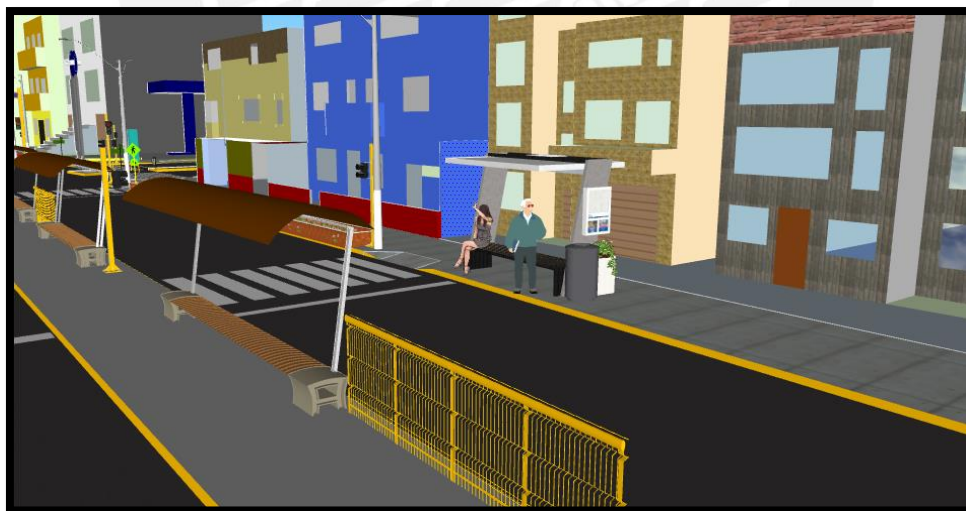
- Se adicionó un nuevo paradero a unos metros de la esquina de la av. Brasil con la av. Bolívar (Figura 6.9) para reducir la aglomeración de vehículos y personas. También se agregó un cruceo peatonal para facilitar el desplazamiento de las personas, y se adiciono un nuevo semáforo. Asimismo, se agregó un jardín para evitar que el transporte público suba o baje personas en un lugar prohibido.

Figura 6.9. Nuevo paradero
Fuente: Elaboración Propia

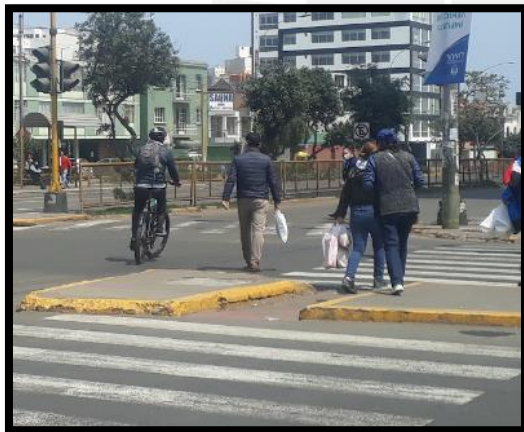
Modelo actual

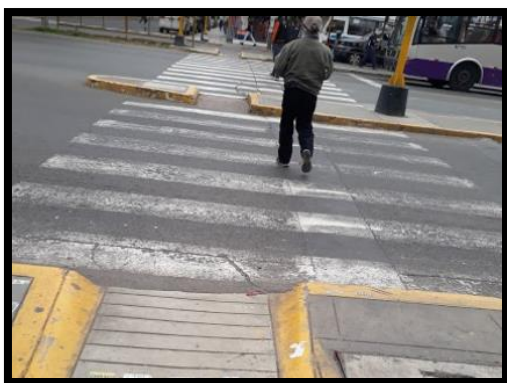
- Cruces peatonales: Se replantearon los cruces peatonales de tal manera que sean compatibles y encajen con las medidas de las rampas y las medianas. Además, se usó un ancho de 4m para cumplir con el mínimo de 3m que recomienda la Guía NACTO.

Modelo actual

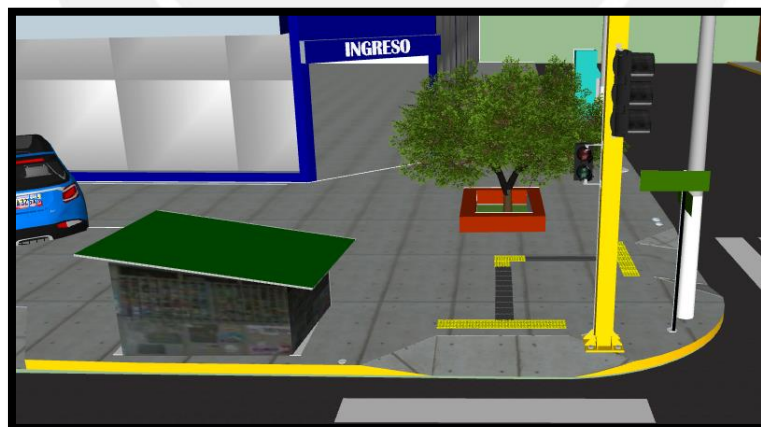
Figura 6.15. Esquina de Plaza Veá

A continuación, en las siguientes figuras, se muestra el nuevo diseño de cada esquina:

- Esquina 1: Plaza Veá

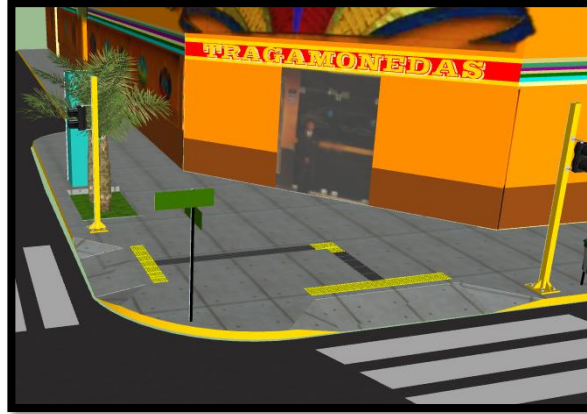
*Figura 6.16. Esquina de Tragamonedas
Fuente: Elaboración Propia*

- Esquina 2: Tragamonedas

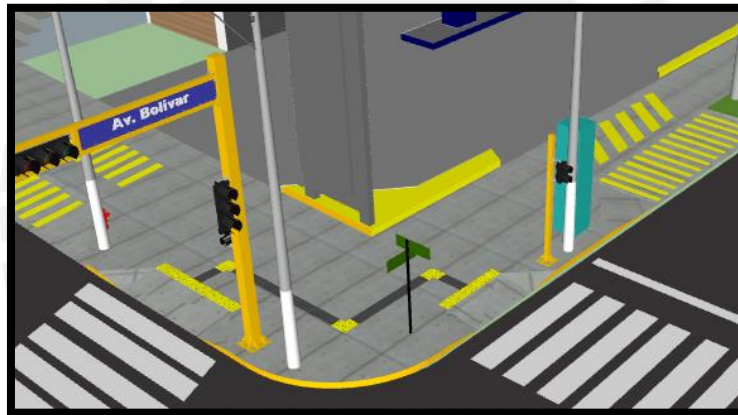
*Figura 6.17. Esquina de Grifo
Fuente: Elaboración Propia*

- Esquina 3: Grifo

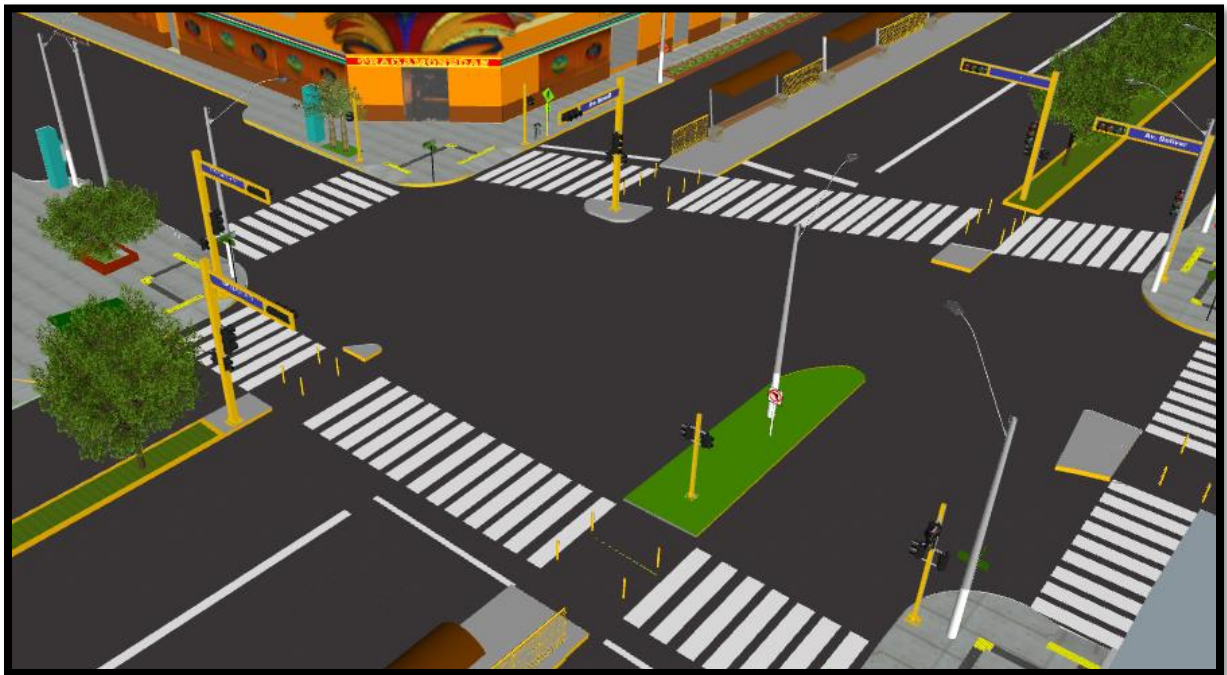
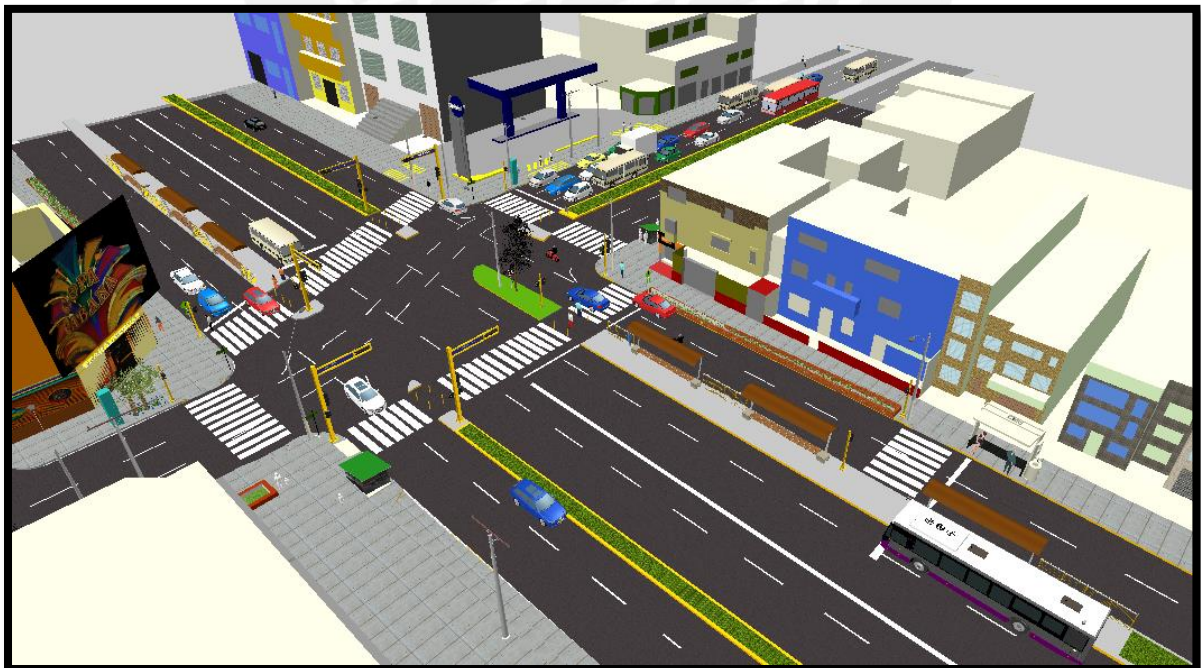
Finalmente, el nuevo modelo quedó de la siguiente forma. Las figuras 6.19 y 6.20 muestran el modelo final en 3D desde 2 ángulos diferentes:

Figura 6.19. Modelo Final ángulo 1
Fuente: Elaboración Propia

Figura 6.20. Modelo Final ángulo 2
Fuente: Elaboración Propia

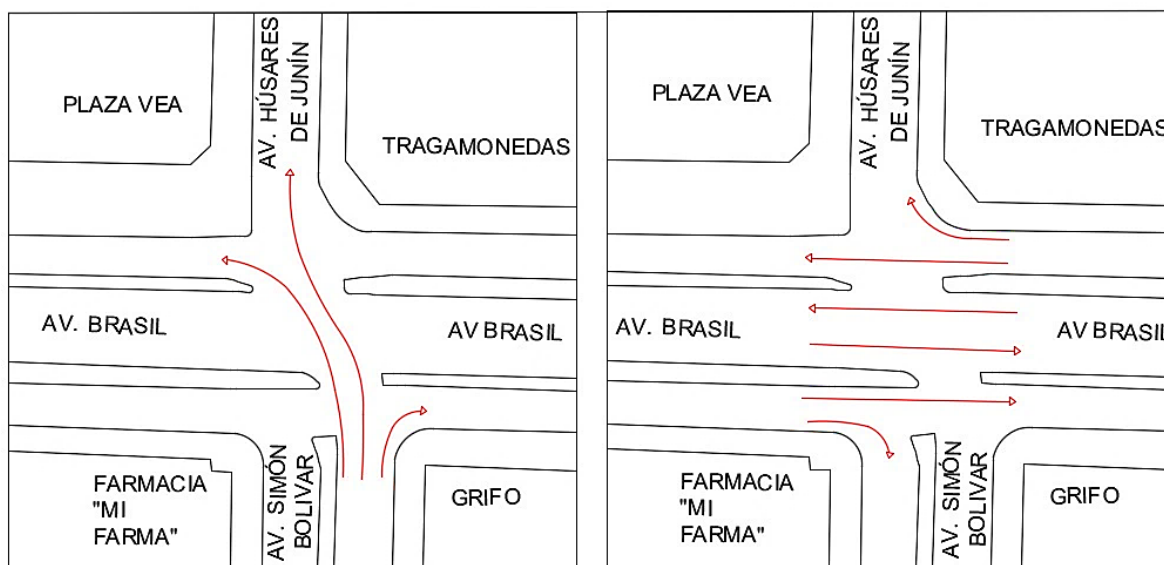
Figura 1. Fases semafóricas en la intersección
Fuente: Elaboración Propia

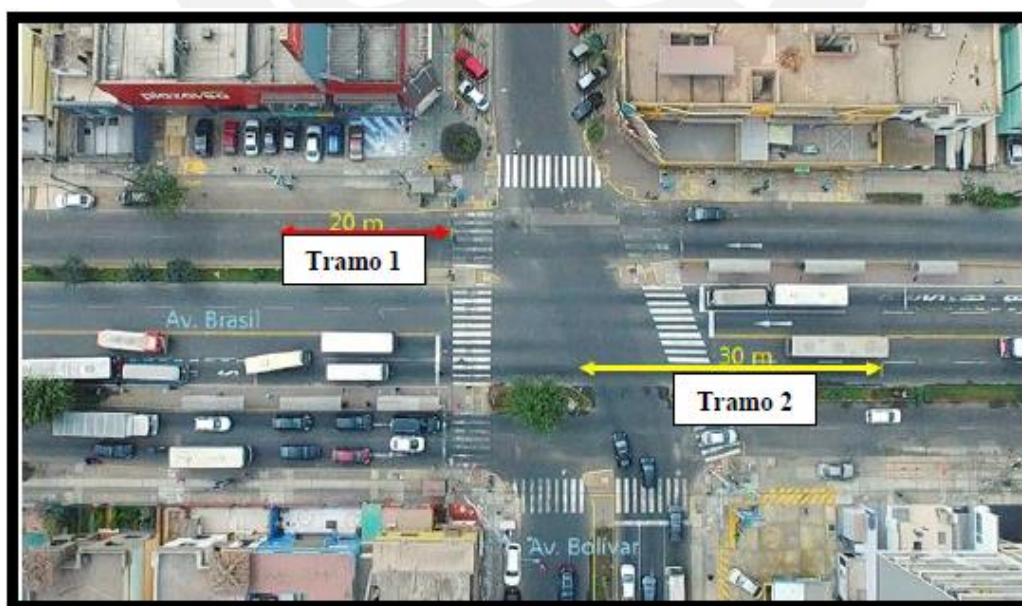
Figura 9. Tramos de calibración vehicular.

Para la calibración vehicular se tomó como referencia dos tramos en la Av. Brasil. El primero con una distancia de 20m y el segundo de 30m como en la Figura.
