**PONTIFICIA UNIVERSIDAD CATÓLICA DEL PERÚ**

**ANÁLISIS Y REDISEÑO VIAL DE LA INTERSECCIÓN AV. COMANDANTE  
ESPINAR Y CALLE DOS DE MAYO, DISTRITO DE MIRAFLORES**

**Trabajo de suficiencia profesional para obtener el título profesional de Ingeniero Civil**

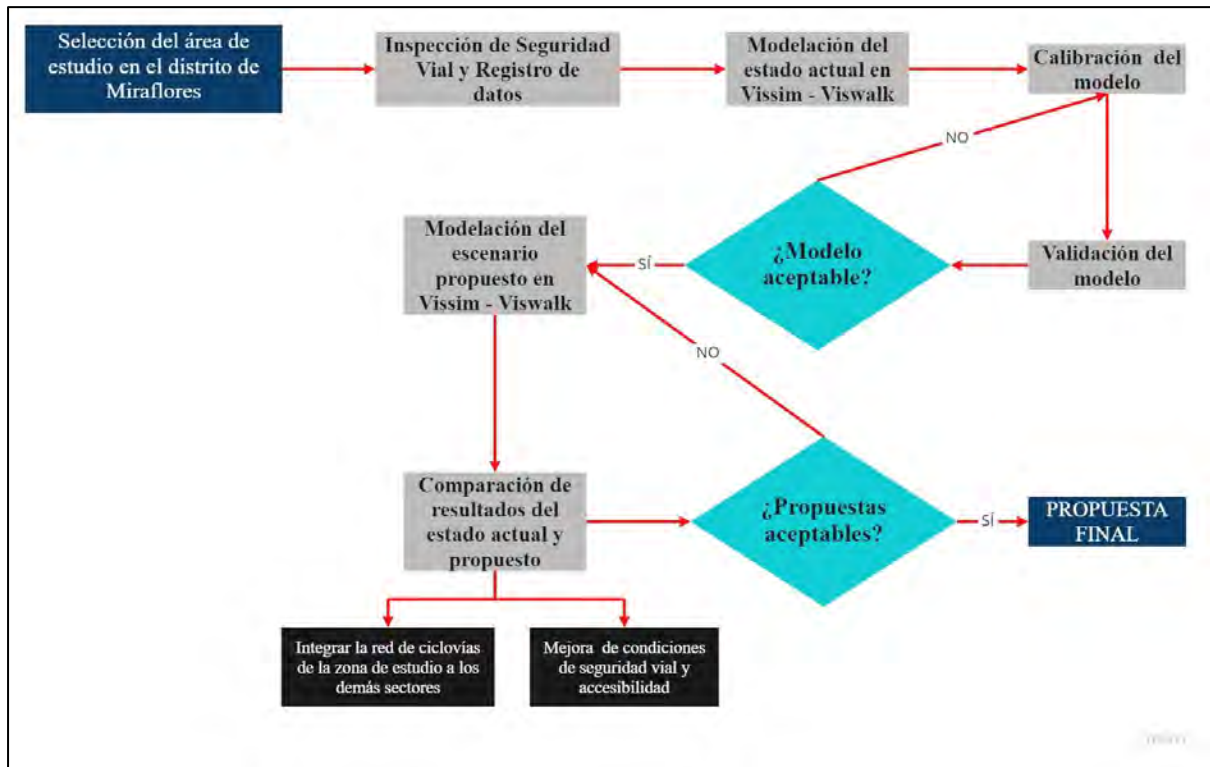
**Figura 1**

*Procedimientos para el desarrollo del proyecto de investigación*

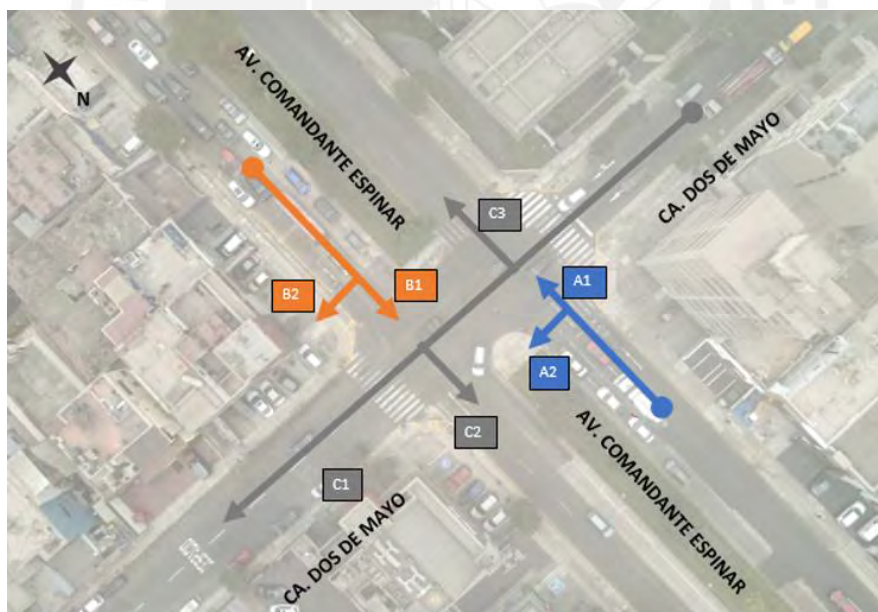
Luego, se definen todas las rutas que realizan los vehículos (de frente, giro hacia la izquierda y giro hacia la derecha), como se aprecia en el siguiente esquema:

*Líneas de deseo del flujo vehicular*

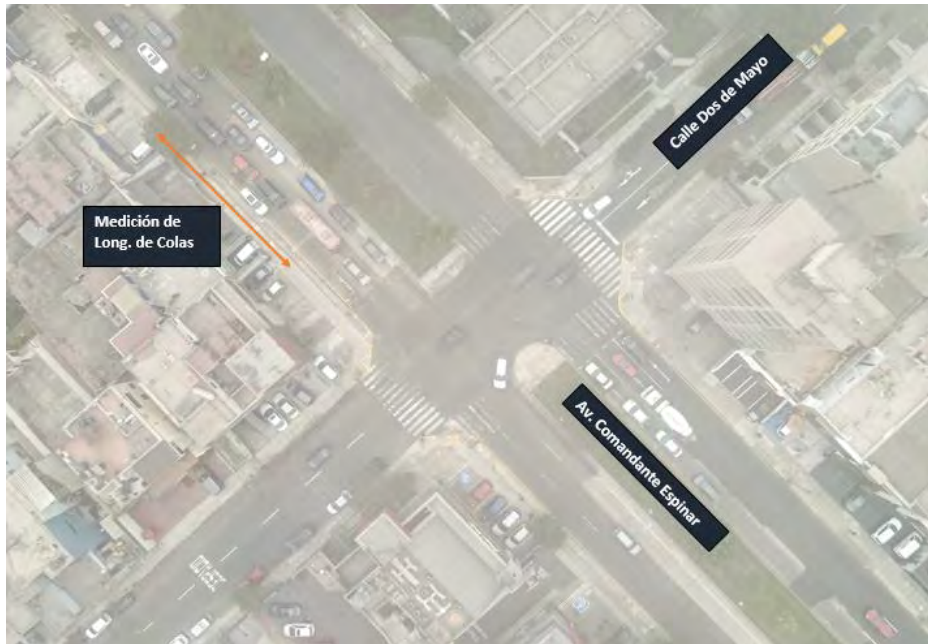
Para la toma de este dato, se identifica cada acceso y se mide la distancia desde la línea de retención hasta el último vehículo detenido, cuando el semáforo está en luz roja. Para facilitar la medición de las longitudes de las colas, se toman puntos de referencias, como postes, señalética o carteles publicitarios. Asimismo, se corrobora dichas medidas con las videgrabaciones. A continuación, en la siguiente figura se aprecia la avenida con mayor saturación vehicular, donde se realiza las mediciones de longitud de cola:

*Zona de registro de longitud de cola*

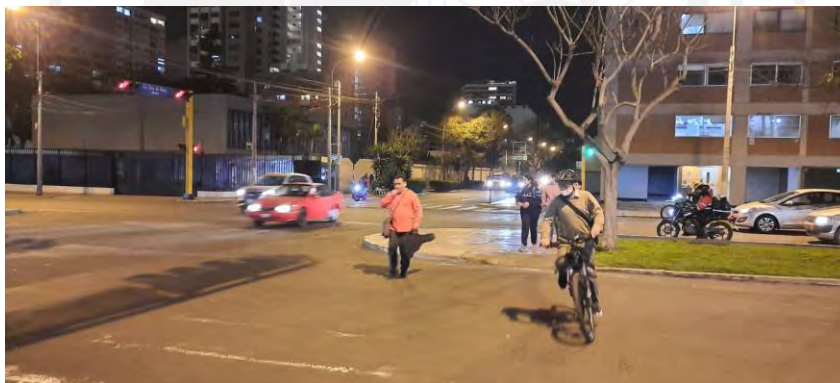
## Hallazgo 1: Conflicto peatón – ciclista: Ausencia de ciclovía

*Conflicto peatón - ciclista*

Se propone el diseño de una ciclo vía en ambos sentidos ubicada entre el separador central y los carriles de circulación de la Av. Comandante Espinar. En la Calle Dos de Mayo se propone una ciclo vía bidireccional, ubicada en el extremo de la calzada. Esta propuesta es viable, ya que dicha avenida presenta un ancho de 10.00 metros (3 carriles) para los vehículos que van hacia el sur y al norte respectivamente. Para el diseño de la ciclo vía, se considera los siguientes manuales: “Handbook for cycle friendly desing” (Sustrans UK , abril 2004) y “Vialidad ciclo – inclusiva: Recomendaciones de diseño” (Ministerio de Vivienda y Urbanismo. Gobierno de Chile., Abril, 2005 )

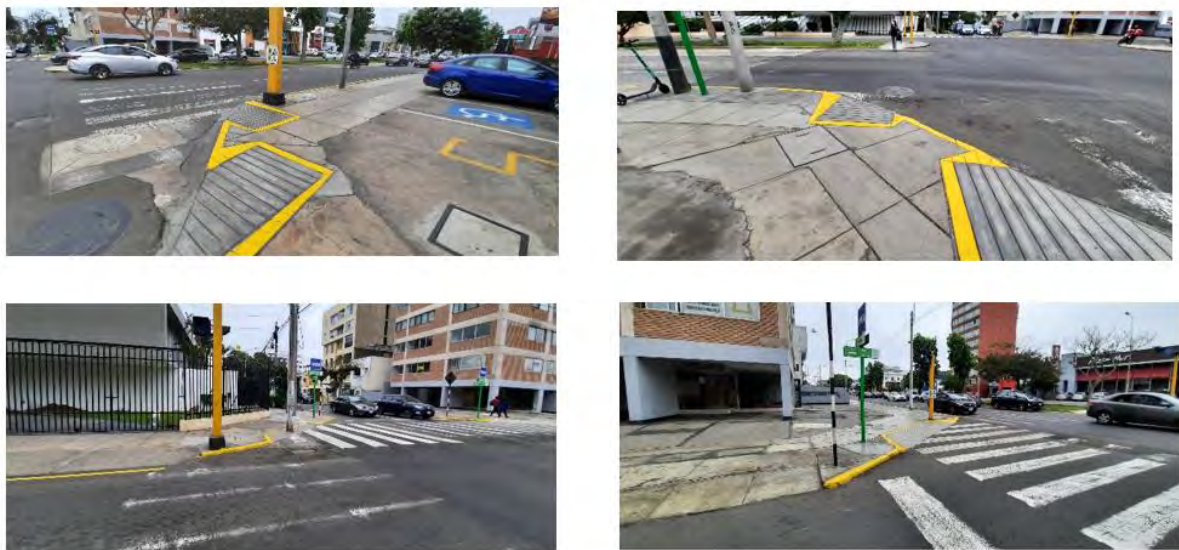
## Hallazgo 2: Diseño inadecuado de martillos

*Radio de los martillos mayor a 8 metros*

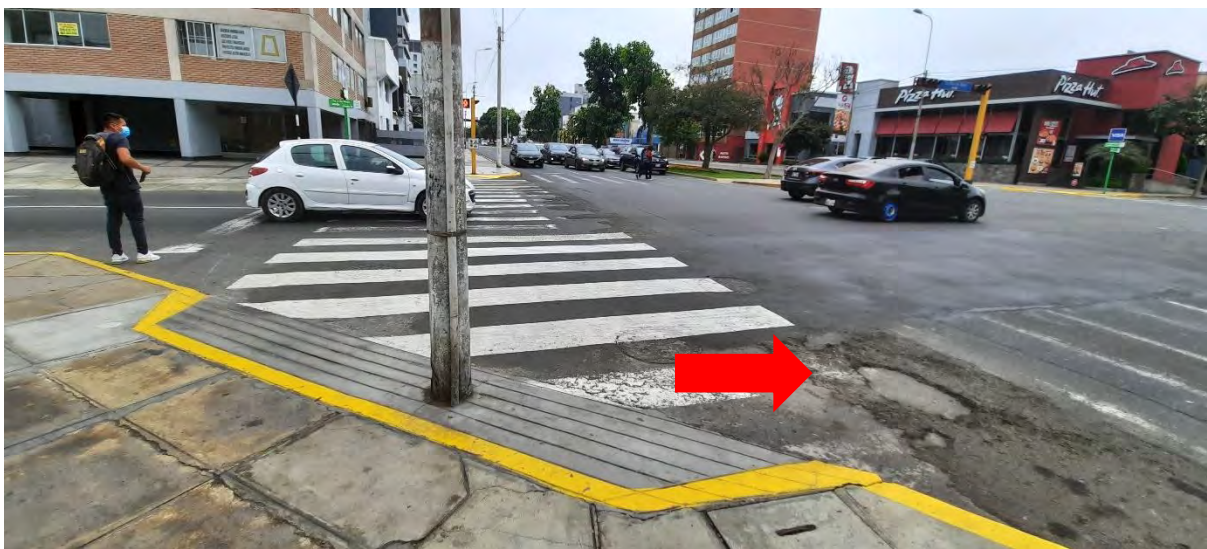
*Superficie de rodamiento en mal estado*

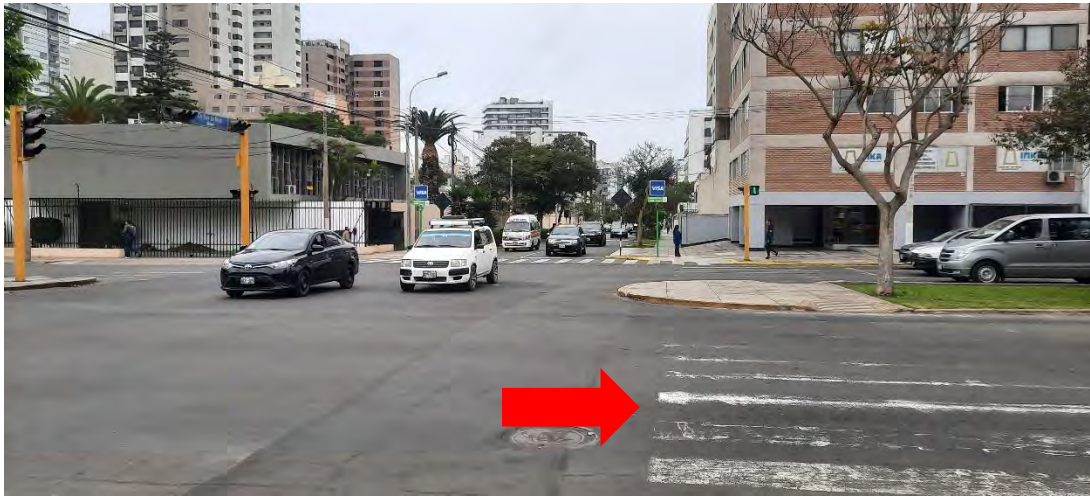
*Señalización horizontal en mal estado*

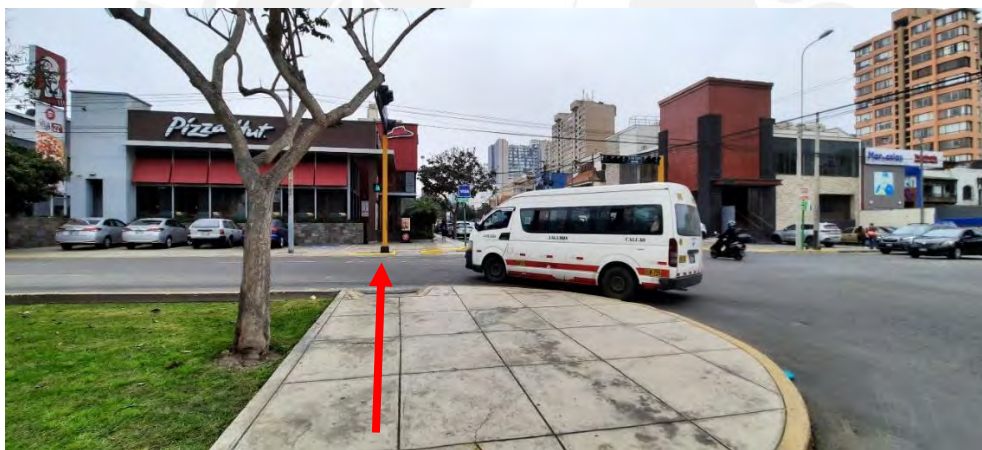
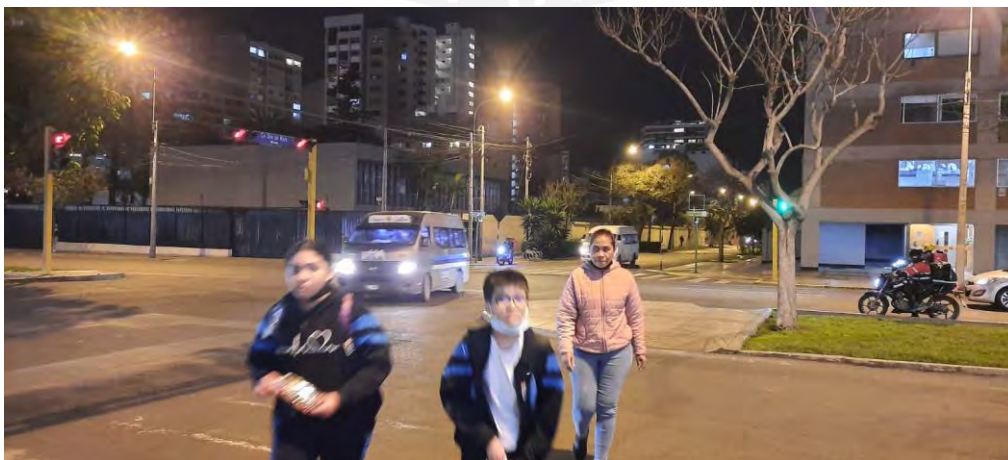
*Conflicto Peatón – Vehículo: Vehículos que giran hacia la izquierda y peatones que cruzan*

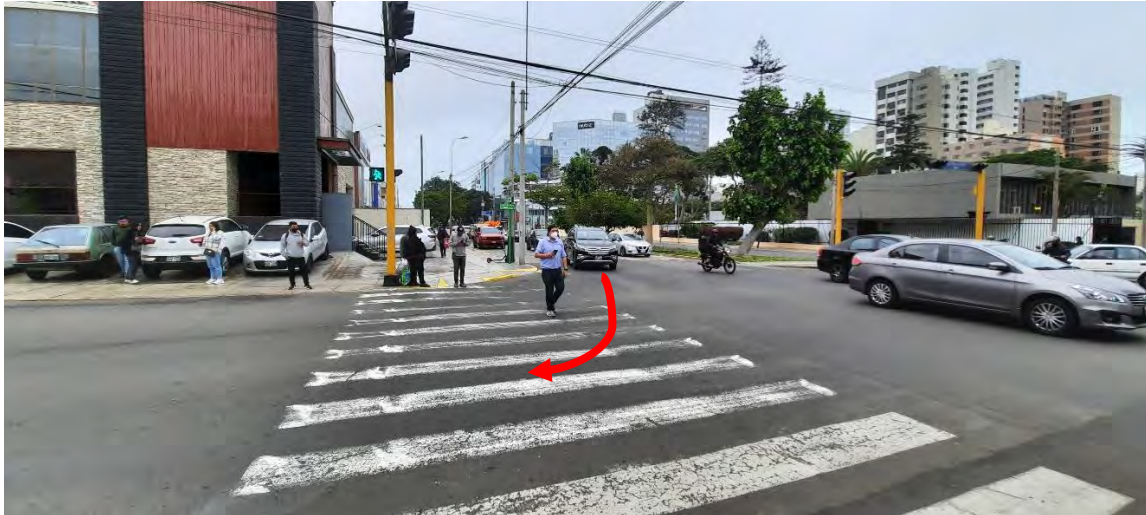
De manera similar, ocurre conflicto entre la fase semafórica vehicular que permite la circulación en el sentido sur – norte y sur – este en la Av. Comandante Espinar y la fase semafórica peatonal que permite el cruce de la Calle Dos de Mayo. Los peatones que cruzan entran en conflicto con aquellos vehículos que giran hacia la derecha.

*Conflicto Peatón – Vehículo: Vehículos que giran hacia la derecha y peatones que cruzan*

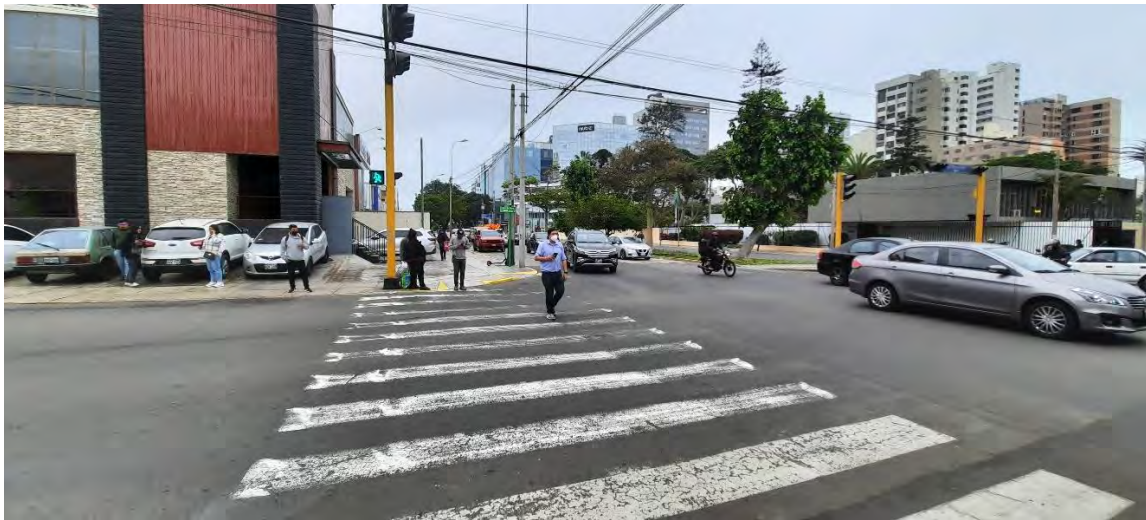
*Señalización vertical redundante*

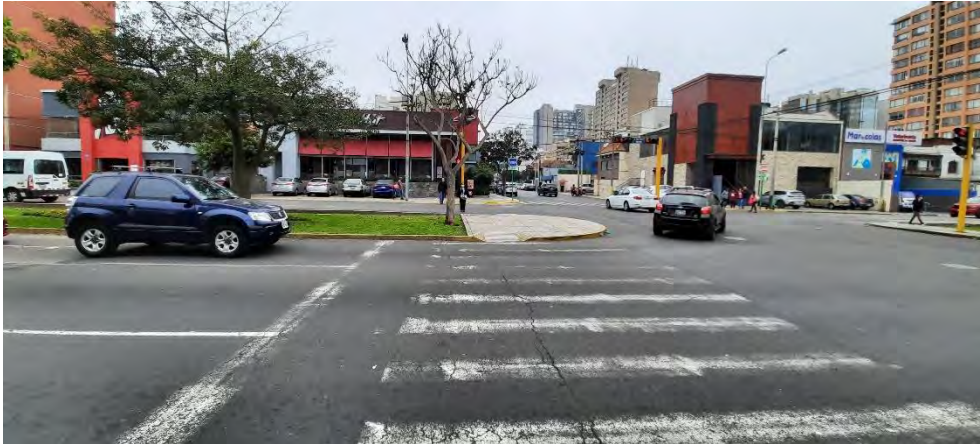
Por otro lado, se observa que no existe continuidad entre las rampas, el cruce peatonal y el separador central como se aprecia en la siguiente figura:

*No continuidad entre el cruceo el cruceo peatonal y el separador central*

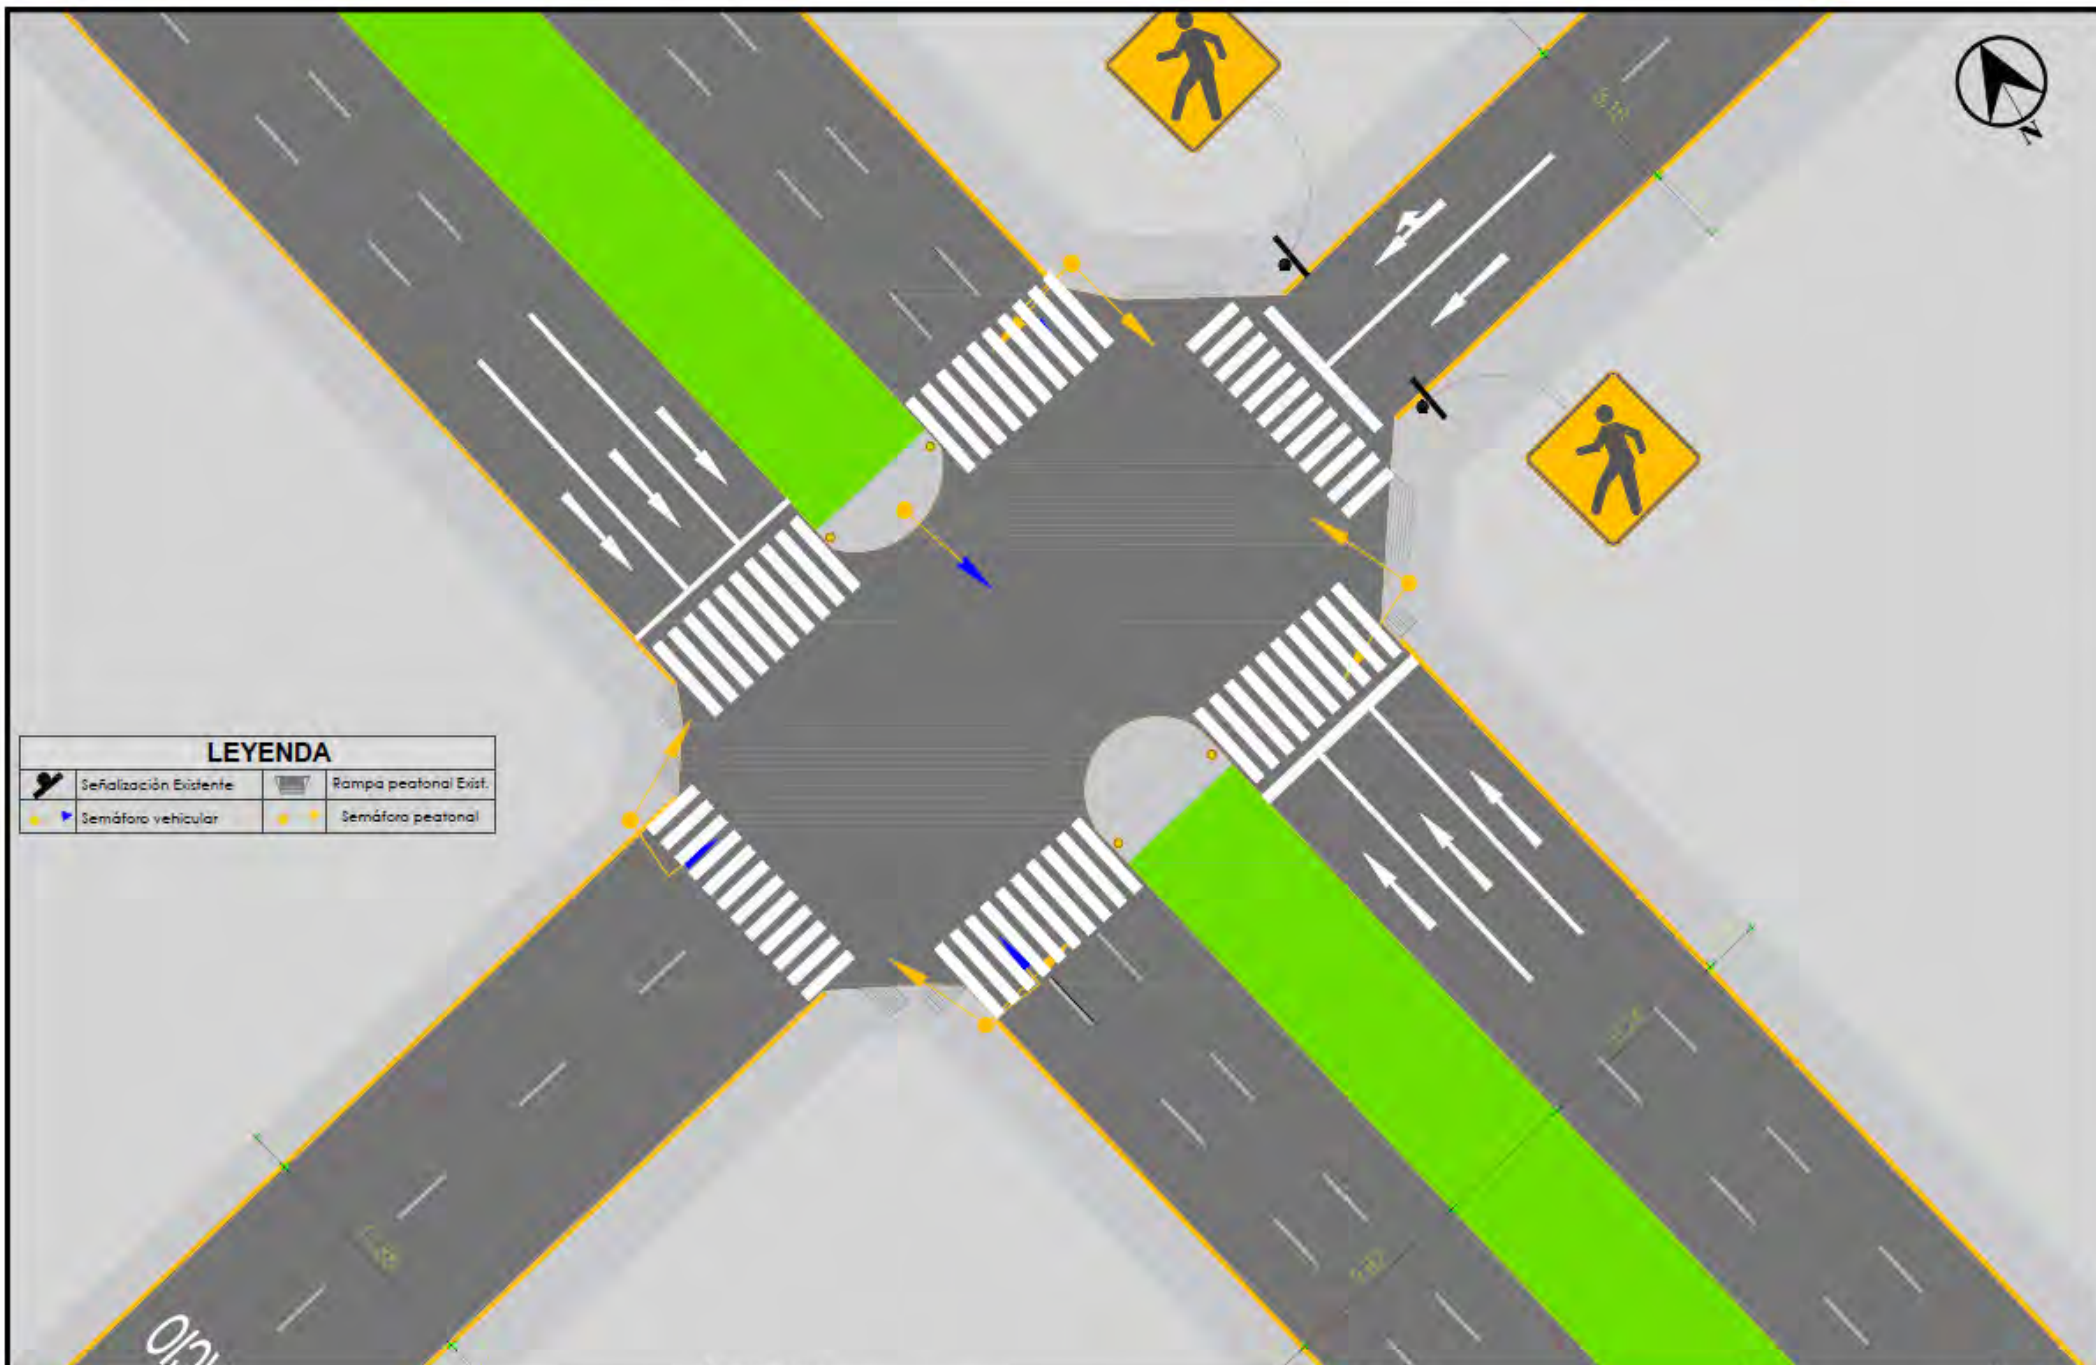
*Plano de la situación actual de la intersección*

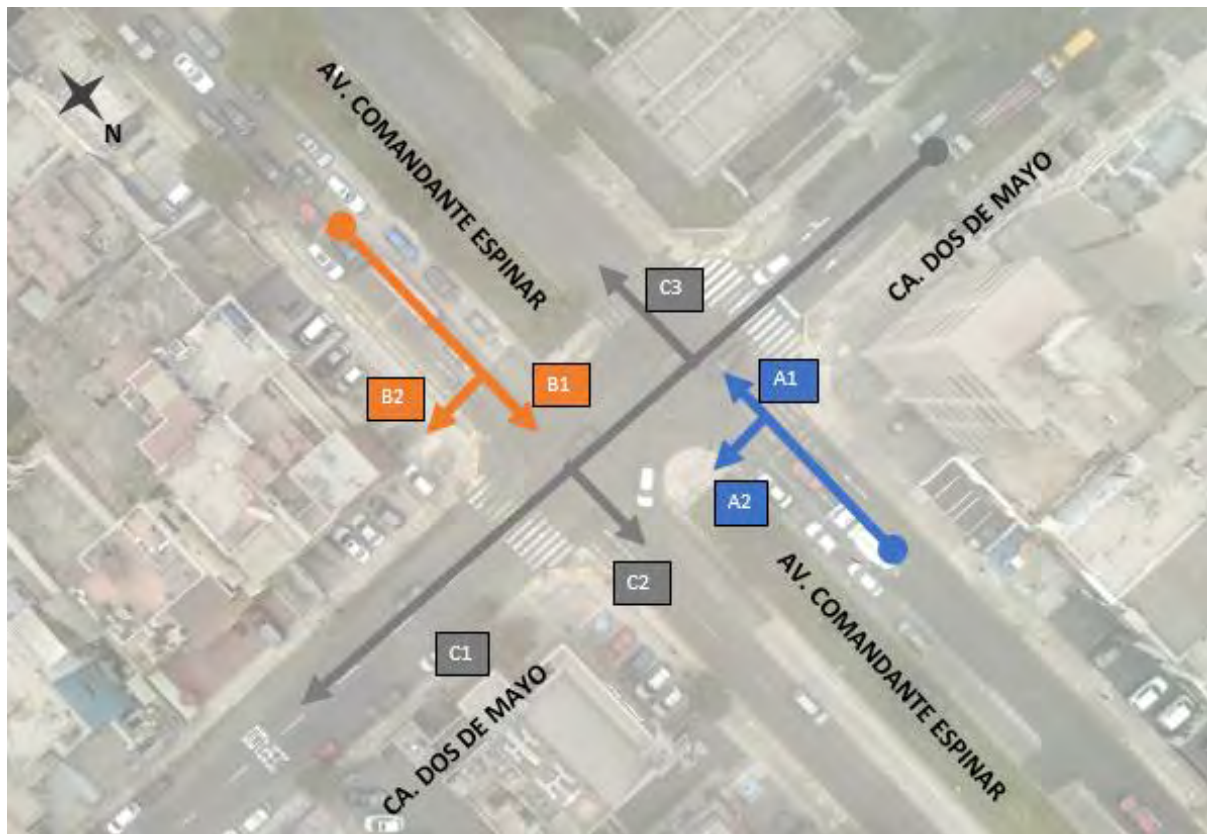
*Líneas de deseo del flujo vehicular*

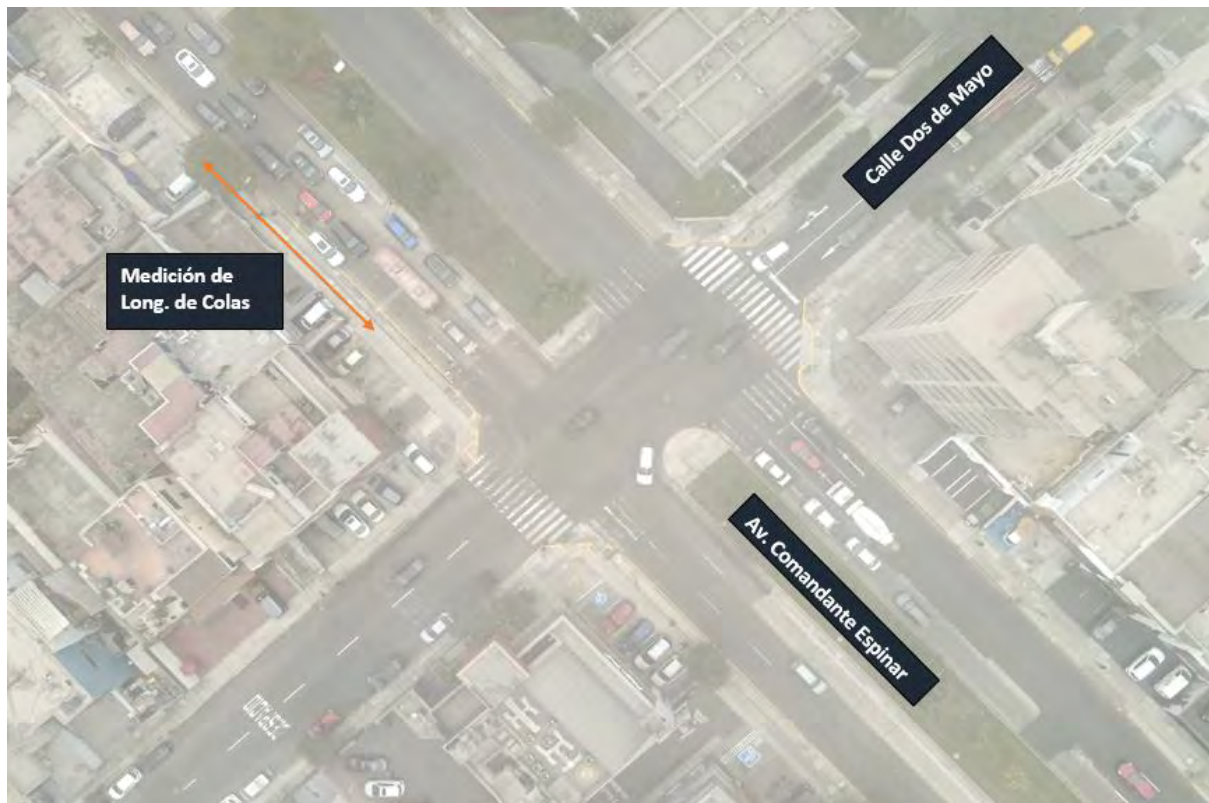
*Medición de la longitud de colas de la intersección en análisis*

Los datos se contabilizaron justo en el cambio del semáforo de rojo a verde. Para ello, se utiliza las filmaciones realizada por el drone. A continuación, en la siguiente tabla se muestra los datos obtenidos:

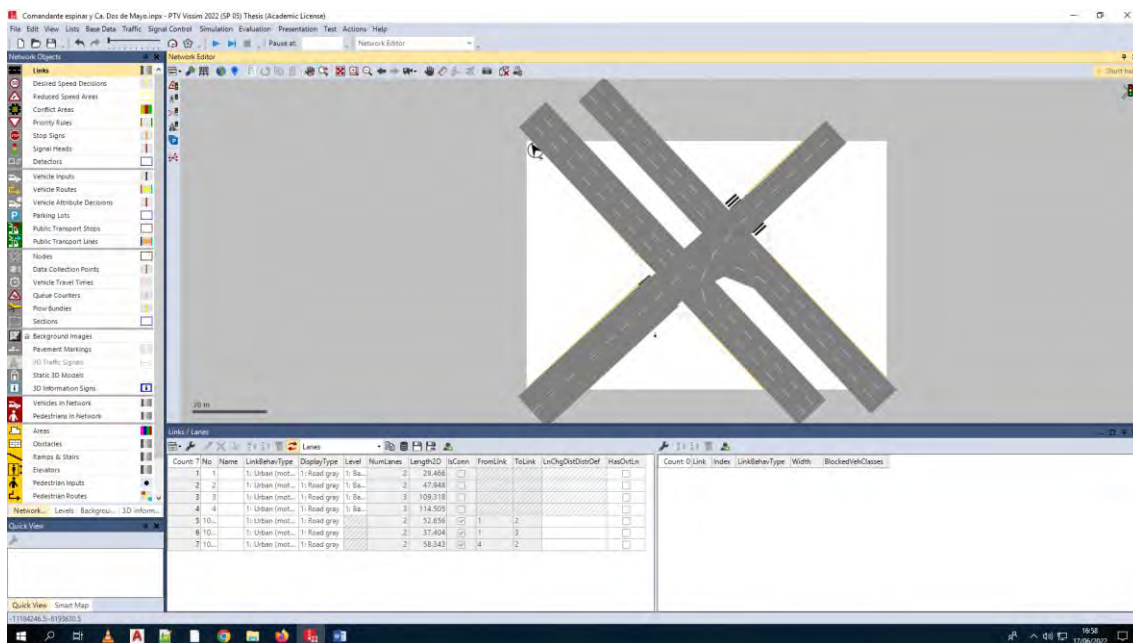
*Dibujo de la geometría de la intersección*

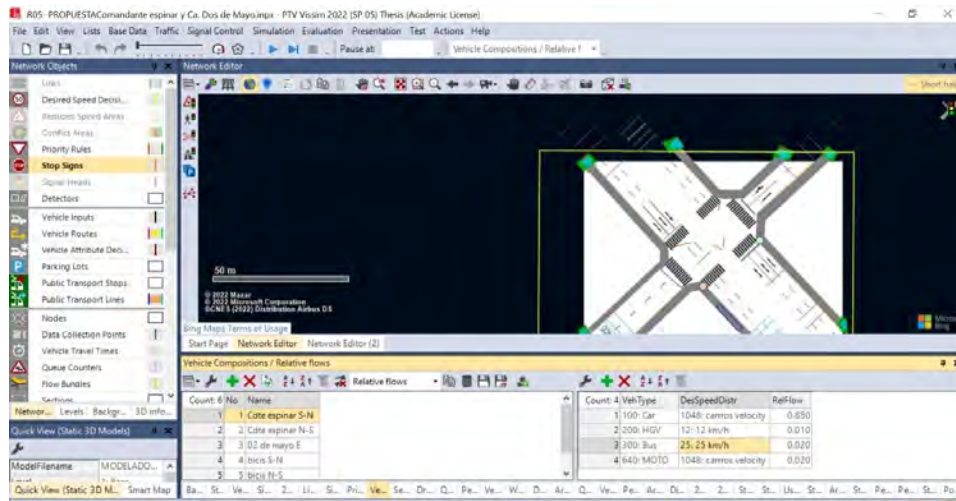
*Ingreso de Flujo vehicular a Vissim*

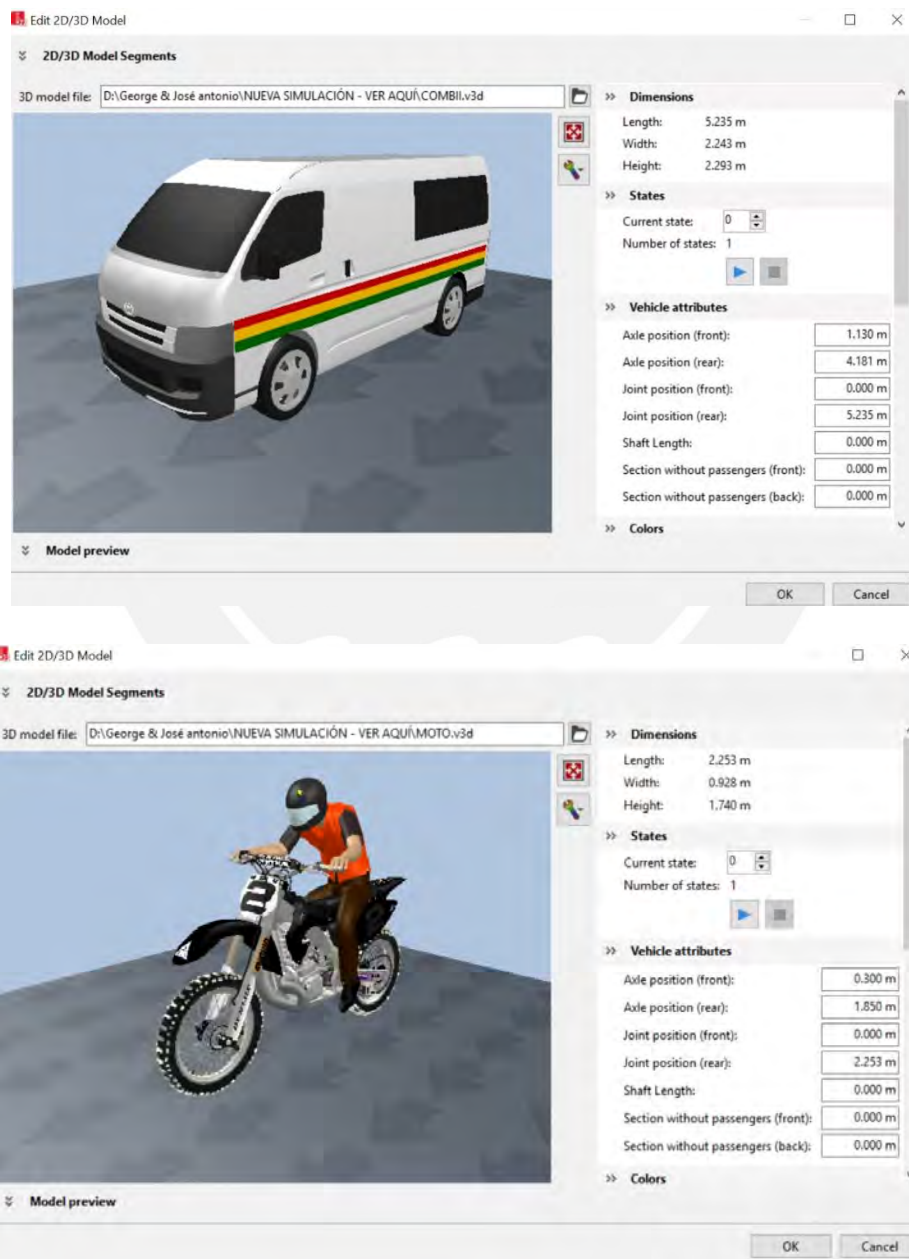
Una vez definido la geometría del vehículo y la distribución de frecuencias acumuladas de velocidad, se importa el archivo SketcUp al programa V3D, un módulo adicional de Vissim. En este último programa se orienta el vehículo adecuadamente para que Vissim reconozca la parte delantera y trasera del vehículo. Una vez definido los ejes, se importa el archivo de extensión v3d a Vissim y luego se agrega la distribución de velocidad deseada obtenida en campo.

*Ingreso de vehículos a Vissim*

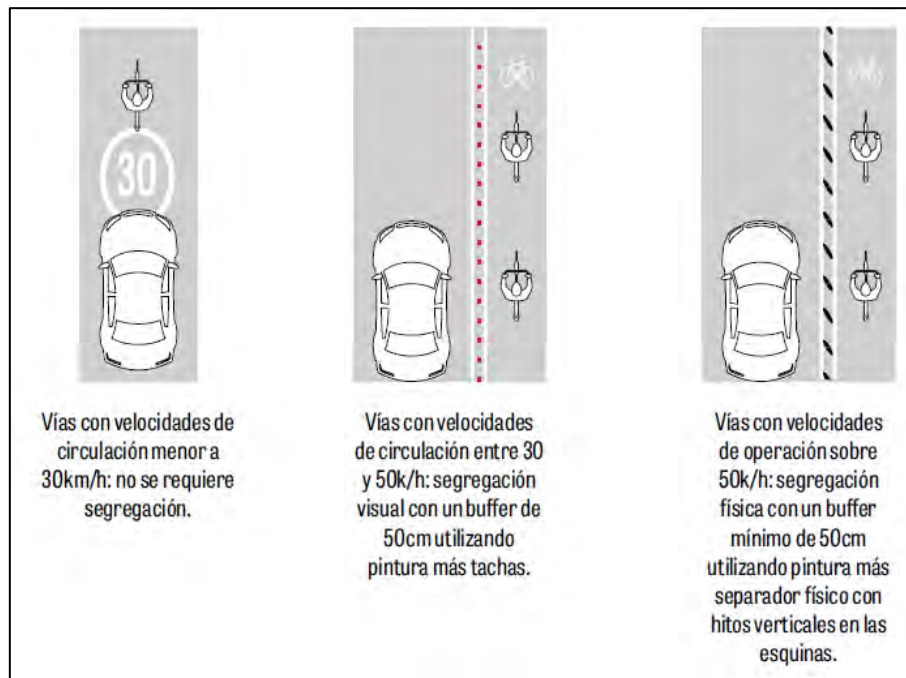
*Diversos esquemas de segregación, según velocidades de operación.*

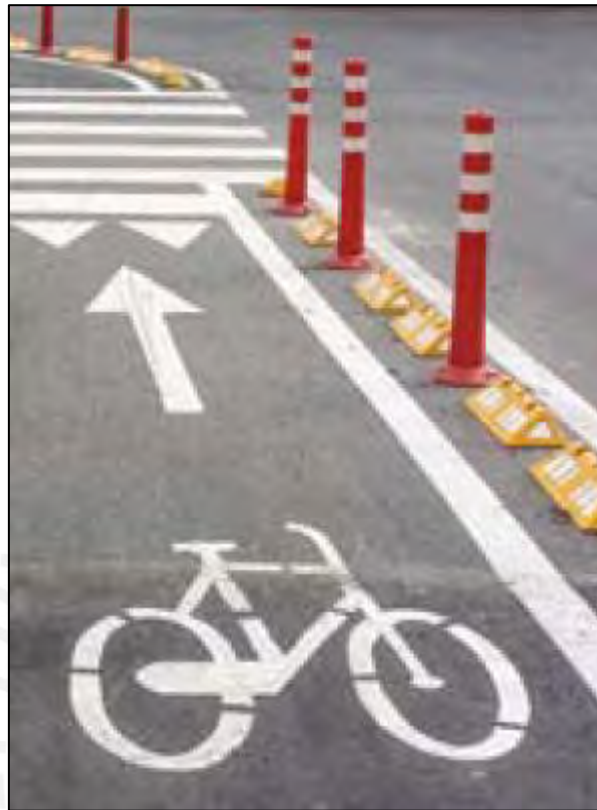
*Ejemplo de hitos verticales de poliuretano en Bogotá*

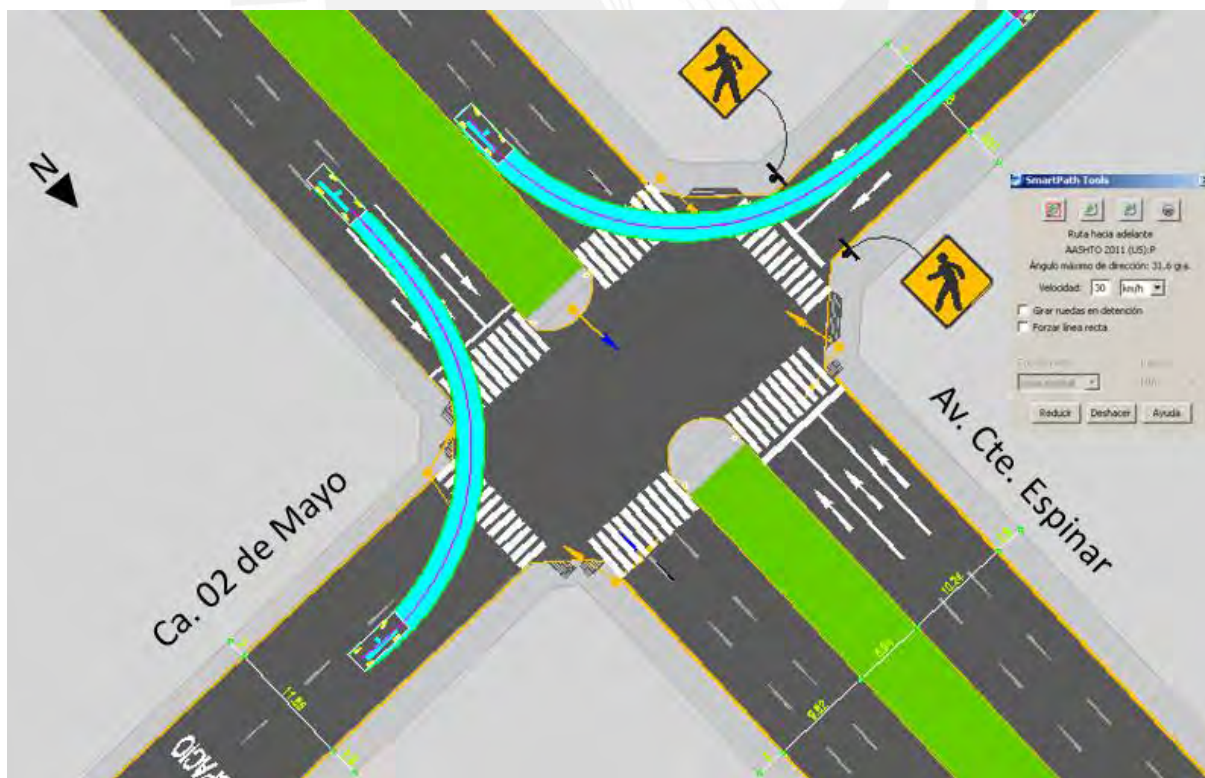
*Maniobra hacia adelante y giro de un vehículo típico dada la geometría actual*

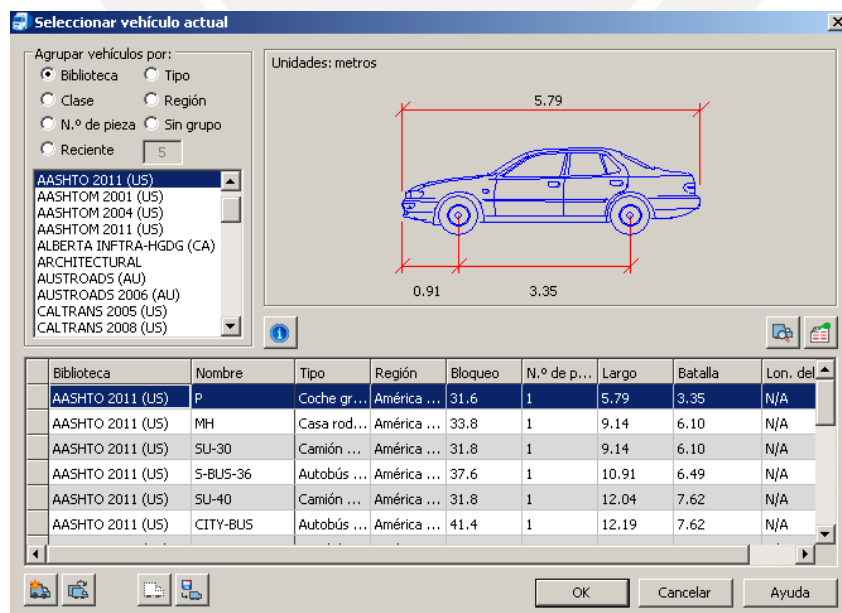
**Figura 43**

*Asignación de vehículo típico según la AASHTO 2011*

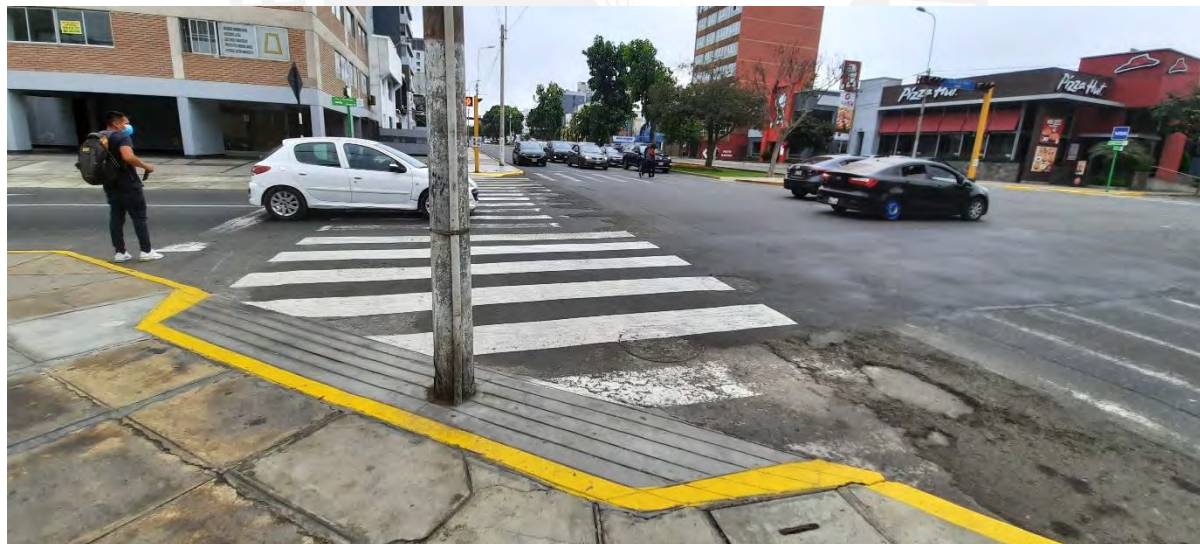
*Pavimentación en mal estado*

De acuerdo al International Road Assessment Programme (IRAP), programa general de evaluación de carreteras cuyo objetivo es evaluar las carreteras de todo el mundo y mejorar la seguridad de la infraestructura vial para reducir sustancialmente las víctimas viales, las condiciones de la superficie de rodamiento de una vía son factores imprescindibles con respecto a la seguridad vial. La condición de la vía considera las deformaciones en el asfalto, ahuellamiento, desnivel, huecos en la superficie de rodado con pérdida material, defectos en los bordes o en el pavimento de la berma (Subgerencia de Movilidad Urbana y Seguridad Vial de Miraflores , 2021). Como se aprecia en la tabla de factores de riesgo de acuerdo a la condición de la vía (International Road Assessment Programme, mayo, 2013), una vía con condición media incrementa en 20% a 25% las probabilidades de ocurrencia de siniestros de tránsito. Cuando la vía presenta condiciones pobres, las posibilidades de siniestro de tránsito puede incrementarse en 40% a 50%.

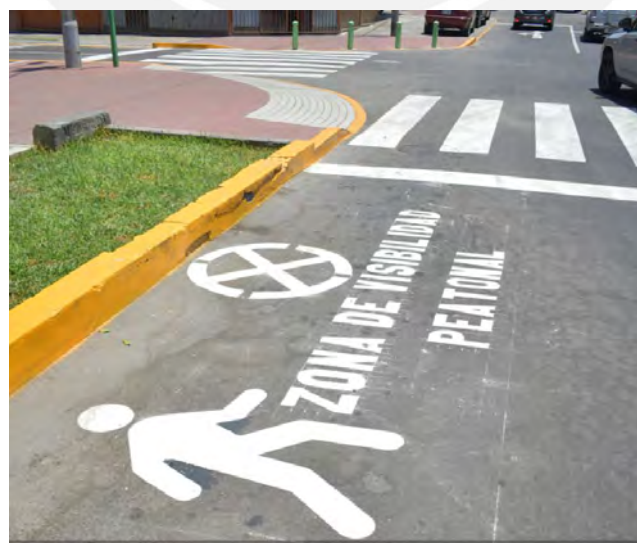
*Zona de velocidad peatonal en Ca. Mariano Odicio, Miraflores*

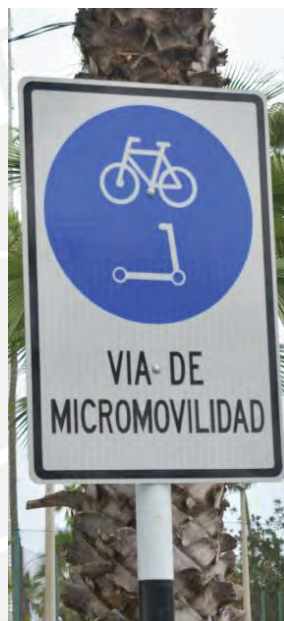
*Señalización de Micro movilidad*

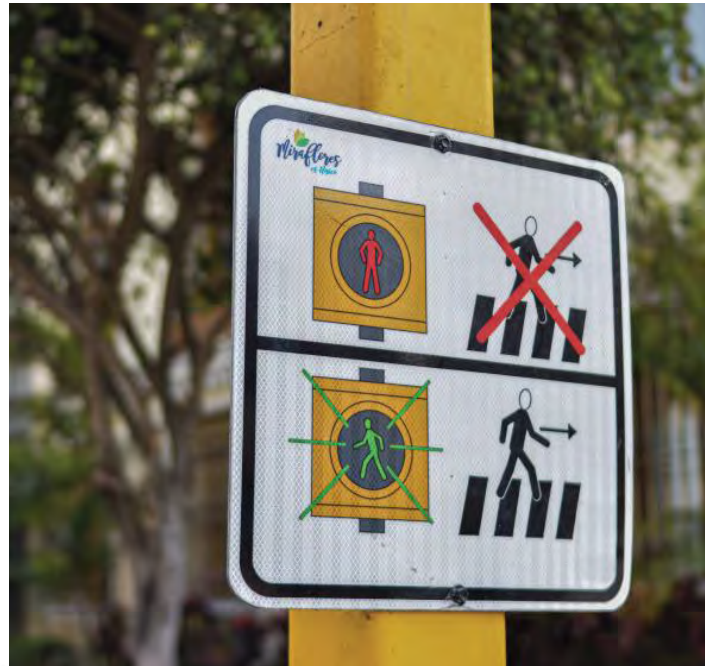
*Señal TEA en la Av. José Larco, Miraflores*
