Evaluación de riesgos en la estabilidad de taludes de la Costa Verde

Tesis para obtener el grado académico de Magíster en Ingeniería Civil con mención en Gestión de Riesgos Naturales que presenta:

Rita Clara Moreno Rondoy

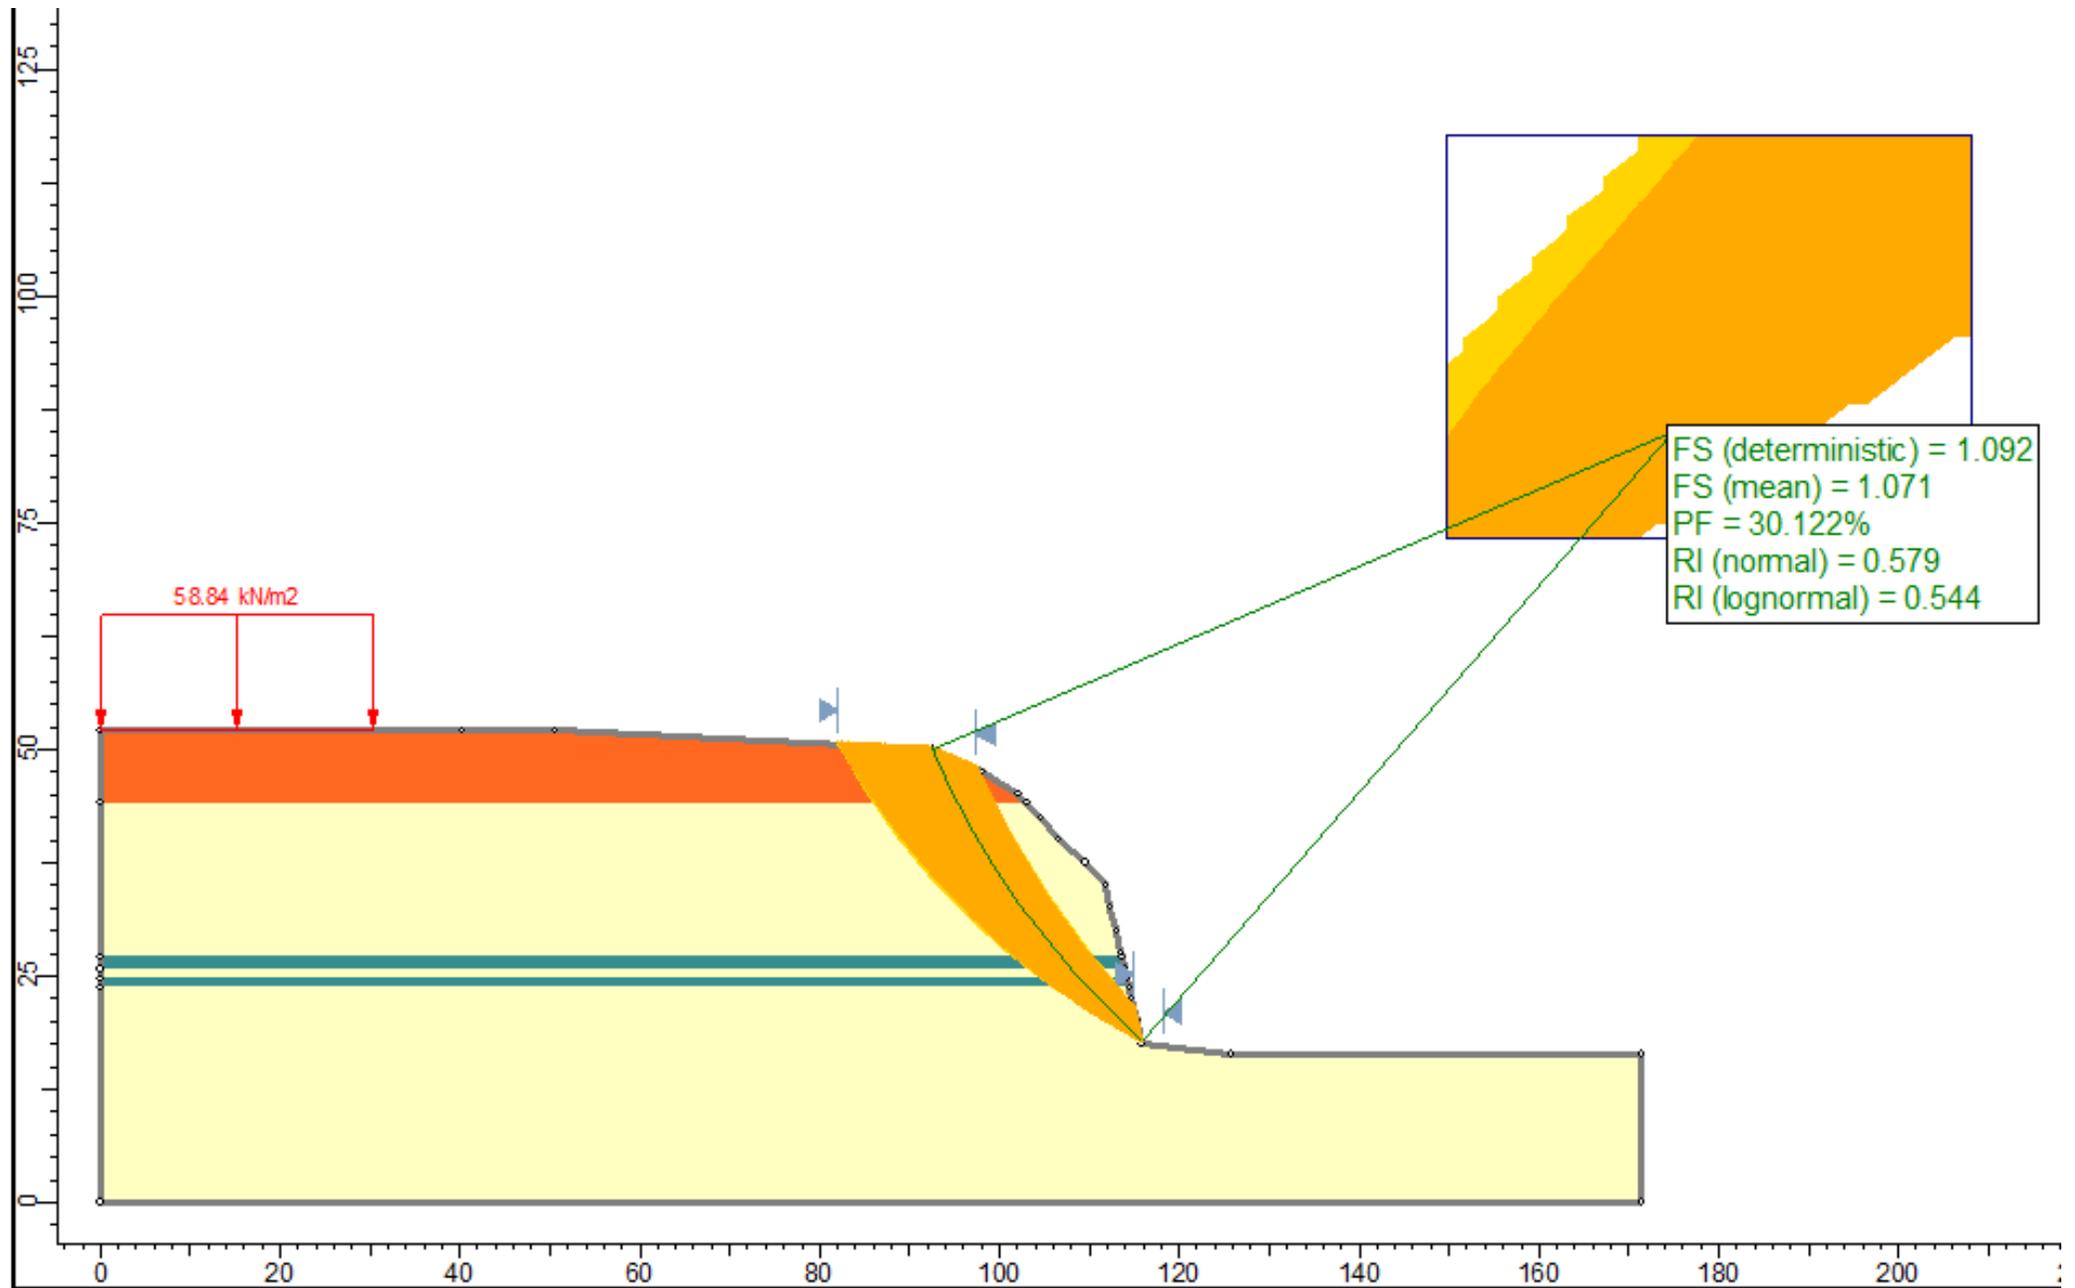
Falla circular – caso estático

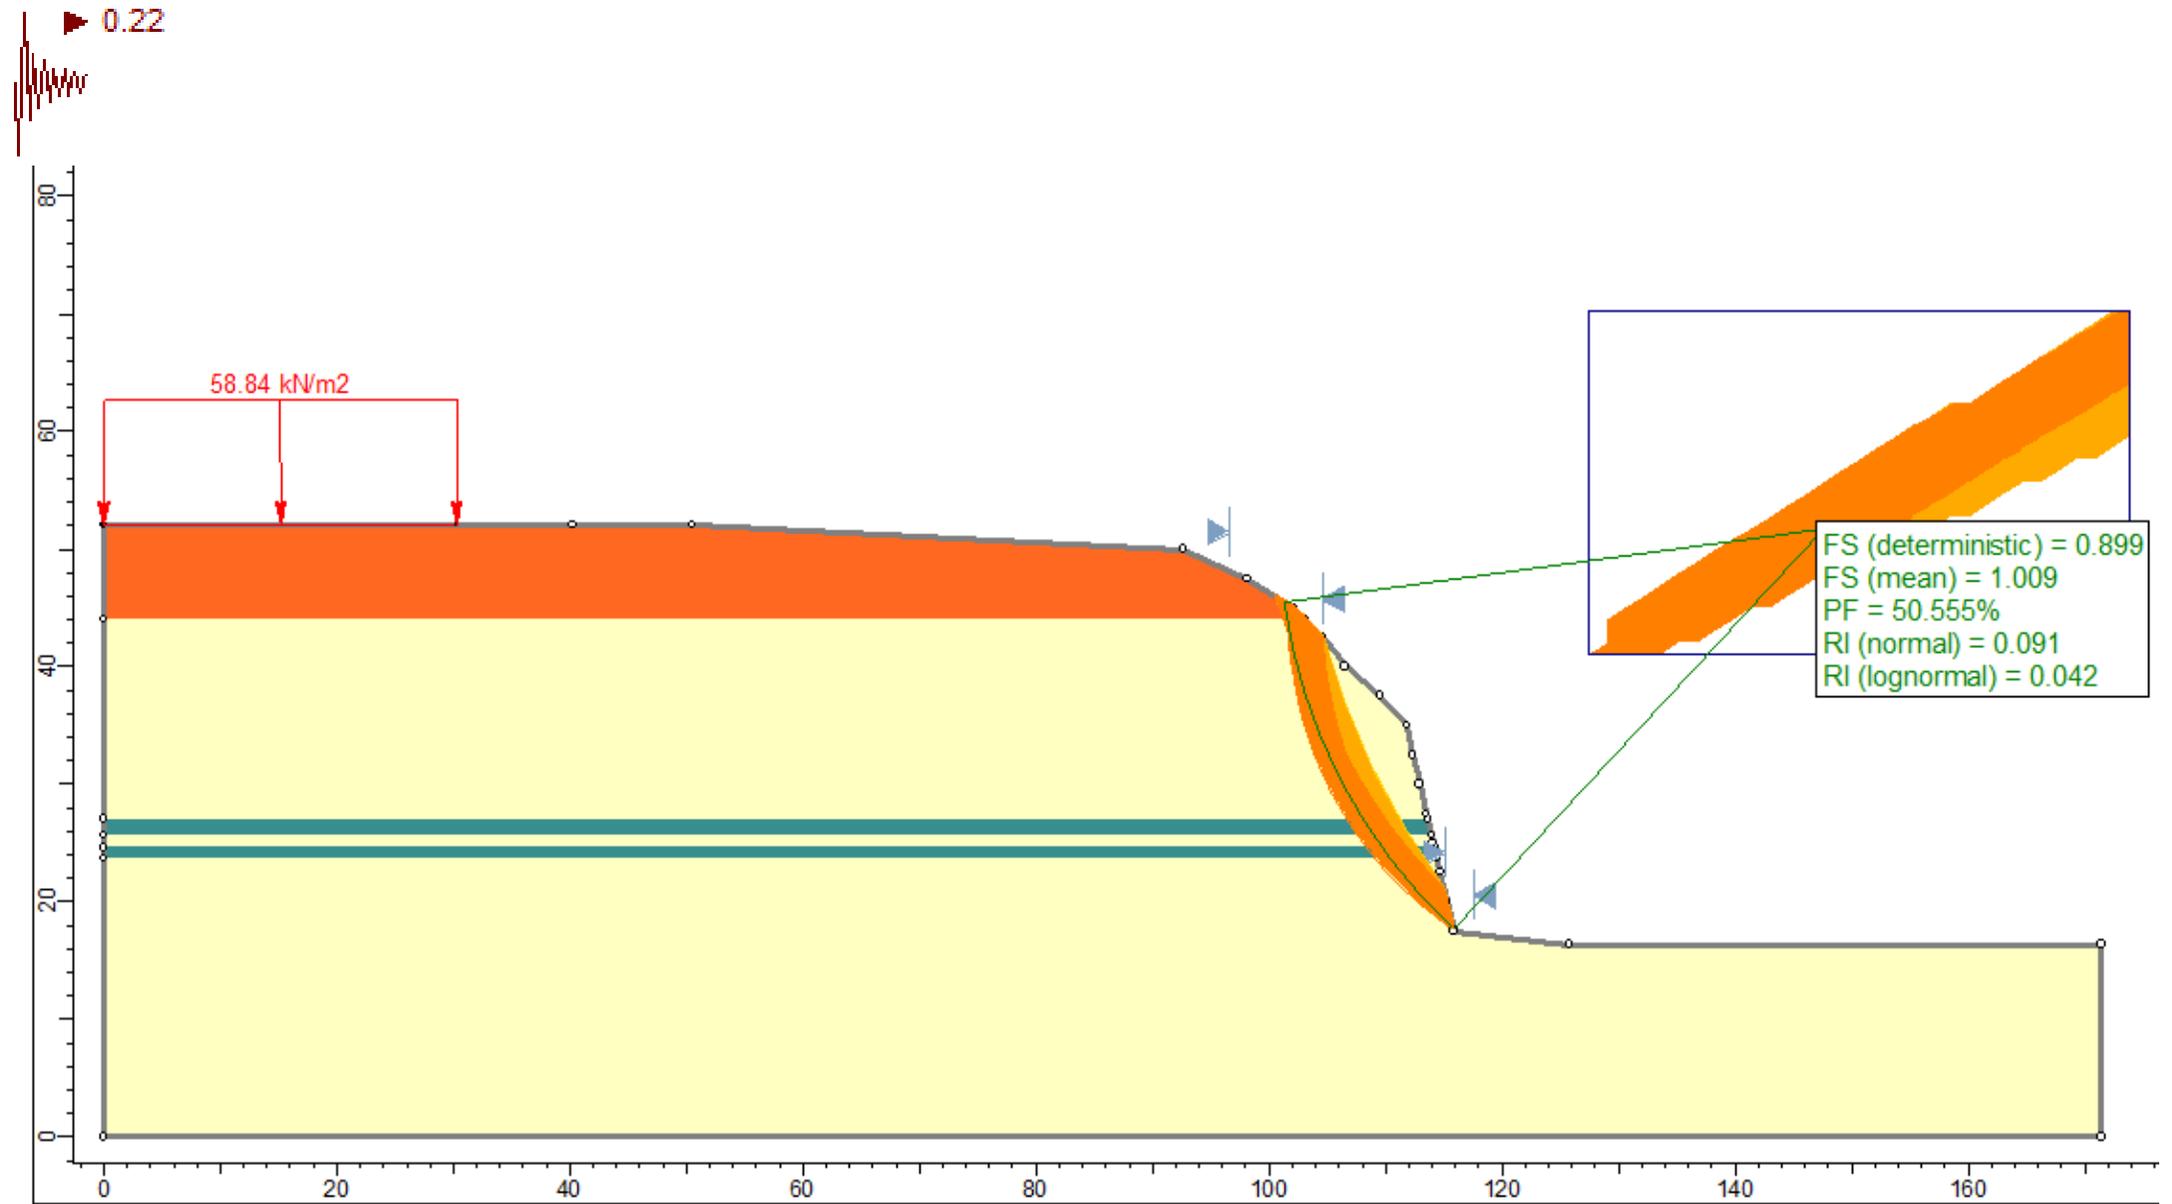
Falla circular – caso pseudo estático

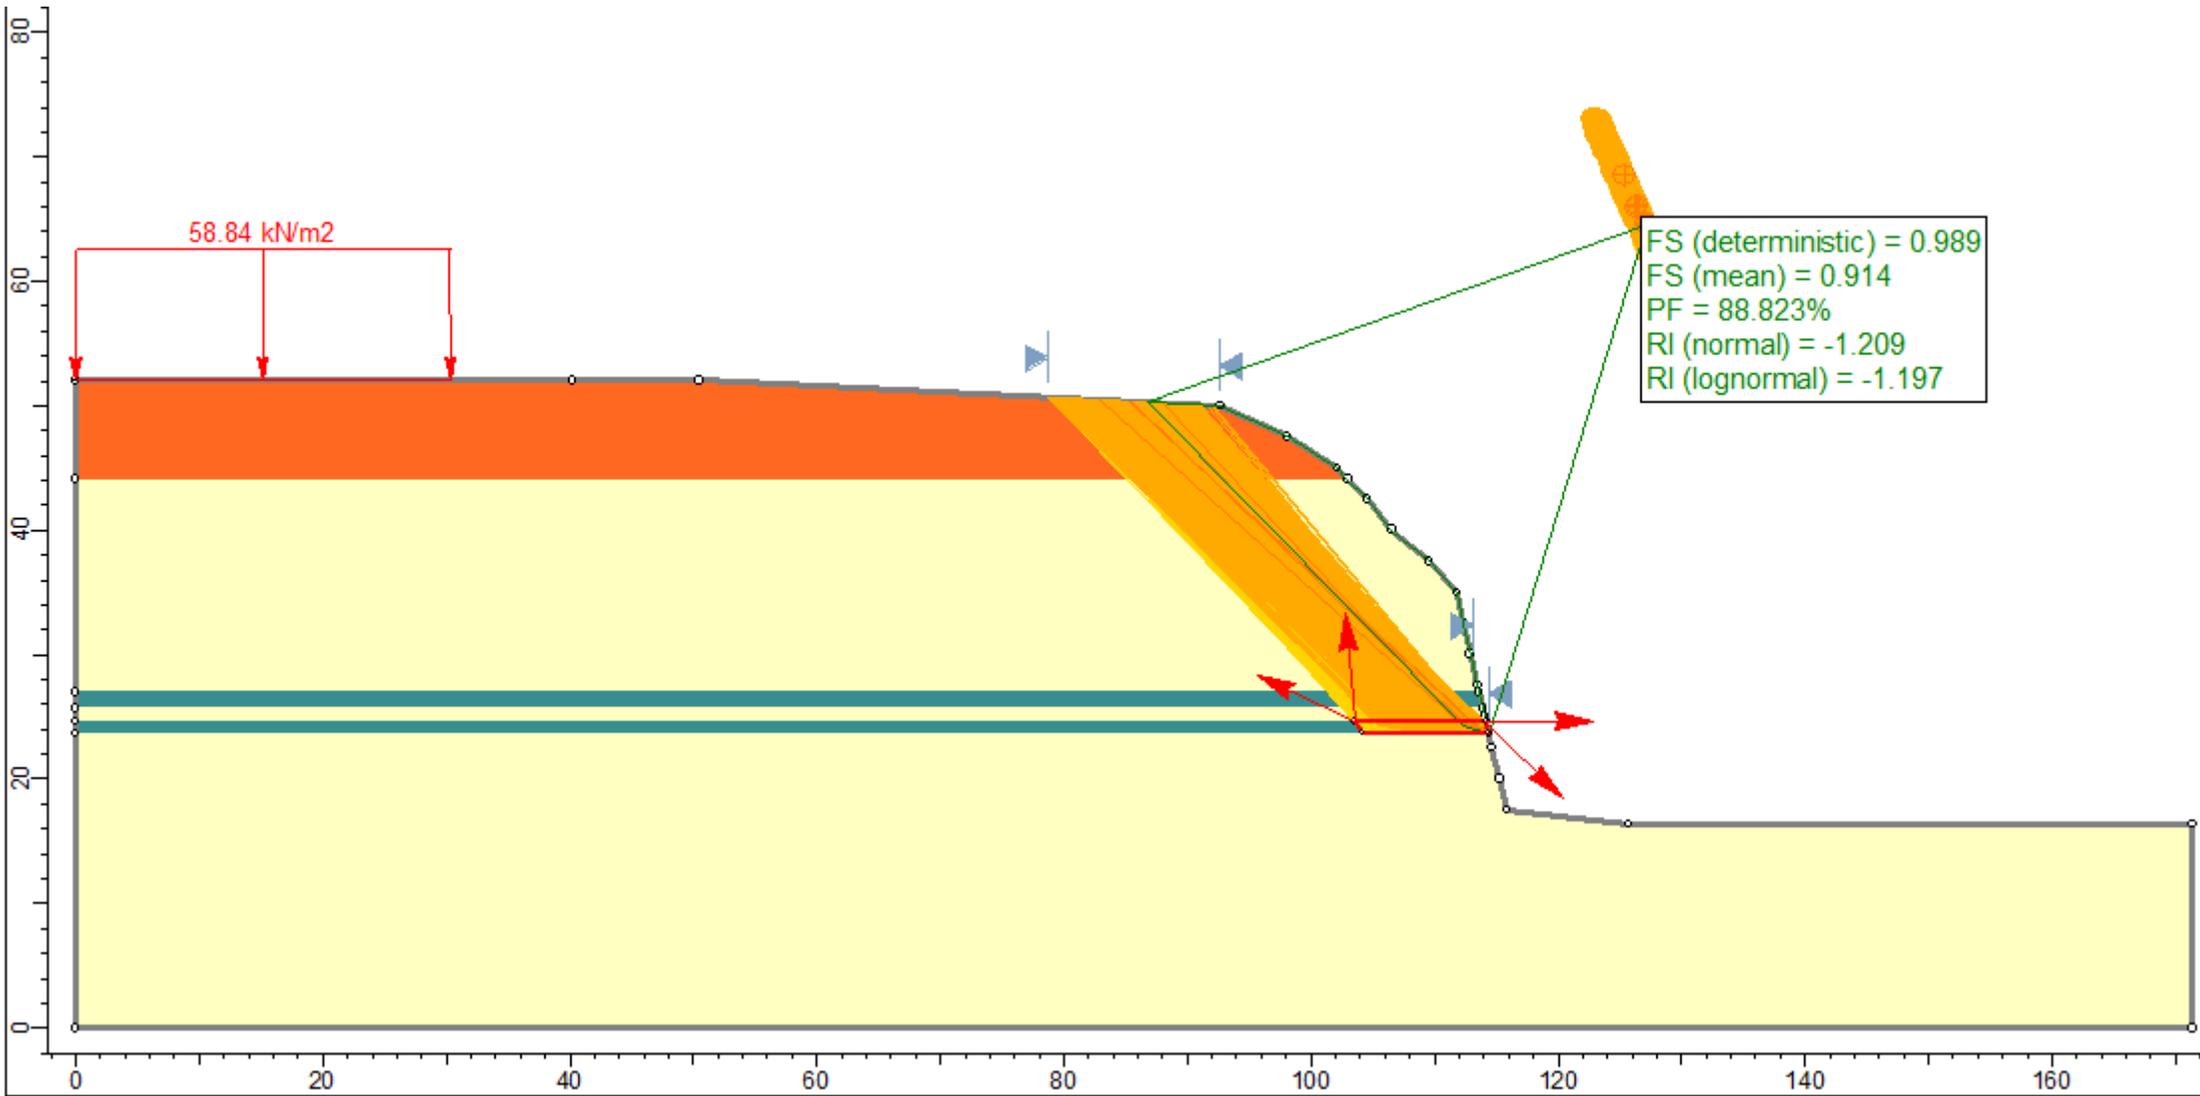
Falla en bloque – caso pseudo estático

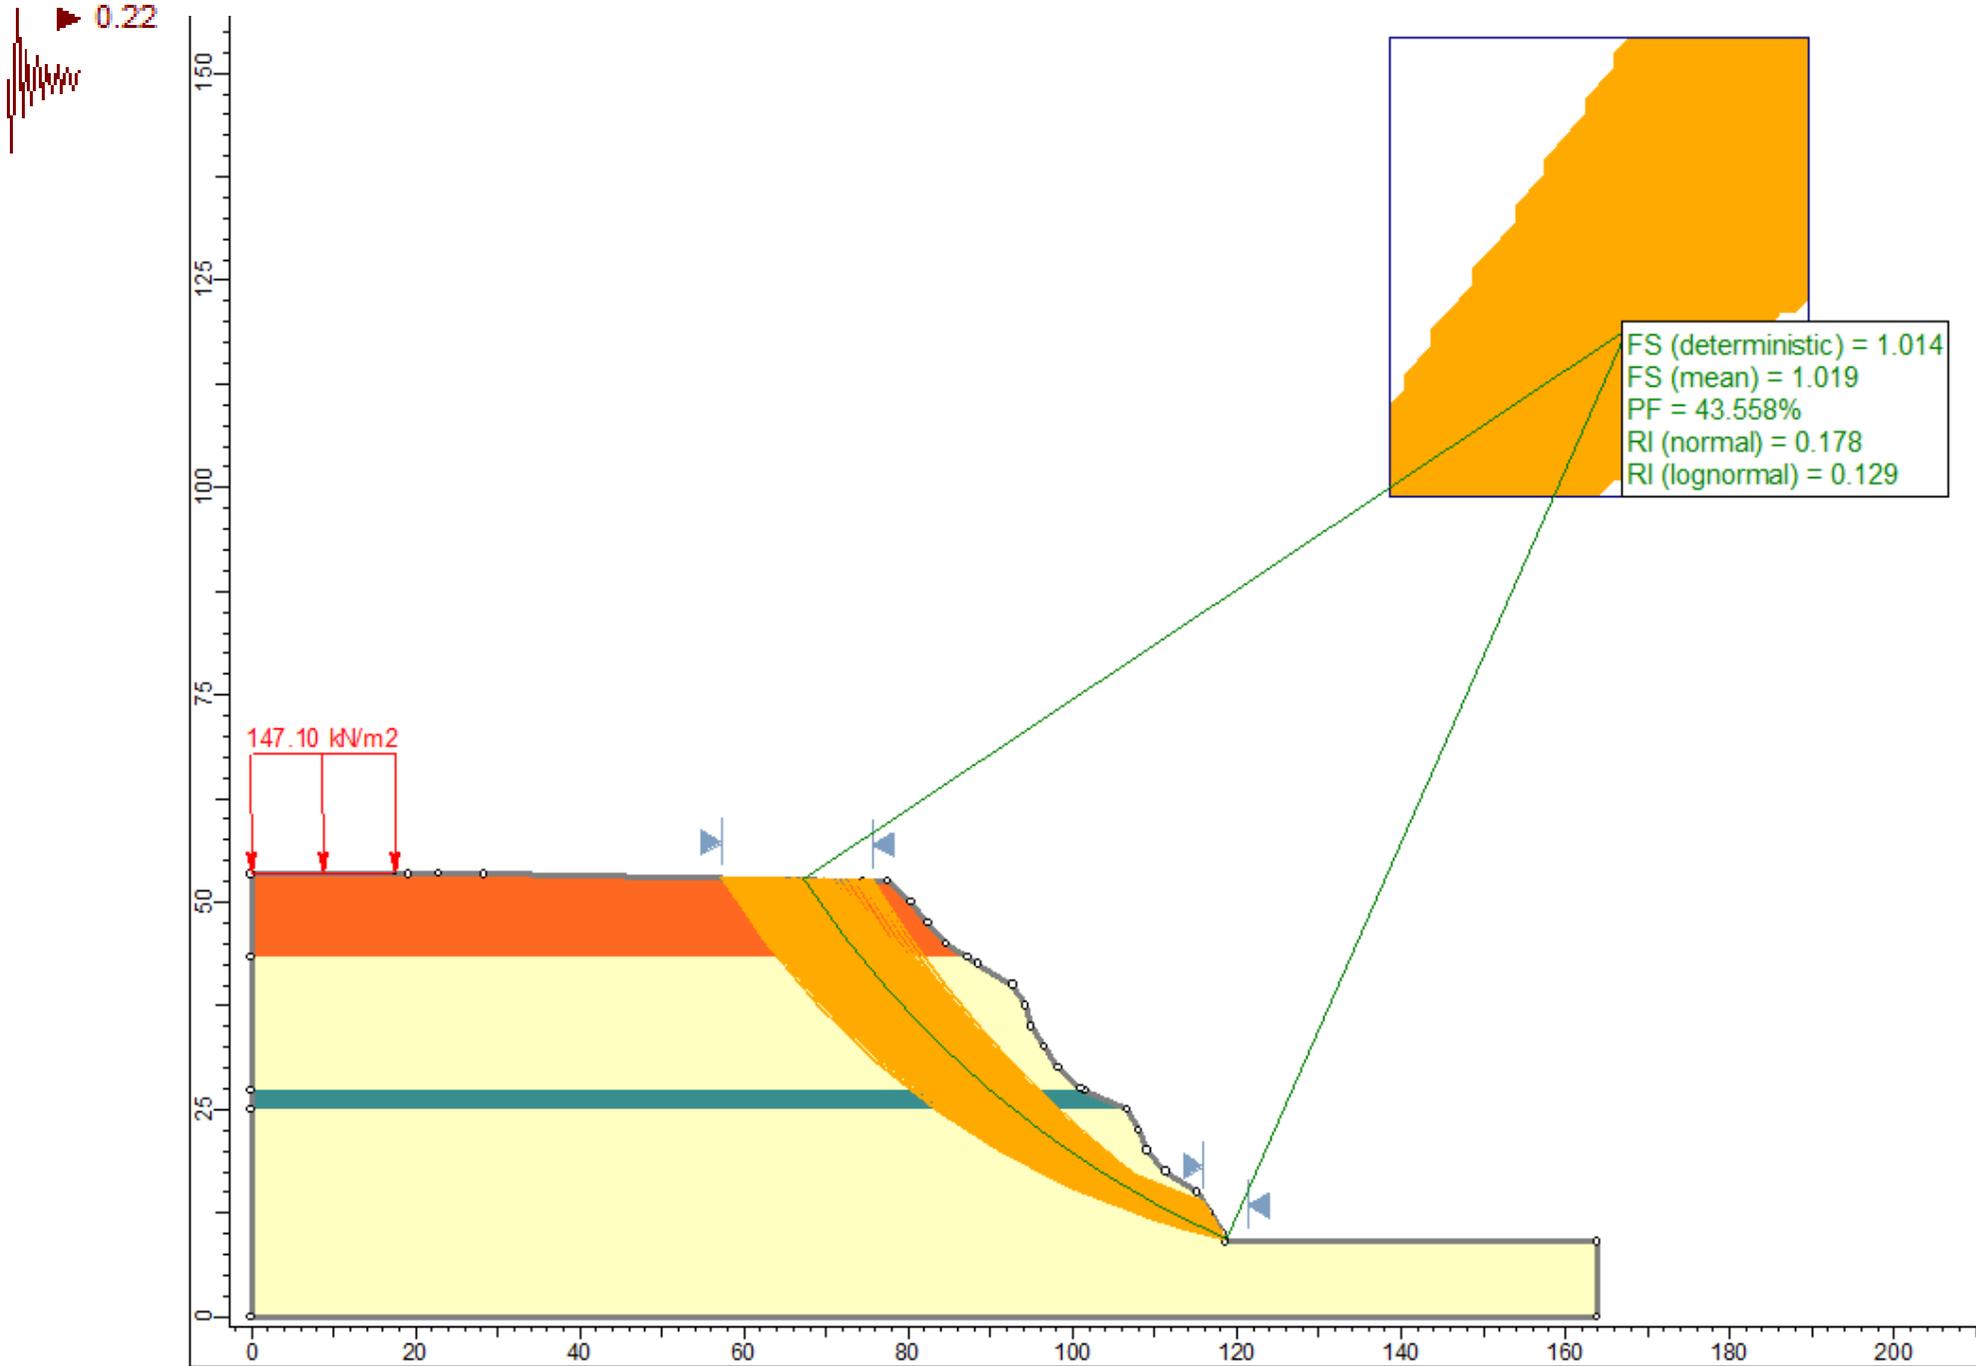
Falla circular – caso pseudo estático

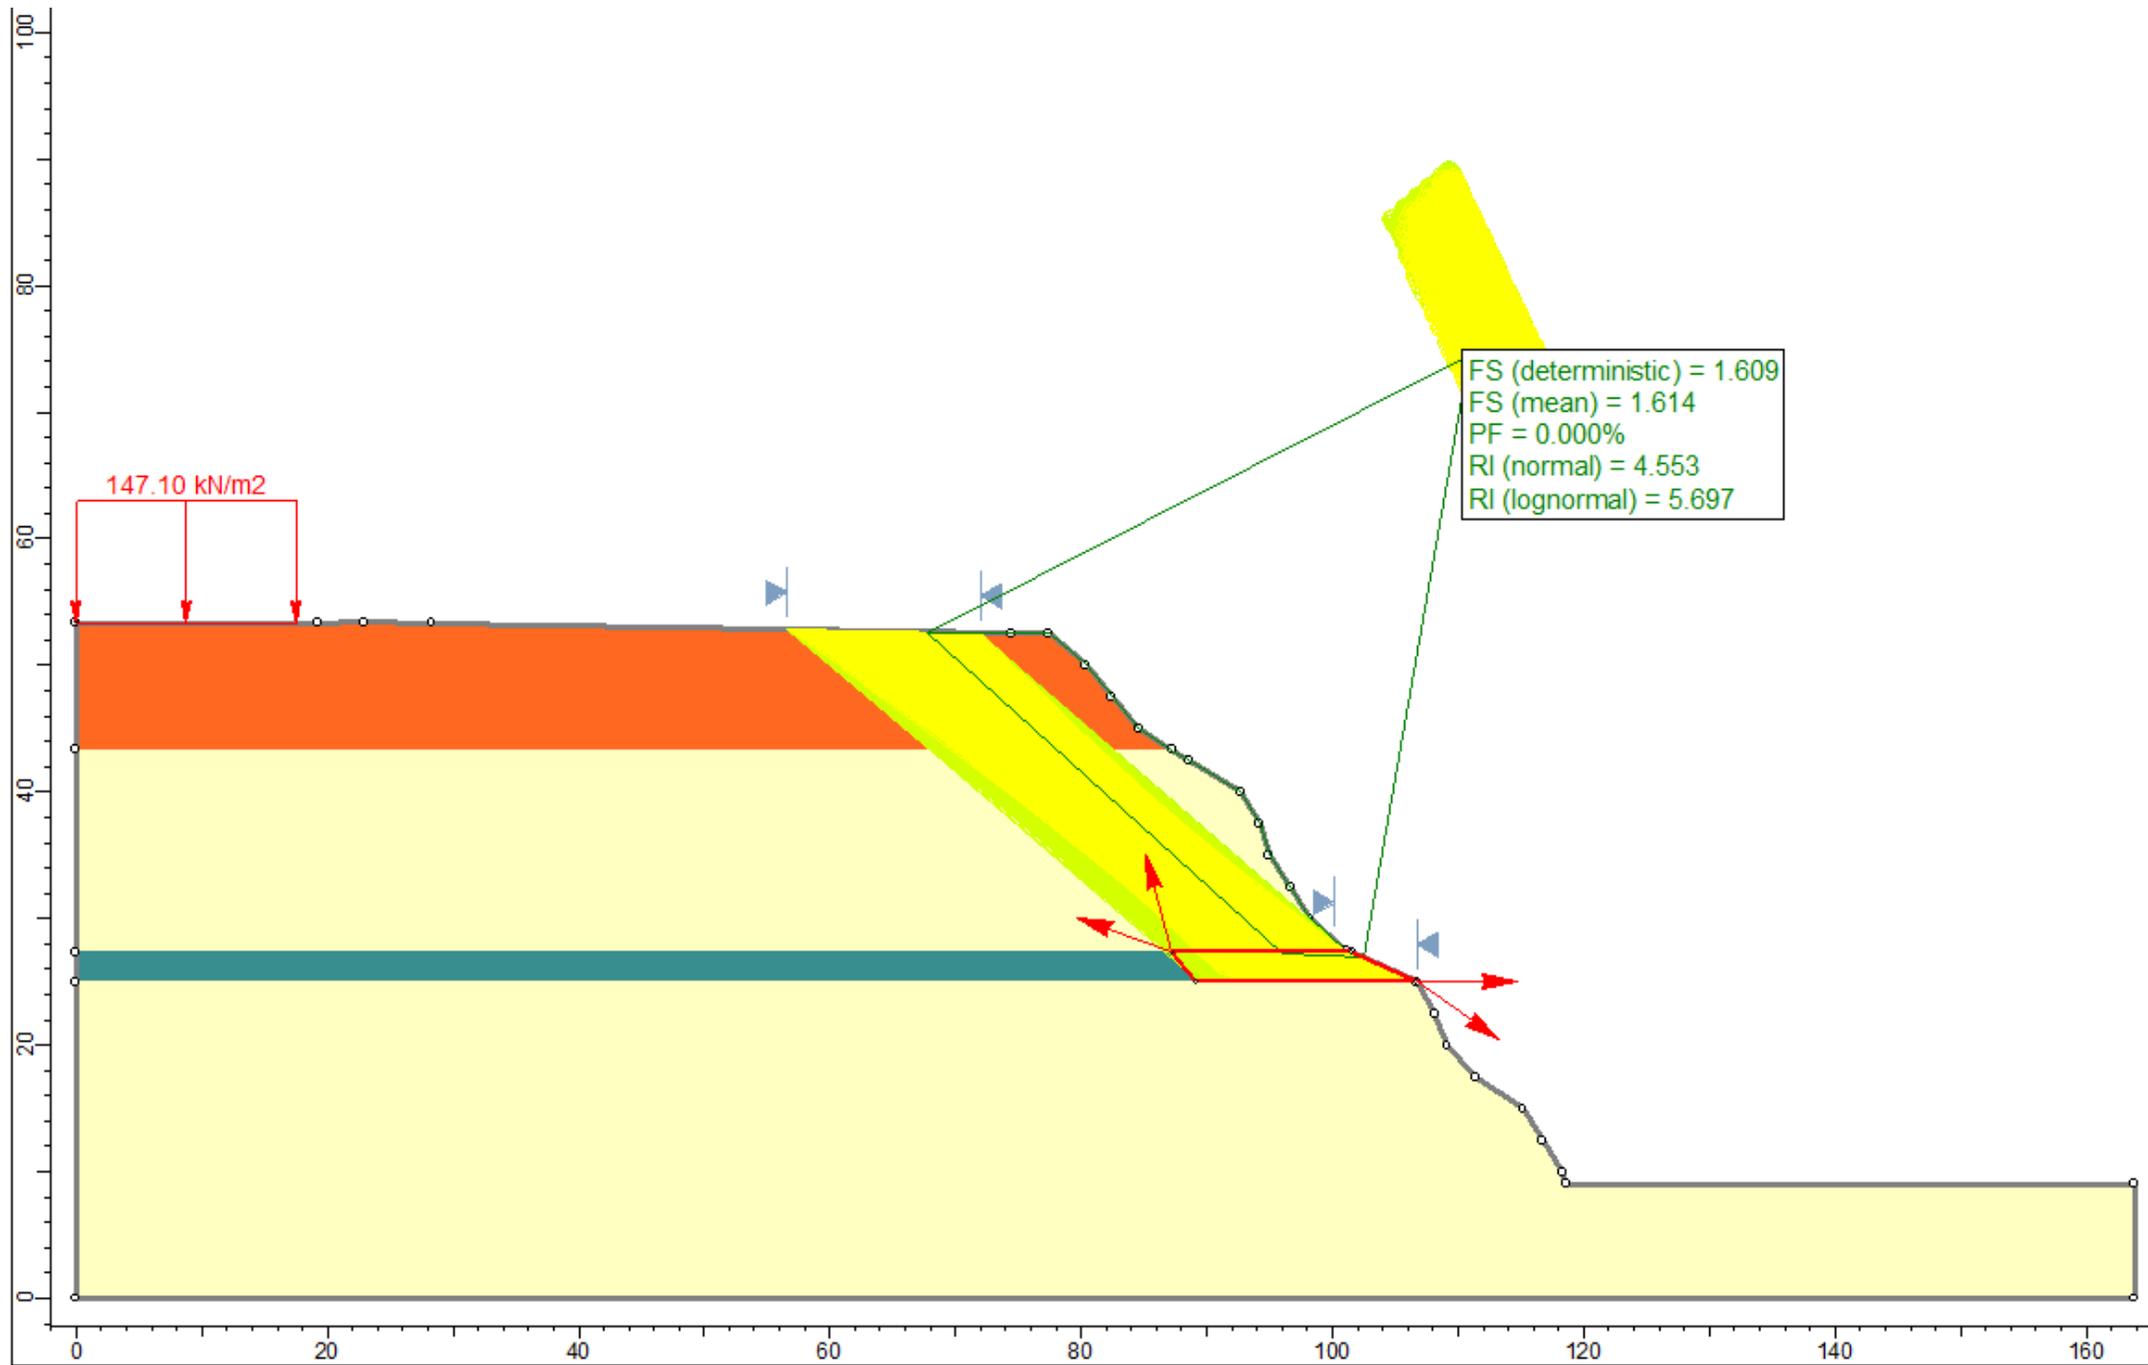
Falla en bloque – caso estático

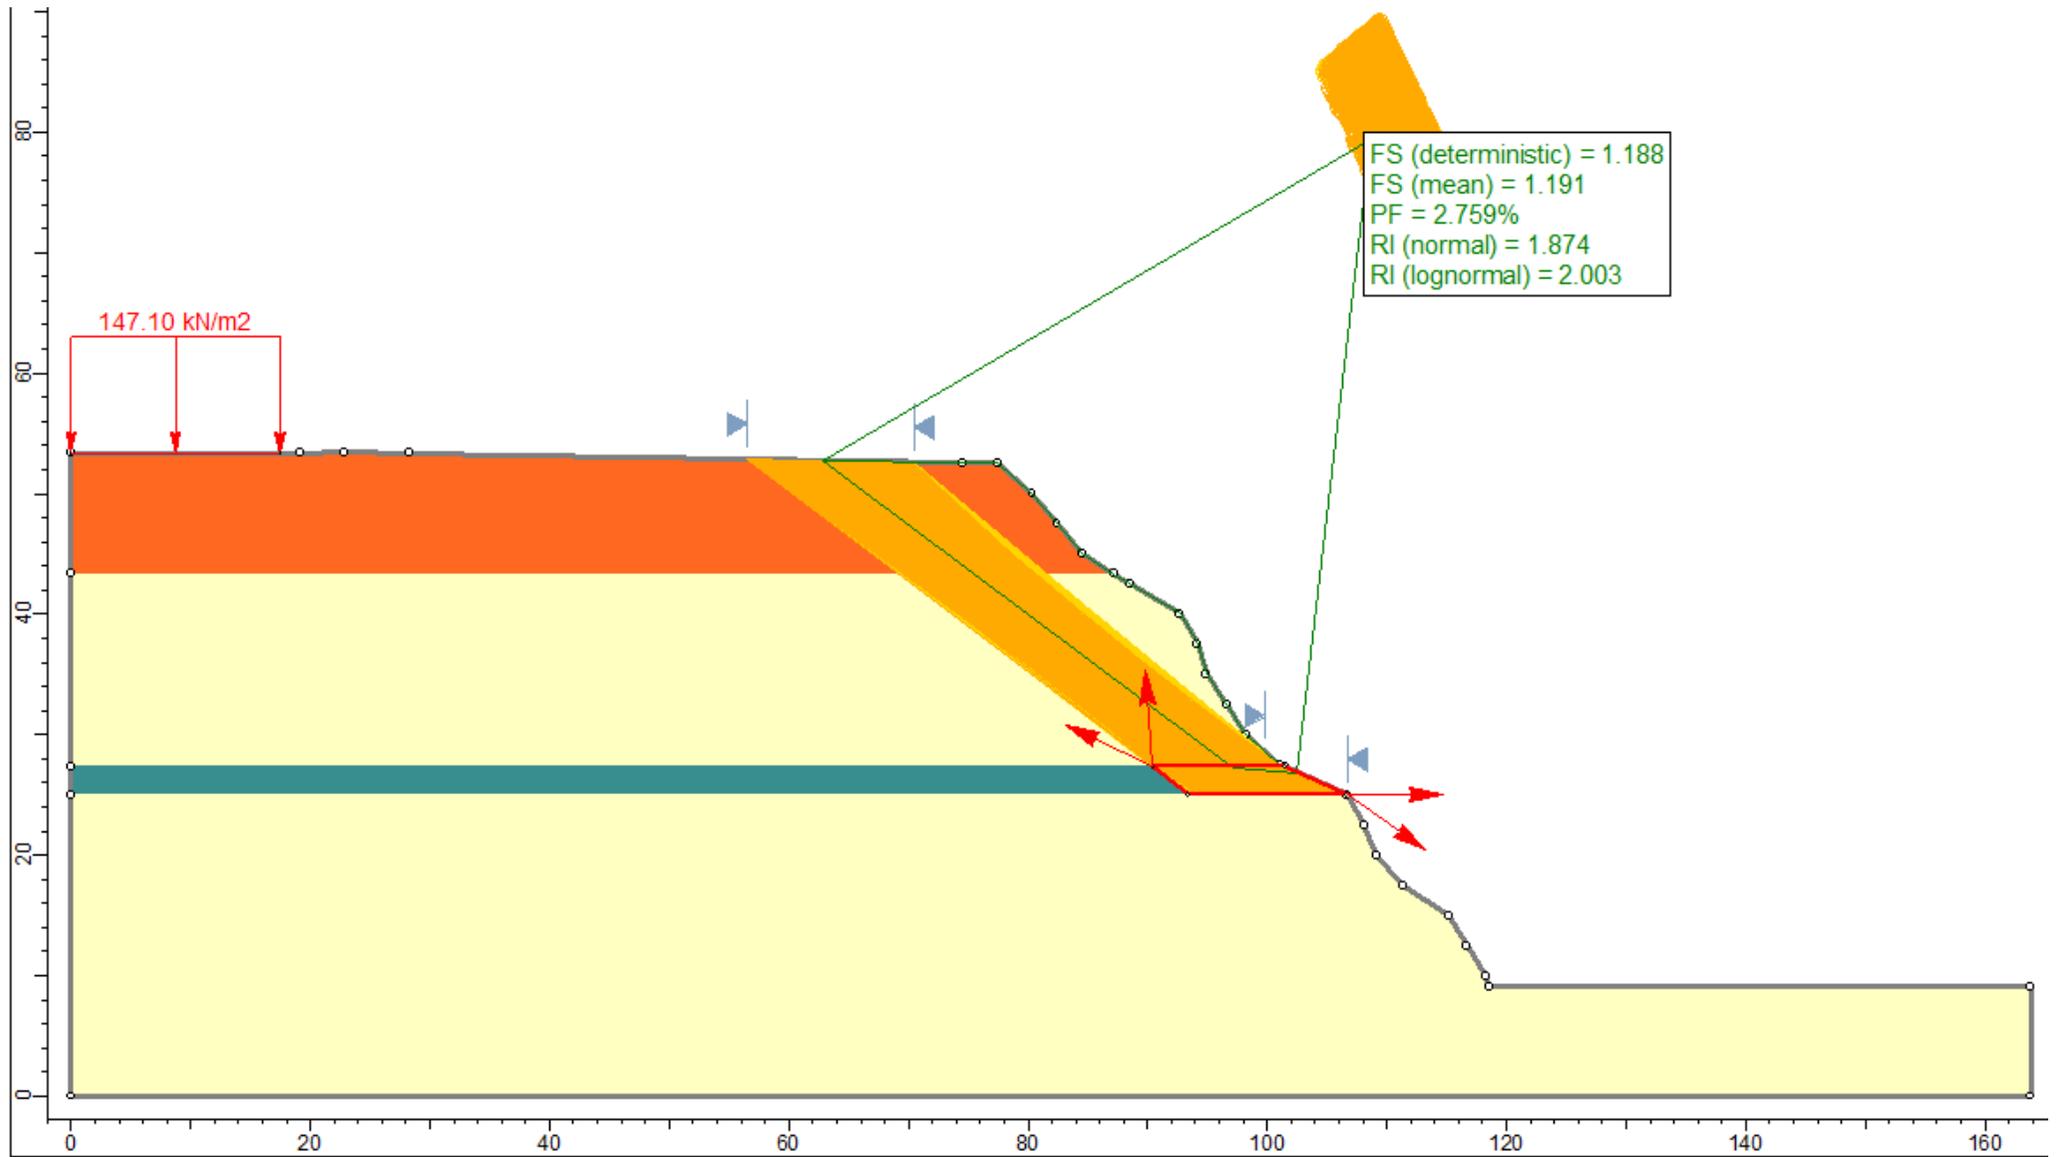
FS (deterministic) = 1.188
FS (mean) = 1.191
PF = 2.759%
RI (normal) = 1.874
RI (lognormal) = 2.003

Falla en bloque – caso pseudo estático
