**Articulación de la zona de amortiguamiento con su entorno inmediato para proteger los monumentos arqueológicos prehispánicos. Complejo Arqueológico de Mangamarca.**

**TRABAJO DE INVESTIGACIÓN PARA OBTENER EL GRADO DE BACHILLER EN ARQUITECTURA**

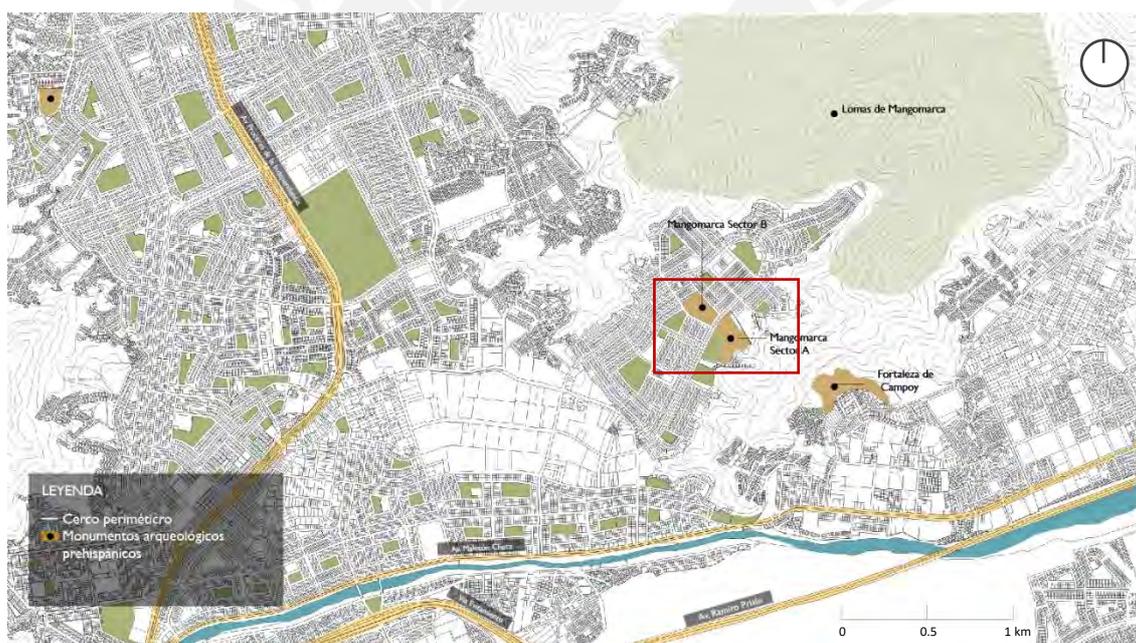
Figura 2. Plano de Ubicación. Fuente: Elaboración propia

Para la presente investigación, se analizará las condiciones del diseño urbano del borde que configura el monumento arqueológico prehispánico en Mangamarca ubicado en el distrito de San Juan de Lurigancho. Este complejo se ubica entre las calles Kalasasaya, Incahuasi, Puruchuco y la Calle Santuario, (este último fragmenta en dos sectores este monumento arqueológico prehispánico), en el distrito de San Juan de Lurigancho. Este contexto urbano toma relevancia dentro de este contexto, puesto que se encuentra dentro de un paisaje natural e histórico por la presencia de las lomas y los complejos arqueológicos prehispánicos de La Fortaleza de Campoy y Mangamarca. Esta situación lo enmarca dentro de un importante eje turístico en desarrollo dentro del distrito por su importancia cultural y paisajística. Sin embargo, este carece de estrategias de protección que responda a las invasiones en laderas no ocupadas suscitadas entre este complejo y la Fortaleza de Campoy.

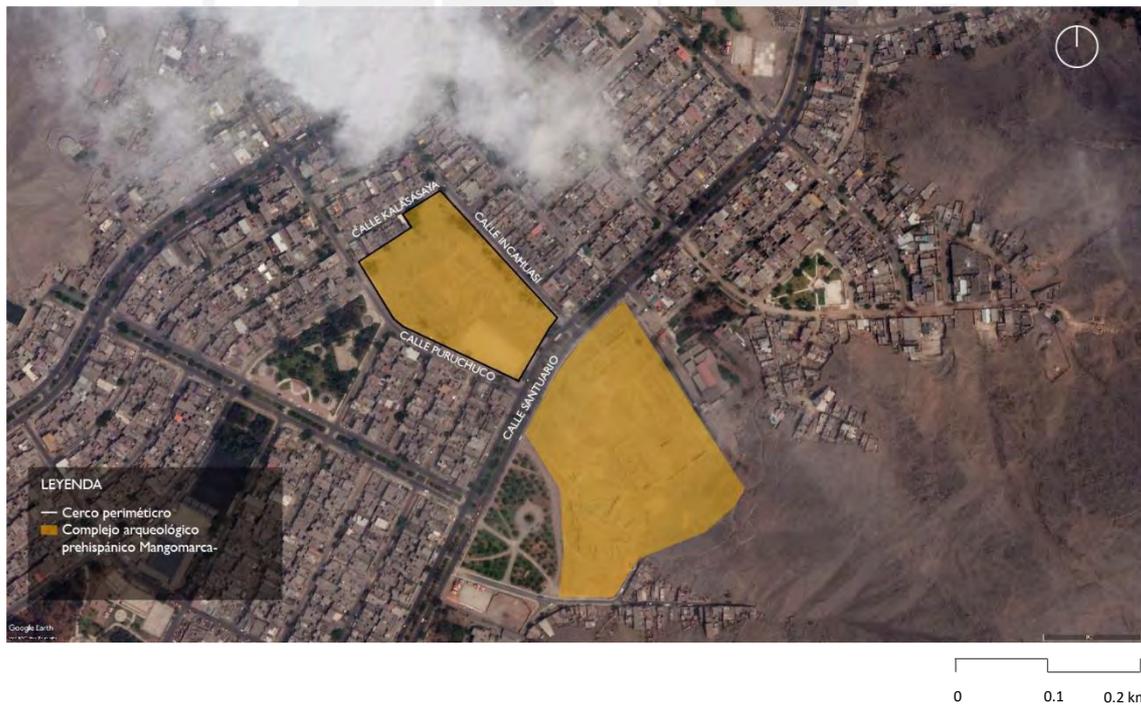
Figura 3. Plano de ubicación- escala micro. Fuente: Elaboración propia

Alrededor del complejo arqueológico prehispánico se ha desarrollado la urbanización Mangamarca. Estas contemplan la presencia de viviendas de baja densidad, 4 pisos como máximo, y el desarrollo de parques, calles y avenidas. Sin embargo, en el desarrollo urbano a una escala barrial de este sector ha ignorado las características preexistentes del sector, como son la presencia del monumento arqueológico

prehispánico de Mangamarca, siendo fraccionado por el trazado de la calle santuario, y el desarrollo natural de las lomas, siendo esta última afectada por la expansión informal en el distrito. Esto se deriva en gran medida a una carencia de sentido de identidad por parte de los pobladores del sector, puesto que estas son concebidas como espacios inseguros, desarticulados y abandonados. Debido a este problema, se hace relevante la investigación para establecer que criterios de diseño urbano a escala barrial que se necesitan para una respuesta que armonice dos variables importantes que es la protección del patrimonio y la articulación de esta con su entorno bajo la imagen de una zona de amortiguamiento como espacio público. Para esto se tomará en cuenta las variables urbanas alrededor los límites del bien y abarca las eventuales zonas de amortiguamiento, así como el entorno más amplio (200 m medidos a partir del límite del patrimonio). Se tomará en cuenta su relación con la mejora de la habitabilidad urbana, en las zonas ocupadas y descopadas, en relación con la accesibilidad y el confort en función a las visuales y la estancia, alrededor de este complejo para la protección de este complejo.

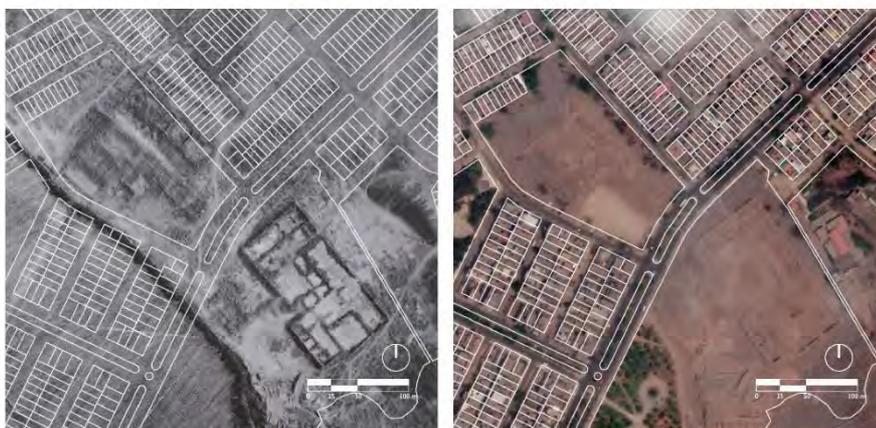
Figura 4. Superposición de la trama urbana sobre el mapa satelital de 1946. Fuente: Elaboración propia

Como se puede observar en la Figura 4, la trama urbana actual de la urbanización Mangamarca se superpuso a la trama del complejo arqueológico fragmentándolo. Esto configuró actualmente su sectorización en dos partes, según lo establecido por el Ministerio de Cultura, para el lado Este el Sector C y el Oeste-Sur el Sector B y C.

El análisis de estos planos demuestra la carencia de diseño urbano en la conformación de la urbanización en el que se encuentra el complejo arqueológico. Esto implicó una alteración de la estructura y plano preexistente prehispánico, lo cual derivó a la desarticulación de este con su entorno inmediato.

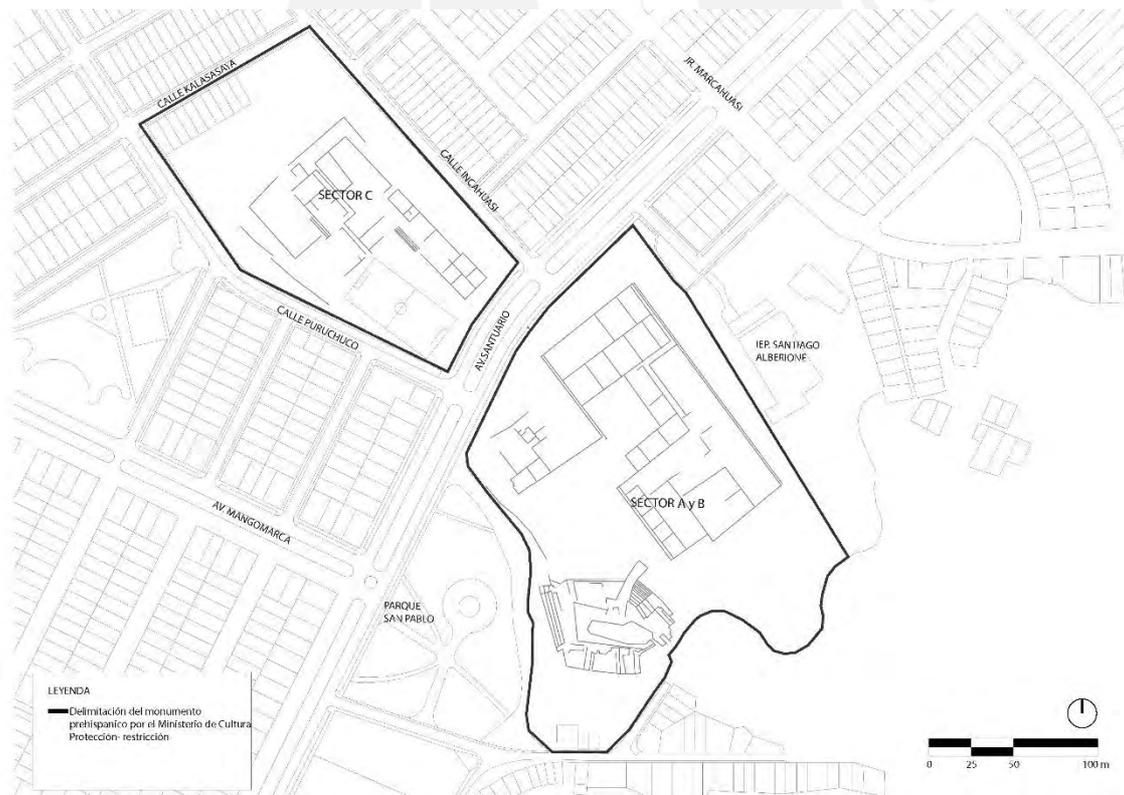
Figura 5. Delimitación del monumento prehispánico por el Ministerio de Cultura. Fuente: Elaboración propia.

La alteración de la trama prehispánica preexistente derivó en la conformación de bordes alrededor del monumento, el cual se encuentra delimitado por cercos perimétricos alrededor de este. Estos son ejecutados por el Ministerio de Cultura para que protejan al monumento del ingreso no autorizado de personas que puedan dañar la infraestructura del patrimonio. Asimismo, como lo muestra la Figura 5, el sector A y B se encuentran se encuentran equipamientos públicos, vivienda y parques alrededor de este. Como son el Parque San Pablo, la I.E.P. Santiago Alberione y la Av. Santuario. Por otro lado, el sector C se encuentra delimitado por la Av. Santuario, las calles Puruchuco, Incahuasi y Kalasasaya. Sin embargo, estos espacios han sido diseñados sin tomar como criterio la presencia de este patrimonio. Además, es importante resaltar que en el sector C también se observa la presencia de viviendas en su lado norte, las cuales generan un muro ciego hacia el monumento generando espacios sin accesibilidad peatonal y confort para los ciudadanos.

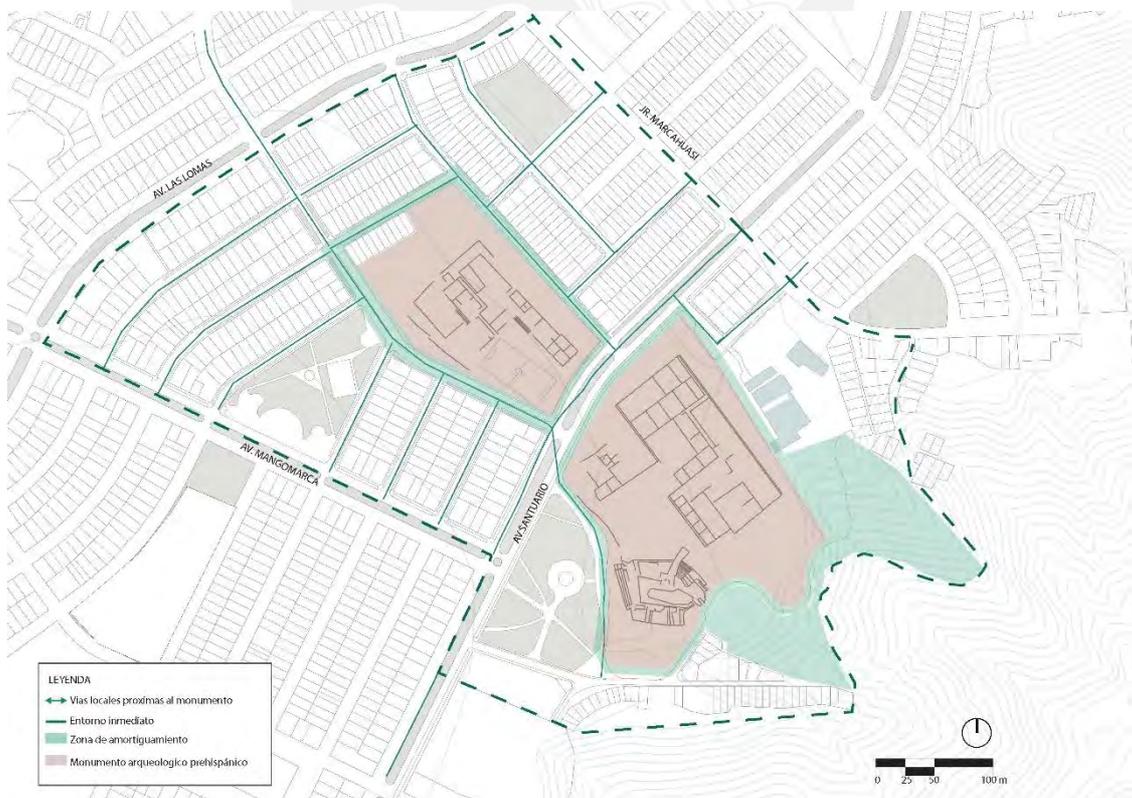
Figura 6. Monumento arqueológico prehispánico-zona de amortiguamiento- entorno inmediato. Fuente: Elaboración propia.

Por otro lado, se establecieron los límites de lo que se considera el entorno inmediato. Estos están conformados por vías locales que bordean al monumento y las cuales se conectan con vías principales como son la av. Las Lomas y Mangomarca (Figura 6). En este contexto, se concibe al borde como la zona de amortiguamiento del monumento, en los cuales se deben considerar los criterios establecidos anteriormente. Asimismo, identificar los espacios públicos que puedan permitir una relación a escala barrial con el entorno inmediato y determinar si tiene condiciones o no para que este espacio se convierte en un protector del patrimonio.

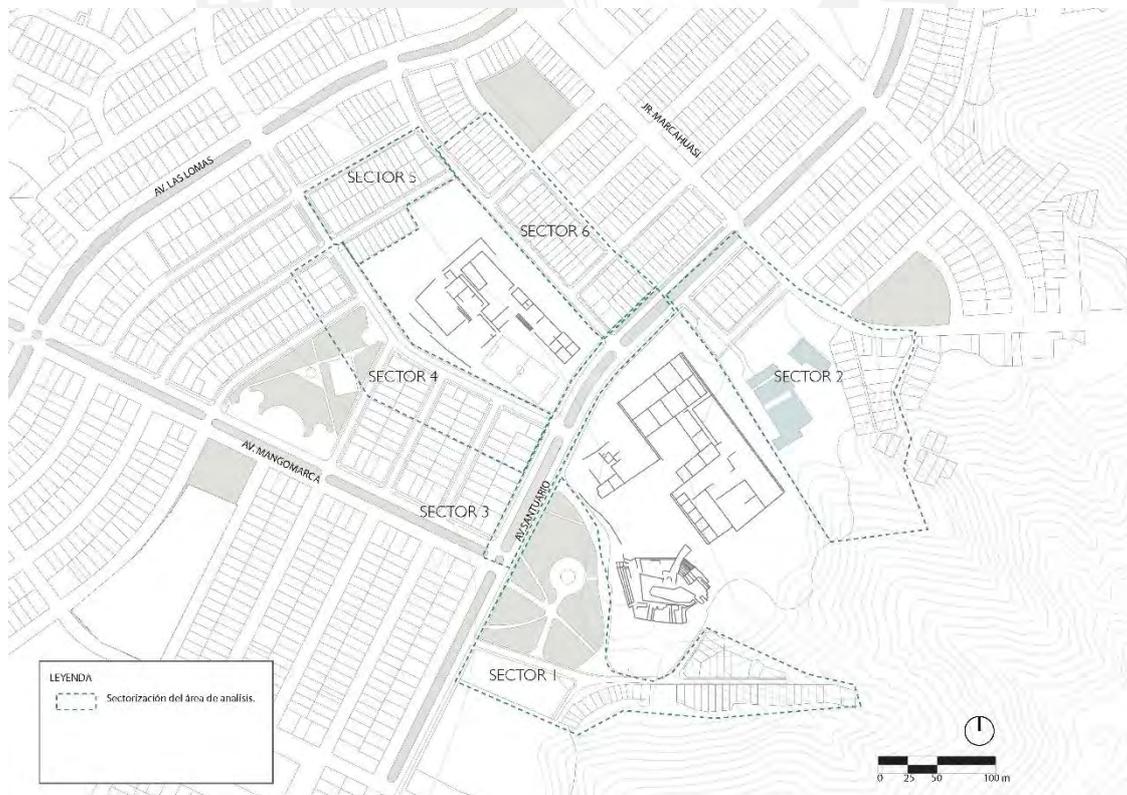
Figura 7. Delimitación del monumento prehispánico por el Ministerio de Cultura. Fuente: Elaboración propia.

Bajo los criterios de accesibilidad peatonal y confort, se procedió a sectorizar la zona de estudio de caso en 6 sectores en el área ocupada y un sector en la no ocupada, los cuales cuentan con características y diseños diferentes (Figura 7).

1. **Sector 1**- Límite entre el complejo arqueológico prehispánico y el Parque San Pablo.
2. **Sector 2**- Límite entre el complejo arqueológico prehispánico y la I.EP. Santiago Alberione.
3. **Sector 3** - Límites entre el complejo arqueológico prehispánico y la avenida Santuario.
4. **Sector 4**- Límite entre el complejo arqueológico prehispánico y la calle Puruchuco.
5. **Sector 5**- Límite entre el complejo arqueológico prehispánico y la calle Kalasasaya. Presencia de vivienda dentro del borde de la huaca.
6. **Sector 6**- Límite entre el complejo arqueológico prehispánico y la calle Incahuasi.

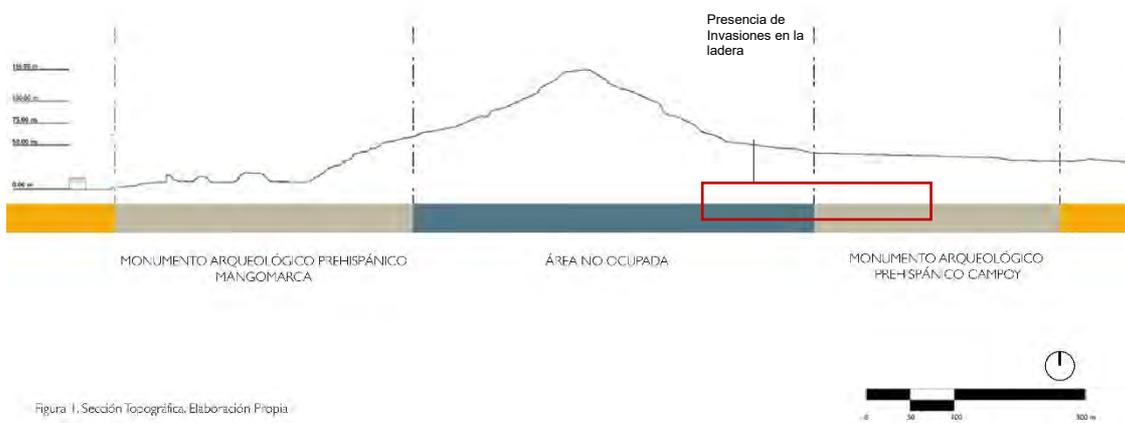
Figura 8. Sección topográfica. Fuente: Elaboración propia.

El área no ocupada se entiende como un sector en el cual no hay presencia de edificaciones ni calles que crucen por ella. En el estudio de caso, esta se encuentra situada entre los monumentos arqueológicos de Mangamarca y Campoy. Asimismo, el terreno de esta zona cuenta con una pendiente de 22° aproximadamente.

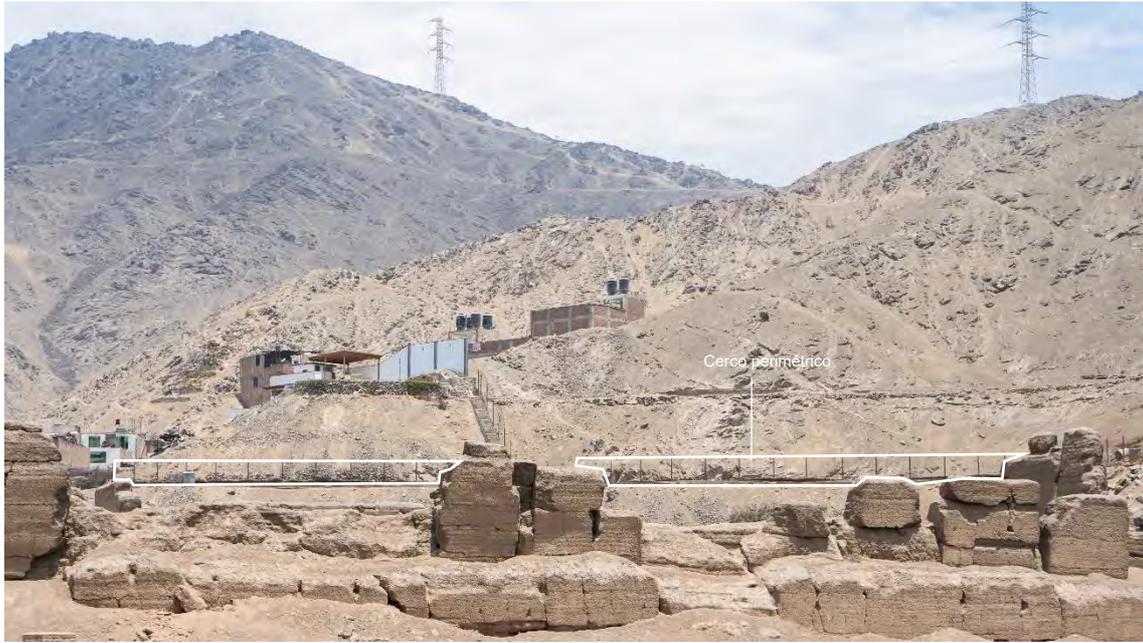
Figura 9. Cerca perimétrica del área no ocupada. Fuente: Elaboración propia.

Si bien esta zona no se encuentra ocupada, se puede observar edificaciones de vivienda cercanas en la ladera (Figura 9). Asimismo, se puede evidenciar la presencia de invasiones en la ladera en el extremo este cercano al monumento arqueológico prehispánico de Campoy. Por otro, se puede identificar la presencia de un cerco metálico en el borde de los límites del complejo para la protección de este. Sin embargo, estas estrategias de protección no han sido diseñadas bajo las variables de accesibilidad peatonal ni de confort, lo cual, actualmente, configura una zona de amortiguamiento sin diseño urbano, es decir sin la presencia de aceras para la circulación peatonal, iluminación nocturna y mobiliario. Estas características no facilitan el uso de este espacio ni de interacción para los visitantes y residentes de su entorno.

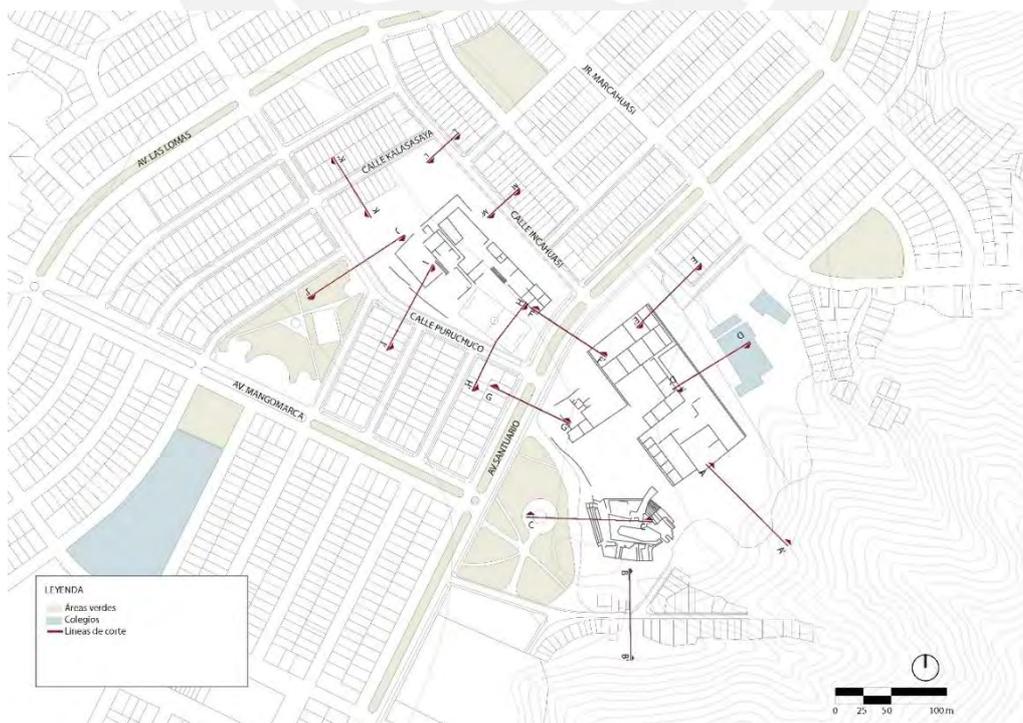
Figura 10. Plano de secciones. Elaboración Propia.

En esta área se encuentra consolidada la urbanización Mangamarca. En esta se encuentran manzanas de viviendas unifamiliares de baja densidad, parques y equipamiento público cercanas a estas. Para el análisis de esta área, se procedió a realizar cortes a las secciones viales alrededor de los límites del complejo arqueológico para obtener información detallada de las proporciones de la calle en relación con el peatón.

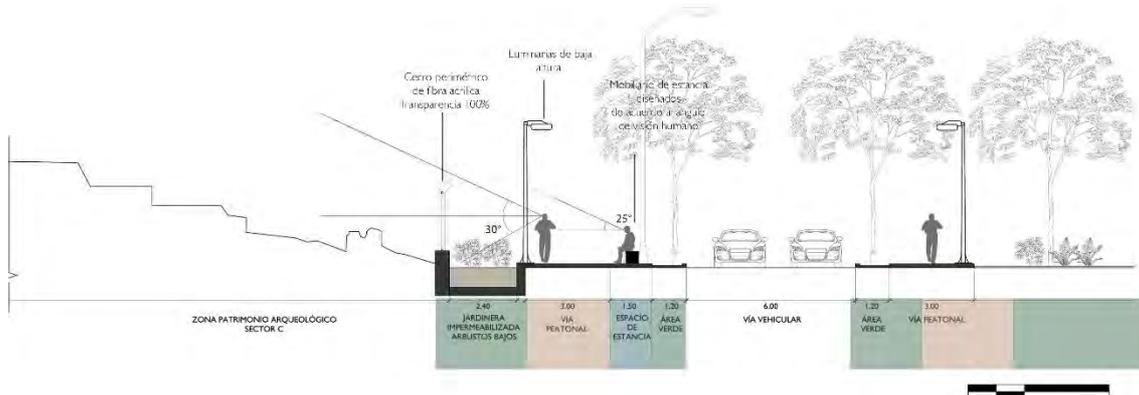
Figura 11. Zona de amortiguamiento y sus elementos de habitabilidad. Opción (a). Fuente: Elaboración propia.

Dentro del diseño ideal del borde se consideró la ubicación de un cerco perimétrico de fibra acrílica, jardineras impermeabilizadas con arbustos bajos, luminarias de baja altura, vías peatonales amplias, espacio de estancia y una berma que asile a este borde de la vía vehicular.

Del corte anterior, figura 11, se extrajeron proporciones óptimas para una articulación de la zona de amortiguamiento y su entorno inmediato. Esto se debe a que las proporciones de las secciones viales a lo largo del borde varían en su ancho, lo cual imposibilita la configuración de una sola opción. Por esto se propone que para las vías mayores a 15 m se contemple la opción (a) y para las vías menores a los 15 m se propone la opción (b). Estas se ubicarán debajo de cada corte para sobreponer y comparar una situación ideal para evaluar si las proporciones actuales cumplen con lo establecido.

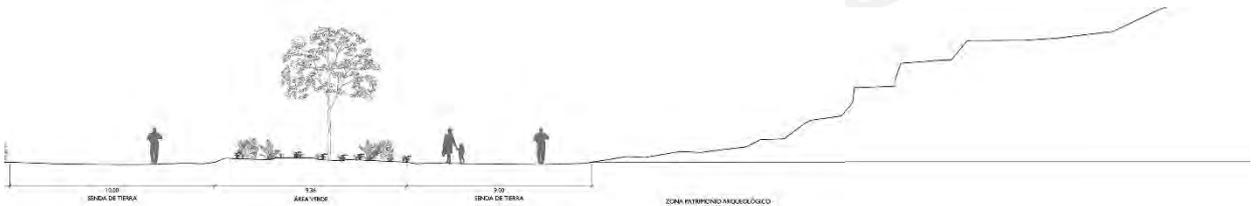
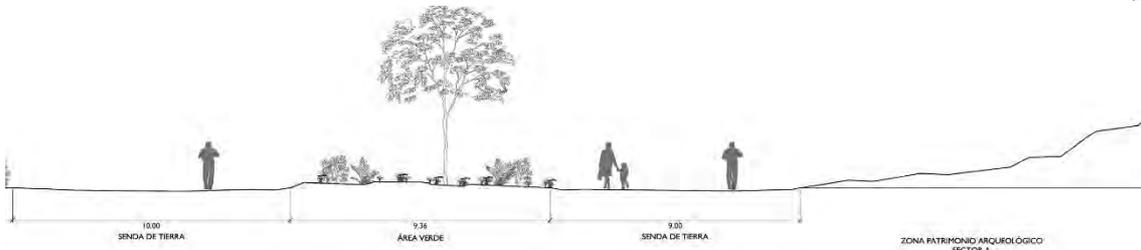
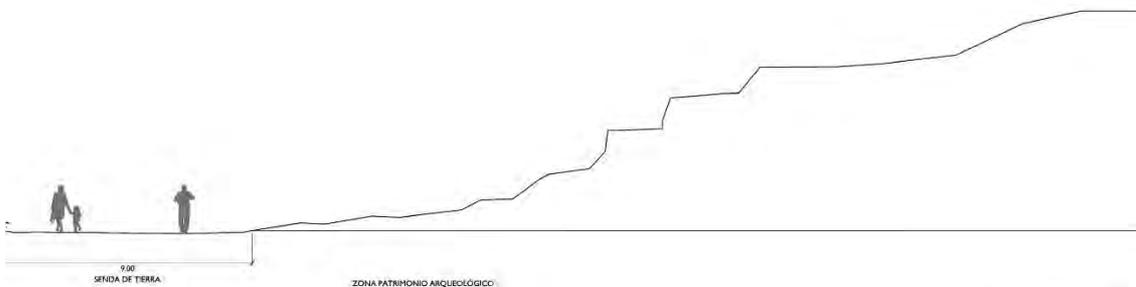
Figura 13. Corte B-B'. Fuente Elaboración propia.

En el sector 1, se aprecia una senda de tierra que bordea al monumento arqueológico prehispánico. Esta sirve como un medio de circulación peatonal para los residentes de la zona. Sin embargo, al no contar con un pavimento, no contribuye a una óptima accesibilidad peatonal. Asimismo, no se observa la presencia de un cerco perimétrico que determine los límites del patrimonio y lo proteja de posibles daños (Figura 13).

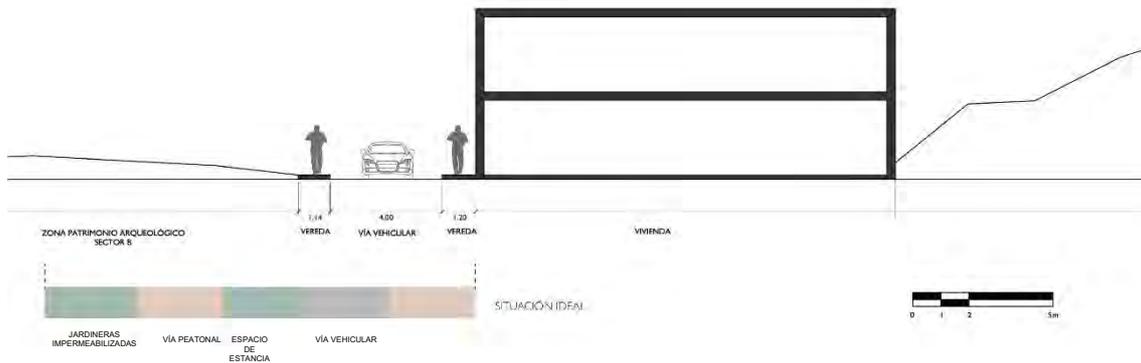
Figura 16. Corte C-C'. Fuente Elaboración propia.

Respecto al confort-estancia, no se encuentran mobiliarios en la zona para la contemplación del monumento y la vegetación se encuentra a una distancia óptima de la huaca. Asimismo, la sumatoria de todos los coeficientes da un total de 8 de 14, lo cual determina una puntuación por encima de la media.

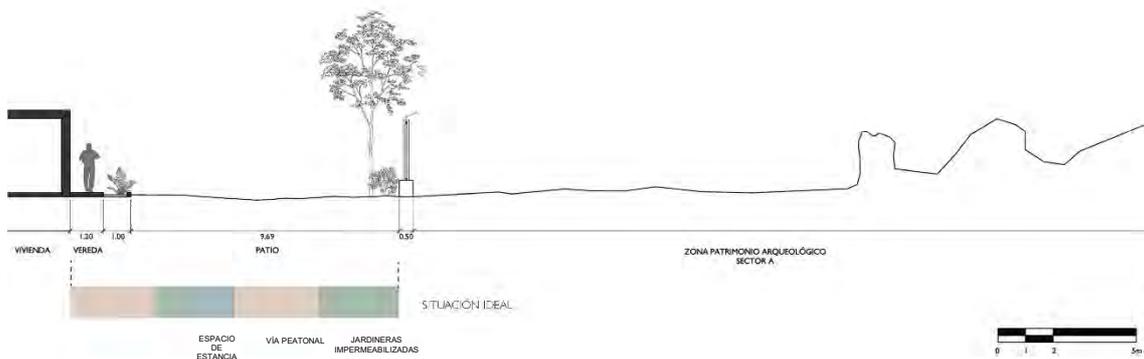
Figura 17. Corte D-D'. Fuente: Elaboración propia.

En el sector 2, se observa la vía peatonal que bordea al monumento arqueológico prehispánico. Sin embargo, se identifica la presencia de un muro perimétrico de altura de 1.80 m, aproximadamente, el cual interfiere con el confort visual del usuario hacia el monumento al estar a la altura de los ojos. Asimismo, en el límite con el colegio se observa la presencia de un cerco perimétrico de acero, lo cual genera un confort visual intermedio al ser transparente en un  $\geq 60\%$ . Por otro lado, con respecto al confort de estancia no se observa la presencia de mobiliario de estancia en el sector.

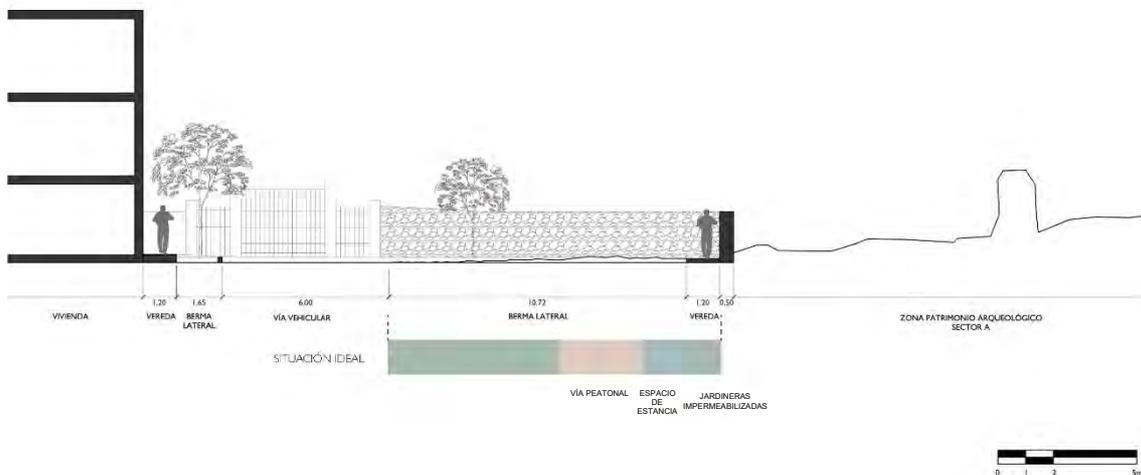
Figura 18. Corte E-E'. Fuente: Elaboración propia.

mobiliarios en la zona para la contemplación del monumento y la vegetación se encuentra a una distancia cercana lo cual podría afectar al monumento por lo que obtiene una puntuación por debajo de la media. Asimismo, la sumatoria de todos los coeficientes da un total de 6 de 14, lo cual determina una puntuación baja en relación con las tres variables.

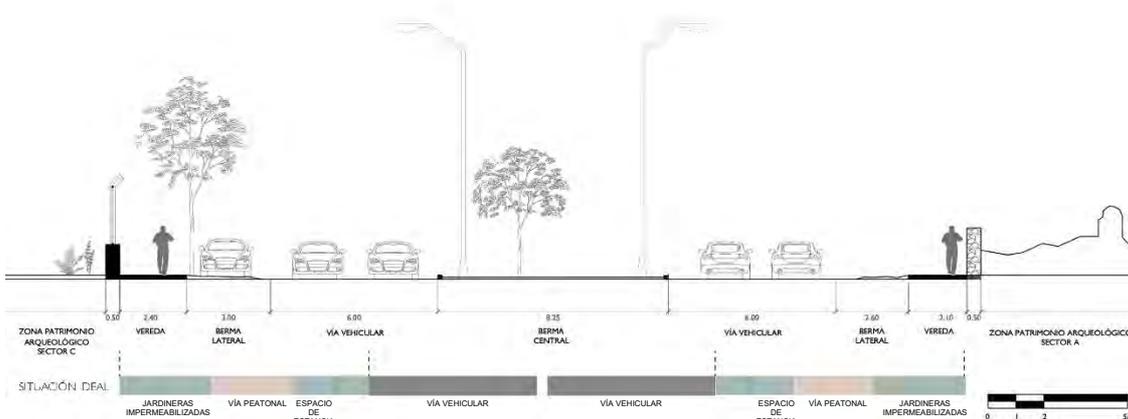
Figura 19. Corte F-F'

En el sector 3, se observa la vía peatonal que bordea al monumento arqueológico prehispánico. Sin embargo, se identifica la presencia de un muro perimétrico de altura de 1.80 m, aproximadamente (altura de los ojos), el cual interfiere con las visuales del usuario hacia el monumento. Asimismo, se observa la presencia de un cerco perimétrico de acero en ambos extremos de la avenida, lo cual genera un confort visual intermedio al ser transparente en un  $\geq 60\%$ . Por otro lado, con respecto al confort de estancia no se observa la presencia de mobiliario de estancia en el sector, pero si la presencia de árboles en el extremo izquierdo del corte, lo que genera espacios de sombra en ciertos tramos.

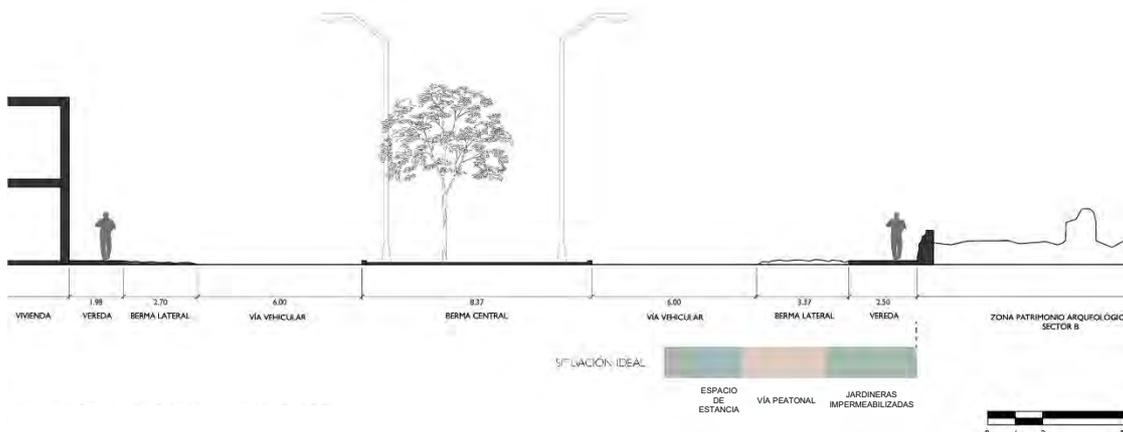
Figura 20. Corte G-G'

Con respecto al confort visual esta obtiene una puntuación intermedia, puesto que los cercos perimétricos cuentan con un  $\geq 60\%$  de transparencia. Por otro lado, si hay una iluminación artificial exterior optima

Respecto al confort-estancia, esta obtiene una puntuación de 0, debido a que no se encuentran mobiliarios en la zona para la contemplación del monumento y la vegetación se encuentra a una distancia cercana lo cual podría afectarlo, por lo que obtiene una puntuación por debajo de la media. Asimismo, la sumatoria de todos los coeficientes da un total 4 de 14, lo cual determina una puntuación baja en relación con las tres variables.

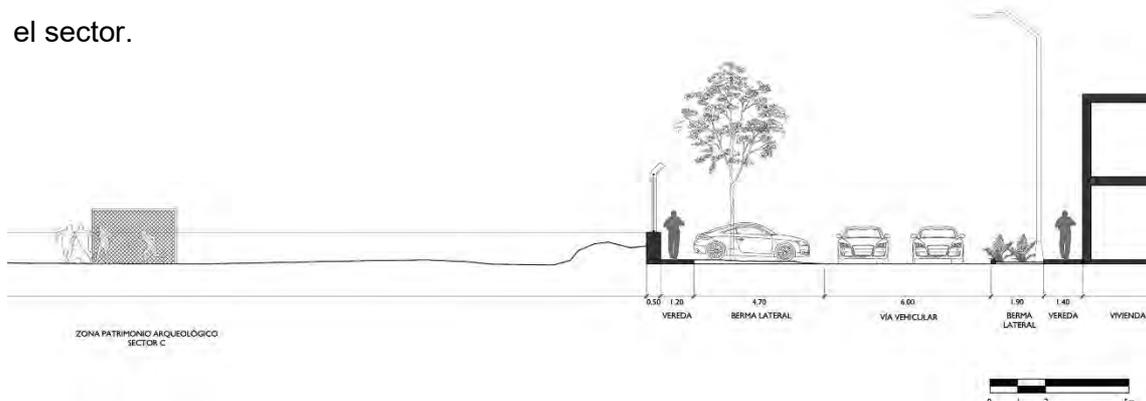
Figura 21. Corte H-H'. Fuente. Elaboración propia.

En el sector 4, se observa la vía peatonal que bordea al monumento arqueológico prehispánico por la calle Puruchuco. Sin embargo, se observa lo angosto que es la acera peatonal que pasa por el borde debido al aprovechamiento en ciertos tramos para uso de estacionamiento improvisado, así como jardineras, lo cual influye negativamente en la accesibilidad peatonal. Asimismo, se aprecia un cerco perimétrico de acero, lo cual genera un confort visual intermedio al ser transparente en un  $\geq 60\%$ . Por otro lado, con respecto al confort de estancia no se observa la presencia de mobiliario de estancia en el sector.

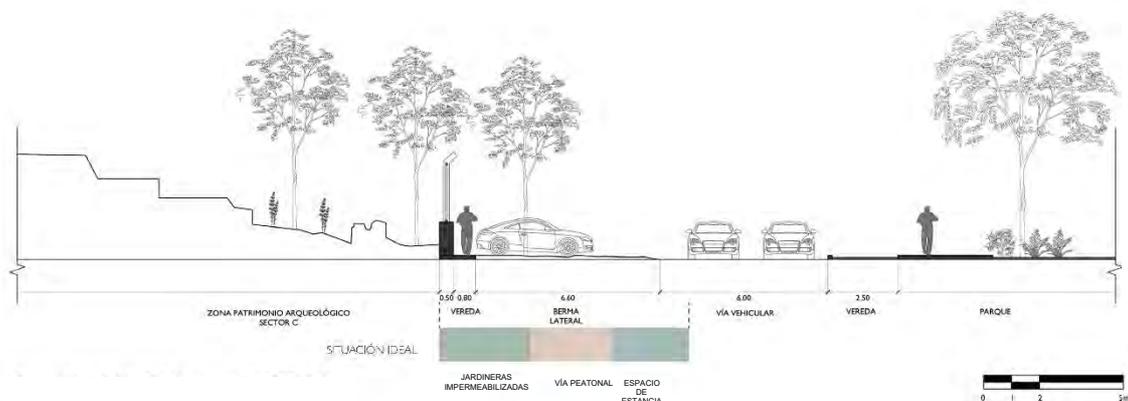
Figura 22. Corte I-I'. Fuente: Elaboración propia.

exterior no es óptima debido a q se encuentra únicamente en el extremo derecho de la vía.

Respecto al confort-estancia, esta obtiene una puntuación de 0, debido a que no se encuentran mobiliarios en la zona para la contemplación del monumento y la vegetación se encuentra a una distancia cercana lo cual podría afectar al monumento por lo que obtiene una puntuación por debajo. Asimismo, la sumatoria de todos los coeficientes da un total 2 de 14, lo cual determina una puntuación baja en relación con las tres variables.

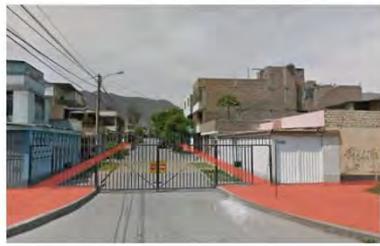
**5.- Sector 5-** Límite entre el complejo arqueológico prehispánico y la calle Kalasasaya. Presencia de vivienda dentro del borde de la huaca.

Fotografía 1. Vía peatonal interna del parque.

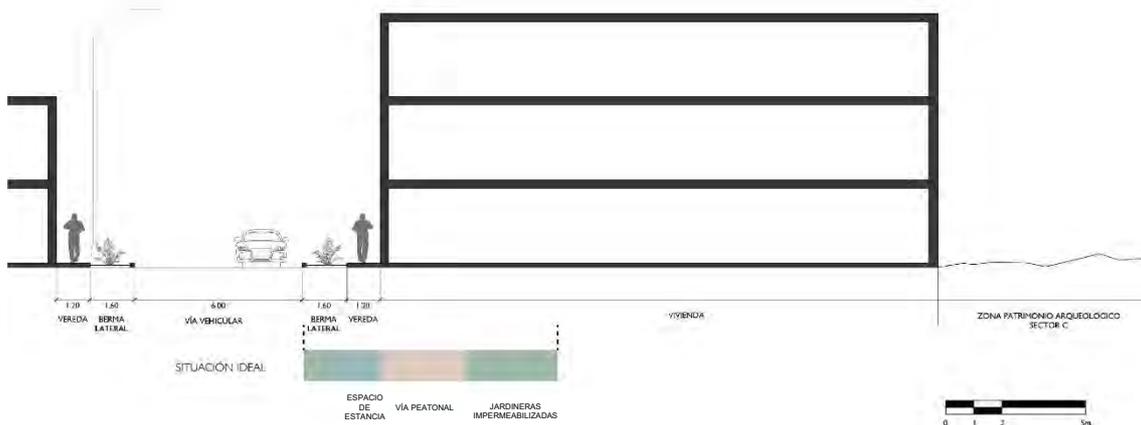
Figura 23. Corte J-J'. Fuente: Elaboración propia.

En el sector 5, se observa la presencia de viviendas en el borde del monumento arqueológico prehispánico. Esto no permite una adecuada articulación con su entorno al no contar con una fachada permeable hacia este que este acompañado con un tratamiento para el tránsito peatonal en este sector. En su lugar, se configura un muro ciego, lo que genera un espacio inaccesible peatonalmente y no confortable. Asimismo, se observa la presencia de vegetación dentro de los límites del monumento, la cual podría afectar las construcciones prehispánicas al momento de regarlas.

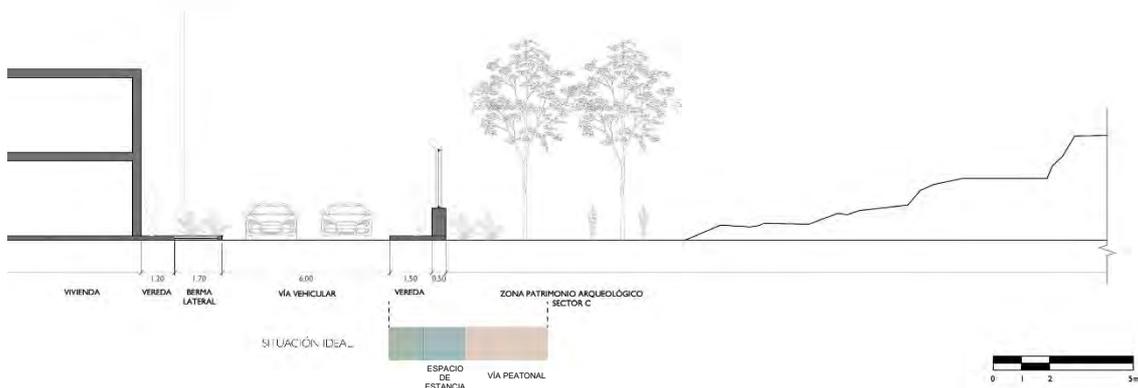
En el sector 6, se observa la vía peatonal que bordea al monumento arqueológico prehispánico, el cumple con el ancho mínimo de 1.20m. Por un lado, se aprecia un cerco perimétrico de acero, lo cual genera un confort visual intermedio al ser transparente en un  $\geq 60\%$ . Por otro lado, con respecto al confort de estancia no se observa la presencia de mobiliario de estancia en el sector debido al ancho de la calle Incahuasi, al cual es menor a la de los otros sectores. Asimismo, se identifica la presencia de arbustos y árboles al interior de los límites del monumento, los cuales podrían afectarlo.

En el corte K-K', la accesibilidad peatonal obtiene una puntuación en la media del promedio puesto que el ancho de la acera cumple con lo mínimo considerado (1.20m) al medir 1.50 m. Asimismo, no presenta continuidad entre las aceras peatonales debido a desarticulación entre los extremos de las vías, así como la carencia de cruceros peatonales.

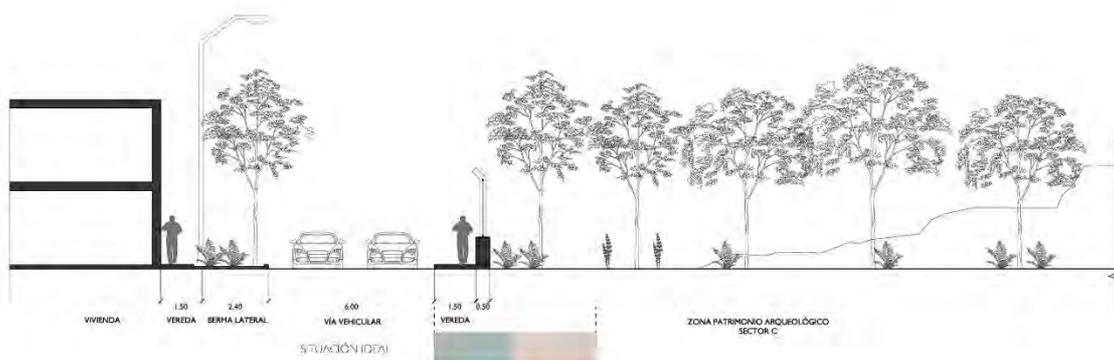
Figura 25. Corte L-L'

Respecto al confort- estancia, esta obtiene una puntuación de 0, puesto que no se encuentran mobiliarios en la zona para la contemplación del monumento y la vegetación

se encuentra dentro de los límites del complejo arqueológico prehispánico, lo cual podría afectar al monumento. Por último, la sumatoria de todos los coeficientes da un total 2 de 14, lo cual determina una puntuación baja en relación con las tres variables.
