**PONTIFICIA UNIVERSIDAD CATÓLICA DEL PERÚ**  
**FACULTAD DE ARQUITECTURA Y URBANISMO**

**El museo sin edificio para la integración física y visual de la arquitectura  
prehispánica con el territorio y la sociedad, la Huaca Pucllana, 2020**

**TRABAJO DE INVESTIGACIÓN PARA OBTENER EL  
GRADO DE BACHILLER EN ARQUITECTURA**

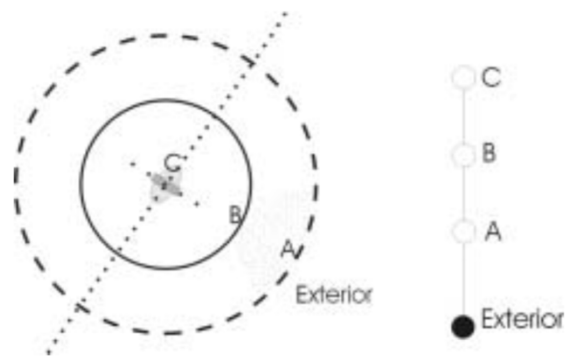
**Figura 5:** Gráfico del análisis gamma

Mañana 2003 define la percepción del movimiento a través del análisis de movilidad para analizar las relaciones espaciales que se establecen en el medio. Así, las técnicas que se utilizan son de análisis de circulación y el análisis gamma. Para la investigación, se utiliza la última, la cual se basa en el movimiento a través de los espacios, cuantificando profundidades y permeabilidades, como la facilidad del acceso a un punto para valorar la dependencia de un punto/espacio respecto a otro, el control de acceso y el movimiento que permiten (Mañana 2003, pg: 178). De esta manera, se establecen los elementos claves, aquellos que separan o comunican los espacios entre sí y, a la vez, actúan como controladores de paso a determinado ambiente, en el caso de la investigación, estos espacios/puntos son los recorridos del peatón (veredas). Así, esta definición permite establecer los diversos puntos/espacios del peatón, recorridos y patrimonio para poder establecer las diversas integraciones que se dan en el emplazamiento del patrimonio. Por medio de estos análisis se pueden establecer las diversas relaciones sociales que mantienen los individuos que habitan los espacios con estos y los ajenos a ellos. Así, este análisis busca identificar el orden perceptivo que se establece en una construcción, partiendo de la base de la percepción espacial de una construcción, la cual está influida por las cualidades lumínicas, cromáticas, acústicas, de textura y vistas de los distintos espacios (Ching, 1995, citado por Mañana 2003, pg:179). A esto se le suma, la distancia, la gradación visual según se dispongan los umbrales de líneas divisorias entre lo público y lo privado, los cuales pueden variar los porcentajes de visibilidad (Ven, 1997, citado por mañana 2003, pg:178) y así la integración visual del peatón respecto a lo construido, en el caso de esta investigación, el patrimonio. De esta manera, se establecen dos tipos de análisis de condiciones de visualización: la percepción desde un punto de vista determinado, definido por un umbral y espacios cerrados o ruta de acceso al mismo y el basado en el impacto visual de los volúmenes y espacios (la percepción de los elementos) y de cómo influyen en la percepción. Así, en la investigación se utiliza el segundo análisis en donde se pretende identificar el orden y organización perceptiva de un espacio construido, valorándolo de manera estática en relación tanto a su entorno (físico/topográfico) y el construido (en relación a otras edificaciones del territorio), como en relación a la construcción misma (Mañana 2003, pg: 179). De esta manera, se utiliza el esquema de A – B - C para entender la variable independiente de la percepción del patrimonio a través de la distancia. En el ejemplo, primero se analiza la aproximación del monumento, realizando un recorrido lineal que remata en el centro de un túmulo después de atravesar tres espacios significativamente distintos, en el que se destaca los cambios de nivel del recorrido. En la investigación, primero se analiza la aproximación al patrimonio, también de manera lineal, y se destacan los distintos espacios del recorrido peatonal antes de visualizar el patrimonio. De esta manera, para llegar/visualizar al punto C, patrimonio, es necesario pasar antes por A (vereda residencial/vereda límite) y por B (cerco perimétrico).

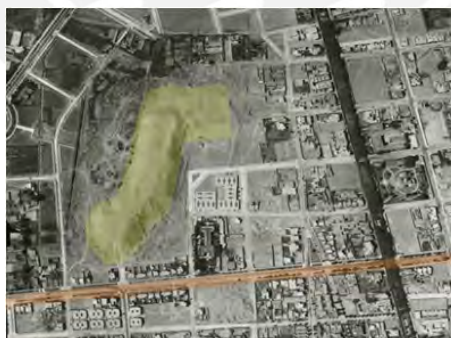
**Fotografía 1:** Pucllana pre urbanización, años 30. Foto: servicio Aerofotográfico Nacional  
Extraída de: <http://limamilenaria.blogspot.com/2013/11/huacas-y-boom-inmobiliario-el-valor.html>

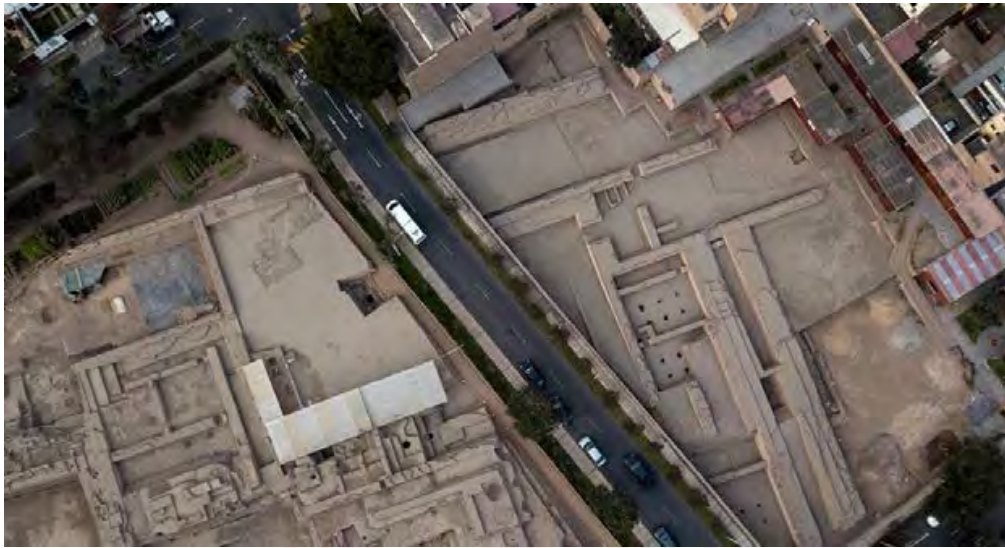
**Fotografía 2:** El sitio arqueológico precolombino Pucllana, dividido por la calle independencia  
Extraído de: <https://gestion.pe/tendencias/imagenes-crecimiento-urbano-lima-medio-ciudadelas-antiguas-223525-noticia/?ref=gesr&foto=4>

Es adecuado mencionar el crecimiento urbano que se da a partir de la década de los 40, en donde los fundos agrícolas empezaron a ser lotizados para la construcción urbana de la ciudad, lo que llevó a que la zona arqueológica Huaca Pucllana, hoy en día ubicada en el distrito de Miraflores con una densidad poblacional de poco más de 10 mil habitantes por km<sup>2</sup>, originalmente ubicada en pleno valle y rodeada de terrenos cultivados e irrigados por los canales del río Rímac, pasara de abarcar un territorio de dieciocho hectáreas, a ser poco menos de la tercera parte de lo que fue en su extensión original (Municipalidad de Lima). (Figura 1). Fue posible esto debido a que no existían mecanismos ni urbanos ni a nivel normativo para la protección de los lugares o monumentos arqueológicos como la Huaca Pucllana dentro de una ciudad nueva que buscaba seguir creciendo (Yupanqui 2016, pg. 14). Si bien la Huaca Pucllana es uno de los lugares en donde se establecieron prácticas para evitar su desaparición, en donde se intentó “contener” la expansión urbana al igual que conservar su testimonio, el tejido urbano actualmente ocupa la totalidad del perímetro lo que evita generar un área de amortiguamiento, así el tratamiento de borde que se desarrolla para la protección de la huaca dificulta la integración entre ella, la sociedad de su entorno y la ciudad (García Calderón y Olivares, 2015) (Figura 1).

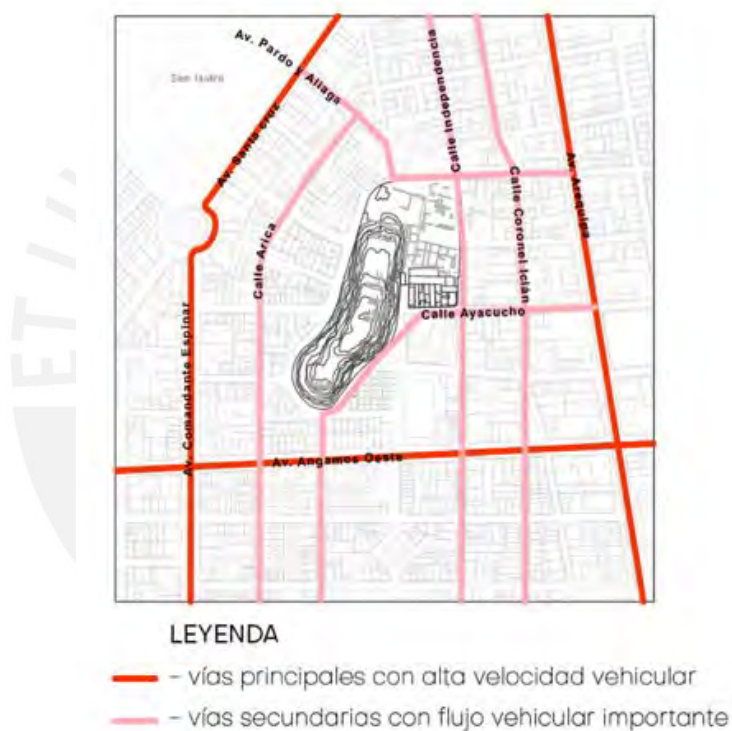
**Figura 4:** Vías con flujos de velocidad vehicular

Diariamente, el sitio se caracteriza por su gran demanda turística, donde la mayoría de los turistas que visitan el museo se transportan en bus a pesar de que se alojan en hoteles dentro del distrito (García Calderón y Olivares, 2015). Esto se debe a que no existe una conectividad ni integración peatonal adecuada que articule el tejido urbano entre la Huaca Pucallana y los espacios públicos centrales del distrito como el Parque Kennedy, el Ovalo Gutiérrez, el parque el Olivar, a pesar de su cercanía. Esto lleva a que se desaprovechen dinámicas y flujos posibles por el turismo, al igual que se generan calles vacías de tránsito peatonal a los propios vecinos del distrito, lo que lleva a que sean atajos alternativos para movilidad vehicular, convirtiendo estas calles de origen residencial y de tránsito calmo a calles recorridas a altas velocidades por vehículos privados (Figura 4 y 5).

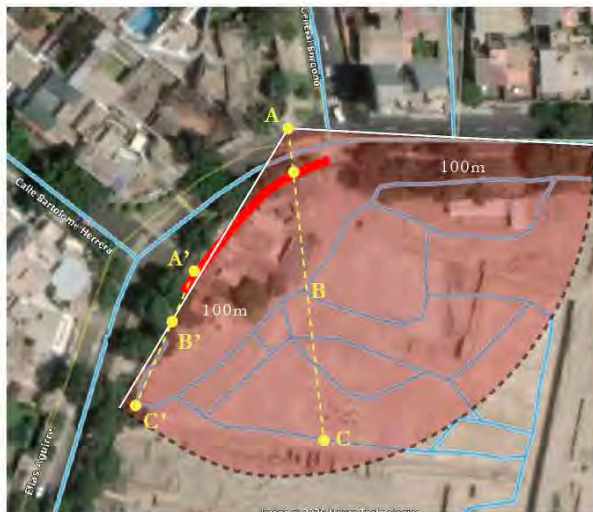
**Tramo Elias Aguirre con cerco opaco**  
 Distancia óptima para la percepción del patrimonio:  
 100m

**Percepción de la Huaca a través del movimiento**

- **A - A'** - Exterior: Posición del peatón
  - A: vereda residencial
  - A': vereda límite
- **B - B'** - Espacio contiguo
  - El que se encuentra entre el cerco y el recorrido interior de la huaca
- **C - C'** - Interior: Recorridos interiores de la Huaca

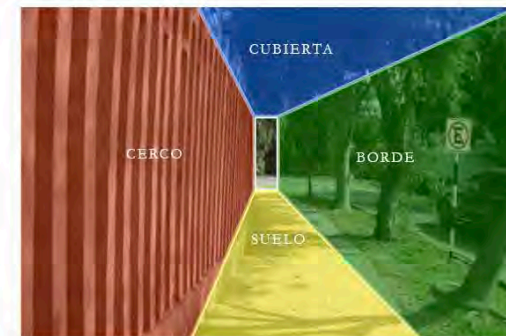
Plano de cerco en Calle Elias Aguirre. Cerco totalmente opaco, sin retiro frontal, lo que lleva a que los peatones se alejen y lleve a la reducción del espacio en la vereda.

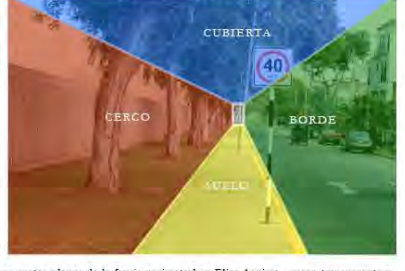
- Dentro de este tramo del recorrido es pertinente resaltar que la banda de amortiguación entre la vereda y el cerco tiene una medida de 5.5metros lo que permite que el peatón este dentro de una distancia adecuada para percibir el patrimonio. Sin embargo, el recorrido interior no se integra visualmente con el exterior, esto es porque el cerco transparente no cumple con una transparencia de 75%. Mas aun, en el recorrido interior se establece una mejor integración visual con el exterior debido a que este recorrido se presenta en una altura mayor, a 1.40m, lo que permite al peatón ver sobre el cerco, al igual que establecer una mejor habitabilidad peatonal al respetar una escala peatonal más agradable por la cercanía a la arborización e iluminación artificial.

Los cuatro planos de la franja perimetral en Elias Aguirre - cerco transparente y relación con el recorrido interior.

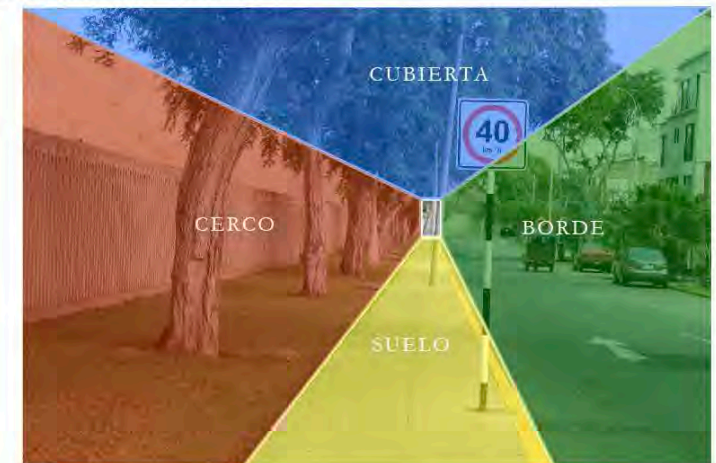
- 1- La distancia entre la edificación y la huaca es tan cercana que la percepción del patrimonio se vuelve como un muro.
2. Las alturas de las edificaciones coinciden con la de la arborización, lo que lleva a que se generen obstáculos en el recorrido visual.

Más aun, el patrimonio llega a una altura máxima de 25 metros (similar a la de los edificios) con una división corta, es por este motivo que se percibe el patrimonio como un muro desde las la visual residencial.

Los cuatro planos de la franja perimetral en Elias Aguirre - cerco transparente y relación con el recorrido interior.

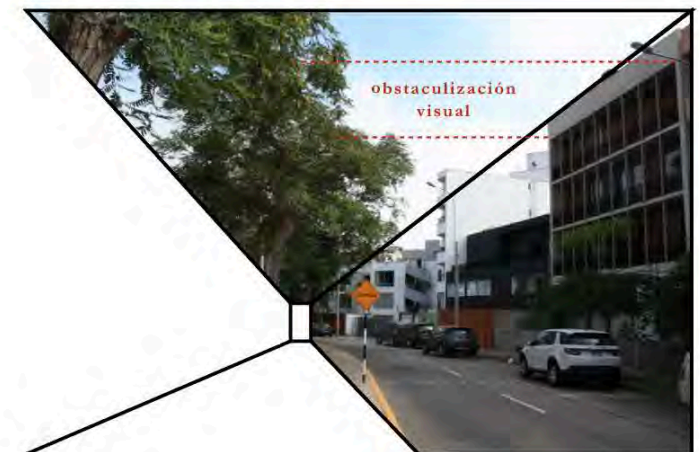
**Resultados: percepción del patrimonio**

Plano de cubierta y borde en Calle Elias Aguirre. relación de alturas entre residentes y arborización lo que genera un obstaculo en la relación visual. Además la falta de amortiguación entre la vereda y la vía impide una adecuada integración física entre el patrimonio - peatón y territorio.

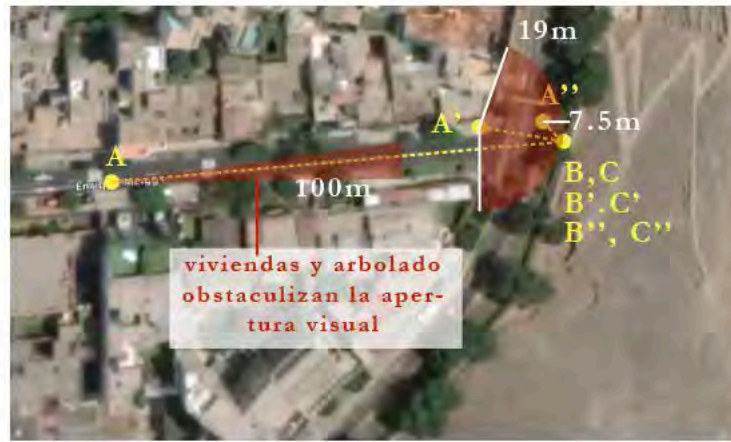
### Percepción del patrimonio en base a ángulos de mirada

### Leyenda

- Arborización e iluminación artificial que obstaculiza la integración visual
- Distancia de vereda exterior a recorrido de la huaca interior (90m)
- Ángulo desde el recorrido interior
- Ángulo desde el peatón de vereda límite
- Ángulo desde el peatón de vereda residencial
- Ángulo desde los residentes

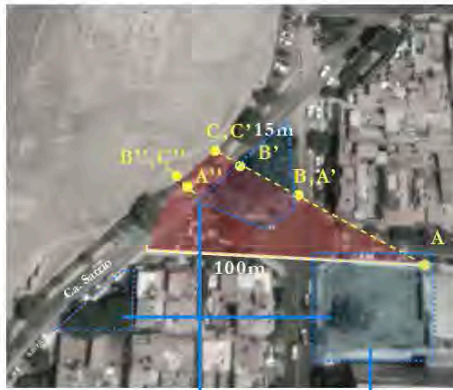
Área verde como posibilidad de amortiguamiento entre territorio y huaca. Se podría poner en valor el patrimonio.

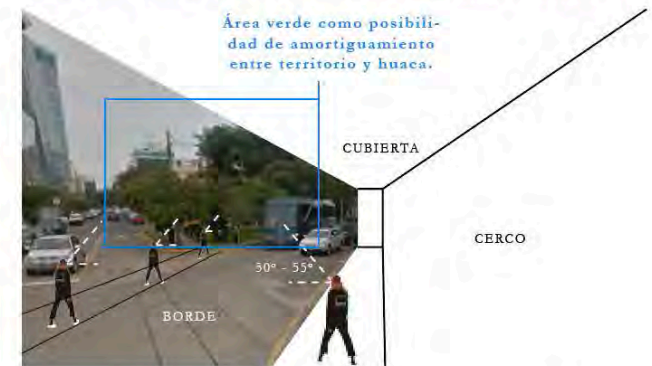
Plano de borde que muestra la obstaculización que se da en la visual por la arborización y por los autobuses estacionados. Se podría controlar la visual al haber un control de las copas en ciertos sectores del parque.

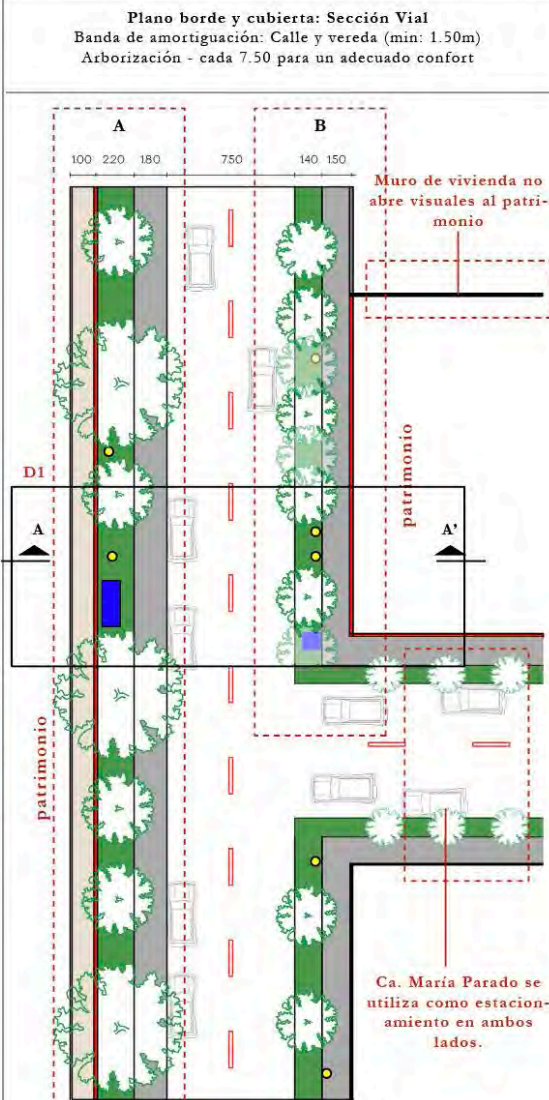
- cerco transparente + recorrido interior

- No hay banda de amortiguación.

Este tramo presenta dos visuales a la huaca, ya que es la calle que divide el patrimonio.

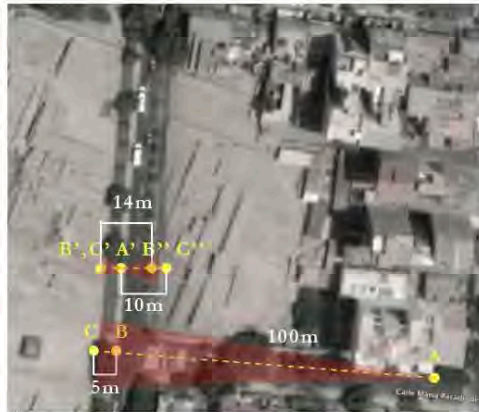
**Tramo Independencia con cerco cerco transparente**  
 Distancia óptima para la percepción del patrimonio:  
 100m

**Percepción de la Huaca a través del movimiento**

- A - A' - Exterior: Posición del peatón  
 - A: Distancia de 100m  
 - A': Vereda límite tramo mayor de la huaca.
- B - B' - B'' - Espacio contiguo  
 B: Vereda límite  
 B': Recorrido interior  
 B'': Vereda límite tramo menor de la huaca
- C - C' - C'' - Interior: El patrimonio

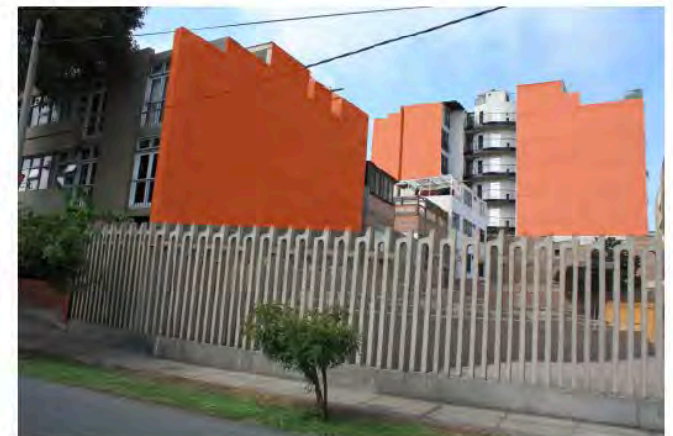
No hay aberturas para la integración del residente con el patrimonio.
