**Patrimonio ignoto y registro ausente
Presente de las estaciones del Ferrocarril Central del Perú: Vitarte,
Monserate y patio central Callao**

**TRABAJO DE INVESTIGACIÓN PARA OBTENER EL GRADO DE
BACHILLER EN ARQUITECTURA**

Daniel Renato Hernández Ramos

Lima, agosto, 2020

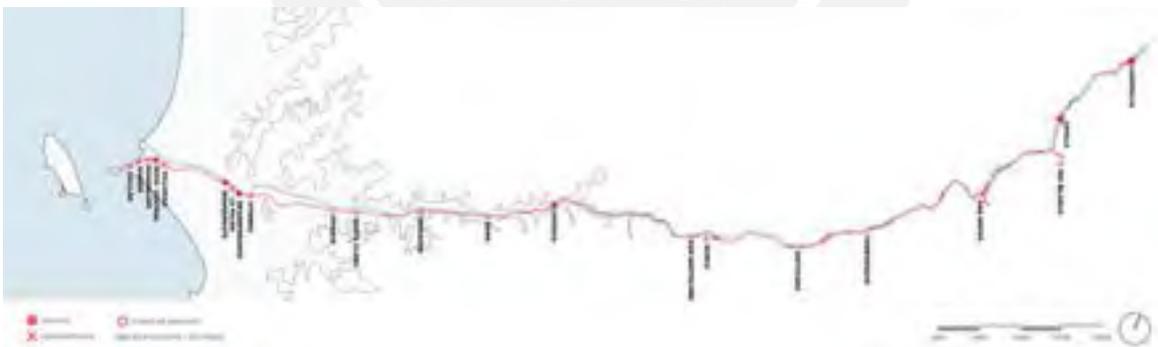
Figura 1. Reconstrucción de la ruta y estado actual las estaciones del F. C. en la región Lima
Fuente: elaboración propia⁵

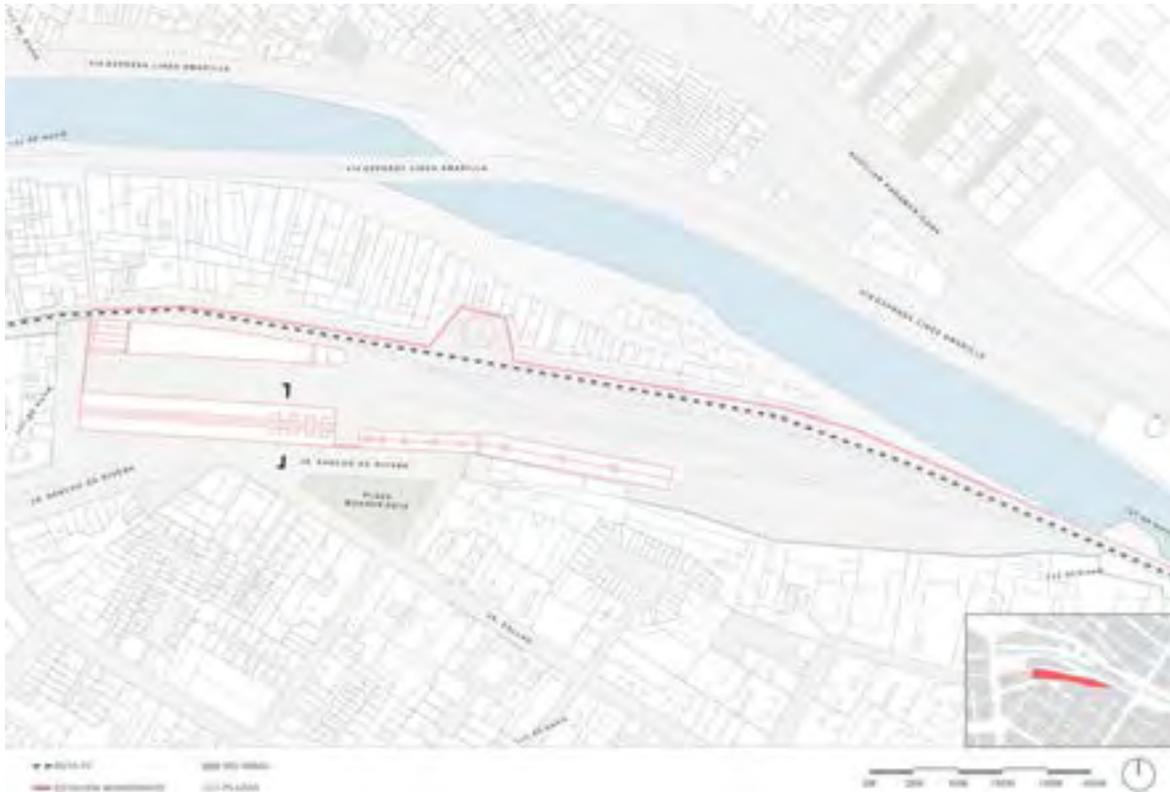
Figura 2. Situación urbana de la estación, relación con elementos urbanos y naturales
Fuente: elaboración propia ¹².

Al respecto del ámbito contextual, la estación siempre ha gozado de una ubicación estratégica en la ciudad. Esta se construyó en el barrio tradicional de Monserrate, por el sur colinda con edificios de vivienda y parcialmente con la plazoleta del mismo nombre y, por

el norte, limita en desnivel con el río Rímac. En este espacio, el edificio propició un nodo comercial de gran importancia en aquella época; esto a razón de que, en el mismo Jr. Sancho Rivera se encontraba también el Camal General de Lima: ambos usos contiguos detonaron cierto dinamismo urbano relevante para aquel tiempo.

En el contexto actual, el edificio ciertamente no propone las mismas dinámicas urbanas de aquella época. El entorno de la estación, barrio Monserrate, se halla en un estado de deterioro generalizado, derivado de la desarticulación urbana del Centro Histórico y el cambio de uso de suelo¹³. A pesar de ello, el inmueble se encuentra en un ambiente urbano monumental (Municipalidad Metropolitana de Lima, 2019: 134), lo cual denota la importancia histórica del entorno. Finalmente, es preciso mencionar la situación paisajística del inmueble, debido al desarrollo del ferrocarril paralelo al curso del río Rímac. Si bien originalmente, la estación tenía una relación física directa con el río, actualmente este vínculo está parcialmente interrumpido en la zona noroeste del inmueble. Esto se debe a una primera barrera producto de la proliferación de vivienda informal; y, recientemente, desde el año 2018, una segunda barrera, a razón de la construcción de la Línea Amarilla con el desarrollo de una infraestructura vehicular de gran escala.

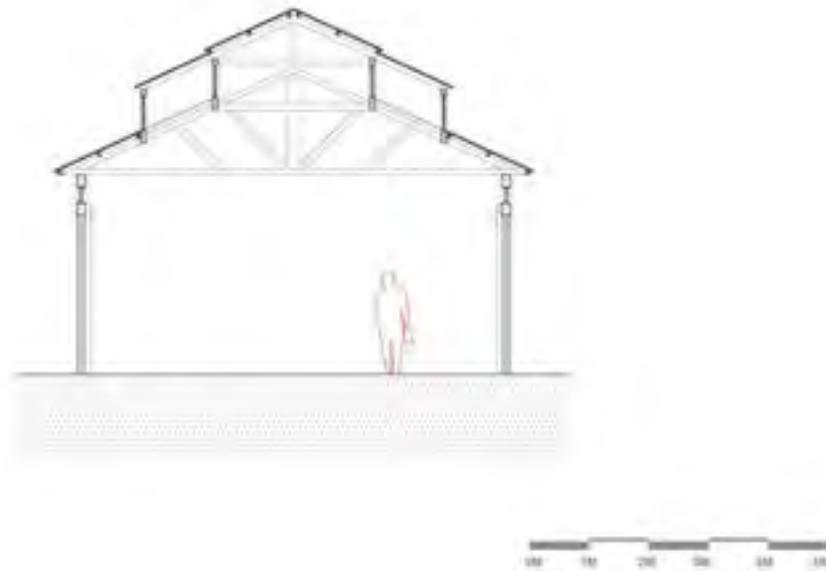
Figura 3. Sección del cuerpo principal del complejo, solución de la cobertura para la ventilación e iluminación de la estación.
Fuente: elaboración propia ¹⁴.

Al tanto de los aspectos formales del edificio, el terreno tiene una relación enteramente nula con el exterior por el tratamiento de sus bordes, ya que tanto en los frentes noroeste y suroeste poseen un cerco perimetral. En otro sentido, el área construida en el inmueble es tan solo el 15 % del total del terreno aproximadamente¹⁵; por tanto, la estación puede ser confundida por un patio de maniobras. El espacio construido lo componen cuatro volúmenes: tres de ellos, que son usados como almacenes, son vestigios del proyecto original, mientras que el cuarto es un volumen de composición más reciente para fines de control y servicios actuales. Los 3 cuerpos originales, son galpones de planta libre a doble altura con cobertura a dos aguas. Estos poseen dimensiones de sección y altura distintas a pesar de su semejanza compositiva. El primero de ellos, ubicado en la esquina suroeste, que puede definirse como el volumen principal, desarrolla una teatina continua en la cumbrera, vanos altos continuos en los tabiques laterales y teatinas laterales en uno de sus extremos. Actualmente estas aberturas están tapiadas, provocando problemas de salubridad, pues se define un espacio muy amplio sin ventilación. Los otros dos volúmenes son muy semejantes, únicamente sus dimensiones son diferentes; y, a diferencia del cuerpo principal, consideran teatinas puntuales en la longitud de la cumbrera, lo cual señala que su uso original estaba dividido en ambientes más pequeños.

En consideración a la técnica, se puede definir que la propuesta desarrolla un diseño simple, para fines prácticos sin mayores aspiraciones¹⁶. En los tres volúmenes originales se propone la misma solución, un planteamiento que surge de la necesidad de un espacio continuo y fácilmente modificable en el interior. Este sistema constructivo se resuelve enteramente con listones de madera que varían de espesor y ancho a razón del elemento que definen. La estructura principal se compone por una secuencia sencilla de columnas y tijerales. Esto permite que el espacio pueda volcarse completamente al exterior a través de la apertura de los tabiques exteriores constituidos por paneles de listones de madera que funcionan en su mayoría como cerramientos batientes. La cobertura del techo está propuesta por listones de mayor ancho; estos reposan en viguetas que a su vez están sostenidas por la estructura principal de tijerales. Para las soluciones de los vanos, tanto en las ventanas altas como en las teatinas, se emplean rejillas de varillas de madera con secciones redondas.

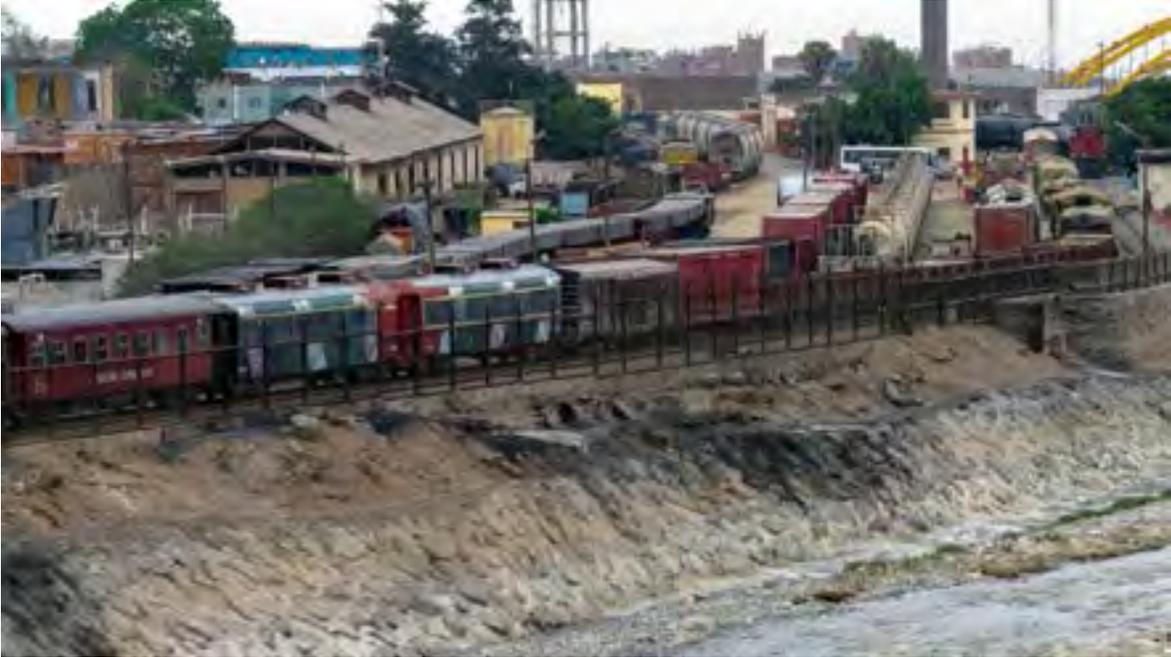
Figura 4. Vista desde la Vía Expresa Línea Amarilla. Límite norte de la estación con el río Rímac, maquinaria en funcionamiento y galpón este.
Fuente: FCraifan – Ferrocarril Central del Perú, 2018.

La situación actual del inmueble denota un estado de deterioro bastante profundo. Es aún más preocupante la pérdida de elementos originales, debido a la sustitución de materiales, lo cual compromete el estado de integridad del edificio. Las coberturas de dos de los volúmenes han sido sustituidas por un material sintético contemporáneo y únicamente el

bloque este conserva la cobertura original de madera. De igual forma, se han reemplazado varios de los tabiques exteriores por otros de albañilería o de nuevos listones de madera. Este es el contradictorio panorama actual de un edificio que no solo es parte del patrimonio industrial del país, sino que también está considerado oficialmente como monumento.

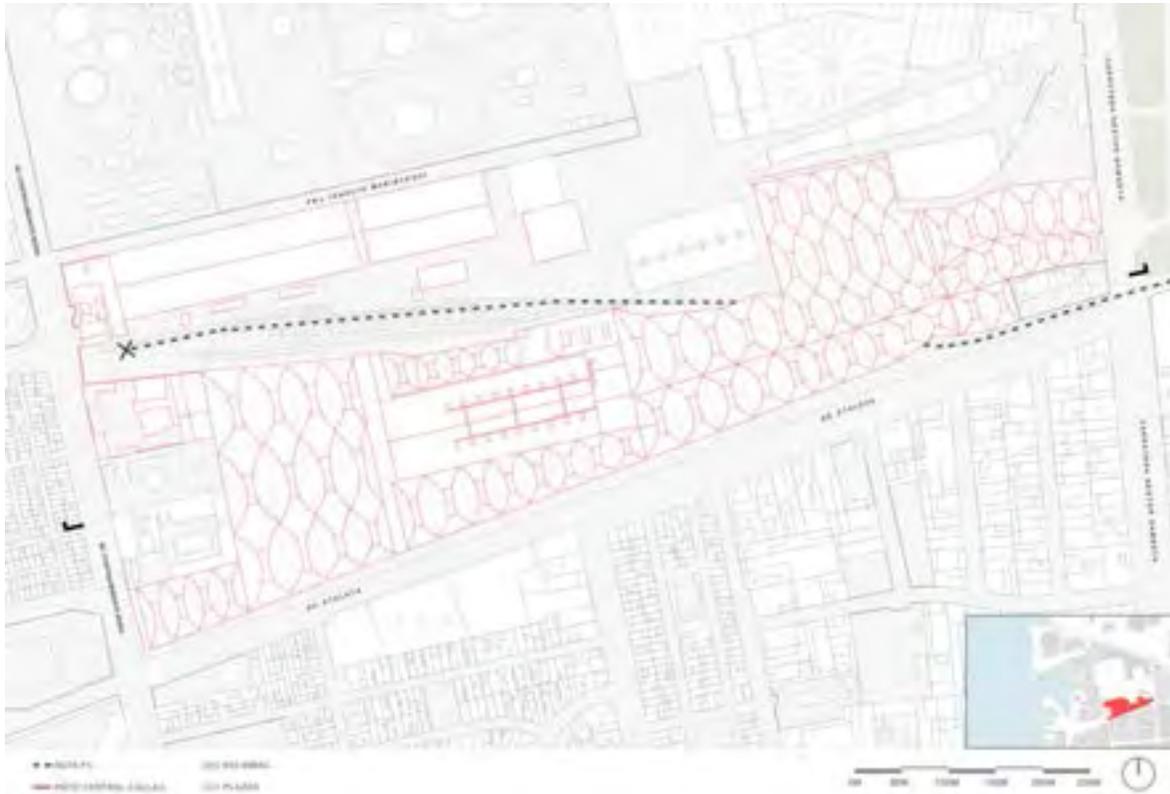
Figura 5. Situación urbana de la estación, envergadura del complejo y relación con frentes norte y sur. Colindan con el inmueble los barrios de Ciudadela Chalaca, Gambeta Alta y Barrio Fiscal 1. Fuente: elaboración propia²¹.

En tanto a las consideraciones urbanas, el conjunto ocupa una gran manzana de integra vocación industrial con alto valor estratégico¹⁹. Este terreno presenta una marcada irregularidad sobre todo en los extremos este y oeste debido a la presencia de equipamiento urbano y vivienda, lo que revela la pérdida de integridad urbana del complejo. A propósito de la relación con su contexto más próximo, en dirección noreste, colinda con diversas instalaciones derivadas del puerto del Callao como almacenes y aduanas; en tal sentido, propone un borde disperso, sin elementos que definan su perímetro, por la necesidad de vincularse con estas. Por otro lado, en dirección suroeste, el patio central representa un borde urbano para la ciudad, pues limita con los conjuntos de vivienda de la provincia y contradictoriamente propone un muro perimetral ciego de doble altura en toda esta extensión. Finalmente, en relación al panorama futuro del inmueble, por su importancia para la ciudad, ha demandado un plan urbano específico en el PLAM Lima 2035 (Municipalidad Metropolitana de Lima, 2014) que propone renovar y expandir la zona en la que se halla inmerso²⁰.

Al tanto de los aspectos formales de la edificación, se debe señalar las marcadas características industriales que posee. Este complejo se articula como un conjunto de volúmenes dispersos que desarrollaron alrededor del bloque más antiguo y de mayor dimensión en el centro del terreno. Esta disposición la conforman alrededor de quince galpones independientes de diferente jerarquía que cumplen las funciones de almacenes, laboratorios de procesamiento, oficinas, entre otros. Ahora bien, bajo el desarrollo de una gran cobertura, se buscó incrementar el área de trabajo en el lote y unificar los usos del complejo; esta solución define un espacio útil de mayor calidad climática y espacial sobre la cual se puede ejercer un control más ordenado. El gran cerramiento agrupa aproximadamente el 80% del área del complejo bajo una solución que se ajusta a las dimensiones del terreno²². Al margen de la diferencia de ancho, la cubierta define un espacio de altura continua y características constantes: una vasta extensión de estructuras puntuales con múltiple altura y bóvedas ligeramennte traslúcidas. Por último, el patio central actualmente no conserva el acceso ferroviario directo al puerto debido a la clausura de la vía en el límite de la avenida Contraalmirante Mora²³.

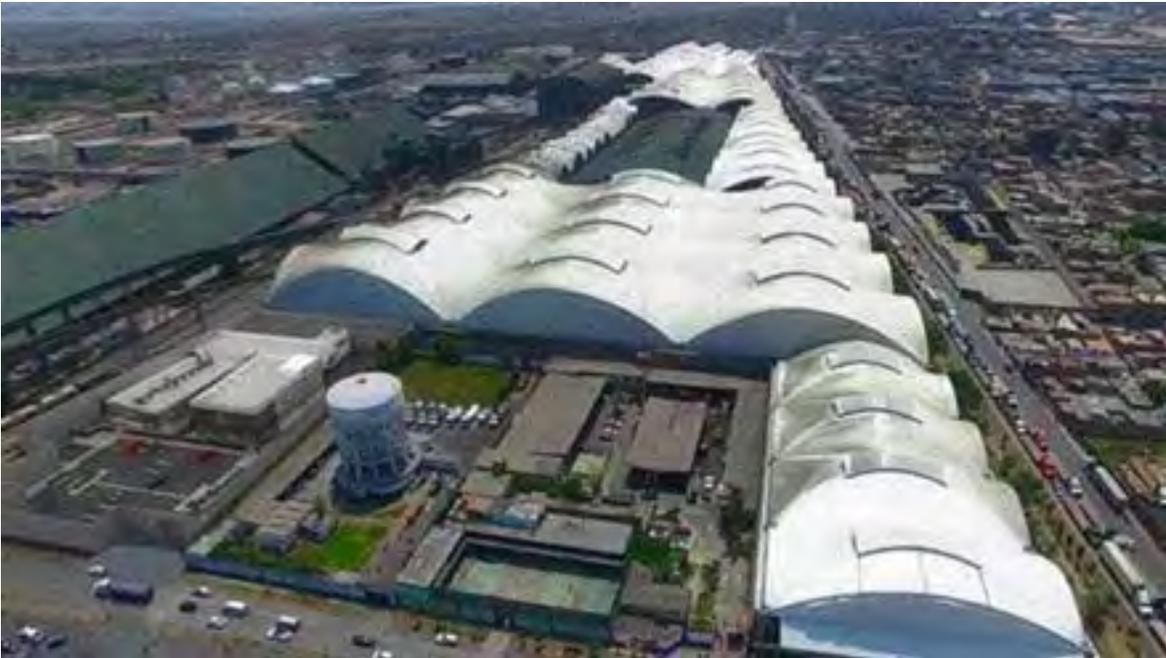
Figura 7. Vista aérea del compleja. Relación con la vivienda a la derecha y complejos industriales a la izquierda.

En la dimensión técnica del edificio, se debe remarcar el uso de soluciones prefabricadas y modulares para responder de manera práctica a las necesidades industriales del conjunto²⁵. Los volúmenes disgregados se articulan a través de tijerales de acero para la estructura y planchas metálicas corrugadas para el cerramiento. En otro sentido, para el soporte de la gran cobertura, se emplean columnas de concreto armado establecidas de manera reticular a las cuales se adosan en el límite superior dos láminas de acero; es a través de estos elementos metálicos que los tijerales abovedados transfieren su carga a las columnas. La estructura que desarrolla la cubierta, si bien por sus características podría parecer modular, es más bien una solución orgánica, puesto que muchas retículas responden al movimiento irregular del terreno. Esta gran cobertura se desarrolló progresivamente en etapas a lo largo de dos años y culminó en el 2017.

Lógicamente, un edificio para ser útil debería adaptarse a las exigencias del usuario en el tiempo o podría replantear sus usos para servir a otras funciones; de lo contrario, y en contraste con el presente caso, podría volverse obsoleto como la Estación Monserrate. El estado actual del patio central del Callao define una estación que ha perdido en gran medida su integridad urbana y arquitectónica en relación a la propuesta original del proyecto. Sin embargo, se puede afirmar que, debido a de esta renovación, es el complejo del Ferrocarril Central más vigente en Lima Metropolitana.

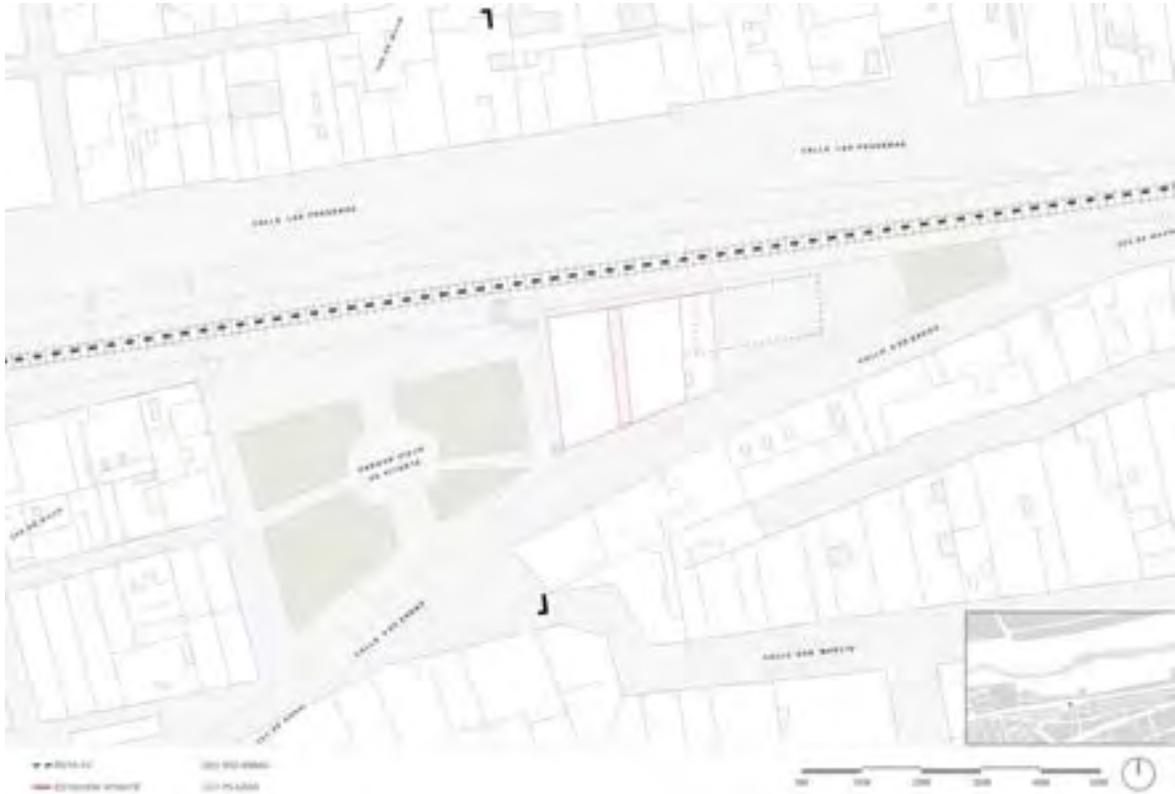
Figura 8. Situación urbana de la estación. Se observa la proyección del volumen destruido y la jerarquía espacial
 Fuente: elaboración propia²⁷

En tanto a su carácter contextual, luego de la fundación de la fábrica Vitarte, se desarrolló el Barrio Obrero del mismo nombre hacia 1898 y, junto al establecimiento de otras industrias textiles en la zona, se reafirmó el complejo urbano en Vitarte. Este entorno al cual pertenece la estación fue declarado como área histórico monumental en 1990 por su significado histórico y social²⁸; lo cual define el valor del edificio más allá de su calidad arquitectónica. Por otro lado, al ser la estación un elemento precedente en su territorio, propició que la vivienda que se fue desarrollando posteriormente se estableciera circundándolo. El conjunto más antiguo de estas, perteneciente al Barrio obrero de Vitarte, se ubica en dirección oeste de la estación, mientras que las manzanas residenciales establecidas en sentido norte, las cuales suprimieron la relación directa de la estación con el río Rímac, no se desarrollaron incluso hasta después de 1940²⁹. Ahora bien, todas las etapas de vivienda se constituyeron siempre considerando la jerarquía urbana de la estación; la cual se consolidó al ubicar la plaza principal del barrio junto al extremo oeste del inmueble; de esta forma, la cercanía de ambos elementos emblemáticos, define una estrecha relación cívica.

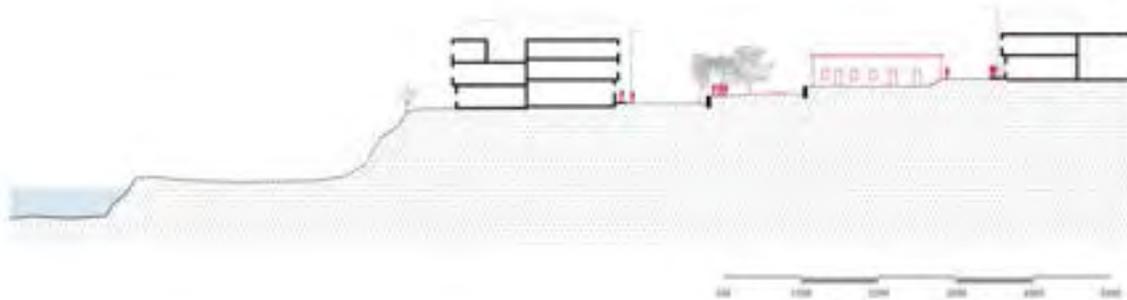
Figura 9. Sección de la estación en su entorno. Se observa la relación con la vivienda circundante, y la proximidad a la riera del Rímac
 Fuente: elaboración propia³⁰

Al tanto de su dimensión formal, la condición que define al edificio es la categoría que recibe en el sistema del Ferrocarril Central; esta definición de paradero significó consecuentemente una propuesta arquitectónica distinta a los anteriores complejos analizados. La estación es concretamente un edificio que concentró todos sus servicios en el interior de su edificación y se estableció sobre en una plataforma elevada del nivel de las vías del tren. Se puede registrar en la planimetría del Barrio Obrero de Vitarte realizada en 1941 (Quiñones y Tola) que el inmueble original estaba compuesto por dos volúmenes dispuestos contiguamente. Actualmente solo se conserva el bloque oeste y se desconocen las causas de la desaparición del otro cuerpo. En lugar de este último, se ha edificado un volumen a lo largo de todo el extremo de la estación. Esta construcción añadida y sus evidentes características de vivienda son algunas de las señales para asegurar que la Estación Vitarte, a pesar de estar fuera de servicio, está siendo habitada de manera informal³¹. En otro sentido, el diseño del edificio posee las características propias de una construcción limeña realizada en adobe: se organiza por ambientes reticulares definidos por la variación de una célula de cuatro por cuatro metros aproximadamente y posee una losa llana como cobertura.

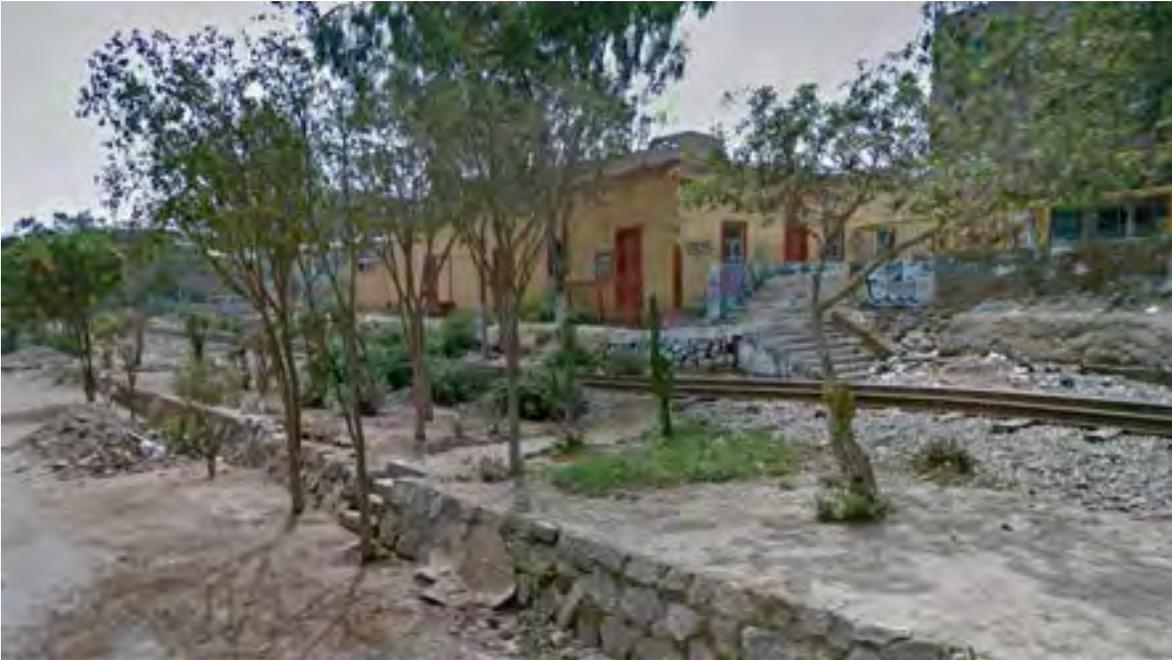
Figura 10. Fachadas noroeste de la estación. Se muestra la relación con el entorno urbano deteriorado y las vías del tren
Fuente: Google Street View

En el ámbito técnico, la estación Vitarte establece una propuesta sencilla que se orienta más a la arquitectura civil de la época que a una solución industrial. La propuesta estructural del edificio se desarrolló a través de la constitución de muros portantes de adobe y estructura de vigas de madera para el techo. La carpintería de vanos y puertas es de

madera y hierro, mientras que el acabado exterior de los muros es en algunas secciones de yeso y en otras de mortero de cemento.

Esta condición rudimentaria la ha condenado al abandono y el olvido, relegando su significado al de un hito barrial. La estación Vitarte es parte del grupo de inmuebles perteneciente al Ferrocarril Central; tanto su intención, sus decisiones de diseño y su memoria son parte del proyecto ferroviario nacional y por tanto pertenece, de la misma manera que los complejos del Callao y Monserrate, al patrimonio industrial del país. Esta propuesta elemental que define sus parámetros técnicos y formales muestra otra dimensión del proyecto ferroviario, un apartado mucho más cotidiano y civil. Así, a través de la exposición de su situación actual, se busca señalar también a las estaciones restantes de la ruta y las demás instalaciones del sistema ferroviario peruano que se encuentran en el mismo estado de desamparo.
