**Comportamiento mecánico de muros de ladrillo pandereta
de espesor de junta de 25 mm sometidos a cargas
laterales y gravitacionales**

Tesis para obtener el grado académico de Magíster en Ingeniería Civil
con mención en Estructuras Sismorresistentes que presenta:

Lima, 2022

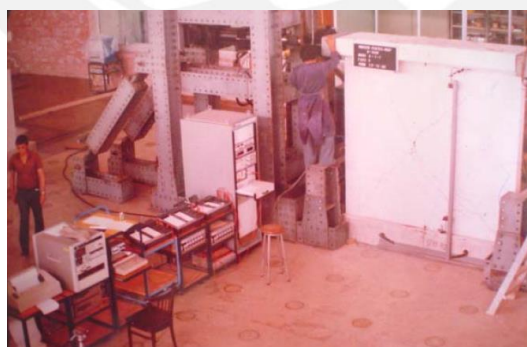
Figura 2.1: Vista global de los dispositivos empleados en el ensayo de un muro (San Bartolomé, 1983).

Se determinó que el factor de reducción de las fuerzas sísmicas elásticas por ductilidad (R_D) tiene un valor promedio de 2.3. Asimismo, la Figura 2.1 muestra un muro antes de ser ensayado.

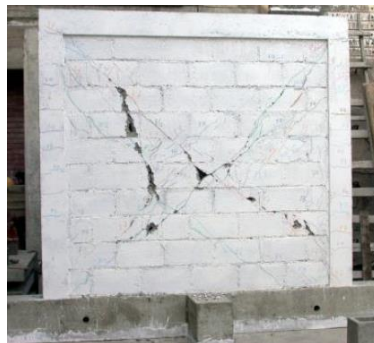
Figura 2.4: Muro M1 sin refuerzo ensayado (Quiun et al., 2005).

Se pudo concluir que el muro M1 falló por corte y las fisuras iniciales diagonales aparecieron en la fase 2 (deriva de 0.625‰). El muro M2 falló por flexión en la fase 2 y las primeras fisuras de corte aparecieron en la fase 13 con una deriva de 1.25‰. Asimismo, el muro M3 igualmente que el muro M2 falló por flexión en la fase 2, pero las fallas se concentraron en la columna con el talón confinado (Quiun et al., 2005).

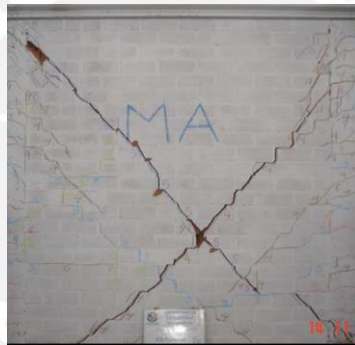
Figura 2.5: Falla final del muro de arcilla (Angles, 2008).

En su tesis para obtener el título de ingeniera civil, Angles (2008) realizó un trabajo de investigación con la finalidad de comparar el comportamiento sísmico de un muro confinado construido con ladrillos de arcilla y otro muro confinado construido con ladrillos de concreto vibrado a través de ensayos de carga lateral cíclica con desplazamiento controlado. También, se realizaron pruebas de resistencia a compresión axial y diagonal en prismas de albañilería y las unidades empleadas. Se pudo determinar que los muros confinados son más rígidos al emplear ladrillos de concreto, debido a que los orificios de la unidad son más grandes y puede entrar más mortero para garantizar la unión, pero se degrada la rigidez de ambos muros de manera similar. Se pudo concluir que la resistencia al agrietamiento diagonal del muro de ladrillo de arcilla fue 8% mayor que la del muro con ladrillos de concreto, debido a la adherencia mayor entre unidades de arcilla y mortero. En la Figura 2.5, se muestra la falla final del muro de arcilla.

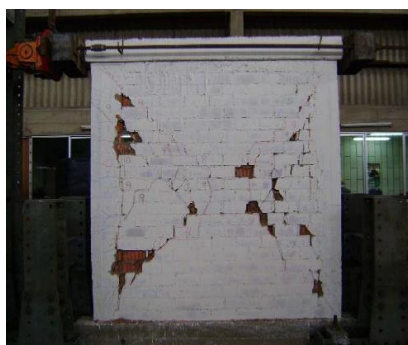
Figura 2.6: Estado final del muro M1 después de la fase armónica (Barr & Pineda, 2011).

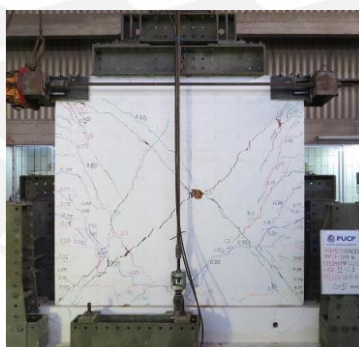
Figura 2.7: Falla final de un muro con carga axial (Pari & Manchego, 2017).

Las unidades huecas de arcilla son ampliamente usadas para muros portantes. Con la finalidad de validar una técnica de refuerzo, Pari y Manchego (2017) se enfocaron en la identificación de estados de daño asociados con el desempeño de la estructura, así como metodologías de reparación de muros de albañilería confinada de unidades huecas. Se desarrolló una serie de ensayos que consistió en la construcción de 9 muros a escala natural que, posteriormente, se ensayaron bajo carga lateral cíclica en su plano. Se ensayaron 3 muros con carga vertical equivalente a 3 niveles y 6 muros sin carga vertical. De estos últimos muros sin carga vertical, 3 muros fueron ensayados hasta un límite de reparabilidad establecido por la NTE E.070 Albañilería (2006) para que sean reparados y ensayados posteriormente. Una de las conclusiones relevantes fue que los muros sin carga vertical fallaron por flexión y corte, esto se vio en la forma de la propagación de las grietas y sus ángulos de inclinación identificados. En cambio, para los muros ensayados bajo carga lateral y vertical como se muestra en la Figura 2.7, la falla fue controlada por corte y se presentaron grietas diagonales en forma de X (Pari & Manchego, 2017).

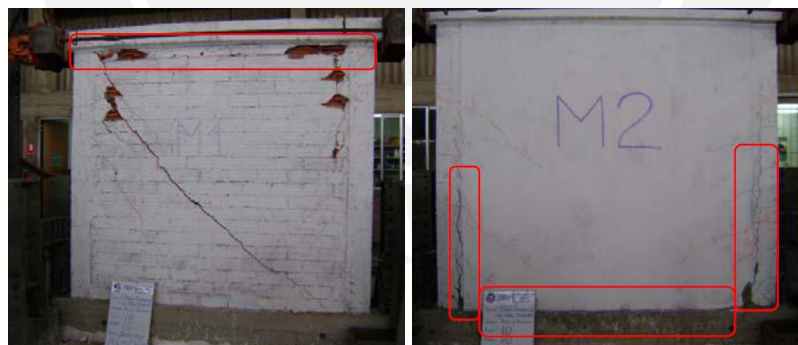
Figura 2.9: Muro sin refuerzo (izquierda) y muro con refuerzo con malla electrosoldada (derecha) por ambas caras (San Bartolomé et al., 2013).

Los autores afirmaron que, a pesar de las pocas pruebas realizadas, el refuerzo con malla electrosoldada evitó el aplastamiento de los ladrillos pandereta y se desarrolló una falla por flexión. Se mostró que el muro reforzado tuvo mayor rigidez lateral, mayor resistencia máxima y última respecto al muro no reforzado (San Bartolomé et al., 2013). Estas conclusiones sirvieron para denotar la importancia del refuerzo con malla electrosoldada por ambas caras de este tipo de muros. Sin embargo, era necesario interpretar y procesar los resultados de ensayos de muros reforzados sometidos a carga lateral cíclica y carga axial constante. Esto debido a que, en su mayoría, los muros confinados están sometidos a carga axial.

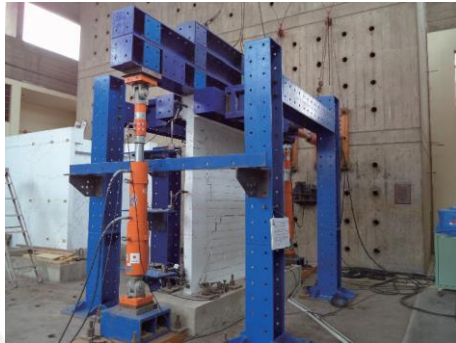
Figura 2.10: Muro de ladrillo pandereta ensayado (Zavala et al., 2014).

cíclica lateral y carga axial constante de 200 kN. Se obtuvo un esfuerzo axial de 0.69 MPa (7.08 kgf/cm²). Luego, los resultados se compararon con los obtenidos en otros muros ensayados en el CISMID. El objetivo de su trabajo fue estudiar el comportamiento del muro de ladrillo pandereta y demostrar que son frágiles en comparación a los estándares peruanos. En la Figura 2.10, se muestra el muro de ladrillo pandereta ensayado. Una de las conclusiones fue que se pudo apreciar el comportamiento frágil de este tipo de muros una vez más y se demostró el peligro que significa para las viviendas existentes en el Perú (Zavala et al., 2014).

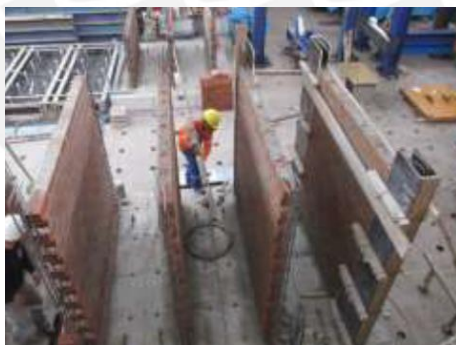
Figura 2.11: Muros ensayados (CISMID, 2017a, 2017b).

El CISMID (2017a, 2017b) decidió continuar con el estudio del comportamiento de muros de ladrillo pandereta y realizó una investigación sobre muros construidos a escala real de albañilería informal (ladrillos pandereta y ladrillos artesanales sólidos) sometidos a carga axial constante de 140 kN. Se obtuvo un valor de esfuerzo axial de 0.49 MPa (4.99 kgf/cm²) y se evaluaron las propiedades de las unidades empleadas en la construcción de los muros y se realizaron ensayos de prismas (pilas y muretes). La Figura 2.11 muestra los muros que se ensayaron. Para fines de esta investigación, se consideraron los resultados de los muros de ladrillo pandereta. Se pudo concluir que, para este tipo de albañilería, se emplee un límite de distorsión menor a 2.2‰ (CISMID, 2017b, 2017a).

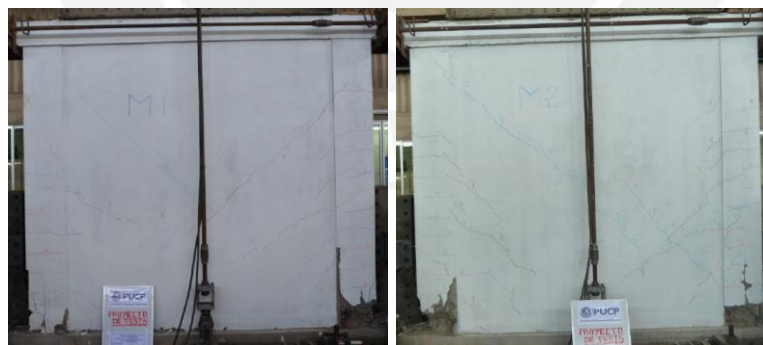
Figura 2.13: Estado último de los muros sometidos a carga cíclica lateral y carga constante de 110 kN (izquierda) y 160 kN (derecha) (Quiun & Mamani, 2017).

Se continuó con las investigaciones en muros reforzados en la PUCP con la investigación de Quiun y Mamani (2017). Al igual que las anteriores investigaciones, tuvieron la finalidad de evaluar la técnica de reforzamiento de malla electrosoldada de muros de ladrillo pandereta sometidos a carga axial constante (110 kN y 160 kN representando el peso de 2 y 3 niveles respectivamente). Se obtuvo un esfuerzo axial de 0.31 MPa (3.19 kgf/cm²) y 0.45 MPa (4.64 kgf/cm²) para una carga de 110 kN y 160 kN respectivamente. Se construyeron pilas y muretes reforzados para determinar su resistencia a compresión axial y diagonal respectivamente. Asimismo, los muros ensayados fueron sometidos a carga cíclica lateral para determinar la capacidad y, luego, establecer el desempeño en distintos estados de daño. En la Figura 2.13, se muestra el estado final de los muros de ladrillo pandereta reforzados. Se pudo concluir que, de los resultados de los ensayos, se apreció que el refuerzo con malla electrosoldada por ambas caras era un método adecuado para aumentar la resistencia a las cargas laterales. Este refuerzo pudo controlar las grietas de corte en la albañilería y su desempeño fue mejor que un muro sin refuerzo alguno en comparación a los ensayos de San Bartolomé et al. (2013) (Quiun & Mamani, 2017).

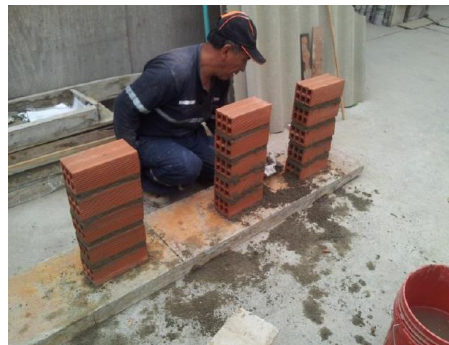
Figura 2.14: Pilas ensayadas (Sáenz, 2016).

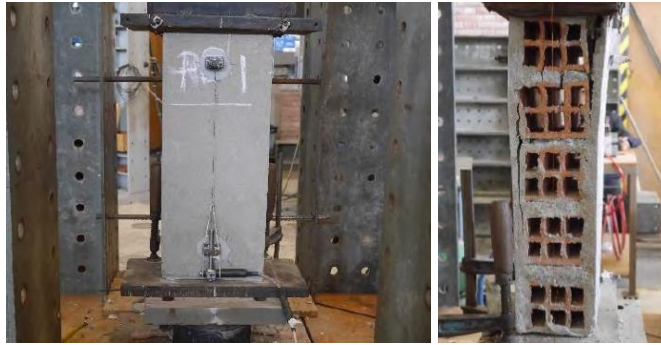
Figura 2.16: Pila reforzada con malla electrosoldada (Bazalar & Espinoza, 2021).

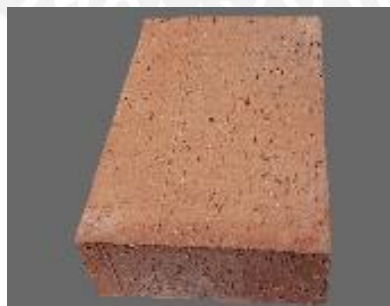
Figura 3.1: Ladrillo adobito de Bolivia (Quisberth, 2022).

El especialista mencionó que, en Bolivia, no se cuenta con normativa referente a mampostería de ladrillo y, por ende, toda construcción al respecto es informal. Asimismo, señaló que la unidad empleada para muros portantes es el ladrillo macizo “adobito” y en la Figura 3.1 se muestra un ejemplo de esta unidad. Se presenta la Tabla 3.1 con las respuestas obtenidas en el cuestionario.

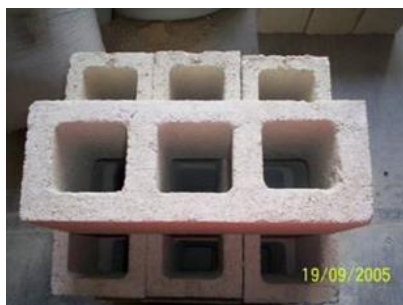
Figura 3.2: Bloque de tres celdas (Varela, 2022).

El especialista afirmó que los ladrillos con celdas o huecos horizontales no se usan ya que se utilizan piezas con celdas paralelas a la dirección de la carga y se presenta un ejemplo en la Figura 3.2. Se presentan en la Tabla 3.4 los resultados del respectivo cuestionario.

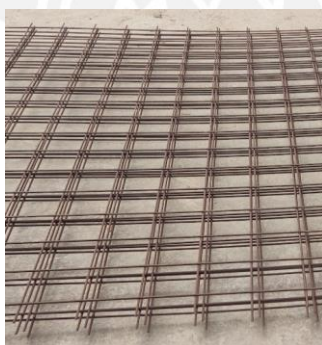
Figura 4.2: Malla electrosoldada.

Se empleó como refuerzo sísmico externo de los prismas y muros de albañilería tubular como se puede ver en la Figura 4.2. Este acero tuvo las especificaciones estándar de la norma ASTM A1064/A1064M-18a “*Standard Specification for Carbon-Steel Wire and Welded Wire Reinforcement, Plain and Deformed, for Concrete*” (2018). Las mallas electrosoldadas se colocaron a ambos lados del muro como se detalla más adelante y las especificaciones técnicas de este refuerzo sísmico exterior se detallan en la Tabla 4.7.

Tipo	Malla electrosoldada Q-188
Medidas	2 400 mm x 6 000 mm
Cocada	150 mm x 150 mm
Diámetro	ϕ 6 mm
Peso	2.960 kgf/m ²

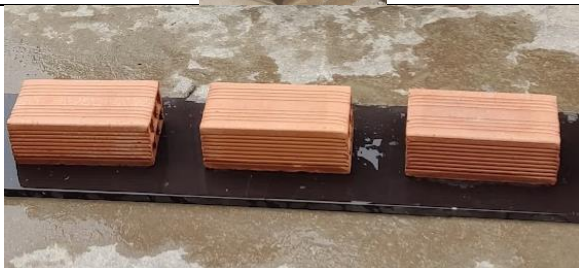
2. Sobre una superficie plana de madera fenólica, se colocaron las unidades una sobre otra. La verticalidad de las pilas se garantizó con una plomada y un nivel. Se usaron 6 hiladas por pila.

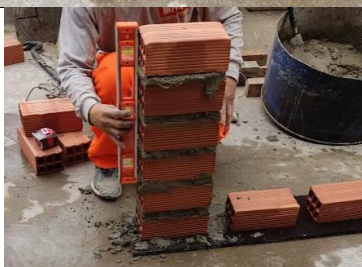
3. El espesor de las juntas horizontales fue 25 mm y se garantizó con un escantillón.

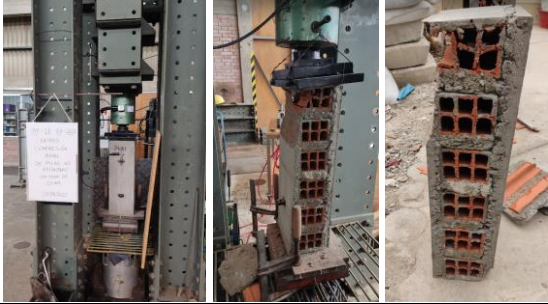
<p><u>Pila PNR1</u> La falla fue frágil. Se tuvo desprendimiento del tarrajeo luego de haber llegado a la carga máxima y se obtuvo una falla local porque el capping no fue colocado adecuadamente. Se obtuvo rotura de las paredes del ladrillo en la zona superior.</p>

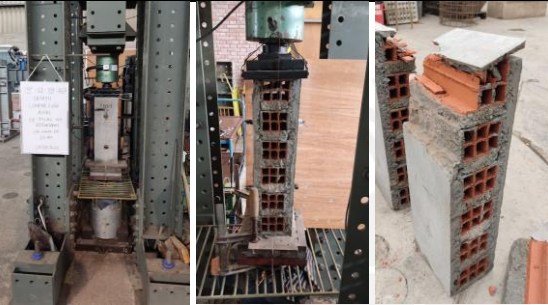
<p><u>Pila PNR2</u> La falla fue frágil. También, se tuvo desprendimiento del tarrajeo luego de haber llegado a la carga máxima y se produjo una falla local porque el capping no fue colocado adecuadamente. Se produjo rotura de las paredes del ladrillo en la parte superior.</p>

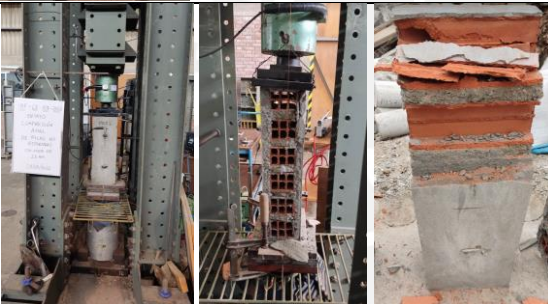
<p><u>Pila PNR3</u> La falla fue frágil. Se tuvo una falla de aplastamiento en una de las caras, debido a la flexo-compresión porque el capping no estuvo colocado adecuadamente. Estas imperfecciones generaron flexión debido a que las caras de asiento no fueron paralelas. Hubo desprendimiento del tarrajeo en la mitad superior cuando se llegó al estado último.</p>

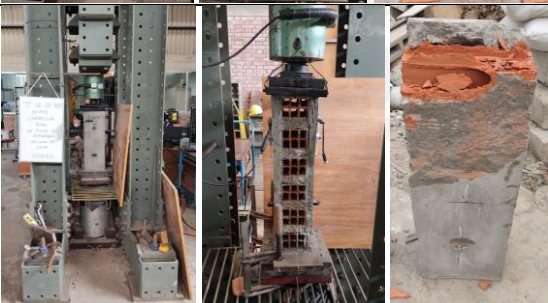
<p><u>Pila PNR4</u> La falla fue frágil. La falla se debió al capping inadecuado y esto produjo flexo-compresión. Hubo trituración de las paredes de las unidades y desprendimiento del tarrajeo cuando se llegó a la carga máxima.</p>

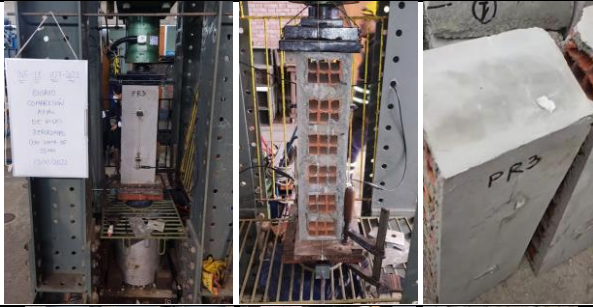
Pila PR3

La falla fue dúctil y extendida. Se tuvo un leve desprendimiento del tarrajeo de las paredes de la pila al alcanzar a la máxima carga. Se tuvo trituración de las paredes de los ladrillos.

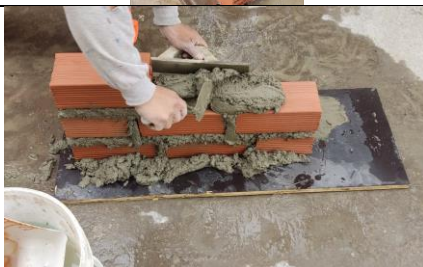
2. Sobre una superficie plana de madera fenólica, se asentaron las unidades una sobre otra. Se colocaron los ladrillos guías o maestros para garantizar la verticalidad y uniformidad de los muretes. Se construyeron 6 hiladas, por esbeltez y similitud con las pilas. La verticalidad de los muretes se garantizó con una plomada y un nivel.

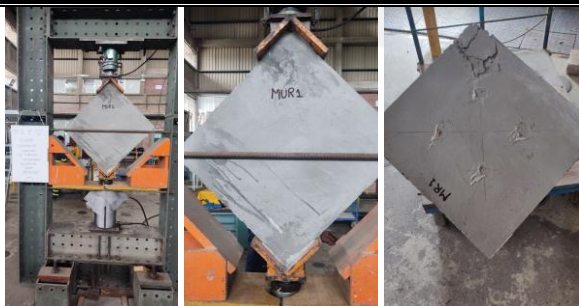
Murete MUR1

La falla fue progresiva y de naturaleza dúctil. Se tuvo una falla local y la malla evitó el daño abrupto.

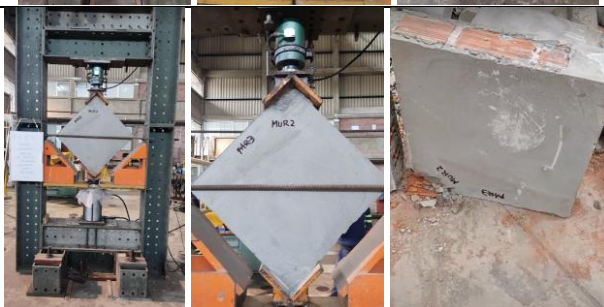
Murete MUR2

La falla fue dúctil. No tuvo muchos daños extendidos, pero la falla fue local y hubo separación del mortero cerca de la zona de la aplicación de carga.

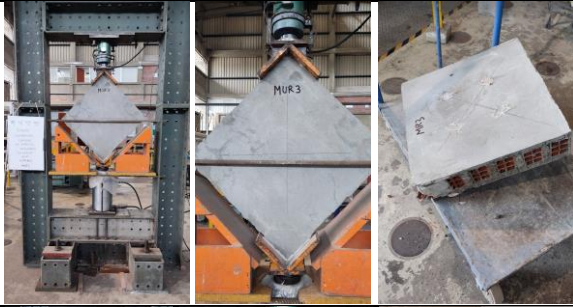
Murete MUR3

La falla fue dúctil y localizada en la esquina de aplicación de la carga. Se tuvo extensión de fisuras por la diagonal ligeramente.

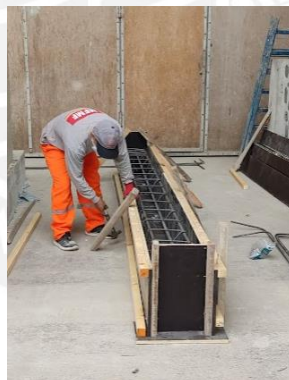
Figura 7.4: Habilitación de acero de viga de cimentación.

La sección de la viga de cimentación fue de 300 mm ancho, 350 mm de peralte y 3 920 mm de largo. La resistencia esperada en este elemento fue de 21 MPa (210 kgf/cm²). Se comenzó habilitando el acero de refuerzo longitudinal (6 fierros de 5/8”) y el refuerzo transversal (estribos de 3/8”) como se indica en la Figura 7.4.

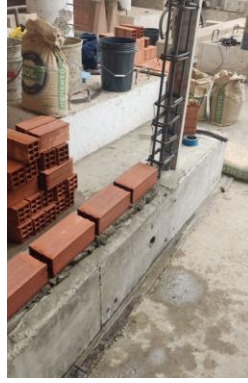
Figura 7.8: Asentado de ladrillos.

Se realizó una limpieza de la superficie de asiento y se echó agua. Luego, se empleó un escantillón donde se colocó la distribución de los ladrillos en la altura como se aprecia en la Figura 7.7. Después, se colocaron los ladrillos maestros y cordel para asentar los ladrillos sobre el mortero de acuerdo a lo presentado en la Figura 7.8.

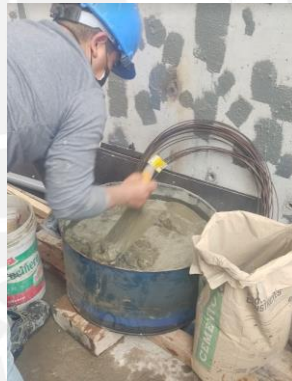
Figura 7.9: Mortero empleado en las juntas verticales y horizontales.

Se usó un mortero para las juntas de relación cemento – arena gruesa (1:4) y la cantidad de agua se colocó en base a la experiencia del maestro de obra como se muestra en la Figura 7.9. Esto se realizó con la finalidad de seguir las prácticas constructivas en la autoconstrucción. El asentado de unidades en todo el muro se realizó en dos jornadas de trabajo hasta llegar a una altura máxima aproximada de 1.30 m en el primer día y lo restante se realizó al día siguiente como se presenta en la Figura 7.10. Es necesario mencionar que se dejó un espacio en la junta vertical al término de la primera jornada de trabajo para que se garantice la continuidad del asentado y no falle en esa zona. En la Figura 7.11, se muestra un muro con la albañilería terminada. Por otro lado, las unidades empleadas fueron mojadas minutos antes de ser asentadas, esto con la finalidad de replicar la práctica informal.

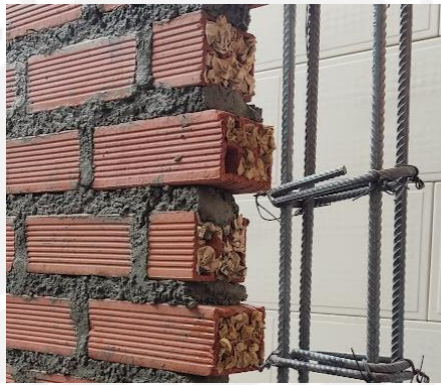
Figura 7.12: Tapado de alveolos.

La columna de confinamiento tuvo una sección transversal de 130 mm x 200 mm de y 2 300 mm de altura. La resistencia de diseño para este elemento fue 17 MPa (175 kgf/cm²). Con la finalidad de que lechada proveniente del concreto de la columna no entre en los alveolos de la albañilería, se taparon con papel solo los bordes del muro como se muestra en la Figura 7.12.

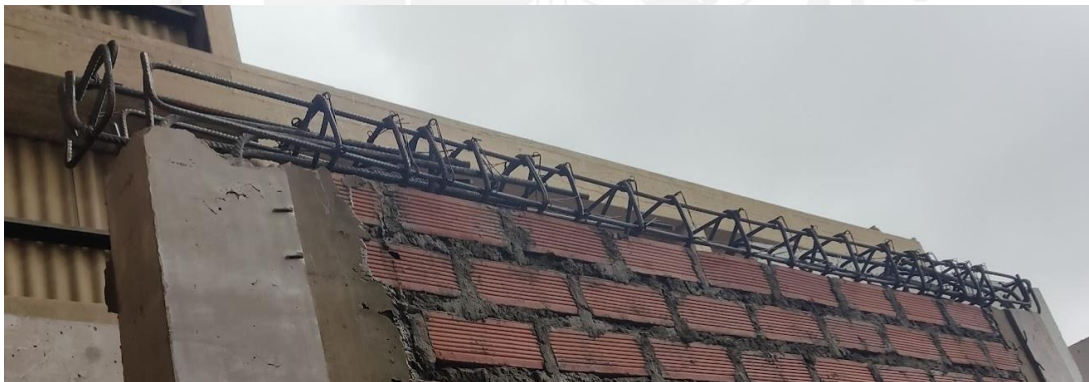
La viga solera tuvo una sección transversal de 200 mm x 180 mm y 2 870 mm de largo. La resistencia de diseño fue 17 MPa (175 kgf/cm²). Luego de que se desencofraron las columnas, se colocó el refuerzo longitudinal y transversal de la viga solera como se presenta en la Figura 7.15. Asimismo, se colocaron dos ganchos de 1/2" con tres estribos en la zona de aplicación de carga con la finalidad de evitar fallas locales. Después, se vació el concreto en la viga, se compactó con un fierro y se golpeó el encofrado como se realiza en la construcción informal de acuerdo a lo que se presenta en la Figura 7.16. Al día siguiente, se desencofró la viga y el muro quedó como se muestra en la Figura 7.17. Se tuvo una inadecuado dobléz en el acero de las columnas en una de las columnas del muro reforzado. Esto se debió a que el corte de fierro fue un poco menor al especificado.

Figura 7.15: Armado de la viga solera.

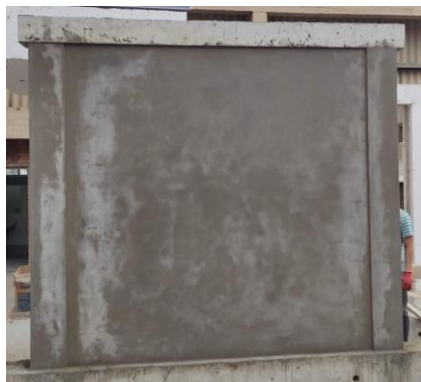
Figura 7.19: Muro reforzado MR.

La malla electrosoldada empleada fue de diámetro 6 mm y con cocada cada 150 mm. Tuvo una resistencia a la fluencia de 500 MPa. De acuerdo a lo mencionado al inicio, se colocaron las mallas en ambas caras del muro como se presenta en la Figura 7.18. Las mallas fueron conectadas con alambre #8 doblado a 90° y este atravesó el muro de acuerdo a las especificaciones del plano; es decir, cada 450 mm.

La conexión fue sujeta con la malla con alambre #16. De acuerdo a lo mencionado en Quiun y Mamani (2017), se conectó la malla con las columnas para garantizar la continuidad y fue traslapada 200 mm. Se sujetó en el perímetro extremo de las columnas. Las perforaciones se taparon con una lechada de mortero de cemento – arena gruesa (1:4). Este muro reforzado MR fue tarrajado por ambas como se muestra en Figura 7.19. Asimismo, el pinto que sale de la albañilería se consideró siguiendo las construcciones realizadas en investigaciones de la PUCP en ladrillo pandereta.

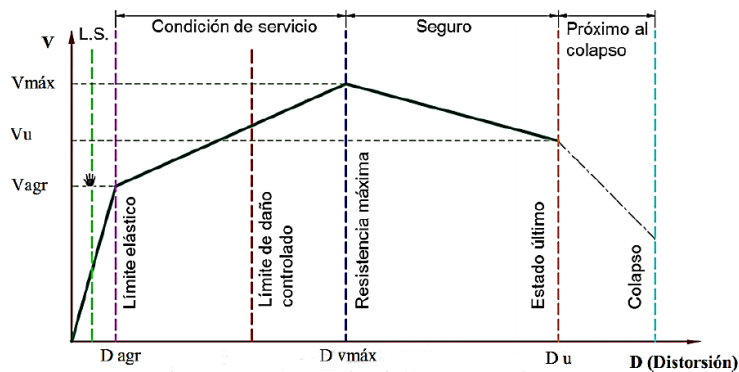
Figura 7.21: Relación de desplazamientos, distorsión, daño y estados límite (Alcocer et al., 2013).

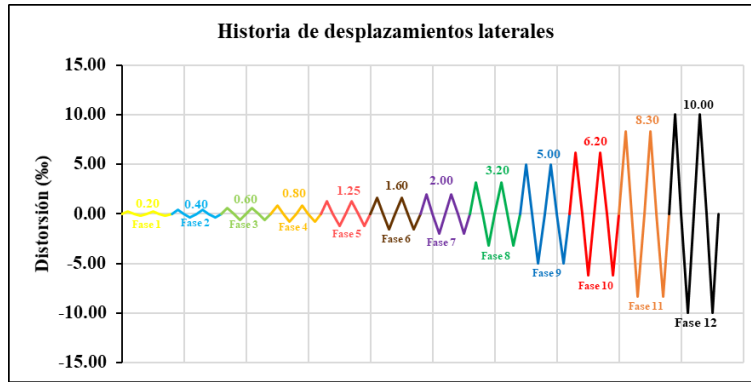
Con la finalidad de estudiar el comportamiento de los dos muros, el ensayo se dividió en 12 fases y cada fase tuvo 2 ciclos, de acuerdo a las recomendaciones del FEMA 461 (2007) y Pari Manchego (2017). Las grietas fueron marcadas con plumones de distintos colores y se numeraron conforme aparecían en los muros. En la Figura 7.22 y la Tabla 7.13, se presenta la historia de desplazamientos laterales y la carga axial del muro. Ambos muros se ensayaron hasta el límite de rotura. Al inicio, se aplicó la carga vertical de 160 kN (55.75 kN/m) a una velocidad de 40 kN/min. Luego, se comienza con el ensayo cíclico de carga lateral a través de las fases (2 ciclos/fase). Se tuvo en cuenta que 1 ciclo/4 minutos.

Figura 7.22: Historia de desplazamientos laterales.

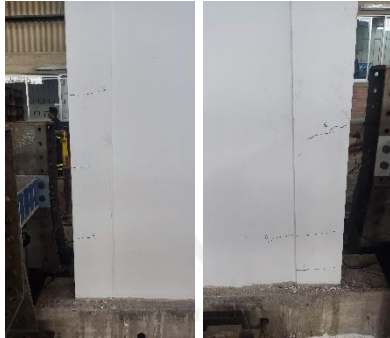
Se presentaron fisuras horizontales en las columnas de confinamiento. El espesor de las fisuras fue 0.05 mm.

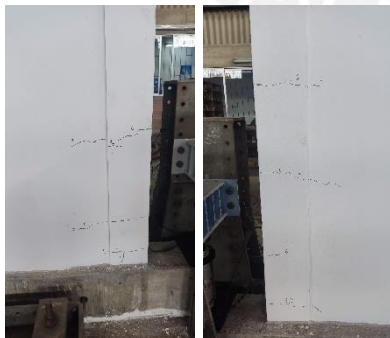
Se presentaron fisuras horizontales en las columnas de confinamiento y que se extendieron por el muro. El espesor de las fisuras fue 0.05 mm.

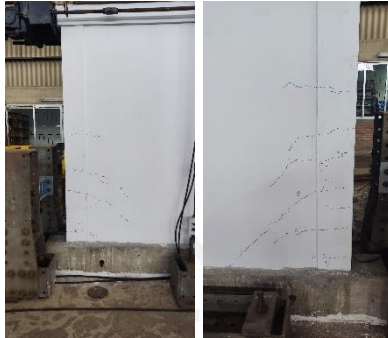
Tabla 8.17: Evolución del agrietamiento del muro no reforzado MNR en la Fase 9.

Se presentaron fisuras inclinadas que se extendieron por la albañilería. El espesor de las fisuras fue 0.50 mm.

Fase	Ciclo	D6 (mm)	Drift % (mm/mm)	Carga lateral (kN)
9 (+)	1	12.00	5.00	-306.41
9 (-)	1	-12.00		305.49
9 (+)	2	12.00		-302.44
9 (-)	2	-12.00		312.79

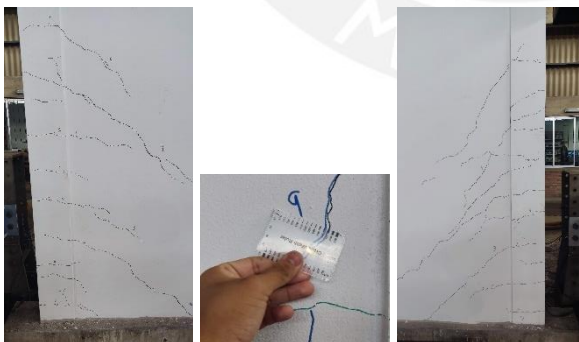
Se presentaron fisuras inclinadas que se extendieron por la albañilería. Se produjo daño considerable en la albañilería por el agrietamiento diagonal. El espesor de las fisuras fue 1.50 mm.

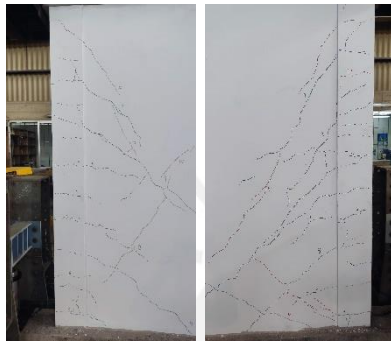
Se presentaron fisuras inclinadas que se extendieron mucho más por la albañilería. Las fisuras se encontraron en toda la altura de las columnas. El espesor de las fisuras fue superior a 1.50 mm.

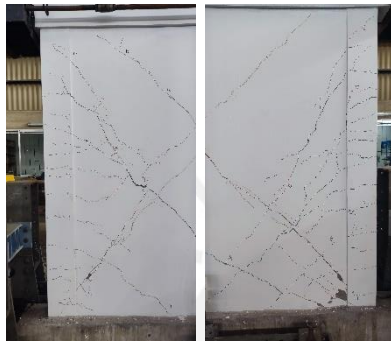
El daño fue muy extendido en todo el muro con fisuras que superaron los 2.5 mm. Se tuvo fisuras inclinadas en todo el muro y se cayó un poco del tarrajeo en la esquina de la columna izquierda.

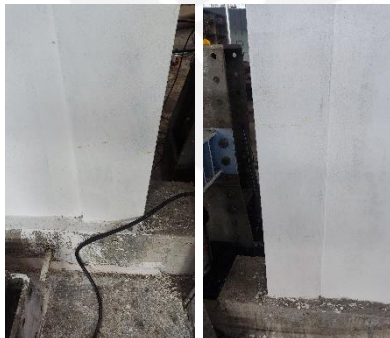
Se tuvieron fisuras horizontales en la mitad inferior de las columnas y estas tuvieron un espesor menor a 0.05 mm.

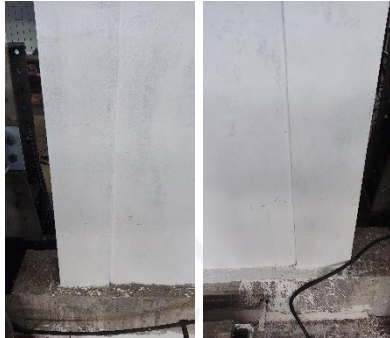
Tabla 8.26: Evolución del agrietamiento del muro reforzado MR en la Fase 6.

Se tuvieron fisuras horizontales en la zona inferior de las columnas y estas tuvieron un espesor menor a 0.05 mm.

Fase	Ciclo	D6 (mm)	Drift % (mm/mm)	Carga lateral (kN)
6 (+)	1	4.00	1.60	-208.21
6 (-)	1	-4.00		246.33
6 (+)	2	4.00		-213.24
6 (-)	2	-4.00		240.36

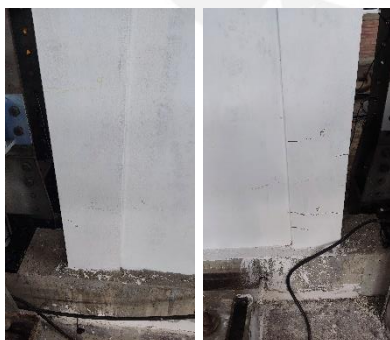
Tabla 8.27: Evolución del agrietamiento del muro reforzado MR en la Fase 7.

Se presentaron más fisuras horizontales en las columnas de confinamiento. El espesor de las fisuras fue 0.05 mm.

Fase	Ciclo	D6 (mm)	Drift % (mm/mm)	Carga lateral (kN)
7 (+)	1	5.00	1.60	-232.16
7 (-)	1	-5.00		246.33
7 (+)	2	5.00		-231.17
7 (-)	2	-5.00		253.41

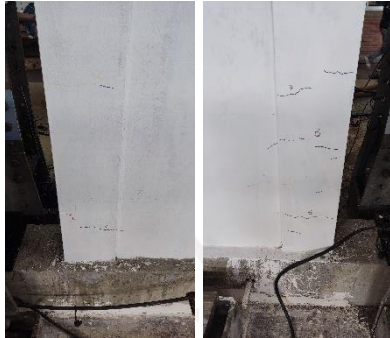
Tabla 8.28: Evolución del agrietamiento del muro reforzado MR en la Fase 8.

Se presentaron fisuras horizontales en las columnas de confinamiento. El espesor de las fisuras 0.05 mm.

Fase	Ciclo	D6 (mm)	Drift % (mm/mm)	Carga lateral (kN)
8 (+)	1	8.00	3.35	-282.31
8 (-)	1	-8.00		314.44
8 (+)	2	8.00		-278.77
8 (-)	2	-8.00		304.25

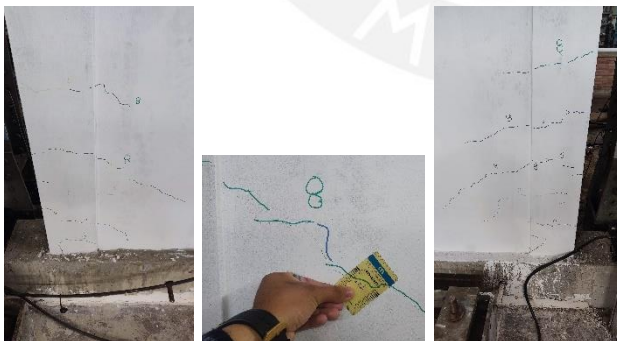
Tabla 8.29: Evolución del agrietamiento del muro reforzado MR en la Fase 9.

Se presentaron fisuras inclinadas que se extendieron por la albañilería. El espesor de las fisuras fue 0.30 mm.

Fase	Ciclo	D6 (mm)	Drift % (mm/mm)	Carga lateral (kN)
9 (+)	1	12.00	5.00	-328.03
9 (-)	1	-12.00		355.44
9 (+)	2	12.00		-299.20
9 (-)	2	-12.00		258.08

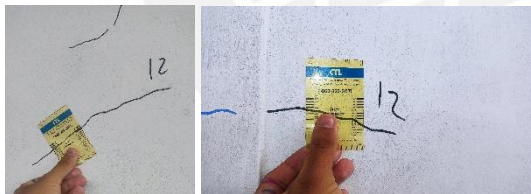
Figura 8.11: Comportamiento histerético del muro reforzado MR.

Se tuvo algunas fisuras inclinadas en la albañilería y fisuras horizontales en las columnas. Su espesor fue menor a 0.50 mm.

Se presentan los lazos histeréticos y el muro MR en estado último en la Figura 8.11. La falla fue por flexión y el estado último se estableció cuando, para deformaciones grandes, la carga resistida bajó un 80% de la carga máxima.

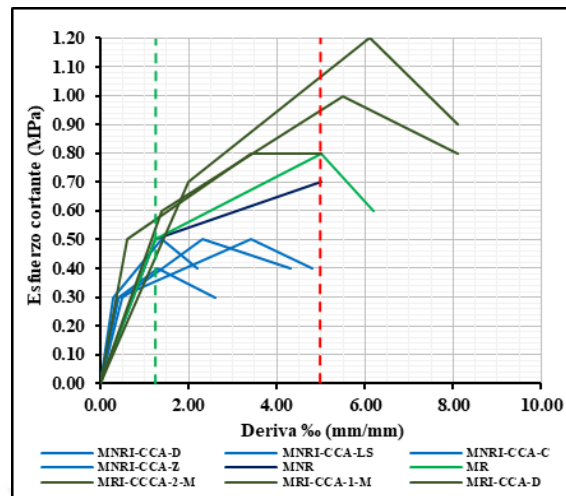
Figura 9.3: Comparación entre curvas de capacidad simplificada.

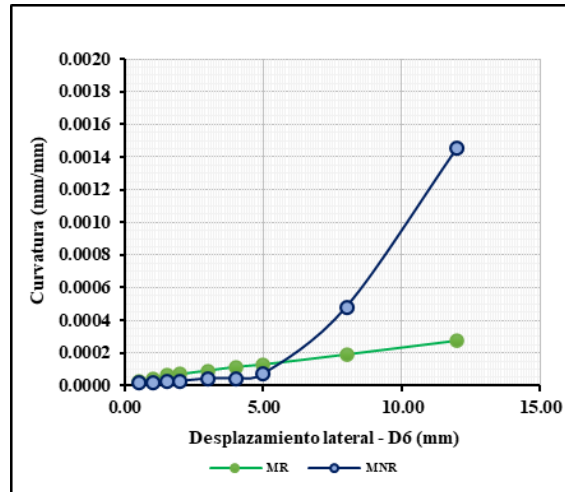
Figura 10.1: Variación de la rotación por flexión del borde superior del ensayo del muro MNR y el muro MR.
