PONTIFICIA UNIVERSIDAD CATÓLICA DEL PERÚ

**Accesibilidad universal en la Plaza de Armas del Cusco: Una comparación
entre su peatonalización y apertura parcial**

Tesis para obtener el título profesional de Ingeniera Civil

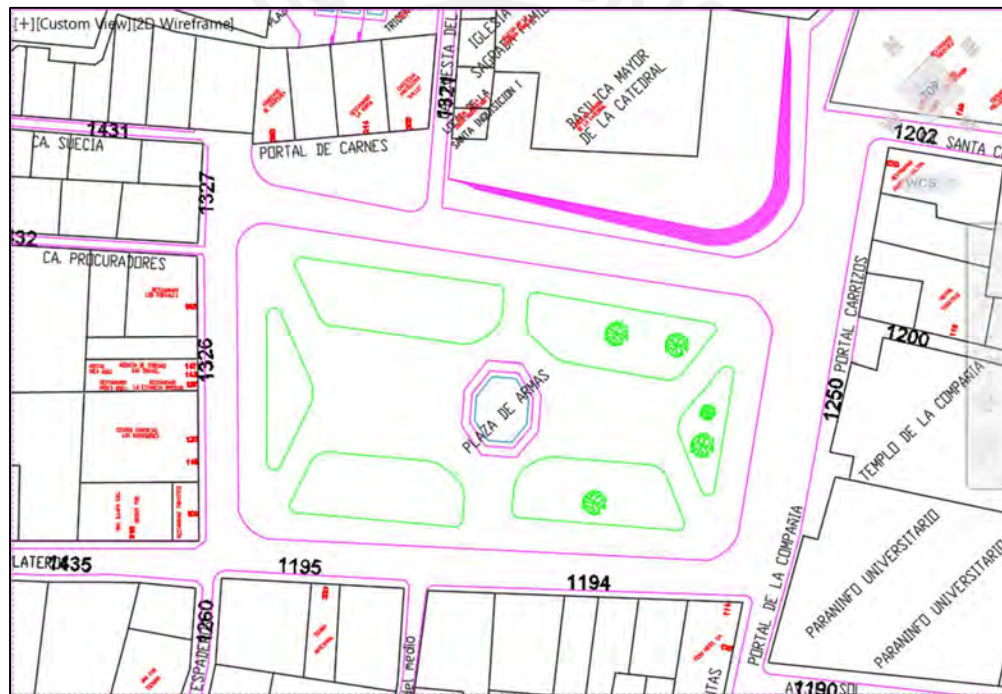
Figura 8. Plano catastral de la Plaza de Armas del Cusco.
Fuente: EPS SEDACUSCO S.A (2001)

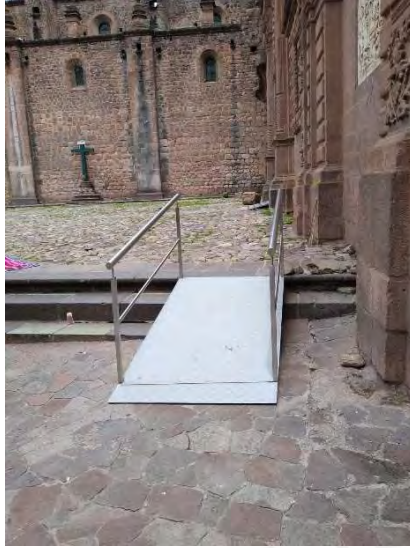
Figura 24. Fotografía de la rampa móvil RT.

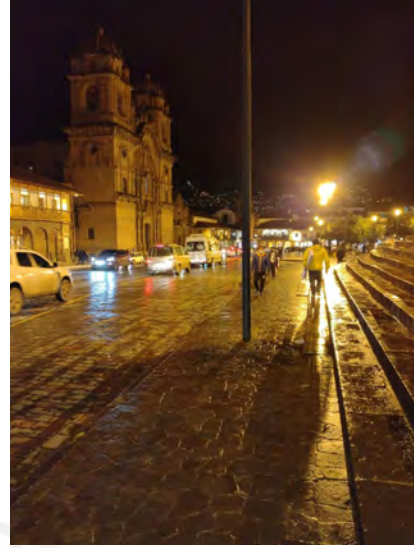
Figura 25. Fotografía de obstáculo entre rampas RT y R1. Fuente: Propia.

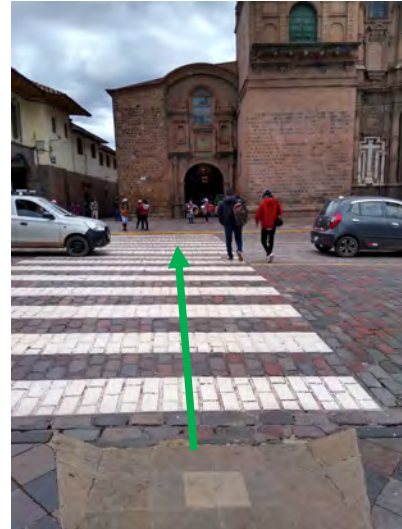
Figura 27. Fotografía de rampa R3.

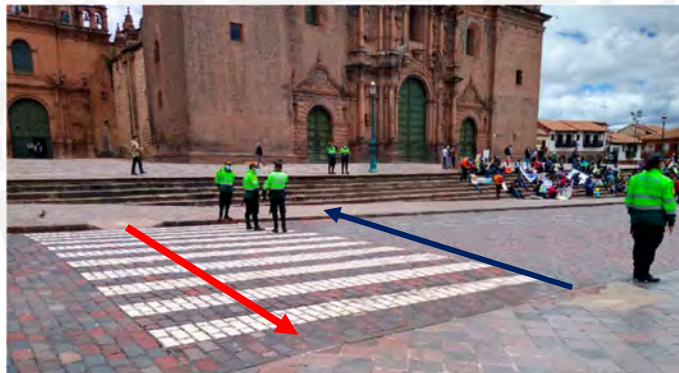
Figura 28. Fotografía de rampa R4 y R5. Fuente: Propia.

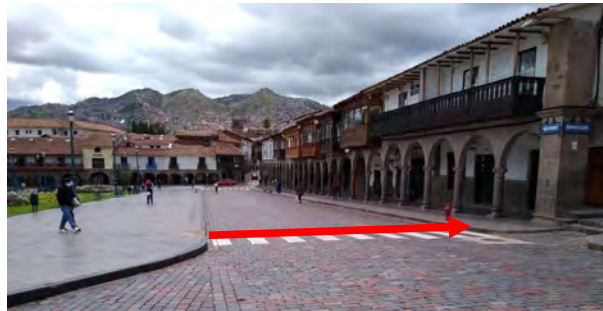
tendría que ocupar la calzada, además, hay un desnivel para entrar a la zona de los portales y escalones en la entrada a la calle procuradores, lo cual imposibilita el tránsito de personas con discapacidad motriz por esa zona, obligando a estas a transitar por la calzada.

Figura 29. Rampa R6 hacia calle Procuradores.
Fuente: Propia.

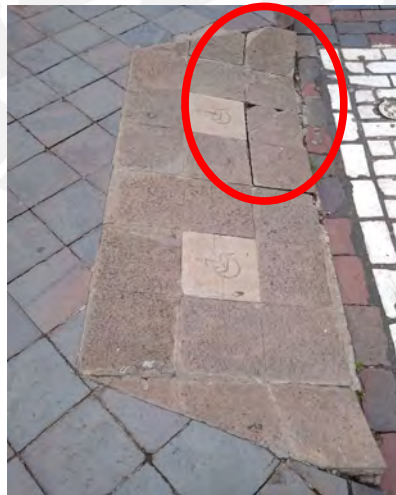
Así mismo, como se puede observar en la Figura 29., la presente está en mal estado, con algunas piedras labradas dañadas por el tiempo de uso y las filtraciones de agua, provocando así una sensación de inseguridad.

Figura 30. Estado actual de rampa R6.
Fuente: Propia.

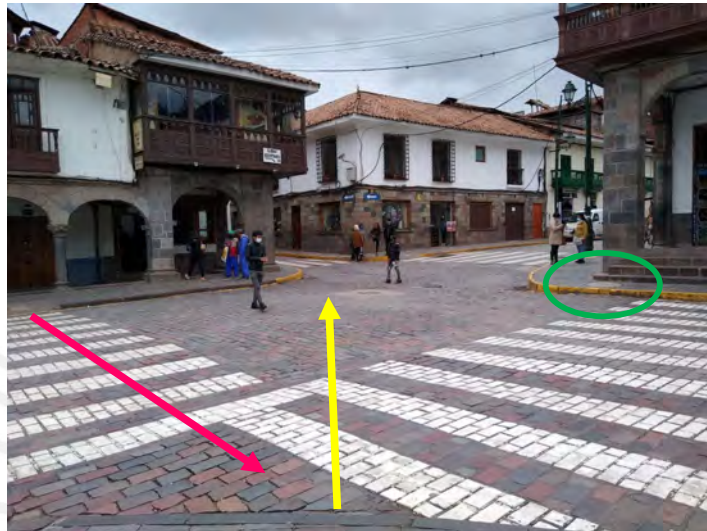
Podemos ver en el Figura 30., que, si se sigue la dirección de la rampa R7, llegas a una vereda, y al cruzar la calzada guiándonos del cruceo peatonal que te dirige hacia el portal de panes, tampoco hay rampas, por lo que la dirección de la rampa R7 es innecesaria y se debería corregir.

Figura 31. Fotografía de rampas R7 y sus incompatibilidades
Fuente: Propia.

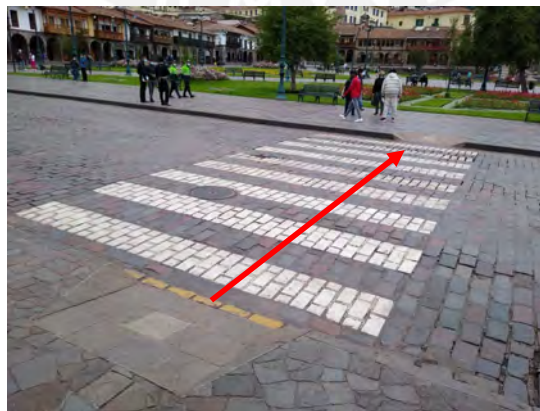
En el caso de la rampa R9, no muestra incompatibilidad con la rampa que se encuentra enfrente suyo, pero sí se puede observar que las baldosas ubicadas al final de la rampa, se encuentran deterioradas por el uso y el tránsito de los vehículos.

Figura 32. Fotografía de rampas R9 y R10. Fuente: Propia.

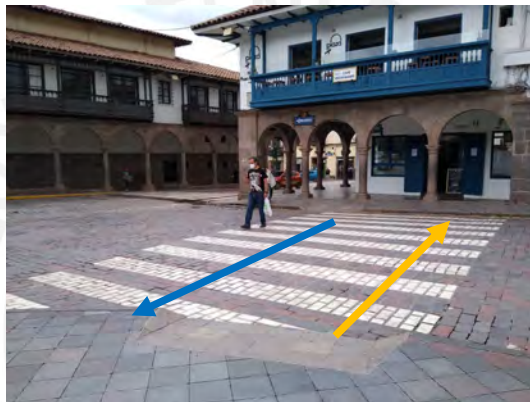
suyo en el Portal de Comercio, y no hay otra rampa que conecte esta esquina con el Portal Belén donde se encuentran la Iglesia de la Compañía de Jesús y el Paraninfo Universitario, así mismo hay incompatibilidad con la rampa R12, ya que estas no están ubicadas una frente a la otra, provocando así un cambio de dirección al momento de transitar por ellas, o en su defecto el uso de solo una de estas. Esta incompatibilidad produce un factor de riesgo para las personas con discapacidad visual que transitan por ahí.

Figura 33. Fotografía de rampas R12 y R11. Fuente: Propia.
