Comercio e inmigración china en Lima: Las galerías en la calle Capón desde 1950

**TRABAJO DE INVESTIGACIÓN PARA OBTENER EL
GRADO DE BACHILLER EN ARQUITECTURA**

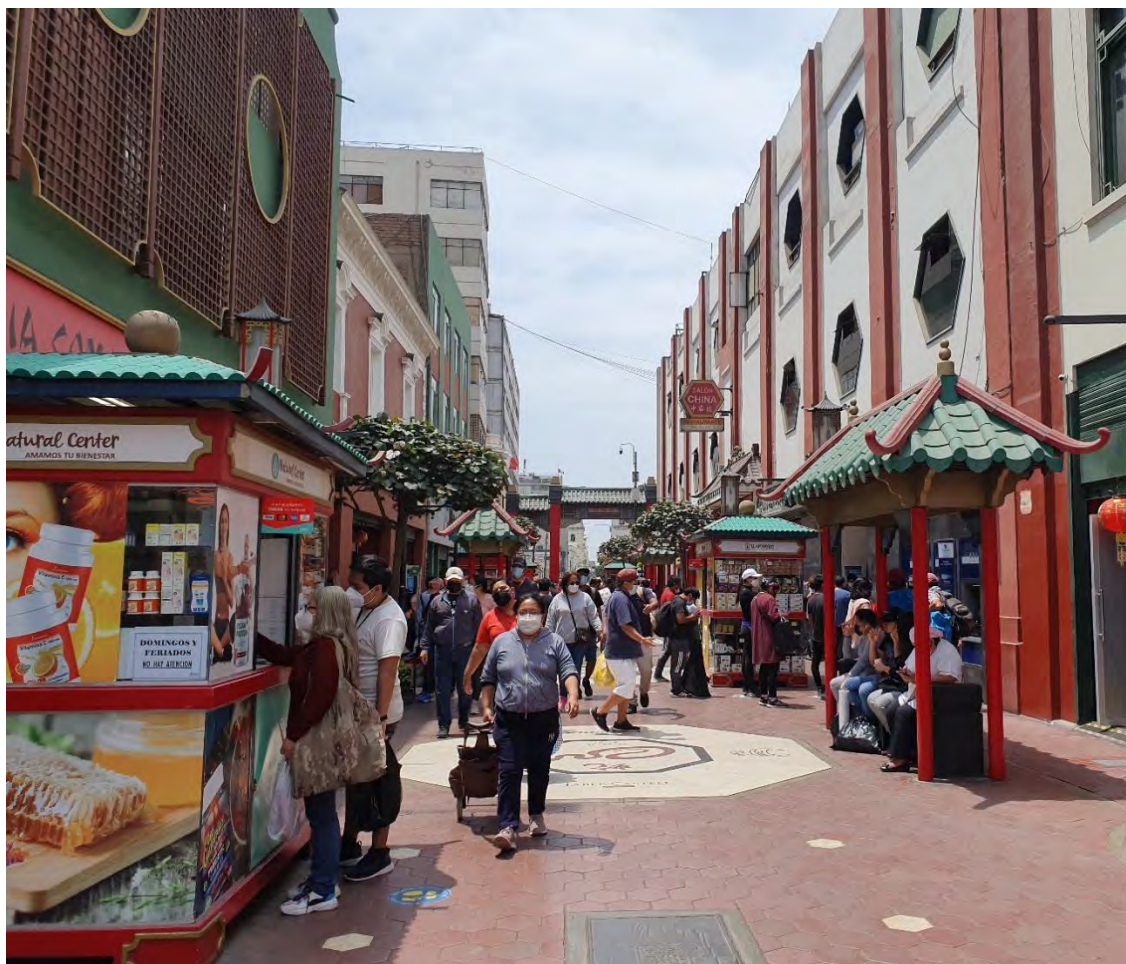
Figura 1. Fotografía de la calle Capón de Lima, donde se puede observar el resultado de la segunda remodelación y la gran afluencia de personas en el espacio público. Año: 2021. Fuente: Propia.

Esta última remodelación le devolvió el componente turístico a la calle Capón, dotándola de elementos culturales y repotenciando el componente comercial, existente desde el inicio de la inmigración china, con la construcción y/o remodelación constante de las galerías, adaptándose estas al carácter estilístico del mestizaje cultural chino-peruano. Es así como el espacio urbano⁷, alcanzó el punto máximo de consolidación, con la remodelación de 1999 y la construcción y comercialización de las galerías. Actualmente, la calle Capón sigue siendo “símbolo de integración” (Situ, 2018: 12) y se mantiene vigente en el imaginario histórico de peruanos y turistas.

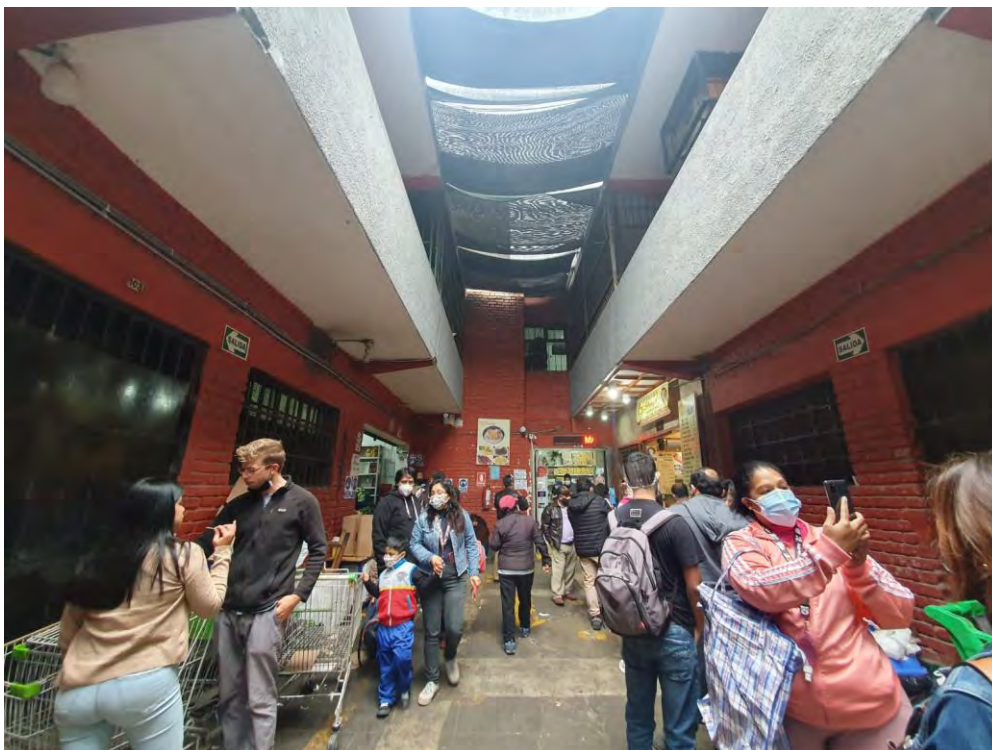
Figura 2. Mercadillo chino de la calle Capón en primer nivel, los niveles superiores son viviendas. Año: 2021. Fuente: propia.

Entre 1965 y 1975⁸ se construye⁹ una de las primeras galerías comerciales en la calle Capón, la cual posee el nombre de “Galería Capón”. Esta se encuentra sobre lo que se denomina coloquialmente “el mercadillo chino”, lugar donde se pueden conseguir insumos característicos de la gastronomía oriental (véase figura 2). La galería tiene como dirección Jr. Ucayali 765, posee tres pisos construidos y dos pasajes de ingreso, el primero es el de ingreso al mercadillo chino, el cual se conecta con el interior de la galería en el segundo piso, mediante una escalera ubicada en el patio interno del mercadillo (véase figura 3). El segundo pasaje de ingreso distribuye a dos locales comerciales ubicados en el primer piso de la galería y a la escalera principal de distribución. Es en el segundo y tercer piso de la galería en donde se desarrolla la actividad comercial.

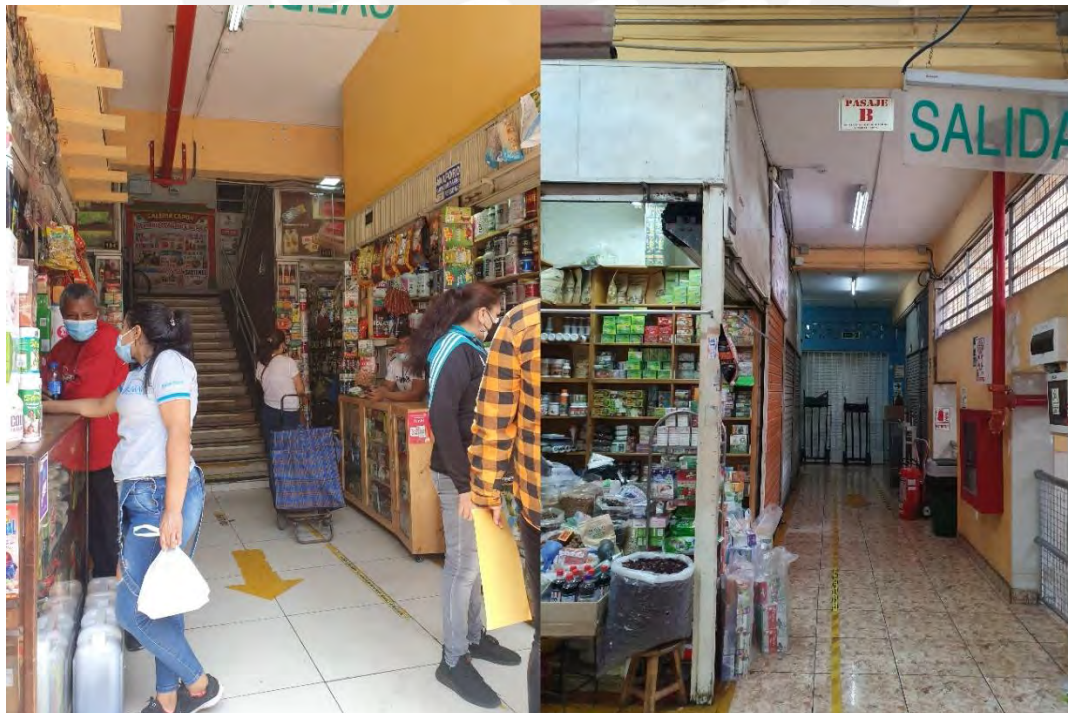
Figura 4. Pasajes de la galería “Capón”. A la izquierda el ingreso principal al segundo nivel y a la derecha un corredor en el interior. Año: 2021. Fuente: propia.

corredores de esta galería son funcionalmente correctos; sin embargo, resultan ser estrechos¹⁰ y caóticos por las malas condiciones de confort arquitectónico. El recorrido por la galería Capón termina siendo un laberinto de una salida que a su vez también es entrada, acompañado de diversos olores y gran variedad de comercios.

¹⁰ Los pasajes en la galería Capón tienen un ancho de 1.80m.

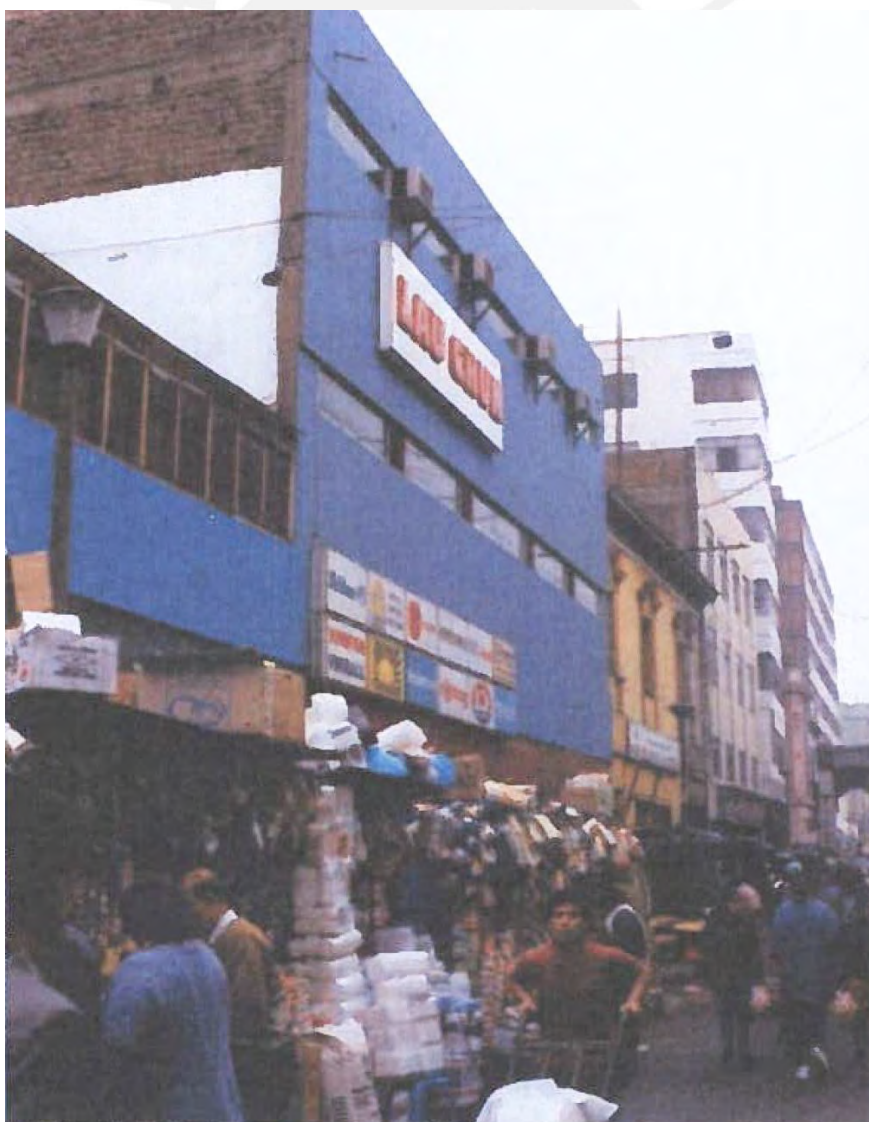
Figura 5. Fachada de la galería comercial “Lau Chun” en la calle Capón. Año: 1996. Fuente: PROLIMA.

En 1981 la inmobiliaria ARGEN S.A. construyó un edificio comercial de tres pisos en Jr. Ucayali 724-738 y de un piso con frente a Jr. Paruro 856-862, el cual estuvo a cargo del arquitecto Jorge Becerra Tirado (MUNICIPALIDAD DE LIMA, 1998:14). Este edificio conectó dos de las calles más importantes de Lima: la calle Capón y el jirón Paruro (Ludeña, 2014:7), sin embargo, para 1993, el lote que ocupaba la galería se independizó en dos unidades inmobiliarias, generando así que el lote con frente a la calle Capón crezca comercial y arquitectónicamente más que el de Paruro (MUNICIPALIDAD DE LIMA, 1998:15). En 1997, la empresa E. Lau Chun S.A, ex inmobiliaria ARGEN, decide construir la Galería Comercial “Lau Chun”, siguiendo los planos iniciales presentados en 1981 para la declaratoria de fábrica, elaborados por el arquitecto Becerra; sin embargo, por problemas de gestión con la Municipalidad de Lima y el Banco de Crédito del Perú, el lote de la galería fue embargado y en 1999 pasa a posesión de A.W Faber Castell Peruana S.A. (MUNICIPALIDAD DE LIMA, 2000:9), retomando la construcción de la galería comercial de seis niveles. En el año 2001, la galería “Barrio Chino” abre sus puertas al público con menores remodelaciones internas y una nueva propuesta de fachada. En la actualidad, se ha retomado la construcción de los tres niveles restantes, manteniendo los planos iniciales de 1981.

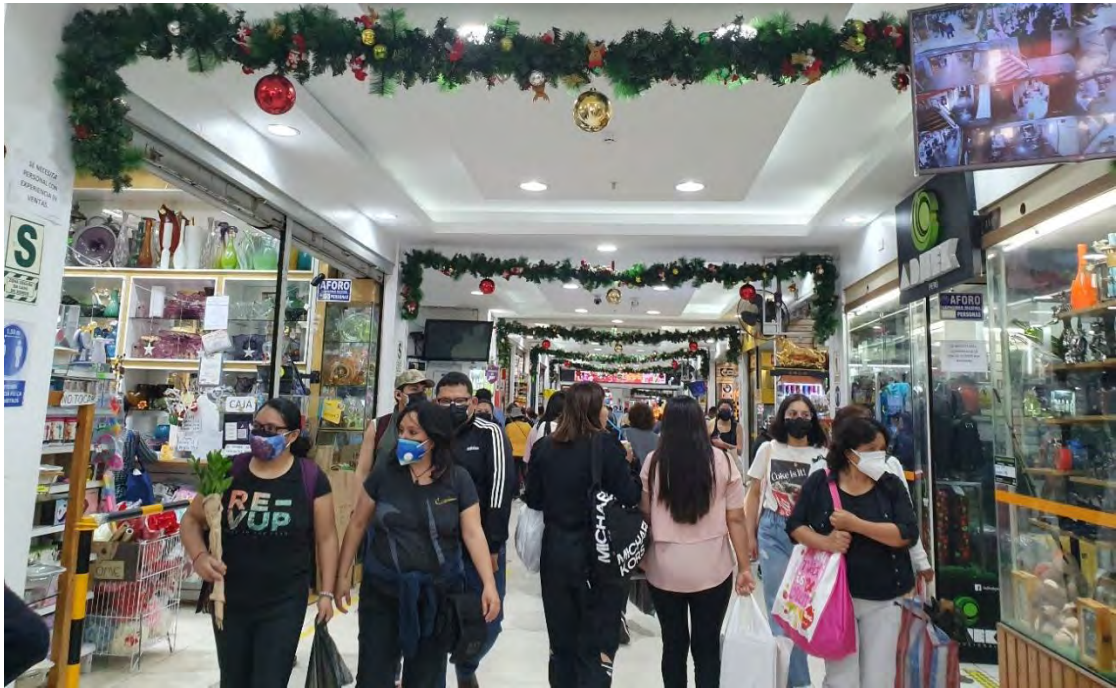
Figura 7. Pasaje principal de la galería "Barrio Chino". Año: 2021. Fuente: propia.

La galería mantiene la idea de ser un espacio urbano comercial, dirigiendo al consumidor desde el espacio público exterior al interior, creando así un recorrido comercial funcional y perceptualmente interesante de experimentar. Asimismo, la infraestructura de la galería es atractiva para el consumidor, ya que cuenta con ascensores, escaleras eléctricas y los servicios suficientes para pasar una agradable experiencia comercial.

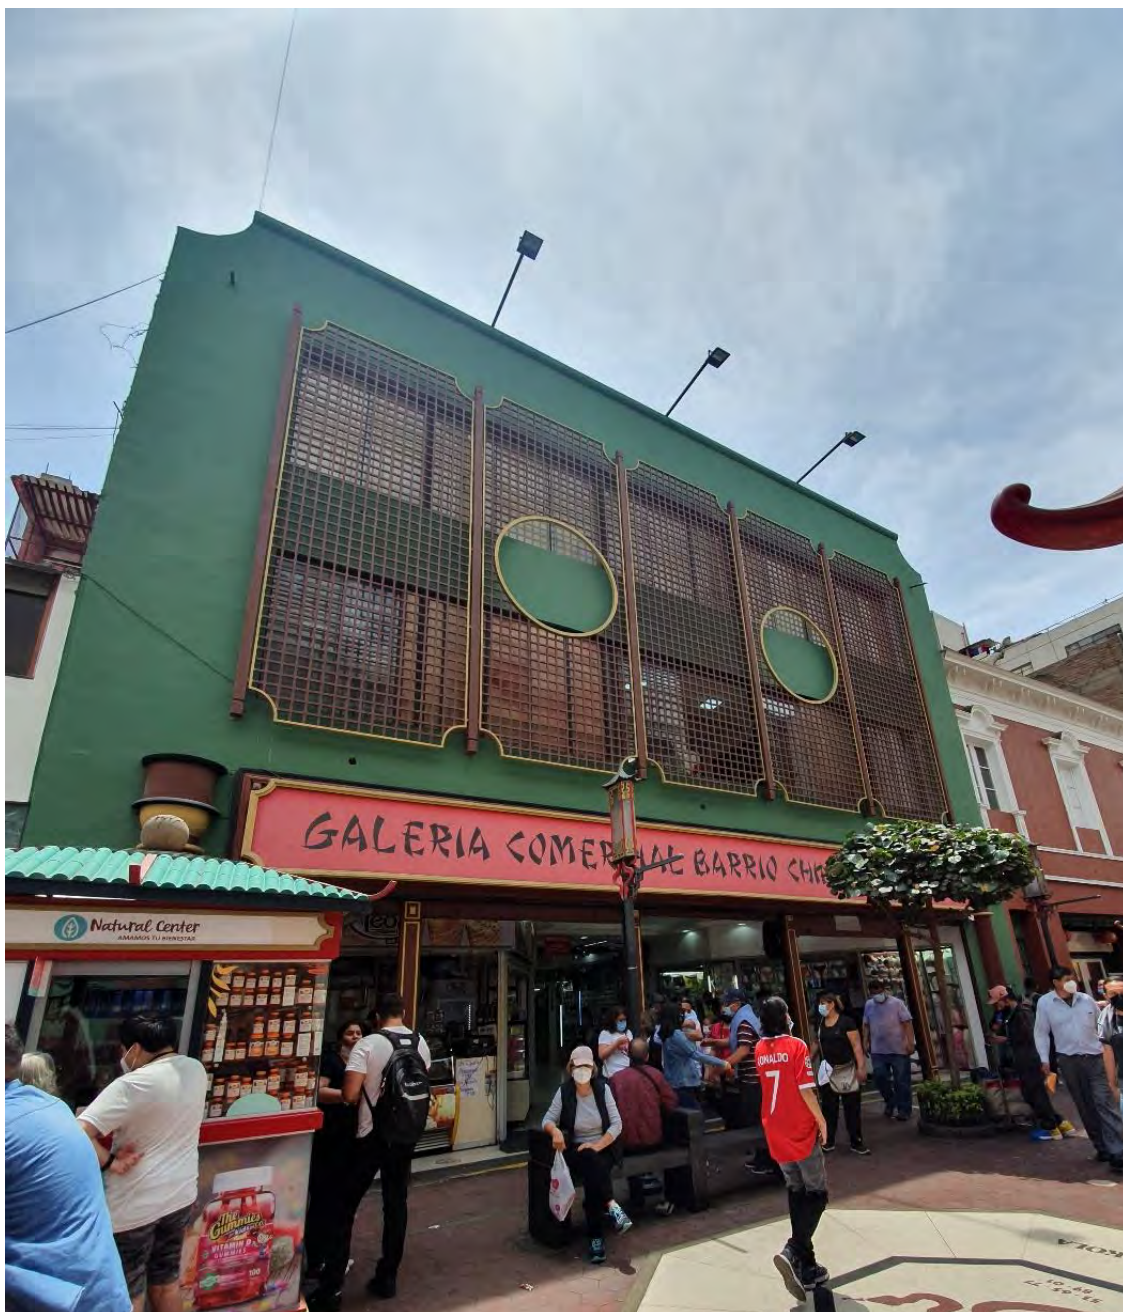
Figura 10. Fotografía exterior de la galería comercial "Barrio Chino". Año: 2021. Fuente: propia.

La fachada de la galería hacia la calle Capón está conformada por cinco planchas de celosías de metal, que simbolizan las existentes en la cultura china hechas de bambú, estas se encuentran adheridas a la superficie de albañilería, que pertenece al segundo y tercer nivel del edificio. En el primer nivel se encuentran dos pilastras a cada extremo del ingreso, pintadas y decoradas con motivos orientales; estas sirven solo como decoración ya que no poseen ningún tipo de carga estructural. Asimismo, el nombre de la galería está pintado en “ideogramas [orientales], usando distintos estilos de la caligrafía china, que aportan una fuerza identitaria de gran impacto cultural, por el elaborado y profundo grado de simbolismo” (Eng, 2021:155).

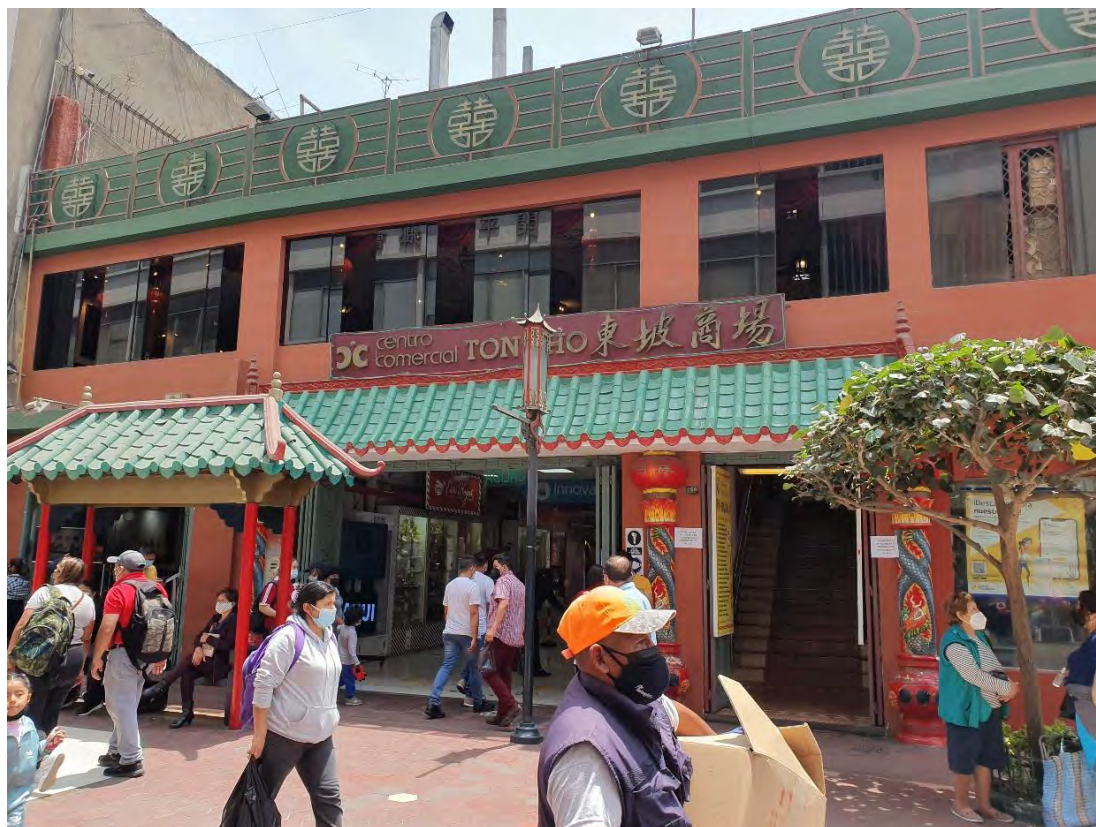
Figura 15. Fotografía exterior del centro comercial “Ton-Pho”. Año: 2021. Fuente: propia.

En el año 2018, se propuso una nueva remodelación del centro comercial, mas no se incluyó cambio alguno en la fachada, concluyendo así que el actual frontis de la galería “Ton-Pho” posee una antigüedad de casi veintiún años, y al igual que la galería “Barrio Chino”, mantiene la armonía con los colores de la calle Capón, dando una apariencia uniforme a pesar de que no existe ninguna reglamentación en el color en el certificado de parámetros de la zona.

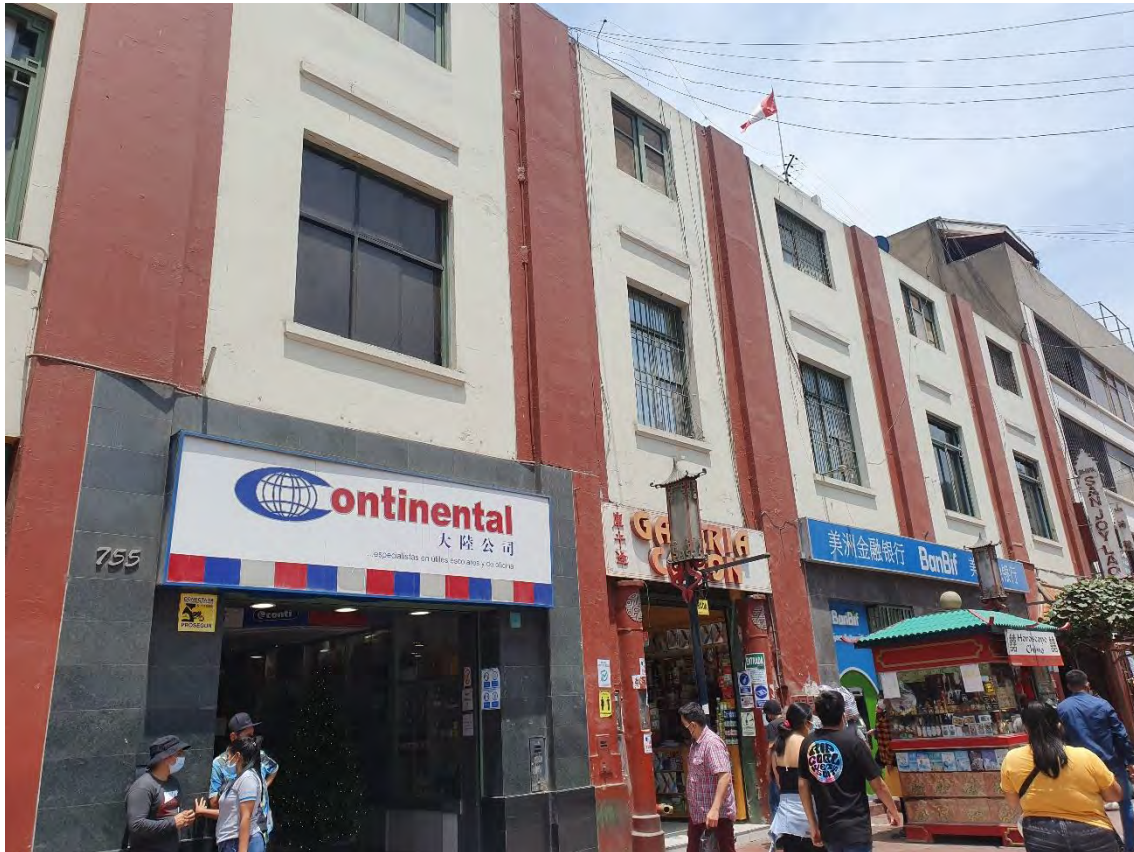
Figura 15. Fotografía exterior la galería “Capón”. Año: 2021. Fuente: propia.

Finalmente, la galería “Capón” es la que posee mayor carga histórica, pero menor expresión cultural en su fachada, ya que solo cuenta con dos pilastras en su ingreso principal que lo enmarcan y su letrero principal, así como el de sus locales comerciales en el primer nivel con salida a la calle Capón, están escritos también con ideogramas y caligrafía china que resalta el nivel cultural.

Como la galería no ha tenido remodelaciones, la fachada no ha cambiado a pesar de las exigencias culturales y de higienización producto de las remodelaciones en la calle Capón. El carácter histórico en esta galería se ve expresado en su estructura, mas el cultural queda aún remanente en comparación con las otras dos galerías analizadas.
