**“INFORME SOBRE EXPEDIENTE DE RELEVANCIA JURÍDICA TNRCH N° 1199-2014,
PROCEDIMIENTO ADMINISTRATIVO SANCIONADOR INICIADO POR LA
ADMINISTRACIÓN LOCAL DEL AGUA CHICAMA CONTRA LA EMPRESA TRUPAL S.A.
POR REALIZAR VERTIMIENTO DE AGUA RESIDUAL EN UN CUERPO NATURAL DE AGUA
SIN CONTAR CON AUTORIZACIÓN DE LA AUTORIDAD NACIONAL DEL AGUA”**

Trabajo de Suficiencia Profesional para optar el Título de Abogada que presenta:

JESSICA SOFIA BRAVO SANCHEZ

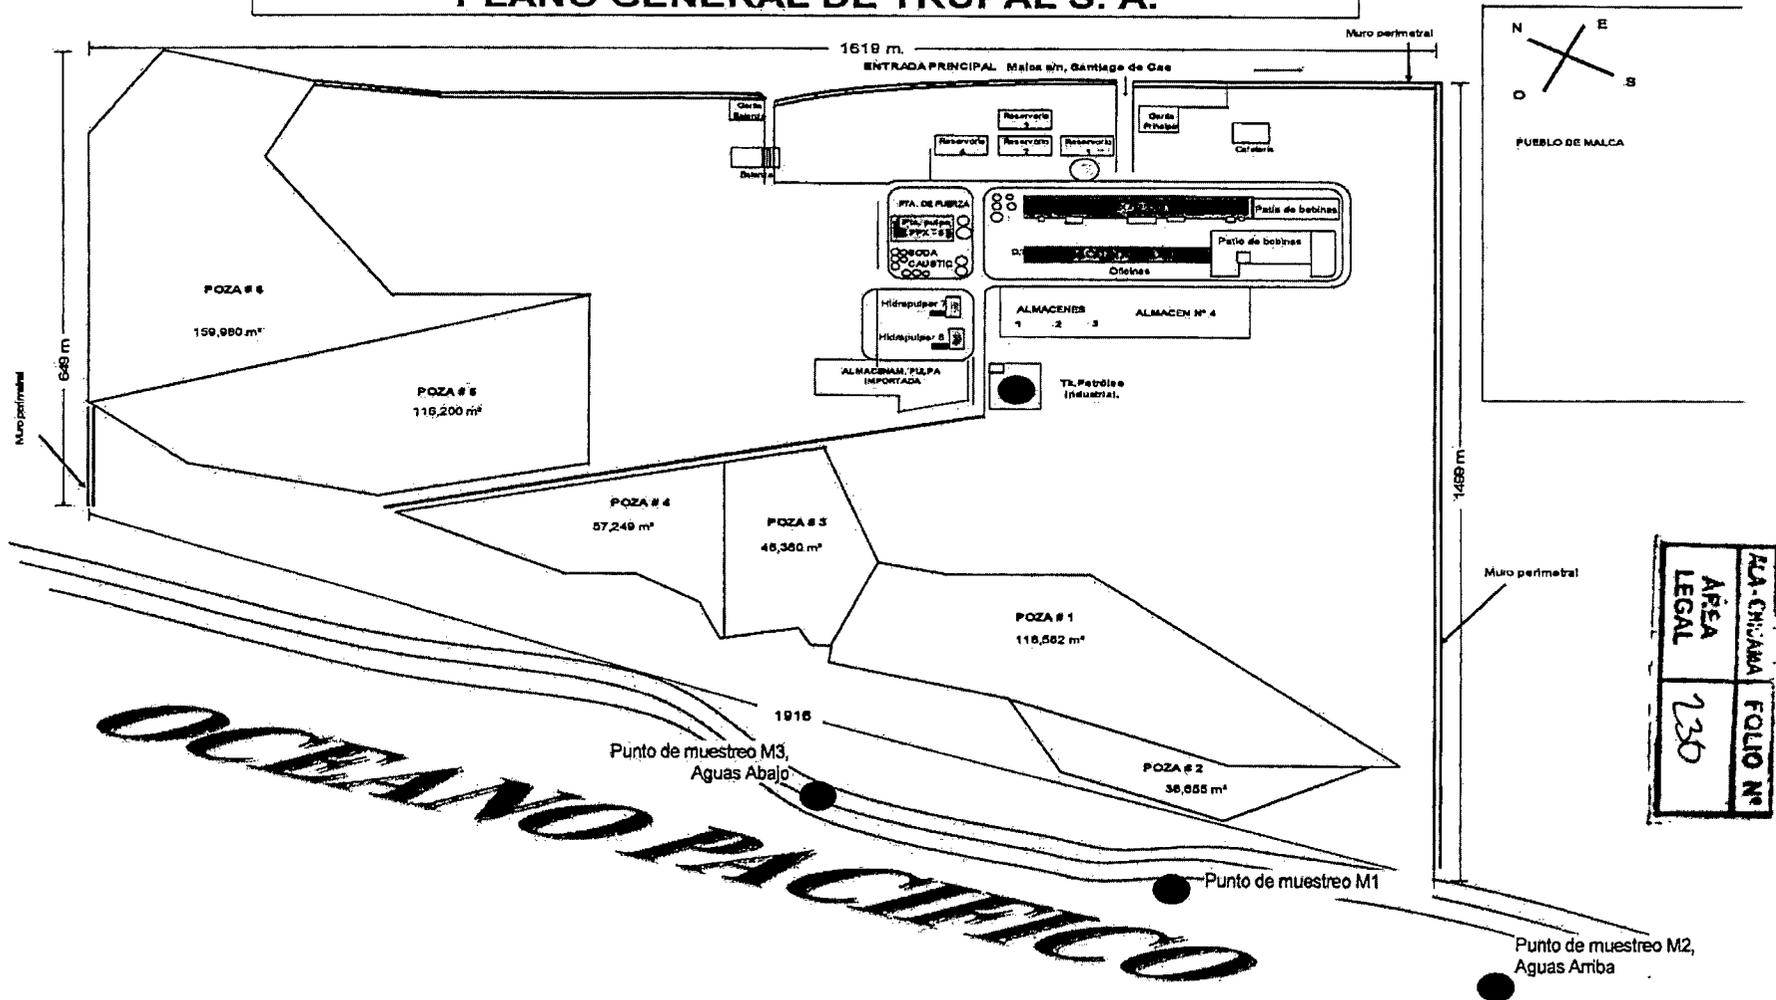
II.B. Diagrama de Ubicación de Puntos de Muestreo

PLANO GENERAL DE TRUPAL S. A.

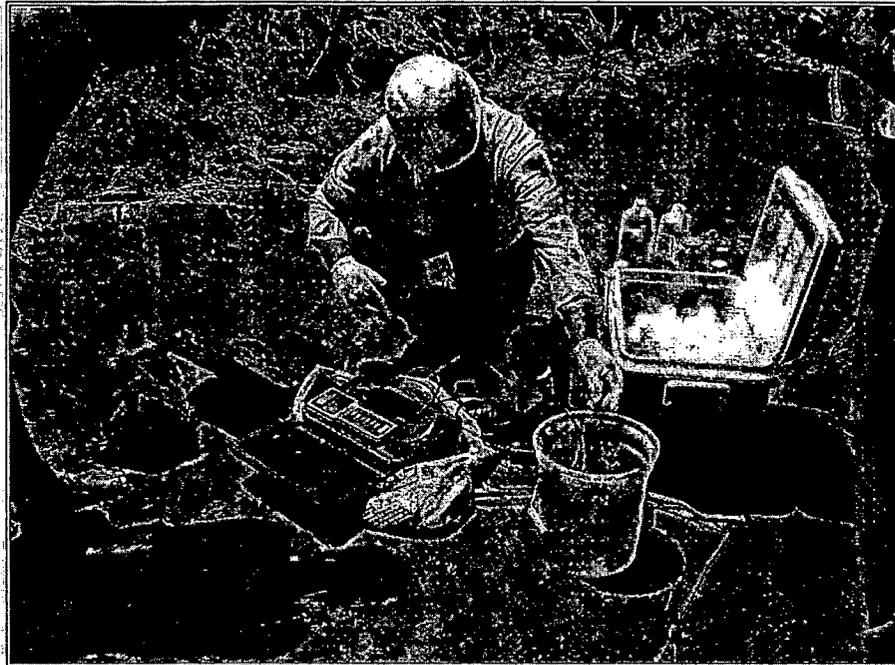
Foto 4: Mediciones en campo

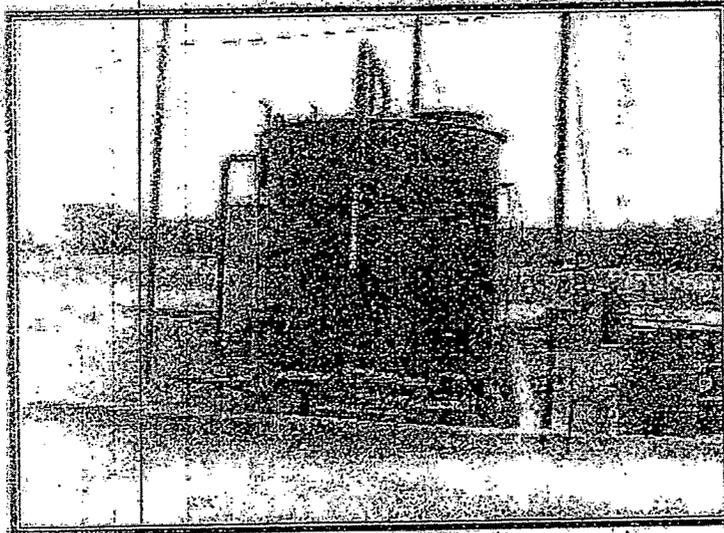
- Cables eléctricos protegidos y en surtidores. Los cables se encuentran parcialmente protegidos con tuberías conduit a prueba de explosión.

Fotografía V-8: Vista de cables eléctricos protegidos parcialmente

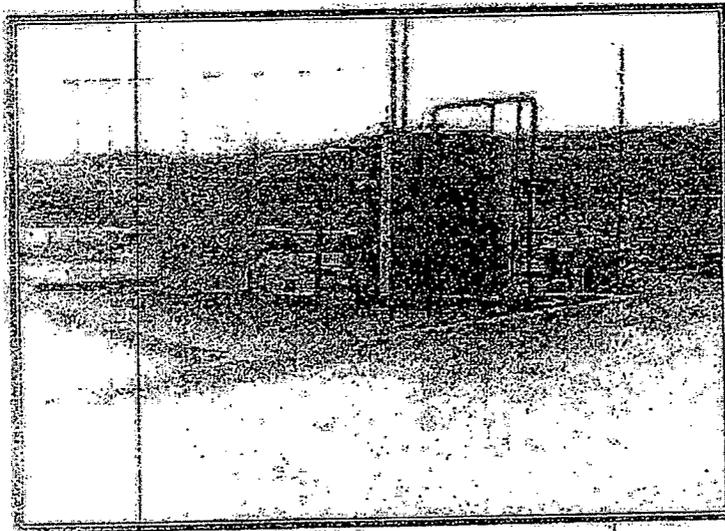
- o Zona estanca de 110 % de la capacidad del tanque mayor. Se cuenta solo con cimientos que confinan derrames pequeños.

Fotografía V-11: Vista de tanque de combustible y zona estanca

Fotografía V-12: Vista de tanque subterráneo de combustible y zona estanca

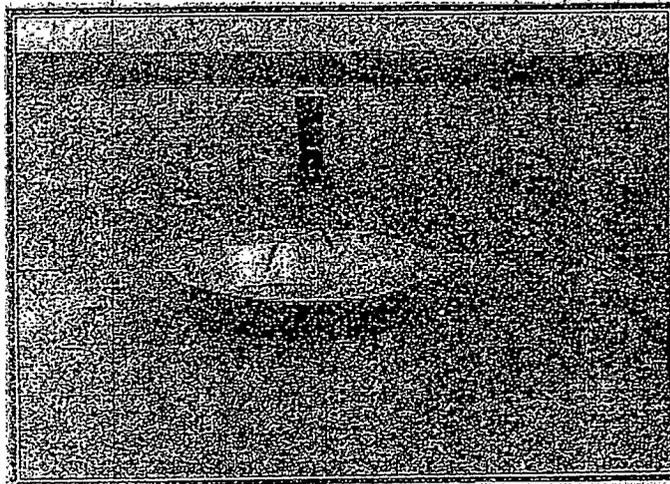
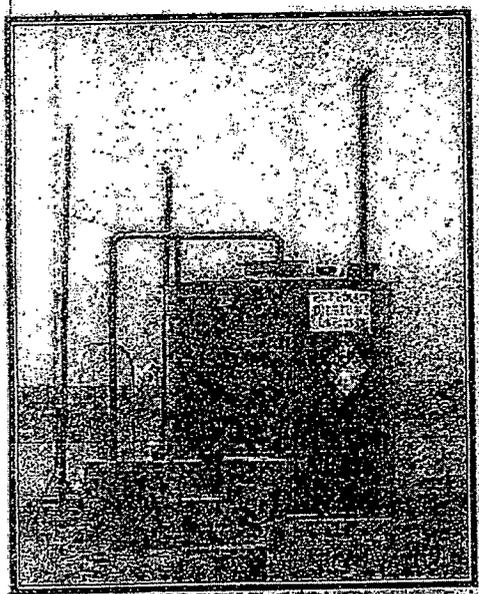
Identificación adecuada del tanque de almacenamiento. Cuenta con rombo de seguridad en el tanque vertical de Diesel 2.

Fotografía V-15: Vista del tanque subterráneo y rombo de seguridad.

Fotografía V-16: Vista del tanque de superficie y rombo de seguridad
