PONTIFICIA UNIVERSIDAD CATÓLICA DEL PERÚ

**LINEAMIENTOS DE EVALUACIÓN Y DIAGNÓSTICO DE
VIVIENDAS DEL s.XVI AL s.XIX DEL CENTRO HISTÓRICO DE
LIMA CON FINES DE REFORZAMIENTO Y RESTAURACIÓN.**

Tesis para obtener el título profesional de Ingeniero Civil

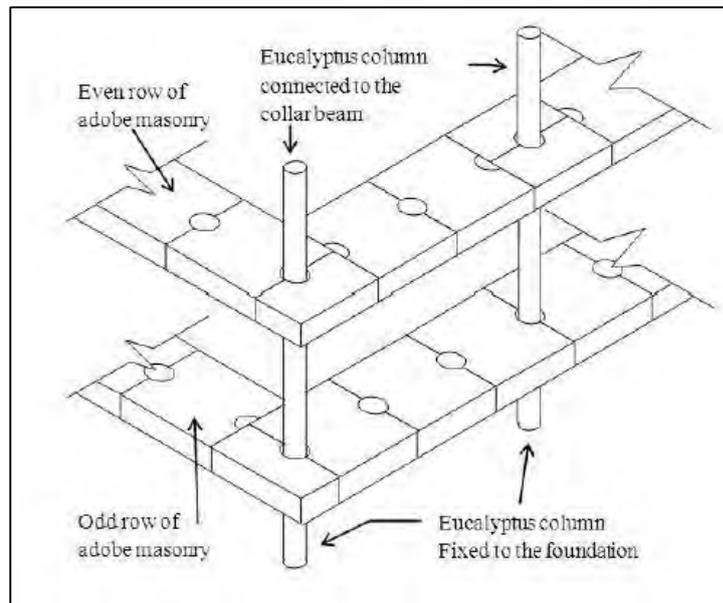
Figura 7. Detalle adobe y cañas de eucalipto

ubican en las esquinas y se distribuyen a lo largo de los ladrillos de adobe. Cabe mencionar que los ladrillos de adobe tenían incisiones semicirculares de 10 cm por las cuales se podían colocar las varillas de eucalipto, esto se puede apreciar en la Figura N°7. La principal razón de utilizar estas varillas era tener una conexión eficiente entre los muros de adobe y los paneles de quincha; además, de fijar las vigas que se encontraban en el perímetro de los muros de adobe (Zavala, 2012).

En la Figura N°7 se puede observar la conexión entre las varillas de eucalipto y las vigas perimetrales. También, las varillas contribuyen en tomar el esfuerzo lateral producido por las cargas de sismo; cabe mencionar que las vigas cuello o perimetrales transmiten las cargas de los pisos superiores a los muros de adobe. A continuación, se presenta la Figura N°8 donde se detalla una vista de elevación de la conexión típica entre el primer nivel de adobe y el segundo nivel del panel de quincha (Zavala, 2012).

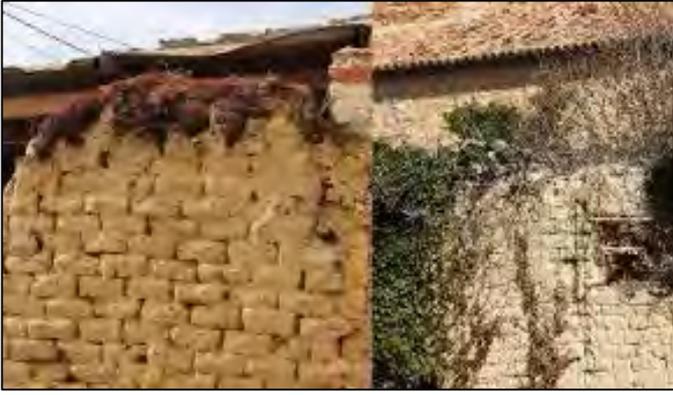
Figura 17. Muro de adobe invadido por la vegetación.

En primer lugar, podemos hablar de los provocados por agentes naturales. Este tipo de afectaciones en la estructura es principalmente causado por la acción de vegetación, hongos, bacterias, insectos, etc. o por efectos de condiciones climáticas como vientos, precipitaciones, humedad, desastres naturales o por procesos de dilatación o contracción de los materiales, etc. En muchos casos son agentes muy difíciles de controlar o imposibles así que la estructura deberá estar adecuadamente preparada para tener un buen comportamiento ante estas solicitudes.

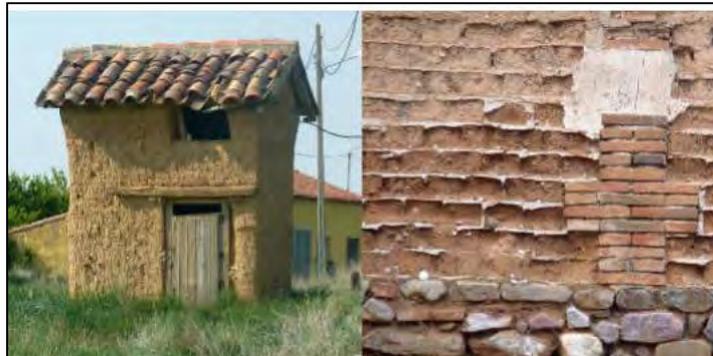
Figura 19. Erosión superficial de los muros de adobe.

termitas. Estos insectos empiezan a atacar las paredes, muchas veces, de manera silenciosa y sin evidenciarlo pues su efecto suele ser de adentro hacia afuera. Evidentemente, al atacar los elementos de madera quitan gran parte del aporte que brindan estos (Correia, 2007).

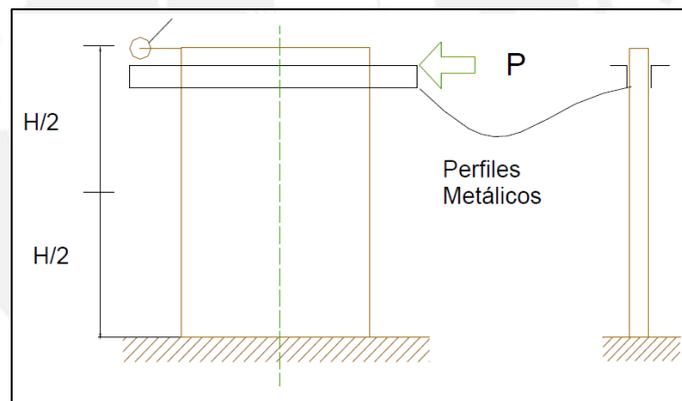
Figura 23. Ensayo de Carga lateral aplicada en extremo.

La resistencia al corte se determina aplicando una carga horizontal P progresiva en el nivel superior con el apoyo de una gata hidráulica y se toman las medidas de las deformaciones en el extremo superior (Kuroiwa 1972).

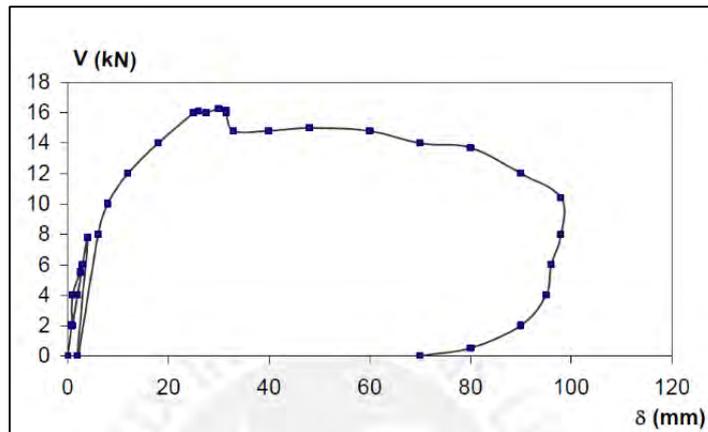
Figura 24. Ensayo de Carga lateral aplicada en extremo

Cabe mencionar que en la Universidad de Ingeniería se realizó un proceso similar, pero en este caso se utilizaron dos paneles de Quincha revestidos con una membrana de caña entrelazada. A partir de este ensayo se pudo observar que las principales fallas que se mostraban en estos paneles eran las fallas por corte y flexión (Gutierrez,2006).

A continuación, se mostrará la gráfica de fuerza-desplazamiento para el ensayo realizado por la Universidad Nacional de Ingeniería (Pique 1982),

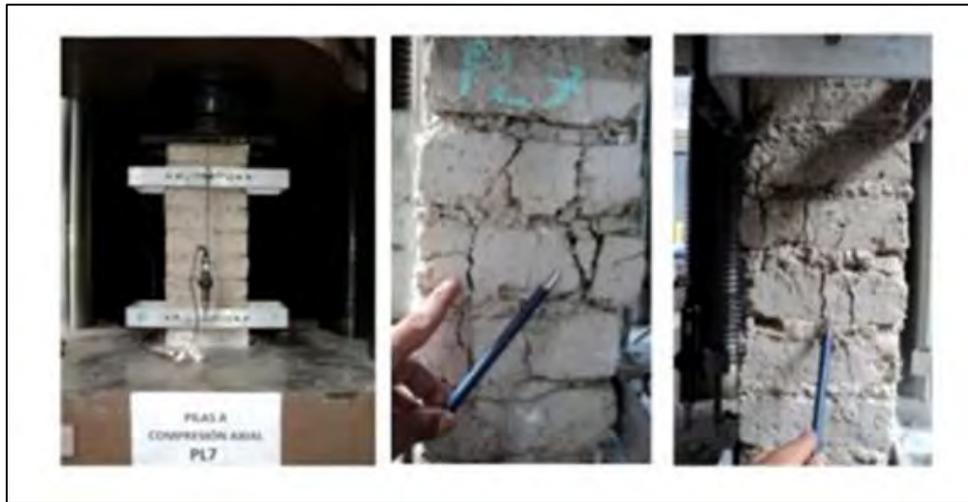
Figura 26. Ensayo de pila y falla del espécimen

Para obtener la resistencia a la compresión se utilizó el ensayo a compresión realizado en México por Policarpio Catalán, el cual consiste aplicar una carga de 10Kn/min con 3 ciclos de precarga y al cuarto ciclo se llevó el espécimen a la falla (Catalán, 2019).

Luego del ensayo se obtuvo un esfuerzo a compresión axial de 1.2Mpa y un módulo de elasticidad igual a 236.2 Mpa (Catalán, 2019).

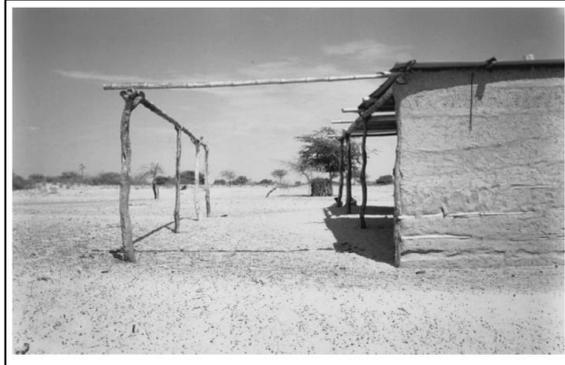
*Figura 27. Estructura de Marco formado por Horcones
Tomado de "Quincha Construction in Perú" por Carbajal ,2005*

Las columnas están hundidas un aproximado de 60 cm por debajo y las vigas están conectadas o atadas a las columnas a través de alambres o sogas. De esta manera se define el marco estructural (Carbajal, 2005).

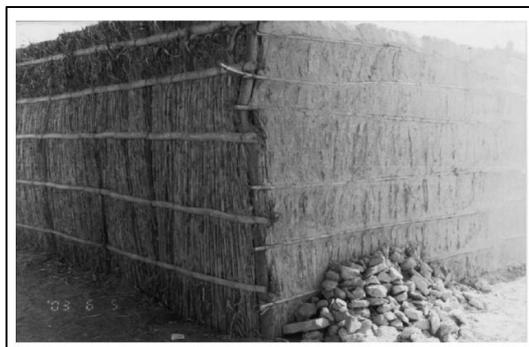
*Figura 28. Vista Exterior del Muro de Quincha
Tomado de "Quincha Construction in Perú" por Carbajal ,2005*

Se colocaban ramas de cerezo o algarrobo que servían como postes entre las columnas, estas se amarraban a las vigas horizontales y eran clavadas en el suelo. Luego, se colocaban cañas de manera vertical, las cuales estaban amarradas con franjas horizontales a las columnas. Si las cañas eran el material utilizado para el cierre de los muros, estos debían colocarse muy juntos sin posibilidad de huecos, estas cañas iban desde el suelo hasta la parte superior del muro. Además, se utilizaban tiras horizontales de unión que se colocaban en la parte posterior e interior del muro cada 80 cm en dirección vertical; estas tiras horizontales eran el mecanismo por el cual las cañas se mantenían en su posición vertical de manera rígida (Carbajal, 2005).

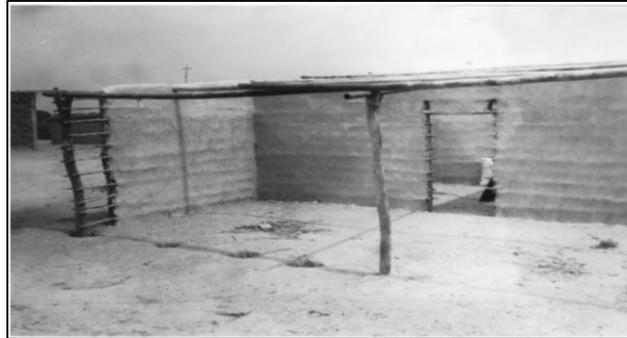
*Figura 29. Capa de Relleno de Arcilla sobre Muro de Quincha
Tomado de "Quincha Construction in Perú" por Carbajal ,2005*

Normalmente se aplicaba por toda la superficie del muro un relleno de arcilla, en algunas oportunidades se aplicaba una capa de yeso encima de este relleno de arcilla para darle un mejor acabado a la construcción.

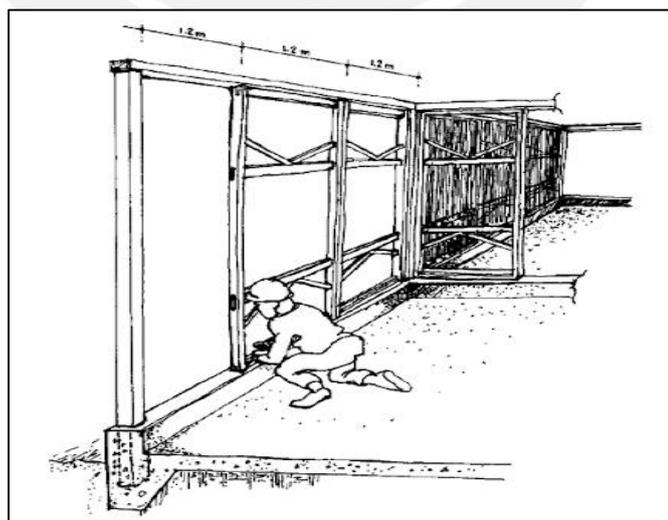
Figura 32. Armado de Paneles Prefabricados de Quincha
Tomado de "Quincha Construction in Perú" por Carbajal ,2005

Los paneles prefabricados tienen típicamente una altura de 2.4 m y un ancho de 1.20 m. Estos paneles tienen una especie de taco de 2.54 cm x 7.62 cm x 2.44cm, el tamaño de este depende en su mayoría de veces del tamaño de la columna. De manera horizontal los paneles tienen unas tiras horizontales de 2.54cmx 7.62cm x 1.2 m, estas piezas están fijadas a los tacos en su dimensión vertical (o la más amplia).

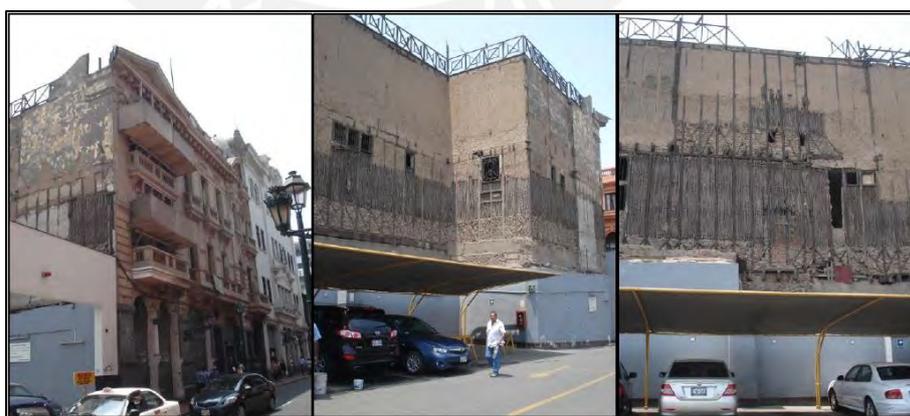
Figura 33. Vista de del sistema Adobe-Quincha

Como se mencionó este sistema de construcción se utilizó para la gran mayoría de casas del centro histórico de Lima, en el primer nivel las paredes de adobe tenían un grosor entre 60 cm a 100 cm y la altura de estos muros alcanzaban los 5 metros o más. En los niveles superiores, se utilizó muros en base a la quincha con un grosor entre los 20 cm a 50 cm, los paneles de madera en su mayoría se construyeron in situ y se utilizaron elementos de conexión como “*inserciones de las vigas en las columnas, uniones clavadas y uniones fijadas con lazos hechos de pieles de animales*”. En la Figura 33 se observa como las cañas están fijadas en los paneles de madera mediante cuerdas de “carrizo” o “caña brava”; además, para adherir el sistema quincha-adobe en la zona inferior de las paredes de madera se utilizan bloques de adobe como se muestra en la Figura 34 (Zavala, 2012).

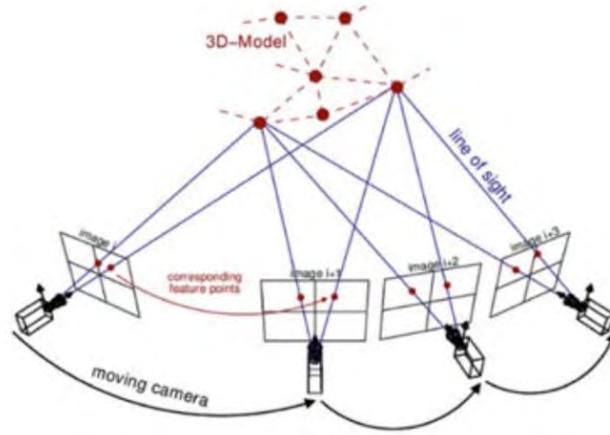
Figura 35. Aplicación de fotogrametría para obtener el modelo geométrico.

La fotogrametría es una técnica que se emplea para obtener modelos tridimensionales a través de la alineación de fotos correlativas (Aguilar et al.2019; Jebara et al.1999; Van Riel 2016). Las fotos pueden ser tomadas por vía aérea o terrestre, con la condición de que estas tengan una diferencia mínima de desplazamiento de la cámara para que se puedan identificar puntos comunes (Arce et al. 2016). El proceso de obtener los modelos tridimensionales consiste en cuatro etapas: (i) Alineación de las imágenes y generación de nube de puntos dispersos, (ii) generación de nube de puntos densos, (iii) generación de mallas, (iv) generación del modelo texturizado (Varum et al. 2021). En la Figura 35 se puede apreciar la como se toman las diferentes imágenes para obtener el modelo geométrico, y la figura 36 es un ejemplo de la toma de imágenes empleando drones.

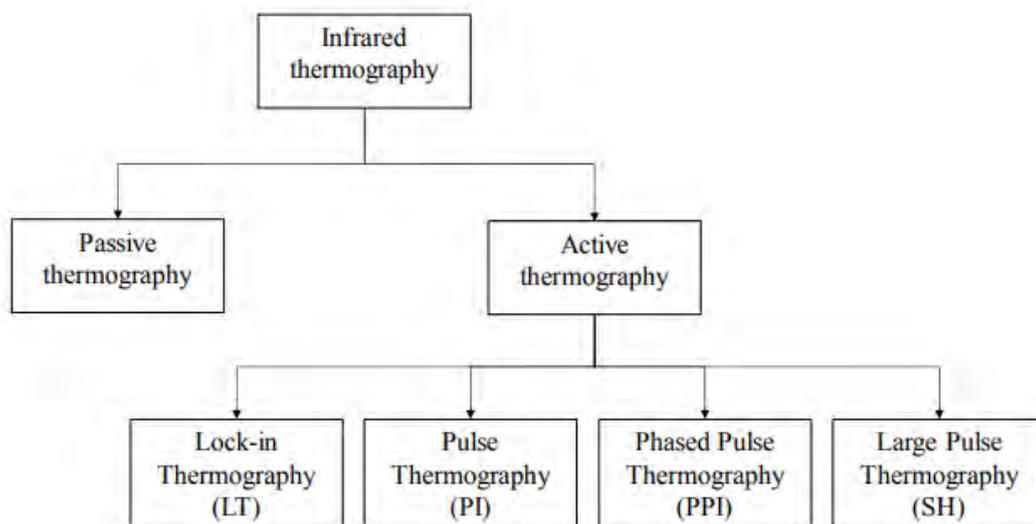
Figura 37. Tipos de Termografía.

La termografía infrarroja es un tipo de END que consta de realizar mediciones termografías con una cámara especial (termográfica), la cual es capaz de captar la radiación infrarroja emitida por la estructura y proporcionar información sobre su temperatura superficial. Este tipo de END permite la detección de anomalías estructurales, térmicas y desprendimientos en el revestimiento, así como también la configuración de los elementos estructurales (Varum et al. 2021). Existen dos tipos de mediciones para el caso de este END, la termografía pasiva y la activa. La diferencia entre esta dada por la existencia de un estímulo externo, para el caso de la termografía activa el estímulo térmico puede ser dado por una lámpara halógena, radiador o alguna fuente de calor; mientras que para el caso de la termografía pasiva no existe tal estímulo (Varum et al. 2021). Para el caso de la termografía activa, los tipos ensayos más comunes son: (i) Lock-in y (ii) Pulso Termografico (Kyllilli et al. 2014); sin embargo, recientemente se han utilizado los de calentamiento graduado (Kordatos et al. 2013).

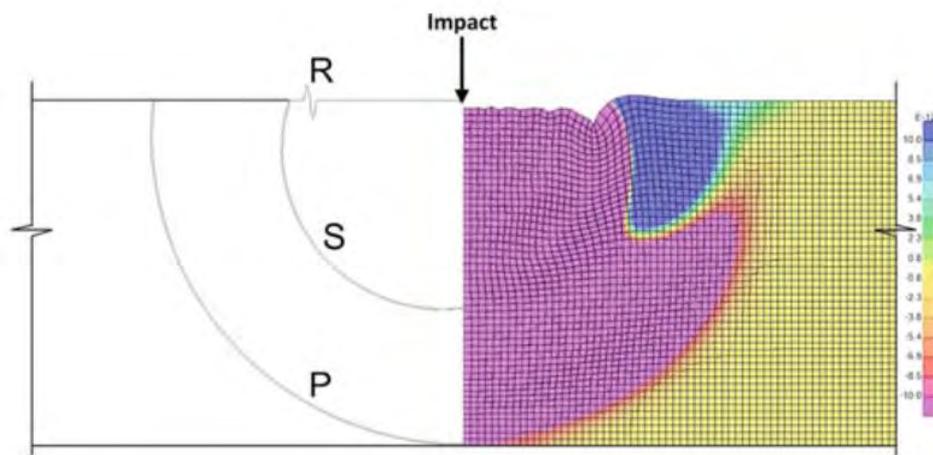
Figura 39. Tipos de ondas en un cuerpo sólido que recibe el impacto de una carga

La velocidad de pulso sísmico es un tipo de END muy empleado que permite obtener la evaluación cualitativa de los materiales empleados en la estructura, así como también poder detectar defectos como grietas, evaluar la homogeneidad del sistema constructivo y determinar la efectividad de procedimientos de rehabilitación para la estructura. Este ensayo se basa en la propagación de ondas a través de un medio sólido, esta propagación se realiza de tres maneras: Ondas P (compression), Ondas S (corte/cizalladura) y Ondas R (Rayleigh). Las ondas P son ondas longitudinales que atraviesan el sólido en la misma dirección de propagación de la onda, las ondas S son ondas de corte y desplazan las partículas perpendicularmente a la dirección de la onda y finalmente, las ondas R se basan en las ondas superficiales de Rayleigh (Sansalone et al. 1987). Para este tipo de ensayo se pueden usar tres tipos de configuraciones: (i) Pruebas directas si el emisor y receptor están en lados opuestos, (ii) Indirecta si ambos están situados en la misma superficie y (iii) Semidirectas cuando el emisor y receptor se encuentran en superficies adyacentes y perpendiculares (Varum et al. 2021).

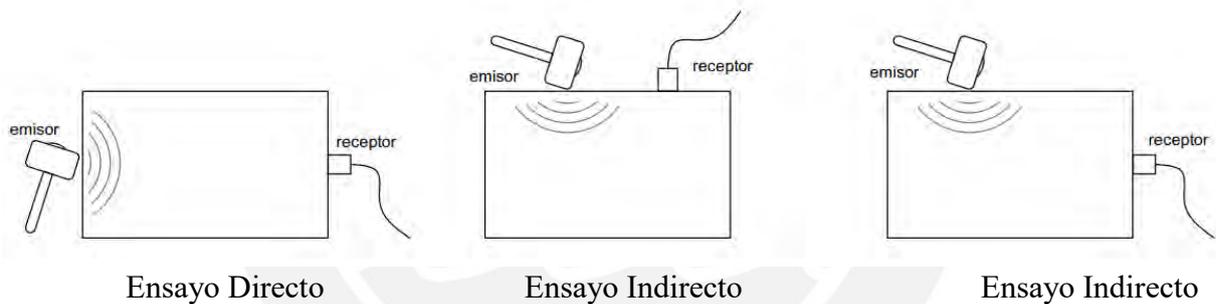
Figura 40. Diferentes configuraciones para el ensayo de pulso sónico

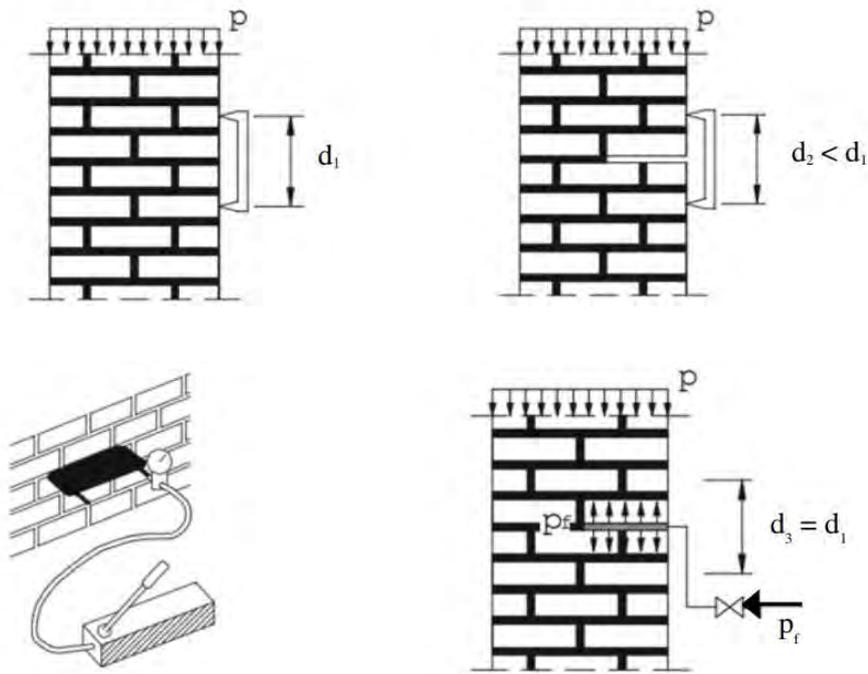
Figura 41. Procedimientos del Ensayo Flat Jack

El flat Jack Test es considerado una prueba destructiva menor (Minor Destructive Test-MDT), el cual implica una pequeña intrusión en la estructura estudiada. Este ensayo ayuda a determinar de manera cuantitativa las propiedades mecánicas del Sistema estructural, como muros de albañilería o columnas de concreto armado y muros de adobe. Cabe mencionar que este ensayo genera un pequeño daño temporal en la estructura; sin embargo, es muy fácil de reparar (Bosilijkov et al. 2010). El ensayo consiste en colocar el "flat Jack" en una fina ranura

previamente cortada del objeto de estudio. A partir de este ensayo se puede determinar las propiedades de deformación como rigidez, tensión (Gregorczyk & Lourenco, 2000).

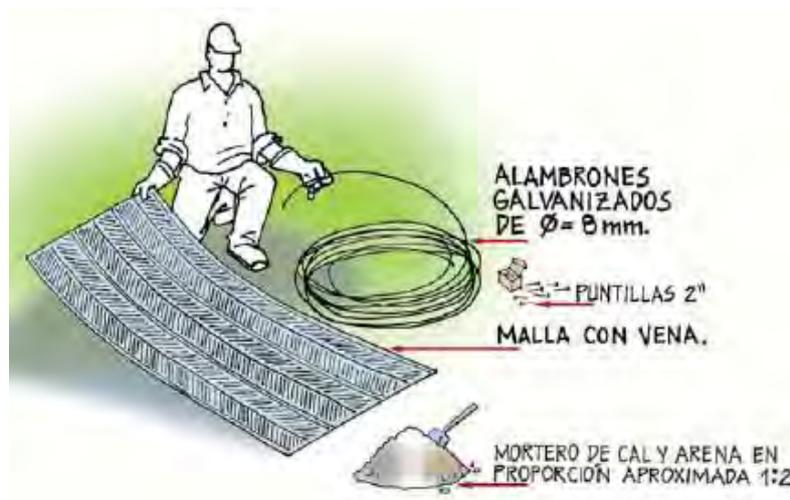
Figura 45. Materiales empleados en el refuerzo de muros con mallas de acero y mortero

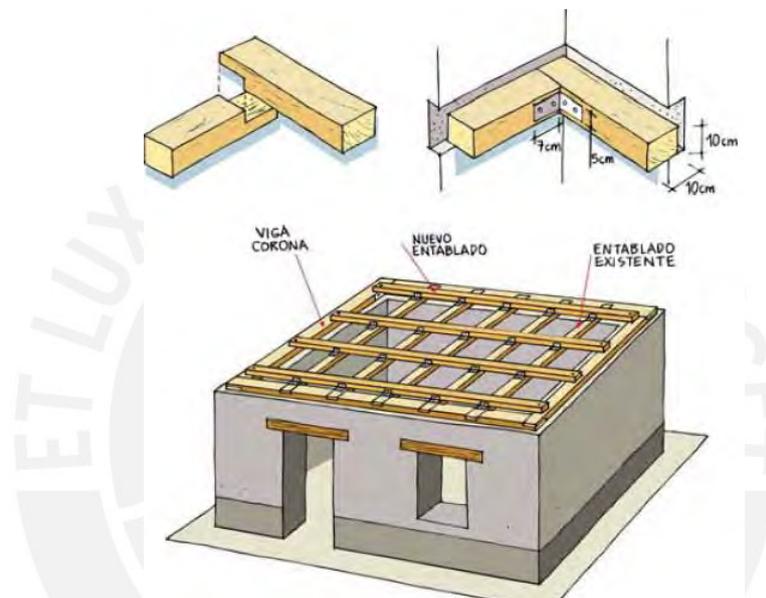
Figura 47. Detalle instalación vigas corona.

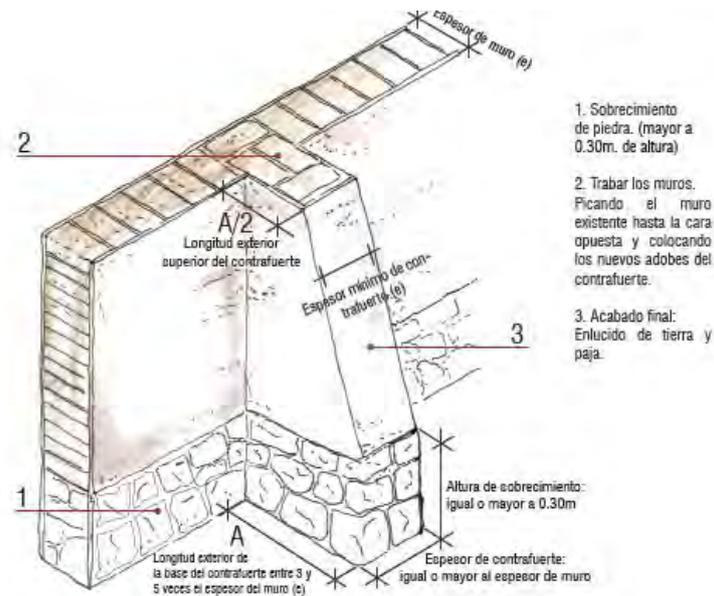
Figura 51. Detalle de contrafuente

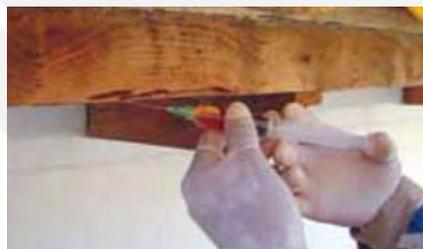
Figura 54. Tratamiento de la madera con producto antixilófago.

Según como recomienda Peñaranda, L (2011), si el estado del entrepiso es bueno bastará con trabajos sencillos de limpieza, eliminación de polvo, telarañas, entre otros y se deberá evaluar la existencia de agentes bióticos externos. En el caso en el que estado de deterioro sea considerable se puede optar por con métodos de protección más eficaces como inyección, inmersión, impregnación o aspersión de productos preservadores y antixilófagos. Algunos de estos procedimientos pueden ser tóxicos y necesitara de la intervención de personal especializado con las medidas de seguridad necesarias para evitar inhalaciones de gases, por ejemplo.

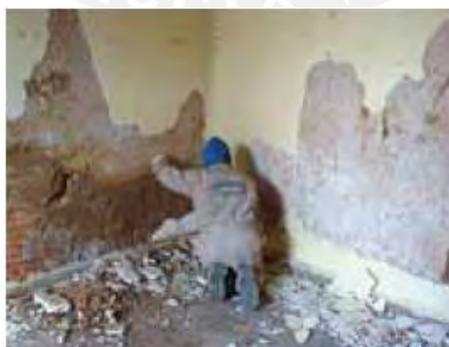
Figura 55. Trabajos de rehabilitación de revoques y/o acabados en muros.

Los revoques o los acabados de las paredes suelen ser de los más afectados por el paso del tiempo, ya sea a causa de la acción sísmica o de algún agente externo deteriorante. Los factores más importantes del desarrollo de las patologías son el agua, los agentes bióticos, la cristalización de sales, los agrietamientos y desprendimientos. Es el agua de los agentes influyentes más importantes ya que puede actuar como disolvente del aglutinante de cal, es decir, lo va “lavando” (Peñaranda, 2011). Si se le suma el hecho de que, como producto de sobrecargas o acciones sísmicas el muro presenta rajaduras, estas facilitarían la entrada del agua o de microorganismos para acelerar su deterioro.

Las labores de rehabilitación básicas debes iniciar con la limpieza de la zona afectada utilizando herramientas que no dañen más al acabado, pueden ser lijas suaves y espátulas. Si el daño no es de gran envergadura solo se refacciona con morteros de cal y arena y se le puede dar el acabado de pintura respectivo con pintura adecuada. Si el daño es mayor se debe eliminar toda la zona afectada para ser reemplazada con morteros de igual características a las originarias, comúnmente pueden usarse barro y cal. Se puede considerar darle mayor adherencia al acabado utilizar mallas o pedazos de elementos cerámicos reutilizados sobre una superficie rugosa del muro, y si se quiere asegurar mayor protección de estos acabados se puede considerar la utilización de productos hidrofugantes para que se evite mayor daño por el agua (Peñaranda, 2011).

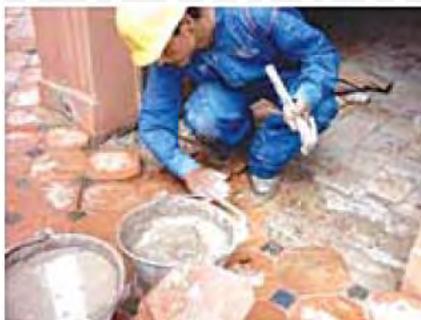
Figura 56. Trabajos de rehabilitación de pisos.

En el caso de los ladrillos pasteleros usados en los pisos, Peñaranda (2011) recomienda que se deben realizar mantenimientos periódicos a fin de que no se llegue a un estado de deterioro muy alto. Este mantenimiento se puede realizar con cepillos de cerdas suaves y detergentes neutros, asimismo se utiliza tradicionalmente el aceite de linaza para consolidar las piezas y darle mas brillo. En los casos que su estado de deterioro sea mayor, como la rotura de alguna pieza, es conveniente reemplazar la pieza evitando que haya un mayor deterioro en las estructuras inferiores o exista algún tipo de filtración o se produzcan desprendimientos.

Para el caso de las baldosas mosaicos, Peñaranda (2011) también recomienda un mantenimiento periódico con utensilios como cepillos de cerdas suaves y detergentes neutros. Y en casos se encuentre deteriorado se puede optar por reemplazar la pieza convenientemente y asegurándose que no se pierda la armonía y el estilo previo. Asimismo, se puede proteger a este piso por el alto tránsito que pueda experimentar con cera natural, la cual debe aplicarse con pulidora para obtener una superficie más uniforme.

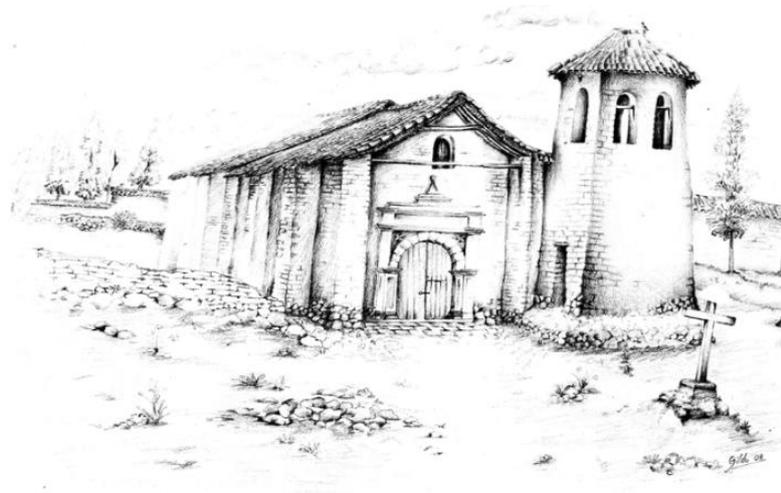
Figura 58. Modelo Típico de la Iglesia Mark'jo Cusco

El problema estructural principal de la iglesia era la existencia de una napa freática muy superficial y de la composición del suelo en donde la edificación se encontraba cimentada. Otro punto importante era el efecto de la humedad, el cual ocasionó que las paredes de adobe presentaran erosión, así como también que las profundidades de cimentación no eran uniformes; es decir, presentaban distintos niveles de fundación. El problema de encontrar una napa freática muy superficial ocasionó que las cimentaciones de los muros pierden estabilidad lo que generó que estos se estuvieran desplazando hacia la parte interior (Esquivel,2009).

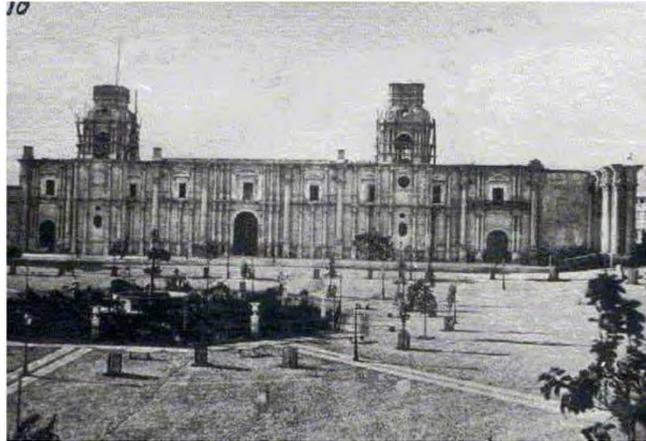
Figura 60. Reconstrucción parcial de la Catedral de Arequipa

Como es sabido el departamento de Arequipa es altamente sísmico y la esbeltez de estas torres hace que ante cualquier evento de carácter sísmico pueda ocasionarle grandes daños o en el peor de los casos colapsos como es el caso del sismo de 1868, en la figura 38 se aprecia la reconstrucción parcial de estas torres (Torrealva,2002).

Luego de varios eventos sísmicos posteriores al sismo de 1868, se elaboró en 1983 el proyecto de restauración y reforzamiento de las dos torres; sin embargo, este solo incluía intervenir el primer cuerpo de la torre y no se reforzó la transición del segundo cuerpo al tercero. Por ello, el sismo del 2001 provocó el colapso de las torres (Torrealva,2002).

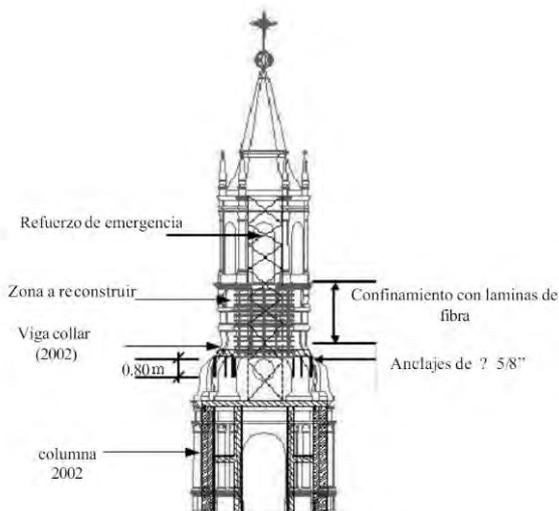
Figura 61. Esquema de Refuerzo Estructural de la Torre

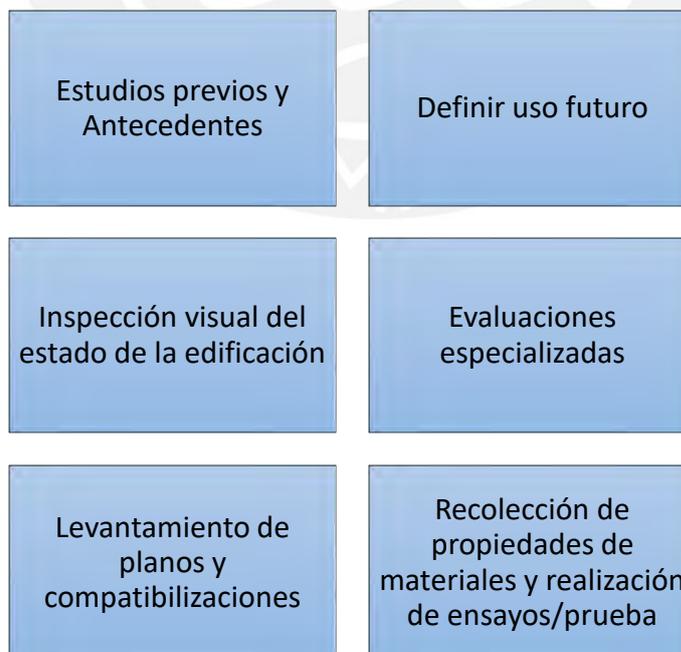
Figura 63. Componentes del lineamiento de la recolección de la información.

La etapa de la recolección de la información es un proceso largo y amplio. Dentro de este estadio quedan enmarcados una serie de procesos a realizar y que en esta investigación se mencionará, pero sin tratar de plantear un orden secuencial de estas actividades, sino que estas obedecerán a las necesidades del proyecto, de la categoría del inmueble intervenido o de las facilidades que se tengan para realizarlas todas por completo o solo las que se tengan alcance. En la siguiente figura se muestra las subdivisiones planteadas para este primer lineamiento desarrollado.

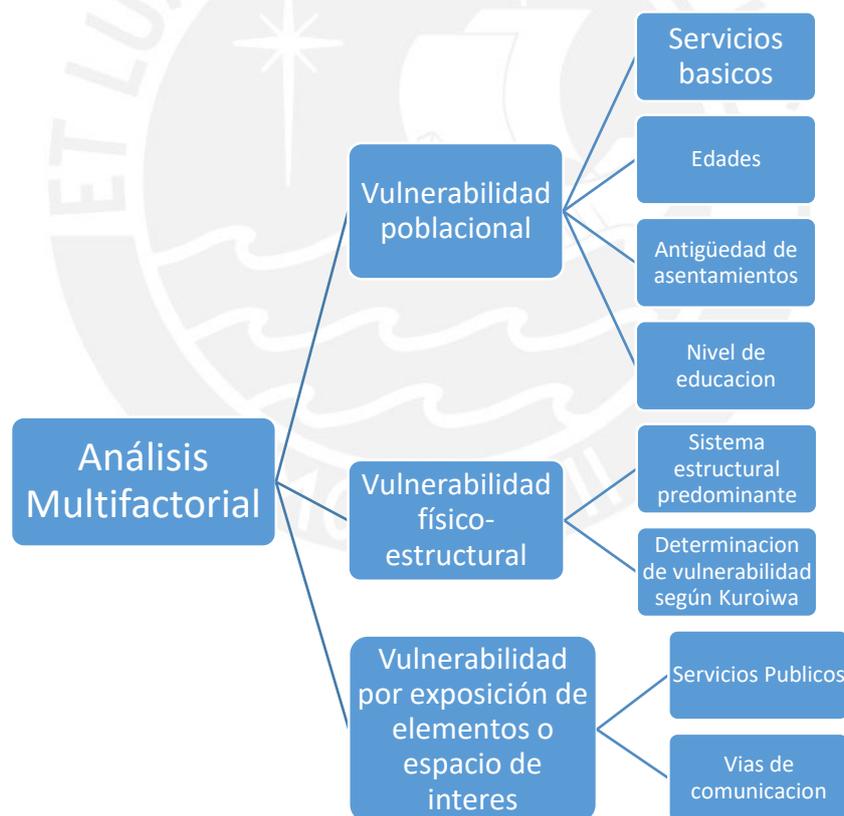
Figura 65. Esquema metodológico del análisis multifactorial

El siguiente lineamiento propuesto es el análisis de vulnerabilidad de las viviendas estudiadas. Para realizar un correcto análisis de vulnerabilidad es importante haber completado los lineamientos previos de manera adecuada. Puesto que, estos alimentarán el análisis y prepararán el terreno para llegar a conclusiones que se explicarán más adelante.

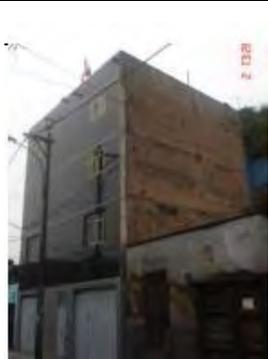
Tipo	Descripción	Ejemplo representativo	Foto
1	Casa de albañilería de 1 a 4 pisos con sistema estructural de albañilería confinada o no confinada con diafragma (techo) rígido. Construcción informal. Ubicadas en zonas de uso residencial en el ámbito.	Edificio privado de Jr. Huanta, Barrios Altos.
