**LOS PUENTES PEATONALES, ¿ENEMIGOS DE LA ACCESIBILIDAD
UNIVERSAL? EL CASO DE LA INTERSECCIÓN DE LA AV. NÉSTOR
GAMBETTA Y LA AV. LA PLAYA**

Tesis para obtener el título profesional de Ingeniera Civil

Lima, Agosto, 2023

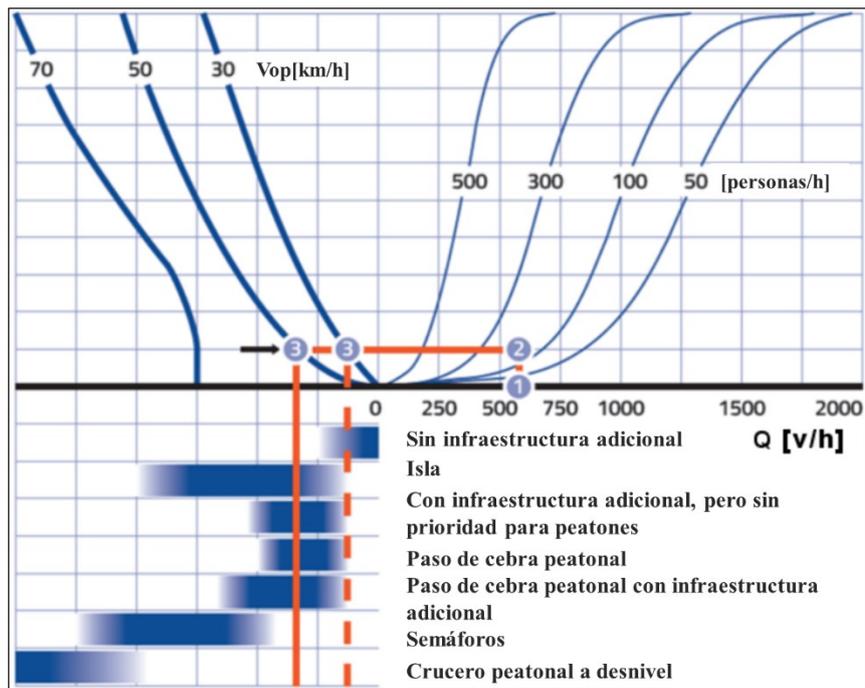
Figura 1 Adaptado del nomograma para la selección del tipo de cruceo peatonal en zonas urbanas

Según el monograma de la figura 1, un método para determinar la instalación de un cruce peatonal se basa en el flujo vehicular, el flujo peatonal y la velocidad de operación de los vehículos. Por tanto, en la mayoría de casos, ambos flujos pueden coexistir adecuadamente con un cruce peatonal a nivel (Corporación Ciudad Accesible & Boudeguer y Squella ARQ, 2010). Solo bajo ciertas combinaciones de las variables de flujo y con la demanda de una alta velocidad operacional, superior a los 50 km/h, el empleo del puente o túnel peatonal resulta la opción más adecuada (Miśkiewicz et al., 2017).

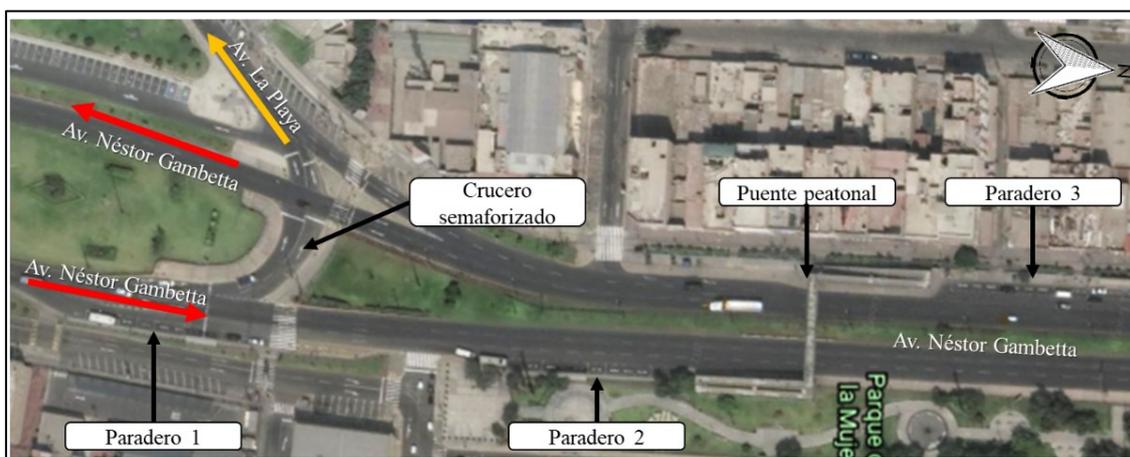
El área de estudio es el paradero “Teléfono”, el cual se ubica en un área comercial ubicado en el distrito de Ventanilla, Callao. Esta área abarca el cruce peatonal semaforizado ubicado en la intersección de la Av. Néstor Gambetta y la Av. La Playa, y el puente peatonal con rampas acompañado con un paradero en cada acceso al puente (figura 6). Con respecto a los paraderos identificados en la figura, los dos ubicados en el mismo sentido de la vía, paraderos 1 y 2,

corresponden a paraderos permitidos para diferentes rutas del transporte público: a aquellos cuya ruta continúa por la Av. La Playa les corresponde el paradero 1 y a los vehículos con ruta que continúa por la Av. Néstor Gambetta solo se les permite el paradero 2. Los paraderos 2 y 3 se ubican al costado de los accesos al puente peatonal con rampas, mientras que el paradero 1 está frente al crucero semaforizado.

Figura 6 Área de estudio de la investigación, Ventanilla, Callao

En segundo lugar, se pasó a la recolección de los datos. Tal como se muestra en la figura 6, la intersección vehicular que alberga al cruce semaforzado se encuentra distante al puente peatonal, de modo que la recolección de los flujos en ambas instalaciones de cruce con una misma herramienta como es un dispositivo de video grabación no fue posible. Fue por ello que, para la recolección de datos de los flujos, se emplearon dos herramientas: la videograbación y una aplicación de conteo.

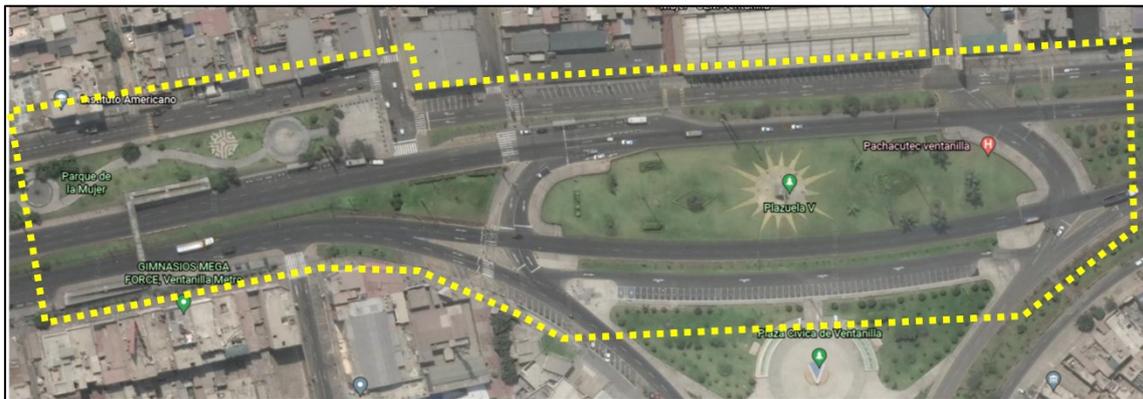
Figura 7 Área evaluada para la determinación del nivel de accesibilidad del entorno peatonal

Se emplearon dos herramientas para evaluar y determinar el nivel de accesibilidad del entorno peatonal (figura 7). Con respecto al puente peatonal, no se evaluó su diseño geométrico, más sí su nivel de integración con el itinerario peatonal.

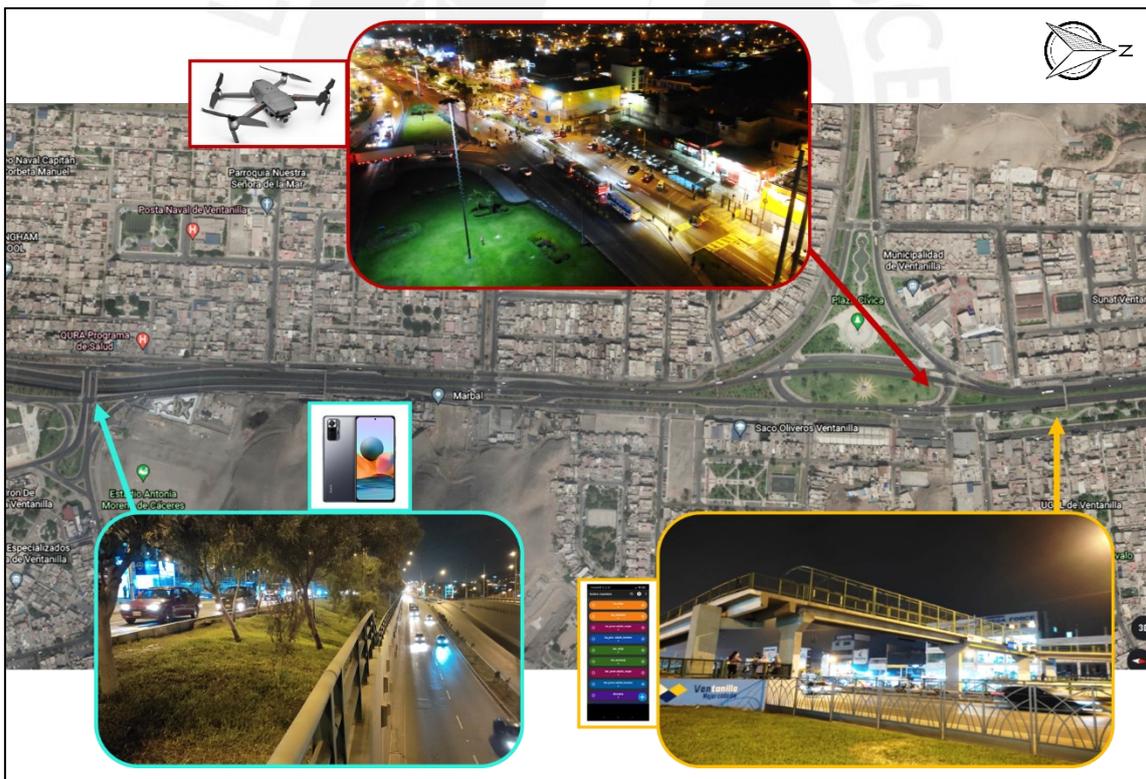
Figura 9 Posiciones de recolección de los flujos vehiculares y peatonales

Para capturar la demanda y no el volumen de los vehículos que se dirigen en dirección Ventanilla-Mi Perú y que originan las largas colas de tránsito, se grabó desde un celular el flujo vehicular a la altura previa a la formación de colas. Para realizar las grabaciones del flujo vehicular de la intersección y del flujo peatonal en el cruce semaforzado se empleó un dron de modelo Mavic 2 Enterprise. Em ambos casos, el conteo fue posterior una vez obtenido los videos. La segunda fue una aplicación de conteo llamada *Thing Counter* que registraba la información de los flujos en tiempo real y que fue empleada para el registro del flujo peatonal en el puente peatonal de rampas. En la figura 9 se indican las posiciones de toma de datos y las herramientas empleadas para este fin.

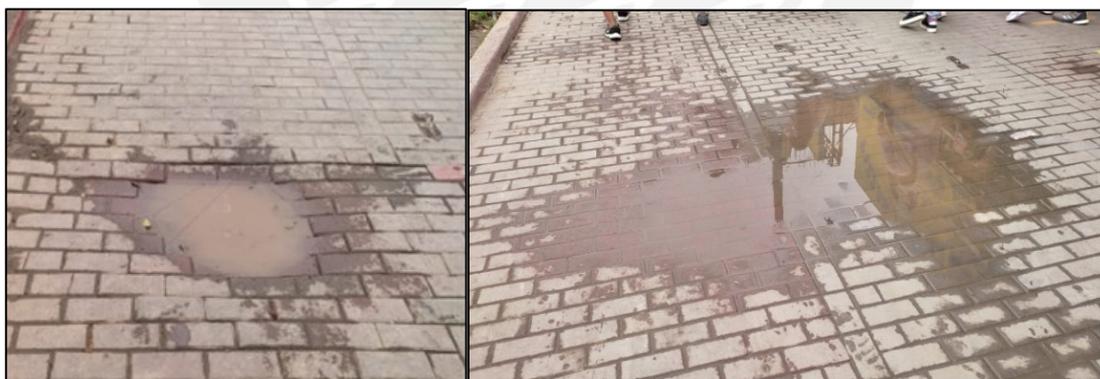
Figura 10 Empozamiento de agua en superficie de adoquines

Este aspecto contempló el análisis del grado de impacto a las personas sin autonomía provocado por dos condiciones climáticas: la lluvia y el calor. En el caso de la lluvia, se identificó que, en ciertas zonas de la acera, donde se colocó adoquines, existían depresiones que provocaban que el agua de lluvia se empozara (figura 10). En el caso del calor, durante el periodo de evaluación, inicios de setiembre del 2020, el cielo aún estaba nublado al medio día, por lo que se considera que el calor no afectó a las personas sin autonomía o a sus ayudantes.

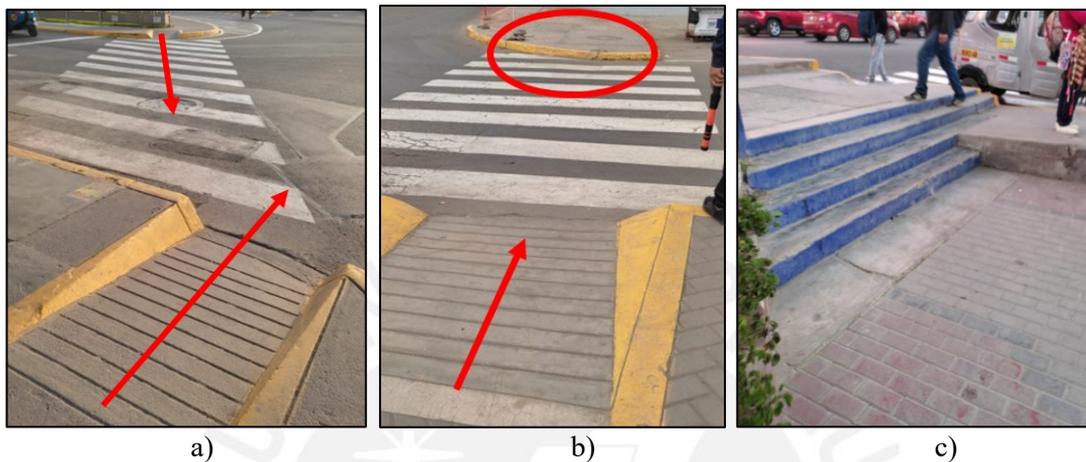
Figura 12 Fallas en el diseño de rampas a) rampas desalineadas, b) sin continuidad, y c) carencia de rampas en desnivel de acera

También, fue poco usual encontrar rampas en los cruces peatonales ubicadas a ambos lados del cruce y que estuvieran alineadas. En la mayoría de casos, no cumplían algunas de estas condiciones (figura 12 a y b). Estos escenarios impiden que las personas sin autonomía o empujando carga se desplacen con continuidad por el entorno peatonal estudiado. Además, se encontró que, en ciertos puntos, el nivel de la acera variaba sin la inclusión de rampas que asegurasen la continuidad en el desplazamiento (figura 12 c).

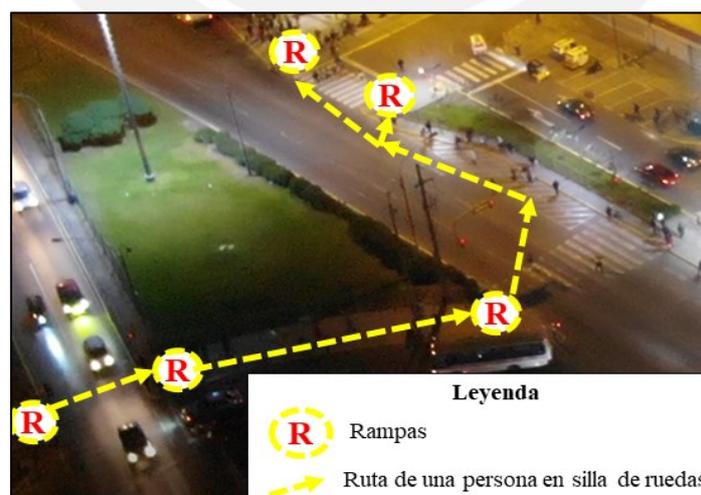
En el cruce semaforizado también existe discontinuidad en las rampas, situación que obliga a las personas en silla de ruedas que cruzan a desplazarse por la pista, de forma paralela y lo más próximo a la vereda hasta llegar a una rampa y ascender a la vereda (figura 13). Esto provoca que expongan su bienestar físico, pues el cruce directo no les es factible.

Figura 13 Ruta de una persona en silla de ruedas al cruzar por el cruce semaforizado y llegar al nivel de la vereda

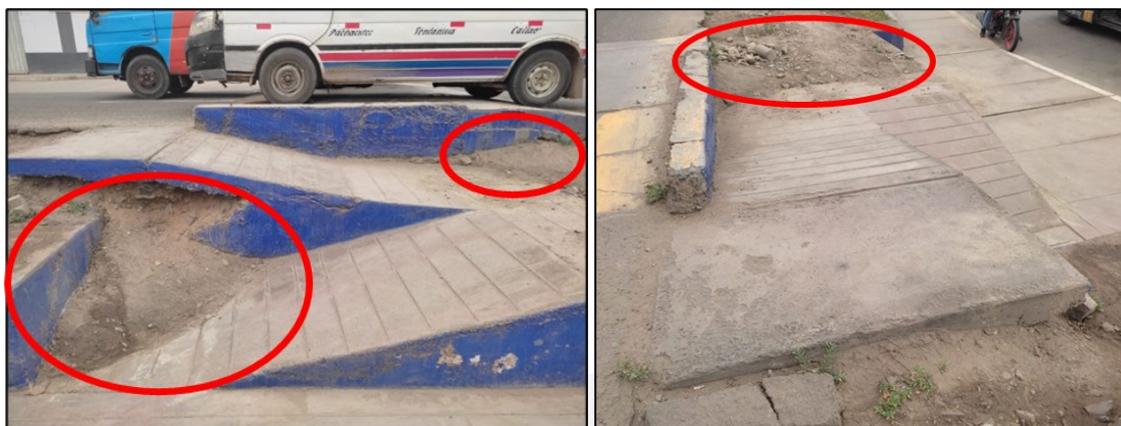
Figura 14 Rampa con tierra acumulada que impide a las personas acceder a ellas

Finalmente, con respecto al estado de conservación de las rampas, se observó que algunas tenían cúmulos de tierra en la base. Esto reduce el ancho efectivo de la rampa y deja algunas totalmente inaccesibles, tal es el caso de la rampa de la figura 14.

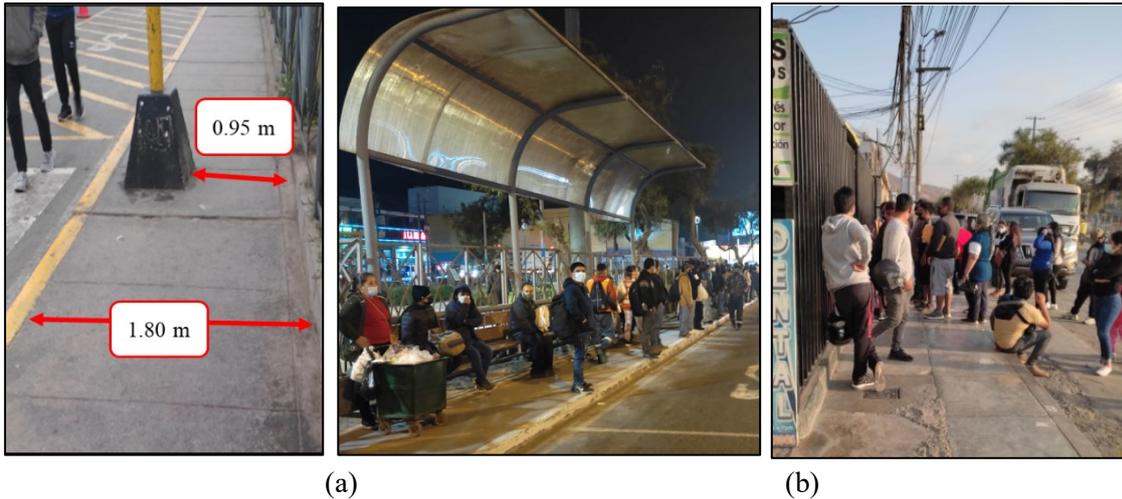
Figura 15 Vereda obstaculizada por: a) poste de semáforo, b) personas esperando en el paradero 2 y c) personas esperando fuera de una notaría.

Además, existen puntos con obstáculos como postes que reducen, considerablemente, el ancho efectivo de la franja de circulación (figura 15 a). También, en los paraderos, no existe el ensanchamiento de la vereda que cubra la demanda de espacio de los asientos de las personas sentadas y de aquellas paradas esperando (figura 15 b). Así mismo, frente a algunos negocios, se observó que la gente se acumula y obstaculiza tramos de la vereda (figura 15 c). Aun cuando las personas son obstáculos móviles, quienes al observar a una persona sin autonomía pueden permitirle el pase para que continúen su ruta, ralentizan su desplazamiento.

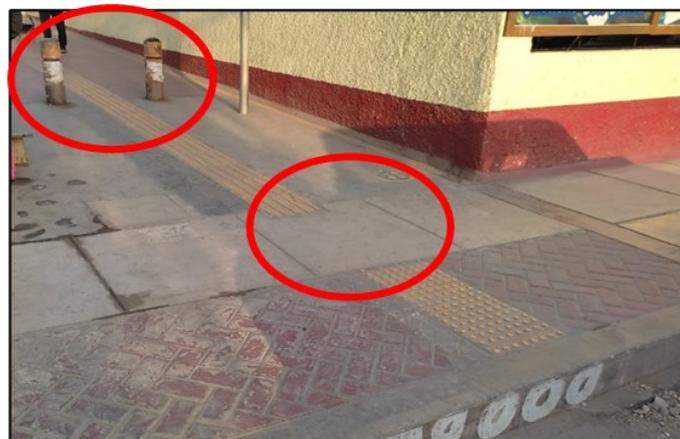
En lo que respecta a la instalación de guía podó táctil, solo ha sido colocada en un pasaje cercano al paradero 2. Sin embargo, justo en el tramo de la vereda por donde circulan las personas está incompleto, de modo que no cumple su función informativa, además que su eje pasa próximo a bolardos con los que se puede chocar una persona invidente (figura 16). En el resto de pasajes tampoco se brinda información a la persona invidente sobre si se aproximan a una intersección o a un pasaje.

Figura 16 Único tramo con guía podó táctil identificada en la zona de estudio

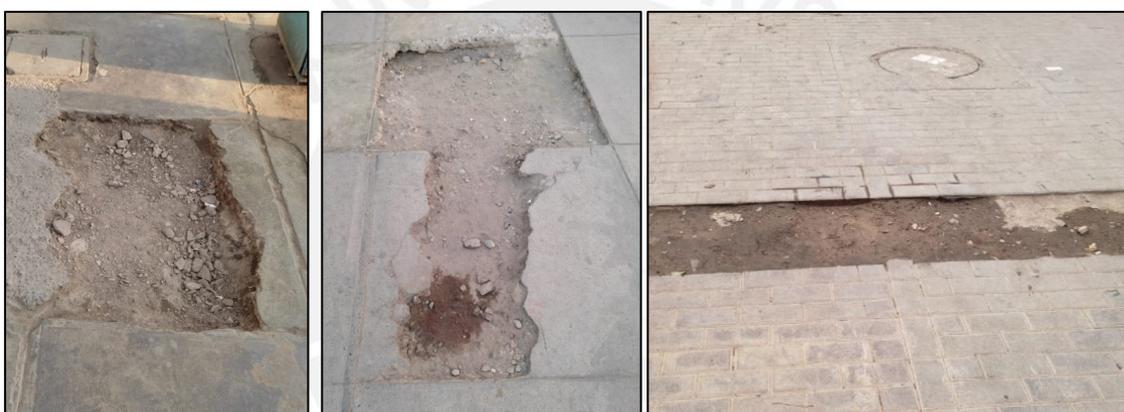
Figura 17 Huecos en las veredas que son obstáculos en el itinerario peatonal

Al analizar el estado de mantenimiento de la superficie, se detectaron zonas con gran deterioro. En varios puntos se identificaron huecos de gran tamaño que reducen el ancho efectivo de la vereda (figura 17). Incluso, se observaron tramos con ausencia de acera construida, lo que puede impedir a las personas invidentes distinguir el fin de la acera y el inicio de la calzada (figura 18). Además, se identificaron obstáculos horizontales como conos, adoquines apilados y redes que restringen el paso (figura 19). No se observaron obstáculos elevados y se respeta una altura libre mínima de 2.10 m en todo el entorno peatonal.

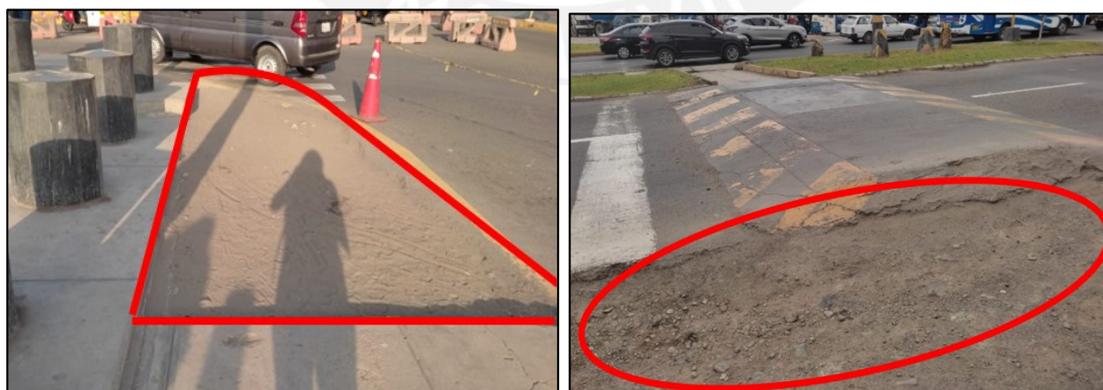
Figura 18 Áreas con tierra por discontinuidad en la acera

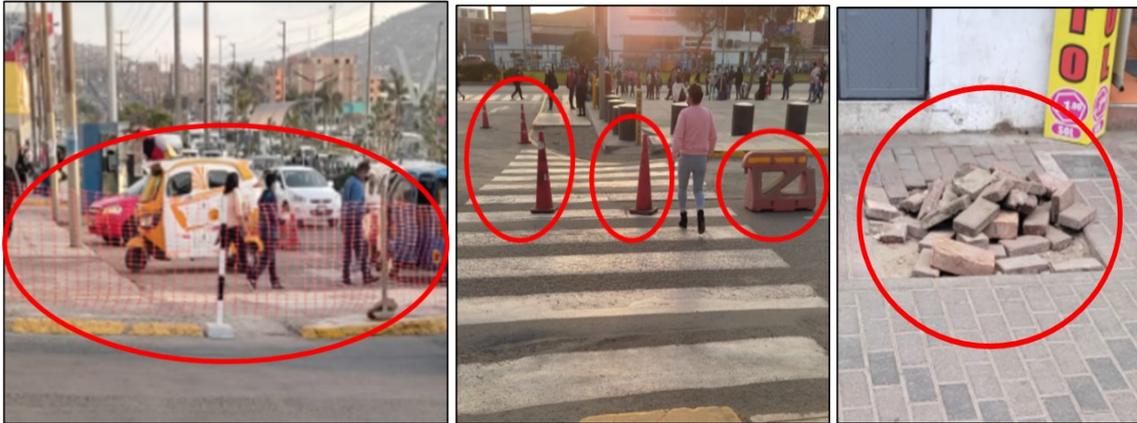
Figura 19 Obstáculos horizontales en el entorno peatonal

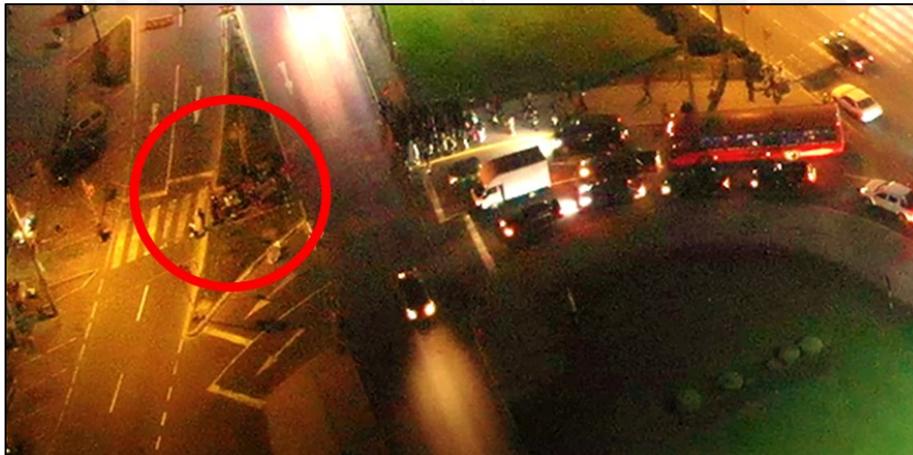
Figura 22 Mediana de dimensiones insuficientes para albergar a la demanda de peatones

Todas las medianas existentes en el cruceo semaforizado son de 5m de anchos, por lo que se las calificarías como excelentes. Sin embargo, el largo de una de las medianas resulta insuficiente para albergar a todas las personas, por lo que algunas deben esperar el cambio de fase semafórica paradas en la calzada (figura 22).

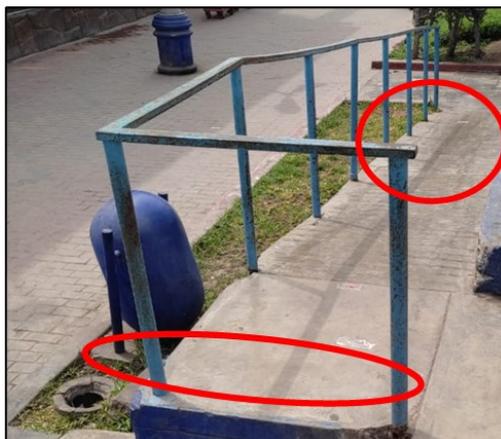
Las barandas no cuentan con la extensión de 30cm en el inicio y fin de las rampas, de modo que la persona invidente no es informada sobre si ya terminó de atravesar la rampa. En la figura 23 se muestra una baranda de metal que no cuenta con tramos horizontales a una altura de 10 cm del suelo, que sirve de protección para las personas en silla de rutas y como guía para las

personas invidentes. Tampoco existe un segundo pasamanos a 70 cm del piso que brinde a los niños la posibilidad de sujetarse.

Figura 23 Baranda de una rampa sin extensión de tramo horizontal en los extremos y sin pasamanos adicionales a diferente nivel

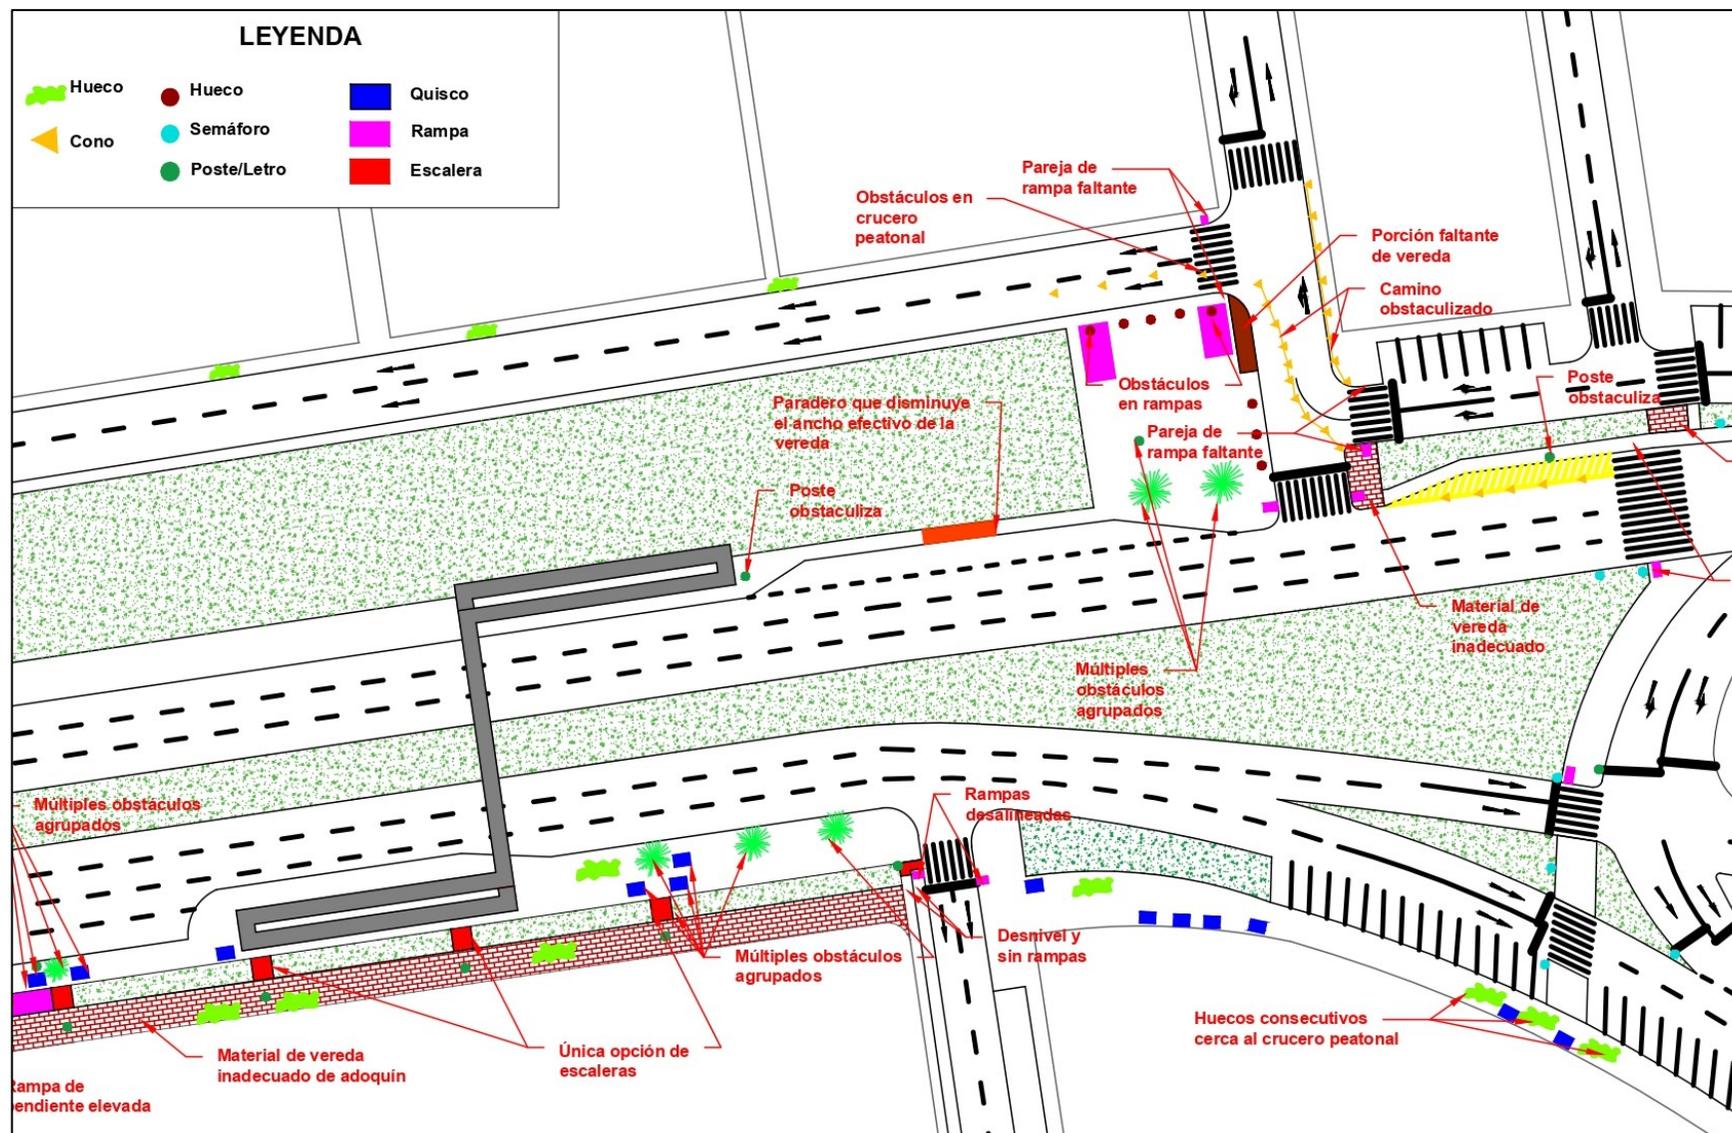
Figura 24 Parte 1 del mapa de barreras del entorno peatonal

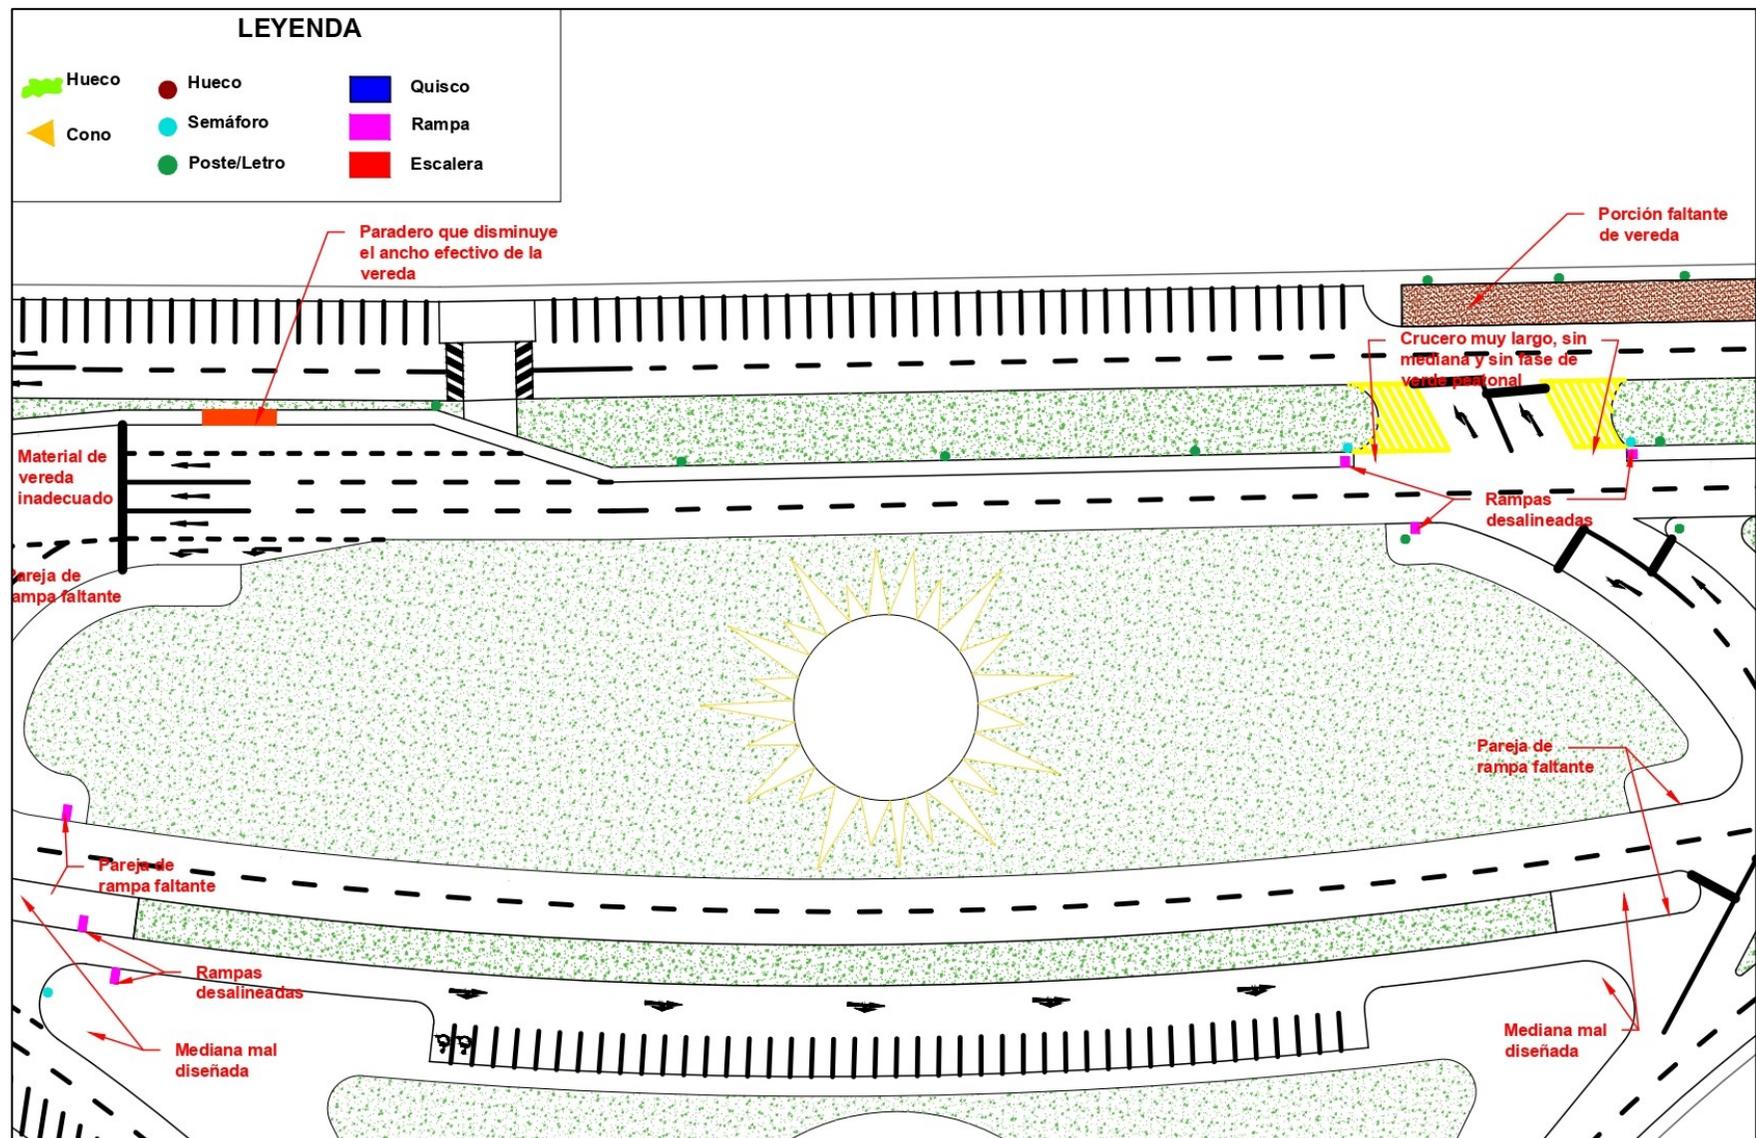
Figura 25 Parte 2 del mapa de barreras del entorno peatonal

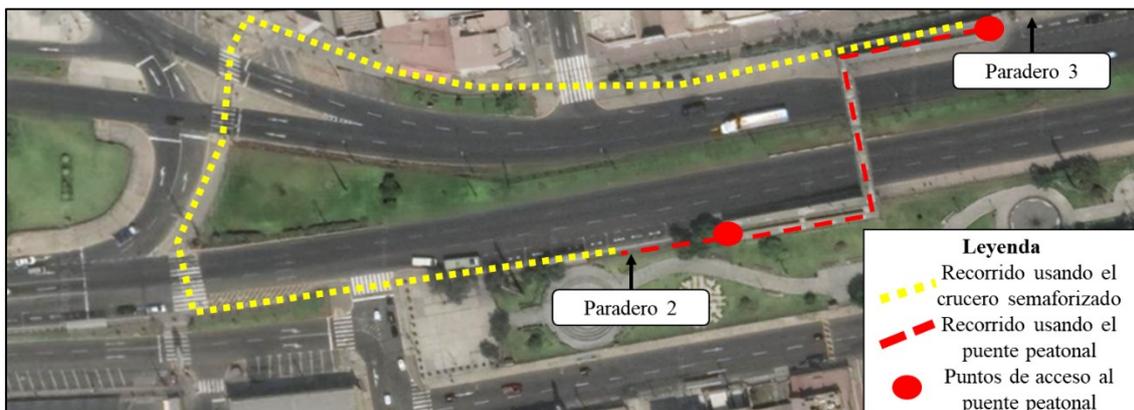
Sigue el motivo de ahorro tiempo para llegar al destino con el 36.1% de respuestas. Si las personas identifican que al usar el puente peatonal llegarán más rápido a su destino, pueden sentirse más motivadas a optar por esta opción. Por ejemplo, en el caso de que una persona se encuentre en el paradero 2 y tenga que cruzar para dirigirse al norte, más allá del paradero 3, debe evaluar la opción más eficiente y decidir entre usar el cruceo semaforizado, ruta amarilla, o el puente peatonal, ruta roja (figura 42). La elección de estas personas es influenciada por el tiempo, sumado al hecho que es posible acelerar el paso o correr cuando se usa el puente.

Figura 42 Ejemplo de evaluación de eficiencia de rutas acorde al punto de origen y destino

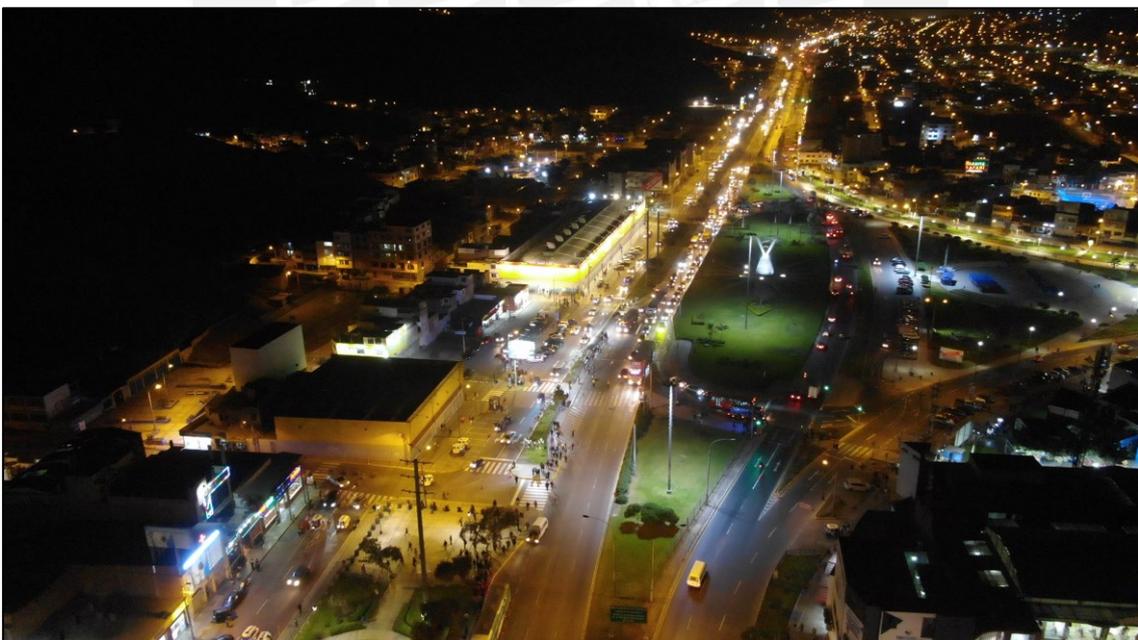
Figura 55 Alcance de visión del dron Mavic 2 Enterprise para la video grabación de los flujos vehiculares y peatonales

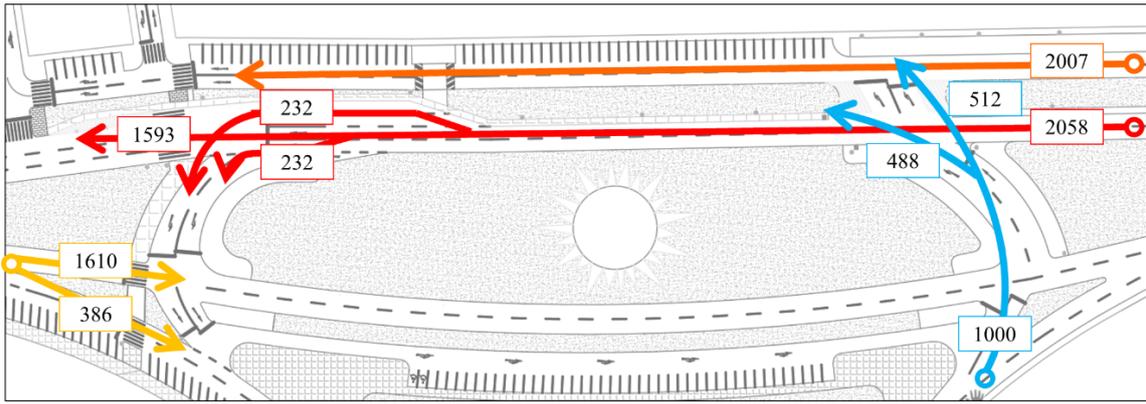
Figura 56 Flujos vehiculares del periodo más congestionado para la calibración (veh/h)

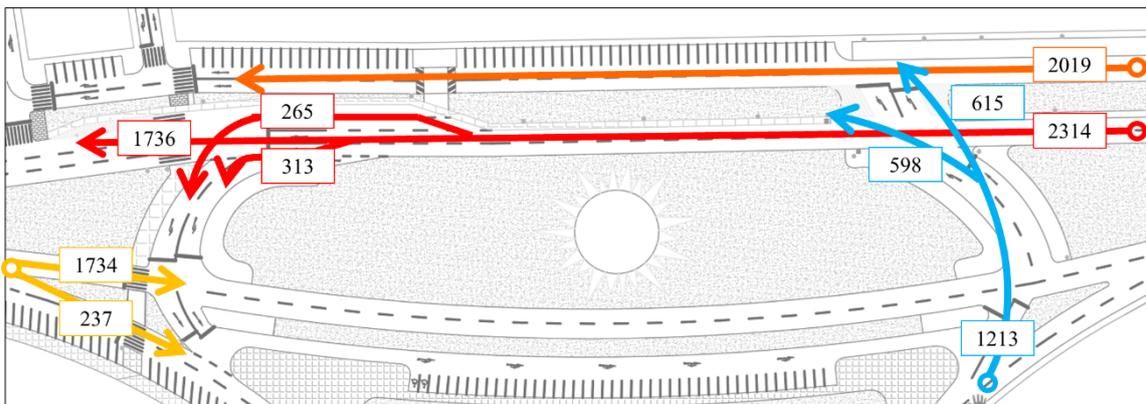
Figura 57 Flujos vehiculares del periodo más congestionado para la validación (veh/h)

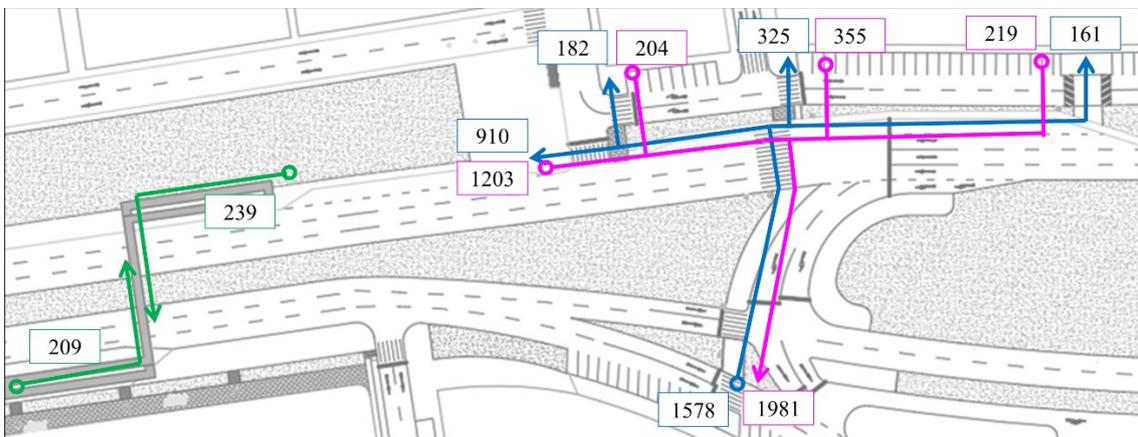
Figura 58 Flujos peatonales del periodo más congestionado para la calibración (peatones/h)

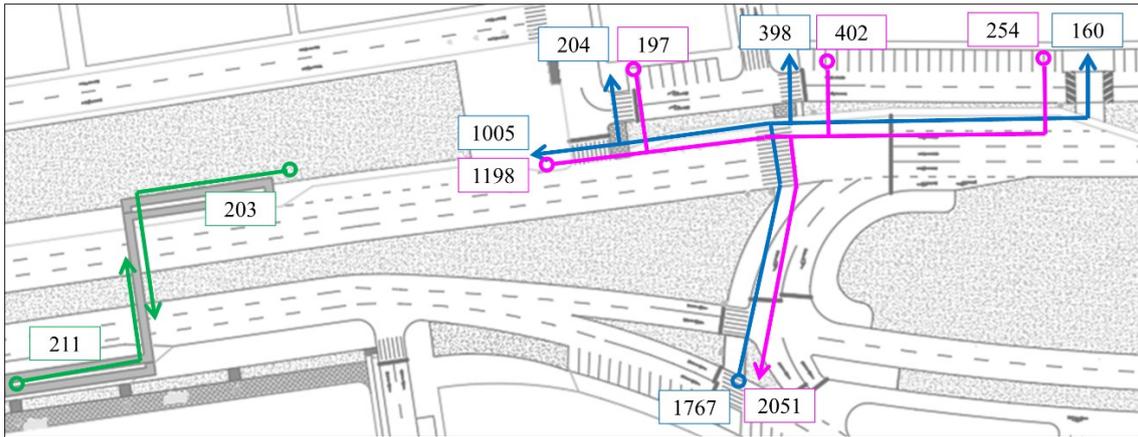
Figura 59 Flujos peatonales del periodo más congestionado para la validación (peatones/h)

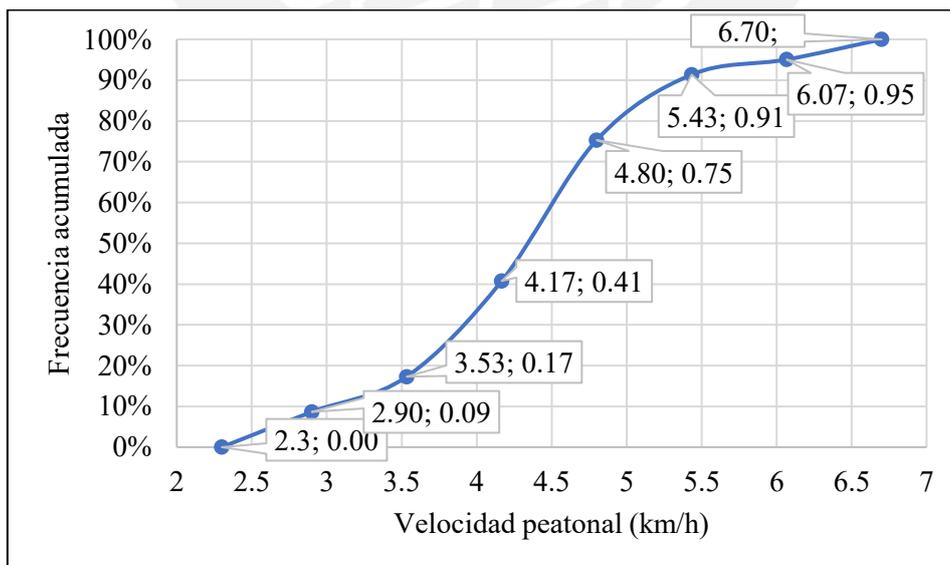
Figura 62 Frecuencia acumulada de la velocidad peatonal

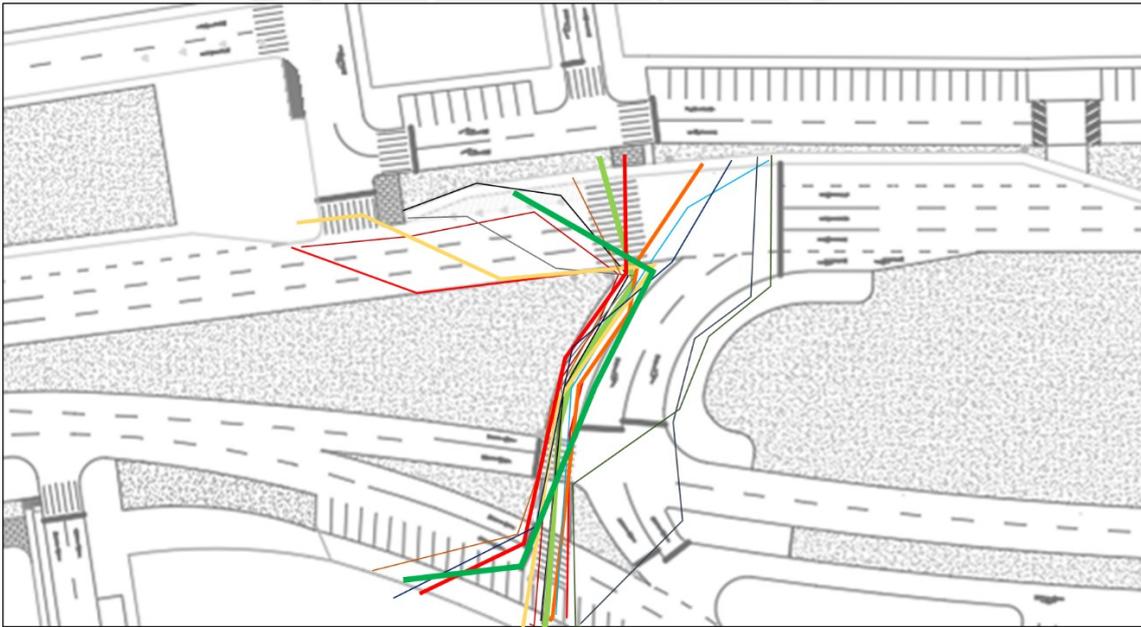
Figura 64 Líneas de movimiento peatonal en el cruceo semaforizado

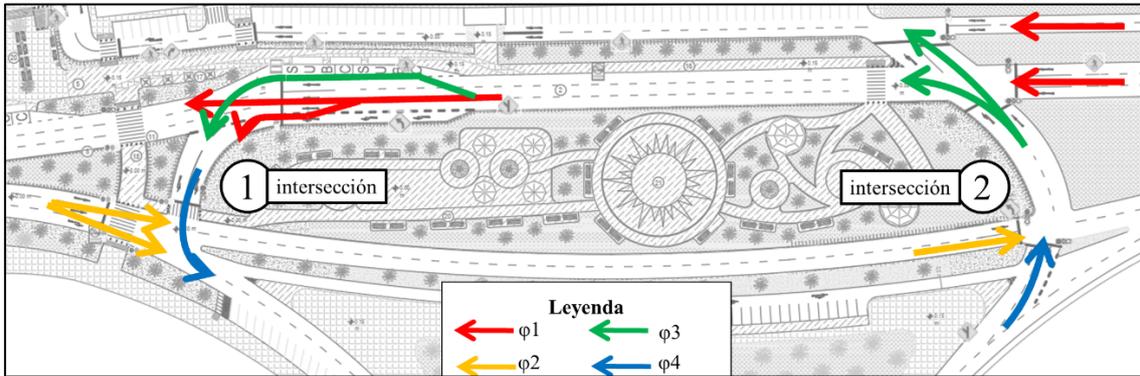
Figura 66 Fases y movimientos del ciclo semafórico de la propuesta de mejora para la intersección 1 y 2

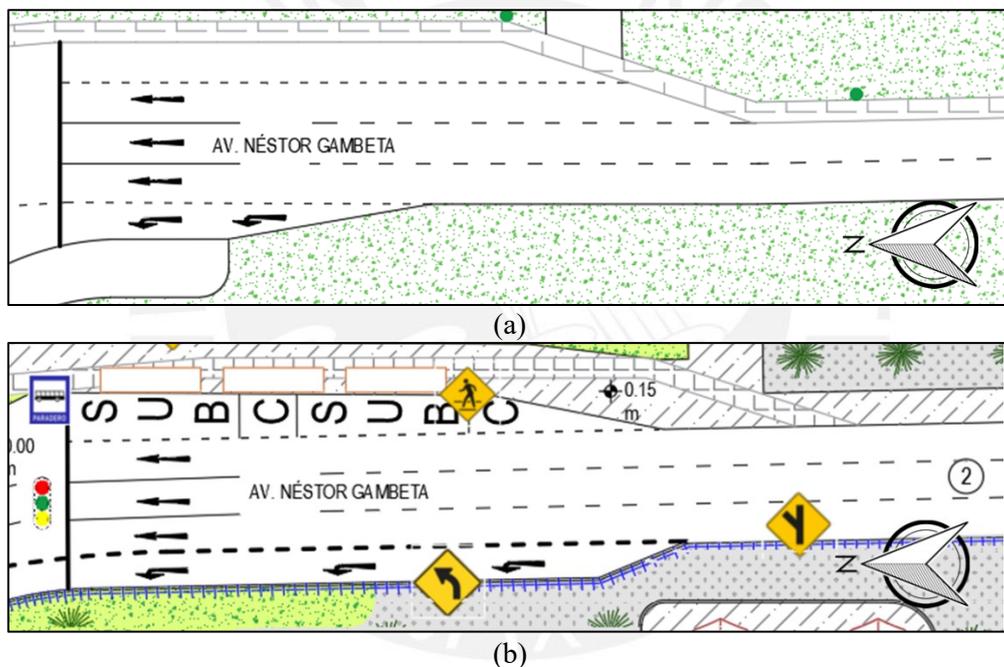
Figura 69 Cambio en el número de carriles de la vía principal Av. Néstor Gambetta: a) Situación actual con 2 carriles y b) propuesta de mejora con 3 carriles

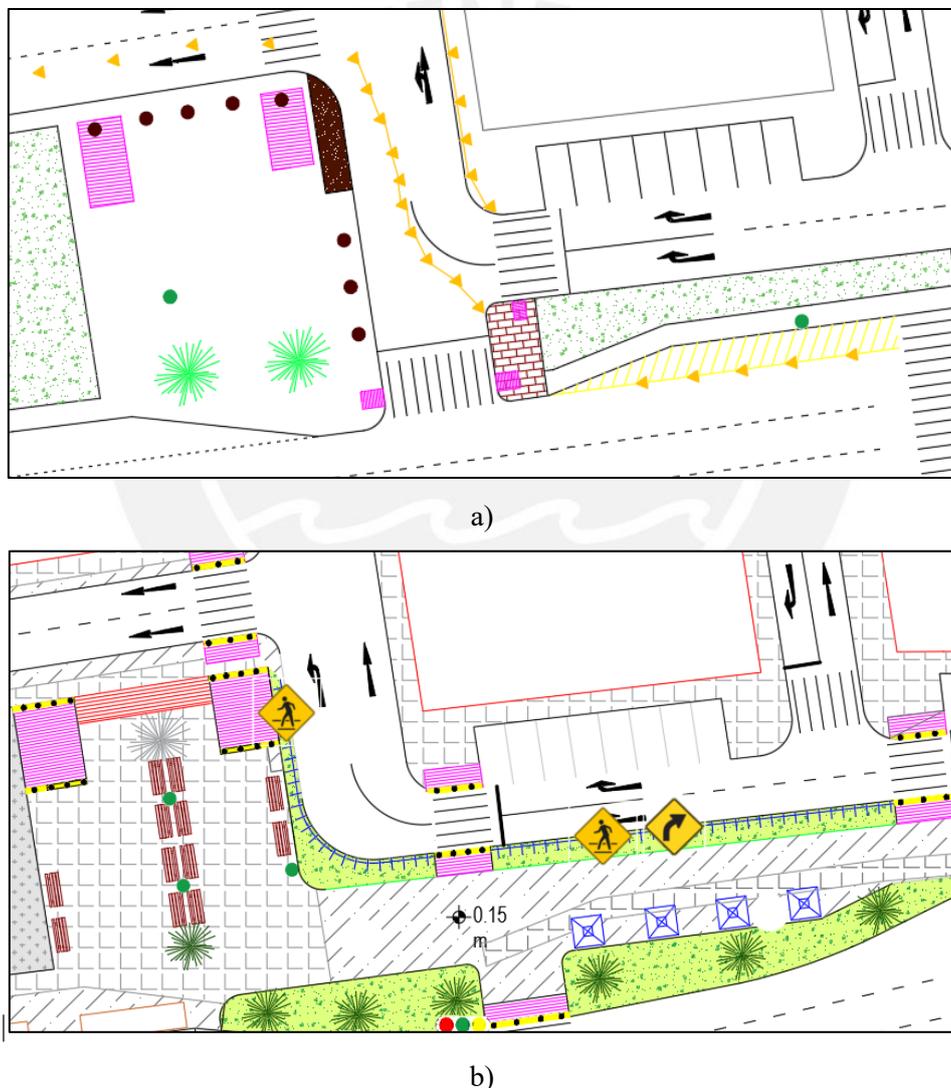
Figura 70 Modificaciones a la distribución del espacio en la acera: a) Situación actual acera con obstáculos y b) propuesta de mejora con reducción de obstáculos para la accesibilidad

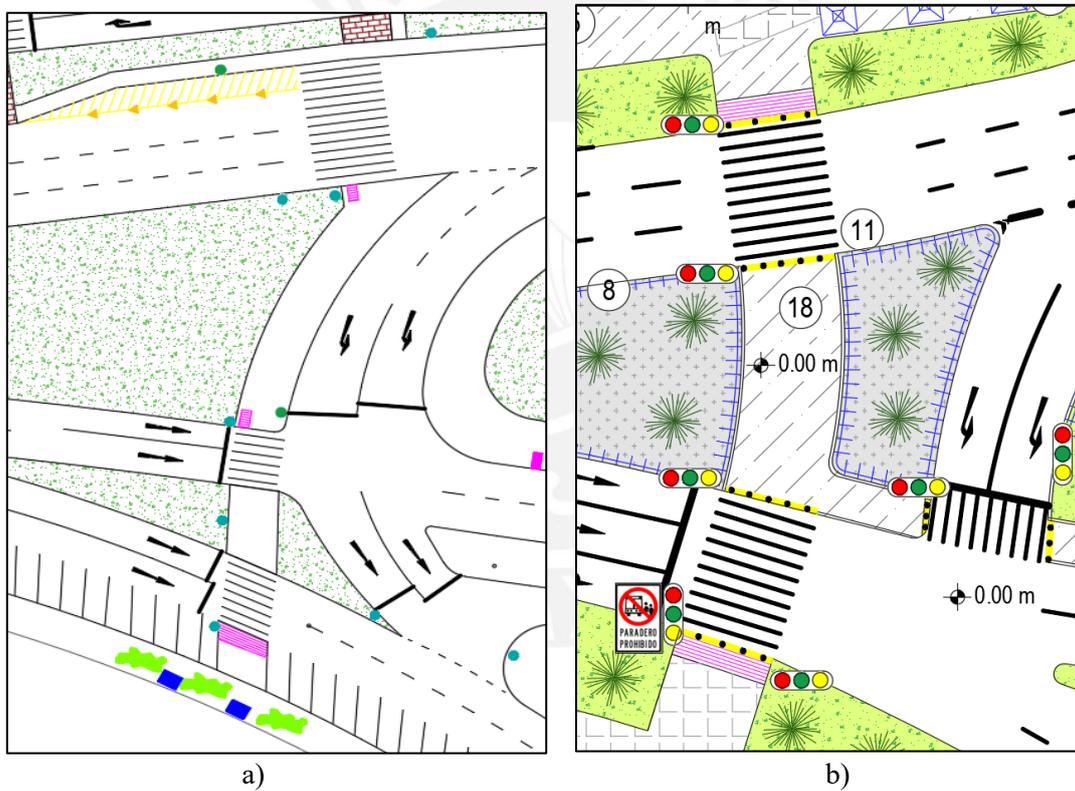
Figura 71 Modificaciones en el cruce peatonal semaforizado: a) escenario actual con dos medianas y b) propuesta de mejor más accesible y de solo una mediana

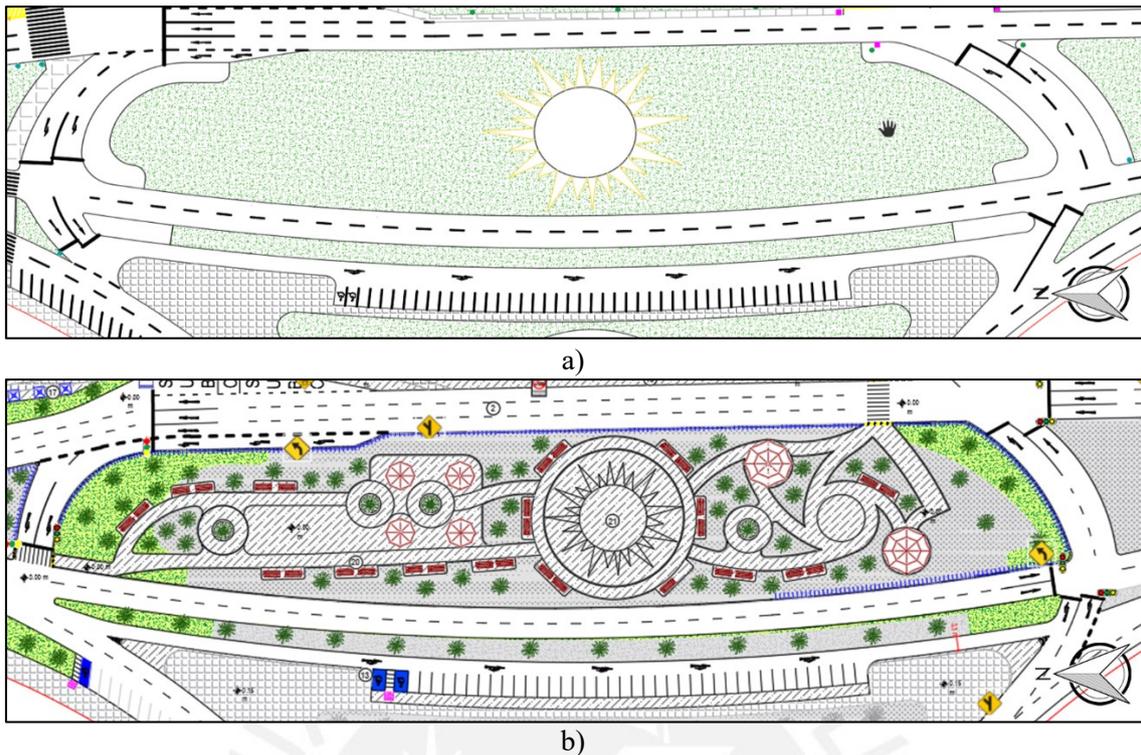
Figura 72 Aprovechamiento del parque para crear espacio para la recreación peatonal: a) escenario actual con acceso restringido al parque y b) propuesta con la distribución del espacio
Fuente: Propia

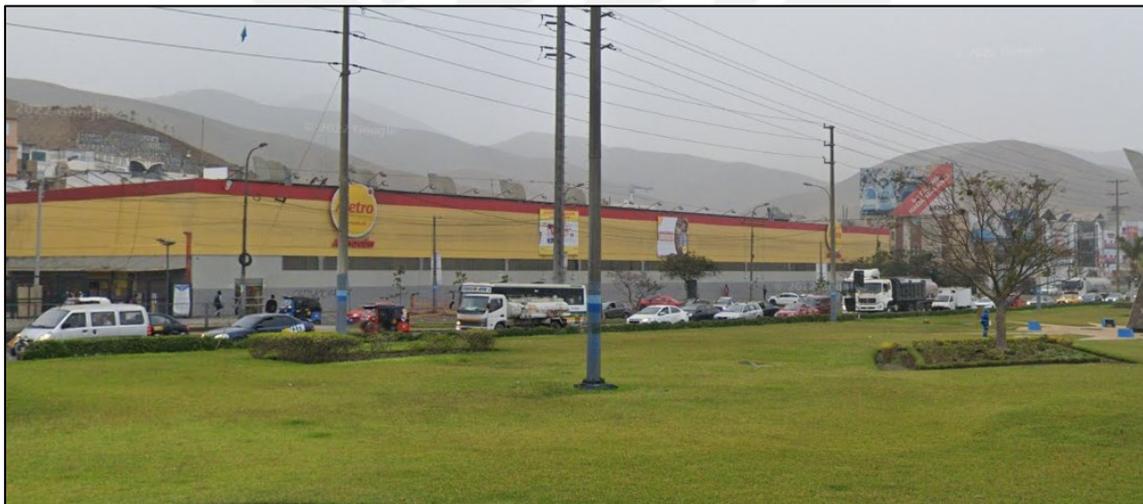
En la figura 73, se observa el estado actual de plazuela, el cual comprende un área superior a los 8000 m². Para ilustrar la propuesta de mejora, se elaboró el modelo 3D empleando el software SketchUp Pro 2021, ver figura 74. La propuesta contempla la colocación de cerco perimetral y diversidad de mobiliario de uso libre según las necesidades del público.

Figura 73 Estado actual de la Plazuela de Ventanilla operando como parque al que se limita el acceso libre
