**LOS PUENTES PEATONALES, ¿ENEMIGOS DE LA ACCESIBILIDAD
UNIVERSAL? EL CASO DE LA INTERSECCIÓN DE LA AV. NÉSTOR
GAMBETTA Y LA AV. LA PLAYA**

Tesis para obtener el título profesional de Ingeniera Civil

Lima, Agosto, 2023

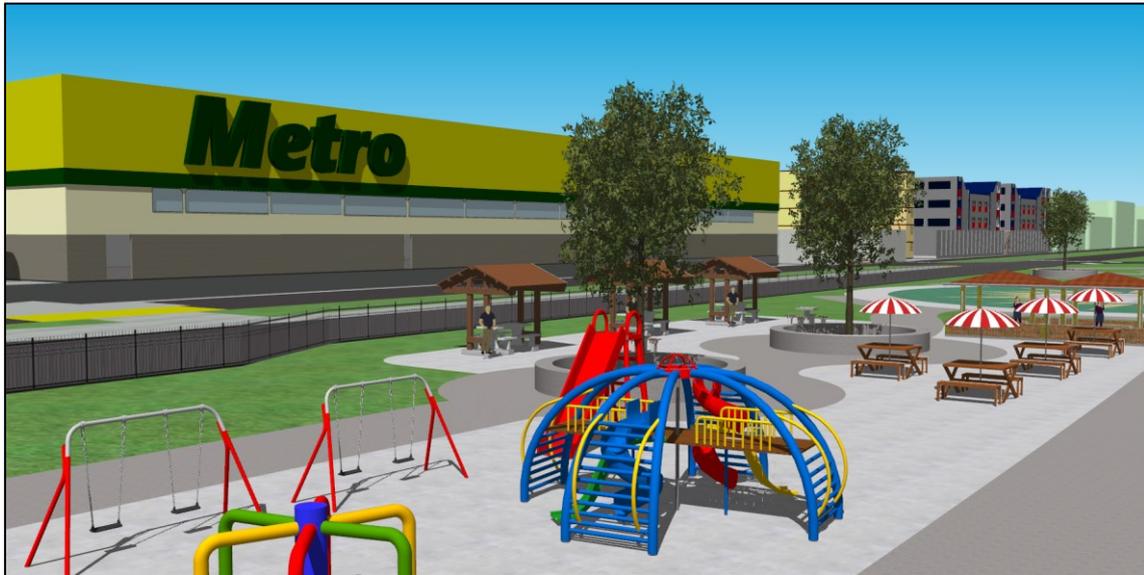
Figura 74 Propuesta del modelo 3D elaborado con SketchUp para el aprovechamiento del espacio público

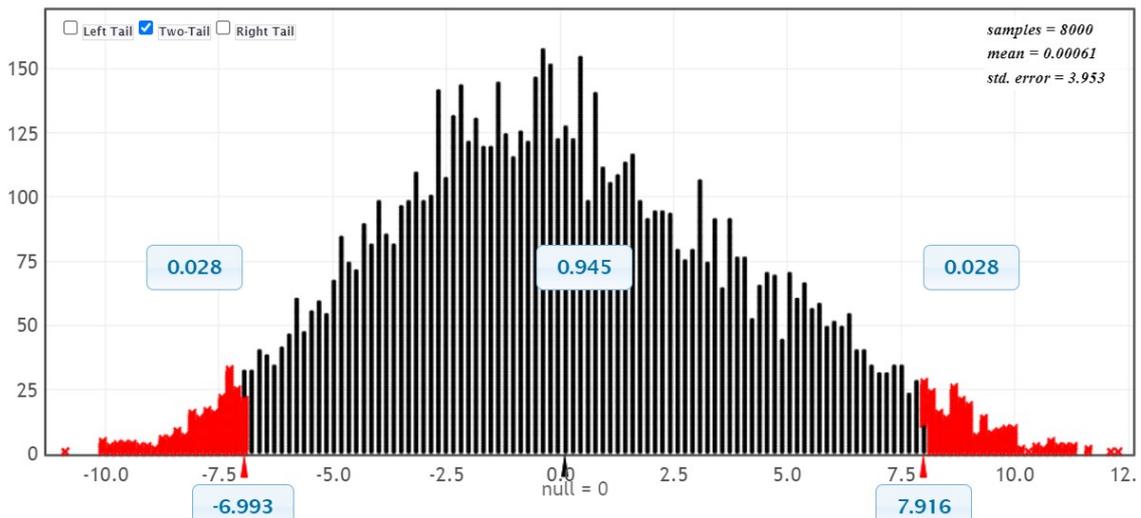
Figura 75 Prueba de hipótesis nula aceptada del modelo actual para el sentido 1, flujo peatonal oeste-este (proceso de calibración): $\bar{x}_1 - \bar{x}_2 = 0.38s$

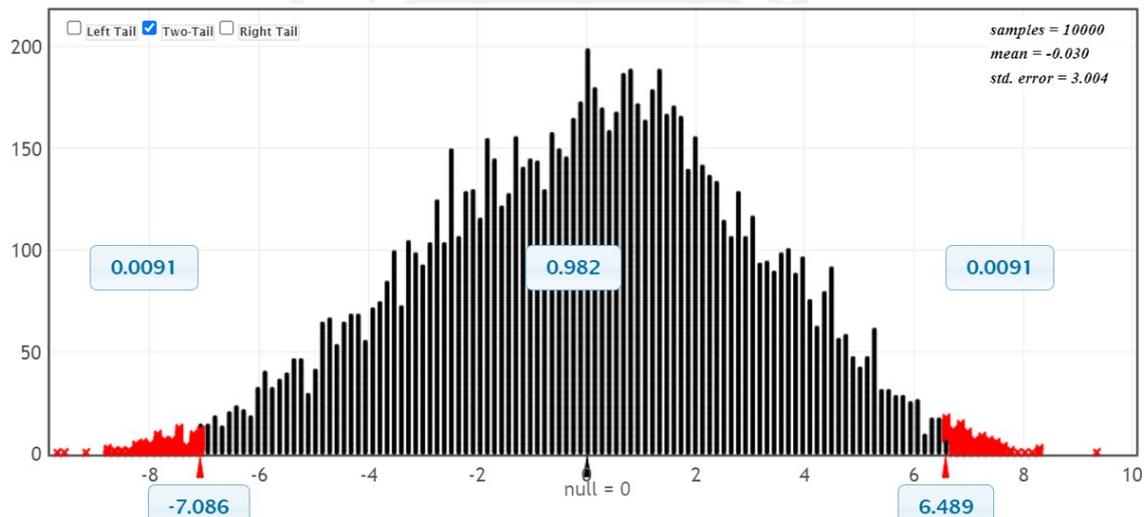
Figura 76 Prueba de hipótesis nula aceptada del modelo actual para el sentido 2, flujo peatonal este-oeste (proceso de calibración): $\bar{x}_1 - \bar{x}_2 = 3.26s$

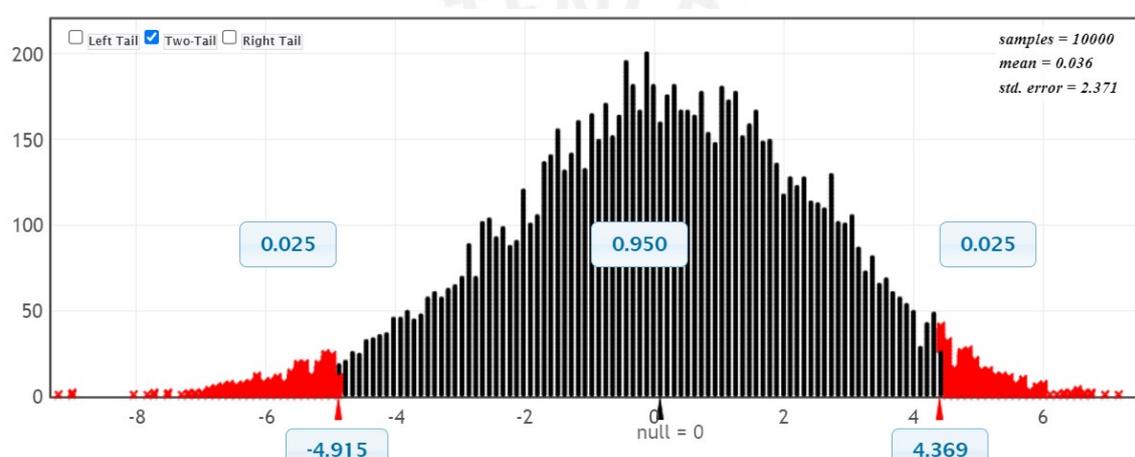
Figura 77 Prueba de hipótesis nula aceptada del modelo actual para el sentido 3, flujo vehicular sur-norte (proceso de calibración): $\bar{x}_1 - \bar{x}_2 = 4.25s$

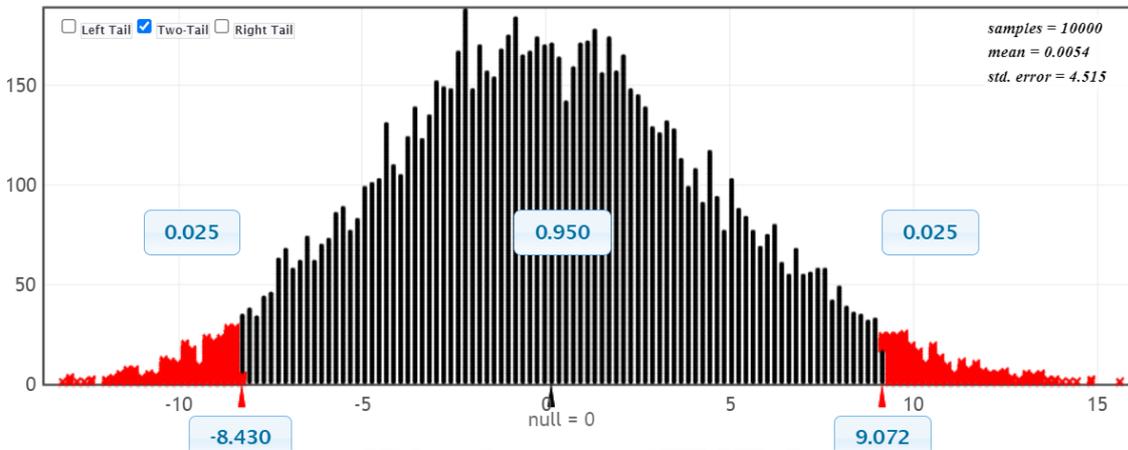
Figura 78 Prueba de hipótesis nula aceptada del modelo actual para el sentido 1, flujo peatonal oeste-este (proceso de validación): $\bar{x}_1 - \bar{x}_2 = 0.98s$

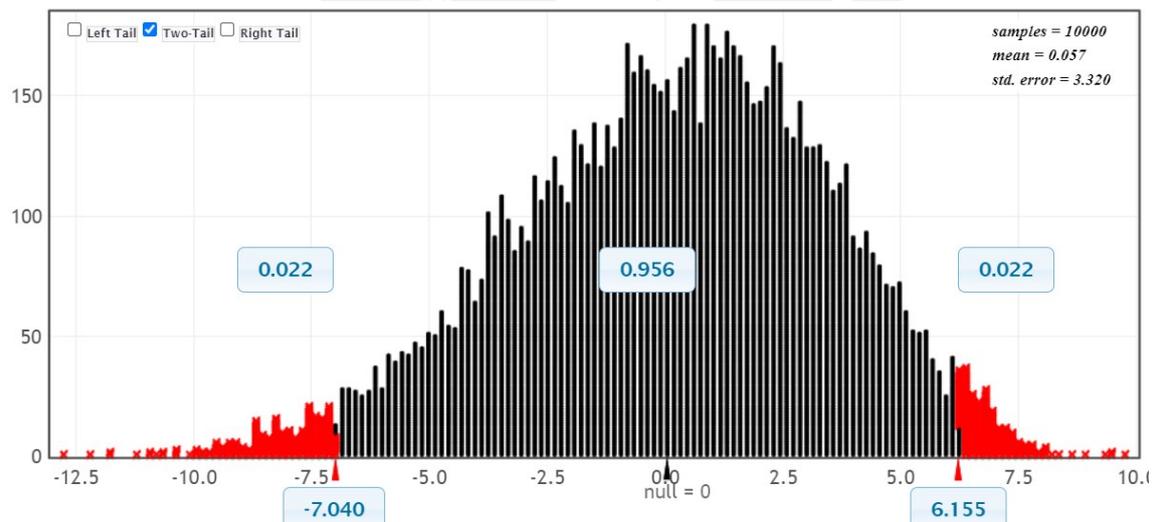
Figura 79 Prueba de hipótesis nula aceptada del modelo actual para el sentido 2, flujo peatonal este-oeste (proceso de validación): $\bar{x}_1 - \bar{x}_2 = 4.59s$

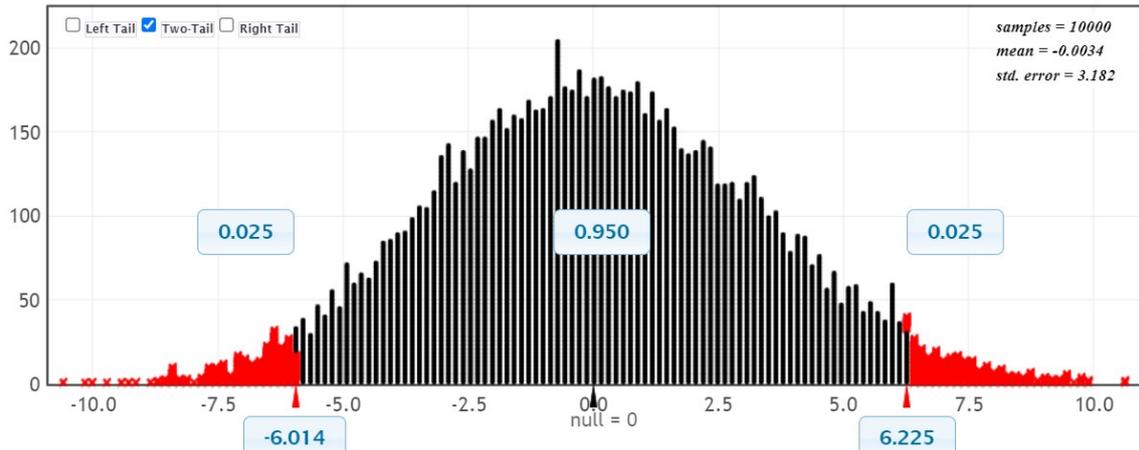
Figura 80 Prueba de hipótesis nula aceptada del modelo actual para el sentido 3, flujo vehicular sur-norte (proceso de calibración): $\bar{x}_1 - \bar{x}_2 = 4.25s$

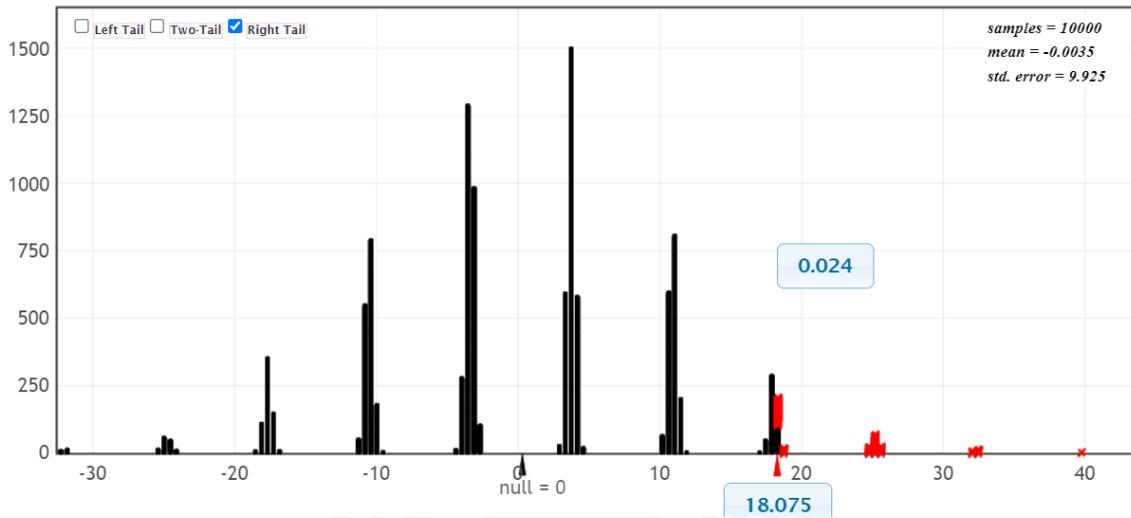
Figura 81 Prueba de hipótesis nula descartada y se acepta la hipótesis alternativa para el sentido 1, flujo peatonal oeste-este, de la propuesta de mejora: $\bar{x}_1 - \bar{x}_2 = 53.19s$

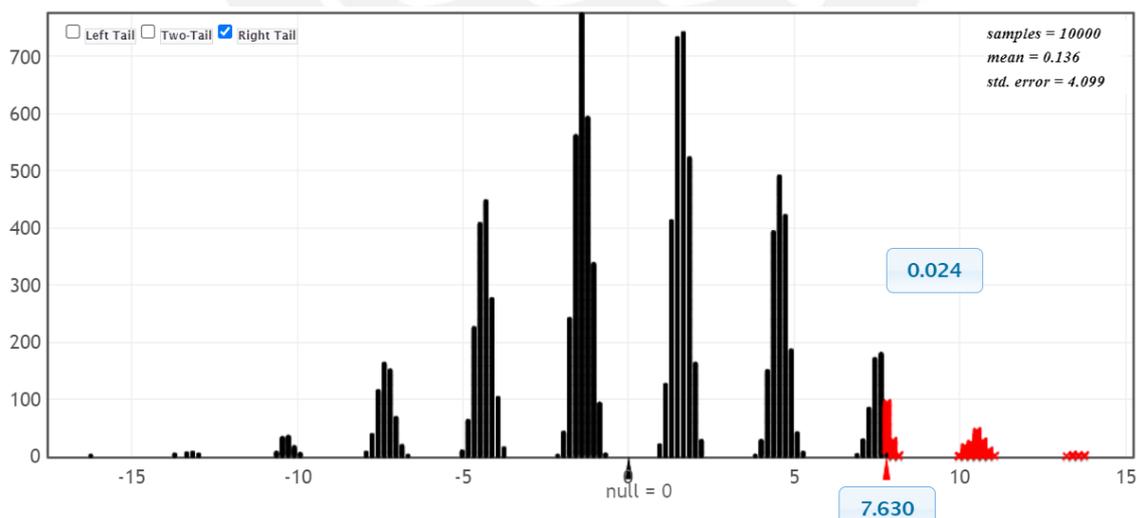
Figura 82 Prueba de hipótesis nula descartada y se acepta la hipótesis alternativa para el sentido 2, flujo peatonal este-oeste, de la propuesta de mejora; $\bar{x}_1 - \bar{x}_2 = 25.57s$

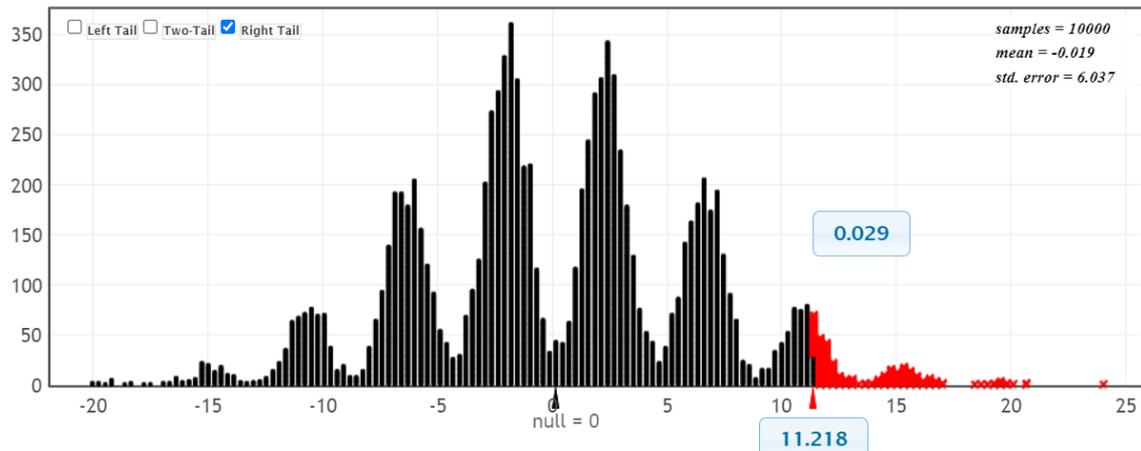
Figura 83 Prueba de hipótesis nula descartada y se acepta la hipótesis alternativa para el sentido 3, flujo vehicular sur norte, de la propuesta de mejora: $\bar{x}_1 - \bar{x}_2 = 36.52$

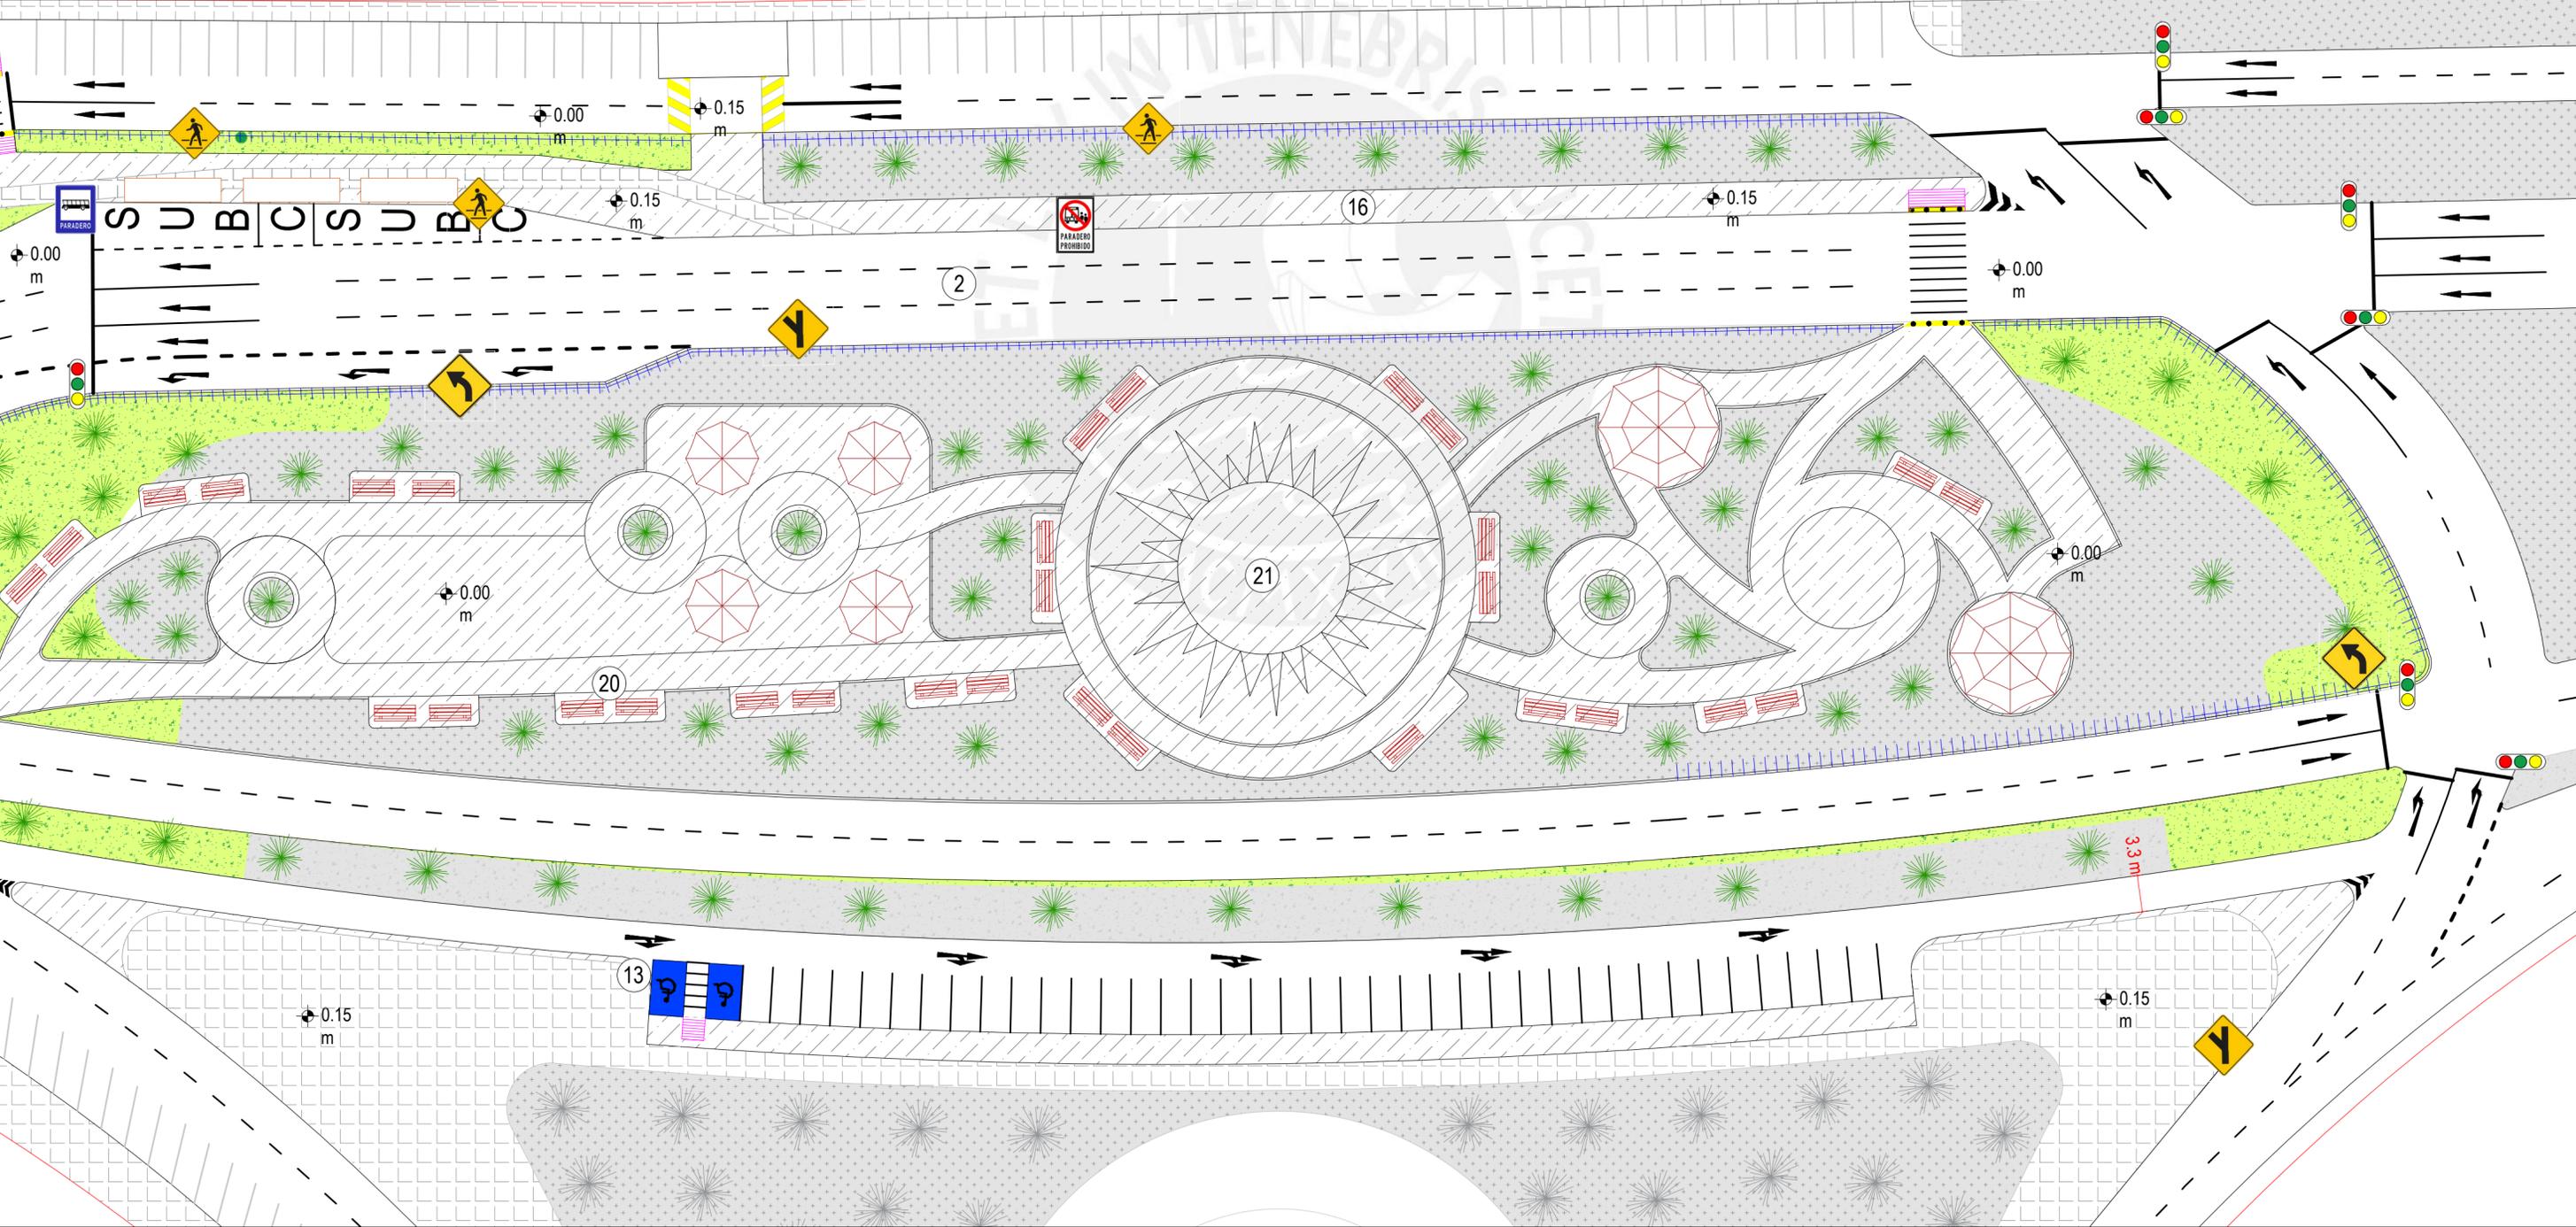
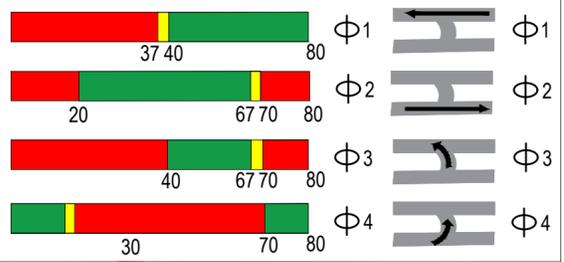
FASES DEL CICLO SEMAFÓRICO
