**PROPUESTA DE MEJORA DEL ESPACIO PÚBLICO Y
CONDICIONES DE CIRCULACIÓN PEATONAL EN UNA ZONA
COMERCIAL EN SANTIAGO DE SURCO**

Tesis para obtener el título profesional de Ingeniera Civil

Vania Margarita Naquira Insapillo

Lima, Agosto, 2023

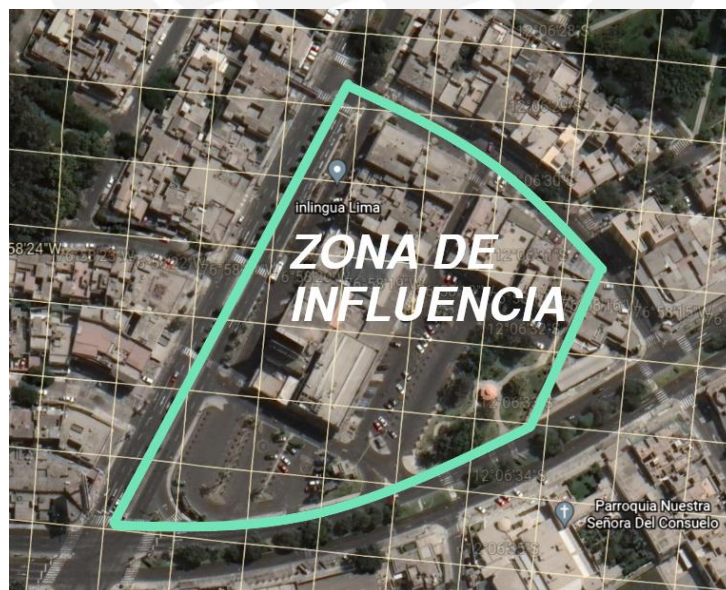
Figura 1: Zona de influencia. Fuente: Propia (2020)

La zona de influencia abarca la intersección entre las avenidas La Encalada, Primavera y el Jirón El Álamo, en el distrito de Santiago de Surco. En esa zona, se desarrolla la actividad comercial a cabalidad; sin embargo, la peatonalización se planteará únicamente frente al CC. Monterrico y a espaldas de él, frente al parque La Paz.

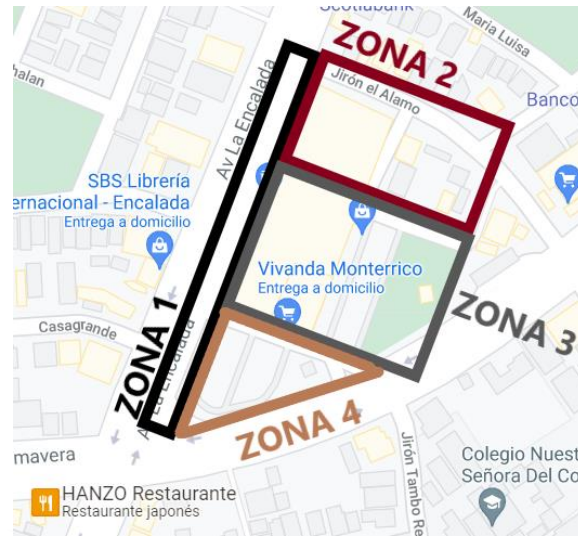
Encalada, y con el fin de tener mejor organizada la data registrada, se ha zonificado el lugar a grandes rasgos.

Figura 7: Zonificación de área de influencia. Fuente: Propia (2020)

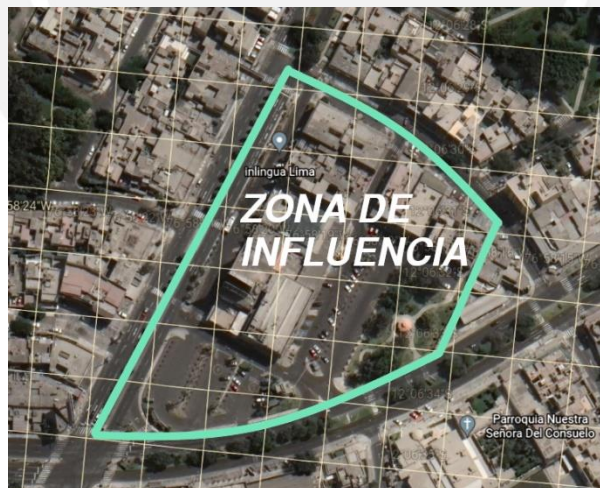
Figura 9: Delimitación de área de influencia. Fuente: Propia (2020)

El caso de propuesta de mejora a plantear en la presente tesis es sobre una zona comercial en Santiago de Surco, Lima, Perú. La zona abarca el frente del Centro Comercial Monterrico, las afueras del Supermercado Vivanda, frente al parque La Paz, y las calles aledañas: el pasaje Pascana, el jirón El Álamo y la calle El Molino. Esta zona se encuentra caracterizada por la presencia de diversos comercios y servicios. Entre ellos se especifican:

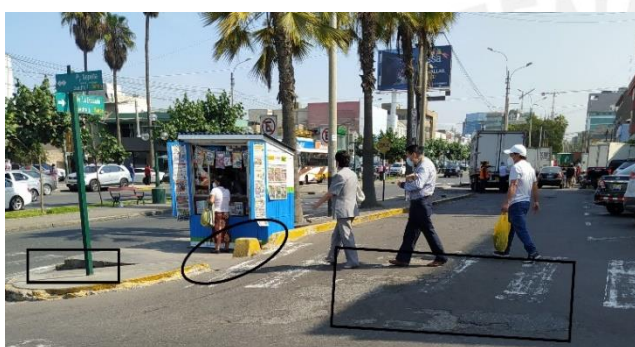
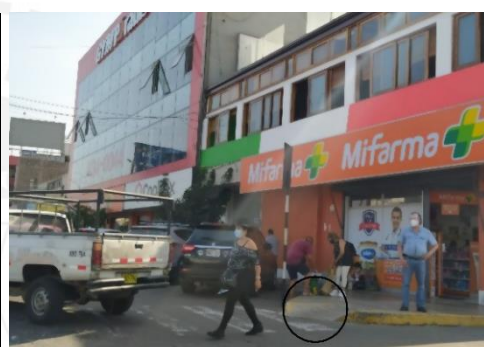
Figura 18: Deficiencias en cruce en Av. La Encalada.
Fuente: Propia (2021)

Figura 19: Deficiencias en esquina en Av. La Encalada. Fuente: Propia (2021)

- ✓ Figura 18 y 19. Acceso a cruce peatonal inadecuado, la pendiente del cruce es visible y peligrosa para un usuario con movilidad reducida, el cruce no está visible, esto le otorga más protagonismo y prioridad al auto
- ✓ Figura 20. Presencia de obstáculos físicos que pueden ocasionar caídas o tropiezos, deteriorada infraestructura vial en calzada e isla peatonal que no permite una espera para cruzar adecuada
- ✓ Figura 21. Pendiente de rampa muy pronunciada, con ancho inadecuado que hace peligrosa la bajada a la calzada

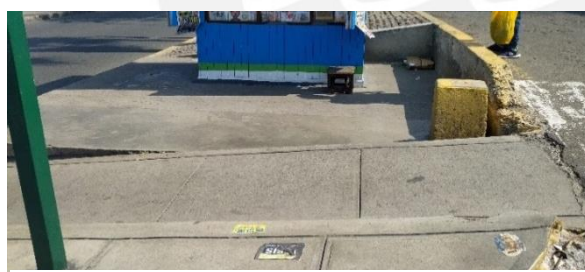
Figura 20: Zoom de rampa peatonal en Av. La Encalada. Fuente: Propia (2021)

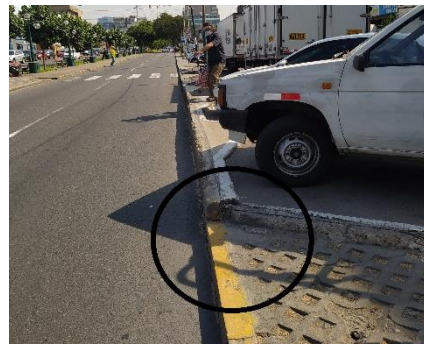
Figura 23: Zoom a bordes. Fuente: Propia (2021)

- ✓ Figura 22. Falta de acera peatonal después de los estacionamientos que genera cruces desordenados y peligrosos, por lo que el cruce peatonal pintado no desemboca en ninguna acera
- ✓ Figura 23. Discontinuidad entre la zona de los estacionamientos y la isla peatonal que dificulta el tránsito peatonal

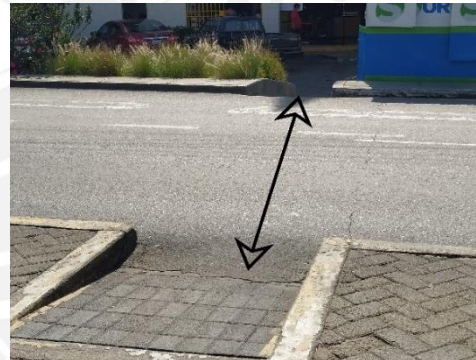
Figura 25: Cruce en Av. La Encalada. Fuente: Propia (2021)

- ✓ Figura 24 y 25. Rampa de acceso a calzada a mitad de la isla peatonal muy pronunciada y que no deriva en ningún cruceo peatonal; por el contrario, atraviesa la pista y desemboca en una pequeña rampa en la mediana del frente. Además, existe discontinuidad en la acera con desnivel que no permite un tránsito peatonal continuo
- ✓ Figura 26. Infraestructura deteriorada en rampa que puede ocasionar accidentes, esquinas y obstáculos de ocasionarían caídas frente a puesto comercial (kiosko)
- ✓ Figura 27. Acceso a rampa imposible para personas con movilidad reducida debido al desnivel, además de pésimo estado de la calzada

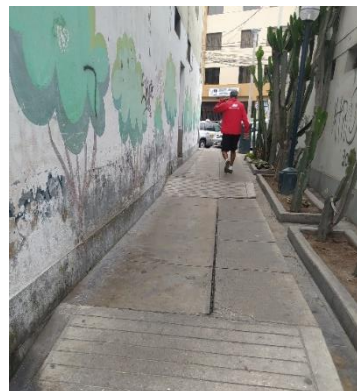
De igual modo, el espacio público debe permitir la circulación y realización de actividades de las personas garantizando seguridad tanto de día como de noche. En el caso de la zona de estudio, debido a que es un espacio concurrido, comercial y plagado de estacionamientos, se cuenta con una central de vigilancia de parte del serenazgo del Municipio; sin embargo, dentro de la zona de influencia existen puntos ciegos como el pasaje mostrado en la imagen N° 29 que debido a su nula iluminación y estrechez lo convierten en un espacio propicio para el desarrollo de crímenes. De hecho, durante la visita de campo se observó la presencia de ambulantes con actitud hostil, los cuales ahuyentaban a la gente de transitar por dicho pasaje. Asimismo, en la visita de campo se observó que en el resto de espacios de la zona comercial la iluminación es insuficiente, la mayor presencia de luminarias se encuentra en el parque La Paz.

Figura 29: Pasaje inseguro, estrecho y sin iluminación. Fuente: Propia (2021)

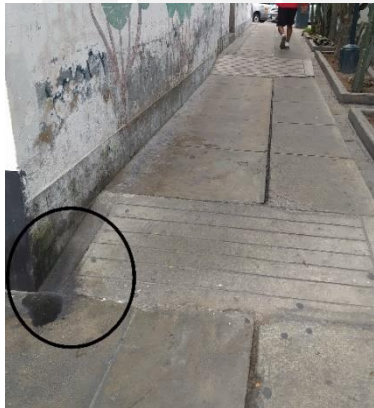
Según el Gehl Institute (2013), los espacios públicos deben incluir áreas de protección contra el calor, lluvia, vientos y así evitar experiencias sensoriales incómodas. De igual modo, se debe evitar la exposición a smog, polvo, malos olores y otro tipo de contaminación. En la zona de influencia no es necesaria una infraestructura de protección contra lluvia, vientos o climas muy extremos, pues como se vio en el diagnóstico, el clima de Lima es subtropical, húmedo y sin presencia de precipitaciones importantes. Sin embargo, sí se observa presencia de muchos agentes contaminantes que pueden generar una experiencia sensorial desagradable. En primer lugar, la falta de salubridad y limpieza expone a los usuarios a zonas con suciedad y hedor que son inadecuados para una zona comercial y pueden generar enfermedades infecciosas y contaminación ambiental; en segundo lugar, el exceso de autos estacionados contamina la zona y la llena de smog.

Figura 30: Zona insalubre. Fuente: Propia (2021)

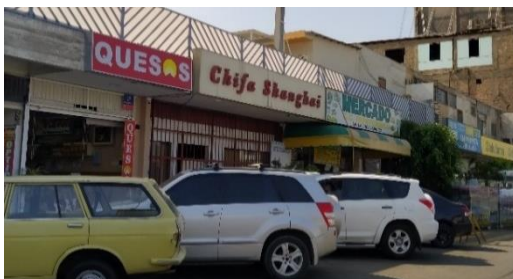
Figura 32: Autos frente a negocios en Av. Encalada. Fuente: Propia (2021)

- ✓ Figura 32. Zona de estacionamientos frente a comercios que acaparan el espacio e impiden la circulación cómoda de peatones, cargan el ambiente y generan smog al estar en una convivencia constante con el espacio público peatonal
- ✓ Figura 33. Exceso de estacionamientos en toda la zona de influencia que generan desorden en el tránsito y embotellamientos en horas punta

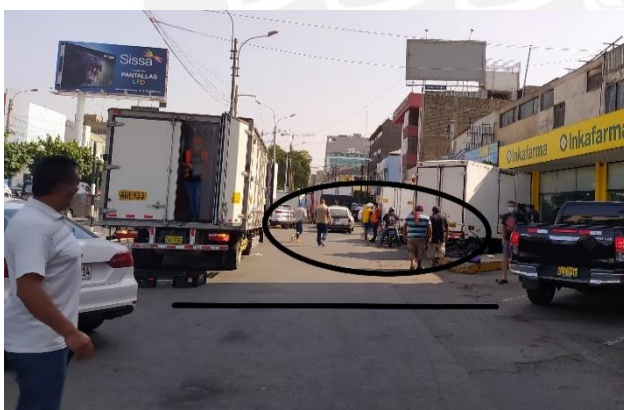
Figura 34: Zona lateral de Av. Encalada. Fuente: Propia (2021)

- ✓ Figura 34. Zona lateral de autos y estacionamientos llena de personas en circulación debido a falta de espacio en aceras colindantes
- ✓ Figura 35. Acera ubicada frente al mercado y demás comercios muy angosta, encerrada por autos estacionados que solo permite el tránsito de una persona en todo su ancho. En el contexto covid no permite llevar a cabo un adecuado distanciamiento social

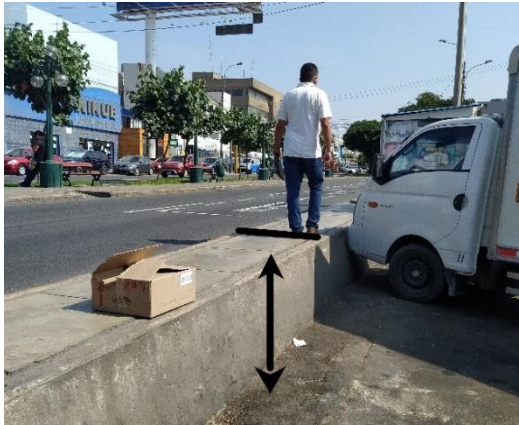
Figura 36: Acera en Av. Encalada. Fuente: Propia (2021)

- ✓ Figura 36. Acera muy angosta de solo 1.02 m. No cumple con la normativa de ancho y se encuentra muy elevada respecto al nivel de los estacionamientos, lo cual genera riesgo de caída
- ✓ Figura 37. Zona de paradero prohibida que, debido a que es el único espacio con mayor ancho, igual congrega gente; sin embargo, presenta postes de luz que dificultan la ocupación de espacio por peatones

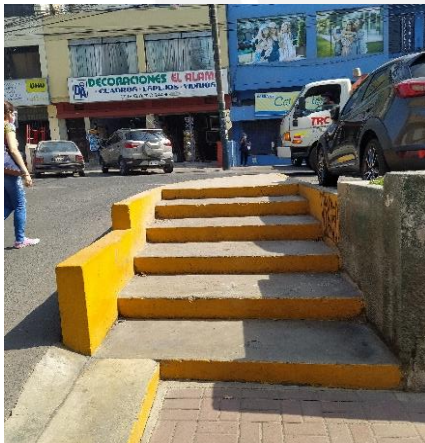
Figura 38: Escalera en acera Jr. El Álamo. Fuente: Propia (2021)

- ✓ Figura 38. Escaleras que limitan la accesibilidad, pues no presentan alternativa para usuarios con movilidad reducida. Además de tener un mal diseño en la última grada se produce el cruce de una esquina con otra grada
- ✓ Figura 39. Al frente, la otra acera presenta una situación similar con escaleras que limitan la accesibilidad de todos los usuarios y tienen pasos muy altos
- ✓ Figura 40. Rampa de solo 0.98 m de ancho, lo cual, en combinación con las escaleras alrededor configuran un escenario peligroso e inaccesible para todos los usuarios

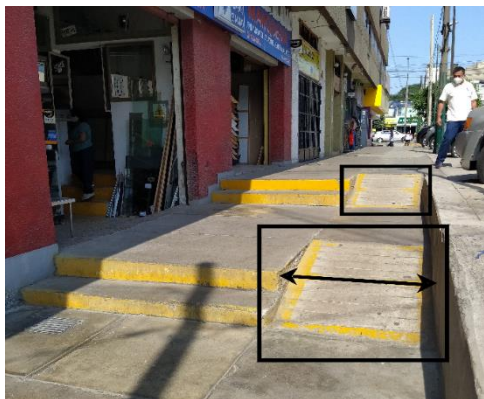
Figura 41: Desniveles en acera Jr. El Álamo. Fuente: Propia (2021)

- ✓ Figura 41. Rampas en medio de acera con pendiente de 21%, excesiva para ser una zona de circulación peatonal e inaccesible y peligrosa para diversos usuarios. Además, la rampa tiene solo 1 m de ancho
- ✓ Figura 42. Poste como obstáculo que obstruye bajada de escalera, la cual presenta pasos desiguales y no toma en cuenta la accesibilidad para personas con discapacidad. Además, de desnivel de 0.7 m sin señalización que puede ocasionar caídas repentinas en la acera. Finalmente, no existe rampa para acceder al cruceo peatonal

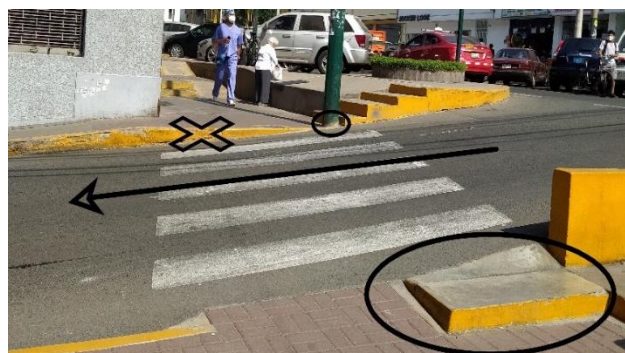
Figura 43: Cruce en pendiente en zona 2. Fuente: Propia (2021)

- ✓ Figura 43. Cruce peatonal en pendiente que resulta peligroso para usuarios con movilidad reducida. Existen un desnivel antes de acceder al cruce y un obstáculo físico que interrumpe paso y visión. Asimismo, el ancho del acceso al cruce es insuficiente y desigual con respecto al ancho del cruce mismo, estos dos deberían tener la misma dimensión. Además, la presencia de una grada como obstáculo resulta sumamente peligrosa y hace imposible el acceso para usuarios con movilidad reducida

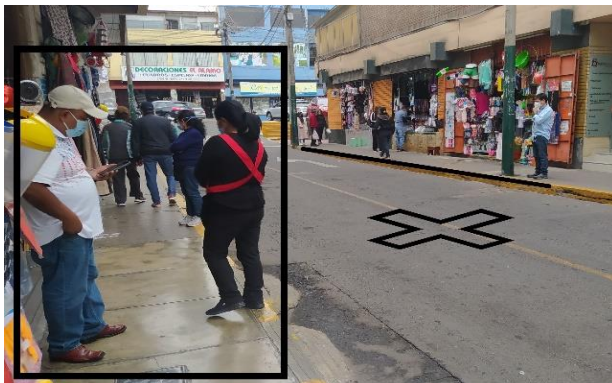
Figura 44: Ancho de acera frente a comercios. Fuente: Propia (2021)

- ✓ Figura 44. Acera abarrotada por personas frente a los comercios, sin posibilidad de guardar el distanciamiento social, en contraste, la calzada está vacía
- ✓ Figura 45. Se evidencia la presencia de escaleras y accesos a los comercios y servicios que le restan espacio de circulación peatonal a la acera. Lo cual constituye un posible peligro de caídas o tropiezos y representa una necesidad de mayor espaciamento
- ✓ Figura 46. Ocupación parcial de la acera por parte de comerciantes y sus mercancías, lo cual, junto con los autos estacionados al frente, genera aglomeraciones, desorden e imposibilita el tránsito peatonal con distanciamiento social, en una zona donde la mayoría de usuarios realiza compras y lleva paquetes, bolsas, carros de compras, etc.

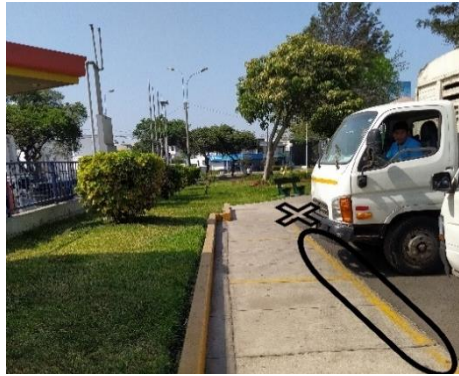
Figura 47: Acera insegura frente a estacionamientos. Fuente: Propia (2021)

- ✓ Figura 47. La acera frente a los estacionamientos se encuentra al mismo nivel de la calzada, únicamente señalizada por líneas de pintura amarilla. Puede resultar peligrosa pues expone a los peatones a posibles accidentes debido a malas maniobras de los carros que entran o salen del estacionamiento. Además, este camino proviene del parque, por lo tanto, aumenta la posibilidad de que quienes lo usen sean usuarios vulnerables (niños, adultos mayores, etc.)

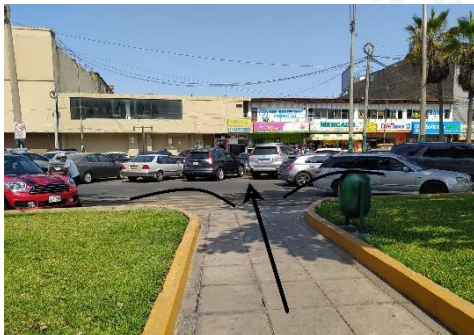
Figura 49: Mal acceso peatonal a estacionamientos. Fuente: Propia (2021)

- ✓ Figura 49 y 50. Deficiencias en el acceso peatonal a los estacionamientos. No existe infraestructura peatonal alrededor del parque, inexistencia de aceras; por el contrario, la rampa desemboca directamente en la calzada, lo cual propicia un tránsito desordenado e inseguro para los peatones

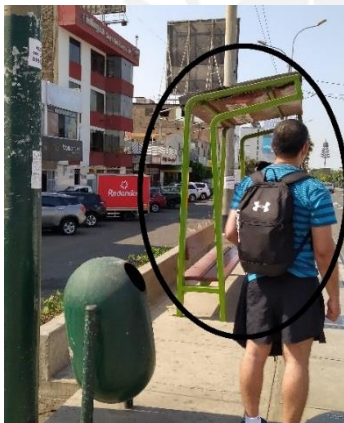
Figura 51: Espacio para esperar.
Fuente: Propia (2021)

- ✓ Figura 51. Se observa que en el paradero existe una infraestructura con ancho adecuado para esperar, tiene una zona para sentarse y proporciona sombra en días soleados
- ✓ Figura 52. El segundo paradero, que sale a la avenida Primavera no tiene ninguna infraestructura de espera, ni sombra ni bancas. Solo cuenta con la señalización respectiva de paradero. La falta de mobiliario motiva a las personas a usar los bordes del estacionamiento a modo de bancas. Además, la acera presenta una infraestructura discontinuada (interrupción de acera por zona de calzada), lo cual no garantiza un acceso universal

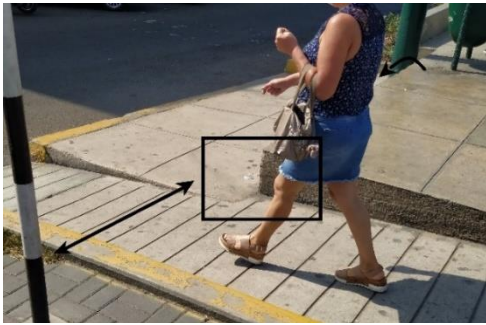
Figura 53: Rampa de paradero. Fuente: Propia (2021)

- ✓ Figura 53. Ancho insuficiente de rampa de acceso a paradero que no permite el tránsito seguro, pues la variabilidad de dicho ancho está marcada por una esquina en desnivel que puede causar tropiezos y caídas
- ✓ Figura 54. Zona del paradero ubicada en un desnivel que genera la existencia de una rampa con pendiente pronunciada, pero la inexistencia de un acceso directo al paradero. Se marca con un aspa los desniveles que no cuentan con un acceso adecuado para PMR. Por otro lado, el paradero tiene 2.4 m de ancho; sin embargo, la acera de circulación peatonal previa al paradero tiene solo 1.017 m de ancho, lo cual resulta peligroso debido a su cercanía a la calzada

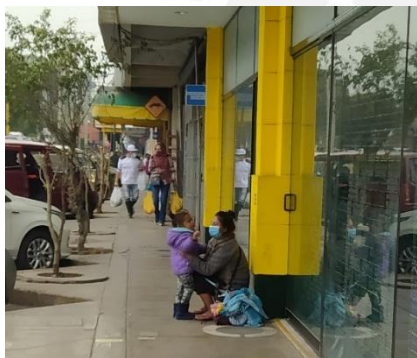
sentándose en bordes de la acera. En esa zona son necesarios más espacios de descanso por el tipo de actividad comercial y social realizada, por la presencia de niños que se cansan y necesitan cuidados, así como la presencia de adultos mayores; por lo tanto, se concluye que la cantidad y distribución de bancas no es adecuada.

Figura 57: Usuaría con niña en el suelo a falta de bancas. Fuente: Propia (2021)

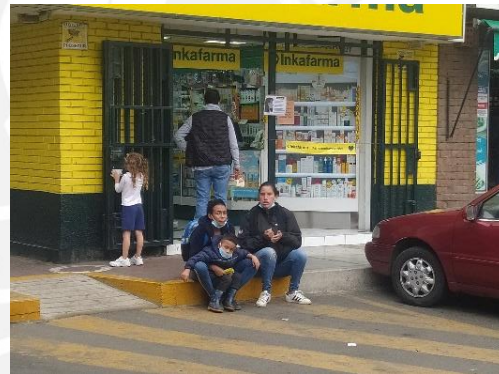
Figura 58: Usuarios en el borde de la acera a falta de bancas. Fuente: Propia (2021)

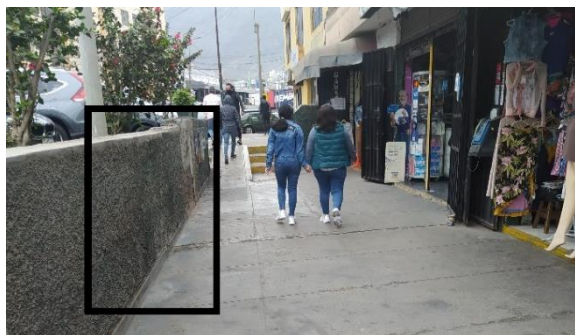
Figura 59: Muro en acera Jr. El Álamo. Fuente: Propia (2021)

- ✓ Figura 59. Presencia de muro de altura considerable que otorga una sensación de confinamiento a la acera e imposibilita ver más allá de la calle
- ✓ Figura 60. Acera angosta que, junto con los carros estacionados que invaden la zona de tránsito peatonal y el techo bajo, limitan la posibilidad de ver y confinan la zona

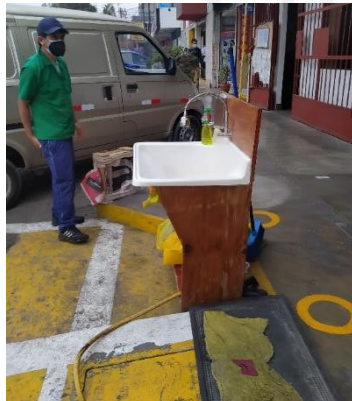
Figura 69: Espacio para lavarse las manos. Fuente: Propia (2021)

- ✓ Figura 69. Lavatorio al costado de tapete para limpieza de zapatos a la entrada del C.C. Monterrico. La desinfección y protocolos son una nueva necesidad, pero es necesario que mantenga armonía con el espacio, limpieza y se encuentren en buen estado
- ✓ Figura 70. Solo existen basureros diferenciados en la entrada y salida del mercado, el parque y los paraderos, pero alrededor del resto de la zona de influencia no hay lugar donde botar la basura, lo cual genera desechos y desperdicios

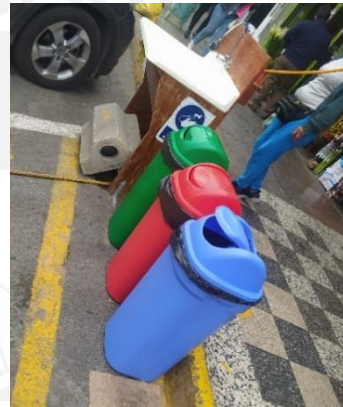
Figura 70: Basureros. Fuente: Propia (2021)

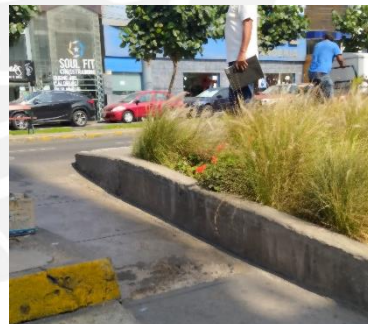
Es necesario que los espacios públicos cuenten con zonas de interacción con la naturaleza, áreas verdes y espacios ventilados y vistas agradables para el usuario, de modo que puedan hacer uso del mobiliario con comodidad y permanezcan más tiempo en el espacio. Asimismo, se debe verificar la calidad del material del diseño y acabado. En ese sentido, en la zona de influencia se cuenta con áreas verdes bien mantenidas que cumplen una función revitalizante en el lugar, como es el parque La Paz; también existen áreas verdes que adornan algunos espacios de la zona comercial, pero también existen áreas verdes que no cumplen mayor función de paisajismo, estética o funcionalidad pues, por el contrario, no tienen un mantenimiento adecuado y representan un obstáculo para el tránsito.

Figura 72: Área verde como obstáculo. Fuente: Propia (2021)

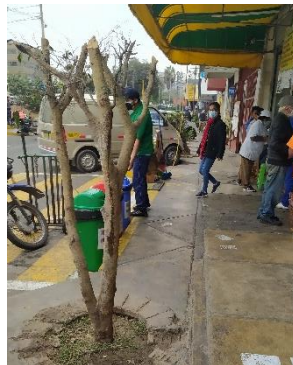
Figura 73: Espacio destinado a árbol sin mantenimiento. Fuente: Propia (2021)

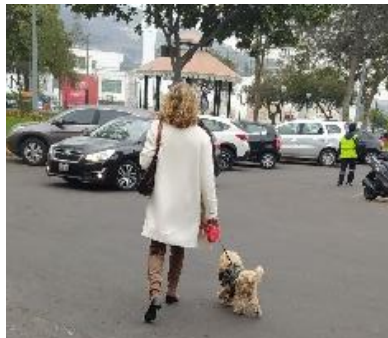
Figura 80: Persona paseando mascota en zona sin acera. Fuente: Propia (2021)

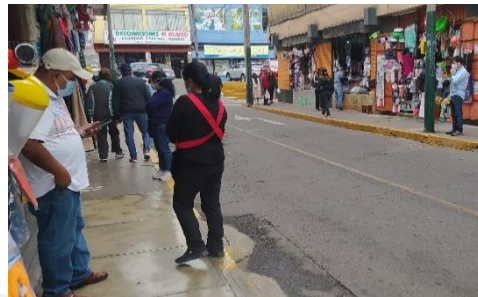
Como se ha mencionado previamente, la zona de influencia es principalmente una zona comercial, por ende, las actividades de comercio son las más comunes e importantes. En la visita de campo se pudo evidenciar una situación habitual respecto a la forma de habitar el espacio durante el desarrollo del comercio: las aglomeraciones. Estas suceden debido a anchos de acera muy angostos y mal diseño de zona peatonal; asimismo, la situación resulta más críticas debido a la diversidad de usuarios que usan el espacio. Al ser una zona de comercio asisten usuarios con carros de mercado, coches de bebés, embarazadas y usuarios con mascotas, lo cual congestiona el espacio peatonal, pues el espacio ocupado por el usuario resulta mayor. Incluso, en algunas aceras el tránsito con coche de compras se dificulta, por lo que el peatón prefiere transitar por la calzada (la cual recibe poco flujo vehicular), evidenciando la necesidad de una peatonalización.

Figura 87: Acera abarrotada de personas y calzada vacía. Fuente: Propia (2021)

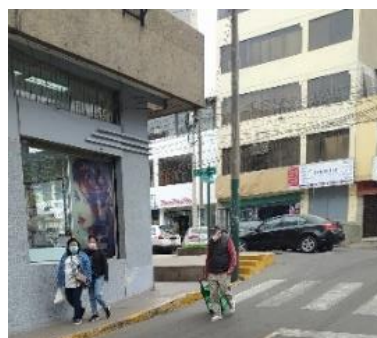
Figura 91: Usuario con carro de mercado transita por calzada. Fuente: Propia (2021)

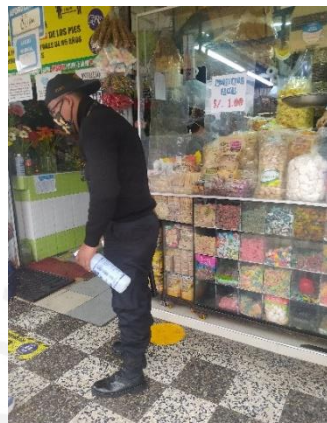
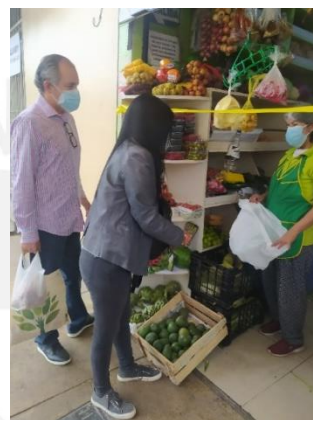
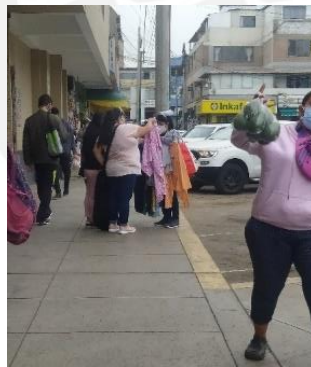
En efecto, la aparición de la pandemia trajo cambios. Muchos negocios y puestos decidieron implementar medidas de bioseguridad como desinfección o atención desde puerta, tal como se muestra en las imágenes; sin embargo, estas medidas generan colas, retrasos y/o aglomeraciones en la acera más próxima. Por otro lado, en la zona también existe una gran cantidad de vendedores ambulantes, sea de ropa, comida, accesorios, etc., que contribuyen a congestionar el espacio y no permiten guardar adecuadamente el distanciamiento social.

Figura 92: Protocolo de bioseguridad. Fuente: Propia (2021)

Figura 93: Atención desde puerta. Fuente: Propia (2021)

Figura 94: Presencia de ambulantes. Fuente: Propia (2021)

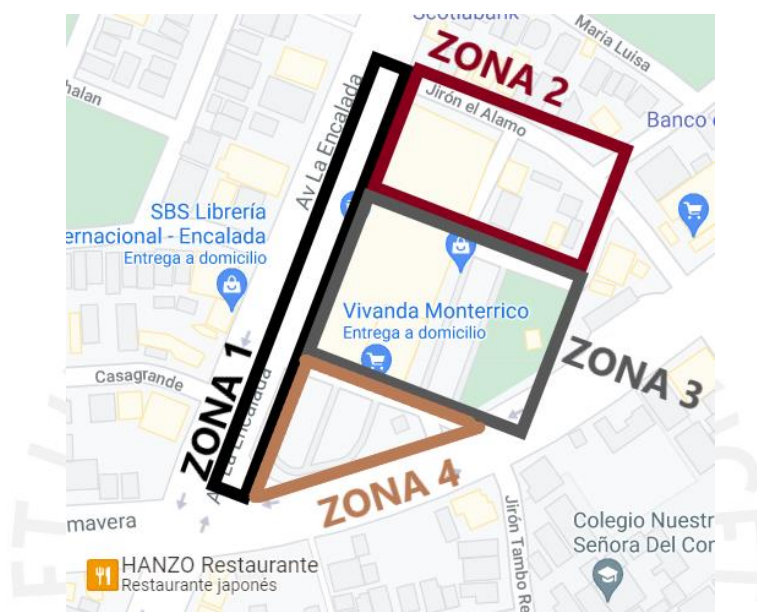
En el presente acápite se realiza una explicación detallada de las propuestas planteadas por zonificación, de modo que se abarca toda la zona de influencia mediante una comparativa del antes y el después. A continuación, se deja el plano de los espacios que abarca cada zona especificada.

Figura 99: Zonificación. Fuente: Propia: (2021)

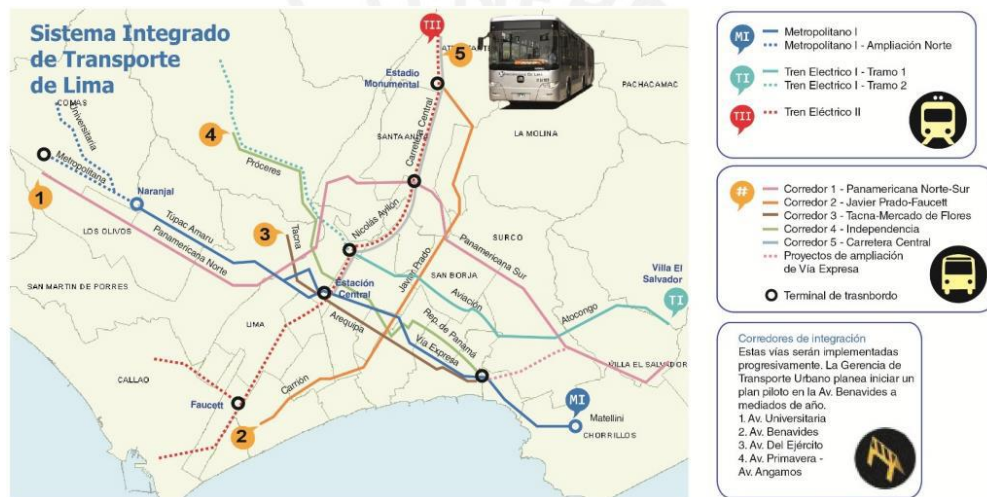
El transporte urbano de Lima se caracteriza por una sobreoferta y obsolescencia del parque automotor de transporte público (se calcula 40% de sobreoferta), una excesiva accidentalidad, operadores y rutas de transporte público (Instituto Metropolitano de Planificación, 2012). Pese a ello, Lima cuenta con una red vial con cobertura y secciones viales adecuadas en la zona central pero menos aceptable en las zonas norte, este y sur.

Figura 2A: Red vial de Lima. Fuente: Sistema Integrado de Transporte de Lima (2021)

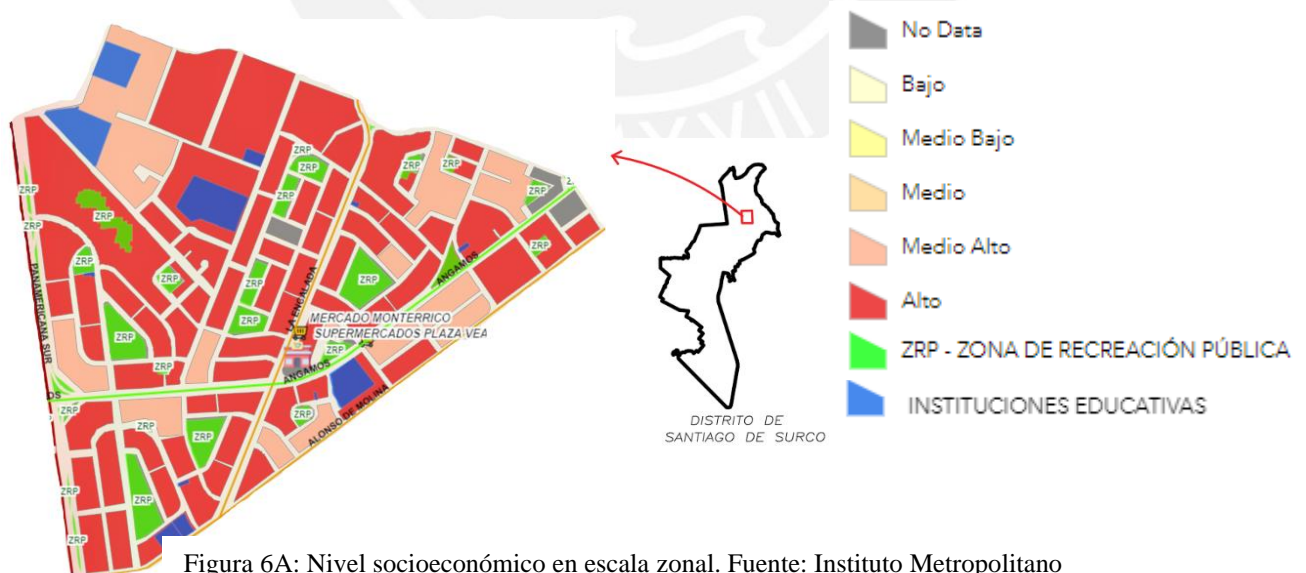
En la zona de influencia, el nivel socioeconómico es únicamente alto y medio alto, lo cual implica hogares con alta capacidad adquisitiva, que se traduce en posibilidad de acceso a diversos servicios y niveles altos de educación. Sin embargo, las clases altas también están asociadas al uso prioritario del auto particular y dependencia de este, lo cual se evidencia en la gran demanda de estacionamientos en la zona comercial.

Figura 6A: Nivel socioeconómico en escala zonal. Fuente: Instituto Metropolitano de Planificación (2019)

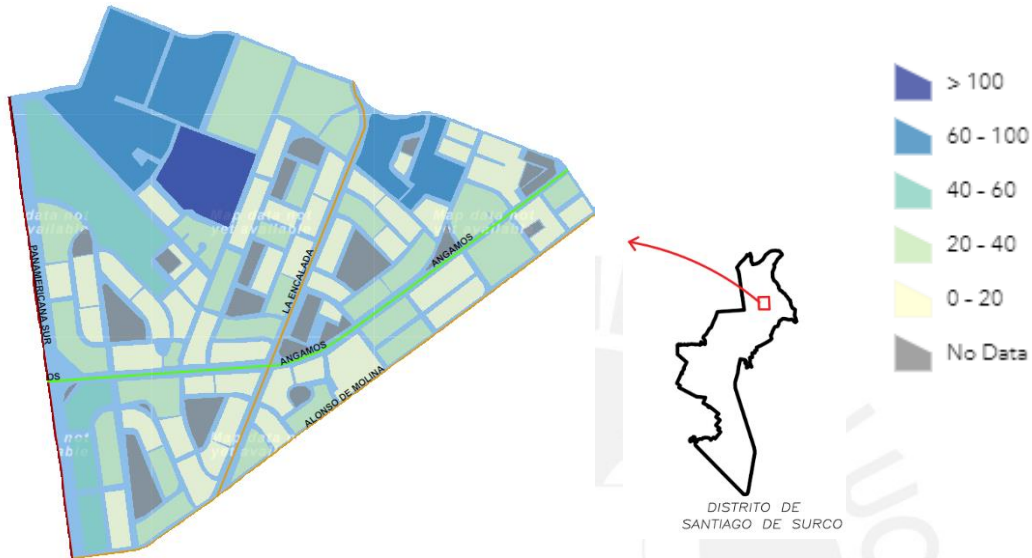
Finalmente, se presenta la data encontrada respecto a cantidad de personas con discapacidad que viven en la zona de influencia. Como se observa, es un grupo considerable.

Figura 7A: Personas con discapacidad en escala zonal. Fuente: Instituto Metropolitano de Planificación (2019)
