PONTIFICIA UNIVERSIDAD CATÓLICA DEL PERÚ
FACULTAD DE ARQUITECTURA Y URBANISMO

Entre quintas
Las quintas en Barrios Altos (1880 – 1940)

**TRABAJO DE INVESTIGACIÓN PARA OPTAR EL GRADO DE
BACHILLER EN ARQUITECTURA**

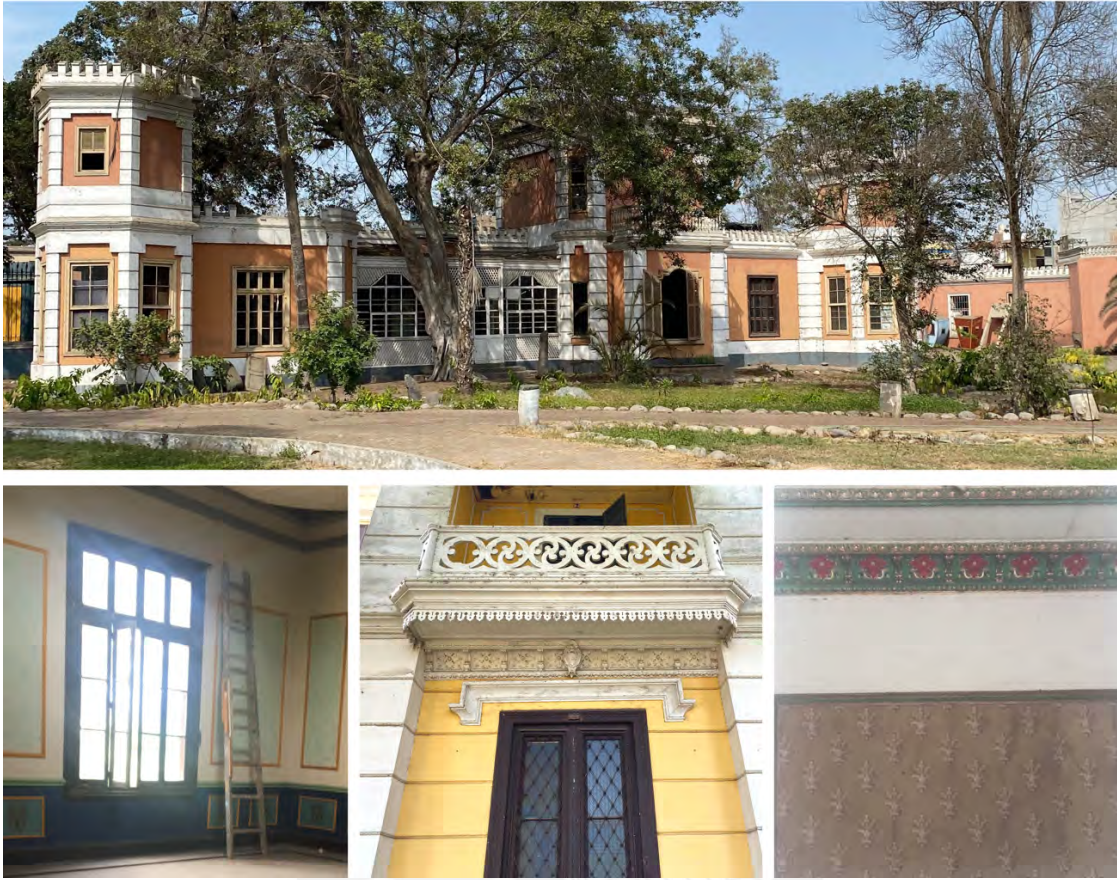
Imagen 4: Quinta Heeren segunda zona
Fuente: Propia, 2019 – 2021

La segunda zona estaba destinada a las viviendas de la familia Heeren, esta se dividía por una reja de dos hojas, además en esta zona se encontraría el primer zoológico de Lima y espacios dedicados al deporte como el tenis y la equitación. La construcción de estas zonas recreativas demostraría el poder adquisitivo de los dueños de la quinta, ya que el tenis era un deporte que solo lo practicaba la clase aristócrata de Lima. Esta zona estaba restringida, sólo podían ingresar los habitantes de las casas ubicadas dentro de este gran jardín, es decir que el mantenimiento de estas áreas recreativas tenía que ser asumida por los habitantes de estas mismas casas. Posteriormente, fue en esa zona en donde se instalaron las embajadas ya mencionadas. A comparación de las viviendas de alquiler, ubicadas cerca a la puerta de Jr. Junín, estas viviendas constan de dos o tres pisos. La tipología se asemeja a las casas de las villas de la época, alejadas de la ciudad, ya que encontramos un pórtico de entrada, están rodeadas de áreas verdes y son de gran dimensión con acabados propios de la clase alta limeña. Los acabados que se utilizaron en estas casas son los vitrales, baldosas con diseños únicos, paredes con un tapiz particular para los usuarios y molduras con finos acabados. En la imagen 5 podemos ver algunos de estos acabados ubicados en la segunda zona del condominio que aún se conservan gracias a los pocos trabajos de restauración que ha tenido el recinto.

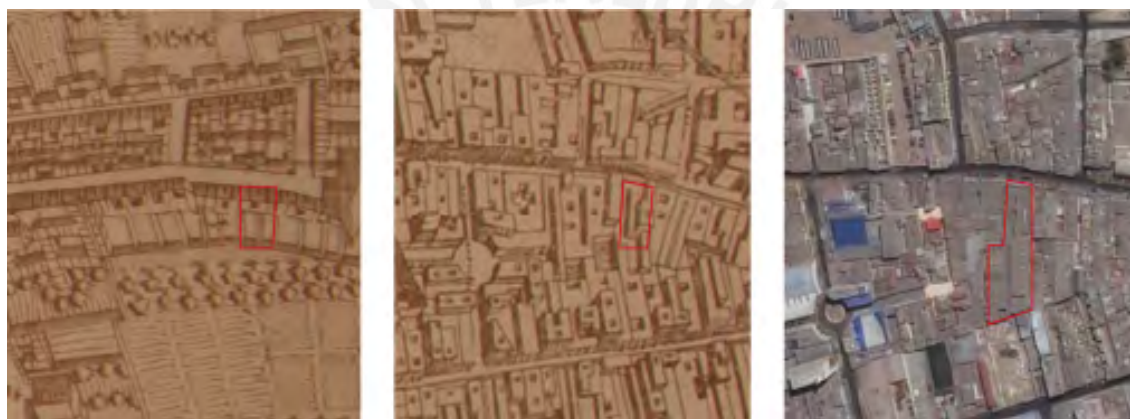
Imagen 5: Plano de evolución de la Quinta Baselli
Fuente: Planos de Lima, 1613 – 1983 de Juan Gunther y Arcgis, 2021

Plano de 1685

Plano de 1924

Plano de 2021

La Quinta Baselli, esta se ubica en Jr. Junín 1342. Al igual que la Quinta Heeren están consideradas como patrimonio arquitectónico. Según Marco Gamarra, en esta quinta se reunieron limeños e italianos de clase media alta, compartiendo ideales y tradiciones (2012). No se tiene una certeza sobre los dueños anteriores del terreno en donde se encuentra la Quinta Baselli, pero como la mayoría de lotes alrededor de la zona llamada Damero de Pizarro, según el plano de 1685 perteneciente a la recopilación hecha por Juan Gunther, se puede apreciar en el terreno anteriormente mencionado una vivienda precaria con un huerto en la parte posterior.

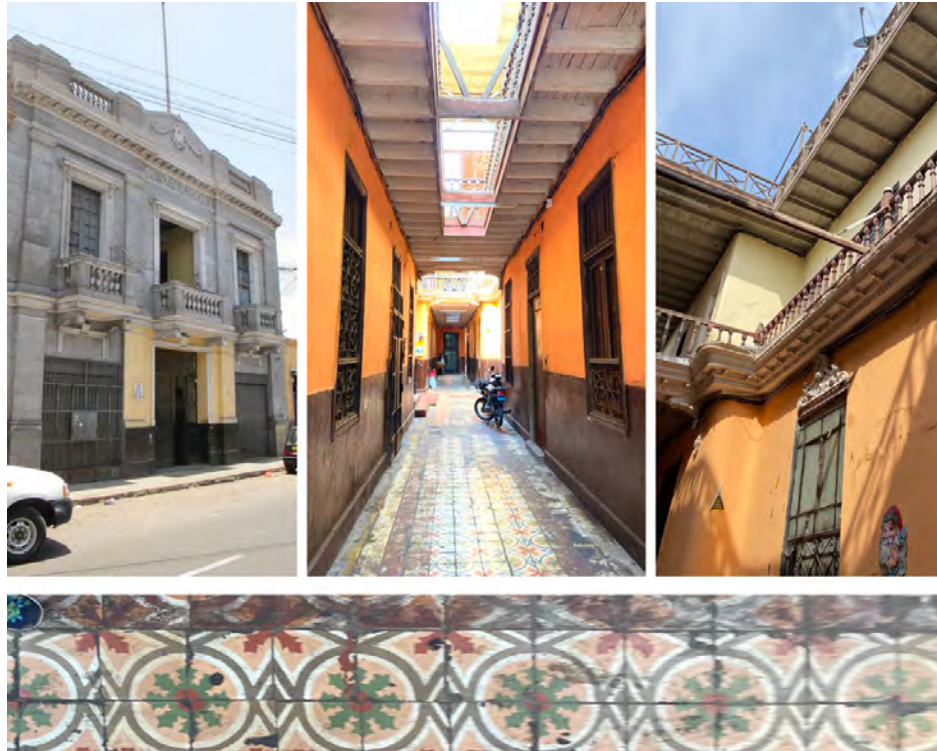
Imagen 7: Quinta Baselli
 Fuente: primera foto de Marco Gamarra Galindo, siguientes fotos propias 2019 - 2021

El primer piso del inmueble cuenta con muros de adobe de entre 40cm a 30cm, el segundo piso está hecho con quincha y las viguetas de toda la quinta es de pino de oregon. En total se pueden contar con 72 departamentos los cuales 70 pertenecen a vivienda y dos a comercio, estos últimos se encuentran a la entrada, permitiendo tener un ingreso de clientes desde la misma calle. Al interior se puede apreciar hasta el día de hoy tres patios principales. Como ya se mencionó anteriormente, en el primer patio se encontraría la escalera principal, al momento de su construcción, esta escalera de madera estaría cubierta con mármol de Carrara. En base a una entrevista con uno de los residentes más antiguos de la quinta, nos menciona que parte de este mármol fue retirado y vendido por los mismos vecinos². Al ser construido en un primer momento para una familia perteneciente a un nivel socioeconómico medio alto, estos pudieron evidenciar mediante los acabados que se ubicaron en el primer patio, ahí se pusieron cornizas y molduras de yeso en los vanos de con un alto nivel de detalle que caracteriza a una arquitectura ostentosa. Un detalle más que reforzaría la idea que el inmueble perteneció a una clase media, son las baldosas empastadas. Todos los materiales y detalles arquitectónicos usados en un principio para la Quinta Baselli muestran para que nivel socioeconómico iba dirigido este recinto por el costo y el hecho de importar estos materiales ya mencionados.

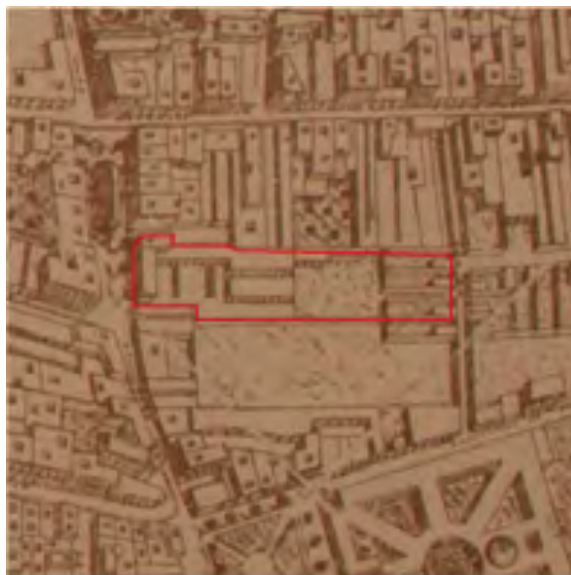
Imagen 8: Plano del terreno de la Quinta San José, 1924
Fuente: Planos de Lima, 1613 – 1983 de Juan Gunther

Para conocer la fecha aproximada de la construcción de la quinta, se recurrió a la lectura de la transcripción³ del testamento de Don José María Sancho Dávila hecha en 1874. Sancho Dávila fue hijo de españoles, perteneció a la clase alta de Lima. A lo largo de su vida manejo los bienes heredados por sus padres y se hizo acreedor de acciones en compañías importantes en el Perú. En su testamento menciona sus últimos deseos para el destino de sus bienes y la creación de la Obra Pía José María Sancho Dávila, en adelante se usará el termino de O.P.J.M.S.D. La cláusula que hace referencia al terreno donde actualmente se encuentra la Quinta San José es la 8ª, este terreno es mencionado como la Finca o Solar de Cocharcas ya que se encontraría cerca a la puerta de Cocharcas de la Lima amurallada. Sancho Dávila escribe de puño y letra: “destino 40 mil pesos para que se edifique el solar de Cocharcas la parte que me toque en parte de herencia, que la dedico a una obra pia para mis parientes por venir” (1874), este solar sería administrada por la O.P.J.M.S.D. y destinada a viviendas para la clase baja de Lima, esta finca fue una herencia materna. Si bien no se tiene la fecha exacta de construcción, en su testamento también menciona que dará un plazo de cuatro años como máximo desde la fecha de redacción, es decir desde 1874, para poder llevar a cabo la construcción de esta obra social, entonces la primera etapa de construcción estaría a más tardar en el año 1878. En el plano de 1924 se ve la construcción de la primera etapa de la quinta, se puede apreciar en la imagen 8.

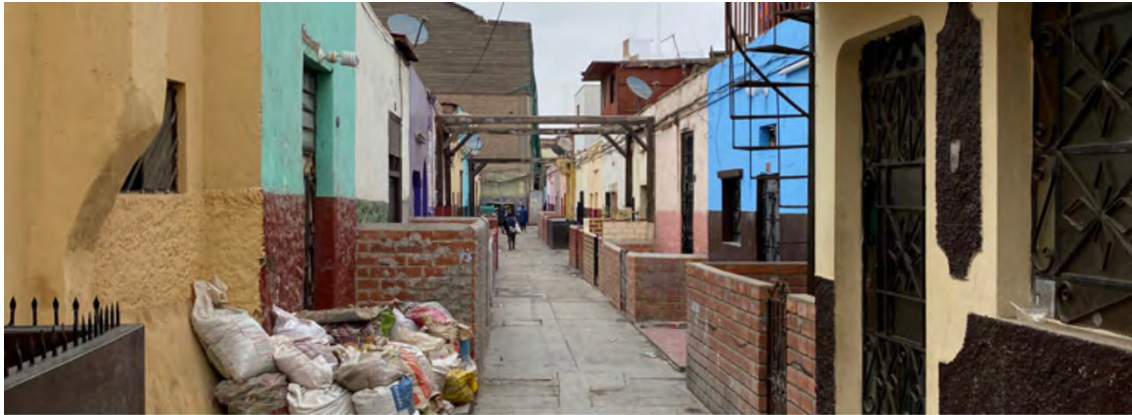
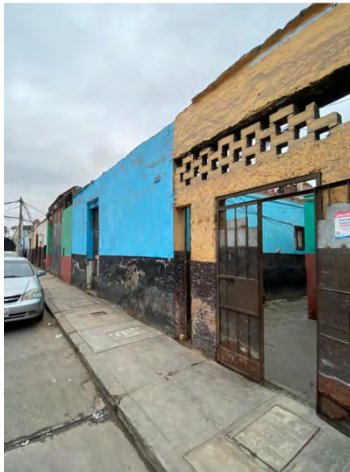
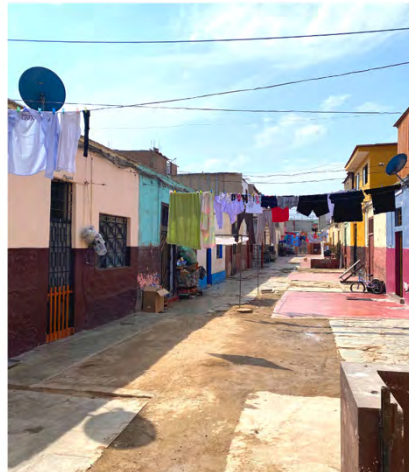
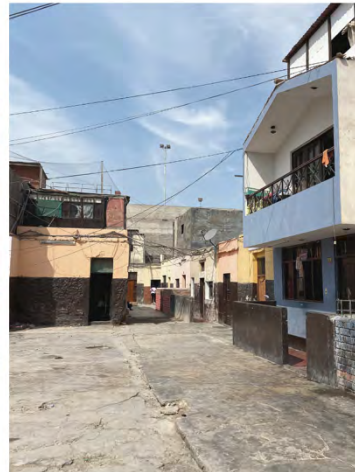
Imagen 10: Quinta San José
Fuente: Propia, 2021

Actualmente, esta quinta sigue siendo de uso residencial y cuenta con servicios básicos de luz, agua y alcantarillado en cada departamento. Algunos departamentos cuentan con un segundo piso hecho por los inquilinos de los mismos. Además, se puede notar una apropiación de algunos departamentos del espacio de circulación interna a la quinta, se puede apreciar mejor en la primera foto de la imagen 10. En el año 2010, el Programa Municipal Para la Recuperación del Centro Histórico de Lima (PROLIMA), debido a que se declararon los predios como Finca Tugurizada e Inhabitable, se pidió a la Fundación O.P.J.M.S.D. la elaboración de un proyecto integral del inmueble, con un plazo no mayor a los 6 meses. De no contar con el proyecto, los mismos inquilinos podrían presentar su propio proyecto, pero en ninguno de las dos agrupaciones se preocuparon por esa mejora.
