**La revalorización de la industria hotelera en los edificios  
patrimoniales del Centro Histórico del Cusco: 2000 - 2020”**

**TRABAJO DE INVESTIGACIÓN PARA OBTENER EL  
GRADO DE BACHILLER EN ARQUITECTURA**

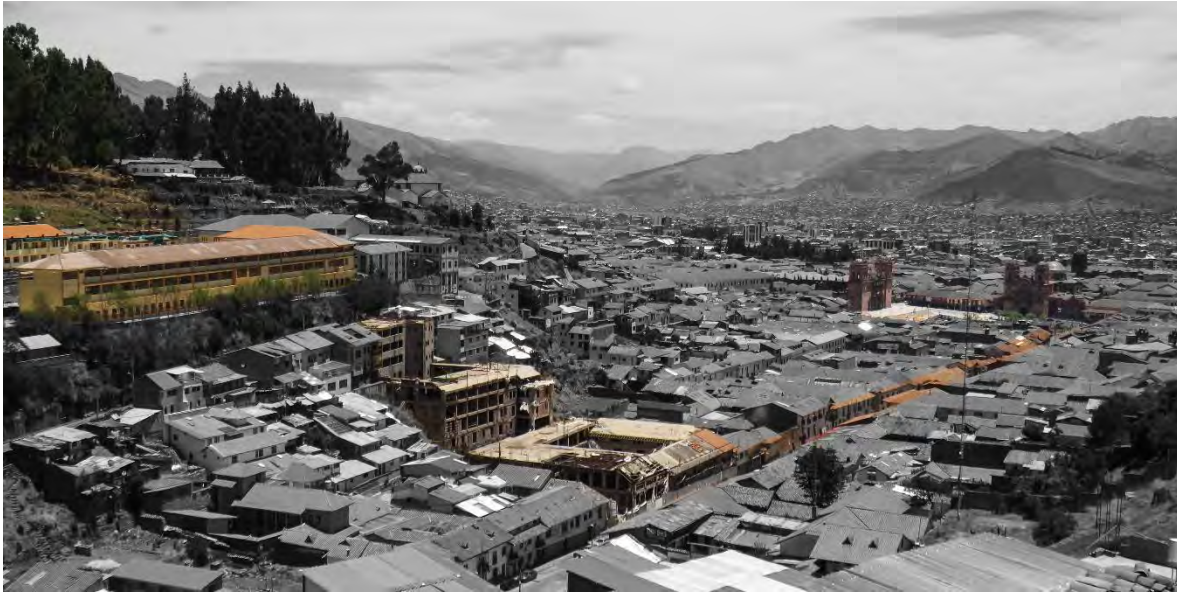
Figura N°2 El hotel Sheraton con su entorno. La gran edificación no se relaciona con su entorno y rompe con la tipología de la ciudad

El edificio, diseñado por el arquitecto Luis Lambarri Silva, respetó la homogeneidad de altura y expresión hacia las vías. Sin embargo, interiormente, la ampliación no respetó los parámetros urbanísticos del “Plan Maestro del Centro Histórico del Cusco”, puesto que la construcción en sectores de ladera debe efectuarse a través de terrazas, sin que se realice una excavación profunda. Por el contrario, en la ampliación, se construyó un enorme volumen de concreto que no se relaciona con el escalonamiento del primer diseño y distorsiona la armonía y configuración tipológica del Centro. La ampliación del proyecto, también, indignó a los ciudadanos y entidades como ICOMOS<sup>4</sup>, que solicitó demoler el volumen que no acata los principios de intervención. Pues, de no realizarse lo solicitado, el Cusco sería retirado de la lista de patrimonio mundial. (Agencia EFE, 2019).

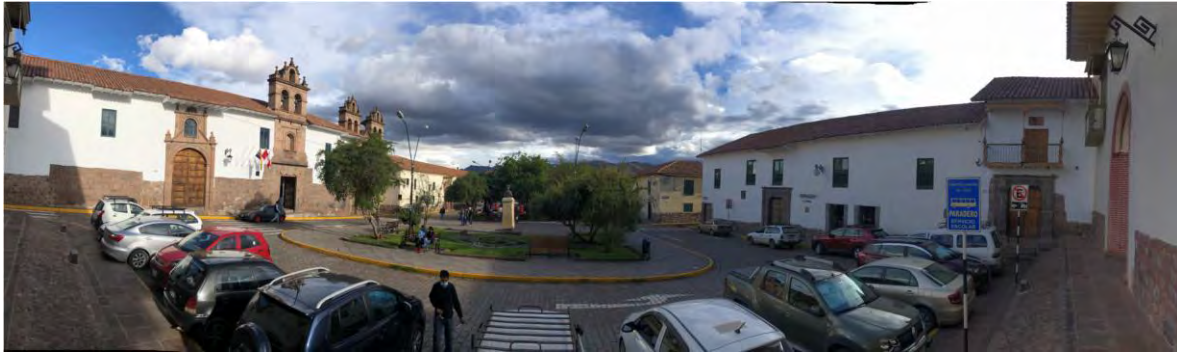
Figura N°3. Vista general de la plazoleta Nazarenas, la relación de los edificios tradicionales que forman la plazoleta. Los edificios que predominan son la Iglesia de San Antonio Abad y el ingreso del Hotel Nazarenas. Fotógrafo del autor.

La Casa de las Sierpes, intervenida e inaugurada como Hotel Belmond Nazarenas, está ubicada entre las calles Pumacurco y el pasaje Siete Culebras, que conecta con la calle Choqechaka y la Plaza de Armas a través de la calle Córdoba de Tucumán. Forma parte de la Plazoleta de las Nazarenas, al igual que el Hotel Monasterio "Seminario de los Jesuitas", el Museo de Arte Precolombino "Casa Concha" y el Hotel Inkaterra "La casona". Un espacio público de gran valor patrimonial. Los edificios se caracterizan por sus fachadas tradicionales, propias de la arquitectura cusqueña, así como su relación de altura y vanos. El hotel Nazarenas y La Capilla de San Antonio Abad del Cusco (Hotel Monasterio) cuentan con campanarios de piedra que predominan, dando carácter y escala urbana a la plaza.

Desde el 2000 hasta 2012, la empresa hotelera se encargó de la restauración y construcción del nuevo hotel Nazarenas. Los arquitectos: Gonzalo García y Enrique Palacios junto al arquitecto restaurador, Roberto Samanez, respetaron la volumetría existente, los elementos de la fachada (vanos, cubiertas, aleros, campanario) y los ingresos presentes ( las Capillas del Señor de Huanca, Nuestra Señora de Asunción y acceso al hotel). Manteniendo la escala urbana predominante y tipología de la ciudad.

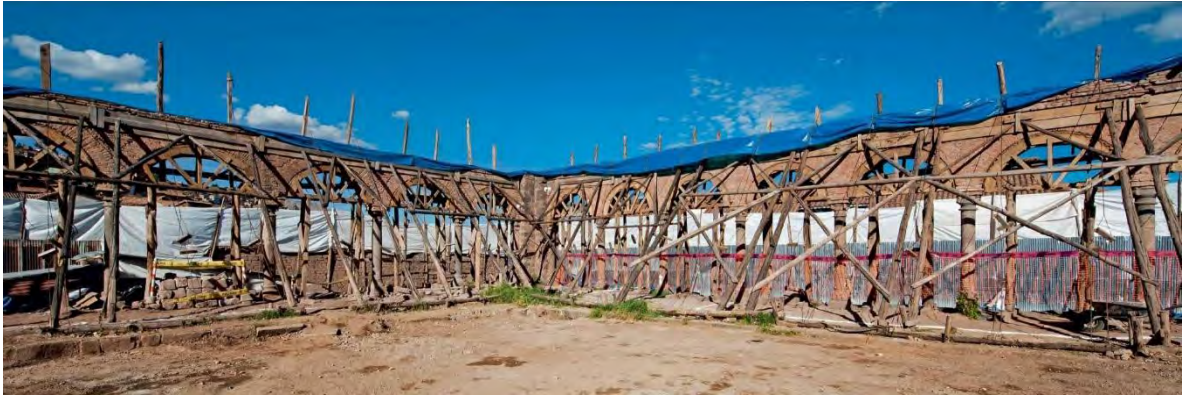
Figura N°4. Vista interior durante el proceso de conservación los arcos coloniales del patio, así como se observa que el edificio contaba con sólo 1 nivel hacia el interior .  
Fuente: Beatriz Velarde, *JW Marriot Cusco*.

El patio se configura por una construcción de dos niveles. Un primer nivel con galerías de arcos coloniales y un segundo nivel con galerías de arcos de concreto de menor tamaño, así como un tercer nivel que se encuentra en el altillo del techo. La restauración de los tres frentes del patio se llevó a cabo a través de la enumeración de cuadrículas y componentes de los arcos coloniales de ladrillo para poder reforzarlos y restituirlos en su lugar. (Velarde, 2012: 84-85). El cuarto frente está constituido por pórticos de concreto armado y mamparas con marcos metálicos. Si bien, la construcción continúa con el ritmo de los arcos, el cambio de forma y material contrasta con la estructura antigua.

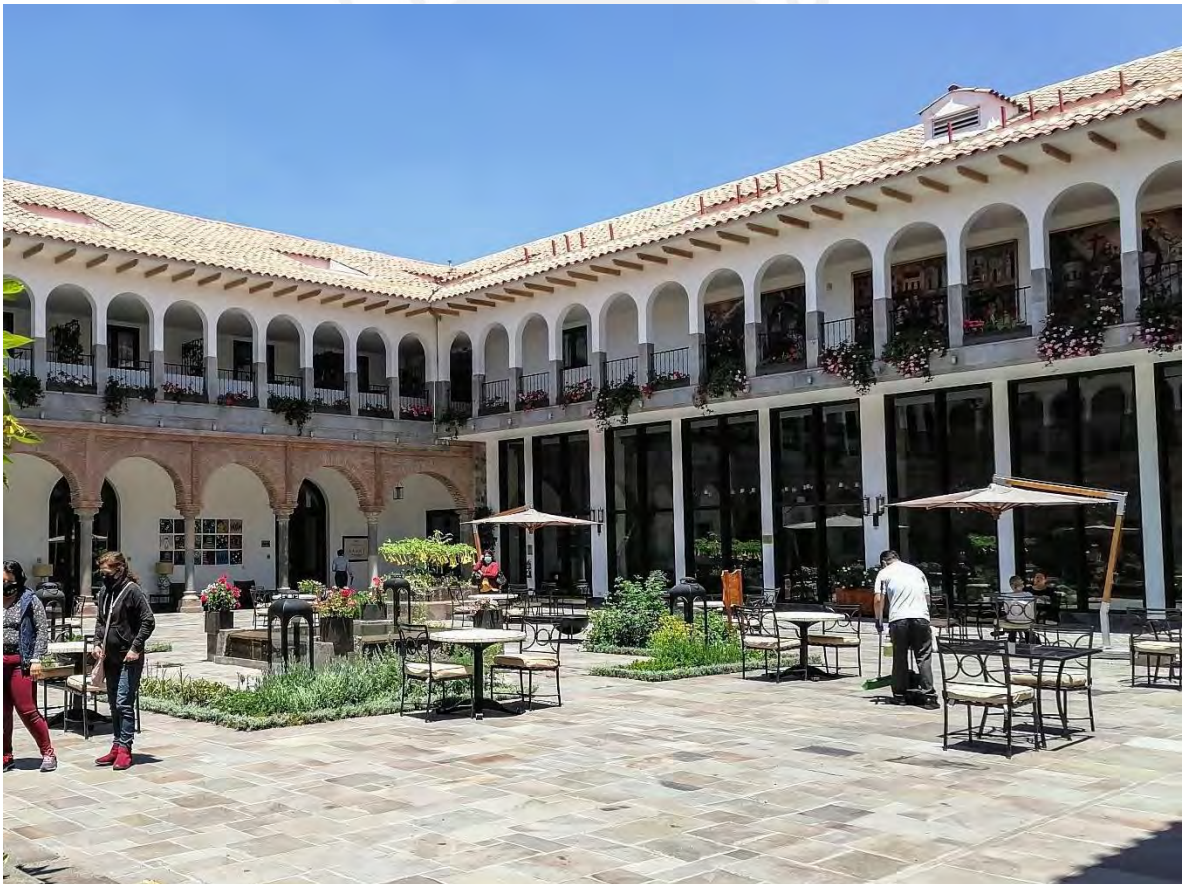
Figura N°5. La intervención final de Hotel Marriot. Se implementa dos niveles más, así como un nuevo frente de un sistema constructivo que se diferencia del anterior.  
Fotografía del autor.

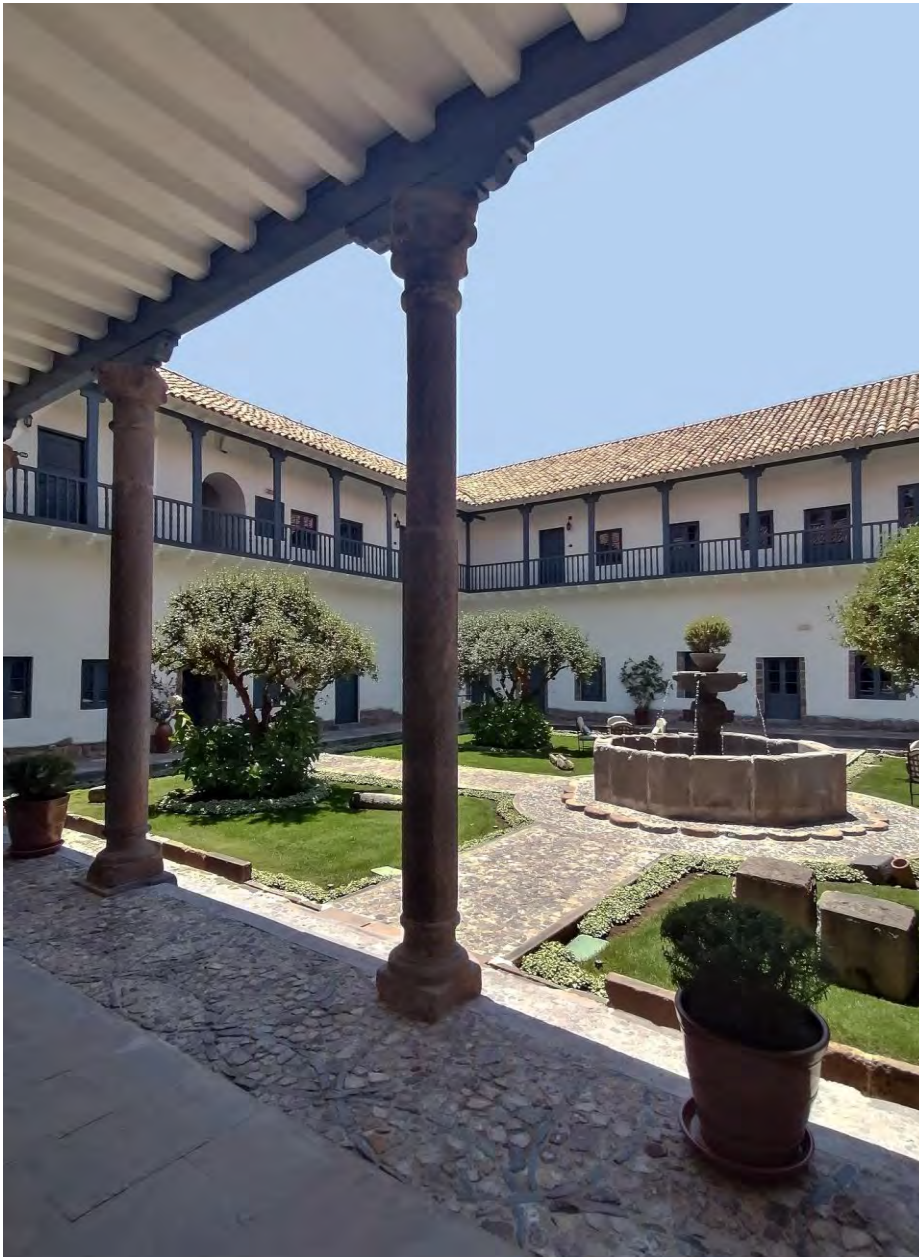
Figura N°6. Primer patio del Claustro del Hotel Belmond, se conserva toda la construcción. Fotografía: autor.

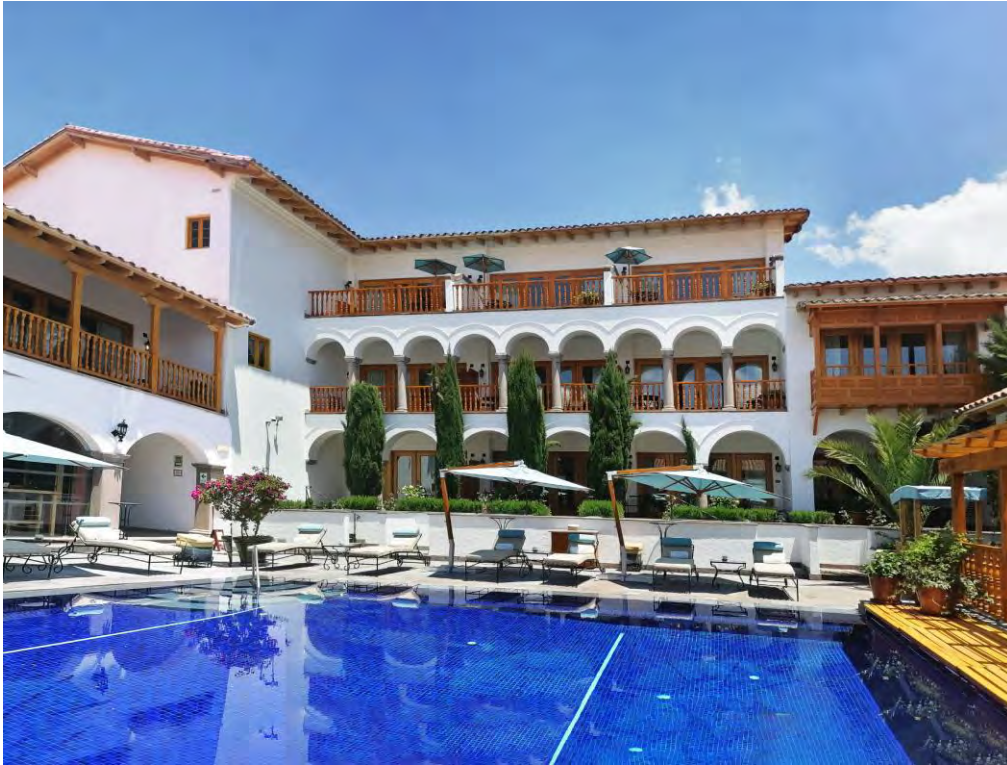
Figura N°7. Hotel Belmond, la nueva construcción de concreto de la zona de piscina, buscaba imitar la tipología y las características del Claustro anterior. Fotografía: autor.

Para satisfacer la demanda de servicios de los hospedajes de cinco estrellas, se plantea la construcción de un edificio nuevo en la parte interna colindante con los vecinos. Esta ampliación de concreto armado está basado en una configuración casa patio que rodea la piscina, la cual cuenta con dos sótanos. La nueva construcción de concreto armado respeta las características, tipologías y patrones de la arquitectura original. (Marín: 2013). Trabaja con materiales de la zona, piedra para los pisos, madera para estructuras del techo, carpintería, así como barandas y coberturas de teja.
