**La escuela como segunda casa. Transformación arquitectónica en Lima:  
metamorfosis de vivienda a escuela.**

**TRABAJO DE INVESTIGACIÓN PARA OBTENER EL GRADO DE  
BACHILLER EN ARQUITECTURA**

Transformación arquitectónica en Lima: metamorfosis de vivienda a escuela. Colegio Cap. FAP. José Abelardo Quiñones, Jesús María, Lima, Perú.

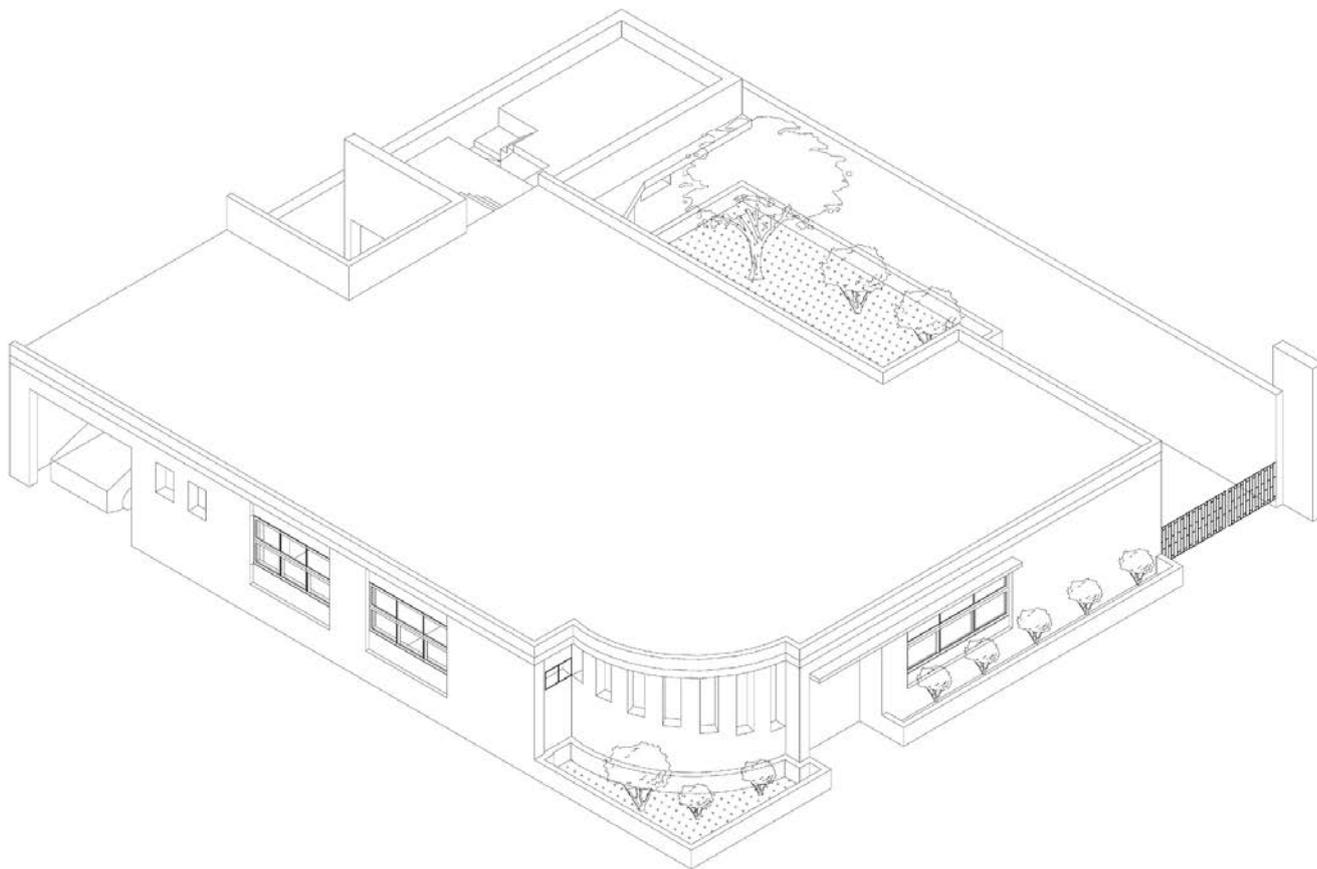
**Figura 34.** Isometría edificio residencial etapa 1  
Fuente: Producción propia

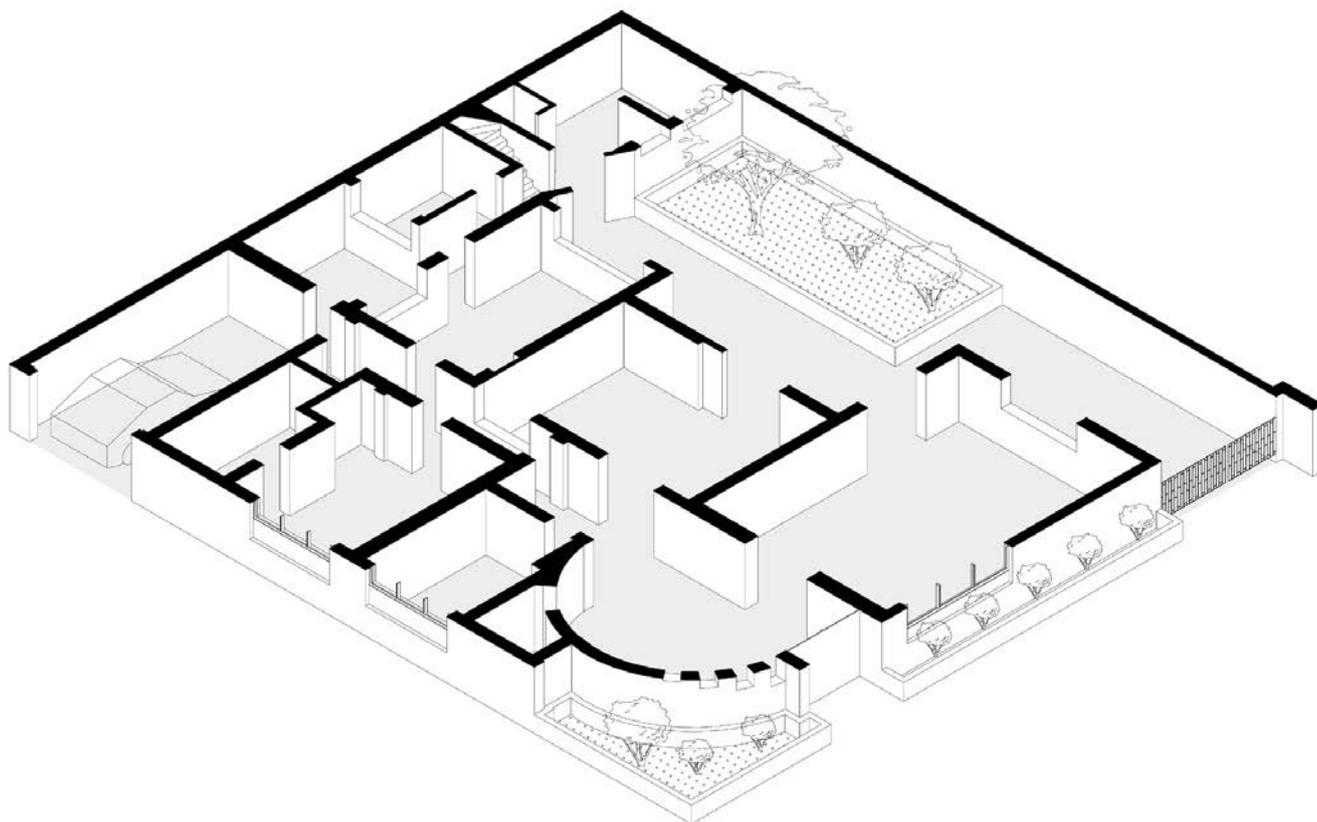
**Figura 35.** Primer nivel edificio residencial etapa 1  
Fuente: Producción propia

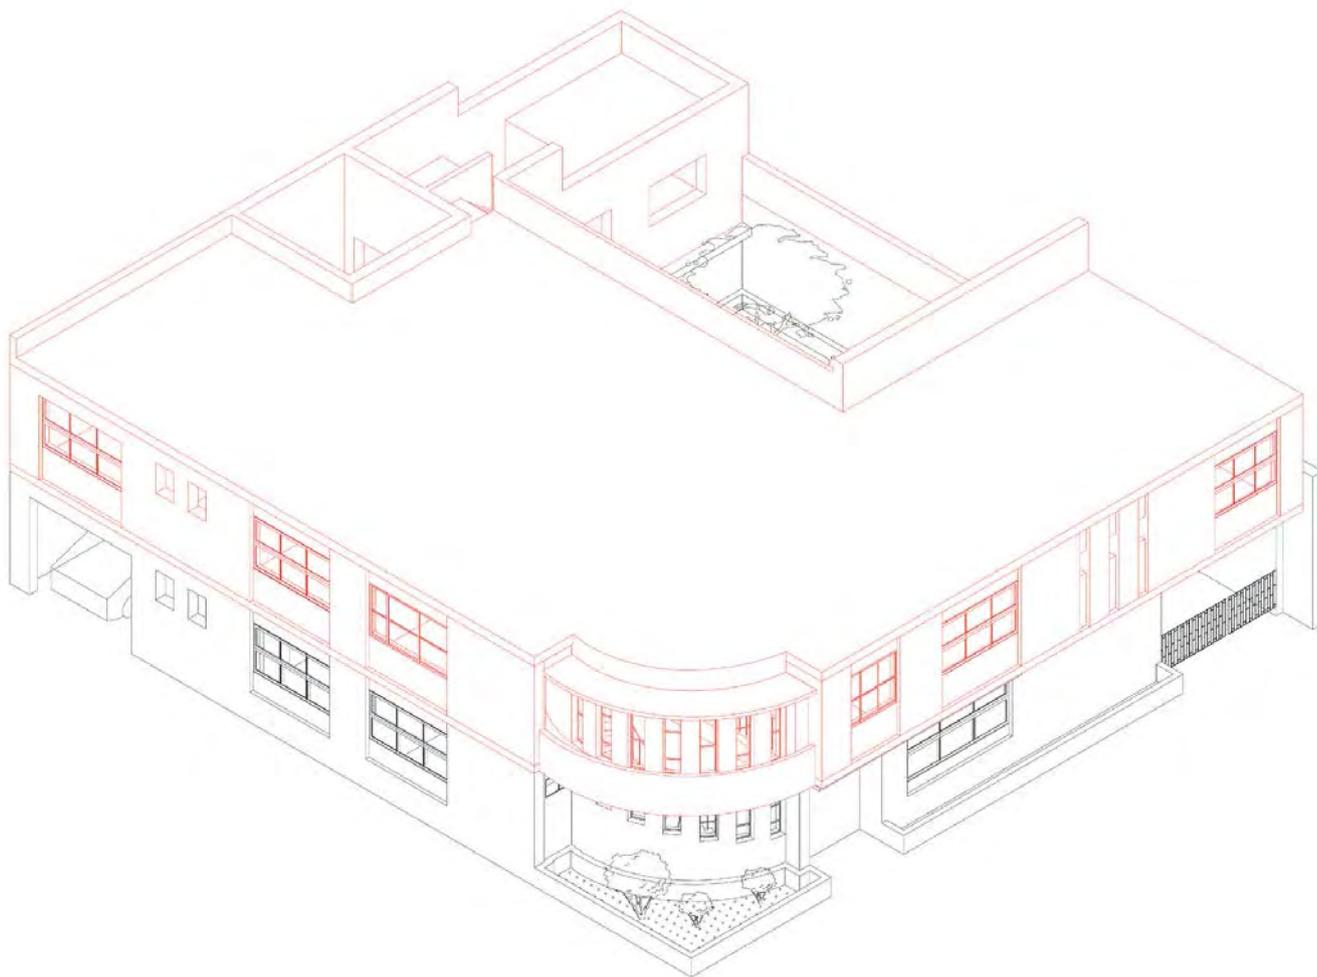
**Figura 36.** Isometría edificio residencial etapa 2  
Fuente: Producción propia

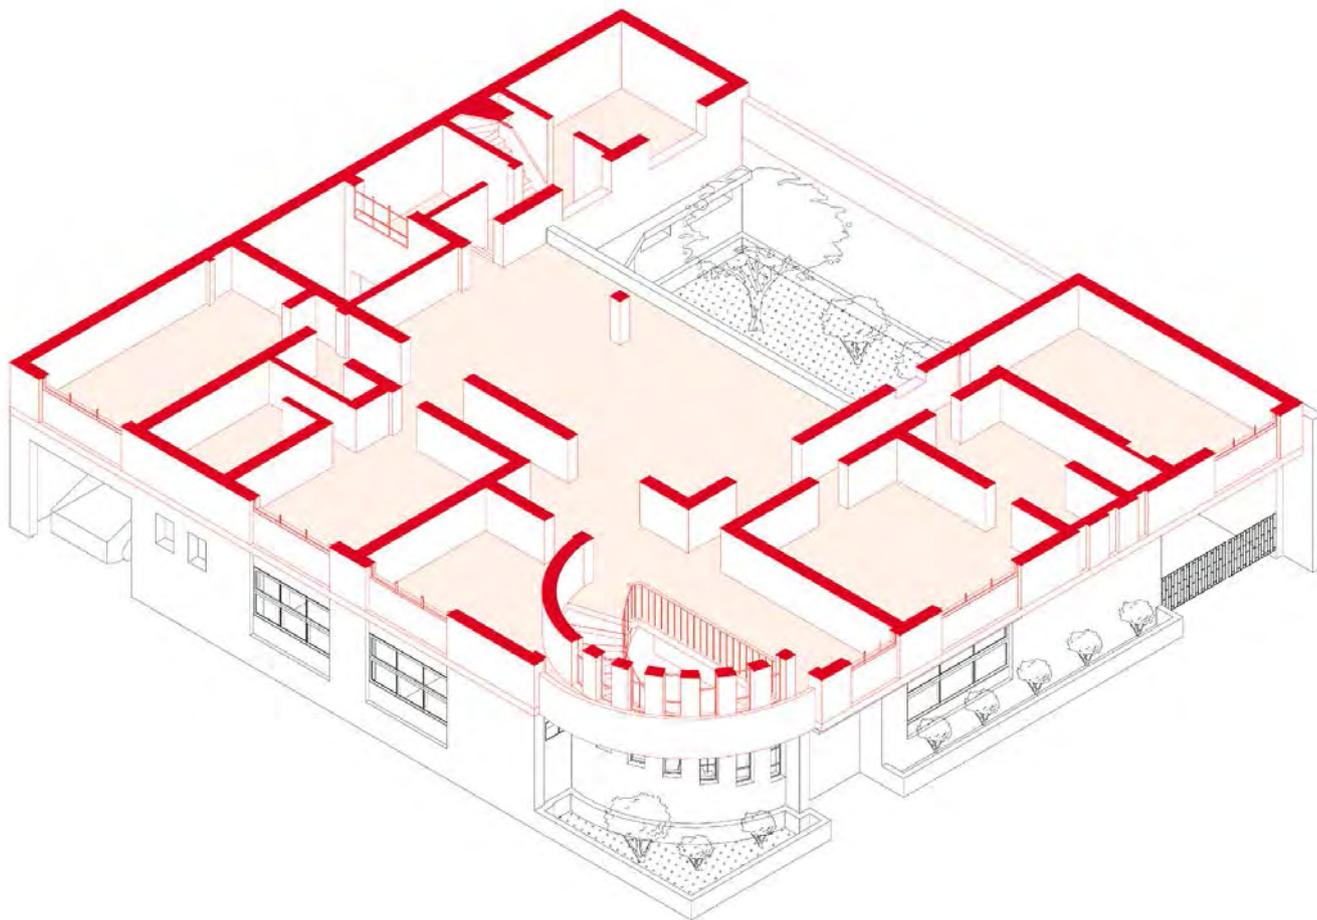
**Figura 37.** Segundo nivel edificio residencial etapa 2  
Fuente: Producción propia

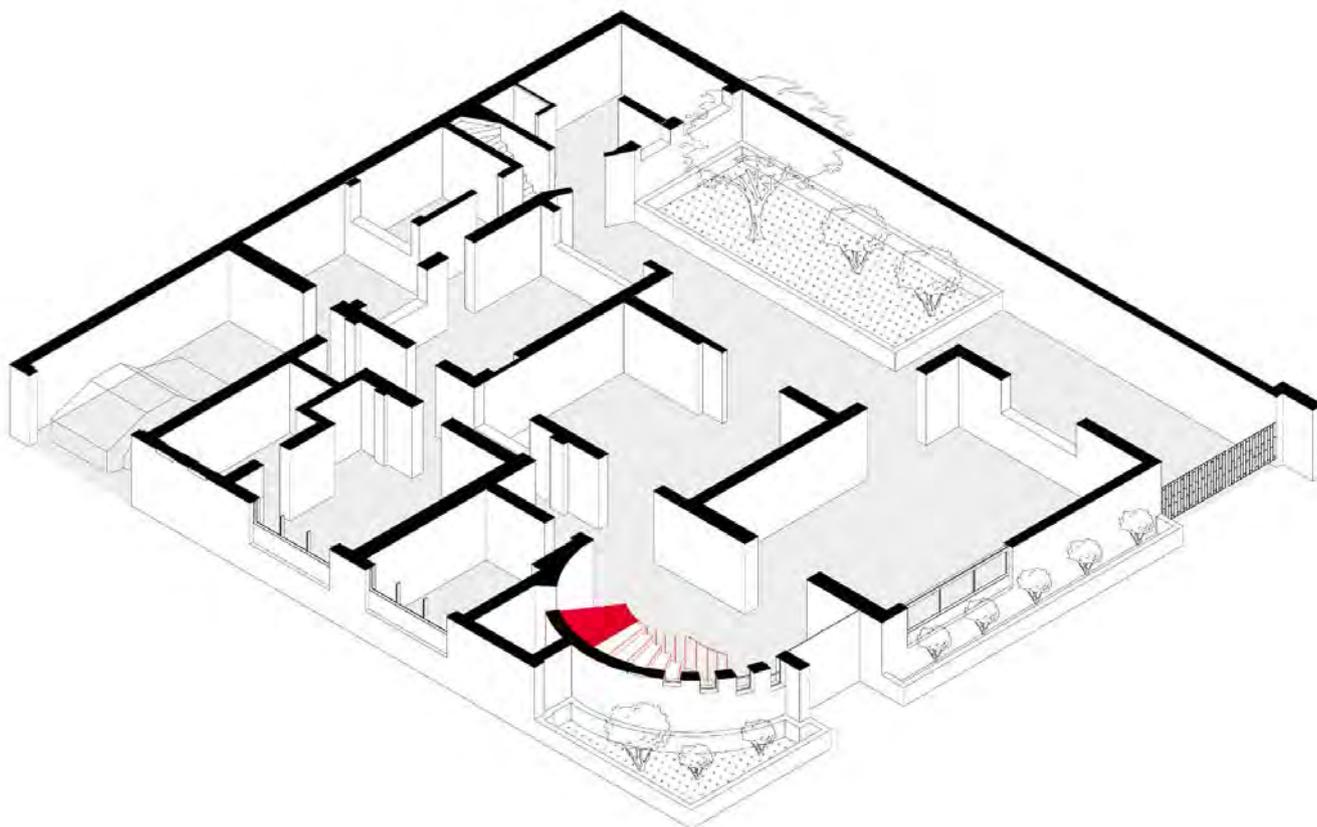
**Figura 38.** Primer nivel edificio residencial etapa 2  
Fuente: Producción propia

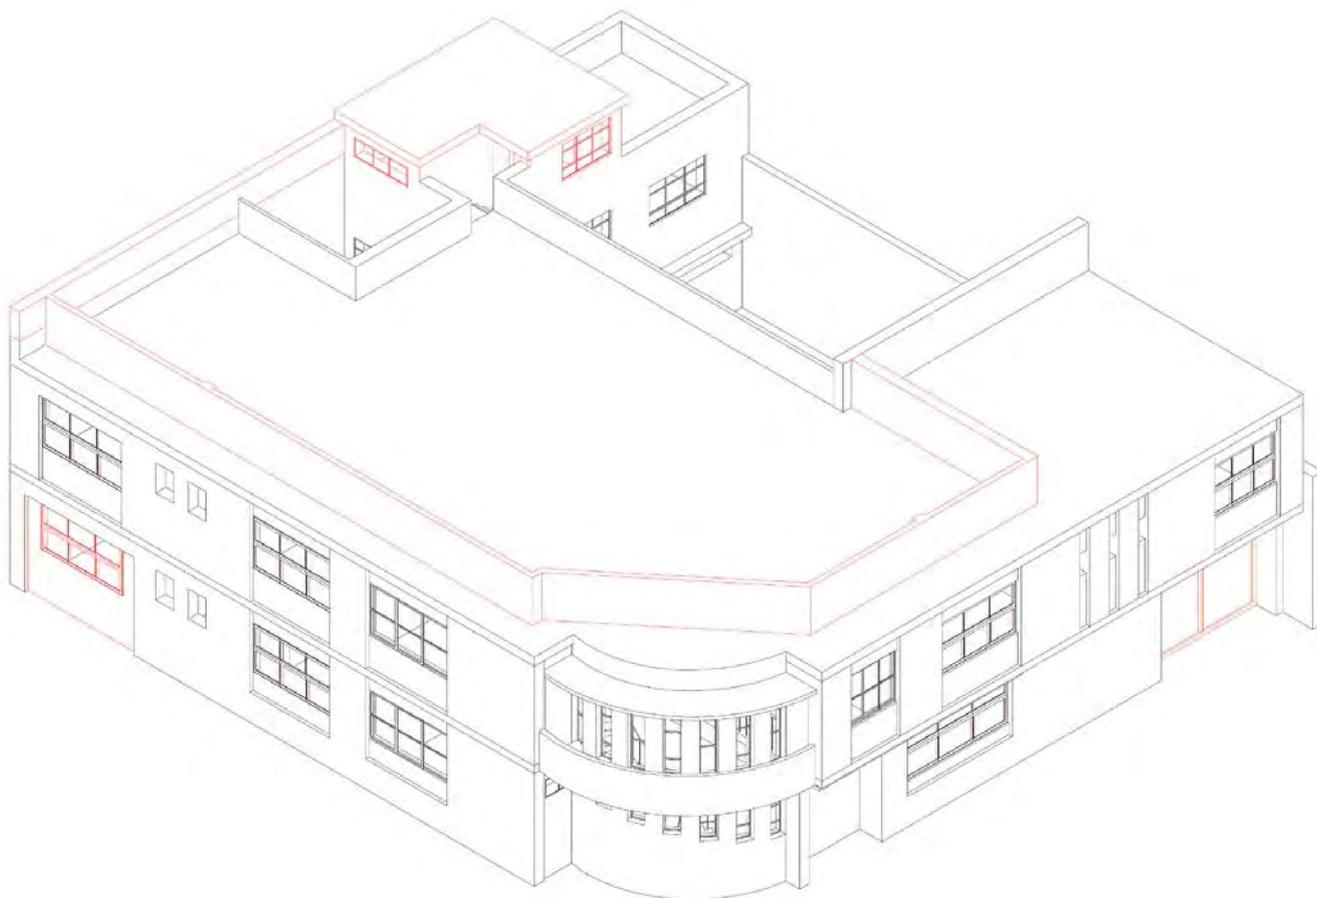
**Figura 40.** Isometría edificio educativo etapa 3  
Fuente: Producción propia

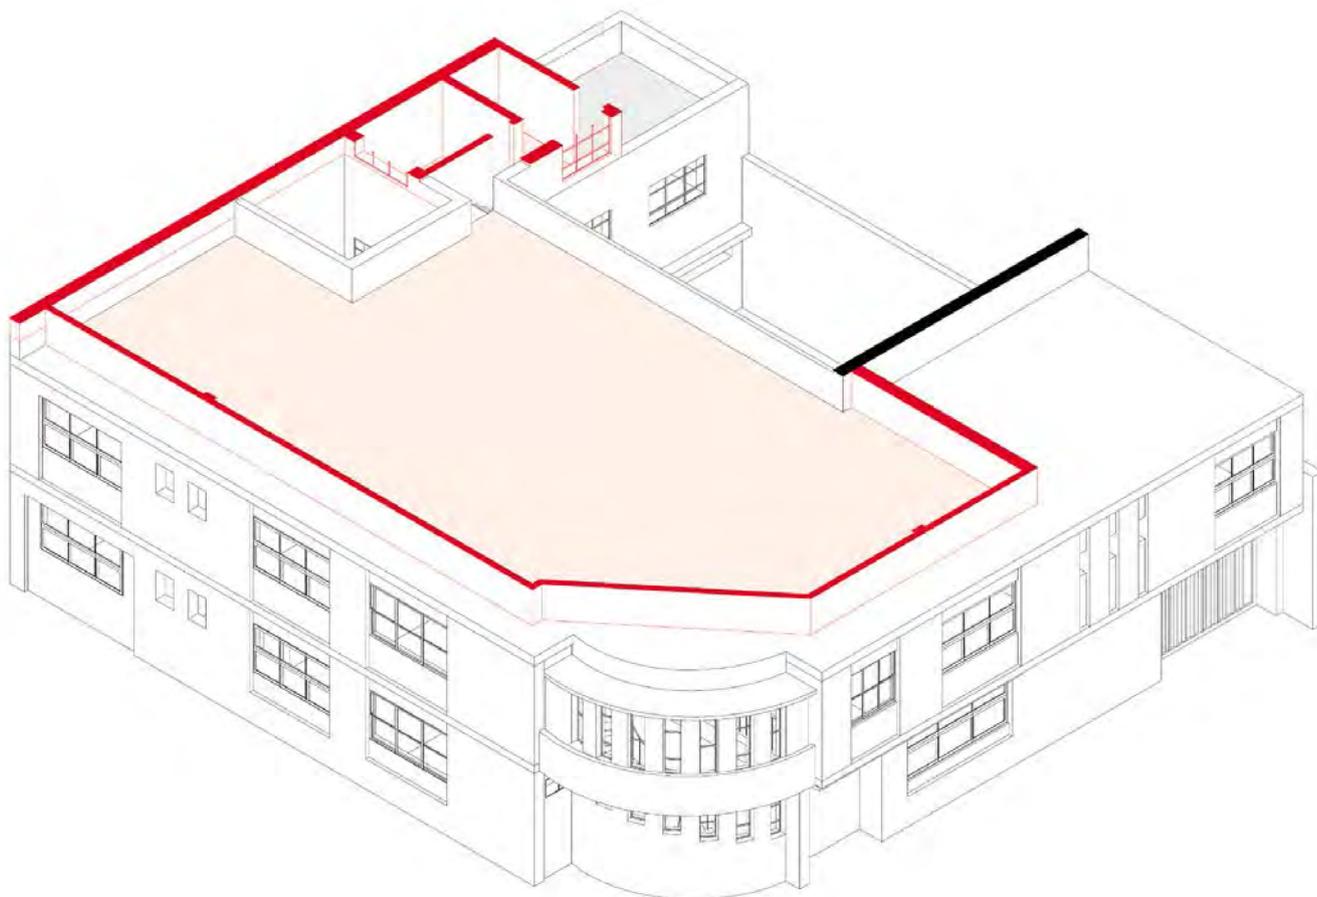
**Figura 41.** Tercer nivel edificio educativo etapa 3  
Fuente: Producción propia

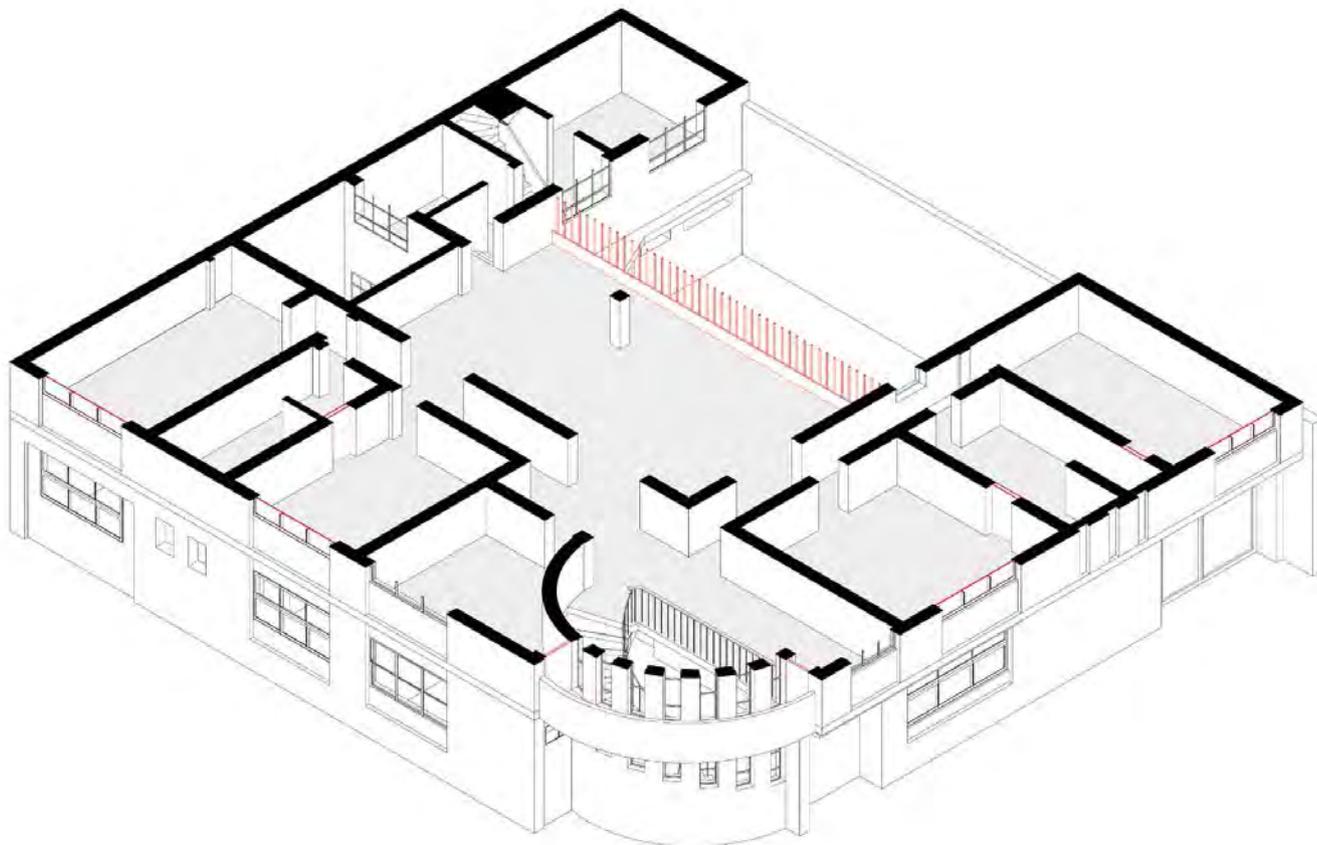
**Figura 42.** Segundo nivel edificio educativo etapa 3  
Fuente: Producción propia

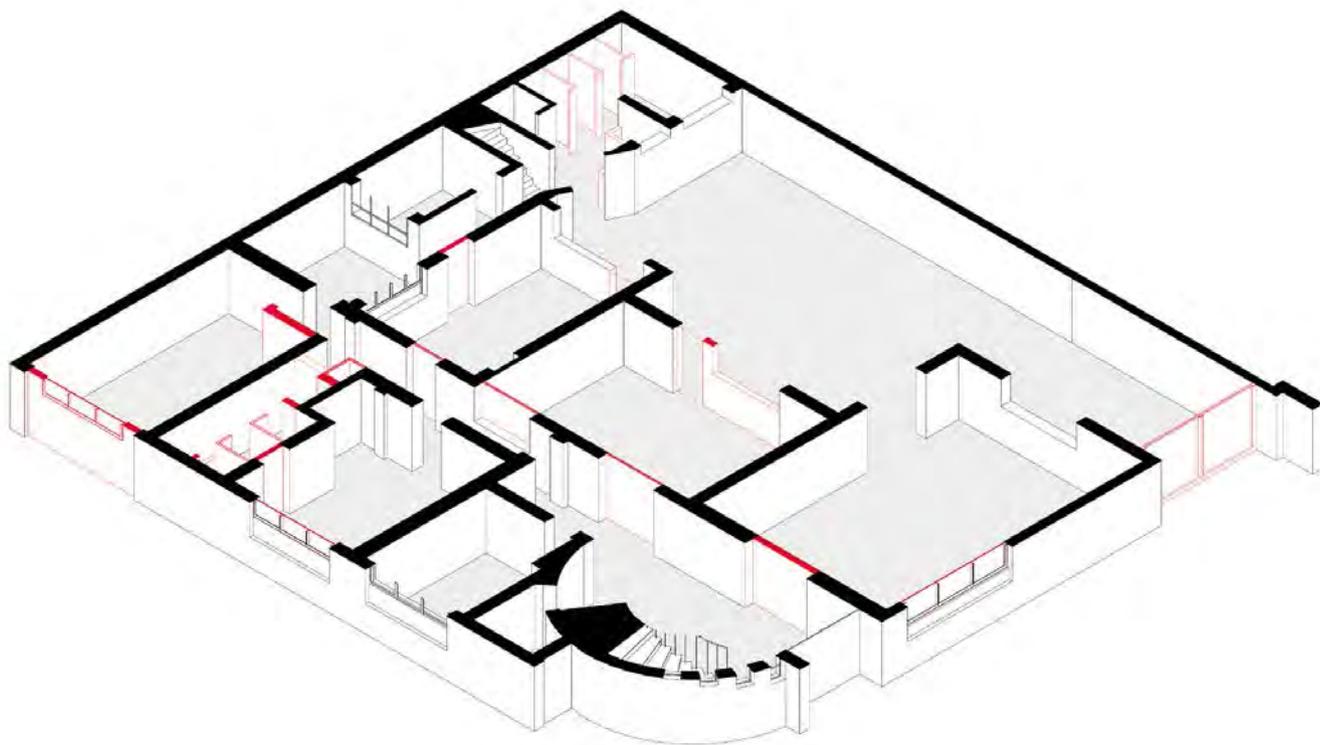
**Figura 43.** Primer nivel edificio educativo etapa 3  
Fuente: Producción propia

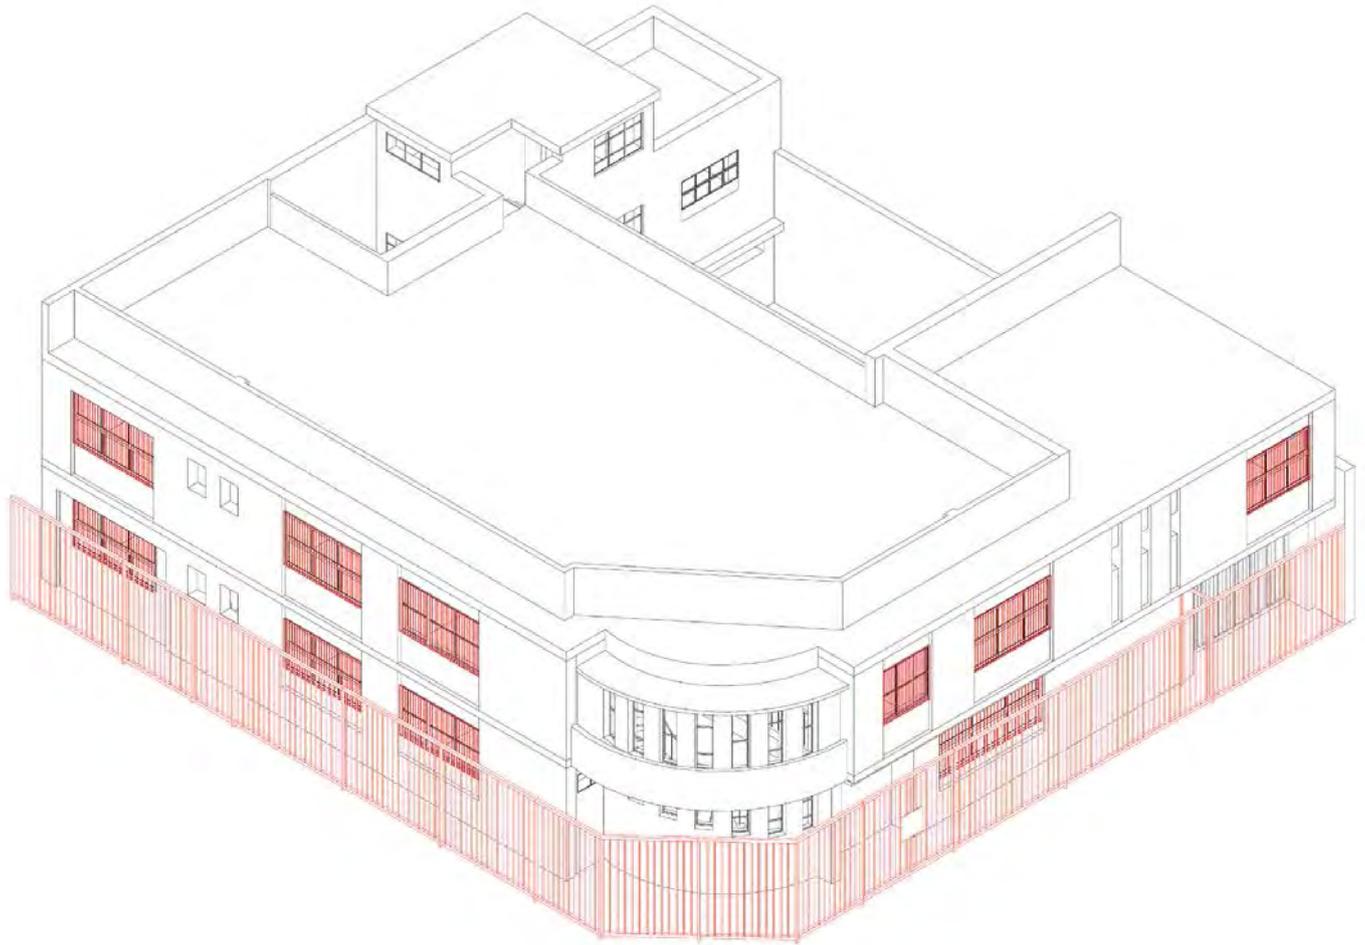
**Figura 45.** Isometría edificio educativo etapa 4  
Fuente: Producción propia

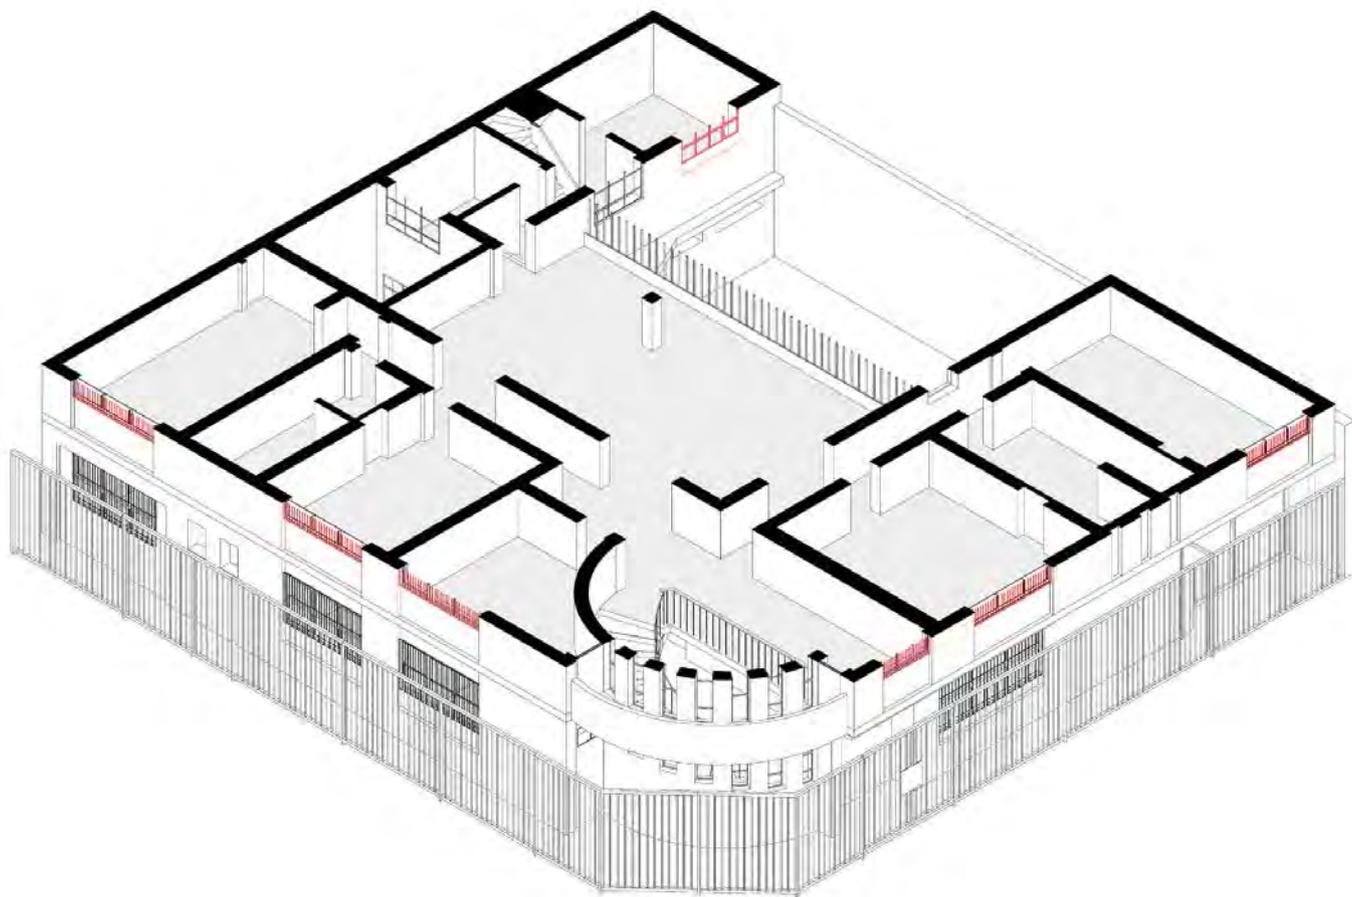
**Figura 48.** Segundo nivel edificio educativo etapa 4  
Fuente: Producción propia

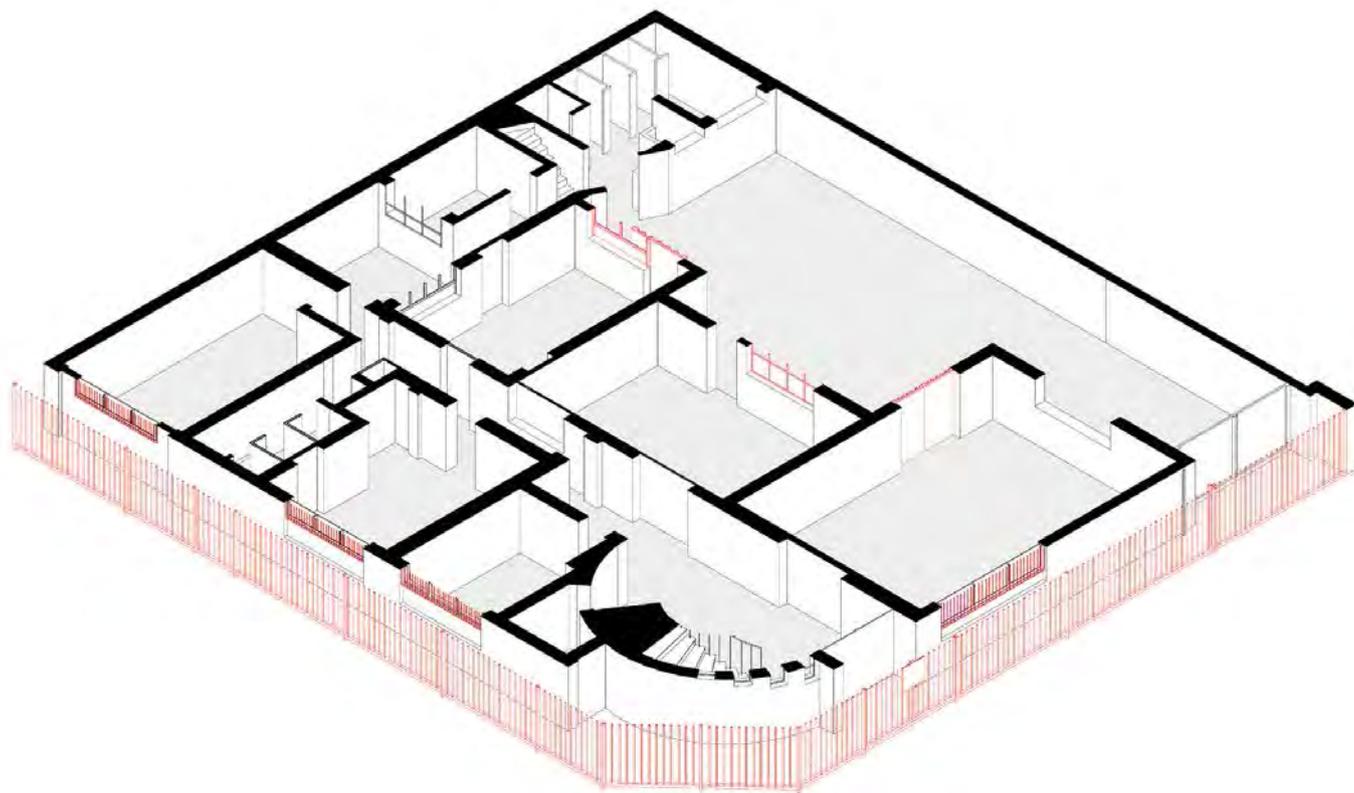
**Figura 51.** Primer nivel edificio educativo etapa 4  
Fuente: Producción propia

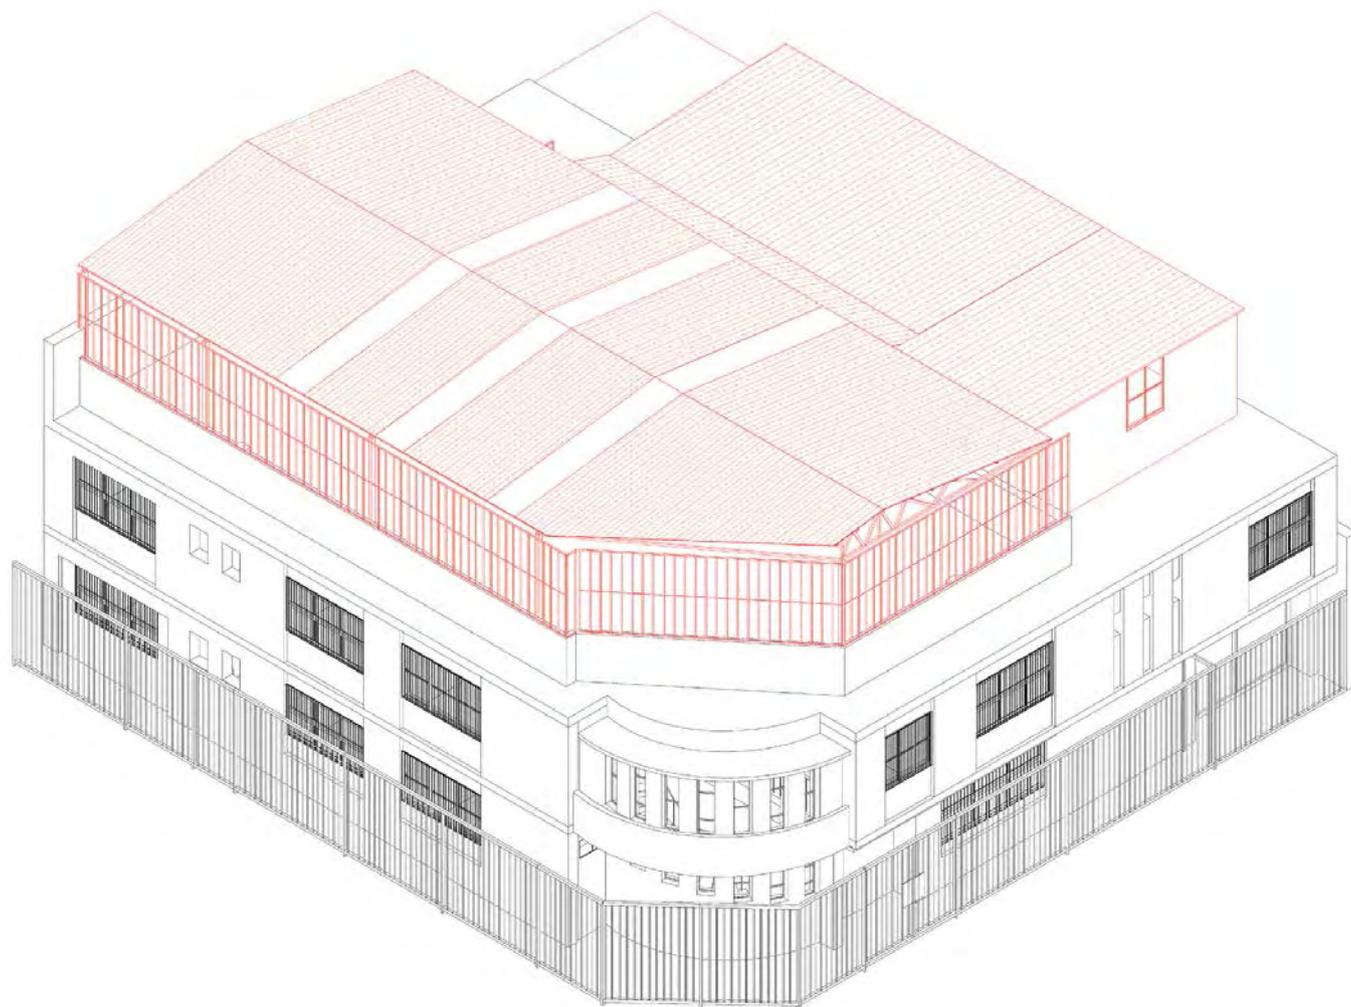
**Figura 53.** Isometría edificio educativo etapa 5  
Fuente: Producción propia

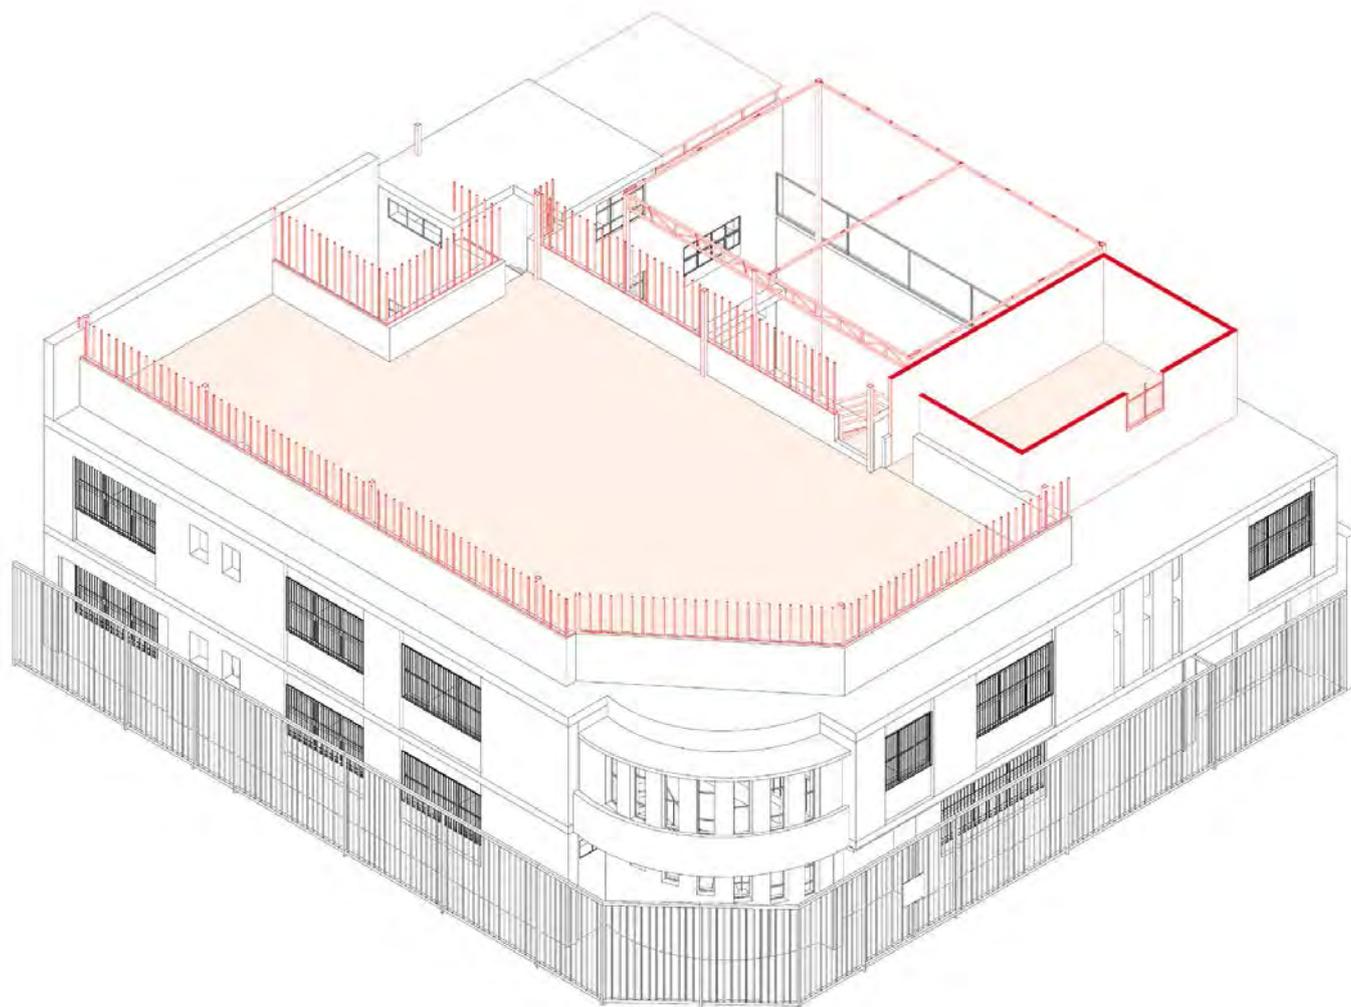
**Figura 56.** Tercer nivel edificio educativo etapa 5  
Fuente: Producción propia

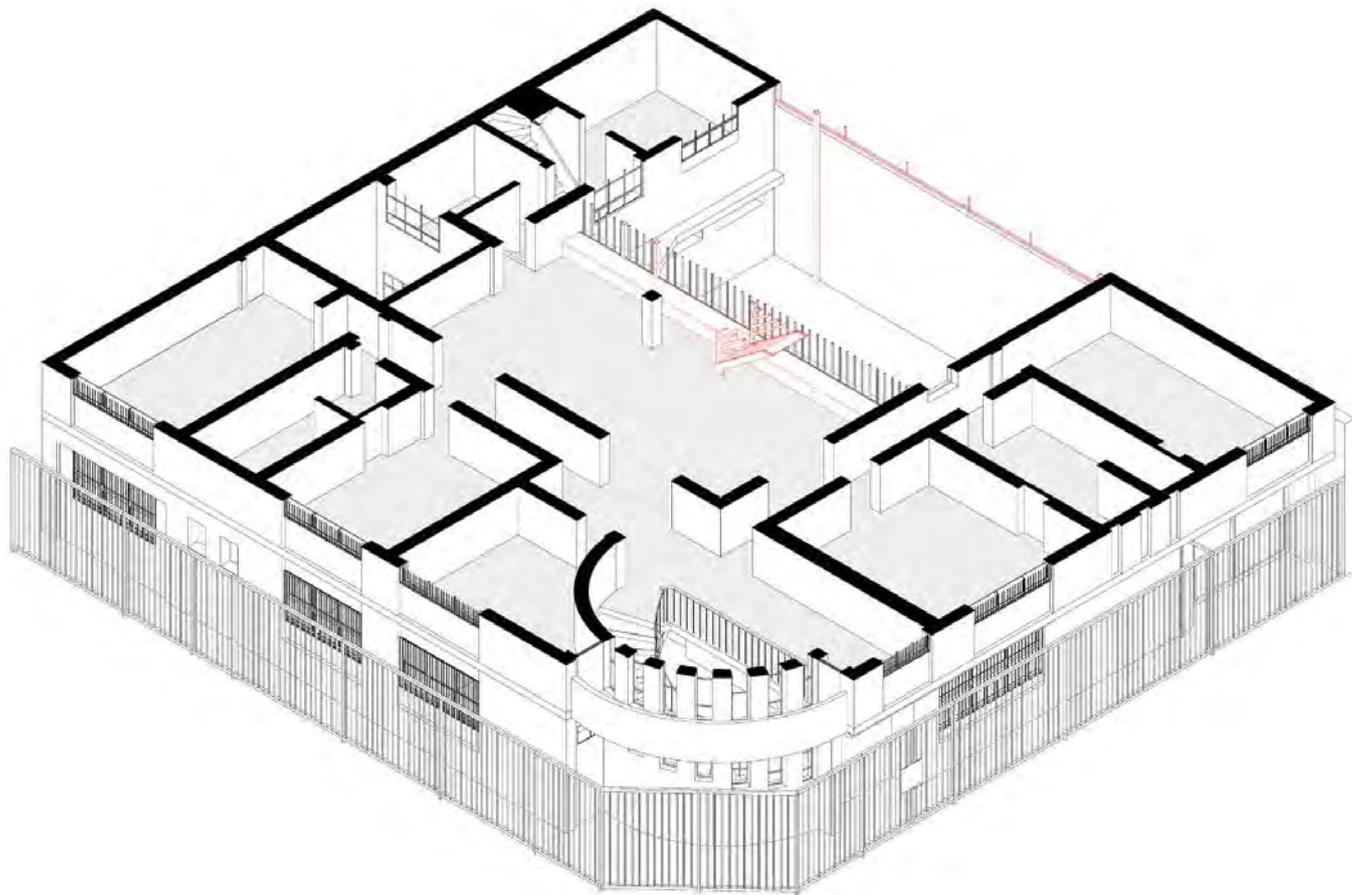
**Figura 59.** Segundo nivel edificio educativo etapa 5  
Fuente: Producción propia

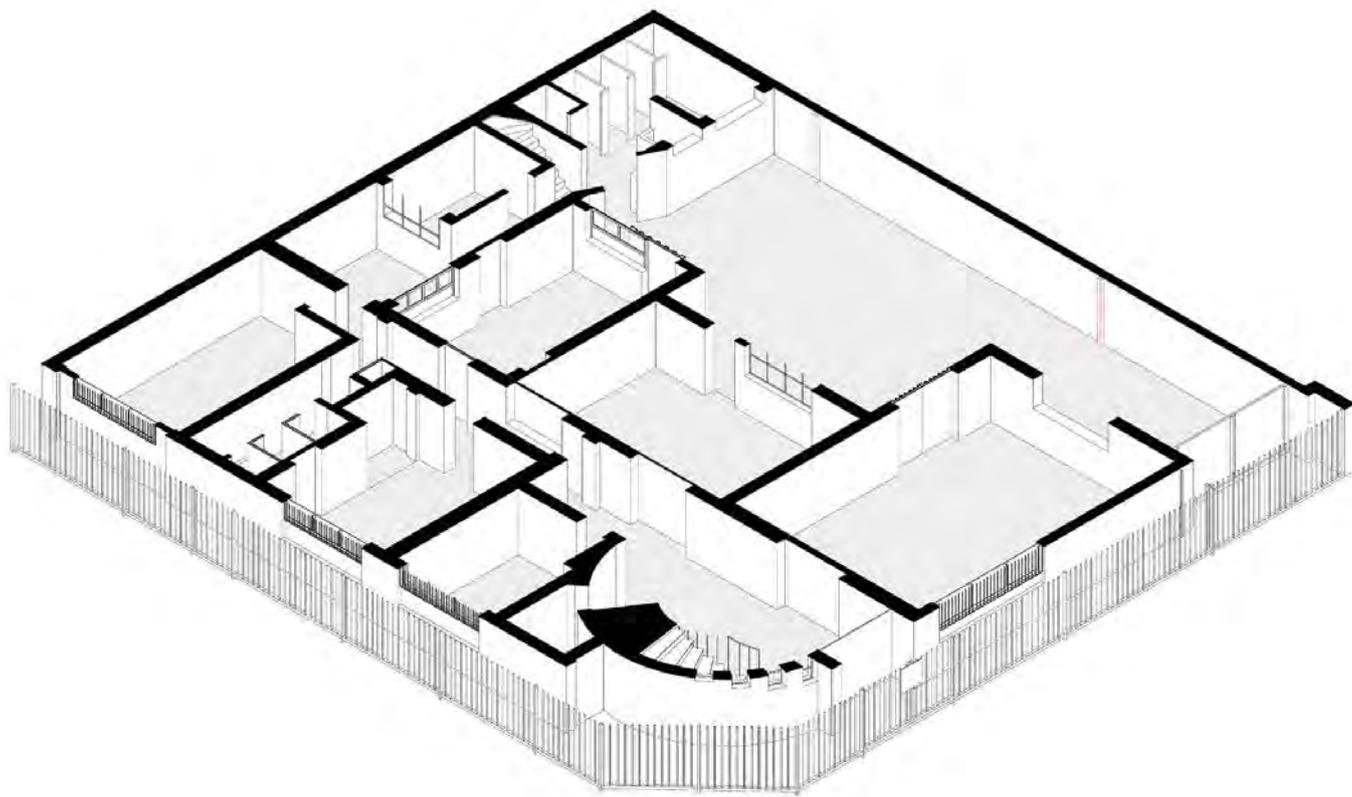
**Figura 62.** Primer nivel edificio educativo etapa 5  
Fuente: Producción propia

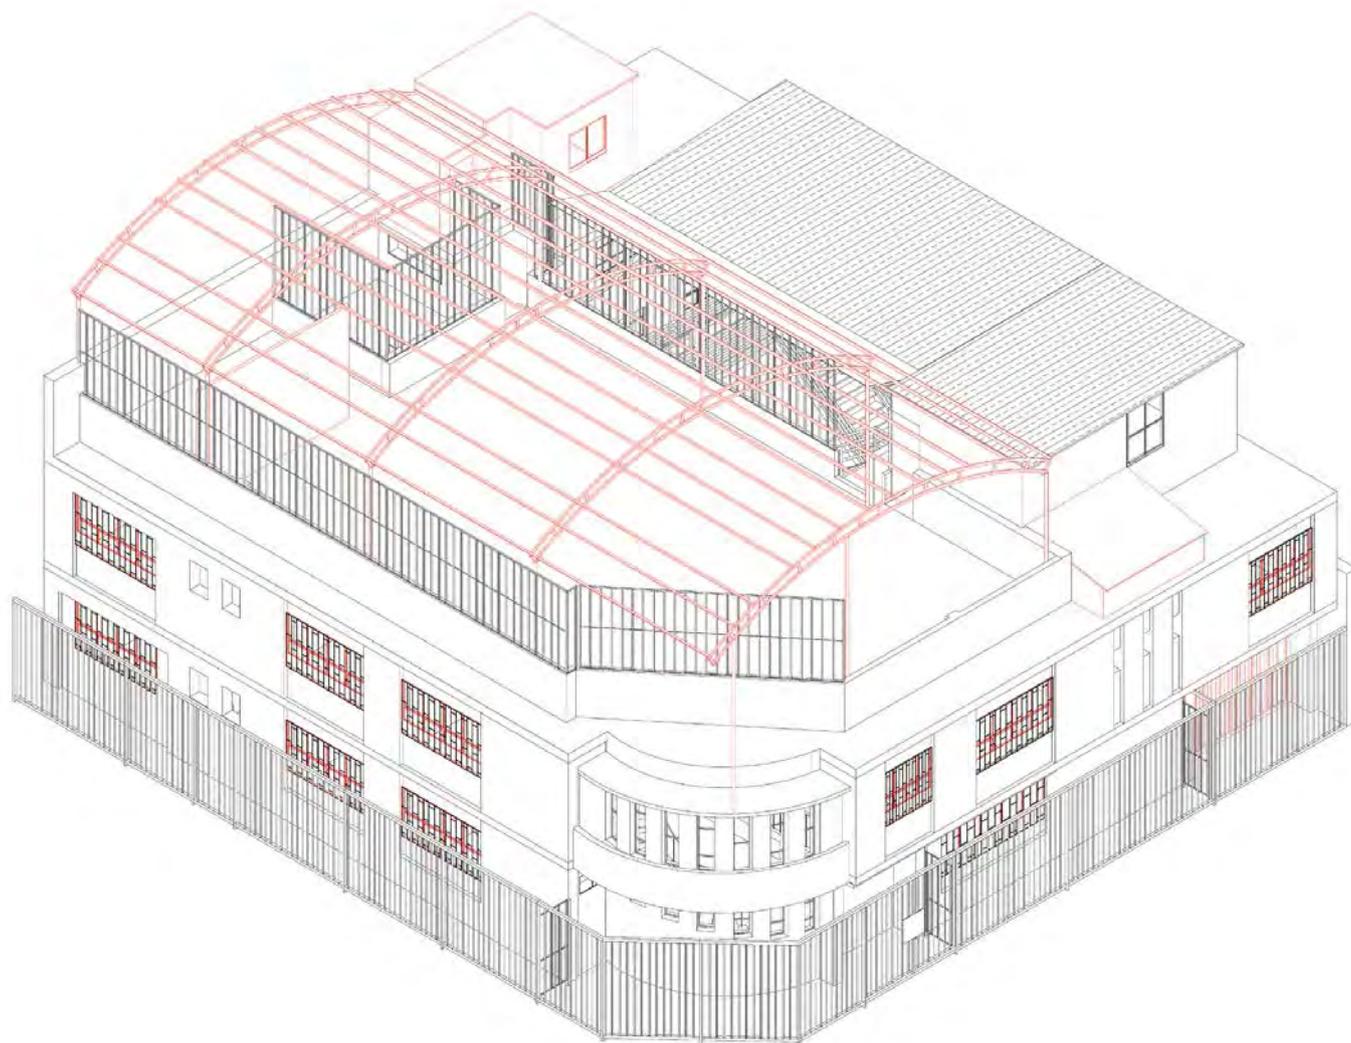
**Figura 64.** Isometría edificio educativo etapa 6  
Fuente: Producción propia

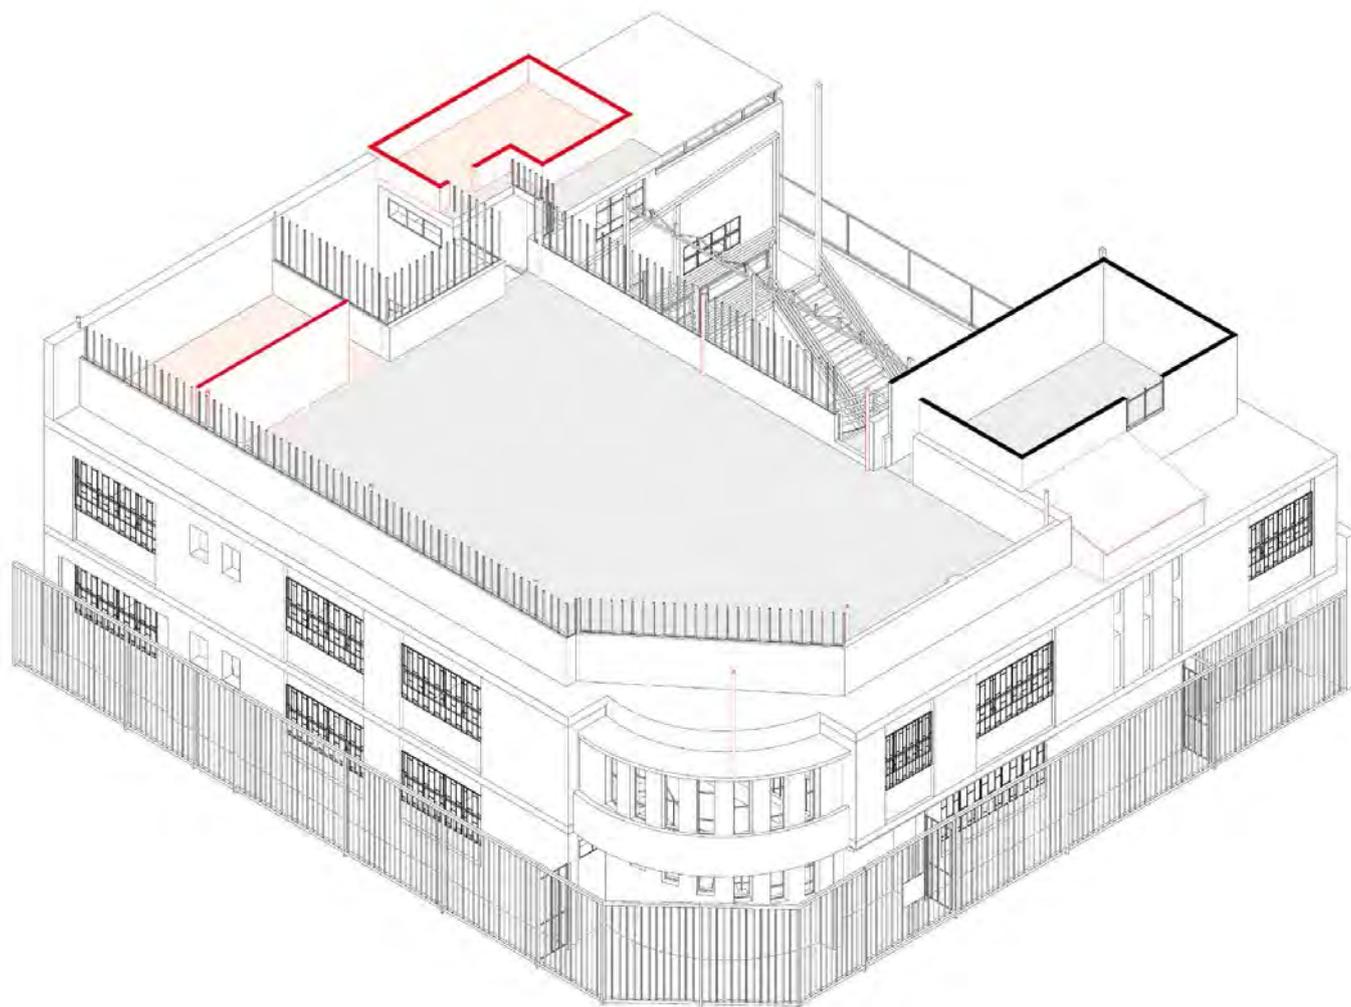
**Figura 67.** Tercer nivel edificio educativo etapa 6  
Fuente: Producción propia

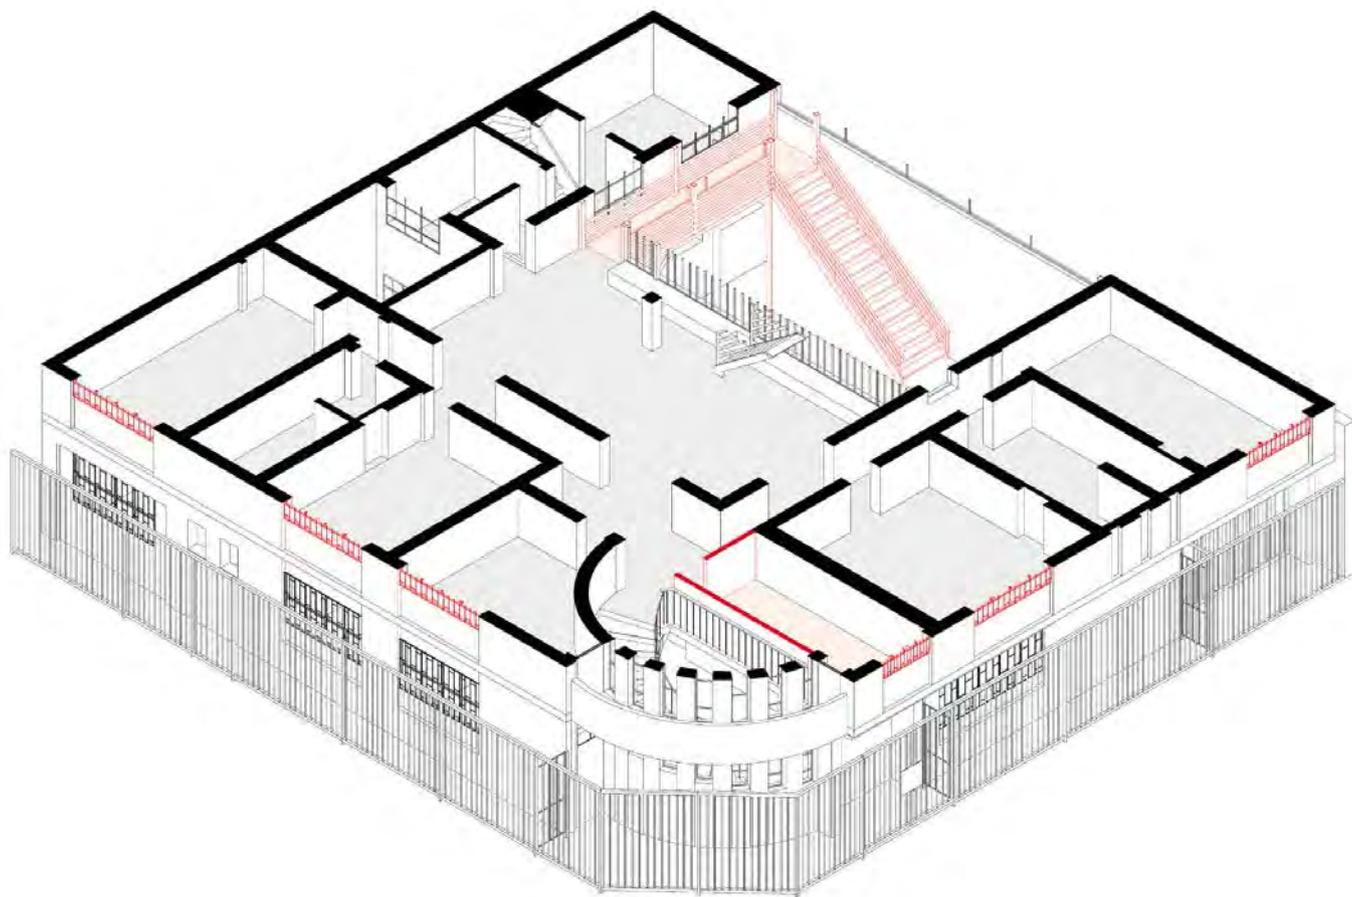
**Figura 70.** Segundo nivel edificio educativo etapa 6  
Fuente: Producción propia
