**La escuela como segunda casa. Transformación arquitectónica en Lima:  
metamorfosis de vivienda a escuela.**

**TRABAJO DE INVESTIGACIÓN PARA OBTENER EL GRADO DE  
BACHILLER EN ARQUITECTURA**

Transformación arquitectónica en Lima: metamorfosis de vivienda a escuela. Colegio Cap. FAP. José Abelardo Quiñones, Jesús María, Lima, Perú.

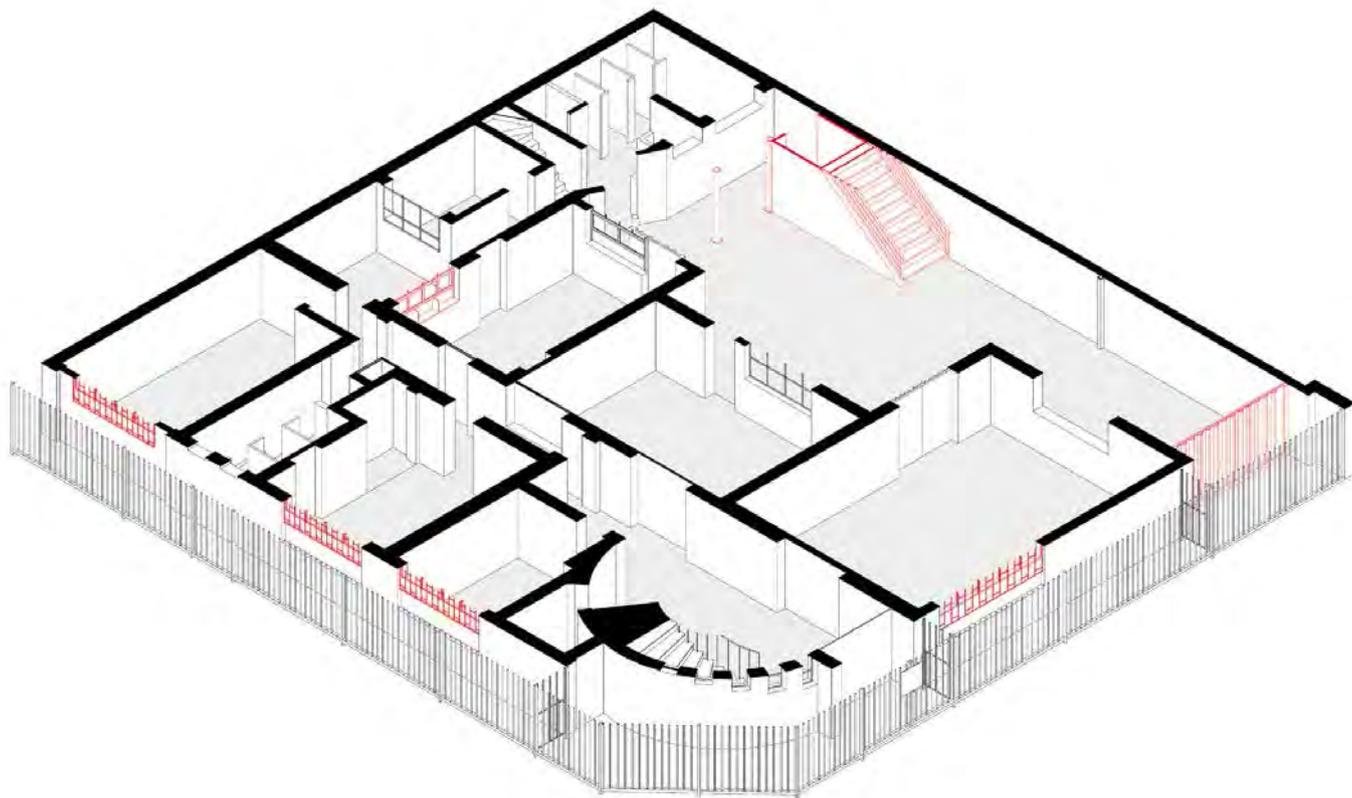
**Figura 73.** Primer nivel edificio educativo etapa 6  
Fuente: Producción propia

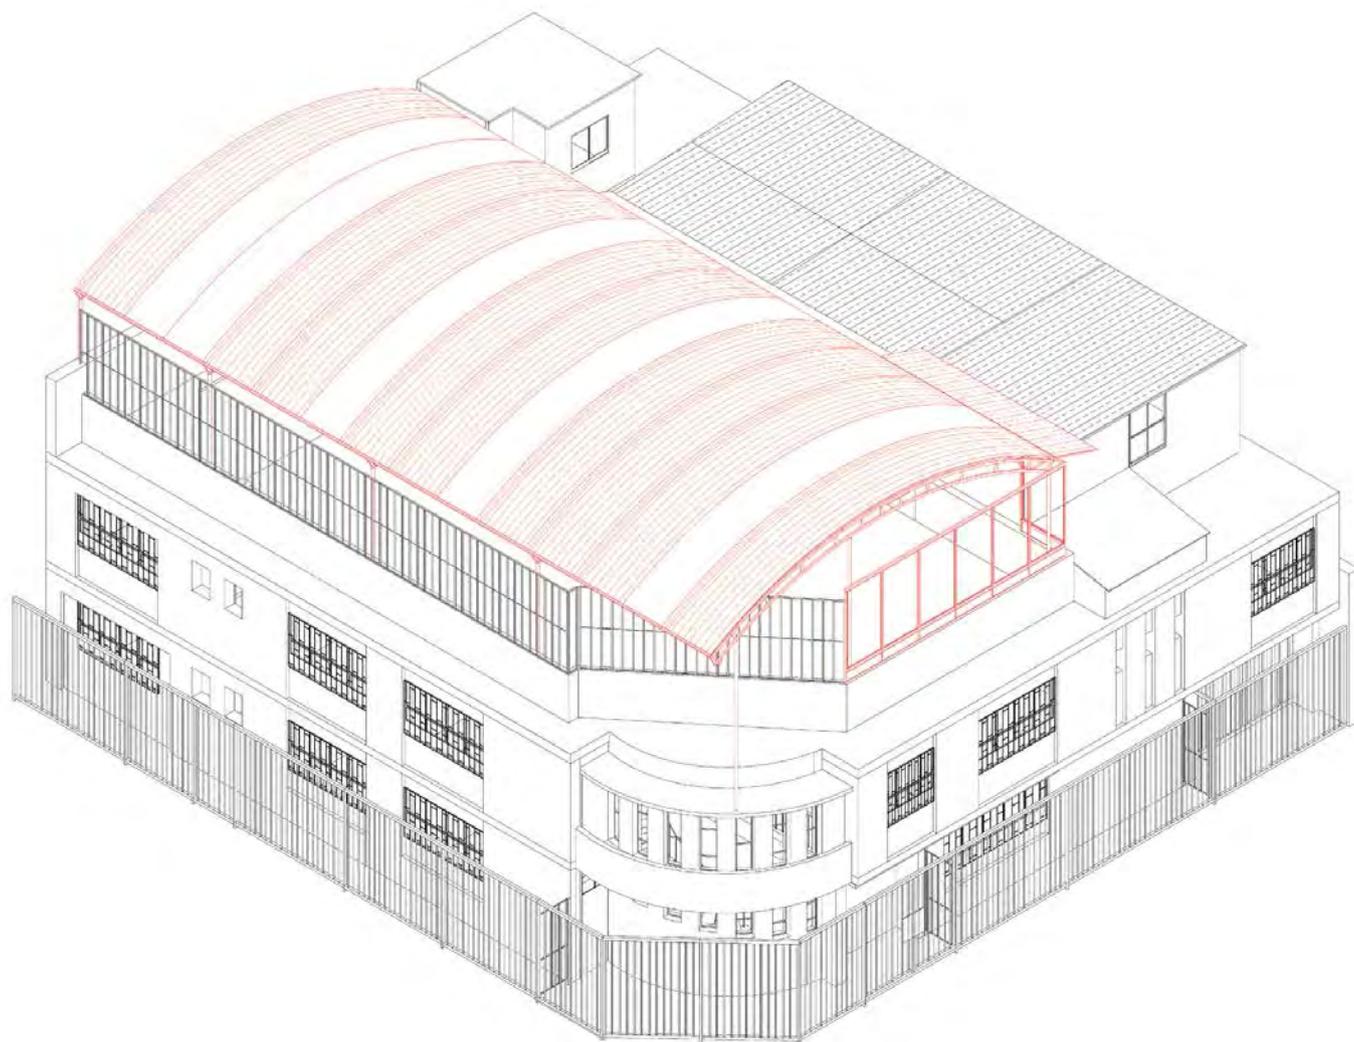
**Figura 75.** Isometría edificio educativo 2021  
Fuente: Producción propia

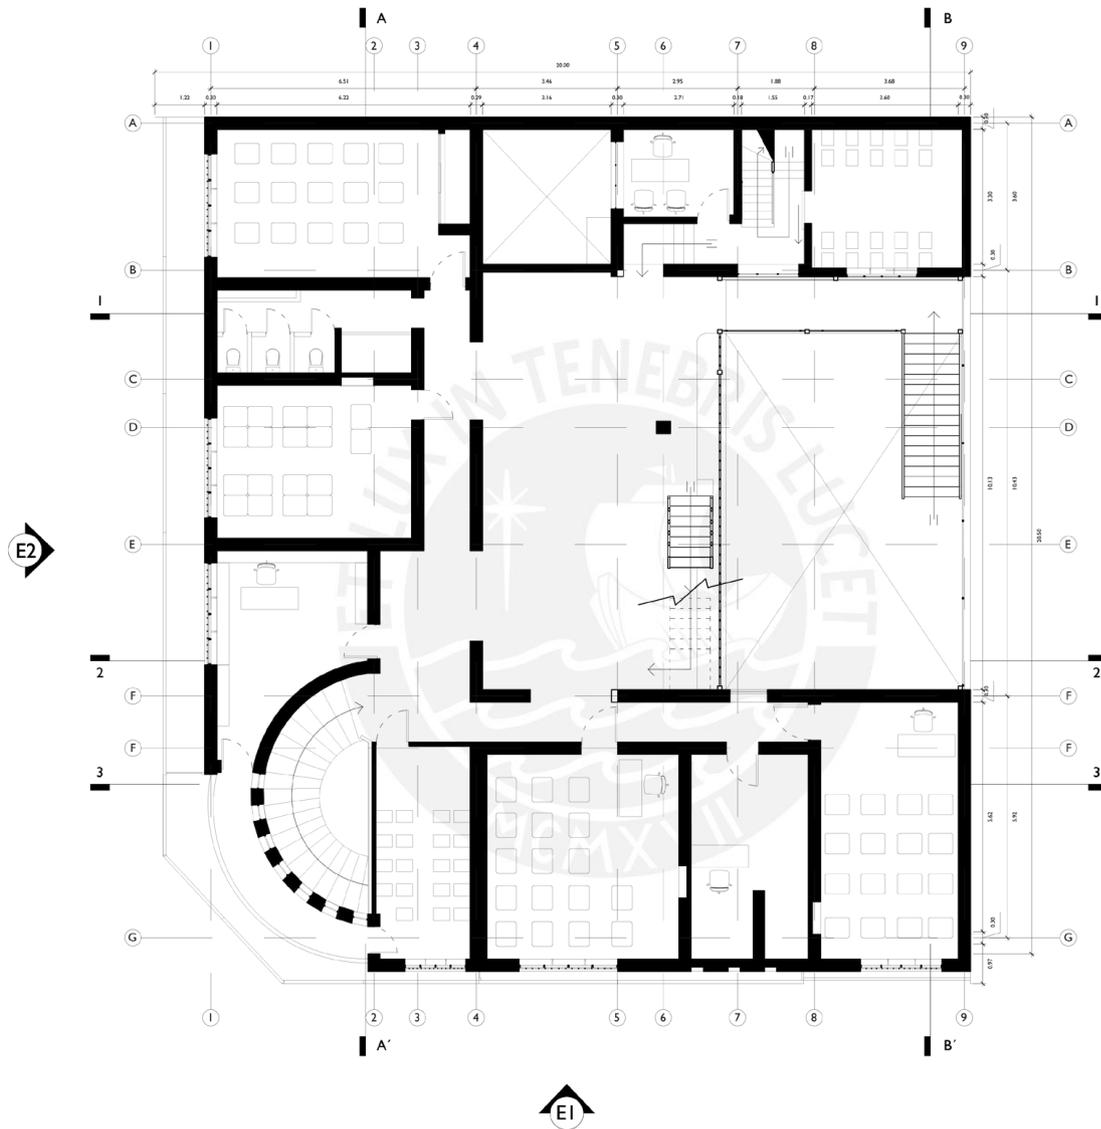
**Figura 77.** Planta segundo nivel  
Fuente: Producción propia

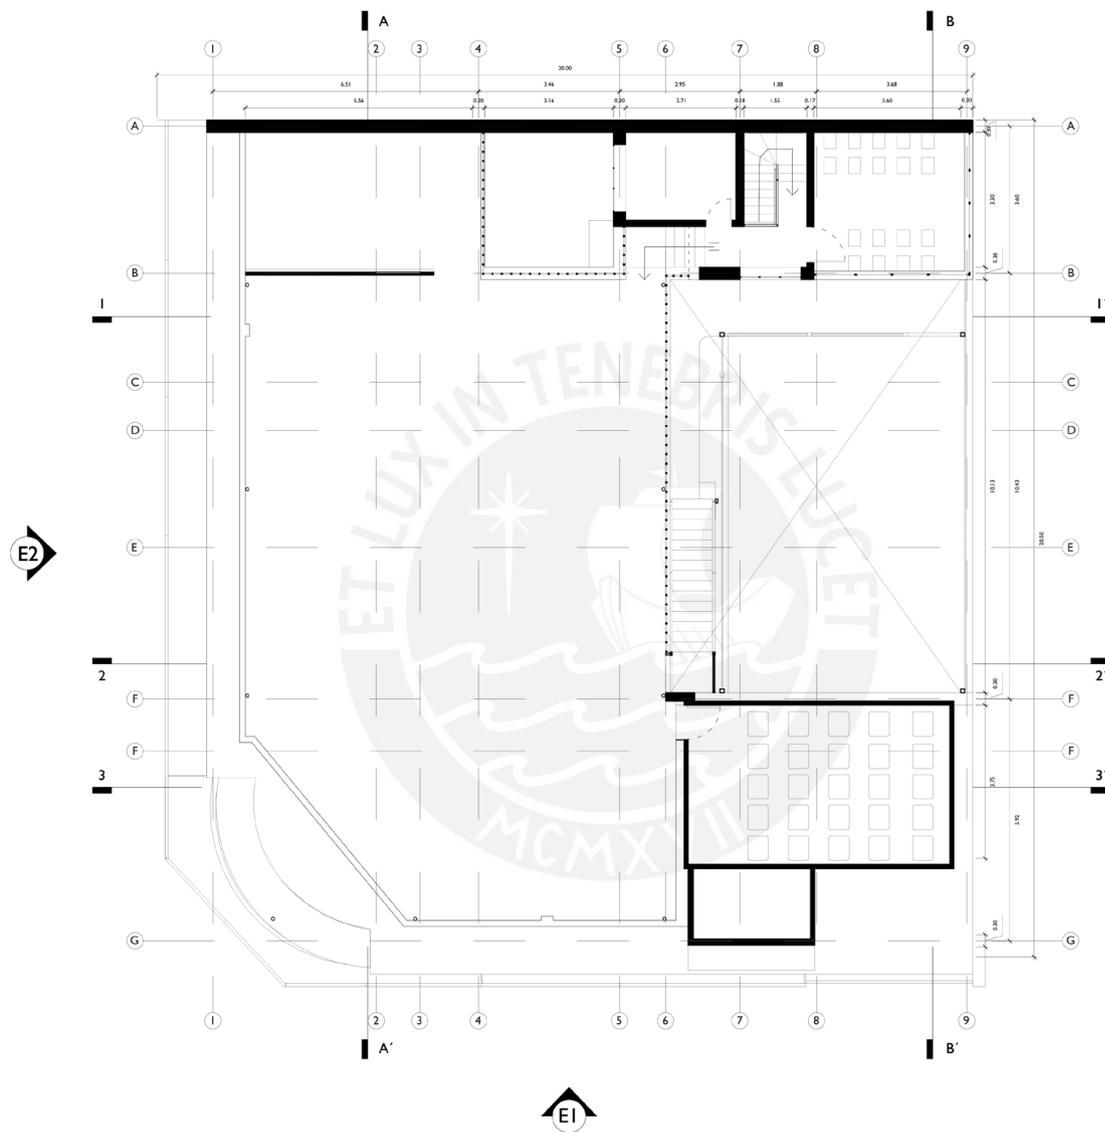
**Figura 78.** Planta tercer nivel  
Fuente: Producción propia

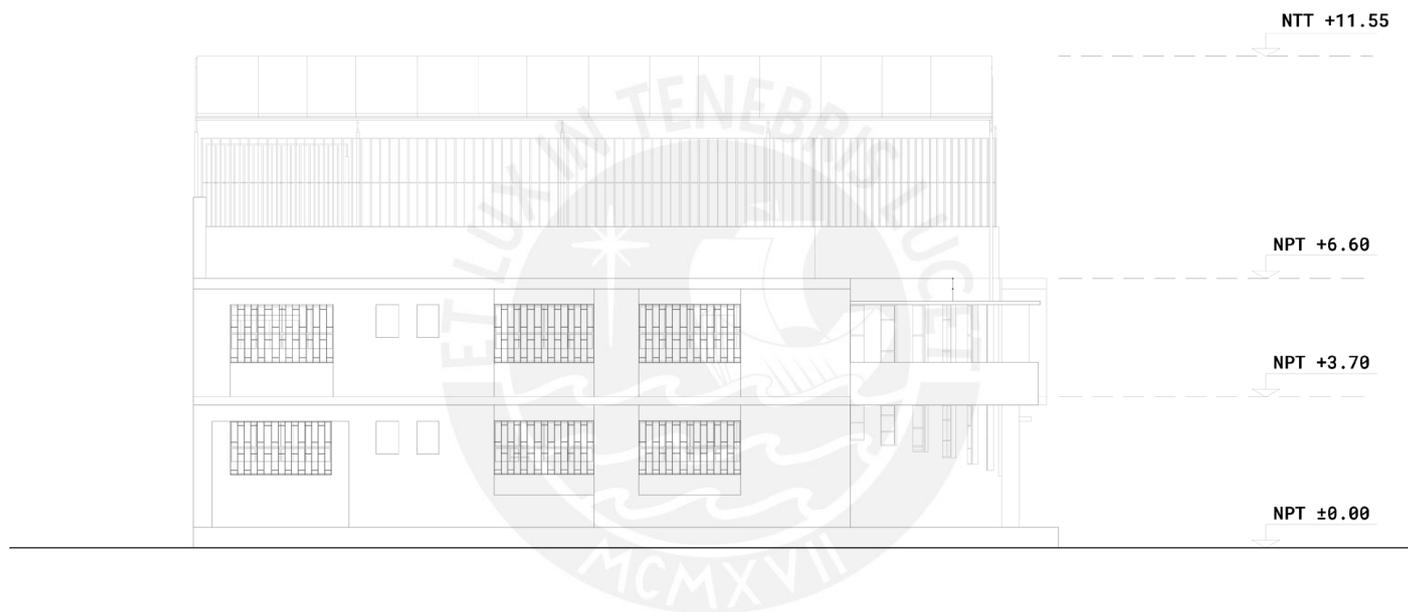
**Figura 80.** Elevación 2  
Fuente: Producción propia

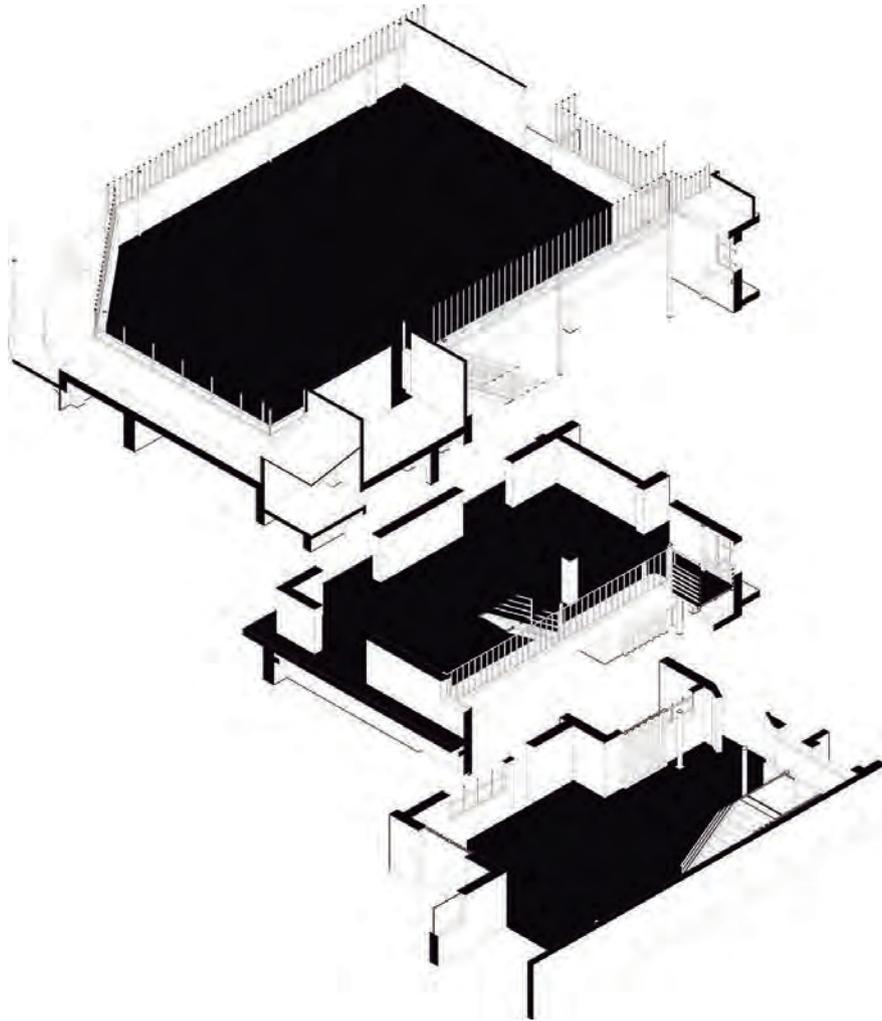
**Figura 112.** Decodificación patios multinivel  
Fuente: Producción propia

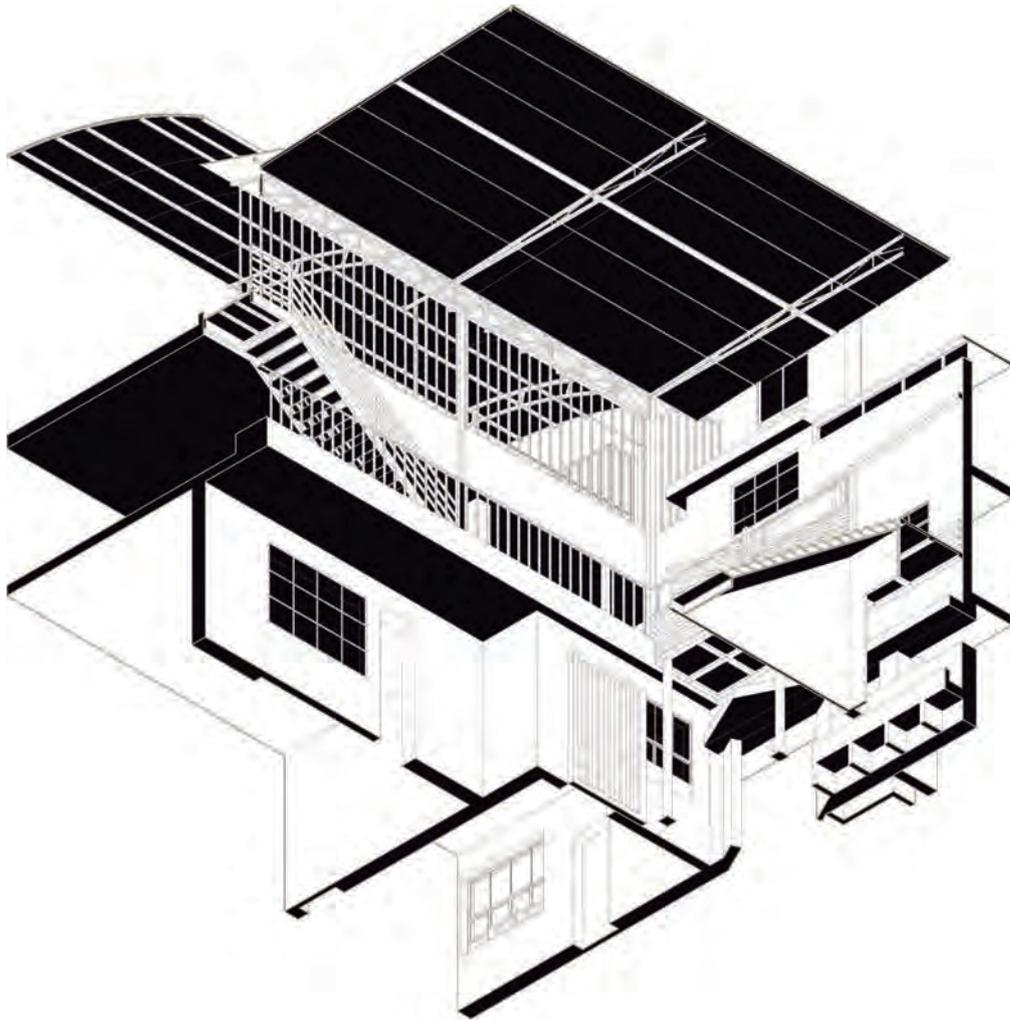
**Figura 113.** Decodificación espacio vertical  
Fuente: Producción propia

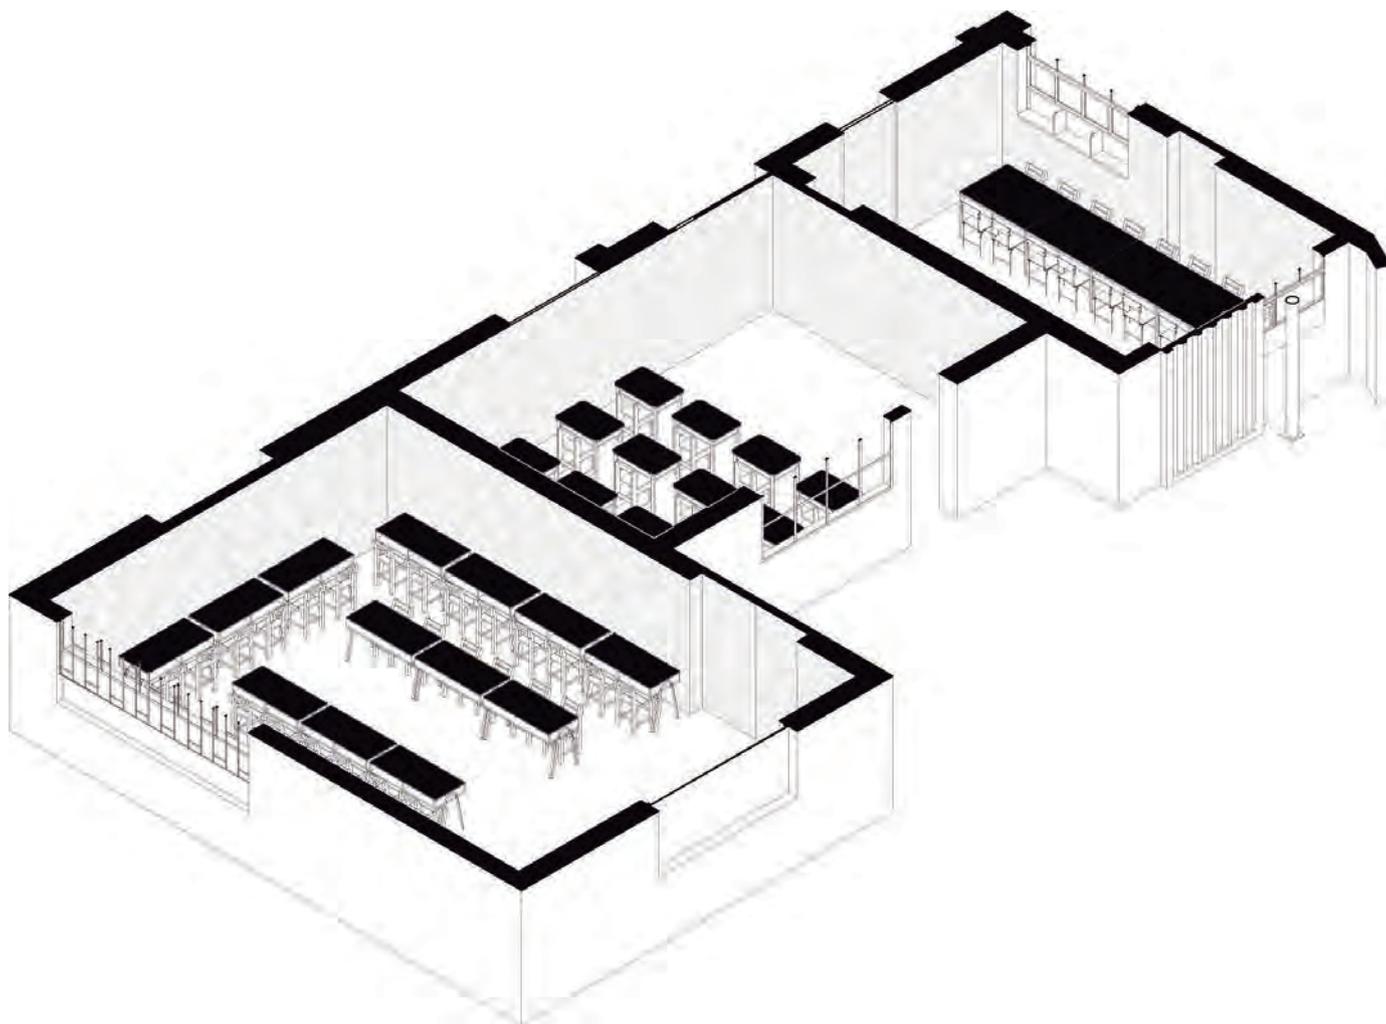
**Figura 137.** Decodificación aulas primer nivel  
Fuente: Producción propia

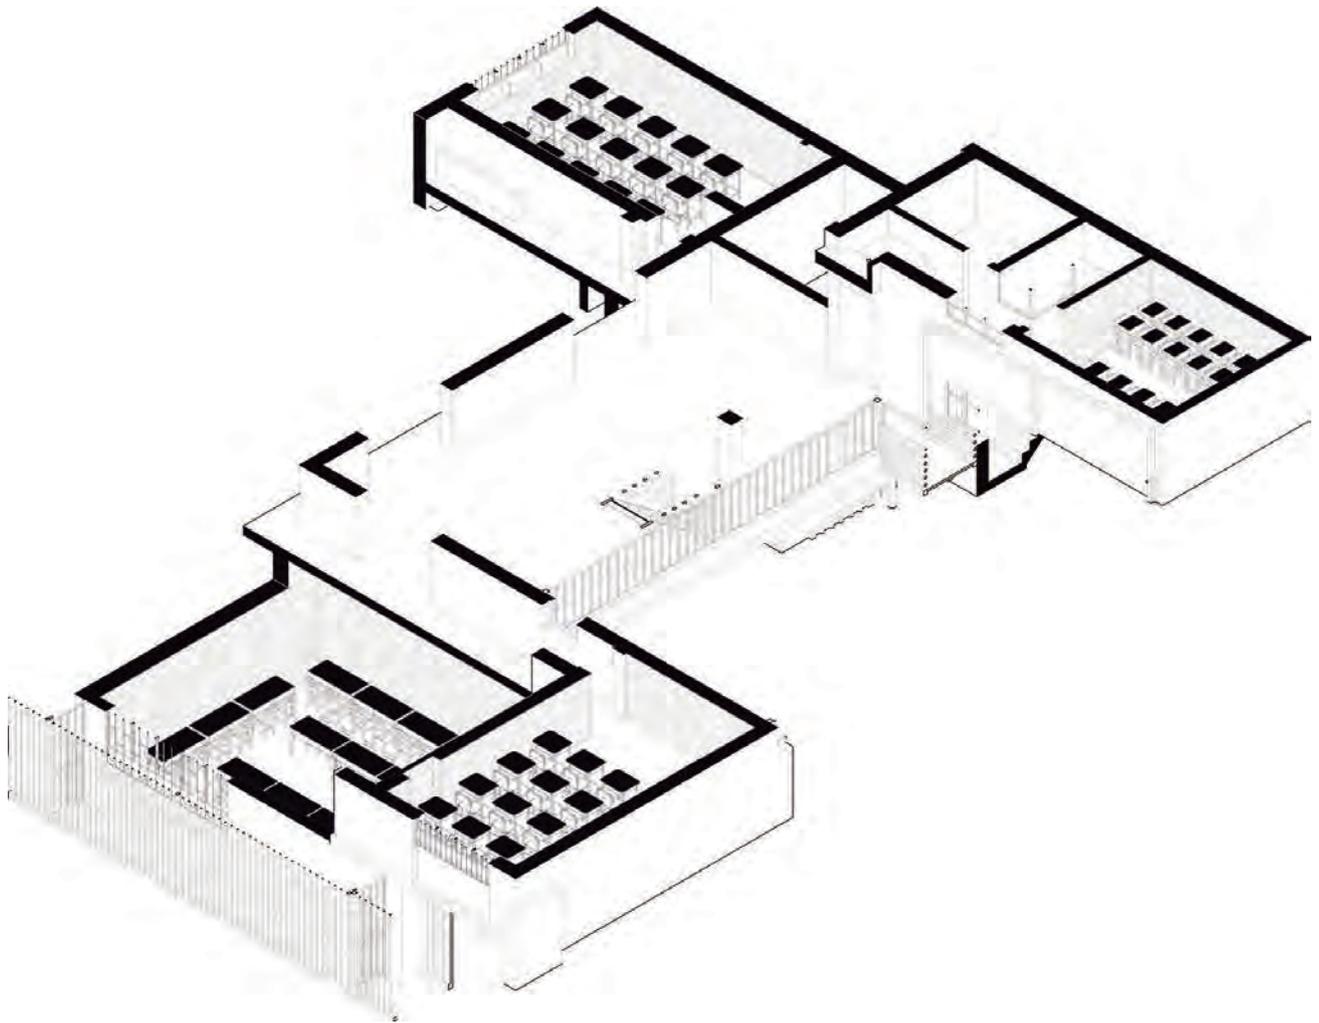
**Figura 138.** Decodificación aulas heterogéneas  
Fuente: Producción propia

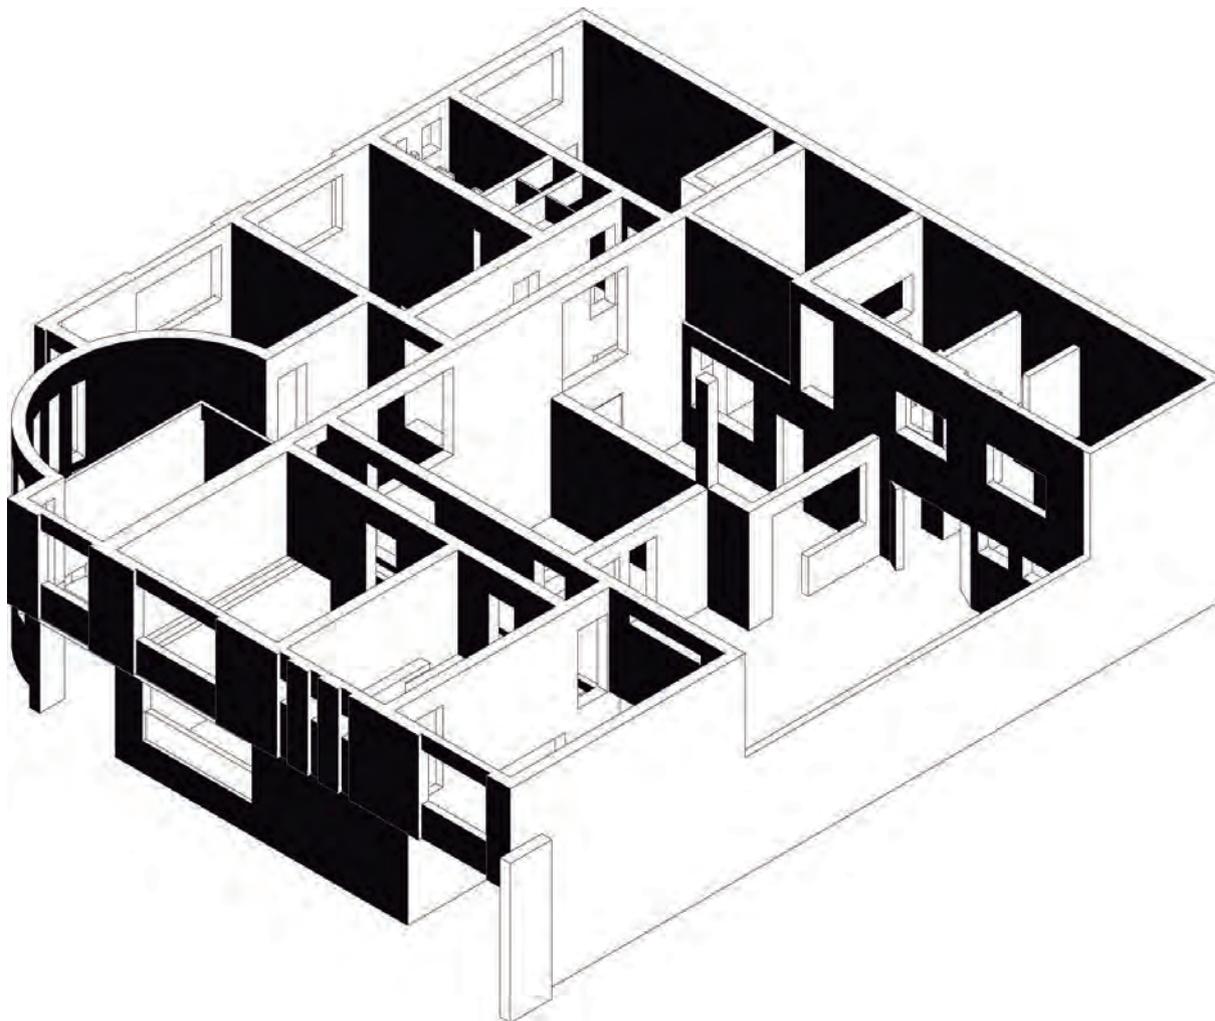
**Figura 149.** Decodificación muros  
Fuente: Producción propia

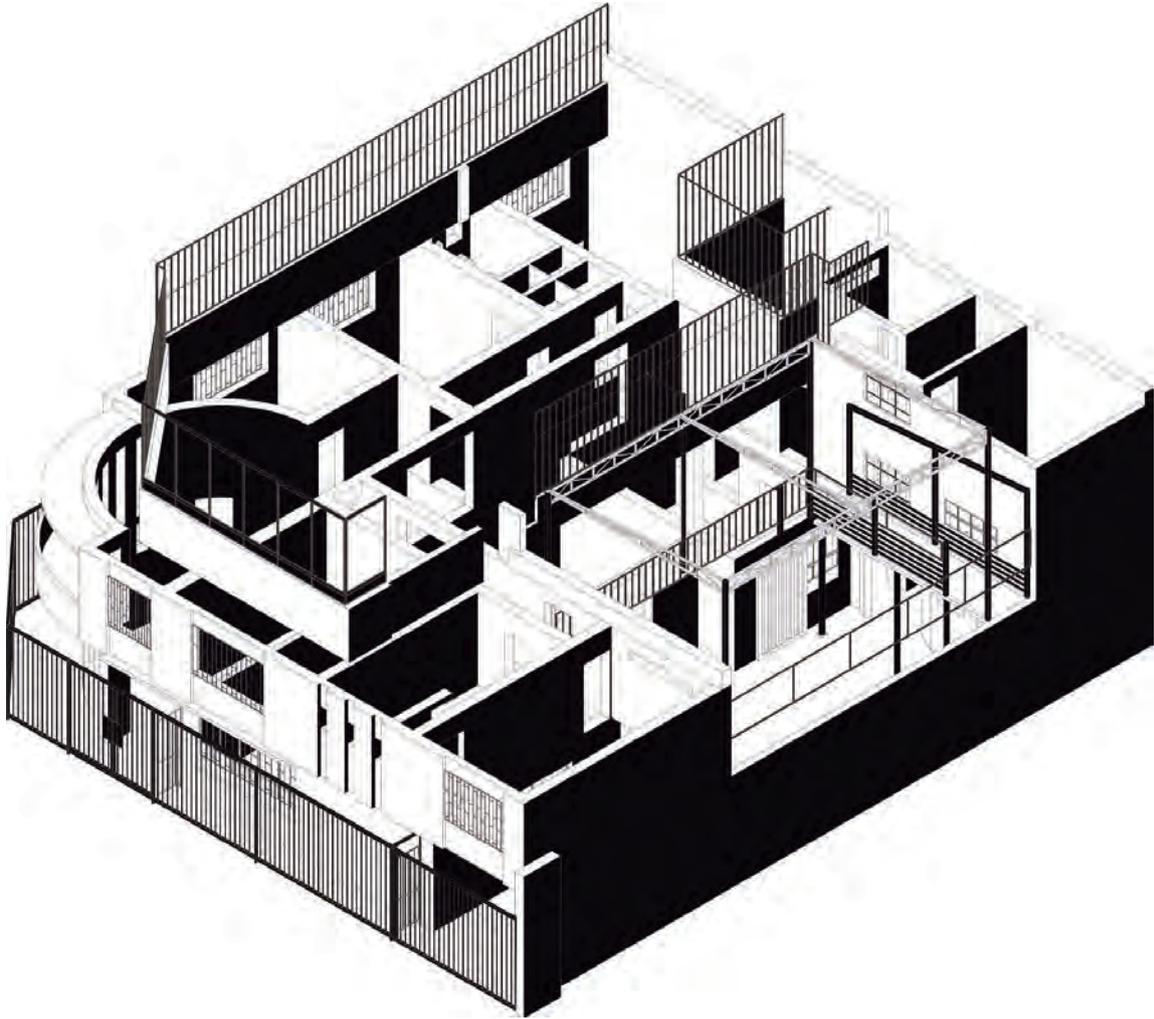
**Figura 150.** Decodificación muros y rejas  
Fuente: Producción propia

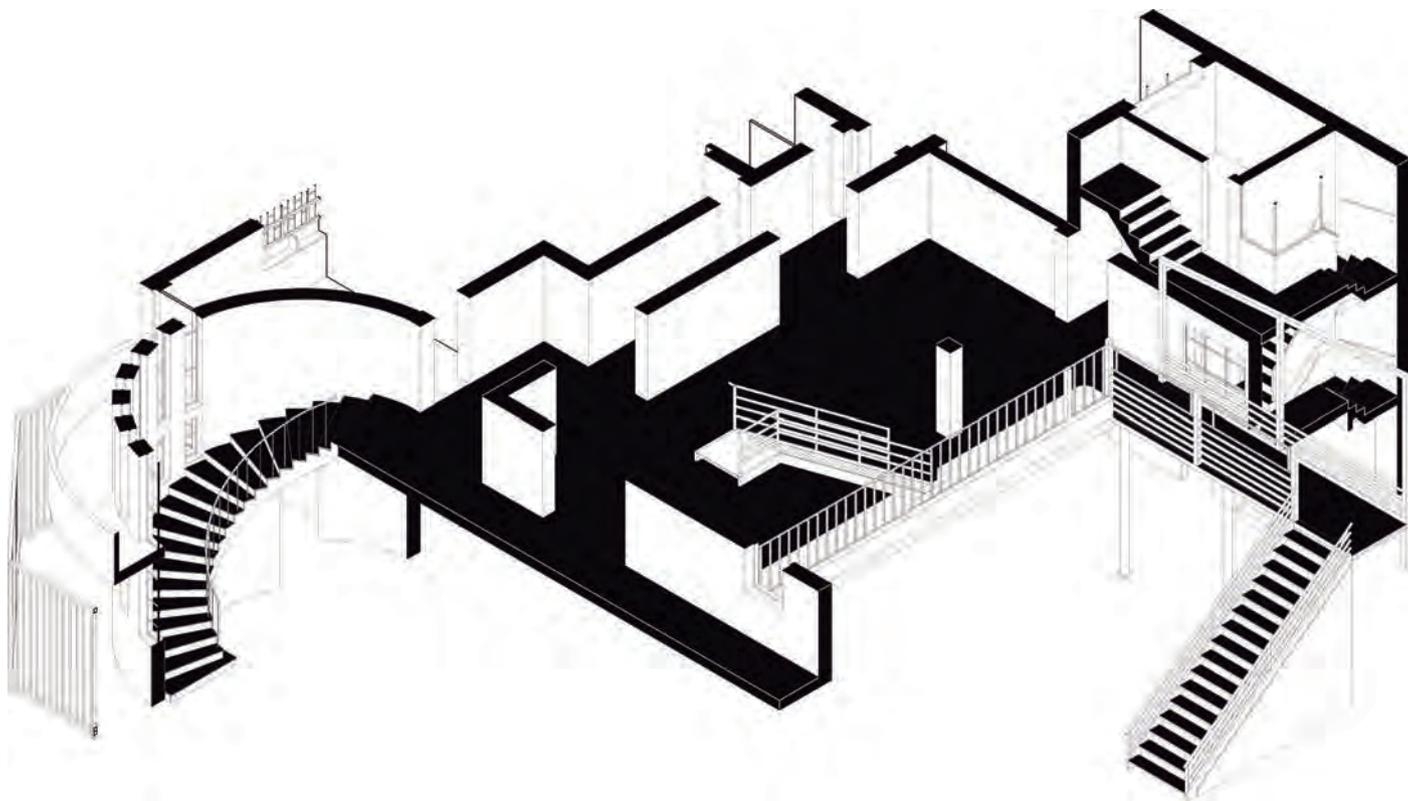
**Figura 164.** Decodificación nuevo recorrido  
Fuente: Producción propia

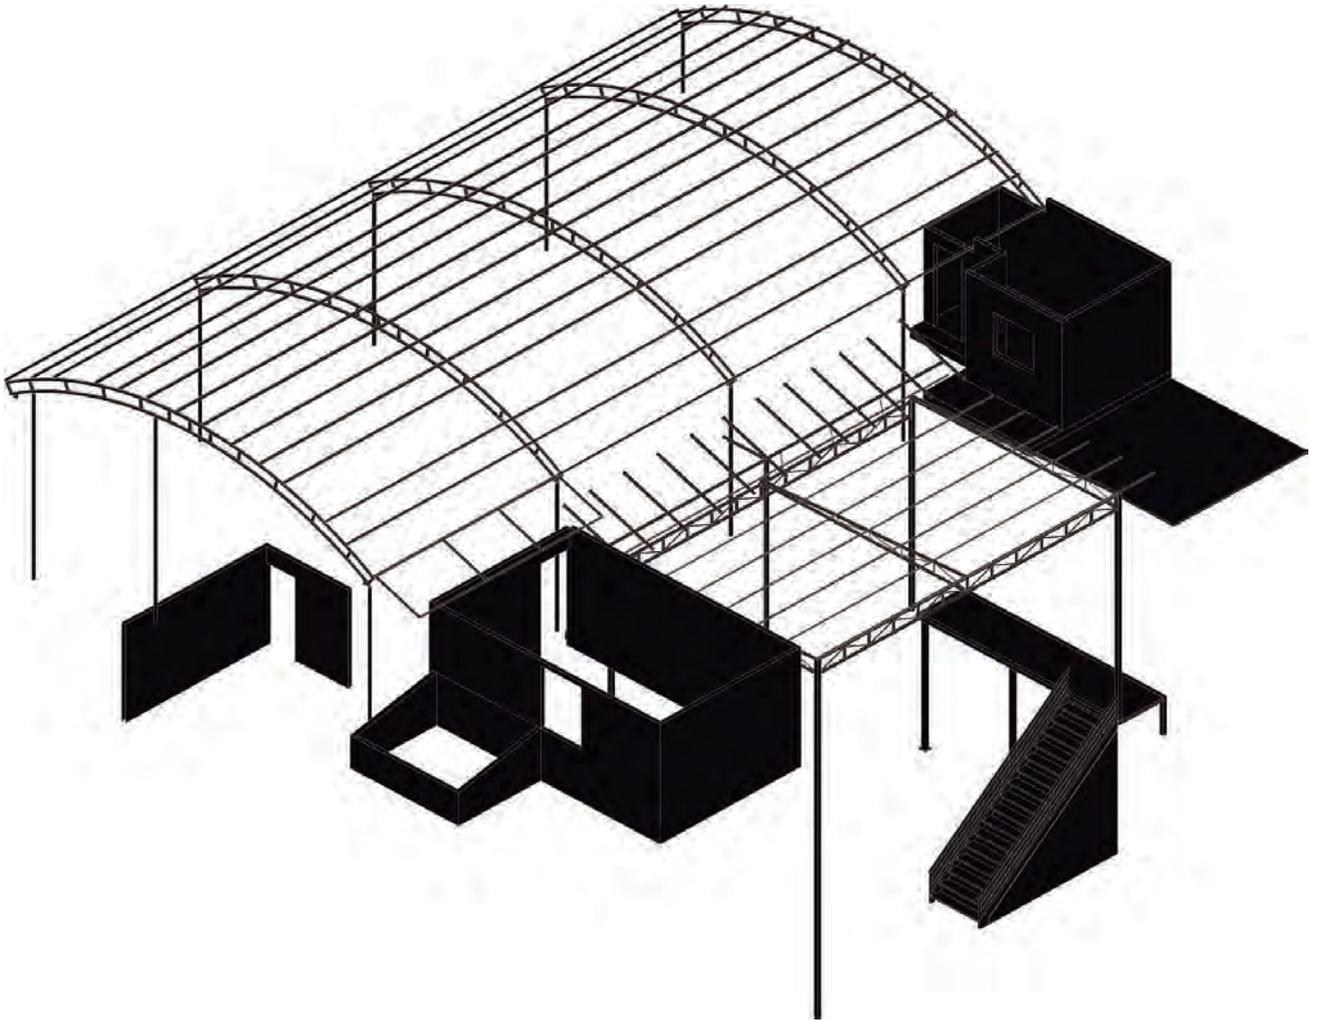
**Figura 165.** Infraestructura ligera adaptada  
Fuente: Producción propia

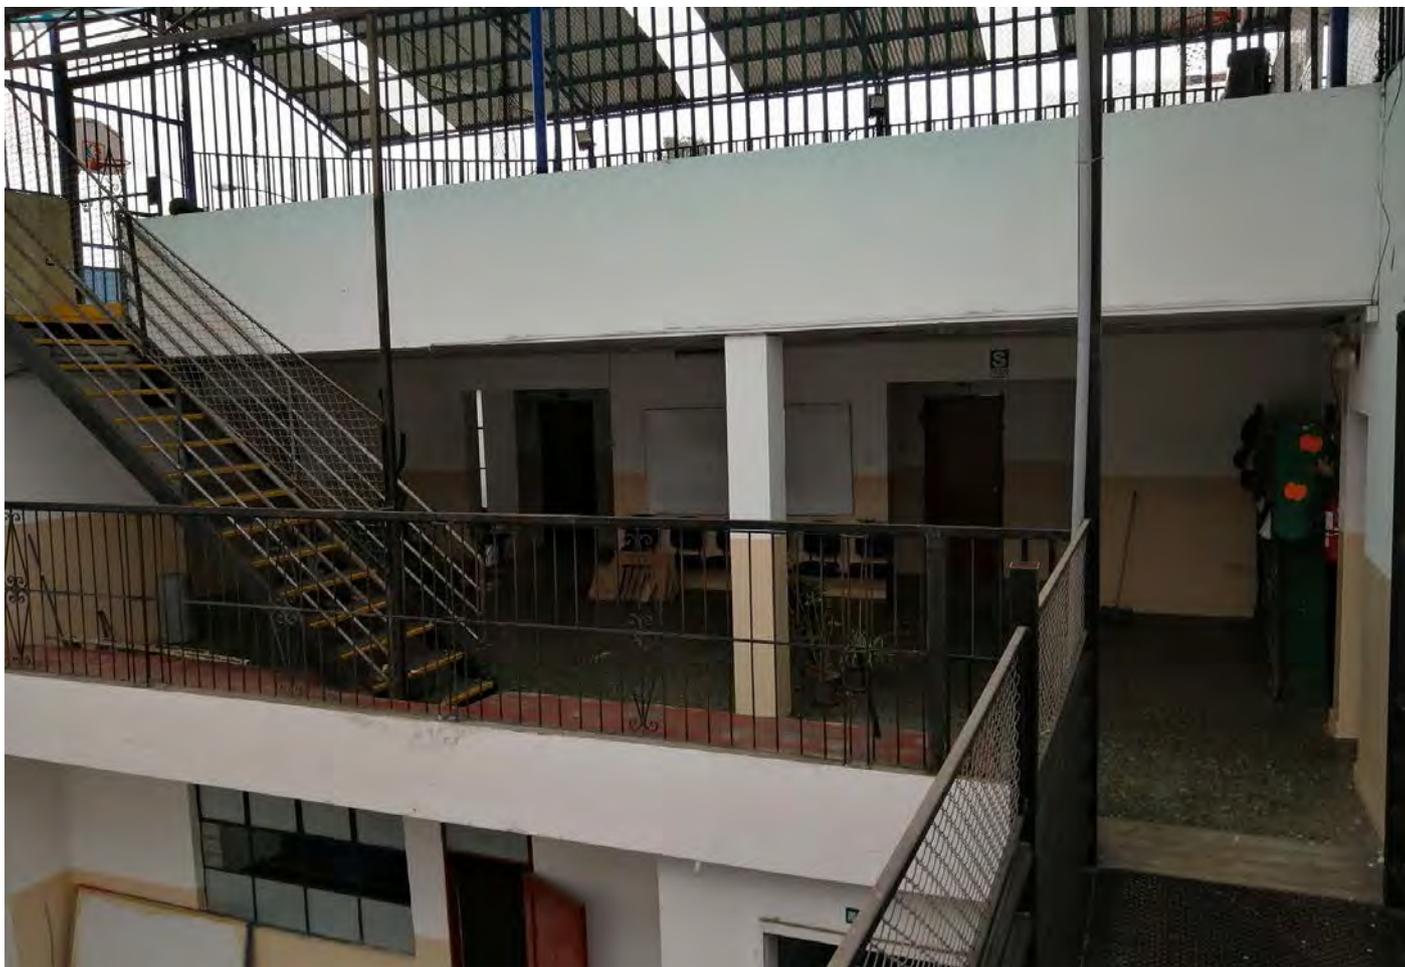
**Figura 166.** Columna patio del segundo nivel  
Fuente: Producción propia

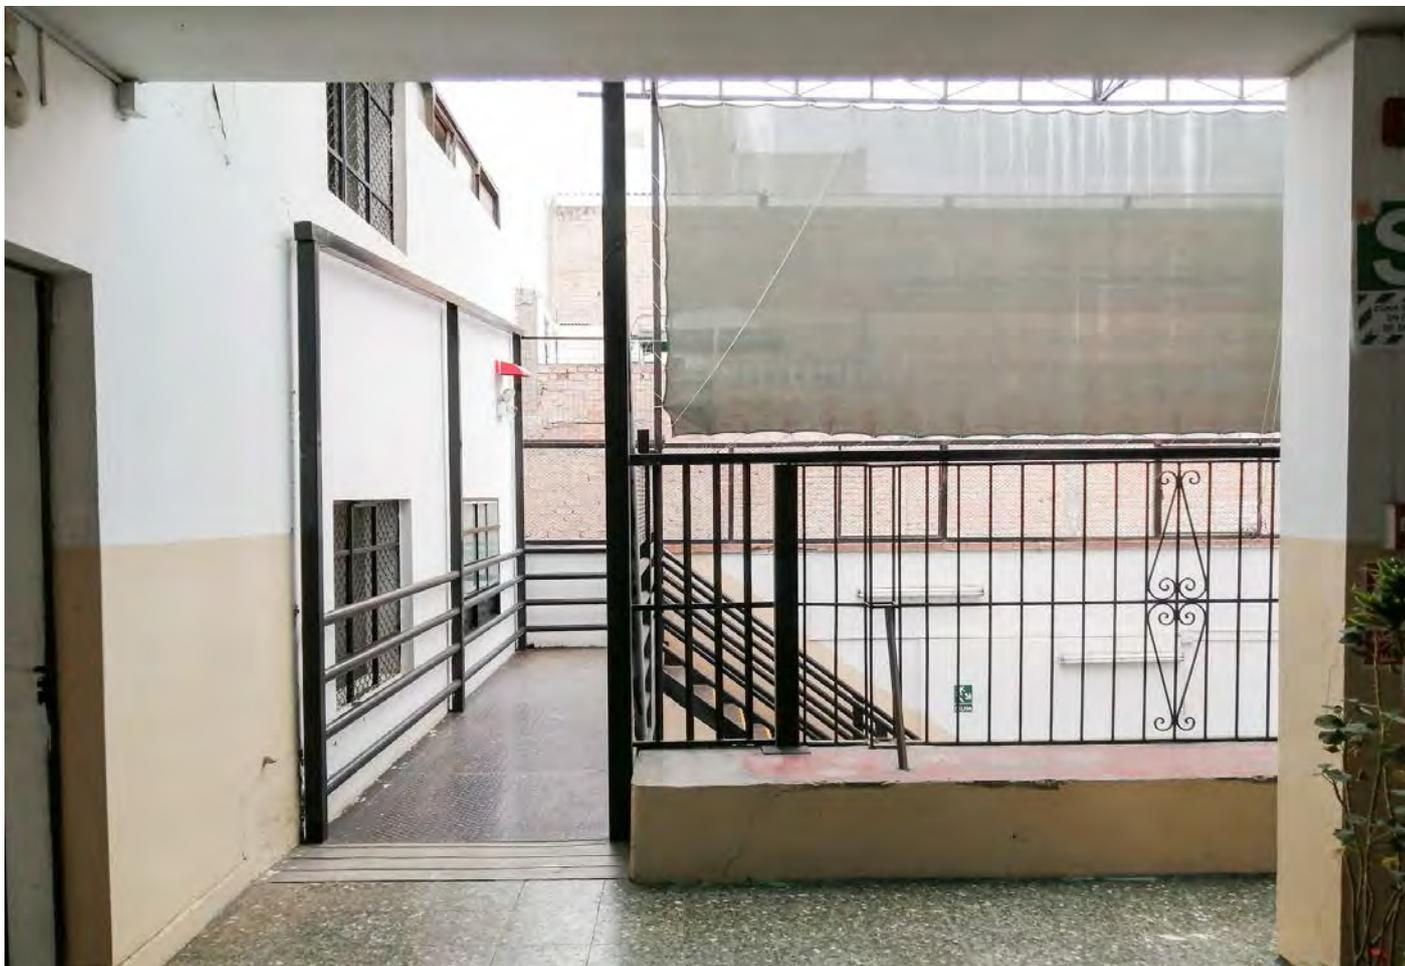
**Figura 167.** Pórtico patio del segundo nivel  
Fuente: Producción propia

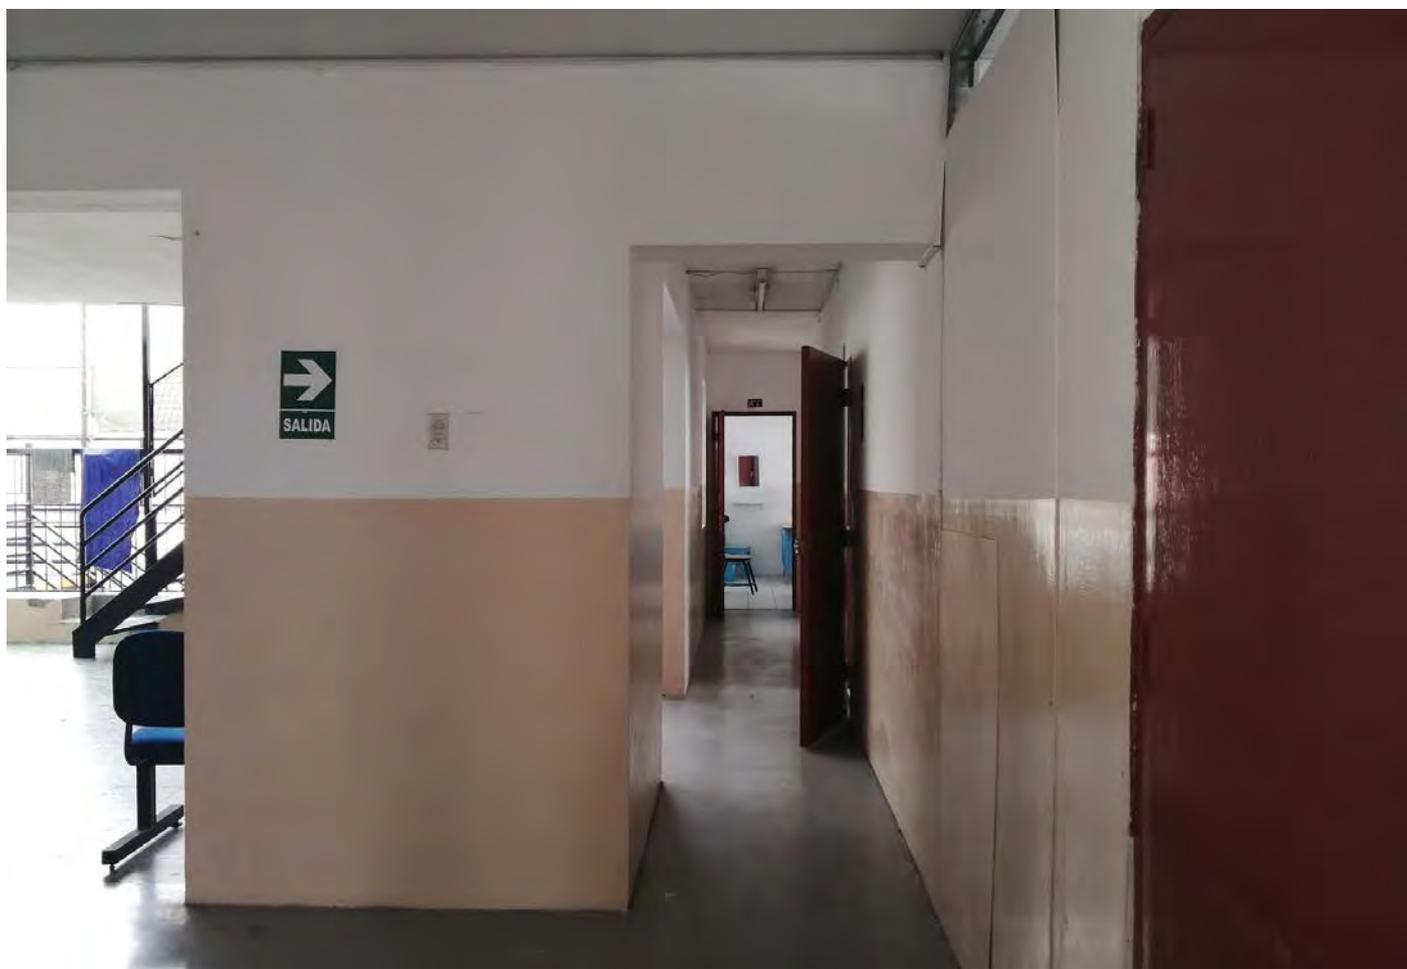
**Figura 168.** Placa patio del segundo nivel  
Fuente: Producción propia

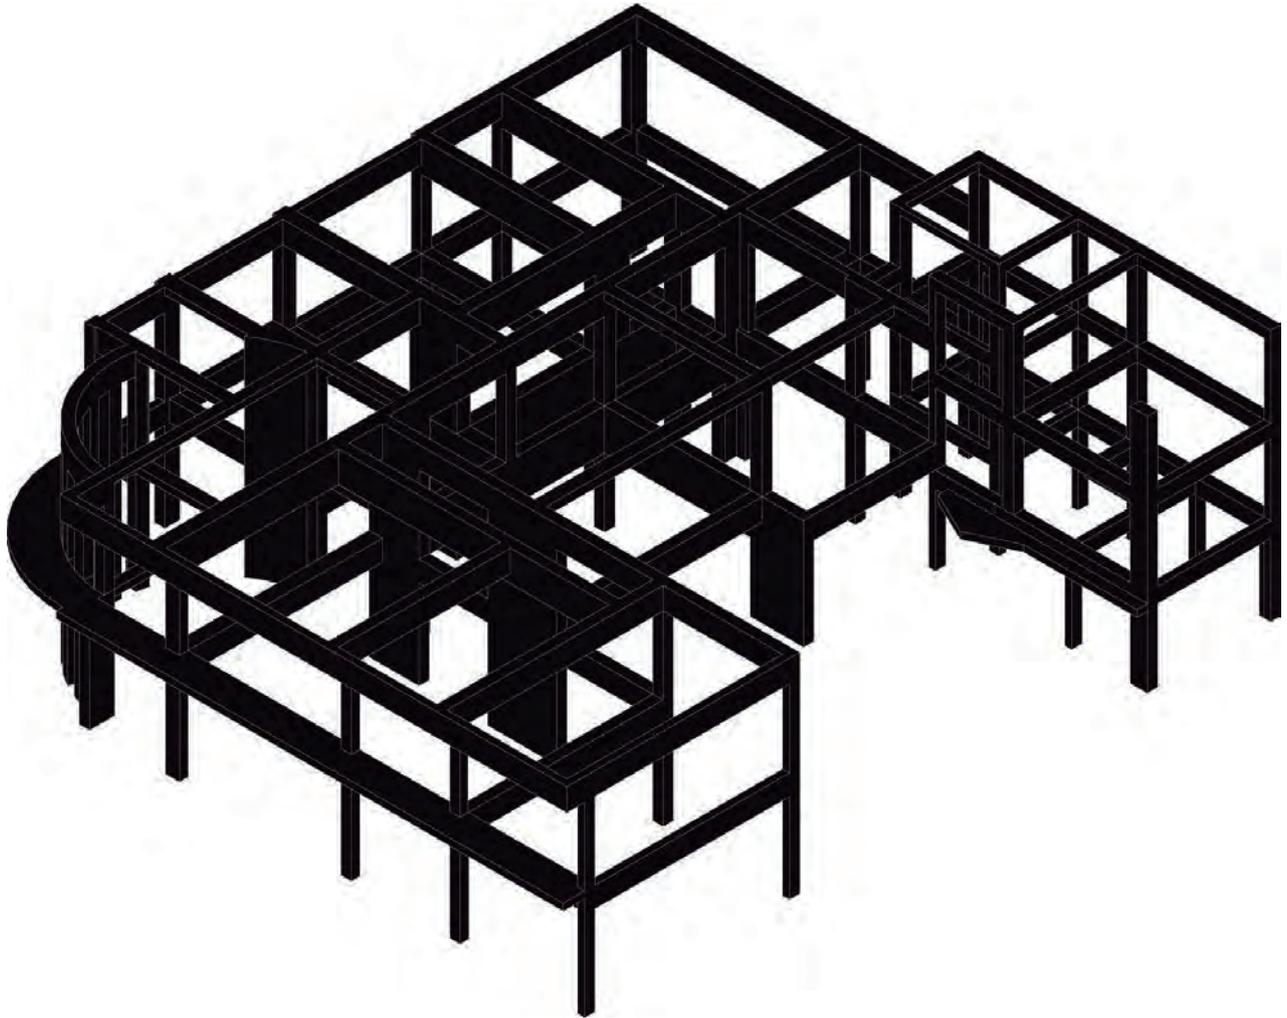
**Figura 169.** Decodificación sistema estructural  
Fuente: Producción propia

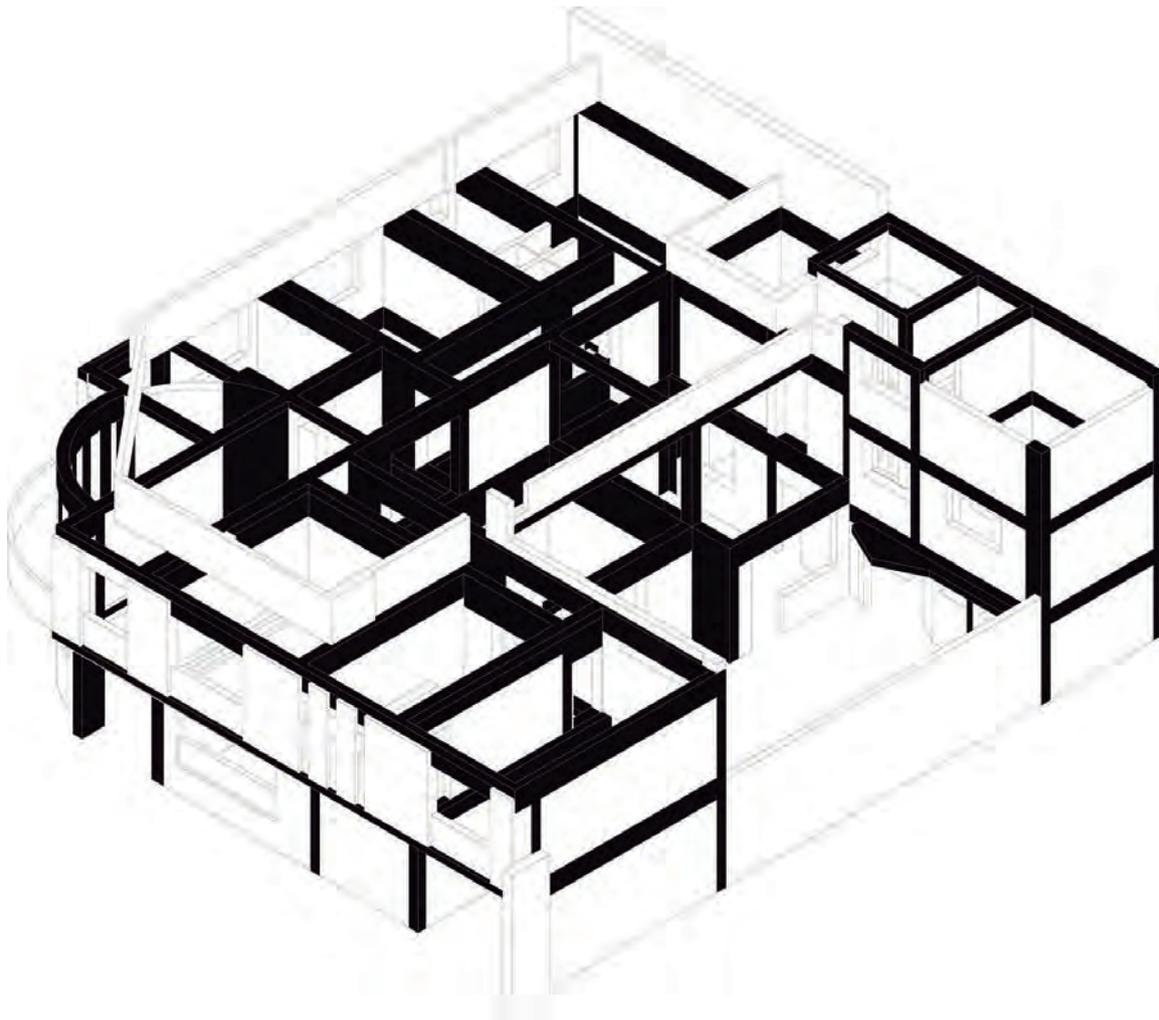
**Figura 170.** Decodificación estructura y muros  
Fuente: Producción propia
