**Evaluación del desempeño sísmico de una edificación educativa moderna
ubicada en una zona de alta sismicidad y sobre suelo blando**

Tesis para optar el título profesional de Ingeniero Civil

El presente trabajo evalúa el desempeño sísmico de un edificio típico denominado “Módulo Básico de Reconstrucción (MBR)”, de dos niveles y ubicado en la zona de más alta sismicidad peruana y sobre suelo blando.

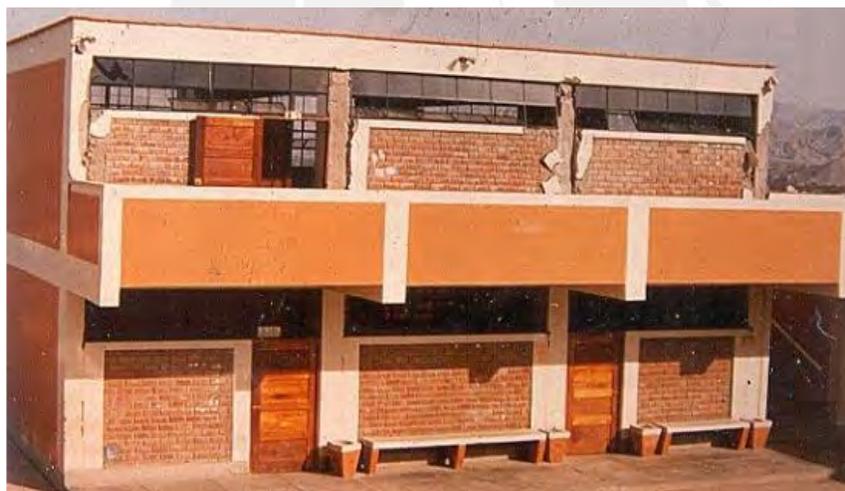
Figura 2.1. Colegio educativo típico 780 PRE

De acuerdo con la RDE N.º 149-2018-MINEDU /VGMI – PRONEID, entre 1992 y 1997, el Instituto Nacional de Infraestructura Educativa y de Salud (INFES) construyó a nivel nacional prototipos educativos estandarizados denominados Sistémicos 780, diseñados con la primera norma peruana de diseño sismorresistente oficializada en 1977. La figura 2.1 muestra un colegio típico 780 PRE.

Debido a que el modelo contaba con columnas esbeltas restringidas por muros, sin una separación adecuada, se producía el efecto de columna corta ante la llegada de un sismo generando fallas por corte. Además, como las vigas no eran lo suficientemente peraltadas, se producían grandes desplazamientos laterales durante la ocurrencia de sismos de gran magnitud.

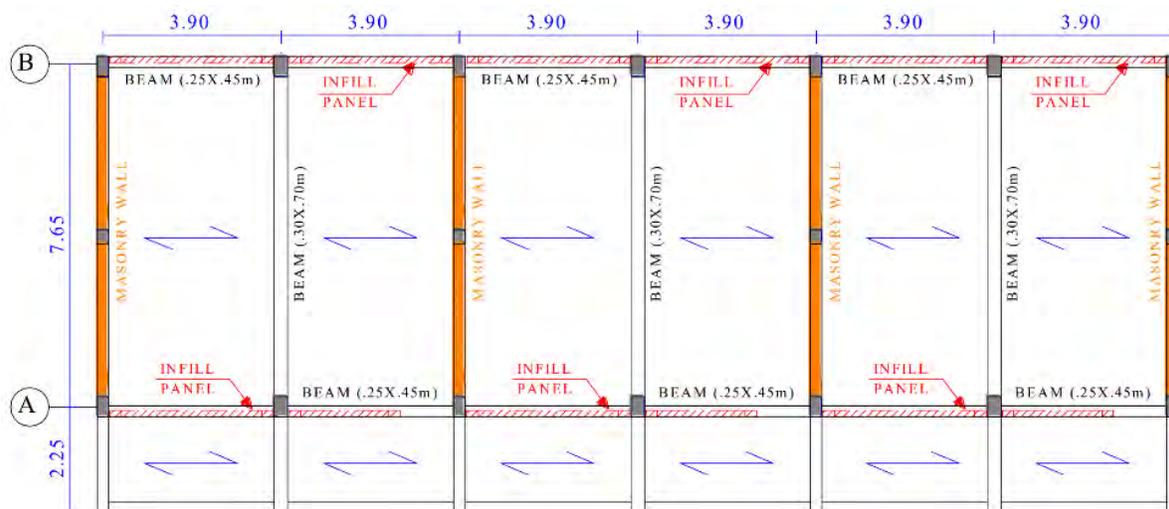
Figura 2.2. Planta típica del sistema estructural 780 PRE

El modelo consistía en una planta rectangular, desde uno hasta tres pisos, con aulas de 7.80 m por 7.65 m, 3.35 m de altura y un volado que funcionaba como pasillo (ver figura 2.2).

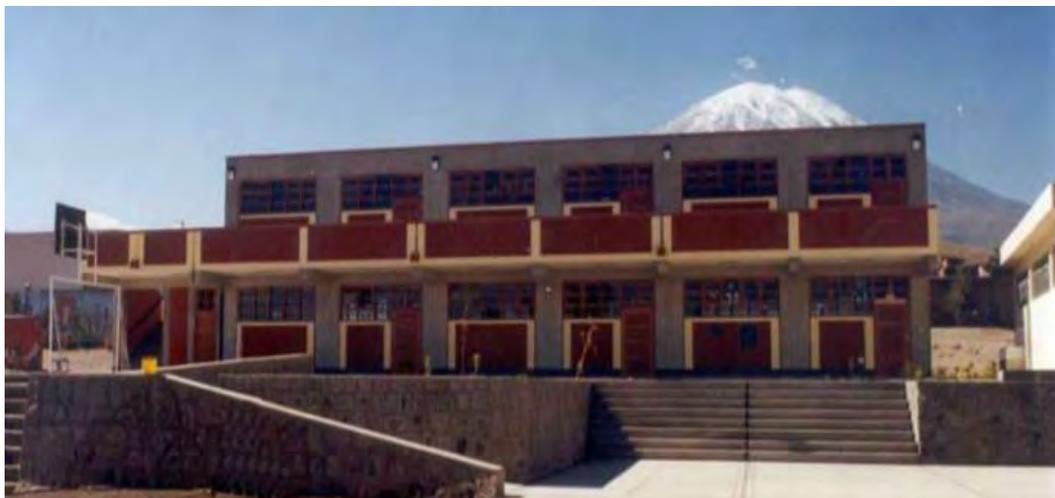
Figura 2.3. Colegio educativo típico 780 POST
Tomado de “Apuntes de Ingeniería Antisísmica”, por Muñoz, 2020a.

El sismo de Nazca en 1996 evidenció que era necesario cambiar la filosofía de diseño sismorresistente de edificaciones, ya que los desplazamientos laterales de los centros educativos superaron ampliamente los límites establecidos en la NDSR de 1977 (Quiun et al., 1997). Por ello, en 1997 se actualizó la NDSR aumentando las exigencias de resistencia y rigidez lateral, y se definieron nuevos modelos estandarizados de colegios como el 780 POST (figura 2.3).

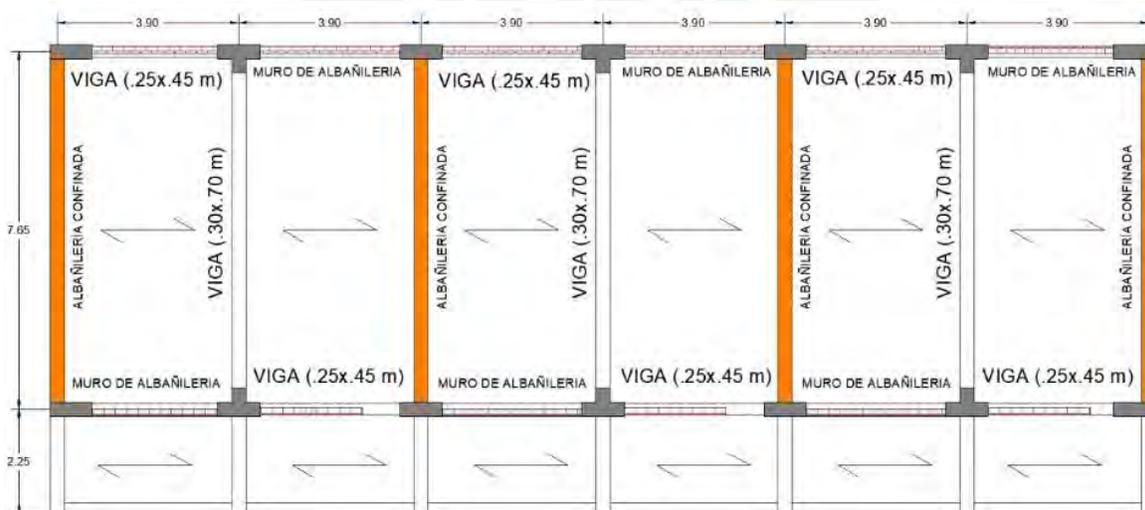
Figura 2.4. Planta típica del sistema estructural 780 POST
Adaptado de “Protección sísmica de la infraestructura educativa”, por Muñoz, Blondet y Carpio, 2009.

El sistema estructural estaba compuesto de pórticos de concreto armado con columnas en forma de T en la dirección longitudinal, con relleno de muros de albañilería, y una adecuada separación con los elementos verticales. En la dirección transversal, se compuso de un sistema dual de pórticos de concreto armado y muros de albañilería confinado. Se aumentaron las dimensiones de las columnas y vigas de manera considerable (PRONIED, 2018). La figura 2.4 muestra la arquitectura típica.

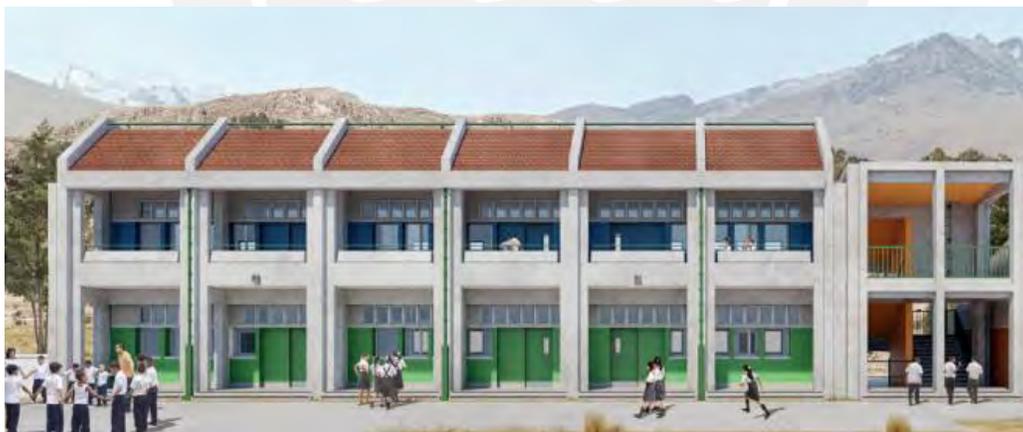
Figura 2.5. Módulo Básico de Reconstrucción (MBR) en zona urbana
Tomado de “Proyecto Sistémico del Módulo Básico de Reconstrucción”, por PRONIED, 2019.

A diferencia de los sistemas 780 PRE y POST, que proponen el uso de edificaciones prediseñadas, el MBR define parámetros de diseño de acuerdo con las condiciones geográficas, bioclimáticas, programa arquitectónico y necesidades de intervención del proyecto, presentándose como una estrategia abierta y adaptable. La figura 2.5 muestra un MBR en zona urbana.

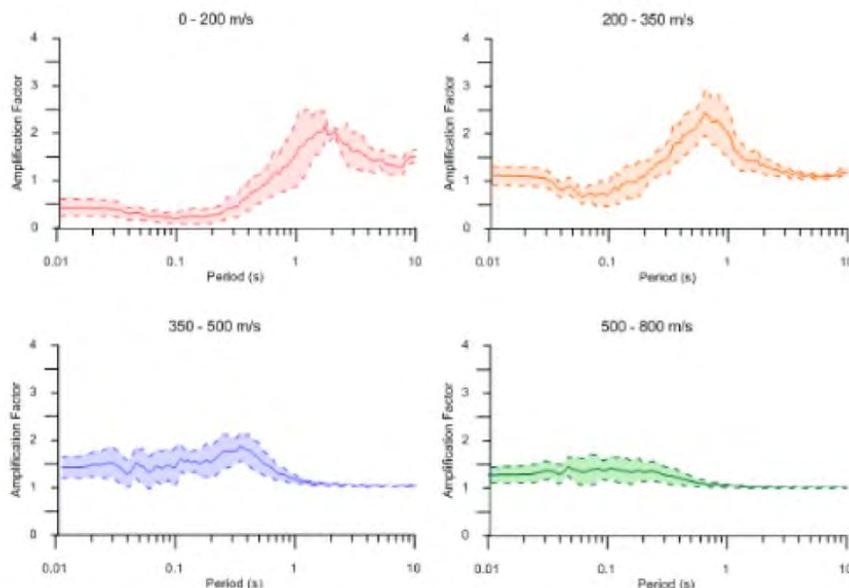
Figura 2.7. Rangos de amplificación sísmica de acuerdo con el tipo de suelo
Tomado de “Site response analysis and its comparison with the peruvian seismic design spectrum”, por Aguilar, Tarazona, Vergaray y Barrantes, 2019.

La figura 2.7 muestra el comportamiento de amplificación para 4 tipos de suelo según el valor de la velocidad de las ondas de corte.

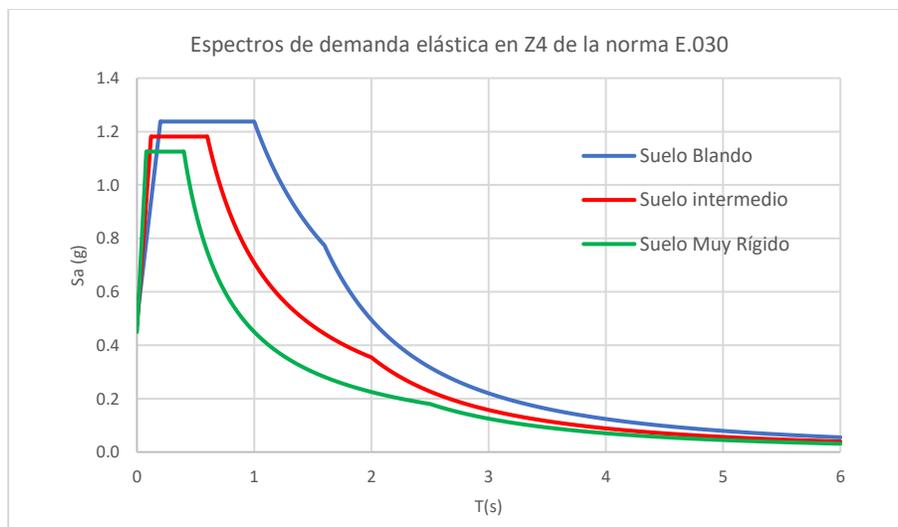
Figura 2.8. Espectros de demanda elástica en Z4 de acuerdo con el tipo de suelo según la norma E.030
Fuente: Propia.

En la figura 2.8 se muestran los espectros de demanda sísmica, generados con la norma E.030, para un factor de zona 4 y diferentes tipos de suelo (S1, S2 y S2); se observa que el espectro de respuesta correspondiente al suelo blando es el de mayor peligro sísmico porque tiene el ancho de plataforma para períodos cortos más extenso y los valores de pseudo aceleración más altos.

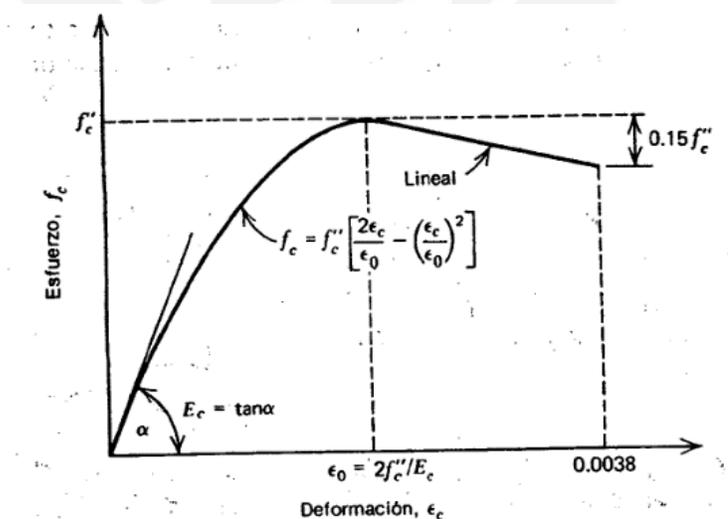
Figura 2.9. Curva esfuerzo-deformación para el concreto no confinado en compresión
Tomada de "Reinforced Concrete Structures", por Park y Paulay, 1974.

El modelo del concreto no confinado mostrado en la figura 2.9, alcanza su resistencia a la compresión máxima (f'_c) y, posteriormente, disminuye debido a la degradación del elemento hasta llegar a una deformación última de rotura, cuyo valor dependerá de la norma que se utiliza (Park y Paulay, 1974).

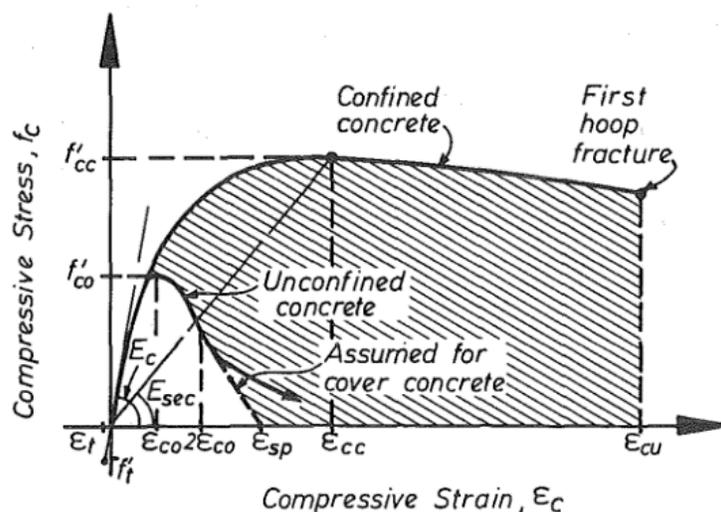
Figura 2.10. Curva esfuerzo deformación para el concreto confinado en compresión
Tomada de "Theoretical Stress-Strain model for confined concrete", por Mander, Priestley y Park, 1988.

Por otro lado, los modelos de concreto confinado indican un aumento de la ductilidad por la introducción de refuerzos de estribos. El modelo de Mander et al. (1988), mostrado en la figura 2.10, propone también el aumento de la resistencia a la compresión debido a la introducción del refuerzo. Este modelo es el que se utilizó en los análisis no lineales de este trabajo.

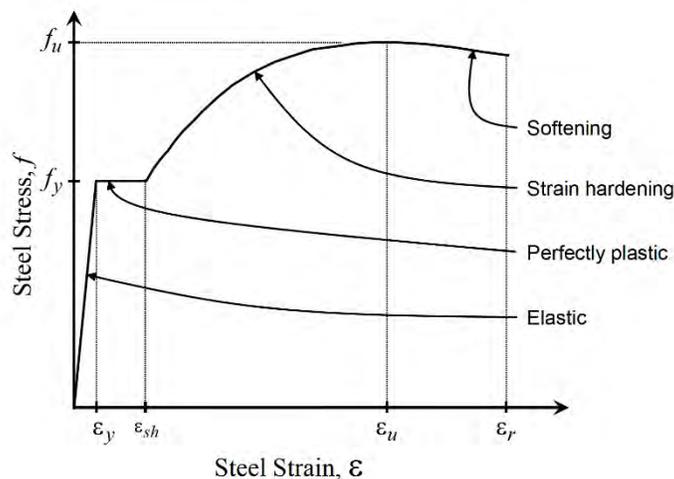
Figura 2.11. Curva de esfuerzo-deformación del acero

La figura 2.11 muestra la curva de esfuerzo-deformación del refuerzo de acero, definida por el módulo de elasticidad del acero (E_s), la resistencia a la fluencia (f_y) y la resistencia última (f_u).

Las curvas típicas de esfuerzo-deformación para el acero tienen regiones características. Se componen de una porción inicial elástica lineal, seguida de una plataforma de cedencia o zona plana en donde la deformación aumenta con poco o ningún aumento del esfuerzo, una región de endurecimiento por deformación en la que el esfuerzo nuevamente aumenta con la deformación, y finalmente una región en la que el esfuerzo decae hasta la fractura (Park y Paulay, 1974).

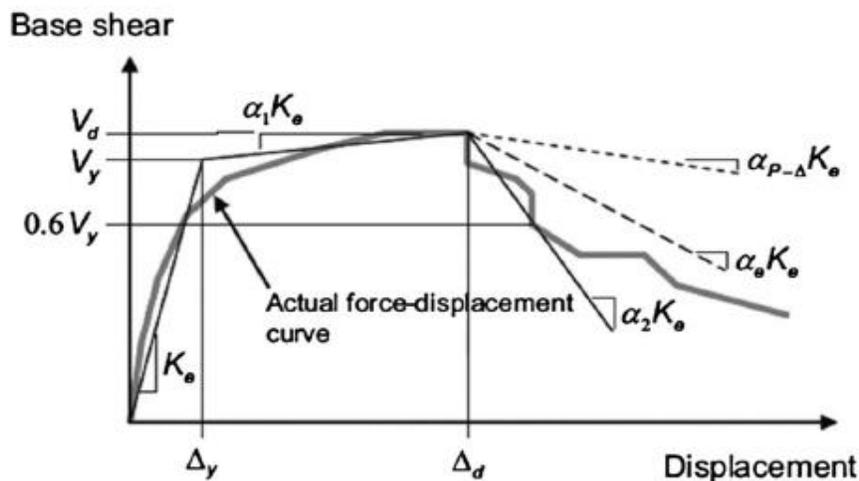
Figura 2.13. Idealización de la curva de capacidad de la estructura
Tomado de "Seismic Evaluation and Retrofit of Existing Structures" por ASCE, 2017.

La figura 2.13 muestra la idealización de la curva de capacidad, en la que se define la rigidez lateral efectiva K_e , y la resistencia lateral V_y .

En la gráfica se identifica en la primera zona una proporcionalidad que indica el rango en donde la edificación se mantiene elástica. La curva tiene un primer cambio en pendiente que indica la aparición de la primera rotula plástica, en donde el comportamiento deja de ser lineal. La segunda parte de la gráfica muestra un degradamiento de la rigidez estructural. Luego, se llega al punto de fuerza cortante basal máximo, desde donde empieza a reducir la capacidad de la estructura hasta llegar al colapso total, que es cuando el ensayo se detiene.

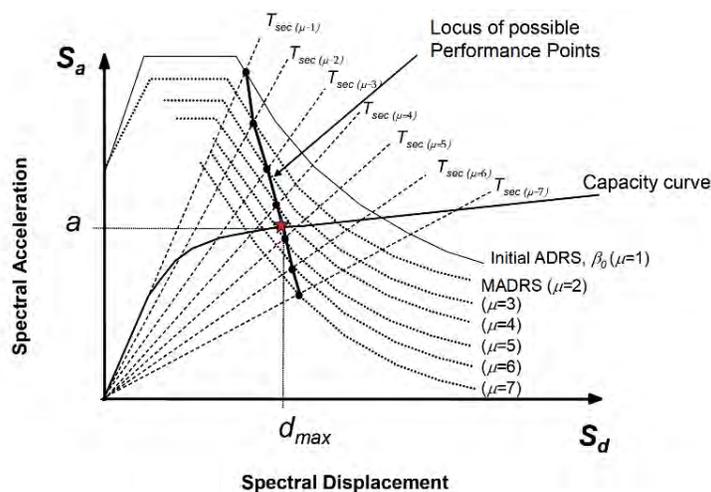
Figura 2.14. Método de linealización equivalente del FEMA 440

La figura 2.14 muestra el resumen del procedimiento de la metodología. Este enfoque utiliza el espectro de demanda sísmica modificado (MADRS), mediante T_{eff} y β_{eff} , para múltiples soluciones supuestas de aceleración y desplazamiento, y las ductilidades correspondientes para localizar posibles puntos de desempeño mediante una curva.

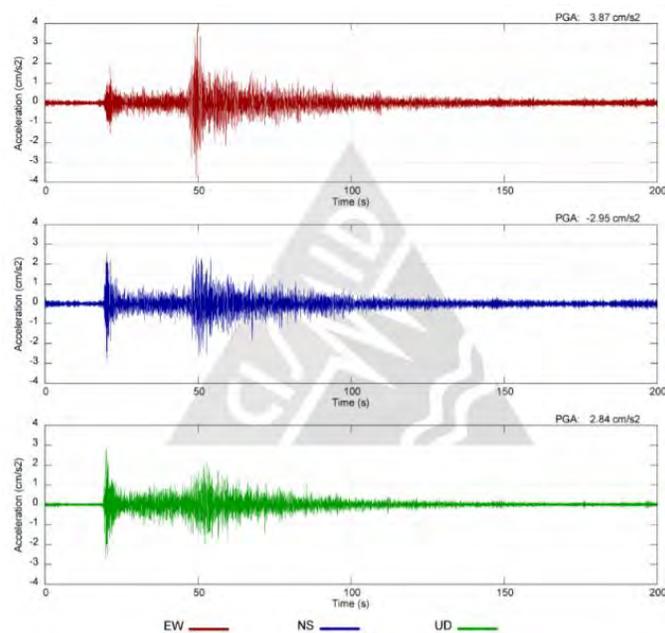
Figura 2.15. Ejemplo de un registro de aceleraciones para la dirección EW, NS y UD
Tomada de CEOIS (s.f.), disponible en <http://www.cismid.uni.edu.pe/ceois/red/>

En la figura 2.15 se muestra un ejemplo de un registro sísmico, con sus dos componentes horizontales y componente vertical, obtenido del Centro de Observación para la Ingeniería Sísmica (CEOIS) del CISMID.

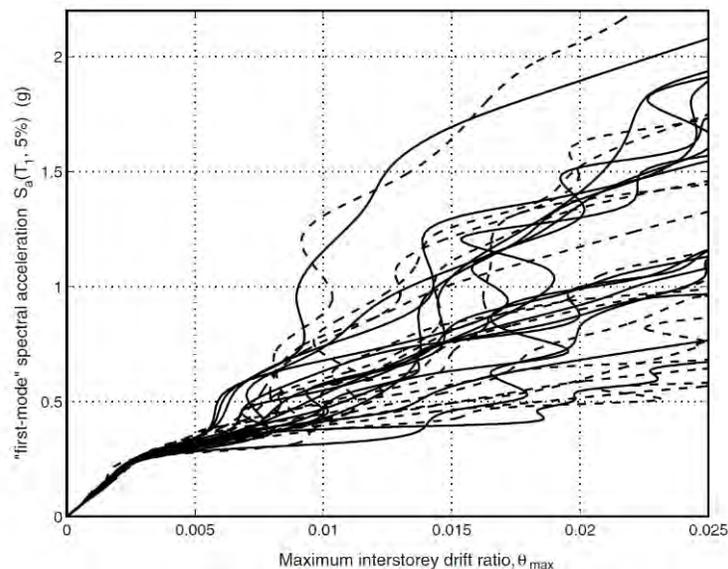
Figura 2.17. Ejemplo de curvas IDA.
Tomada de "Incremental Dynamic análisis", Vamvatsikos y Cornell, 2002.

La figura 2.17 muestra un conjunto de curvas IDA con aceleración espectral y ratio de deriva de entrepiso como medidas de intensidad y daño respectivamente.

Las curvas IDA permiten comprender los cambios de la respuesta estructural a medida que aumenta la intensidad del sismo; en las curvas se puede observar: la degradación de la rigidez y resistencia, cambios en los patrones de deformación pico con la altura, el inicio del límite elástico y el colapso, etc. (Vamvatsikos y Cornell, 2002).

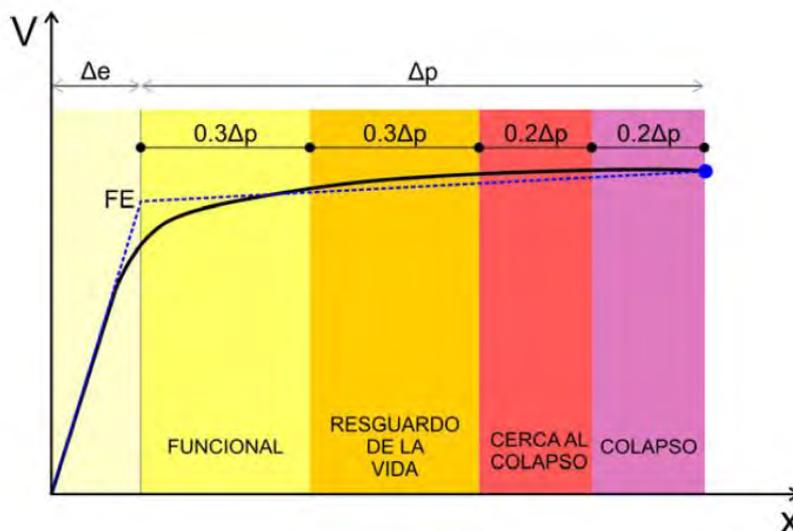
Figura 2.18. Sectorización de la curva de capacidad propuesta por el SEAOC
Tomado de "Apuntes de Ingeniería Antisísmica" por Muñoz, 2020a.

La curva se divide en una zona elástica (Δ_e), que está limitada por el punto de fluencia efectiva (FE) del modelo idealizado bilineal de la curva, en donde los elementos estructurales se mantienen dentro del rango elástico por lo que el nivel de daño es insignificante; y una zona inelástica (Δ_p) dividida en fracciones del desplazamiento inelástico disponible en la edificación.

En la figura 2.18 se muestra la sectorización de la curva de capacidad.

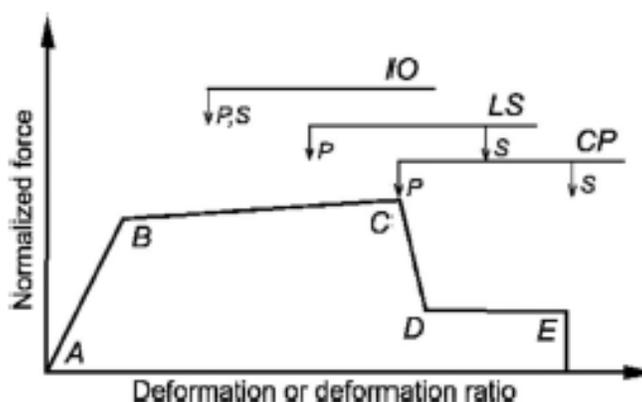
Figura 2.20. Niveles de daño en curva carga-deformación propuestos por el ASCE 41-17
Tomado de “*Seismic Evaluation and Retrofit of Existing Buildings*”, ASCE, 2017.

En la figura 2.20 se muestra un esquema para definir el desempeño sísmico a partir del diagrama carga–deformación característico de una rótula inelástica.

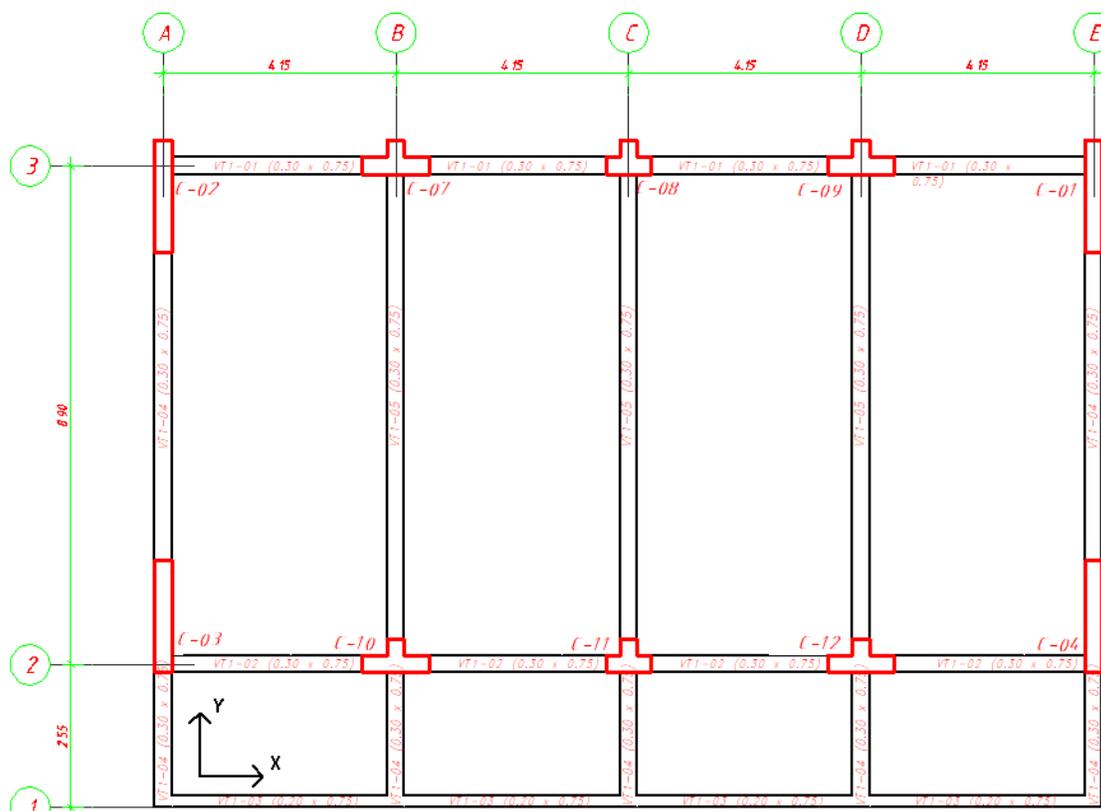
Figura 3.2. Planta de encofrado del edificio MBR
Fuente: Propia.

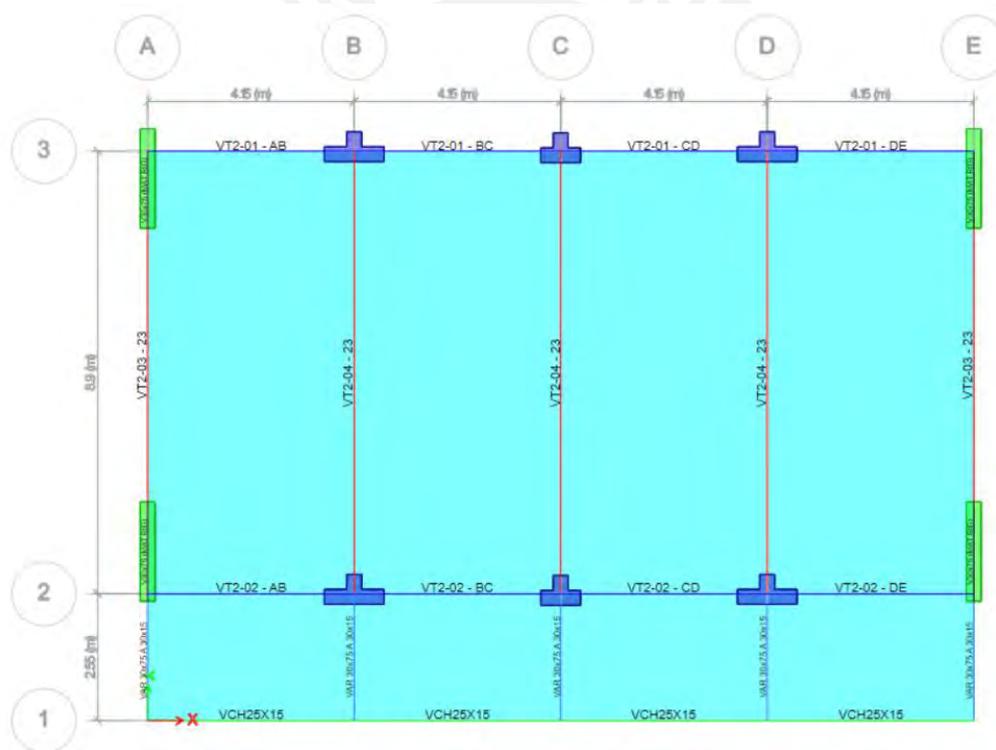
Figura 3.3. Planta del segundo piso modelada en ETABS del edificio MBR
Fuente: Propia.

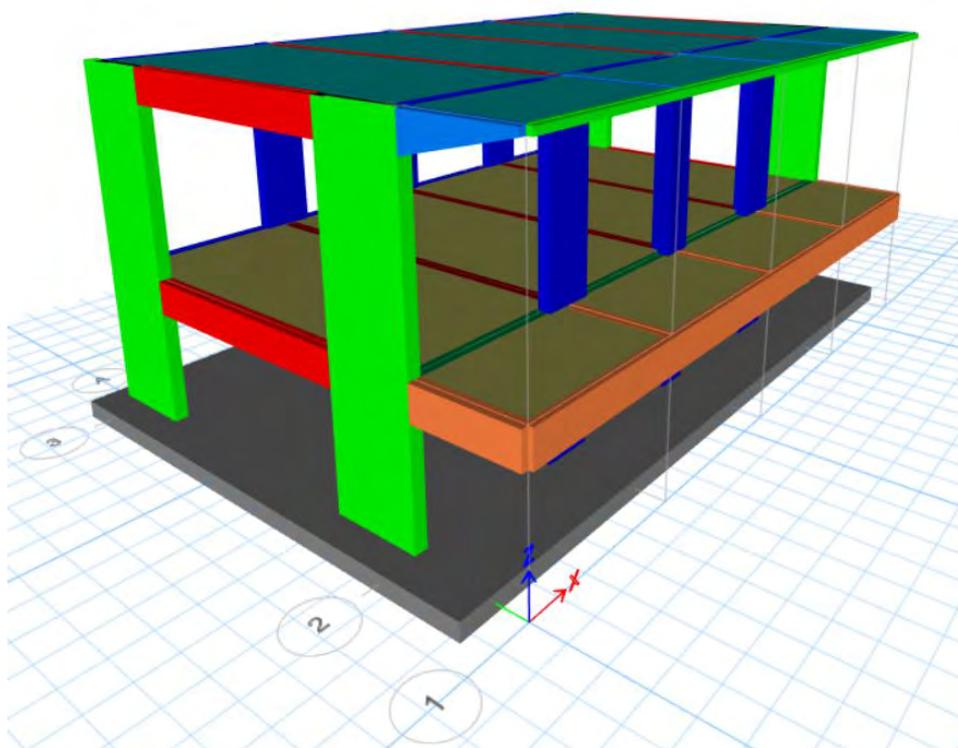
Figura 3.4. Vista 3D del edificio MBR modelado en ETABS
Fuente: Propia.

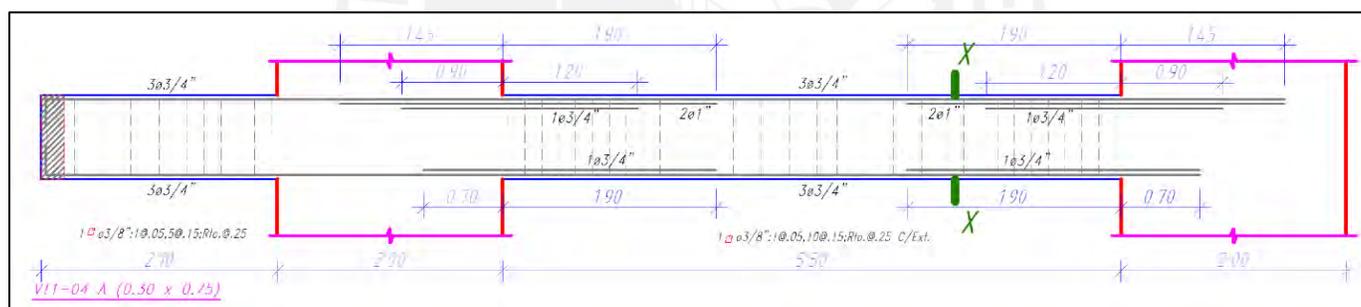
Figura 3.5. Elevación de diseño en concreto armado de viga VT1-04 A
Fuente: Propia.

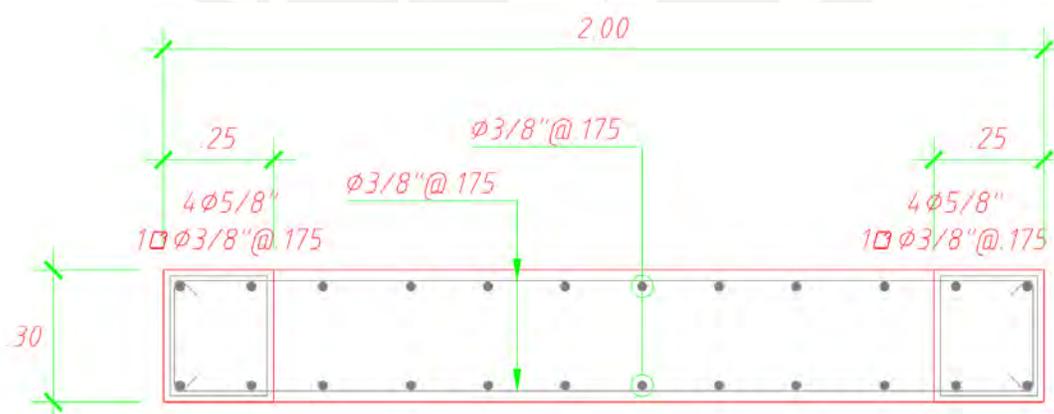
Figura 3.7. Sección de diseño en concreto armado de placa C-01
Fuente: Propia

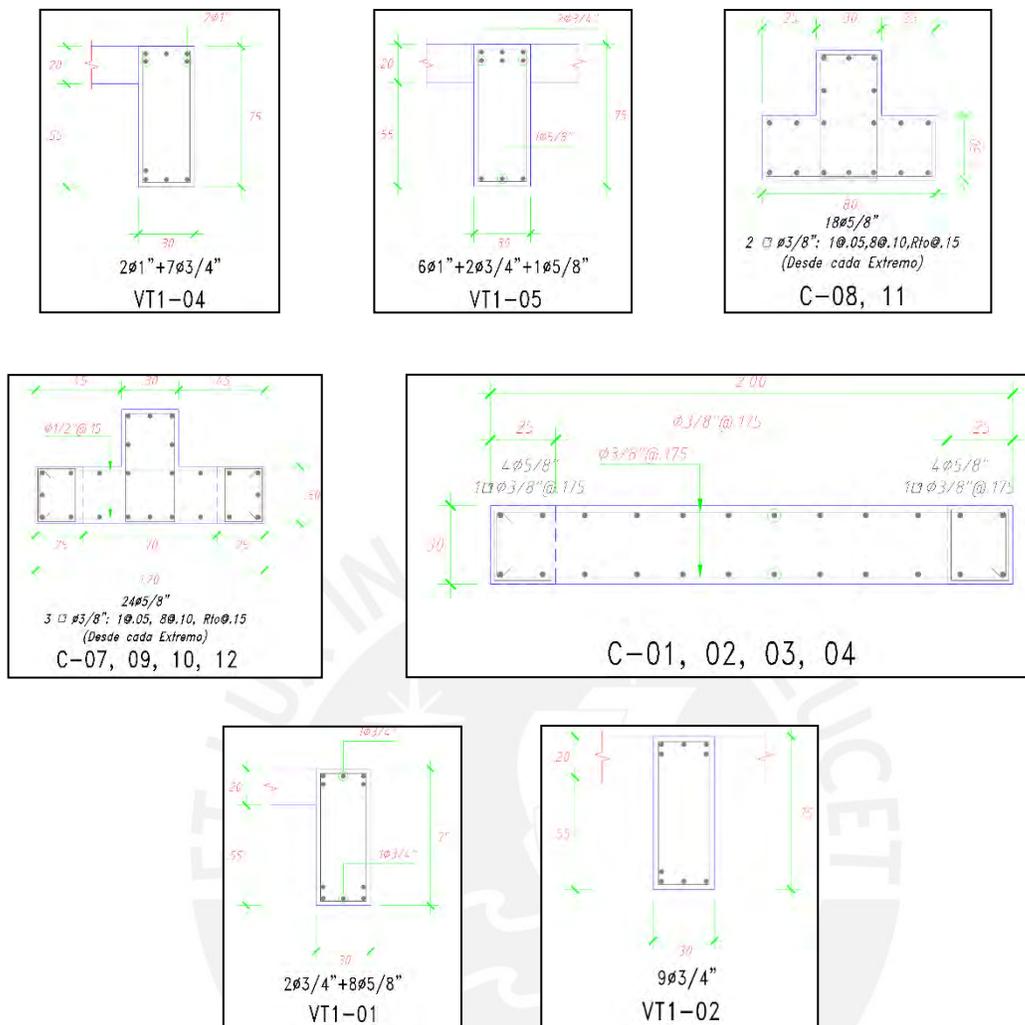
Figura 3.8. Secciones transversales típicas para el techo del primer piso.

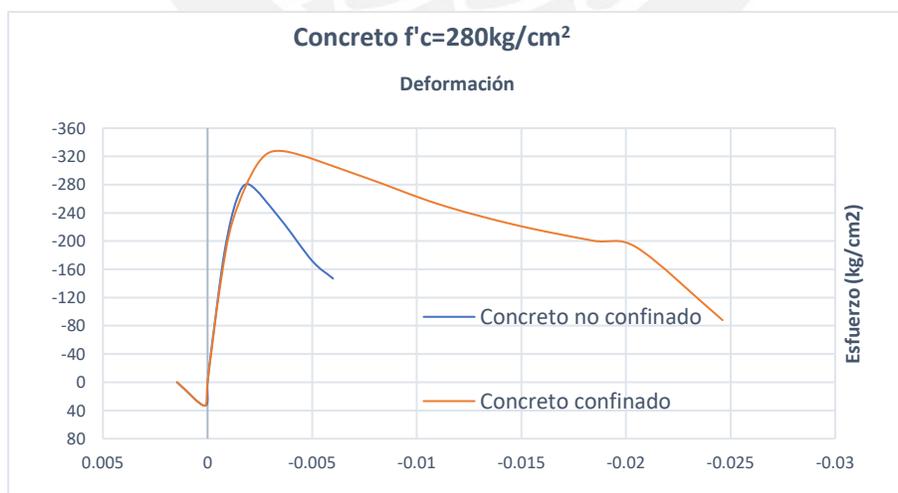
Figura 4.1. Curva de esfuerzo-deformación del concreto confinado y no confinado

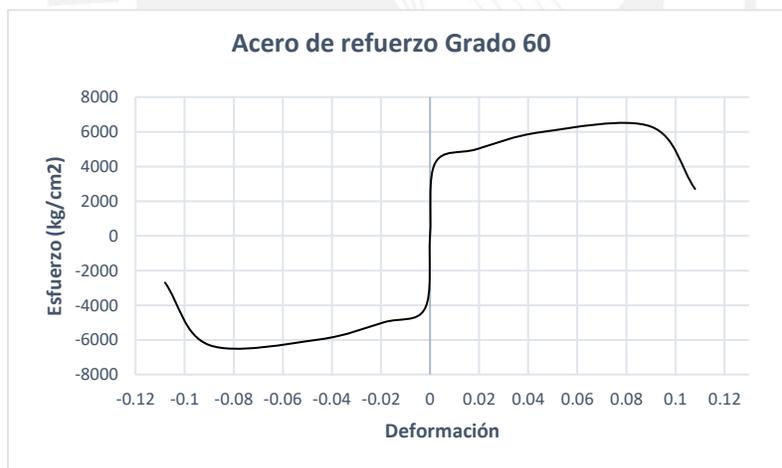
Figura 4.2. Curva de esfuerzo-deformación del acero de refuerzo grado 60
Fuente: Propia

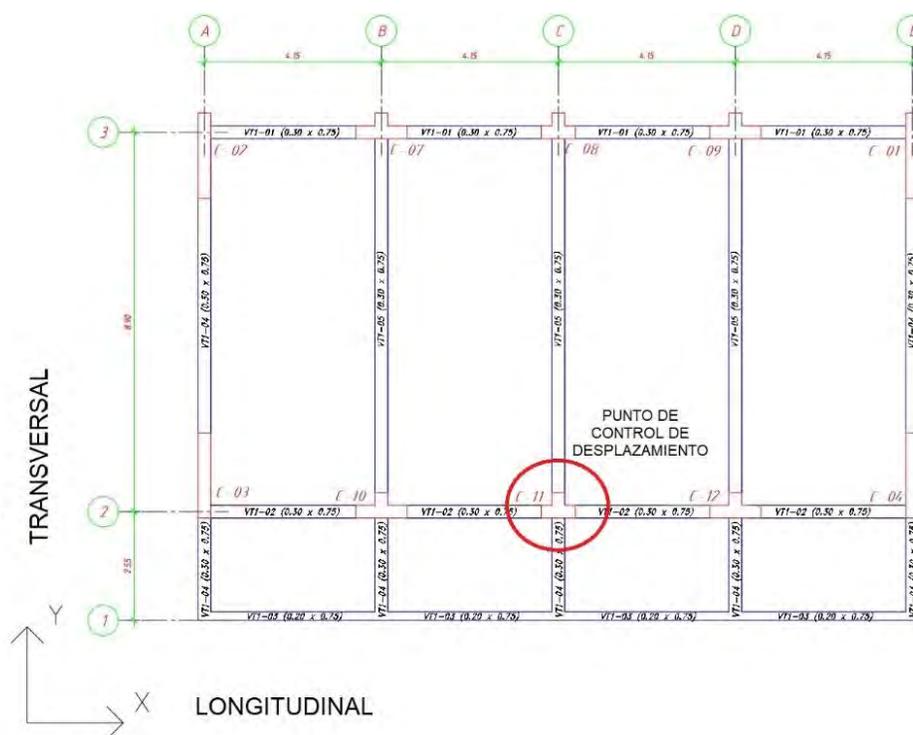
Figura 4.3. Planta estructural del techo del primer piso y punto de control de desplazamiento
Fuente: Propia

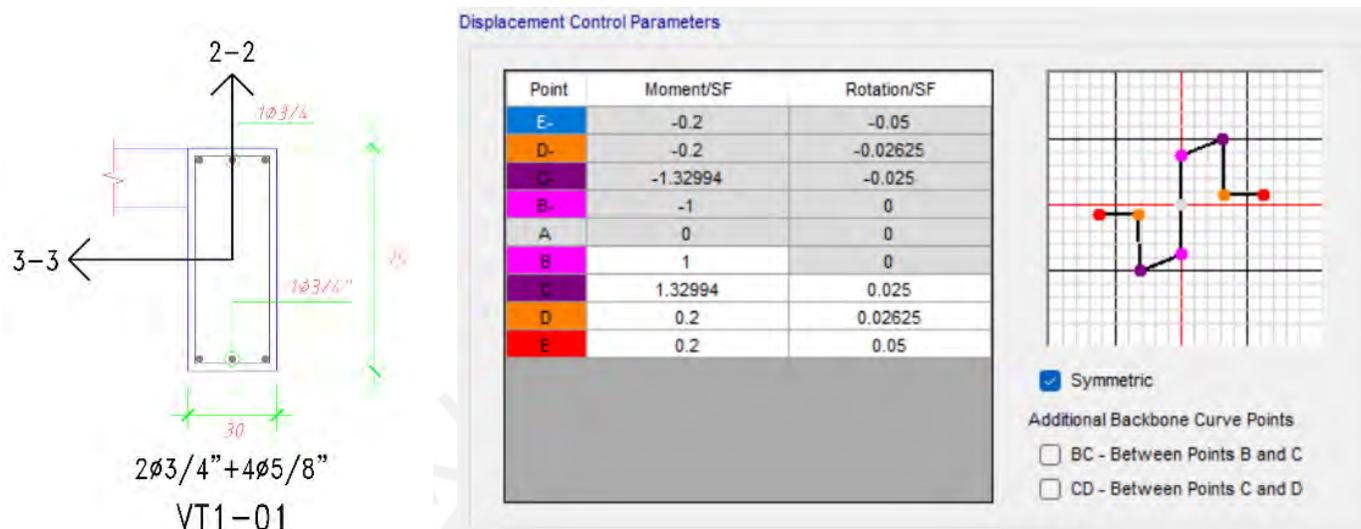
Figura 4.4. Rótulas inelásticas en vigas
Fuente: Propia

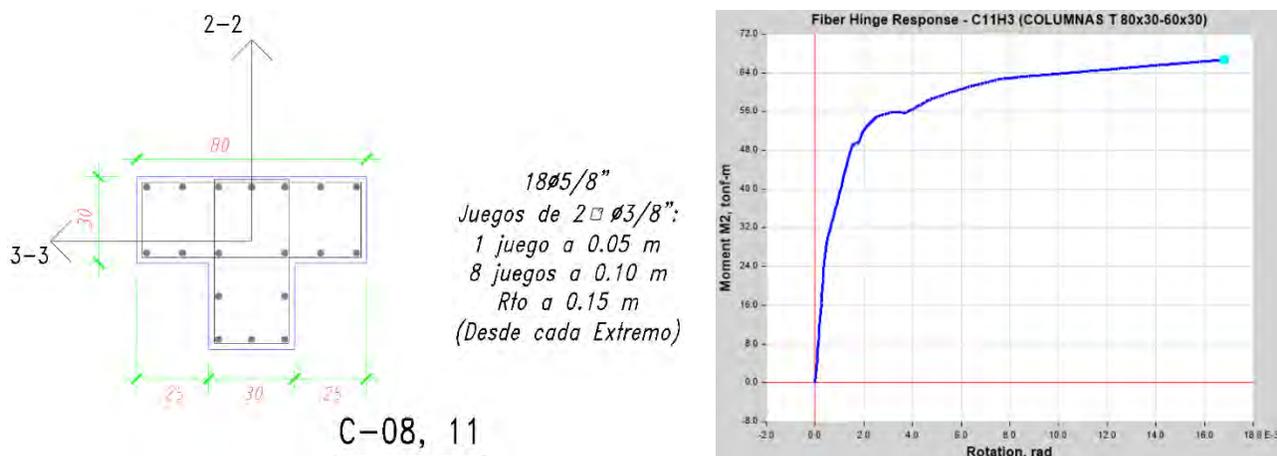
Figura 4.5. Rótulas inelásticas en columnas

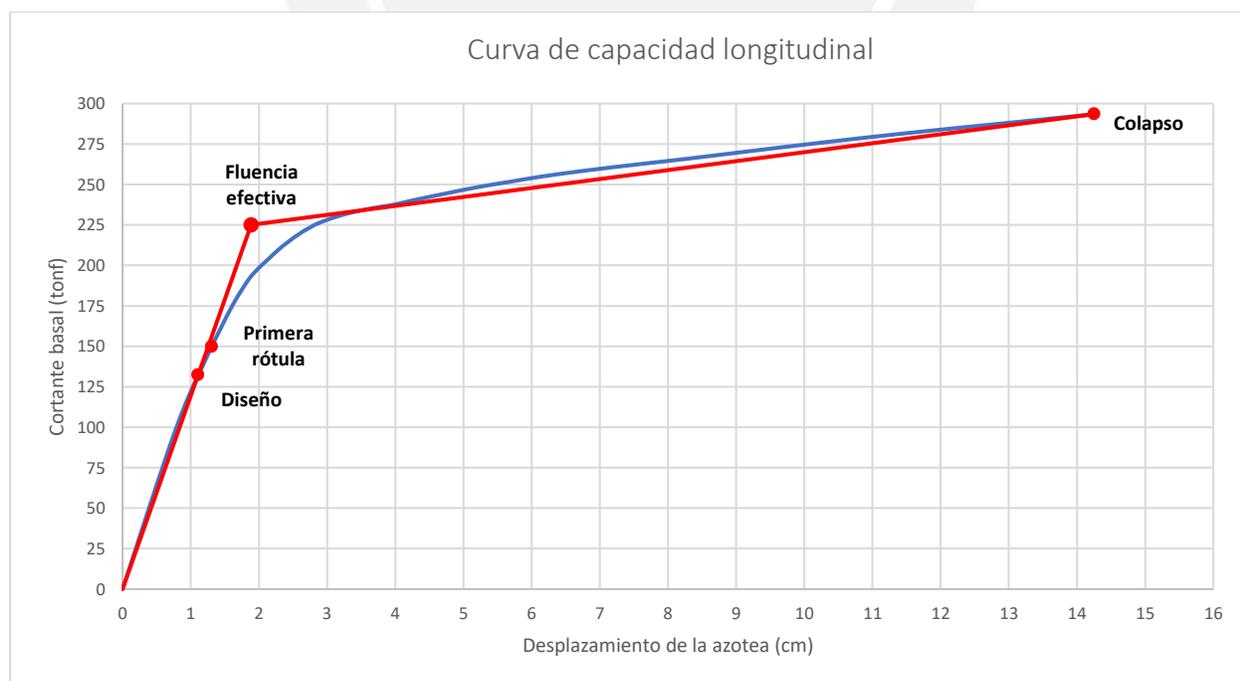
Figura 4.6. Curva de capacidad en la dirección longitudinal

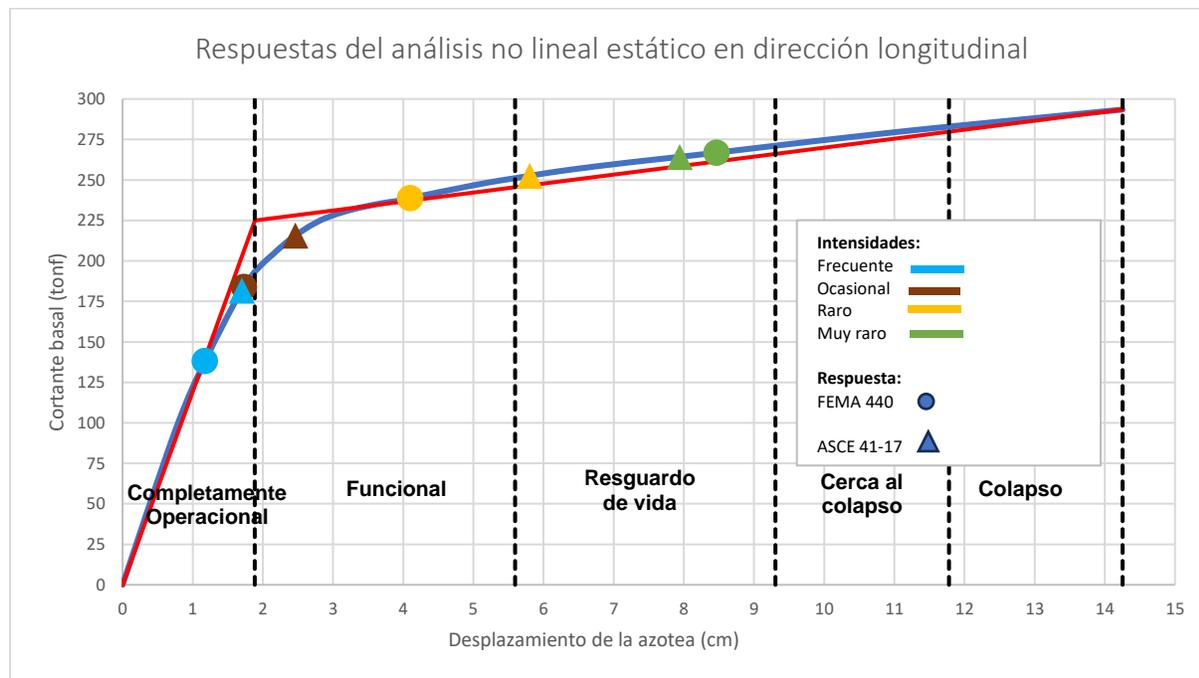
Figura 4.7. Curva de capacidad sectorizada con respuestas del análisis no lineal estático en la dirección longitudinal
Fuente: Propia

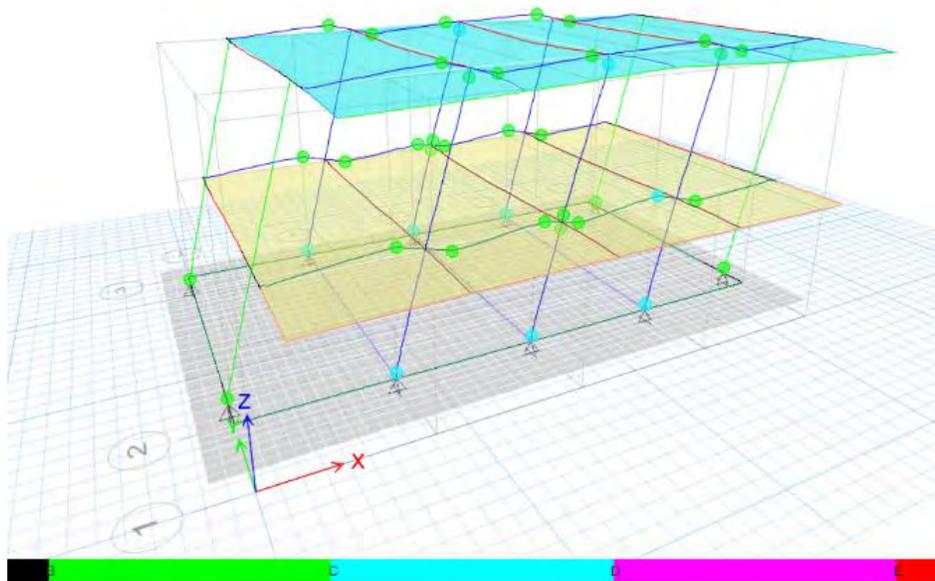
Figura 4.8. Mecanismo de colapso en la dirección longitudinal
Fuente: Propia

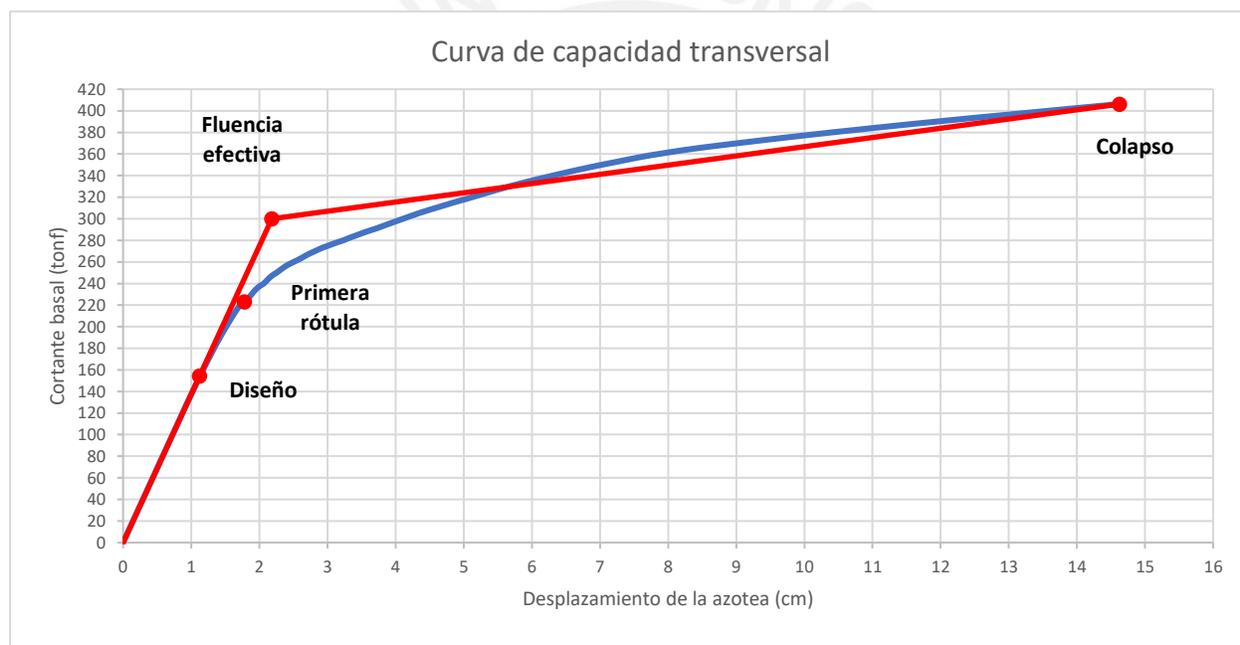
Figura 4.9. Curva de capacidad en la dirección transversal
Fuente: Propia

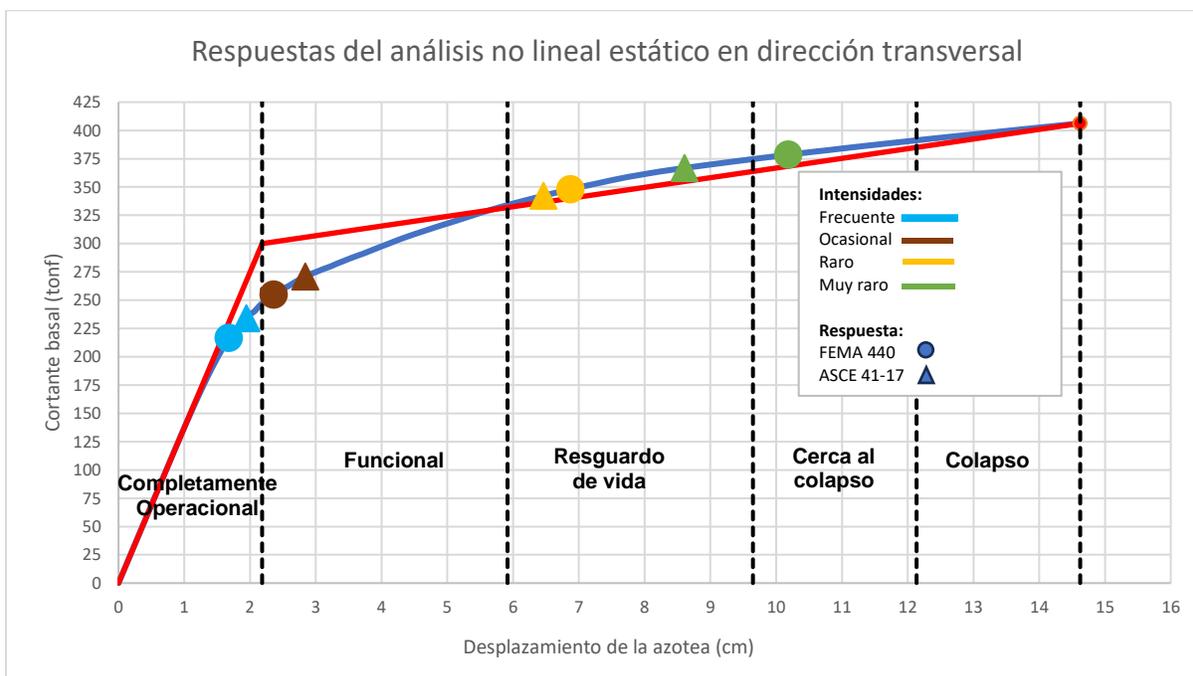
Figura 4.10. Curva de capacidad sectorizada con respuestas del análisis no lineal estático en la dirección transversal
Fuente: Propia.

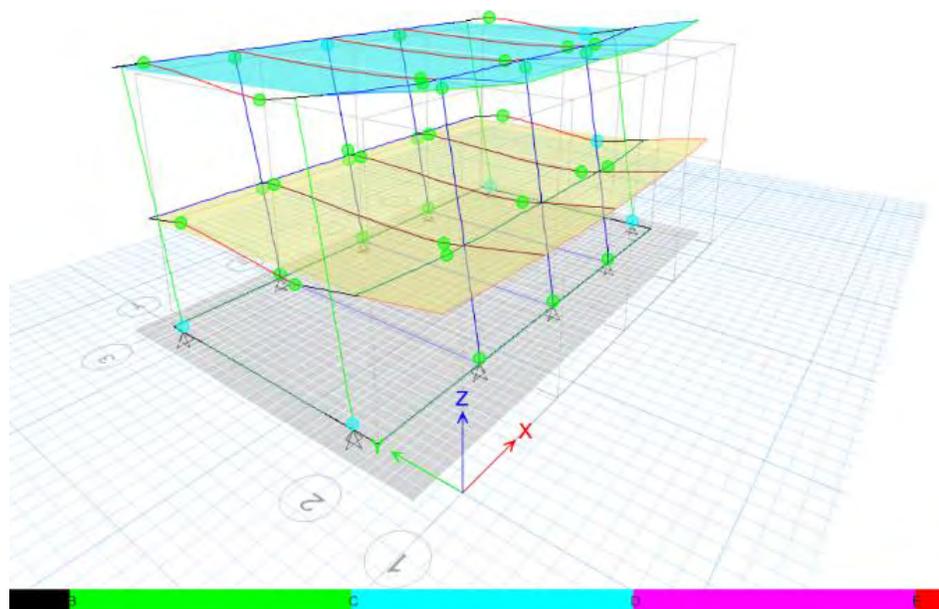
Figura 4.11. Mecanismo de colapso de la dirección transversal
Fuente: Propia

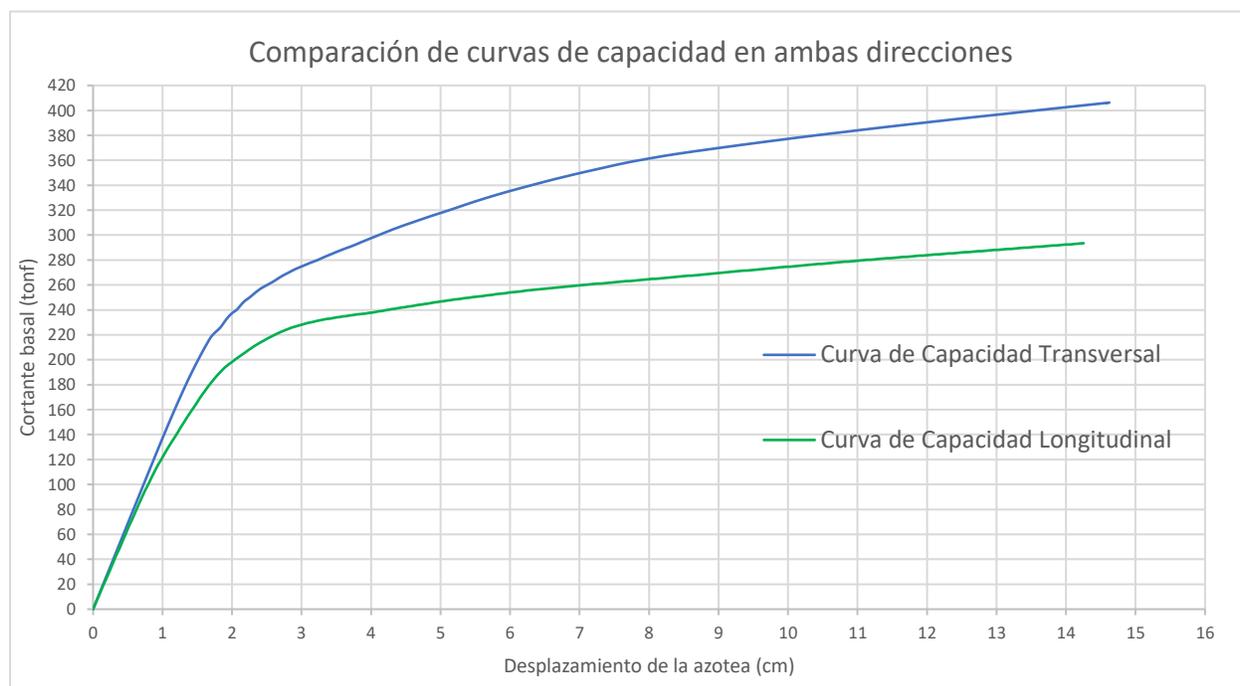
Figura 4.12. Comparación de las curvas de capacidad de ambas direcciones
Fuente: Propia

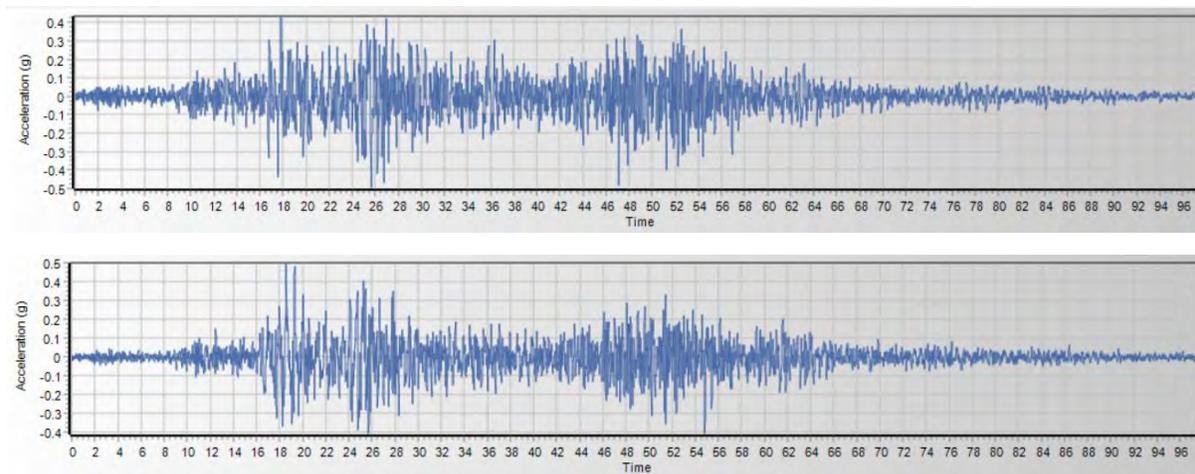
Figura 5.1. Acelerogramas escalados de las componentes horizontales del terremoto Lima 1974
Fuente: Propia

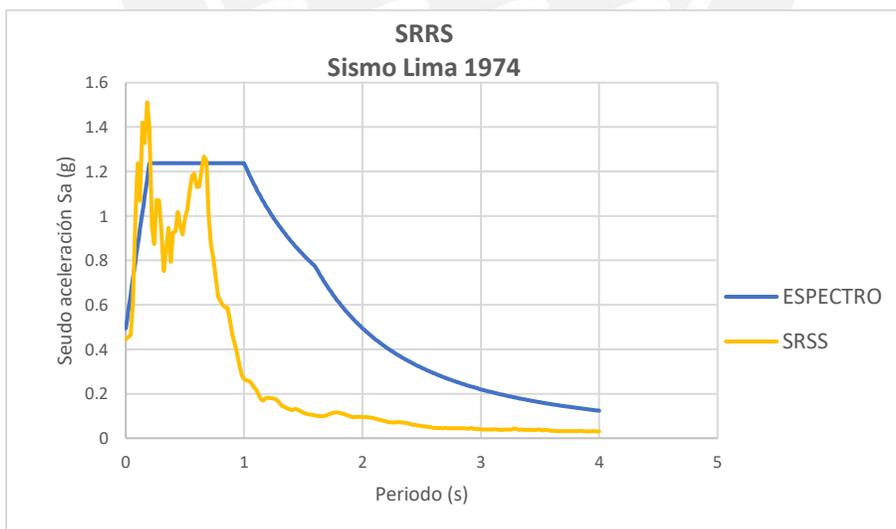
Figura 5.2. SRSS del sismo Lima 1974 escalado no compatibilizado
Fuente: Propia
