**Evaluación del desempeño sísmico de una edificación educativa moderna
ubicada en una zona de alta sismicidad y sobre suelo blando**

Tesis para optar el título profesional de Ingeniero Civil

El presente trabajo evalúa el desempeño sísmico de un edificio típico denominado “Módulo Básico de Reconstrucción (MBR)”, de dos niveles y ubicado en la zona de más alta sismicidad peruana y sobre suelo blando.

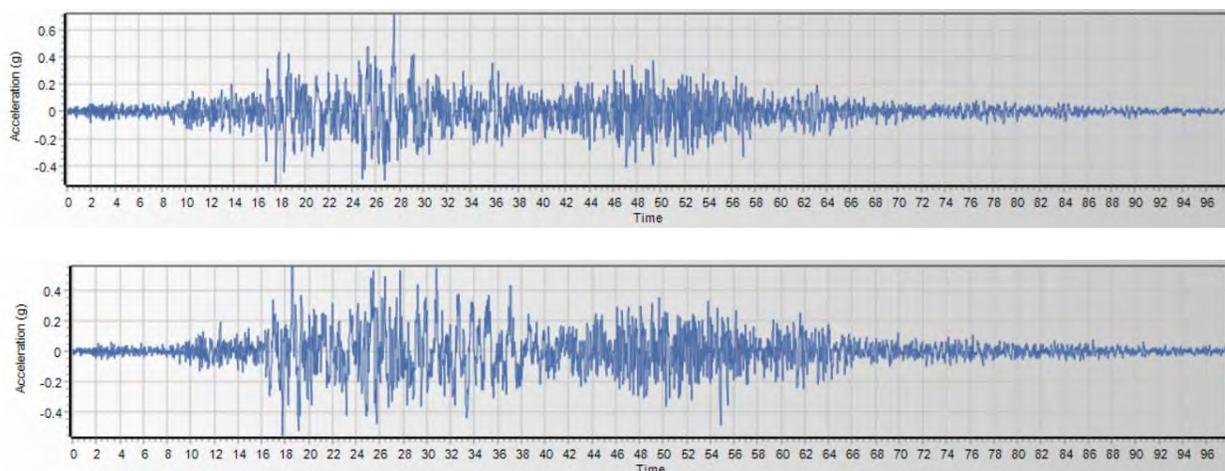
Figura 5.3. Acelerogramas transformados de las componentes horizontales del terremoto Lima 1974
Fuente: Propia

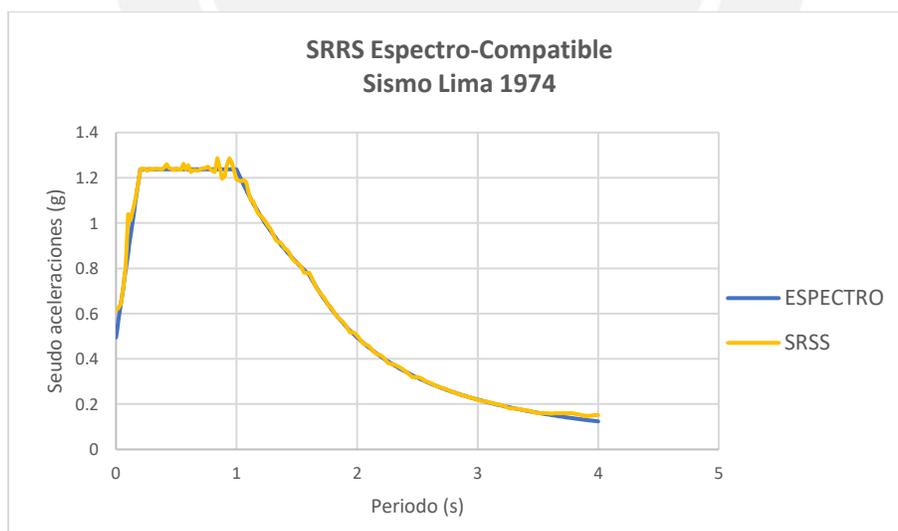
Figura 5.4. SRSS del sismo Lima 1974 espectro compatible.
Fuente: Propia

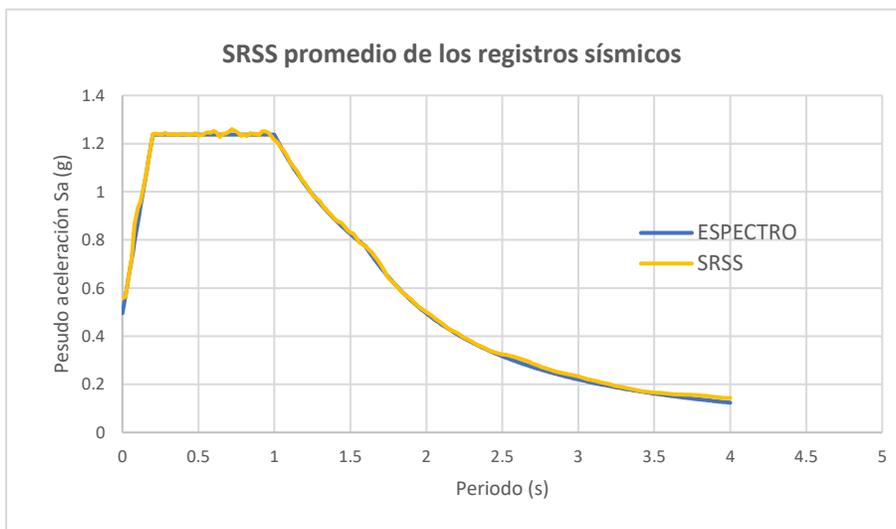
Figura 5.5. Espectro de pseudo aceleración compatible del promedio de los SRSS de los 7 registros utilizados
Fuente: Propia

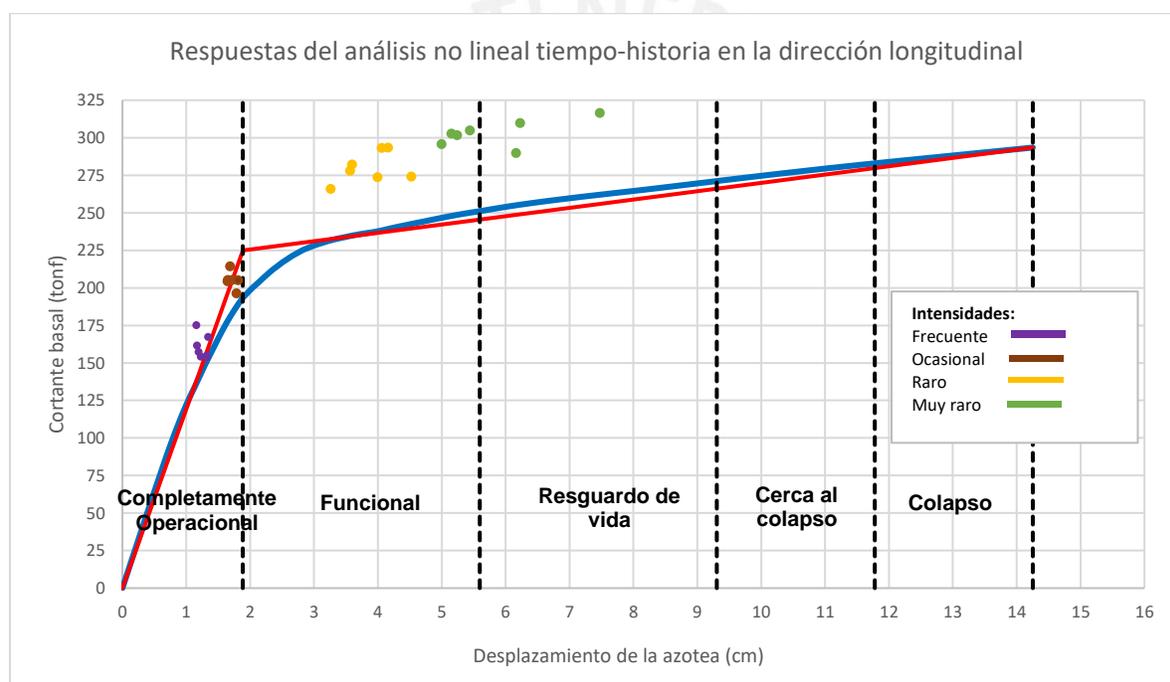
Figura 5.6. Resultados del análisis no lineal tiempo-historia en la dirección longitudinal
Fuente: Propia.

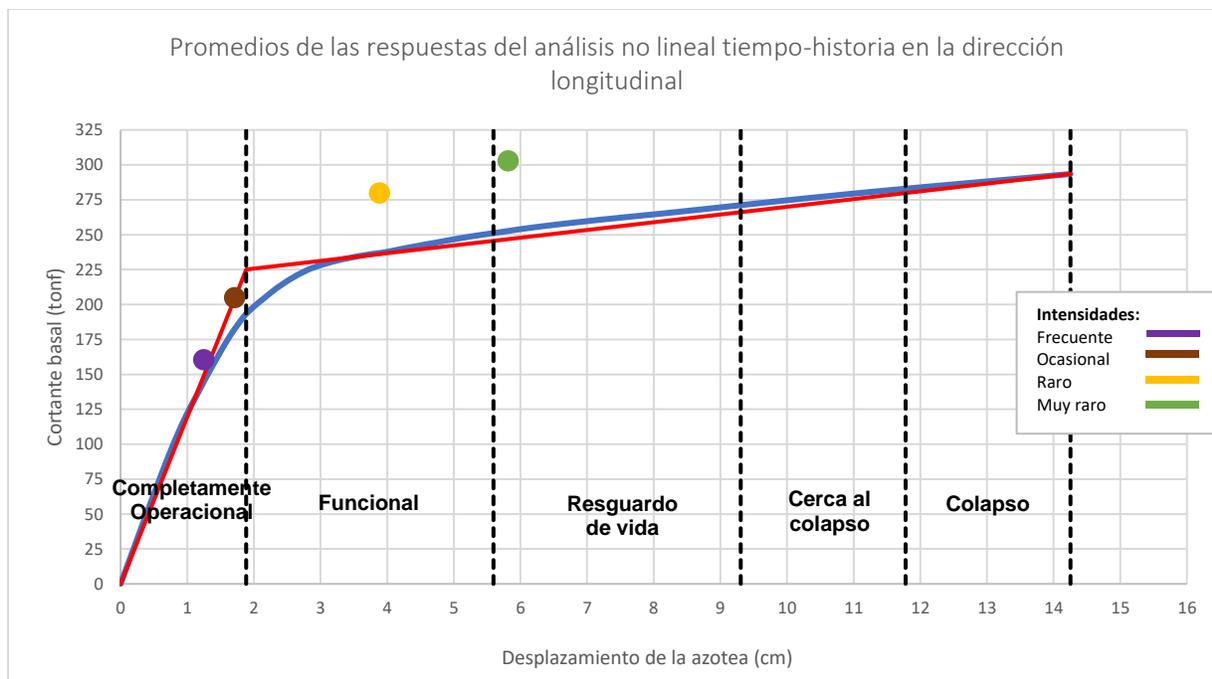
Figura 5.7. Promedio de resultados del análisis no lineal tiempo-historia por tipo de sismo en la dirección longitudinal
Fuente: Propia.

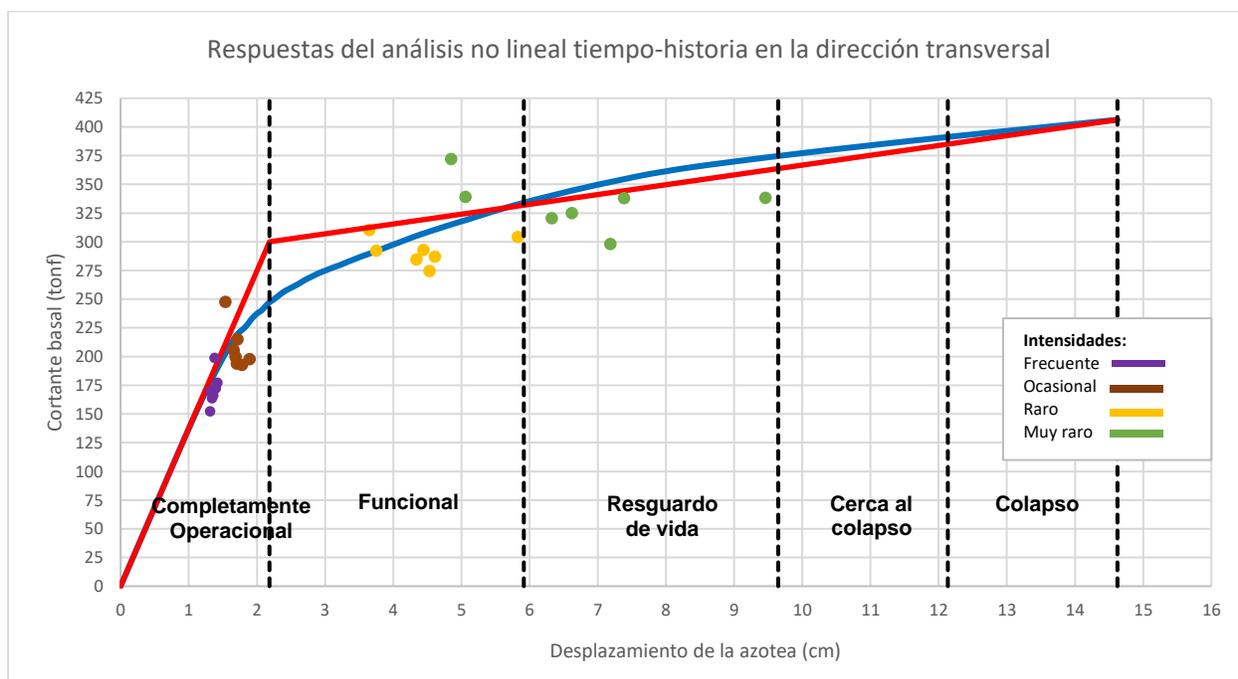
Figura 5.8. Resultados del análisis no lineal tiempo-historia en la dirección transversal
Fuente: Propia.

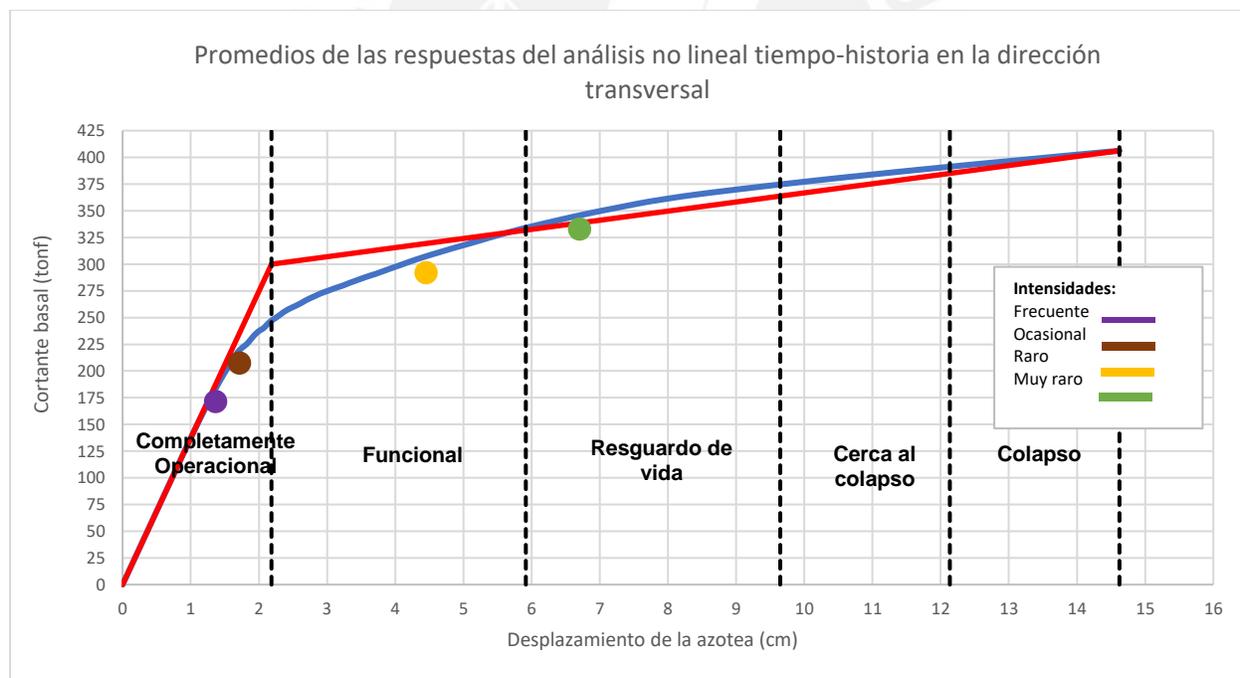
Figura 5.9. Promedio de resultados del análisis no lineal tiempo-historia por tipo de sismo en la dirección transversal

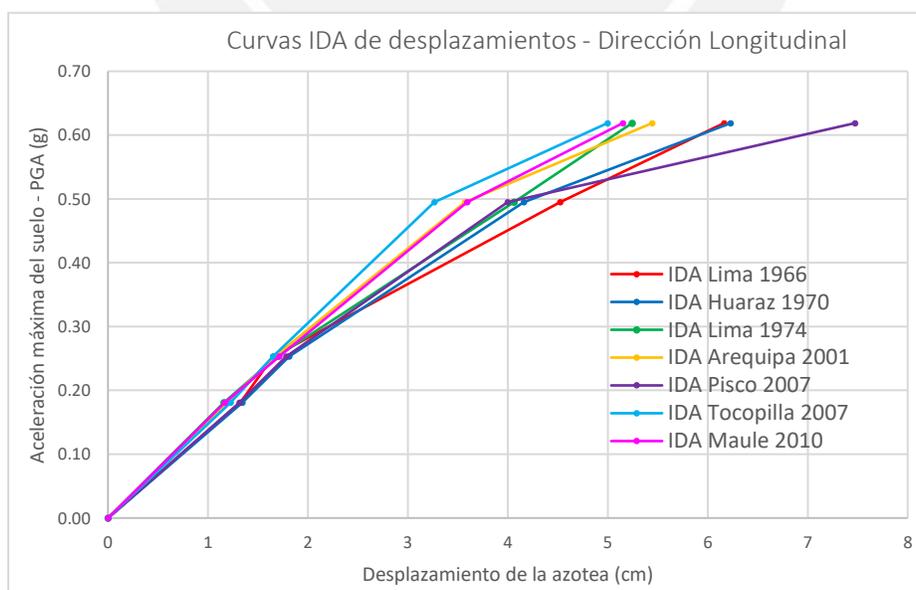
Figura 5.10. Curvas IDA de desplazamientos de todos los registros sísmicos en la dirección longitudinal Fuente: Propia.

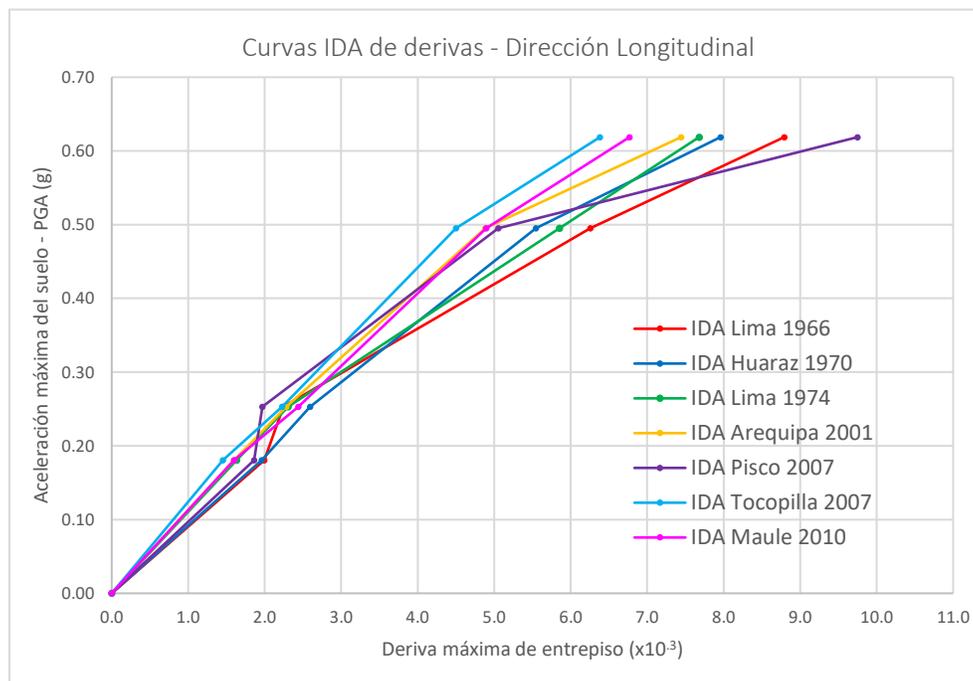
Figura 5.11. Curvas IDA de derivas de todos los registros sísmicos en la dirección longitudinal
Fuente: Propia.

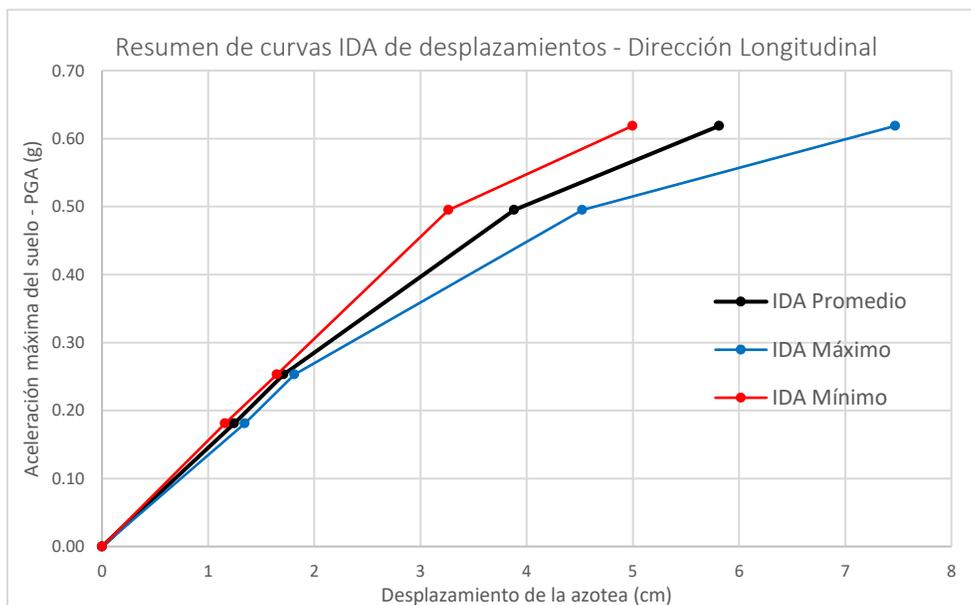
Figura 5.12. Curva IDA de desplazamientos promedio, máxima y mínima en la dirección longitudinal
Fuente: Propia.

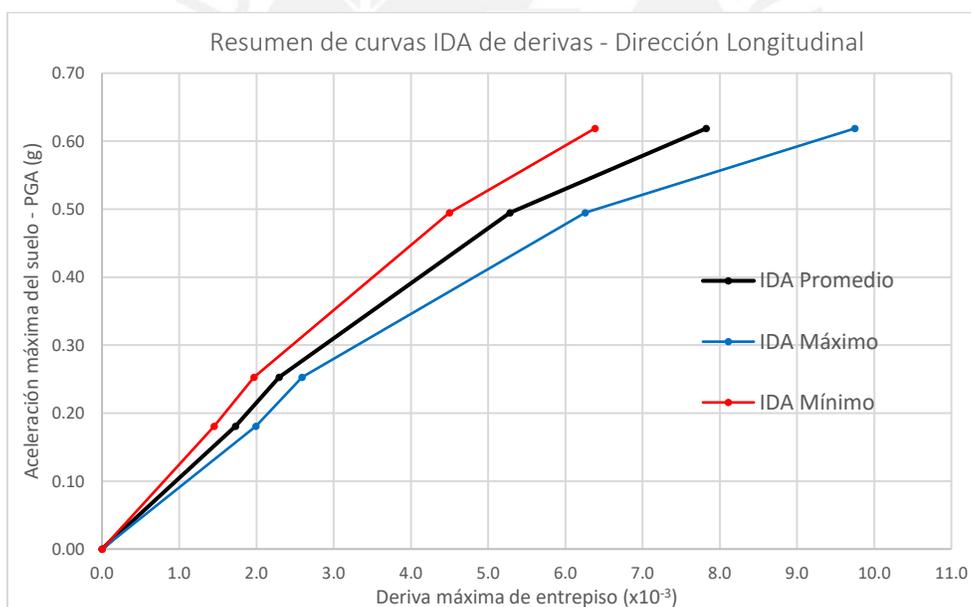
Figura 5.13. Curva IDA de derivas promedio, máxima y mínima en la dirección longitudinal
Fuente: Propia.

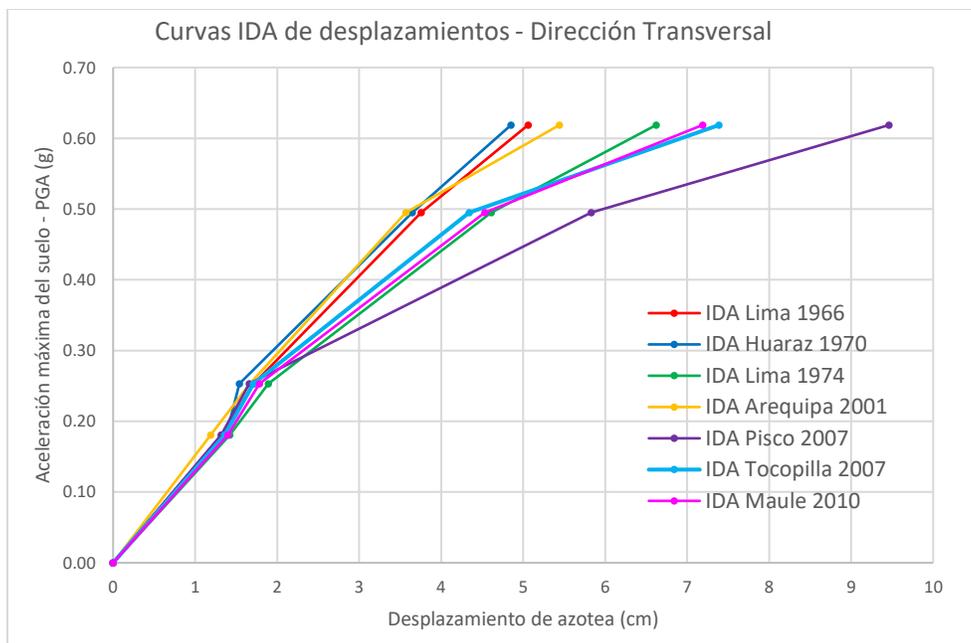
Figura 5.14. Curvas IDA de desplazamientos de todos los registros sísmicos en la dirección transversal
Fuente: Propia.

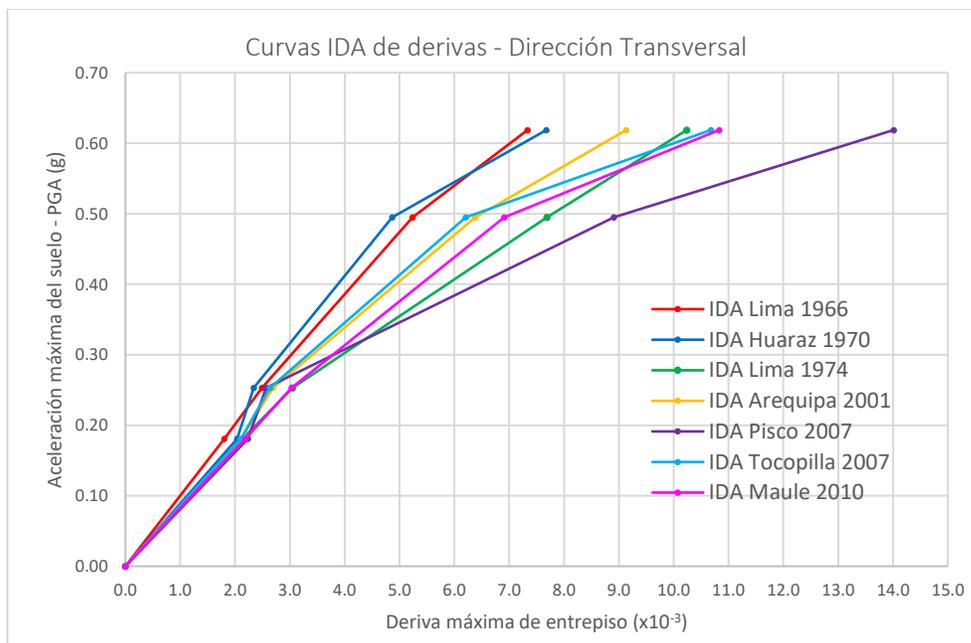
Figura 5.15. Curvas IDA de derivas de todos los registros sísmicos en la dirección transversal
Fuente: Propia.

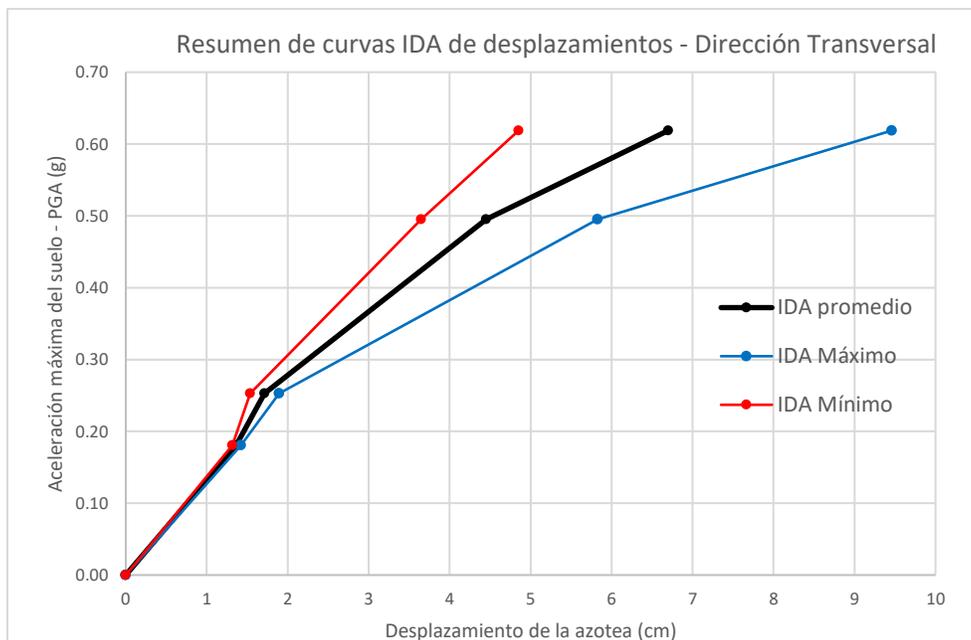
Figura 5.16. Curva IDA de desplazamientos promedio, máxima y mínima en la dirección transversal
Fuente: Propia.

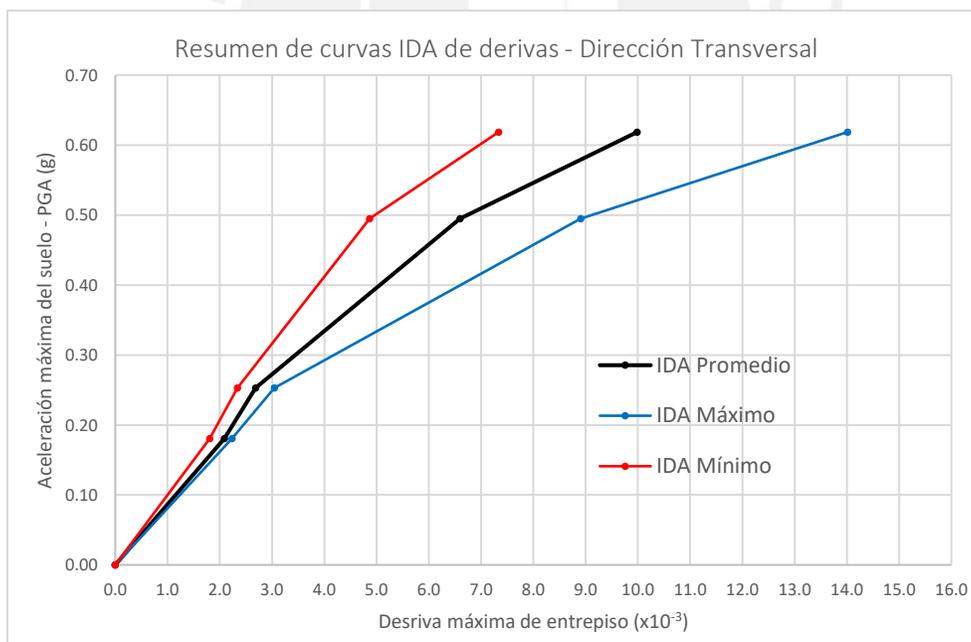
Figura 5.17. Curva IDA de derivas promedio, máxima y mínima en la dirección transversal
Fuente: Propia.

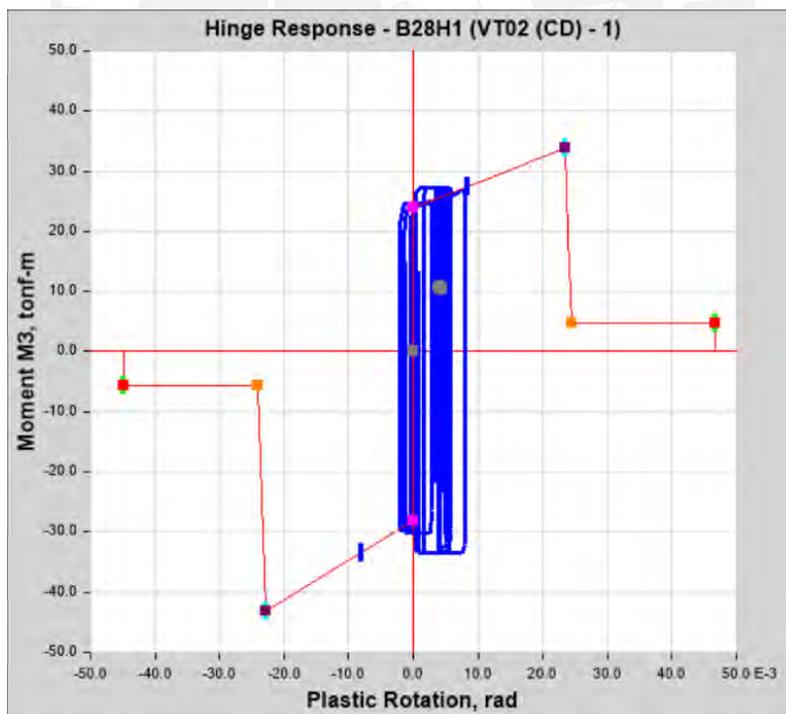
Figura 5.18. Obtención del giro máximo de la rótula de una viga
Fuente: Propia.

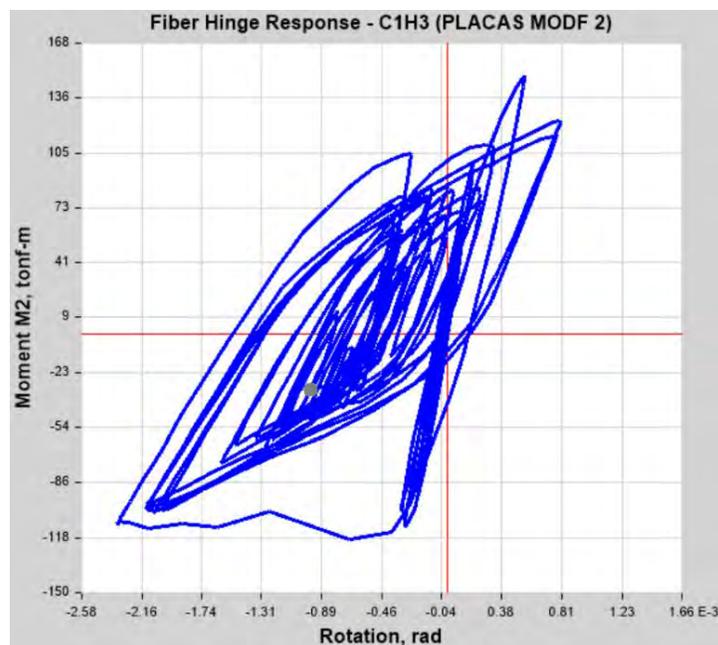
Figura 5.19. Obtención del giro máximo de la rótula de una placa
Fuente: Propia.

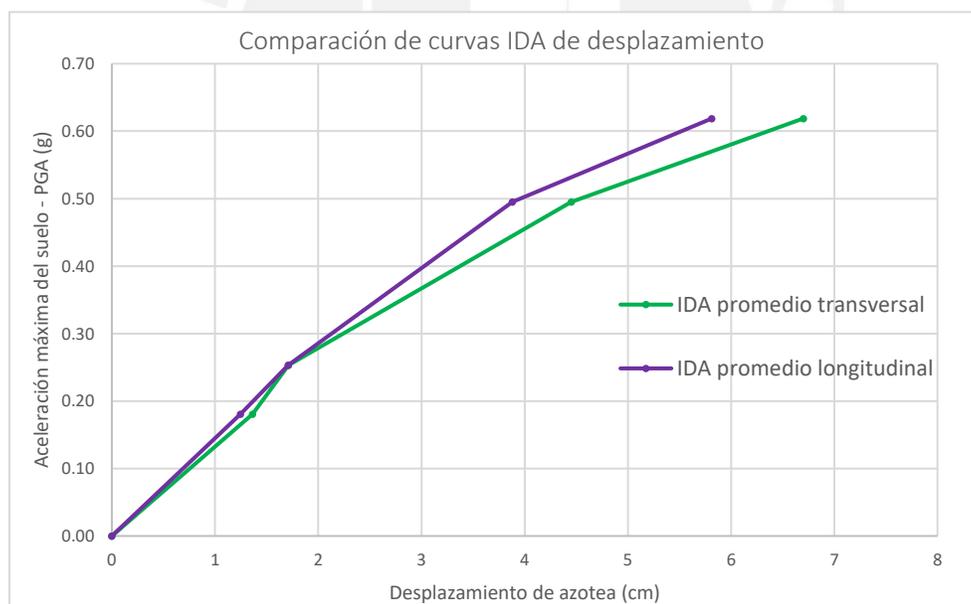
Figura 5.20. Comparación de Curvas IDA promedio de desplazamiento
Fuente: Propia.

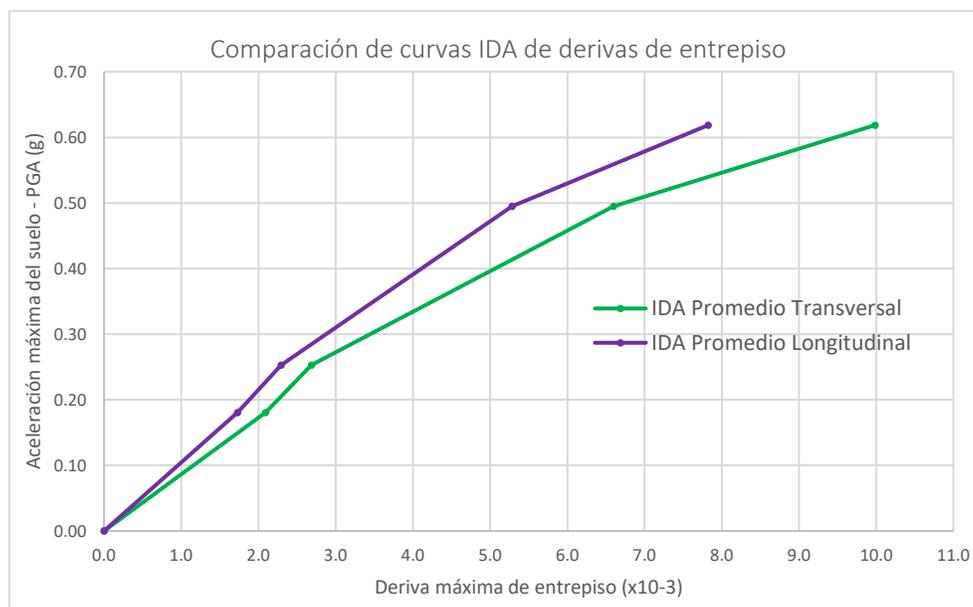
Figura 5.21. Comparación de Curvas IDA promedio de derivas
Fuente: Propia.

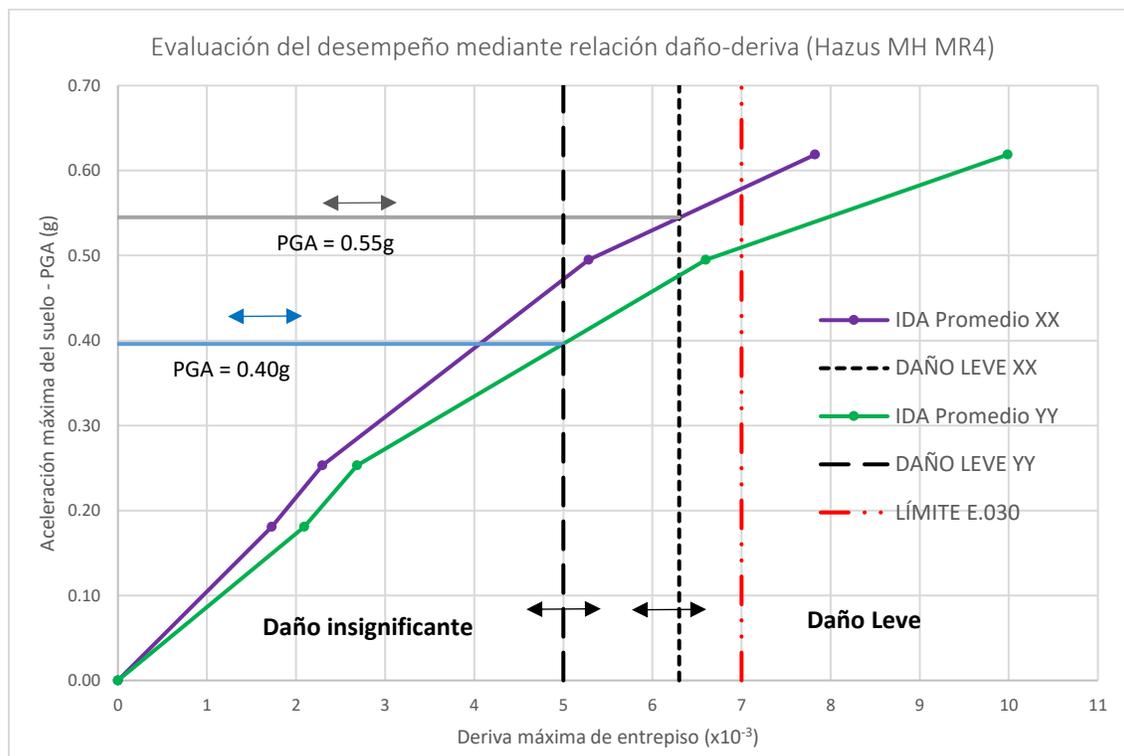
Figura 6.1. Evaluación del desempeño mediante la relación daño-deriva de Hazus MH MR4
Fuente: Propia.
