Conservación de los valores arquitectónicos del patrimonio cultural religioso en un sistema antisísmico: El Templo del Señor de Luren de Ica

TRABAJO DE INVESTIGACIÓN PARA OBTENER EL GRADO DE BACHILLER EN ARQUITECTURA

Lima, diciembre, 2019

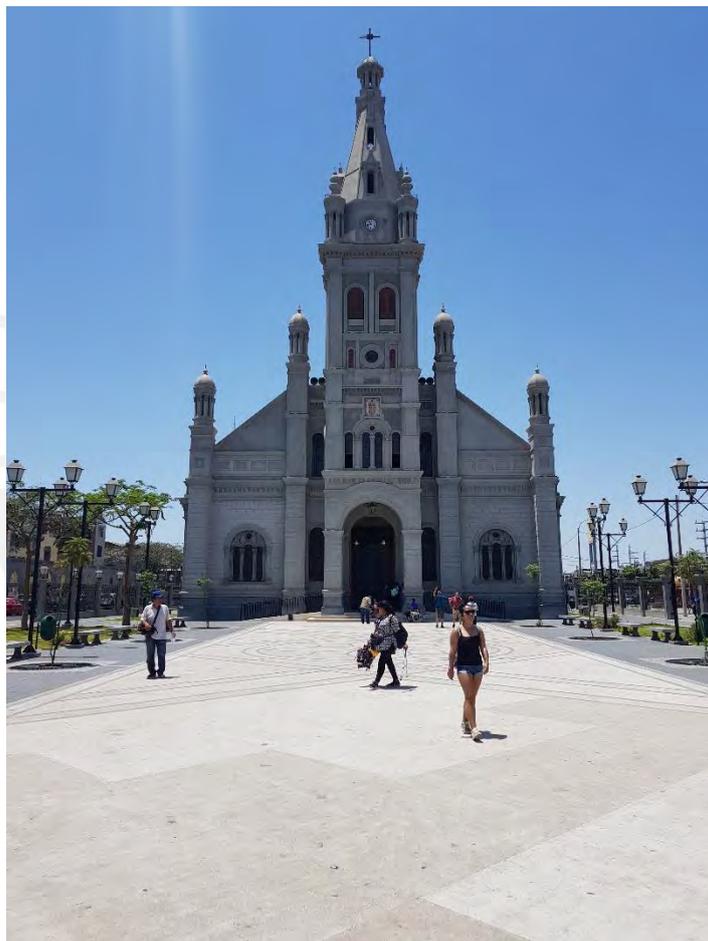
Vista exterior Templo reconstruido 2019

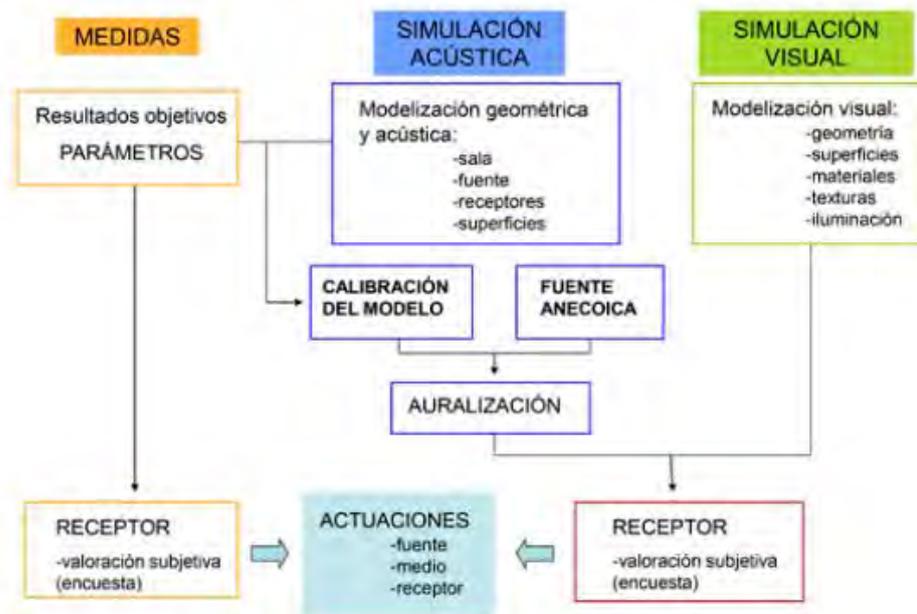
Esquema de la fases de un proceso de simulación virtual acústica.

Posterior al modelado, se identifican los materiales de construcción y se les asigna a las superficies absorciones correspondientes. Luego, se realiza una simulación acústica, realizada con ODEON, donde se ubican las fuentes de sonido y su dirección.

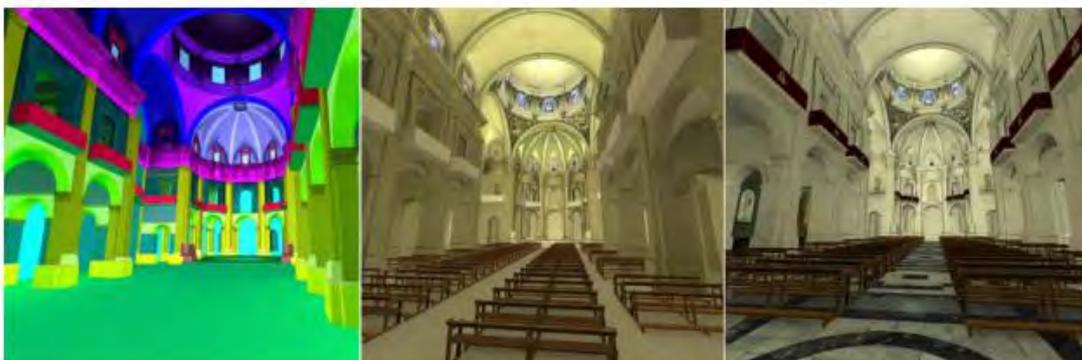
Evolución del proceso de texturización de la Basílica de Santa María de Elche, desde el modelo geométrico y la sucesiva incorporación de elementos.

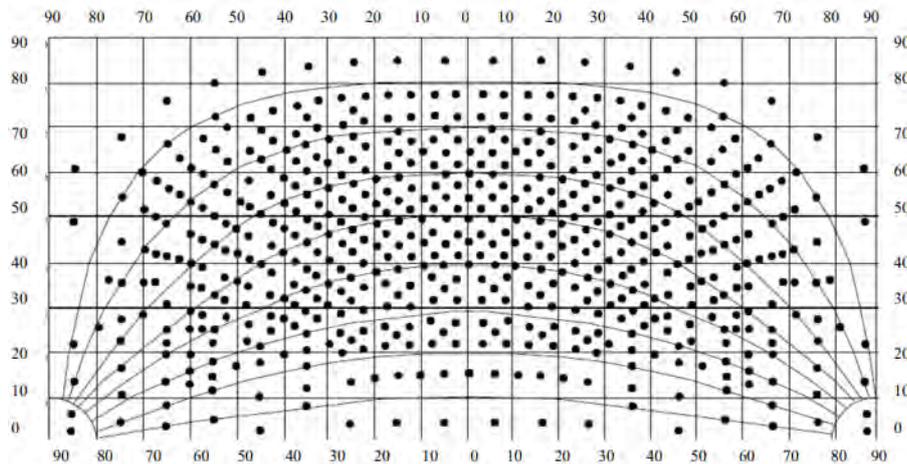
Método de Evans 1986, donde cada punto representa el 0.05% del factor de luz diurna.

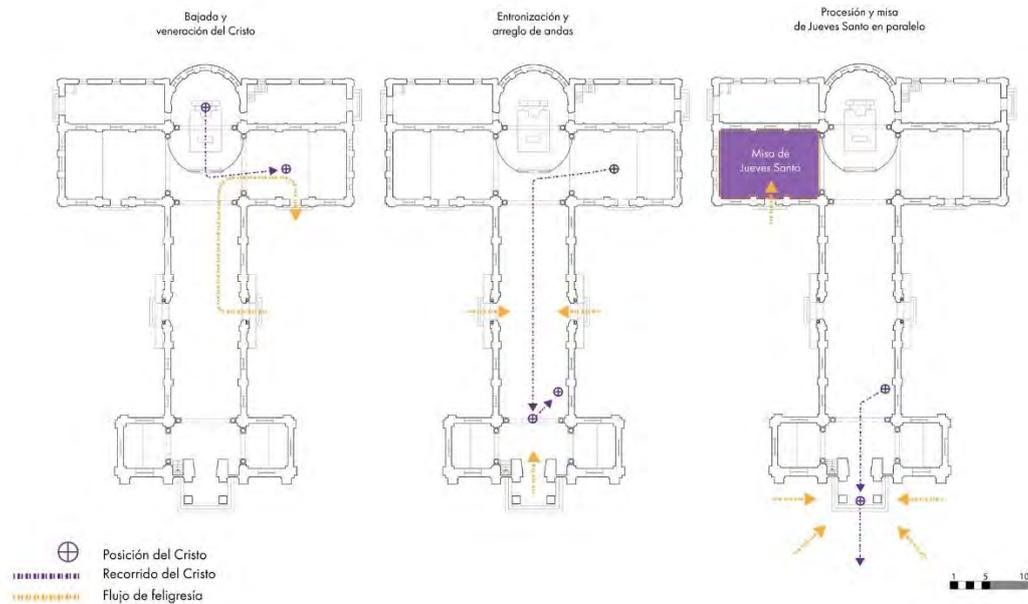
Esquema funcional de Luren previo a la reconstrucción de 2019

La arquitectura de la nueva iglesia de Luren refleja el eclecticismo de la arquitectura peruana de principios del siglo XX, mezclando estilos extranjeros con elementos tradicionales de Ica. Se diseñó con una planta en forma de cruz latina, un ábside semicircular y un crucero con brazos pronunciados, culminando en una gran cúpula. La iglesia también se diseñó teniendo en cuenta los rituales y costumbres del culto al Señor de Luren.

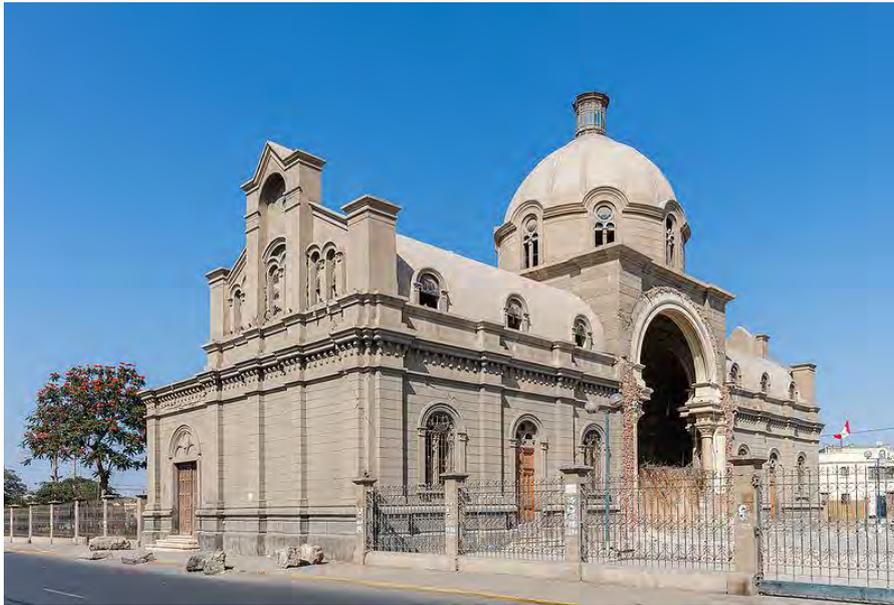
Templo de Señor de Luren de Ica post terremoto 2007

El terremoto de 2007 causó severos daños en el templo, y sorprendentemente, las autoridades eclesíásticas optaron por demolerlo en lugar de restaurarlo. A pesar de las protestas de la comunidad, se demolieron partes del templo en 2011, dejando solo el crucero y el ábside. Este sismo representó una

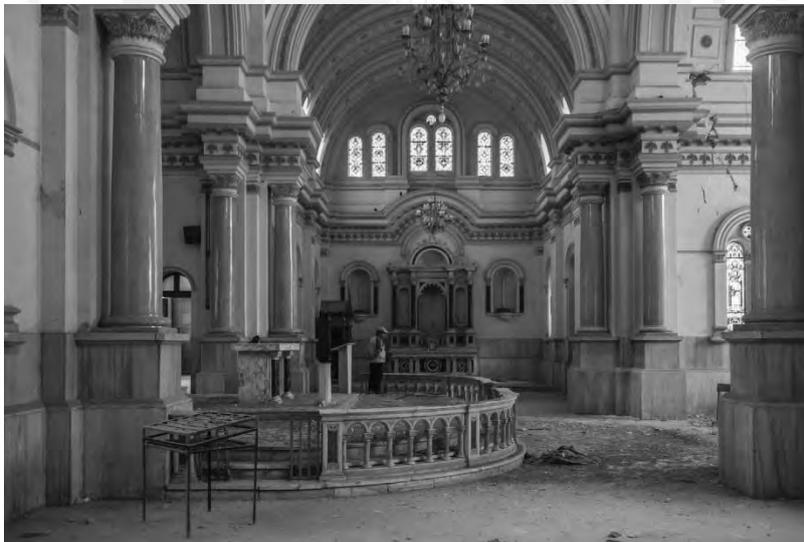
Altar Templo de Señor de Luren de Ica post terremoto 2007

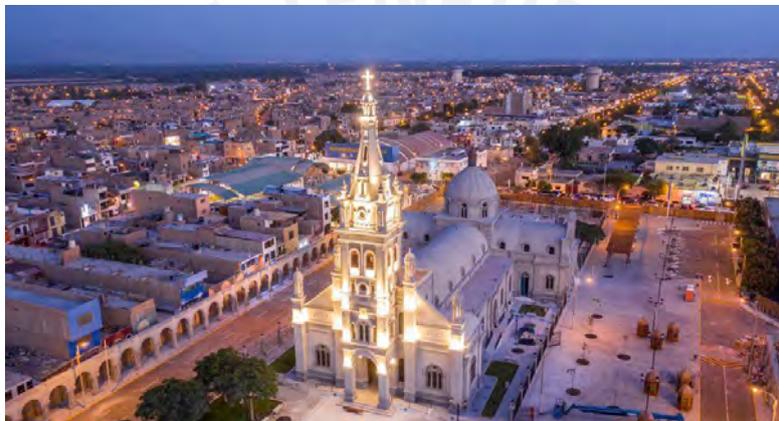
Vista aérea actual del Templo reconstruido

El actual templo inaugurado en junio de 2019 mantiene su tradicional diseño arquitectónico, a través del trabajo de escultores y artesanos de diversas regiones del país. Este, cuenta con estructuras antisísmicas, lo cual garantiza una vida útil de más de 500 años.

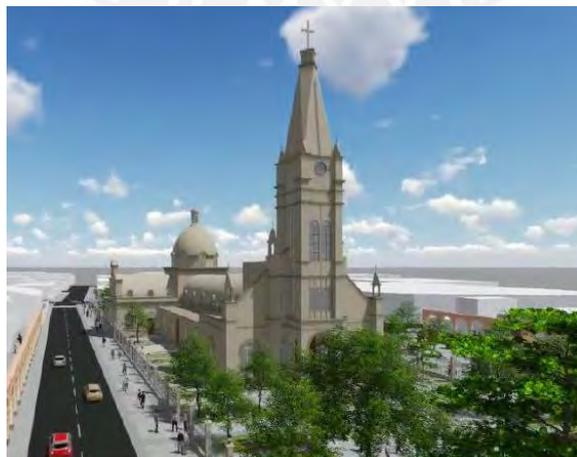
Vista Virtual del Proyecto

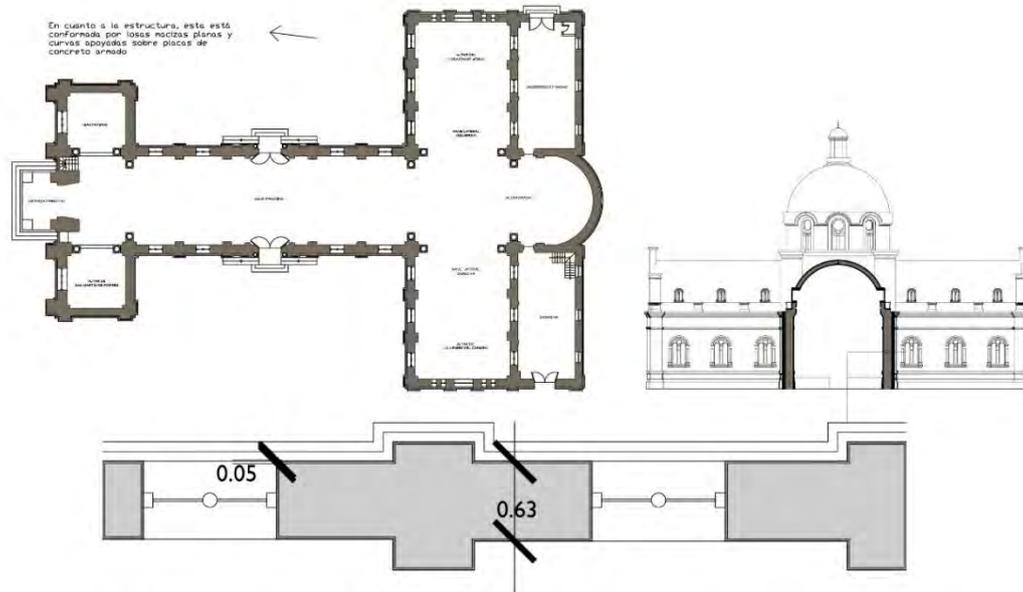
Planta y Corte estructura previa reconstrucción

La reconstrucción virtual del Templo previo al reforzamiento estructural post terremoto muestra una planta de una sola nave alargada con un transepto de similares proporciones. Los muros son de albañilería reforzada de ladrillo rojo con 63 centímetros de espesor. Las pilastras son de grandes dimensiones y ubicadas entre ventanales. La bóveda es de concreto simple y presenta 8 ventanales recubiertos con vitrales de colores y reducidos en la parte superior. Todo se ha recubierto con una capa de yeso de 5 mm.

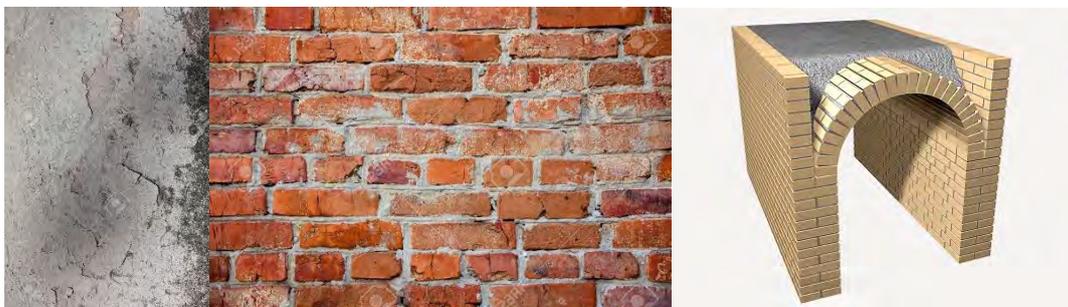
Principales materiales estructurales

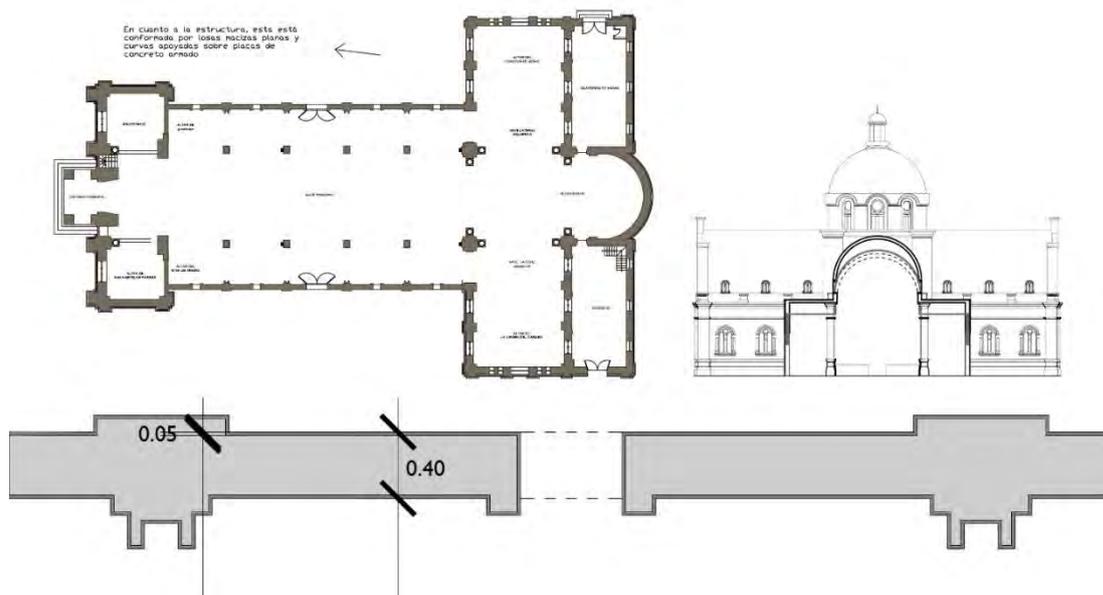
Planta y Corte estructura post reconstrucción

La reconstrucción virtual del Templo post reforzamiento estructural muestra una planta de una nave alargada con mayor ancho, compuesta por dos pequeñas naves adosadas a él con el transepto original. Los muros son de concreto armado reforzado con varillas de 1/8" y cuentan con 40 centímetros de espesor. Las pilastras han reducido sus dimensiones. La bóveda es de concreto simple y presenta 8 ventanales recubiertos con vitrales de colores y reducidos en la parte superior. Todo se ha recubierto, de igual manera, con una capa de yeso de 5 mm.

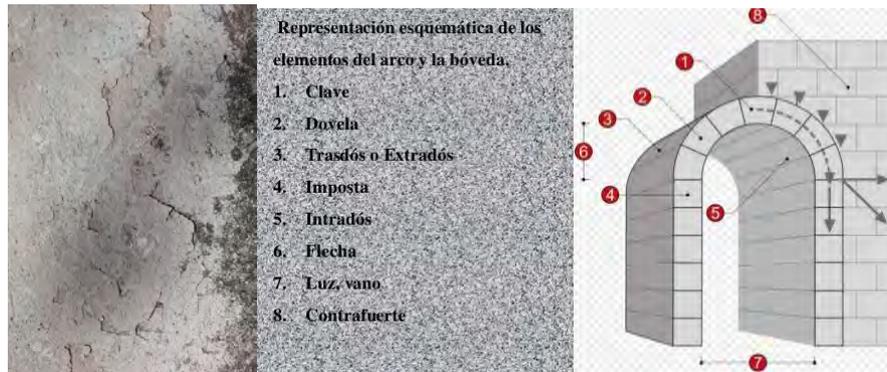
Principales materiales estructurales

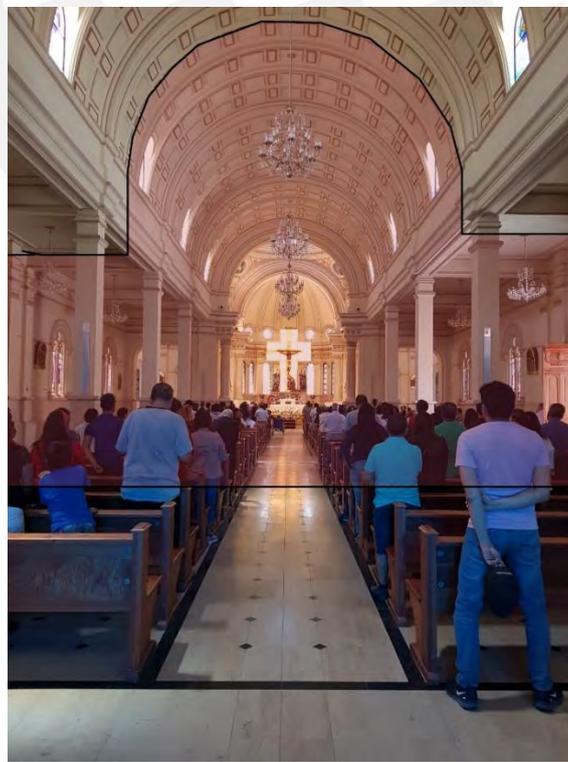
ESPACIALIDAD: Nave central con volumen de 1230m³

La volumetría ha crecido para tener anexos dos espacios de tránsito. El número de bancas ha aumentado, pero conserva la materialidad y dimensiones originales. Se muestra la misma coloración del recubrimiento de toda la nave. La nave central es rodeada por un aporticado que sostiene la bóveda, diferente espacio percibido cuando este muro virtual era sólido previo al refuerzo estructural.

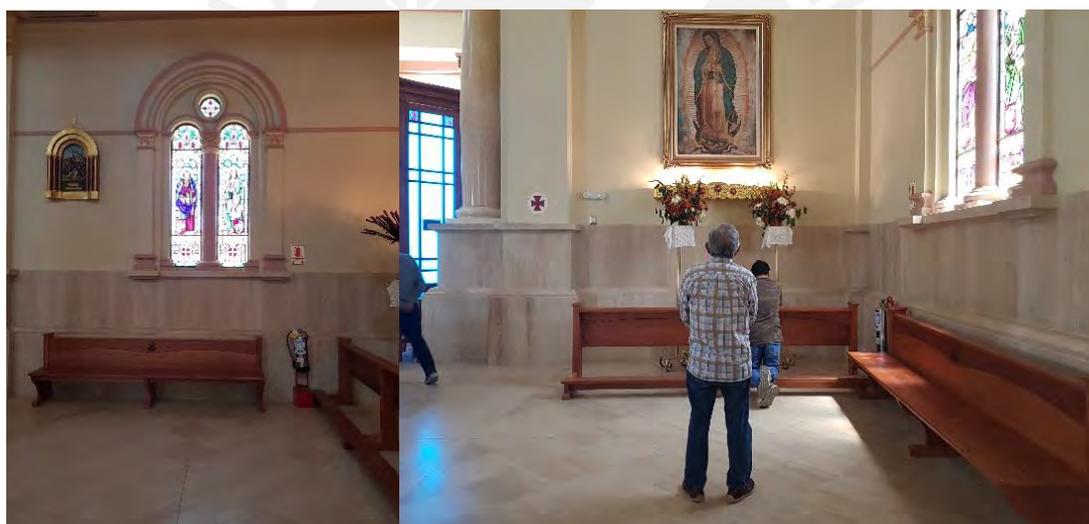
Vitral restaurado y Zona de devoción anexa

Los vitrales restaurados son de vidrio simple con doble capa de esmaltado. Se ha respetado las mismas figuras del templo originario. De igual manera, Los vanos presentan un estilo y dimensiones idénticas. Estas permiten un ingreso de luz indirecta considerable hacia la nave.

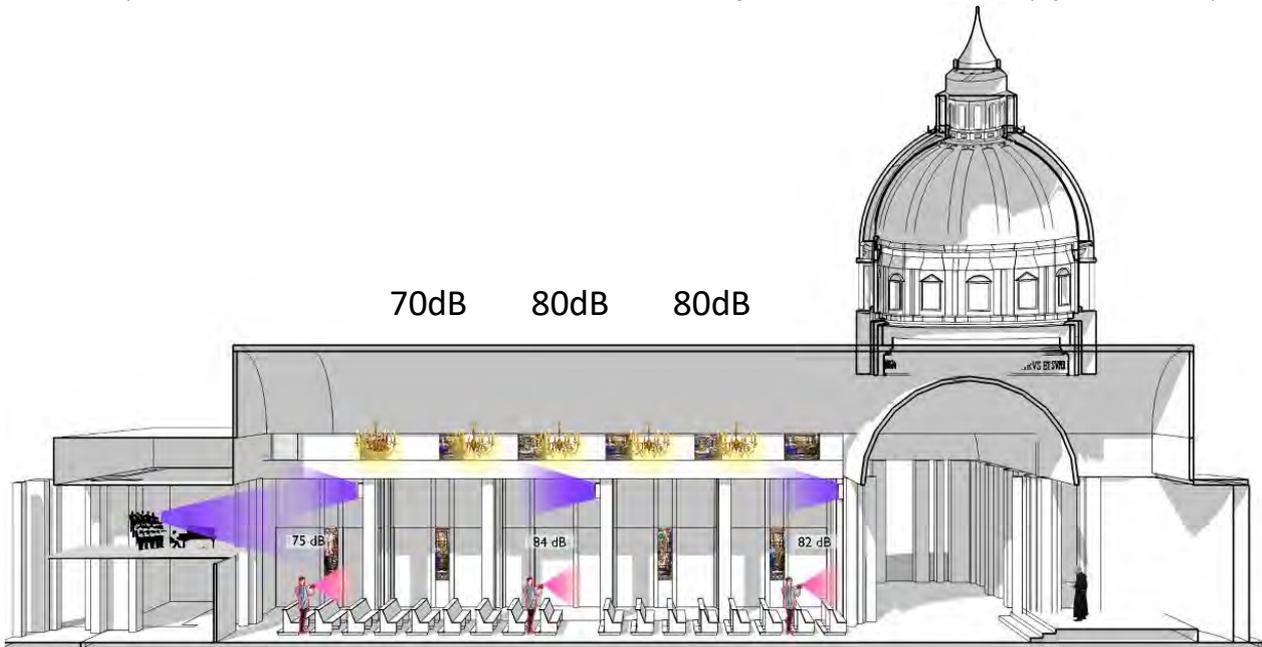
La intensidad de decibeles no llega en ninguno de los 3 casos (última, media y primera fila) a sobrepasar el límite de 80Db dentro del rango de confort acústico (Rjasick, 2016).

ACÚSTICA DURANTE CORO

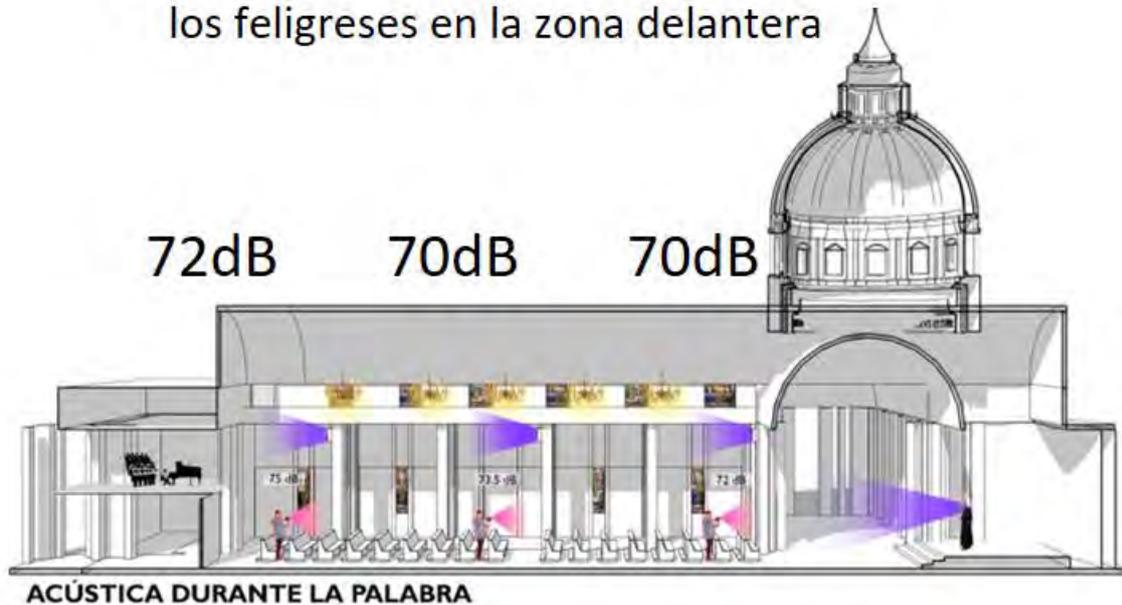
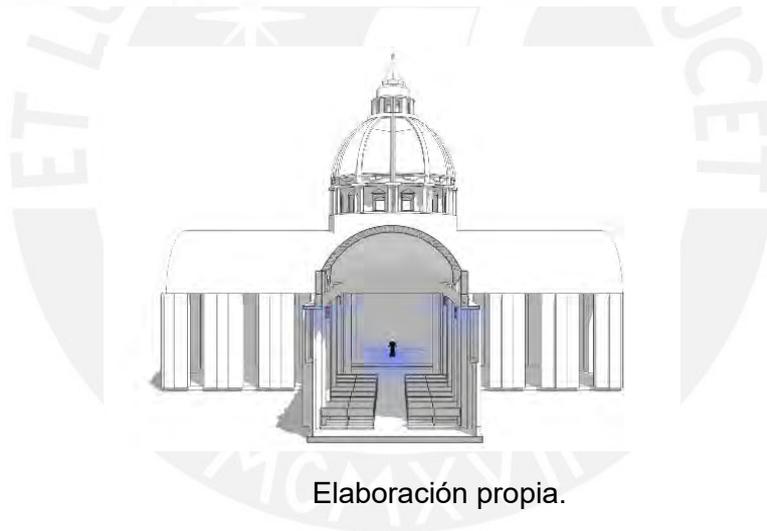
- Los datos tienen valores similares
- Se identifica una mejor percepción de los feligreses en la zona delantera

Previo a la reconstrucción, se observa que la intensidad de decibeles de las 3 secciones no tiene una diferencia notoria al momento de hablar el cura. Con la aplicación SoundMeter se ubica el micrófono hacia el altar y se hace la medición. Al analizar los valores mínimos, promedio y máximos en cada caso, se observa una diferencia mínima entre las 3 secciones. El rango va entre los 70 y los 72 dB. En las entrevistas se muestra que a 9 de 10 les es indistinta la ubicación para escuchar la misa pues hay un buen entendimiento del cura.

Se infiere, que la ubicación de la fuente emisora influye en el volumen captado con el sonómetro y la percepción de inteligibilidad por los usuarios.

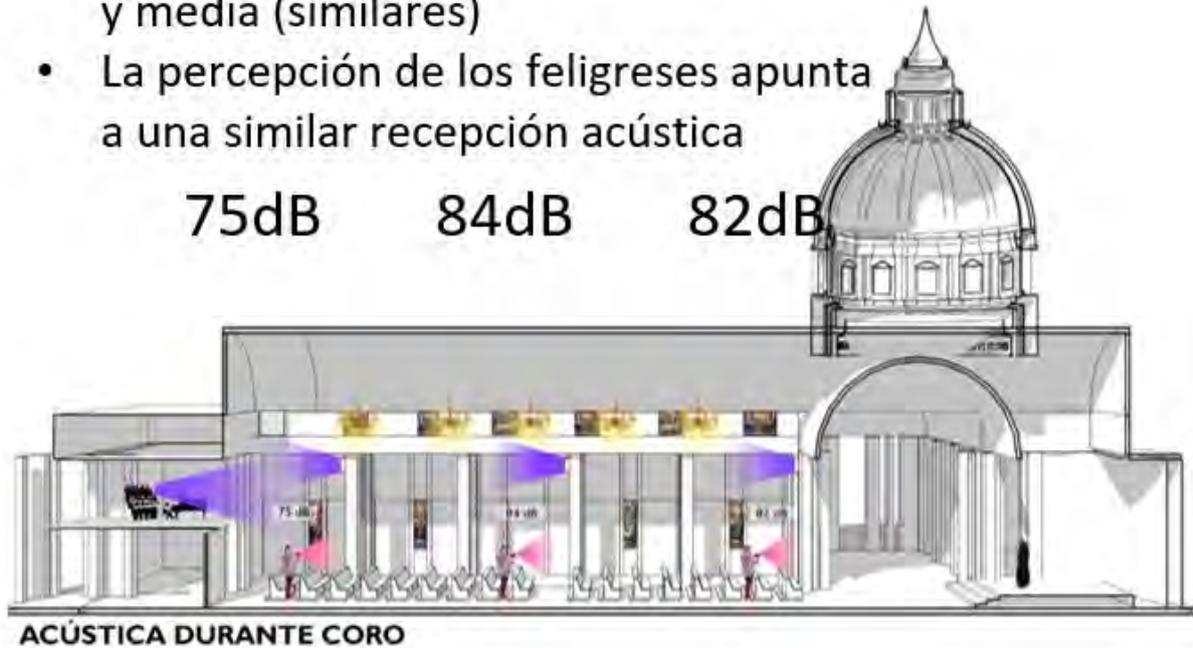
- Hay una variación notable entre los datos de la parte trasera y la delantera y media (similares)
- La percepción de los feligreses apunta a una similar recepción acústica

Post reconstrucción, se observa que la intensidad de decibeles de las 3 secciones sí tiene una diferencia notoria al momento de tocar el coro. Con el programa ODEON, se realiza una simulación con emisores de sonido ubicados en las pilastras del muro lateral y receptores en zonas medias de cada una de las 3 secciones. De igual forma, se comparó con las mediciones captadas con el sonómetro digital. Al analizar los valores mínimos, promedio y máximos en cada caso, se observa una diferencia clara en este rango. La parte delantera presenta un volumen alto y similar en la parte media, mientras que en la parte trasera el valor promedio es bajo, a pesar de tener el coro más cercana a esta zona. De las entrevistas, 5 de 10 concuerdan que la zona media y delantera con las más propicias para entender la letra de las canciones. Los restantes, afirman que les es indistinta la ubicación para este criterio.

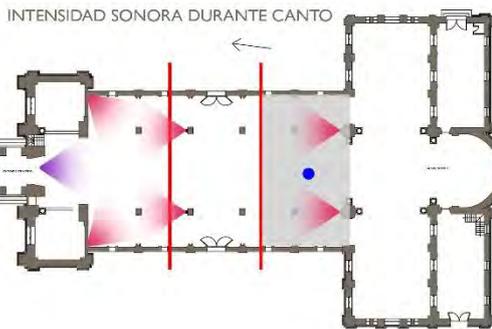
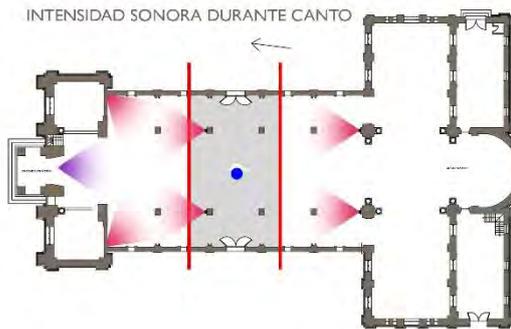
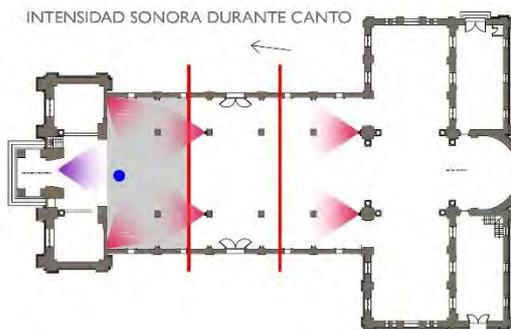
ACÚSTICA					
	PALABRA			CANTO		
	MIN	PROM	MAX	MIN	PROM	MAX
ADELANTE	61	72.5	80	70.75	82.25	86.5
MEDIO	62.5	73.5	82	71	84	87
FONDO	66	75	82	68	75	82

De acuerdo al parámetro limite (90 dB) los datos no lo sobrepasan.

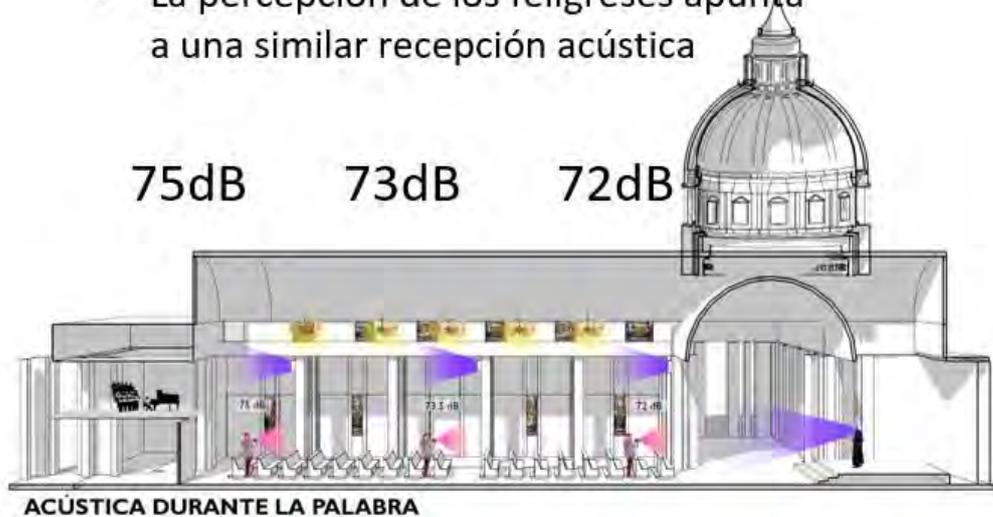
- En las 3 secciones no hay una diferencia notoria
- La percepción de los feligreses apunta a una similar recepción acústica

Post reconstrucción, se observa que la intensidad de decibeles durante el discurso del padre en las 3 secciones no presenta una diferencia notoria. Al analizar los valores mínimos, promedio y máximos en cada caso, no se observa una diferencia clara en este rango. La parte delantera presenta un volumen medio y similar en la parte media, mientras que en la parte trasera el valor promedio es bajo, a pesar de tener el coro más cercana a esta zona. En la última fila, se denota un volumen más alto que en la parte media. En dicho caso, existen pares de parlantes que se direccionan a esta sección en específico. Se infiere, que la ubicación de la fuente emisora influye en el volumen captado con el sonómetro y percibido por los usuarios. De las entrevistas, 6 de 10 afirman que les es indistinta la ubicación para comprender la misa mientras el cura habla.

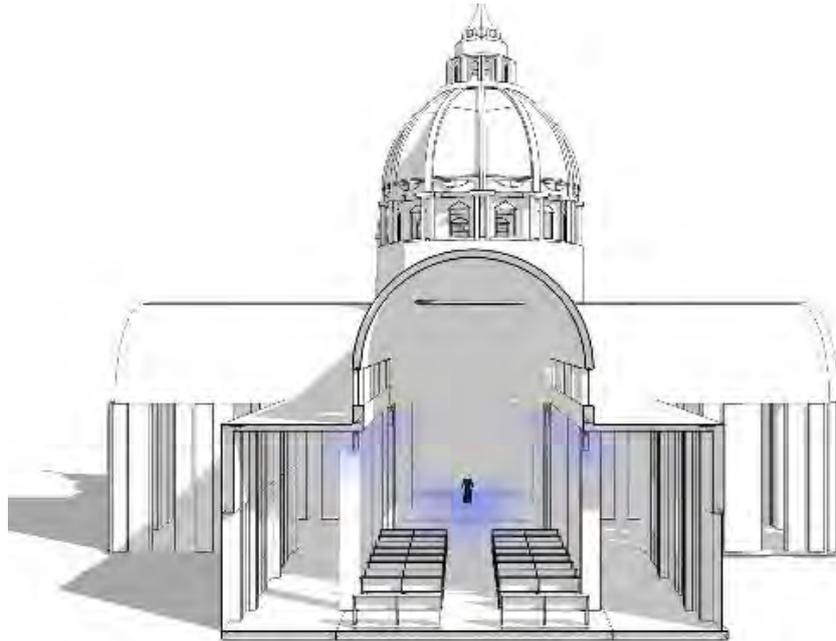
El resultado muestra que a partir de la percepción de los feligreses y las medidas de la intensidad sonora existe un cambio sustancial entre las zonas delanteras y la trasera, sin embargo, este cambio tiene que ver con la ubicación de la fuente emisora (el coro). En este aspecto, sí se muestra un cambio de este componente de la acústica.

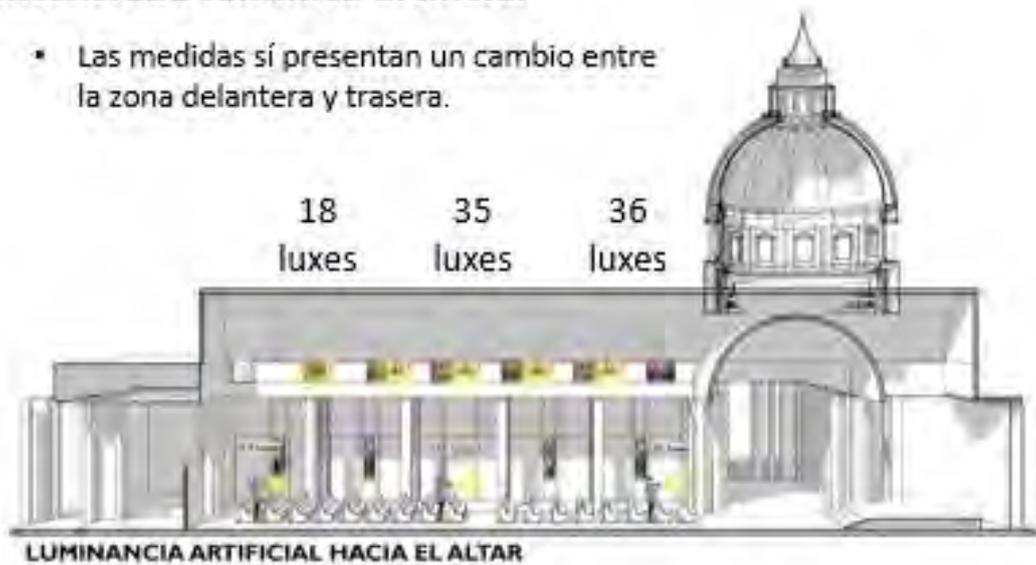
- Las medidas sí presentan un cambio entre la zona delantera y trasera.

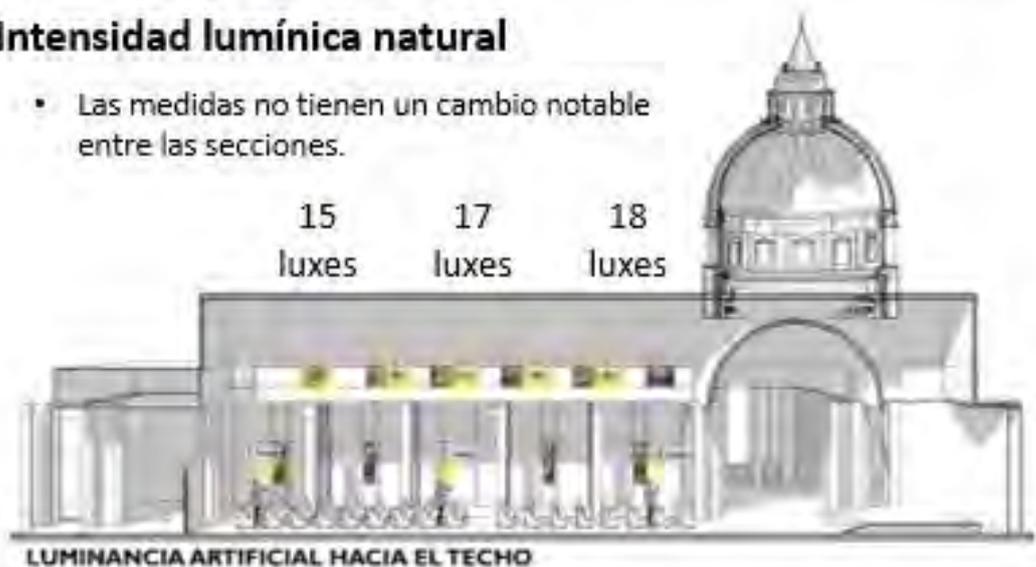
Intensidad lumínica natural

- Las medidas no tienen un cambio notable entre las secciones.

Los resultados muestran que la percepción y los datos cuantitativos previo al refuerzo estructural muestran que hay un confort lumínico al estar dentro del rango de luminiscencia determinado por Scheler (2006). Hay mayor confort lumínico con luz

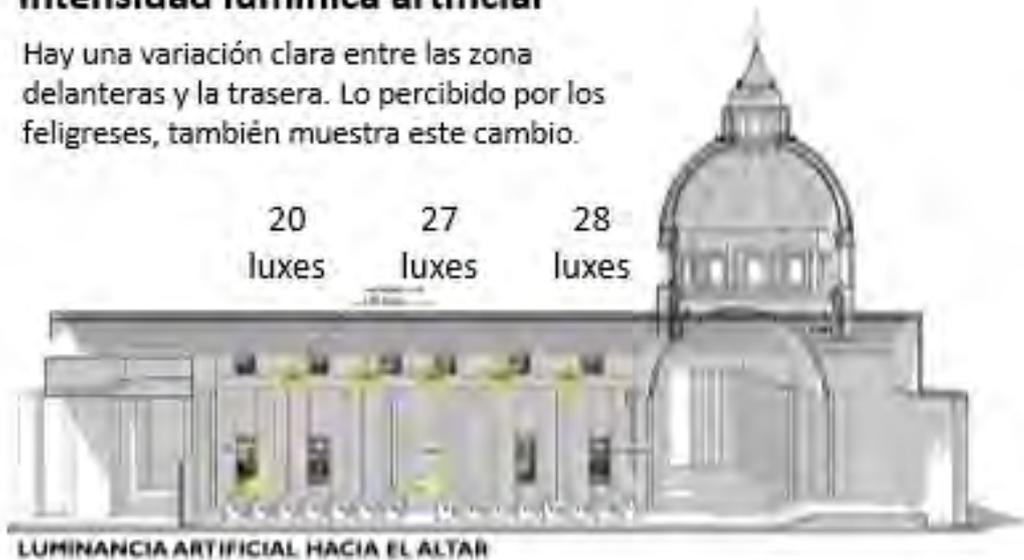
- Hay una variación clara entre las zona delanteras y la trasera. Lo percibido por los feligreses, también muestra este cambio.

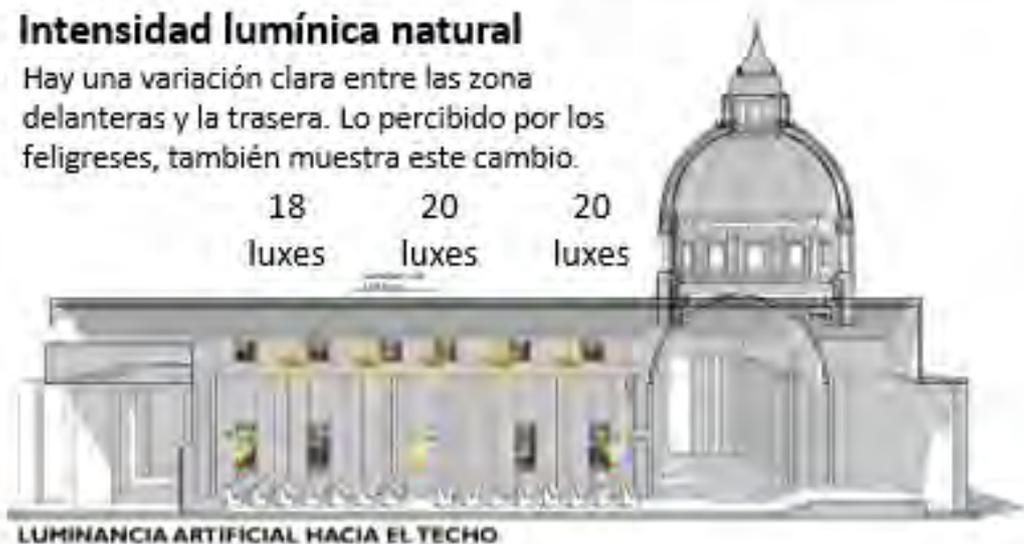
Intensidad lumínica natural

- Hay una variación clara entre las zona delanteras y la trasera. Lo percibido por los feligreses, también muestra este cambio.

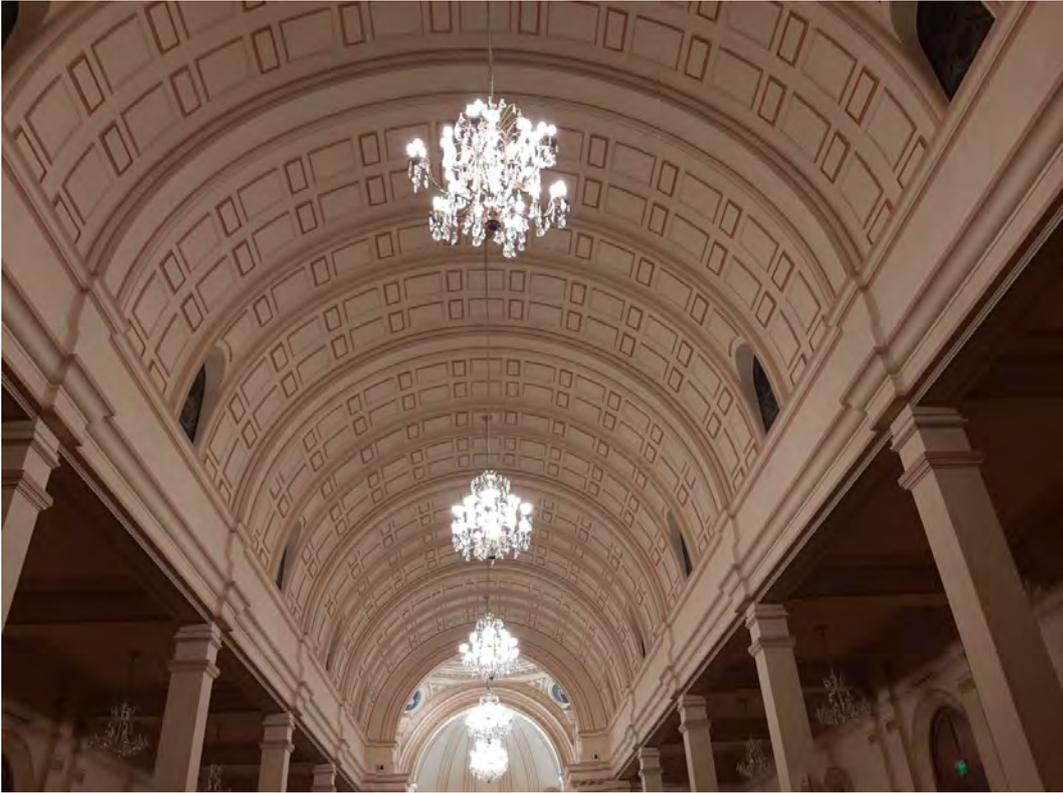
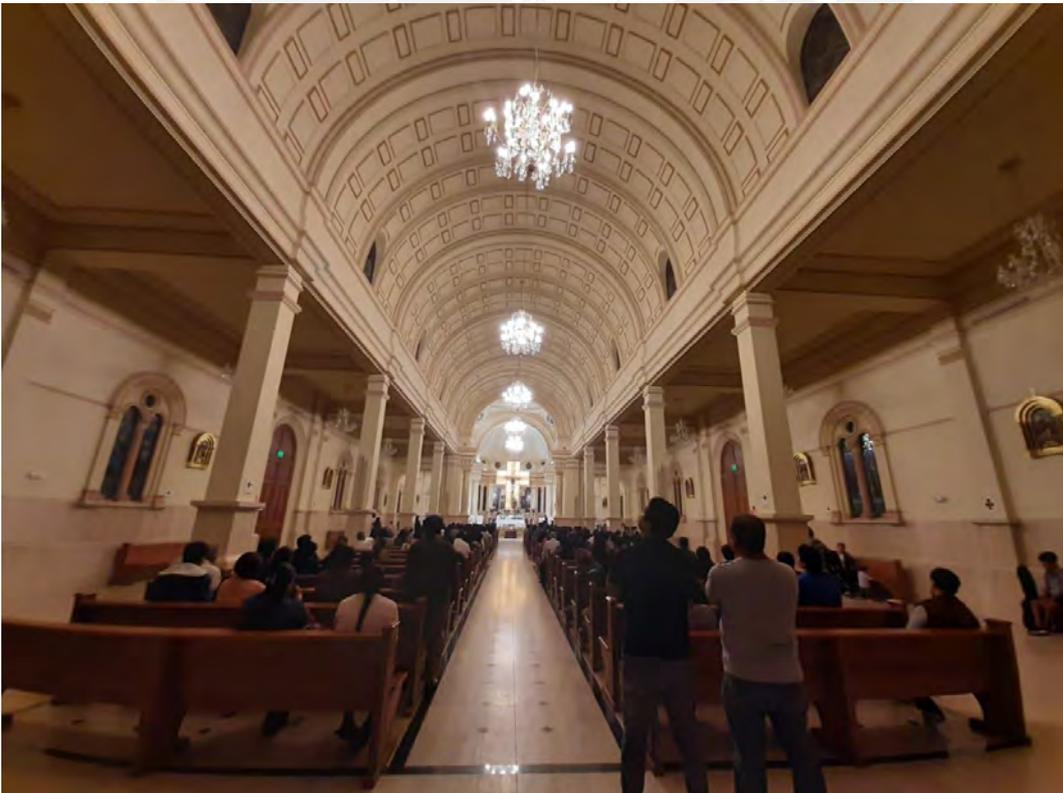
Se evaluó el deslumbramiento de cada uno en el estado actual a través de las entrevistas. En ellas, se muestra que 8 de cada 10 personas no pudo observar directamente los candelabros. La cruz del altar con reflectores colocados posterior al proyecto no permite la visualización directa de los feligreses por más de 5 minutos continuos. Para el caso de los asientos y el recubrimiento de yeso, no existe un deslumbramiento notorio.

Se evaluó el deslumbramiento de cada uno en el estado actual a través de las entrevistas. En ellas, se muestra que 8 de cada 10 personas no puede observar directamente los candelabros. La cruz del altar con reflectores colocados posterior al proyecto no permite la visualización directa de los feligreses por más de 5 minutos continuos. Para el caso de los asientos y el recubrimiento de yeso, no existe un deslumbramiento notorio.
