**PONTIFICIA UNIVERSIDAD CATÓLICA DEL PERÚ**

**“COMPARACIÓN ENTRE EL NIVEL DE SERVICIO DE UNA VÍA  
CONCESIONADA Y LA PERCEPCIÓN DE SERVICIABILIDAD DEL USUARIO”**

**Tesis para obtener el título profesional de Ingeniero Civil**

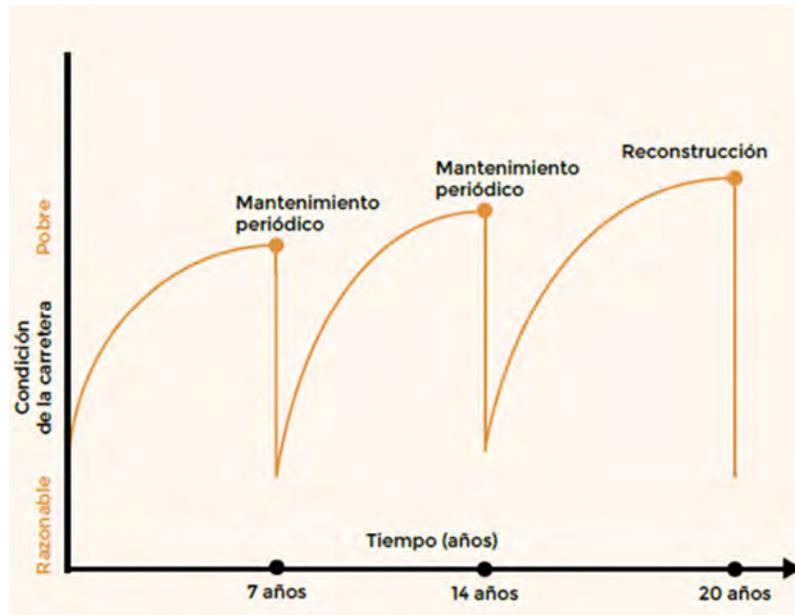
**Figura 3:** Deterioro e intervenciones de la carretera. Fuente: Asociación Mundial de la Carretera (2016).

El MTC (2018) indica que el mantenimiento de vías comprende una serie de actividades a realizarse durante la vida útil de la misma. Estas intervenciones de mantenimiento se pueden clasificar en dos: mantenimiento rutinario y mantenimiento periódico. Por un lado, el mantenimiento rutinario se realiza durante el transcurso de un año a fin de evitar el inicio del deterioro de la vía. Algunas de las actividades consisten en la limpieza de la calzada, bermas, cunetas, control de vegetación, bacheo superficial, reparación o limpieza de señalización vertical, pintada o limpieza de señalización horizontal, etc. Por otro lado, el mantenimiento periódico se realiza, por lo general, en periodos de un año a más con el objetivo de prevenir la ocurrencia o agravamiento del deterioro de la vía. Algunas de las actividades consisten en la colocación de capas de refuerzo en el pavimento, reposición de afirmados, tratamiento de fisuras, parchado, reposición de señales verticales y horizontales, etc.

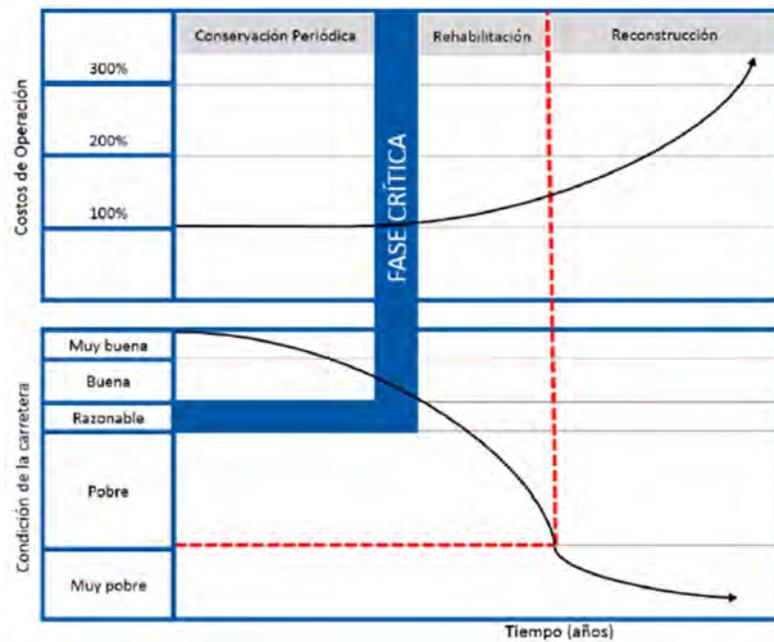
**Figura 4:** Estado de la carretera y costos de operación del vehículo con el tiempo. Fuente: Adaptado de la Asociación Mundial de la Carretera (2016).

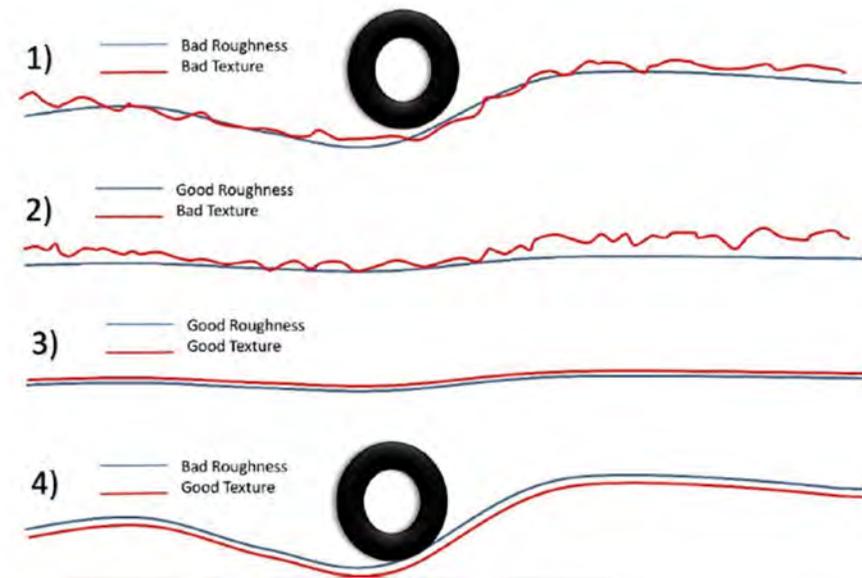
**Figura 6:** Comparativo de rugosidad y textura. Fuente: Almenara (2015) en base a Forslöf (2014)

La rugosidad y textura son dos parámetros que muchas personas suelen confundir. Mientras que la rugosidad es la desviación acumulada de la superficie del pavimento, la textura es la corrugación de la capa de rodadura del pavimento. Estas últimas pueden clasificarse en micro texturas (corrugaciones finas) y macro texturas (corrugaciones gruesas) (Forslöf, 2014).

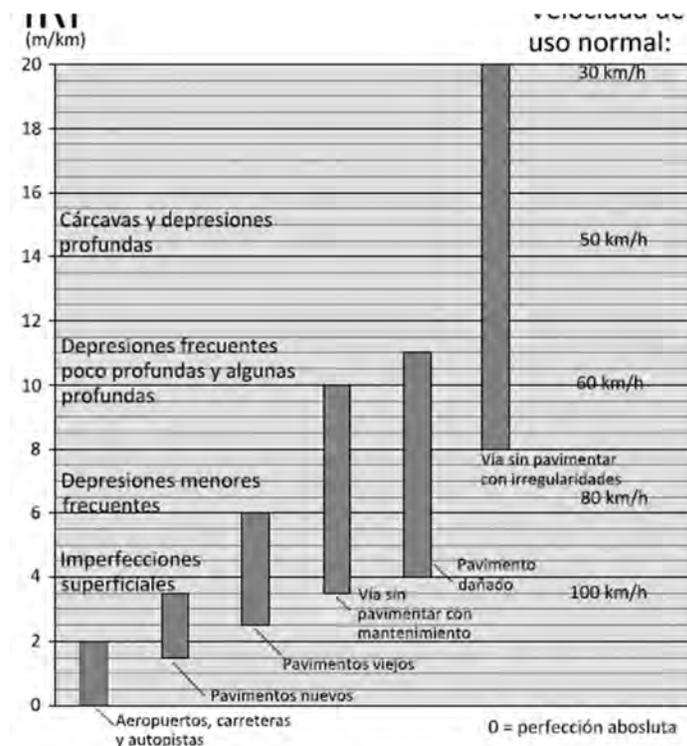
**Figura 7:** Escala empleada por el Banco Mundial para la cuantificación del IRI para diferentes tipos de vías.

Según Badilla (2009), para vías pavimentadas el IRI fluctúa entre el rango de 0 a 12 mm/m, donde cero (0) refiere una superficie totalmente uniforme y doce (12) un pavimento intransitable; mientras que para vías no pavimentadas el rango de IRI se extiende hasta el valor de (20). Desde un punto de vista constructivo, es sumamente difícil que una carretera recién construida alcance un valor inicial de IRI igual a cero (0), ello involucraría la perfección de los procesos constructivos. Por el contrario, la regularidad superficial se modifica lentamente con el paso del tiempo debido al flujo de vehículos y efectos del clima.

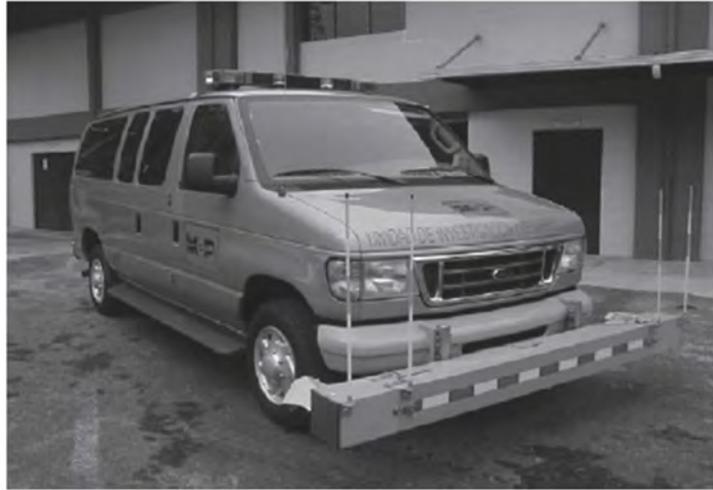
**Figura 8:** Perfilómetro inercial de precisión. Fuente: Pradena (2006b)

Como su mismo nombre lo indica, los métodos de clase 1 representan la forma más exacta de medición y cálculo del IRI mediante la medición precisa del perfil longitudinal del pavimento cada cierta distancia. Existe una gran variedad de equipos clasificados como Clase 1, diferenciándose principalmente en el rendimiento del equipo. Algunos de estos son: Rugosímetro Merlín, Viga TRRL, Perfilómetros Inerciales y el método topográfico (mira y nivel).

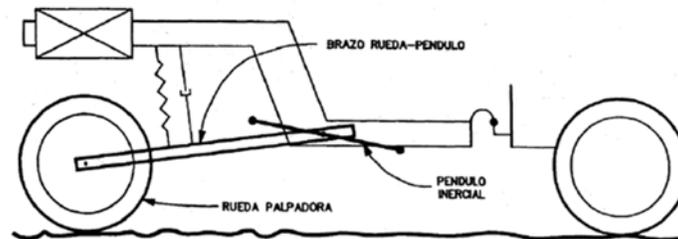
**Figura 9:** Esquema de un perfilómetro APL. Fuente: Sánchez & Solminihac (1989)

Estos métodos también consisten en la medición del perfil longitudinal del pavimento, pero cuya precisión alcanzada no es la adecuada como para ser considerados de clase 1. En esta clase se incluye a los perfilómetros APL como equipos dinámicos de alto rendimiento que no necesitan importantes esfuerzos de mantenimiento o calibración.

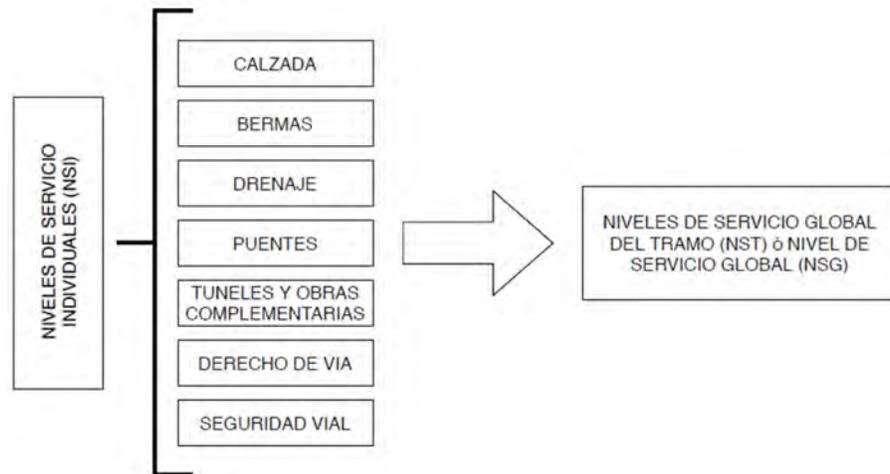
**Figura 10:** Tipos de Niveles de Servicio. Fuente: Adaptado de Romero & Quispe (2020)

Como bien se definió en el inciso **2.3.1 Nivel de Servicio**, los Niveles de Servicio son indicadores que permiten cuantificar el nivel de calidad y desempeño que ofrece una vía. Si bien es cierto que el IRI es el principal indicador de la calidad funcional del pavimento, existen otros parámetros para la superficie de rodadura, como la cantidad de baches, agrietamiento, ahuellamiento, etc. Del mismo modo, en seguridad vial se mide la visibilidad de la señalización mediante parámetros como retrorreflectividad, color, luminancia y contraste; y así sucesivamente para todos los elementos que conforman la carretera. A este conjunto de indicadores se les denomina “Niveles de Servicio Individuales” ya que referencian a cada tipo de elemento de la vía, teniendo cada elemento sus propios parámetros sujetos a evaluación. Asimismo, los resultados de las mediciones de los Niveles de Servicio Individuales de cada tramo se ponderan porcentualmente, teniendo como resultado el Nivel de Servicio Global de cada tramo y el Nivel de Servicio Global de toda la carretera (Romero & Quispe, 2020).

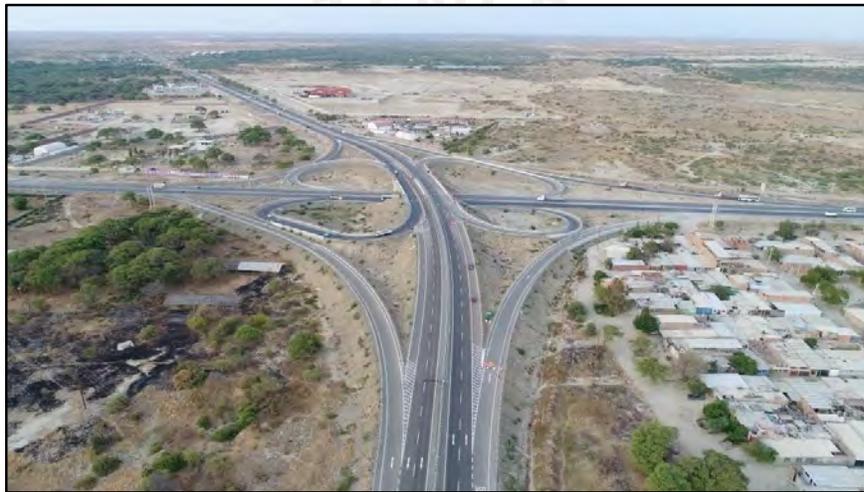
**Figura 11:** Intercambio vial Desvío Paita. Fuente: COVISOL (2021)

La presente investigación se centra en el tramo Mocupe - Chiclayo, el cual abarca una longitud de 27.81 km de la concesión Autopista del Sol. Asimismo, el tramo seleccionado va desde el km 1004+300 hasta el km 1032+811 de la carretera Panamericana Norte. La concesión se encuentra al norte del Perú, y se extiende por 474.99 km, entre las ciudades de Trujillo y Sullana.

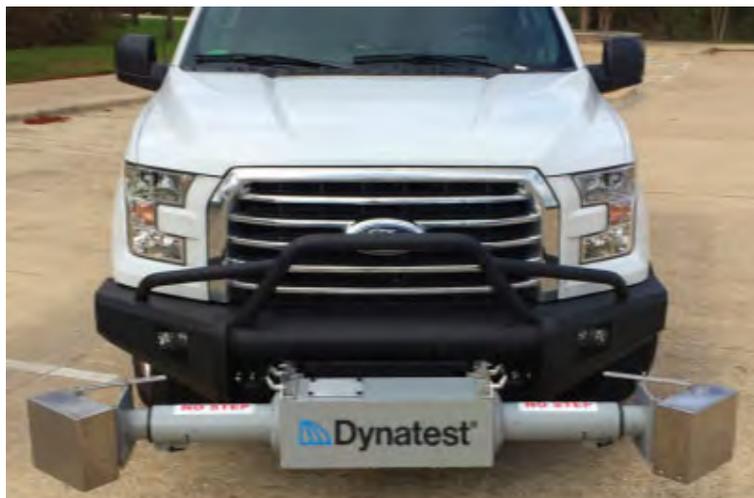
**Figura 13:** Perfilómetro Laser MK-IV. Fuente: Dynatest (2020)

Consiste en la medición de la regularidad superficial del pavimento de la vía concesionada. La evaluación se realizó con un equipo de Clase 1; es decir, un equipo que mida el perfil de la vía con la máxima precisión. Para ello, la empresa consultora utilizó un perfilómetro laser, que mide el perfil longitudinal de la superficie del pavimento de forma continua y sin interrumpir el tránsito.

El ensamblado del equipo se realizó de acuerdo al Manual de Usuario del fabricante, verificando que las piezas se encuentren en un buen estado para asegurar el óptimo desempeño del equipo. De igual manera, la calibración del equipo se realiza in situ conforme al Manual de Usuario y utilizando el software proporcionado para dicho fin.

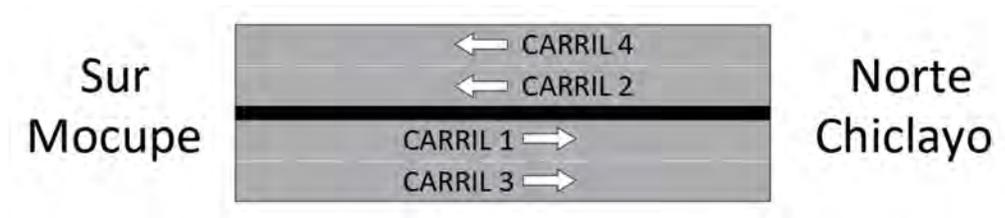
**Figura 14:** Definición de carriles del Tramo Mocupe - Chiclayo. Fuente: Adaptado de OSITRAN (2020).

Para la medición, es necesario establecer los carriles a evaluar, su sentido y la sectorización de la calzada. Esta sectorización agrupa tramos que tienen un patrón similar en cuanto a sus características ingenieriles. Se usó el método de diferencias finitas acumuladas establecidas en la Guía de Diseño de Pavimentos AASHTO (1993).

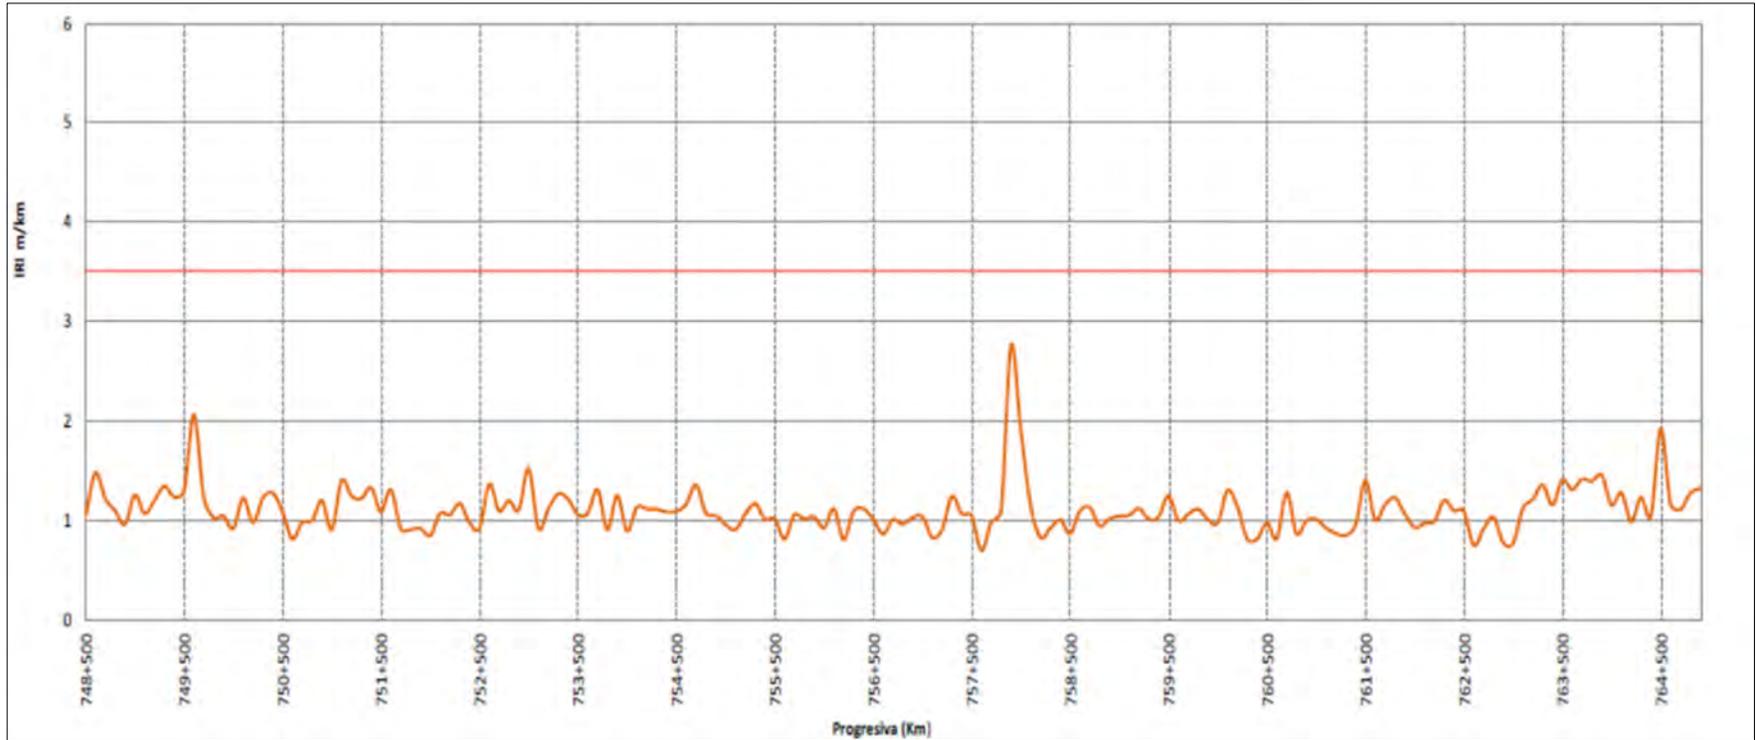
**Figura 15:** Distribución IRI Carril Izquierdo-Creciente del Tramo Mocupe - Chiclayo (Km 748+500 – Km 764+920). Fuente: OSITRAN (2019b).

En la **Figura 15** se observa la distribución IRI del carril izquierdo. Para el análisis estadístico de las mediciones, se excluye del análisis las singularidades encontradas en campo, así como sectores críticos y con intervención de acuerdo a la información otorgada por el Concesionario y corroborado por la Supervisión de OSITRAN.

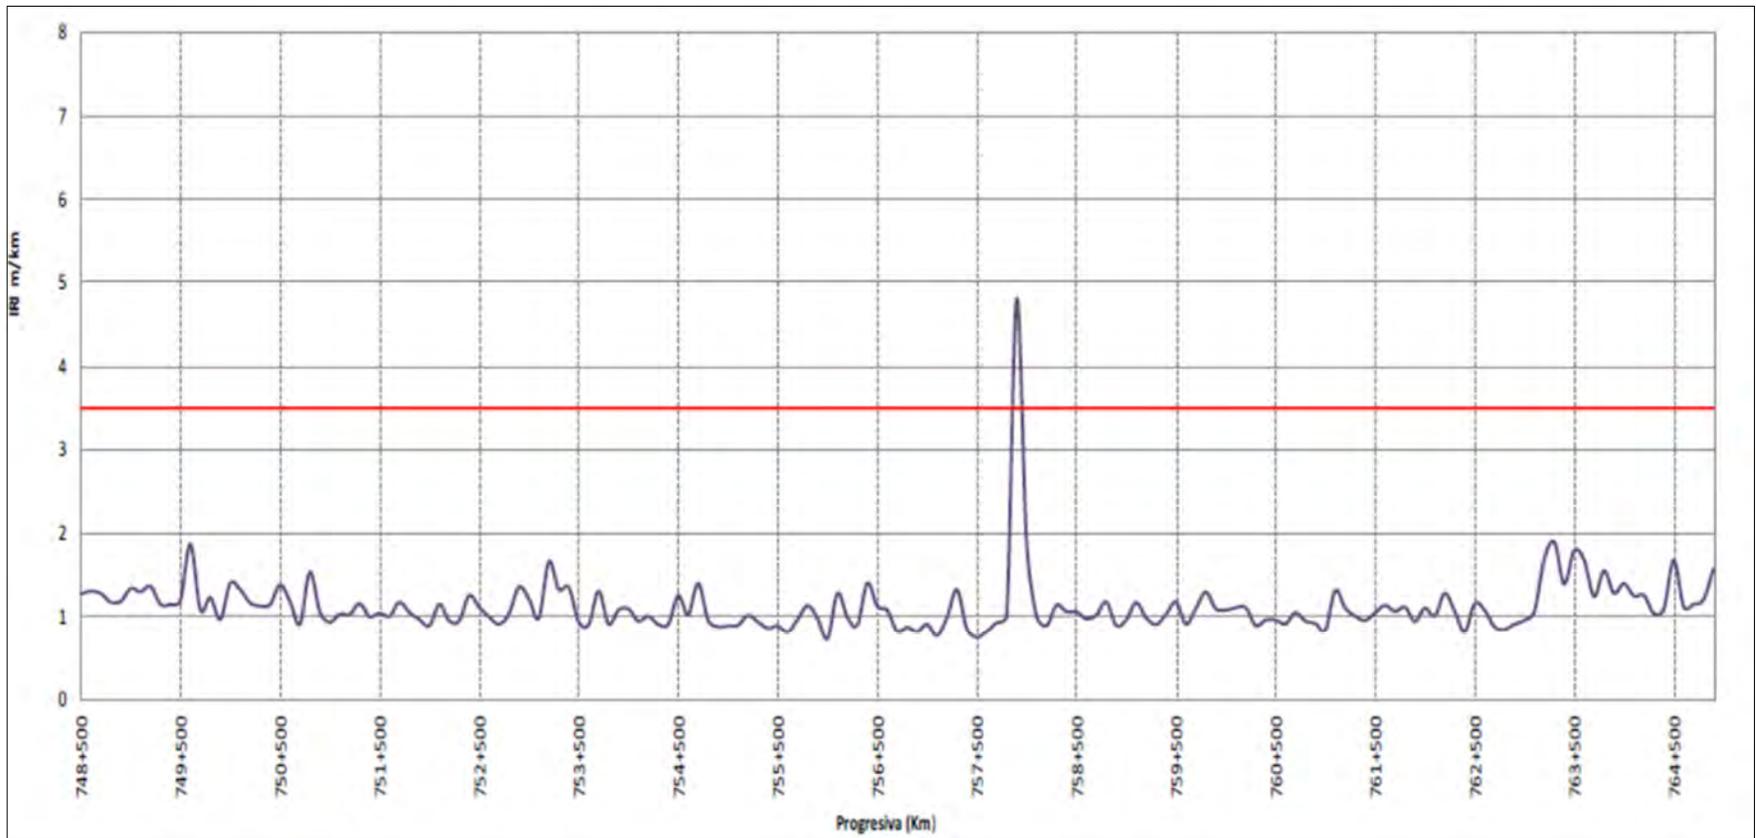
**Figura 16:** Distribución IRI Carril Derecho-Creciente del Tramo Mocupe - Chiclayo (Km 748+500 – Km 764+920). Fuente: OSITRAN (2019b).

En la **Figura 16** se observa la distribución IRI del carril derecho. Para el análisis estadístico de las mediciones, se excluye del análisis las singularidades encontradas en campo, así como sectores críticos y con intervención de acuerdo a la información otorgada por el Concesionario y corroborado por la Supervisión de OSITRAN.

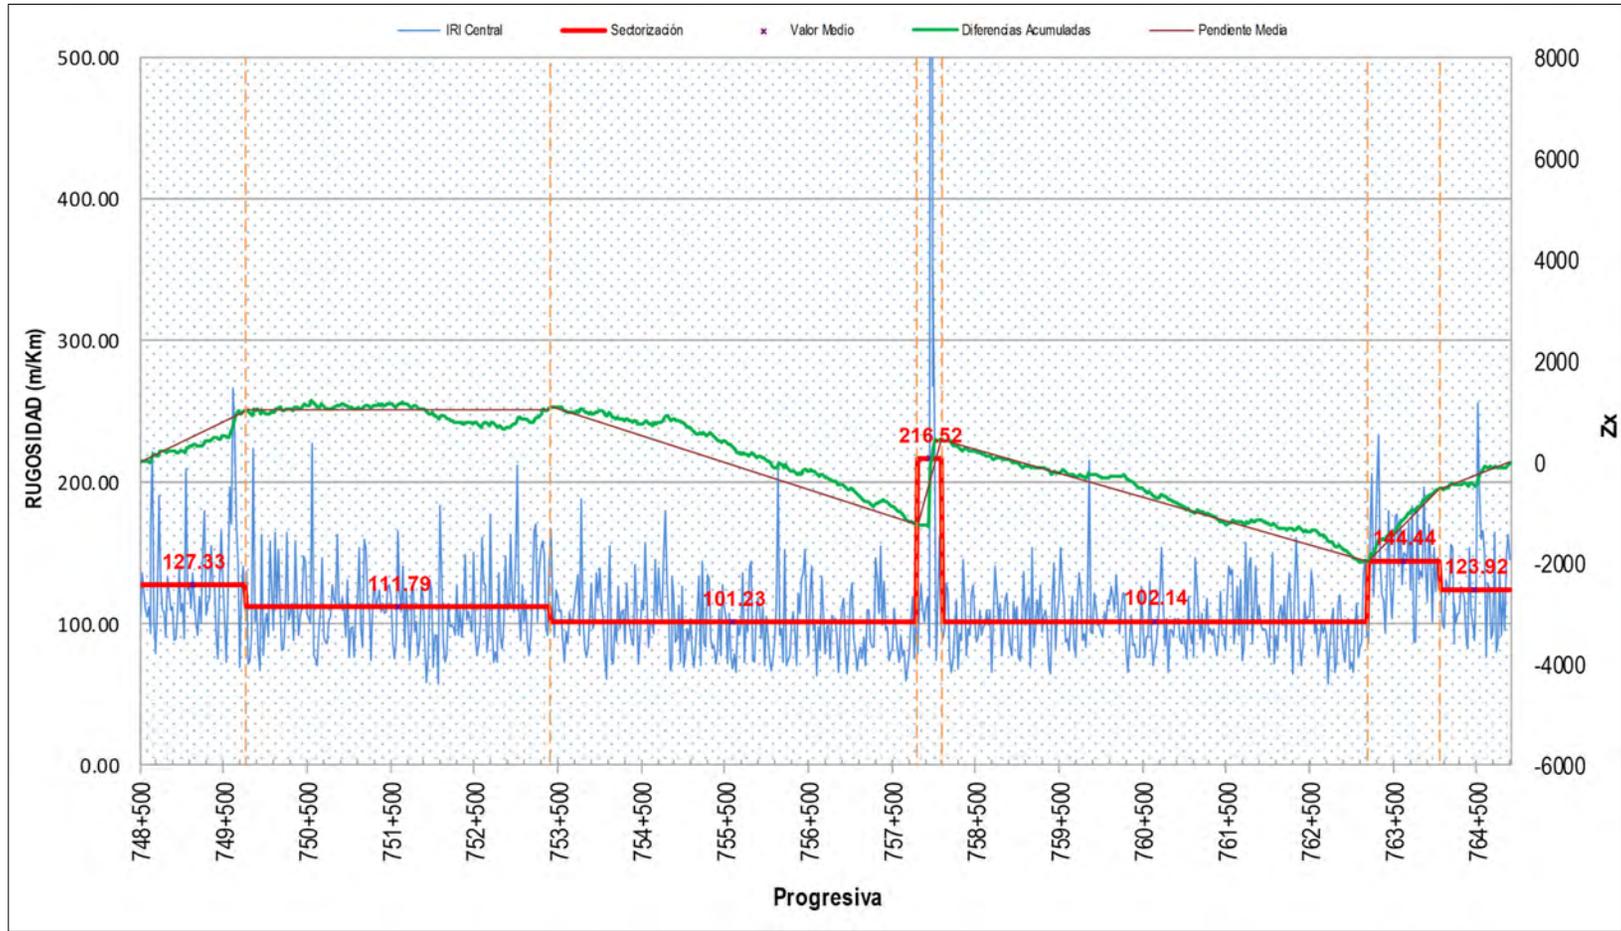
Figura 17: Sectorización IRI de los carriles en sentido creciente del Tramo Mocupe - Chiclayo (Km 748+500 – Km 764+920). Fuente: OSITRAN (2019b).

En la **Figura 17** se muestra la distribución de diferencias acumuladas para la identificación de los sectores homogéneos del Tramo Mocupe - Chiclayo de la calzada en sentido creciente. Asimismo, se muestra el IRI promedio obtenido de los carriles izquierdo y derecho.

En la **Tabla 13** se muestran los valores promedio del IRI por cada sector. Se puede apreciar que el Sector 3 presenta el valor promedio más bajo con 1.01 m/km, mientras que el Sector 4 presenta el valor promedio más alto con 2.17 m/km.

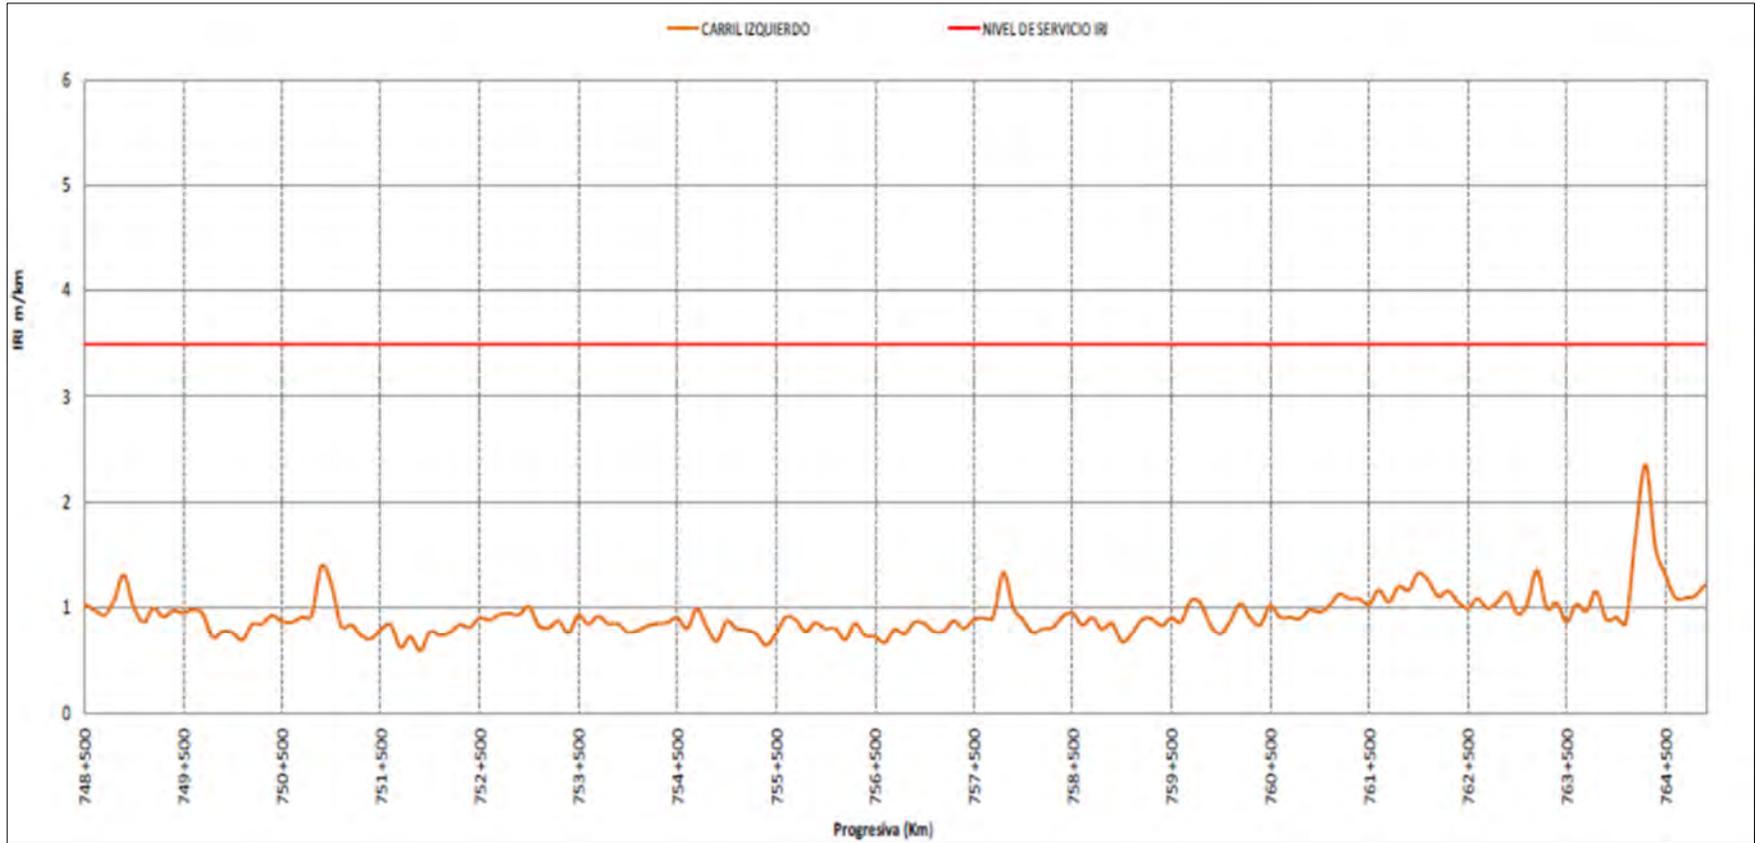
**Figura 19:** Distribución IRI Carril Izquierdo-Decreciente del Tramo Mocupe - Chiclayo (Km 748+500 – Km 764+920). Fuente: OSITRAN (2019b).

En la **Figura 19** se observa la distribución IRI del carril izquierdo. Para el análisis estadístico de las mediciones, se excluye del análisis las singularidades encontradas en campo, así como sectores críticos y con intervención de acuerdo a la información otorgada por el Concesionario y corroborado por la Supervisión de OSITRAN.

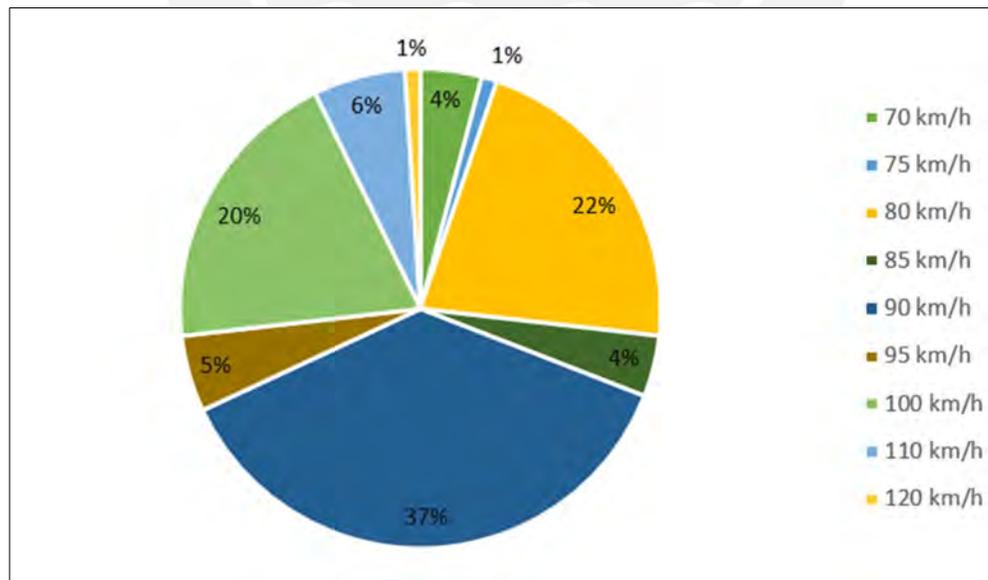
**Figura 25:** Distribución de velocidades de circulación de usuarios encuestados. Fuente: Propia.

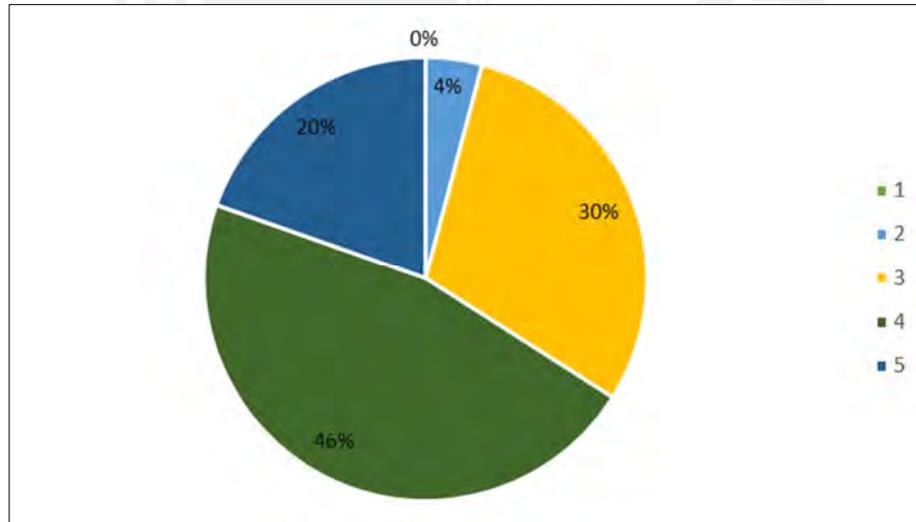
**Figura 26:** Distribución de calificación del confort y comodidad de manejo por parte de los usuarios. Fuente:

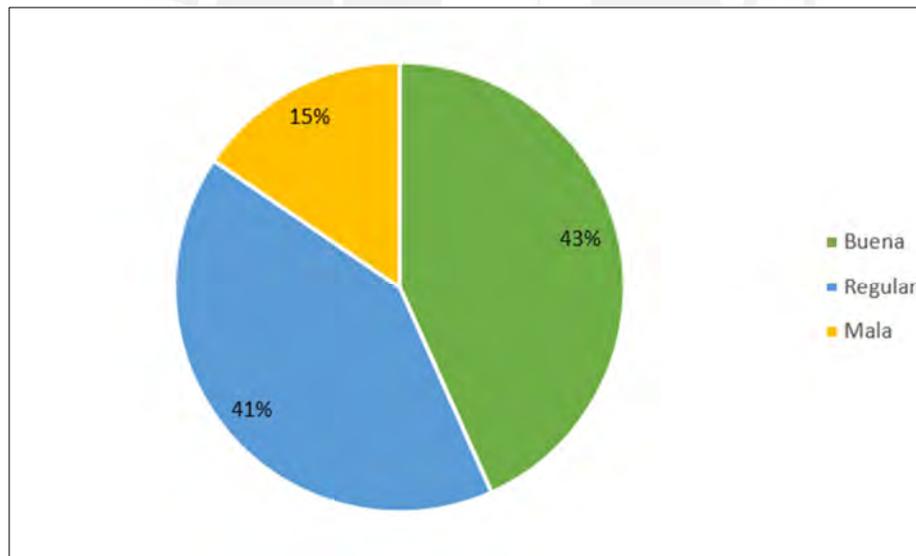
**Figura 27:** Distribución de calificación del estado de la infraestructura vial por parte de los usuarios. Fuente:
