PONTIFICIA UNIVERSIDAD CATÓLICA DEL PERÚ
FACULTAD DE ARQUITECTURA Y URBANISMO

**Reconfigurando la memoria:
Reciclaje arquitectónico del patrimonio histórico de Barranco en el siglo XXI**

**TRABAJO DE INVESTIGACIÓN PARA OBTENER EL GRADO DE
BACHILLER EN ARQUITECTURA**

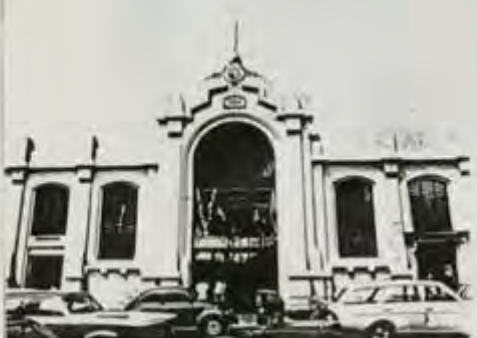
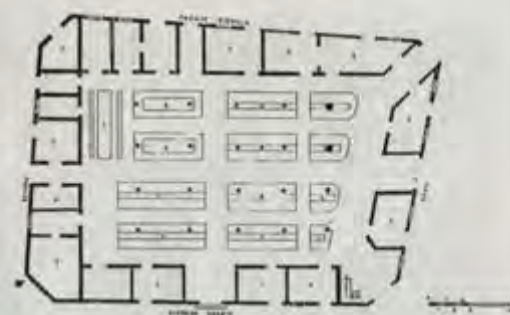
Imagen 2: Inventario patrimonio cultural, Mercado de Barranco 1987.
Fuente: Lértora 2020:Inventario.

ESTADO DE CONSERVACION		ESTRUCTURA		ACABADOS		INSTALACIONES	
NINGUNO		COBERTURA		INTERIOR		GRADO DE PROTECCION

REGULAR							
MALO							
PROTECCION EXISTENTE: Está declarado Monumento Histórico y se encuentra en la Zona Monumental. Observaciones: los arcos de ingreso laterales muestran filigras de lado a lado.				PROYECTOR PROYECTA: REDONADO: Benavides-Lértora-Darío BENZONADO: Benavides-Lértora			
				FECHA:		APELL 19	
				FECHA:		Mayo 1987

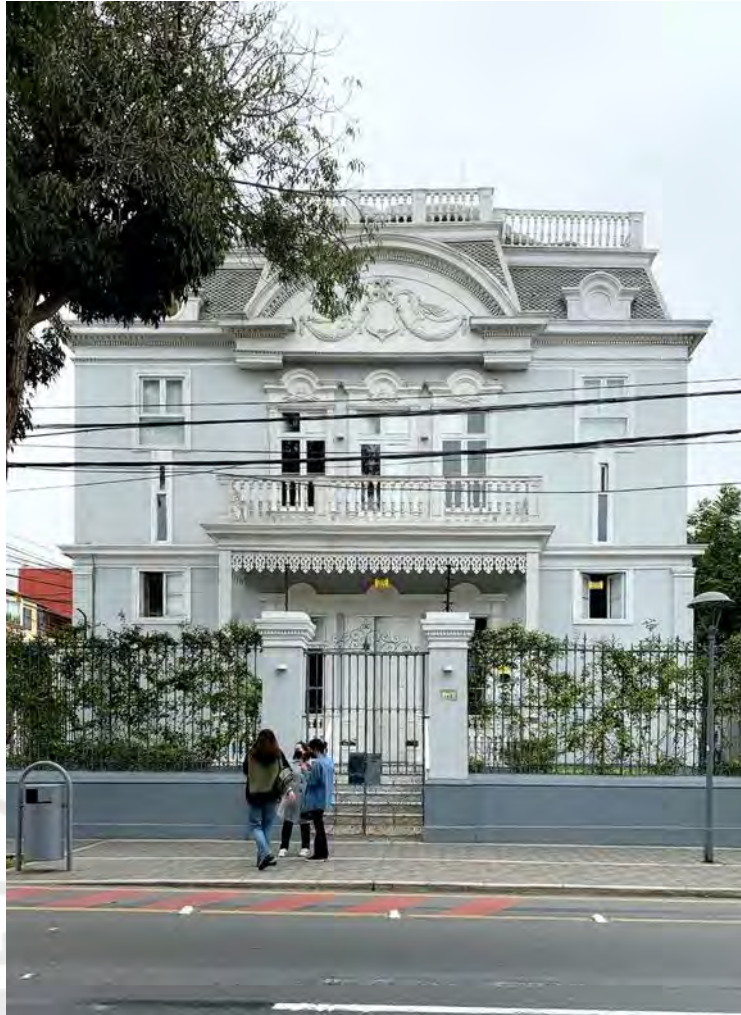
Imagen 3: Fachada Casa Apesteguía
Fuente: Propia.

Esta edificación, ubicada en la avenida San Martín 160, es conocida en la actualidad como Oficinas Fahrenheit DDB, tras la intervención de ‘Masuno studio’⁵(2015). Inicialmente, este rancho⁶, construido por su primer propietario Carlos Mejía (1904), contaba con un solo piso al cual se le añadió, casi de inmediato, un segundo como mirador y área de recreo. La casa republicana, de estilo neo-clásico (Imagen 3), en su primera etapa contaba con un volumen posterior que se extendía hasta el límite de la propiedad en el Jr. Martínez de Pinillos (Seinfeld 2014:02). En 1930 (segunda etapa), se transformó el segundo nivel: se clausuran las mamparas y terrazas para consolidar un conjunto bifamiliar para alquiler (INC 1996:536).

Por otro lado, la intervención del arquitecto Juvenal Baracco (1977), representa la tercera etapa del rancho Apesteguía, cuyo nombre se debe a su nuevo propietario, Raúl Apesteguía Bresciani (INC 1996:536-7). Esta consistió en transformar el rancho bifamiliar a multifamiliar, de ocho departamentos y una tienda museo en semisótano, y se caracterizó por su labor en los nuevos refuerzos estructurales, la demolición del volumen posterior para aislar al conjunto, la simetría de las fachadas y la perforación de la crujía central para ubicar las escaleras de acceso a las viviendas (Seinfeld 2014:01).

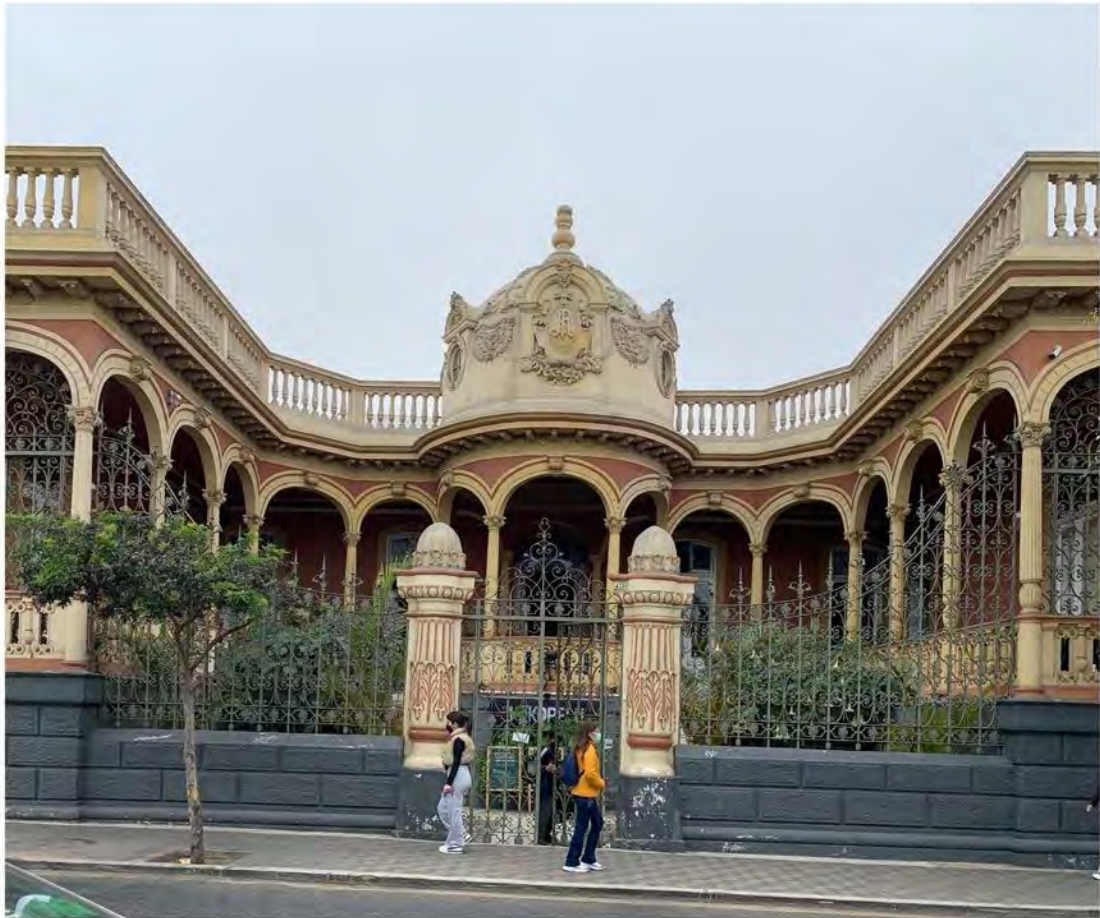
Imagen 5: Fachada Casa Rosell-Rios
Fuente: Propia.

Ubicada en la avenida Grau 426-428-430, Barranco, la casa se construyó entre los años 1909 y 1915 por su primer propietario Juan Esteban Ríos y el arquitecto francés H. Ratonin. Caracterizada por su tipología de rancho villa⁷ con planta en 'u', esta casona fue habitada desde sus inicios por Luzmila, hija del primer propietario, y su esposo Teodonsio Rosell (de allí el nombre de la casa). Esta primera configuración presenta dos viviendas en una, con crujías laterales de habitaciones, un acceso secundario, y una segunda sala y cocina externas al volumen principal; sin embargo, debido al fallecimiento del padre, su uso fue unifamiliar (Rosell-Ríos). Se consolidó el carácter de estilo ecléctico, donde dialogaban distintas expresiones arquitectónicas locales y extranjeras: el clasicismo, el neo-clásico, art Nouveau y decoraciones neo-prehispánicas (Lértora 2020).

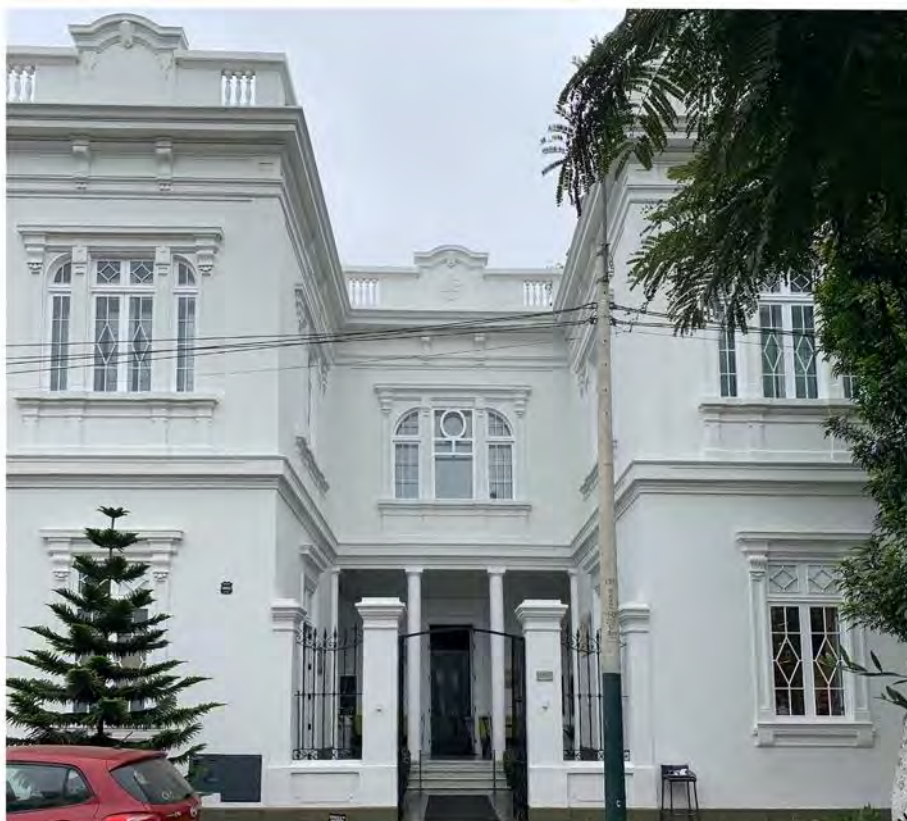
Imagen 7: Fachada ex Galería Lucia de la Puente

La antigua galería de arte, construida entre 1910 y 1920, está emplazada en la avenida Sáenz Peña. En su primera etapa presentaba la tipología de rancho en 'u'⁹ de un solo piso de vivienda unifamiliar. La fachada actual no se compuso, sin embargo, hasta su segunda etapa, cuando la propietaria María Lucila Abrill (1922) construyó un departamento sobre la edificación preexistente (INC 1996:522), abarcando aproximadamente un tercio de la planta inferior (Imagen 8).

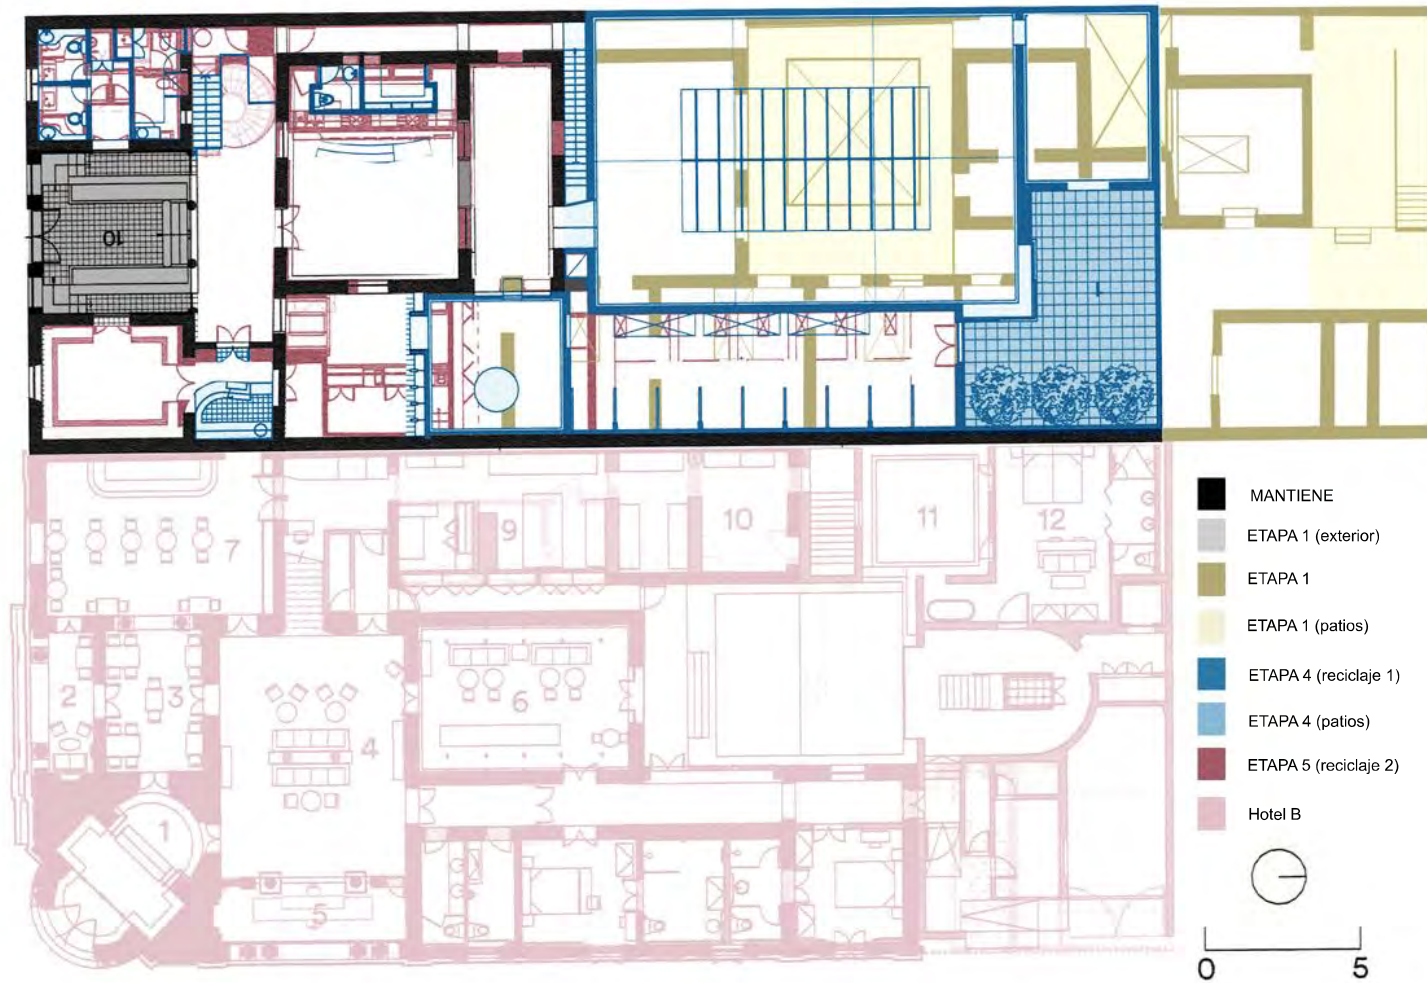
Imagen 8: Superposición de etapas, ex Galería Lucia de la Puente
 Fuente: Elaboración propia en base a plano Mutal 2019 y INC 1996.

Los posteriores dueños, a partir de 1926, procedieron a subdividir y vender secciones de la vivienda, manteniendo el uso unifamiliar en la sección restante. Esta, definida en la tercera etapa, se compuso por un tercio del lote, el cual fue comprado por Lucia de la Puente junto a una antigua subdivisión del edificio, para su reciclaje como galería de arte. Esta cuarta etapa se caracterizó por la intervención del arquitecto David Mutal (2019:51-59) en 2002, quien restauró la casa republicana y amplió el espacio con una sala de exhibición: volumen que rompe el eje preexistente y distingue espacialmente a lo nuevo. La última etapa, la quinta, consiste en la expansión del Hotel B (2016), por el mismo arquitecto, en la que se adaptan los espacios previamente distribuidos para habitaciones y se rediseña la escalera como protagonista del espacio (Mutal 2019:29-49). Se considera esta como una reutilización adaptativa en sintonía con sus capas previas a pesar de añadir elementos y configuraciones espaciales un tanto disruptivas con el pasado, debido a que no busca reconstruir las secciones perdidas, sino, reinterpretarlas.

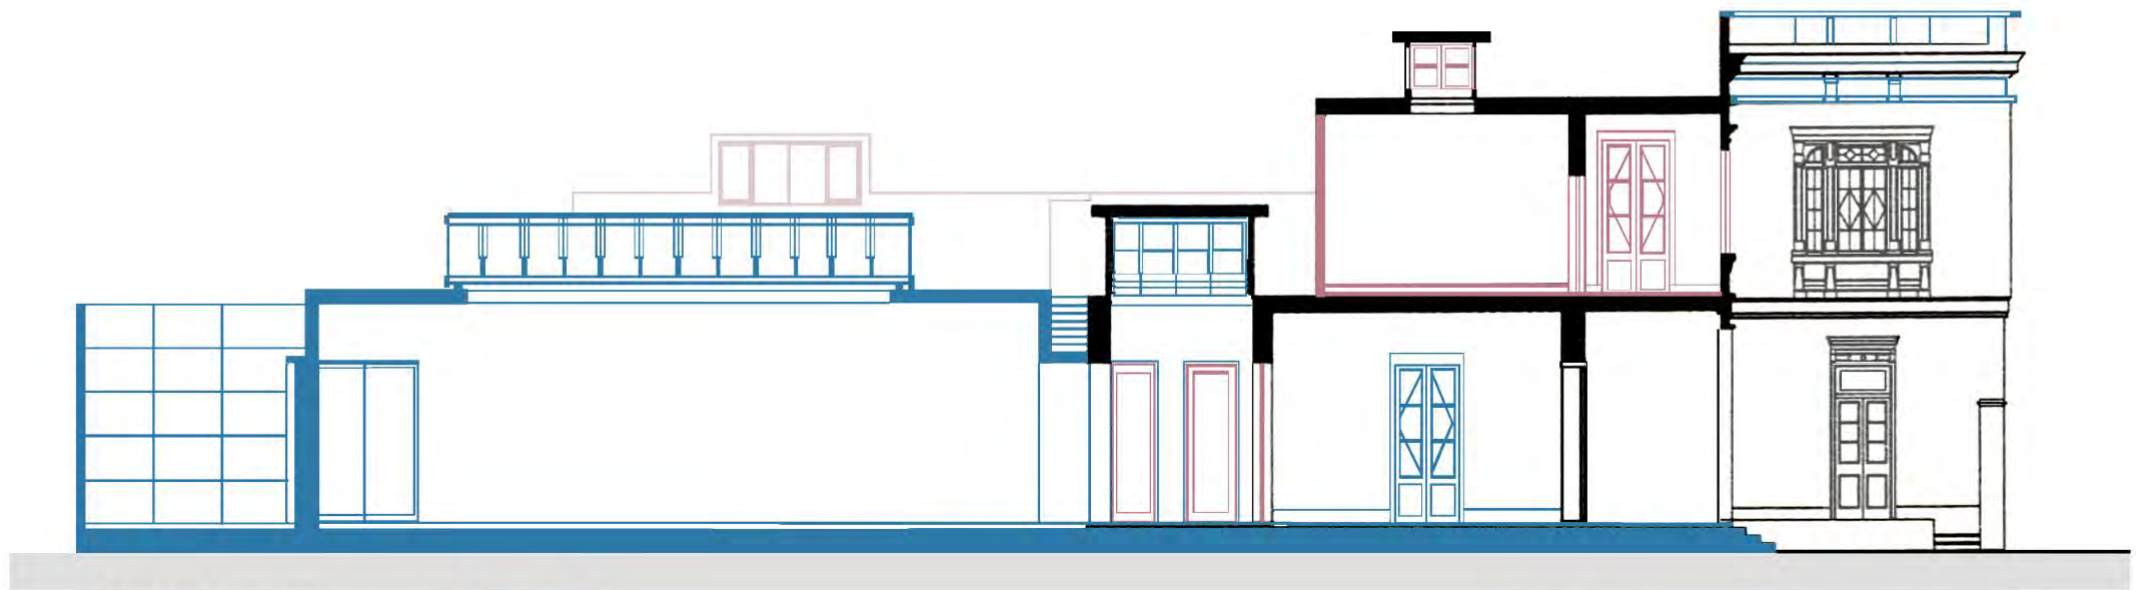
Imagen 11: Superposición de etapas, ex Galería Lucia de la Puente
 Fuente: Elaboración propia en base a plano Mutal 2019 y plano INC 1996.

El rancho está compuesto por muros de adobe y quincha, según la tendencia republicana en Barranco. Al momento de la intervención la casona se encontraba en deterioro por su previa segmentación (etapa 3). Por tanto, la intervención del arquitecto Mutal (etapa 4) consistió en restaurar y conservar lo existente, y en un nuevo sector y espacio principal de concreto armado en el área disponible.

Considerando la incompatibilidad material, debido al diferente módulo de elasticidad, se aísla la estructura nueva mediante una escalera de madera oculta, simulando un gran muro de adobe (Imágenes 11y8) (Mutal 2019:56). La proporción del nuevo sector se relaciona con la casona a través de su escala, la preservación del eje central y un lenguaje arquitectónico que dialogante, mediante la iluminación cenital y sus elementos tradicionales, como la teatina de acero en la galería principal. Si bien es cierto que la intervención fue modificada por el mismo arquitecto 15 años después, estos cambios consistieron únicamente en la compartimentación de los espacios interiores de la edificación histórica con muros de drywall, para la implementación de habitaciones.

En cuanto a la adaptación a las necesidades contemporáneas, el proyecto agrega cinco nuevos baños agrupados para evitar la presencia de tuberías. Estas se orientaron en el corredor de servicio lateral para evitar la perforación de muros y losas. Al tratarse de una expansión, existe una gran cantidad de obra nueva (imagen11); sin embargo, esta presenta una escala adecuada y expresión austera, que refleja un buen diálogo con la preexistencia. Además, a pesar de contar con una nueva función y materialidad, en ciertos aspectos se presentan gestos como la profundidad de los vanos que buscan asemejar a los nuevos muros con los de adobe.

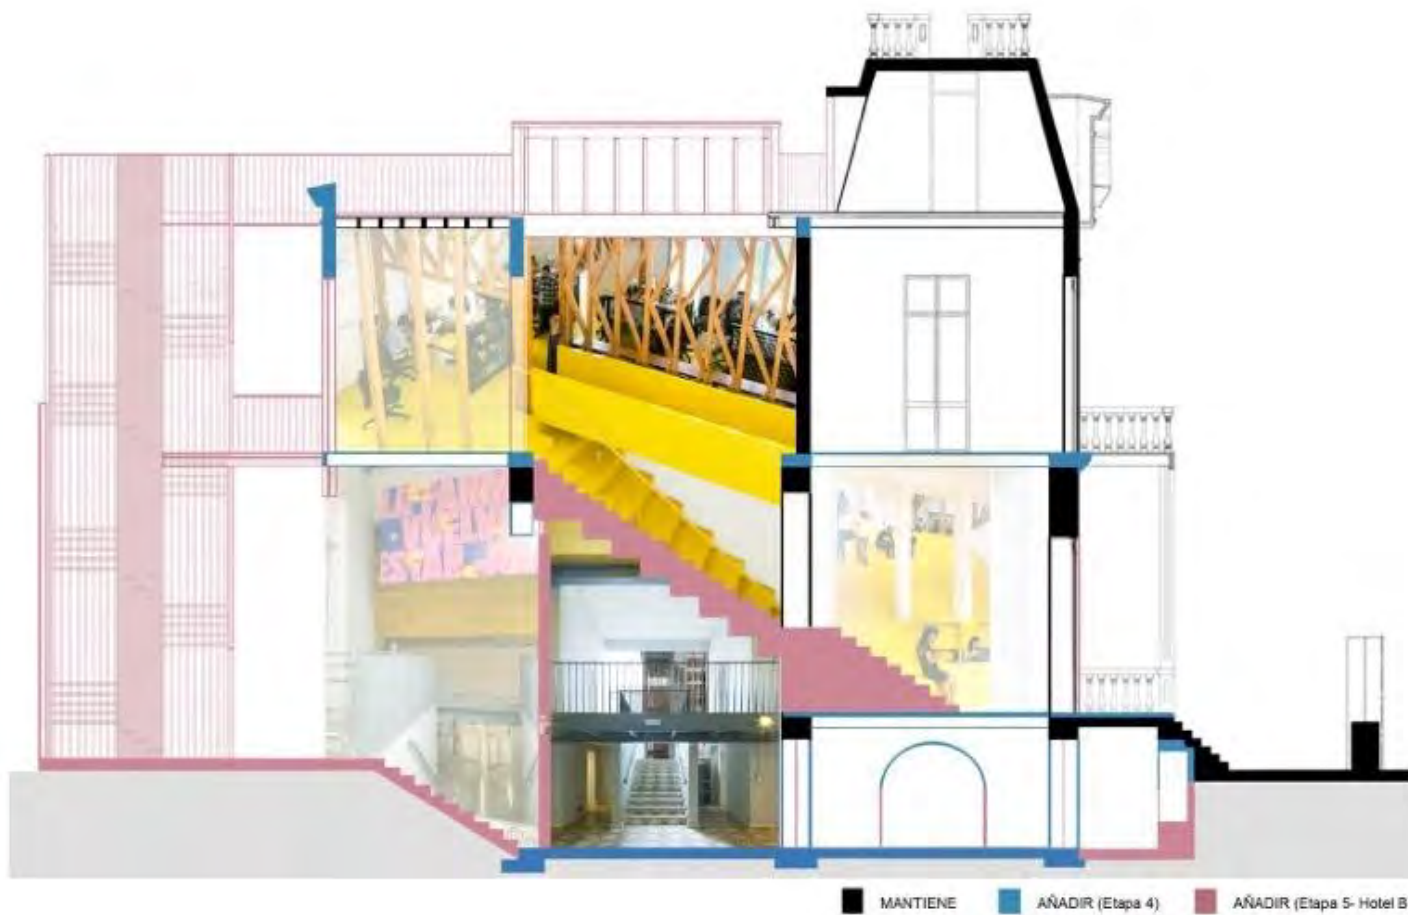
Imagen 12: Corte longitudinal Casa Apesteguía
Fuente: Elaboración en base a imágenes propias y a plano Archdaily

Enfrentando la compleja '*breccia*' arquitectónica y el nuevo uso dispuesto para la casona, la estrategia de amplificar consiste en interconectar los componentes originales de los espacios republicanos mediante un lenguaje contemporáneo que pretende unificar las relaciones espaciales anteriormente invisibilizadas.

Tras la intervención de 1986, la espacialidad de la vivienda multifamiliar se compuso por espacios compartimentados en las esquinas del volumen aislado y una crujía central como "espacio piranesiano entendido desde el resto, el intersticio [...]" (Archdaily 2015) que albergaba ocho circulaciones dentro de un espacio de triple altura. Sin embargo, en las Oficinas Fahrenheit se recupera la escala inicial (etapa 1) en sus crujías laterales, tradicionalmente republicana, con una amplia verticalidad de 4.50 metros de altura, y se opta por extender la conexión horizontal y permeable de las mismas con la 'deconstrucción' de los muros, conectadas a un único y nuevo espacio central que los reorganiza e ilumina. Así, el espacio se entiende como una sola unidad, articulada por el vacío central y amarrada por la escalinata, "una gradería que literalmente ocupa el vacío y lo vuelve habitable" (Archdaily 2015).

Lo nuevo, lo preexistente y lo recuperado, contrastan y dialogan en cuanto a escala y acabados, generando un recorrido espacial complejo entre la recuperación de las losetas mosaico Roselló típicas de las casonas barranquinas (Lértora 2020) y los puentes metálicos y gradería amarillo neón (Imagen12), que se distinguen como nuevos desde su materialidad y dimensiones. Más que una mimesis, es la coexistencia diferenciada exaltada por el color blanco ambiguo entre lo moderno e histórico, al ser parte de la paleta de colores monumentales de Barranco (Lértora2020).

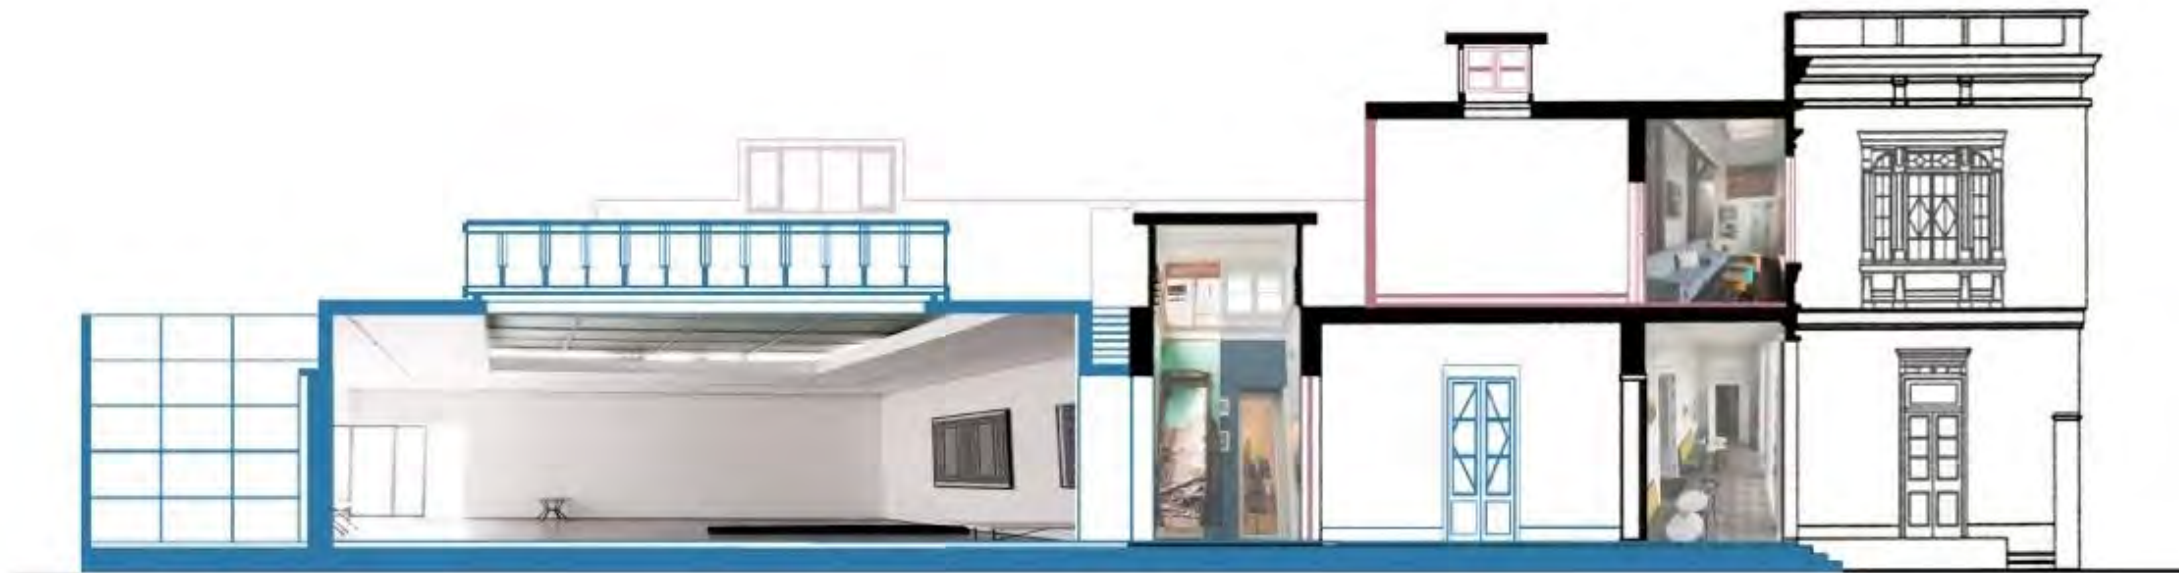
Imagen 14: Corte longitudinal, ex Galería Lucia de la Puente
Fuente: Elaboración e imágenes propias en base a plano Mutal 2019

Partiendo de la singularidad que conlleva una preexistencia fragmentada, la hoy sala de exposiciones del Hotel B no conforma un ostentoso volumen concebido a partir del aprovechamiento del espacio vacío por demoliciones anteriores, sino que conserva a modo de dialogo sutil entre lo nuevo y lo preexistente, una escala tradicional republicana en la altura de todos sus componentes.

Los cambios ‘radicales’ en el recorrido se distinguen en cuanto a las ligeras variaciones de iluminación y morfología espacial, concentradas en la galería de arte, ya que los otros ambientes fueron únicamente restaurados y remodelados. Esta marca el refuerzo del eje central mediante la ruptura de la simetría original de la casona, como expansión de la escala horizontal tradicional y conclusión del recorrido (Imagen14). Como contrapunto, la mampara de acceso en la esquina de la misma genera cierta tensión que realza la modificación del eje y contiene el espacio en su triangulación con la iluminación cenital, tradicional de las viviendas barranquinas. Se distingue de lo conservado por su amplitud horizontal y materialidad contemporánea; sin embargo, las teatinas que verticalizan ligeramente el mismo conversan con las restauradas en ambos niveles de la casona. Además, este volumen cerrado está emplazado en lo que anteriormente era un patio tradicional; no obstante, su concepción espacial hace referencia a la de un vacío articulador, igualmente contenido, pero mejor definido.
