PONTIFICIA UNIVERSIDAD CATÓLICA DEL PERÚ

**MOVILIDAD DE LAS PERSONAS CON DIFICULTADES MOTRICES
EN LAS CALLES DE CHICLAYO**

Tesis para obtener el título profesional de Ingeniero Civil

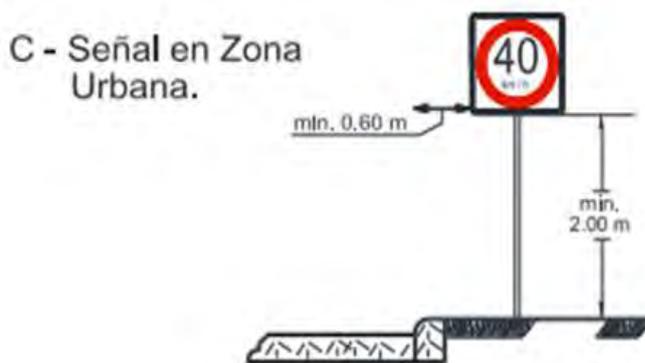
Figura 5. Ubicación de las señales verticales respecto al borde del sardinel

2.3.2.5 Manual de dispositivos de control de tránsito automotor para calles y carreteras. En su capítulo 2 “Señales Verticales” del Manual de dispositivos de control de tránsito automotor para calles y carreteras, establece la ubicación de las señales verticales deben ser colocadas al lado derecho de la vía. No obstante, para movimientos vehiculares complejos como: dificultad para visibilizar, vías con más de dos carriles, tramos donde esté prohibido adelantarse, se podrá instalar una señal similar en el lado izquierdo. Para zonas urbanas, se deberá instalar a 0.6m del borde del sardinel hacia borde próximo de la señal y su altura mínima desde la acera hacia el borde inferior de la señal 2m.

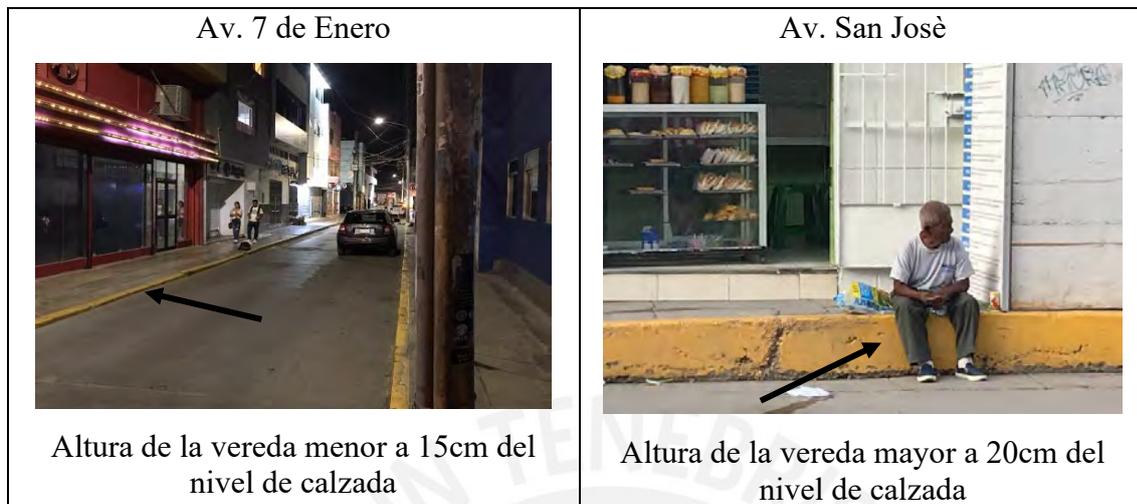
Figura 51. Diseño incorrecto entre altura de vereda y calzada

El área de estudio se caracteriza por presentar diversos problemas con respecto al tráfico vehicular. En primer lugar, se evidencia un deficiente diseño urbano, ya que algunas calles no cumplen con la altura mínima requerida de 15 cm entre vereda y calzada. Esto compromete la seguridad del transeúnte, ya que el vehículo puede acceder al espacio peatonal y causar algún accidente (ver **Figura 51**). Asimismo, en determinadas zonas de las avenidas como el paso de cebra no se logra visualizar, no existe o se encuentra en malas condiciones. Esto ocasiona que

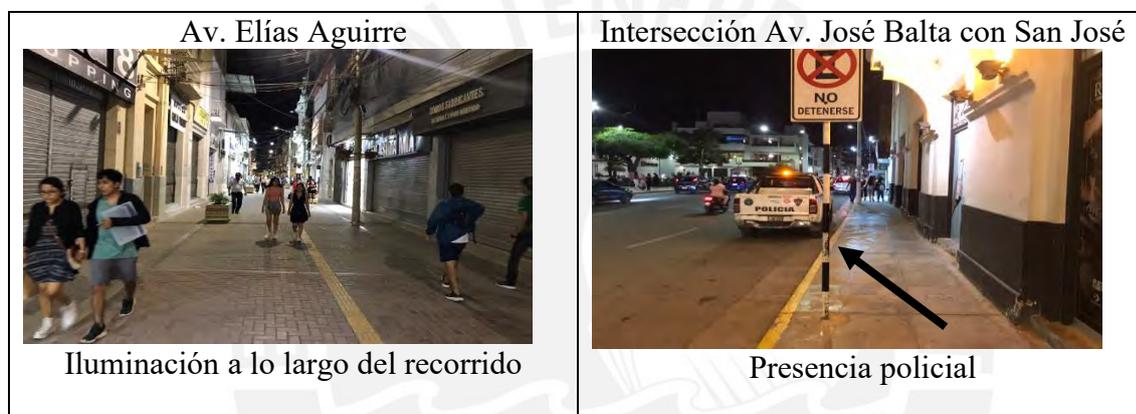
Figura 55 Presencia de vehículos policiales e iluminación nocturna

El área delimitada se distingue por ser transitada, debido a que son espacios que dirigen a la plaza Mayor de Chiclayo, lugar emblemático del distrito. La Av. José Balta y parte de la Av. Elías Aguirre reúnen mayor cantidad de peatones tanto en la mañana, tarde y noche. Las personas se encuentran más identificadas con estos espacios debido a la seguridad y ambiente que ofrecen a lo largo del día. La existencia de cámaras de seguridad, apoyo policial, intensidad de iluminación de tiendas y actividad humana aumentan la sensación de seguridad del lugar (ver **Figura 55**).

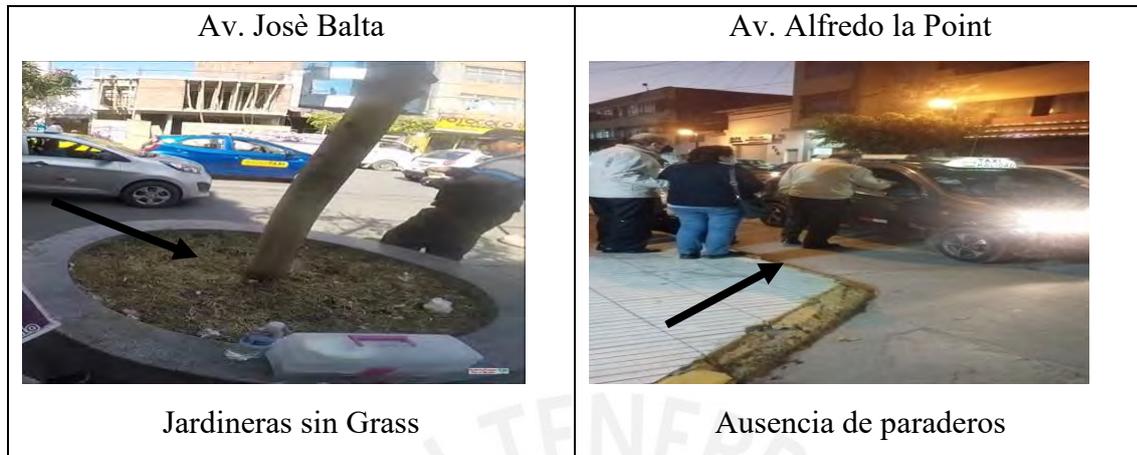
Figura 58. Grass de jardineras deterioradas e inexistencia de paraderos

Quedarse dentro del área de estudio resulta poco amable para el peatón en cualquier momento del día. En la Av. José Balta se detectó la existencia de jardineras, aunque se encuentran deterioradas sin grass, sirven de lugares blandos para el peatón. Estos espacios poseen protección del sol, debido a que en su interior se encuentran presentes árboles de gran altura que resultan favorables para protegerse del calor. Mientras, que en el resto de las avenidas no se evidenciaron lugares para sentarse. Las personas que se encontraban a la espera del taxi o de un familiar tenían que estar paradas, ya sea en la vereda o recostadas en la pared.

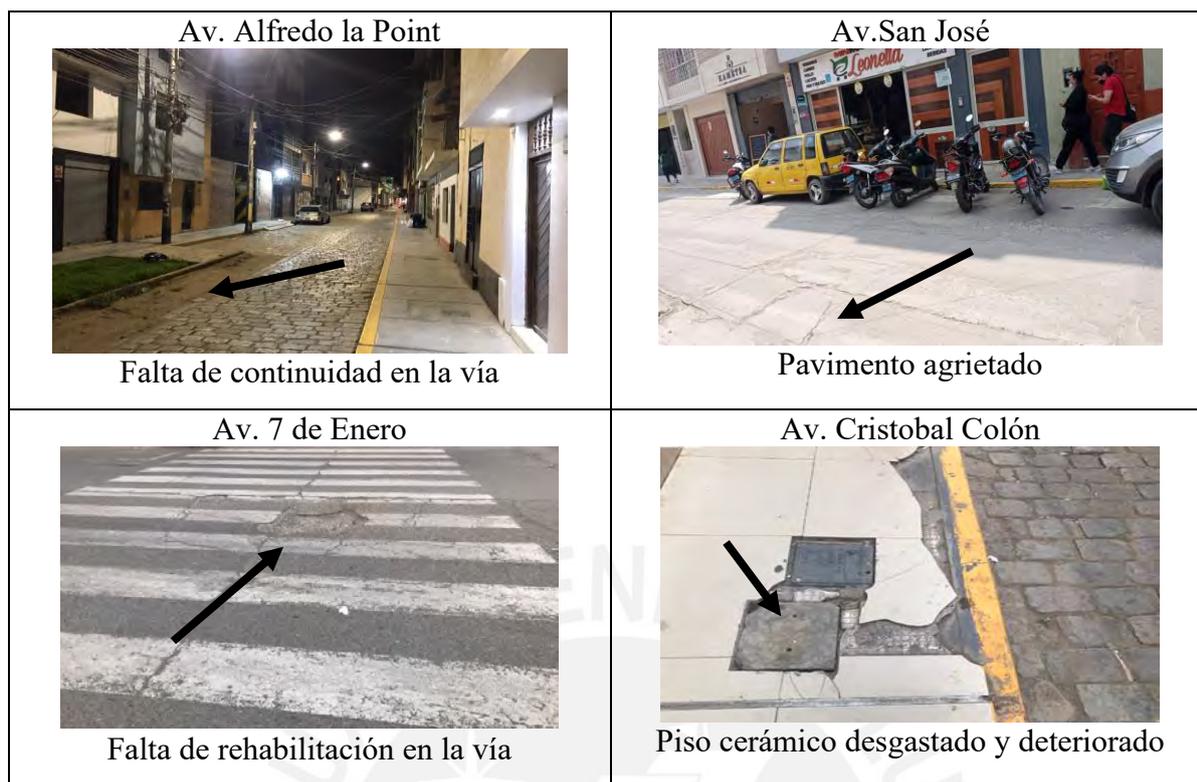
Figura 60. Condiciones de las vías vehiculares y peatones

Las condiciones del pavimento del área de estudio puede ser un peligro para las personas que sufren de discapacidad motriz. El pavimento agrietado, desnivelado y falta de mantenimiento obstaculizan el desplazamiento de una persona con silla de ruedas. Asimismo, se observó que en determinadas áreas existen un cambio de pavimento por piso cerámico, el cual se encuentra deteriorado y desgastado, no viable para el alto tránsito peatonal. Se encontró que el ancho de las juntas en las veredas podría ocasionar accidentes, ya que tienen un espesor mayor a 5 cm. En la Av. José Balta se evidenció que la altura de la calzada con la vereda es mayor 30 cm. Esto podría ocasionar que alguna persona que se disponga a cruzar de la calzada hacia la vereda sufra caída. Dichas características se pueden apreciar en la **Figura 60**.

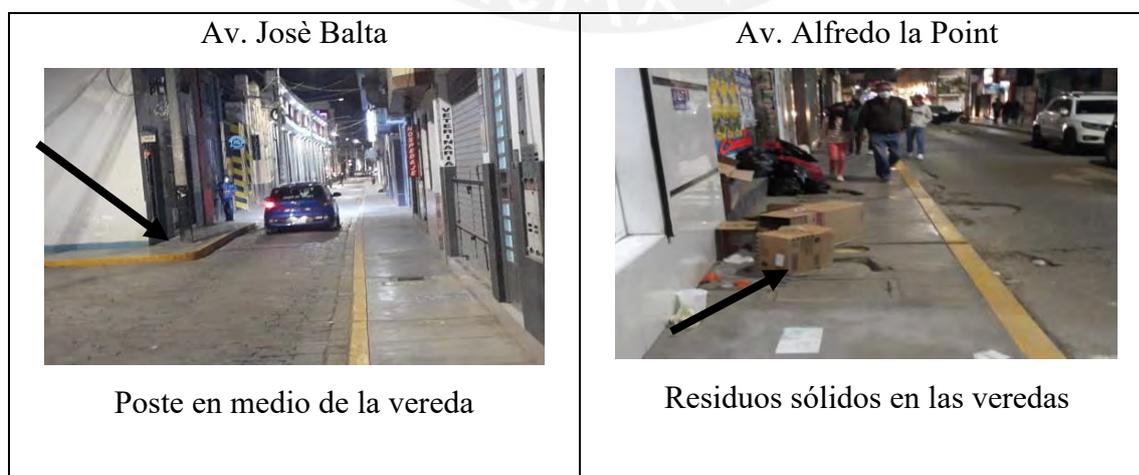
Figura 61. Evidencia de experiencias desagradables (basura, ruido, empozamiento de agua y desorden

Por otro lado, se encontró que postes, señales de tránsito o publicidad, cabinas de telefonía, basura acumulada y buzones con tapa ropa, obstaculizan el desplazamiento de las personas (ver **Figura 61**). Los más perjudicados directamente son las personas en silla de ruedas, quienes tienen que hacer maniobras para poder movilizarse. Asimismo, los cambistas y vendedores ambulantes son un impedimento al momento de caminar por las calles.

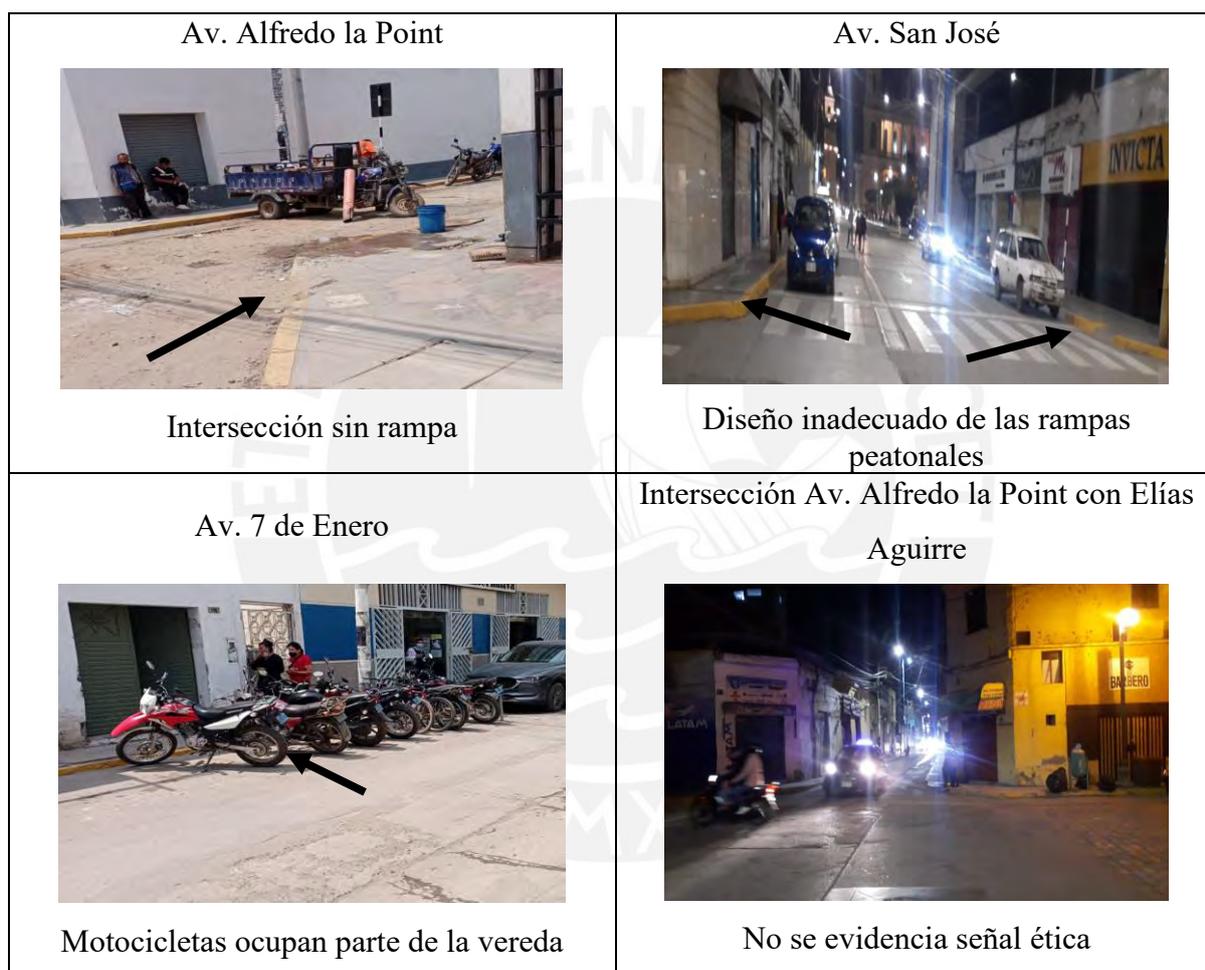
Figura 62. Impedimentos para desplazarse cómodamente

Los cruces y rampas peatonales se encuentran mal ejecutadas, deterioradas o en muchos casos brillaban por su ausencia. A esto se le suma el mal diseño de las veredas, donde no cumplen con el ancho mínimo requerido. En los cruces peatonales se evidenció que la pintura de la señalética no existía o se encontraba desgastada. Con respecto a los lugares de estacionamientos, se visualizó que no existe una delimitación correcta, por lo que motocicletas invadían las veredas (ver **Figura 62**).

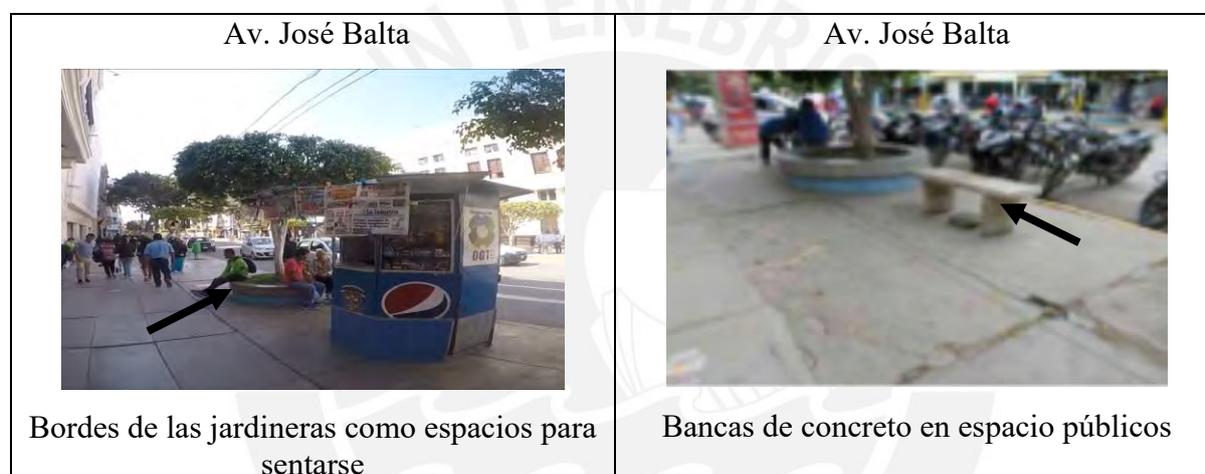
Figura 63. Espacios para sentarse (jardineras y bancas de concreto)

Asimismo, se observó que las personas hacían uso de los bordes de las jardineras para sentarse, ya que en estos lugares son frescos y sirven como refugio del sol o lluvia (ver **Figura 63**).

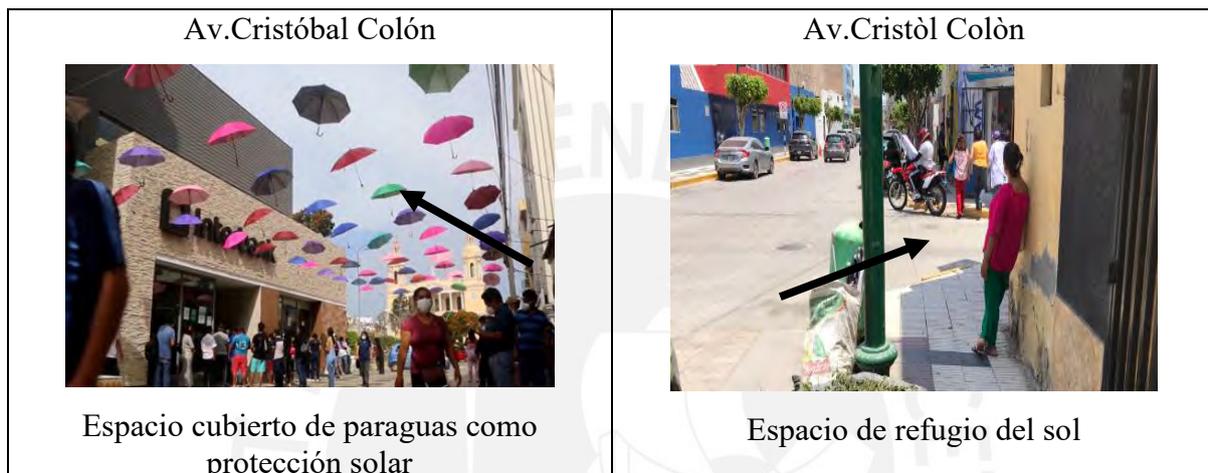
Figura 69. Espacios para el disfrute del clima

Sin embargo, entre los problemas encontrados en el área de estudio, se evidenció que en la Av. José Balta si bien existe mobiliario urbano donde sentarse, estos no se encuentran ubicados en lugares protegidos de las condiciones climáticas. Para el caso de las avenidas 7 de Enero, Cristóbal Colón, Alfredo la Point, San José se observó que los peatones presentaban disconformidad al momento de circular por las calles, por lo cual solían apearse a los extremos de las veredas buscando refugio ante los presentes rayos del sol.

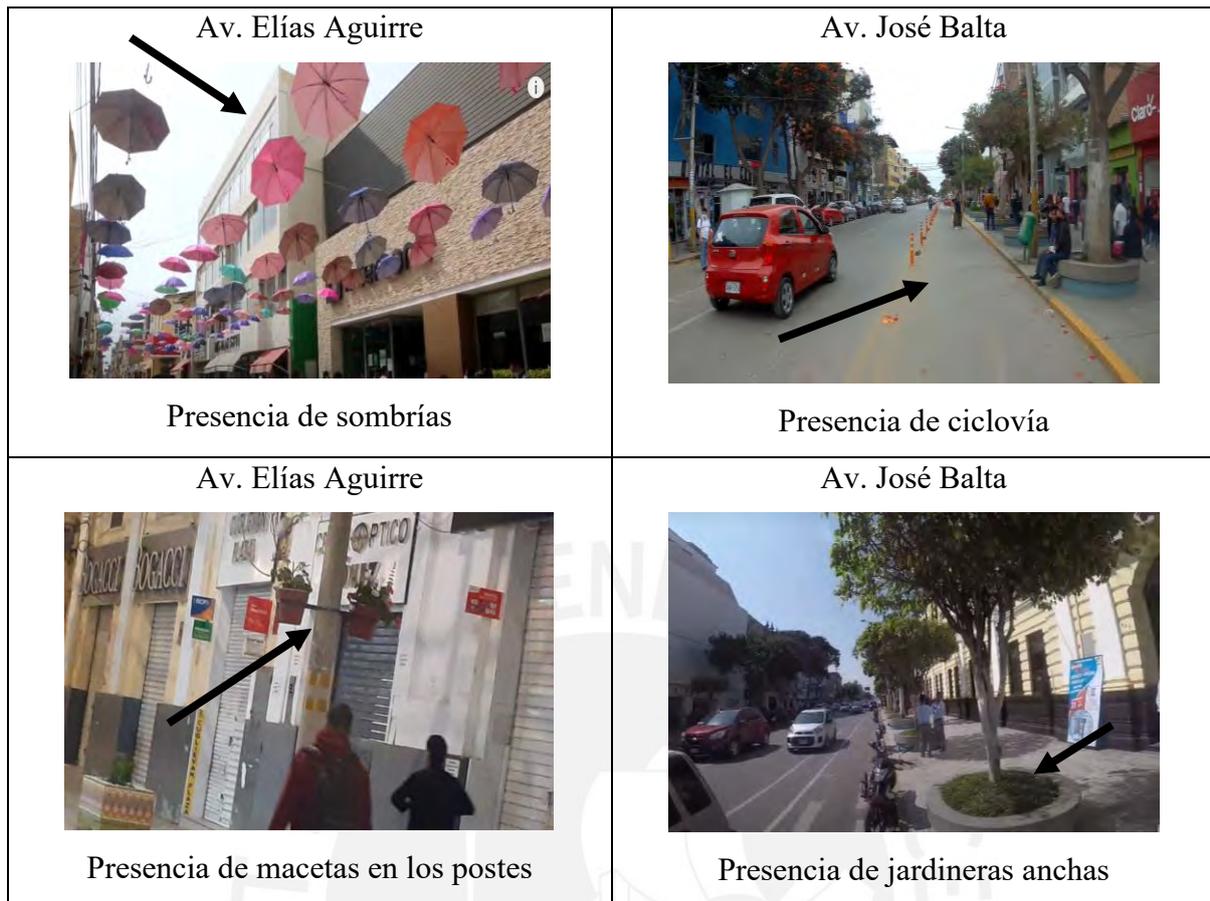
Figura 70. Cualidades estéticas y sensaciones positivas

Con respecto al área de estudio, según la **Figura 70**, se puede apreciar la presencia de jardineras con árboles frondosos a lo largo de la Av. José Balta que proveen sombra en la estación de verano, purifican y refrescan el ambiente. Estos árboles enfatizan una secuencia lineal a lo largo de la calle y advierten la presencia de áreas verdes para quien los observa a lo lejos. Caso similar se observa en la Av. Elías Aguirre, el cual dispone de maceteros de gran tamaño a lo largo de la calle que invitan al desplazamiento peatonal. A esto se le añade la presencia de sombrillas que dan color y embellecen el lugar. Sin embargo, esto no se replica, a lo largo de las avenidas Alfredo la Point, San José, Cristóbal Colón donde solo están compuestos de concreto y asfalto.

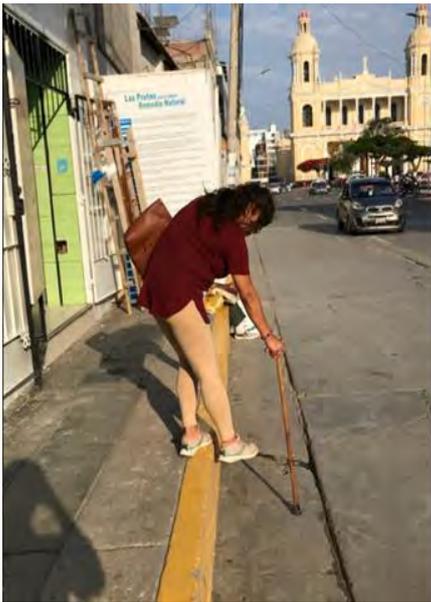
Figura 71. Diseño inadecuado entre vereda y calzada

En la **Figura 71**, se reafirma lo mencionado tanto en las entrevistas como la evaluación de la avenida. Los obstáculos de las avenidas, en este caso cerco perimétrico de la construcción, obligan a los peatones a circular por las pistas, poniéndolos en riesgo de que sean atropellados. A esto se le añade el mal diseño de la vereda, puesto que el nivel entre calzada y vereda es aproximadamente 40 cm.

Durante la primera cuadra del recorrido. La colaboradora nos comentó que es un peligro el lado izquierdo de la avenida San José, puesto que al momento de bajar la grada puede sufrir una caída o ser atropellado por un vehículo. Es por ello, que prefiere caminar por el lado derecho.

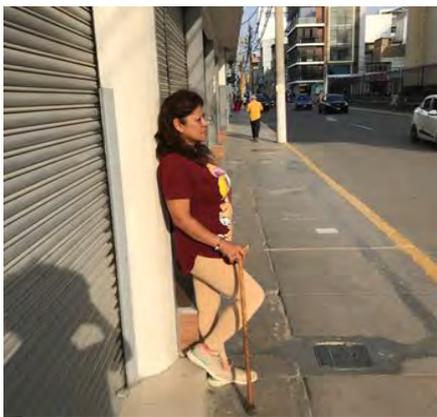
Figura 72. Ausencia de paradero de taxis

En la **Figura 72**, se puede apreciar que la bruña de la vereda no está cubierto por asfalto y arena donde el bastón puede ingresar con facilidad. Asimismo, las condiciones de las veredas no son las óptimas, puesto que presentan fisuras o están picadas. Cabe decir que, según Jan Gelh (2014), la caminata debe ser libre de obstáculos e interrupciones y poseer superficies y accesos adecuados.

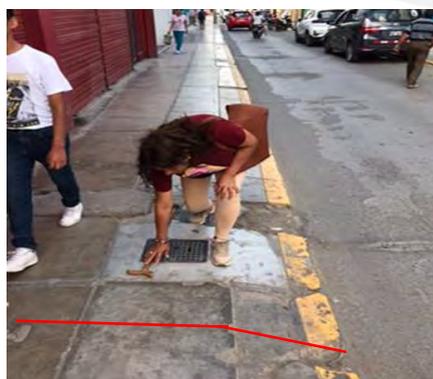
Figura 73. Falta de mantenimiento en las veredas

En la **Figura 73**, se puede visualizar que los bordes de las veredas poseen inclinación. En donde casi no existe altura divisoria mínima de 15cm entre vereda y calzada. Esto genera riesgo para los peatones, puesto que los vehículos pueden subir a la vereda o los peatones pueden resbalarse.

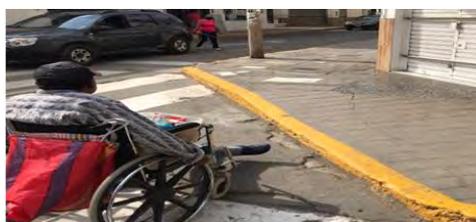
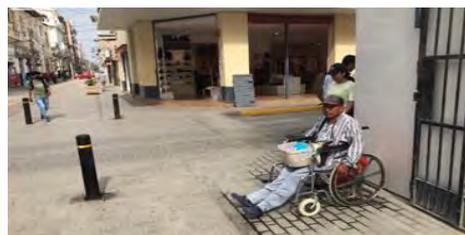
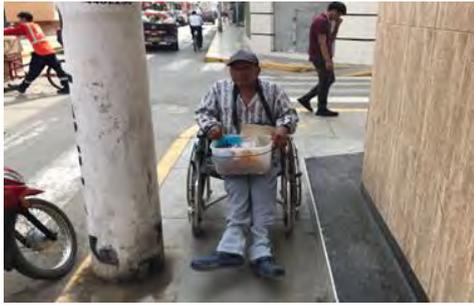
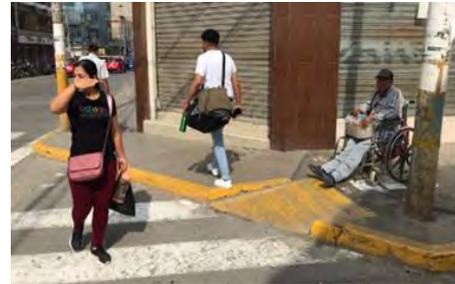
Figura 75. Diseño urbanístico inadecuado en la Av. Alfredo la Point (cuadra dos)

En la **Figura 75**, se puede apreciar la falta de interés de las autoridades al momento de realizar un correcto diseño urbano. Las barreras arquitectónicas como los postes ocupan espacio dentro de la acera, reduciendo el ancho para el tránsito peatonal. Las veredas de las intersecciones no cuentan con rampas que permitan la autonomía del entrevistado para circular por ellas. En la intersección de la Av. San José y Alfredo la Point el ancho de la vía es mayor a 9 m y el tiempo del semáforo es muy corto. Esto genera un riesgo para el individuo, quien trata de cruzar. Además, se evidenció que los lugares que permiten la espera de una persona no cuentan con protección al clima, reduciendo así el tiempo de permanencia en el entorno público.

Lugares sin protección al sol

Ruido de bocina e inexistência de ciclovia

Ambiente cedido al automóvil

Poste de alumbrado dentro de la vereda

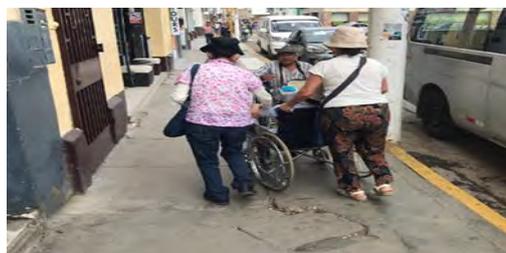
Falta de rampa en la vereda

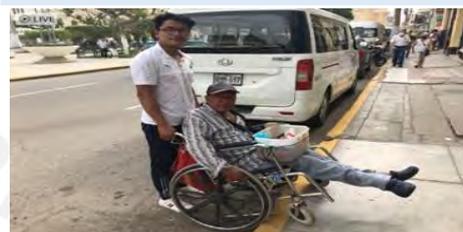
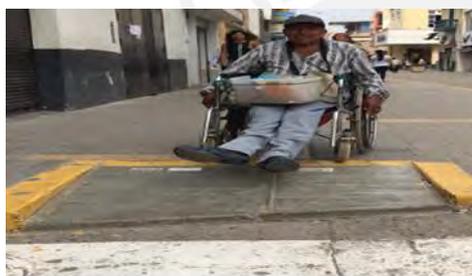
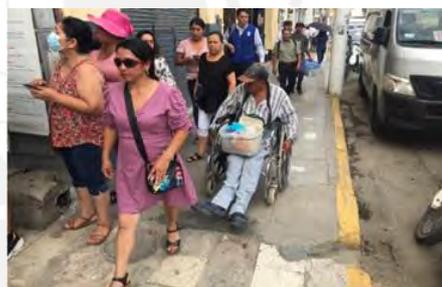
Figura 76. Condiciones del tránsito peatonal en la avenida Elías Aguirre

Tal como se mencionó los espacios públicos deben apuntar a producir vitalidad y esto depende de la calidad que ofrecen. En la **Figura 76**, se muestran las condiciones de tránsito por avenida Elías Aguirre hasta llegar a José Balta. La calzada, si bien el ancho de la calzada permitía el diseño de ciclovía, este no se había considerado. En consecuencia, parte de la pista

Espacios usados como estacionamiento

Desnivel de 6 cm entre calzada

Indiferencia de los peatones por permanecer en la vereda.
