**PONTIFICIA UNIVERSIDAD  
CATÓLICA DEL PERÚ**

**Escuela de Posgrado**

**DEGRADACIÓN DE LA CAPACIDAD ESTRUCTURAL DE  
PÓRTICOS REGULARES DE CONCRETO ARMADO  
AFECTADOS POR DETERIOROS PATOLÓGICOS**

Tesis para optar el grado académico de Maestro en Ingeniería Civil  
con mención en Estructuras Sismorresistentes que presenta:

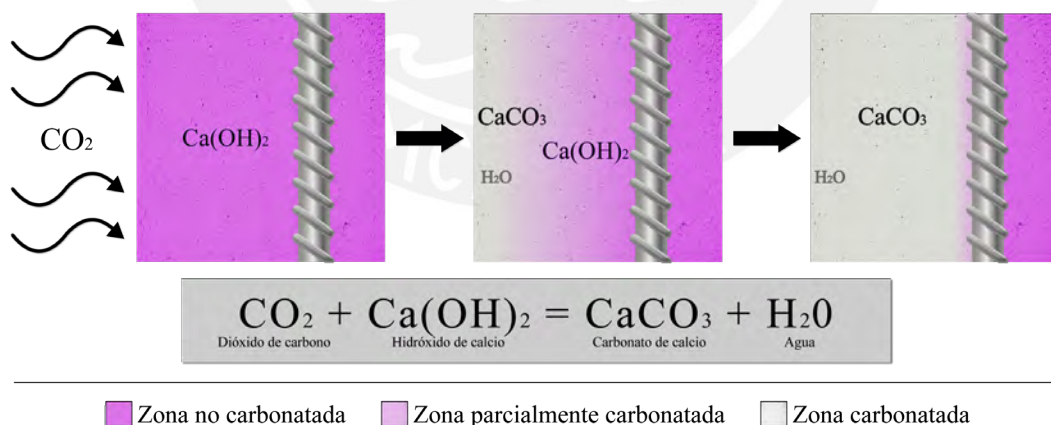
**Figura 6.** Representación esquemática de la carbonatación del concreto. Adaptado al castellano de Possan (2010).

Aunque la carbonatación se produce mayoritariamente en el recubrimiento y difícilmente daña el núcleo de los elementos estructurales, esta puede reducir considerablemente los niveles de pH, de 13 hasta aproximadamente 8, derivando en la corrosión de las varillas de refuerzo (Félix et al. 2017).

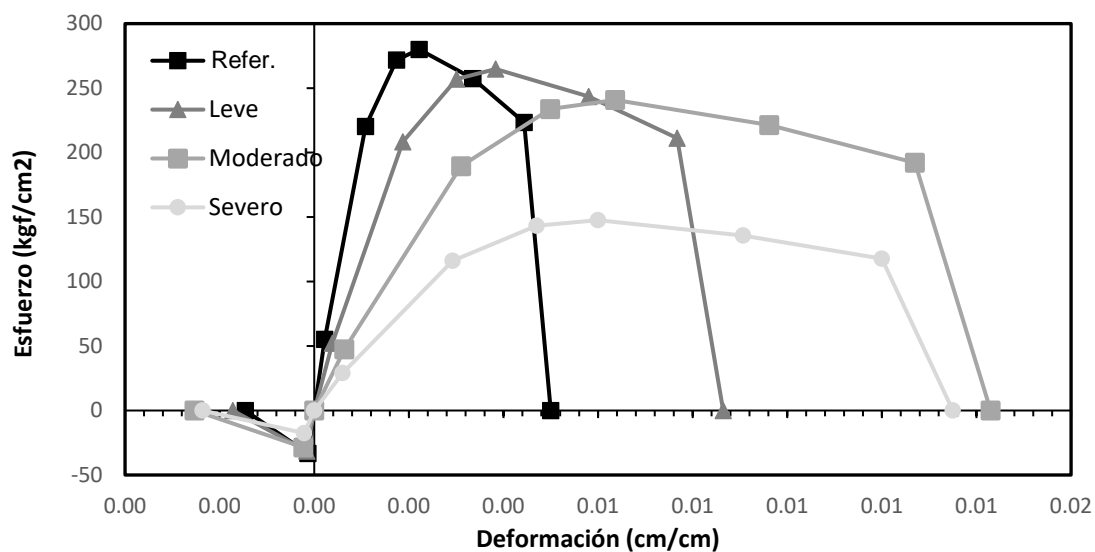
**Figura 16.** Curva de tensión del modelo de esfuerzo-deformación de Mander bajo la afectación por la patología de reacción álcali-sílice (tensión negativa).

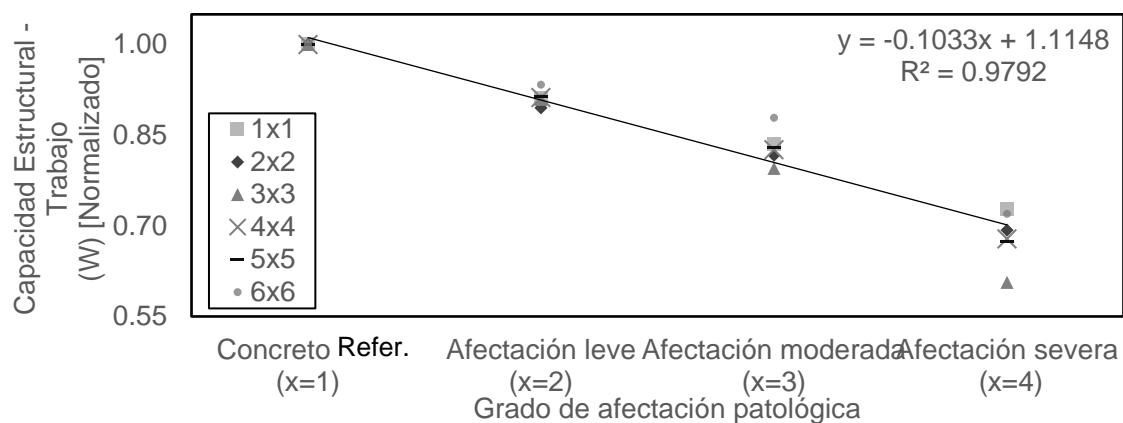
En las figuras siguientes es notoria la degradación de la capacidad estructural. El patrón de comparación pertenece a los pórticos de concreto armado referenciales (con un valor de '1') se ve disminuido en proporción al grado de deterioro de la patología de carbonatación. Se observa una degradación progresiva (escalonada).

**Figura 23.** Degradación de la capacidad de pórticos afectados por la patología de carbonatación. (a) Degradación de la capacidad estructural en función de la configuración. (b) Tendencia de degradación según grado de afectación. .... 65

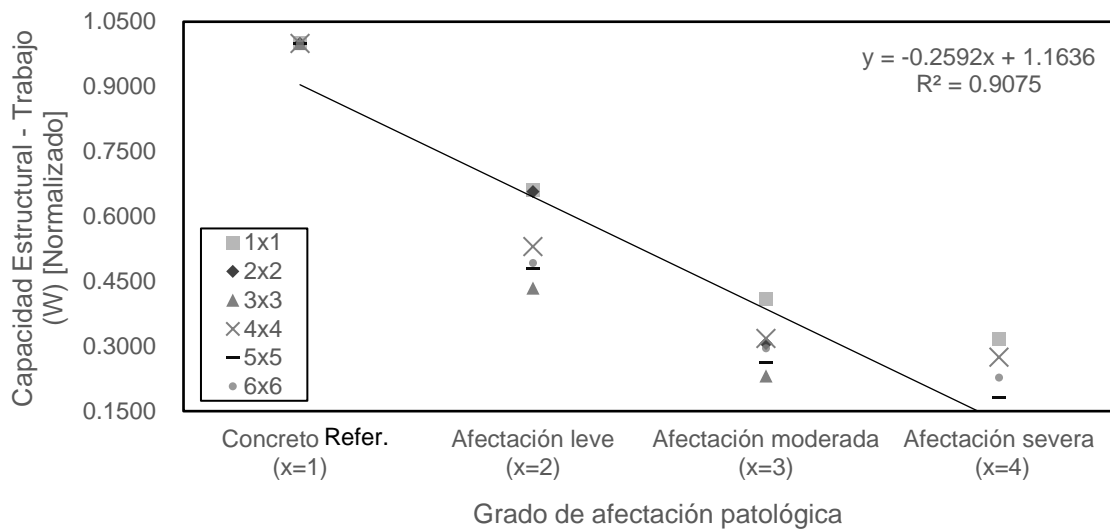
En los gráficos siguientes es notoria la degradación de la capacidad estructural. El patrón de comparación pertenece a los pórticos de concreto armado referenciales (con un valor de '1') se ve disminuido en proporción al grado de deterioro de la patología de ciclos de hielo y deshielo. Se observa una degradación brusca, incluso en un caso leve. La capacidad estructural se ve mermada casi por completo en un grado de afectación severo.

**Figura 24.** Degradación de la capacidad de pórticos afectados por la patología de ciclos de hielo-deshielo. (a) Degradación de la capacidad estructural en función de la configuración. (b) Tendencia de degradación según grado de afectación. .... 66

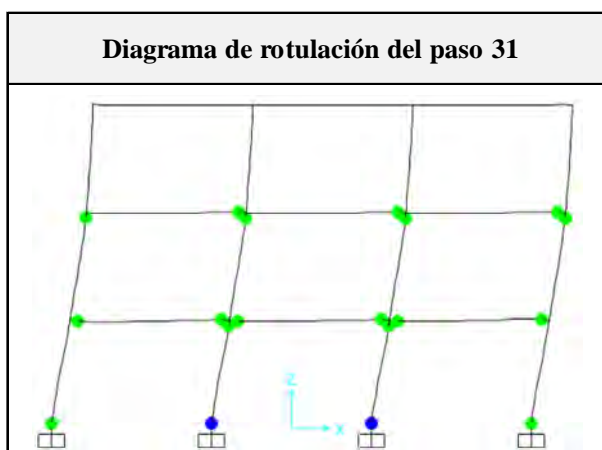
**C. Resultados del análisis**

**Criterios de aceptación (Rotulación)**

<b>IO:</b>	Ocupación Inmediata
<b>LS:</b>	Resguardo de vida
<b>CP:</b>	Prevención de colapso
