PONTIFICIA UNIVERSIDAD CATÓLICA DEL PERÚ

**USO DE HERRAMIENTAS PARTICIPATIVAS PARA EL ANÁLISIS Y MEJORAMIENTO
DE LA SEGURIDAD VIAL A TRAVÉS DE LA PERCEPCIÓN DE SEGURIDAD VIAL**

Tesis para obtener el título profesional de Ingeniero Civil

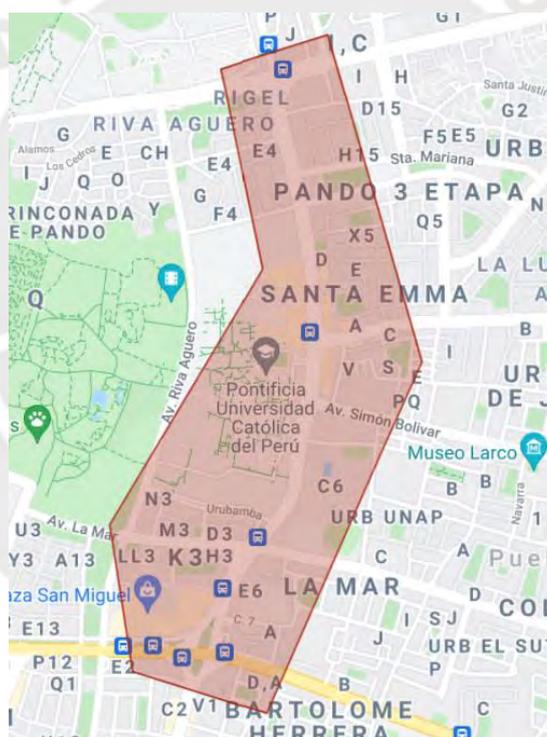
Figura 2. Delimitación del área de estudio.

La zona de estudio consiste en un tramo de la Av. Universitaria y alrededores, entre la Av. Venezuela y la Ca. Caminos del Inca, en el límite de los distritos de San Miguel y Pueblo Libre, como se ve en la Figura 2 (Google Maps, 2021).

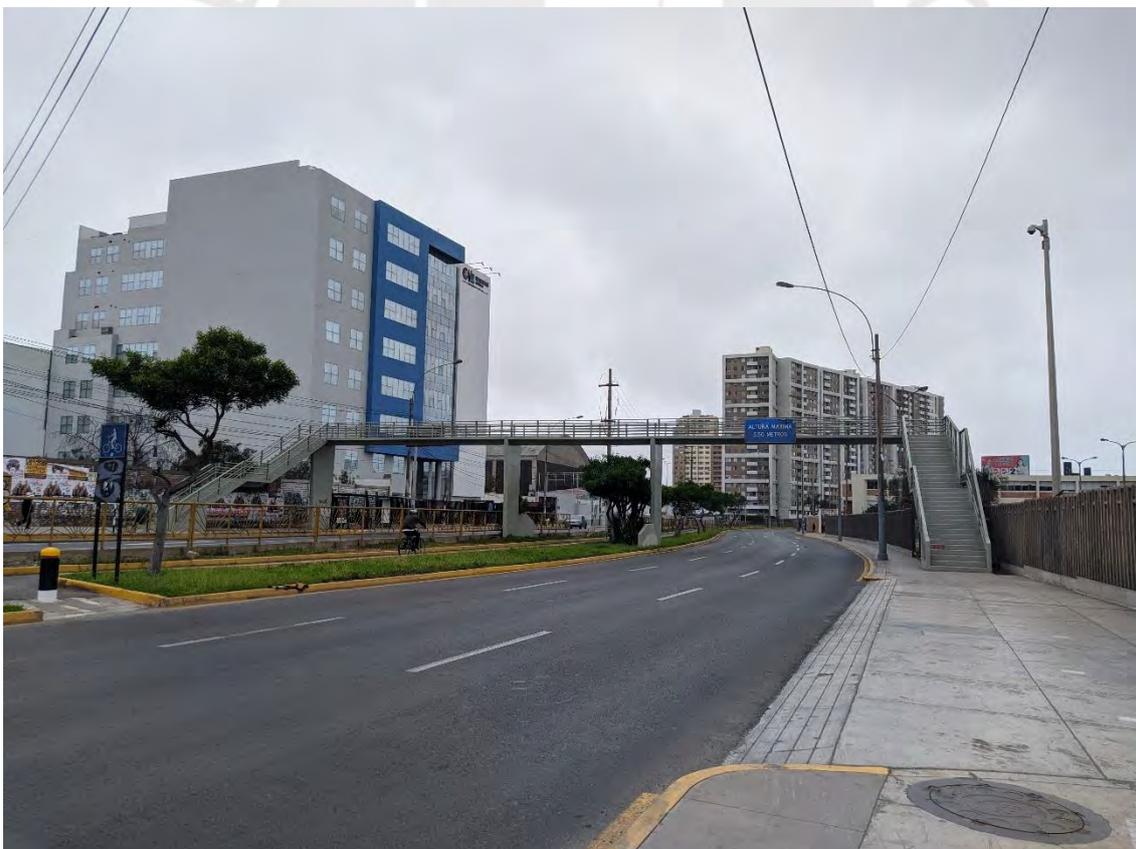
Figura 3. Puente de cruce peatonal, Av. Universitaria.

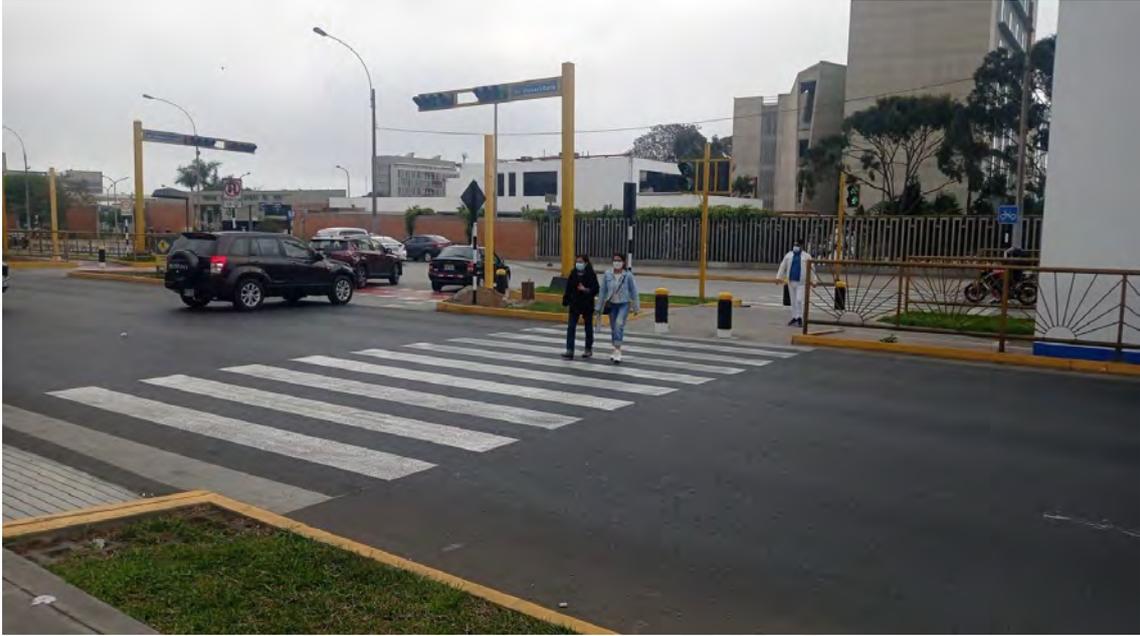
Figura 4. Cruce peatonal, intersección Av. Universitaria y Mariano Cornejo.

La Av. Universitaria, que separa el área de estudio, cuenta con tres carriles de circulación en cada dirección, los cuales se dividen por una mediana que contiene una ciclovía y plantas a lo largo de su extensión, como se observa en las Figuras Figura 3, Figura 4, Figura 5, Figura 6, y Figura 7 (Fuente propia, 2021). Esta mediana varía en el tramo cercano a Plaza San Miguel, de modo que permite un tránsito peatonal más complejo. Asimismo, se observa un cambio en el cruce de la Av. Universitaria con la Av. La Marina, relacionado a las vías de entrada y salidas de las avenidas principales. Del mismo modo, se observa que el Boulevard Plaza Mantaro, que colinda con Plaza San Miguel, es de uso completamente peatonal, lo que favorece al desplazamiento de los usuarios en la zona comercial.

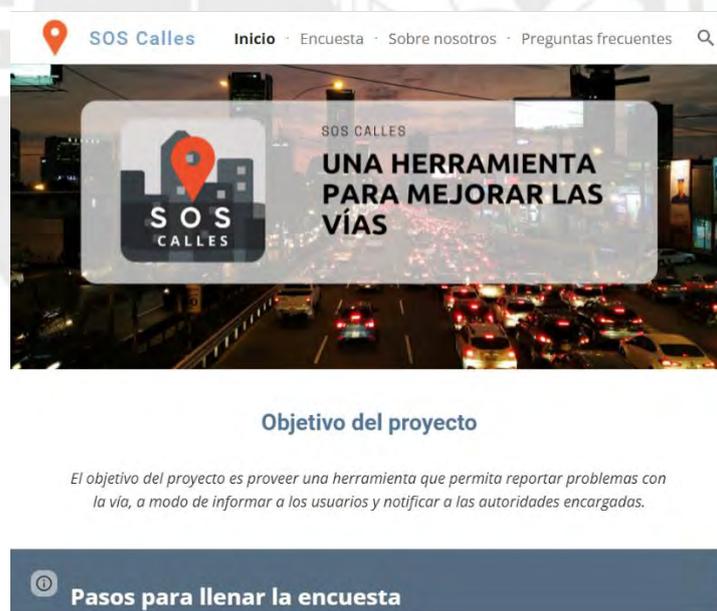
Figura 10. Página principal de la herramienta.

- La página “Encuesta”, que muestra las herramientas principales a usar, que son la encuesta y el mapa personalizado de la zona de estudio.
- La página “Sobre Nosotros”, que explica con más detalle el resumen del proyecto, su relación con el presente trabajo de investigación y presenta al equipo investigador y a los asesores.
- La página “Preguntas Frecuentes”, que recolecta las dudas más frecuentes registradas durante el periodo de prueba de la herramienta. Esta última página se encuentra en constante mantenimiento debido a que debe ayudar a los usuarios en caso existan dificultades.

Del mismo modo, en todas las páginas se presenta un correo de contacto para facilitar la comunicación y solucionar dudas. La presentación de la página se puede observar en las Figuras Figura 10 a Figura 13 (Fuente Propia, 2021).

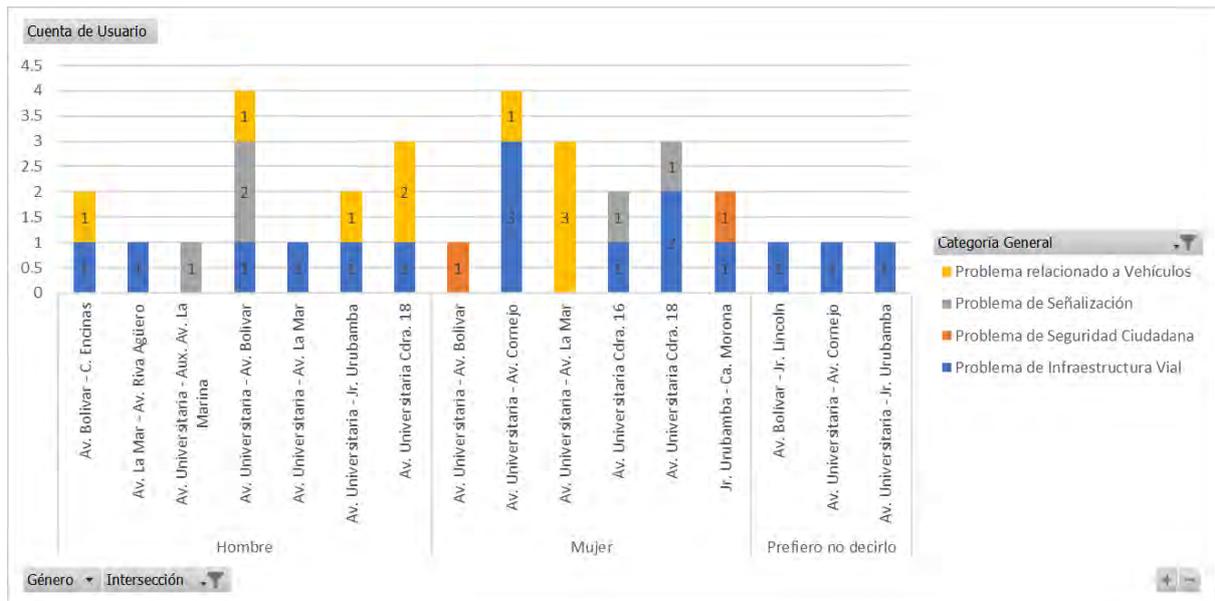
Finalmente, al analizar la relación entre las intersecciones reportadas y el género del encuestado se observa que las intersecciones más reportadas para los tres grupos son aquellas cercanas a las entradas principales de la PUCP y a áreas comerciales aledañas, como se presenta en la Figura 17 (Fuente propia, 2022).

Figura 17. Ubicación de los Problemas Reportados según Género

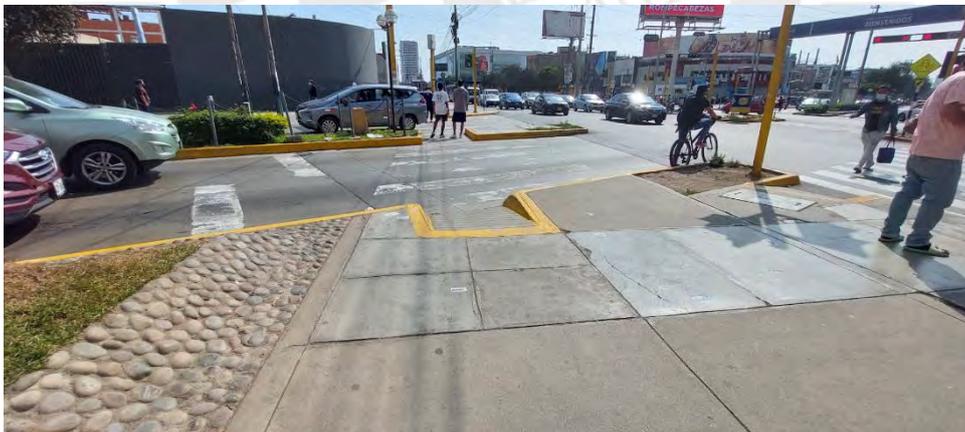
Figura 31. Cruce peatonal

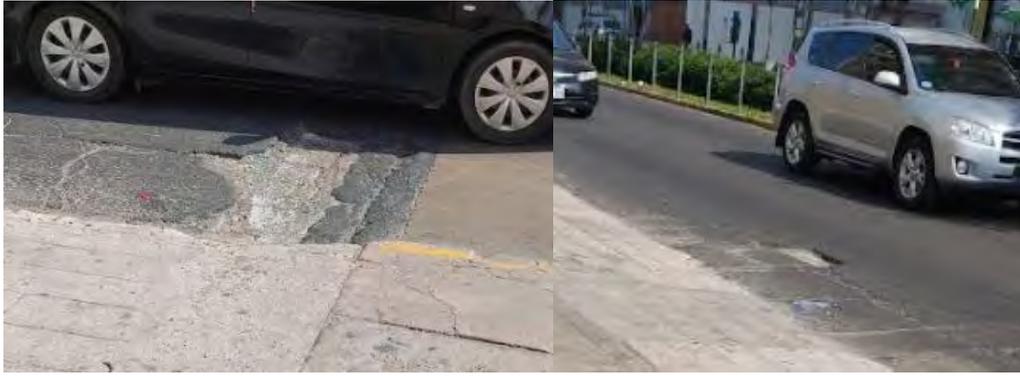
Adicionalmente se encontraron deficiencias en el estado de la pista, como se muestra en la Figura 32 (Fuente propia, 2021).

Figura 32. Estado de la pista

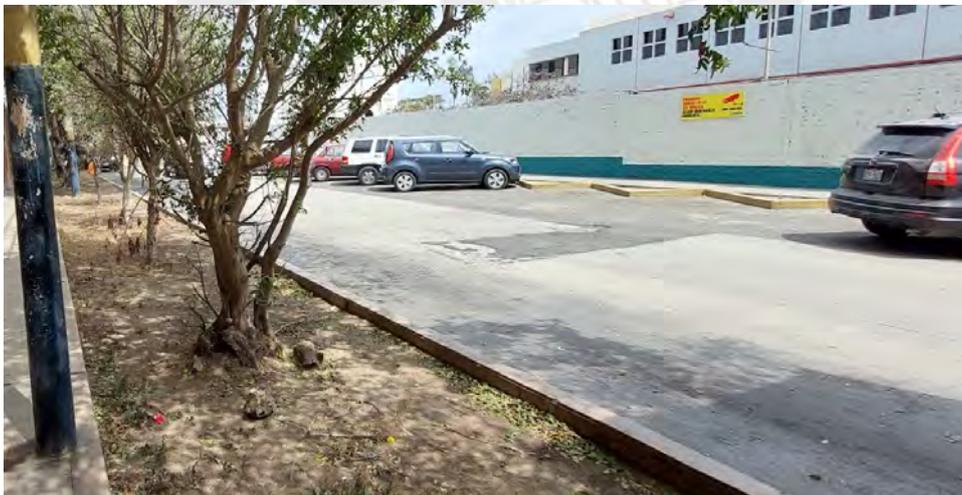
Se reportó sencillamente una falta de señalización. Al visitar la zona, se observaron propiedades amplias sin intersecciones con otras vías. Ya que el punto se ubica en una zona que no posee acceso a otras calles, se podría inferir que el usuario se refiere a la intersección del jirón con la Av. Universitaria. Esta zona se puede visualizar en la Figura 33 (Fuente propia, 2021), donde no se observó un alto flujo vehicular.

Figura 33. Jr. Paracas

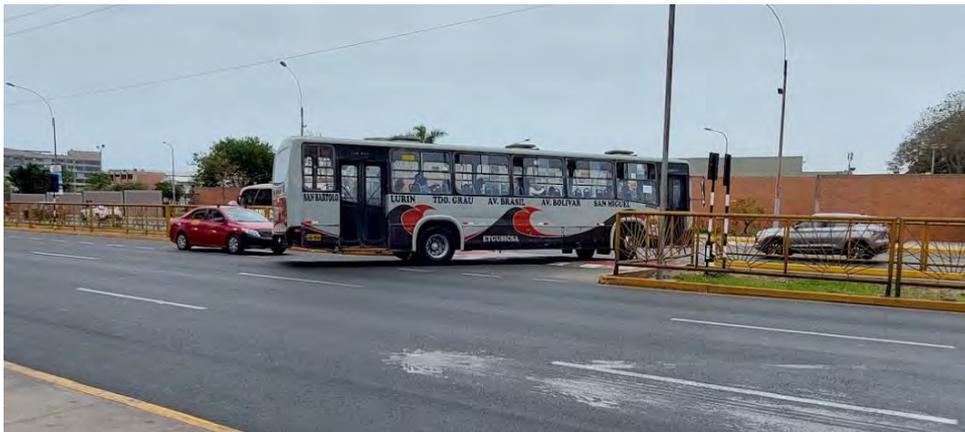
Se reportaron los siguientes problemas: el ciclo semafórico no era adecuado para los peatones, el cruce peatonal estaba muy separado de otros cruces, la ciclovía que pasa por la Av. Universitaria era insegura por su ubicación, la velocidad de los vehículos en la zona es muy alta, los peatones no empleaban el cruce peatonal oficial para llegar a su destino, y que existe congestión en la curva frente a la entrada de la universidad. Esta zona se puede observar en la Figura 34 (Fuente propia, 2021).

Figura 34. Av. Universitaria Cdra. 18

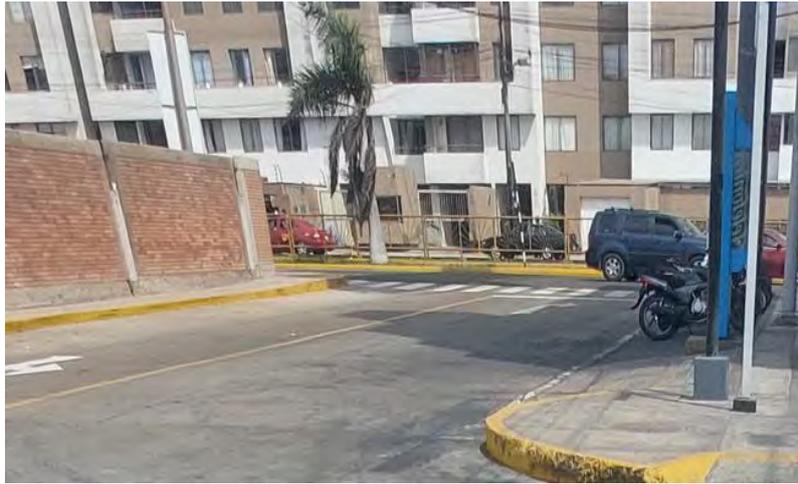
Se reportó que el cruce peatonal mostrado en la Figura 35 (Fuente propia, 2021) es inseguro por el tránsito y que la vereda adyacente es muy estrecha. Se señala que la vereda adyacente a la universidad no se extiende a lo largo del jirón Urubamba debido a la presencia de vegetación. Durante la visita se pudo confirmar la información.

Figura 35. Cruce peatonal

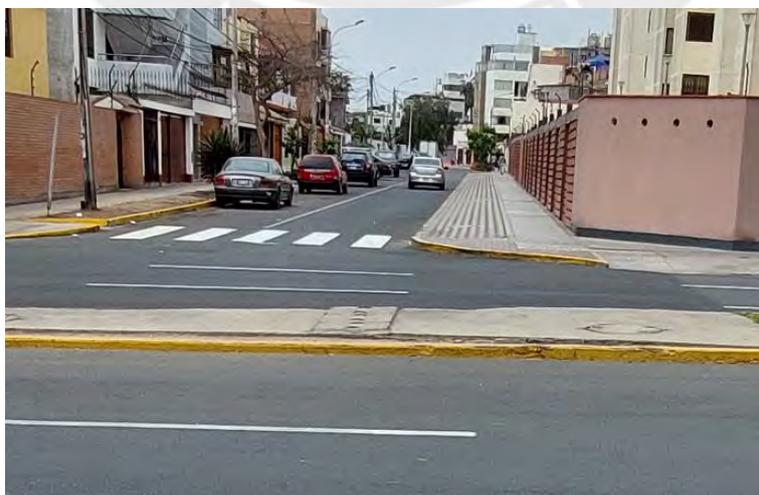
Se reportó que un cruce peatonal en la zona mostrada en la Figura 36 (Fuente propia, 2021) tiene dimensiones reducidas y que la pista en esa altura de la Av. Bolivar suele presentar obstáculos. No se pudieron comprobar estos problemas ya que no se muestra un cruce o paso de cebra que atraviese la Av. Bolivar, por lo que se asume que el usuario se refería a un cruce informal. Con eso en mente, se entiende que este cruce puede presentar dificultades para aquellos usuarios con discapacidad motora. Al momento de visita a campo no se encontraron obstáculos

Figura 36. Cruce peatonal

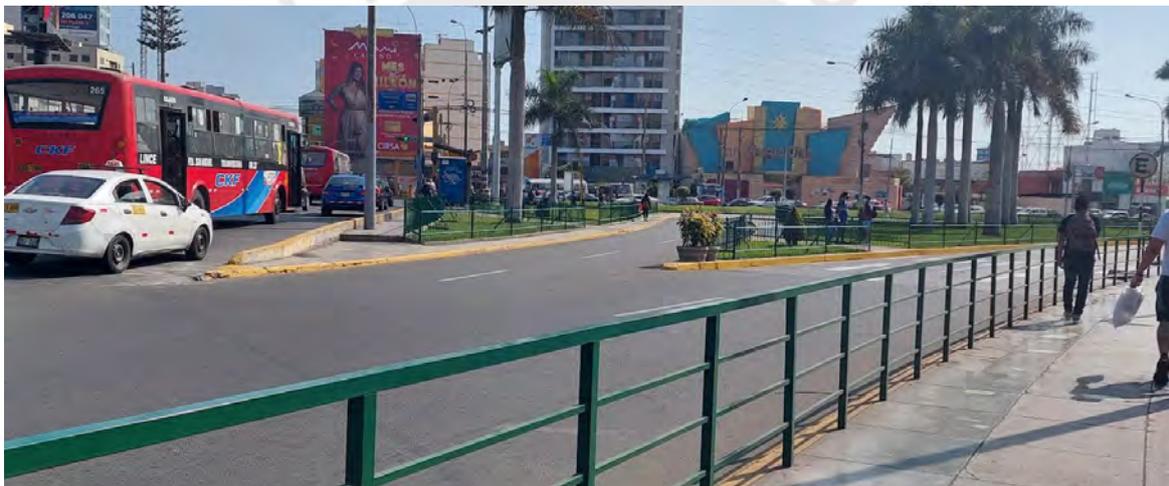
Se reportó que el cruce peatonal mostrado en la Figura 37 (Fuente propia, 2021) es peligroso para los peatones y que no presenta un acceso directo al paradero de transporte público. Además, se reportó que la zona no presenta señalización adecuada. Este punto fue identificado como “Vía Triple” y el usuario mencionó que es “Cruce peligroso sin conexión directa al área de paradero”. Si bien esta información era verídica antes, durante la visita se observaron cambios como la implementación de vallas y cerramientos urbanos en las veredas aledañas a Plaza San Miguel y el área verde al medio de la av. Universitaria. Aun así, si alguna persona decide cruzar desde la zona central al paradero, observaría que existe esa dificultad descrita.

Figura 37. Triple vía

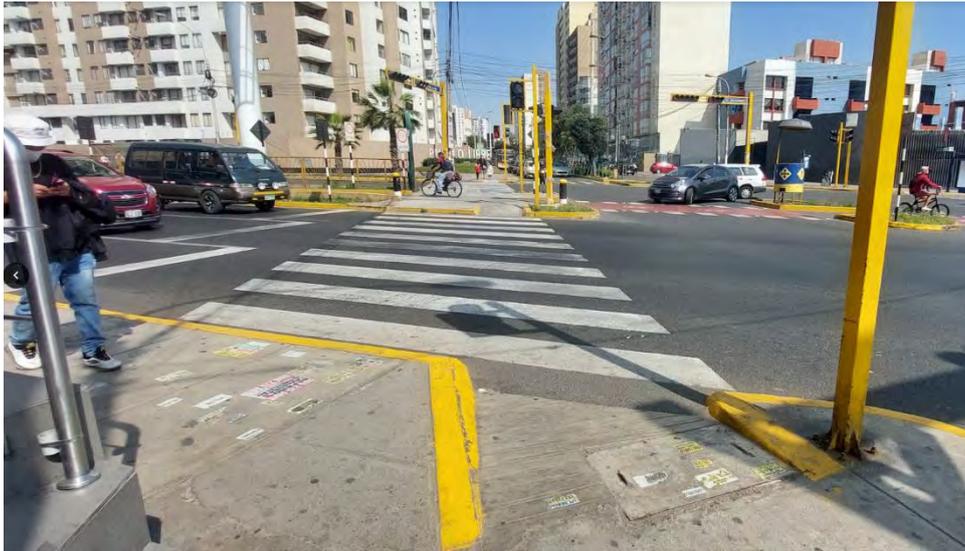
Se reportó que el cruce peatonal mostrado en la Figura 38 (Fuente propia, 2021) es peligroso debido al constante paso de vehículos. Se observó adicionalmente que la intersección puede resultar insegura para los usuarios debido al alto tránsito de vehículos, peatones y ciclistas, como se observa en la Figura 39 (Fuente propia, 2021), ya que existe la posibilidad de que el usuario deba pasar por varios cruces peatonales para llegar al otro lado, lo que incrementa la exposición al peligro.

Figura 38. Cruce peatonal

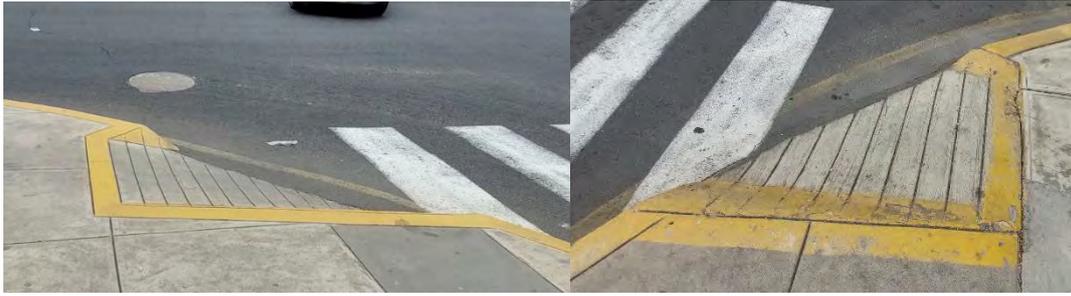
Figura 40. Rampas en Av. Bolivar

Se reportó que las rampas de la zona presentan dimensiones muy reducidas. Esto se verificó en la visita a la zona de estudio, como se observa en la Figura 40 (Fuente propia, 2021).

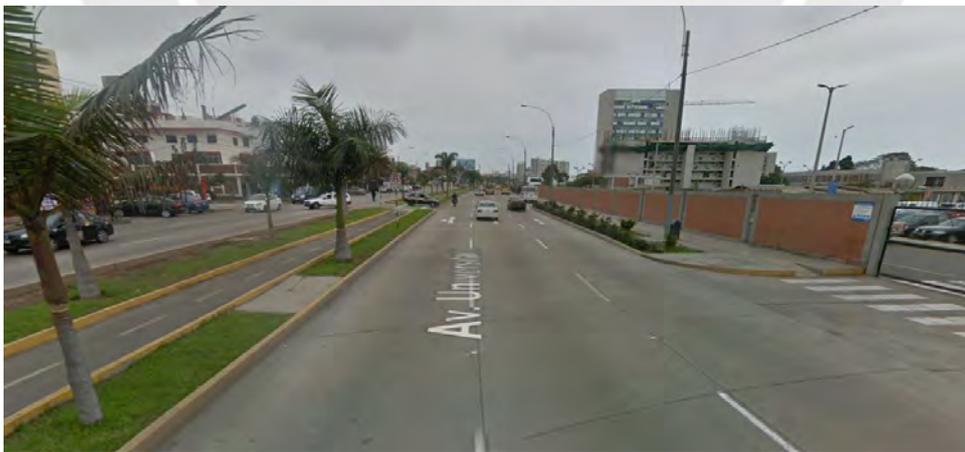
Se reportó que muchos alumnos cruzan la Av. Universitaria por esta zona, presentada en la Figura 41 (Google Maps, 2015), para poder ingresar a la universidad por la puerta 8, a pesar de no contar con un cruce peatonal oficial. Los paraderos más cercanos están ubicados en la intersección de la Av. Universitaria con la Av. Mariano Cornejo, y con la Av. Sta. Teodosia. Además, se mencionó que la zona no presenta señalización adecuada; sin embargo, es muy probable que se trate de un problema relacionado al mal uso de la infraestructura por parte de los usuarios ya que no hay un cruce peatonal en la zona.

Figura 41. Puerta 8 de la Universidad.

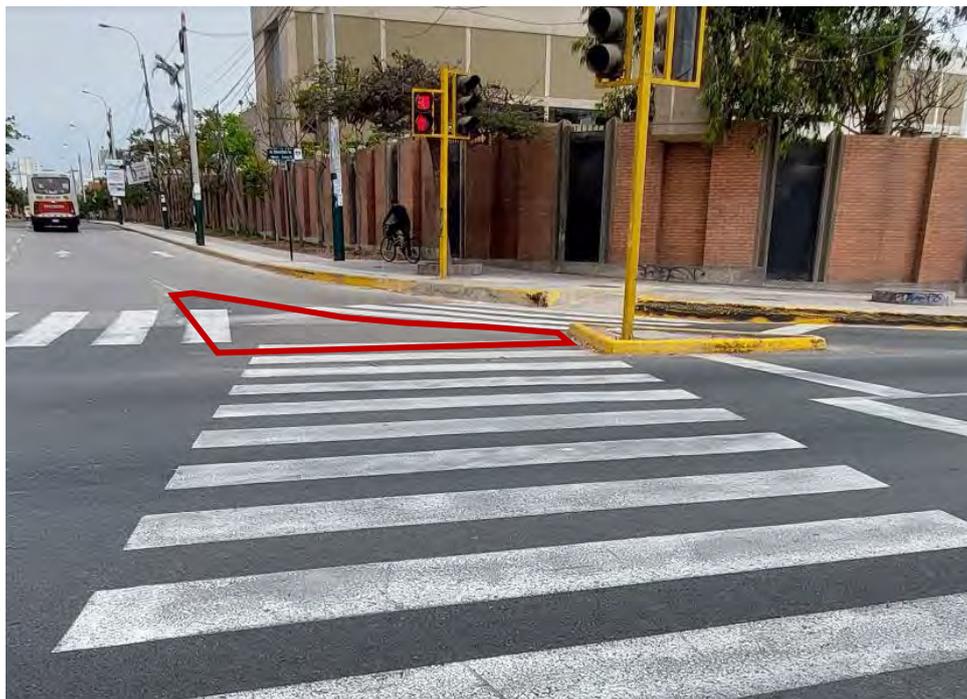
Se reportó que la ubicación del cruce peatonal, que se muestra en la Figura 42 (Fuente propia, 2021), genera problemas, que el ciclo semafórico genera incomodidad en los conductores y que el tránsito de vehículos genera riesgo para los peatones. Como se muestra en la siguiente figura, existía un pequeño espacio que era usado por los usuarios para cruzar rumbo a la universidad. Esto se debe a que el tiempo del semáforo en la Av. Universitaria es mayor y esto perjudicaría a los peatones que desean cruzar.

Figura 42. Cruce peatonal.

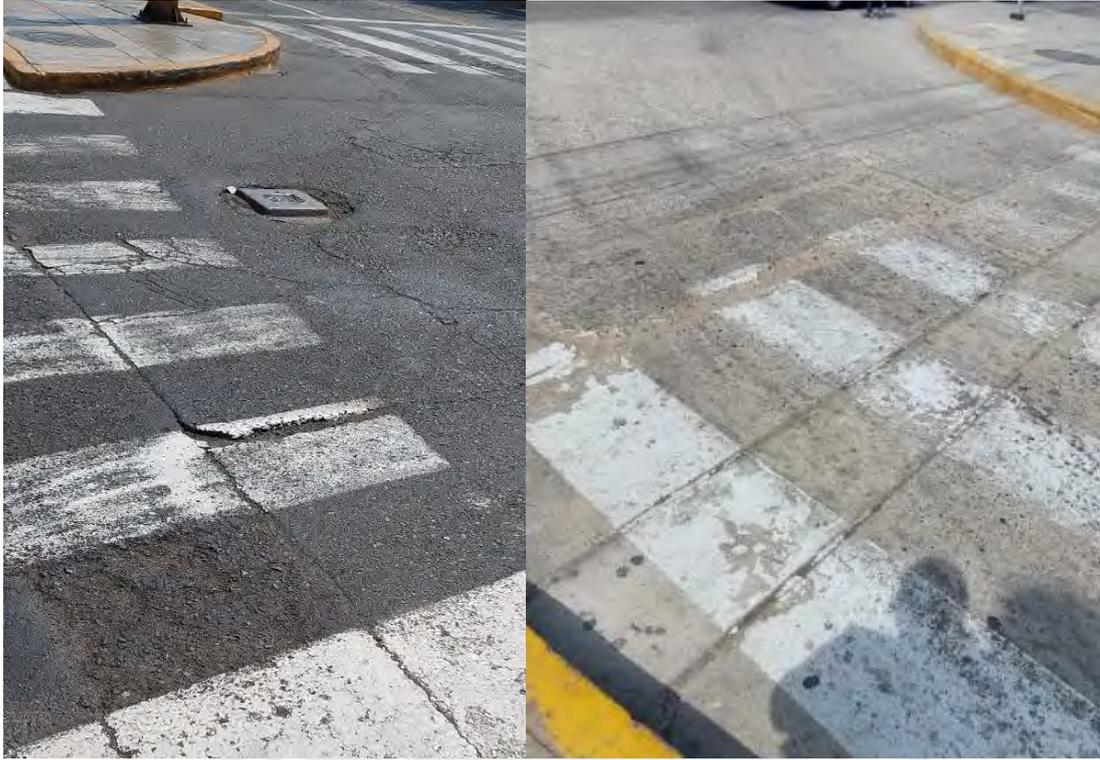
Se reportó que la pista en la zona está en mal estado. Al visitar la zona se encontró que la pista presenta varias rajaduras, como se presenta en la Figura 43 (Fuente propia, 2021).

Figura 43. Estado de la pista.

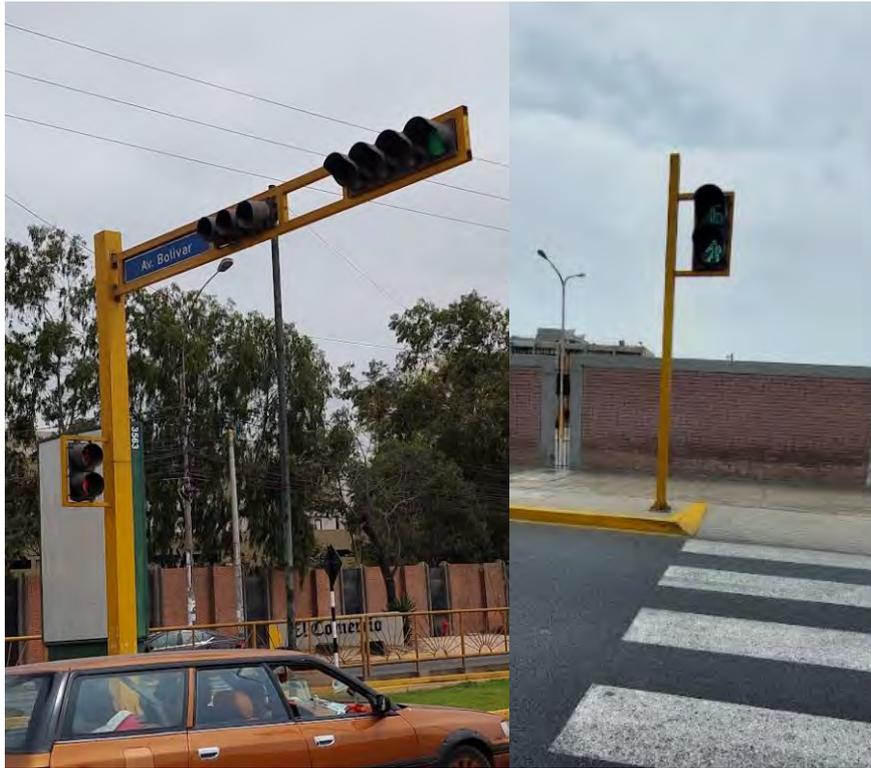
Se reportó que los semáforos en este punto, que se presentan en la Figura 44 (Fuente propia, 2021), están en mal estado. Esto no se pudo verificar en la visita a la zona de estudio, y es posible que este problema se haya solucionado mediante mejoras en la zona.

Figura 44. Estado de semáforos.

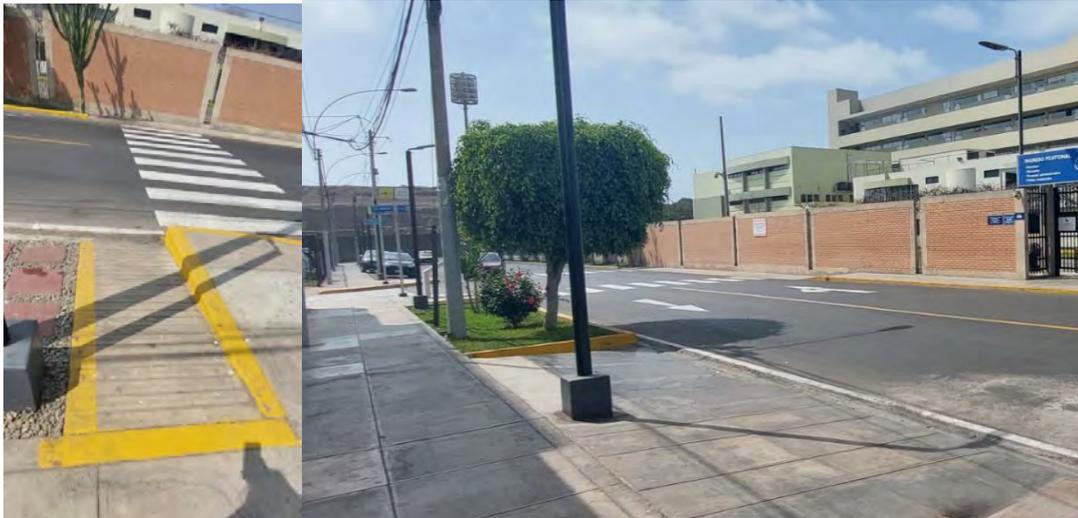
Se reportó que los cruces en la zona no eran oficiales. Al realizar la visita a la zona de estudio que se presenta en la Figura 45 (Fuente propia, 2021), se encontró que se realizó recientemente un mejoramiento de pistas y veredas, arreglando este tipo de problemas; sin embargo, se encontraron diversos problemas de accesibilidad que se discuten en el análisis de hallazgos.

Figura 45. Cruces peatonales en Jr. Urubamba.

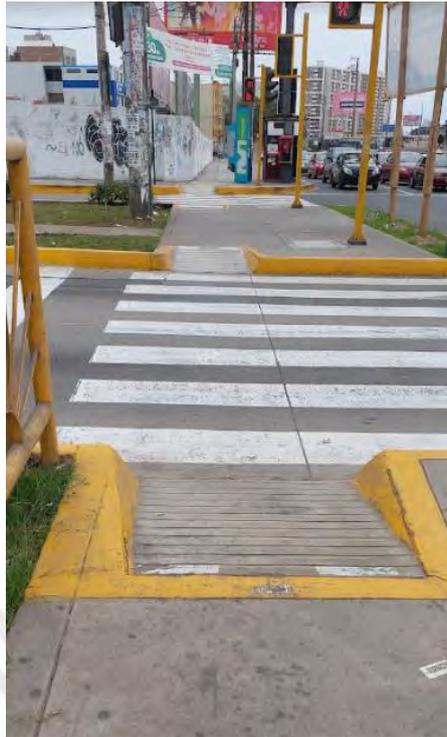
Figura 46. Cruce peatonal en Av. Mariano Cornejo.

Se reportó que los cruces de ingreso a la Av. Universitaria, como el que se presenta en la Figura 46 (Fuente propia, 2021), son peligrosos para los peatones debido al tránsito de vehículos. No se observaron problemas de seguridad en estos cruces, pero puede deberse a la reducción del flujo vehicular debido a la pandemia y al número reducido de usuarios, especialmente de estudiantes.

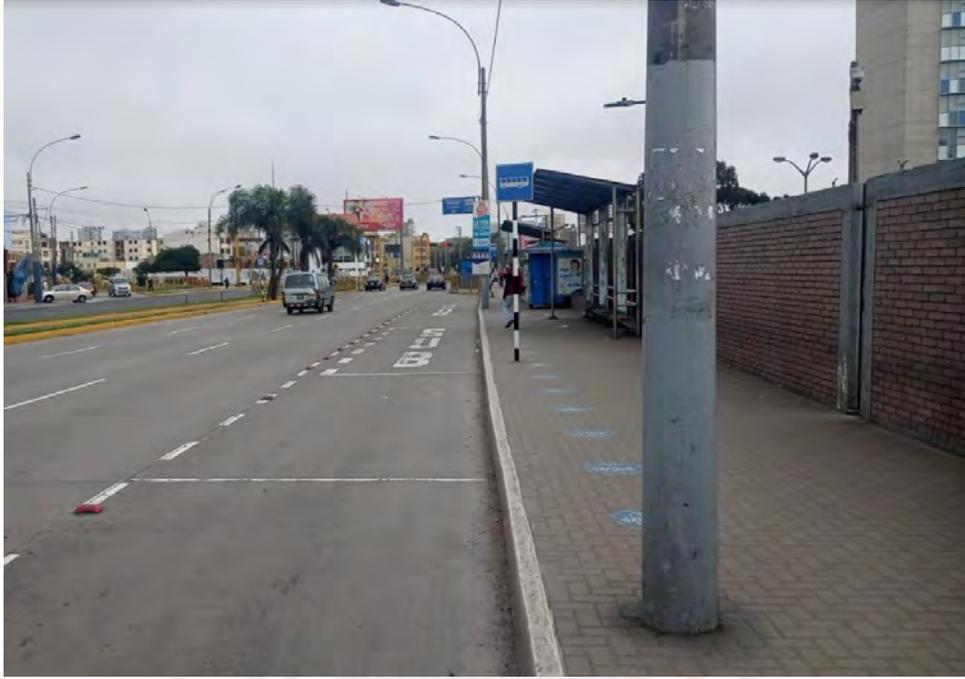
Se reportaron fallas de seguridad en el paradero más cercano a la puerta principal de la PUCP, mostrado en la Figura 47 (Fuente propia, 2021). No se pudieron observar estos problemas en el momento ya que no había un flujo alto de vehículos y de usuarios en el paradero. Se podría analizar este reporte al revisar información relacionada a accidentes de tránsito y mediante una visita en horarios más concurridos.

Figura 47. Paradero oficial de la línea 209.

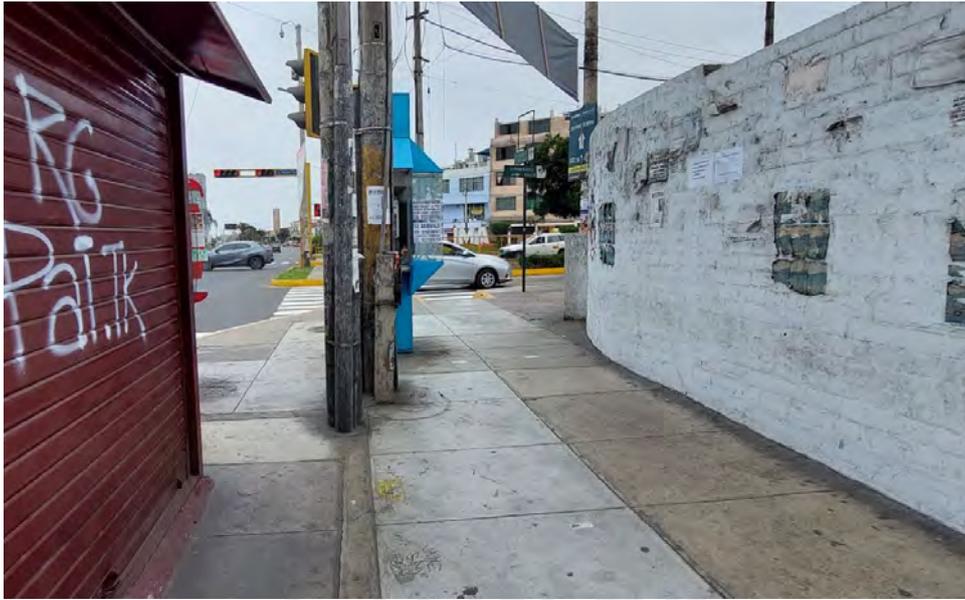
Se reportó que la vereda en la esquina de la intersección, que se presenta en la Figura 48 (Fuente propia, 2021), está ocupada por negocios u otros obstáculos. Se encontró que existen postes, cabinas de teléfono y puestos de negocios en la zona. Es notable que muchos negocios se han retirado debido a las consecuencias de la pandemia por lo que se puede inferir que podrán existir más incidentes conforme se reanuden las actividades estudiantiles y comerciales en la zona.

Figura 48. Esquina en el cruce de las avenidas Universitaria y Mariano Cornejo.

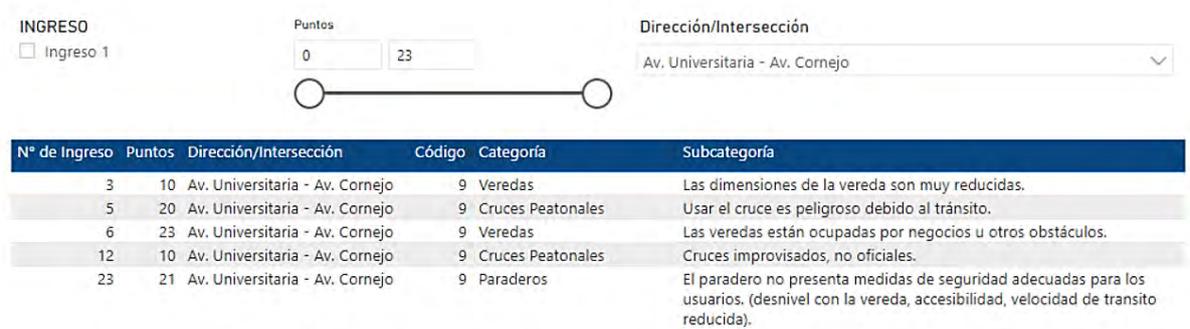
Figura 50. Resumen de incidentes por punto e intersección.

En esta intersección se pudo identificar los distintos incidentes reportados relacionados a cruces peatonales y veredas, los cuales se presentan en la Figura 50 (Fuente propia, 2022).

Se reportó que los cruces peatonales existentes en la zona generan incomodidad en los peatones debido al alto tránsito, como se muestra en la tabla resumen (Punto 20). Además, durante la visita de verificación a la zona de estudio se percibió un mayor flujo de ciclistas en el área, que podría deberse al incremento del uso de vehículos no motorizados debido a la pandemia del COVID-19. Este análisis podría no ser pertinente a largo plazo, ya que varias de las actividades de la zona no se encuentran activas debido a las restricciones sociales, actividades educativas en modo remoto, entre otras; sin embargo, poco a poco se están levantando las restricciones, lo que puede generar mayores complicaciones en el cruce peatonal debido a la mayor cantidad de peatones. En este caso, sería importante evaluar cuál ha sido el impacto de la pandemia actual en el comportamiento de los usuarios respecto a los vehículos menores (bicicletas, scooters, patinetas, patines, etc), estimar cuál sería el incremento en el tránsito vehicular y peatonal de la zona en caso de una completa reactivación de actividades postpandemia, y verificar si es necesario tomar medidas respecto a la infraestructura vial o tiempos semafóricos de modo que estos cambios puedan coexistir sin dificultades de seguridad vial. Para ello, se

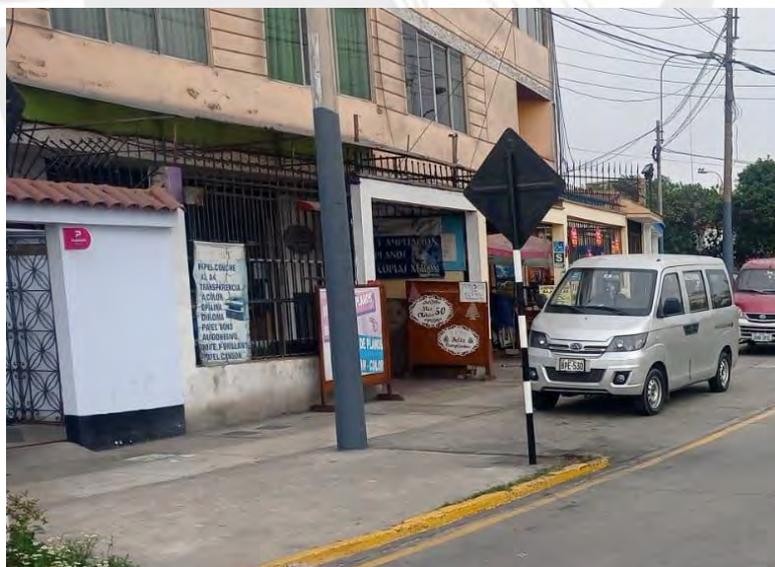
Figura 51. Anuncios de locales en las veredas y vehículos estacionados.

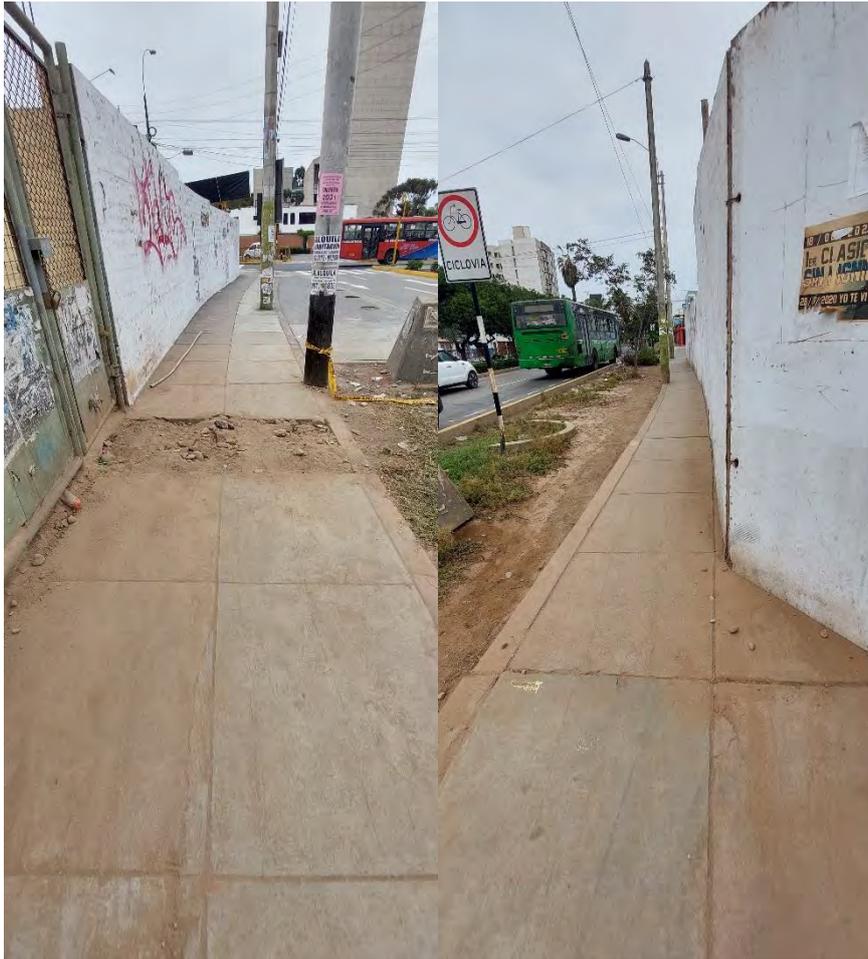
Figura 52. Obstáculos y dimensiones reducidas en las veredas.

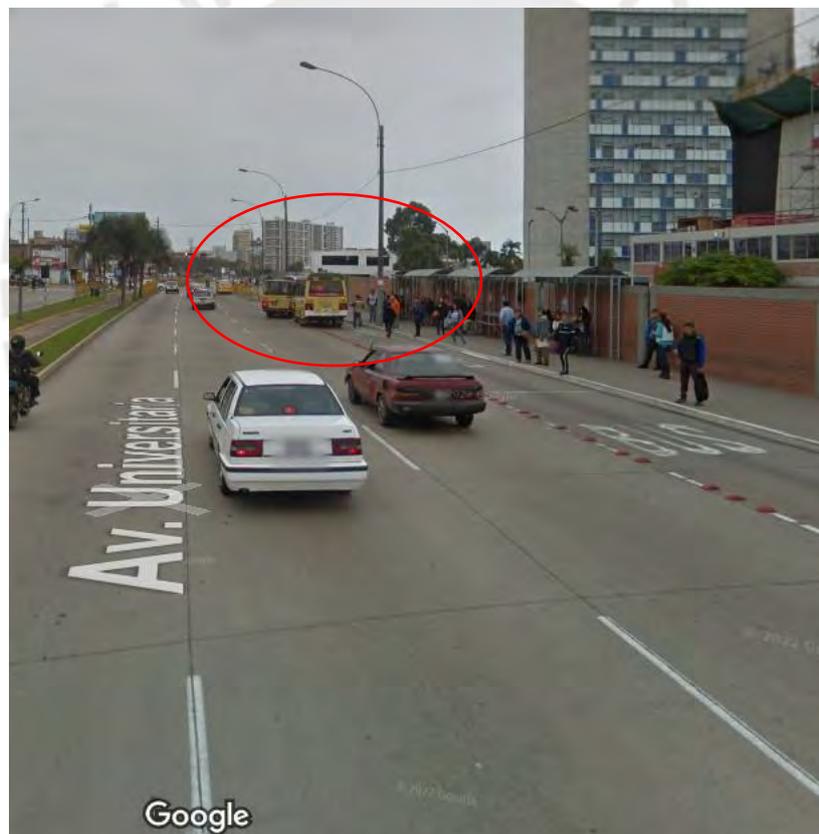
Figura 53. Punto 21 registrado a través de SOS Calles.

Otro incidente reportado está relacionado al paradero de buses (sentido norte a sur) ubicado en el perímetro de la PUCP. Se reportó que el paradero no presenta medidas de seguridad adecuadas para los usuarios. Durante la visita se observó que algunos peatones invadían la zona de la pista para tener una mejor visibilidad de los buses y/o para incrementar la posibilidad de que el vehículo de transporte público se detenga luego de ver su señal. Estas situaciones se observaron en un horario con flujo vehicular bajo (entre las 10 y 11 am, domingo) en condiciones de pandemia y restricciones de movilidad. Se observó que los vehículos transitaban a mayor velocidad, la mayoría de ellos, vehículos de uso particular. Por ello, es importante evaluar si este panorama varía notablemente en condiciones normales postpandemia. Usualmente, durante épocas de clases regulares en la PUCP se observa un

mayor número de personas en el paradero señalado, las cuales suelen invadir la zona de la pista y atraen a un número mayor de vehículos de transporte público, por lo que se observan maniobras de manejo más riesgosas con el fin de captar más pasajeros. Si ese panorama se mantiene o empeora en un futuro, se tendrán que idear estrategias para prevenir accidentes de tránsito en el punto evaluado, las cuales deben ser planteadas en base al criterio de expertos. Los incidentes mencionados se grafican de mejor forma a través de la Figura 53 (Google Maps, 2015), que muestra a personas invadiendo la zona de la pista y a dos buses de la misma empresa de transporte público estacionadas recogiendo pasajeros (uno de los buses parece realizar una maniobra para estacionarse adelante y tener mejor oportunidad de recoger pasajeros).

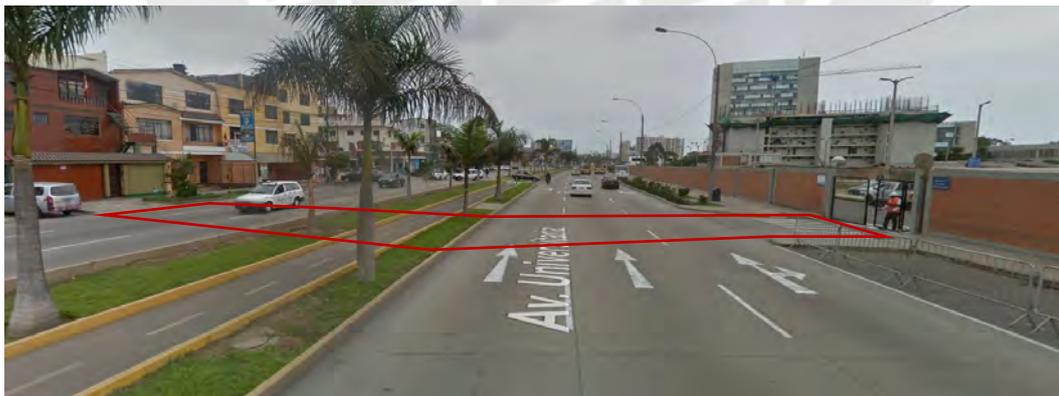
Figura 55. Delimitación del área usada como cruce informal.

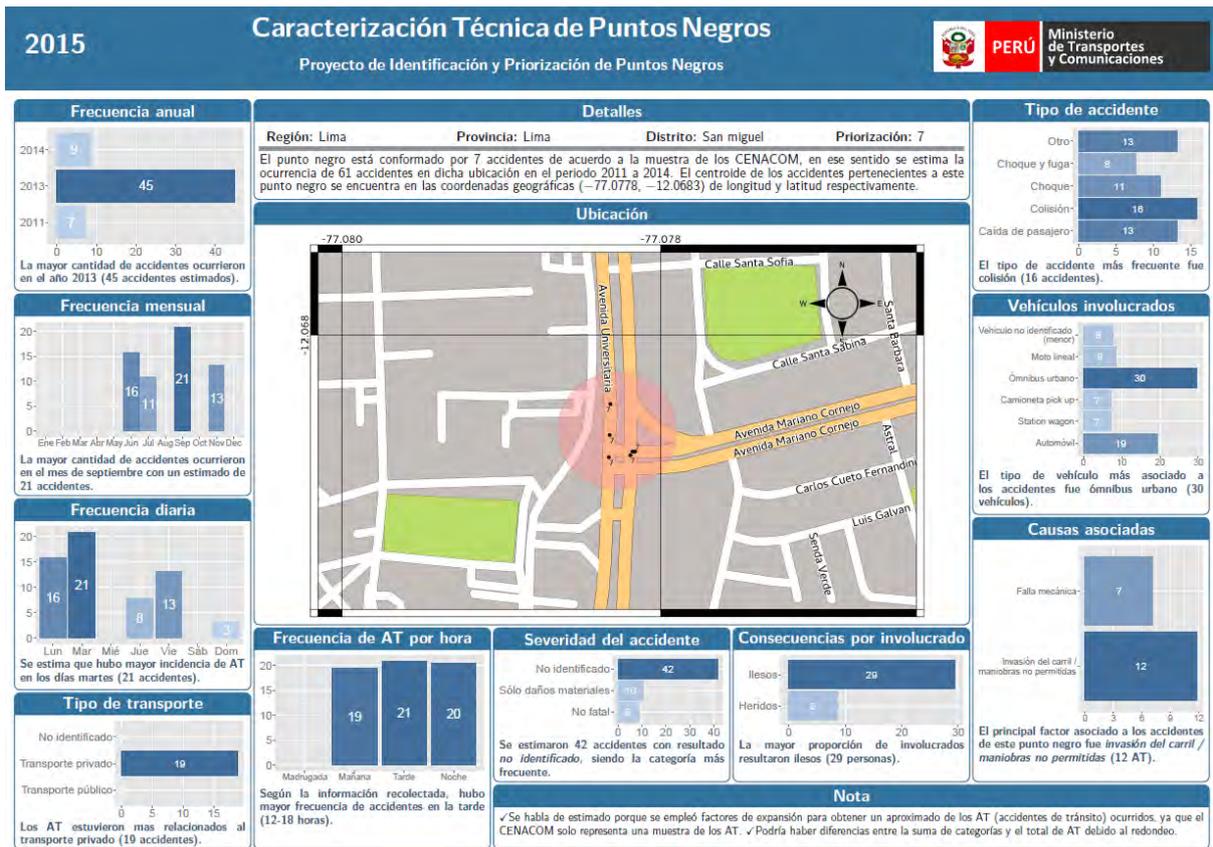
Figura 56. Reporte de identificación de puntos negros en el distrito de San Miguel, Lima.

Un punto muy importante a resaltar es que esta intersección está incluida como zona con puntos negros (tramos con alta incidencia de accidentes de tránsito en un periodo corto de tiempo) dentro del distrito de San Miguel (Lima), según se muestra en la Figura 56 (Consejo Nacional de Seguridad Vial, 2015).

Como se explica, varias de las observaciones mencionadas anteriormente pueden apoyarse en la data recolectada gracias al reporte mostrado. Se observa que los incidentes involucran, en su mayoría, a vehículos motorizados, y la causa asociada más frecuente se relaciona a maniobras no permitidas. Asimismo, los horarios más frecuentes se dan en las mañanas, tardes y noches, y reflejan que la zona tiene alto flujo durante diferentes horarios debido a los tipos de negocios y actividades desarrolladas en los alrededores (principalmente ventas y actividades educativas). Finalmente, se observa que uno de los tipos más frecuentes de accidentes se relaciona a caídas de pasajeros, y los vehículos involucrados son los ómnibus urbanos. Estos datos guardan relación con lo reportado en la herramienta SOS Calles sobre incidentes en paraderos.

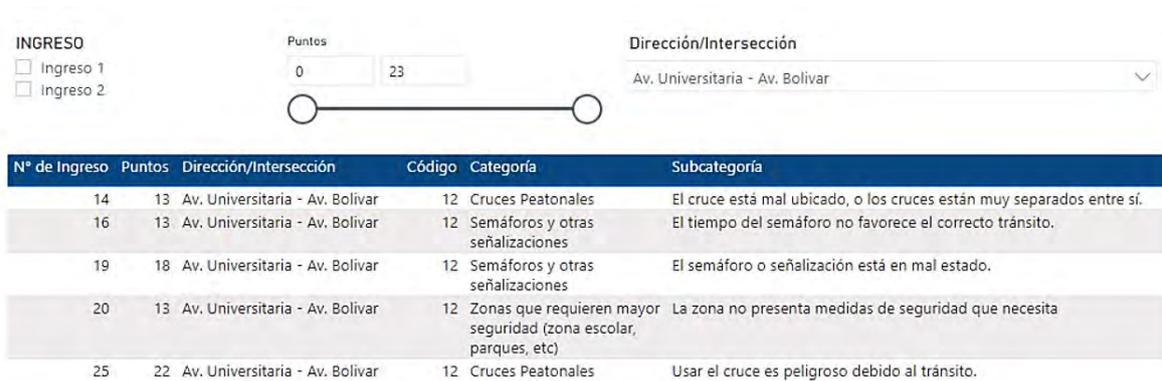
Figura 57. Resumen de incidentes por punto e intersección.

En esta intersección se reportaron los incidentes que se presentan en la Figura 57 (Fuente propia, 2021).

De manera similar, la mayoría de problemas reportados coinciden con las observaciones realizadas en esta intersección, los cuales son referentes a cruces peatonales y semáforos y otras señalizaciones. No se pudieron verificar algunos problemas reportados, como el mal estado de los semáforos, ya que recientemente se realizaron mejoras en la semaforización del área a evaluar.

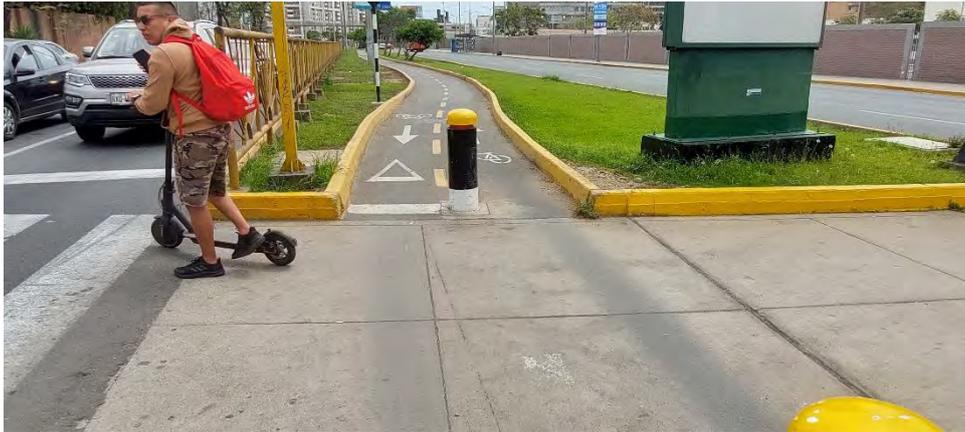
Figura 58. Cruce peatonal y ciclovía. Punto 13

Se reportó que hacer uso del cruce de esta intersección, presentado en las Figura 58 y Figura 59 (Fuente propia, 2021), puede ser incómodo para los usuarios debido al ciclo semafórico y al tránsito de vehículos; además, se reportó que muchos vehículos se acumulan en la curva de entrada a la Av. Simón Bolívar, creando congestión en la Av. Universitaria, como se presenta en la Figura 60 (Fuente propia, 2021). Se verificó que el ciclo semafórico tiene cierta variabilidad debido a la complejidad del cruce. Se observó además que otros factores pueden alterar la percepción de seguridad, como un alto número de peatones y ciclistas que ocupan el cruce, y a la falta de delimitación de espacios seguros para peatones.

En general, para entender mejor el problema y plantear una solución es necesario realizar un estudio de tráfico vehicular en la zona para buscar alternativas para reducir el tráfico en horario crítico, y para entender si estos incidentes son frecuentes o suceden bajo condiciones específicas.

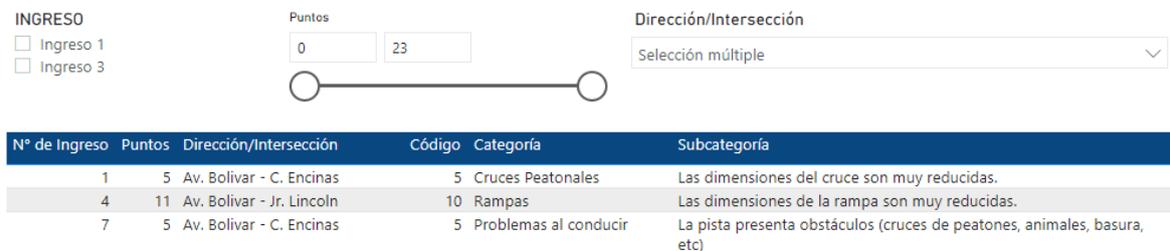
Figura 61. Resumen de incidentes por punto e intersección.

A continuación, en la Figura 61 (Fuente propia, 2021), se presentan los incidentes reportados en estas intersecciones.

Asimismo, en la Av. Simón Bolívar, se reportaron problemas de seguridad relacionados a los cruces y rampas. Se encontró que, en la zona, existen cruces peatonales que no han sido debidamente mantenidos, y que existe poca consideración por la accesibilidad en su diseño, ya que los accesos no presentan rampas, o estas presentan dimensiones y ubicación poco adecuadas, como se ve en la Figura 62 (Fuente propia, 2021).

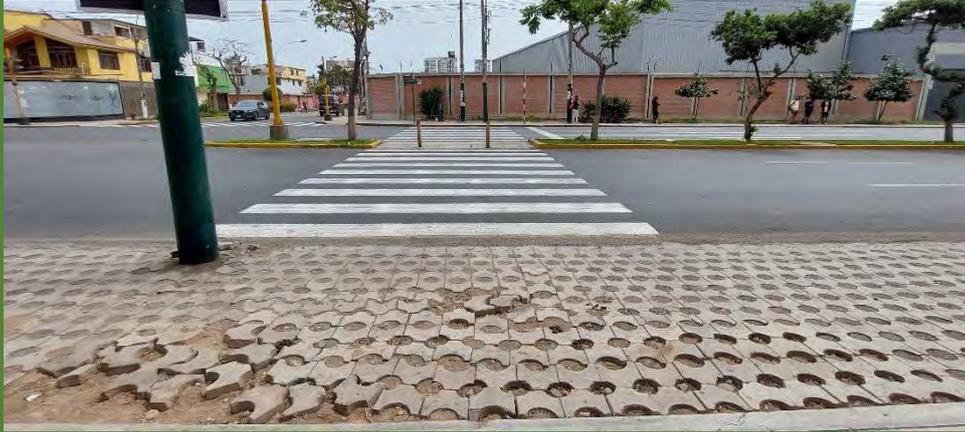
El cruce no presenta rampas y no está mantenido. Genera dificultad para transitar a usuarios con problemas de movilidad.

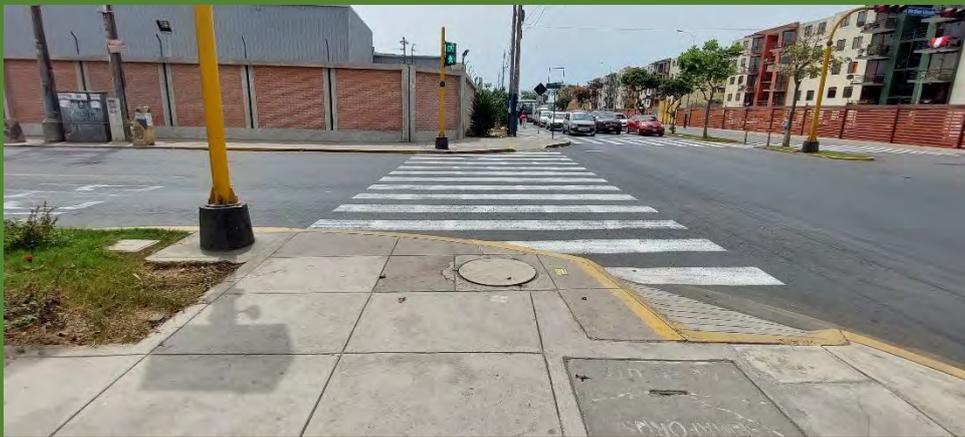
Rampas de dimensiones reducidas
