PONTIFICIA UNIVERSIDAD CATÓLICA DEL PERÚ

**USO DE HERRAMIENTAS PARTICIPATIVAS PARA EL ANÁLISIS Y MEJORAMIENTO
DE LA SEGURIDAD VIAL A TRAVÉS DE LA PERCEPCIÓN DE SEGURIDAD VIAL**

Tesis para obtener el título profesional de Ingeniero Civil

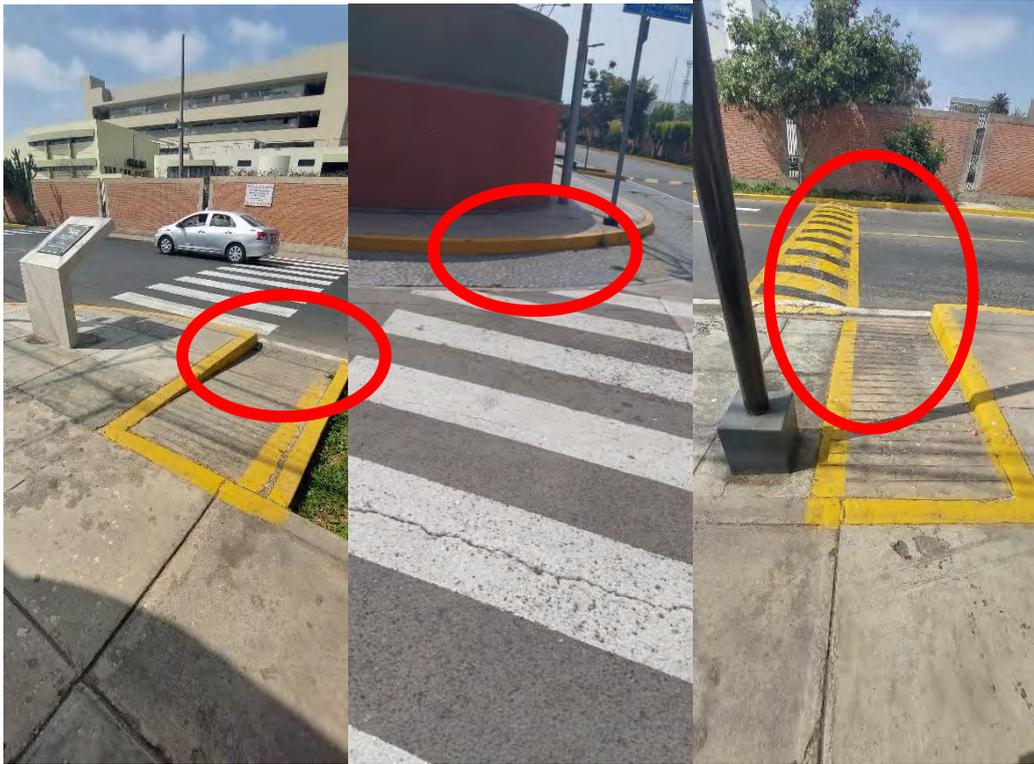
Figura 64. Problemas de accesibilidad en cruces peatonales del Jr. Urubamba.

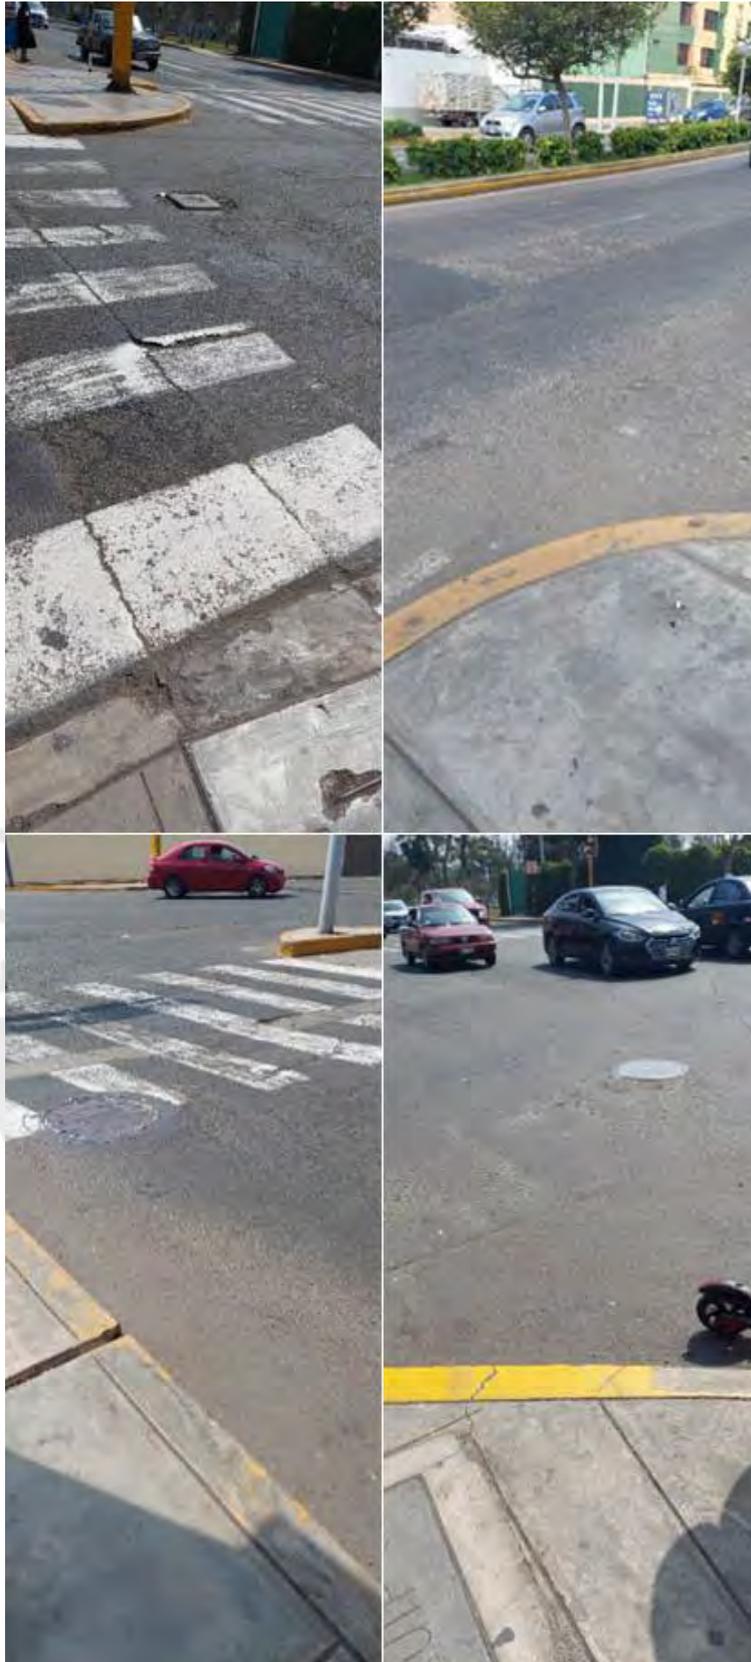
En la Figura 66 (Fuente propia, 2021) se recopilan imágenes donde se verifica el problema reportado. Se observan grietas en zonas cercanas a los cruces peatonales y también a lo largo de ambas vías; asimismo, se observan zonas con huecos cada vez más prominentes en la intersección. Esta situación incrementa el riesgo de accidentes ya que aumenta la probabilidad de afectar a los conductores al hacer que pierdan el control de sus vehículos, lo que puede desencadenar choques, impactos y daños personales y materiales. Existen precedentes de incidentes ocasionados por la falta de mantenimiento de las vías por lo que resulta en un problema importante de seguridad vial.

Asimismo, se observan grietas posiblemente generadas debido a los cortes, y posteriores reposiciones de pavimento, producto de alguna instalación en la zona posterior a la pavimentación original. Esto resulta en un riesgo de desgaste en la vía y muestra una mala reposición de pavimento, según la Norma CE.010 sobre Pavimentos Urbanos (2016) que se analizará con mayor detalle en la sección de diseño.

Figura 66. Problemas de estado de la vía en la intersección Av. La Mar - Av. Riva Agüero.

Del mismo modo, así como se reporta la necesidad de mantenimiento de las veredas, se reportaron problemas relacionados al estado de las pistas. Como se observó en las imágenes, la vía mostraba grietas cerca de una zona de corte transversal al sentido de la vía, producto de una instalación posterior, también se observaron huecos en el pavimento y grietas en ambas avenidas. Con respecto a la primera observación, según la Norma CE.010 sobre Pavimentos Urbanos (2016), las empresas o personas que realicen obras en los pavimentos urbanos deben seguir el procedimiento listado en la norma con respecto a la rotura, excavación, relleno, compactación y reposición del pavimento, y deben asegurarse de usar un repuesto de propiedades similares al pavimento original. Además, la norma CE.010 indica que no deberá
