**PONTIFICIA UNIVERSIDAD CATÓLICA DEL PERÚ**

**ANÁLISIS DE ACCESIBILIDAD EN LOS ESPACIOS PÚBLICOS PARA  
PERSONAS CON DIVERSIDAD FUNCIONAL FÍSICA QUE SE DESPLAZAN EN  
SILLA DE RUEDAS POR EL CENTRO HISTÓRICO DE AREQUIPA**

**Tesis para obtener el título profesional de Ingeniera Civil**

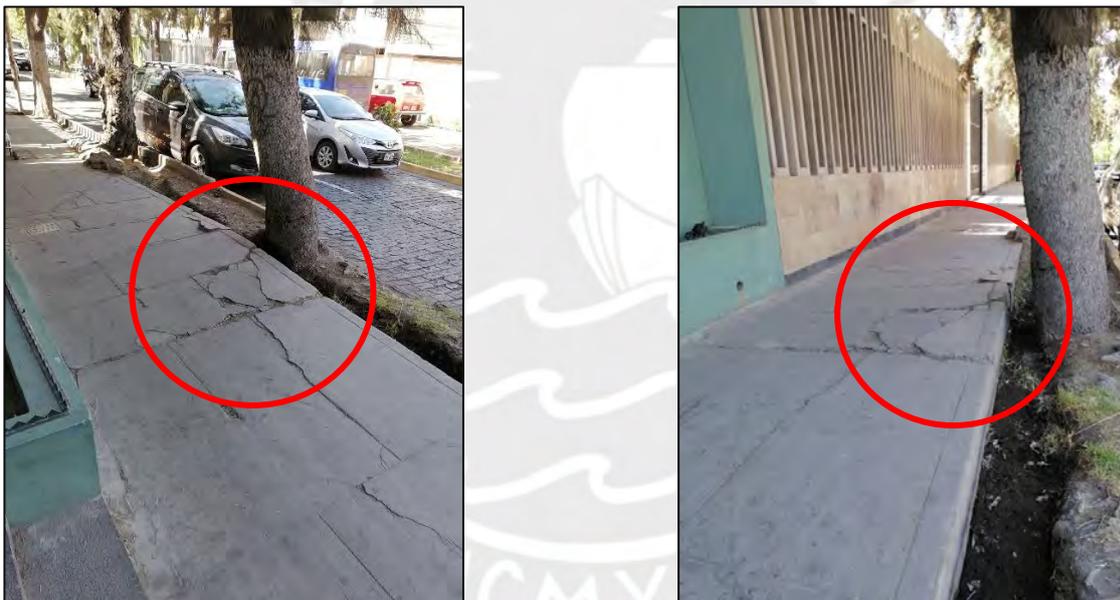
*Figura 2* Mal estado de las veredas

**Veredas:** Algunas de estas son muy lisas, están deterioradas y en algunas de ellas se colocan pizarrones dobles para mostrar el menú de los restaurantes, los cuales no dejan espacio para que una persona en silla de ruedas pueda moverse libremente.

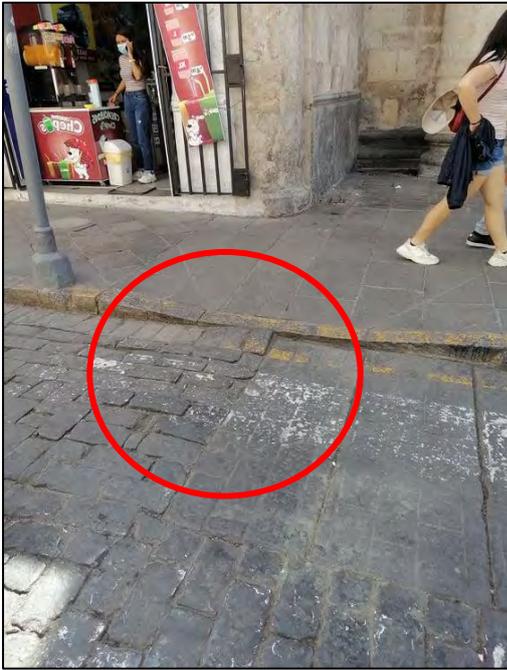
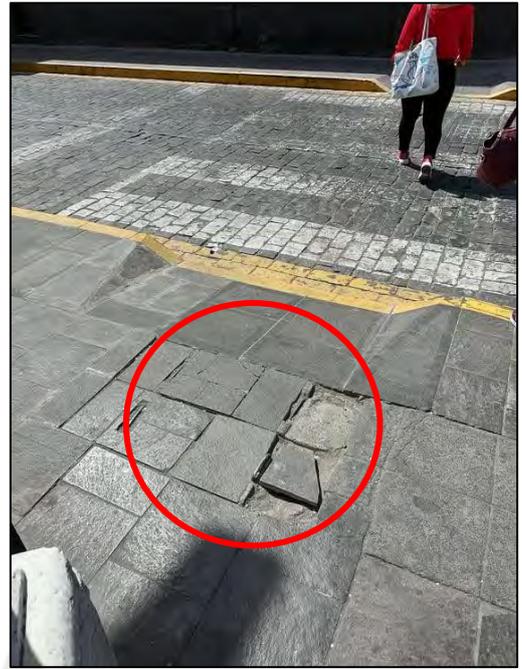
*Figura 3* Rampas de los cruces peatonales en mal estado

**Cruces peatonales:** estos no están ubicados oportunamente ya que en ocasiones no existe un semáforo que haga respetar el cruce de personas, no hay rampas adecuadas para

bajar de la vereda a la calzada o la rampa del cruce peatonal ocupa gran parte de la vereda y no permite el paso.

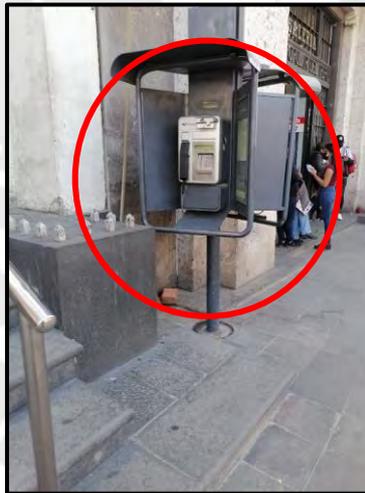
*Figura 4* Teléfono público mal ubicado y muy alto

**Teléfonos públicos y cajeros automáticos:** estos no se encuentran habilitados para el uso de una persona en silla de ruedas.

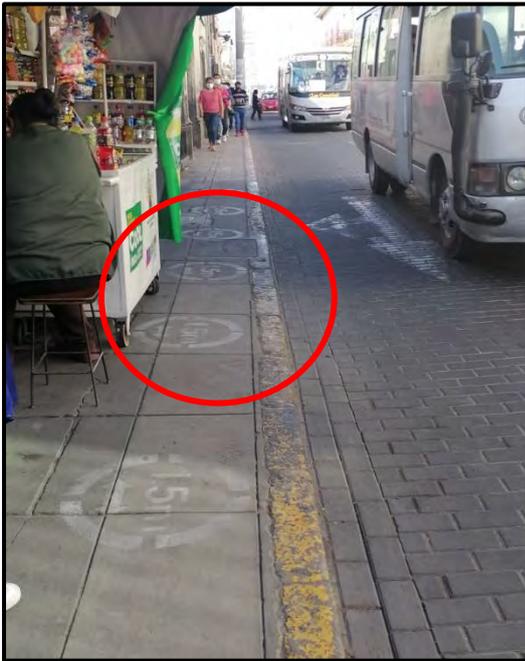
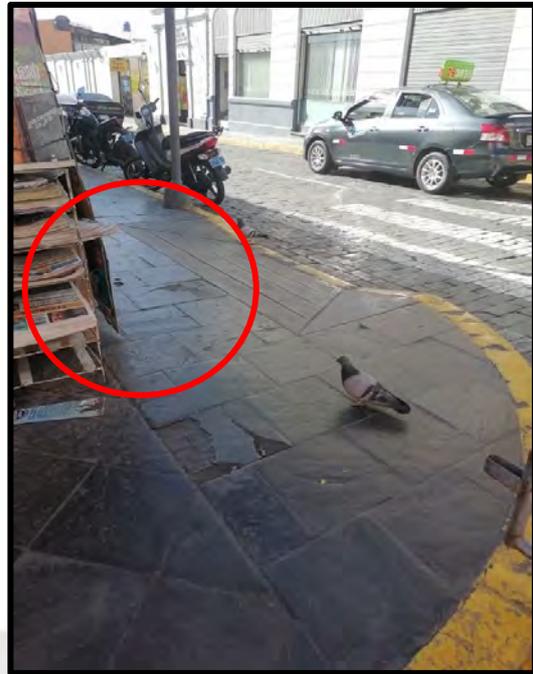
*Figura 5* Kioscos que obstruyen las veredas y los crucesos peatonales

**Kioscos:** estos no respetan la libre transitabilidad ya que abarcan casi toda la vereda y no tienen la altura necesaria para que una persona en silla de ruedas haga una compra o una venta.

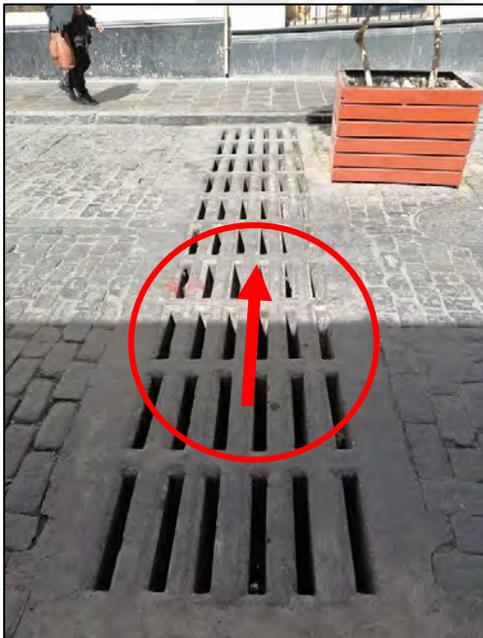
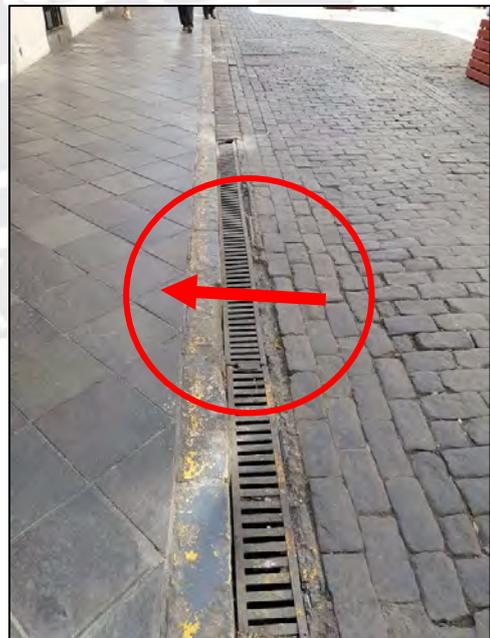
*Figura 6* Rejillas paralelas al movimiento o con ancho inadecuado

**Rejillas y tapas de registros:** estos no se encuentran en una posición adecuada, ya que sus aberturas son paralelas a la marcha y tienen un ancho que atasca las ruedas delanteras de las sillas de ruedas.

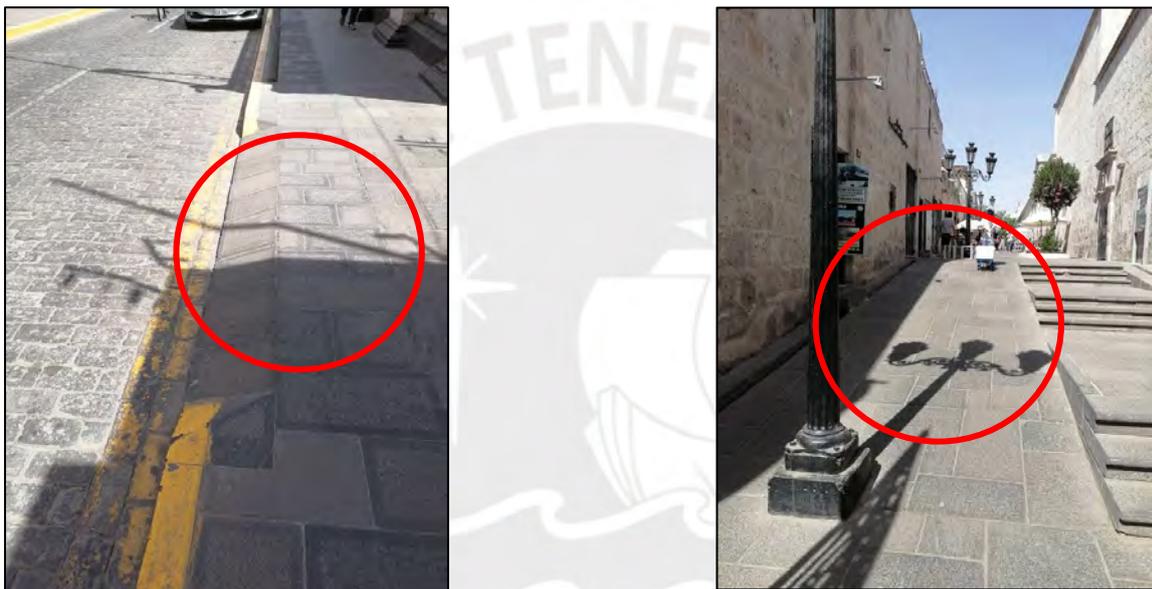
*Figura 7* Inclinación y material inadecuado para subir o bajar en silla de ruedas

**Rampas:** Estas no están diseñadas con una pendiente ni materiales adecuados, ya que deberían tener aproximadamente un 8% dependiendo de la longitud de la rampa y de la altura de desnivel de esta. Además, deberían contar con un acabado que genere la fricción suficiente para subir o bajar cómodamente en una silla de ruedas.

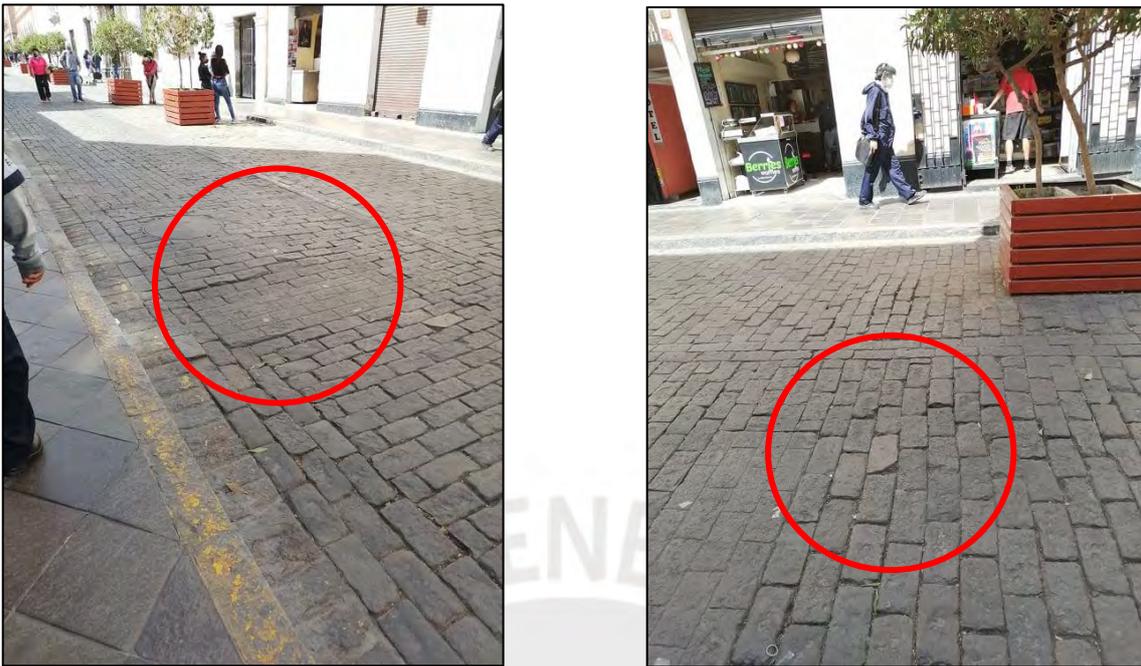
Figura 8 Desnivel en las calles debido a los adoquines

**Calles:** la mayor parte de ellas son adoquinadas, lo cual genera desnivel en las vías y dificultan la movilidad de las personas en general, debido a que las unidades de esta mampostería se desgastan a diferentes ritmos y esto genera hundimientos.

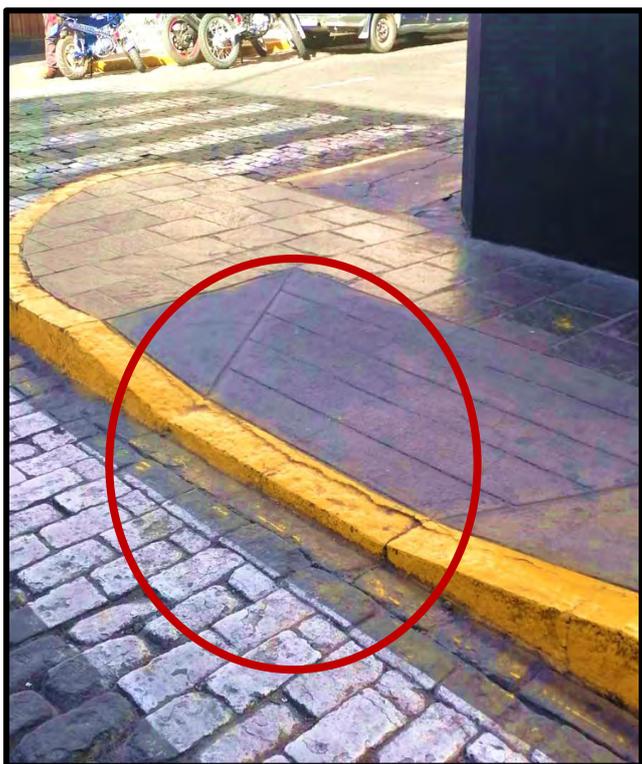
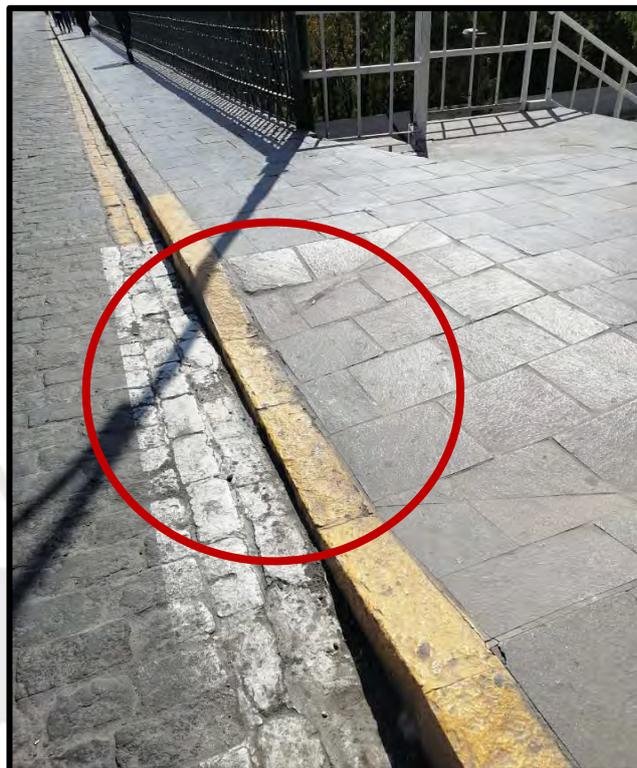
Figura 9 Rampas de cruces peatonales que dificultan pasar de un nivel a otro

Mediante los porcentajes obtenidos en las encuestas y las visitas en campo se identificaron la condición actual de los elementos urbanos y su nivel de influencia. Es así como se obtuvo que las barreras físicas más significativas son los cruces peatonales y las rampas. Debido a que, estas, dificultan pasar de un nivel a otro al tener una elevación al inicio de la rampa como se indica en las siguientes imágenes.

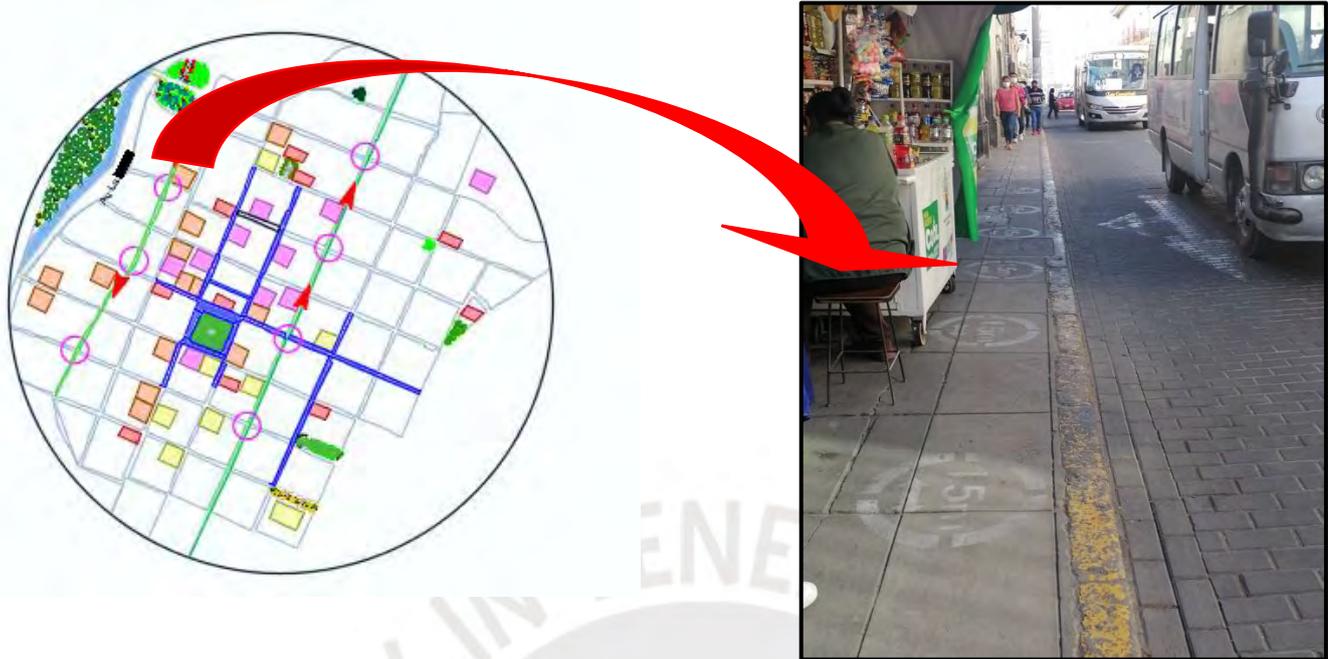
Figura 10 Paraderos del centro de Arequipa

En la siguiente imagen se muestra que las calles en verde son las únicas destinadas al transporte público, las calles en azul son solo peatonales y las demás calles admiten, solamente, taxis y transporte privado.

En estas calles no hay un paradero determinado o delimitado. Tampoco hay, en algunas calles, el espacio para implementar un paradero con todas las condiciones necesarias para que sea accesible. Por lo que puede ser cualquier esquina, como se muestra en la imagen. Aquí se puede ver que esa vereda estrecha funciona como paradero; además de que está ocupada por vendedores.

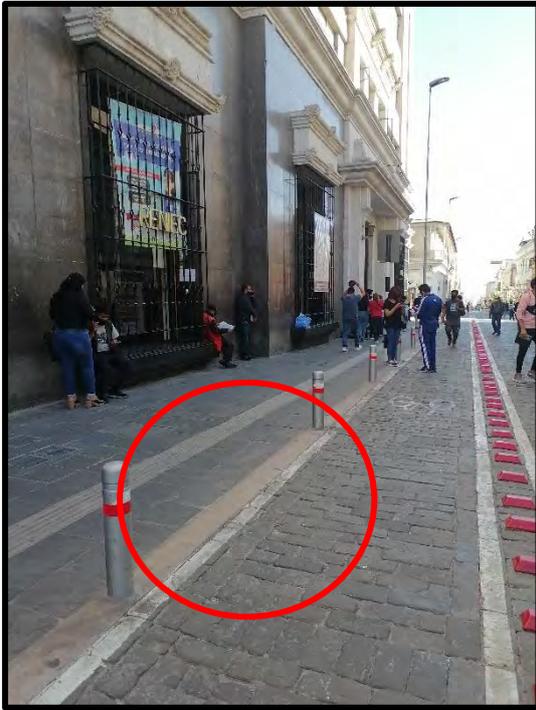
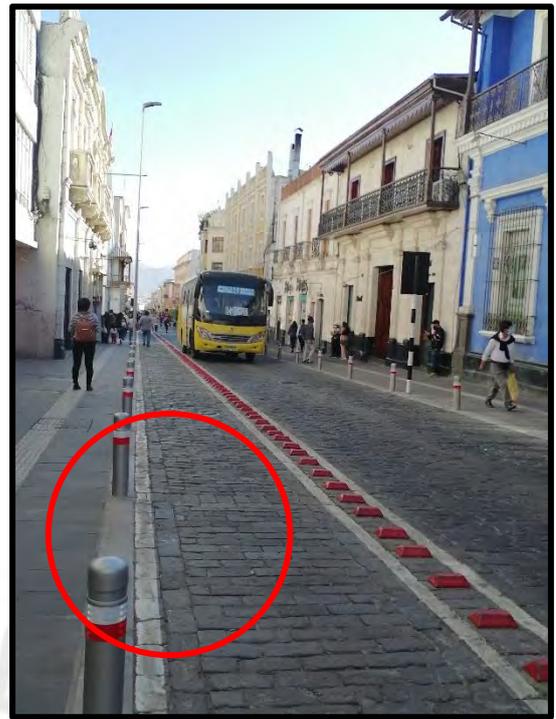
Figura 13 Nivelación entre la vereda y la vía

Según los anteriores gráficos, se puede inferir que el PLAMCHA se va a enfocar, mayormente, en el mejoramiento de los pavimentos y/o la nivelación de pisos. Labor que se ha observado en diferentes calles del centro histórico facilitando la circulación en silla de ruedas. Sin embargo, esto no asegura la cadena de accesibilidad, ya que estas calles no van a ser contiguas.

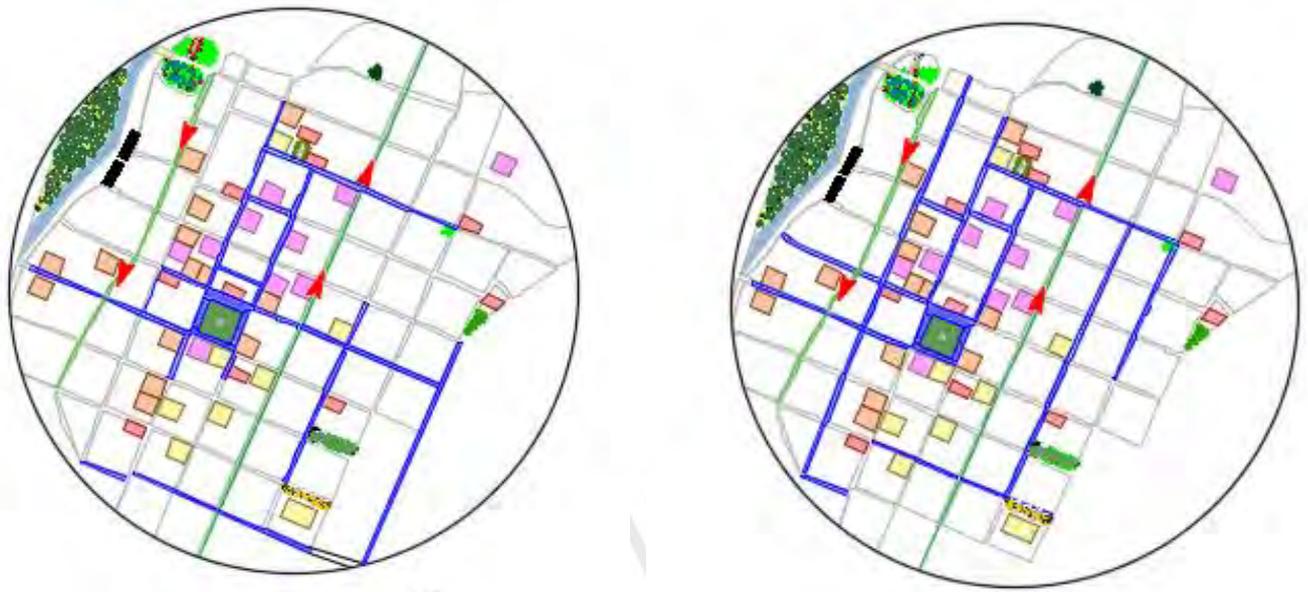
*Figura 16* Calles peatonalizaas (color azul) en el futuro (izquierda) y las calles niveladas de pista con vereda en el futuro(derecha)

Hasta el momento, estas, han sido ocupadas por las mesas de los restaurantes y las personas que van a pie, pero, aún, no cuentan con ningún cambio inclusivo como la nivelación de los cruces peatonales, mejoramiento de veredas, etc. Estas vías solo se obstaculizaron con carteles para que no pasen los vehículos.

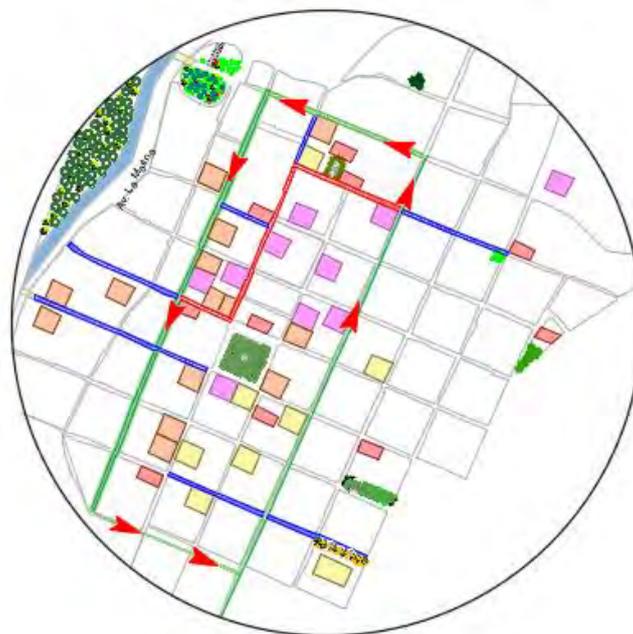
*Figura 18 Ruta accesible*

Esto se explicará mejor en la siguiente imagen que muestra las calles en las que se van a nivelar la vereda con la pista en el futuro, lo cual indica que solo hay una ruta (roja) para cruzar de una vía a otra. Además, se puede observar que hay una ruta (verde) para que permita que la línea de buses rodee el centro.

Así mismo se recomienda colocar toda esta información al alcance de los ciudadanos. Con planos exactos de los recorridos accesibles con los nombres de las calles y las estaciones exactas. Porque cuando se estuvo investigando sobre el bus inclusivo en Miraflores casi nadie sabía que existía dicho bus ni siquiera los de serenazgo. Además, no había la señalización adecuada de los paradores. Tampoco había un mapa del recorrido en Miraflores. Todo esto hizo difícil poder acceder al bus porque no fue fácil de encontrar.
