ARQUITECTURA DOMÉSTICA EN LAS PAMPAS DE PACHACAMAC DURANTE EL HORIZONTE TARDÍO

EXCAVACIONES EN EL SECTOR SW DE LAS UNIDADES A-2, A-3 Y A-4

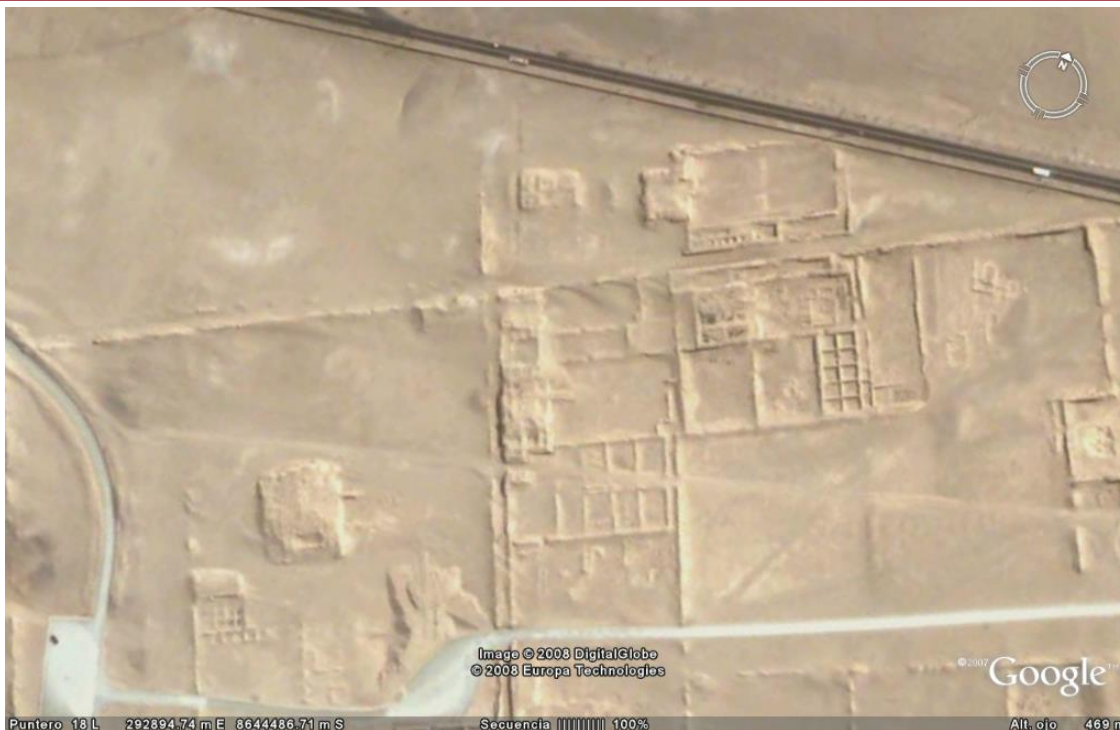
Vista área del Sector SW de las excavaciones del Proyecto Tablada de Lurín –Pachacamac

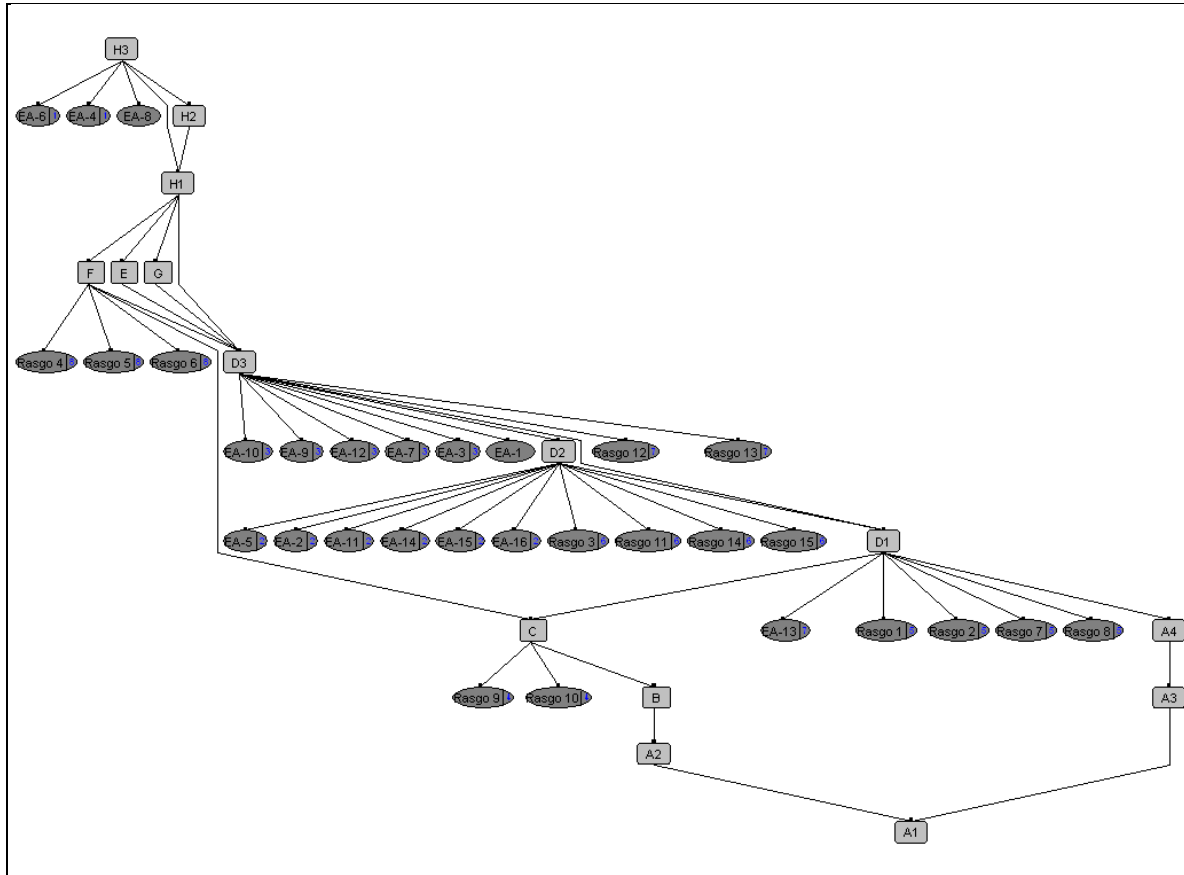
Reconstrucción Hipotética del Perfil Norte de la unidad A-2 y A4

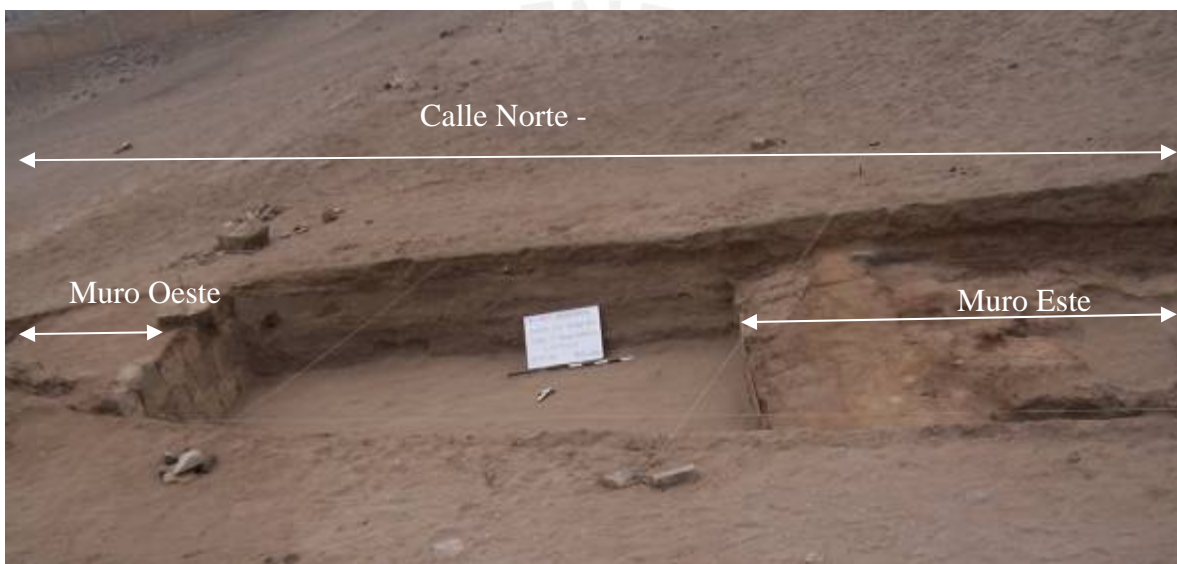
Ambos son muros de doble cara, contando cada uno con una base de piedras canteadas. El muro Oeste, cuenta con una base de 3 hileras de piedras tanto en la cara interna como en la cara externa del muro. En la cara externa no se conservó la totalidad de la tercera hilera, debido a que algunas de las piedras fueron desmontadas. El muro Este presenta revestimiento solo en la cara interna con una hilera de piedras conservada. Esta diferencia puede deberse a la pendiente del terreno la cual tiene una orientación de Este a Oeste.

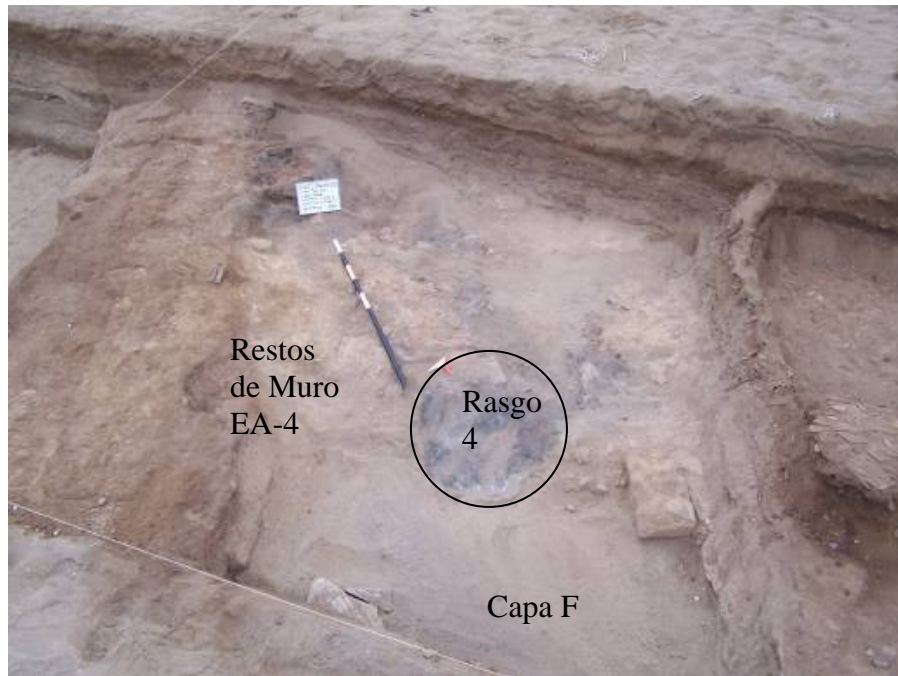
La capa F se encuentra distribuida de forma irregular en la unidad. Sin embargo si fue registrada en el cateo 1 de la unidad A-4. En este cateo se encontró distribuida únicamente en la esquina Sudeste. En ella se halló un círculo pequeño de cañas. Se desconoce su propósito.

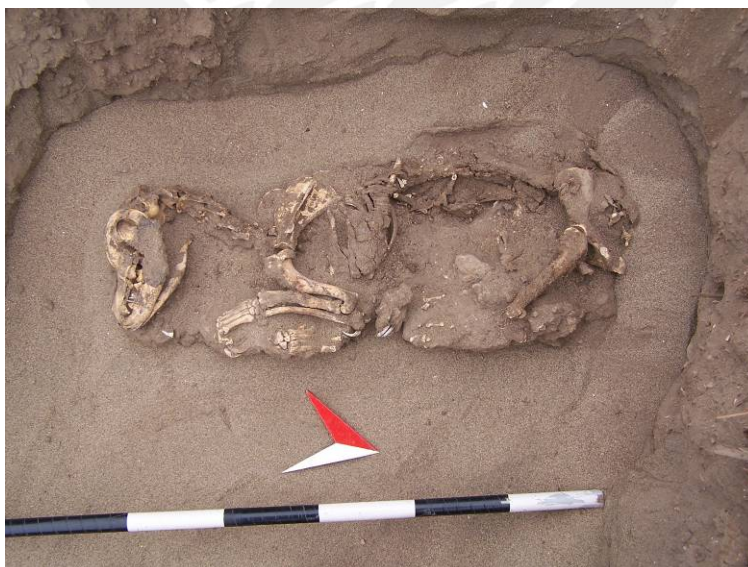
Contexto ofrenda (¿?) del canido 2.

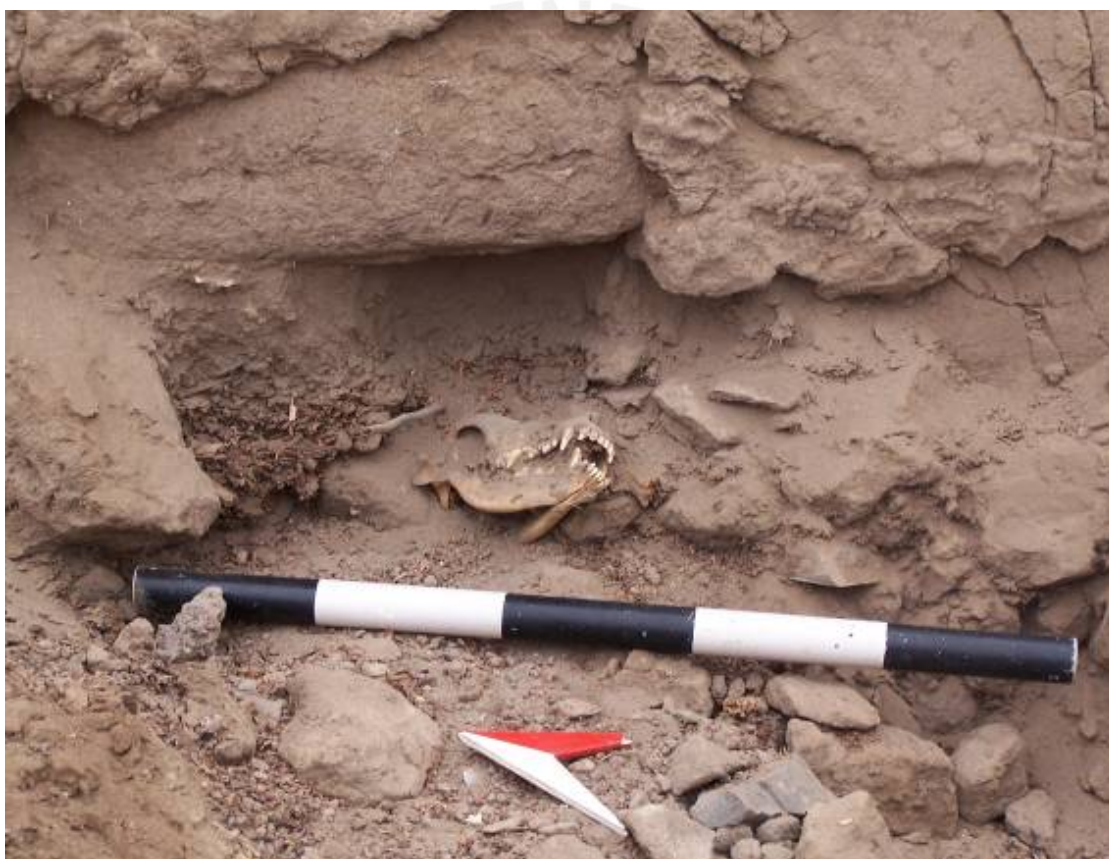
Contexto ofrenda del canido 3.

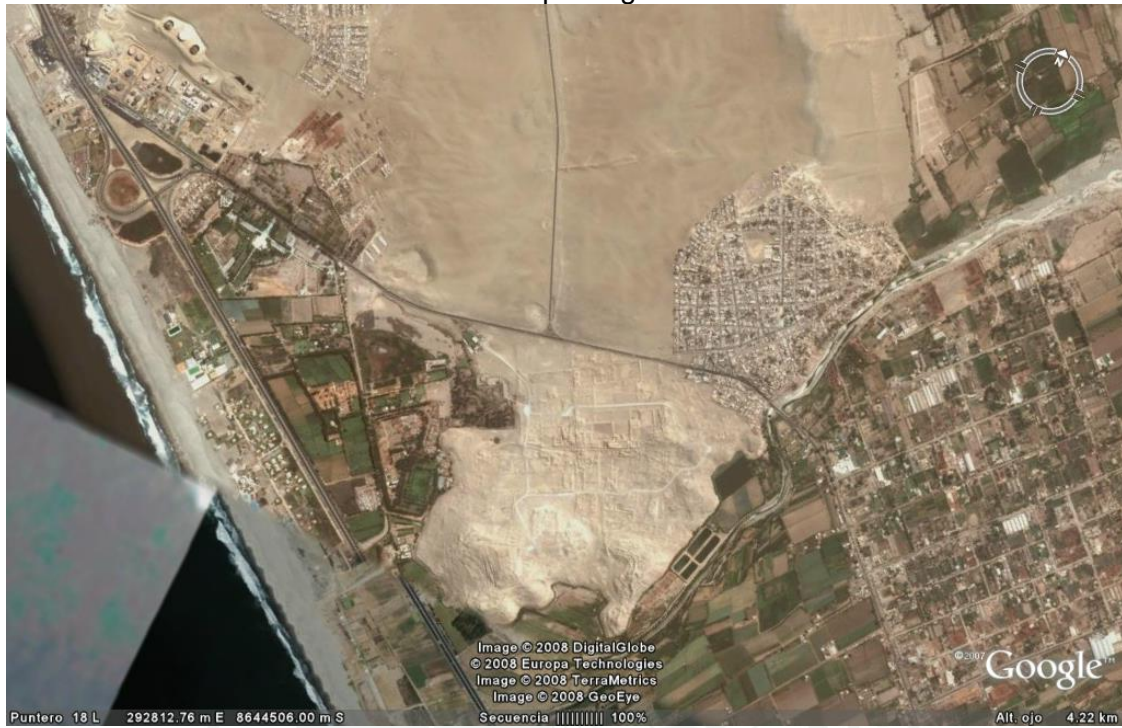
Vista Aérea de las áreas excavadas entre la segunda y tercera muralla
