**INFLUENCIA DEL CONTENIDO DE VANADIO EN LA  
RESISTENCIA AL DESGASTE DE RECUBRIMIENTOS  
DUROS CON 5% DE FERRO-TITANIO**

Tesis para optar por el Título de **Ingeniero Mecánico**, presenta el bachiller

**Luiggi Giancarlo Taipe Porras**

Lima, agosto del 2013

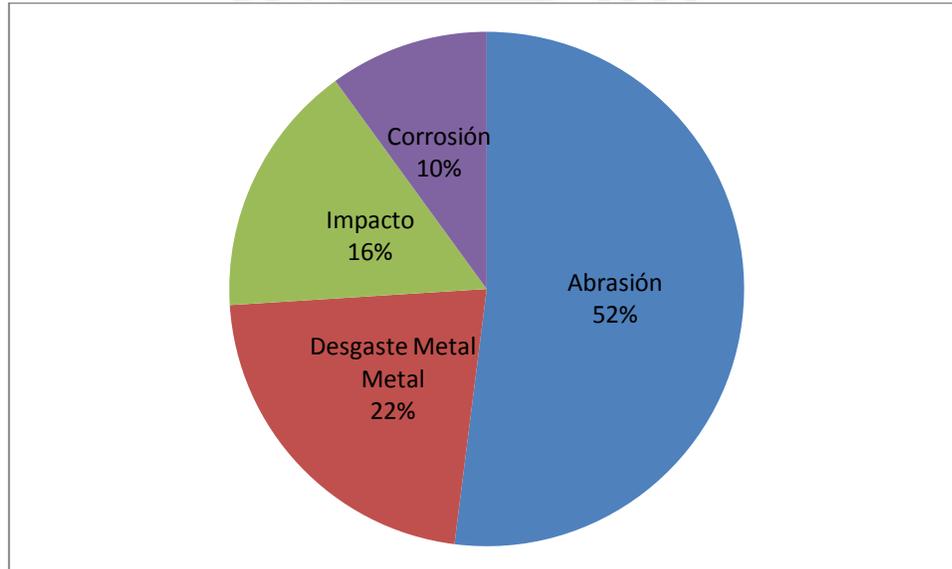
En la industria se presentan generalmente 4 tipos de desgaste: desgaste abrasivo, desgaste adhesivo, desgaste por corrosión y desgaste por impacto. La distribución de estos tipos de desgaste en las diferentes industrias es la mostrada en la Figura 1.

Figura 1. Distribución de desgaste en la industria [2].

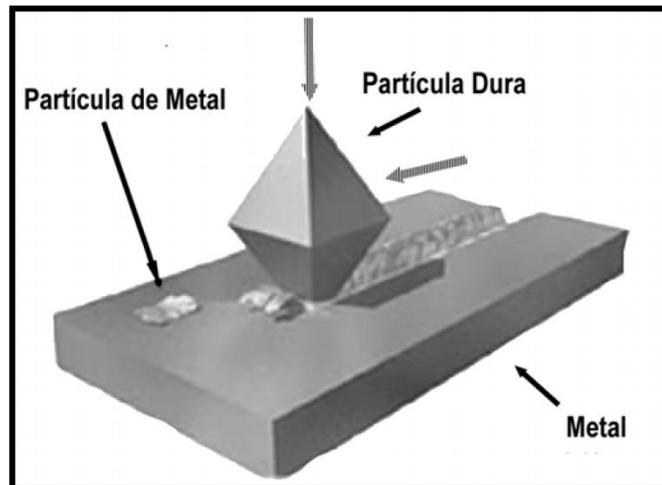
Los esfuerzos que se producen no son los suficientemente elevados para fracturar el grano abrasivo por lo que permanece relativamente intacto [1]. En la Figura 2 se puede apreciar este tipo de desgaste.

Figura 2. Abrasión de bajo esfuerzo [7].

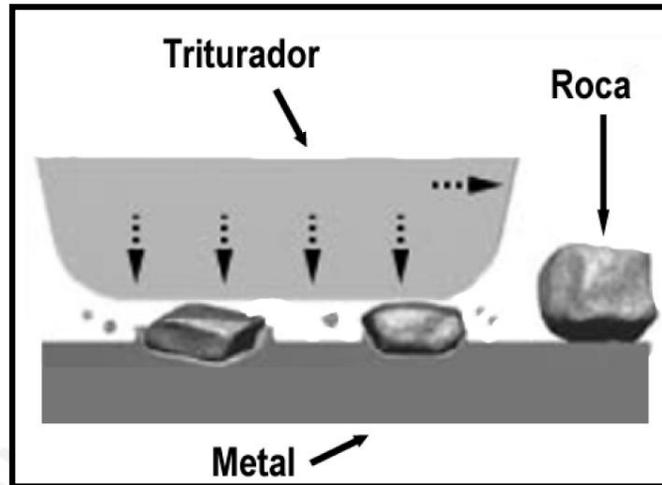
Este tipo de abrasión ocurre cuando las partículas abrasivas duras son presionadas contra una superficie metálica con un esfuerzo tal que es capaz de fracturar y triturar los granos abrasivos [1]. En la Figura 3 se puede apreciar este tipo de desgaste.

Figura 3. Abrasión de alto esfuerzo [7]

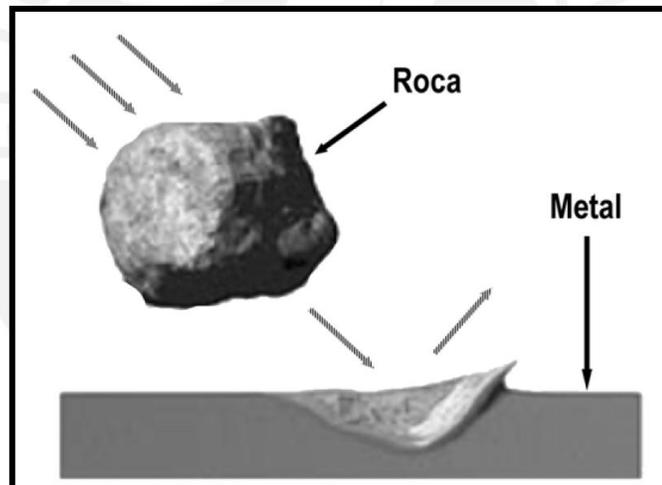
Figura 4. Abrasión penetrante [7].

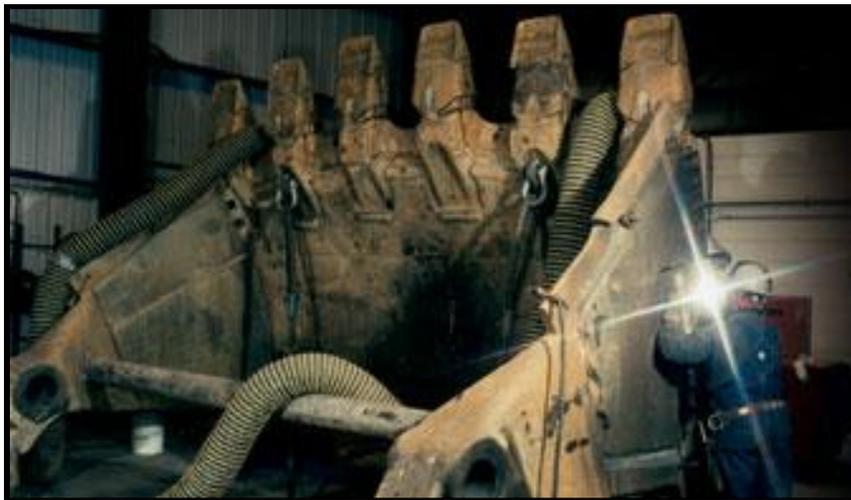
“La aplicación de recubrimientos duros en superficies consiste en depositar alguna clase de aleación especial sobre una parte metálica, por alguno de los diversos métodos de aplicación de soldadura, para formar una superficie que resista la abrasión, el calor, el impacto y la corrosión, o alguna combinación de estos” [10]. La Figura 1Figura 5 muestra a un soldador aplicando un recubrimiento protector al cucharón de una excavadora hidráulica.

Figura 5. Aplicación de un recargue duro en el cucharón de un equipo minero [11].

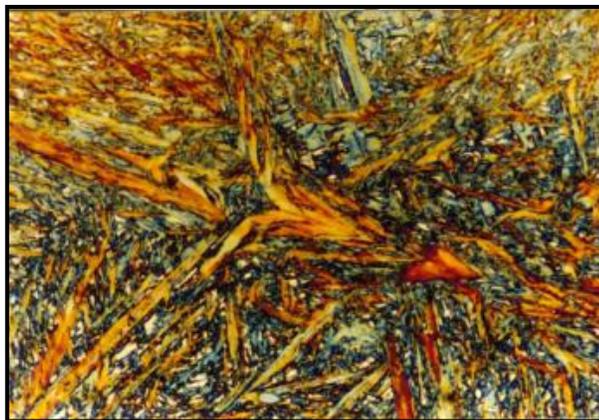
La martensita es el segundo constituyente más duro del acero después de los carburos. La dureza de ella depende de su contenido de carbono y no es afectada por otros elementos aleantes. La forma de su microestructura es acicular, es decir en forma de agujas entrecruzadas como se puede apreciar en la Figura 6.

Figura 6. Martensita de un acero de alto carbono [12].

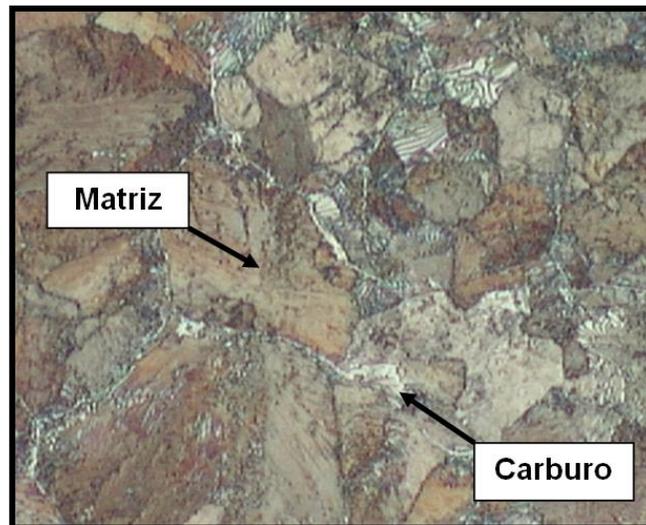
Figura 8. Microestructura de la cementita - Carburo de Hierro [16].

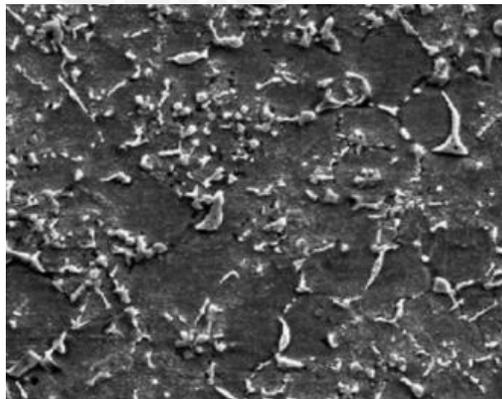
Los carburos dispersos están rodeados por metal que funciona como una matriz. Un porcentaje relativamente alto puede estar contenido en un depósito de soldadura. Mientras más disperso esté el carburo, las propiedades medidas en el depósito de soldadura reflejarán las propiedades de la matriz. Al emplear adecuadamente los depósitos con carburos dispersos se obtiene mejores resultados contra todos los tipos de desgaste, inclusive los combinados [15]. Se puede apreciar en la Figura 9 una microestructura formada por carburos dispersos de molibdeno.

Figura 9. Microestructura de carburos dispersos de molibdeno [17].

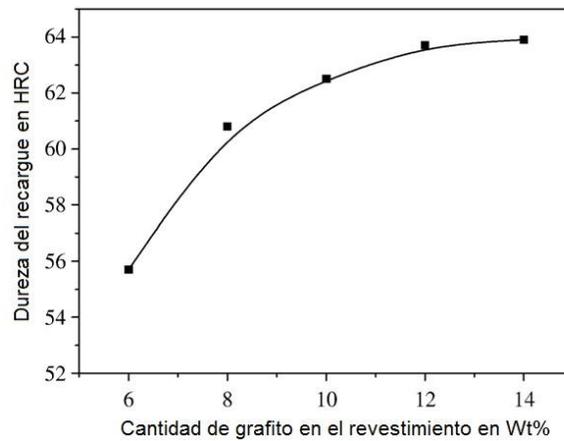
Los efectos del grafito en la dureza y en la micrografía de las capas de los recubrimientos protectores se muestran en la Figura 10. Se puede apreciar que el aumento del contenido de grafito de las capas de los recubrimientos protectores incrementa la dureza rápidamente cuando el contenido de grafito es menor al 10%, y tiene un incremento ligero cuando el contenido está por encima de 10%. La microestructura también es afectada, pues el número de carburos crece con el incremento del contenido de grafito, así como el endurecimiento por solución sólida. Mientras que el contenido de grafito en el revestimiento es menor a 6%, no hay grafito suficiente para reaccionar con el Ti, V o Mo; solo se puede encontrar pocos carburos en las capas protectoras como se aprecia en la Figura 11a. En la Figura 11b y Figura 11c se puede apreciar cómo van apareciendo carburos en la microestructura conforme el grafito aumenta en porcentajes de 8% y 10% respectivamente. Sin embargo, cuando la cantidad de grafito está por encima de 12%, la microestructura de la matriz cambia a martensita con alto contenido de carbono, como se aprecia en la Figura 11d lo que trae como consecuencia una reducción en la resistencia a la fisuración de los recargues, ocasionando fisuras en las capas protectoras. La Figura 12 muestra este hecho. De acuerdo a las investigaciones hechas, se debe controlar la cantidad de grafito entre 8 y 10% [17].

Figura 10. Efecto de la cantidad de grafito en la dureza del recargue duro (15% Fe-Ti, 12% Fe-V, 3% Fe-Mo) [17].

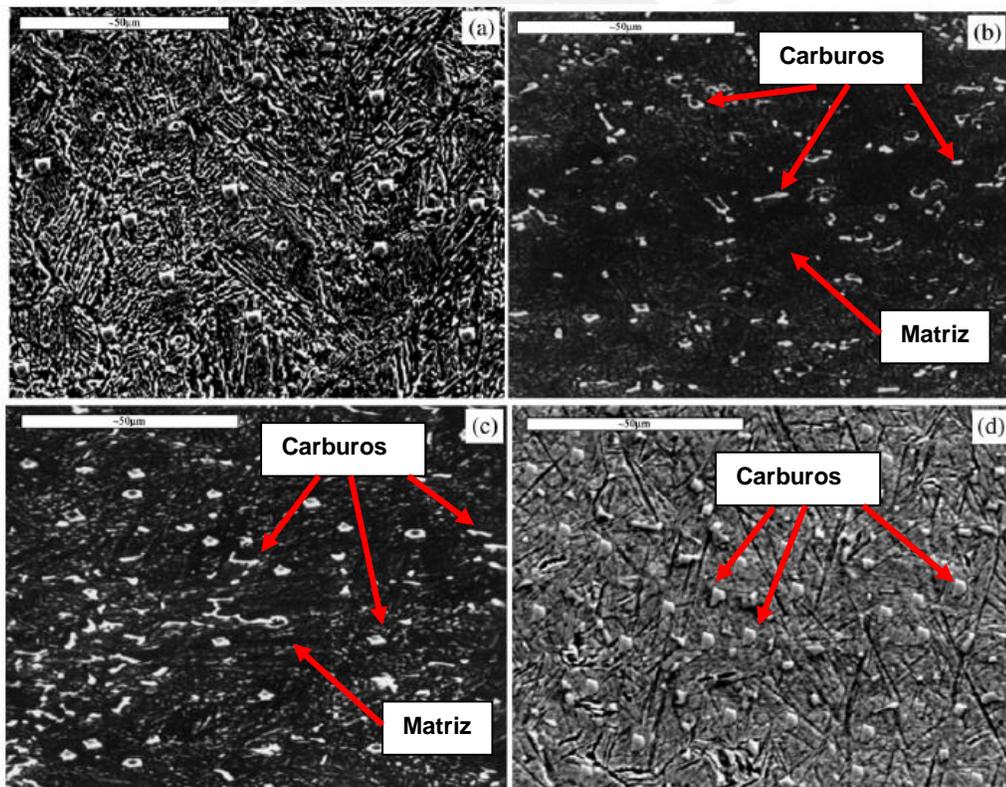
Figura 11. Efecto de la cantidad de grafito en la microestructura del recargue duro (15% Fe-Ti, 12% Fe-V, 3% Fe-Mo): (a) 6% grafito; (b) 8% grafito; (c) 10% grafito; (d) 12% grafito [17].

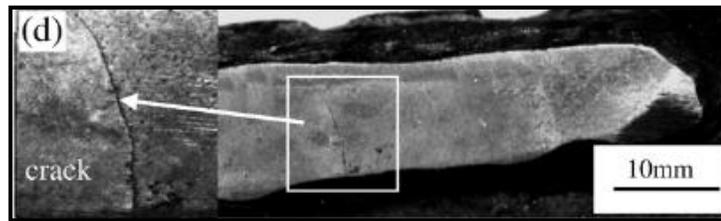
Figura 12. Fisuras en recargues duros [17].

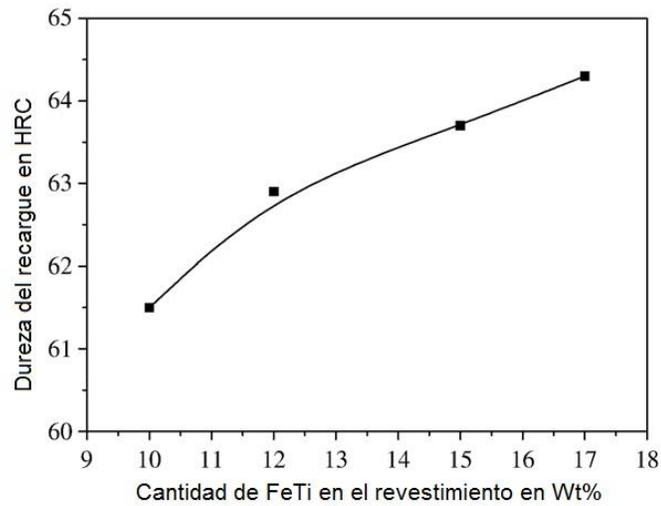
Ambos son fuertes formadores de carburos. La Figura 13 y la Figura 14 muestran la relación entre la dureza y el contenido de ferrotitanio (Fe-Ti) y ferrovanadio (Fe-V) respectivamente. Se puede apreciar que con el aumento de la cantidad de Fe-Ti y Fe-V, la dureza de los recargues duros aumenta. Esto se puede atribuir al incremento de la cantidad de carburo de titanio y carburo de vanadio (que poseen durezas aproximadas de 3200HV y 2800HV respectivamente), en los recargues y la alta dureza de estos carburos. Más aún, los carburos de titanio y vanadio tienen buena estabilidad térmica, lo que restringe el movimiento de los límites de granos previniendo que crezcan. Sin embargo, algunos carburos de titanio y vanadio permanecen en la escoria durante el proceso de solidificación, incrementando el punto de fusión y la viscosidad de ésta. La fluidez de la escoria, así como la facilidad de removerla disminuyen cuando las cantidades de Fe-Ti y Fe-V en el revestimiento del electrodo están por encima de 15% y 12% respectivamente. Inclusiones de escoria se encontraron en los recubrimientos protectores cuando el contenido de Fe-Ti y Fe-V en el revestimiento era 17% y 14% respectivamente, como se aprecia en la Figura 15 y la Figura 16. Por lo tanto, el Fe-Ti y el Fe-V deben ser controlados dentro de 12-15% y 10-12% respectivamente [17].

Figura 13. Efecto de la cantidad de Fe-Ti en la dureza del recargue duro (8% grafito, 12% Fe-V, 3% Fe-Mo) [17].

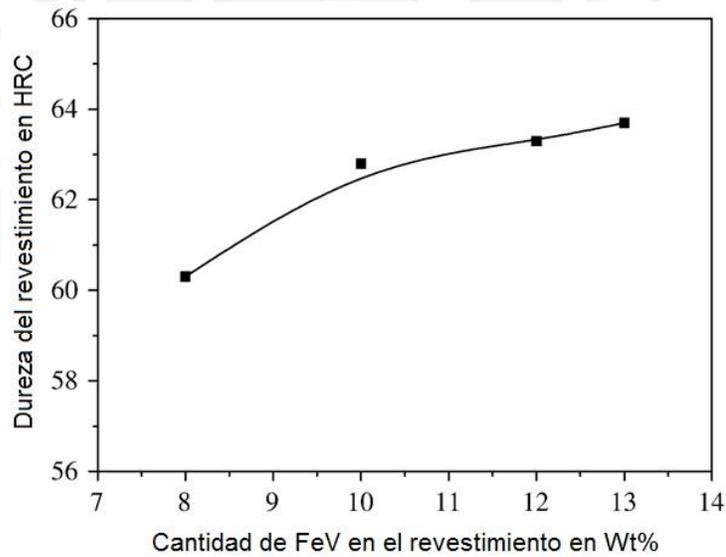
Figura 14. Efecto de la cantidad de Fe-V en la dureza del recargue duro (8% grafito, 15% Fe-Ti, 3% Fe-Mo) [17].

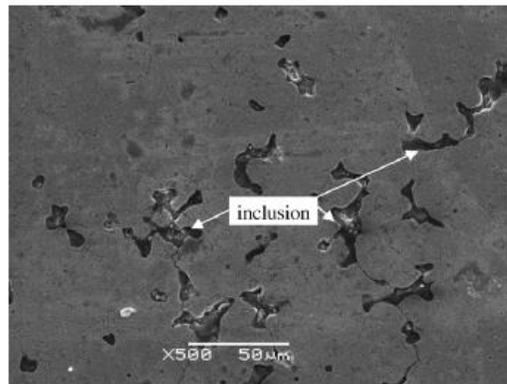
Figura 15. Imagen de una inclusión en el recargue duro (8% grafito, 17% Fe-Ti, 14% Fe-V y 3% Fe-Mo) [17].

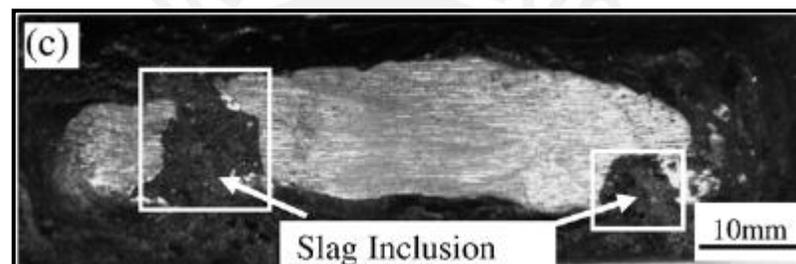
Figura 16. Macrografía de un recargue duro mostrando una inclusión de escoria [17].

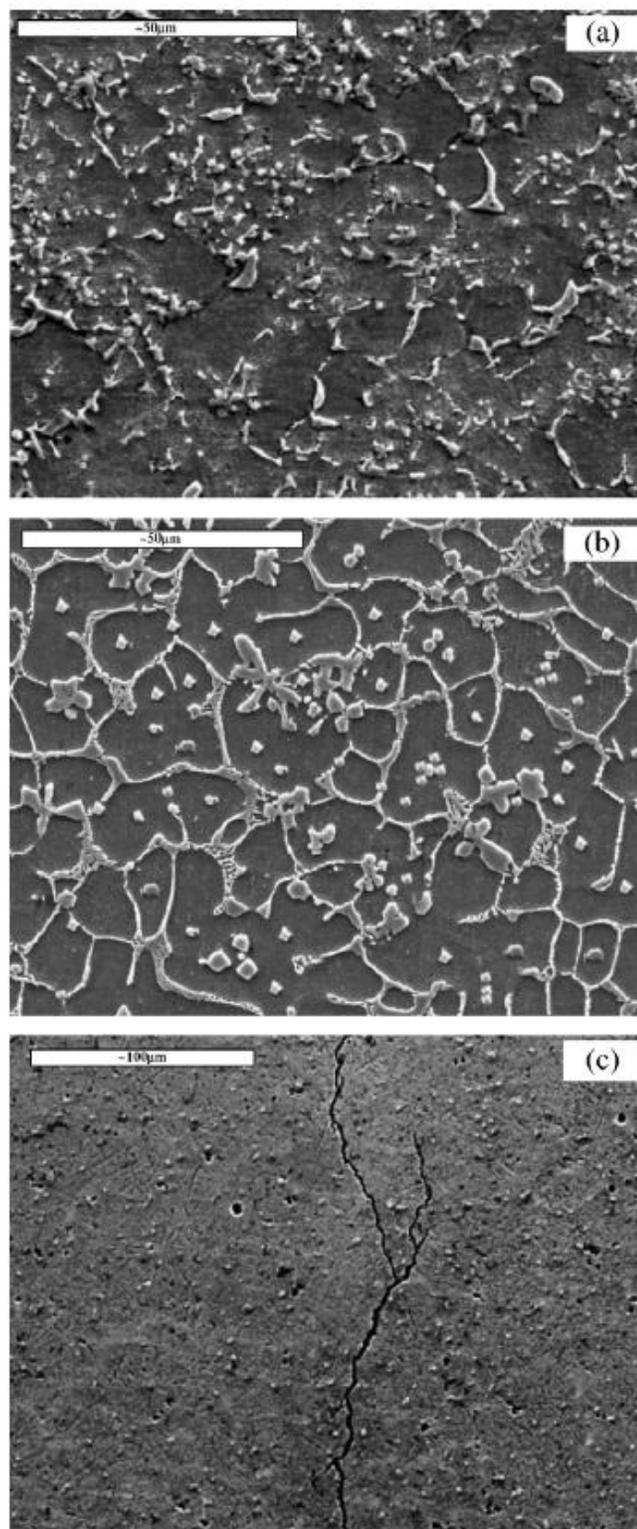
La adición de Mo conlleva a una situación compleja. El molibdeno, que es conocido por ser un elemento que endurece por solución sólida, también contribuye al endurecimiento por precipitación y formación de carburos. Las precipitaciones impiden el movimiento de las dislocaciones y favorecen un efecto de endurecimiento en las capas protectoras. Las Figura 17a y Figura 17b muestran la microestructura de las capas protectoras para 4% y 5% de Fe-Mo respectivamente. Comparada con la microestructura de los recargues duros de 4% de Fe-Mo, se puede apreciar que algunos carburos precipitaron en los límites de granos y formaron una estructura en forma de red con el aumento del contenido de Fe-Mo a 5%. También se puede apreciar que la sensibilidad a la fisuración aumenta con el incremento de Fe-Mo a valores por encima de 5%, como se muestra en la Figura 17c. Por esta razón, la cantidad de Fe-Mo debe ser controlada cerca a 4% [17]. La Figura 18 muestra el efecto del contenido de Fe-Mo en la dureza de los recargues duros. Se aprecia que la dureza de los recubrimientos aumenta con el incremento del contenido de Fe-Mo.

Figura 17. Efecto de la cantidad de Fe-Mo en la microestructura del recargue duro  
(a) 4% de Fe-Mo (b) 5% de Fe-Mo (c) >5% de Fe-Mo [17].

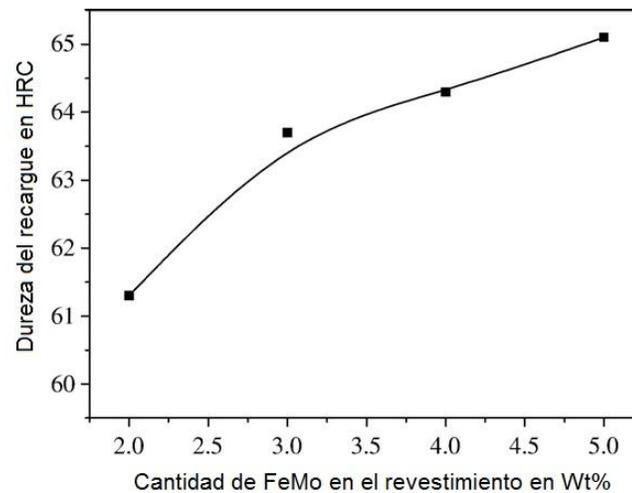
Figura 18. Efecto de la cantidad de Fe - Mo en la dureza del recargue (8% grafito, 15% Fe-Ti y 12% Fe-V) [17].

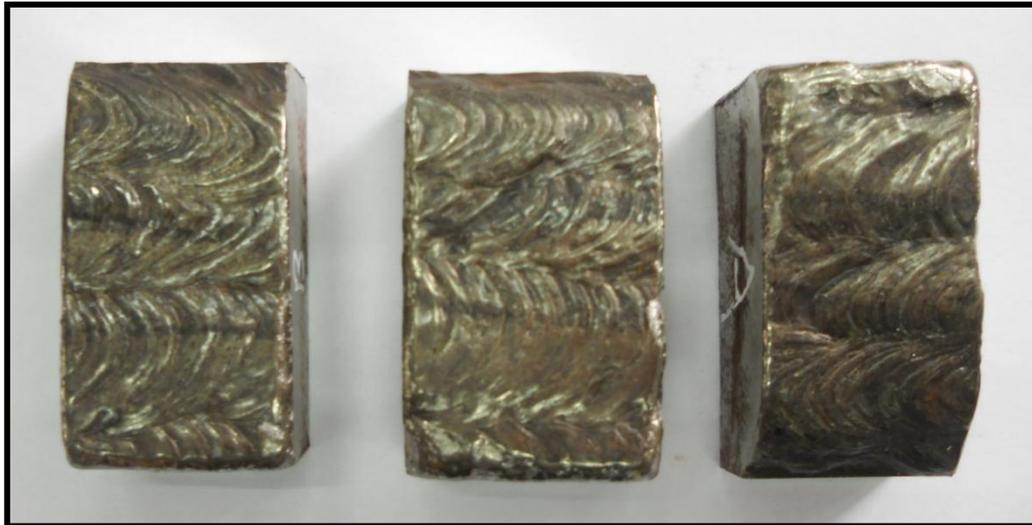
La elevada dureza del recubrimiento protector restringió el maquinado de la superficie de las probetas, exhibiendo estas el clásico perfil de un cordón de soldadura, tal como se muestra en la Figura 19.

Figura 19. Probetas para ensayo de desgaste.

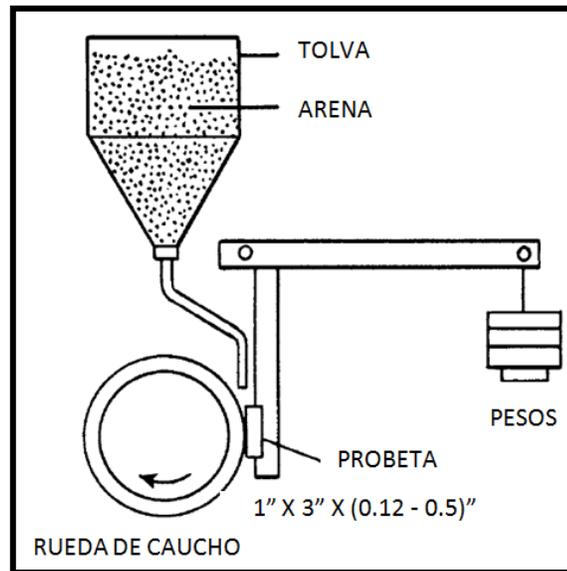
La máquina para el ensayo de desgaste consiste en un equipo cuyo esquema se muestra en la Figura 20. Como se puede apreciar en la figura, en la tolva se carga el material abrasivo y se deja caer a través de un conducto entre la probeta a analizar y la rueda de caucho giratoria. La probeta se presiona contra la rueda de caucho que está girando con la ayuda de un brazo de palanca para que el flujo controlado de arena realice la abrasión en la superficie de la misma. El tiempo de ensayo y la magnitud de la fuerza con que se presiona la probeta dependen del tipo de procedimiento a usar. Sin embargo, para todos los procedimientos el principio para medir el desgaste es la pérdida de volumen, que se medirá de manera indirecta empleando la densidad de la probeta y la pérdida en masa de la misma.

Figura 20. Esquema de la máquina de abrasión [18].

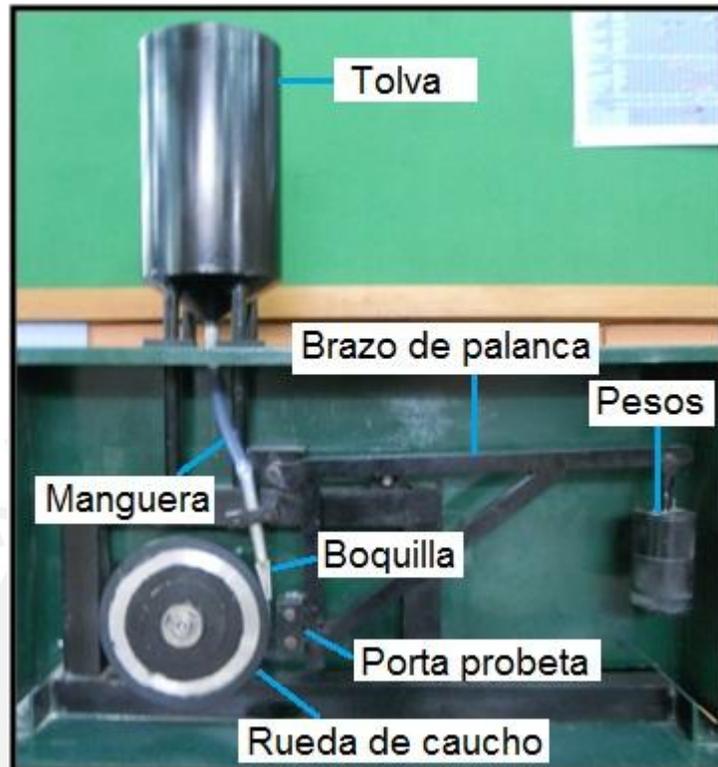
Figura 21. Máquina de desgaste abrasivo según ASTM G65-04 (2010).

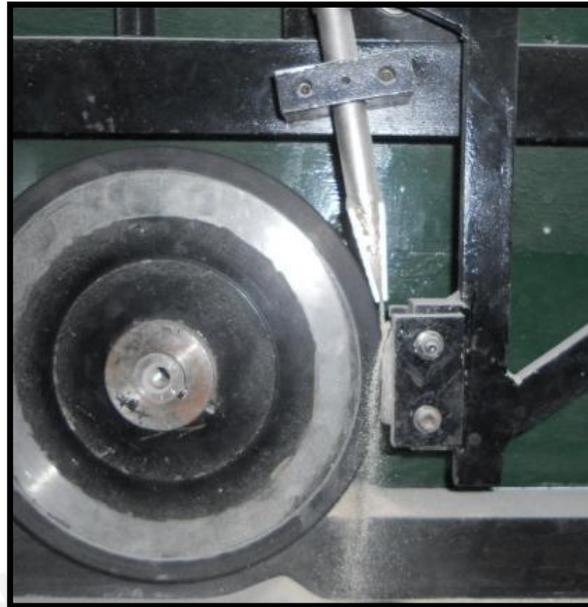
Durante el ensayo la abertura de la boquilla debe estar lo más cerca posible a la unión de la probeta y la rueda de caucho como se muestra en la Figura 22.

Figura 22. Posición de la boquilla, probeta y rueda de caucho.

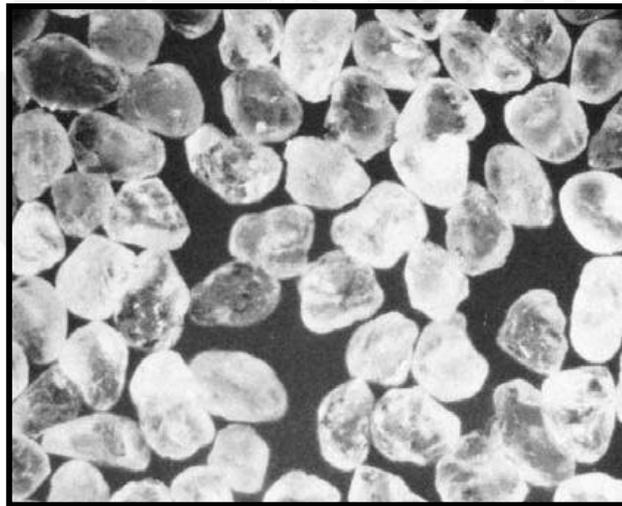
El material abrasivo recomendado por la norma ASTM G65-04 (2010) es la arena de Ottawa. Esta arena es un tipo de arena de casi 100% de sílice con un tamaño de grano comprendido entre las mallas 50 y 70 [6]. Cuando se observa la arena de Ottawa con un microscopio se puede observar que presenta una morfología de granos redondeados poco angulosos como se puede apreciar en la Figura 23. Para realizar el ensayo la arena debe ser secada en un horno a 120 °C por una hora aproximadamente [18].

Figura 23. Arena de Ottawa [18].

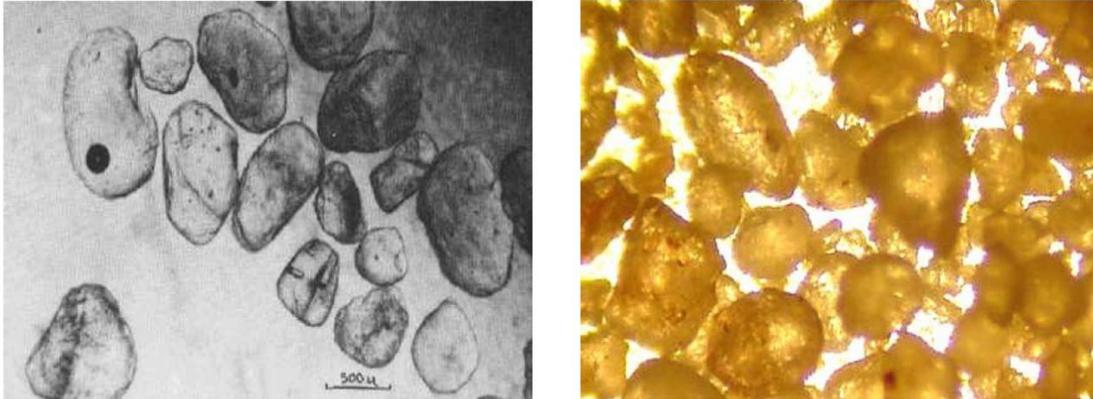
de la PUCP, ya que presentaba características muy similares [19]. En la Figura 24 se aprecia la comparación de morfologías de la arena de Ottawa y la arena de fundición.

Figura 24. Comparación entre la arena de Ottawa (Izq.) y arena de fundición (Der.) [19].

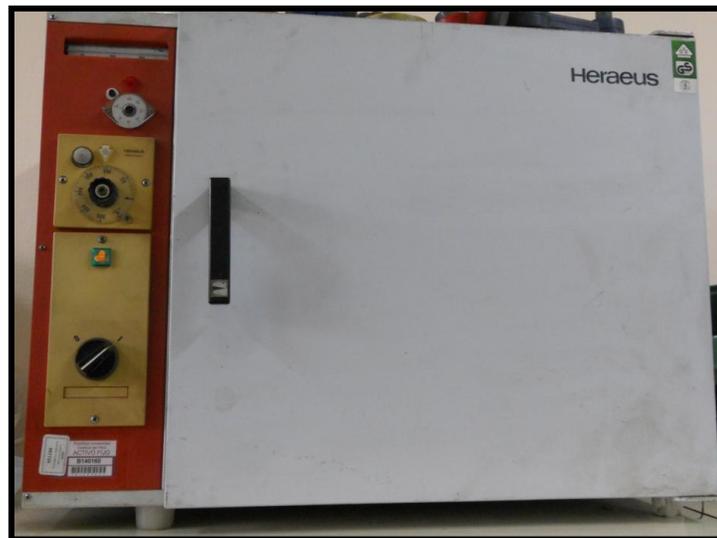
Se encontró que en una hora el peso era aproximadamente igual, por lo que se repitió el ensayo por una hora más. En esta oportunidad se encontró que el peso de arena era de 99 gramos, es decir, hubo una variación en masa de 1 gramo. De aquí se obtuvo que el porcentaje de humedad de la arena de fundición era de 1%.

Figura 25. Horno para el secado de arena del Laboratorio de Fundición PUCP.

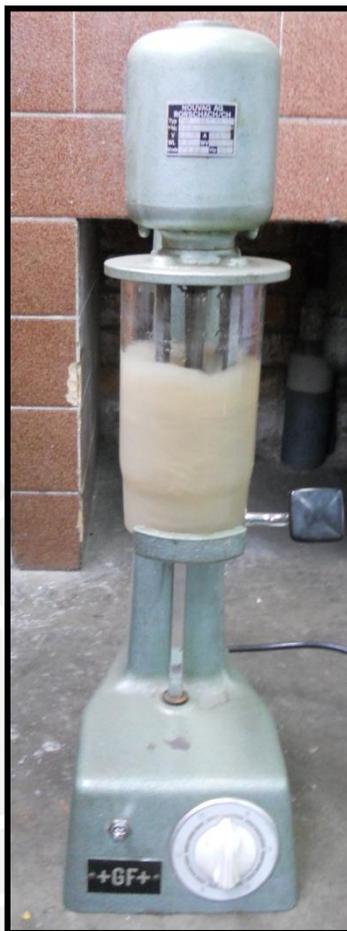
1. Se colocó 50 gramos de arena en un vaso de vidrio especial como el que se muestra en la Figura 26.
2. Se agregó 475 mL de agua destilada.
3. Se encendió el equipo y se dejó centrifugar por un periodo de 1 hora.
4. Se dejó reposar por un período de 15 minutos como se aprecia en la Figura 27.
5. Se extrajo el agua en exceso con la ayuda de un sifón hasta una altura aproximada de 1 pulgada por encima de la arena.
6. Se repitió el proceso 3 veces hasta que el agua tuvo una apariencia cristalina.
7. Se secó y pesó la arena.
8. Se midió la variación de masa.

Figura 26. Levigador.

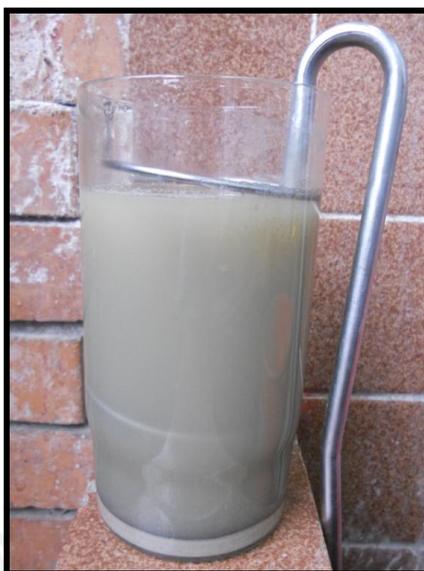
Figura 27. Arena reposando.

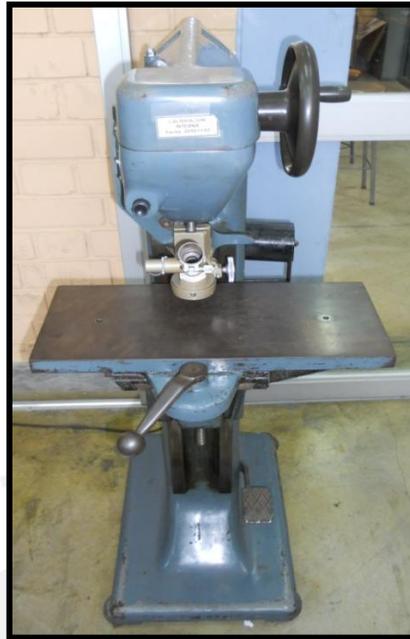
Figura 28. Durómetro Vickers para el ensayo de dureza.

1. Usar arena de fundición cernida por un tamiz de 0.71 mm para tener un tamaño de grano uniforme.
2. Tomar entre 3 y 5 medidas de dureza Vickers en la probeta, ver Figura 28, en una zona alejada de la parte central pues ahí se producirá la huella de desgaste. Se puede realizar la medición cerca a los bordes de la probeta.
3. Colocar la muestra en un vaso de precipitados lleno de acetona dentro del equipo limpiador ultrasónico durante 10 minutos como se aprecia en la Figura 29. Luego se secará con un secador eléctrico.

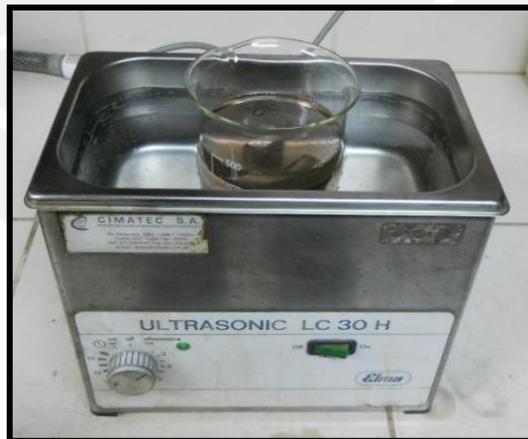
Figura 29. Limpieza de probetas con limpiado ultrasónico.

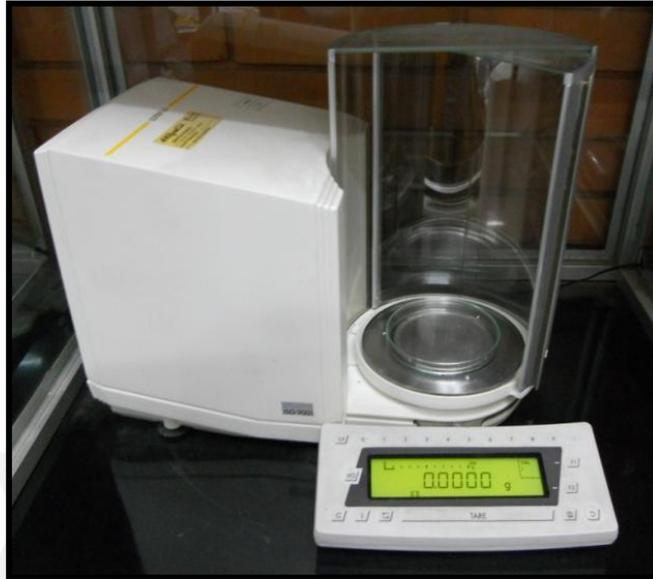
4. Pesar la probeta con una precisión de 0.001 gramos, como se aprecia en la Figura 30, excepto para el procedimiento C cuya precisión será de 0.0001 gramos.

Figura 30. Balanza digital para el pesado de las probetas.

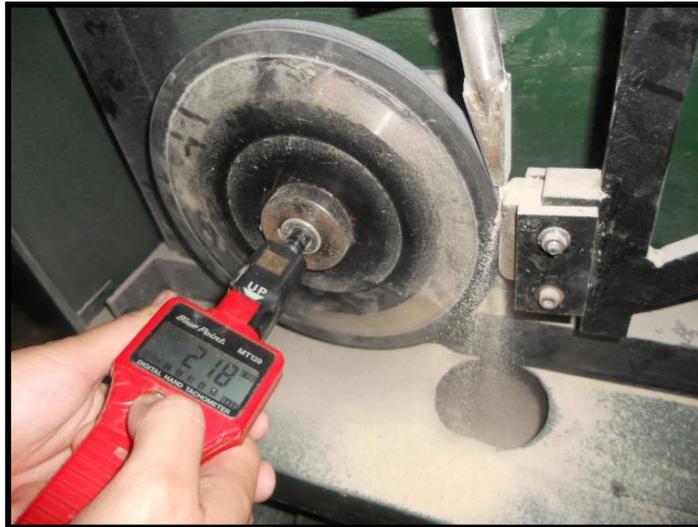
Figura 31. Medición de la velocidad de la rueda de caucho.

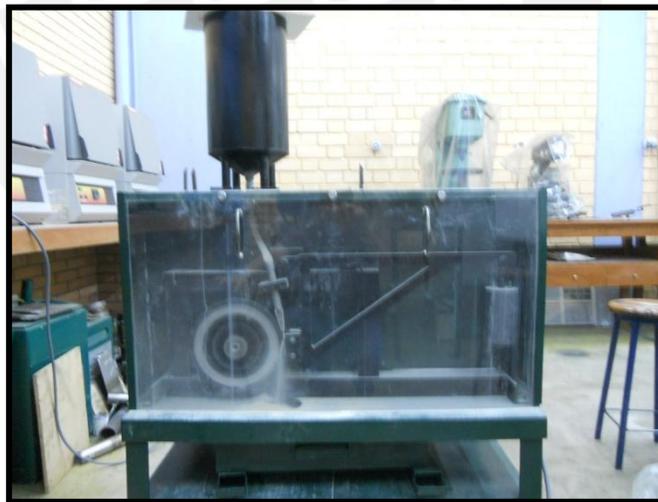
13. Hermetizar totalmente la máquina y observarla por un tiempo mínimo de 5 minutos para ver algunas posibles fugas del polvillo que se suelta del abrasivo como se puede ver en la Figura 32. Dejar que proceda el ensayo.

Figura 32. Hermetizado de la máquina de desgaste durante el ensayo.

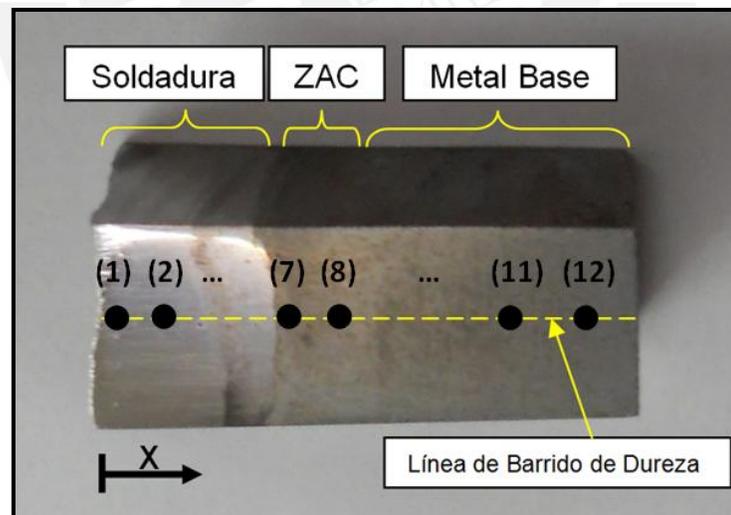
Las probetas que se emplearon para el ensayo son como las que se muestran en la Figura 33. Como se puede apreciar la probeta consiste en un corte transversal que está formado por tres elementos principales: la soldadura o recargue, la zona afectada por el calor (ZAC) y el metal base (ASTM A36).

Figura 33. Probeta para ensayo de dureza.

Para realizar el análisis metalográfico se tomaron muestras representativas que contenían las tres zonas que se muestran en la Figura 33: recargue, ZAC y metal base. Estas muestras se cortaron con un disco de corte abrasivo DISCOTOM, procurando tener todas las zonas mencionadas. Una vez obtenidas las muestras, estas se montaron en briquetas de resinas termoendurecibles para proceder a su desbaste fino y pulido en pulidoras mecánicas como las de la Figura 34.

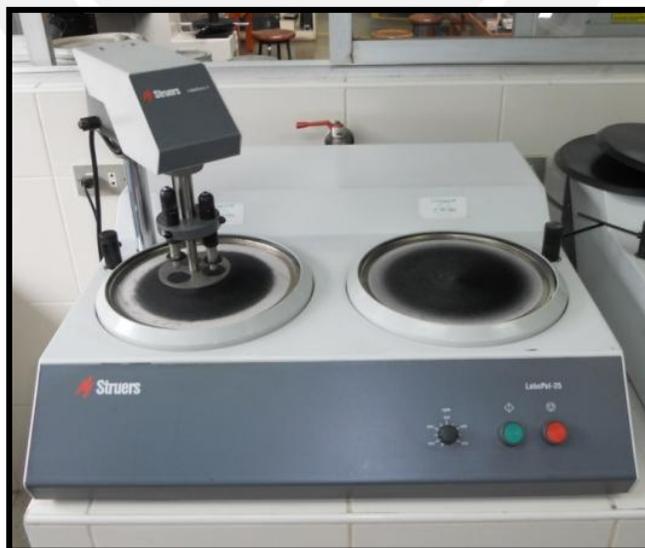
Figura 34. Pulidora mecánica marca Struers.

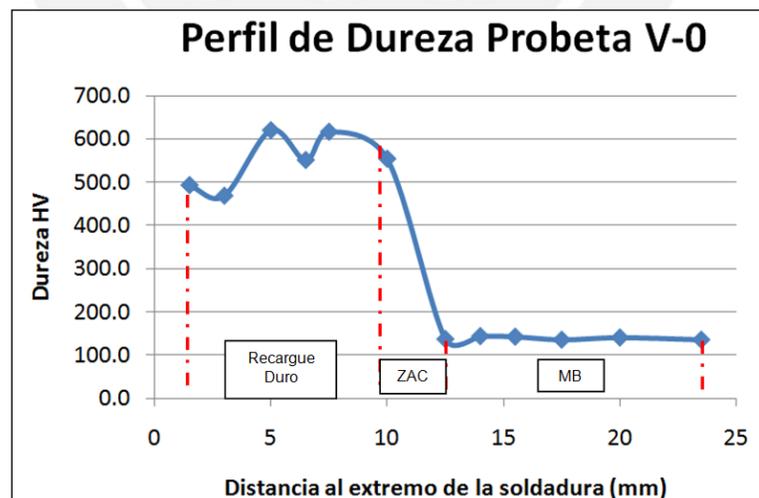
Con los datos obtenidos de los barridos de dureza se pueden obtener los perfiles de dureza que muestran la Figura 35, Figura 36 y Figura 37 para las diferentes probetas.

Figura 35. Perfil de dureza de la probeta V-0.

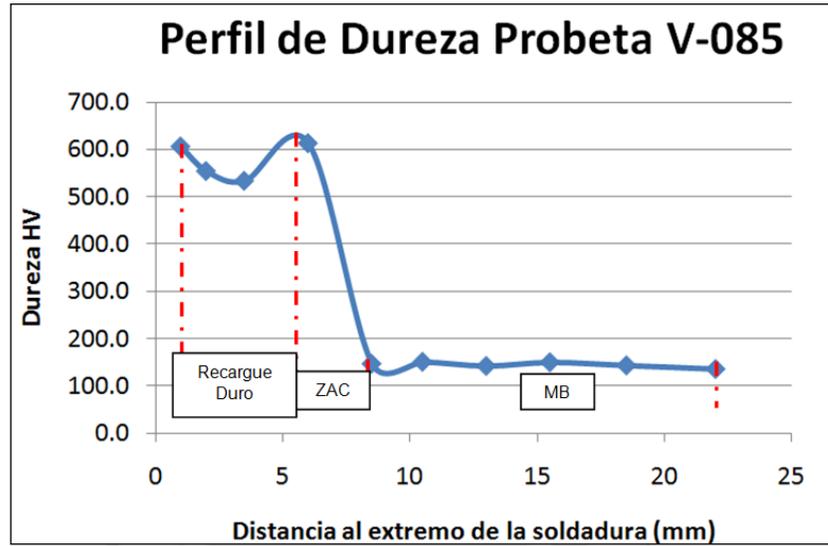
Figura 36. Perfil de dureza probeta V-085.

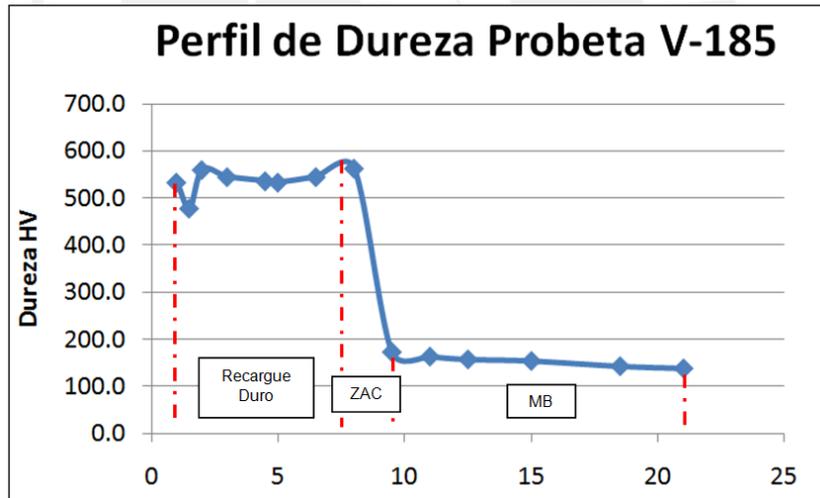
Figura 37. Perfil de dureza probeta V-185.

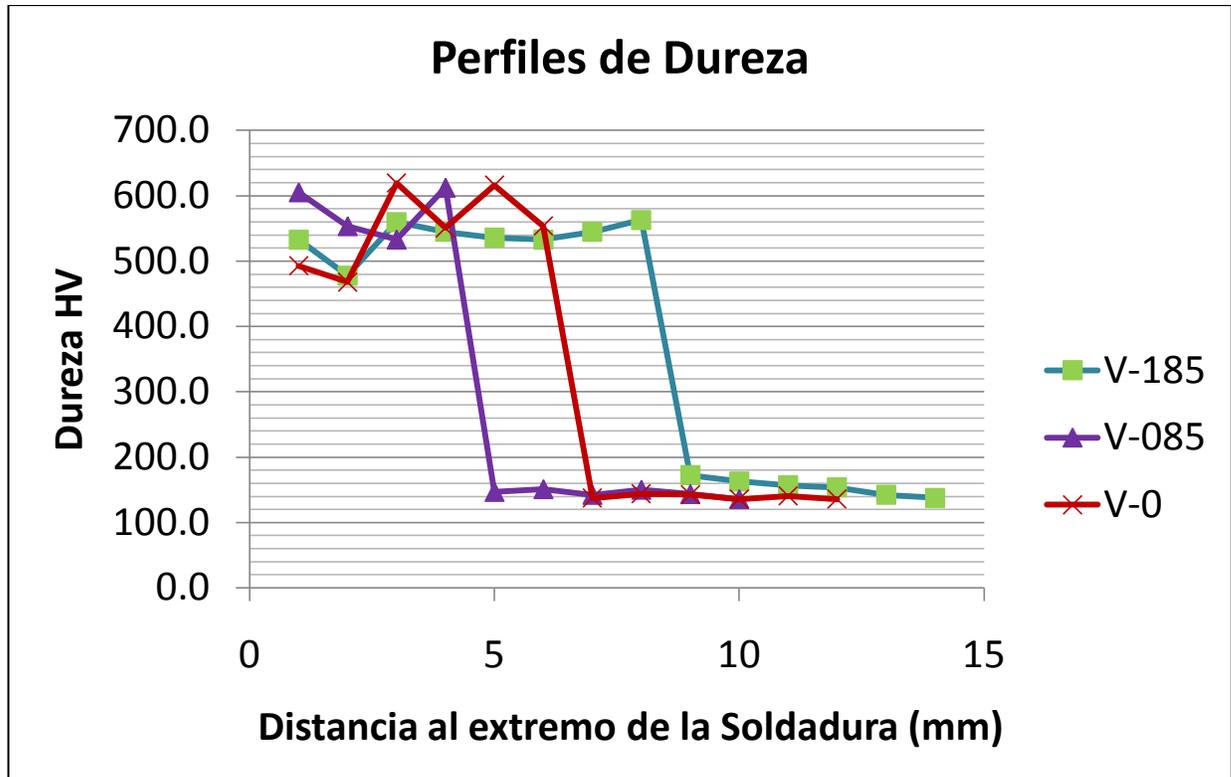
Figura 38. Comparación de perfiles de dureza entre probetas.

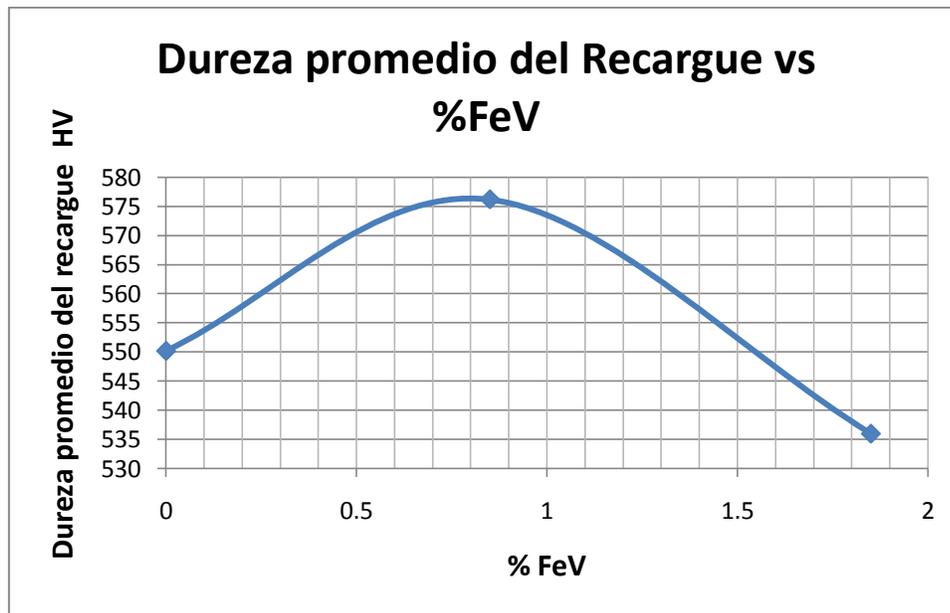
En la Figura 39 se puede observar la relación que existe entre la dureza promedio del recargue duro en una sección que incluye las 3 capas de recargue y la composición química del revestimiento del electrodo.

Figura 39. Dureza promedio vs. contenido de FeV.

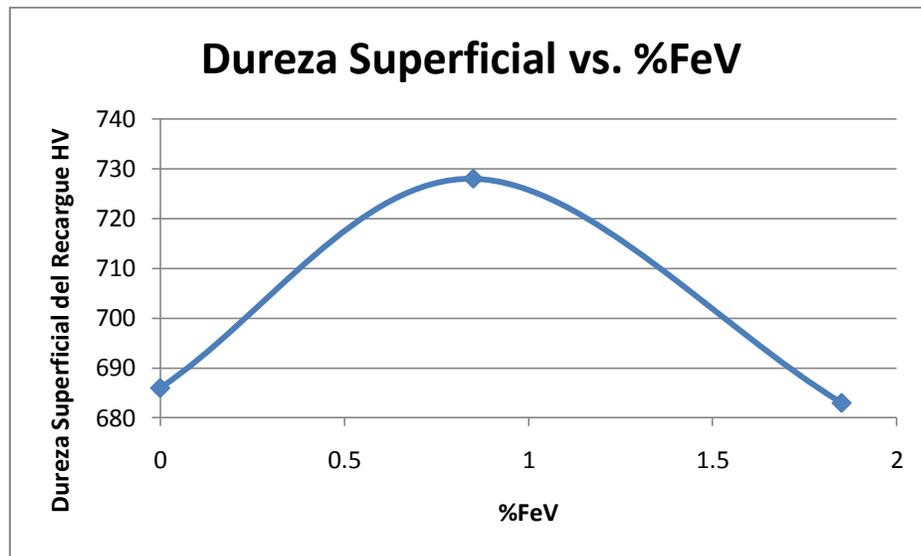
En la Figura 40 se puede apreciar la variación de la dureza superficial de los diferentes recargues estudiados con respecto a la composición química de los mismos. De manera similar a la dureza promedio de los recargues de la Figura 39 no existe una tendencia creciente o decreciente, sino que la conforme aumenta la composición química de FeV la dureza superficial aumenta hasta un valor de 728 HV para 0.85% de FeV y luego la dureza decrece conforme sigue aumentando el contenido de FeV. Si bien la curva obtenida para dureza promedio del recargue vs. composición química y la curva de dureza superficial del recargue vs. composición química guardan una misma tendencia, no implica que al obtener una de ellas la otra guarde necesariamente la misma tendencia.

Figura 40. Dureza superficial del recargue vs. composición química.

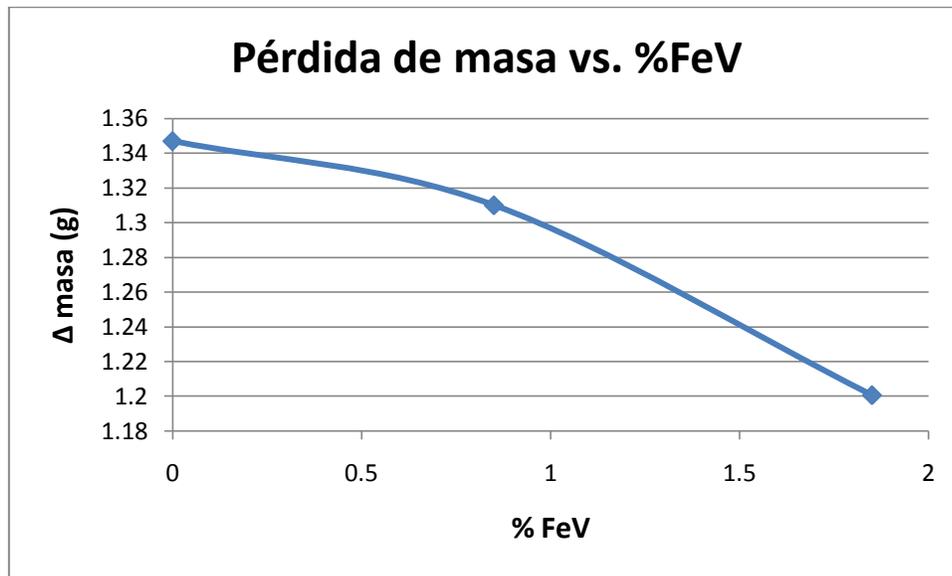
En la Figura 41 se puede apreciar que conforme aumenta el contenido de FeV en el revestimiento del electrodo, la pérdida de masa disminuye, por lo que la resistencia al desgaste que presenta el recargue duro aumenta.

Figura 41. Pérdida de masa vs. contenido de FeV

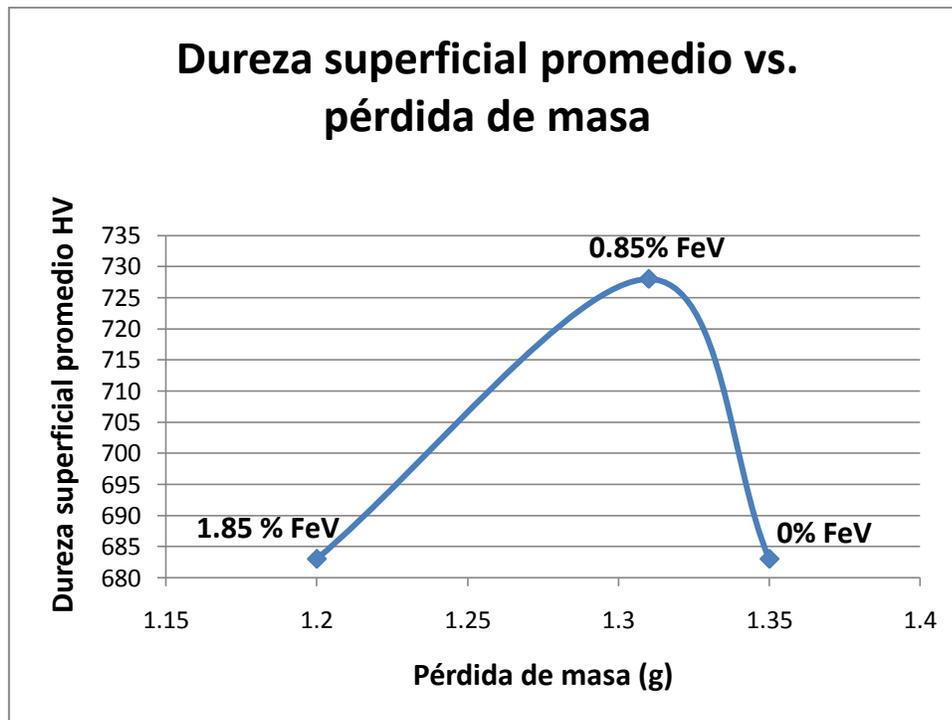
En la Figura 42 se aprecia la relación entre la pérdida de masa de los recubrimientos y su dureza. Se puede apreciar que no existe una relación creciente o decreciente entre la dureza y la resistencia al desgaste (pérdida de masa).

Figura 42. Dureza superficial promedio vs. pérdida de masa.

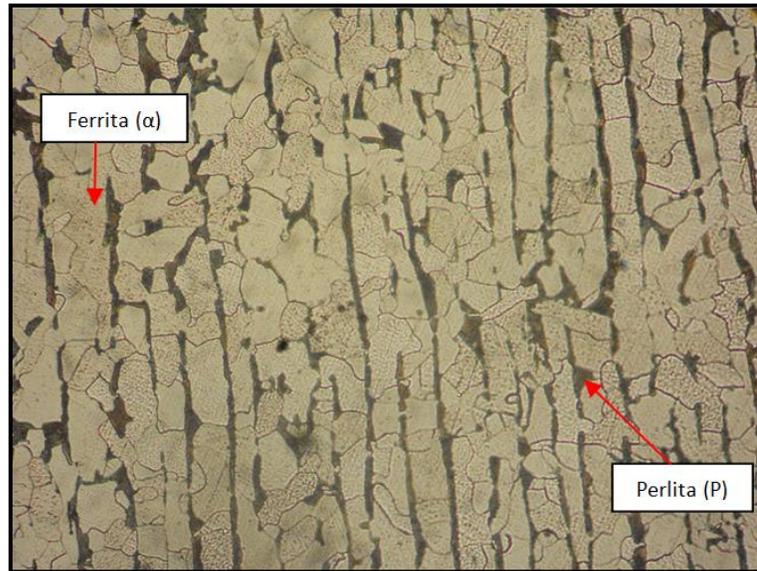
Se puede apreciar en la Figura 43 granos equiaxiales de ferrita y granos alargados de perlita en la zona del metal base a 500 aumentos.

Figura 43. V-185 – Metalografía metal base a 500x.

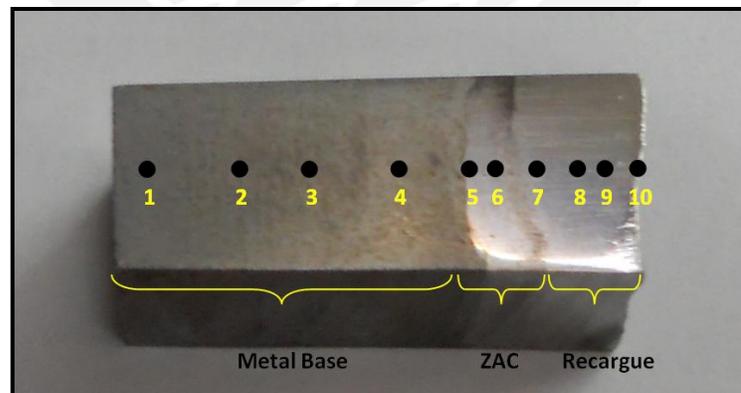
La Tabla 21 está relacionada con la Figura 44. En esta tabla se puede apreciar qué figura corresponde a los puntos en mención.

Figura 44. V-185 Puntos de toma de metalografías.

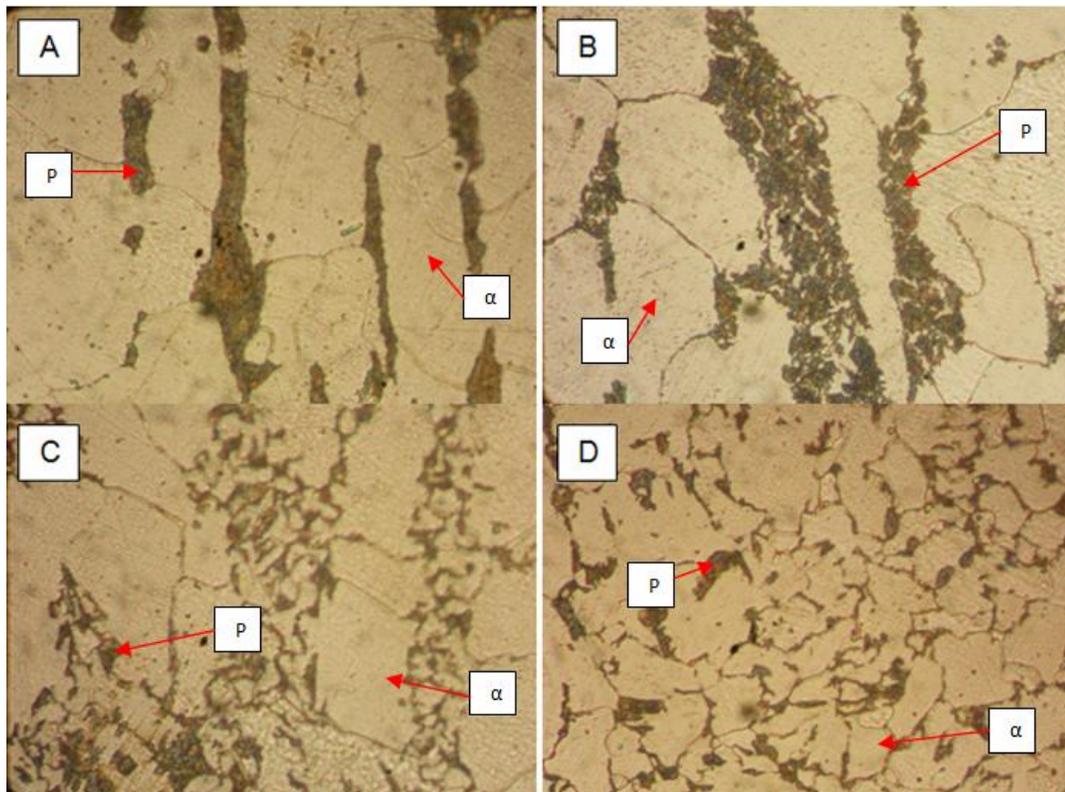
La Figura 45A muestra granos equiaxiales de ferrita (zona clara) y granos alargados de perlita (zona parda) a 1000X. Conforme se van tomando imágenes acercándose a línea de fusión, los granos de perlita se van estirando y empiezan a fragmentarse ligeramente, como se aprecia en la Figura 45B. Acercándose un poco más a la línea de fusión se puede observar un ligero afinamiento de la ferrita y una mayor fragmentación de la perlita como se observa en la Figura 45C. Finalmente, se puede apreciar en la Figura 45D una región cercana a la ZAC que presenta un afino mayor de granos de ferrita y de granos de perlita.

Figura 45. V-185 Metalografía metal base a 1000x.
