**INFLUENCIA DEL CONTENIDO DE VANADIO EN LA  
RESISTENCIA AL DESGASTE DE RECUBRIMIENTOS  
DUROS CON 5% DE FERRO-TITANIO**

Tesis para optar por el Título de **Ingeniero Mecánico**, presenta el bachiller

**Luiggi Giancarlo Taipe Porras**

Lima, agosto del 2013

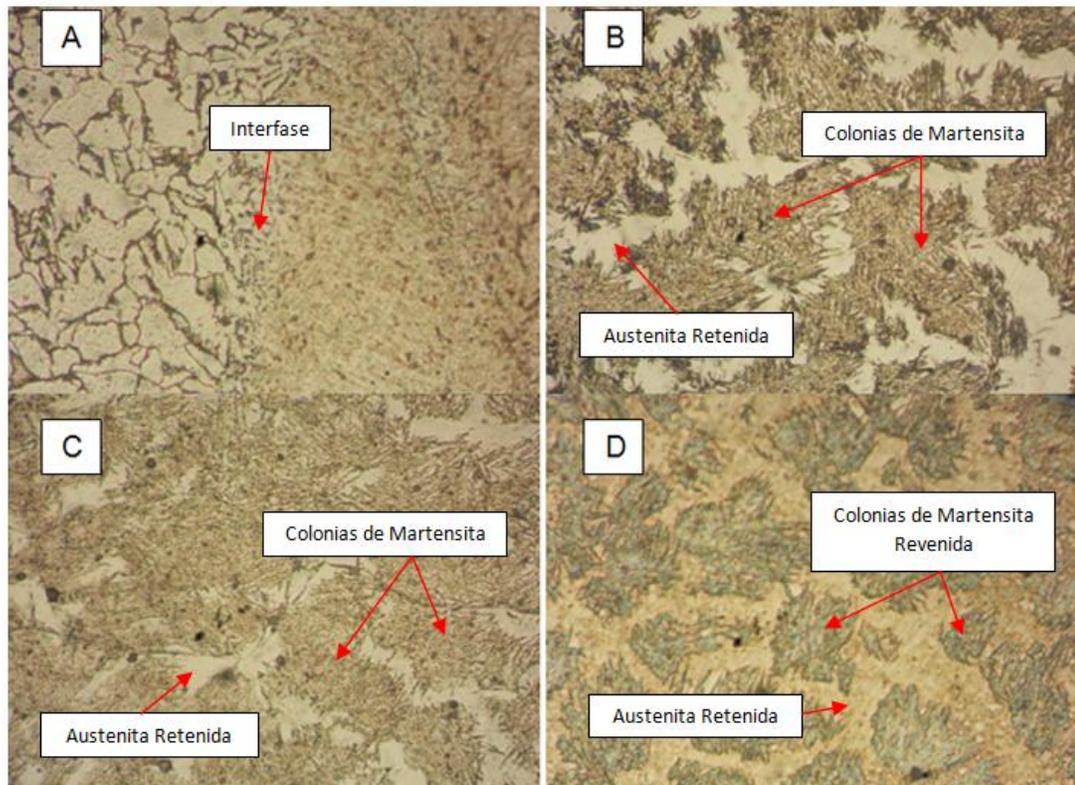
Continuando el barrido metalográfico, en la Figura 46A se puede apreciar la interfase ZAC-Hardfacing. La ZAC muestra granos finos de ferrita perlita y el metal de recargue presenta una fase que aparenta ser martensita revenida. En la Figura 46B empieza a verse una matriz de austenita retenida (zona clara) con colonias de martensita de apariencia acicular. En la Figura 46C se puede ver que la forma acicular de la martensita disminuye ante un probable revenido de la martensita debido los diferentes calentamientos que se generan al soldar las 3 capas del recargue. Aun se puede apreciar la matriz de austenita retenida con colonias de martensita que empiezan a revenirse. En la Figura 46D se puede observar la matriz de austenita retenida con colonias que parecen ser de martensita revenida, aunque también podrían ser colonias de carburos que han empezado a formarse.

Figura 46. V-185 Metalografía ZAC y recargue duro a 1000x.

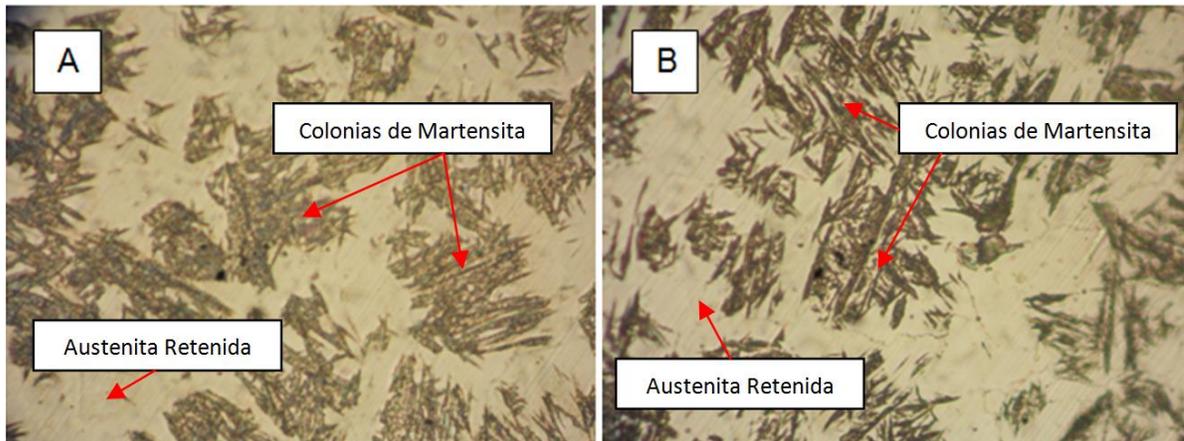
En la Figura 47A se puede notar que al acercarse al extremo del recargue duro, las colonias de martensita vuelven a aparecer tomando cierta forma acicular. Finalmente, en la Figura 47B se puede ver la forma acicular de la martensita vuelve aparecer en forma de colonias en la matriz austenítica.

Figura 47. V-185 Metalografía recargue duro a 1000x.

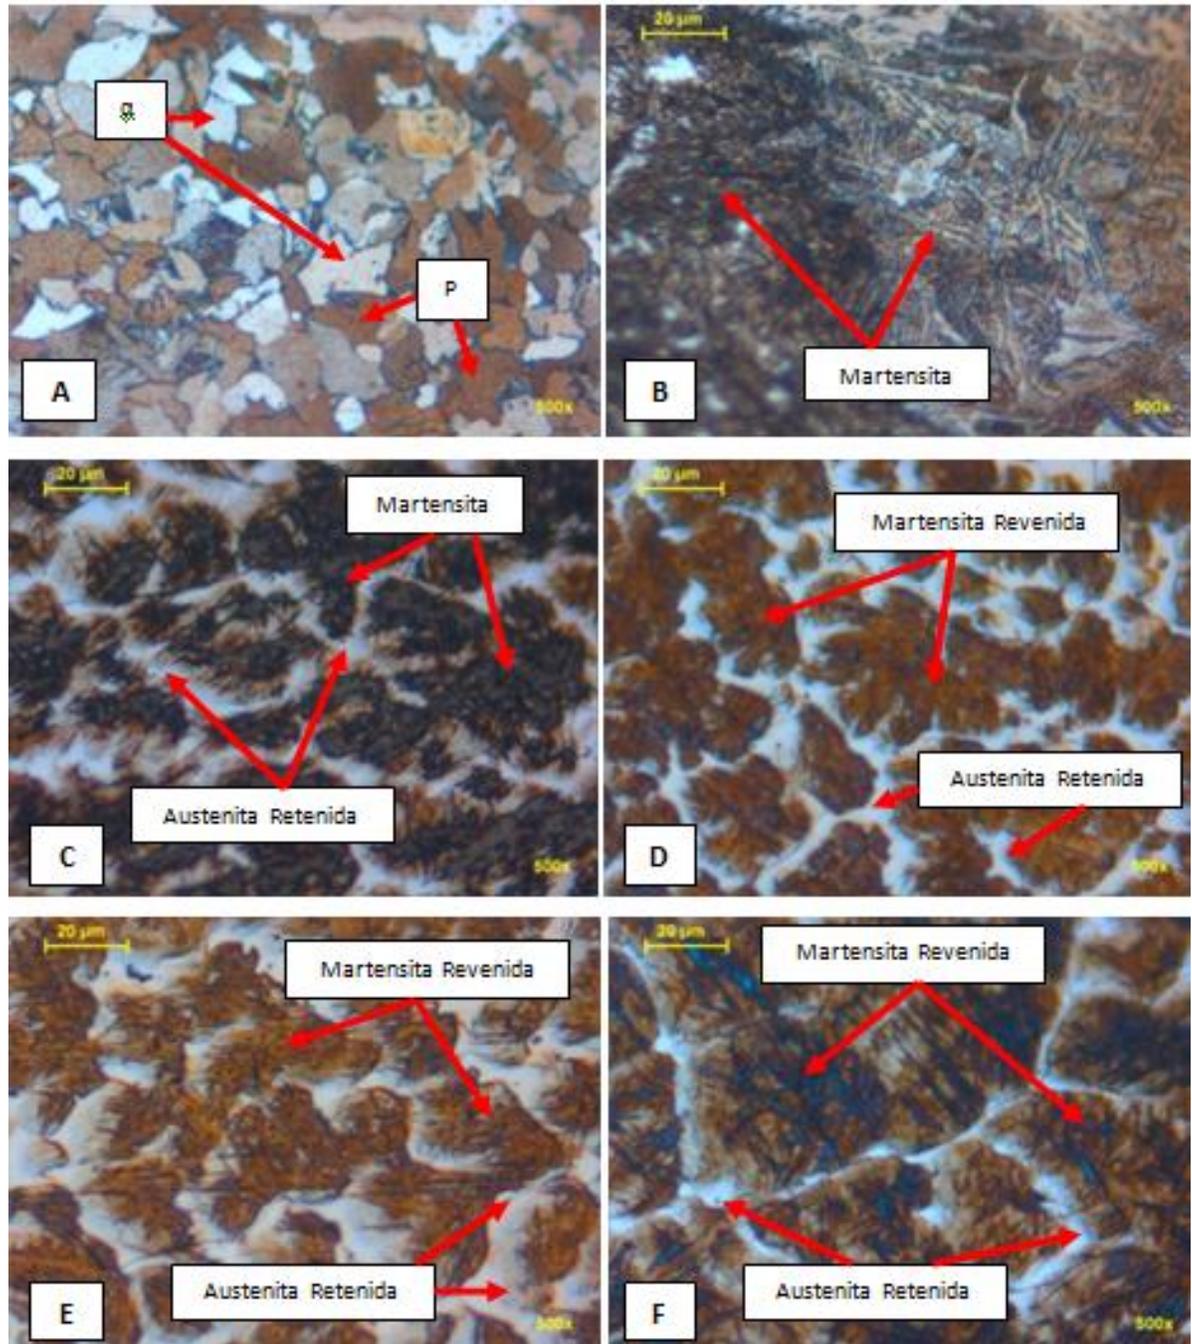
Figura 48. V-085 Metalografía recargue duro a 500x.

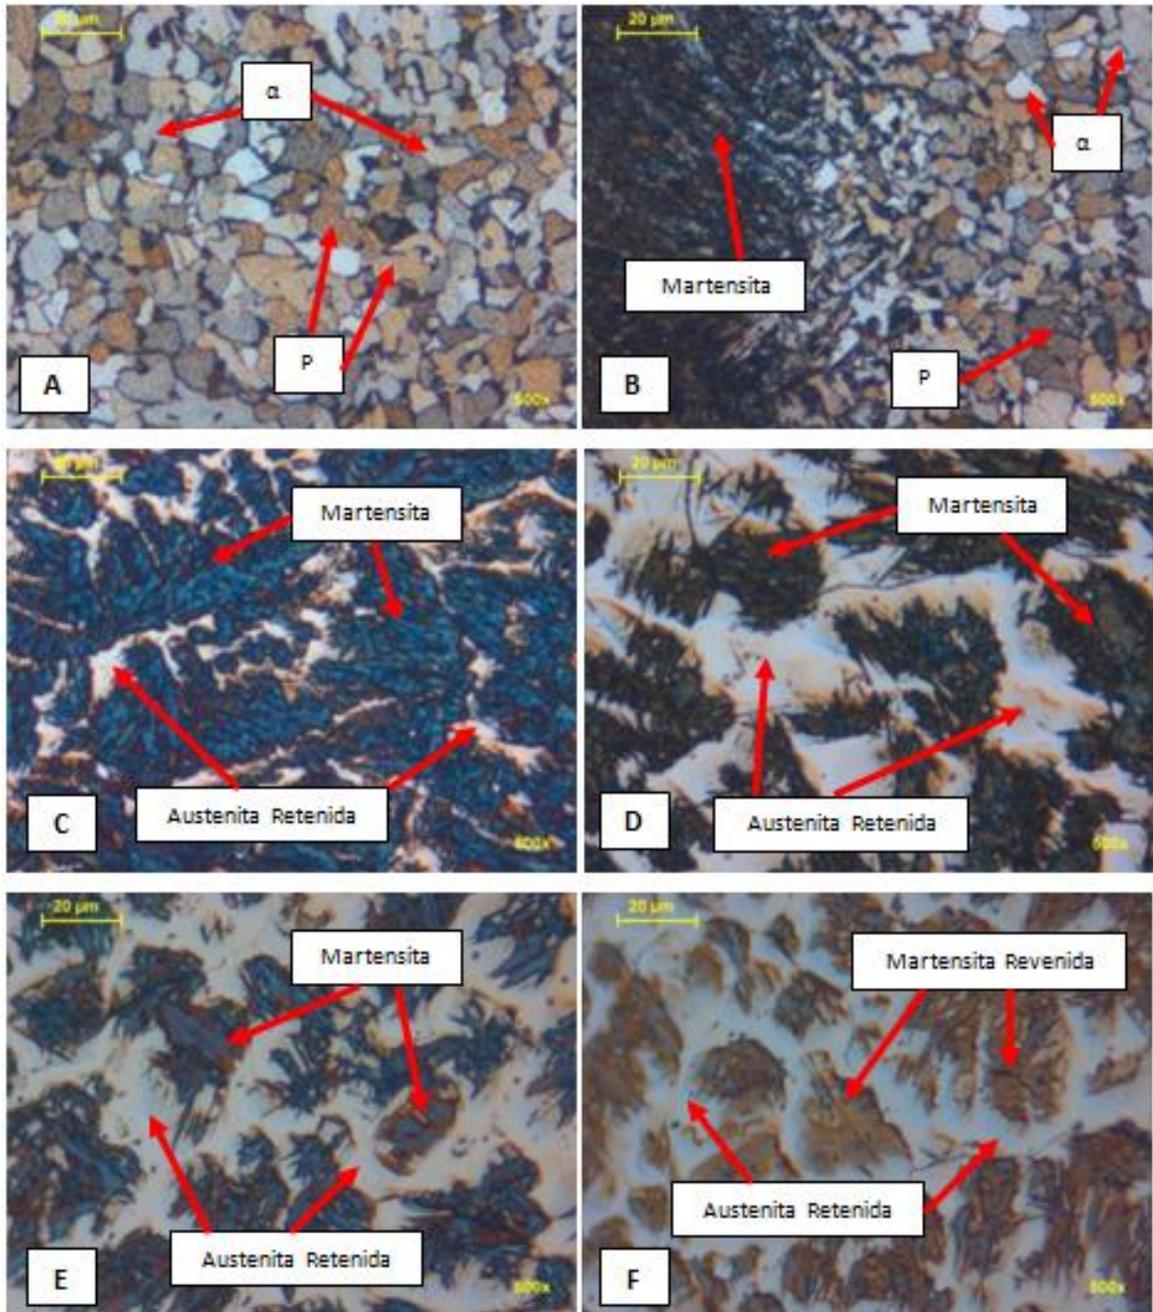
Figura 49. V-0 Metalografía recargue duro a 500x.
