COMPORTAMIENTO SÍSMICO FUERA DEL PLANO DE
TABIQUES HECHOS CON PLACA P-7

Tesis para optar el Título de **Ingeniero Civil**, que presenta el bachiller:

Diana Carolina Sulca Soto

Lima, Febrero de 2014

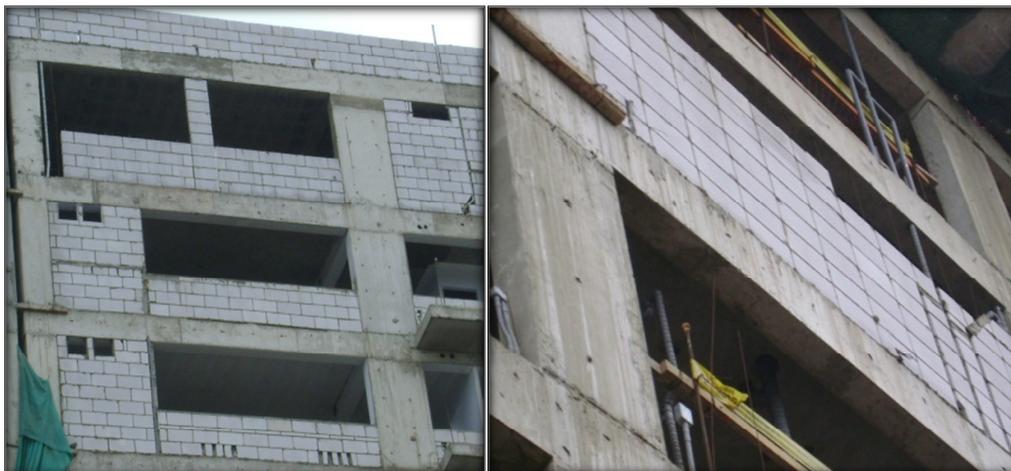
Fig.1.1 Tabique P-7 asentado en forma de pilares (izq.) y en forma traslapada (der.).

En los edificios aporricados limeños, se utiliza en gran cantidad tabiquería construida con las placas P-7, conformadas por bloques sílico-calcáreo de 7cm de espesor. Estas placas se construyen ya sea en aparejo de sogá con traslape de media unidad y otras veces con juntas verticales continuas (Fig.1.1).

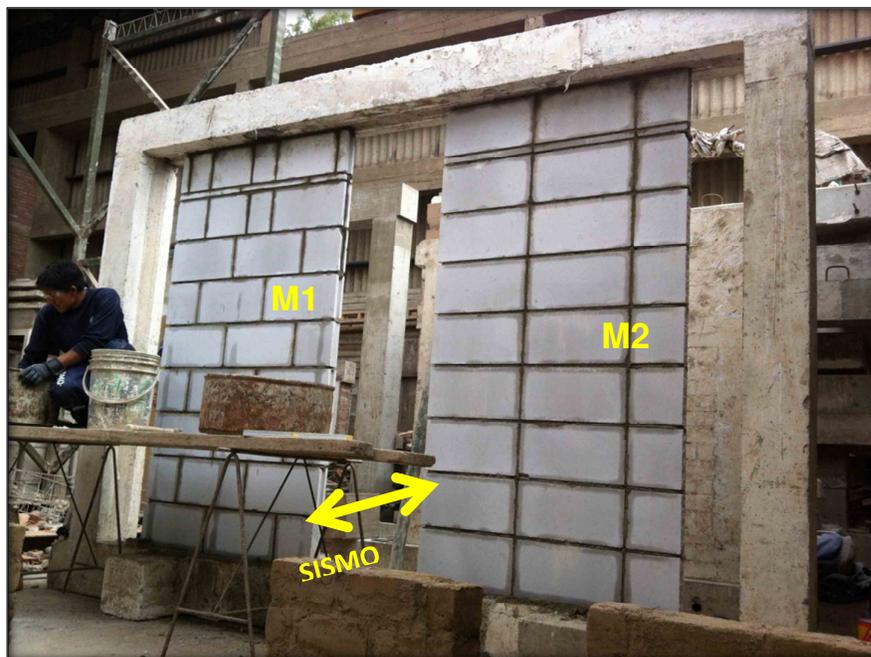
Fig.1.2 Dirección del sismo en los especímenes.

1. Se construirán dos tabiques (M1 y M2, Fig.1.2) similares a escala natural, de tal modo que reflejen las dos técnicas de asentado (M1: traslapada entre hiladas consecutivas, y, M2: sin traslaparlas, es decir, en pilares o con juntas verticales continuas).

2. Posteriormente, se someterán en simultáneo a los 2 especímenes a la acción de sismos leves, moderados y severos, perpendiculares al plano del tabique (Fig.1.2), que serán ensayados en la mesa vibradora del Laboratorio de Estructuras de la PUCP. La instrumentación (1 LVDT y 4 acelerómetros para cada tabique) será similar para ambos especímenes y permitirá cuantificar la carga sísmica actuante.

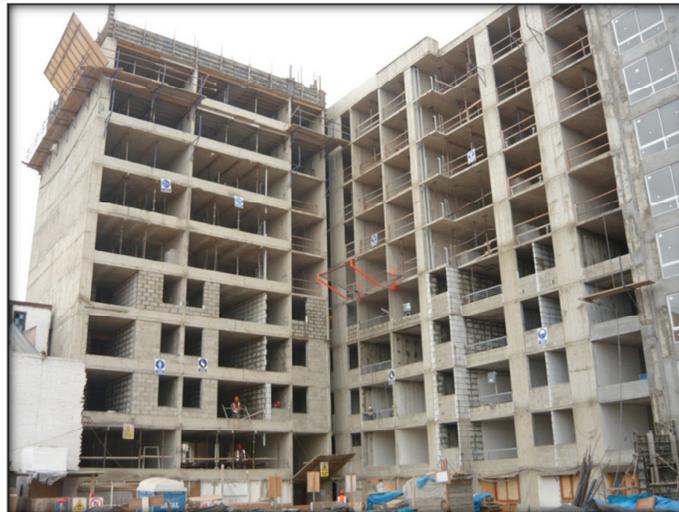
Fig.1.3. Placa P-7 en edificios de vivienda (actualidad)

En el Perú existen numerosos edificios de concreto armado cuyos tabiques no portantes de albañilería son de placa P-7 (Fig.1.3), estas unidades se utilizan para construir muros divisorios de ambientes y están fijadas a la estructura mediante varillas que se introducen en perforaciones hechas en las vigas rellenas con epóxico, lo cual permite que los tabiques se integren a la estructura. En adición, estos tabiques se construyen asentando los bloques P-7 en forma traslapada entre hiladas consecutivas o sin traslaparlos (pilares).

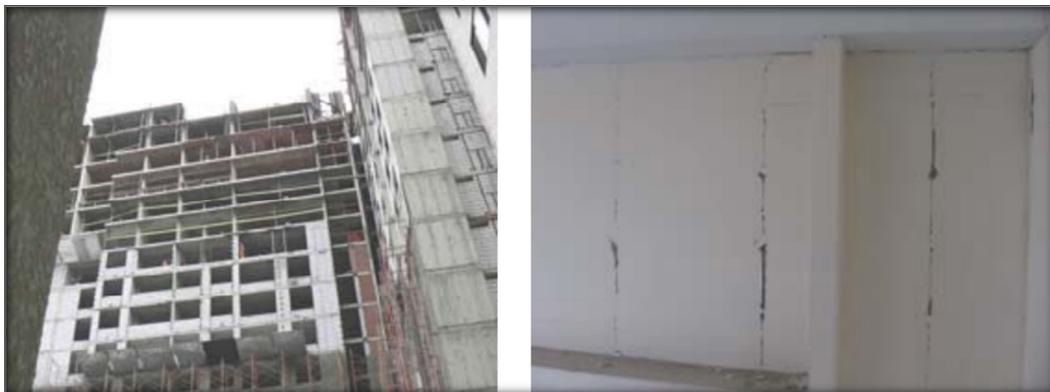
Fig.1.4. Sismo de Pisco del 2007 (Ref.1.4), grietas verticales en pilares de placa P-7.

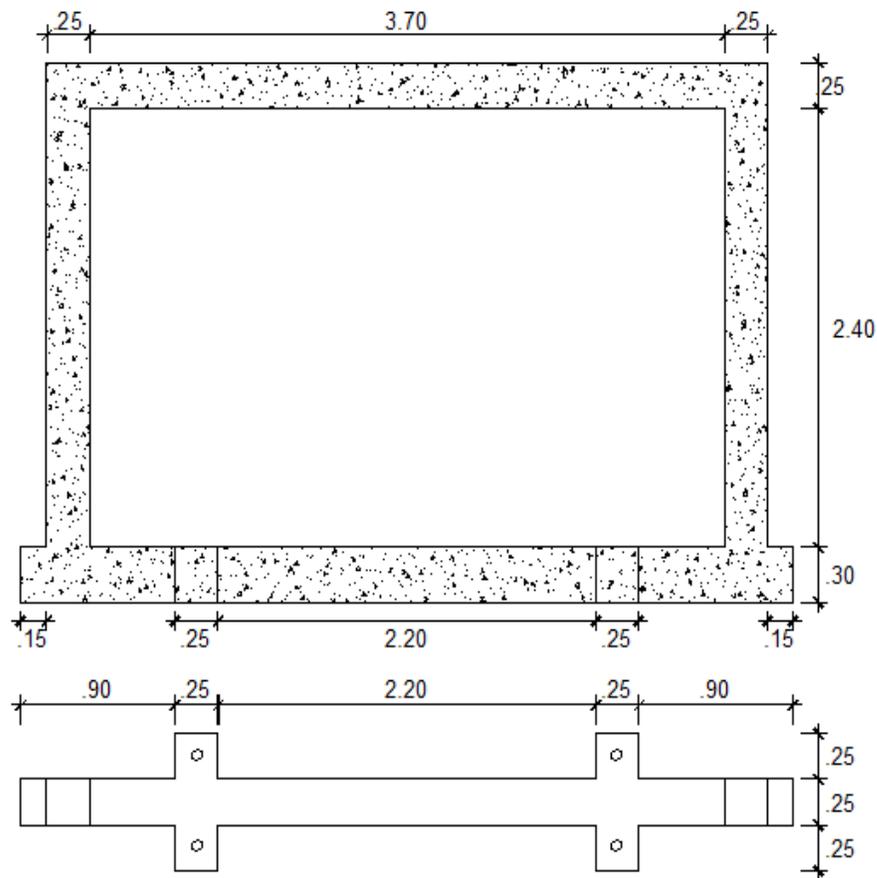
Fig.2.1. Dimensiones de Pórtico de Concreto Armado

Se empleó un pórtico de concreto (Figs. 2.1 y 2.2) con resistencia $f'c = 210 \text{ kg/cm}^2$ y acero de $f_y = 4200 \text{ kg/cm}^2$, compuesto por dos columnas de $0.25 \times 0.25 \times 2.40 \text{ m}$ y una viga de $0.25 \times 0.25 \times 4.20 \text{ m}$. La viga de cimentación fue de $0.30 \times 0.30 \times 4.50 \text{ m}$. Todos los elementos fueron reforzados con $4 \text{ } \phi \frac{1}{2}''$ y estribos de $\frac{3}{8}''$, 1 a 5cm, 4 a 10cm y resto a 20cm.

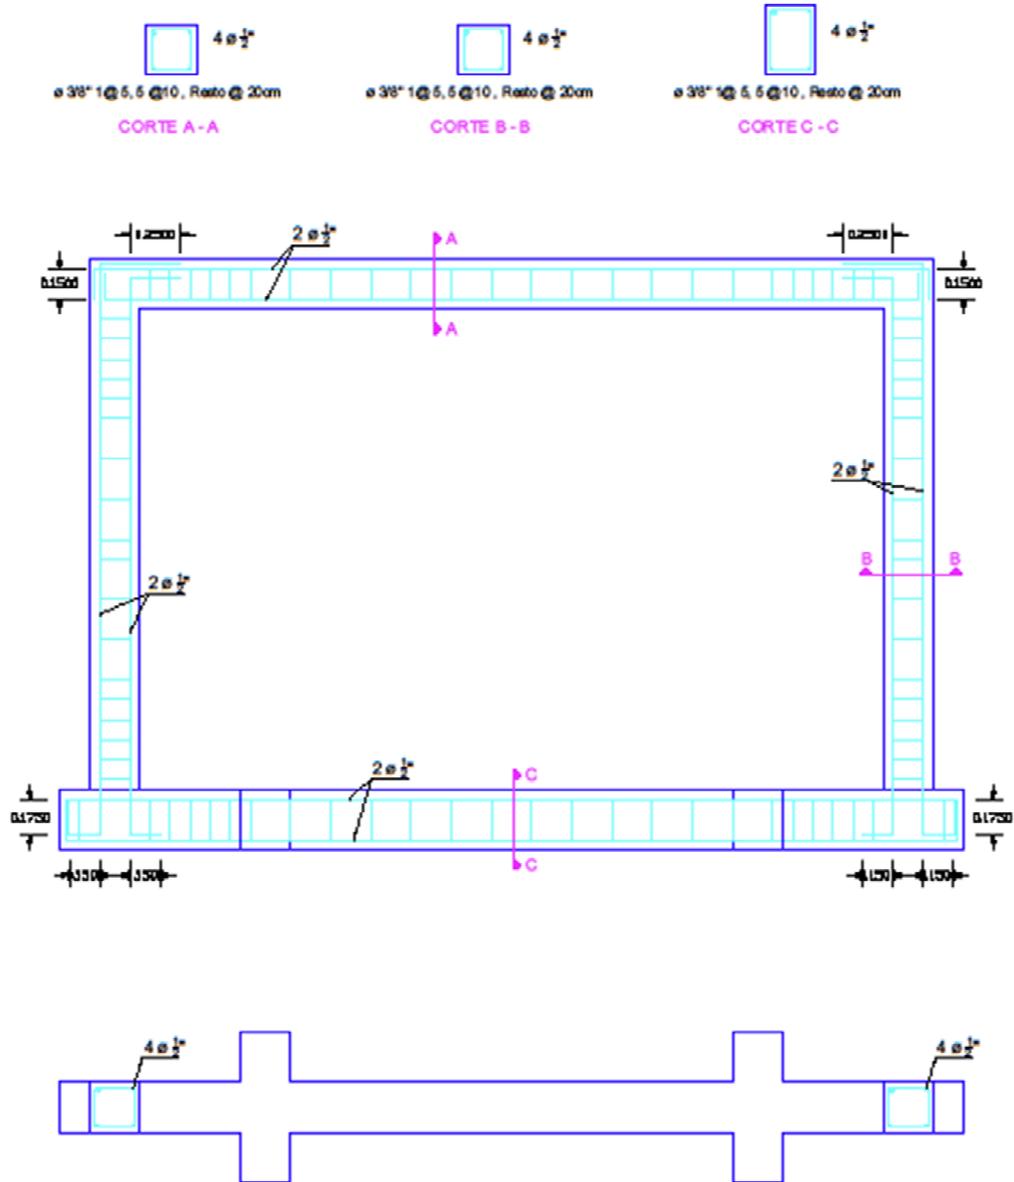
Fig.2.2. Armadura del Pórtico

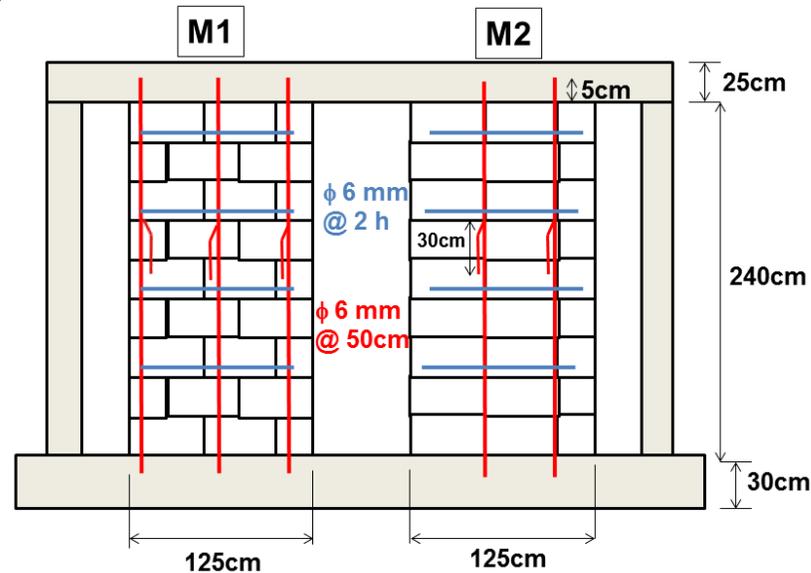
Fig.2.3 Configuración y refuerzo de los Tabiques P-7

Posteriormente, se construyeron dos tabiques de albañilería armada a escala natural y con iguales dimensiones, hechos con la placa P-7. Los tabiques (M1 y M2 en la Fig.2.3) fueron de 1.25 x 2.40 x 0.07 m.

En el caso M1 la albañilería fue construida traslapando los bloques de hiladas consecutivas en media unidad (traslapes tradicionales), en el caso M2 se usó un aparejo de pilares (juntas verticales continuas). En ambos casos el espesor del muro fue 7cm. Las juntas horizontales tuvieron un espesor de 1.5cm, aceptándose una variación de ± 3 mm. El espesor de la junta vertical fue de 1 cm.

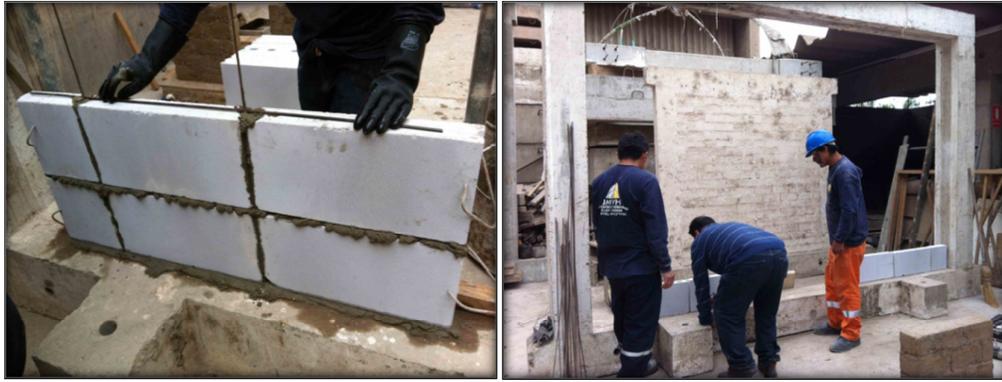
Fig.2.4 Pórtico (derecha) y refuerzo en M2 (izquierda).

En el caso de M1 se usaron 3 varillas verticales de acero de 6mm, mientras que en M2 se utilizaron 2 varillas verticales de acero de 6mm (Fig.2.4). En ambos casos, las varillas verticales fueron ancladas químicamente en las vigas del pórtico, traslapadas 30cm a la mitad de la altura, y se usaron varillas horizontales sin anclaje en los extremos, a razón de 1 ϕ 6mm @ 2 hiladas (total 4 varillas). Cabe señalar que el refuerzo vertical en M2 va colocado en la unión entre pilares (cada 50cm), mientras que en M1 se aloja en los alveolos internos de la placa P-7.

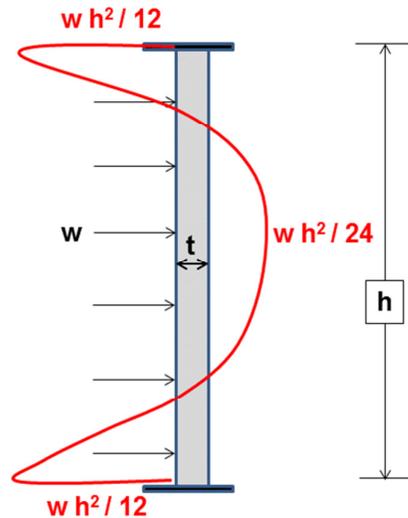
Fig.2.5 Comportamiento sísmico como barra biempotrada

Adicionalmente, ante cargas sísmicas perpendiculares al plano, el muro se comporta como un elemento biempotrado (Fig.2.5), donde el máximo momento flector ($wh^2/12$) se desarrolla en los extremos (zona donde ancla el refuerzo vertical), por lo que allí se desarrollarían las primeras grietas por flexión y las primeras rótulas plásticas. Una vez formadas esas rótulas, el muro se comportaría

como una barra simplemente apoyada en los extremos y un momento flector en su zona central (zona de traslape de las barras verticales) igual a $w h^2/8$. De llegarse a formar una rótula en la zona central, el muro colapsaría quebrándose.

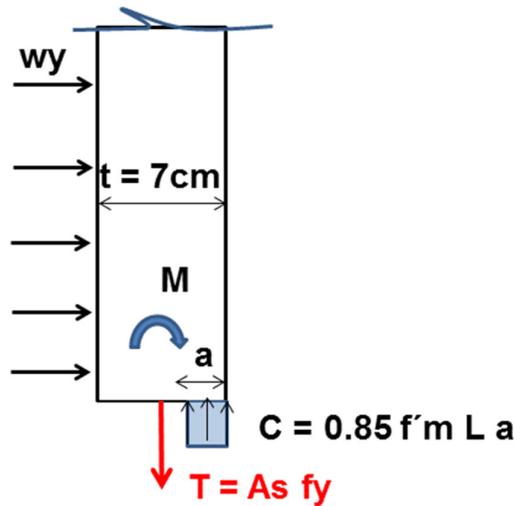
Fig.2.6 Diagrama de cuerpo libre en una sección del muro

Para obtener el momento MR, se hizo uso del diagrama de cuerpo libre mostrado en la Fig.2.6 y de las ecuaciones de equilibrio.

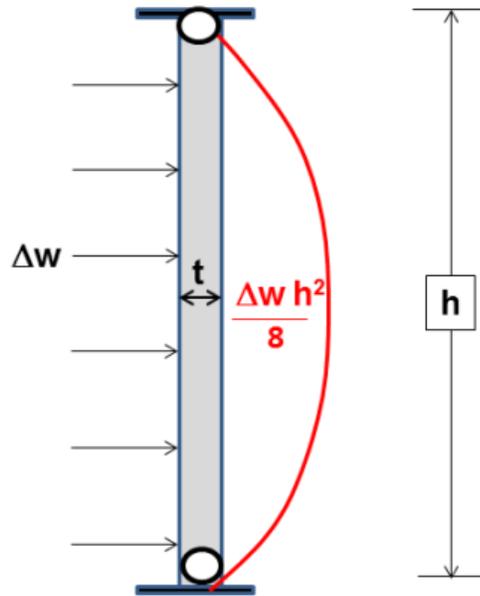
Fig.2.7 Formación de rótulas en extremos e incremento de carga.

Después que se forman las rótulas en los 2 extremos, el tabique empieza a comportarse como una barra bi-articulada (Fig.2.7), donde el incremento de carga Δw genera un momento en el centro del muro igual a $\Delta w L h^2 / 8$.

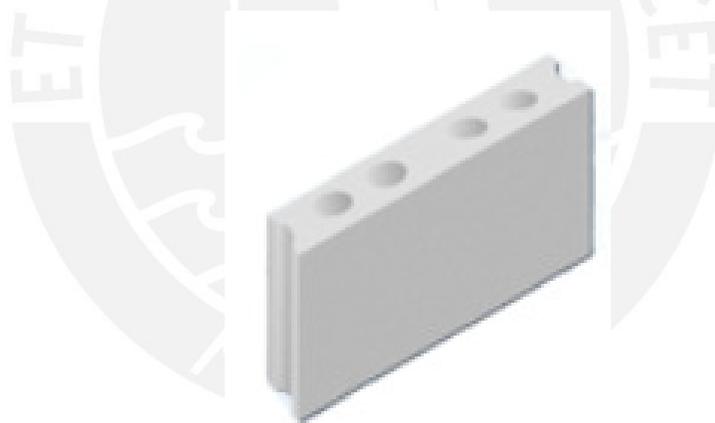
Fig.3.1. Placa P-7

Son bloques sillicos calcáreos que se usan bajo el sistema de Albañilería Armada para Muros No Portantes en Edificaciones. Cada placa P-7 (Fig.3.1) tiene por dimensiones: 50cm de largo, 25cm de alto y un espesor de 7cm. Estos bloques presentan 4 alveolos de 3.5x5 cm (ovalado), 2 hendiduras semicirculares en sus extremos de 3.5cm de diámetro y su peso es de 14.5 kg. Tanto en los alveolos centrales como en las hendiduras extremas puede alojarse el refuerzo vertical.

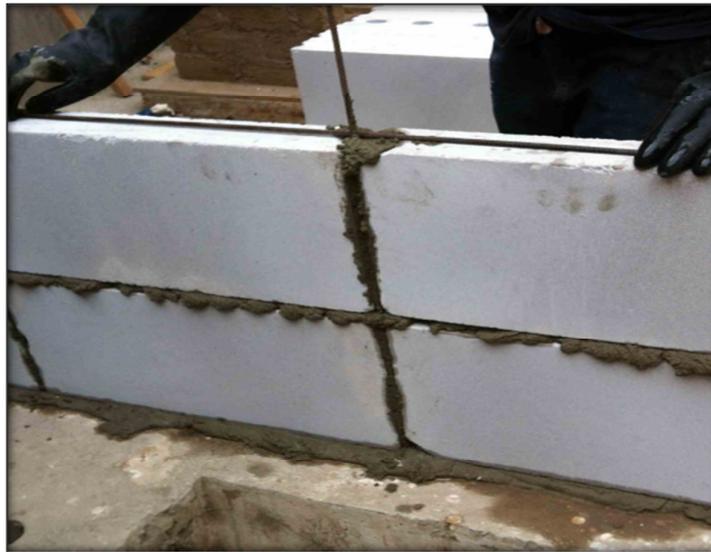
Fig.3.2. Varillas de Ø 6 mm en el espécimen M2.

En la construcción de los tabiques se utilizaron varillas de acero corrugado de 6mm de diámetro como refuerzo vertical y horizontal (Fig.3.2). Estas varillas son utilizadas comúnmente en la construcción, son de Grado 60 (ASTM A615) y presentan las siguientes propiedades, además de las indicadas en la tabla 3.2.

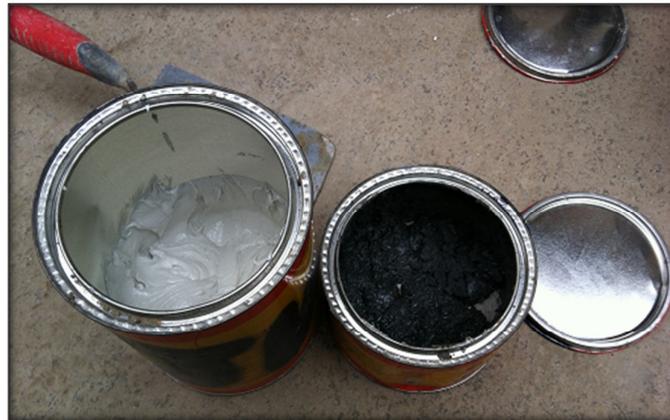
Fig.3.3 Componente A y B del Sikadur 31

Este pegamento (Ref.3.4) fue utilizado para anclar químicamente al refuerzo vertical de los 2 tabiques en las vigas (superior e inferior) del pórtico de concreto armado. Es un material tixotrópico de dos componentes (Fig.3.3) a base de resinas epóxicas y cargas inactivas, exento de solventes. Sikadur® 31 HI-MOD-GEL cumple con la

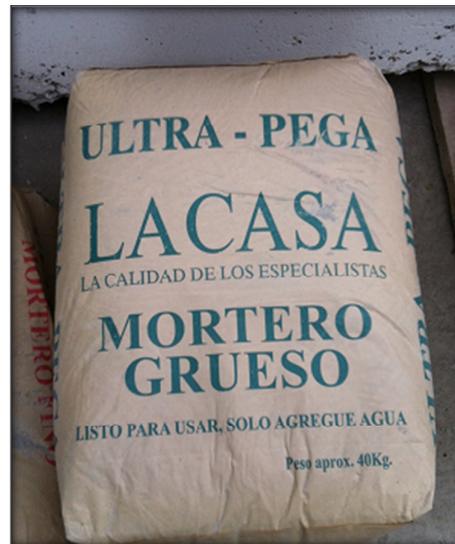
Fig.3.4 Bolsa de mortero grueso (40 kg)

Para pegar a las placas P-7, se usó en sus juntas horizontales y verticales de 1cm de grosor, el denominado mortero grueso Ultra-Pega embolsado y producido por CML LACASA (Fig.3.4). Este mortero viene premezclado en seco y es suficiente con echarle agua hasta lograr su trabajabilidad. El premezclado de cemento Portland tipo 1 y arena gruesa, se realiza bajo una dosificación estándar y bajo un exhaustivo control de calidad en sus componentes. La función principal del mortero es adherir las unidades de albañilería, corrigiendo

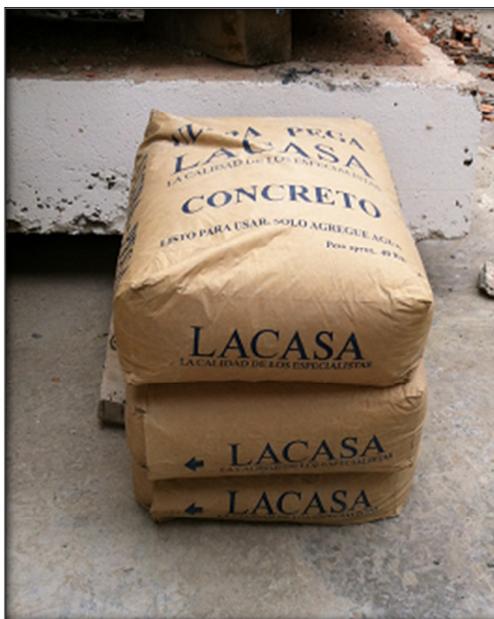
Fig. 3.5 Bolsa de concreto LA CASA (40 kg)

Durante el asentado de la Placa P-7, sus alveolos fueron llenados con concreto líquido (grout), a fin de integrar el refuerzo con la albañilería. Se usó grout embolsado, denominado Concreto Ultra-Pega LACASA (Fig.3.5). Este concreto está compuesto por una mezcla seca de cemento Portland tipo 1, arena gruesa y confitillo. A esta mezcla sólo debe echársele agua hasta lograr una consistencia similar a la de una sopa espesa de sémola. El almacenaje de estas bolsas debe hacerse sobre una tarima de madera en rumas no mayores de 10 bolsas, cubriéndolas con plástico para protegerlas de la humedad.

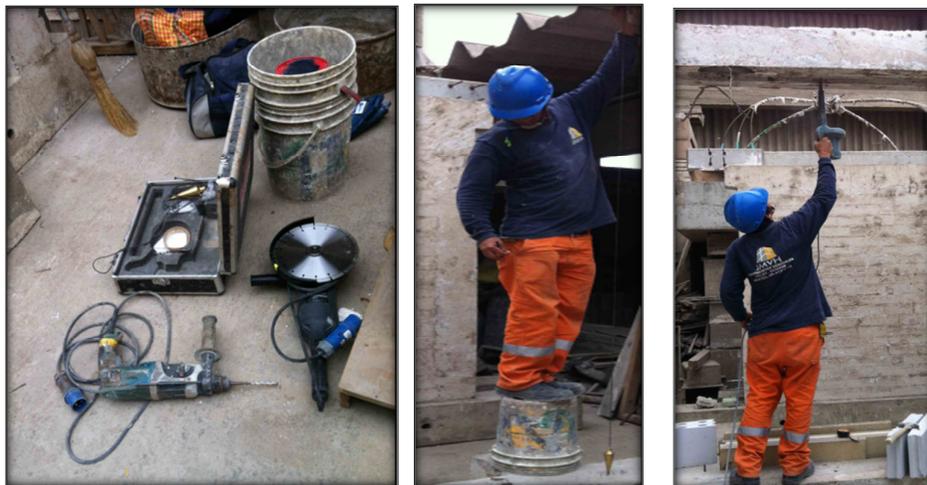
Fig.4.1 Herramientas Taladro (izquierda), plomada (centro) y sopladora (derecha).

Las herramientas (Fig.4.1) utilizadas para el asentado y recorte de las placas P-7 dentro del pórtico fueron las siguientes:

superior (Fig.4.2). Posteriormente, se colocan las placas P-7 sobre la cimentación y se realiza una marca para ubicar los alveolos donde se colocarán las varillas verticales para cada tipo de aparejo (bloques traslapados o pilas de bloques). La linealidad vertical entre el punto superior y el inferior fueron verificados mediante una plomada (Fig.4.1 central).

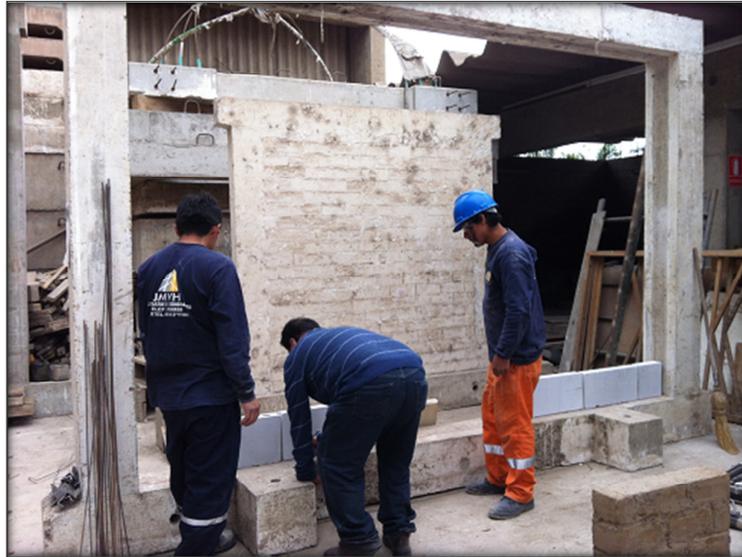
Fig.4.2. Emplantillado de tabiques M1 y M2

Teniendo las placas P-7 ya habilitadas, según las dimensiones requeridas, se les trasladó desde el lugar de acopio hacia el lugar donde se realizó el asentado. Posterior a esto, con la ayuda de una wincha, un tiralíneas y ocre, se realizó el trazado para ubicar al tabique, en el eje del muro, de la cimentación y de la viga

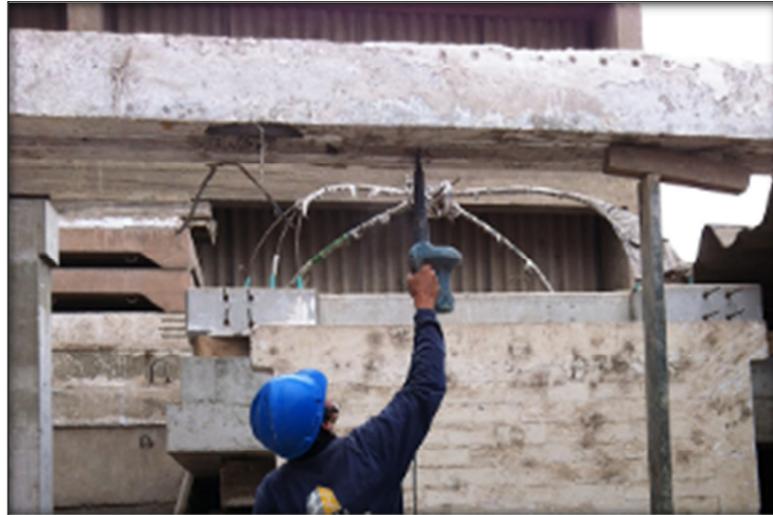
Fig.4.3. Limpieza de puntos perforados

Posteriormente, se realizó la limpieza de los puntos perforados con una sopladora (Fig.4.3), retirando todas las partículas de polvo que puedan obstruir o perjudicar el anclaje y su correcto funcionamiento.

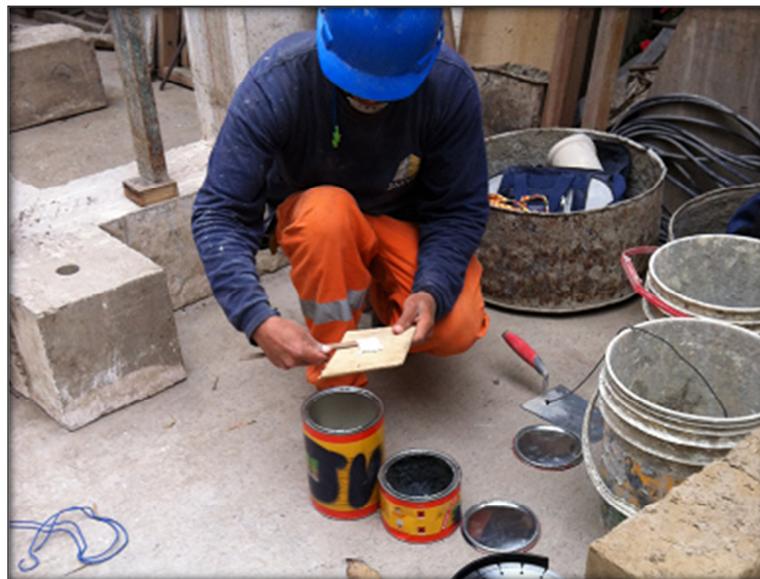
Fig.4.4. Preparación del Sikadur 31.

Luego se inició la preparación de la mezcla de Sikadur 31. Se mezcla en volumen 1:1 la parte A con la parte B (Fig.4.4).

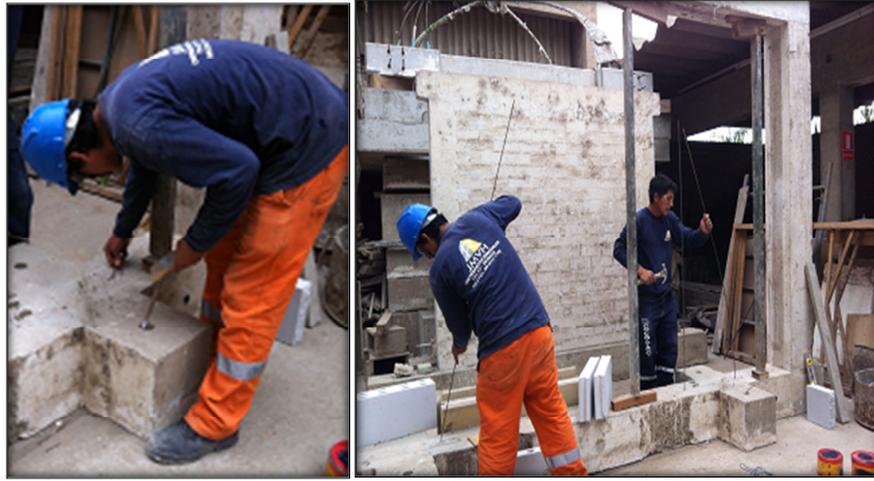
Fig.4.5. Relleno con epóxico de la perforación e inserción de la barra vertical.

Posteriormente, se introducen la varilla en la perforación (Fig.4.5) y se la sujeta por unos segundos para que mantenga la verticalidad.

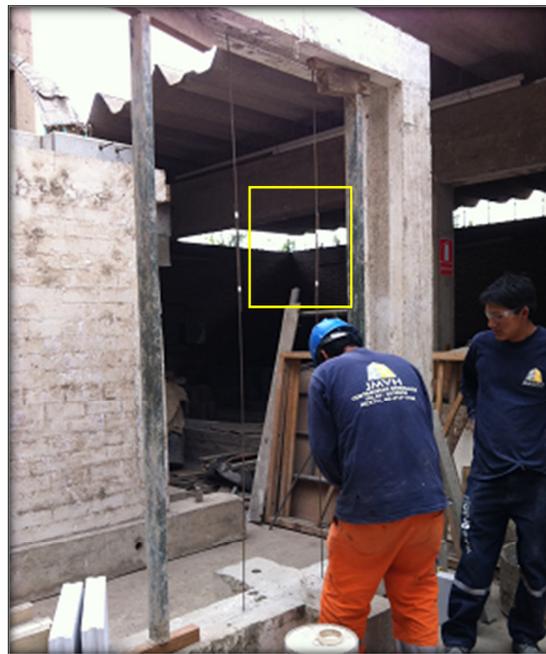
Fig.4.6. Traslapo del refuerzo vertical inferior y superior.

Se repite el proceso indicado en las perforaciones ubicadas en la viga superior y se introducen la varilla vertical superior, cuidando que la longitud de empalme sea de 30 cm. Luego se amarra el empalme con cinta maskingtape, en la parte superior e inferior respectivamente (Fig.4.6).

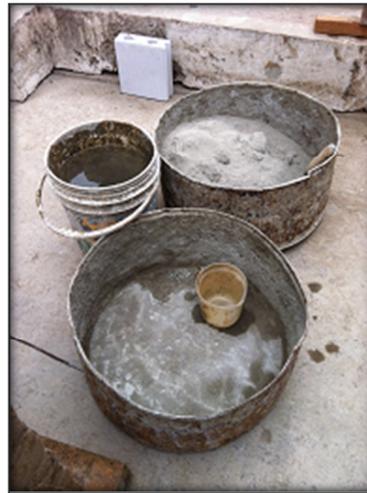
Fig.4.7. Preparación del mortero y del grout

Ambos materiales se preparan artesanalmente en bateas independientes (Fig.4.7), vertiendo el contenido de la bolsa en la batea, para después agregar agua hasta lograr una mezcla trabajable en el caso del mortero, y hasta lograr una mezcla fluida en el caso del grout (similar a una sopa espesa de sémola).

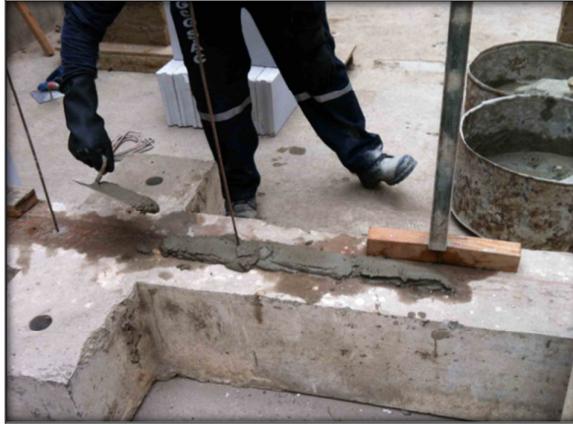
Fig.4.8. Capa de mortero para el asentado de la primera hilada.

Previamente se limpiaron en seco todas las unidades de las placas P-7. Con la ayuda de un badilejo se colocó mortero a lo largo de la viga de cimentación (Fig.4.8), cuidando que el espesor de la junta sea de 1 cm, se realizó el asentado de la primera hilada de placas P-7, una vez terminada la primera hilada, se procedió a rellenar los alveolos con grout, con la ayuda de unas jarras, formándose de esta manera las juntas verticales.

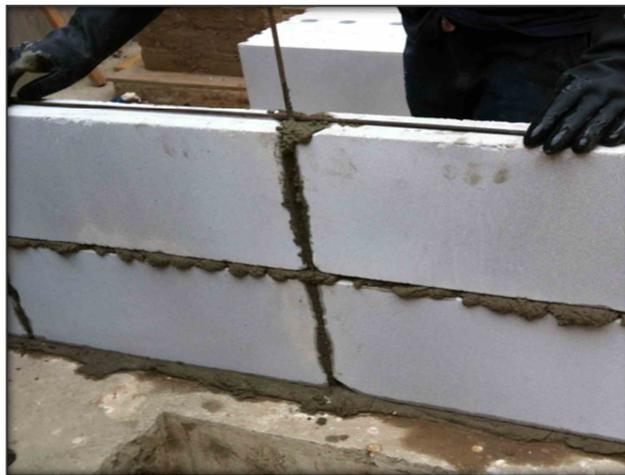
Fig.4.9. Instalación del refuerzo horizontal.

Posteriormente, se continuó con el asentado de las hiladas sucesivas de la misma forma, relleno los alveolos con grout. Por otro lado cada 2 hiladas se colocó refuerzo horizontal sobre la junta horizontal (Fig.4.9). Hubo 4 juntas horizontales con refuerzo de acero.

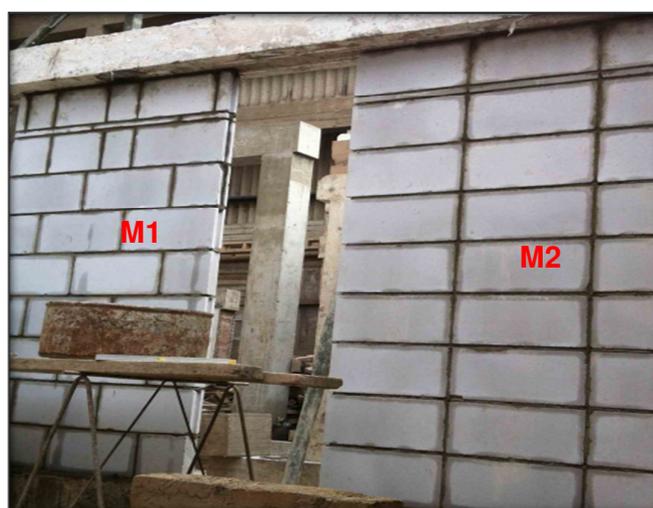
Fig.4.11. Tabiques M1 (traslapado) y M2 (pilares)

Ambos muros se construyeron en la totalidad de su altura en una jornada de trabajo, debido a su rapidez constructiva. Es también necesario remarcar que el aparejo entre ambos muros fue distinto: traslapado para M1 y en pilares para M2 (Fig.4.11).

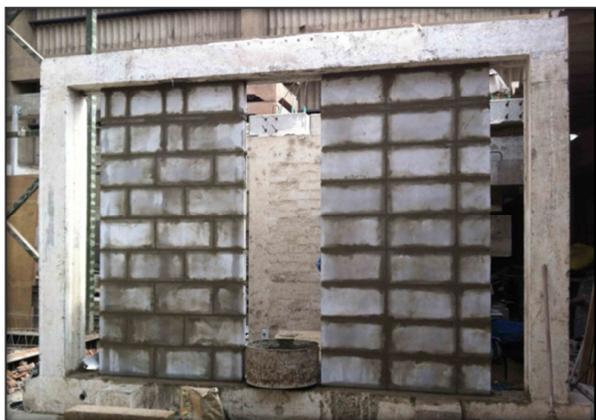
Fig.4.12. Juntas solaqueadas

En una batea se prepara una bolsa de mortero fino para dar el acabado solaqueado a las juntas de los muros M1 y M2 (Fig.4.12). Esta mezcla es aplicada sobre la superficie de las juntas de los muros enrasándola con la ayuda de un frotacho largo, para después limpiar los bloques con una esponja húmeda.

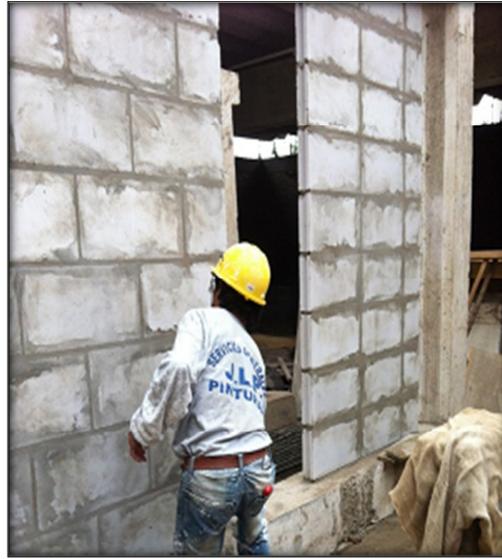
Fig.4.13. Lijado de superficie exterior.

Para esto se contó con un operario de pintura, que lijó toda la superficie exterior de ambos muros para retirar las partículas de mortero que estaban sueltas (Fig.4.13). Posteriormente, se aplicó con rodillo 4 capas de imprimante blanco (Fig.4.14). Cabe señalar que en realidad estos muros se empastan con yeso.

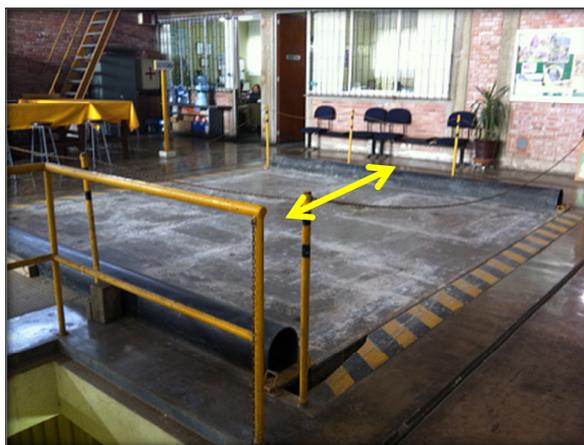
Fig.5.1. Mesa Vibradora PUCP

El ensayo de carga sísmica perpendicular al plano de los tabiques P-7 (M1 con juntas traslapadas y M2 con juntas verticales continuas, Fig.2.3), se llevó a cabo en la mesa vibradora (Fig.5.1) del Laboratorio de Estructuras de la Pontificia Universidad Católica del Perú.

El movimiento fue unidireccional dividido en 3 fases de aceleración creciente, simulando sismos leves, moderados y severos (Tabla 5.1). Antes de cada fase se ejecutaron ensayos de vibración libre, con el objeto de determinar el período de vibración y el grado de amortiguamiento. La señal utilizada correspondió a la componente L registrada en Lima del terremoto del 31 de mayo de 1970, con una duración de 30 segundos y frecuencias predominantes comprendidas entre 2.5 y 3 Hz.

Las características de la mesa vibradora (Fig.5.1) se presentan en la Tabla 5.2

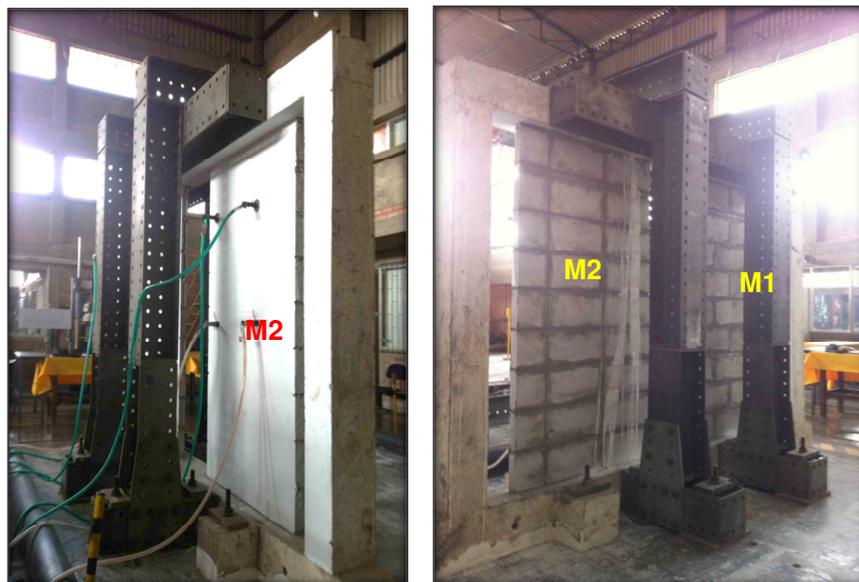
Fig.5.2. Arriostramiento de la viga del pórtico.

Mediante perfiles metálicos se arriostró la viga superior del pórtico (Fig.5.2), mientras que la cimentación fue conectada a la mesa vibradora. Esto se hizo para restringir el desplazamiento relativo entre piso y techo, de tal modo que sólo el tabique pueda deformarse y vibrar ante acciones perpendiculares al plano.

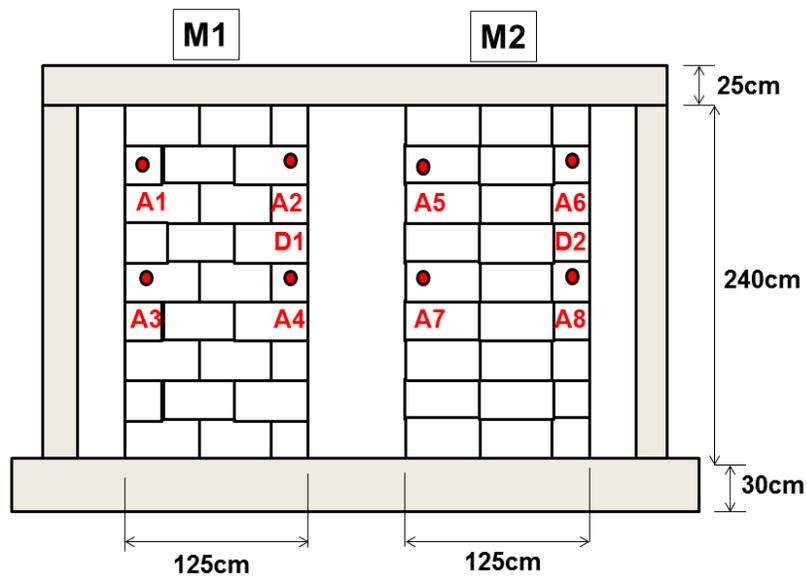
Fig. 5.3. Distribución de acelerómetros (A) y LVDT (D) en muros M1 y M2.

El LVDT permitió hallar el desplazamiento al centro del tabique, con el cual se dibujaron las gráficas w-d., para cada muro y para cada fase del ensayo.

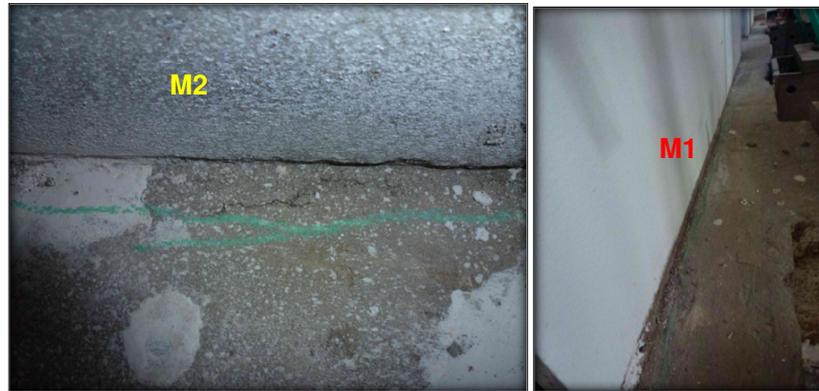
Fig. 5.4: Fisuras en la base de los tabiques después de la Fase 2.

En este caso se efectuó una revisión más exhaustiva que en la fase anterior. Pudo apreciarse la formación de fisuras en las juntas horizontales extremas del tabique, en la zona de unión con el pórtico (Fig.5.4), lo que indica que ambos tabiques se comportaron como barras biempotradas, donde el momento flector es máximo en los extremos de la barra. Las placas P-7 no presentaron fisuras. Tampoco se registraron fisuras en la parte intermedia de los tabiques.

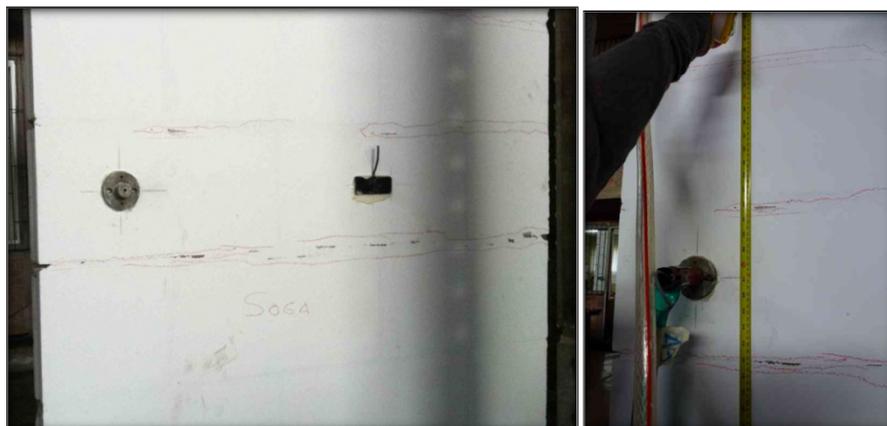
Fig.5.5. Fisuras horizontales en 2 juntas centrales de M1.

Durante la ejecución de esta fase, asociada a un sismo severo, se notó grandes desplazamientos laterales, especialmente en el tabique M2 y en la zona central de ambos tabiques, incrementándose las fisuras horizontales en los extremos de los tabiques y formándose dos grietas horizontales en las juntas de la parte central (Fig.5.5 y Fig. 5.6). En esta fase comenzaron a generarse pequeños despostillamientos en las esquinas de las placas P-7. En esta fase los desplazamientos laterales fueron tan notorios, que podrían producir el pánico entre los habitantes del edificio. Por ello se recomienda que la deriva máxima al centro del muro, no sea mayor que 0.01, esto corresponde a un desplazamiento máximo de 12 mm ($0.01 \times h/2 = 0.01 \times 2.4/2$).

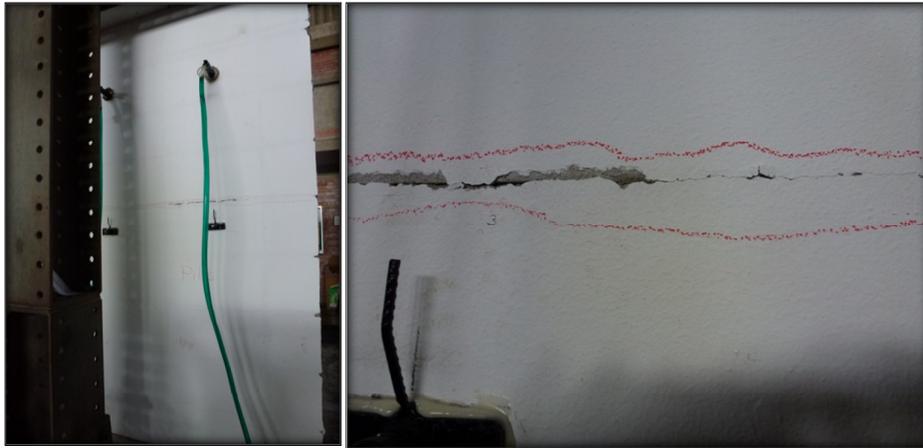
Fig.5.6. Fisuras horizontales en una junta central de M2.

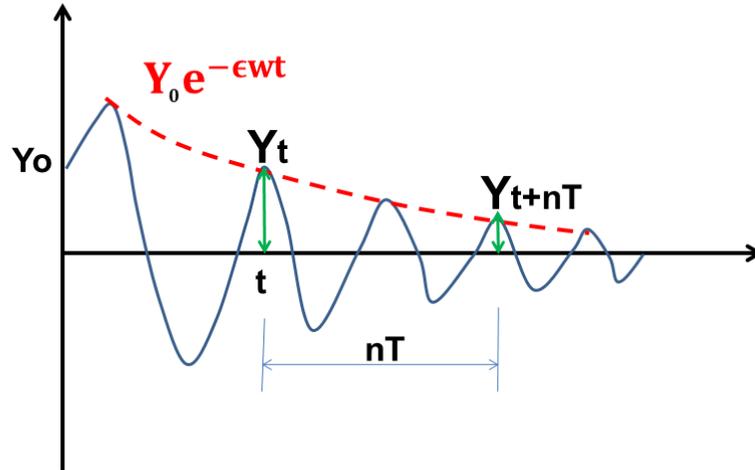
Fig.6.1 Cálculo del grado de amortiguamiento.

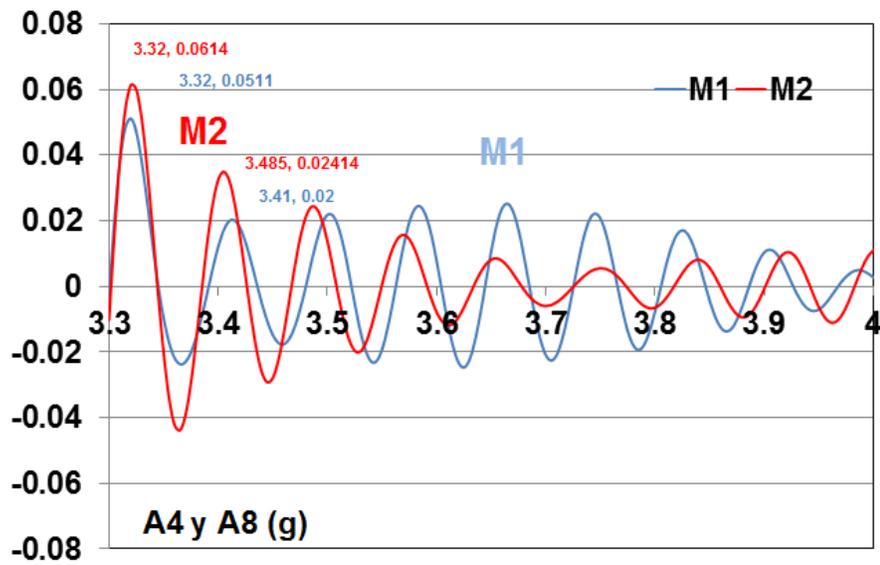
Fig.6.2. Cálculo del grado de amortiguamiento y del período para los tabiques M1 y M2, después de la Fase 1.

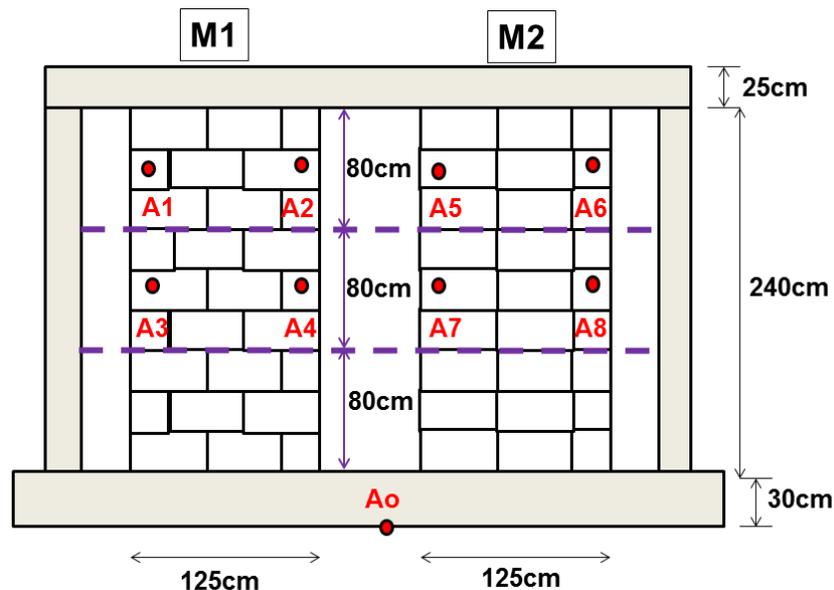
Fig.6.3. Distribución de áreas tributarias.

A continuación se proporciona la formulación para el Tabique M1, entendiéndose que el tabique M2 siguió la misma metodología.

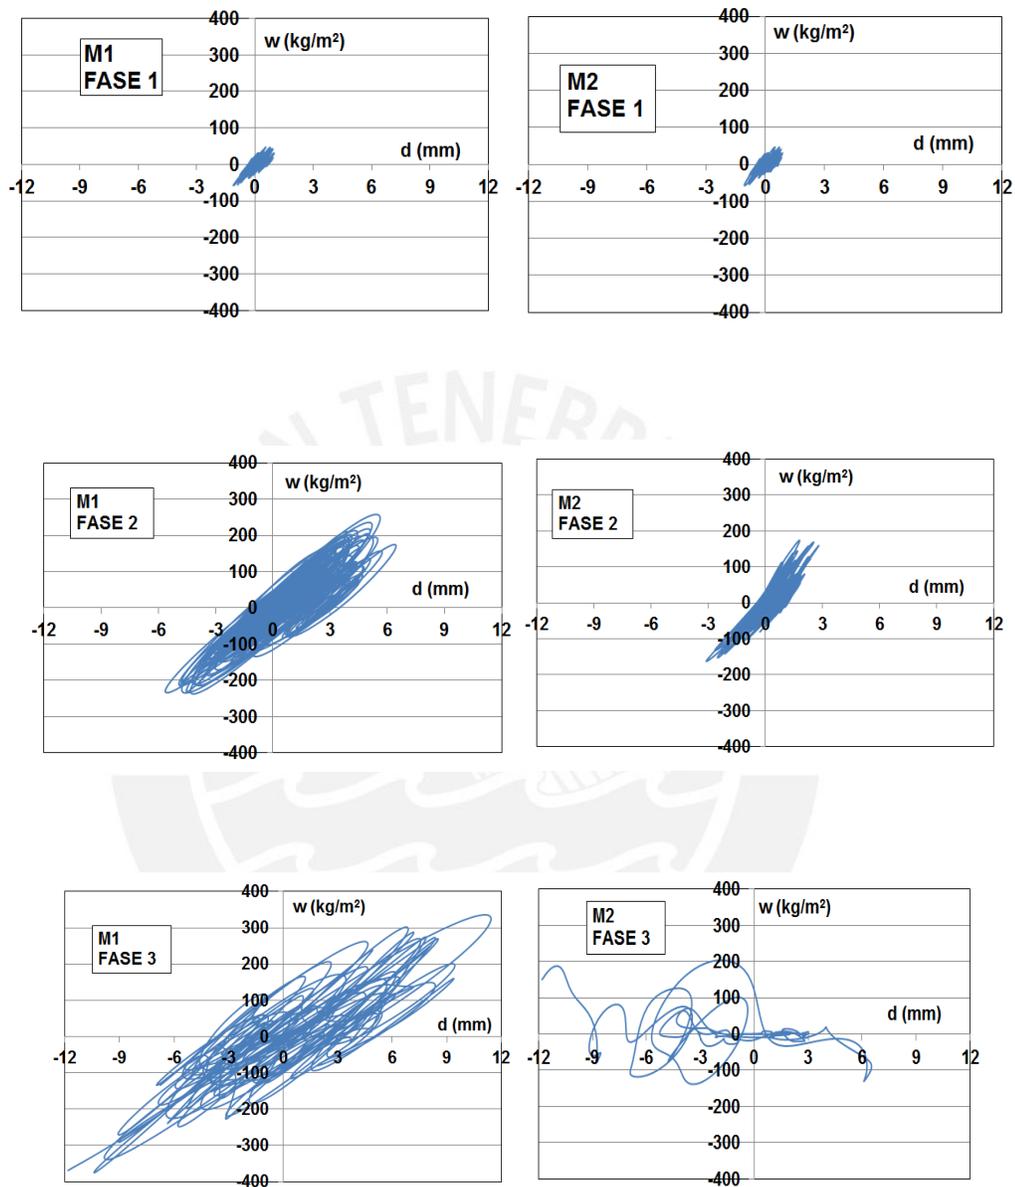
Fig.6.4 Gráficas w-d en los dos tabiques para las 3 fases del ensayo sísmico.

Estas gráficas se elaboraron a la misma escala con fines comparativos.

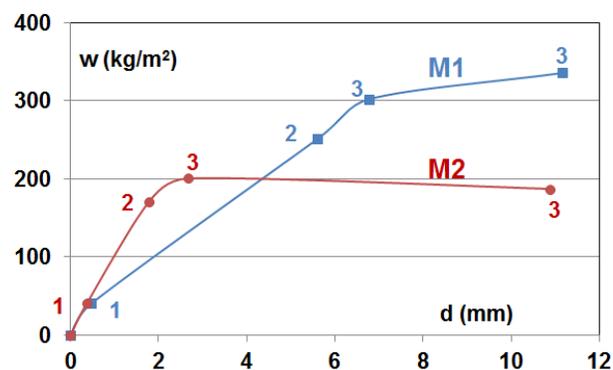
Fig.6.5 Envoltente w-d de máxima carga para las 3 fases del ensayo sísmico

En la Fig.6.5, se observa un mejor comportamiento sísmico del tabique M1 sobre M2, posiblemente esto se deba a la mayor cantidad de varillas verticales que tuvo M1 (3 ϕ 6mm vs 2 ϕ 6mm en M2).

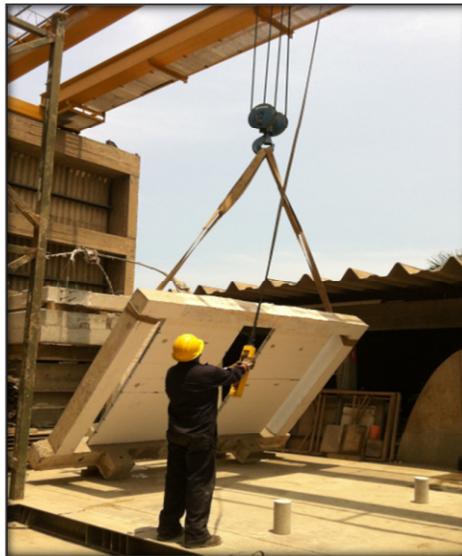
Fig.7.1. Rotación de Pórtico en 90°

Este ensayo consistió en rotar 90° al espécimen (Fig.7.1), para luego cargarlo paulatinamente con ladrillos de arcilla de 18 huecos, cuidando de generar el “efecto de arco”. En la rotación se usó un puente grúa y se apoyó una de las caras laterales de la viga de cimentación sobre unas probetas de concreto, de tal modo que quede en libertad de desplazarse.

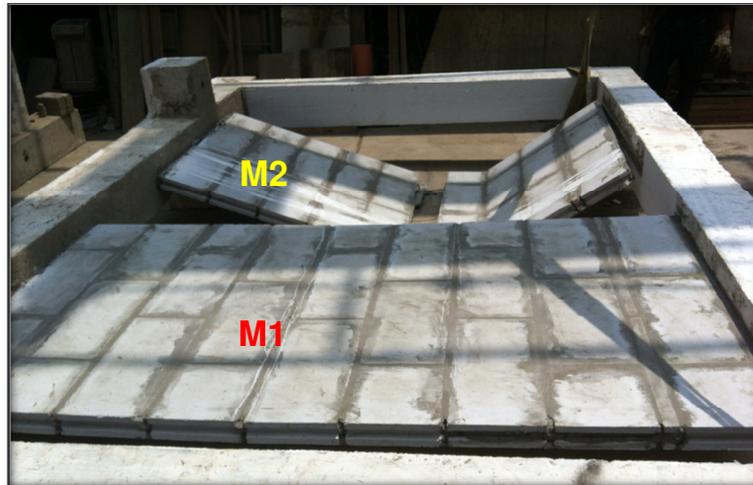
Fig.7.2 Colapso de M2 al rotarlo

Al momento de realizar el giro a 90° , el Muro M2 (en aparejo de pilares), que estaba con mayores daños por el ensayo sísmico, colapsó (Fig.7.2) quebrándose, por lo que se deduce que no puede soportar su propio peso (aceleración de $1g$).

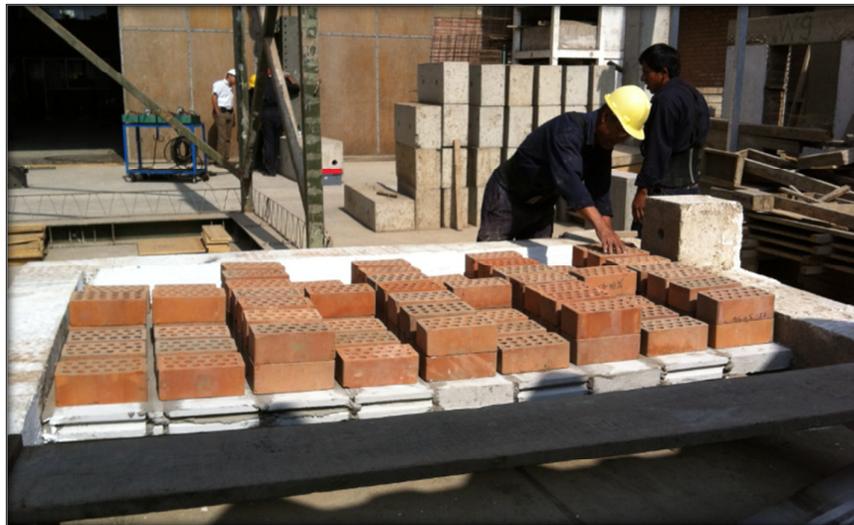
Fig.7.3 Distribución de los ladrillos en toda el área del muro M1

De esta forma, el único tabique sobre el cual se aplicó sobrecarga fue M1. La sobrecarga estuvo compuesta por ladrillos de arcilla de 18 huecos (el peso de cada ladrillo es de aproximadamente 3.82 kg). La distribución de los ladrillos sobre el tabique se muestra en la Fig.7.3.

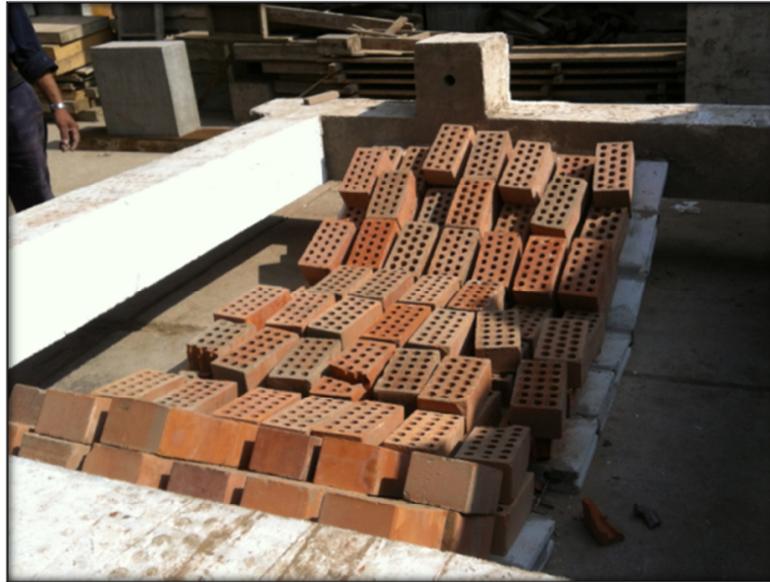
Fig.7.4 Colapso del Muro M1

Conforme se iba incrementando la carga, las fisuras y daños aumentaban, hasta que ocurrió el colapso de M1 (Fig.7.4). La cantidad de ladrillos que se colocaron en

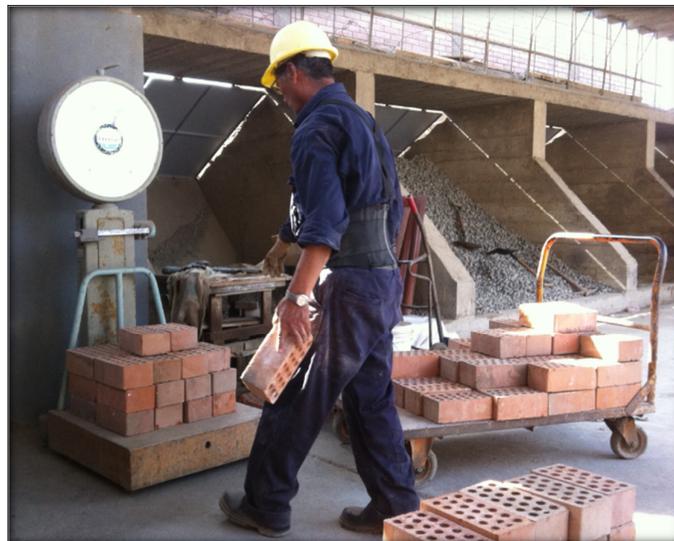
Fig.7.5 Pesaje de los ladrillos en balanza

total fue 111. Estos ladrillos fueron retirados y pesados en una balanza (Fig.7.5), dando una sobrecarga total de **424 kg**, sin incluir el peso propio ($\gamma t = 2000 \times 0.07 = 140 \text{ kg/m}^2$).
