COMPORTAMIENTO SÍSMICO FUERA DEL PLANO DE
TABIQUES HECHOS CON PLACA P-7

Tesis para optar el Título de **Ingeniero Civil**, que presenta el bachiller:

Diana Carolina Sulca Soto

Lima, Febrero de 2014

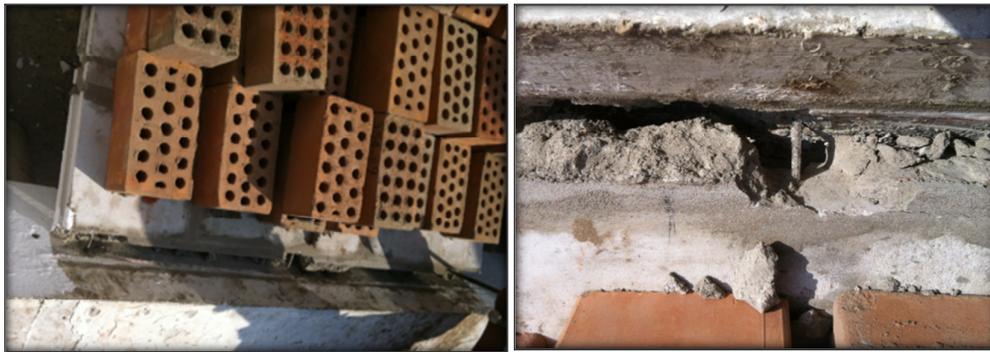
Fig.7.6. Zona de anclaje con Sikadur 31 después del colapso

El muro M1 quedó conectado a las vigas del pórtico doblándose las barras verticales, pero sin zafarse de las perforaciones (Figs.7.6 y 7.7), por lo que el anclaje químico con Sikadur 31 funcionó adecuadamente. Más bien, la falla principalmente se localizó en la zona central donde las varillas estaban traslapadas (Fig.7.8), estos empalmes que inicialmente tenían 30 cm de longitud terminaron con 15, 5 y 2 cm.

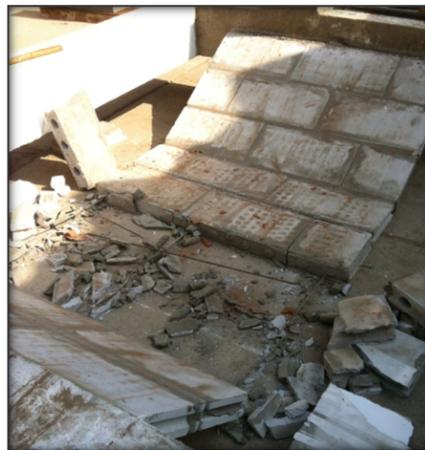
Fig.7.7 Muro M1 después del colapso

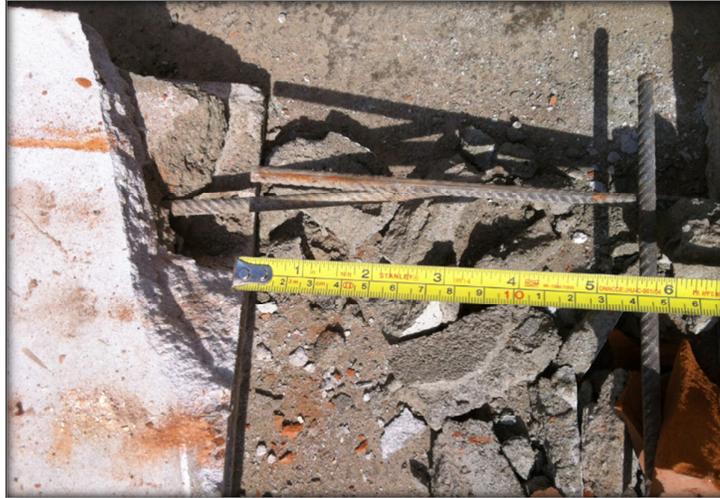
Fig.7.8 Traslape de barras verticales después del colapso
