PONTIFICIA UNIVERSIDAD CATÓLICA DEL PERÚ

COMPARACIÓN DEL COMPORTAMIENTO SÍSMICO ENTRE UN MURO DE ALBAÑILERÍA ARMADA Y OTRO DE ALBAÑILERÍA DE JUNTA SECA UTILIZANDO BLOQUES DE CONCRETO VIBRADO

Tesis para optar el Título de **Ingeniero Civil**, que presentan los bachilleres:

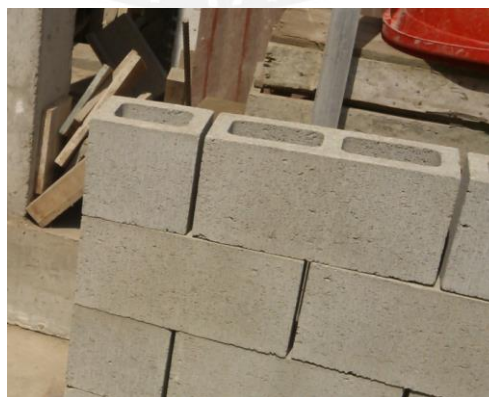
Fig.2.1. Bloque entero y medio bloque.

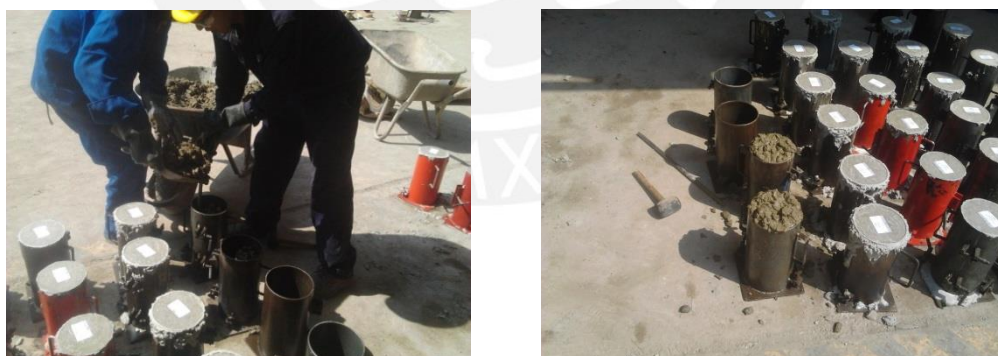
Fig. 3.1. Fabricación de las probetas de concreto.

Empleando muestras del concreto a vaciar en la cimentación o en la solera, se rellenan los moldes en 3 capas, compactadas con 25 golpes verticales y distribuidos en toda el área del concreto (Fig.3.1). Luego se golpea con un martillo de goma las caras del molde, evitando que se queden burbujas dentro del concreto. Al final se le da un acabado al concreto dentro del molde rodando una varilla lisa en la parte superior, eliminando desperdicios de concreto y dándole una textura plana a la parte superior. El desmolde se realizó al día siguiente, para enseguida curar las probetas en una poza con agua durante 28 días.

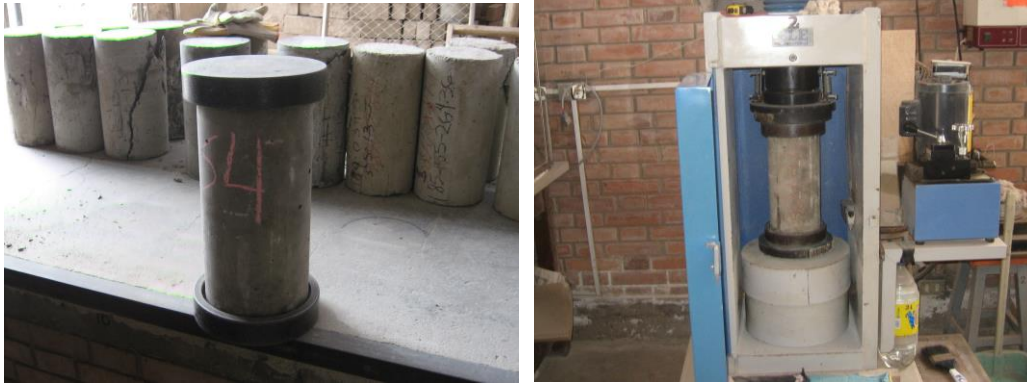
Fig.3.2. Probeta de concreto y dispositivo de ensayo.

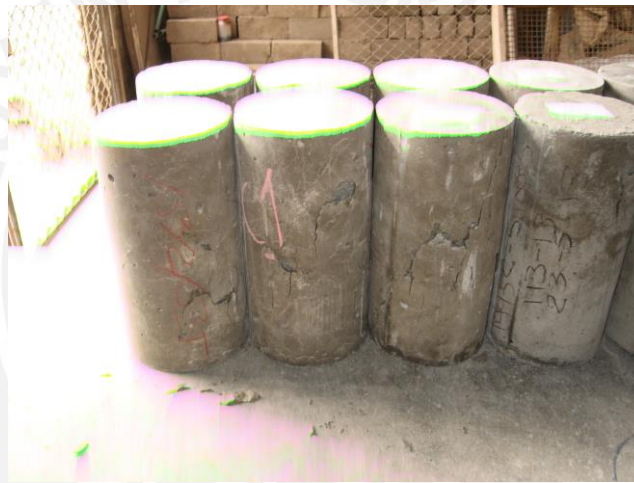
Fig.3.3. Probetas de concreto luego de la rotura.

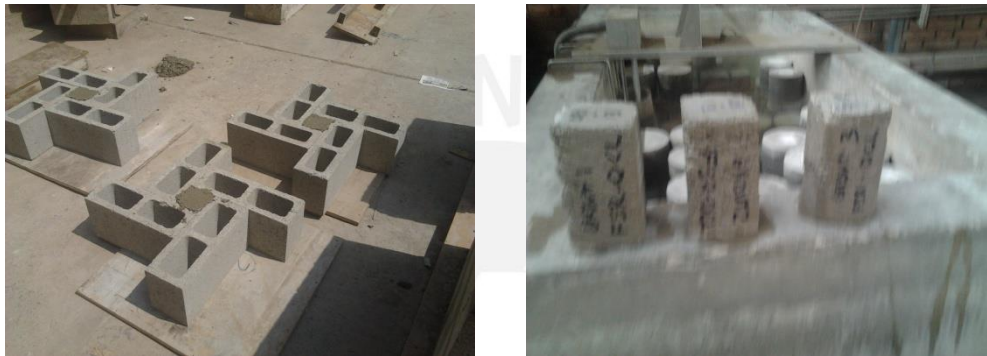
Fig.3.4. Moldes y probetas de grout.

edad. Las probetas (Fig.3.4) fueron fabricadas usando como moldes a los bloques forrados internamente con papel filtro, a fin de permitir la transferencia de agua desde el grout hacia los bloques, tal como ocurriría en un muro, y evitar que el grout quede pegado con el bloque. Estas probetas quedaron en sus moldes durante 28 días y no fueron curadas. Las probetas de grout tuvieron las siguientes medidas nominales: 19cm de altura, 10cm de espesor y 10cm de ancho.

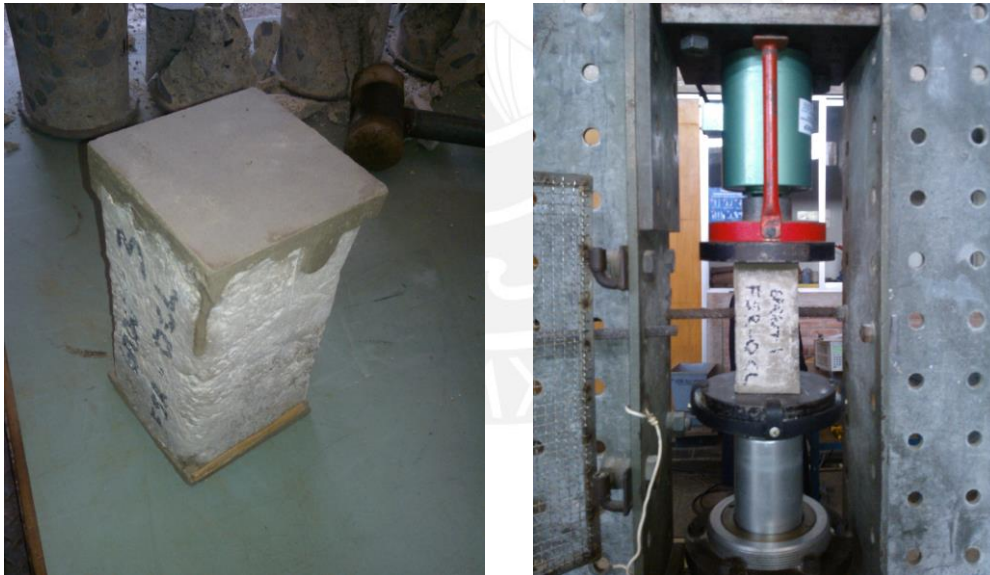
Fig.3.5. Probeta de Grout con capping y dispositivo de ensayo.

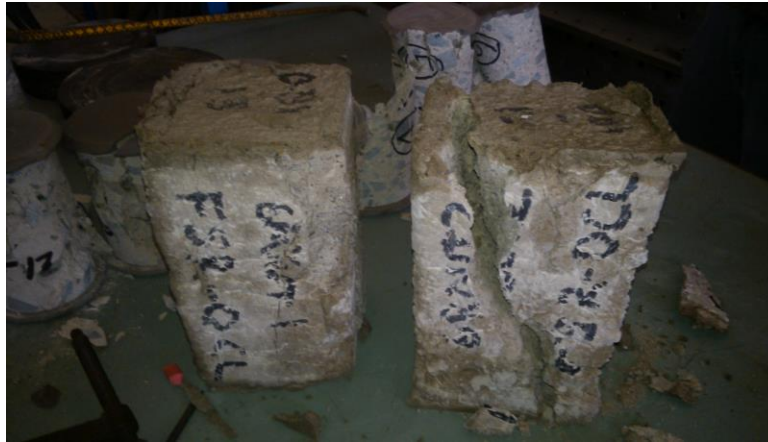
Fig.3.6. Falla por corte en probetas de grout.

Los resultados de este ensayo fueron óptimos debido a que cada probeta superó la resistencia a compresión mínima exigida por la Norma E.070 para el grout (140 kg/cm²). En las figuras 3.5 y 3.6 se muestra los dispositivos de ensayos y la forma de falla típica.

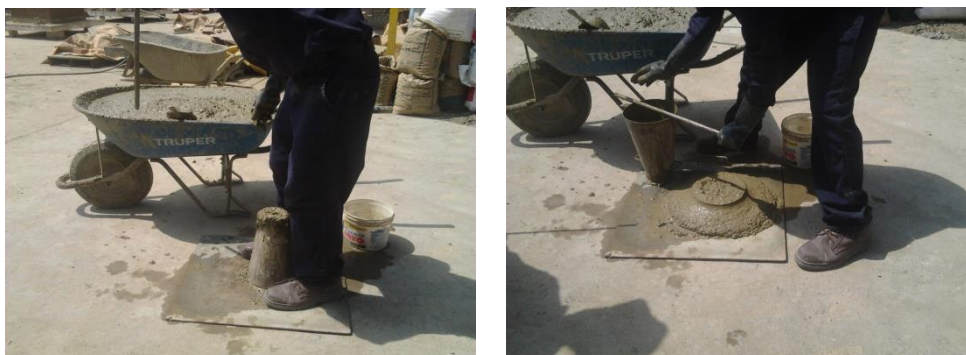
Fig.3.7. Llenado del molde y desmolde de una muestra de grout.

El molde metálico tronco-cónico presenta un diámetro inferior de 20cm, superior de 10cm y una altura de 30cm. Su llenado se realiza en 3 capas y cada una de estas es compactada dando 25 golpes con una varilla lisa, para enseguida retirar verticalmente el molde y registrar el descenso de la mezcla (Fig.3.7).

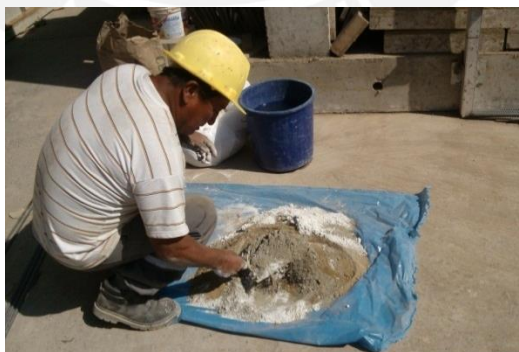
Fig.3.8. Preparación del mortero

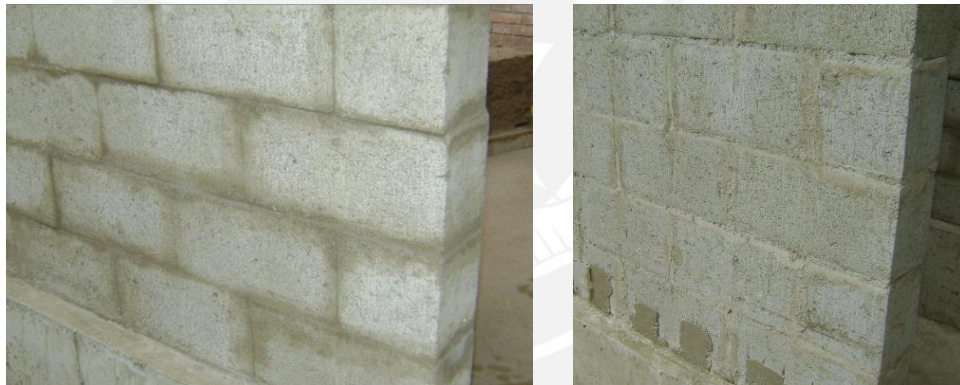
Fig.4.1. Albañilería de junta seca (izquierda) y de junta tradicional (derecha)

En las **juntas tradicionales** se usó mortero de 1cm de espesor, mientras que para asentar las unidades en la albañilería de **Junta seca** se usó una pasta de cemento muy delgada (Fig.4.1). Para el caso **Junta Tradicional** el mortero cubrió toda la superficie de asentado (Norma E.070), no se utilizaron cintas ya que se corría el riesgo de que el espacio entre estas cintas no sea llenado por el grout. Finalmente, todos los prismas fueron rellenos en sus alveolos con grout.

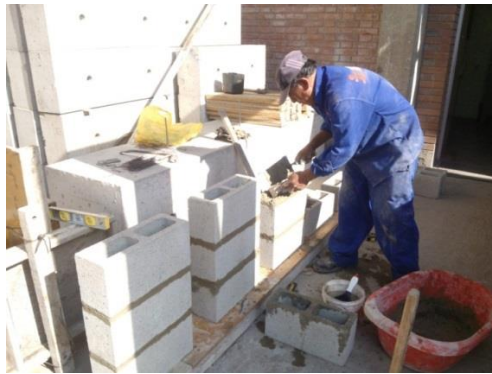
Fig.4.2 Pilas de Albañilería.

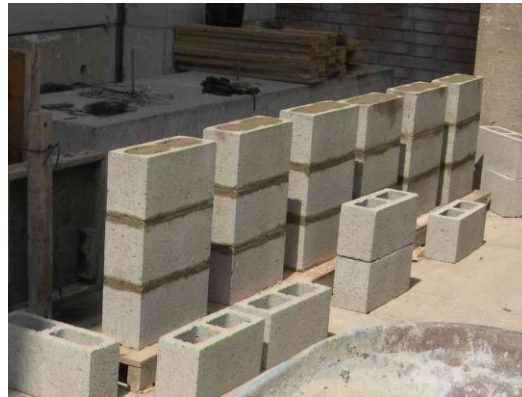
Fig. 4.3 Seis pilas rellenas con grout

Luego del asentado, se vació el grout en el interior de cada celda. El vaciado se realizó en una sola etapa y se compactó con una barra en cada celda del bloque. Finalmente, en los 7 días posteriores se curaron las pilas regándolas con agua externamente.

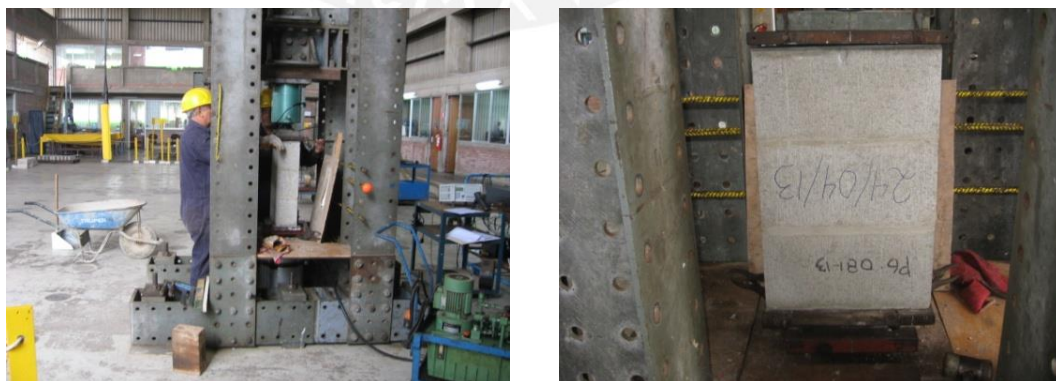
Fig.4.4. Montaje de las pilas de albañilería en la máquina de ensayos

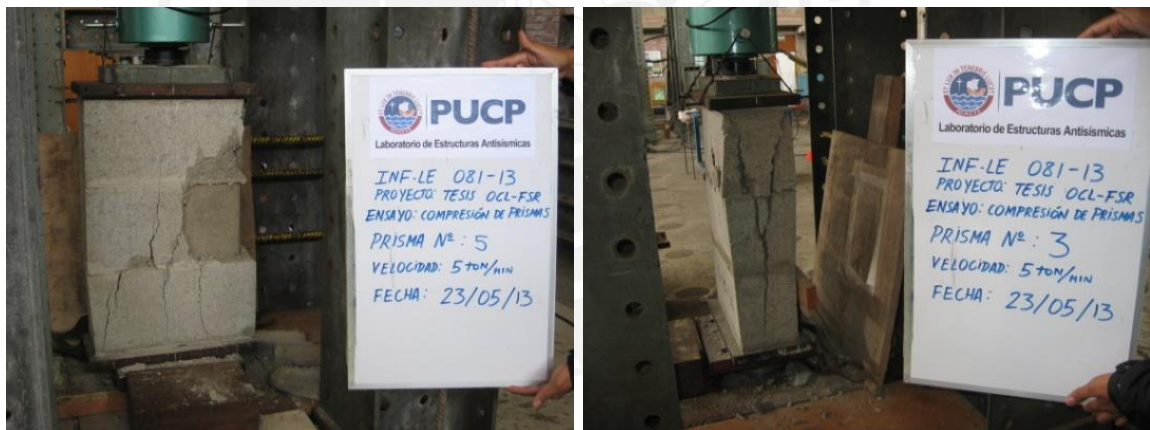
Fig.4.5. Falla de pilas de albañilería tradicional (izquierda) y junta seca (derecha).

Los resultados de las 6 pilas de albañilería armada son presentados en la tabla 4.1, todas las pilas presentaron una falla en común, grietas verticales (Fig.4.5), la cual es la falla ideal en pilas. Esta falla se produce al tratar de expandirse lateralmente el grout (efecto de Poisson) por la compresión aplicada, generándose tracciones laterales en la dirección ortogonal que dan lugar a la grieta vertical. Las pilas denominadas P1, P2 y P3 son de junta seca; mientras que P4, P5 y P6 son de junta tradicional.

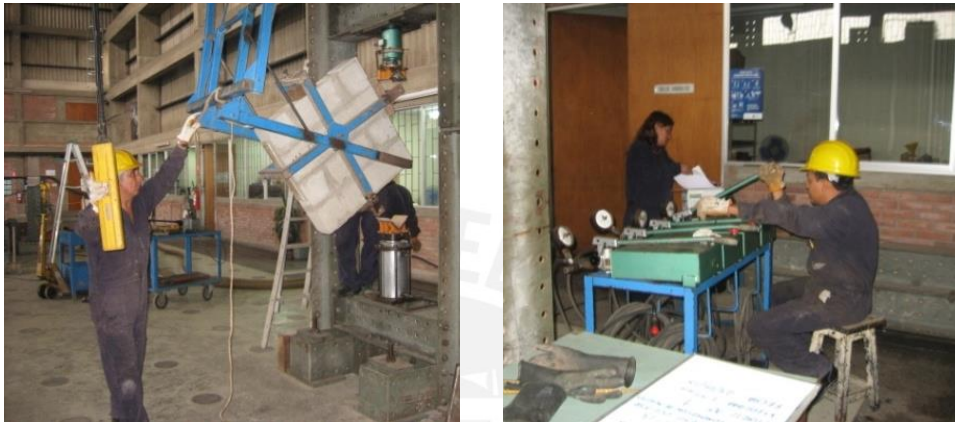
Fig.4.7. Montaje de muretes de albañilería (izquierda) y aplicación de carga (derecha)

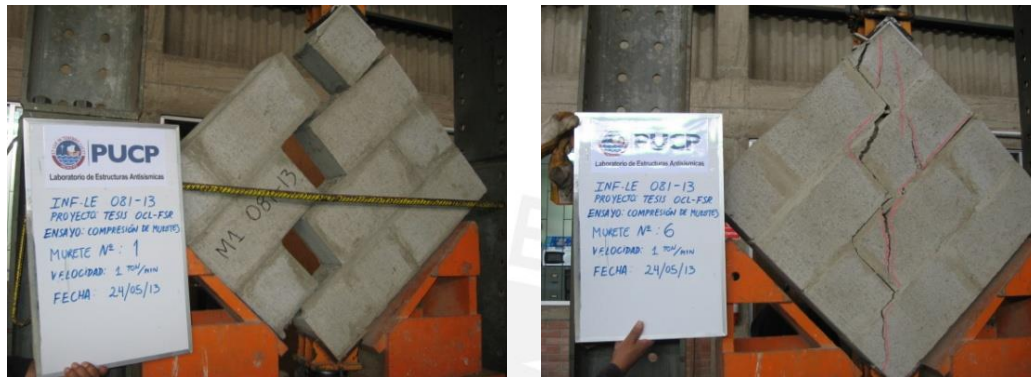
Fig.4.8. Falla de muretes de albañilería de junta seca (izquierda) y con mortero (derecha).

Los resultados de los 6 muretes se presentan en la tabla 4.3. Además, en la Fig.4.8 se muestra el tipo de falla que tuvo, siendo la falla mixta (combinación entre escalonada y otra que corta bloques) la falla más común presentada en el ensayo. Los muretes denominados M1, M2 Y M3 representan a los de albañilería junta seca; mientras que M4, M5 Y M6 representan a los de albañilería tradicional.

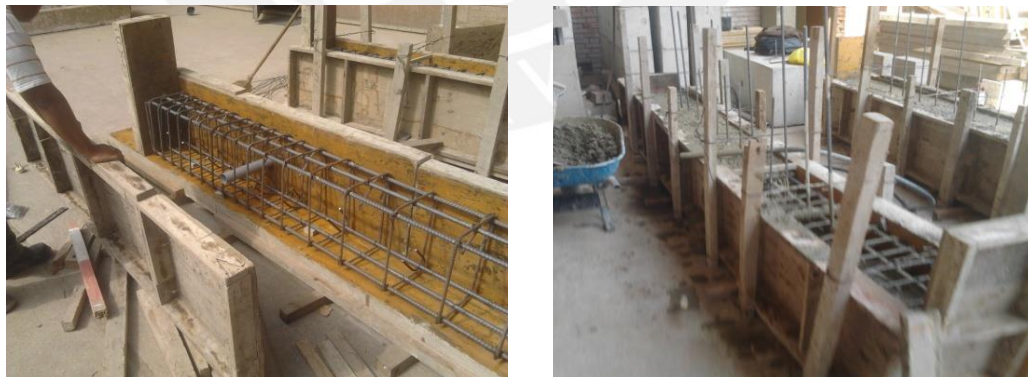
Fig.5.2. Viga de cimentación, encofrado, refuerzo, tubos y espigas.

Se empezó habilitando el acero, se cortó y se dobló el fierro según las dimensiones especificadas para fierros corridos y estribos. Luego la viga armada fue llevada a una base de madera, la cual fue previamente pintada con petróleo. Además de la armadura de la viga, se colocaron las espigas verticales, las cuales servirán para empalmar los fierros verticales de los muros (Fig.5.2).

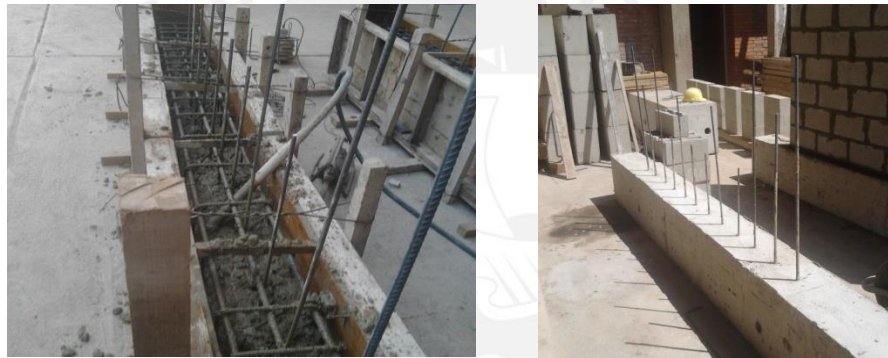
Fig.5.3. Compactación del concreto y espigas en la viga de cimentación.

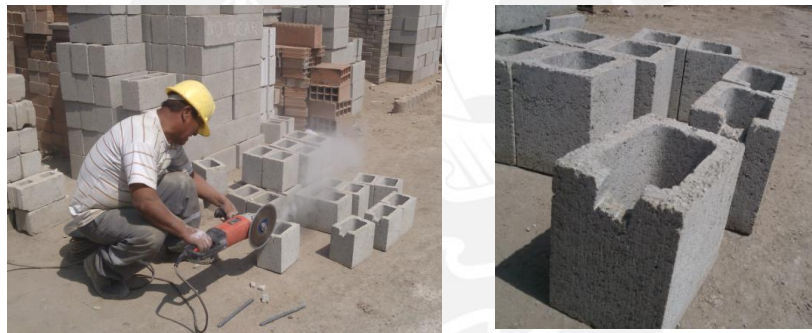
Fig.5.4. Ranuración de bloques con amoladora.

- Aquellos bloques que iban a contener refuerzo horizontal, fueron ranurados en sus tapas extremas con una amoladora (Fig.5.4), para enseguida retirar el retazo con la ayuda de un martillo; esta operación se hizo para poder colocar el refuerzo horizontal (Fig.5.5) en el eje del muro.
- Los bloques maestros (guías, Fig.5.5) fueron asentados en los extremos del muro, cuidando su verticalidad con una plomada y nivel; la altura de estos bloques fue controlada con un escantillón. Posteriormente se corrió un cordel por las caras externas de estos bloques, que sirvió para controlar la horizontalidad y la altura de los bloques intermedios.
- Los bloques fueron asentados en dos jornadas de trabajo, para evitar que la junta horizontal de las primeras hiladas terminen aplastándose.

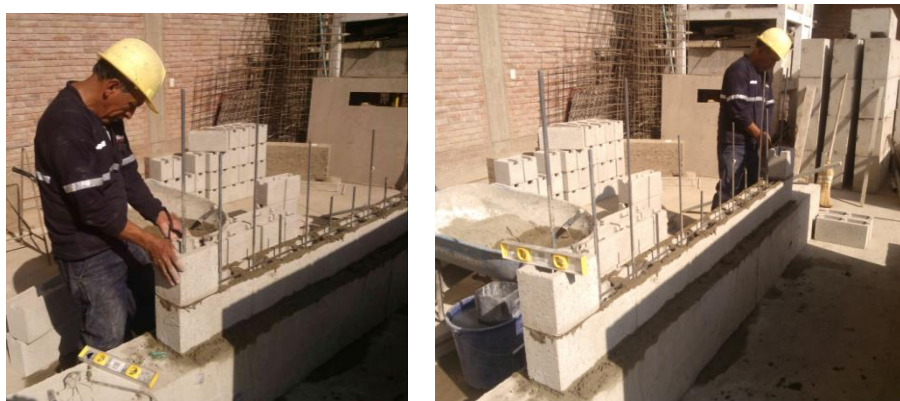
Fig.5.5. Refuerzo horizontal en el eje del muro y bloques maestros en los extremos.

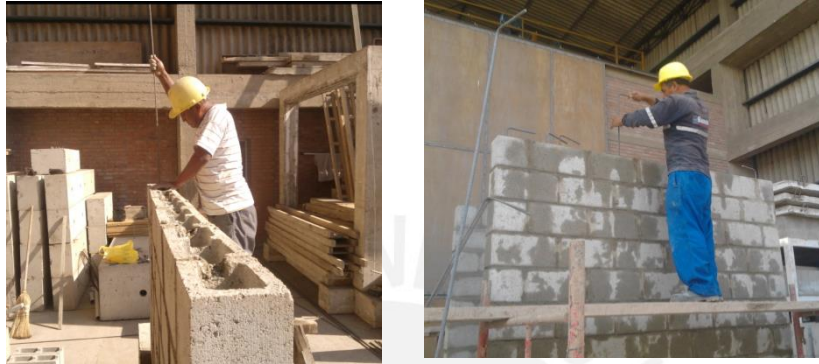
Fig.5.6. Inserción de las barras verticales.

- Una vez terminada de construir la albañilería, por la parte superior del muro se insertó el fierro vertical traslapándolo con las espigas (Fig.5.6). Este refuerzo se mantuvo fijo verticalmente amarrándolo temporalmente a una varilla horizontal superior.

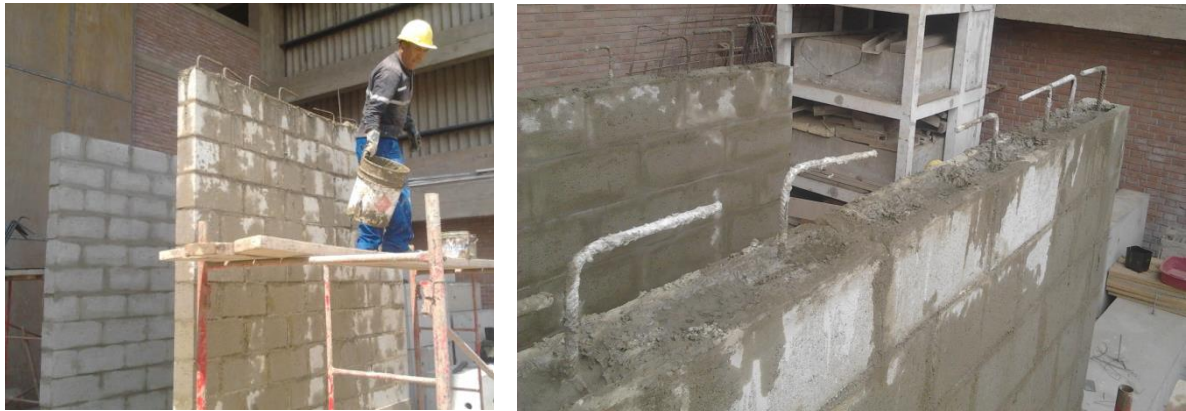
Fig.5.7. Vaciado del grout y hendidura de 3cm en la última hilada.

- El vaciado del grout (Fig.5.7) se realizó en 2 etapas y por cada hueco a rellenar en una tercera jornada de trabajo. El primer vaciado se hizo hasta una altura de aproximadamente 1.30m y con la ayuda de una varilla lisa, se compactó 2 veces por cada hueco, uno al finalizar el vaciado y otro unos 30 minutos después. Esto se hizo para evitar cangrejeras en el interior del muro y también para expandir el grout y evitar que al secarse se separe de los bloques. El segundo vaciado se realizó de la misma forma que el primero, pero se dejó un espacio libre de aproximadamente 3 cm desde el borde superior (Fig.5.7), con el objeto de que el concreto de la solera penetre allí formando una llave de corte. Durante el vaciado, se realizaron los ensayos de revenimiento y se fabricaron 3 probetas de grout por cada muro.

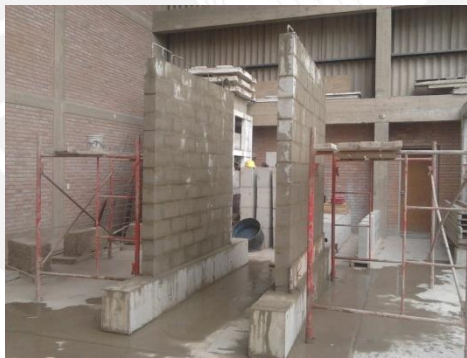
Fig.5.8. Curado de los dos muros.

- Inmediatamente después del vaciado del grout, se curó cada muro (Fig.5.8). Se les regó por 3 días consecutivos, a razón de una vez al día, para así evitar que el grout se contraiga y se separe de los bloques.

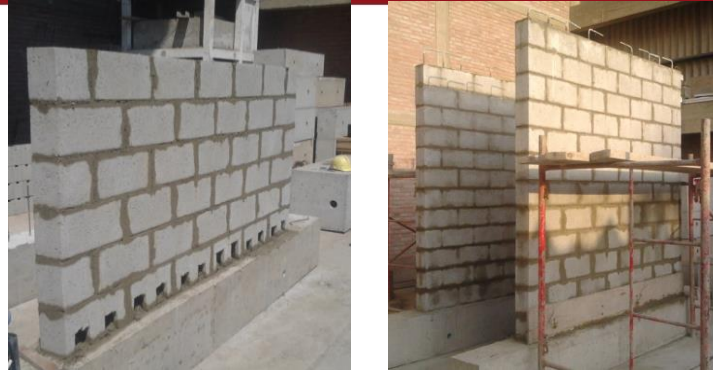
Fig.5.9. Ventanas de limpieza en la base del muro tradicional y su encofrado.

- Para este muro se necesitó la creación de ventanas de limpieza para todos los bloques asentados en la primera hilada (Fig.5.9). Para esto, los bloques fueron cortados de tal forma que una mano pudiese entrar en el hueco para poder retirar los desperdicios de mortero que cayeron durante el asentado, evitándose así la formación de una junta fría grout-cimentación.

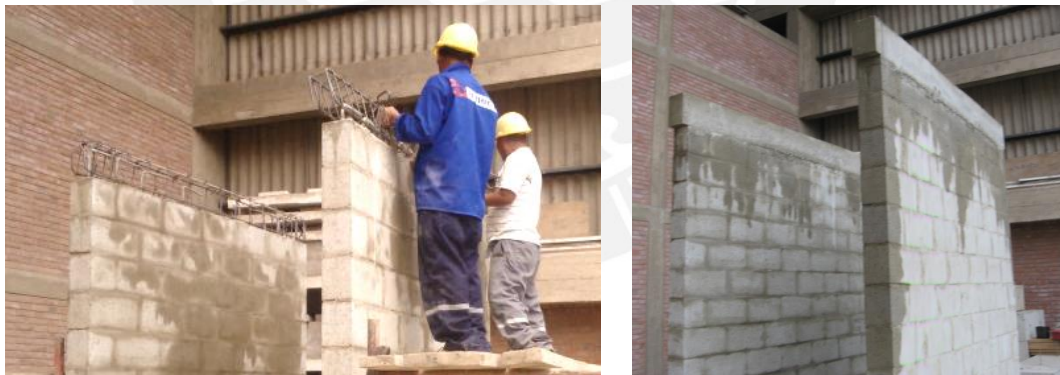
Fig.5.10. Refuerzo y características de las soleras.

Luego, se realizó el vaciado del concreto, vibrándolo adecuadamente para evitar cangrejeras. En simultáneo se hicieron los ensayos de revenimiento en el Cono de Abrams y se fabricaron 2 probetas por cada viga. Al día siguiente, se procedió con el desencofrado y el curado de las soleras durante 7 días.

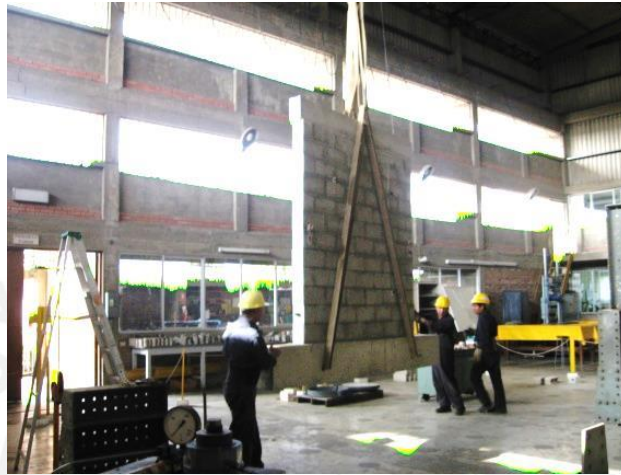
Fig.6.1. Transporte de los muros de albañilería armada a ensayar

El ensayo de carga lateral cíclica se realizó después de cumplir 28 días de edad en ambos muros. Para esto, se procedió a movilizar los muros (Fig.6.1) desde el patio de construcción hacia la losa de ensayos, en donde se realizó la instrumentación, el montaje y el ensayo de carga lateral cíclica.

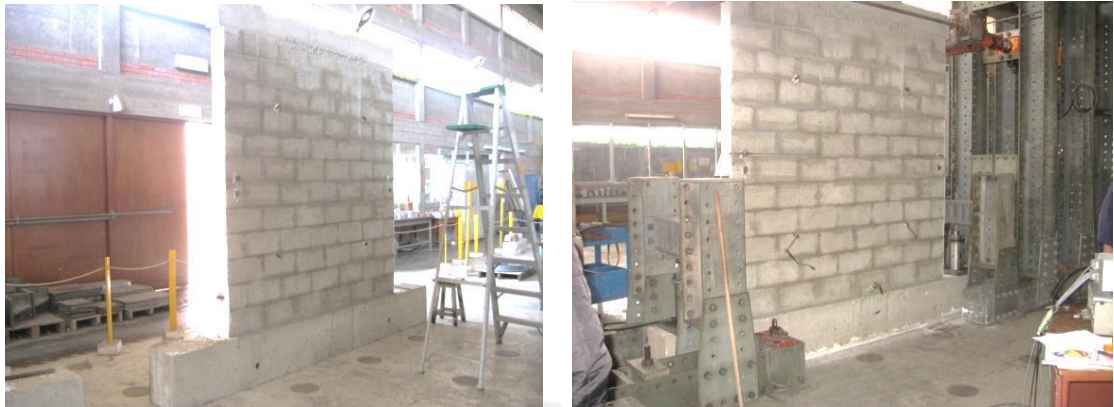
Fig.6.3. Instrumentación de LVDT en muro (izquierda) y Nivelación con capping (derecha)

Finalmente, se procedió a fijar la altura del actuador en la viga solera del muro. La altura del actuador no fue la misma en ambos muros, ya que el muro de junta seca tiene menor altura con respecto al muro tradicional. Conocido esto, se buscó que el actuador quede alineado con la parte central de la viga solera para ambos muros.

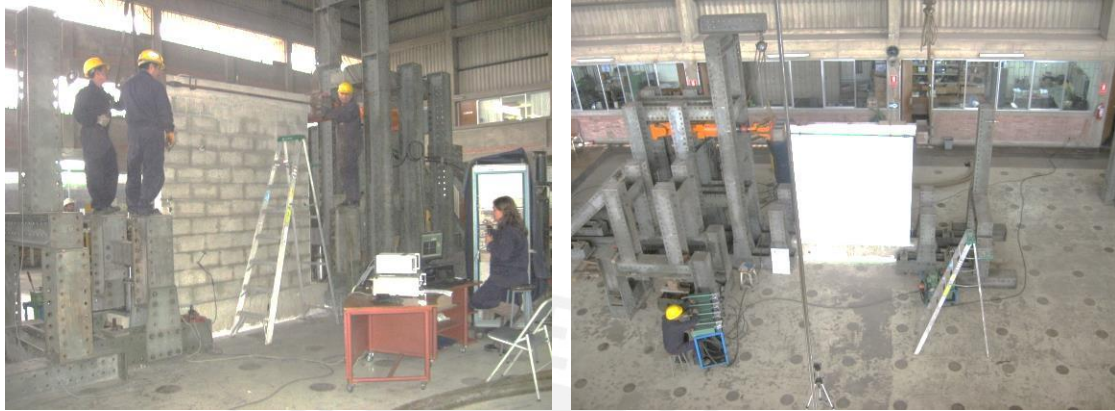
Fig.6.4. Precarga en muros (izquierda) e inicio de ensayo (derecha).

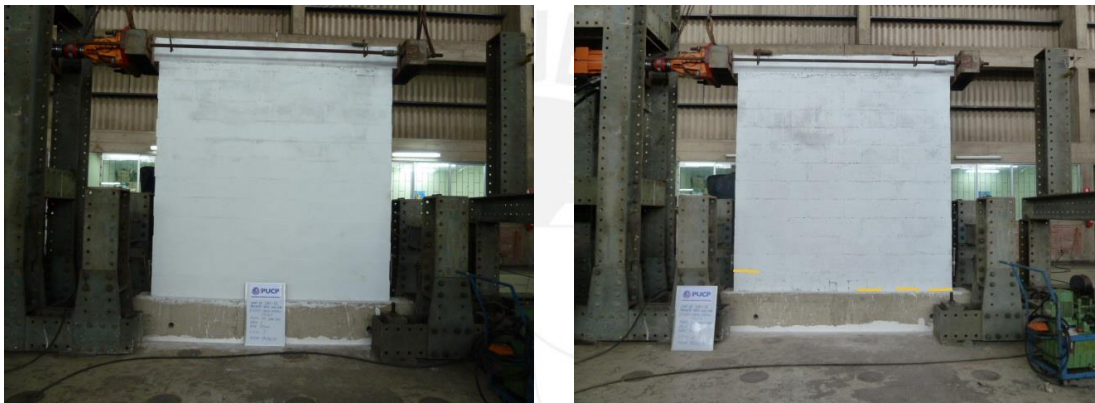
Fig.6.5. Fase 1, M1 (izquierda) y M2 (derecha)

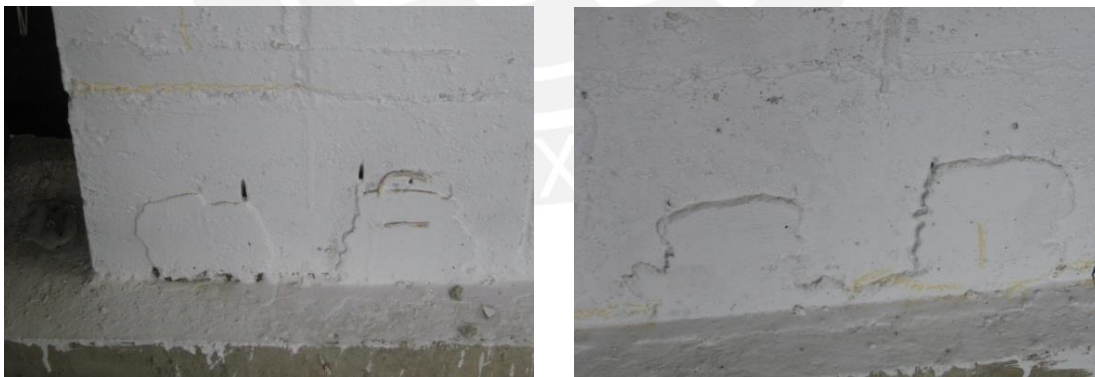
Fig.6.6. Primeras fisuras en M2, cuando se empuja (izquierda) y jala (derecha)

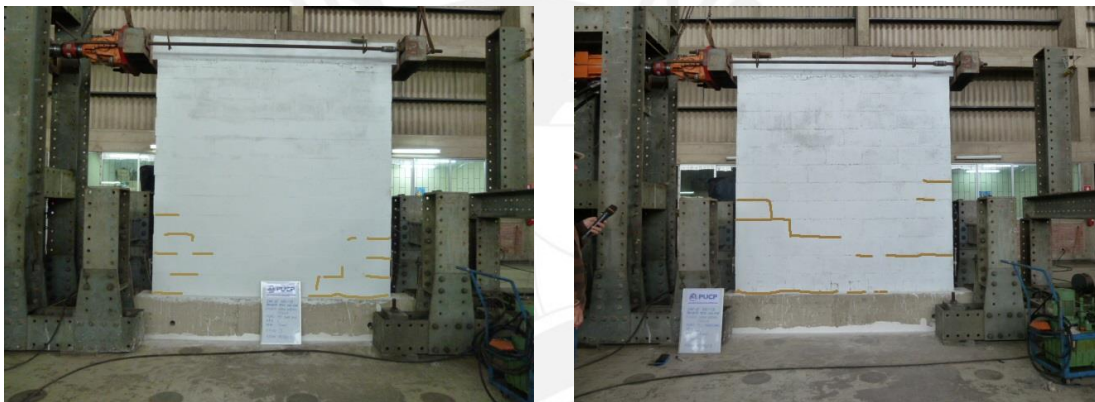
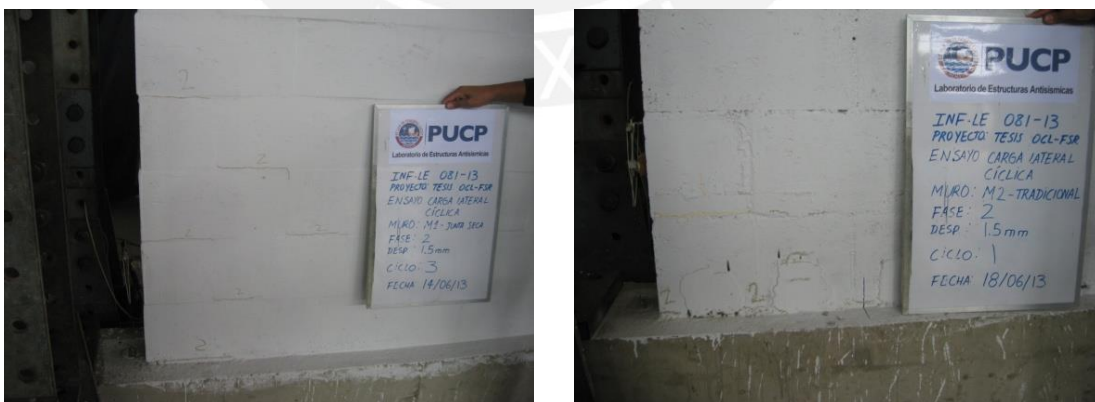
Fig.6.7. Fisuras en la fase 2, M1 (izquierda) y M2 (derecha)

Fig.6.8. Fase 2. Fisuras en los muros M1 (izquierda) y Tradicional M2 (derecha)

Las fisuras aparecen en forma escalonada desde la mitad de la altura del muro hasta la viga de cimentación, los talones se ven ya involucrados con un ancho de grieta de aproximadamente 1.5mm.

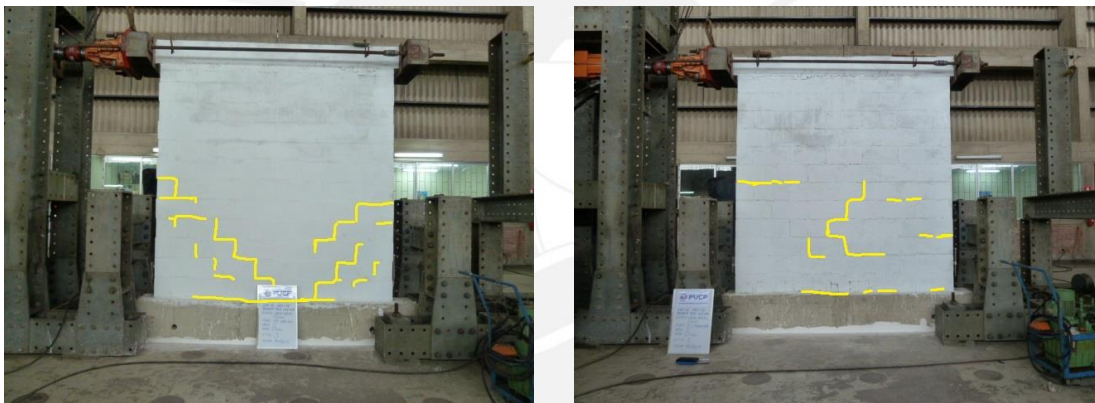
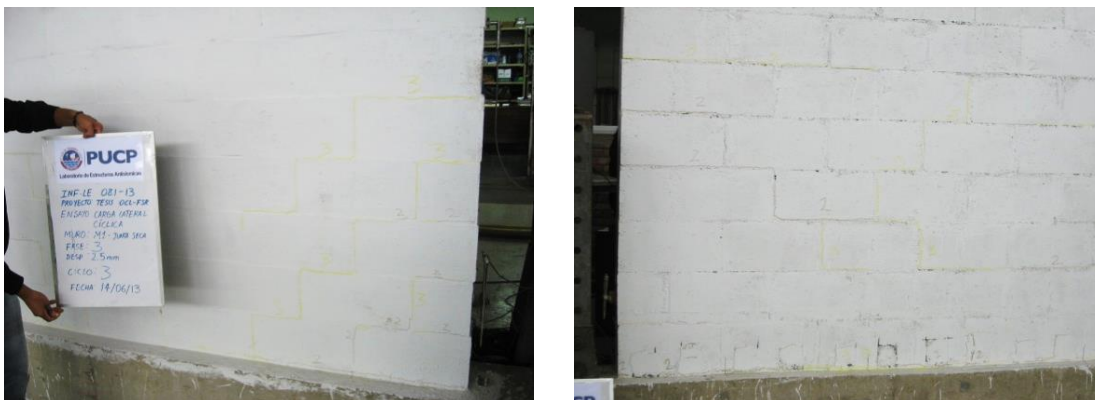
Fig.6.9. Fisuras en la fase 3, M1 (izquierda) y M2 (derecha)

Fig.6.10. Fase 3. Fisuras en los muros M1 (izquierda) y M2 (derecha)

Empieza a aparecer fisuras que atraviesan el bloque de concreto vibrado, luego son continuadas por las juntas en forma escalonada. El ancho de grieta aumenta con respecto al muro M2. Esta fase corresponde a la falla por corte en M1.

Las grietas escalonadas aparecen a lo largo de la altura del muro, falla por corte. Las grietas en el talón izquierdo aumentaron de grosor.

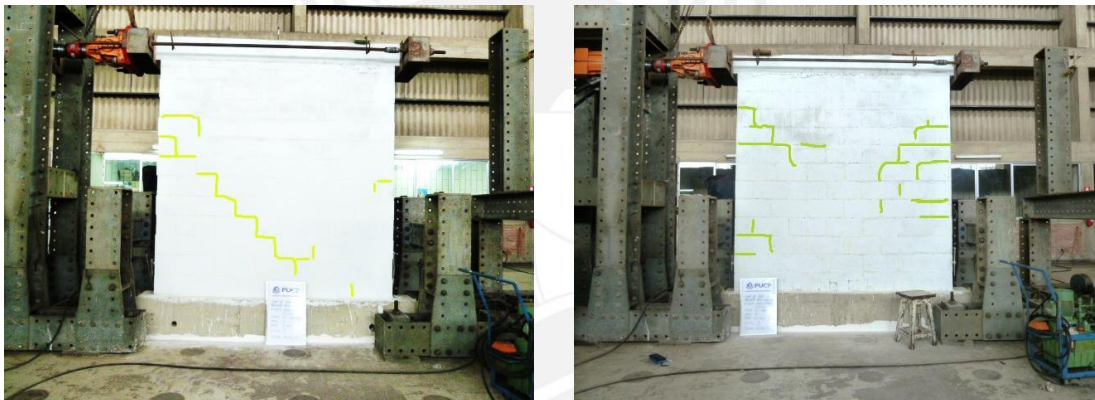
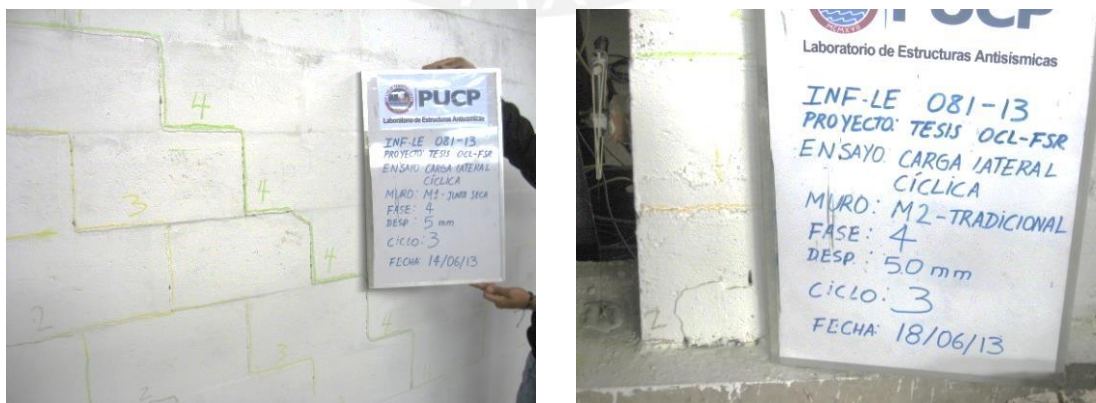
Fig.6.11. Fisuras en la fase 4, M1 (izquierda) y M2 (derecha)

Fig.6.12. Grietas escalonadas en M1 (izquierda) y grietas en talón de M2 (derecha)

Las grietas siguen siendo escalonadas desde arriba hacia el centro del muro, notándose el corte de algunos bloques.

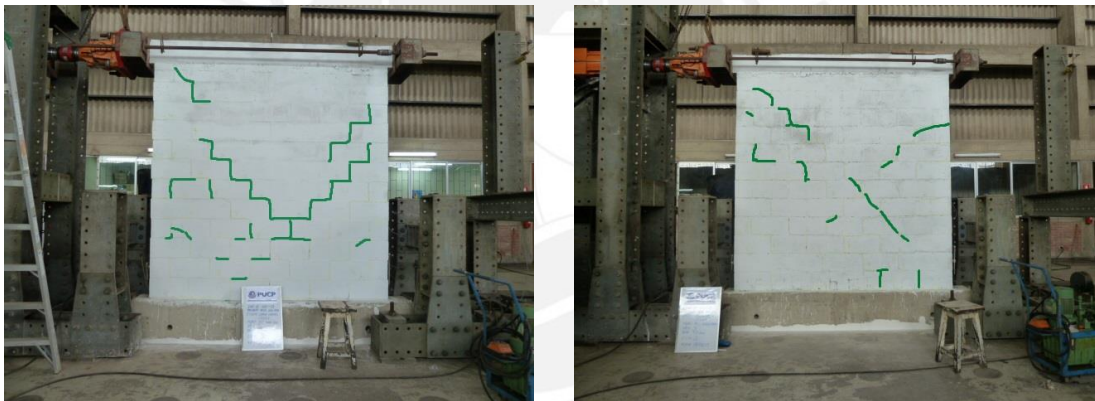
Aparecen grietas diagonales en el centro del muro, algunas pasan por juntas y otras cortando los bloques.

La grieta localizada en la base de ambos muros abarca toda la longitud del muro y presentan un ancho de 1.5 a 2mm. No se notó deslizamiento.

Fig.6.13. Fisuras en la fase 5, M1 (izquierda) y M2 (derecha).

Fig.6.14. Grietas escalonadas en M1 (izquierda) y diagonales en M2 (derecha).

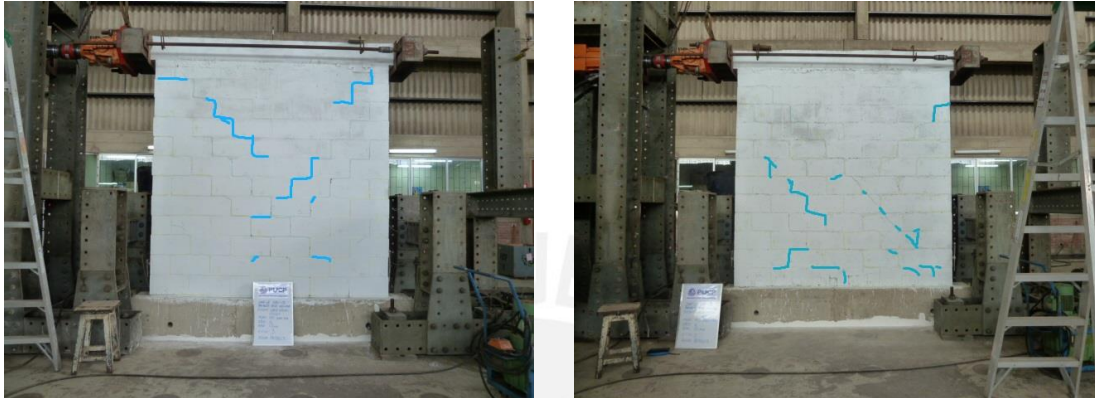
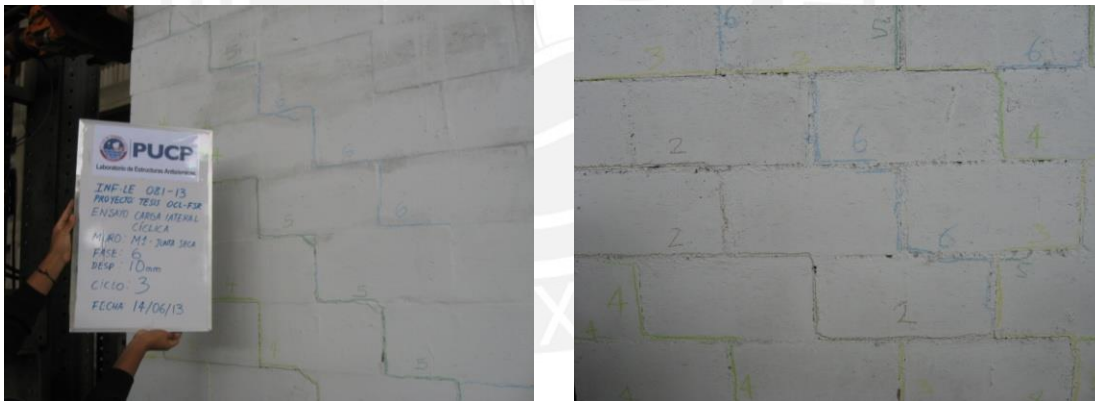
Fig.6.15. Fisuras en la fase 6, M1 (izquierda) y M2 (derecha)

Fig.6.16. Grietas escalonadas en M1 (izquierda) y en M2 (derecha)

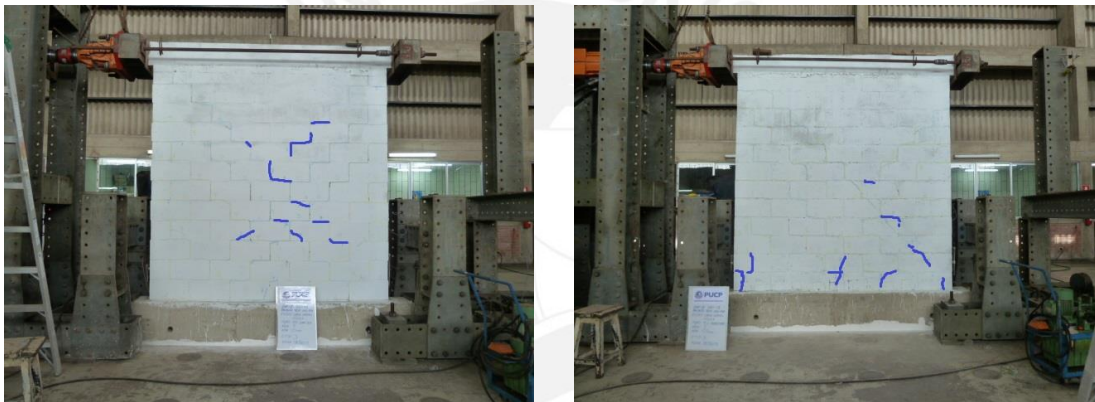
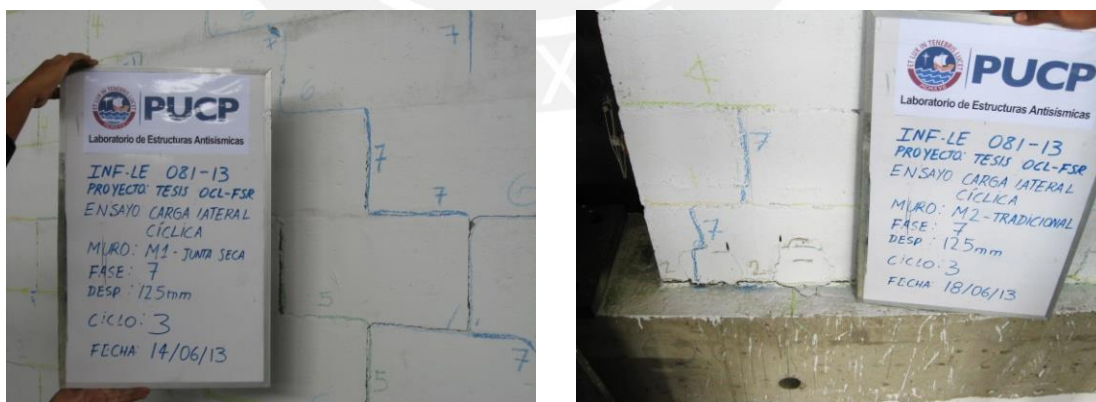
Las grietas escalonadas siguen apareciendo, prácticamente abarcan casi todo el muro.

Las grietas en la base del muro son grandes, pero no hubo deslizamiento. En el talón se presentaron fisuras verticales a la izquierda del muro.

Fig.6.17. Fisuras en la fase 7, M1 (izquierda) y M2 (derecha).

Fig.6.18. Grietas escalonadas en M1 (izquierda) y grietas en talón en M2 (derecha)

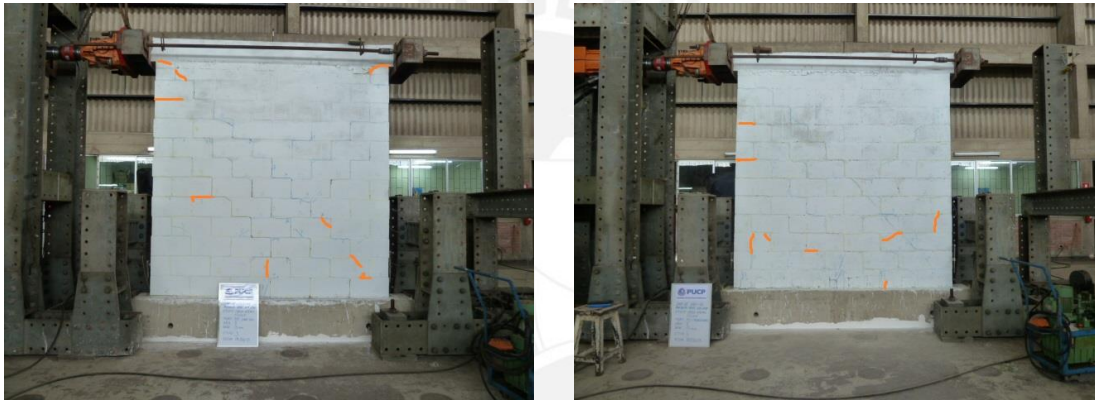
Las grietas diagonales y escalonadas aparecen a todo lo alto del muro. No hubo deslizamiento.

Se presentaron fisuras verticales en los extremos, las grietas diagonales se siguen extendiendo por todo el muro. No hubo deslizamiento.

Fig.6.19. Fisuras en la fase 8, M1 (izquierda) y M2 (derecha)

Fig.6.20. Grietas escalonadas en M1 (izquierda) y verticales en M2 (derecha)

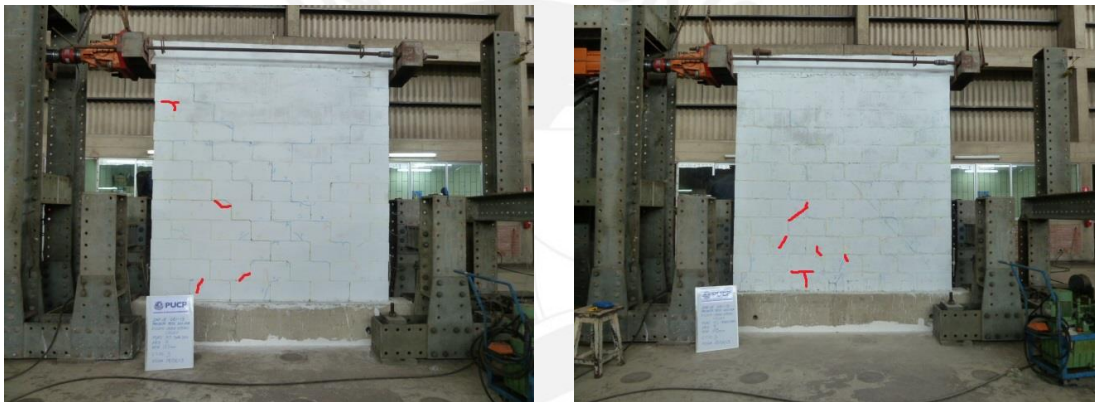
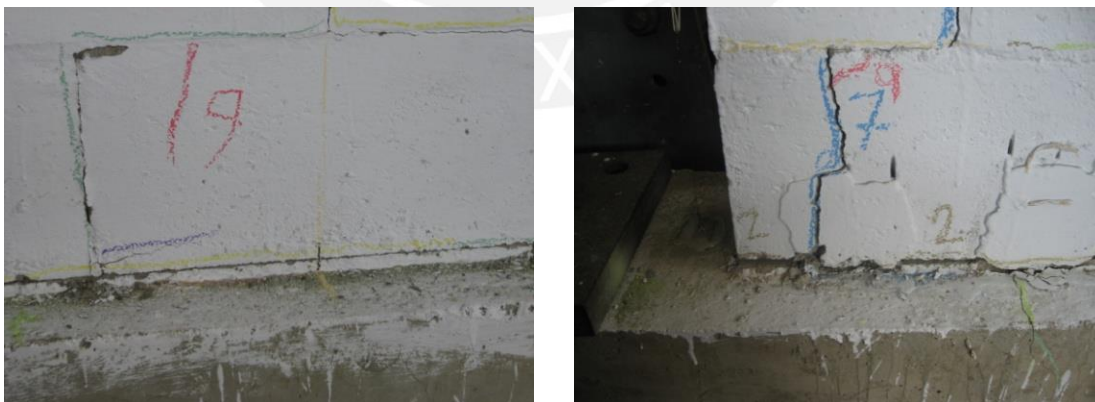
En ambos muros se logra apreciar una falla por deslizamiento, pero la fuerza máxima se sigue incrementando.

Las grietas que aparecen son verticales y horizontales en los extremos del muro.

La zona más afectada son los talones, el ancho de grieta aumentó en esta fase y aparecen pequeñas grietas verticales. El talón de la izquierda empieza a triturarse.

Fig.6.21. Fisuras en la fase 9, M1 (izquierda) y M2 (derecha)

Fig.6.22. Grietas en la base de M1 (izquierda) y grietas en talón de M2 (derecha)

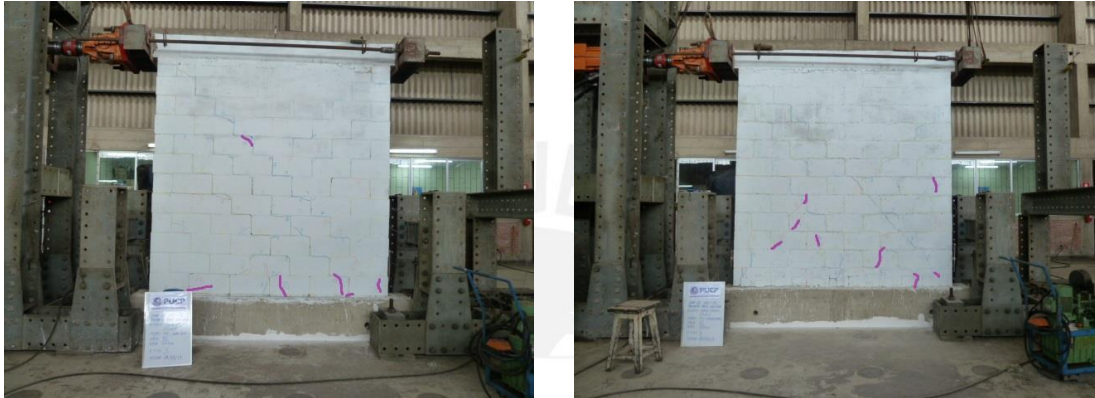
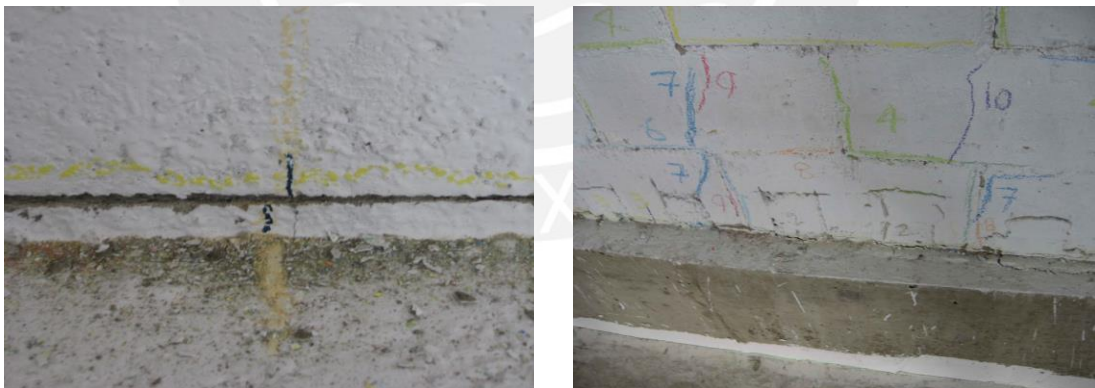
Fig.6.23. Fisuras en la fase 10, M1 (izquierda) y M2 (derecha)

Fig.6.24. Deslizamiento en la base de M1 (izquierda) y M2 (derecha)

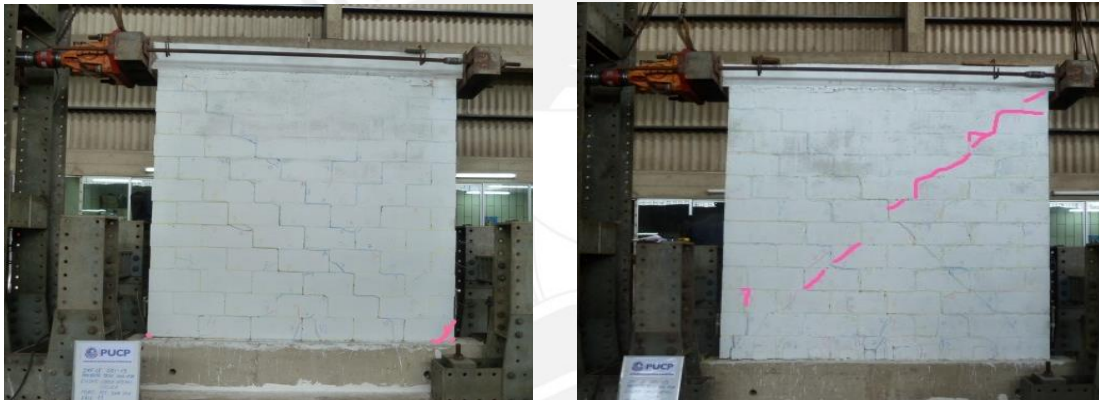
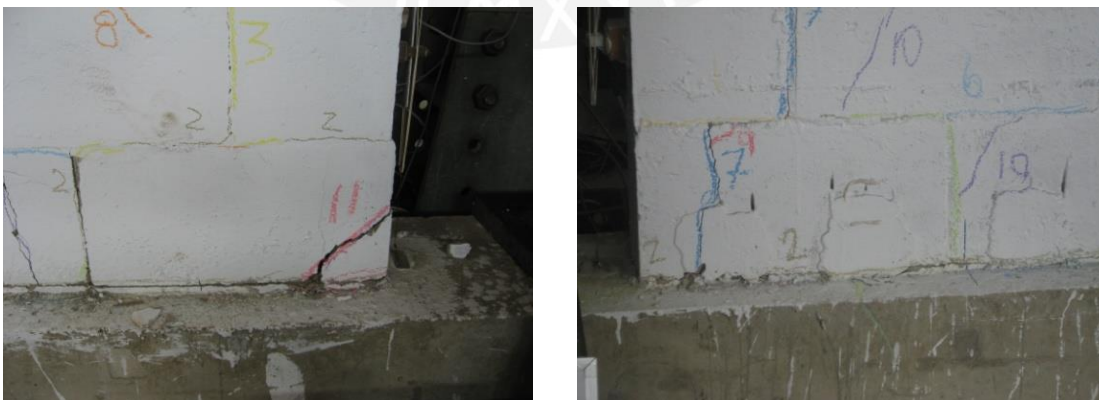
En esta fase se concluyó que la falla final fue por deslizamiento, además, el talón izquierdo se trituró. El muro deslizó en aproximadamente 1 cm.

Fig.6.25. Fisuras en la fase 11, M1 (izquierda) y M2 (derecha)

Fig.6.26. Grietas en la base y talón del muro M1 (izquierda) y M2 (derecha)

- Los dos muros fallaron por fuerza cortante, hasta antes de presentarse la deriva máxima permitida por la Norma E.030 (0.005, fase 7 del ensayo), posteriormente, a partir de la fase 9, se presentó la falla por deslizamiento.
- La falla por corte se presentó principalmente escalonada en el muro de junta seca M1, mientras que en el de junta tradicional M2 lo hizo en forma mixta, escalonada y cortando bloques. Ver la Fig.6.25.
- La falla por deslizamiento se produjo en mayor grado en el muro M1 que en M2, pero no fue suficiente como para cizallar las barras verticales o doblarlas permanentemente, esto es algo que se observó durante la inspección post-ensayo.
- Las grietas en los talones de M2 fueron más pronunciadas que las existentes en M1 (Fig.6.26).

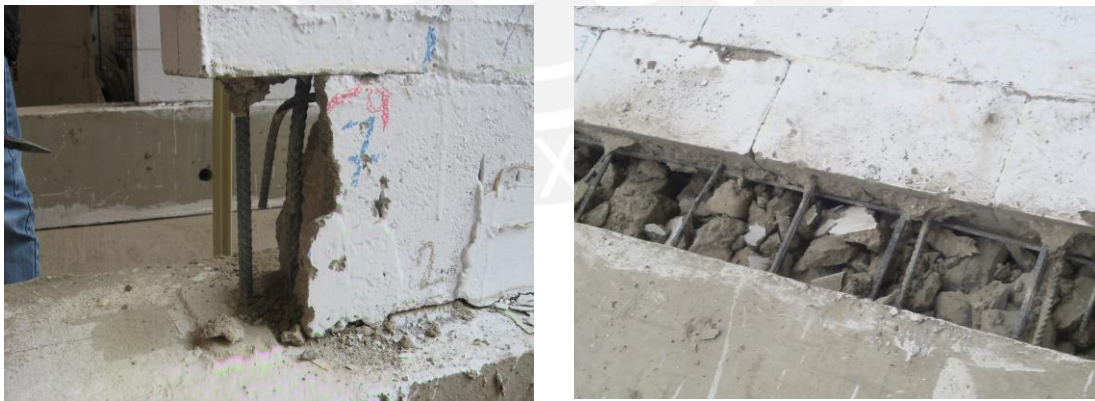
Fig.6.27. Estado del refuerzo vertical de M1 luego de los ensayos
