PONTIFICIA UNIVERSIDAD CATÓLICA DEL PERÚ

COMPARACIÓN DEL COMPORTAMIENTO SÍSMICO ENTRE UN MURO DE ALBAÑILERÍA ARMADA Y OTRO DE ALBAÑILERÍA DE JUNTA SECA UTILIZANDO BLOQUES DE CONCRETO VIBRADO

Tesis para optar el Título de **Ingeniero Civil**, que presentan los bachilleres:

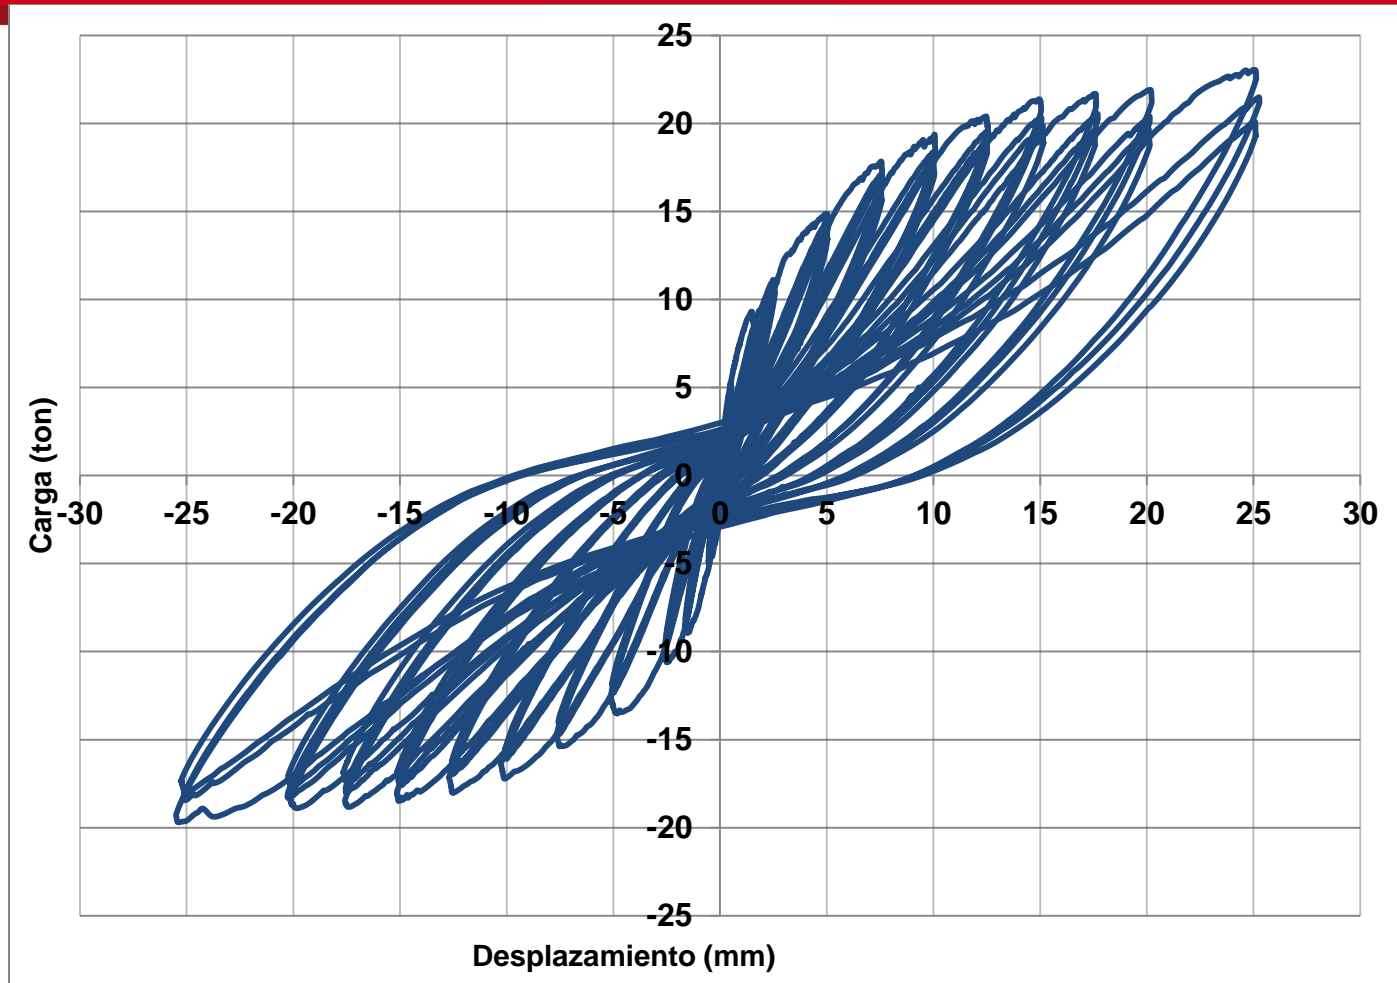
Los lazos histeréticos V-D obtenidos en el ensayo resultaron muy similares a los de otros sistemas de albañilería armada, confinada y placas de concreto armado. Estos lazos son delgados, propio de los sistemas que disipan poca energía sísmica. Adicionalmente, se aprecia una tendencia a que las curvas pasen por el origen de coordenadas del sistema de referencia, este comportamiento es propio de los sistemas que degradan rigidez lateral.

Conforme aumentaron los desplazamientos del ensayo, se puede apreciar una deformación permanente para carga lateral nula, debido a la falla por deslizamiento.

Fig. 7.2 Lazos Histeréticos del muro Tradicional M2

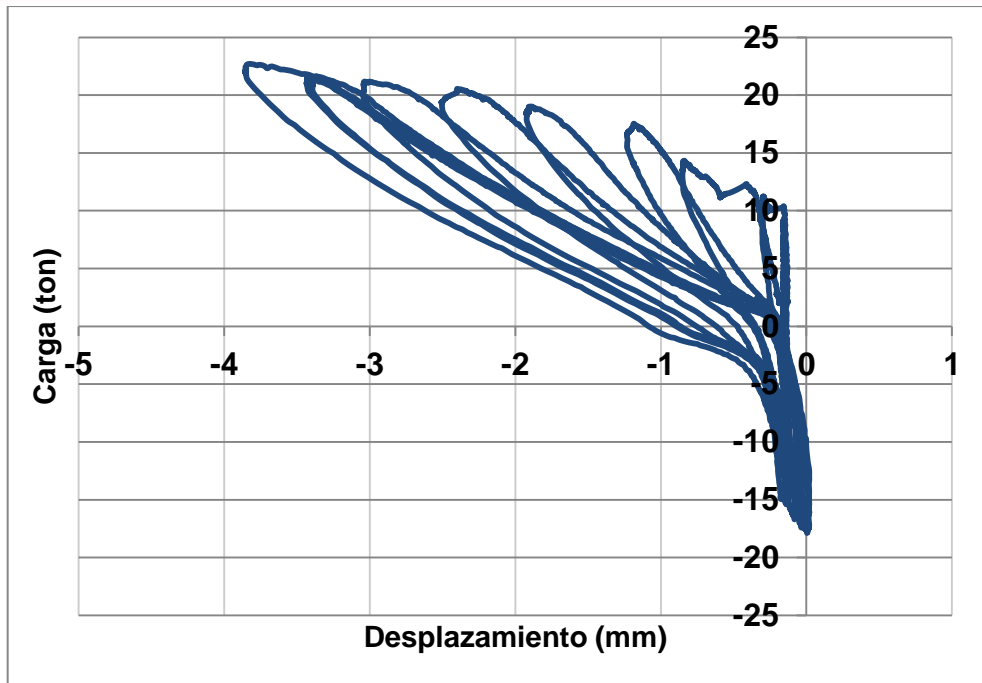
Fig. 7.5 Carga vs Desplazamiento LVDT D5-Muro de Junta Seca
