PONTIFICIA UNIVERSIDAD CATÓLICA DEL PERÚ

INSPECCIONES DE SEGURIDAD VIAL

Tesis para optar el Título de **Ingeniero Civil**, que presentan las bachilleres:

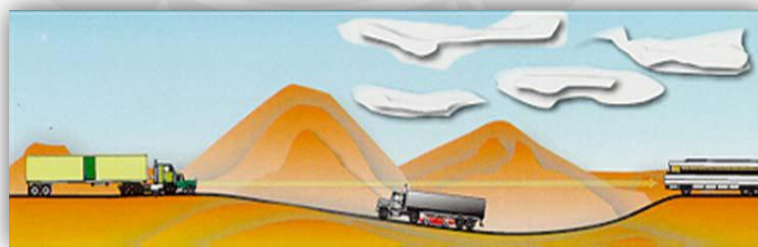
Figura 2.8: Alineamiento vertical Peligroso.

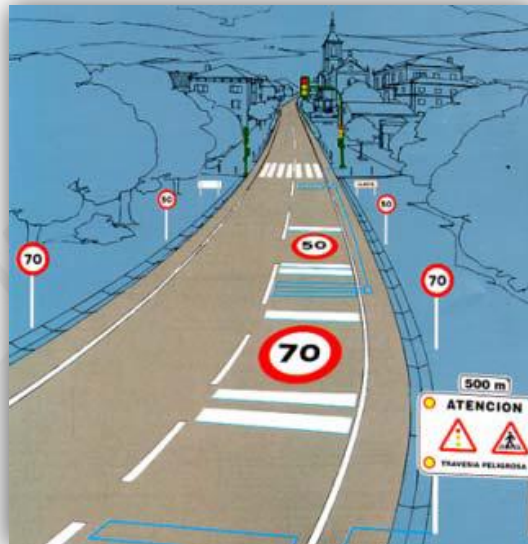
Figura 2.9: Diseño de tramo vial señalizado,

Se realiza luego de haber concluido con los planos de detalle del proyecto. A partir de éstos (Dextre, 2008), se evalúa la configuración geométrica, la ubicación de la vía, la señalización de la ruta, las demarcaciones en la calzada, la existencia de objetos al borde de la vía, la iluminación, el pavimento, el drenaje y demás elementos que faciliten el tránsito seguro de todos los usuarios, en especial de los más vulnerables como niños, ancianos, ciclistas y personas con discapacidad (Proctor, 2008a).

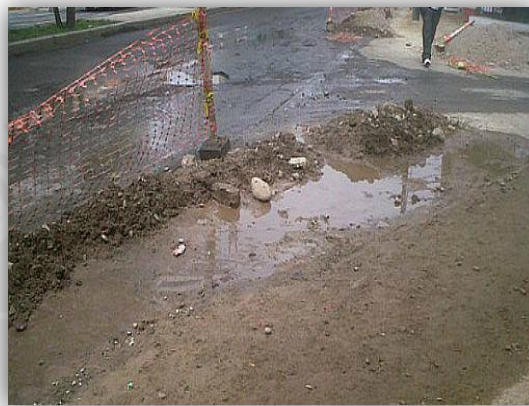
Figura 2.10: Pistas en mantenimiento sin adecuada prevención.

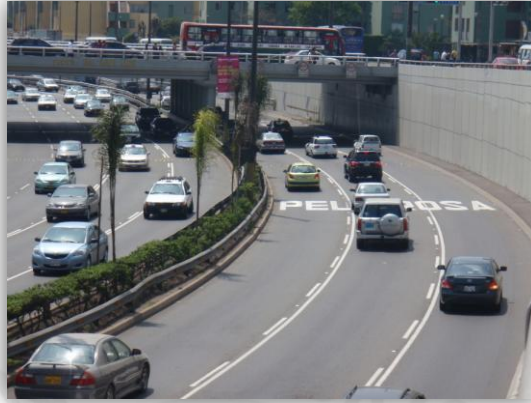
Figura 2.16: Curva de la muerte en la Vía expresa Javier Prado.

En vías rurales, el número de accidentes es, por lo general, inversamente proporcional al radio de curvatura. En vías urbanas, es preferible evitar las curvas horizontales, si no son evitables entonces se colocan elementos para reducir la velocidad de los vehículos, mejorar la adherencia a la superficie de rodadura, etc.

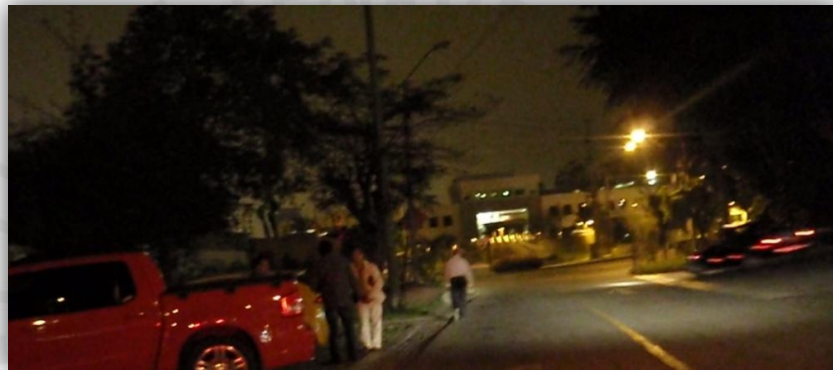
Figura 2.17: Calle residencial sin veredas para el tránsito seguro de peatones.

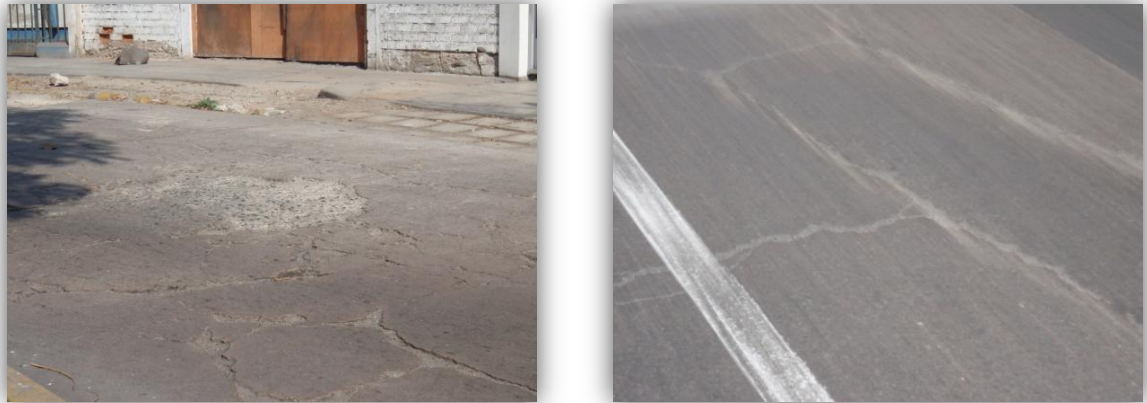
Figura 2.18: Pavimento asfáltico en mal estado (con grietas profundas).

Las fallas más comunes en el pavimento son: agrietamiento superficial, agrietamiento profundo -conocida como piel de cocodrilo-, hundimiento, descacaramiento y baches (JOSÉ V. HEREDIA T. & ASOCIADOS C.A., s/a).

Las grietas profundas permiten la filtración de agua al interior de la carpeta de asfáltica o concreto generando que el daño a éste aumente aún más y por ende, el mantenimiento sea más costoso y tome más tiempo.

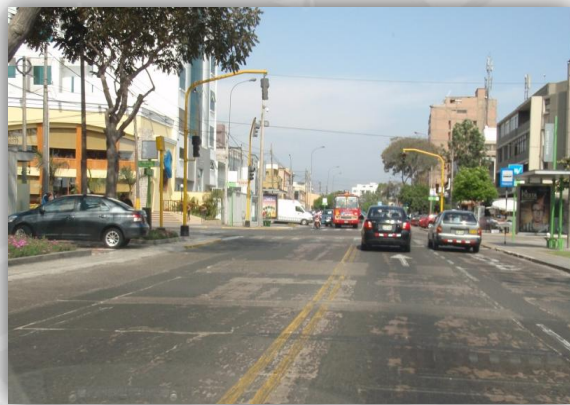
Figura 2.19: Pavimento de la vía sin mantenimiento.

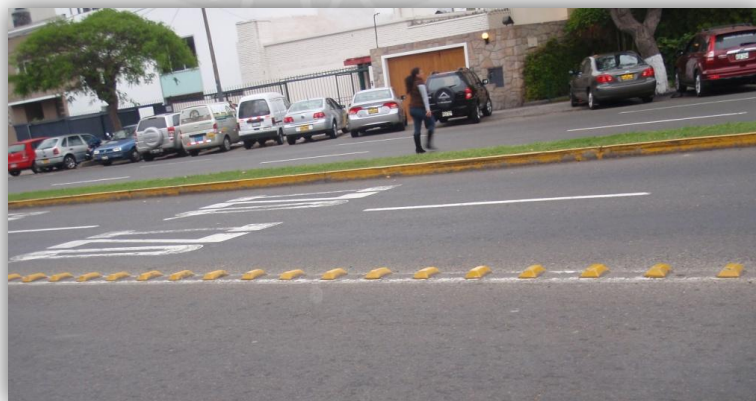
Figura 2.21: Tachones para delimitar un carril exclusivo.

Los tachones delimitan las vías e incluso pueden controlar físicamente algunos movimientos vehiculares. Pueden ser utilizados para definir refugios peatonales como también para fortalecer la delimitación de islas peatonales. En el Perú, son muy utilizados para definir el carril exclusivo de transporte público en algunas vías.

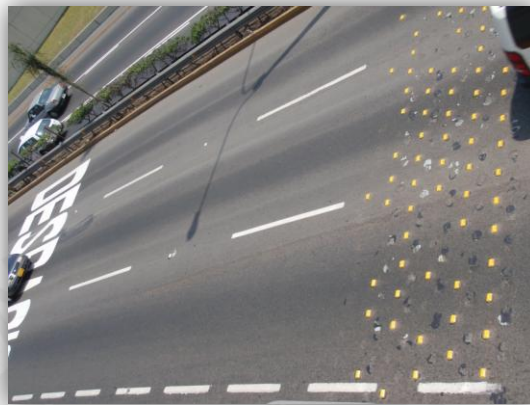
Figura 2.22: Tachas utilizadas para reducir la velocidad de los vehículos que circulan en vías expresas.

Los ojos de gato son elementos reflectantes y más pequeños que las tachas, utilizados para complementar la demarcación del ancho de carriles y también para separar el carril de circulación externo de zona despejada o de la berma.

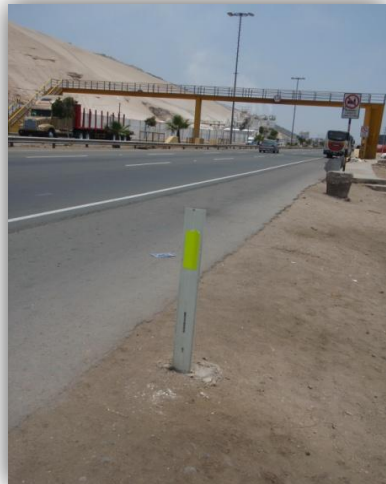
Figura 2.23: Delineador.

Existen elementos verticales de no más de un metro de alto que ayudan a la demarcación tradicional en zonas más peligrosas (curvas) y realzan la geometría de la vía por la noche por su fotoluminiscencia conocidos como Delineadores. Para la ubicación de estos elementos es importante considerar que: el material del que estén hechos no sea rígido y sean fácilmente volcados, el lugar sea estratégico para funcionar en todo tipo de circunstancias climáticas adversas y el mantenimiento sea constante. En el caso de curvas horizontales, estos elementos se reemplazan por los llamados chevron.

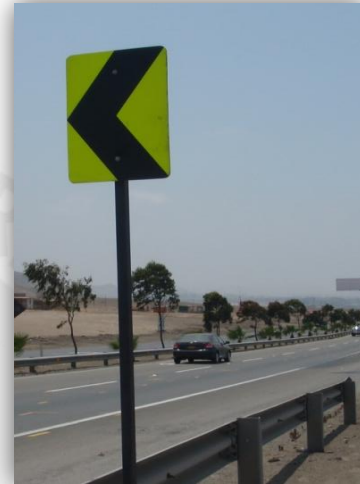
Figura 2.24: Señal Chevron.

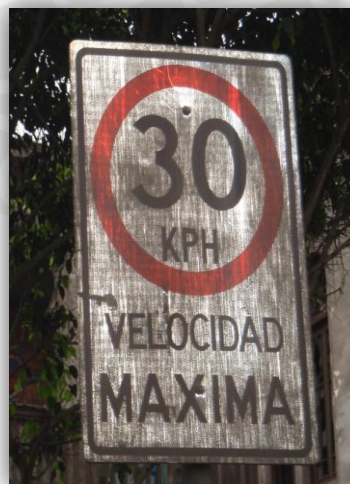
Figura 2.25: Señal vertical reguladora “Velocidad máxima” con falta de mantenimiento.

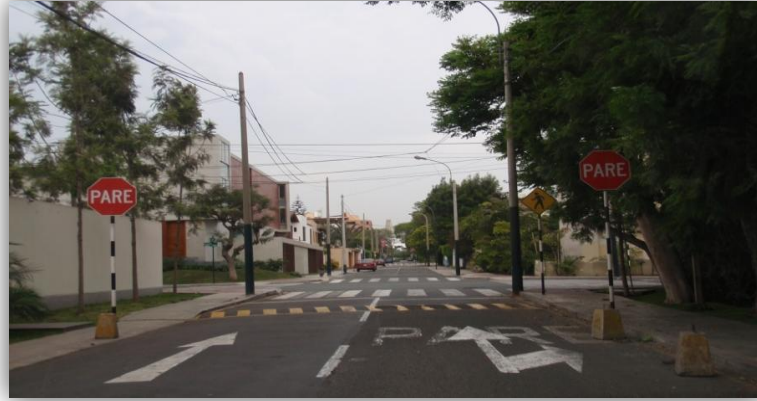
Figura 2.26: Vía con señales verticales, horizontales, cruce peatonal y reductor de velocidad.

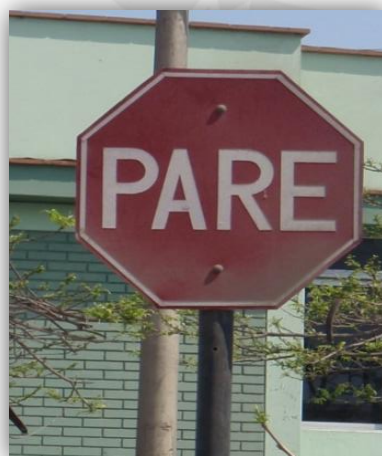
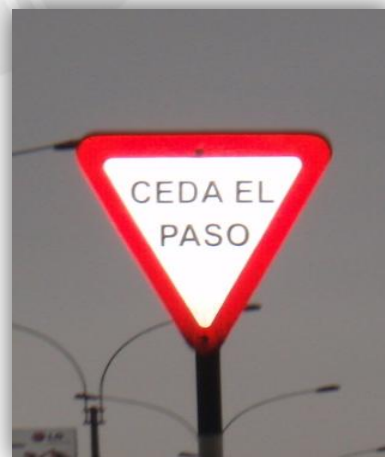
Figura 2.27: Señales verticales reguladoras (derecho de paso) especiales para intersecciones.

La vía debe brindar la señalización y demarcación adecuada en las intersecciones para evitar confusión entre los usuarios.

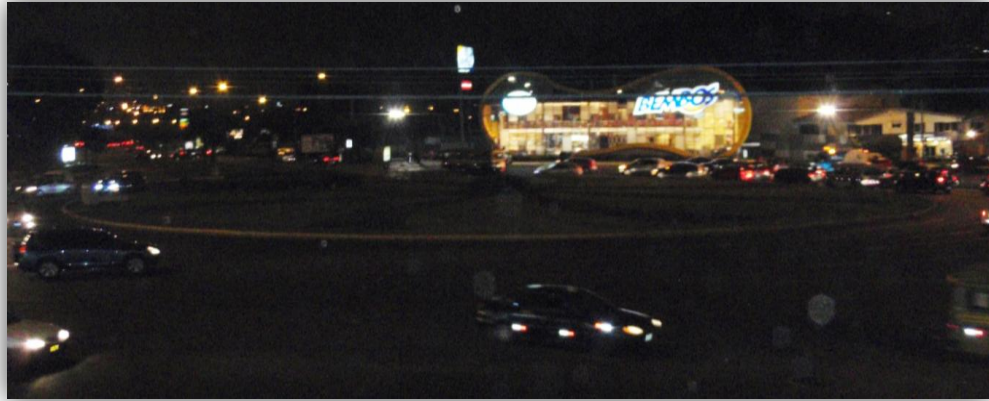
Figura 2.28: Rotonda, muchas veces solución a problemas de intersecciones.

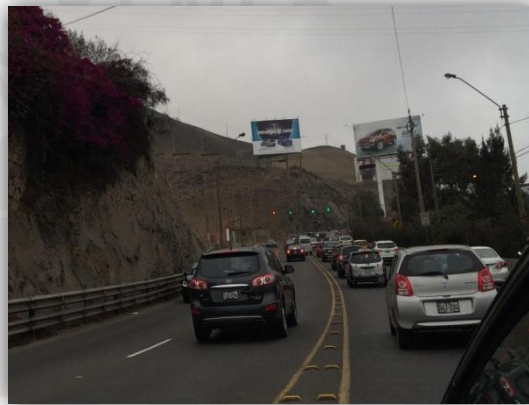
Figura 2.31: Carril reversible en la Av. Raúl Ferrero (La Molina) durante periodos pico.

Una medida de gestión de tránsito que tiene como fin agilizar los tiempos de viaje de vehículos en vías muy congestionadas, es volver una vía reversible. Esto quiere decir que para ciertos horarios se varía la dirección del flujo para beneficio de los usuarios. Este tipo de vías muchas veces afectan la seguridad vial generando mayor ocurrencia de accidentes.

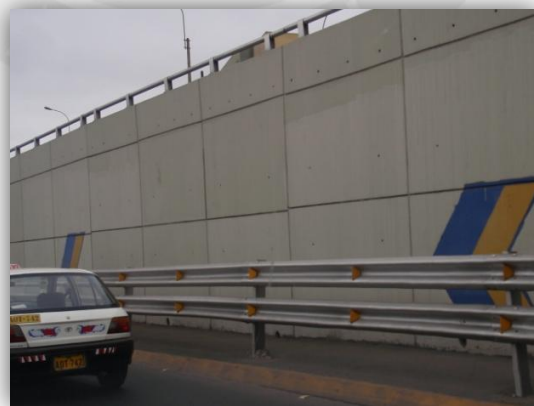
Figura 2.38: Barreras de impacto.

Los elementos externos viales refieren a la iluminación de la vía, paraderos, bahías, vallas peatonales, barreras de impacto y obstáculos visuales. Cuando se analiza la seguridad, se debe garantizar que dichos elementos no se tornen peligrosos para ningún usuario.

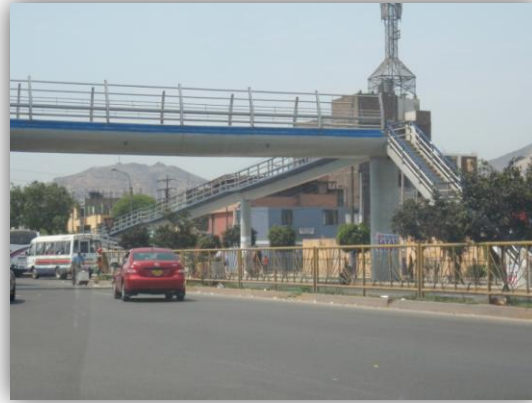
Figura 2.41: Puente peatonal con rampa para discapacitados.
