## ANEXOS

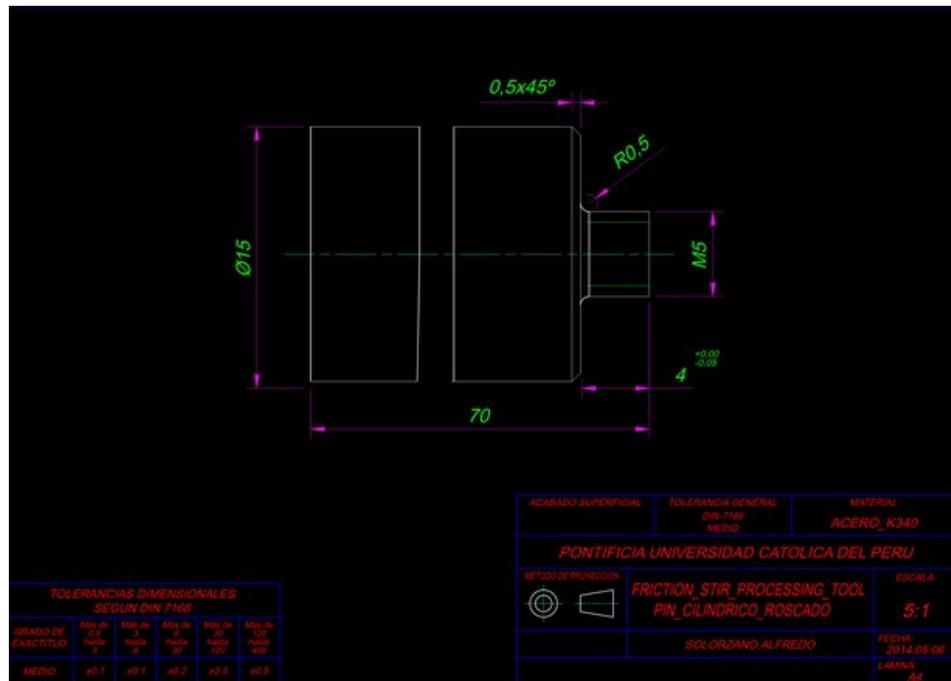
**Figura 64.** Pin Cilíndrico con 5 mm de diámetro y 4 mm de largo, brazo de 15 mm de diámetro.

Durante la investigación se propusieron el uso de 2 geometrías de pin las cuales se muestran en las figuras 64 ,65 y 66.

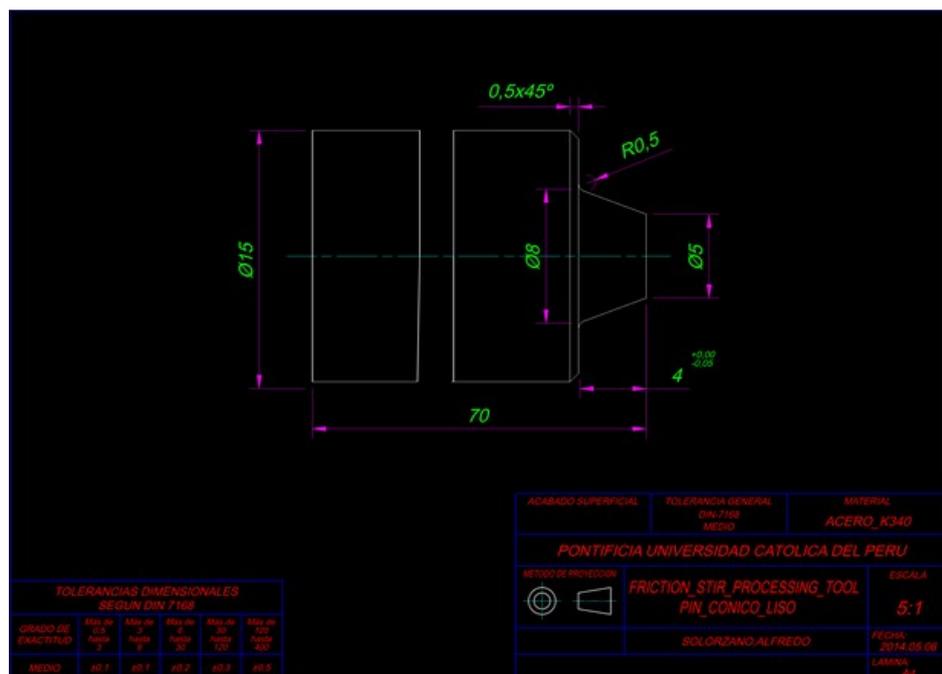
**Figura 65.** Pin Cónico con 5 mm de diámetro y 4 mm de largo, brazo de 15 mm de diámetro.

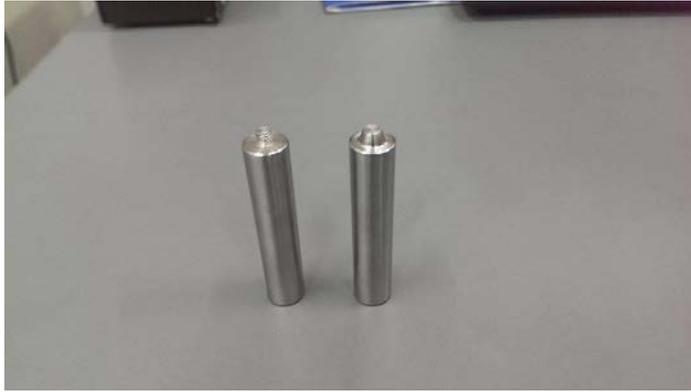
**Figura 66.** Herramientas usadas en el proceso de fricción batido (pin cilíndrico roscado y pin cónico).

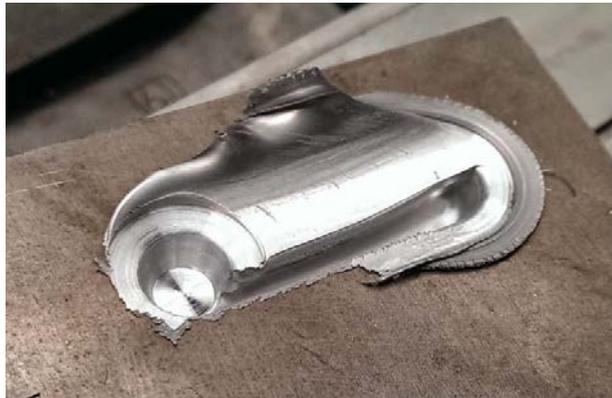
Se realizaron pruebas preliminares (1000 RPM , 100 mm/min) usando inicialmente el pin cónico, se reportó la falla de dicho pin pues el shoulder no tenía el suficiente tamaño para aislar completamente la masa que se agitaba en el procesamiento como se muestra en la figura 67.

**Figura 67.** Junta resultante luego de procesar AA5083 usando el pin cónico.

Luego de 2 pruebas con el mismo resultado descartamos el uso del pin cónico, se le puede atribuir esta falta de hermeticidad a la relación  $D/d$  que es menor que 3.

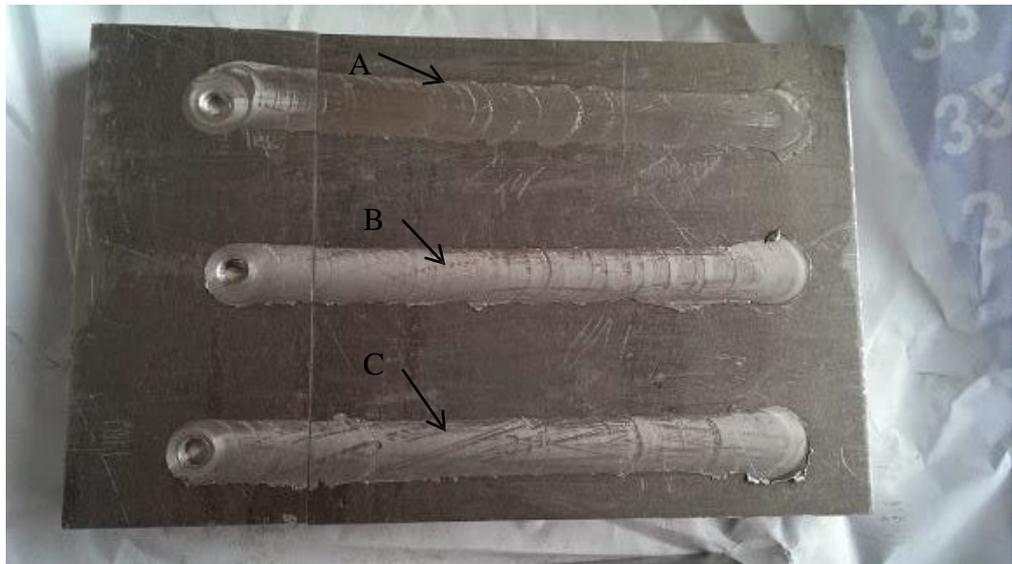
**Figura 69.** Vista superior de las probetas de AA5083 después del proceso de fricción batido.
