**Comportamiento a fuerza cortante de muros de concreto
de ductilidad limitada con 8 cm de espesor**

Tesis para optar el Título de **Ingeniero Civil**, que presenta el bachiller:

Lima, Septiembre del 2011

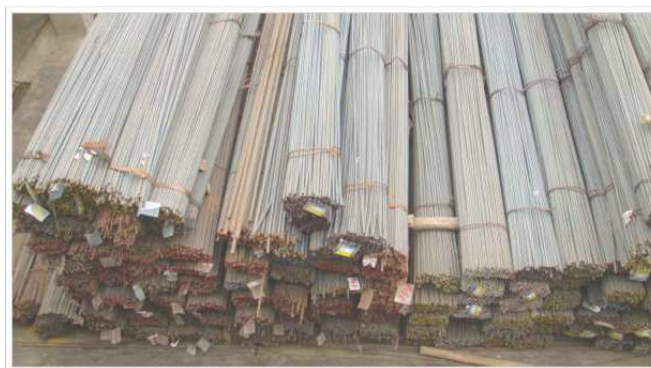
Foto 2.1. Acero Corrugado de Grado 60 (fuente:

El acero dúctil corrugado que se produce en el Perú es Acero Grado 60, fabricado por las empresas Aceros Arequipa y SiderPerú (foto 2.1)

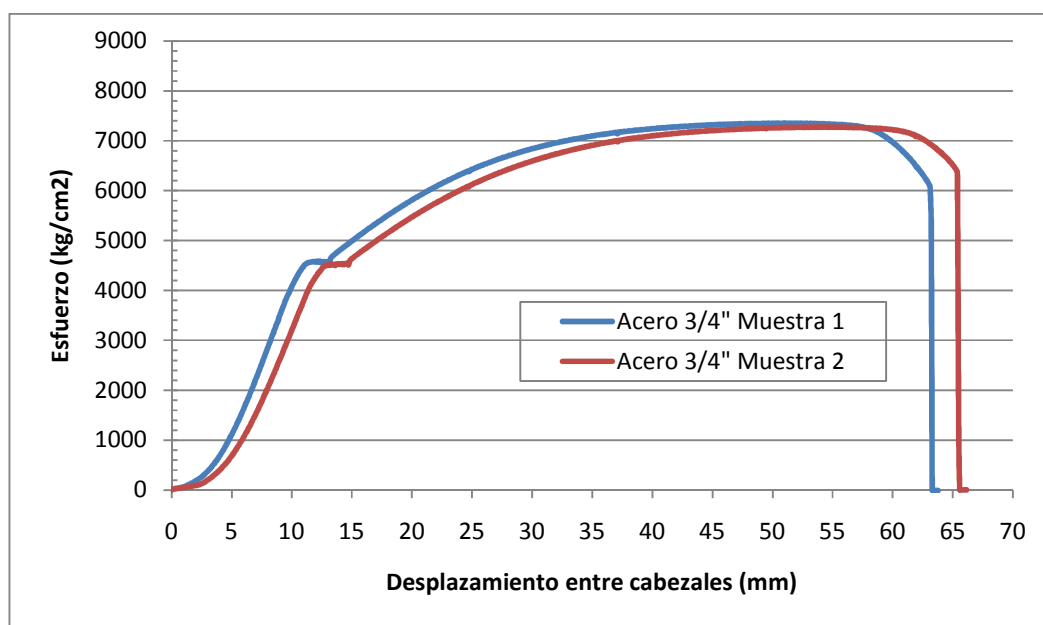
Gráfico 2.1: Diagrama Esfuerzo-Desplazamiento de barras de $\frac{3}{4}$ " de diámetro

En el gráfico 2.1 se presenta la variación esfuerzo-desplazamiento para una barra de $\frac{3}{4}$ ", resultado del ensayo de tracción:

Los resultados de los ensayos de tracción a las muestras de acero de 3/4" y 12 mm presentan un esfuerzo de fluencia superior a 4200 kg/cm² en alrededor de 8% y la muestra de 8 mm tiene un esfuerzo de fluencia (estimado) superior en alrededor de 33%. Es importante recalcar que esta muestra, a diferencia del acero de 3/4" y 12 mm de diámetro, no presentó plataforma de fluencia y su comportamiento fue propio del acero trefilado. Todos los valores del esfuerzo de rotura (kg/cm²) superan a 6300 kg/cm², lo cual cumple con lo indicado en la Norma ASTM A615 Grado 60, y son 53% mayores que el esfuerzo de fluencia.

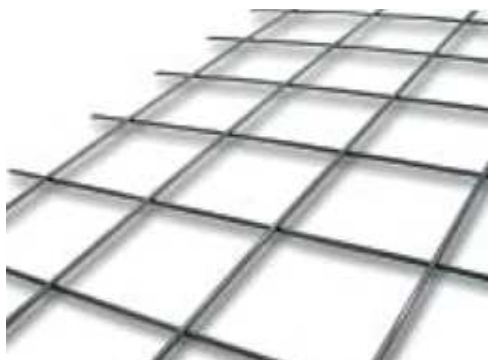
Foto 2.2: Malla Electrosoldada (fuente: <http://www.prodac.com.pe>)

Las mallas electrosoldadas se utilizaron como refuerzo prefabricado para el concreto. La reducción en la ductilidad es debido a que son sometidas a un proceso de estiramiento en frío (trefilado). Estas barras pueden ser lisas o corrugadas. Actualmente son fabricadas por PRODAC (Foto 2.2):

Las mallas electrosoldadas deben cumplir con lo indicado en las normas ASTM: A82, A184, A185, A496 y A497. Sus principales características están presentadas en el artículo 3.5 de la Norma Peruana de Concreto Armado E.060 y en el artículo 3.5 del ACI-02. En la tabla 2.6 se muestra las características que debe tener el alambre corrugado trefilado utilizado para la fabricación de mallas electrosoldadas, según la norma ASTM A496.

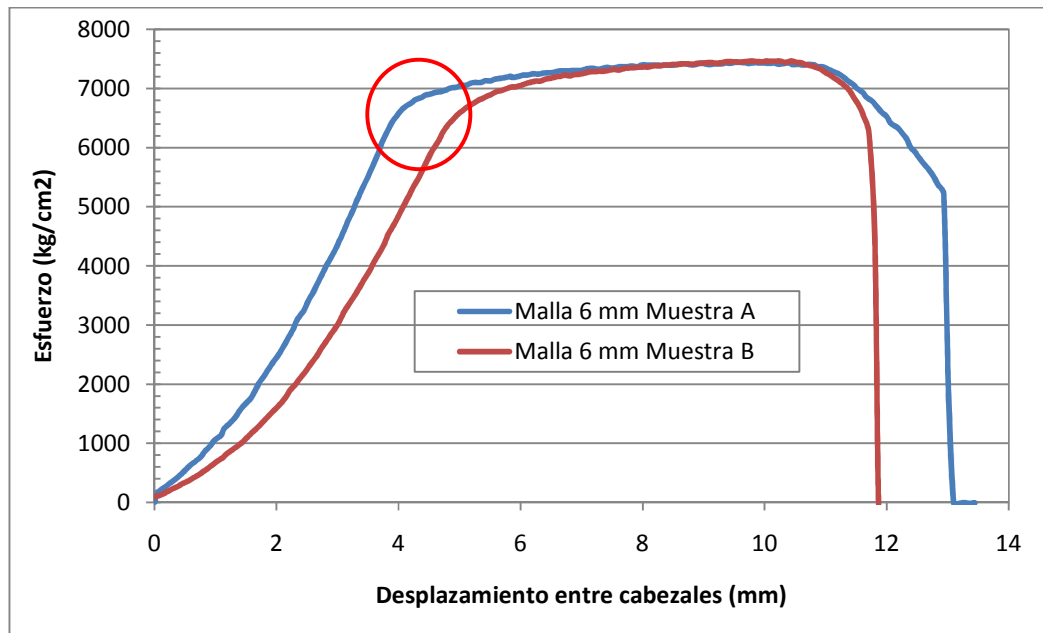
Gráfico 2.4: Diagrama Esfuerzo-Desplazamiento de Malla QE-188 de 6mm de diámetro

En el gráfico 2.4 se presenta la variación esfuerzo-desplazamiento para la malla electrosoldada QE-188, resultado del ensayo de tracción:

Los resultados de los ensayos de tracción a la malla presentaron un esfuerzo de fluencia nominal superior a 4900 kg/cm² en alrededor de 38%. Todos los valores del esfuerzo de rotura (kg/cm²) superaron a 5600 kg/cm². Es importante mencionar que la Norma Peruana indica que el f_y de diseño siempre es 4200 kg/cm².

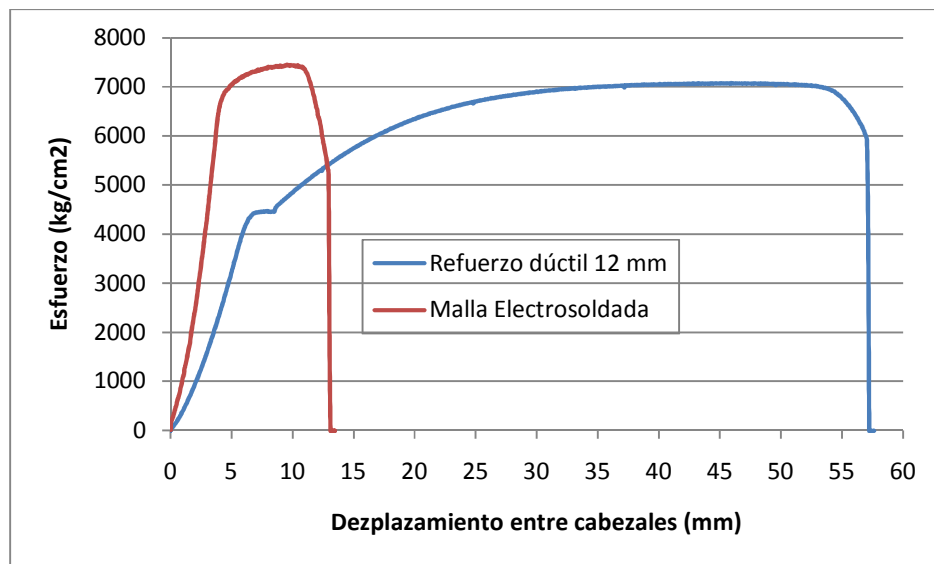
Gráfico 2.5: Diagrama Comparativo Esfuerzo-Desplazamiento entre Acero Dúctil y Malla Electrosoldada.

A continuación, en el gráfico 2.5, se presenta una comparación de la variación esfuerzo-desplazamiento entre el acero dúctil de 12 mm y la malla electrosoldada de 6 mm. Como se mencionó anteriormente, la malla electrosoldada es mucho menos dúctil que el acero ASTM A615 pero alcanza valores de esfuerzo superiores que éste y no presenta una plataforma de fluencia.

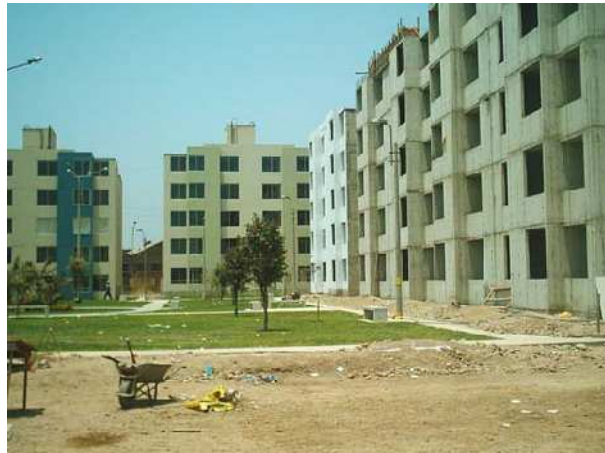
Foto 3.1: Edificios de muros delgados (fuente: Construcción de Muros delgados. Ángel San Bartolomé)

Los edificios con muros delgados de 10 cm de espesor se vienen construyendo en Lima desde el 2001, por lo que la introducción en el mercado de la construcción de una nueva alternativa, como son los muros de concreto de 8 cm de espesor para edificios de poca altura (hasta 5 pisos) con el propósito de reducir costos, resulta interesante.

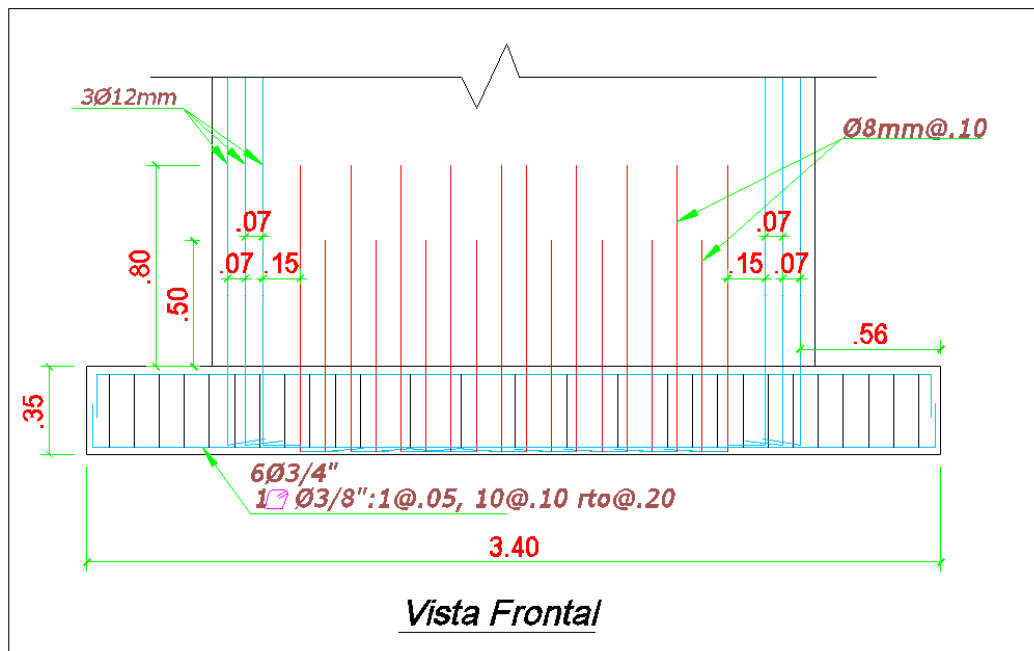
Plano 3.2: Diseño de la viga de Cimentación

Las vigas de cimentación (Plano 3.2) tuvieron dimensiones de 340 cm de largo, 40 cm de ancho y 35 cm de peralte. En estas vigas ancla el refuerzo de los extremos de los muros (12 mm) y las espigas (8 mm).

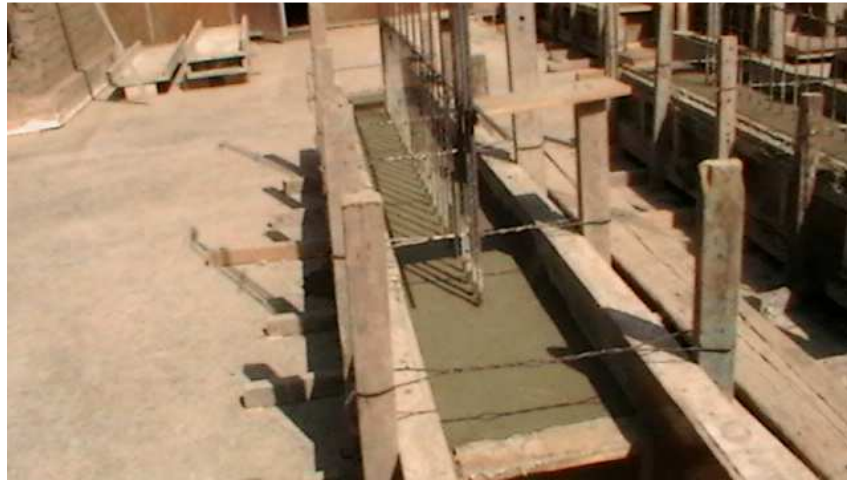
Foto 3.2: Encofrado y Vaciado del Concreto. Viga de Cimentación

Luego de terminar la habilitación del refuerzo, se inició el vaciado del concreto de $f'c = 210 \text{ kg/cm}^2$ (foto 3.2) y finalizado este proceso, se procedió a rayar la superficie para mejorar la adherencia de concreto nuevo con el concreto viejo.

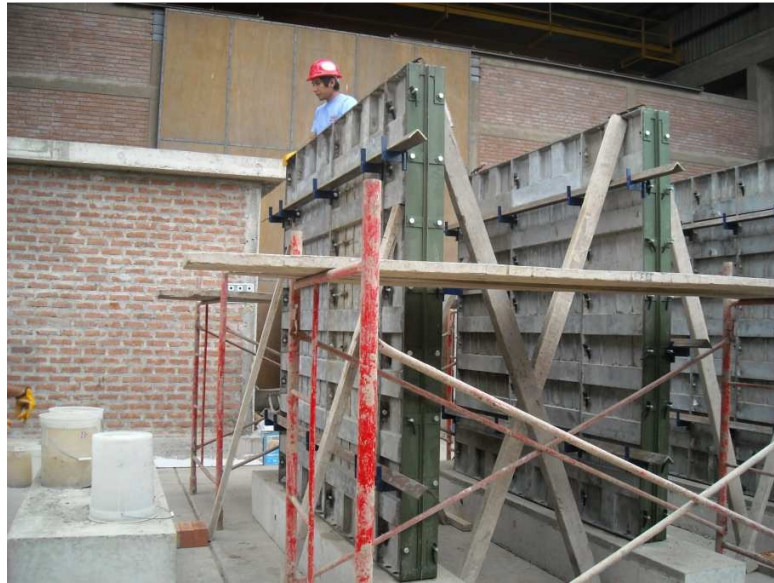
Foto 3.3: Muros Encofrados.

En la foto 3.3 se aprecia el encofrado terminado.

Luego, se usó portalineadores que son sujetados por un pasador y cuña cada uno y encima de cada par de estos se colocó un ángulo de acero para alinear y ajustar las formaletas. Se utilizan cuatro portalineadores y dos ángulos en cada frente de muro (foto 3.3).

Finalmente, se revisó si los tableros estaban correctamente aplomados y alineados, y se taponeó la base del encofrado para evitar que escape la mezcla.

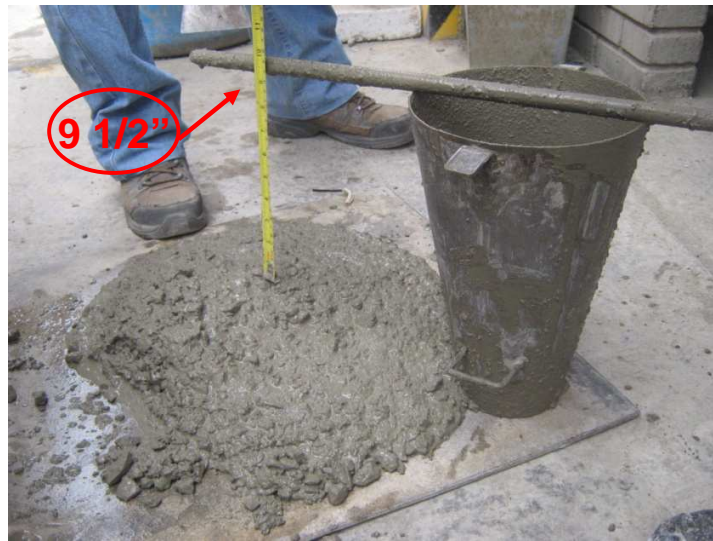
Foto 3.4: Medición del Slump.

Paralelamente al vaciado, se utilizó el Cono de Abrahms (foto 3.4) para medir el slump, 9 ½ pulgadas, y se prepararon seis probetas estándar para evaluar la resistencia a compresión del concreto (foto 3.5).

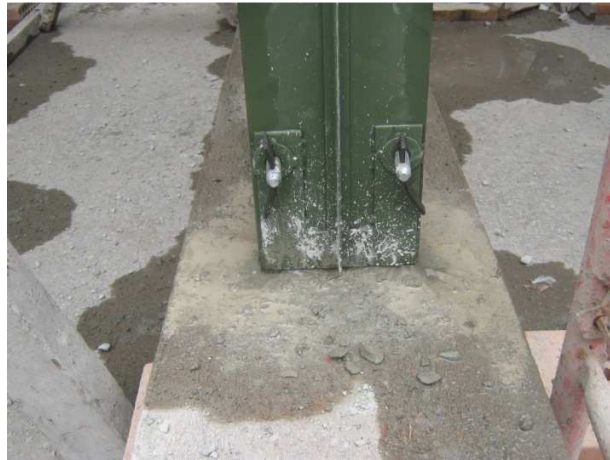
Foto 3.6: Liger fuga de la lechada del concreto.

A pesar del taponeamiento que se hizo en la base del muro, se observó una ligera fuga de la pasta de cemento (foto 3.6).

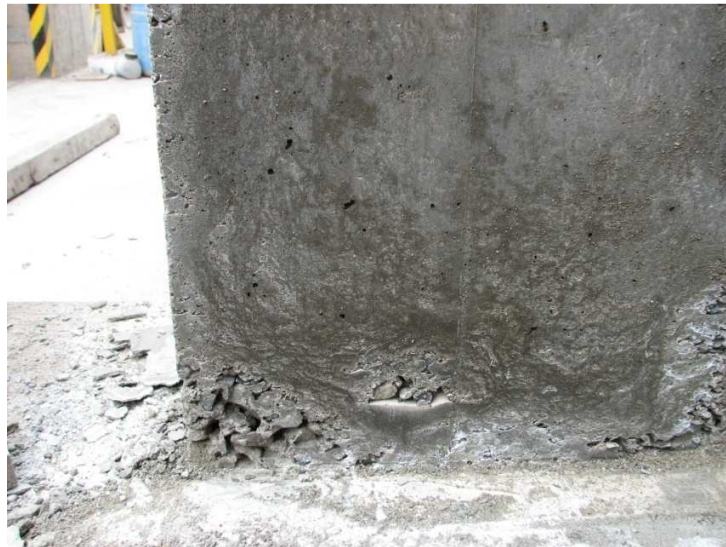
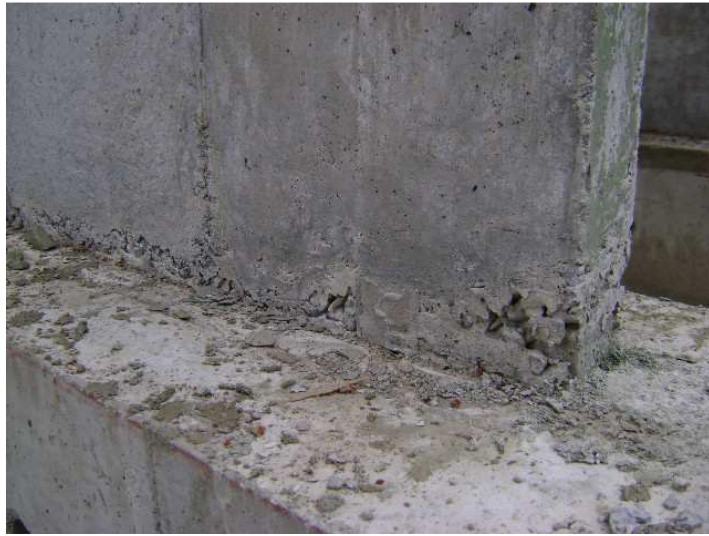
Se pudo observar que se produjeron cangrejas sobre todo en los talones y base del muro, a una altura menor de 20 cm, como se aprecia en la foto 3.7 y foto 3.8.

Foto 3.7: Cangrejas en los Muros.

Foto 3.8: Cangrejas en los muros.

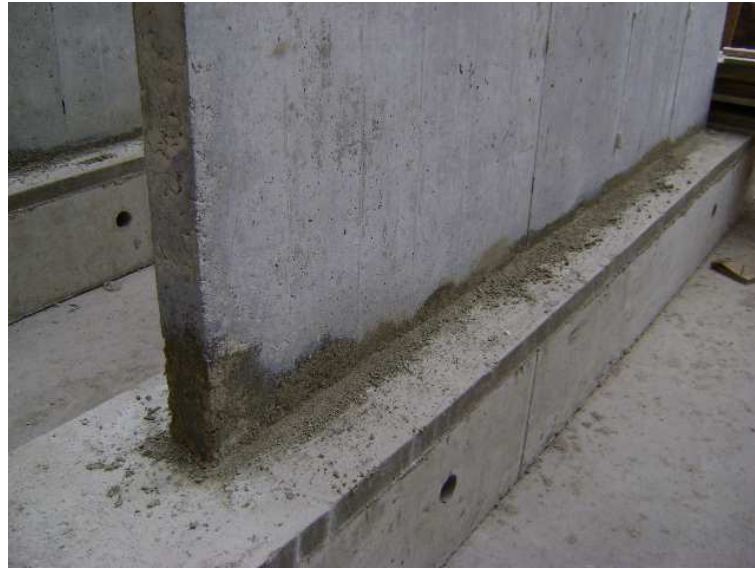
Foto 3.9: Reparación de las cangrejas.

En la foto 3.9 se presenta el acabado final luego de la reparación de las cangrejas en la base de los muros.

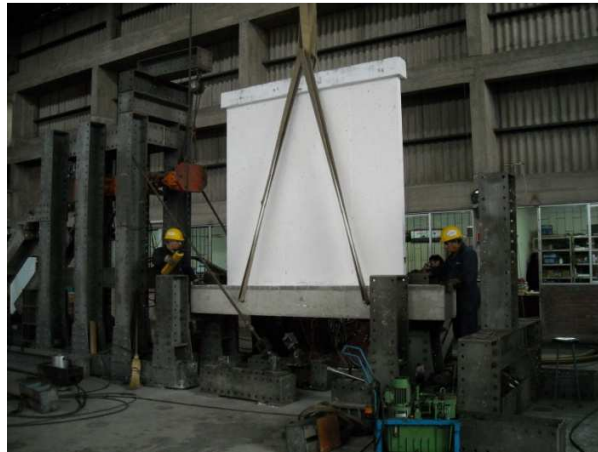
Foto 4.1: Transporte del muro.

Estructuras de la PUCP, y cumplido el periodo de curado de 28 días de ambos muros, se procedió a transportar los muros a la zona de ensayo usando el puente grúa del laboratorio (foto 4.1). Para nivelar el muro se aplicó, en la base de la viga de cimentación, capping de yeso (foto 4.2). En la foto 4.3 se muestra el montaje de los dispositivos mecánicos para el ensayo de los muros.

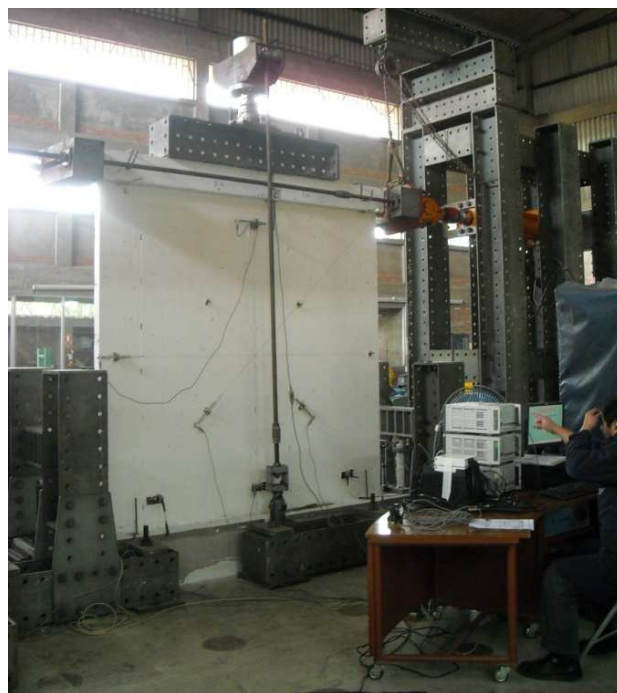
Foto 4.4: Muro listo para ser ensayado

En la foto 4.4 puede apreciarse una vista global de los dispositivos utilizados durante el ensayo.

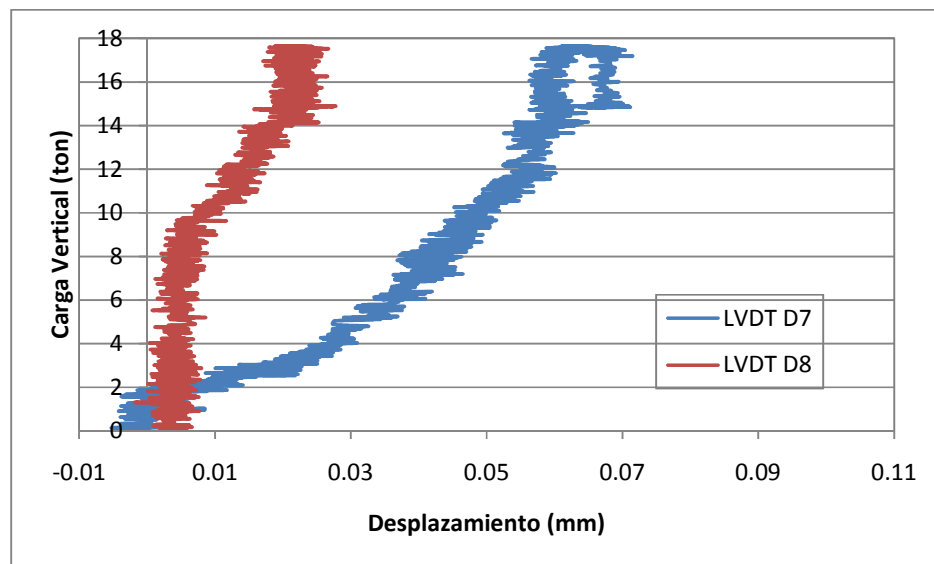
En las gráficas 4.1 y 4.2 se observa que el LVDT D7 registró mayor desplazamiento vertical que el LVDT D8, esto podría atribuirse a que en la base donde estaba D7 había más cangrejas que en la base donde estaba D8. De esta manera, para el cálculo de "E", solo se utilizó el desplazamiento de D7 (tablas 4.2 y 4.3).

Gráfico 4.1: Carga Vertical vs. Desplazamiento, muro M-1

Gráfica 4.2: Carga Vertical vs. Desplazamiento, muro M-2

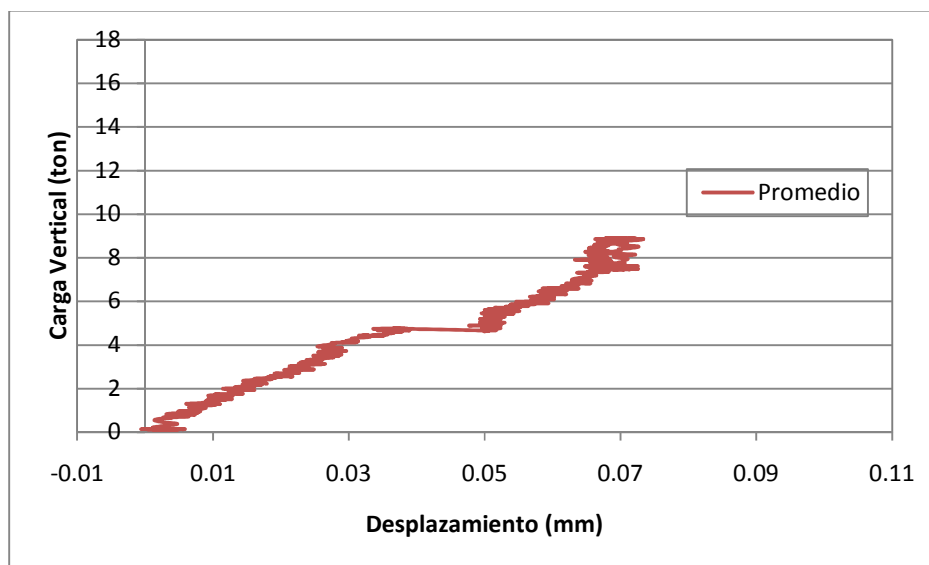
Gráfica 4.3: Carga Vertical vs. Desplazamiento M-2. Promedio LVDT D7 y D8

Debido a que el valor obtenido del módulo de Elasticidad para el muro M-2 es muy diferente del obtenido en el muro M-1, se decidió usar el promedio de los valores registrados por los LVDT D7 y D8 de M-2, los resultados se muestran en la gráfica 4.3 y en la tabla 4.4.

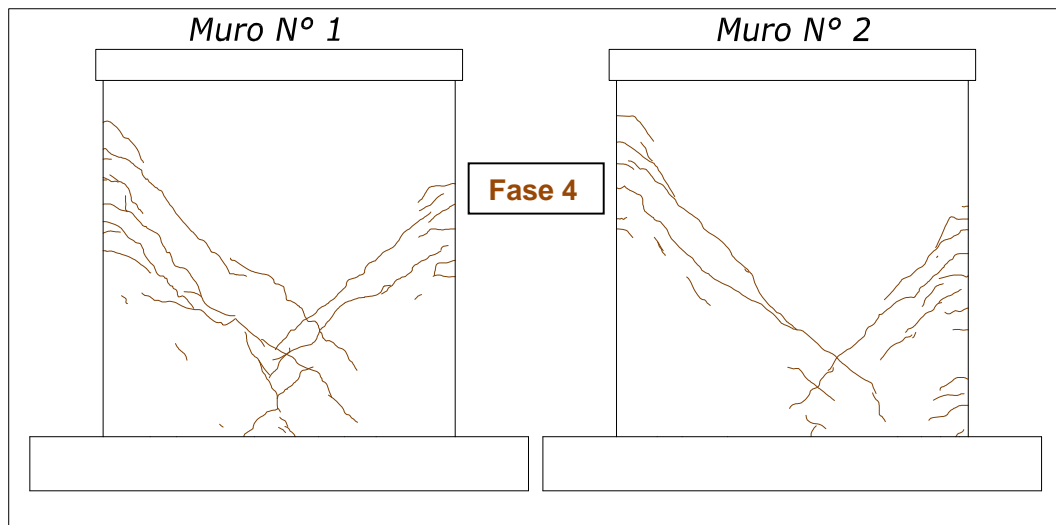
Figura 4.2: Fisuras en la Fase 4

Se formaron más fisuras diagonales en ambos lados, el lado izquierdo presentó mayor número de fisuras y de mayor longitud. En esta fase, apareció la primera rotura diagonal importante. En la zona central inferior, aparecieron pequeñas fisuras. El espesor máximo de las fisuras fue 0.45 mm.

Aparecieron más fisuras diagonales, produciéndose la primera rotura importante y las fisuras anteriores se extendieron. El mayor daño continuó en la zona izquierda, formándose una fisura diagonal a lo largo de casi todo el muro. En el lado derecho, las fisuras fueron menos espaciadas pero no tan pronunciadas. El espesor máximo de las fisuras fue 0.40 mm.

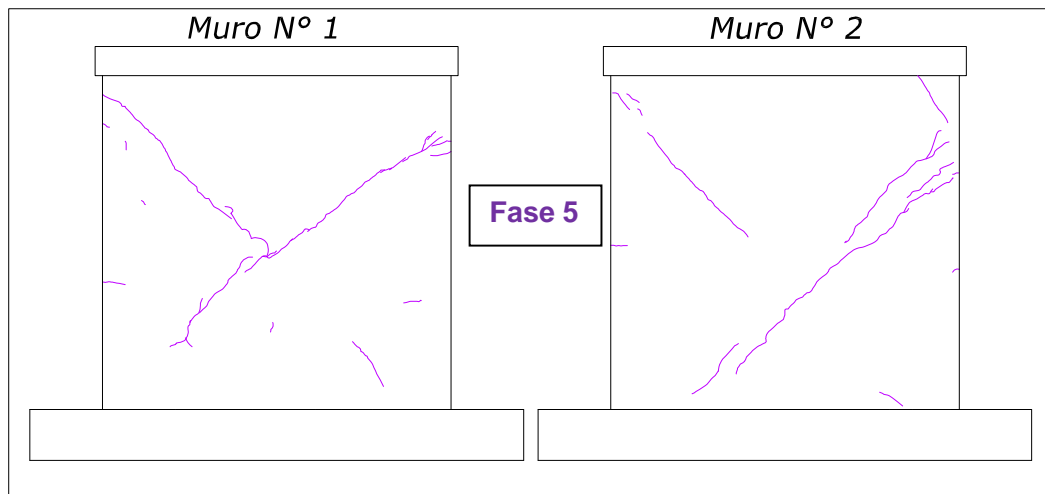
Figura 4.3: Fisuras en la Fase 5

En esta fase apareció la segunda rotura diagonal y las fisuras anteriores continuaron extendiéndose a lo largo del muro. Las fisuras en la zona central se hicieron más largas y anchas. El espesor máximo de las fisuras fue 0.50 mm

Se produjo más daño en el extremo derecho del muro, presentándose fisuras en la zona superior del muro, siendo éstas largas y continuas. La fisura diagonal formada en la fase 4 se extendió hasta casi llegar a unión de la viga de cimentación y el muro. En la esquina superior derecha apareció una fisura de izquierda a derecha cuando el actuador se encontraba imprimiendo desplazamientos negativos en el muro. El espesor máximo de las fisuras fue 0.50 mm.

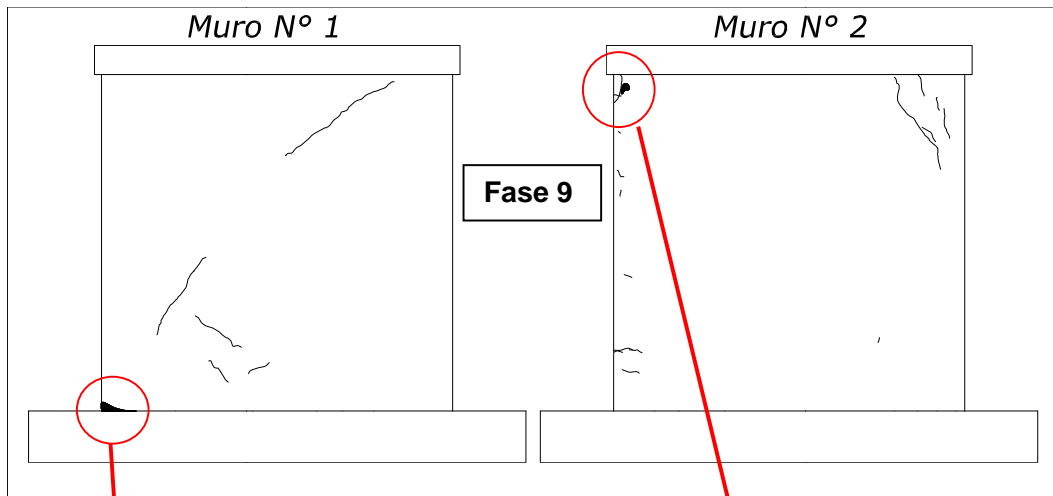
Figura 4.7: Fisuras en la Fase 9

Se apreció un deslizamiento de la viga solera respecto al muro de aproximadamente de 4.5 mm y aparecieron nuevas grietas en los extremos superiores del muro. En el extremo izquierdo superior empezó a desprender el concreto de forma importante dejando a la vista el acero de refuerzo. En esta fase, no aparecieron nuevas fisuras en los talones, mas bien el daño se concentró en las esquinas superiores derecha e izquierda (foto 4.6). En esta fase se inició la degradación de resistencia del muro. El espesor máximo de las fisuras fue 2.0 mm.

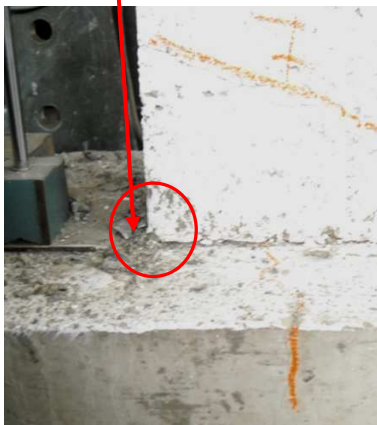
Foto 4.5: Ligera tritución del talón izquierdo

Las fisuras que se había formado continuaron prolongándose y ensanchándose, principalmente en la zona central. En el talón izquierdo empezó a desprenderse pequeños fragmentos de concreto (foto 4.5) y el talón derecho se levantó ligeramente. El espesor máximo de las fisuras fue 2.0 mm.

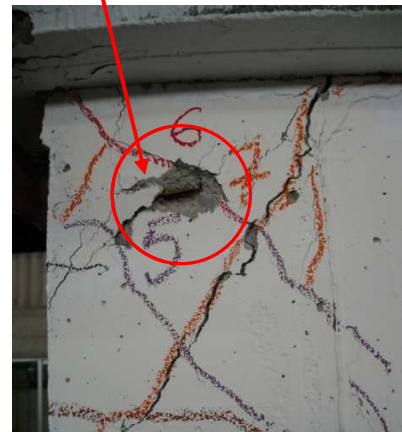
Foto 4.6: Tritución de la esquina superior izquierda

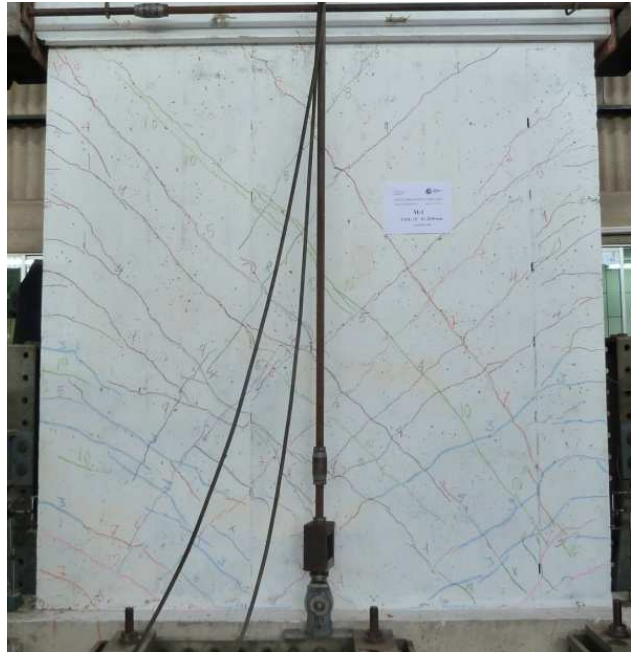
Foto 4.7: Estado Final del muro M-1, Deriva=0.8%

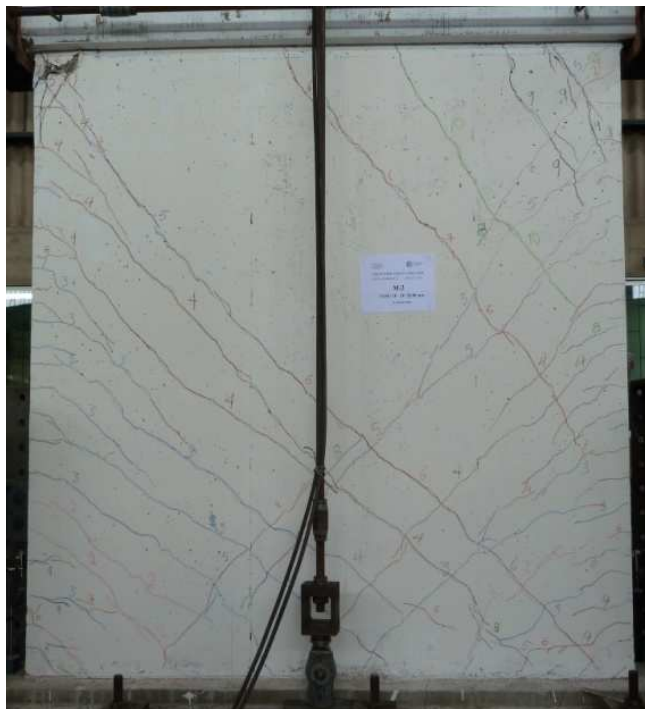
Foto 4.8: Estado Final del muro M-2, Deriva=0.8%

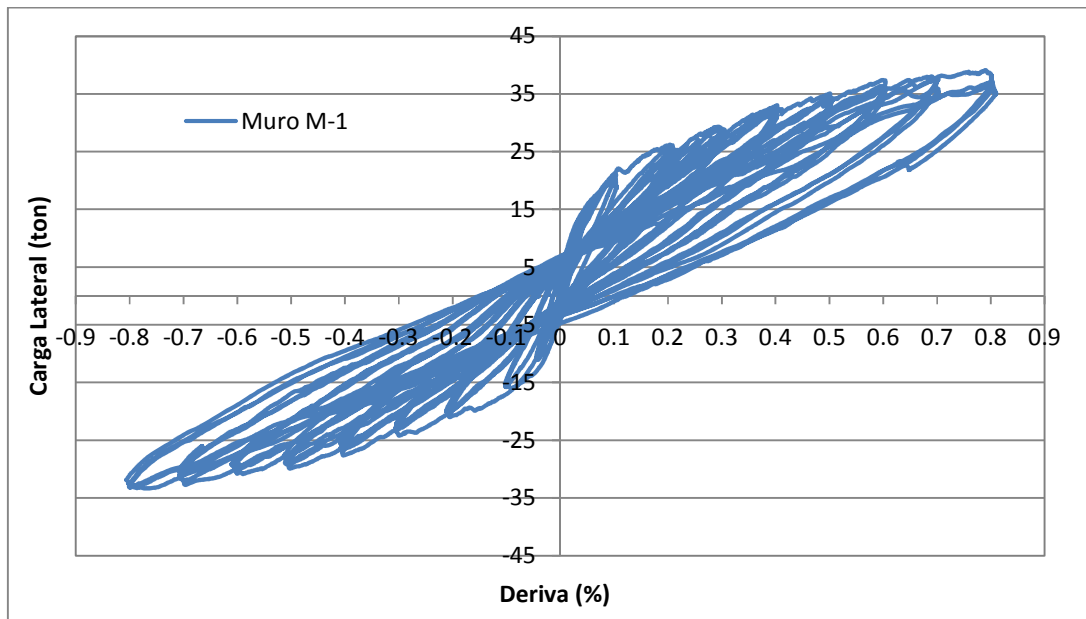
Gráfico 4.5: Carga vs. Desplazamiento LVDT D1 Muro M-1

En los gráficos 4.5 y 4.6 se muestran los lazos histeréticos registrados por el LVDT D1 correspondientes a los muros M-1 y M-2, respectivamente. Estos lazos son finos y tratan de pasar por el origen del sistema de coordenadas, característica de sistemas que disipan poca energía y degradan rigidez lateral.

En el gráfico 4.5 se puede apreciar una degradación en la rigidez debido a que la que la pendiente de los lazos disminuye conforme progresa el ensayo; por otro lado, se puede observar que no hay una degradación en la resistencia hasta la fase 10 en la que se presenta una pequeña disminución en la fuerza lateral.

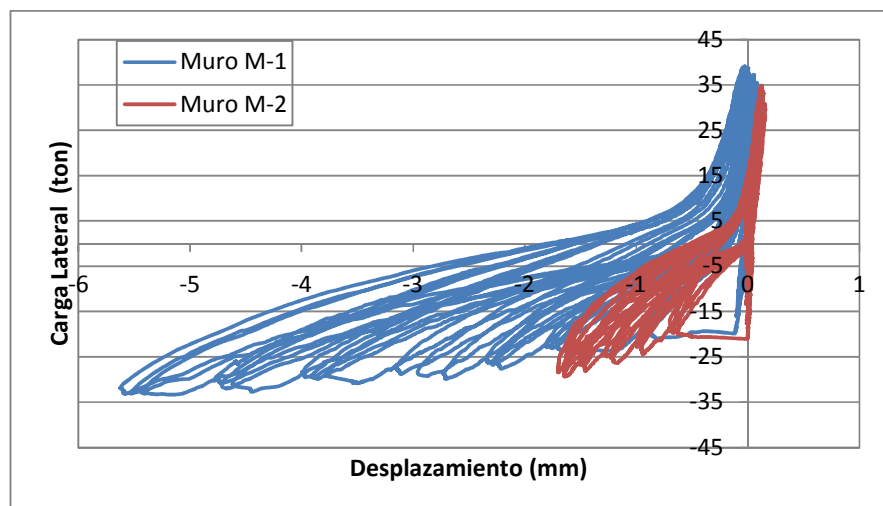
Gráfico 4.10: Carga vs. Desplazamiento LVDT D12 muros M-1 y M-2

En el gráfico 4.10, el comportamiento de los lazos en ambos muros fue similar al registrado por el LDVT D11, pero los desplazamientos en los dos muros fueron ligeramente diferentes: en el muro M-1, las fisuras alcanzaron grosores acumulados en tracción de aproximadamente 5.5 mm y en muro M-2, alrededor de 1.5 mm, en tracción. Respecto a la resistencia, para ambos muros no hubo una disminución importante, aunque los valores máximos alcanzados por ambos fueron menores a los registrados por el LVDT D11.

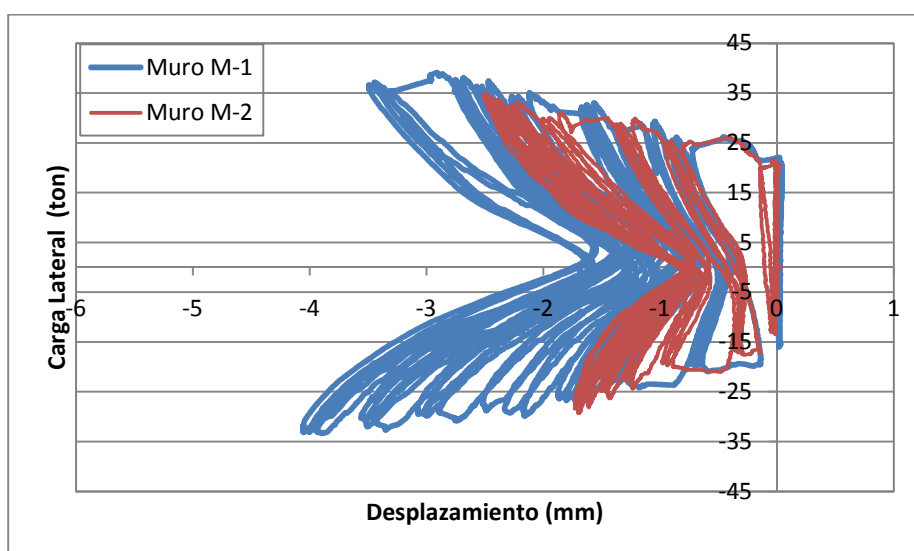
Gráfico 4.11: Carga vs. Desplazamiento LVDT D3 muros M-1 y M-2

Para medir el desplazamiento relativo entre dos puntos cuando aparece el fisuramiento diagonal debido a la fuerza cortante, se colocó el LVDT D3 horizontalmente, de extremo a extremo y a la mitad del muro (plano 4.1). La información registrada aparece en el gráfico 4.11. Se puede observar que el muro M-1 sufrió un mayor grado de agrietamiento alcanzando valores de desplazamiento relativo acumulado de 4 mm, en tanto, el muro M-2 tuvo un desplazamiento de aproximadamente 2.5 mm.

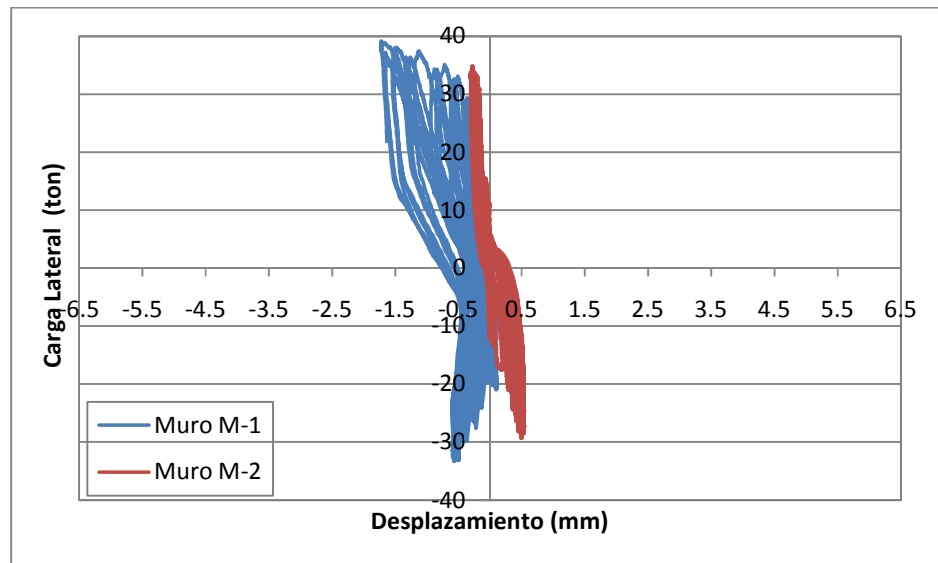
Gráfico 4.12: Carga vs. Desplazamiento LVDT D5 muros M-1 y M-2

Para analizar si se produjo falla por deslizamiento en la base de los muros, se colocó el LVDT D5 (plano 4.1). En el gráfico 4.12 se presenta los lazos histeréticos registrados por este LVDT. Se puede apreciar que el muro M-1 sufrió un deslizamiento de cerca de tres veces al del muro M-2, aunque este deslizamiento fue pequeño, de aproximadamente 1.6 mm, mientras que en el segundo muro el deslizamiento máximo fue alrededor de 0.5 mm. Es importante mencionar que en ambos muros el deslizamiento fue controlado con la adición de espigas de acero ASTM A615.

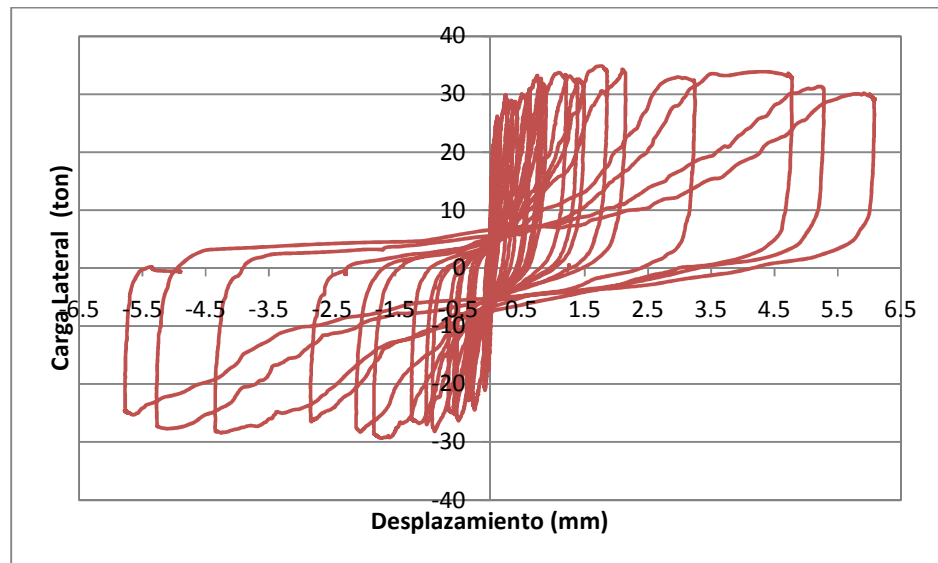
En los gráficos 4.13 y 4.14 se presenta los desplazamientos obtenidos por el LVDT D2 cuya función es registrar si se produce deslizamiento en la unión de la viga solera con el muro.

Gráfico 4.13: Carga vs. Desplazamiento LVDT D2, muro M-1

Gráfico 4.14: Carga vs. Desplazamiento LVDT D2, muro M-2

Como se puede observar en los gráficos 4.13 y 4.14, en M-2 el desplazamiento de la viga solera respecto al muro fue mucho mayor que en M-1, obteniéndose los valores de 6.1 y 0.26 mm, respectivamente (tabla 4.6). Cabe indicar que esta falla no estaba prevista, por lo que no se colocaron espigas en la unión solera-muro, debido a que el momento flector es nulo en esta zona y más bien se ocasionó a que hubo una deficiente adherencia en la junta entre el concreto del muro y el de la viga solera.
