PONTIFICIA UNIVERSIDAD CATÓLICA DEL PERÚ  
FACULTAD DE CIENCIAS E INGENIERÍA

**Autonomía, seguridad y movilidad desde el punto de vista de la  
persona en condición de discapacidad visual en la ciudad de  
Lima**

Tesis para optar el título de **Ingeniero Civil**, que presenta la bachillera:

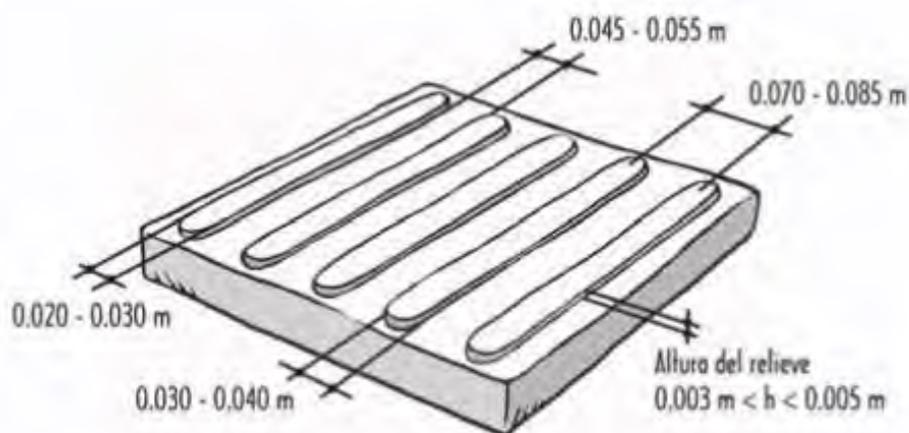
**Figura 2.6** Señalización táctil direccional

& Gerencia Municipal de Urbanismo Obras e Infraestructura, 2011). Esta superficie debe ser colocada en veredas que lleven a centros de servicio importante y en itinerarios peatonales turísticos (Corporación Ciudad Accesible Boudeguer & Squella ARQ, 2010)

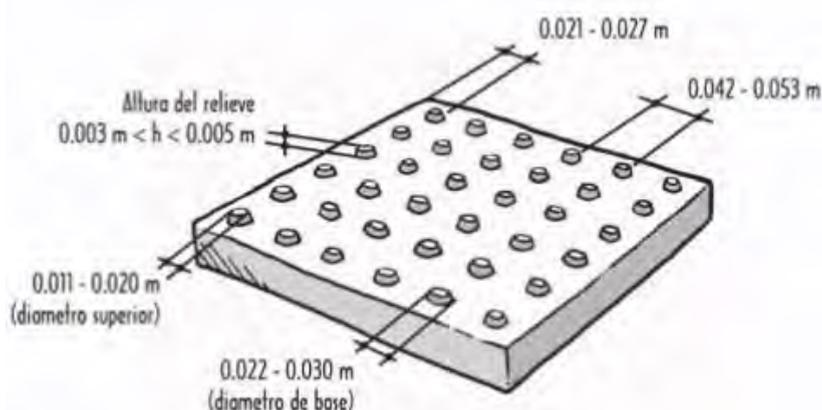
**Figura 2.7** Señalización táctil de alerta

Pavimento táctil indicador de advertencia o proximidad a puntos de peligro está conformado por botones de forma troncocónica y una altura aproximada de 4 mm (Ayuntamiento de Málaga & Gerencia Municipal de Urbanismo Obras e Infraestructura, 2011)

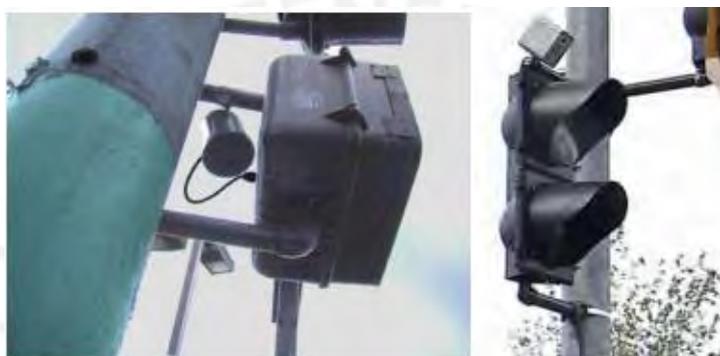
**Figura 2.8** Señal accesible instalada en la cabecera del semáforo peatonal (Pedhead-mounted APS)  
Fuente: Accessible pedestrian signals: Synthesis and guide to best practice (2003)

Los sistemas APS más instalados en U.S. son cuatro; el primero es el Pedhead-mounted básicamente es un dispositivo instalado en la cabecera del semáforo peatonal que emite un sonido como cuckoo, beep o también un mensaje de voz únicamente durante el intervalo verde para peatones (Barlow, Bentzen, Tabor, Harkey, & Huang, 2003). Las desventajas de este modelo son que el volumen del sonido o voz que emite puede ser irritante para las personas que viven alrededor, o en situaciones con mucho tráfico vehicular o peatonal puede ser imperceptible para los usuarios no videntes. Otra desventaja es que no provee información que permita generar un panorama de localización en el espacio.

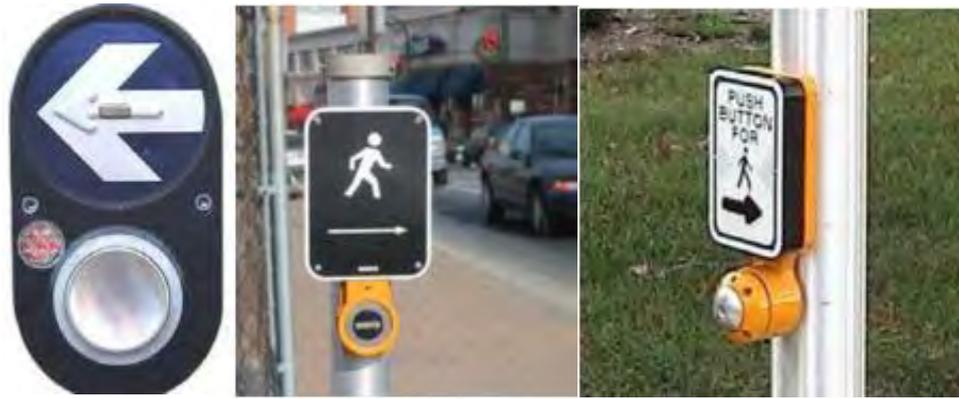
**Figura 2.9** Ejemplos de pushbutton-integrated con información sonora y vibrotáctil.  
Fuente: Accessible pedestrian signals: Synthesis and guide to best practice (2003)

El segundo APS es conocido como pushbutton-integrated que consiste en un elemento que emite un tono de marcha o un mensaje de voz que proviene de un pulsador peatonal, además este elemento tiene una flecha elevada que es paralela a la dirección de desplazamiento (Barlow et al., 2003). Esta flecha es bastante útil cuando se necesita confirmar el intervalo verde para peatones en una intersección particularmente ruidosa; ya que emite señales vibro-táctiles lo cual lo hace más accesible para personas que han perdido la audición. Adicionalmente se puede incluir el nombre de la calle, información de señalización y un mapa táctil que provea mayor información a los peatones invidentes.

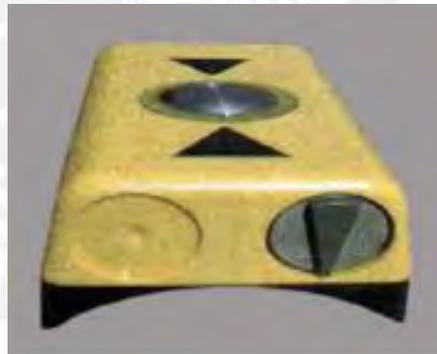
**Figura 2.10** Vista inferior de un vibro-táctil que muestra una flecha con relieve que vibra  
Fuente: Accessible pedestrian signals: Synthesis and guide to best practice (2003)

El tercer tipo de APS es conocido como vibro-táctil, únicamente transmite vibraciones a través del botón peatonal cuando la señal de pase este activada. Las limitaciones de este dispositivo son que la información es familiar solo para aquellos que conocen la intersección y el ciclo del tiempo para peatones (Barlow et al., 2003). Existe una dificultad en el momento de espera, ya que la persona debe de esperar con su mano sobre el dispositivo hasta sentir la señal.

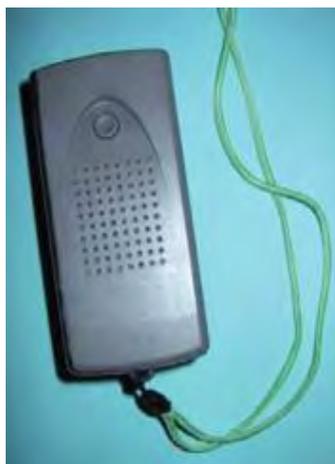
**Figura 2.11** Control de receptor de señal audible infrarrojo

Finalmente, el cuarto dispositivo es un receptor de señal que es de uso personal, es decir la información que se transmite del APS es a través de infrarrojo o emisión LED hacia el receptor (Barlow et al., 2003). El dispositivo funciona emitiendo una vibración o mensaje de voz que se detiene cuando se llega a la intersección.

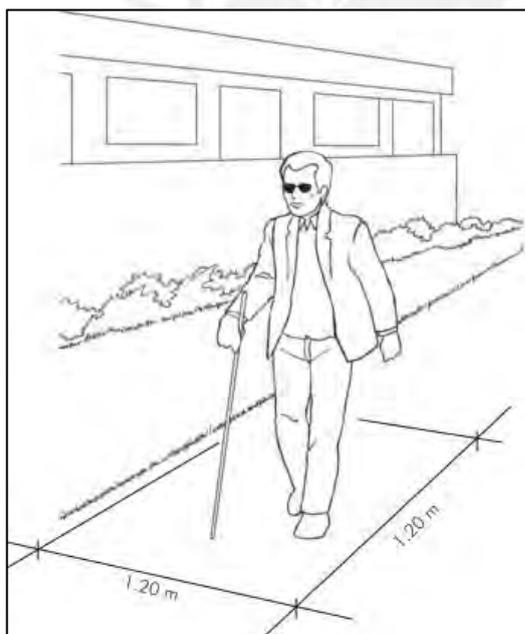
**Figura 2.12** Ancho requerido para una persona invidente

La distancia mínima que requiere una persona con discapacidad visual que utilice bastón es de 1.2 m, pero si se desplaza con un perro guía el ancho frontal varía entre 0.75 - 0.85 m y el ancho lateral debe estar entre 0.9 - 1.2 m

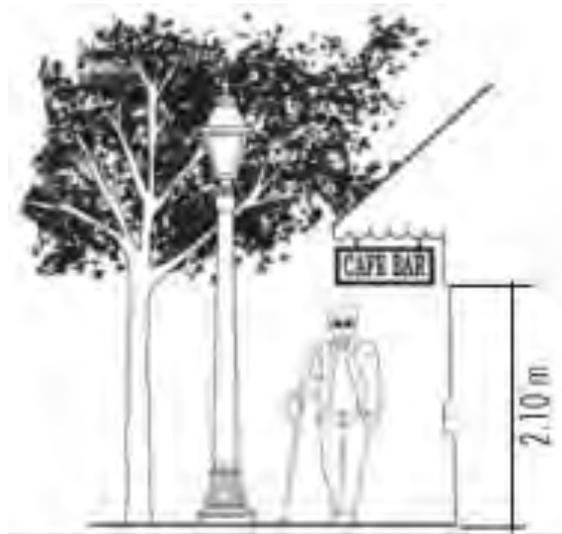
**Figura 2.14** Altura mínima de objetos sobresalientes  
Fuente: Discapacidad y diseño accesible (2007)

También recomienda que cuando existan objetos sobresalientes, árboles y otros obstáculos que limiten el desplazamiento de las personas con discapacidad visual la altura mínima de estos será 2.1 m.

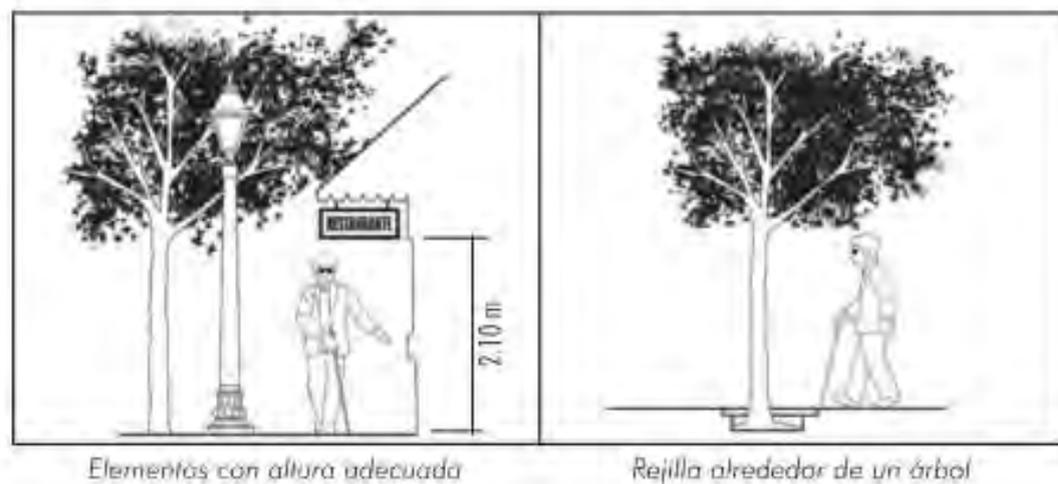
**Figura 2.15** Elementos con altura adecuada y rejilla alrededor de un árbol  
Fuente: Discapacidad y diseño accesible (2007)

Los árboles y elementos de señalización que se instalen en las veredas no deberán interrumpir el tránsito peatonal. Además los árboles deberán contar con una rejilla o un borde que lo encierre de tal forma que los peatones no puedan ingresar a la zona de área verde.

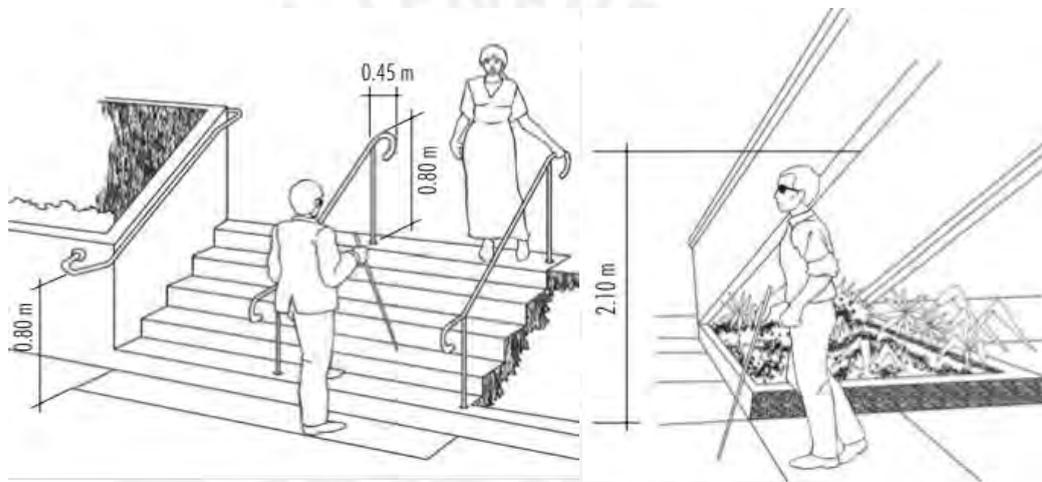
**Figura 2.16** Consideraciones para el diseño de escaleras  
Fuente: Discapacidad y diseño accesible (2007)

1. El piso debe ser antideslizante
2. Los pasos y contrapasos deberán tener dimensiones uniformes. En el caso de los pasos estos tendrán un ancho aproximado de 30 cm, en cambio los contrapasos una altura de 16 cm.
3. Las escaleras deben de tener pasamanos de preferencia en ambos lados. Colocados a una altura de 80 cm
4. Es conveniente colocar al inicio y entrada de la escalera una franja de diferente textura
5. El ancho mínimo libre deberá ser de 1.2 m

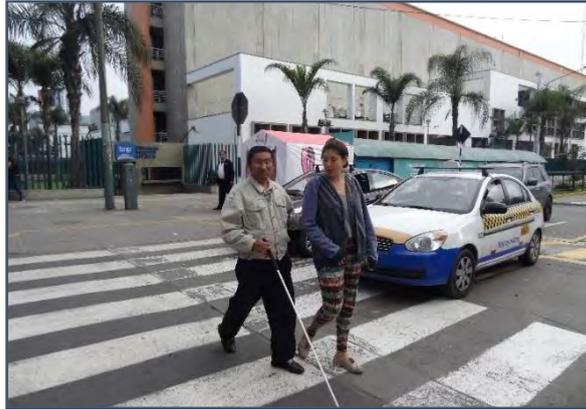
**Figura 4.3** Crucero con señal peatonal sonora

En la intersección de la Av. Aviación con la Av. Javier Prado existe un semáforo sonoro, pero el colaborador prefiere solicitar el apoyo de las personas que se encuentren alrededor. Nos comentó que en avenidas grandes es más seguro pedir ayuda que arriesgarse a que algún conductor los atropelle.

En la Figura 4.3 se puede comprender mejor lo mencionado en las entrevistas, a pesar de contar con un semáforo sonoro las personas con discapacidad visual prefieren pedir la ayuda de alguien y así evitar sufrir algún accidente.

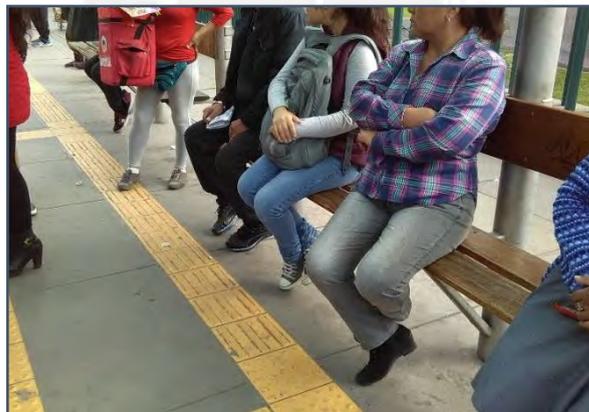
A pesar de que ya se mencionó que las líneas podo-táctiles no son de gran ayuda para las personas con discapacidad visual de nacimiento. Se puede observar en la Figura 4.4 que las líneas se encuentran ubicadas muy cerca de las bancas de espera del paradero, lo cual perjudica el desplazamiento de las personas que si lo utilizan.

La ubicación del piso podo-táctil que se encuentra en el paradero de la Av. Aviación es innecesario. Esto se debe a que se encuentra muy cerca a las personas, lo cual interrumpe el desplazamiento de una persona que utilice esta herramienta.

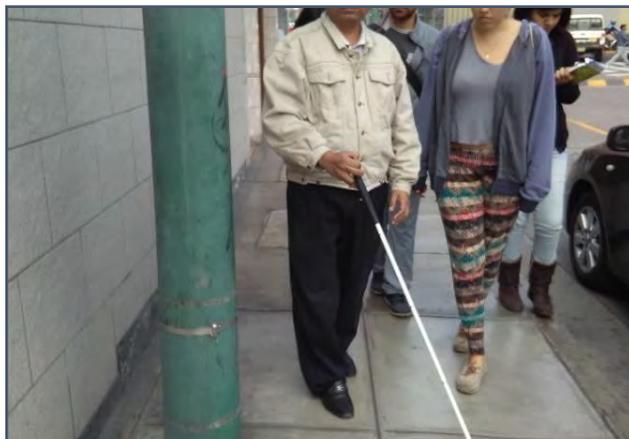
Se puede observar, en la Figura 4.5 que no es posible guiarse por el borde de la pared con el suelo, debido a los obstáculos que se encuentran alrededor, tal es el caso de los postes. Los cuales dificultan seguir una trayectoria recta y uniforme.

Los postes son los obstáculos que con mayor frecuencia deben de enfrentar las personas no videntes, ya que en ocasiones los pueden encontrar cerca a la pared o cerca a la pista

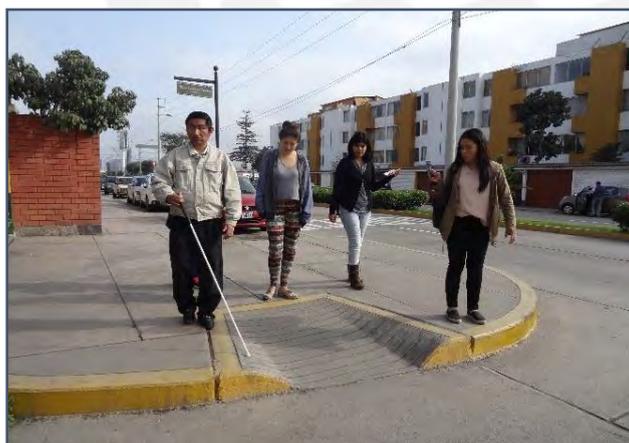
En la Figura 4.6 la persona identifica la intersección de dos calles mediante la curvatura del borde de la vereda. Además, se guía de la textura de la rampa, la cual es característica por el estilo rayado.

Para identificar que se está llegando al cruce de dos calles, las rampas en ocasiones ayudan en esto, pero el colaborador lo que hace es guiarse de la forma curva de la terminación de la vereda.

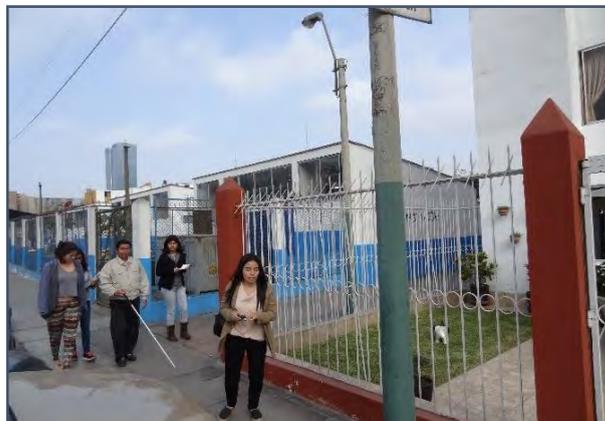
**Figura 4.7** Utilizando el sentido del oído

Tal como se mencionó en las entrevistas, en la Figura 4.7 se observa que, un punto de referencia puede ser un colegio. Ya que el sonido de las voces de los niños permite identificar la calle de manera más precisa en comparación de alguna señal táctil.

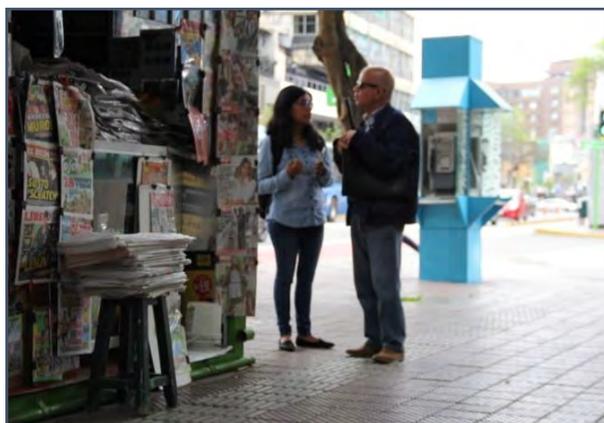
Retomando el concepto del uso del piso podo-táctil se observa en la Figura 4.9 que hay un puesto de periódico a menos de 15 cm de la franja táctil. Lo cual según el Department of the Environment Transport and the Regions (2004) es inadecuado ya que se debe mantener una distancia mayor a 60 cm por lo menos.

Primer obstáculo identificado muy cerca al piso-podotáctil, dificultó el desplazamiento del colaborador.

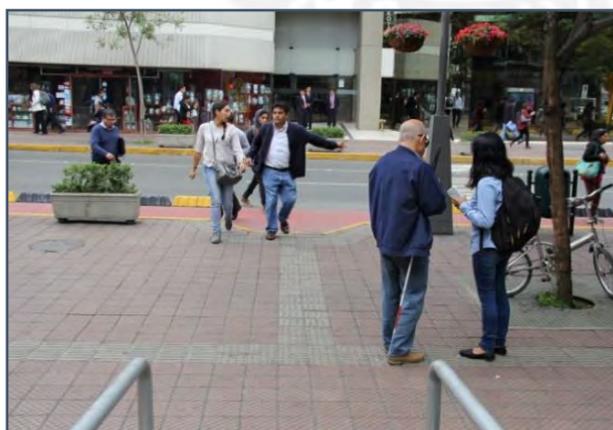
En la figura 4.10 se observa claramente que la línea podo-táctil conduce a una zona que no es un cruce peatonal, además que no hay una señalización no visual que indique la existencia de una ciclovia. Adicionalmente en la figura 25 se observa que este cruce peatonal no oficial se encuentra cerca de un centro de atención de salud, por lo que lo convierte en una zona con alto movimiento peatonal.

En la siguiente imagen se observa que las líneas podo-táctiles conducen hacia una zona que no es un cruce peatonal. Además hay una ciclovia, la cual tampoco está identificada adecuadamente. Adicionalmente al otro lado de la calzada no hay una rampa.

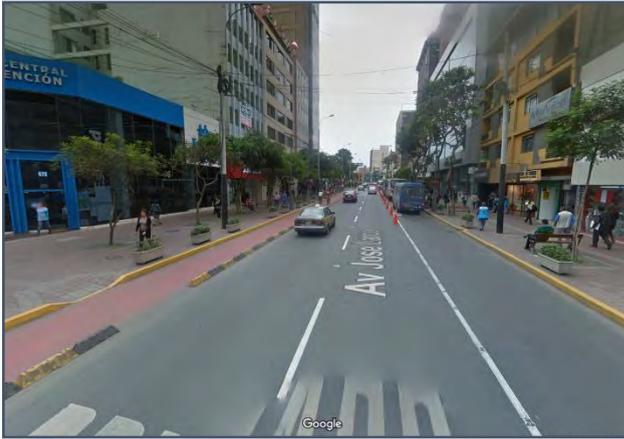
**Figura 4.11** Vista cruceo peatonal inadecuado Av. Larco cuadra 6  
Fuente: Google Maps (2015)

vista panorámica del cruce identificado en la Figura 4.10

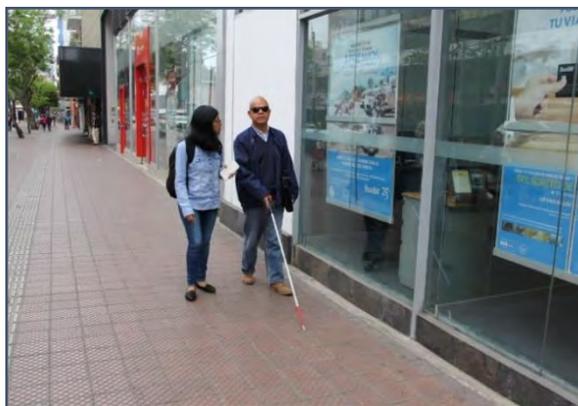
**Figura 4.13** Técnica de desplazamiento

Después de haber recorrido un buen tramo de los pisos podo-táctiles el colaborador decidió utilizar sus técnicas de movilidad y orientación. En la Figura 4.13 se observa que el usuario prefiere guiarse del borde de la pared y el piso, pero alejándose una distancia considerable para no golpearse con algún objeto que sobresalga de los comercios.

El colaborador prefirió guiarse por el borde que colinda con las fachadas

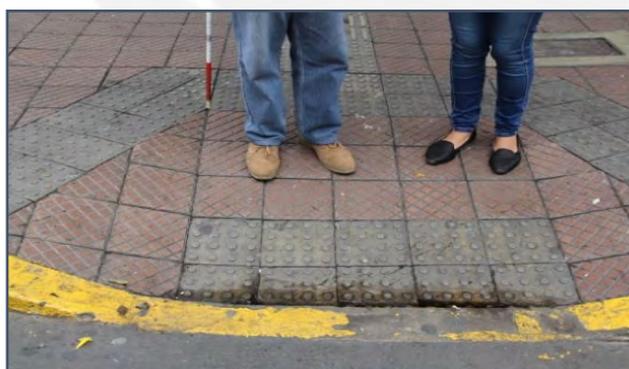
Los baches en las veredas y cruces peatonales hacen que los pisos podo-táctiles sean imperceptible con el bastón. En la figura 4.14 se puede observar que el colaborador no llega a identificar la franja táctil y tampoco conoce el significado de esta.

Imperceptible señal podo-táctil, ya que se puede confundir con algún tipo de imperfección de la vereda

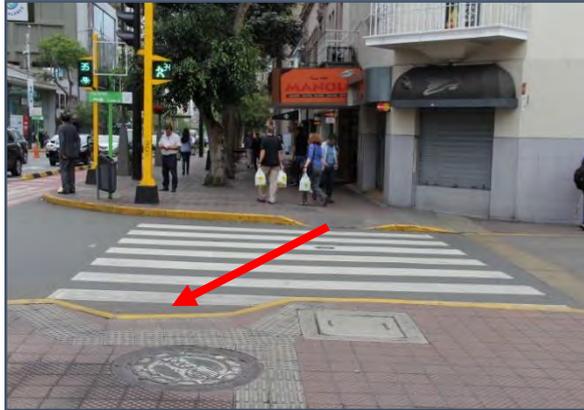
La importancia de la alineación de los elementos que conforman los cruces peatonales es importante para las personas no videntes, ya que por lo general ellos tratan de trazar un desplazamiento recto y uniforme. Sin embargo, en la Figura 4.15 se observa que no existe tal alineación.

No existe alineación entre ambas rampas, el desplazamiento de cualquier usuario trata de ser continuo y recto. Esto no es posible en esta intersección

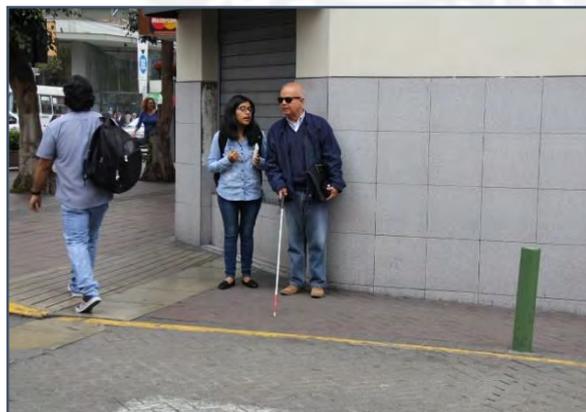
Tal como se mencionó en el análisis de la información bibliográfica y también en las entrevistas a profundidad, los llamados espacios compartidos son un punto de inseguridad latente. Ya que no existe una adecuada señalización no visual para distinguir la zona peatonal de la de tránsito vehicular. Además, en la Figura 4.16 se puede notar que el material que se utiliza para ambas áreas de desplazamiento es el adoquín. Haciendo mucho más complicado no solo identificar la separación de servicios, sino que también dificultando el uso del bastón.

En la calle Schell se observa que la vereda y la pista se encuentran a un mismo nivel. Lo que se observó es que no existe una señal "no visual" que permita identificar hasta donde es el área de vereda. Puesto que en ambas áreas se utiliza el adoquín lo cual no permite distinguirlos.

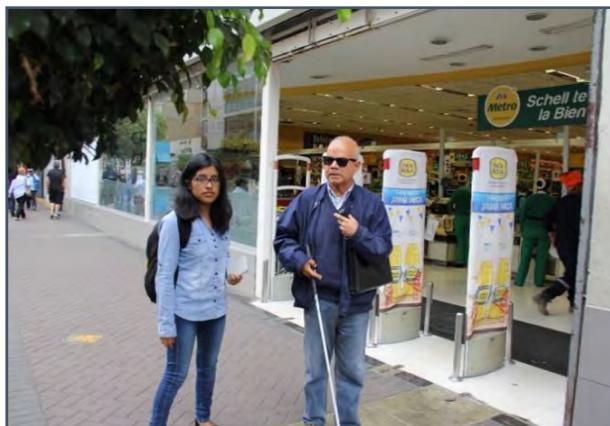
**Figura 4.17** Utilizando el sentido del oído para identificar espacios

En zonas donde hay puntos de referencia puntuales no es necesario emplear señales táctiles, basta con lo auditivo para identificarlos. Tal como se observa en la Figura 4.17 solo con el sonido de las cajas registradoras y el aire acondicionado es fácil identificar el supermercado.

No todo debe ser táctil, fácilmente el colaborador identifico la zona por el sonido de las cajas registradoras del supermercado, el aire acondicionado y las voces de las personas alrededor.

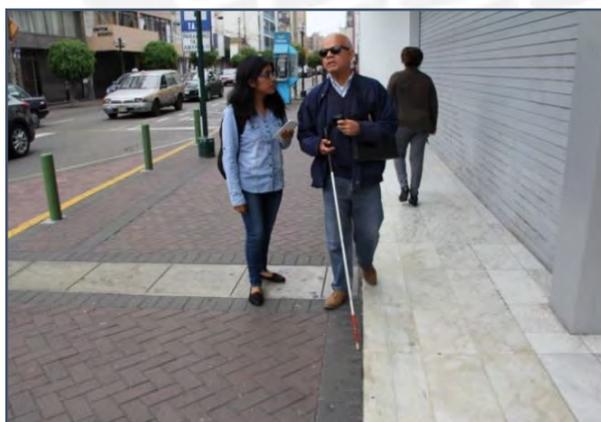
**Figura 4.18** Diferencia de texturas en piso

En la Figura 4.18 se observa la diferenciación entre las texturas de la zona peatonal y el ingreso hacia un centro comercial. No es necesario otro tipo de señal, ya que con ese cambio de lo rugoso a lo liso es fácilmente identificarlo.

El colaborador fácilmente identificó el cambio de textura y lo asoció con el retiro de un centro comercial.

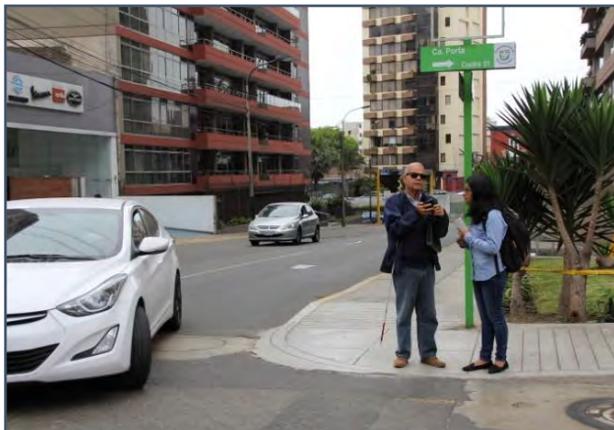
En la intersección de la calle Porta con Av. Benavides se observó que la esquina no fue diseñada adecuadamente, porque los autos pueden subirse a la vereda. Además no hay ninguna señal "no visual" que permita identificar que los autos giran.

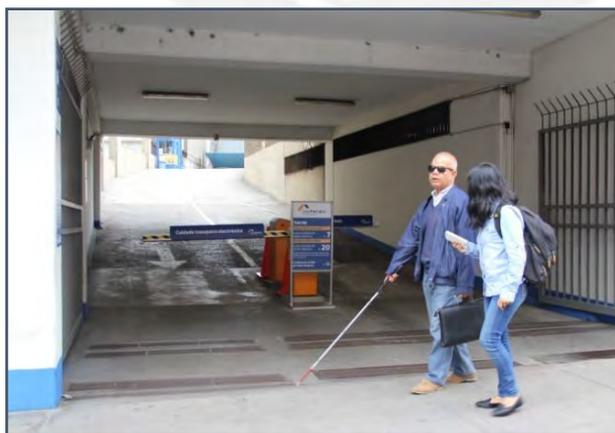
**Figura 4.20** Estacionamiento sin señalización de ingreso y salida de vehículos

Finalmente, en la Figura 4.20 se observa otro riesgo en cuanto a seguridad, los estacionamientos. En una zona donde ingresan y salen vehículos no hay algo sonoro que avise sobre este tránsito. Si una persona camina distraída, es probable que no perciba que los vehículos estén por ingresar o salir.

En el caso de los estacionamientos, el colaborador menciona que sería más útil para él que una persona o alguna voz le anuncie que en tantos metros ingresan y salen vehículos.
