**Evaluación experimental de una propuesta de reforzamiento
estructural para las edificaciones escolares construidas antes
de 1997, Perú**

**Tesis para optar el grado de Magíster en Ingeniería Civil,
presentado por:**

Pamela Del Rocio Ramirez Garcia

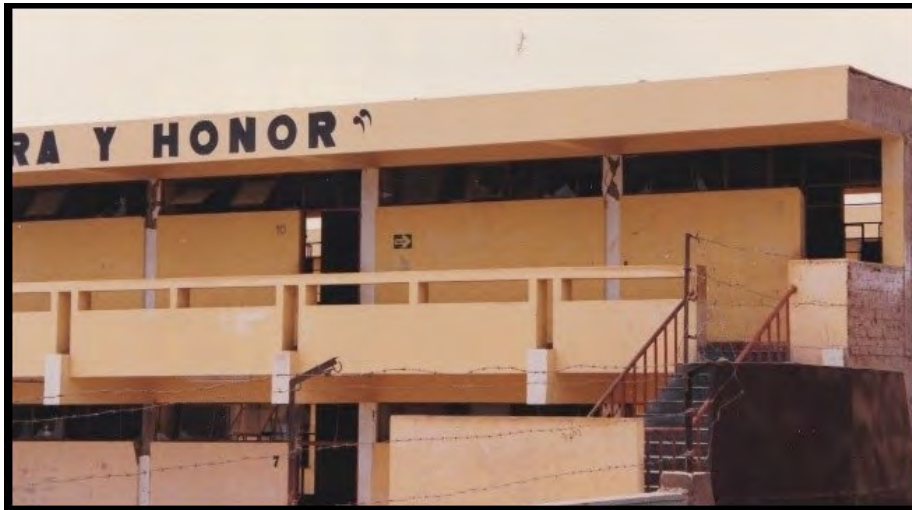
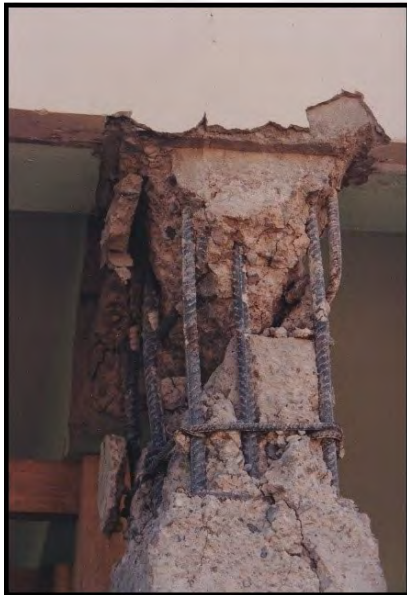
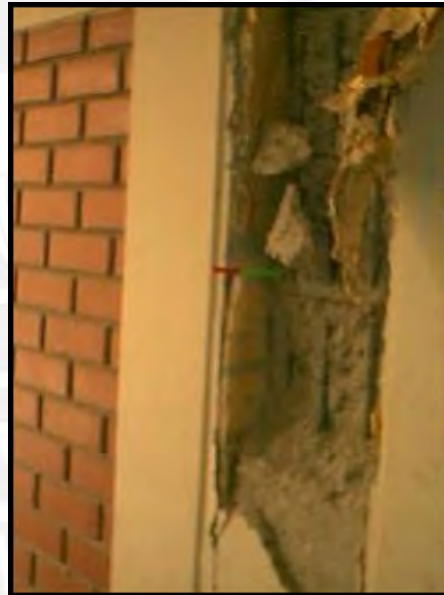
En los últimos sismos ocurridos en el Perú (años 1,996, 2,001 y 2,007) se registró daños en los edificios escolares tipo 780 – Pre, los cuales observados en la dirección longitudinal correspondieron a la falla por tracción diagonal, llamado comúnmente falla de columna corta (Figura 2.6).

(a) Edificio escolar 780 - Pre, con daños

(b) Falla por corte y pandeo de barras longitudinales

(c) Pérdida de recubrimiento de las barras de acero y junta sísmica inadecuada

Figura 2.6: Fallas por columnas cortas en la dirección longitudinal de los edificios escolares tipo 780 – Pre

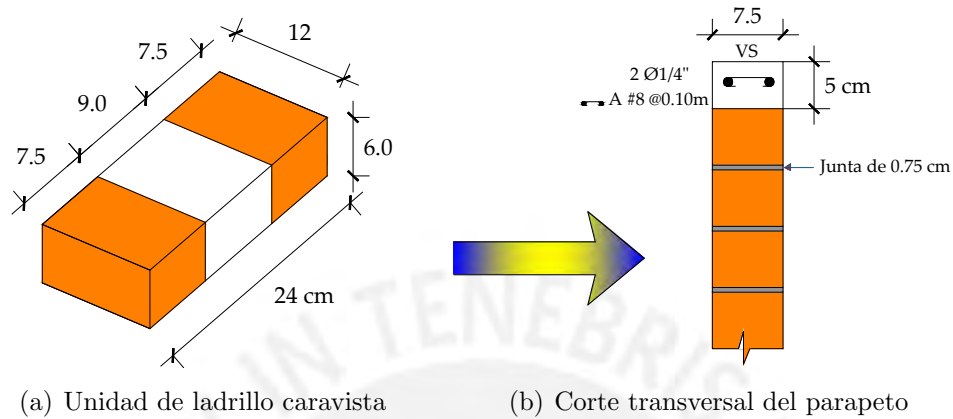
Para los parapetos del módulo se utilizaron las unidades de 6 x 7.5 x 12 cm y fueron asentados en aparejo de soga; es decir, el espesor de muro fue de 7.5 cm como se muestra en la Figura 3.5.

Figura 3.5: Representación del parapeto de albañilería

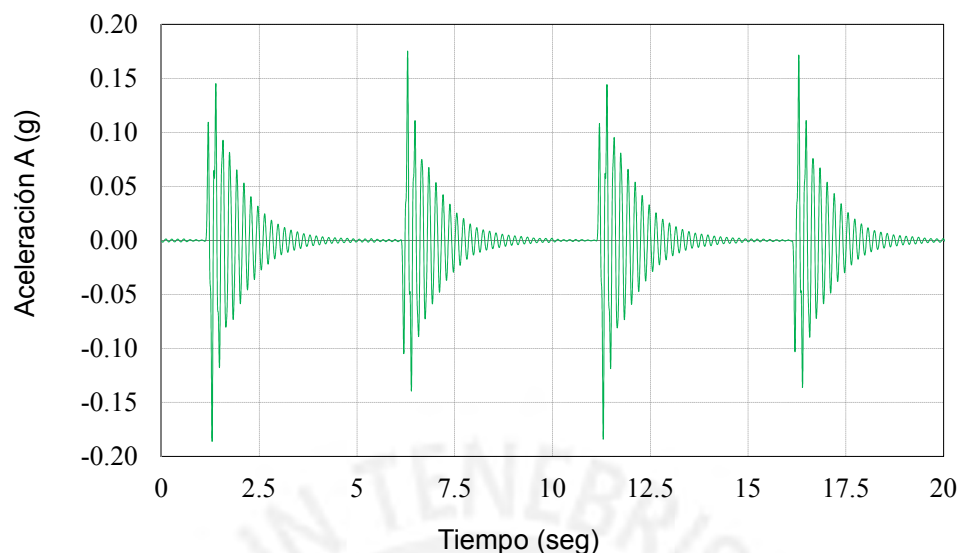
La Figura 8.3 muestra la historia de aceleración registrada durante el primer ensayo de vibración libre (Pre - Fase 1) del módulo 780 - Pre.

Figura 8.3: Aceleración registrada durante el primer ensayo de vibración libre

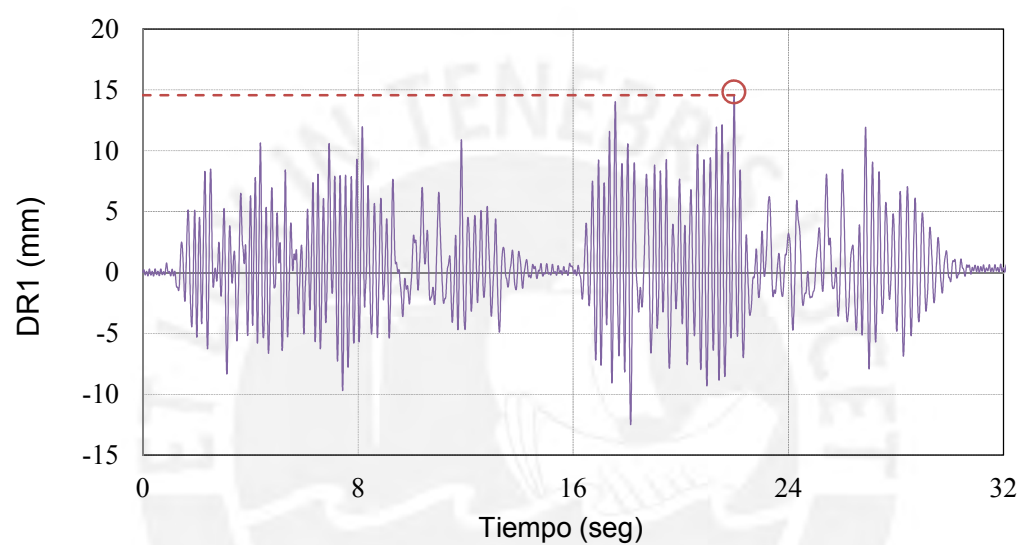
Se presenta en la Figura 8.6 los desplazamientos relativos a la plataforma del primer y segundo piso del eje 1, registrados en la fase 3 del ensayo del módulo 780 - Pre.

(a) Primer piso

(b) Segundo piso

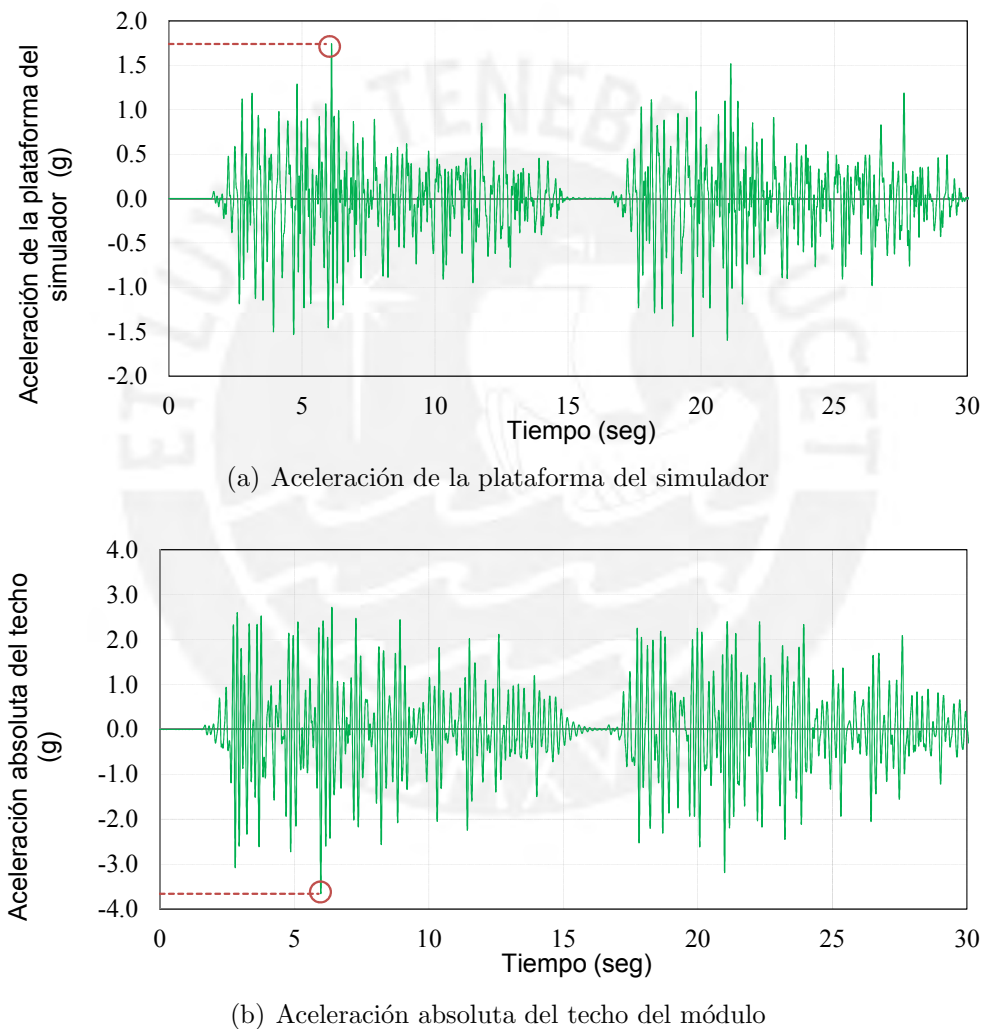
Figura 8.13: Historia de aceleraciones de la fase 4 del módulo 780 - Pre, reforzado

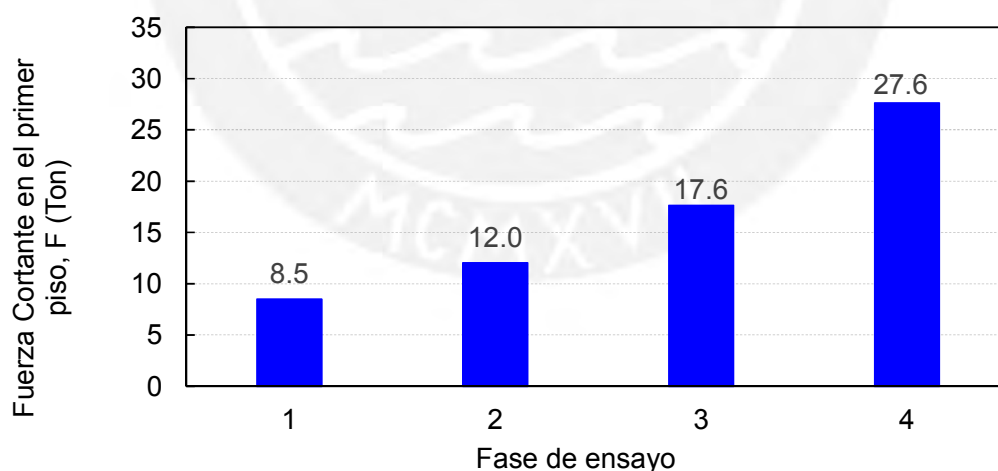
Figura 8.15: Variación de la fuerza cortante en la base del módulo 780 - Pre

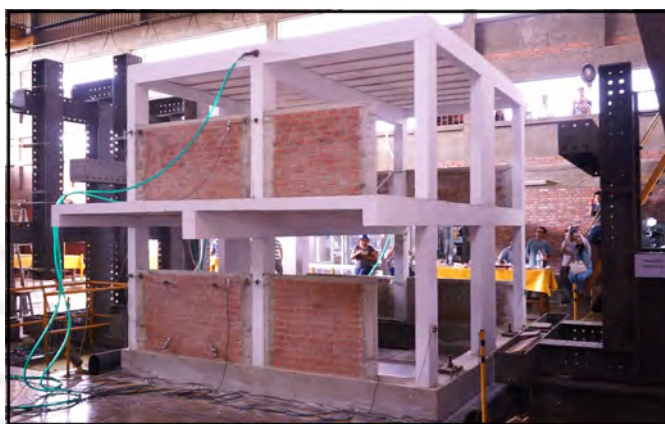
En la fase 1, se observó que el módulo no presentó daños (Figura 8.18).

Figura 8.18: Post Fase 1 del Módulo 780 - Pre

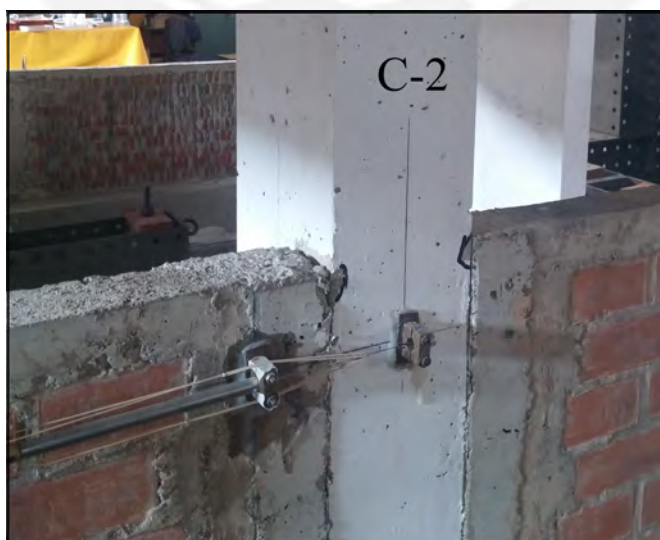
Figura 8.19: Post Fase 2, daño observado en la columna central C - 2 del primer piso

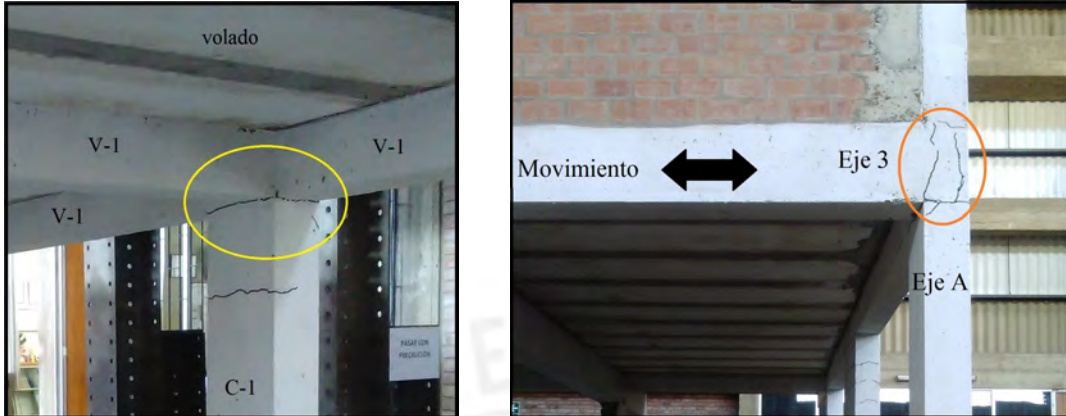
(a) Fisuras en la unión entre la columna C - 1 y las vigas del primer piso

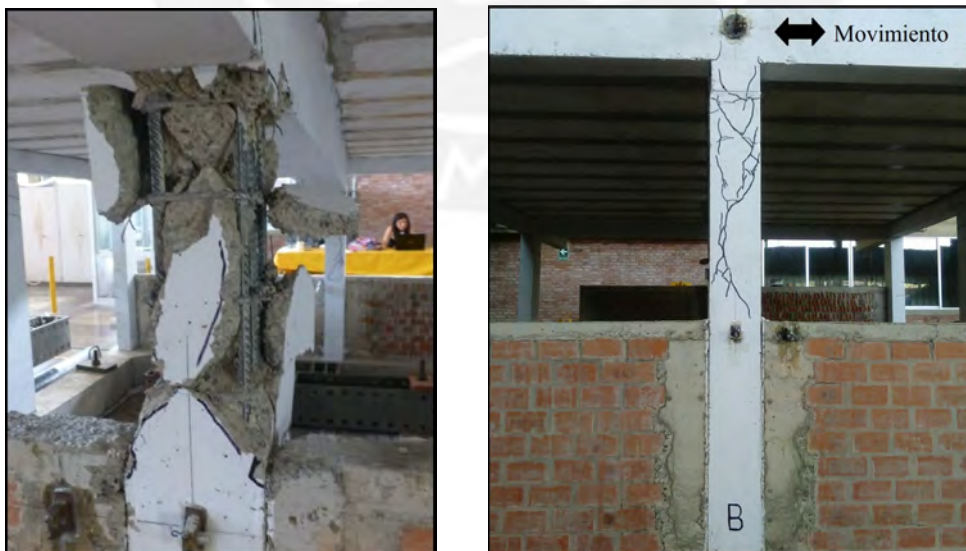
(a) Columna central C - 2

Figura 8.23: Post Fase 4, falla por corte de las columnas centrales C - 2 y C -4 del primer piso

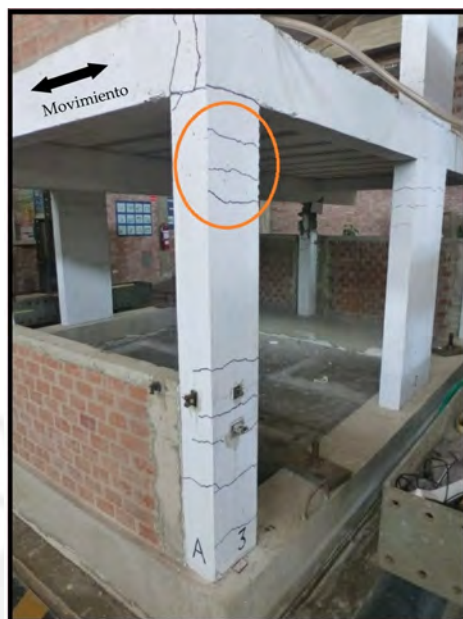
Figura 8.24: Post Fase 4, fisuras por flexión en la columna C - 3 del primer piso

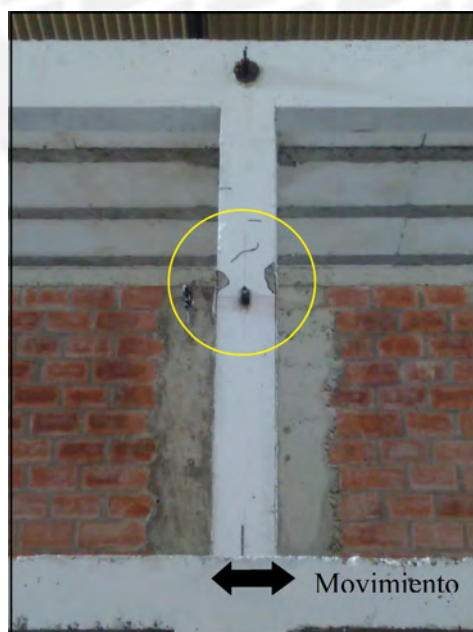
Figura 8.25: Post Fase 4, daño observado en la columna central C - 2 del segundo piso

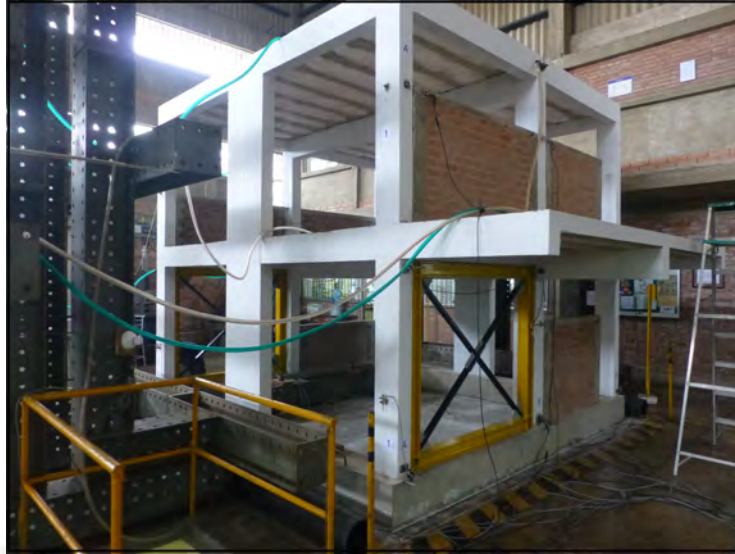
En las fases 1 y 2, el módulo reforzado no presentó daño alguno (Figura 8.26).

Figura 8.26: Post Fase 2: Módulo 780 - Pre reforzado

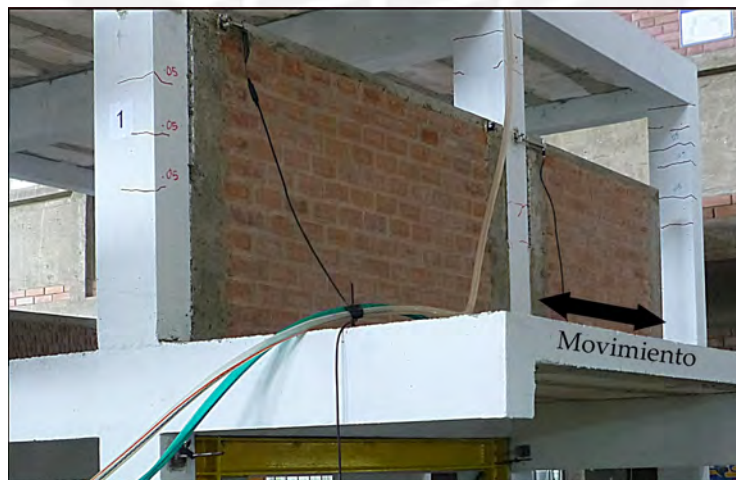
Figura 8.27: Post Fase 3, fisuras por flexión de las columnas del segundo piso del eje 1

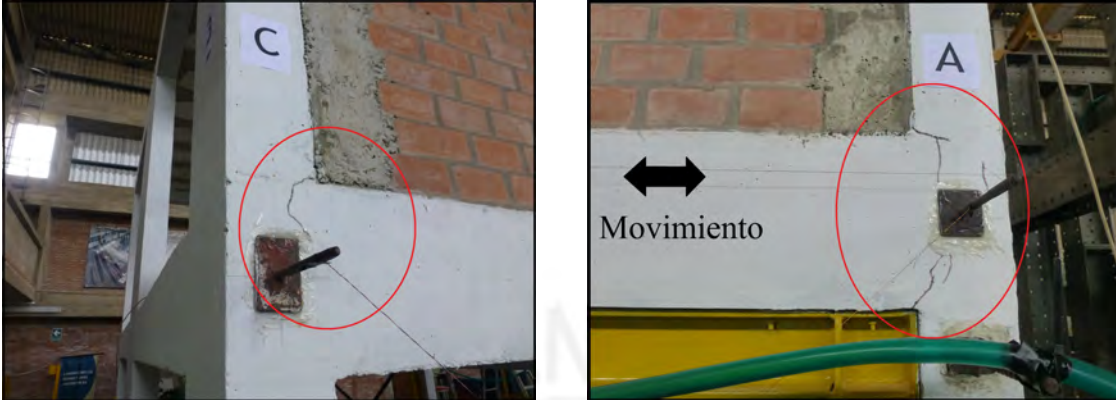
(a) Fisuras en el nudo: entre los ejes C y 3

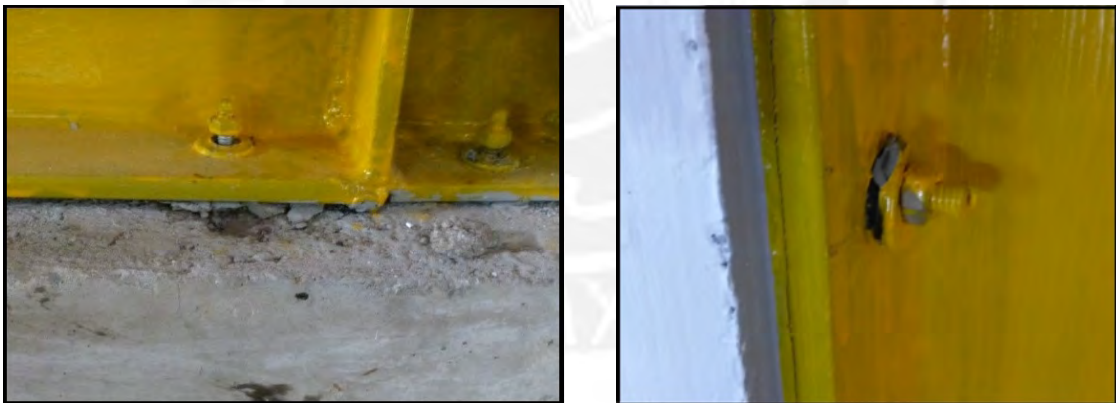
(a) Pernos en la viga inferior de acero
