**PROCEDIMIENTOS CONSTRUCTIVOS ERRÓNEOS  
EN EDIFICIOS DE CONCRETO ARMADO**

**Tesis para optar al Grado de Magister en Ingeniería Civil**

**Ing. Marko Antonio Lengua Fernández**

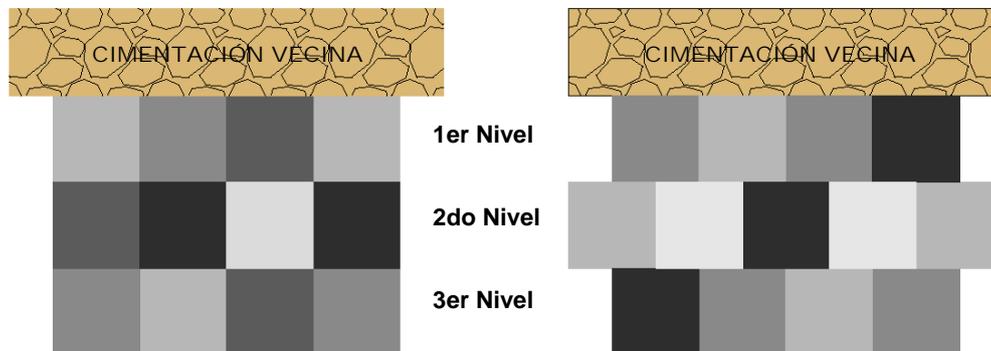
En la figura 1.6 se muestran los bloques de concreto alineados uno encima de otro, éste es un procedimiento erróneo. En la figura 1.7 se observa cómo el bloque de un nivel inferior soporta la mitad de dos bloques superiores (esta es la forma correcta), esto, con el fin de que ningún bloque quede sin apoyo en la base.

*Fig. 1.6: Forma incorrecta de superponer los bloques de una calzada.*

*Fig. 1.7: Forma correcta de superponer los bloques de una calzada.*

Si las calzaduras son de dos niveles a más, es necesario construirlas de modo que los bloques de un nivel se encuentren cada uno por debajo de dos bloques del nivel inmediato anterior, nunca va un bloque montado encima de otro. Se busca que cada bloque posea siempre una base donde apoyarse temporalmente mientras se van construyendo los bloques del nivel inmediato inferior. Véase “Vista Frontal” de la figura 1.3.

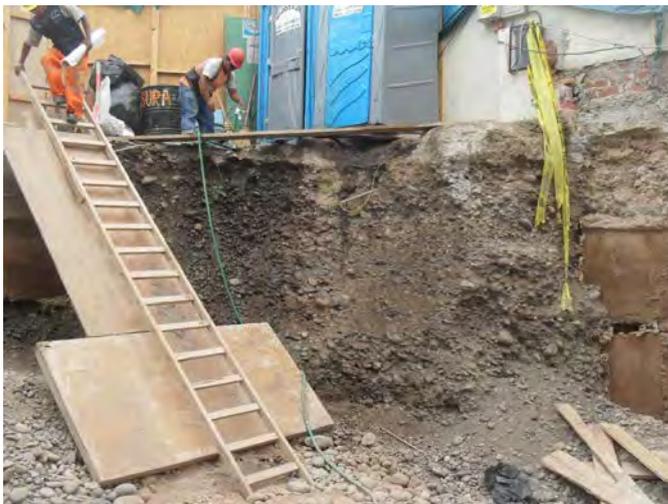
En las figuras 1.9 y 1.10 se pueden apreciar los casos extremos, en que se perfila verticalmente el terreno sin construir las calzaduras correspondientes.

Fig. 1.9: Excavación sin calzar, inclusive soportando peso en la parte superior del talud.

El espesor de los bloques de un nivel de la calzada debe ser siempre mayor que el de los bloques del nivel inmediato superior. Precisamente se busca que la calzada simule a un muro de contención, por ello, su sección transversal debe tener una forma trapezoidal, con la base más ancha hacia abajo. Véase figura 1.11.

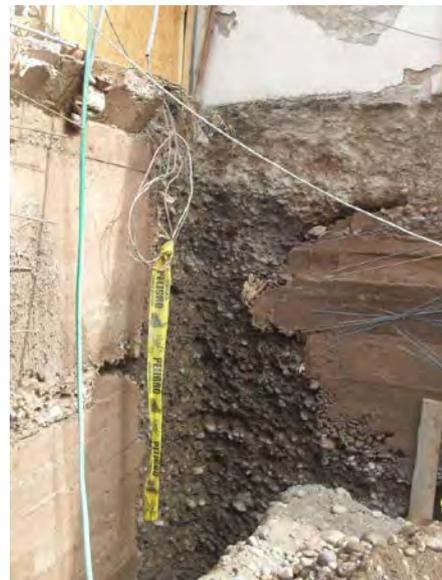
Fig. 1.10: Construcción incompleta de calzaduras. La esquina de la excavación ha quedado sin calzar.

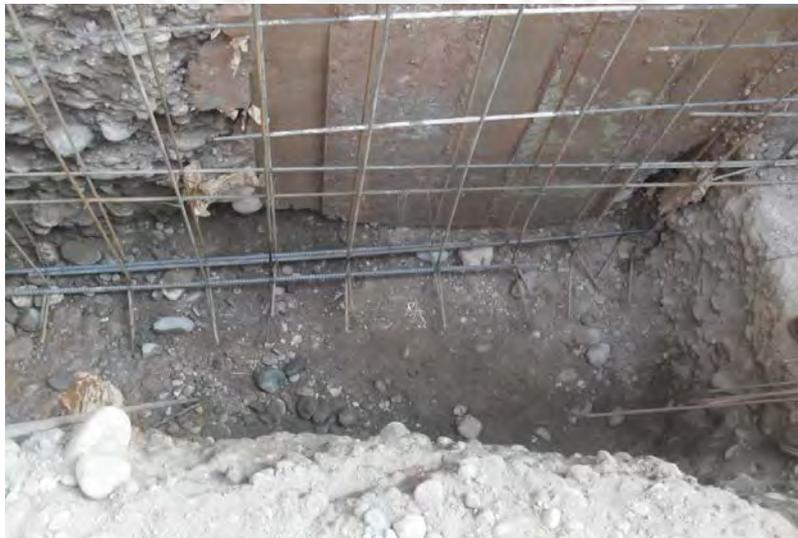
La práctica anterior es obviada en muchas obras, y en lugar de los dados de concreto para el recubrimiento, se colocan piedras de aproximadamente 7 cm de diámetro (distancia que generalmente especifican los diseños), inclusive ni siquiera se compacta el suelo donde reposará el cimiento (ver figuras 1.16 y 1.17). Al momento de vaciar el concreto el impacto es suficiente como para desplazar de su sitio a las piedras utilizadas como espaciadores, entonces la armadura caerá y descansará en el suelo perdiéndose el recubrimiento y mermándose la superficie de adherencia entre acero y concreto.

Fig. 1.16: Carencia de solado en la base del futuro cimiento.

Es importante construir un solado en donde reposará el cimiento (previa compactación del suelo), pues sirve para trazar y ubicar la correcta posición de las armaduras, además es más fácil hacer una limpieza en caso de que se contamine con desperdicios de otros materiales, y a la vez la malla de acero no sufre ningún tipo de asentamiento al encontrarse con una capa de concreto rígida.

Los espaciadores de concreto deben permitir una forma de sujetarse a las varillas de acero de la armadura. De acuerdo al RNE E.060 (2009), en el Art. 7.7 se recomienda que el refuerzo embebido en concreto colocado contra el suelo y expuesto permanentemente a éste, debe tener un recubrimiento de 70 mm.

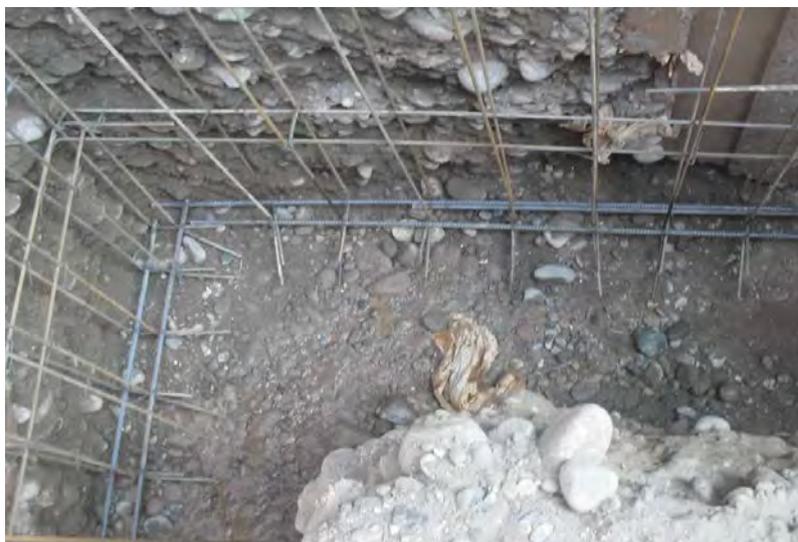
Fig. 1.17: Anclajes erróneamente apoyados en piedras de poca estabilidad.

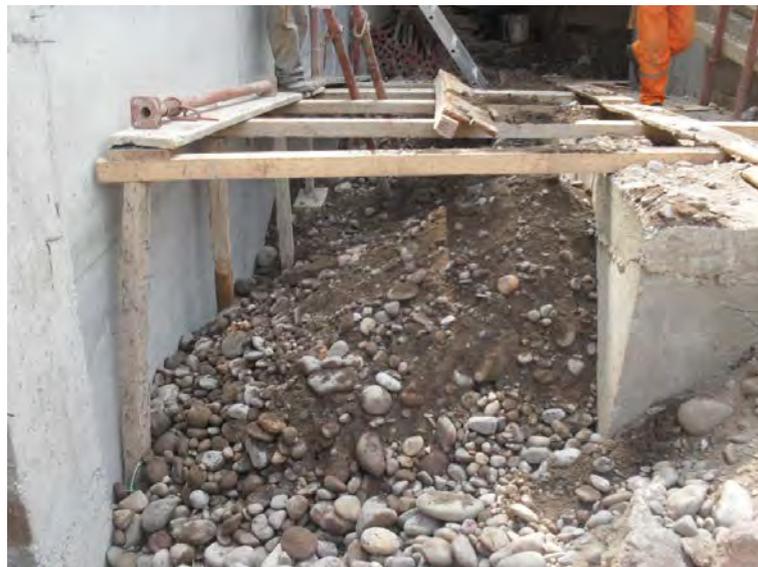
En algunos casos el constructor vacía el material de relleno obviando el proceso de compactación por capas, esto generará problemas de asentamiento de losas, y conforme pase el tiempo irán apareciendo fisuras cada vez más notorias. Este problema ocurre con bastante frecuencia en los pisos de los estacionamientos.

Fig. 1.19: Acumulación de relleno sin compactar, incluso con abundancia de piedras grandes.

De acuerdo al RNE CE.010 (2010), en el Art. 5.5.3.b, se recomienda que para rellenos de confinamiento, el espesor de las capas a compactarse debe ser de 15 a 20 cm, y se exige que el material de relleno debe estar libre de gravas, piedras y materiales vegetales; sin embargo, lo anterior es para "pavimentos", un ambiente pequeño, con tránsito mucho más reducido y cargas menores podría no tratarse con la misma intensidad.

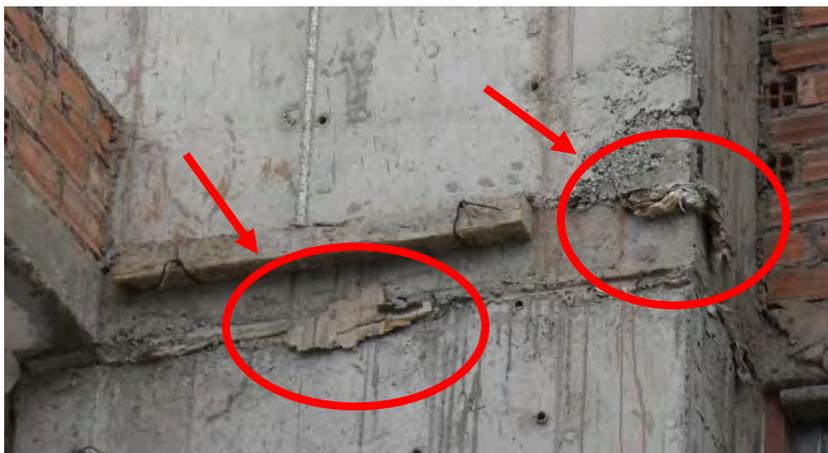
En la mayoría de edificios de concreto armado, es común que durante la tarea de encofrado de placas los operarios tratan de tapar algunos vacíos de éste acuñando papel (ver figuras 2.3 y 2.4), durante el vaciado el papel evitará que el concreto llene toda la placa, y al desencofrar quedará una cavidad (equivalente a cuando se forma una “cangrejera”), entonces la placa o columna habrá disminuido su sección transversal en ese punto, lo cual reduce la resistencia del elemento.

Fig. 2.4: Papel de bolsa de cemento acuñado entre placas y losa.

Lo ideal es que el encofrado no permita que escape el concreto en lo absoluto, sin embargo, de no ser así, en casos extremos o de emergencia se puede utilizar temporalmente papel para evitar que esto suceda, no obstante el papel debe ser retirado de 5 a 10 minutos después del vaciado, e inmediatamente después aplicar ligeros golpes con un martillo de goma en la zona aledaña al orificio, esto permitirá que el concreto se acomode y la placa se constituya como un elemento monolítico en su totalidad, de esta forma no será necesario utilizar mortero para resanarla. De quedar algunas rebabas o protuberancias, se podrán picar con mucho cuidado, esto no perjudica a la estructura.

Como una alternativa para solucionar esto, se podría considerar el utilizar encofrado metálico, pues es más difícil de deformarse y de deteriorarse con los usos, a su vez que resultaría un encofrado mucho más hermético.

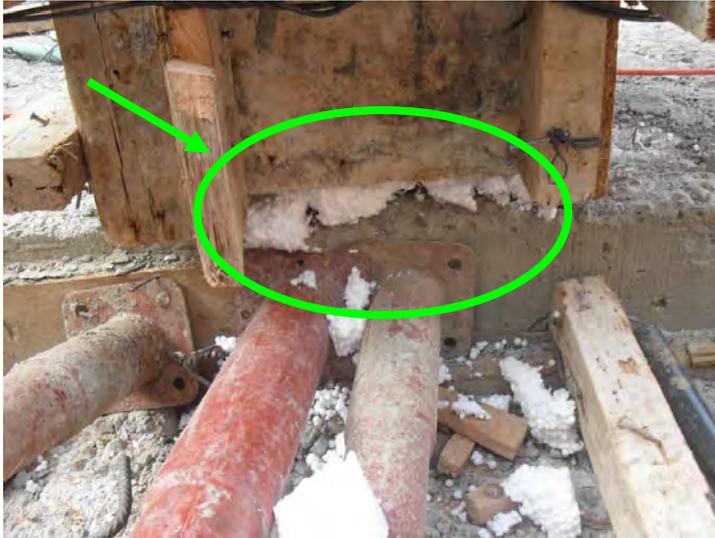
En la figura 2.5 se aprecia la parte baja del encofrado de una columna, el cual, al estar incompleto permitirá que se escape la mezcla al momento del vaciado. Para evitar esto en obra se suelen colocar cuñas de algún material fácil de amoldar, tal como se ve en la figura 2.6, en la que se ha introducido tecnopor para evitar la fuga de concreto, sin embargo, erróneamente se introducen estas cuñas hasta muy adentro, de tal forma que se reduce la sección transversal resistente del elemento vertical.

Fig. 2.6: Cubrimiento de un forado en el encofrado con cuñas de tecnopor, disminuyendo la sección transversal resistente.

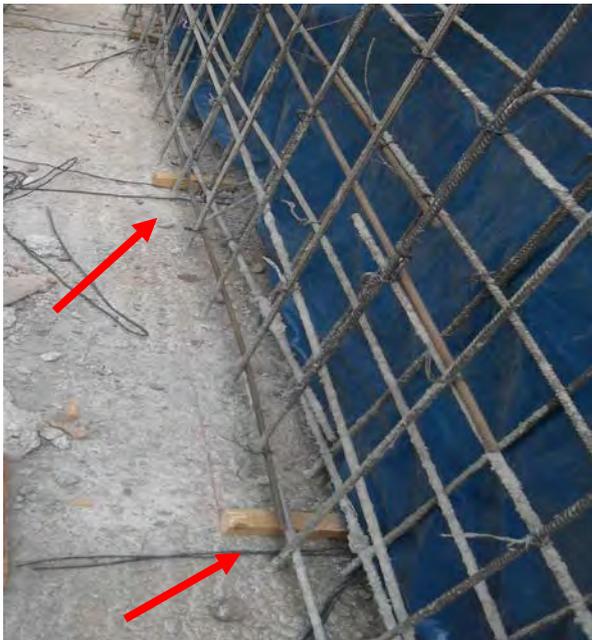
La sección base de una placa también es una zona propensa a la contaminación. De acuerdo al diseño, las placas de concreto cuentan con un espesor, en consecuencia, los paneles del encofrado deben quedar fijos con la medida de separación exacta. Los trabajadores en obra suelen colocar retazos de madera entre los paneles con el fin de obtener el espesor requerido (ver figura 2.7), en este caso la madera es de un material ajeno al elemento, cuando la solución más técnica sería fabricar escantillones de concreto de longitud igual al espesor de la placa, con esto se minimiza la contaminación.

Fig. 2.7: Tacos de madera en la parte baja de una malla, como intento de separación de paneles, lo que a su vez contamina la futura placa de concreto armado.

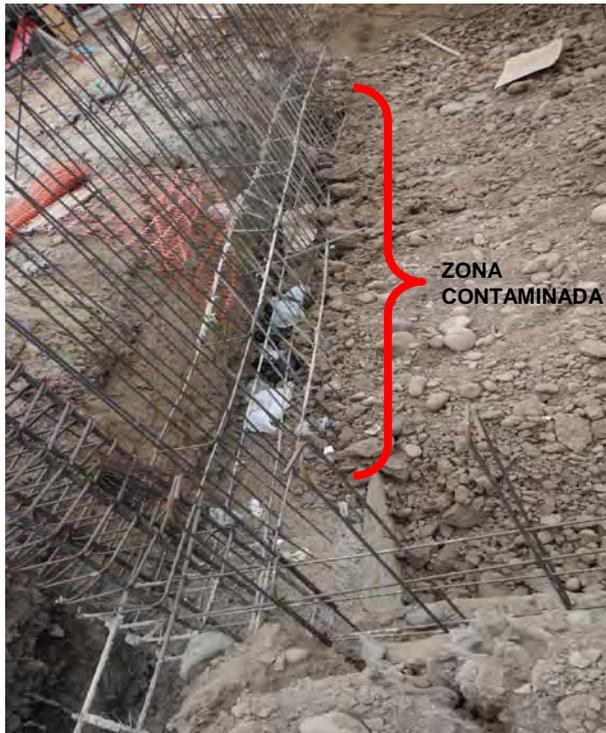
como es el caso de la figura 2.8. En este caso se corre el riesgo de que el retiro de desperdicios no se realice de manera óptima, y quede una capa de tierra que impida una perfecta unión entre concretos de diferentes edades, el del cimiento y el de la placa. Revisar RNE E.060 (2009), Art. 6.4.2.

Fig. 2.8: Cara superior de un cimiento, cubierta con material de desmonte, muy perjudicial para la placa que ahí nace.

Lo que se recomienda en estos casos es no dejar pasar mucho tiempo desde el vaciado de cimiento hasta el vaciado de placa, pues con esto existe menor probabilidad de contaminación y mayor probabilidad de unión entre concretos de diferentes edades.

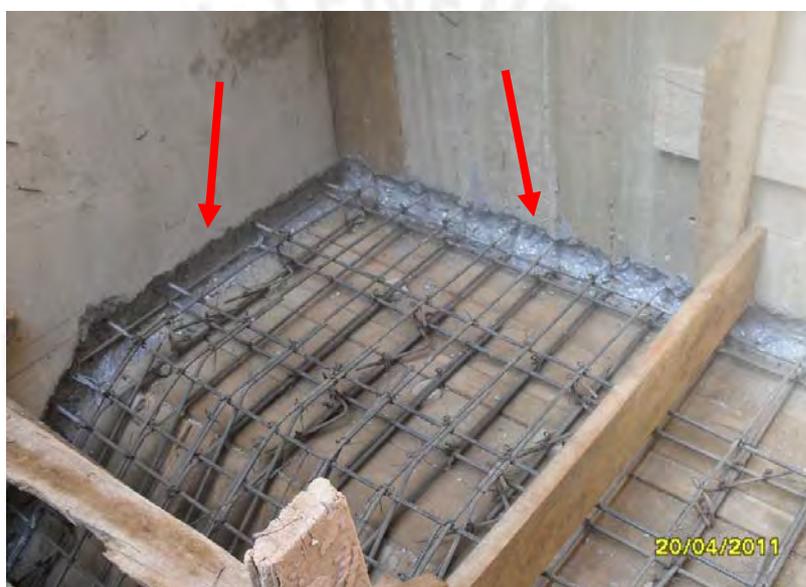
Las placas de concreto armado también son dañadas después de ser vaciadas, en ocasiones, para apoyar otro elemento estructural se desbasta la placa formando surcos inclusive en dirección horizontal (ver figura 2.10), con lo cual, se merma la rigidez de la placa y se ve incrementado el esfuerzo por compresión en su sección transversal. Aunque el elemento a acoplarse llene el vacío que se generó, la placa de concreto dejará de ser un elemento monolítico y contará con una superficie potencial de falla (ver figuras 2.9 a 2.11).

Fig. 2.10: Surco demasiado profundo en la placa que circunda a una escalera. Solución errónea adoptada por el constructor.

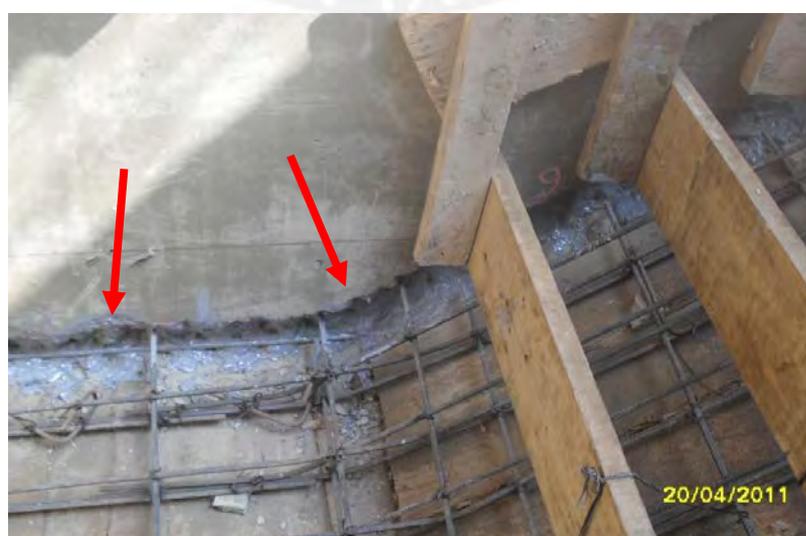
Fig. 2.11: Placa mermada para servir de soporte a una escalera.

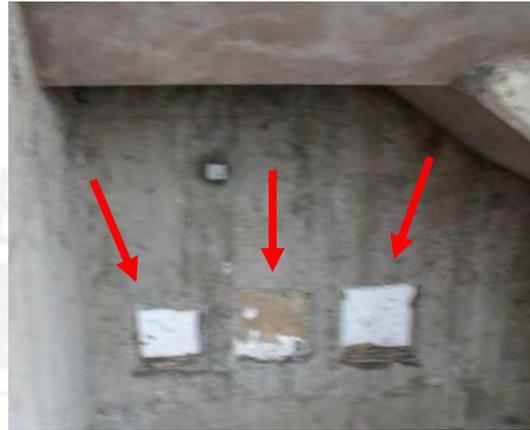
La presencia de accesorios como cajas de luz, válvulas de agua, tuberías, etc., reducen la rigidez y resistencia de las placas, ya que se ven disminuidas en su sección transversal. Además de lo anterior, se afecta el recubrimiento de las placas, a la vez que el acero puede quedar expuesto a agentes corrosivos. En cuanto a las tuberías embebidas en el concreto existen limitaciones especificadas en el RNE E.060 (2009), Art. 6.3.

Fig. 2.13: Las mismas cajas de la Fig. 2.12 después del vaciado.

Lo ideal en este caso es procurar que en una sola placa no se admitan tantos elementos ajenos al concreto armado. Si se trata de tuberías, se recomienda el engrosamiento de la placa (RNE E.060, 2009, Art. 6.3.10) y la adición de mallas de acero en las zonas en cuestión. Si fuesen cajas de pase de electricidad y/o comunicaciones, lo que se recomienda es distribuir éstas en varias placas, con esto se reduce el efecto negativo sobre la sección transversal de las placas.

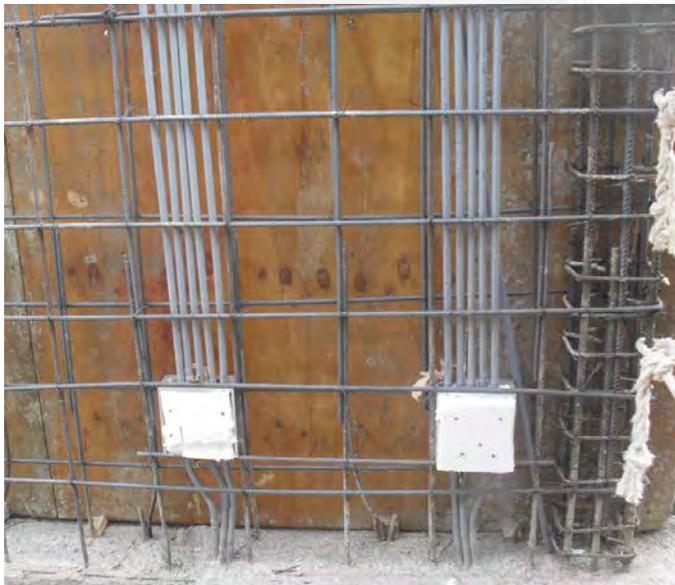
Fig. 2.14: Cajas de energía y comunicaciones empotradas dentro de la malla de una placa de concreto.

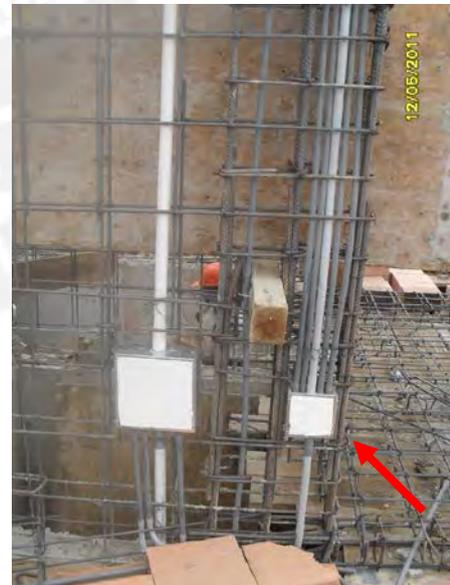
Fig. 2.15: Caja de comunicaciones más tuberías insertos en el mismo núcleo de una columna.

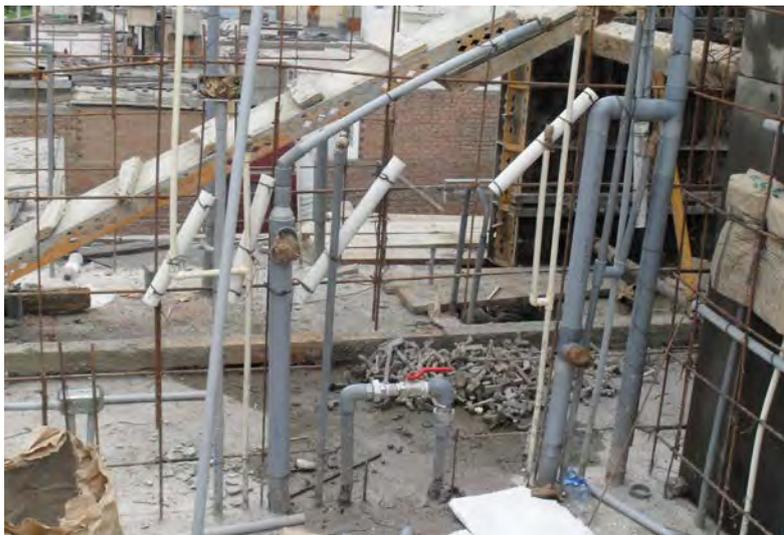
*Fig. 2.16: Congestionamiento de tuberías sanitarias en la armadura de una placa. Inclusive se ha tenido que cortar la malla.*

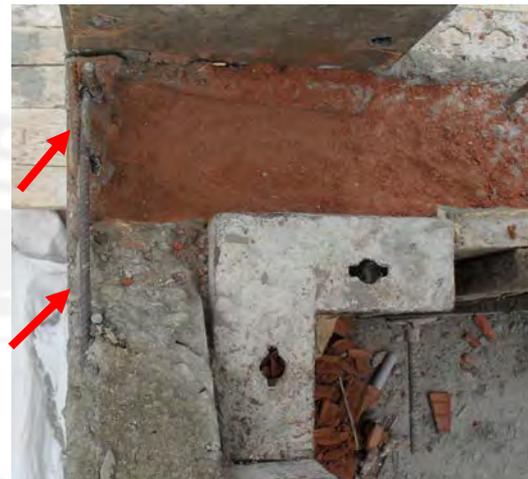
En muchas ocasiones las varillas de acero quedan en contacto con el encofrado, o de lo contrario muy alejado de éste. Según el diseño cada elemento de concreto armado tiene un recubrimiento especificado, el cual debe cumplirse. Cuando el recubrimiento es excesivo las fisuras por agrietamiento serán más notorias, y el elemento no trabajará como estuvo diseñado originalmente. Si el recubrimiento posee un espesor por debajo de lo requerido existirán problemas de adherencia entre el acero y el concreto, a la vez que estarán expuestos al fenómeno de corrosión.

Fig. 2.21: La misma placa de la Fig. 2.20, luego del vaciado. En ambas figuras nótese la falta de recubrimiento del acero.

Conforme se menciona en el RNE E.060 (2009), el Art. 7.7 especifica el recubrimiento para los diferentes elementos de concreto armado, por lo tanto, y bajo esta norma, es necesario proporcionarle a la estructura de acero el recubrimiento que se indica en el diseño, de no figurar, se debe consultar con el especialista.

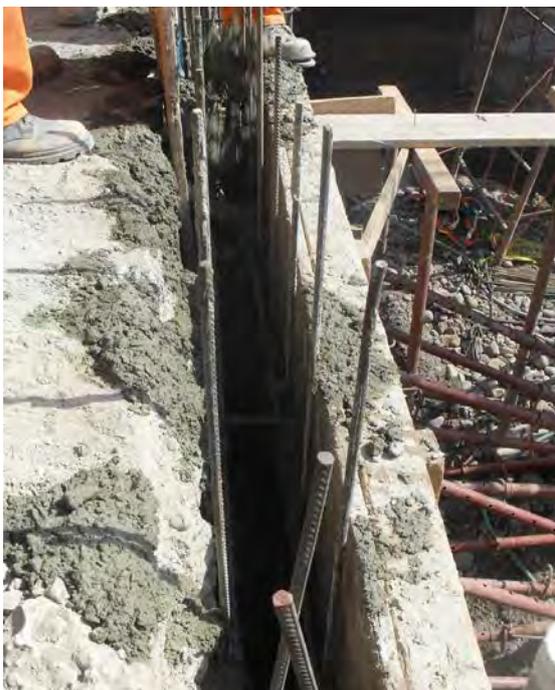
Fig. 2.22: Armadura de un muro de contención completamente pegado al encofrado y a la pared de roca.

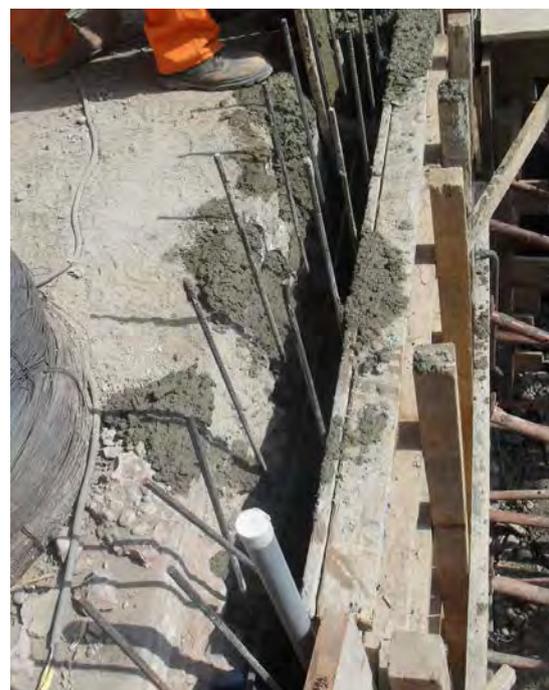
Fig. 2.23: La misma Fig. 2.22 vista desde otro ángulo. El recubrimiento no existe en este elemento.

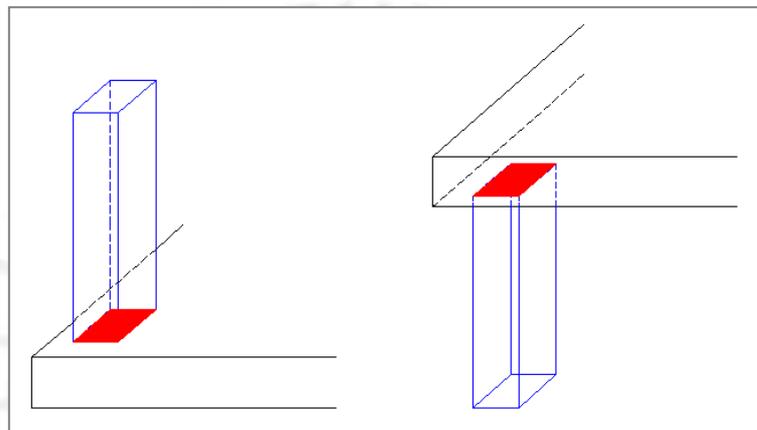
En la figura 2.26 se muestran las zonas de contacto entre columna y viga de una losa, las cuales, son propicias para almacenar desperdicios antes del vaciado del elemento superior.

Fig. 2.26: Encuentro entre losa y columna (y viceversa). Zona muy común de almacenamiento de desperdicios.

Antes de cualquier vaciado se debe limpiar la superficie receptora de concreto, incluso desde antes de encofrar, pues con el encofrado ya colocado se hace difícil retirar los desperdicios y deshechos, debido a la dificultad que ofrece la armadura ya colocada. Inyectar aire o agua a presión facilita esta tarea (ver figura 2.32). Con respecto a este tema, en el RNE E.060 (2009) se hace mención de ello en los artículos 6.4.2 y 6.4.3.

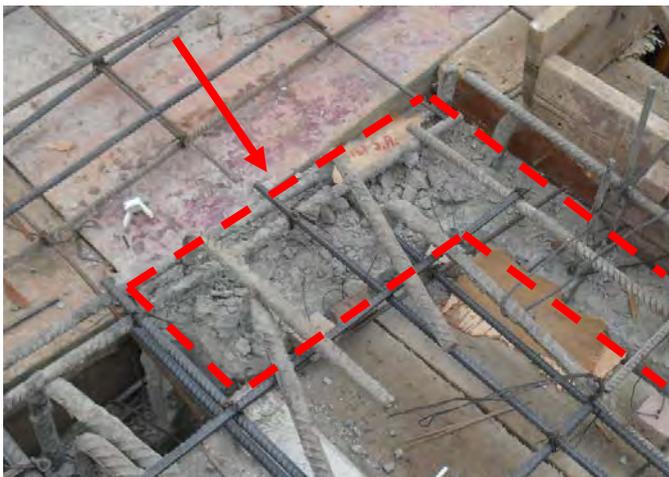
Los elementos verticales (placas y/o columnas) se van fabricando de piso en piso, sin embargo, la zona de contacto entre losa y columna/placa queda expuesta al menos un día a la intemperie. Esta superficie tiende a ensuciarse con polvo y/o con desperdicio de otros materiales, de modo que si no se somete a una limpieza impedirá que se consiga una buena adherencia entre los elementos de concreto. Ver figuras 2.27 a 2.30.

Fig. 2.27: Acumulación de desperdicios de concreto en el extremo superior de una columna, la cual debe recibir a la losa.

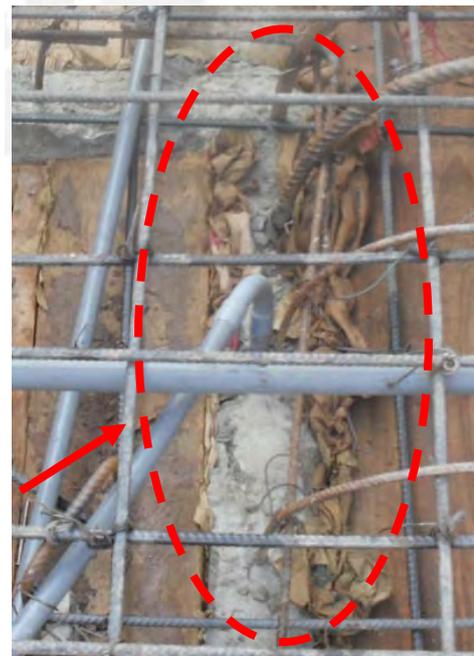
Fig. 2.28: Acumulación de bolsas de papel en la unión placa-losa.

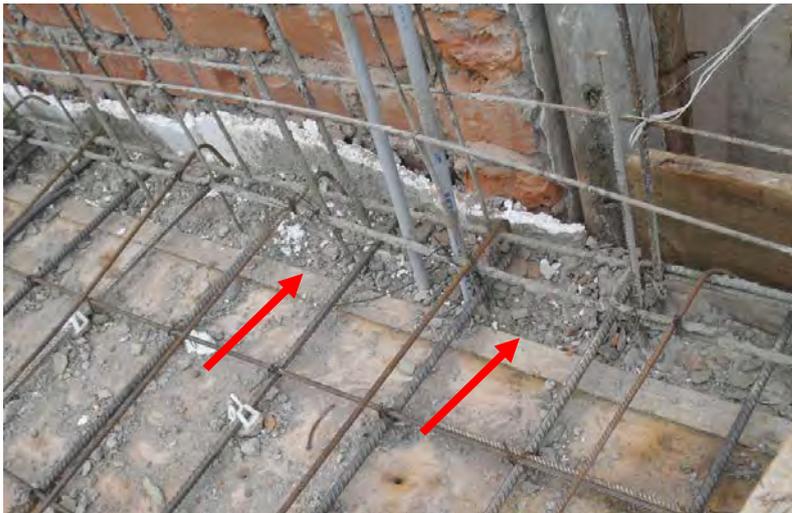
Fig. 2.29: Sector de losa antes del vaciado, sin haberse realizado la limpieza respectiva. Véanse los desperdicios encima de la placa de concreto.

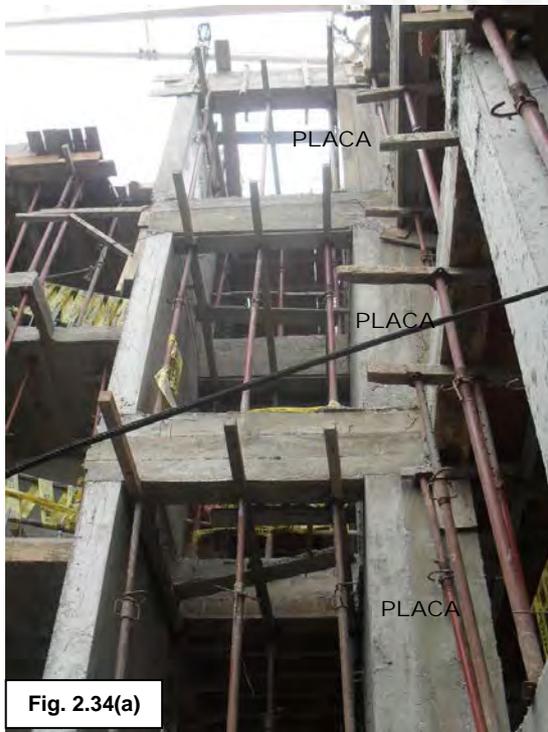
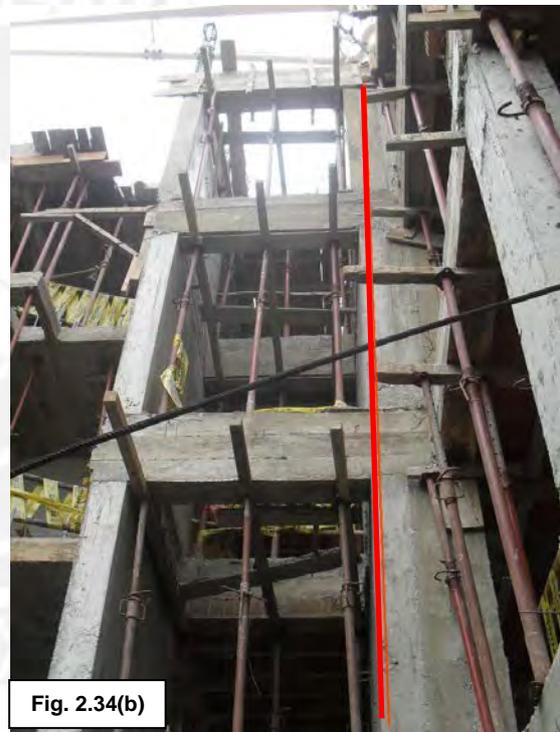
Las placas y/o columnas de concreto armado no siempre están perfectamente alineadas verticalmente, muchas veces presentan un ligero desplome, esto produce excentricidad en los elementos. Si a lo anterior le añadimos que entre piso y piso tampoco existe un adecuado alineamiento vertical, el problema será mayor aún pues se generarán momentos adicionales en toda la estructura.

Figs. 2.34 (a, b): (a) Vista desde abajo de la caja de un ascensor. (b) Trazo de una línea roja en una de las placas (en tres niveles), a pesar de la perspectiva puede notarse el desfase piso a piso.

El alineamiento vertical de las placas es un trabajo que debe hacerse antes y después del vaciado, es responsabilidad del constructor y supervisor verificar que se realice adecuadamente (ver figuras 2.40 (a, b)). Un error que se comete es el aplomar una placa tomando como referencia la inmediata del piso anterior, lo correcto es trazar un eje vertical desde el nivel cero e ir llevando distancias respecto a ese eje.

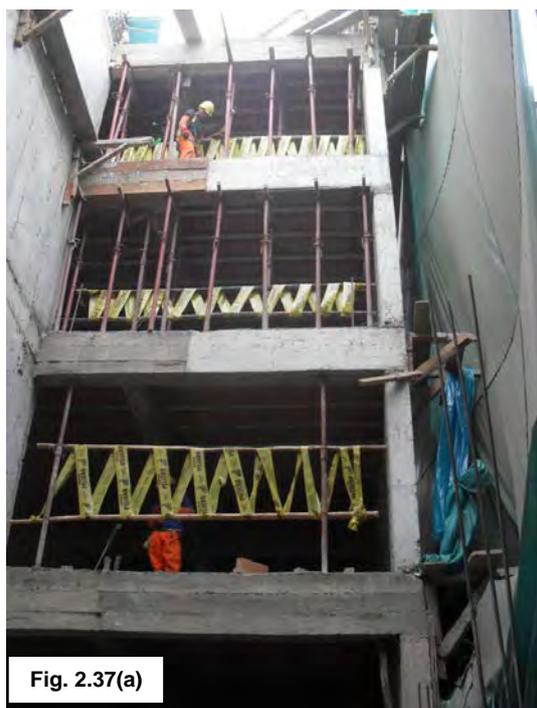
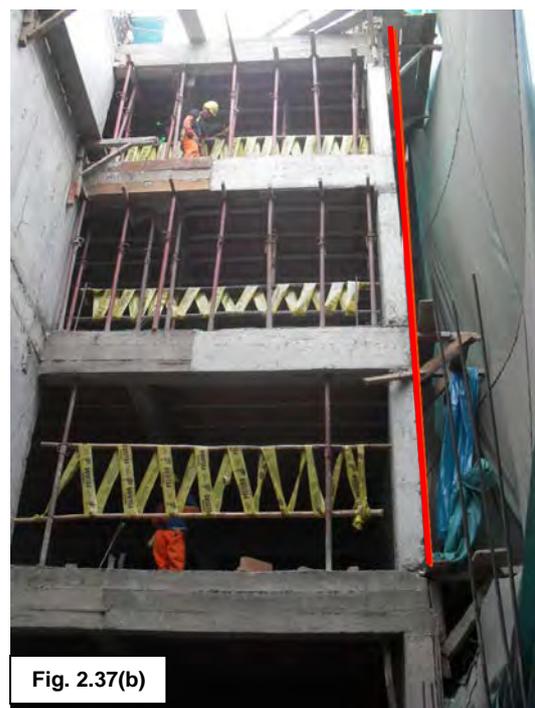
Figs. 2.37 (a, b): (a) Vista desde el pie de un edificio. (b) Trazo de una línea roja en una arista exterior, puede verse el desplome de la placa conforme va subiendo.

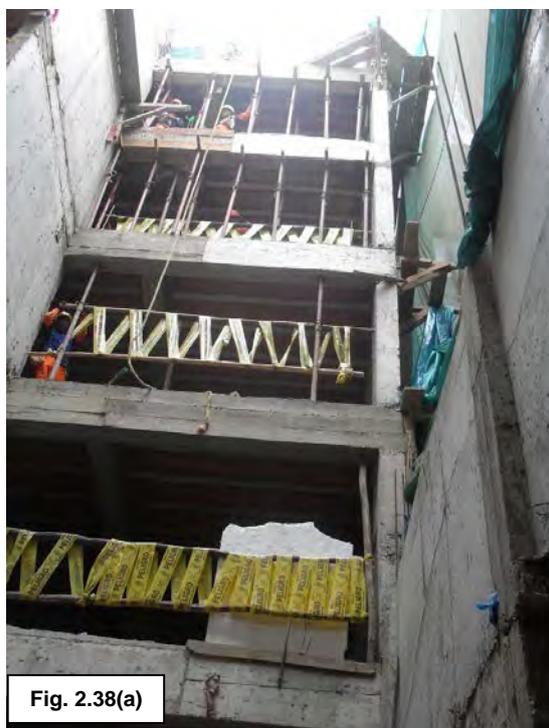
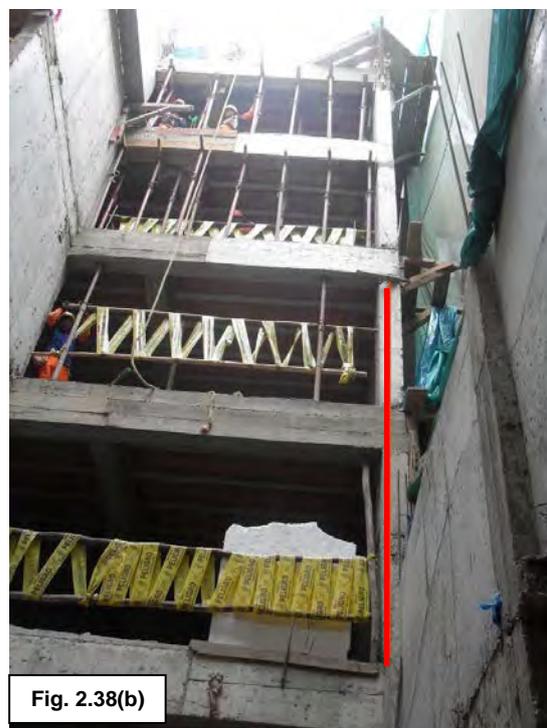
Figs. 2.38 (a, b): (a) Vista desde el pie de un edificio. (b) Trazo de una línea roja en una arista interior, puede verse el desplome de las placas de los niveles inferiores en su parte interna.

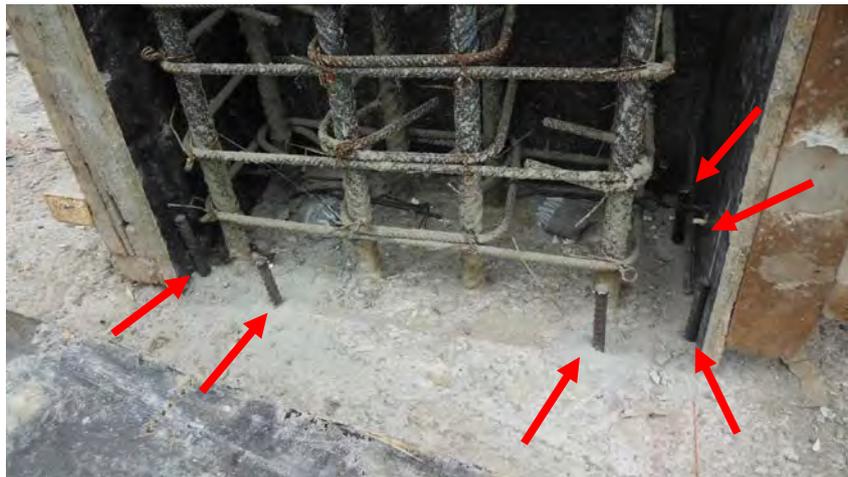
Durante el encofrado de columnas es necesario que los paneles se sujeten de alguna manera, de tal forma que durante el vaciado no permitan el escape del concreto ni la deformación del elemento, sin embargo, en algunas ocasiones el constructor ancla unas barras de acero (de aproximadamente 20 cm) en la base de la columna (interiormente) con el fin de que los paneles de encofrado no se muevan (ver figura 2.42). Al desencofrar, aquellas barras de acero están en contacto o a escasos milímetros de la superficie (ver figura 2.43(a) y 2.43(b)), al estar el acero en contacto con el oxígeno se producirá oxidación, estropeará el concreto y la estética del elemento.

Fig. 2.42: Barras ancladas en la losa como tope de encofrado de columnas.

Se podría permitir que el anclaje de barras de acero sea exterior y con cuidado de no dañar alguna tubería (ver figuras 2.44 y 2.45), para luego cortarlas, sin embargo, se recomiendan los escantillones de concreto, que se pueden fijar a la armadura de la columna y preservan al material del deterioro.

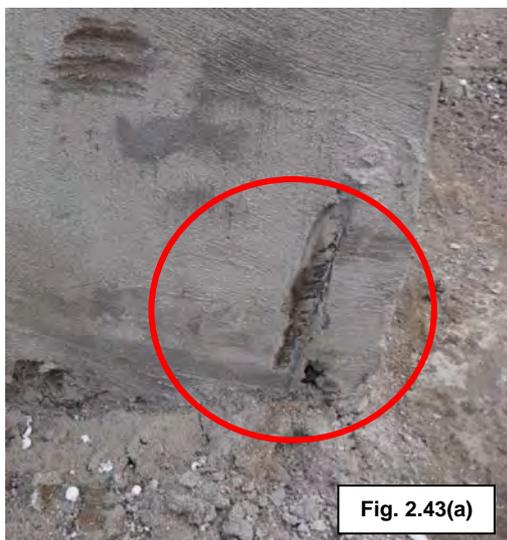
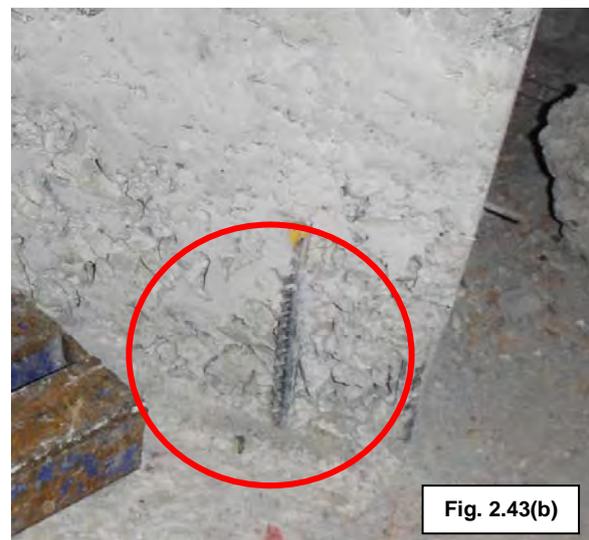
Figs. 2.43 (a, b): Resultado de anclar las barras de tope por dentro de la columna, al final éstas quedan expuestas a la intemperie y en peligro de oxidación.

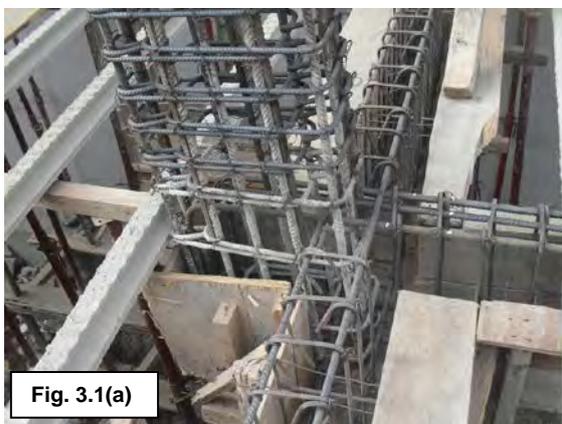
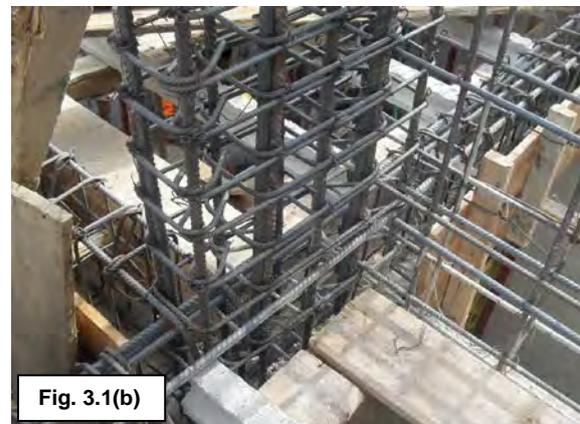
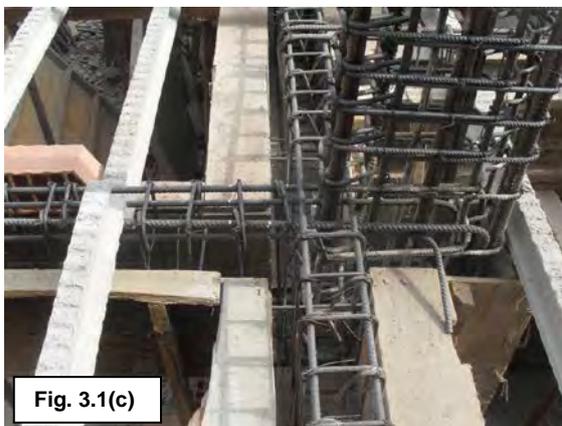
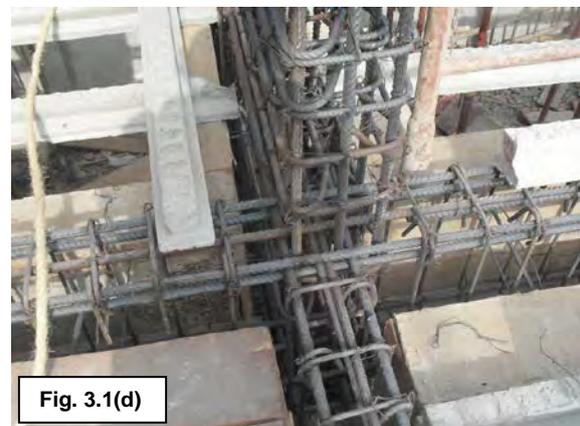
En la intersección de vigas y columnas se cruzan las varillas de acero, esos espacios son difíciles de llenar con concreto, y se hace más difícil aún el vibrado. En muchas ocasiones el arreglo que los operarios le aplican a esos nudos solamente busca que no se formen cangrejeras, desplazando las varillas de acero hacia ubicaciones inadecuadas.

*Figs. 3.1 (a, b, c, d): Situaciones típicas de armaduras de vigas ((a), (b), (c) y (d)), en las que el acero longitudinal de éstas no ingresa completamente al núcleo de la columna que las intercepta.*

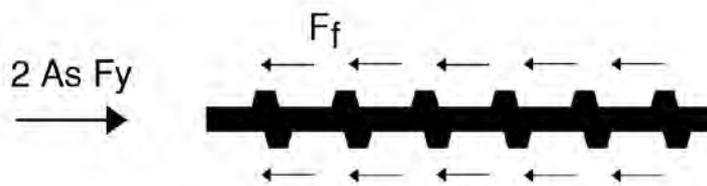
Entonces la fuerza de fricción del concreto “F” debe equilibrarse con  $2 \cdot A_s \cdot F_y$  (ver figura 3.5); por el “Lado B” es más seguro el equilibrio debido a que está presente la viga que ingresa, sin embargo por el “Lado A” se tiene un vacío y el recubrimiento es ínfimo, con lo cual no se desarrollará la fuerza de fricción y el concreto reventará.

Fig. 3.5: Diagrama de cuerpo libre de las fuerzas que actúan sobre un tramo de barra de acero de algún elemento estructural sometido a trabajo.

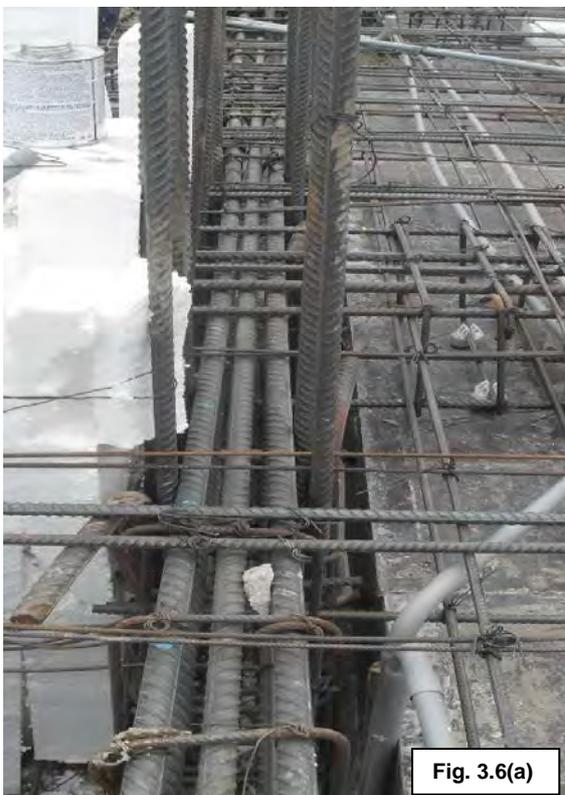
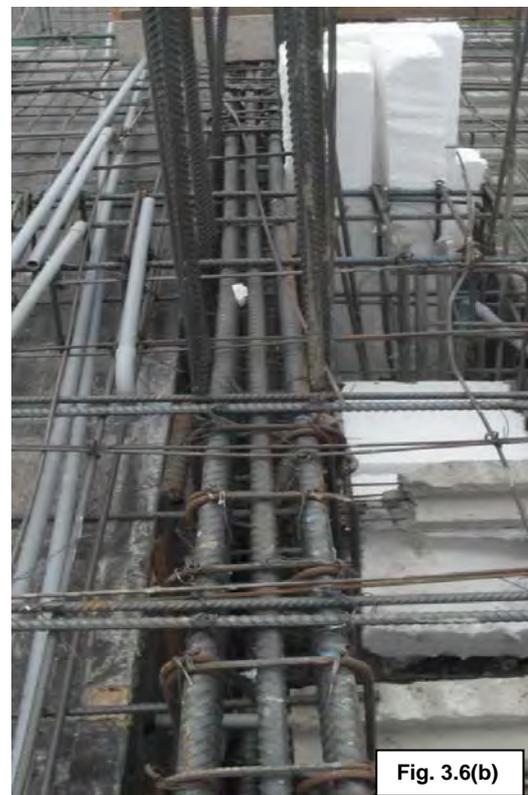
Figs. 3.6 (a, b): Acero longitudinal de vigas ingresando completamente al núcleo de las columnas.

Se puede inducir a que el acero longitudinal de las vigas ingrese dentro del núcleo de las columnas. Véanse figuras 3.6 (a, b).

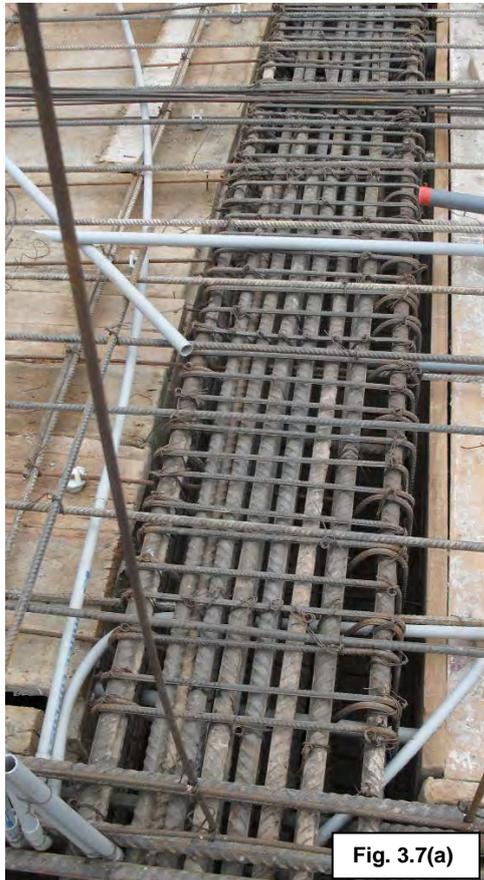
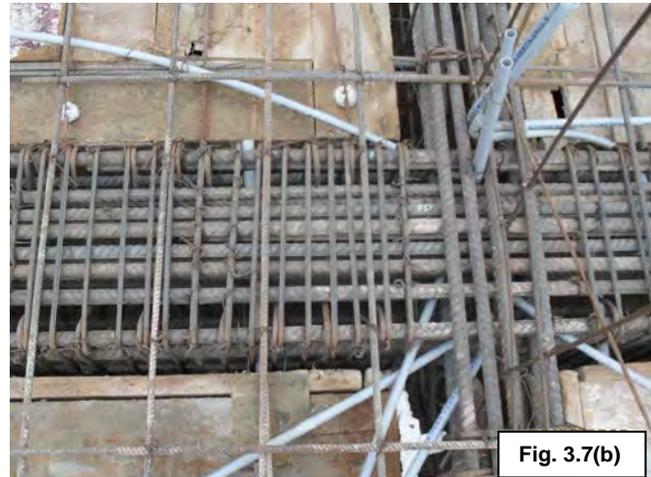
Del mismo modo que en los elementos verticales, la falta de recubrimiento también se presenta en las vigas, lo cual incrementa las posibilidades de que aparezcan problemas de adherencia y cangrejas, además de ser una falta de protección contra el fuego. Véanse figuras 3.7 a 3.12.

Figs. 3.7 (a, b): Armaduras de viga, con el acero longitudinal prácticamente pegado barra con barra, además de no presentar recubrimiento con respecto al encofrado lateral.

De ninguna manera se debe permitir que el acero toque el material de encofrado, se deben respetar todos los recubrimientos que manda el diseño, los cuales están regidos por el RNE E.060 (2009) en el Art. 7.7, de lo contrario no se garantiza que se desarrolle una buena adherencia entre acero y concreto.

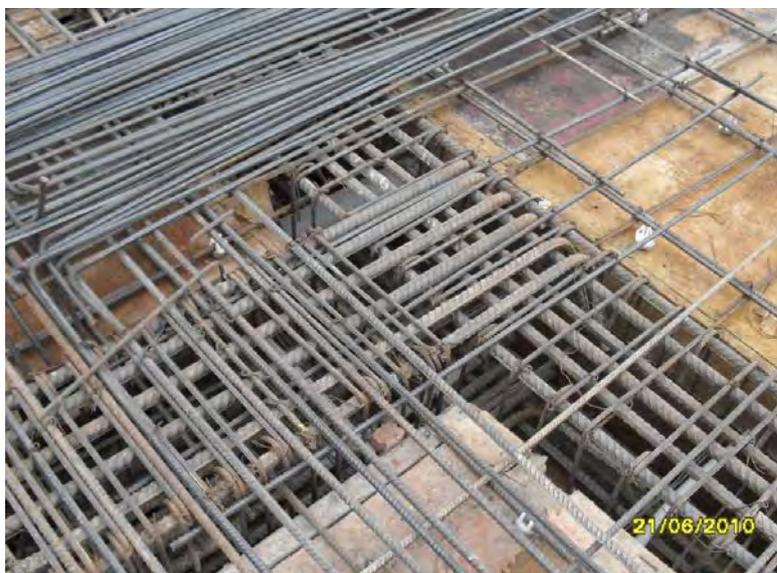
Fig. 3.8: Intersección de las armaduras de dos vigas, con el acero bastante tupido en la zona de encuentro. Nótese el acero longitudinal pegado al encofrado lateral.

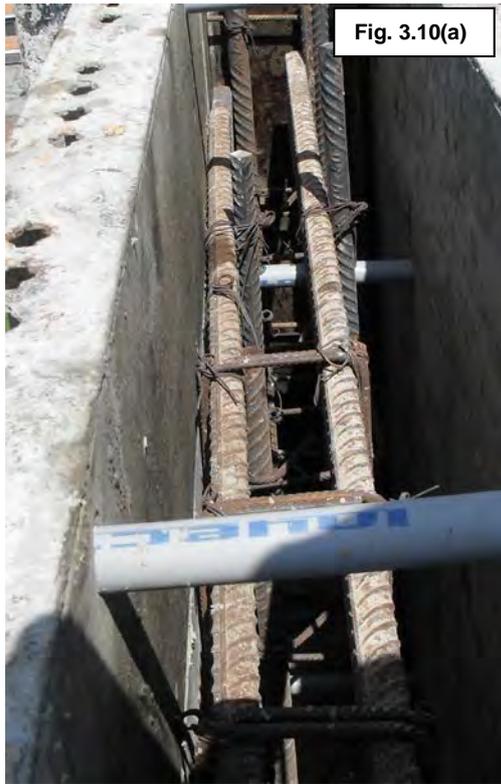
Fig. 3.10(a)

En las figuras 3.10(a) y 3.10(b) se observan una viga peraltada y una viga chata respectivamente, y cómo el acero longitudinal roza el encofrado, en estos casos se debieron colocar separadores. En la figura 3.10(a) también se observan unos escantillones de PVC, cuando lo más apropiado es fabricarlos de concreto, y no crear vacíos dentro de la viga. La viga chata de la figura 3.10(b) también es atravesada por tubos de electricidad, de tal forma que se disminuye la sección resistente.

Figs. 3.10 (a, b): Armaduras de Viga peraltada y Viga chata sin recubrimiento lateral, con tuberías de PVC mermando la sección transversal en algunos tramos de las vigas.

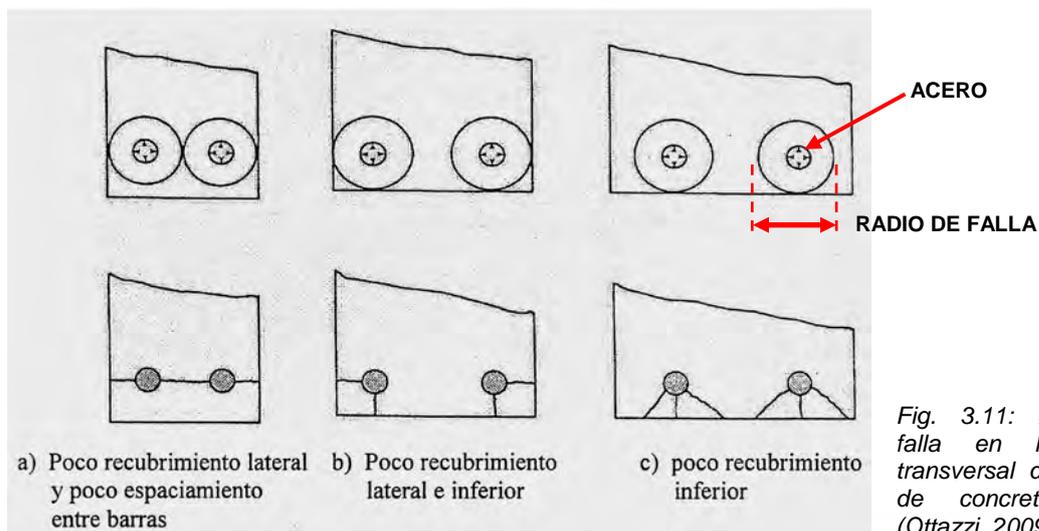
Se debe indicar que si el recubrimiento no cumple con las condiciones normadas será más fácil que el concreto estalle ante una deformación del elemento. En la figura 3.11 se aprecia de forma didáctica la forma de falla en una sección transversal de acuerdo a los espaciamientos mínimos de las barras.

Fig. 3.11: Formas de falla en la sección transversal de una viga de concreto armado (Ottazzi, 2009).

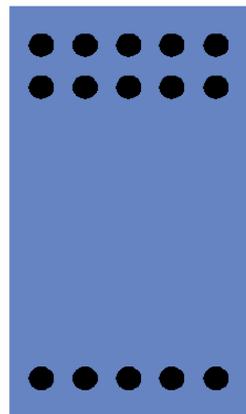
Fig. 3.12(a)

*Figs. 3.12 (a, b): (a) Arreglo del acero en la sección transversal de una viga, según diseño. (b) Modificación de la distribución del acero en la viga, practicada en obra.*

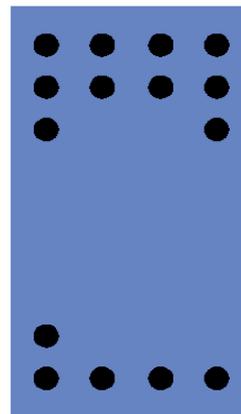
Fig. 3.12(b)

Las vigas con una alta cuantía de acero en su sección, están propensas a presentar problemas como falta de recubrimiento, cangrejas y pérdida de adherencia entre acero y concreto, por esta razón, durante la ejecución de la obra los maestros tienen por costumbre desplazar algunas varillas a otra posición de la sección de la viga con el fin de que no se formen cangrejas (ver figura 3.12), sin embargo, si esta práctica es realizada sin supervisión técnica se corre el riesgo de modificar perjudicialmente la resistencia nominal de la sección.

En el Anexo 03 se hace un análisis de este tema, del cual se concluye que la redistribución del acero puede reducir hasta en 12% el momento nominal de la sección, siempre y cuando se adicione no más de una capa extra, por lo tanto, este decremento no resultaría significativo para la sección transversal resistente.

De todas maneras se recomienda consultar al proyectista sobre la posibilidad de colocar el acero en más de una capa, para facilitar así la colocación del concreto.

El RNE E.060 (2009) en el Art. 7.6 hace mención acerca de los límites del espaciamiento del refuerzo, lo cual debe ser tomado en cuenta al momento de redistribuir el acero.
