**PROCEDIMIENTOS CONSTRUCTIVOS ERRÓNEOS  
EN EDIFICIOS DE CONCRETO ARMADO**

**Tesis para optar al Grado de Magister en Ingeniería Civil**

**Ing. Marko Antonio Lengua Fernández**

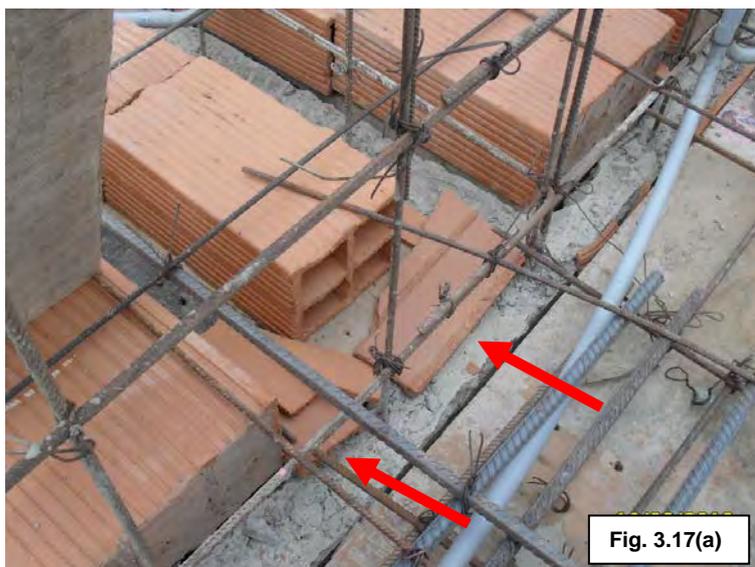
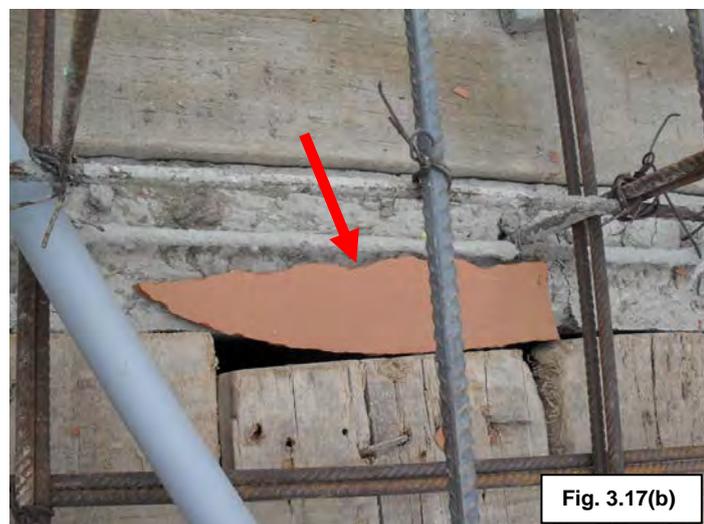
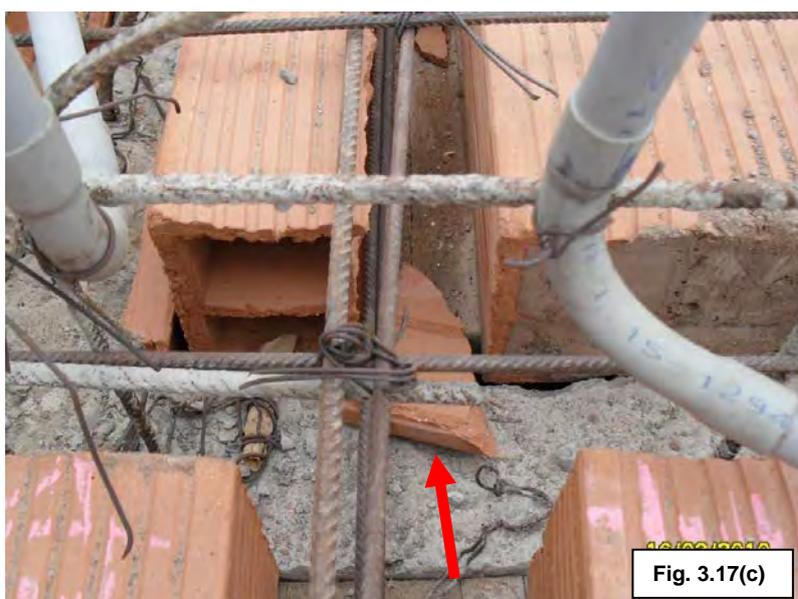
Cuando se vacía una losa, la zona aledaña a las columnas es cubierta con pedazos de madera o ladrillo, y muchas veces, estos retazos se interponen entre las placas y las losas (o vigas chatas); entonces la losa ya no descansa totalmente en la columna por tener acuñado un objeto extraño, del mismo modo que se forma una discontinuidad en la placa. Véanse figuras 3.17 (a, b, c, d).

Figs. 3.17 (a, b, c, d): Fragmentos de ladrillo encima de la placa de concreto, impidiendo que la losa a vaciarse se apoye en toda la sección de la placa.

Para situaciones como éstas lo recomendable es tapar las pequeñas aberturas con retazos de madera triplay, clavándola al encofrado, de tal modo de no superponerse encima de la placa o columna. Este procedimiento ofrece la ventaja de que el retazo que tapa el orificio ya no se moverá, a diferencia del cascajo de ladrillo, que sí puede salir de su lugar debido al impacto del vaciado de concreto. Esto también impide la fuga de la pasta de concreto.

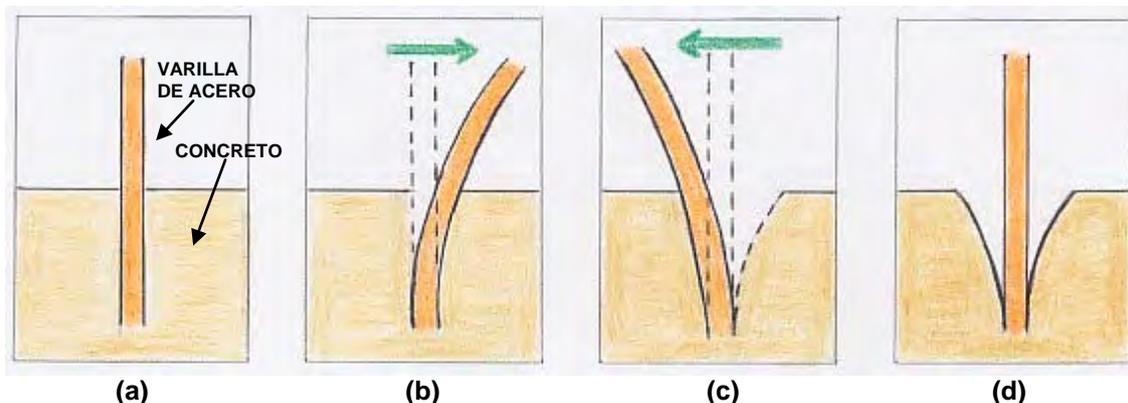
En la figura 3.18 se aprecian las fases de una típica pérdida de contacto entre acero y concreto, una varilla de acero incrustada en una losa, al ser manipulada de un lado a otro termina formando un vacío, lo cual genera pérdida de adherencia.

- La varilla de acero se encuentra embutida en el concreto y sin ninguna perturbación.
- La varilla es manipulada hacia la derecha a la vez que amplía el espacio en ese sentido.
- La varilla es manipulada hacia la izquierda, a la vez que continua ampliando el espacio, se aprecia la deformación producida por la manipulación anterior.
- La varilla deja de sufrir alteración en su posición, sin embargo las manipulaciones anteriores ya dejaron una cavidad más grande en torno a esta.

Fig. 3.18: Fases en la manipulación de una barra de acero en el concreto aún no del todo endurecido.

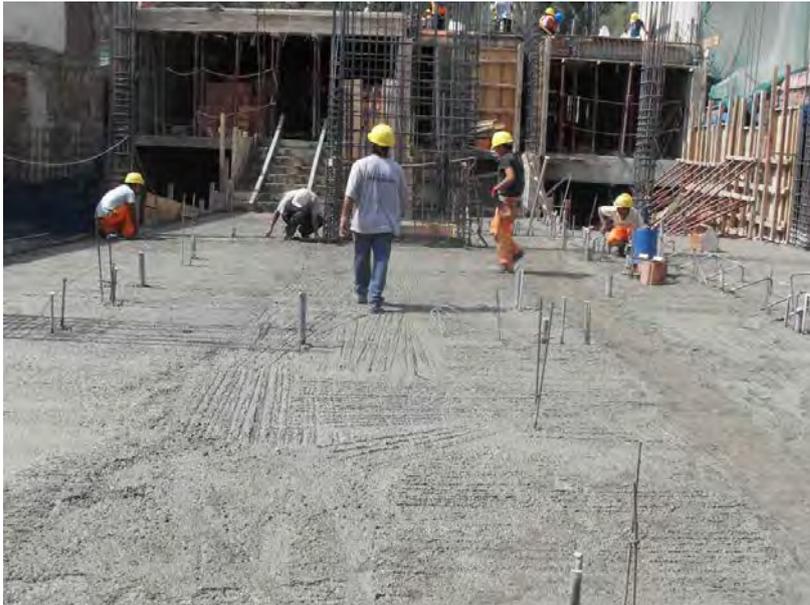
En la figura 3.19 se aprecia una losa de concreto recién vaciada, y a los trabajadores empezando a hacer mediciones sobre el concreto aun sin endurecer totalmente. En la figura 3.20 se aprecia cómo inmediatamente ya se está subiendo material y encofrando las mallas de acero, por ende el acero vertical (completamente adherido a la losa) empieza a perder contacto con el concreto casi endurecido, fenómeno imperceptible para la vista humana.

*Fig. 3.19: Losa de concreto recién vaciada, y los trabajadores empezando a caminar sobre ella.*

Después del vaciado de una losa (maciza o aligerada) lo recomendable es no realizar trabajos sobre ésta al menos hasta el día siguiente. De acuerdo a investigaciones realizadas (Gabalec, 2008), el concreto tarda aproximadamente cinco horas en fraguar, tiempo que sumado al que se invirtió en el vaciado resultaría casi una jornada de trabajo. Siguiendo estas recomendaciones el concreto puede pasar al estado sólido sin ninguna perturbación, esto garantiza una buena adherencia entre el concreto y el acero vertical que está parcialmente embutido en la losa.

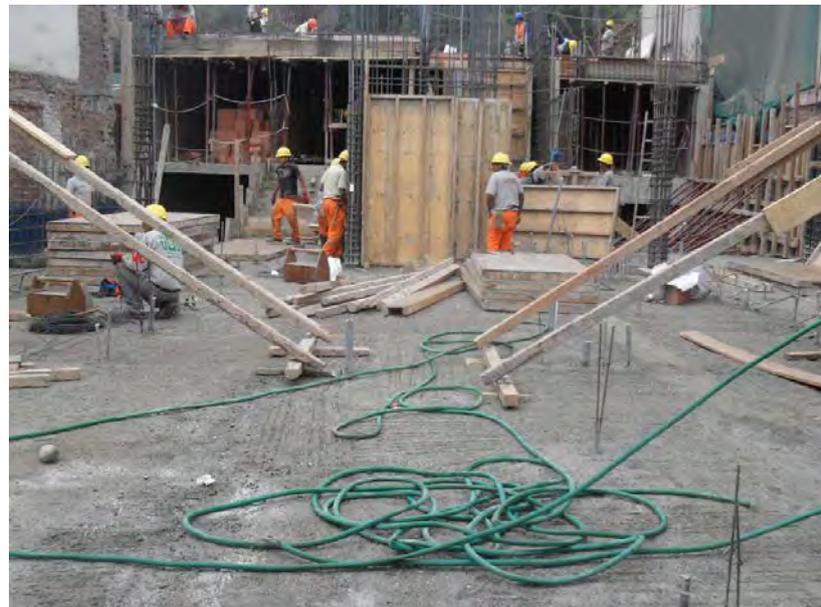
*Fig. 3.20: La misma losa de la figura 3.19. Horas después de vaciada se reanudan los trabajos, generándose vibraciones dañinas para el concreto aún no del todo endurecido.*

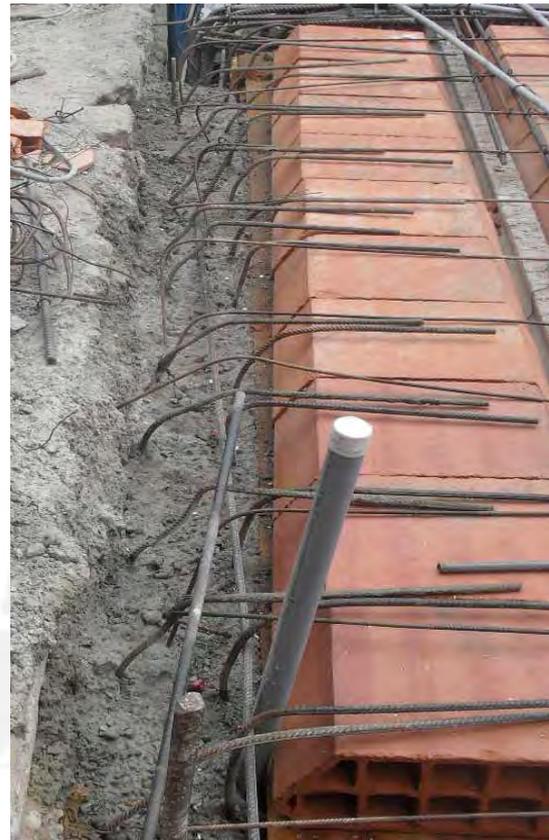
En la figura 3.23 se observa un intento por utilizar el acero longitudinal de una placa como refuerzo negativo en una losa aligerada, sin embargo se comete el error de no separar el acero del ladrillo techo (falta de recubrimiento), con lo cual la barra de acero ya no estará completamente rodeada de concreto.

Fig. 3.23: Falta de recubrimiento en el acero negativo de una losa. Las barras de acero están rozando al ladrillo techo.

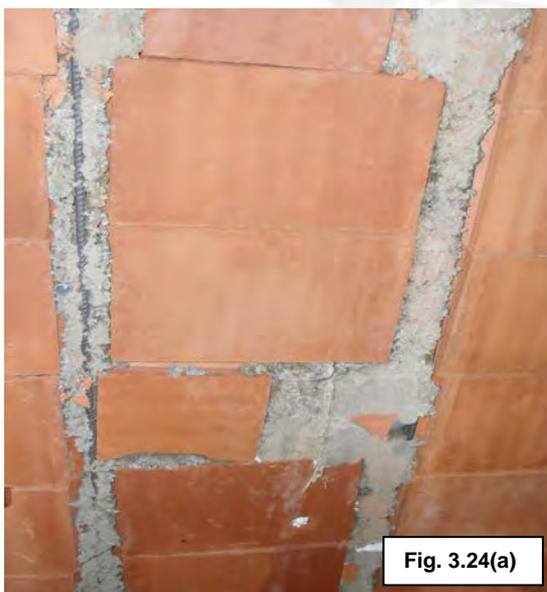
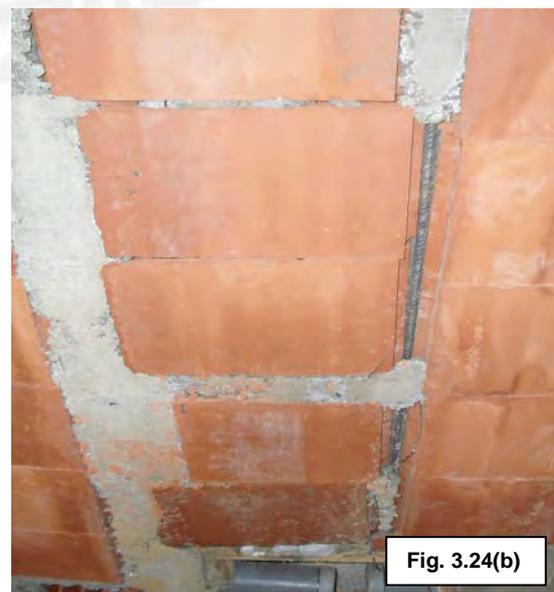
Un caso particular son las viguetas de un aligerado, si no se restringe el movimiento de los ladrillos techo en una losa tampoco se formarán correctamente las futuras viguetas; si aunado a esto se suma la falta de recubrimiento en el acero positivo, el resultado será la desaparición de las viguetas. Observar figuras 3.24 (a, b) y 3.25.

Figs. 3.24 (a, b): Acero positivo de las viguetas de una losa aligerada sin nada de recubrimiento, la proximidad de los ladrillos techo unos con otros no permitieron que se formen las viguetas.

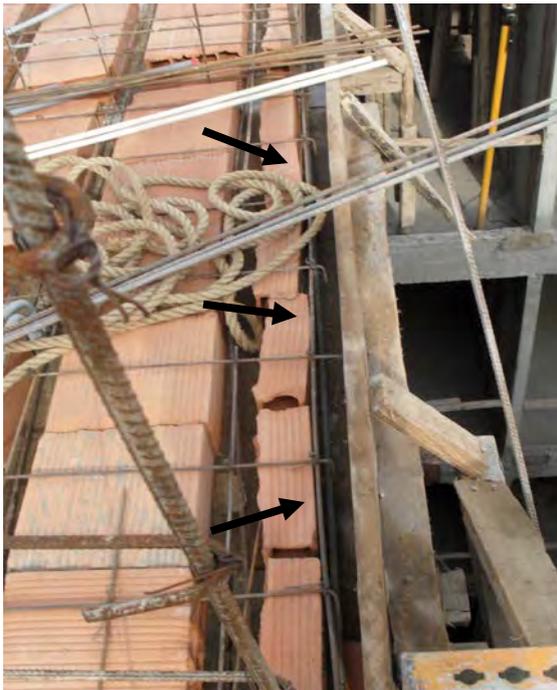
Fig. 3.25: Ladrillos techo rozando el acero de la viga del aligerado. No existe recubrimiento ni una correcta formación de viga.

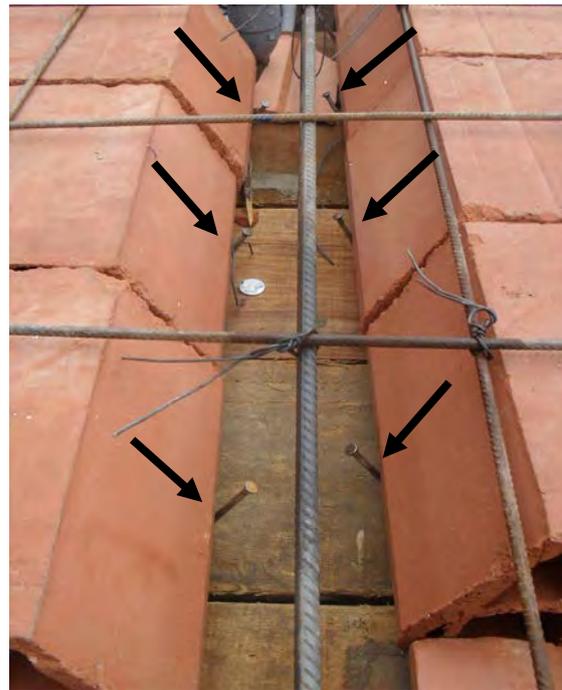
Fig. 3.26: Colocación de clavos como topes en el encofrado, con el fin de que no se muevan los ladrillos de techo.

Como una alternativa para preservar la correcta formación de viguetas es colocar clavos en el encofrado con el fin de evitar el movimiento de los ladrillos (ver figura 3.26), sin embargo, luego de desencofrar se debe descubrir el concreto para retirar parte de los clavos incrustados en la losa. Esta práctica podría volverse tediosa y hasta riesgosa, pues si no se hace con cuidado podría terminar por destruir a las viguetas.

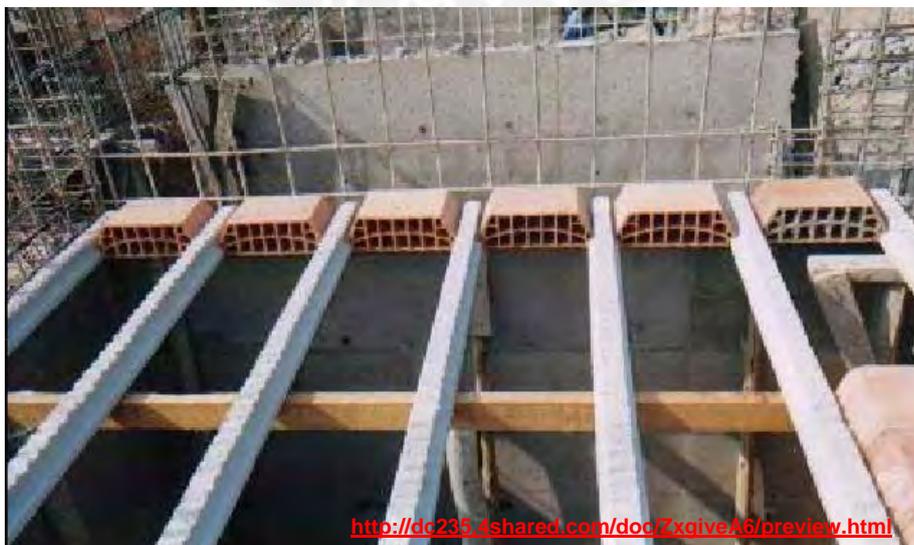
Fig. 3.27: Sistema de viguetas y ladrillos prefabricados para una losa aligerada.

Otra solución muy práctica es utilizar viguetas prefabricadas, con ladrillos especiales para este sistema (ver figura 3.27).

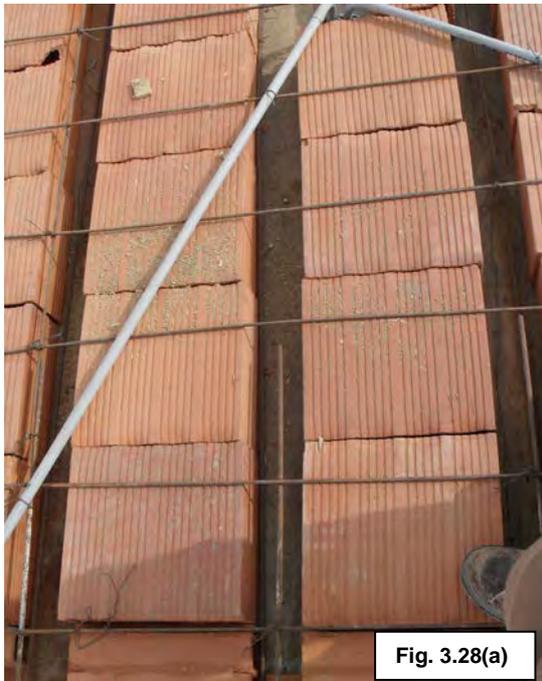
Fig. 3.28(a)

El acero de temperatura sirve para evitar que la losa se agriete debido a los efectos de la temperatura, en las losas aligeradas se usan varillas de 1/4", las cuales deben mantener una separación con respecto al ladrillo techo, esta práctica en la mayoría de las edificaciones no se cumple. A continuación se presentan algunos ejemplos en las figuras 3.28 y 3.29.

Figs. 3.28 (a, b): Acero de temperatura descansando sobre el ladrillo techo, sin ningún tipo de recubrimiento (tacos de concreto, separadores prefabricados, etc.).

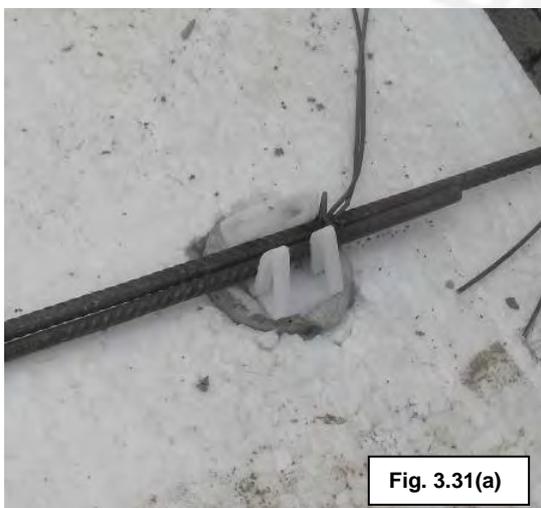
Fig. 3.31(a)

En las figuras 3.31 (a, b) se muestra un acercamiento de unos separadores de concreto completamente incrustados en el tecnopor. El acero de temperatura que descansa sobre éstos no estará completamente rodeado de concreto, por lo tanto perderá recubrimiento.

Figs. 3.31 (a, b): Separadores de concreto incrustados en los bloques de tecnopor de una losa aligerada.

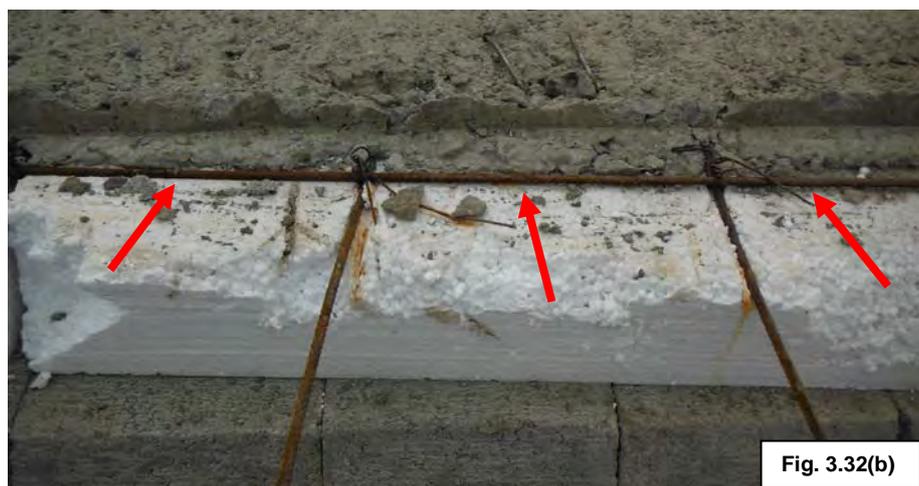
A continuación se muestran los resultados de utilizar separadores de concreto sobre bloques de tecnopor. Luego del vaciado, la malla del acero de temperatura quedó adherida al tecnopor, el cual cedió ante el punzonamiento de los separadores de concreto.

*Figs. 3.32 (a, b): Acero de temperatura completamente pegado a los bloques de tecnopor, debido a la incrustación de los separadores de concreto durante el vaciado.*

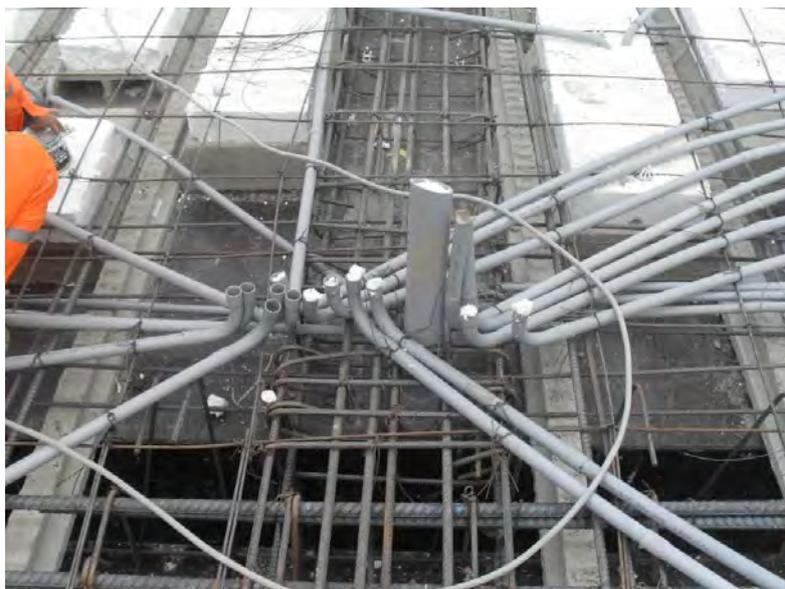
Fig. 3.34: Tubos de electricidad desplazando parte del recubrimiento de una viga chata. Puede verse el acero de temperatura sin ningún recubrimiento, y a esto colabora la presión que le hacen hacia abajo los tubos.

El recorrido de las tuberías de PVC siempre podrá ser modificado, de tal modo que se merme lo menos posible a la resistencia de la losa. Ver figuras 3.37 (a, b). El RNE E.060 (2009) en el Art. 6.3 recomienda el tratamiento que se debe seguir en estos casos.

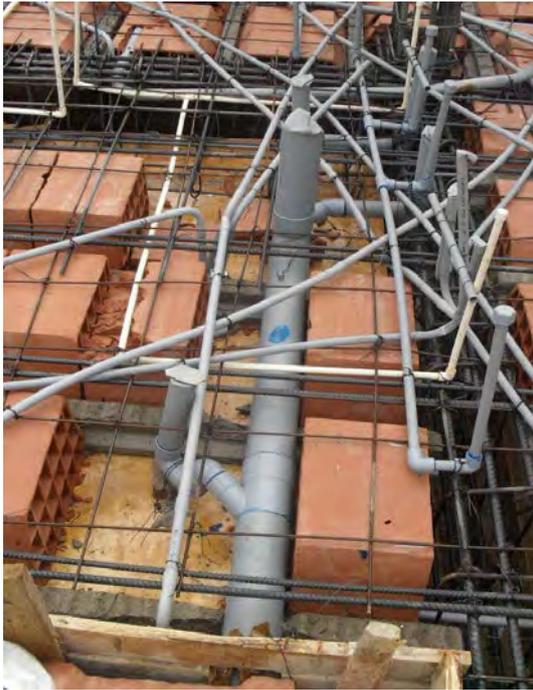
Fig. 3.35: Tubo de desagüe cortando perpendicularmente a las viguetas de un aligerado, sin haberse colocado ningún tipo de refuerzo.

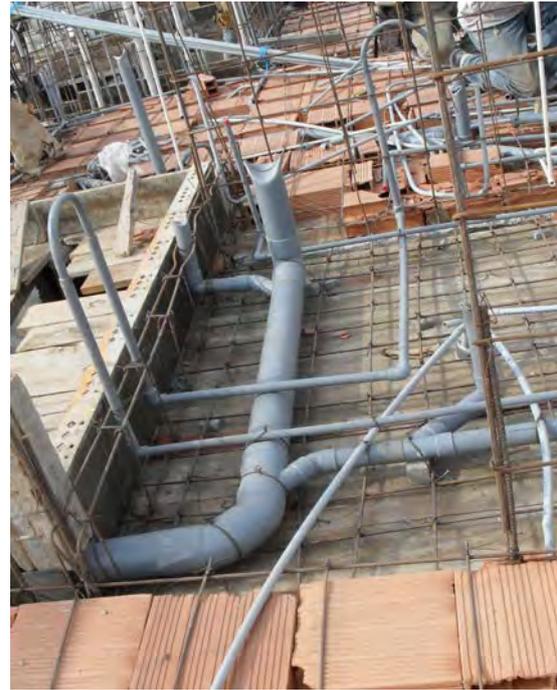
Fig. 3.36: Losa maciza de una sola malla mermada en su resistencia por la presencia de una batería de desagüe.

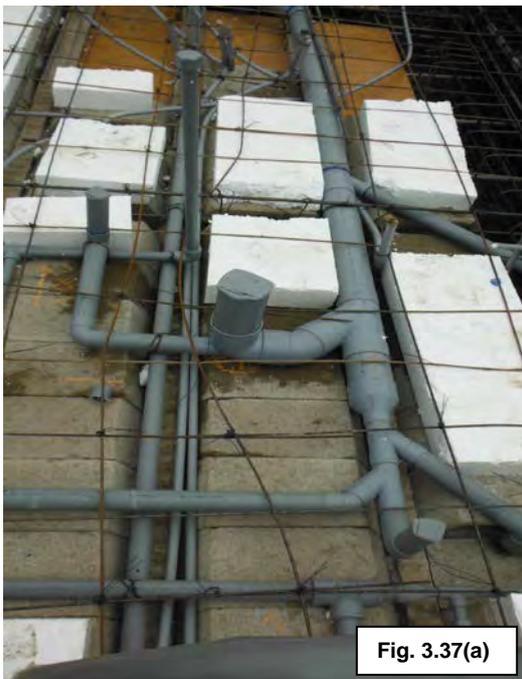
Fig. 3.37(a)

Figs. 3.37 (a, b): (a) Tubo de desagüe que corre a lo largo de una vigueta del aligerado, destruyéndola completamente. (b) Al mismo tubo se le ha cambiado de posición con el fin de no perjudicar a la vigueta y mejorar el comportamiento de esa zona de la losa.

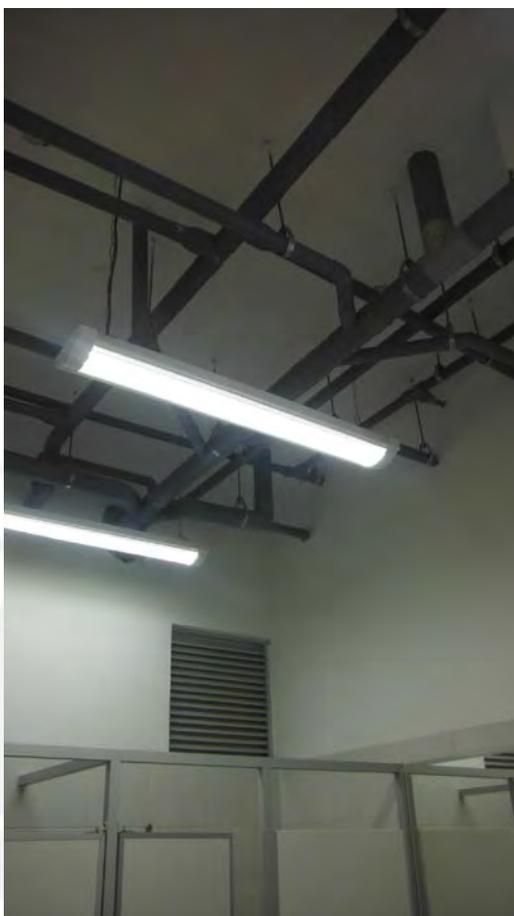
*Fig. 3.38: Batería de desagüe colgada del techo del piso inmediato anterior.*

Como una alternativa, las baterías de desagüe podrían ir colgadas por debajo de la losa (ver figura 3.38), siempre que la arquitectura lo permita. Revisar el libro de Gallegos y Casabone (2005) en el Capítulo 11.

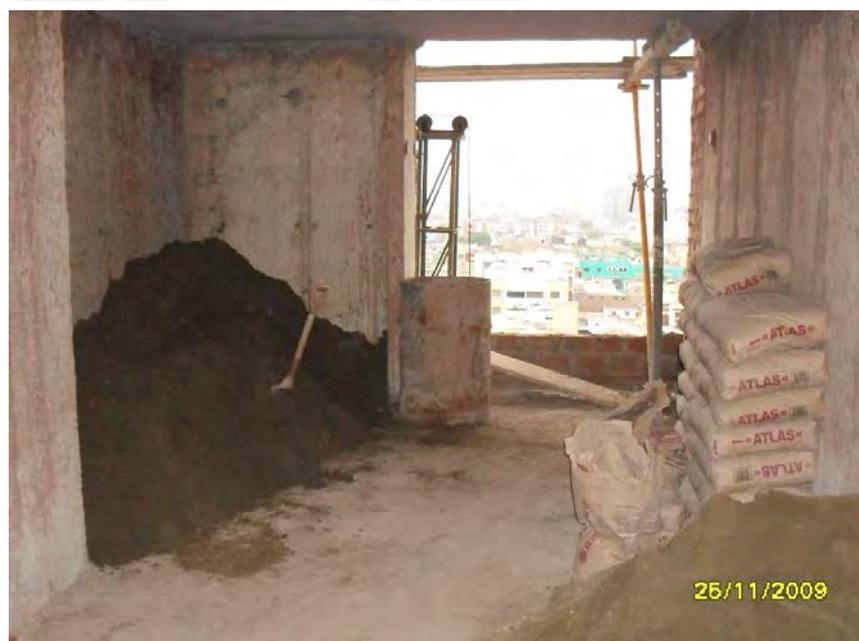
*Fig. 3.40: Uno de los ambientes de un edificio multifamiliar (aún en construcción), utilizado como centro de acopio de materiales de construcción.*

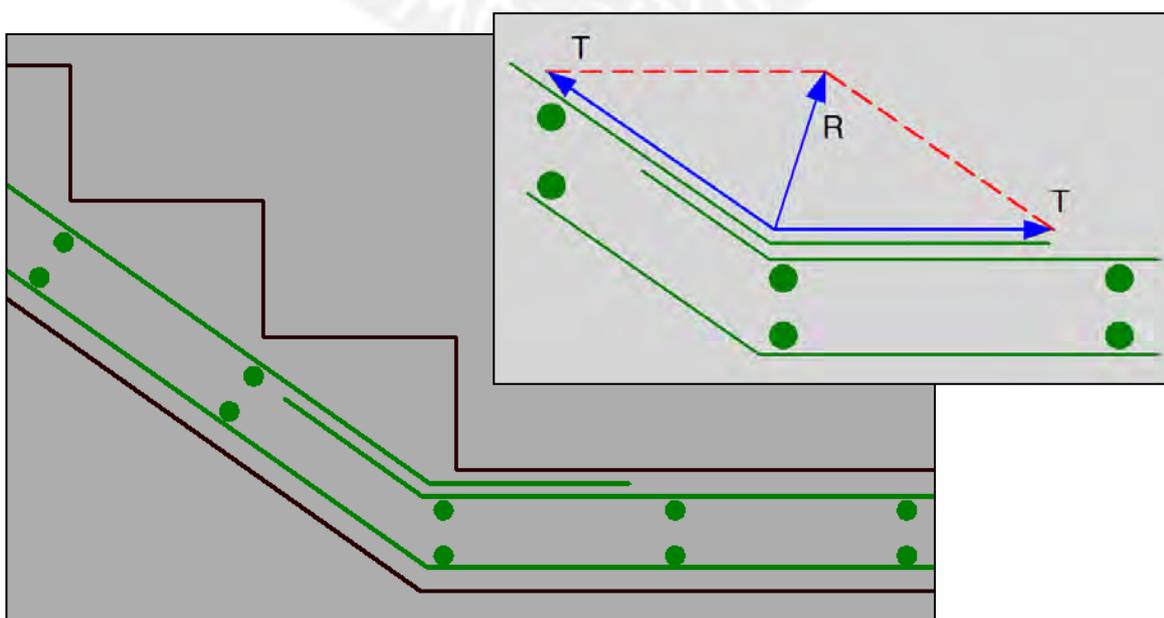
Cuando el acero que se ancla en el descanso no atraviesa toda la garganta, ante la tracción la fuerza resultante “R” no encontrará un volumen de concreto considerable que la contenga (Véase figura 3.45).

Fig. 3.45: Forma incorrecta de anclar el acero en el descanso de una escalera.

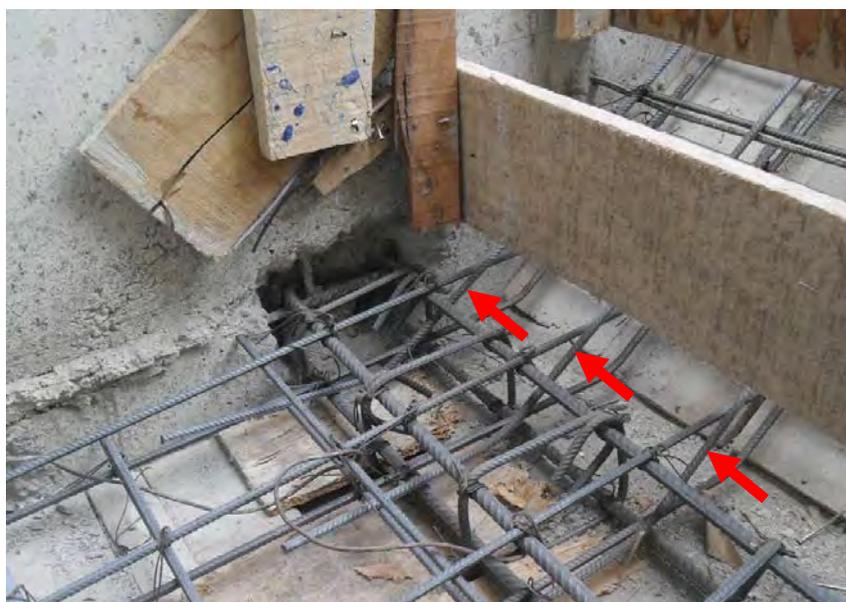
Fig. 3.46: Armadura de escalera, en donde las barras que anclan en los descansos sí atraviesan toda la garganta.

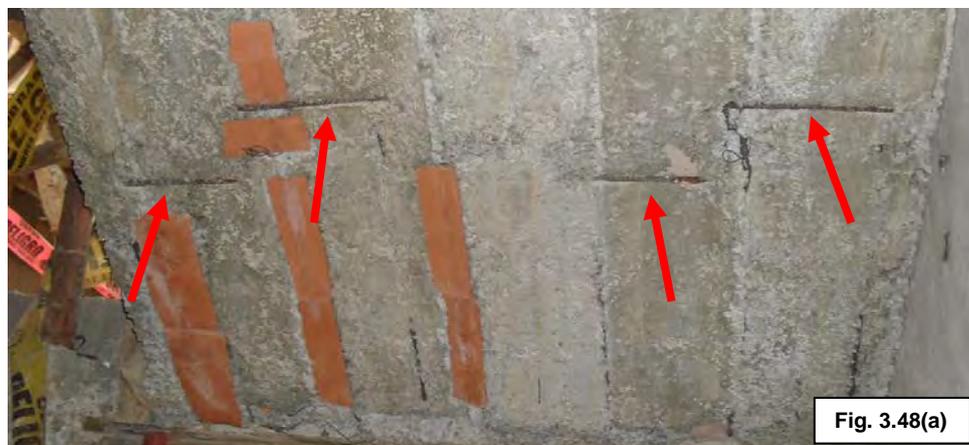
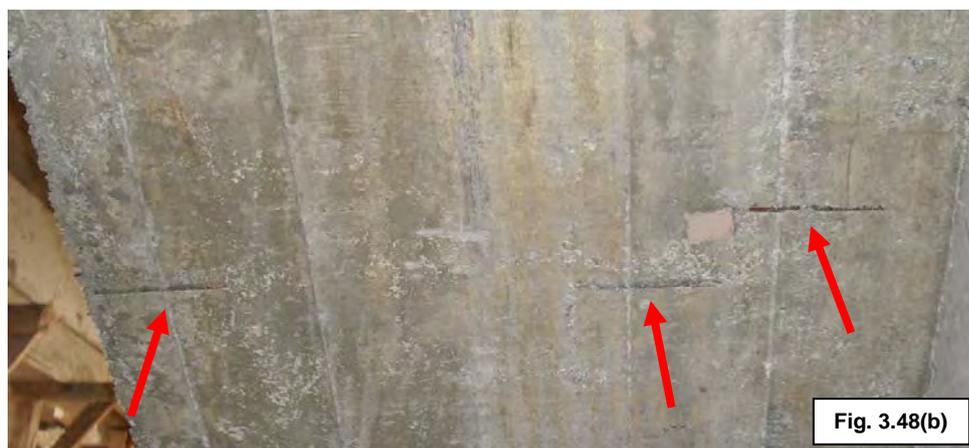
Otro problema muy común durante la construcción de escaleras es la falta de recubrimiento en la zona de garganta (véase figuras 3.48(a) y 3.48(b)), el acero expuesto no desarrollará por completo el efecto de adherencia al concreto, además de presentar mayor probabilidad a la oxidación.

*Figs. 3.48 (a, b): Fondos de escaleras (vista desde abajo), nótese los fierros que han quedado expuestos debido a la ausencia de separadores de concreto durante el vaciado.*
