**MEJORAMIENTO DE LAS CONSTRUCCIONES DE ADOBE  
ANTE UNA EXPOSICIÓN PROLONGADA DE AGUA POR  
EFECTO DE INUNDACIONES - PARTE 2**

Tesis para optar el Título de Ingeniero Civil, que  
presentan los bachilleres:

Lima, Julio del 2012

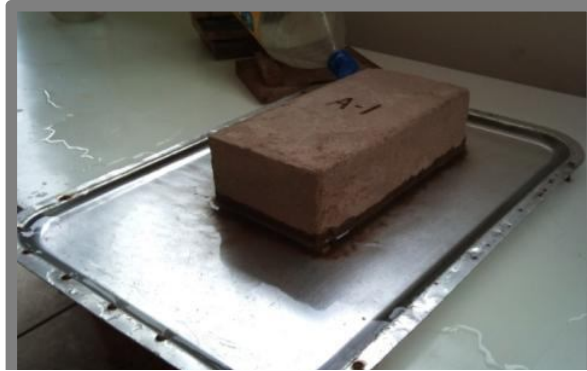
En general los seis especímenes sufrieron desprendimiento de partículas en la cara en contacto con el agua, dichas partículas fueron a dar al fondo de la bandeja (Fig.24).

Fig. 24: Prueba de Succión en adobes del muro MP

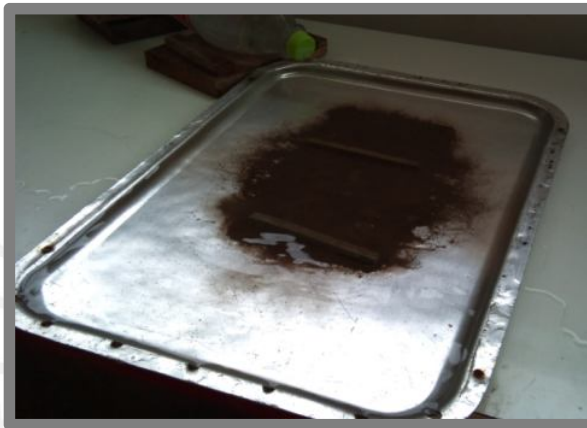
A pesar que los seis especímenes presentaron un peso seco menor que el peso con agua succionada, la succión fue imposible determinarla, debido a que en el peso final no se contabiliza al peso de las partículas que se desprendieron (desintegraron) en la cara en contacto con el agua (Fig.25).

Fig. 25: Perdida de material del adobe que descalifica los resultados obtenidos.

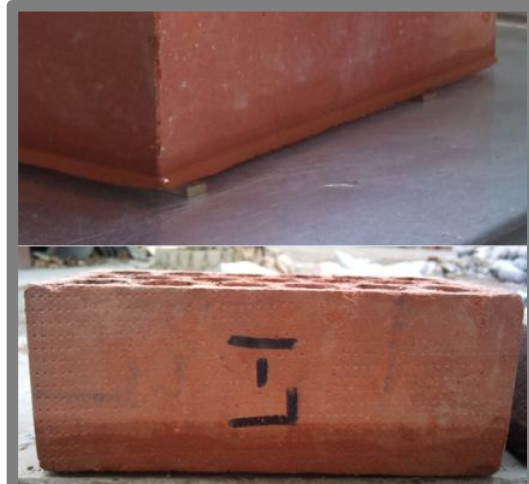
Los ladrillos presentaron un comportamiento superior a los adobes convencionales en cuanto a resistencia al agua, a pesar que el ascenso capilar fue del orden de 2.2cm (Fig.26), mayor al registrado en el adobe (1.7cm). En este caso no se produjo ningún desprendimiento de partículas al contacto con el agua, conservándose la integridad y las mismas dimensiones.

Fig. 26: Capilaridad en la muestra de ladrillo producto del ensayo de succión.

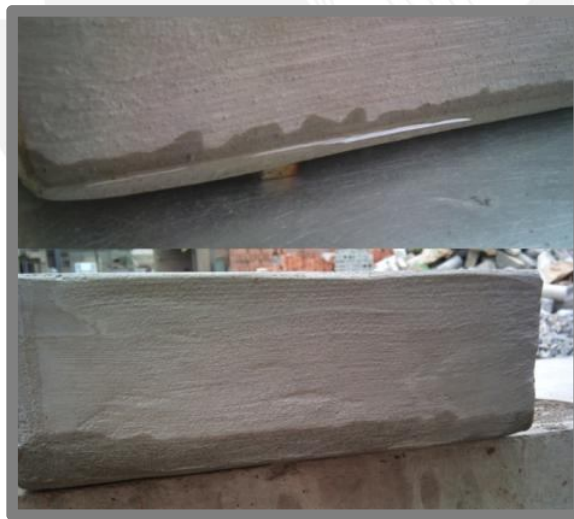
La prueba de succión (Fig.29) se realizó después que el tarrajeo cumpliera 28 días de edad. Los tres especímenes de adobe tarrajado presentaron un comportamiento similar a los ladrillos de arcilla y muy distinta al de los adobes convencionales. No se presentaron desprendimiento de partículas en la cara en contacto con el agua, conservaron su integridad y las mismas dimensiones. El ascenso capilar fue 1.5cm (Fig.28), ligeramente menor a los ladrillos (2.2cm). Este buen comportamiento se debe a que la cobertura de tarrajeo presenta una estructura interna con un baja cantidad de vacíos para que ingrese agua.

**Fig. 28** Capilaridad en la muestra de adobe tarrajado producto del ensayo de succión.
