“Reparación de un Muro de Albañilería Confinada mediante varillas
de Fibra de Vidrio”
Área de Estructuras

Tesis para optar el Título Profesional de:
INGENIERO CIVIL

Este trabajo de tesis presenta la reparación de un muro de albañilería confinada ensayado previamente a carga lateral cíclica [Tesis de Nancy Janampa, 2003], presentando una falla por corte con grietas y daño en la estructura. El informe esta dividido en tres partes:

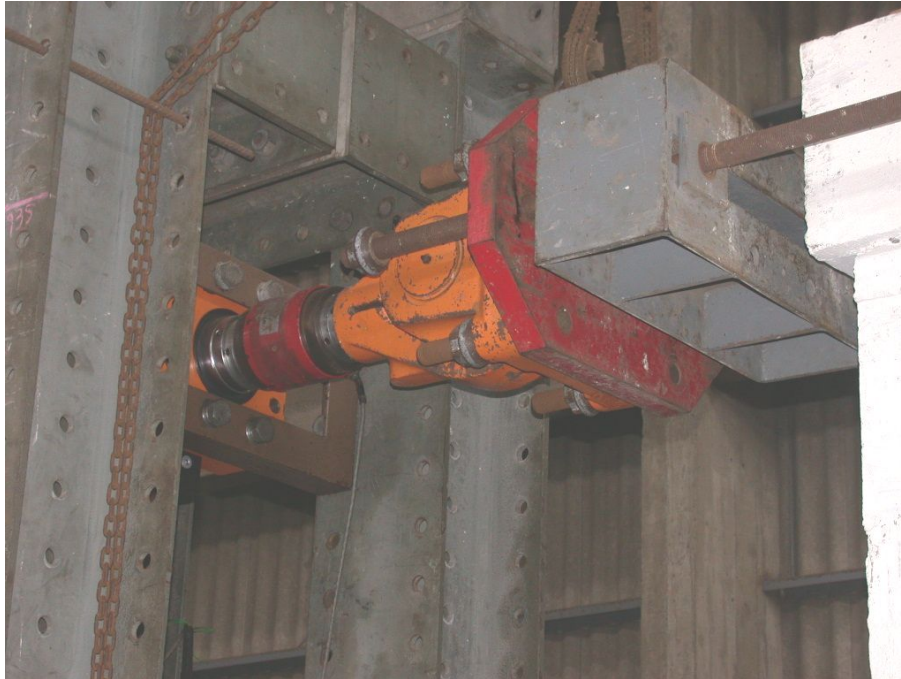
Fig. 6.5 Tirantes horizontales colocados a la altura de de la viga solera.

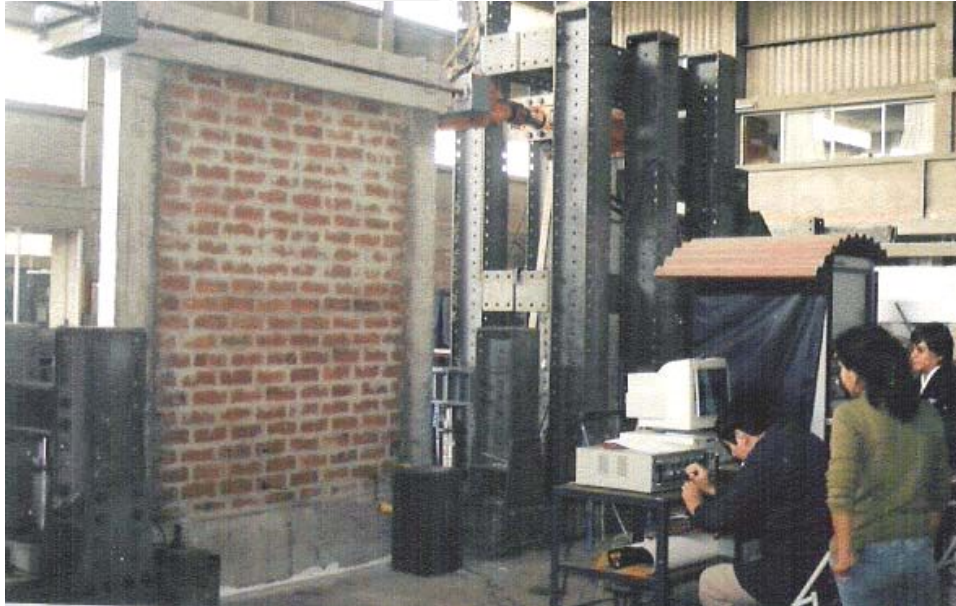
Fig. 6.6 Momentos previos al ensayo, luego del montaje del muro y de la revisión de los instrumentos de medición y del sistema de cómputo.

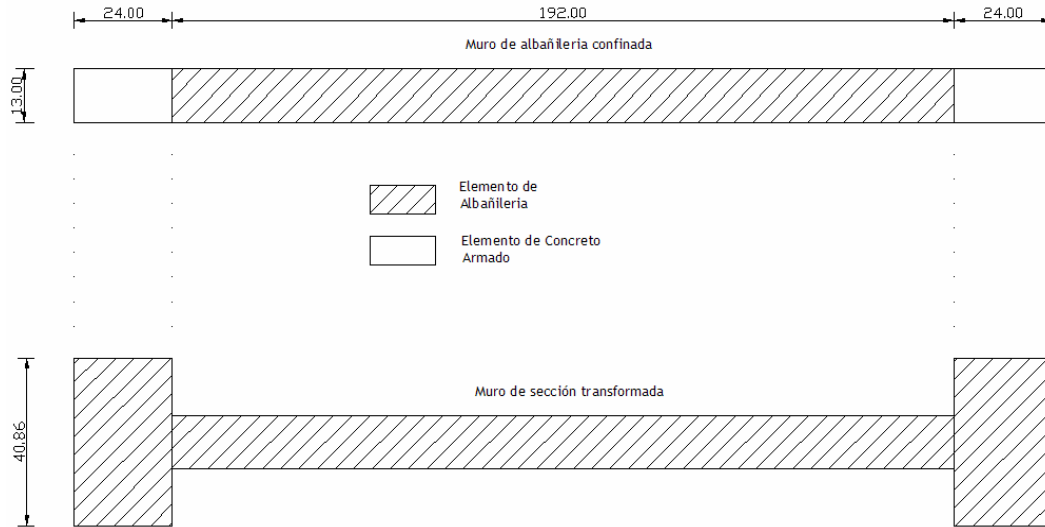
Fig. 7.7 Aplicación del criterio de la sección transformada.

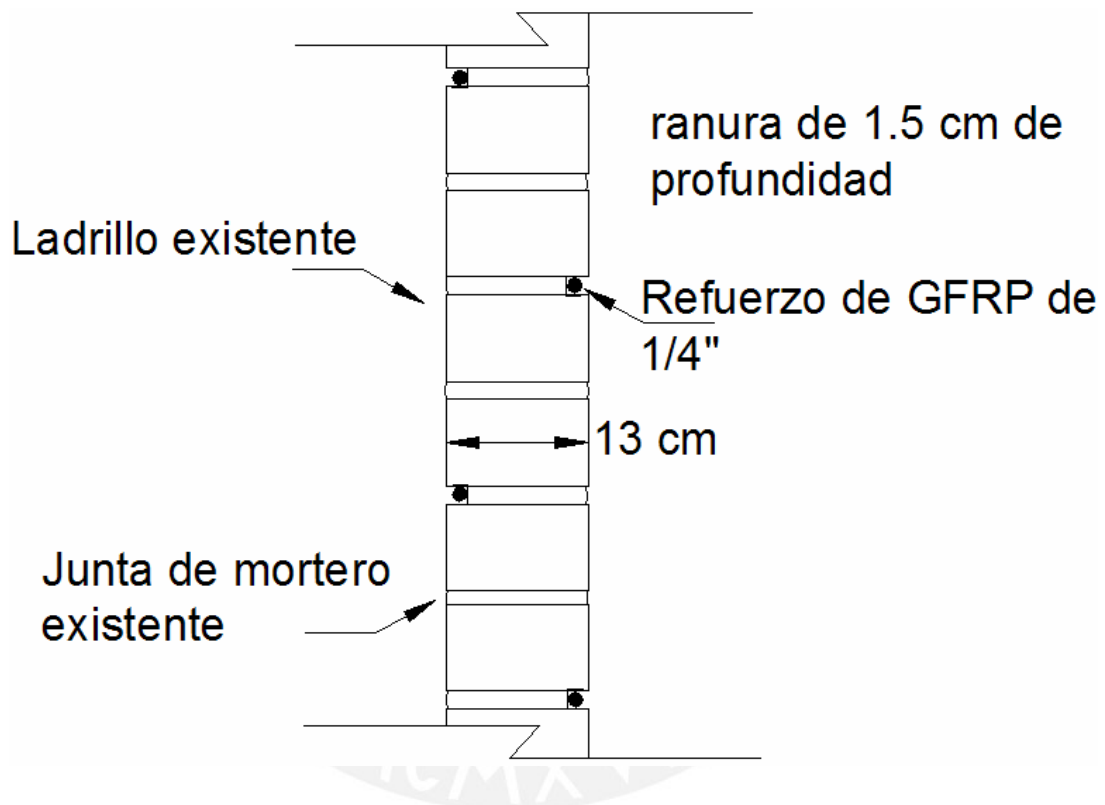
Fig. 8.2 Esquema de colocación de refuerzos de fibra de vidrio GFRP. Sección vertical del muro.

La técnica de reparación consistió en reforzar por corte al muro con varillas de fibra de vidrio (GFRP) cubiertas con una capa de mortero 1:4, colocadas en forma horizontal cada 2 hiladas intercalando el refuerzo en ambas caras del muro (Fig. 8.2) para balancear el refuerzo.

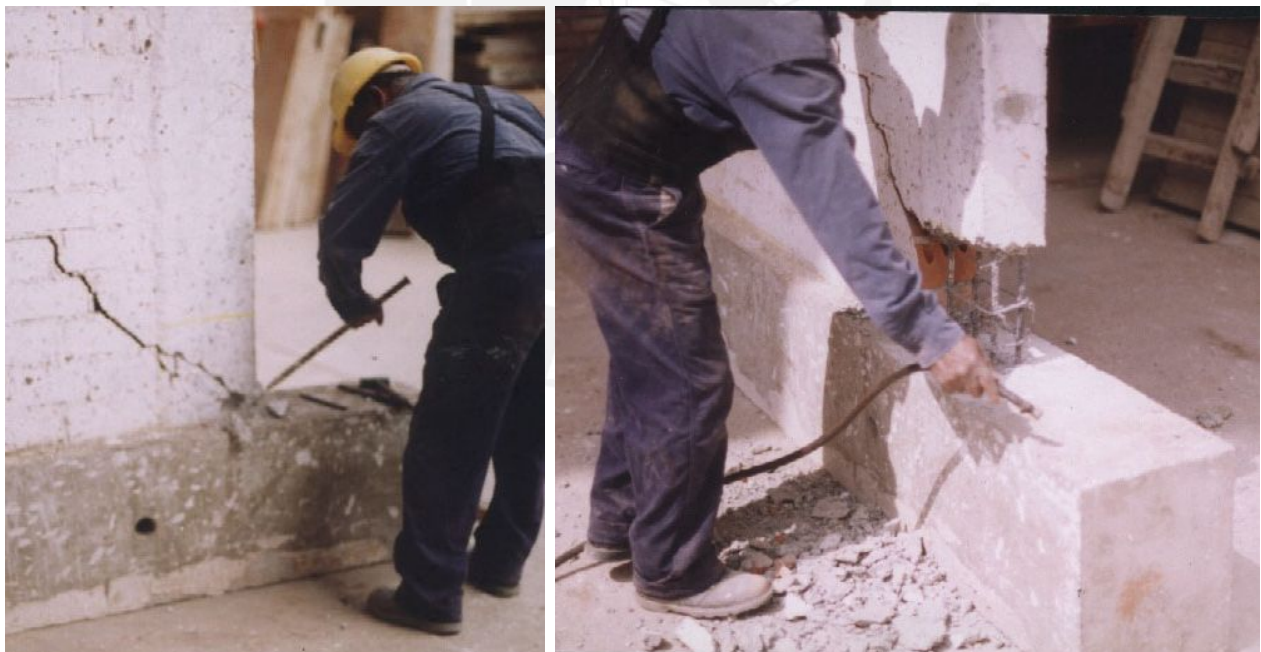
Fig. 8.4 Picado del concreto con comba y cincel (Izq.); compresor de aire para limpieza de zona trabajada (Der.).

El primer paso realizado una vez definida la separación de las varillas fue el picado de la zona de las columnas donde se presentaron fisuras grandes (Fig. 8.3), estas fueron propagaciones de la fisura diagonal en la albañilería. Las herramientas utilizadas fueron comba y cincel para el picado y un compresor de aire para la limpieza de la zona (Fig.8.4).

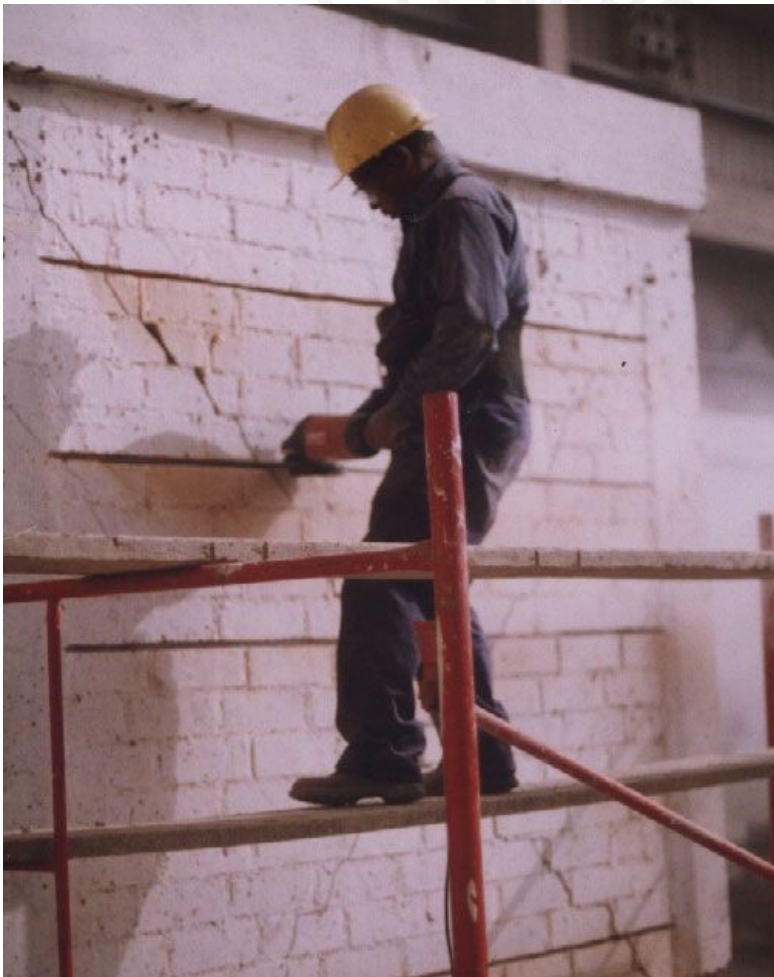
Fig. 8.5

Preparación de la ranura para alojar las varillas de refuerzo; se utilizó una amoladora y un andamio para alcanzar las juntas altas.

Para hacer el corte en las juntas de la albañilería en donde se iban a colocar las varillas se utilizó una amoladora (Fig. 8.5). Este proceso no demandó mano de obra muy calificada, ni tampoco mucho tiempo para su ejecución en ambas caras del muro. Debe mencionarse que las varillas de refuerzo GFRP no estuvieron ancladas a las columnas y que la profundidad de las ranuras fue de 1.5cm.

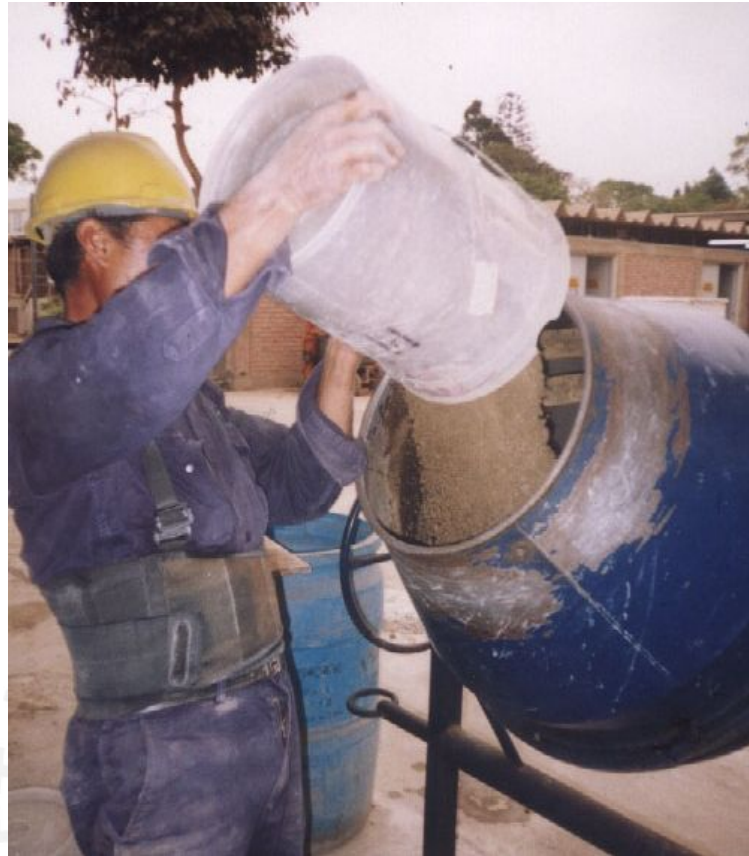
Fig. 8.8 Preparación de concreto para la reparación de las columnas.

Se empezó el trabajo de esta fase reemplazando en la zona picada los estribos de las columnas por estribos nuevos de acero corrugado convencional de diámetro $\frac{1}{4}$ ", debido a que los estribos originales se encontraban sueltos y ligeramente doblados. Luego de colocados los estribos, se empezó la preparación del concreto en una mezcladora (Fig. 8.8).

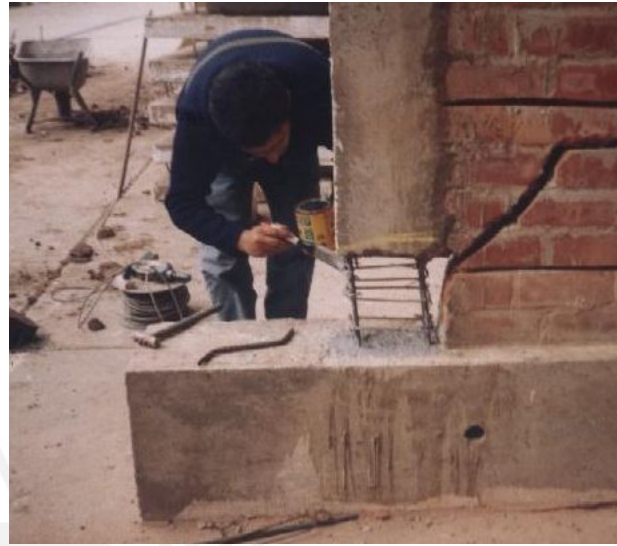
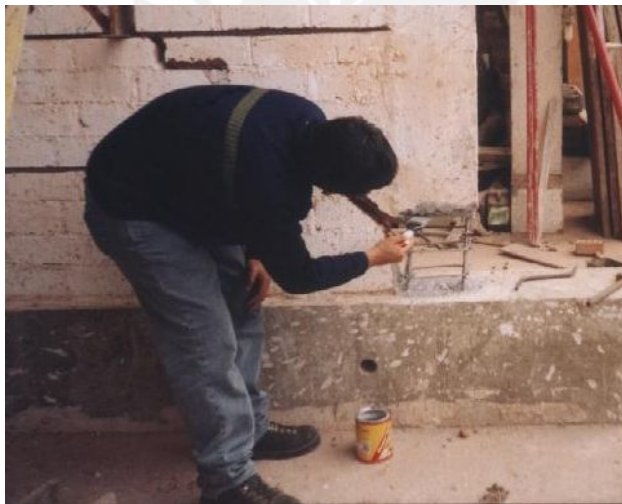
Fig. 8.9

Aplicación del epóxico en las zonas de contacto con el concreto nuevo.

Simultáneamente a la preparación del concreto para las columnas, se realizó la preparación de la resina epóxica SikaDur 32Gel según las especificaciones del envase, con el fin de obtener un puente de adherencia que permita la mejor unión entre el concreto existente y el concreto nuevo. Luego con ayuda de una brocha de 3" se pintó todas las zonas de contacto con el nuevo concreto, incluyendo los refuerzos de acero existentes en la columna, sus estribos y la albañilería. (Fig. 8.9).

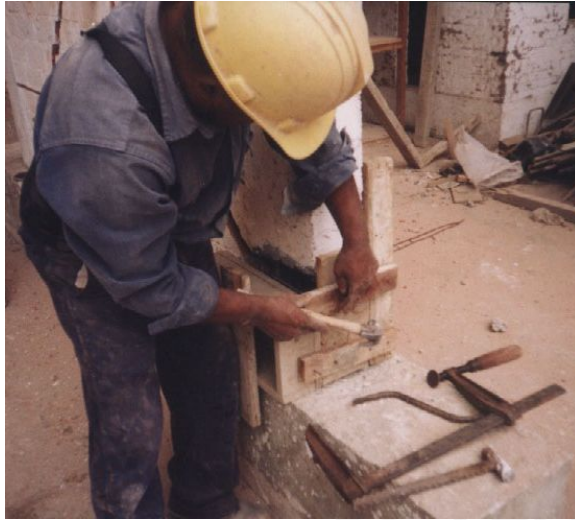
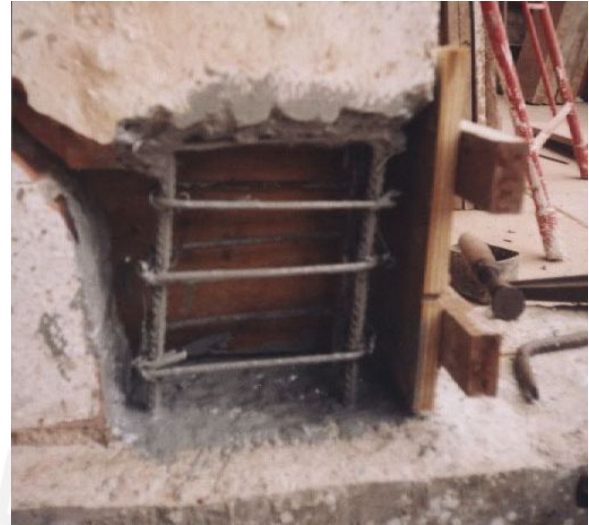
Fig. 8.10 (Arriba) Preparación del encofrado en la zona de reparación de la columna. (Abajo) Probetas para controlar la resistencia del concreto de reparación.

Después se procedió al encofrado de las columnas con madera, tarea que fue realizada por un solo operario en corto tiempo. Al terminar la preparación del concreto se tomaron muestras en tres (03) probetas con la finalidad de controlar las especificaciones de diseño. Estas probetas fueron curadas en la poza del laboratorio durante una semana (Fig.8.10).

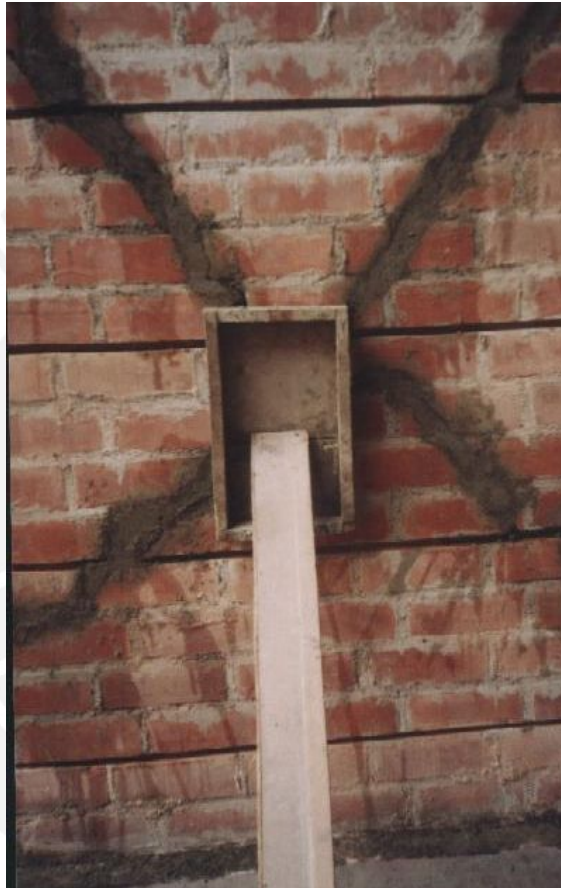
Fig. 8.13 Encofrado de una de las caras del muro en la región central de la albañilería.

Primero se procedió a quitar el ladrillo triturado y el mortero de las juntas con cincel y martillo, luego se limpió la zona y se remojó con agua para mejorar el agarre con el nuevo mortero. Como segundo paso, se tapó la parte posterior del muro con madera y un puntal diagonal fijado al piso (Fig. 8.13), para poder pañetear con el mortero por el otro lado del muro. Este proceso fue sencillo y solo se necesitó un operario y menos de media hora de trabajo.

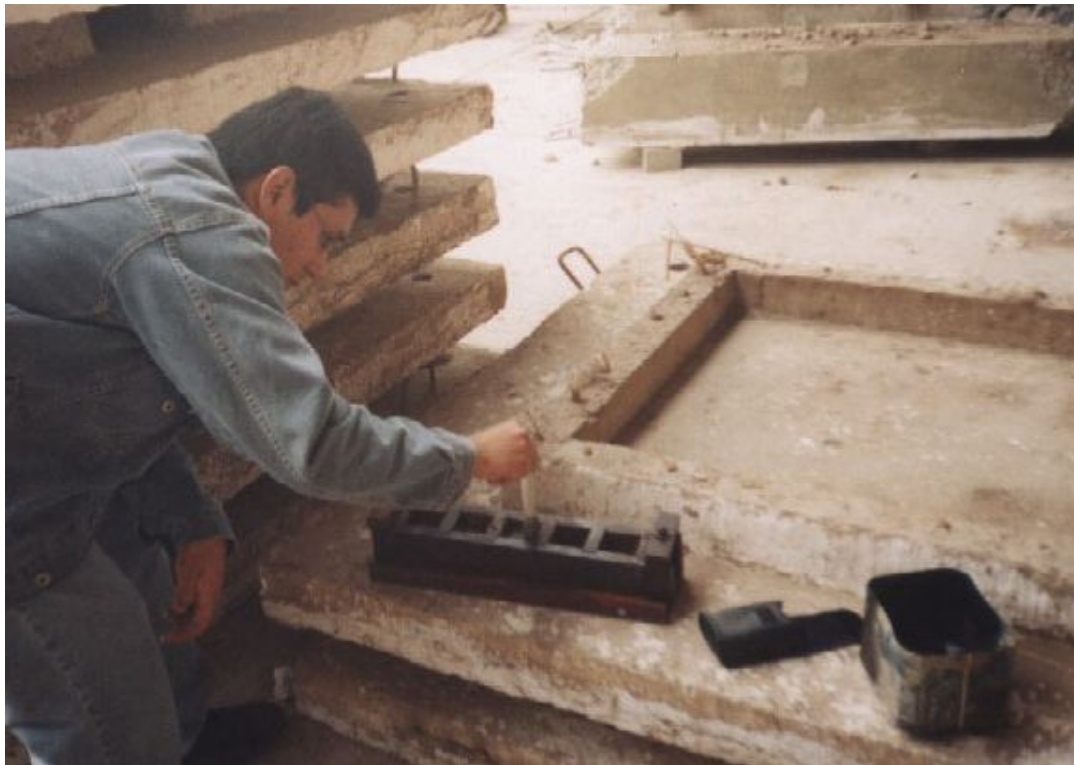
Fig. 8.14 Preparación de cinco probetas cúbicas de 5cm de lado del mortero de reparación.

De igual forma que con el concreto, se prepararon probetas cúbicas del mortero de reparación en un molde de madera (Fig. 8.14).

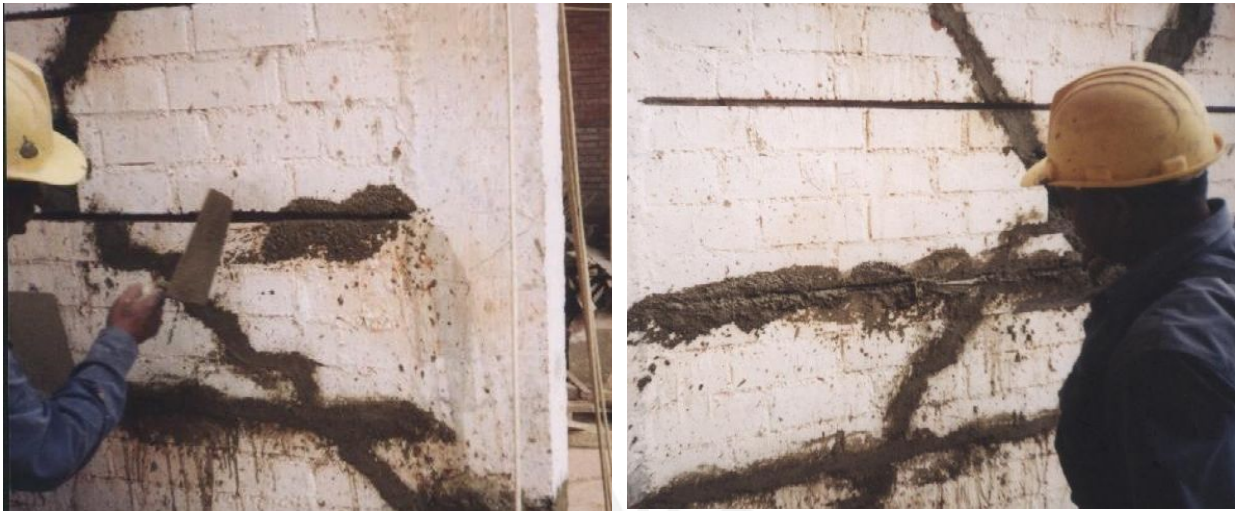
Fig. 8.15 Lanzamiento de mortero para crear la cama de asiento de la varilla (Izq.) e instalación de la varilla (Der.).

La forma de colocación fue muy sencilla, necesitándose solo de un operario con una batea que contenía la mezcla y un badilejo para lanzar el mortero hacia las cavidades (Fig. 8.15); la mezcla fue lanzada dos veces en un mismo lugar para lograr que el mortero penetre en la ranura y se adhiera a la albañilería. Una vez colocada la capa en la primera cavidad (parte inferior del muro), se instaló la varilla de refuerzo previamente limpiada con una tela seca. La varilla no contó con ningún tipo de fijación ni soporte dentro de la cavidad, solamente se requirió observar que repose en lo más profundo de la cama de mortero.

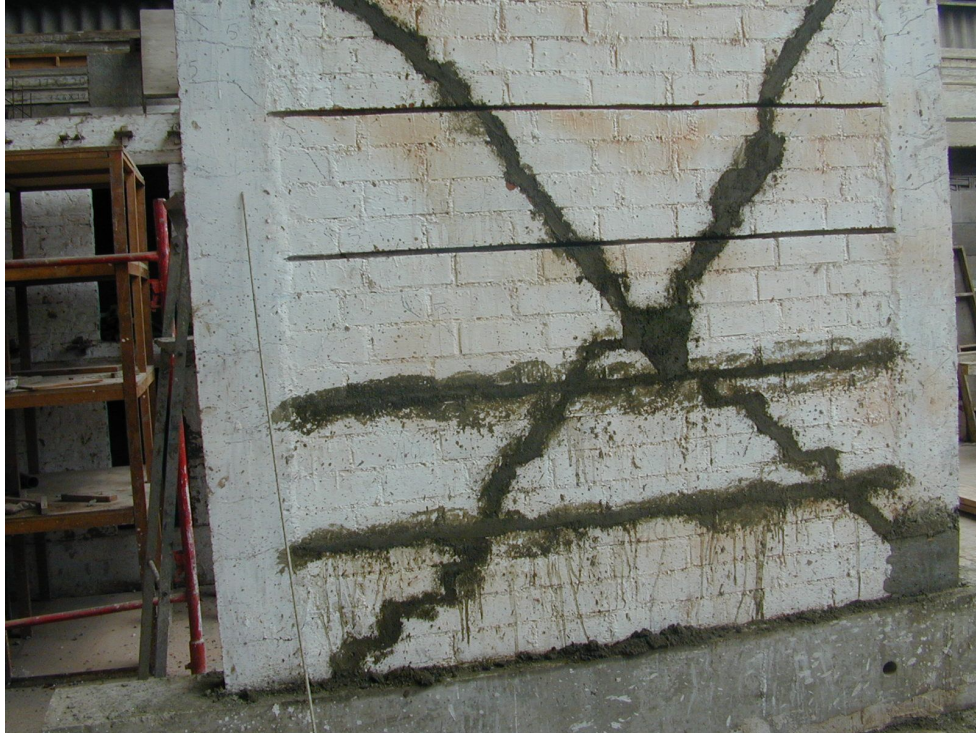
Fig. 8.16 Una vez instalada la varilla, se procedió a recubrirla con mortero 1:4 y a dejar un acabado al ras del muro de albañilería.

Instalada la varilla dentro de la ranura se procedió a recubrirla con el mismo mortero 1:4. Esta mezcla no fue tan aguada como la utilizada en la cama de apoyo, y fue colocada de la misma manera verificándose un acabado parejo a ras del muro. Una vez acabada la instalación de la primera varilla se procedió de la misma forma con las faltantes en la cara frontal y posteriormente con las de la cara posterior del muro (Fig. 8.16)

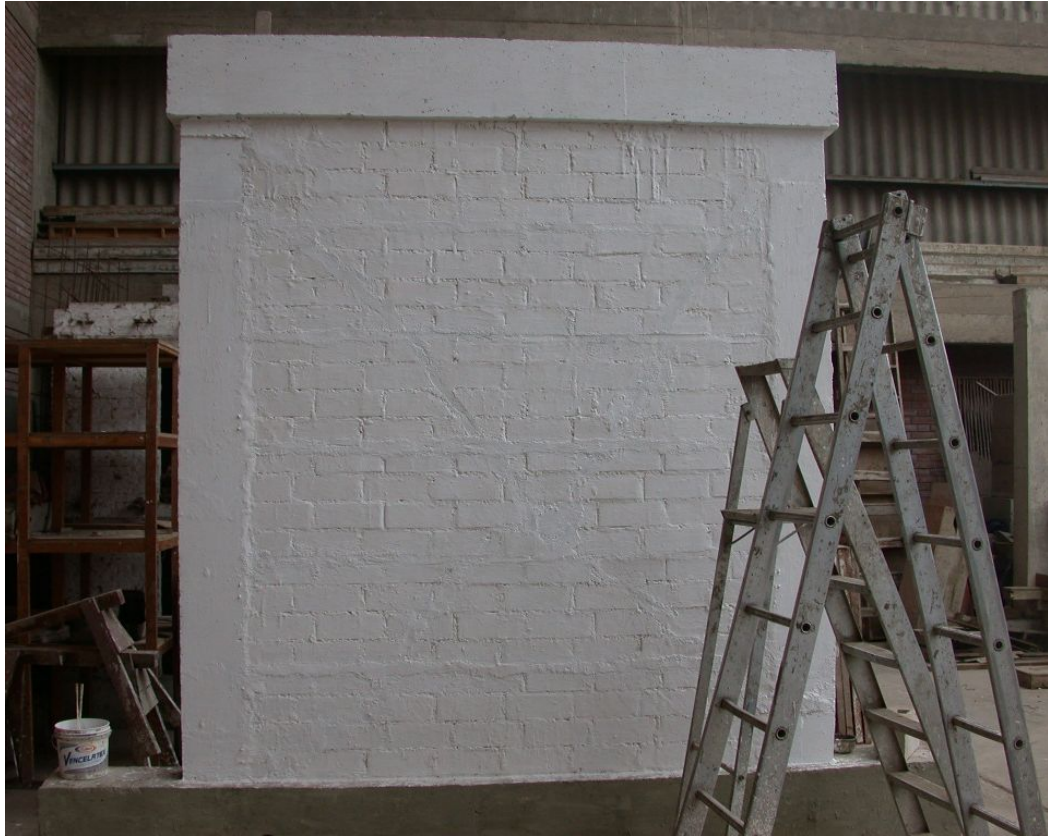
Fig. 8.19 Muro reparado antes del ensayo.

Finalmente, un día después de sellar las fisuras en las columnas, se procedió a pintar la cara frontal del muro de albañilería con una base color blanco para poder marcar las fisuras que apareceran durante el ensayo de carga lateral cíclica (Fig. 8.19).

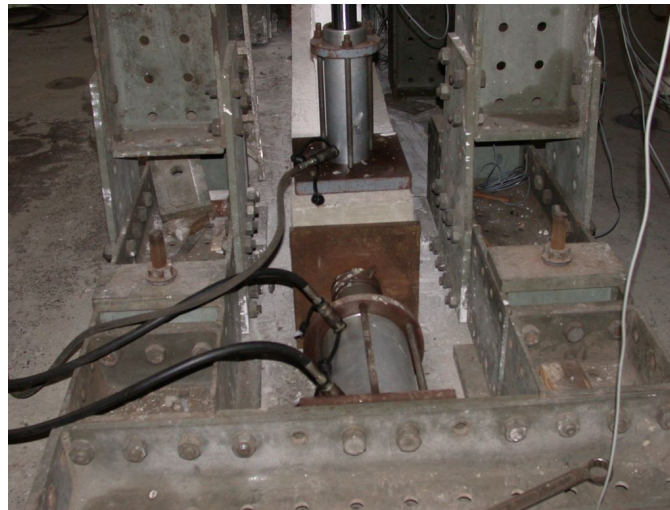
Fig. 9.1 Se muestra la gata hidráulica horizontal y la vertical para evitar el deslizamiento y el volcamiento del conjunto.

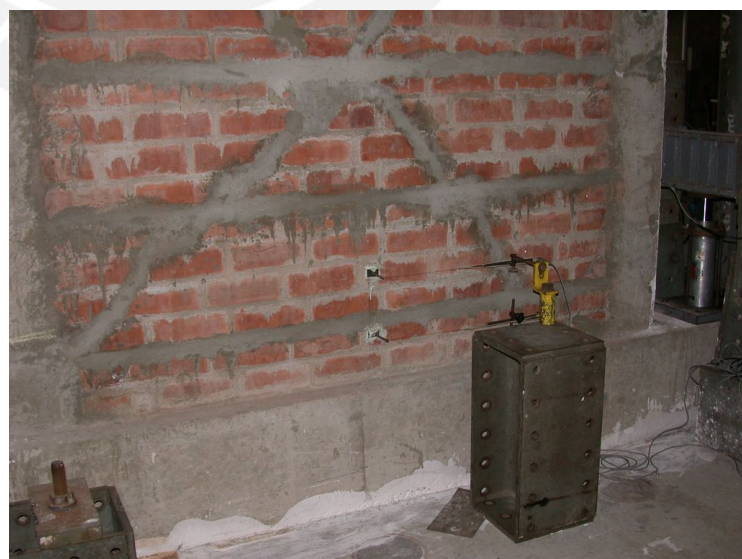
*Fig. 9.2
Parte posterior del muro
en donde se colocó la
base para los LVDT D4,
D5 y D6.*

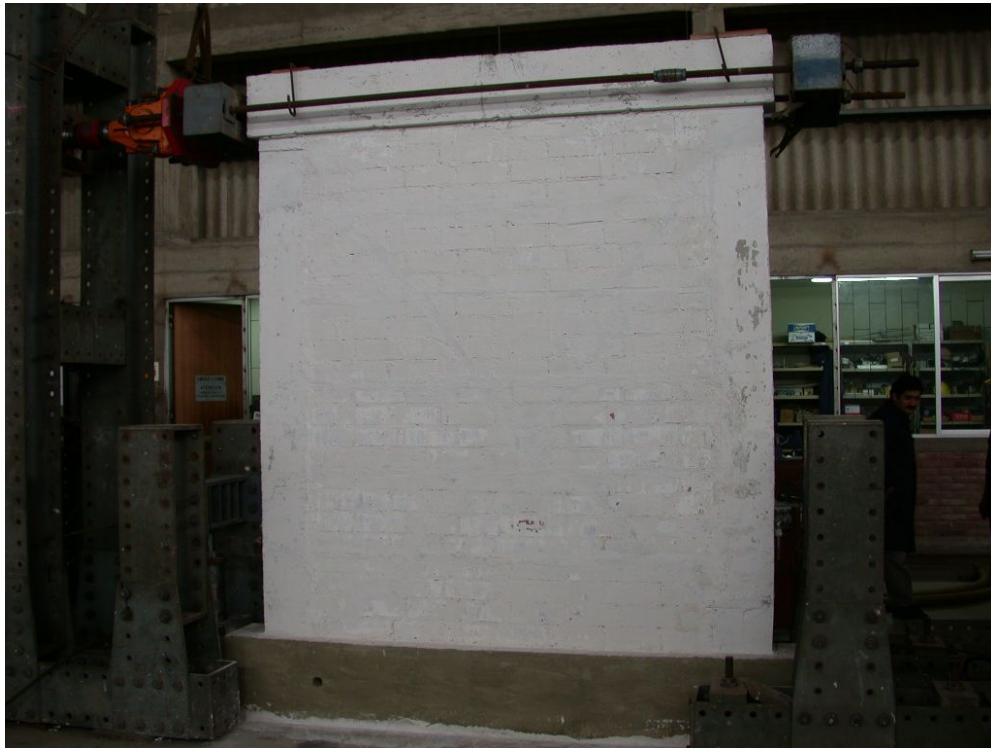
Fig. 9.3 Vista global de los dispositivos utilizados en el ensayo.
