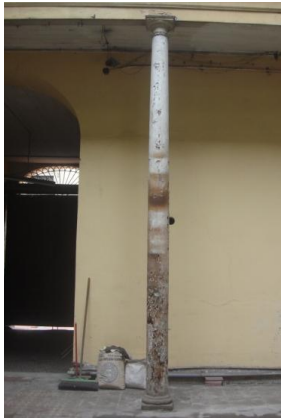
Foto 1: Columna de madera. La madera se encuentra en muy mal estado.

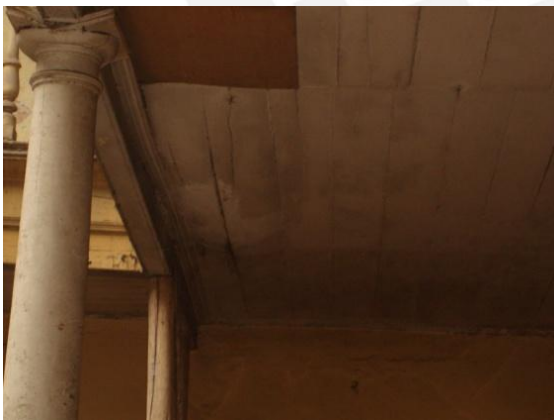
Foto 5: Losa del pasillo del piso superior presenta deflexiones.

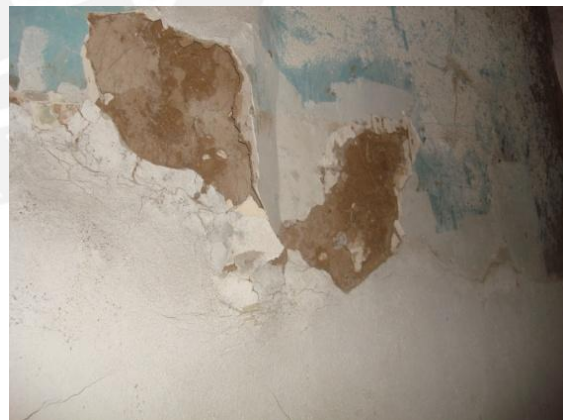
Foto 6: Desprendimiento de material en muro de Adobe.

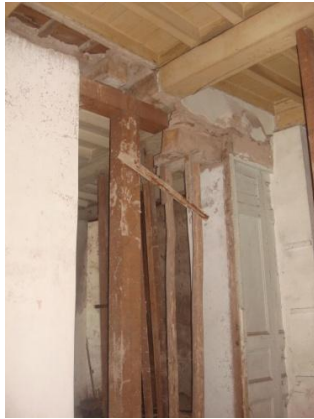
Foto 7: Apuntalamiento de Losa

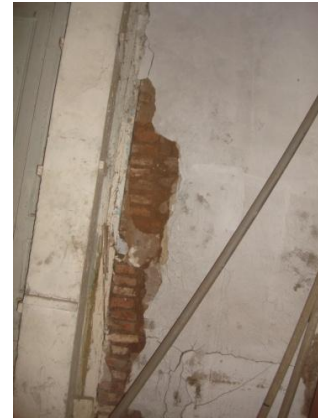
Foto 8: Desprendimiento de material. Exposición al ambiente y presencia de humedad.

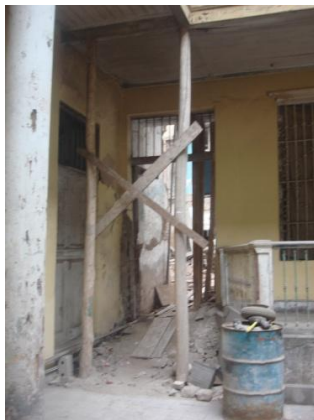
Foto 9: Colapso del pasillo, puntales sosteniendo losa superior.

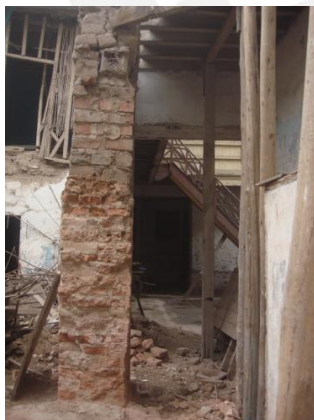
Foto 11: Columna del primer piso a punto del colapso.

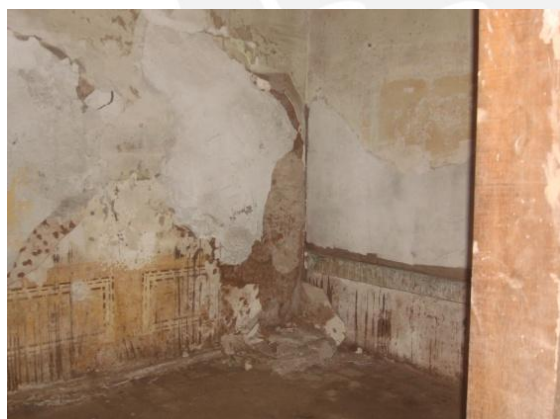
Foto 17: Desprendimiento de material.

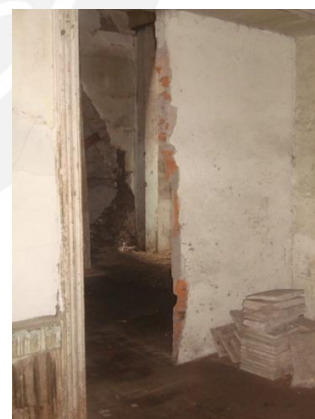
Foto 18: Colapso de una parte del muro.

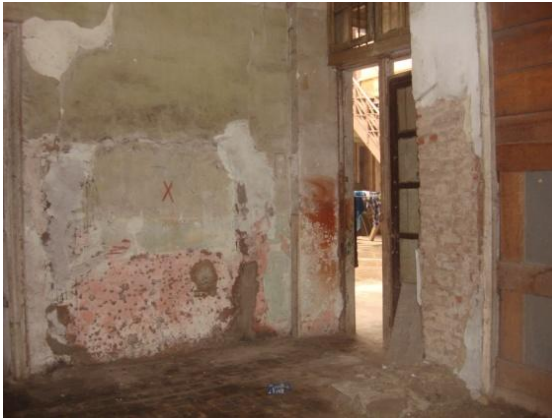
Foto 19: Desprendimiento de recubrimiento y de material de albañilería.

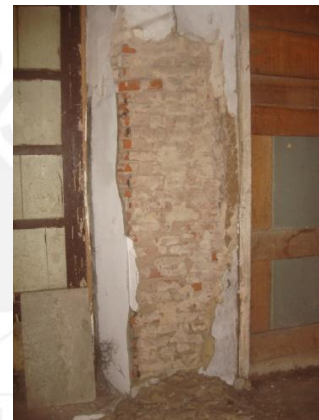
Foto 22: Desprendimiento de recubrimiento.

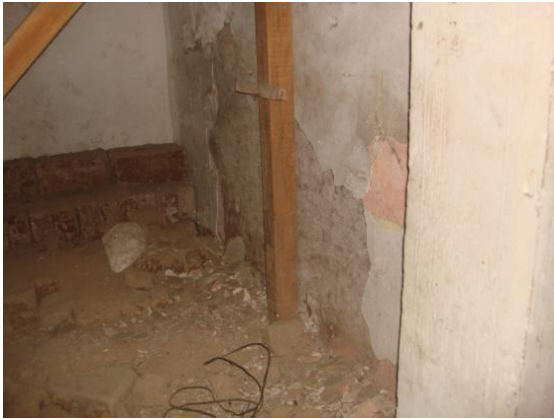
Foto 25: Desprendimiento del material de recubrimiento

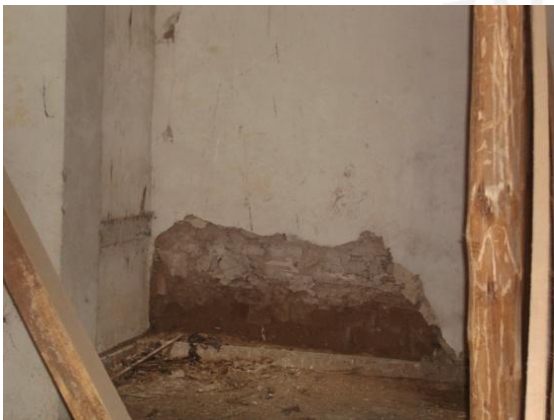
Foto 27: Desprendimiento del material de recubrimiento y presencia de humedad.

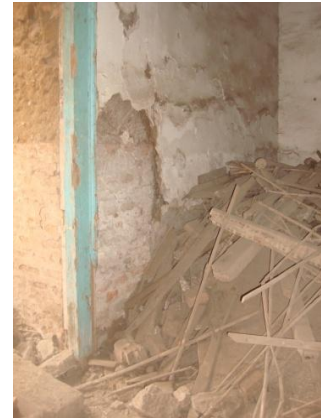
Foto 32: Desprendimiento de material y recubrimiento en malas condiciones.

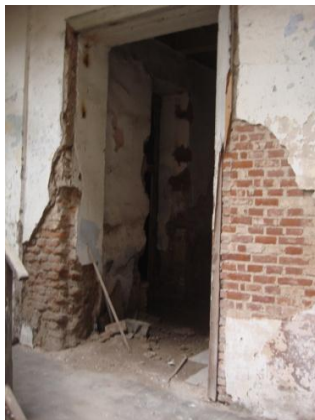
Foto 33: Desprendimiento de recubrimiento

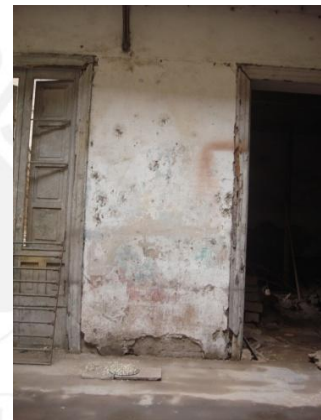
Foto 34: Desprendimiento de material en la base del muro.

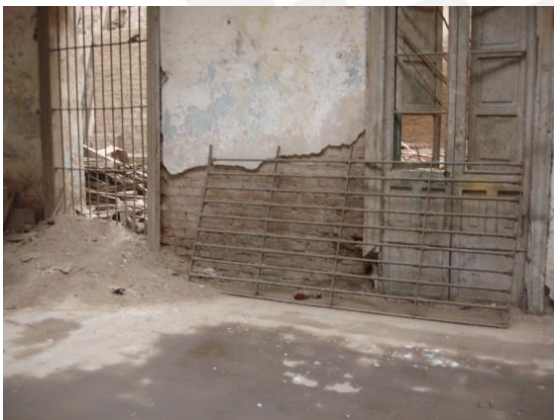
Foto 35: Desprendimiento del recubrimiento en muro de adobe.

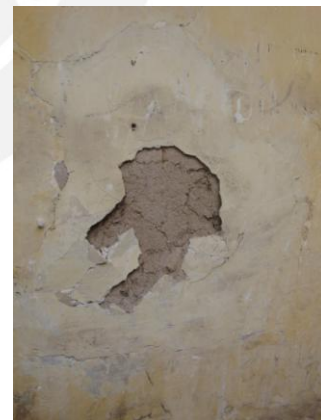
Foto 36: Desprendimiento de material y presencia de humedad.

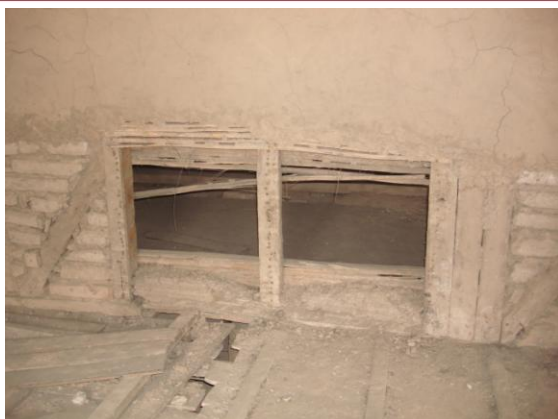
Foto 49: Desprendimiento de todo el material del muro de quincha (Adobes y tornapuntas).

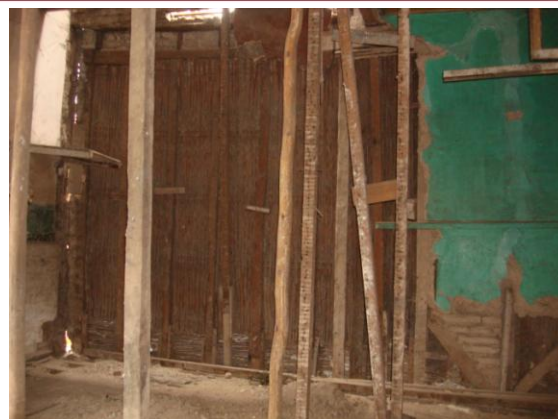
Foto 50: Colapso de muro de quincha.

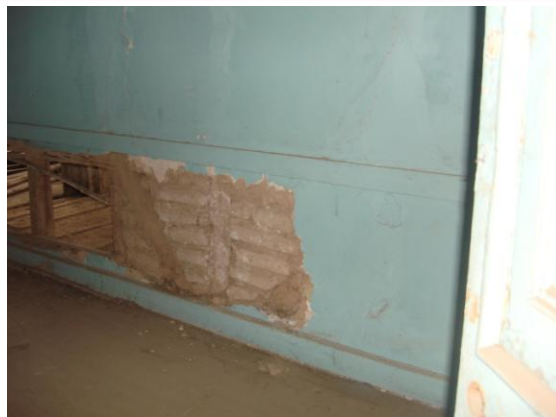
Foto 56: Desprendimiento de material en muro de quincha.

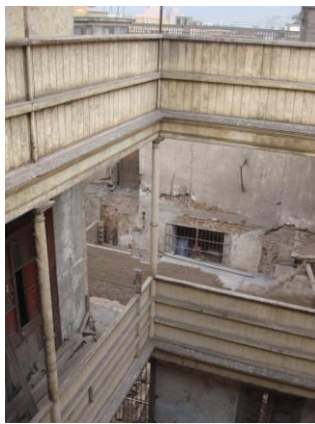
Foto 81: Colapso de estructura.

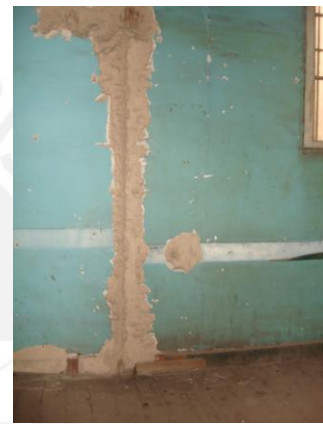
Foto 82: Muro de quincha picado.

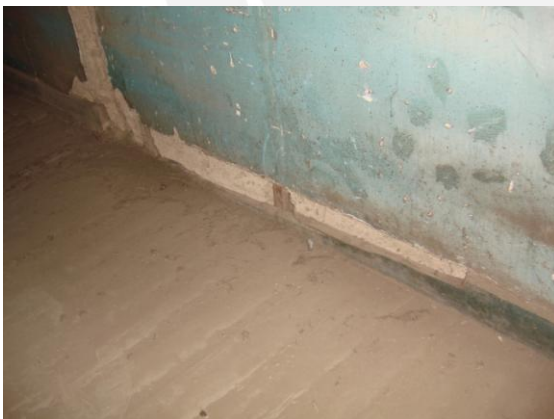
Foto 83: Desprendimiento de material en la parte inferior del muro.

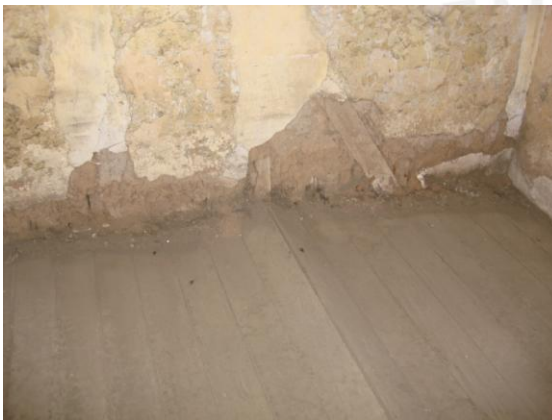
Foto 87: Desprendimiento de material en parte inferior del muro de quincha.

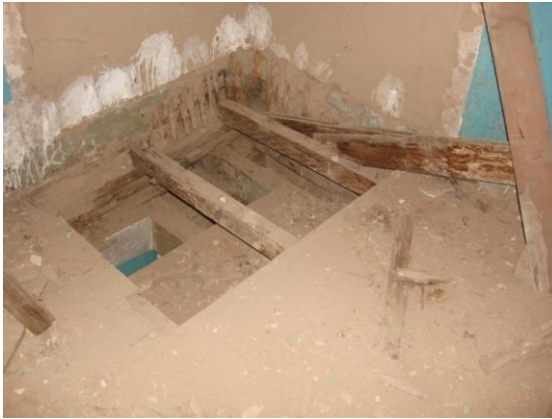
Foto 91: Sistema de entrepiso en mal estado.
