**ANÁLISIS DE LA VULNERABILIDAD SÍSMICA DE LAS
VIVIENDAS INFORMALES EN LA CIUDAD DE TRUJILLO**

Tesis para optar el Título de **INGENIERO CIVIL**, que presenta el bachiller:

Johan Edgar Laucata Luna

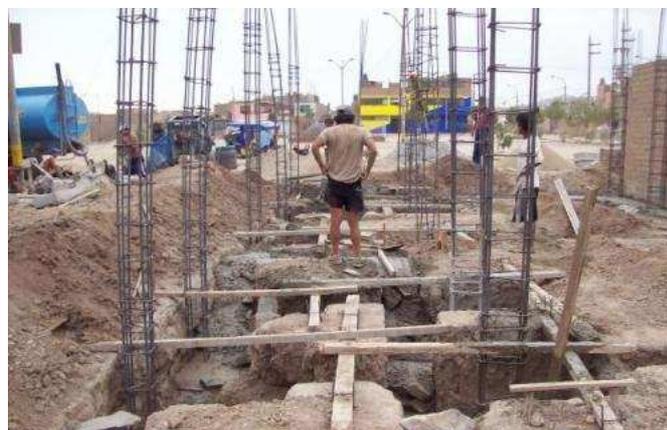
Fig. 2.2 Zapata y columna armada

Su mayor dificultad es el nivelado, porque en lo concerniente a la profundidad de la excavación esto está a libre potestad del propietario. Quizás se busque la opinión de un maestro de obra si hubiera u otro obrero. En el armado de columnas se hace necesaria la participación de un especialista, porque el llenado de las zanjas les es más sencillo. Por lo general lo realizan con concreto ciclópeo, aunque algunos dueños utilizan concreto armado.

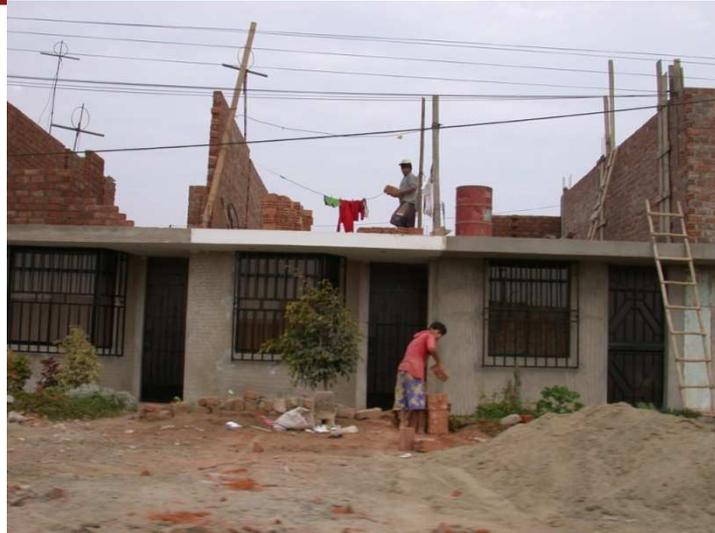
Fig. 2.5 Retomando la construcción de un segundo piso

Generalmente antes de levantar los muros del segundo nivel proceden a tarrajar los muros exteriores y algunos muros interiores. En especial los muros correspondientes a las áreas sociales (sala, comedor). La construcción del segundo nivel se repite las etapas del primer nivel, lógicamente desde el levantamiento de muros. Los muros se levantan por etapas, es usual observar muros sin ningún tipo de confinamiento o arriostre por lapsos de tiempo prolongados.

En la Figura 2.5 a continuación se puede observar la construcción de muros en un segundo piso, con el primer piso ya habitado y de igual forma se observa las viviendas vecinas con etapas similares.

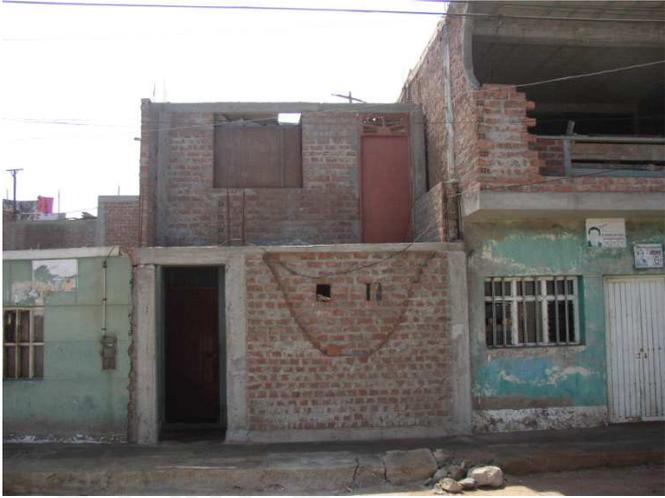
Foto de Fachada

El segundo piso es de ladrillo pandereta y macizo					
Hay Cangrejas en columnas y Vigas					
Los fierros estan expuestos en el 2do piso por la cercanía al mar se nota el efecto de la corrosión
