PONTIFICIA UNIVERSIDAD CATOLICA DEL PERU

DIAGNOSTICO PRELIMINAR DE LA VULNERABILIDAD SISMICA DE LAS AUTOCONSTRUCCIONES EN LIMA

Tesis para optar el título de:

INGENIERO CIVIL

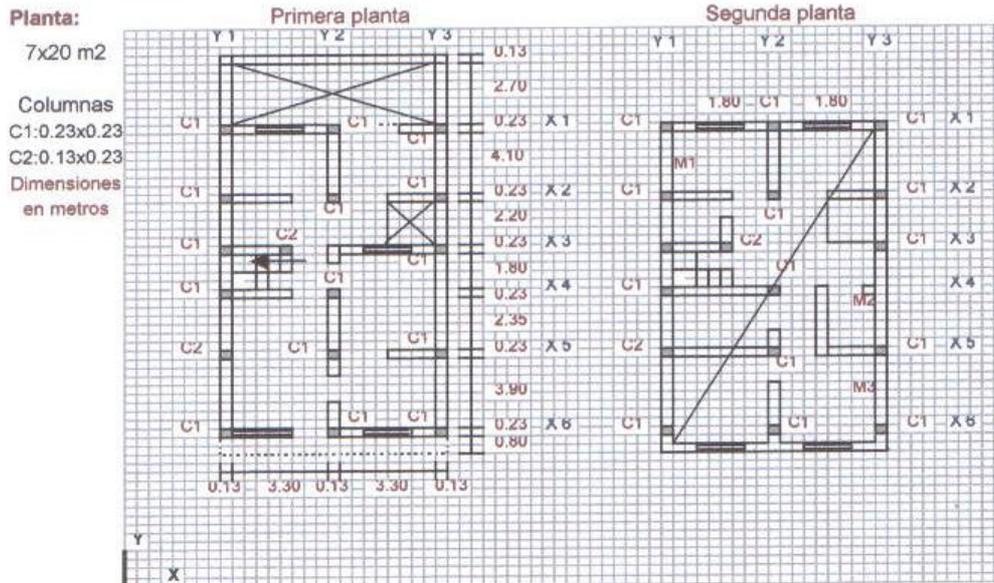
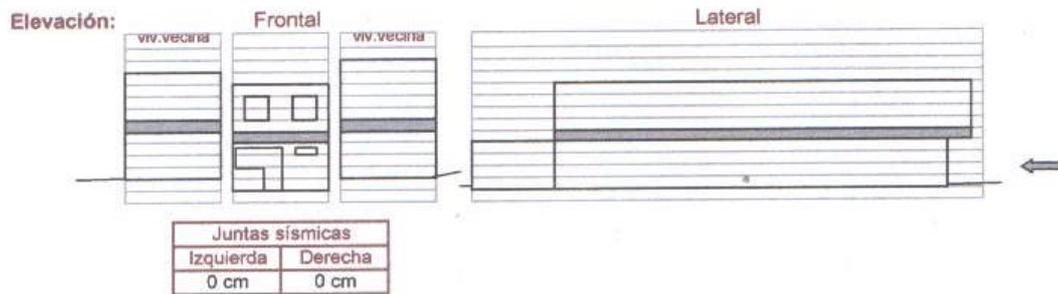
Fig. 6.6 Ficha de reporte página 2

Nivel	Área en planta		Densidad de muros(D)		Índice de Daños $I = (-0.20D + 2.93)$	Diagnóstico 1 sindaños/ 2 fisuras/ 3 grietas(2mm) 4 desplazam. / 5 colapso parcial
	del nivel m ²	acumulada m ²	Área muros m ²	Densidad %		
Análisis en el sentido "X"						
3						
2						
1	107	107	1.6	1.5	2.63	Grietas
Análisis en el sentido "Y"						
3						
2						
1	107	107	5.8	5.4	1.84	Fisuras

Diagnóstico: La vivienda tiene uno de sus dos sentidos más fuertes. Durante un sismo severo la vivienda sufrirá daños en su sentido paralelo a la calle. Sin embargo las grietas y rajaduras en los muros aumentarán los daños en la vivienda. Además los muros del segundo piso serán inestables. Por tanto se considera a la vivienda vulnerable sísmicamente.

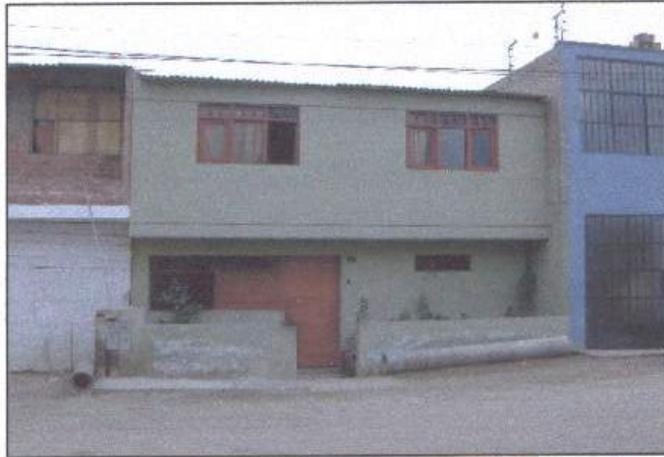
Foto 001.1 Fachada de la Vivienda

Estado de la vivienda: La vivienda se construyó sobre relleno, pues el terreno tiene una pendiente suave.
 Existen varias grietas verticales la mayoría de muros del primer piso (se vieron 8 grietas). Muros del segundo piso de ladrillo pandereta, excepto eje central Y2 que es de ladrillo macizo artesanal. Segundo piso con techo provisional
 Secuencia de construcción de la vivienda: Cada piso a la vez.

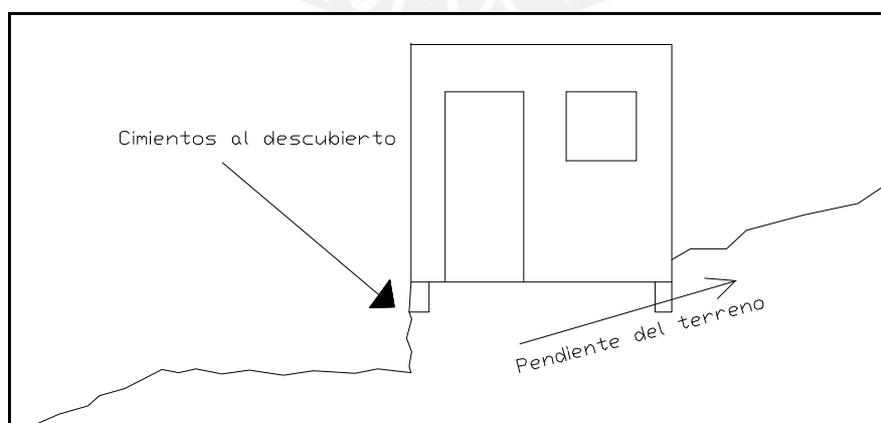
Fig. 7.2 Esquema del problema

Los pobladores que viven en zonas de pendiente elevada como en cerros, cuando nivelan su terreno e inician la excavación de las zanjas para la cimentación de sus viviendas, dejan al descubierto los cimientos de la vivienda vecina de la parte alta (Fig. 7.2 y 7.3). Este problema es común en la zona denominada “La Cumbre” en el distrito de Carabayllo, donde se encuestó 28 viviendas que presentan este inconveniente.
