INSPECCIONES DE SEGURIDAD VIAL

ANEXOS

A. Primer Caso Práctico

- Lista de Chequeo: Intersección Av. Los Frutales y Av. Separadora Industrial

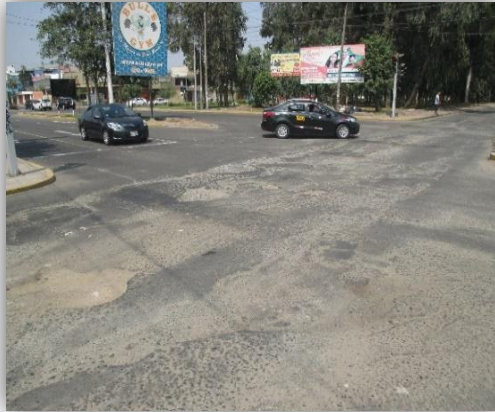
Foto 7: Pavimento asfáltico en mal estado (zona Ate).

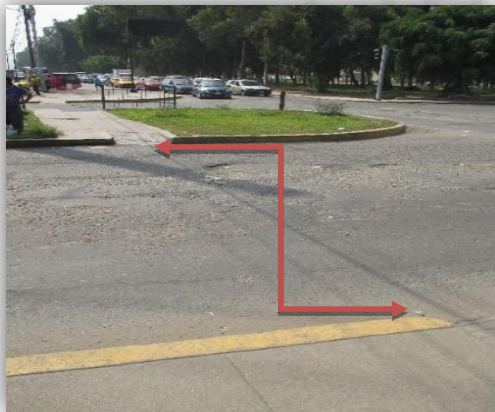
Foto 9: Calzada en mal estado, discapacitados tienen problemas al cruzar debido a baches.

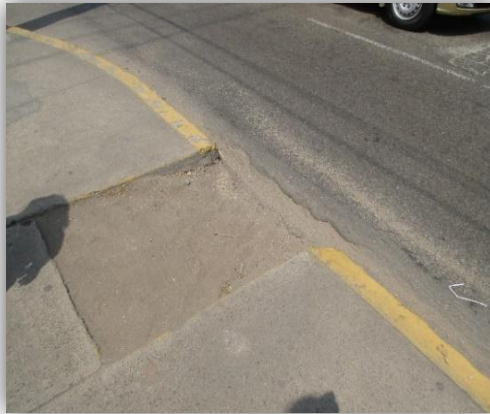
Foto 13: Rampa de discapacitados en mal estado (zona La Molina).

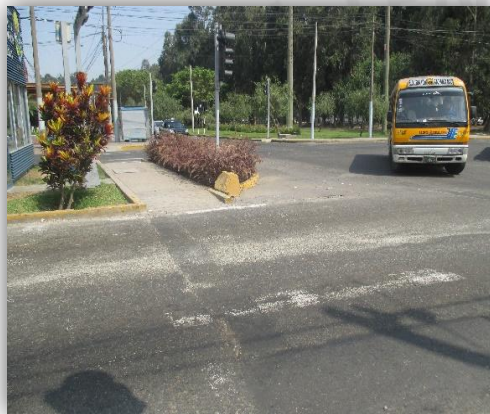
Foto 15: No existe línea de PARE y líneas de cruce peatonal se encuentran desgastadas.

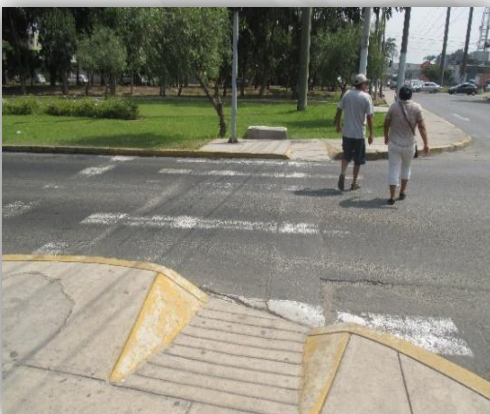
Foto 17: Líneas peatonales desgastadas y no hay continuidad de rampas.

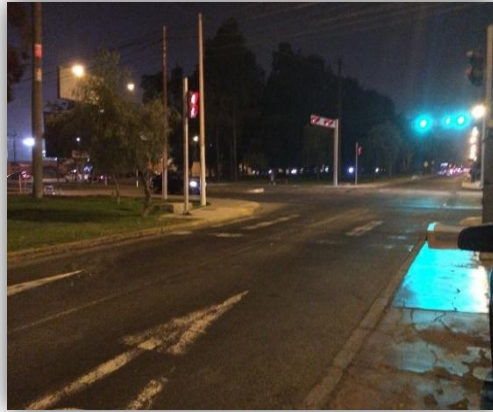
Foto 19: Rampa peatonal interrumpida por semáforos (zona La Molina).

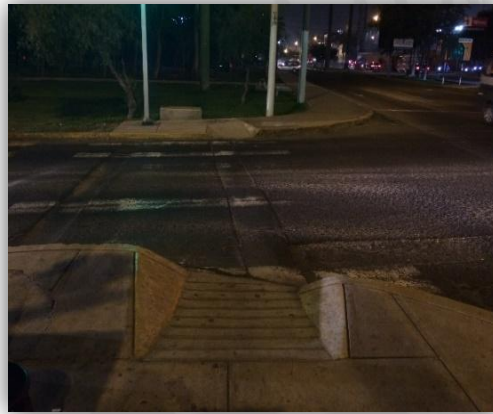
Foto 21: Discontinuidad de rampas y señalización en calzada desgastada.

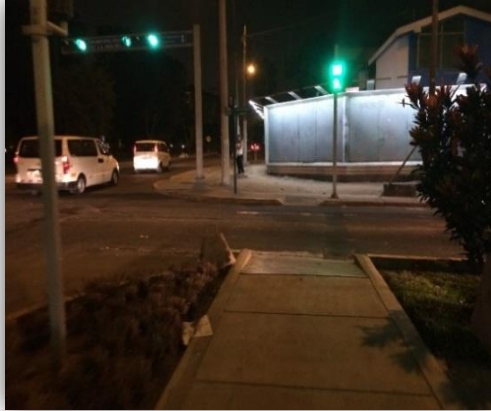
Foto 25: *Semáforo peatonal no permite a transeúntes circular de forma segura en la vereda.*

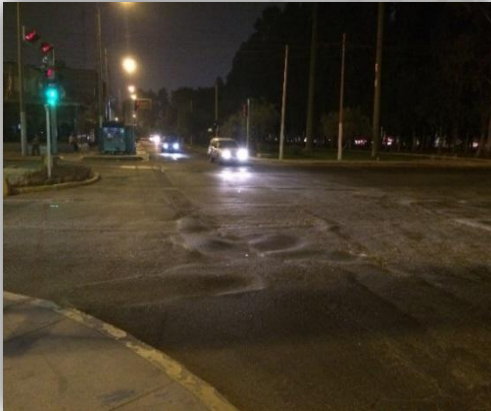
Foto 27: *Escasa iluminación en zona de berma central.*

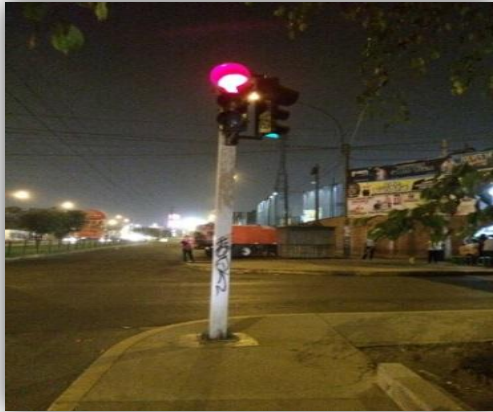
Foto 31: *Semáforo interrumpe paso peatonal.*

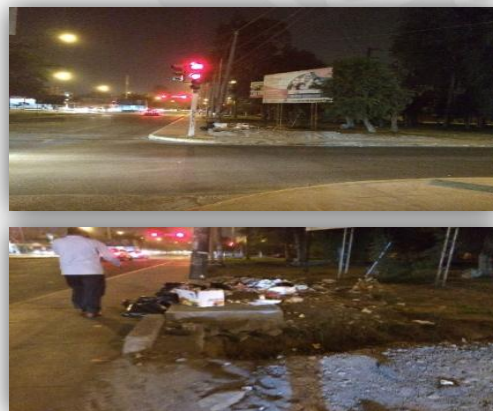
Foto 35: *Zona usada de acopio de desmonte y basura que obstaculiza tránsito de peatones.*

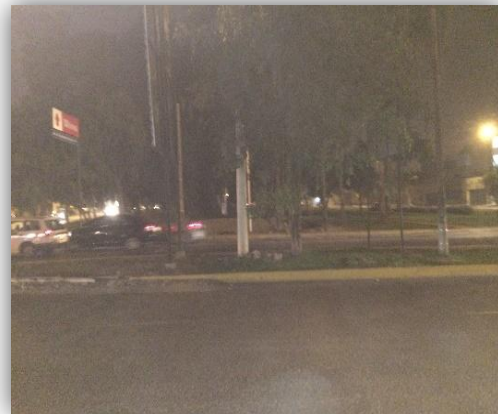
Foto 38: Elementos duros y peligrosos en la mediana.

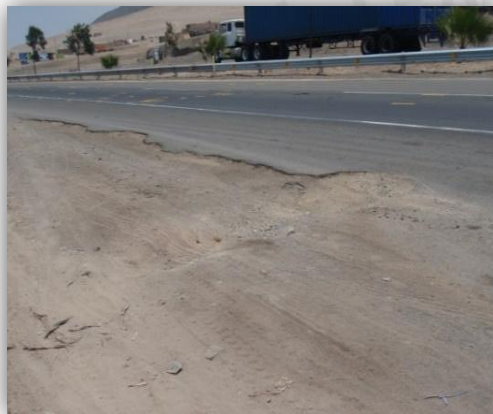
Foto 39: Mal estado de la calzada.

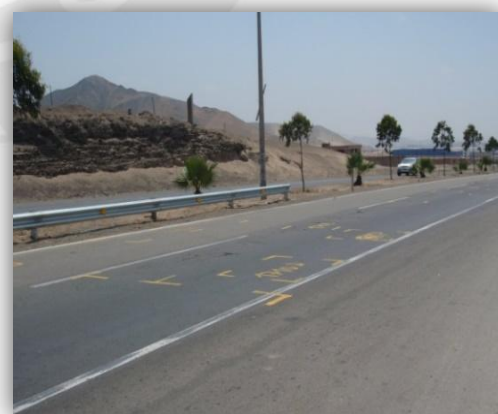
Foto 42: Poste de alumbrado en la mediana.

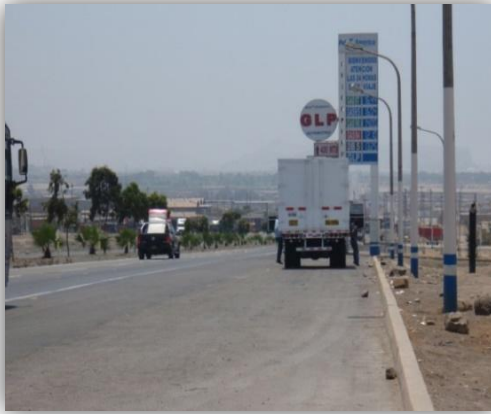
Foto 43: Conductor fuera del camión estacionando.

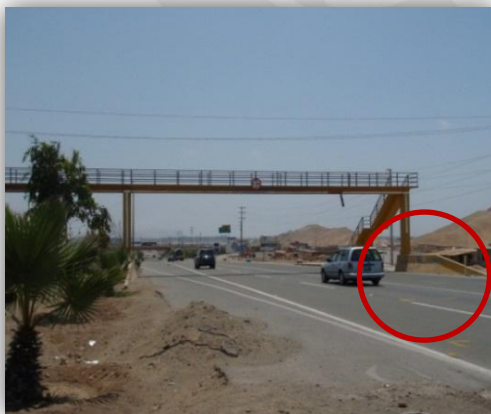
Foto 47: Elemento rígido en la base del puente.

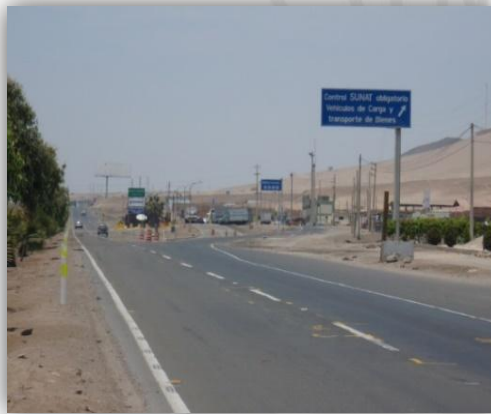
Foto 51: Elementos rígidos de señalización de apertura de vía.

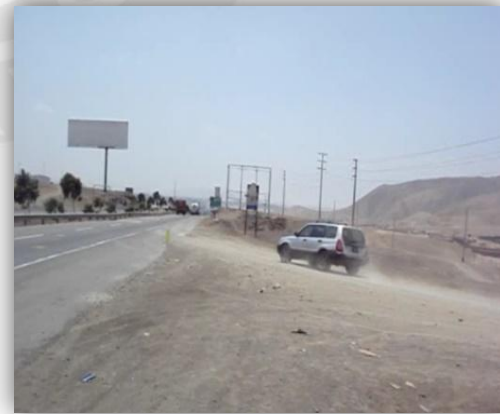
Foto 54: Salida sin señalización.

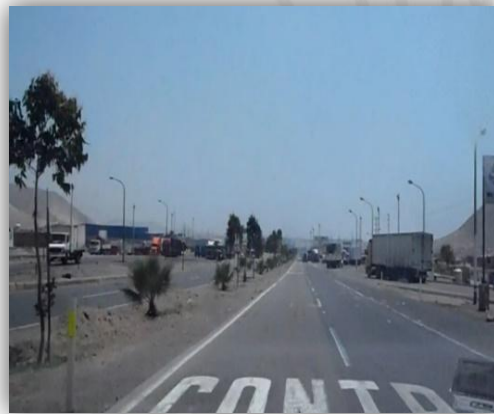
Foto 63: No existe señalización vertical de acercamiento hacia control.

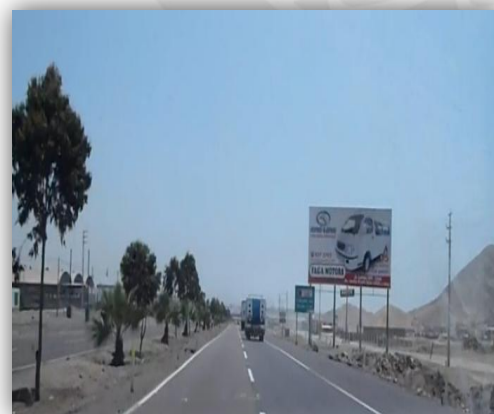
Foto 65: Paneles de publicidad ubicados muy cerca de la calzada.

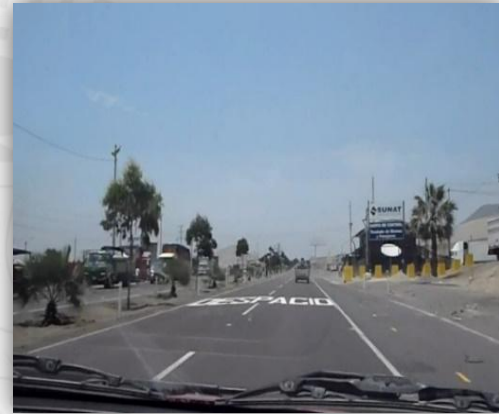
Foto 70: Elementos rígidos de concreto "protegen" puesto de SUNAT (NORTE).

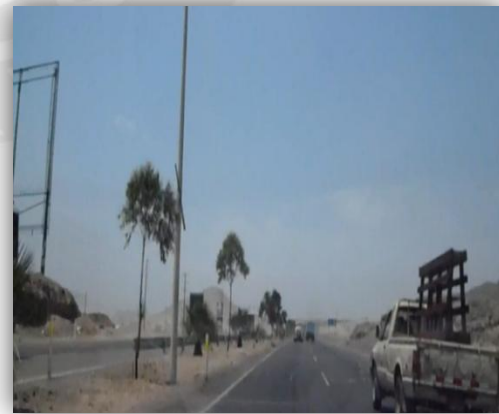
Foto 72: Poste de alumbrado en la mediana, sin protección.

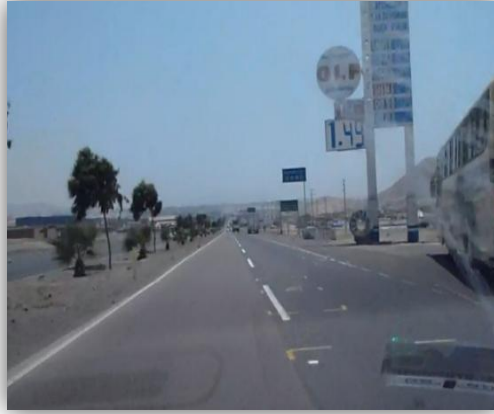
Foto 73: Panel del grifo muy cerca de la calzada y bases del mismo de concreto armado sin protección.

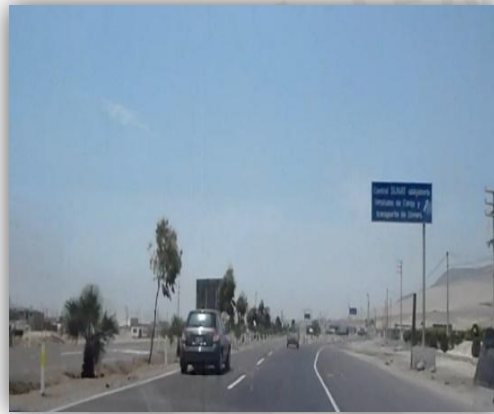
Foto 75: Base de concreto de señal de orientación cerca a la calzada y sin protección.

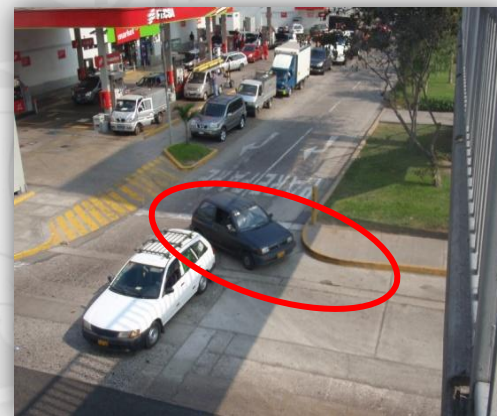
Foto 80: Vehículo gris gira en "U" (en sentido contrario) para ingresar a la Av. De La Rosa Toro.

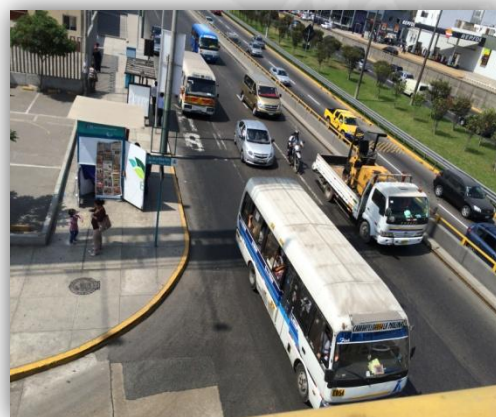
Foto 81: Vehículos de transporte público y motos circulando en la intersección.

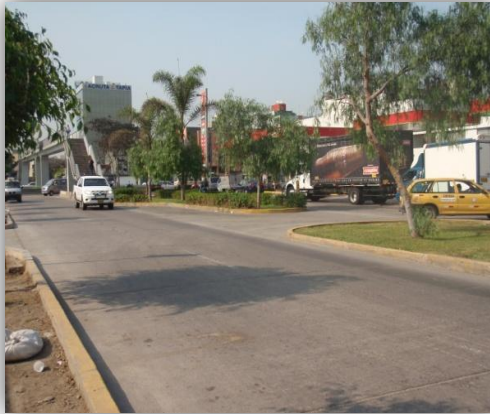
Foto 83: Apertura de la mediana para el giro en “U” en la Av. Rosa Toro.

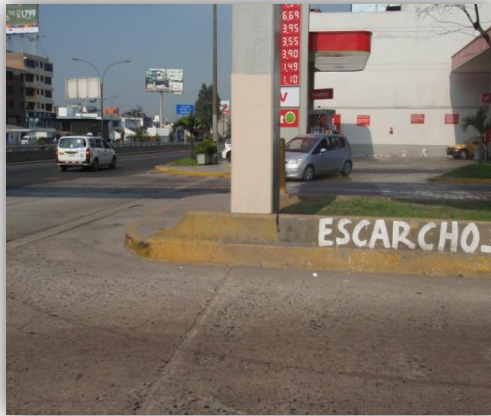
Foto 89: Vehículo saliendo de la estación de servicio.

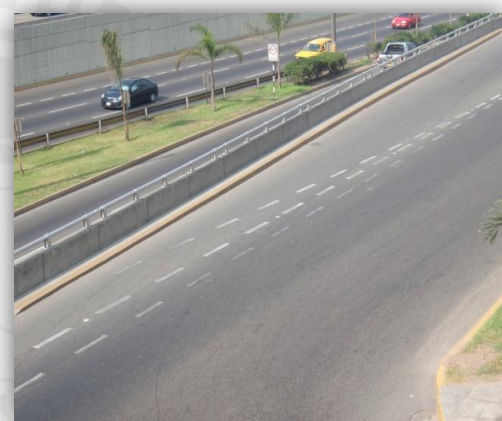
Foto 92: Demarcaciones antiguas y nuevas sobre la calzada.

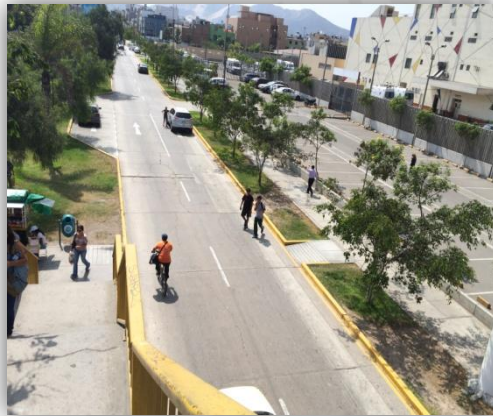
Foto 97: Peatones cruzan la calzada por distintas zonas por la falta señalización de cruceo peatonal.

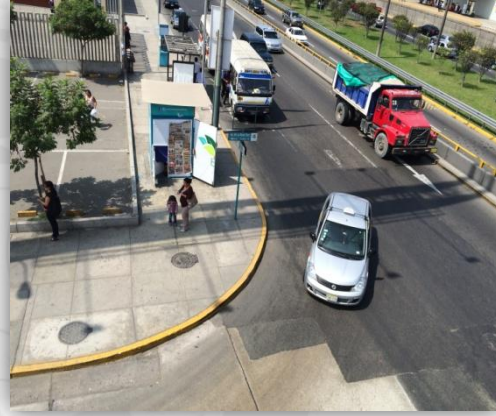
Foto 98: Circulación de vehículos pesados en la auxiliar de la Av. Javier Prado.

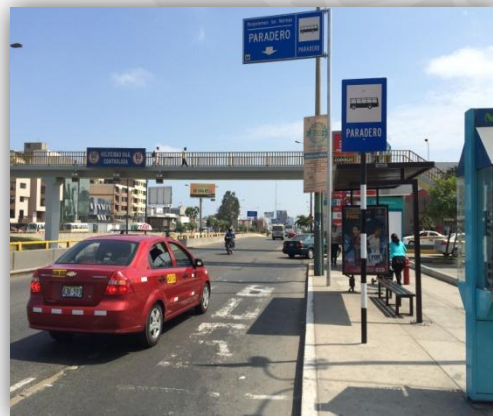
Foto 99: Paradero ubicado en la esquina del Hospital.

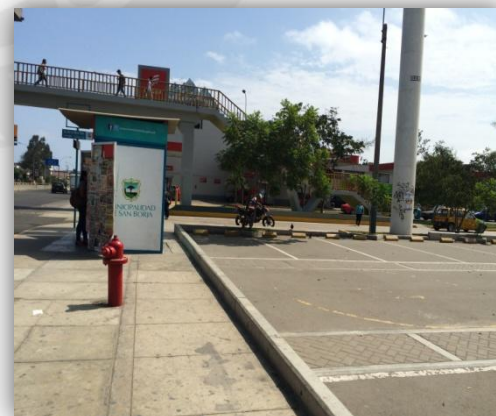
Foto 100: Quiosco ubicado en la vereda (esquina del Hospital) dificulta el tránsito libre de personas discapacitadas.

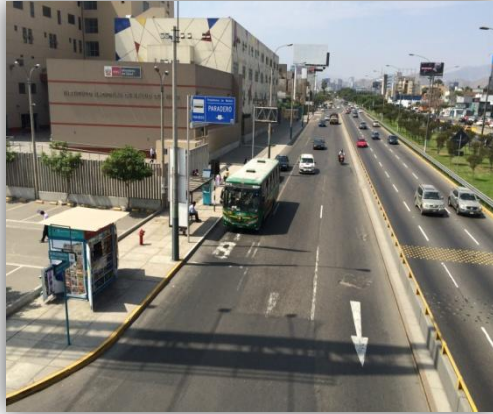
Foto 101: Postes rígidos de alumbrado público al borde de la calzada y sin protección alguna.

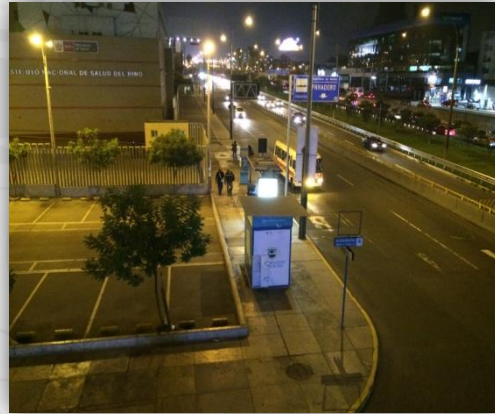
Foto 104: Buena iluminación de la vía principal de la intersección.

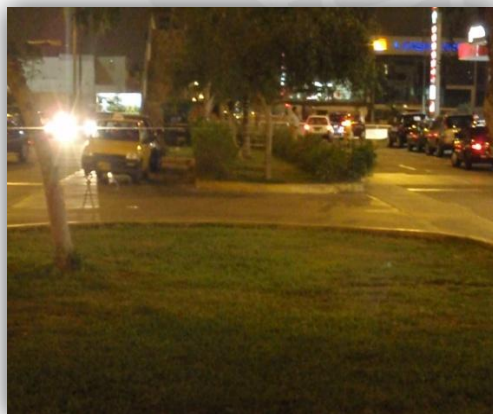
Foto 105: Vehículo estacionado en el carril exclusivo para giros en "U" en vía secundaria.

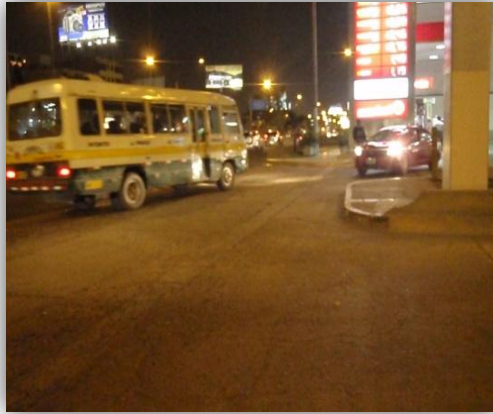
Foto 107: Vehículo que sale del grifo entra en conflicto con el vehículo de T. Público que intenta entrar por el mismo lugar.

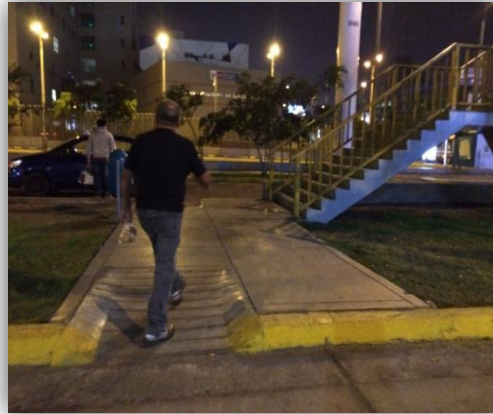
Foto 108: Peatones cruzan la calzada para acceder al puente peatonal ubicado en la mediana.

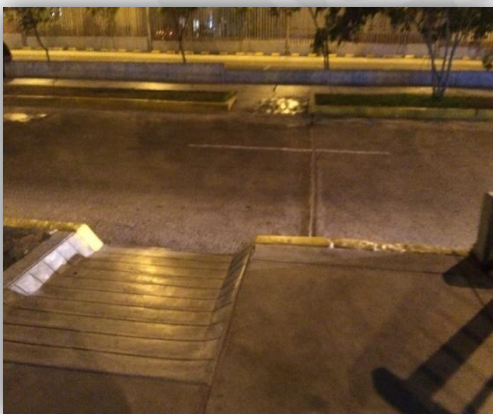
Foto 111: Rampas para discapacitados en buen estado.

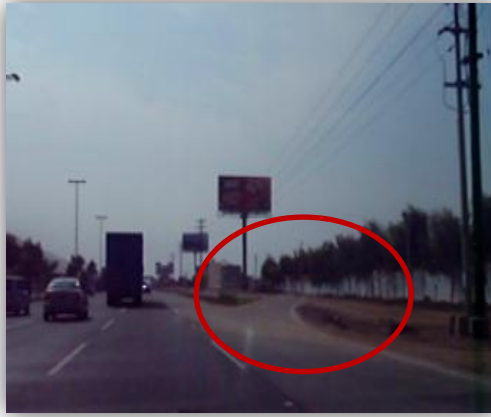
Foto 113: Vista de Acceso 1.

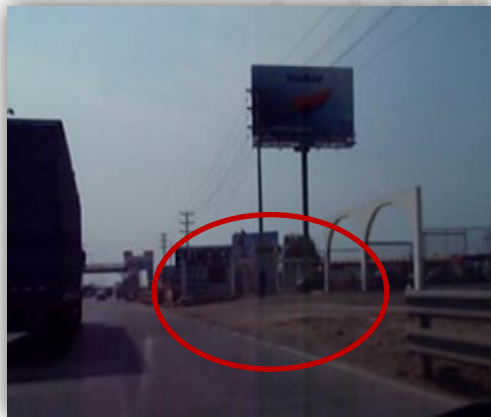
Foto 114: Vista de Acceso 2.

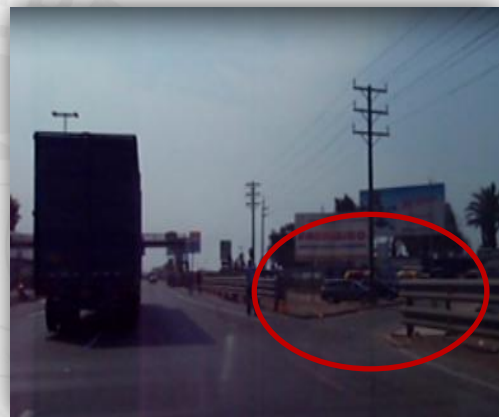
Foto 115: Vista de Acceso 3.

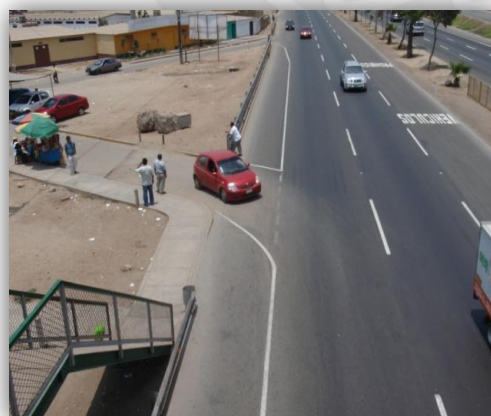
Foto 116: Vista de Acceso 4.

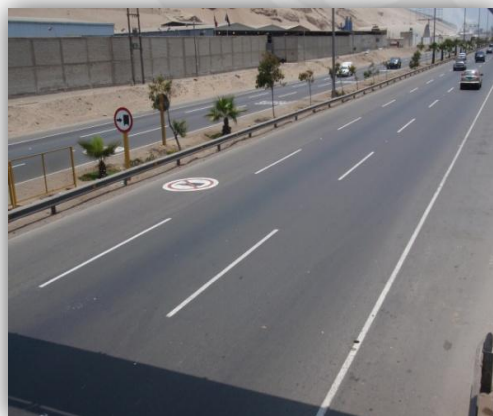
Foto 128: *Circulación de vehículos ligeros y pesados.*

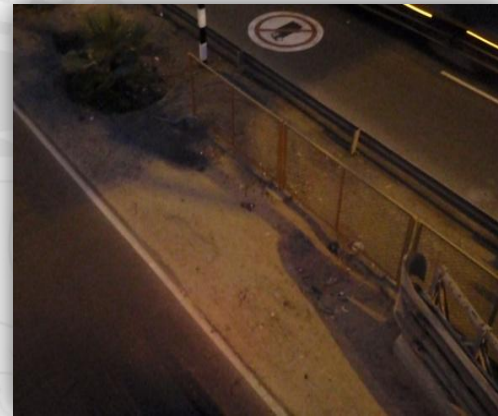
Foto 133: Guardavía con terminación para disminuir la severidad de lesiones ante un impacto.

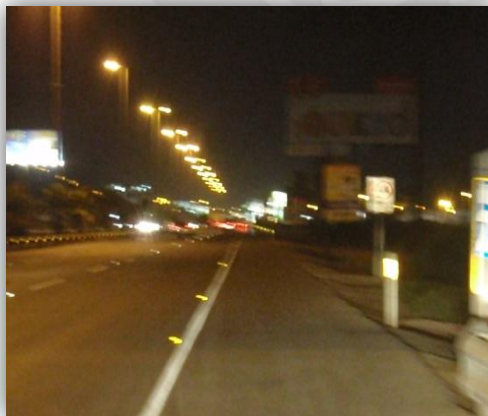
Foto 140: Tachas al borde de la berma en buen estado.

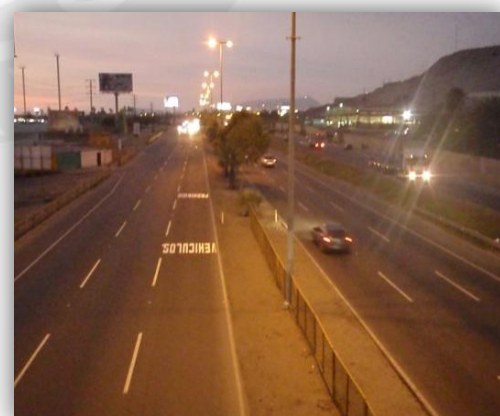
Foto 141: Buena iluminación de vía durante la noche.
