**EVALUACIÓN DE UNA TUBERÍA A PRESIÓN DE ACERO  
DE BAJO CARBONO DAÑADA POR FUEGO MEDIANTE LA  
NORMA API 579-1/ASME FFS-1**

Tesis para optar el Título de ingeniero Mecánico, que presenta el bachiller:

**LEONARDO CÉSAR VÉLIZ MENDOZA**

**Lima, marzo del 2016**

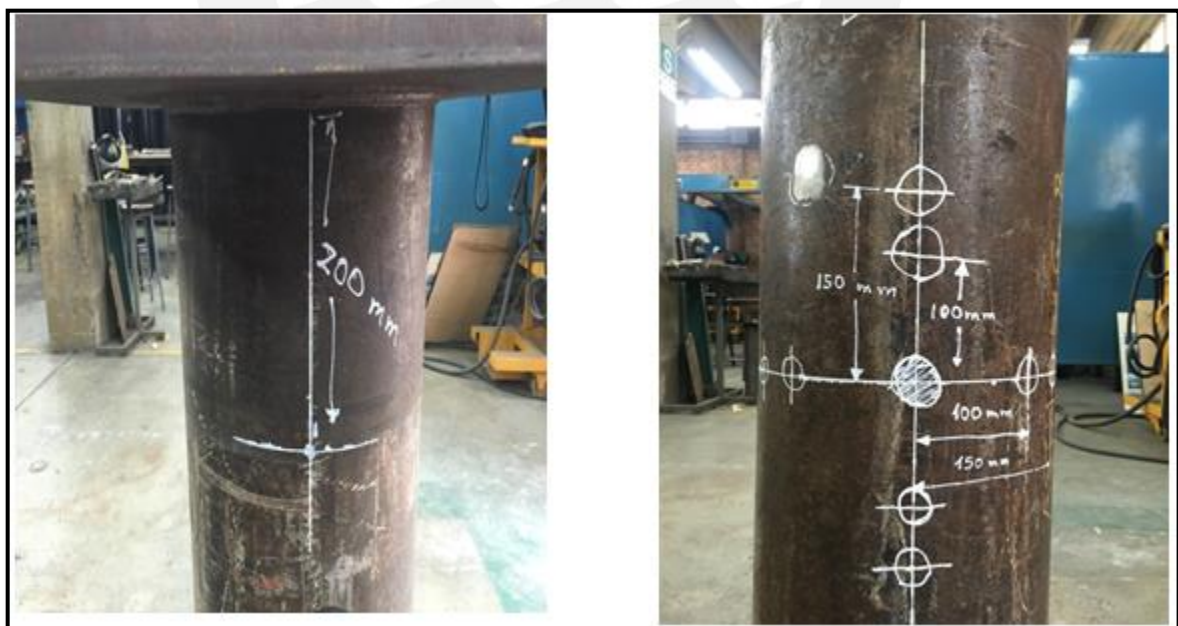
Se realizaron dos simulaciones de daño por fuego, primero, se marcaron las ubicaciones donde se iba a controlar la temperatura de exposición al calor. Estas ubicaciones tendrían un contacto directo o recibirían el calor de la flama. En el primer daño (zona 1), se marcaron tres ubicaciones (X, Y, Z), y para el segundo daño (zona 2), se marcaron once ubicaciones (AI, AD, A, B1, B2, B3, B4, C1, C2, C3, C4) con el fin de controlar la temperatura y realizar otras evaluaciones de daño por fuego. En las **figuras 2.3 y 2.4** se observan las zonas y ubicaciones marcadas para los daños.

**Figura 2.3** Zonas marcadas para evaluar: (a) Primera zona de daño, (b) Segunda zona de daño

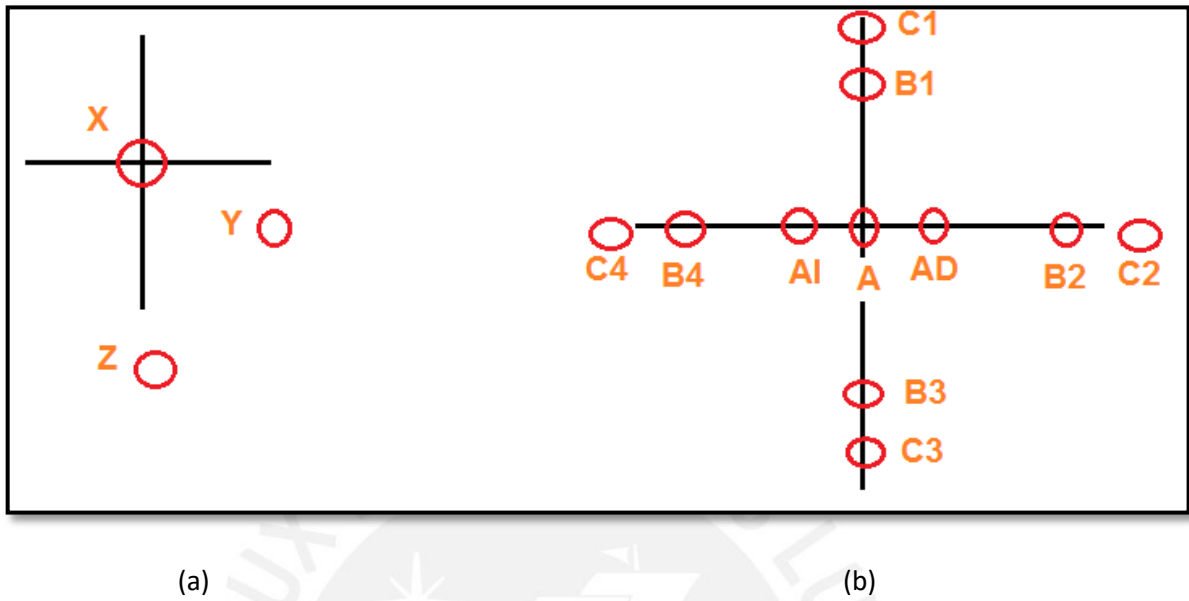
Figura 2.4 Identificación de las ubicaciones. (a) Primera zona de daño, (b) Segunda zona de daño

El ensayo evalúa los cambios producidos en la dureza del material en las secciones afectadas por el calor. Las catorce ubicaciones tomadas en el ensayo se muestran en la **Figura 2.4**. Para cada ubicación, se tomaron cinco indentaciones.

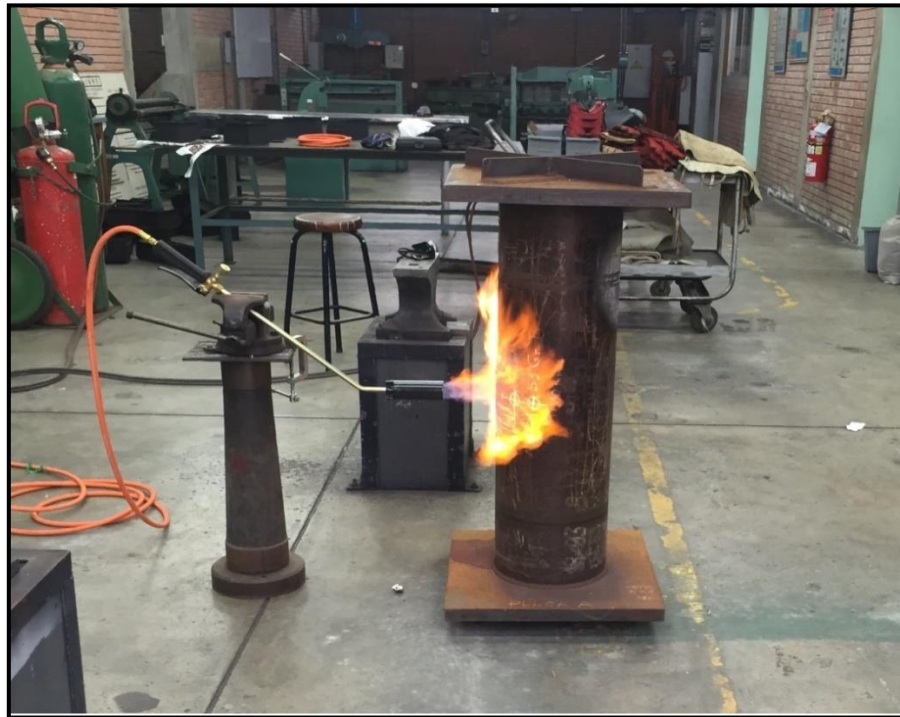
En la primera simulación (zona 1), y para calentar la tubería, se colocó la boquilla del quemador de gas propano a una distancia de 200 mm respecto a la tapa superior. Para la segunda simulación, se ubicó a una distancia de 500 mm respecto a la tapa superior. La distancia entre la boquilla del quemador y la tubería fue de 150 mm para las dos simulaciones. De esta forma la flama tuvo un contacto directo con el componente. En las **figuras 2.5 y 2.6** se muestran la preparación del ensayo y el daño de la tubería.

Figura 2.6 Daño por fuego a la tubería.

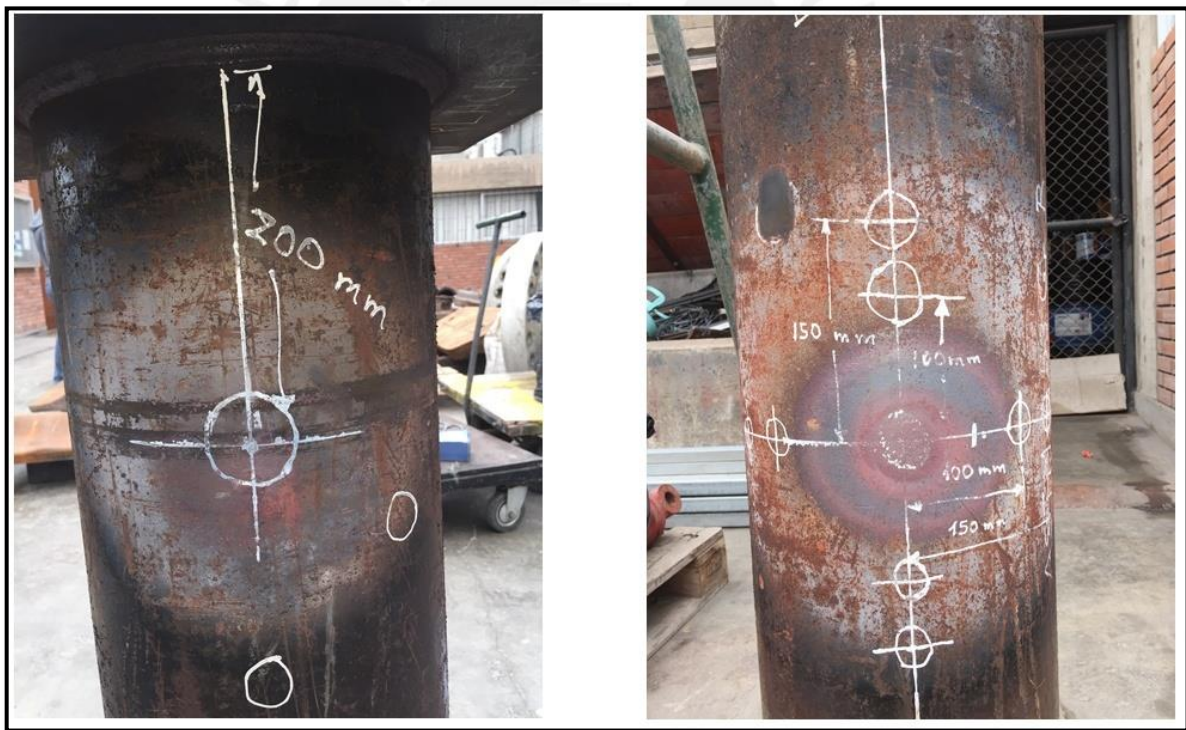
- d) Se puede apreciar una coloración oscura, alrededor de la zona quemada a 200 mm de la tapa superior, el cual ha sido producto del daño por fuego. Esta coloración indica el alcance de la flama.
- e) En la segunda zona dañada, la cual se encuentra a 500 mm de la tapa superior, se puede apreciar diferentes coloraciones en la tubería. Estas tonalidades durante el incendio ayudan a clasificar los niveles de exposición al calor en un incendio.

En la **Figura 2.7** se puede observar el estado de la tubería después de los daños.

**Figura 2.7** Estado de tuberías después del daño. (a) Primera zona de daño, (b) Segunda zona de daño

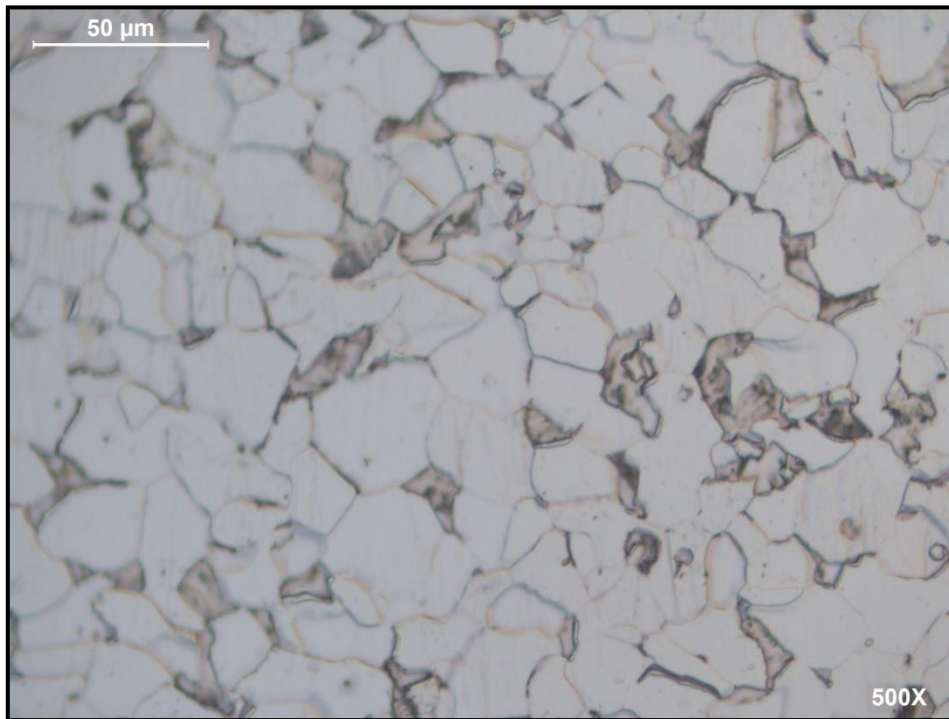
La **Figura 3.4** muestra los granos de ferrita y perlita del material sin daño por fuego, puesto que son microestructuras compatibles con aceros de bajo carbono.

**Figura 3.4** Fotomicrografía del componente en una zona no afectada por el calor. 500x

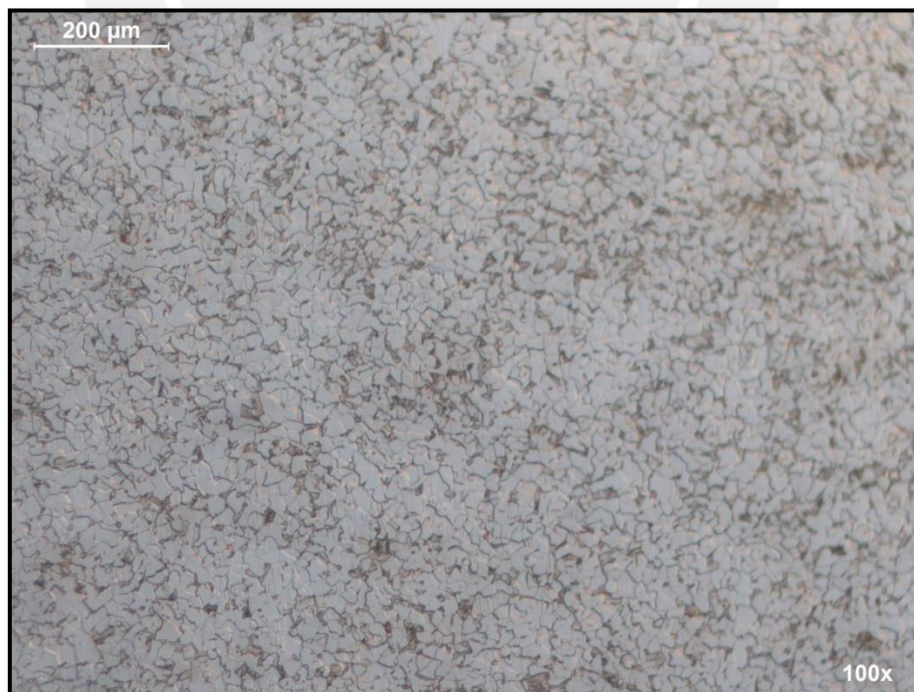
La determinación del tamaño de grano se hizo de acuerdo con la norma ASTM E112, observando un grano promedio con un tamaño N° 8, (Ver **Figura 3.5**).

**Figura 3.5** Fotomicrografía del componente en una zona sin daño por fuego. 100x
