**DIAGNÓSTICO ESTRUCTURAL Y ANÁLISIS SÍSMICO DE LA IGLESIA SAN  
PEDRO APÓSTOL DE ANDAHUAYLILLAS**

Tesis para optar el grado de Magister en Ingeniería Civil que presenta

CAROLINA PAOLA BRICEÑO MELÉNDEZ

San Miguel, 2016

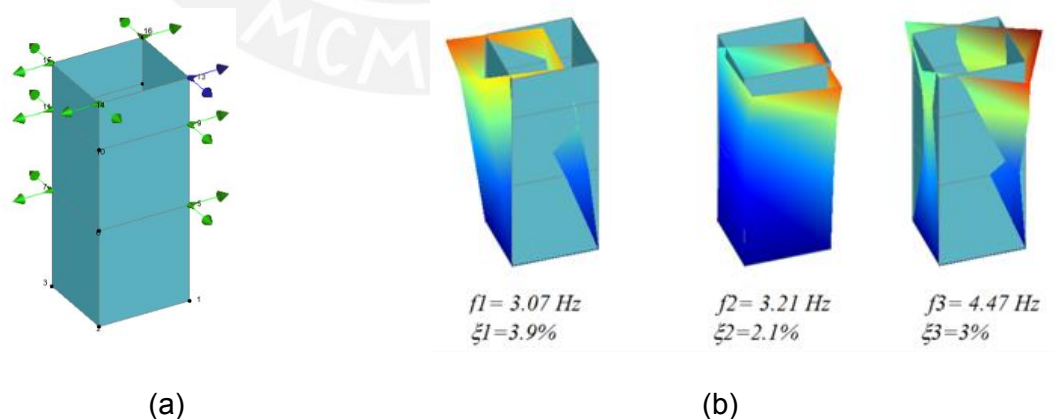
Para los ensayos de identificación modal se consideraron ocho puntos de medición, como indica la Figura 3.4a, estableciendo siete configuración biaxiales. Los transductores utilizados fueron cuatro acelerómetros piezoeléctricos con una sensibilidad de 10 V/g y un rango dinámico de 0.5g, en conjunto con un módulo de adquisición de datos de 24 bits de resolución alimentados por USB. El procesamiento de los datos se realizó mediante el método de identificación subespacio estocástico (SSI) implementado en el software de Artemis. Las tres primeras formas modales identificadas se muestran en la Figura 3.4b.

Figura 3.4. Ensayos de identificación modal en la torre del campanario (a) Configuración general de la torre, (b) tres primeros modos de vibración

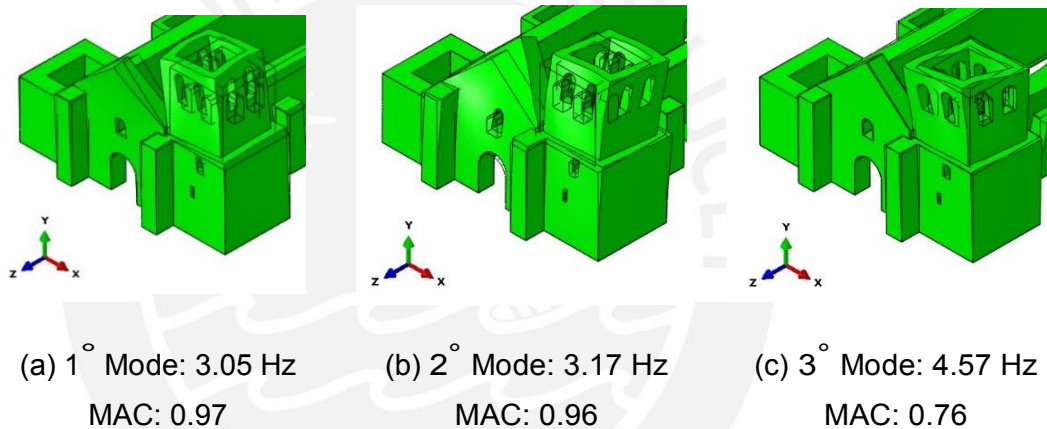
Para la iglesia, la calibración del modelo se basó en un enfoque de análisis modal, para lo cual se considera su respuesta estructural en el rango elástico. Dos modelos de elementos finitos fueron construidos en DIANA (DIANA, 2015) y ABAQUS/CAE (ABAQUS/CAE, 2015). En ambos casos, la albañilería de adobe fue considerada como un material elástico lineal homogéneo. Los modelos fueron calibrados mediante un análisis de sensibilidad de las propiedades del material y condiciones de contorno, comparando los resultados de análisis modal con las provenientes de pruebas experimentales. Para compara las formas modales y frecuencias entre los modos de vibración experimentales y analíticos se utilizó el criterio de correlación modal (MAC) (Allemang, 2003). En la Figura 3.5 y Figura 3.6 se muestran los modelos resultantes al término del proceso de calibración, evidenciando una alta correlación entre ambos modelos numéricos con los resultados experimentales.

Figura 3.5: Resultados del análisis modal de la iglesia en Abaqus/CAE Explicit: (a-c) Tres primeros modos de vibración

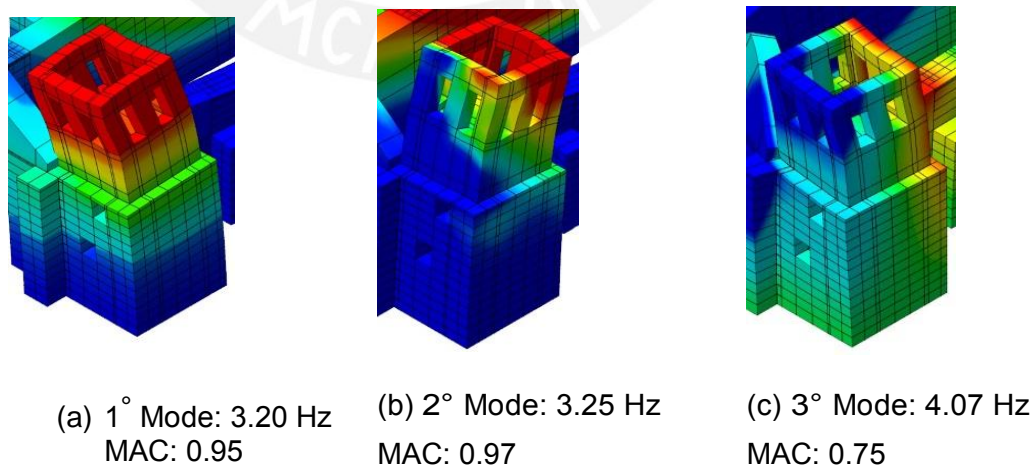
Figura 3.6: Resultados del análisis modal de la iglesia en Abaqus/CAE Explicit: (a-c) Tres primeros modos de vibración

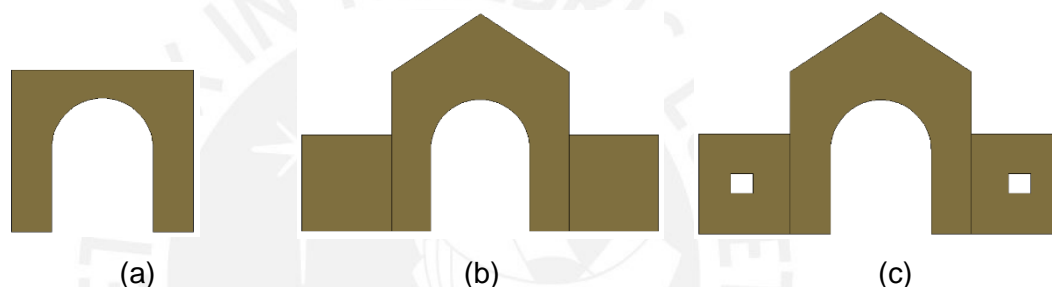
El arco triunfal está compuesto por varios elementos sub-estructurales: el arco, el tímpano y las paredes laterales con ventanas. Cada elemento contribuye notoriamente a la capacidad del arco y por lo tanto debe ser examinada a través de modelos de elementos finitos individuales. La Figura 3.9 muestra los tres modelos construidos: M1, el arco; M2, el arco que incluye el tímpano y las paredes laterales sin ventanas; y M3, la misma configuración que M2 pero con la inclusión de ventanas.

Figura 3.9. Casos de estudio: (a) M1, (b) M2, and (c) M3

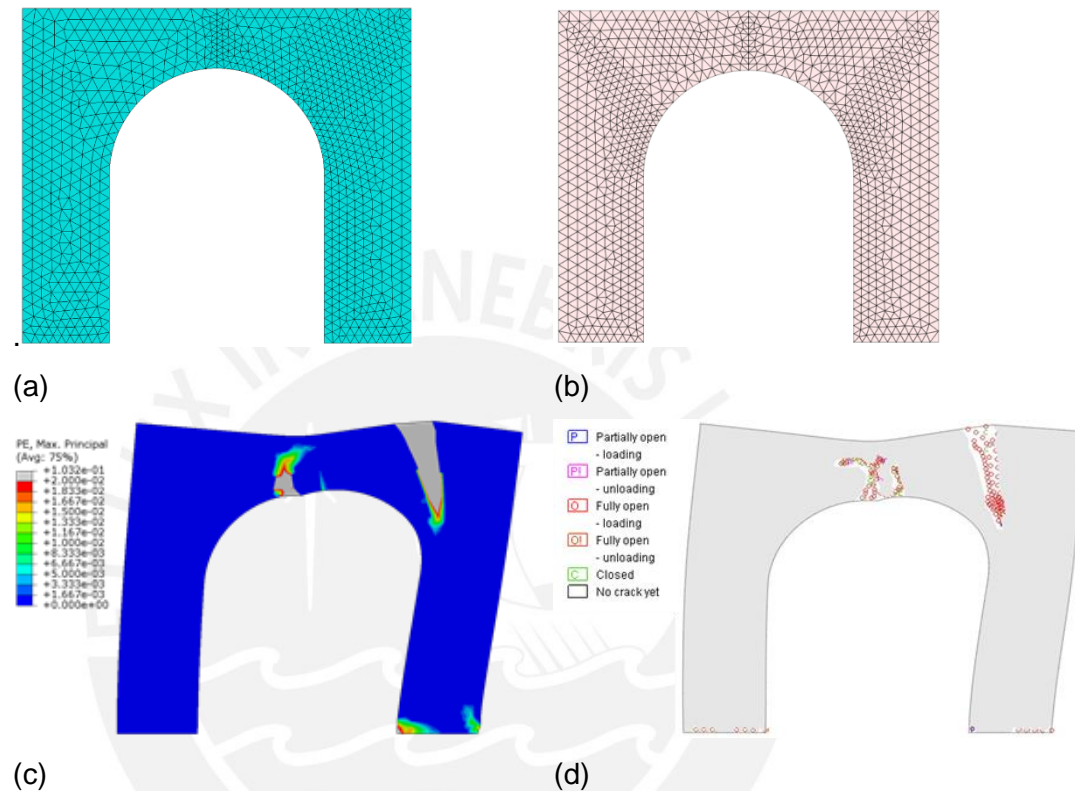
Los modelos construidos en ambos programas consideran prácticamente la misma distribución de elementos, obteniendo mallas de elementos finitos casi idénticas, las cuales se muestran en la Figura 3.10a y b. Las Figura 3.10c y d muestran el estado de daño de ambos modelos, presentando los resultados en términos de deformaciones plásticas principales máximas (ABAQUS/CAE) y estado de daño de los elementos (DIANA). Como era de esperar, el daño se originó en el centro del intradós al término de la aplicación de carga de la gravedad, lo cual indicó que una grieta vertical comenzaría a formarse en esta zona. Cuando se aplicó la aceleración horizontal, la grieta se desvió lateralmente y luego hacia abajo. Además, como se muestra en la Figura 3.10c y d, otras

dos fisuras adicionales se produjeron en el parte superior derecha y en la parte inferior de la columna derecha. Posteriormente, esta columna colapsó a través de rotación alrededor de su esquina inferior derecha, mientras que el arco se rompió en dos partes separadas. Inmediatamente después, la zona superior izquierda del arco colapsó.

Figura 3.10. Modelo del arco (M1): (a) modelo en Abaqus CAE/Explicit, y (b) modelo en DIANA (c) Deformaciones plásticas en (a) y (d) estado de daño de los elementos en (b)

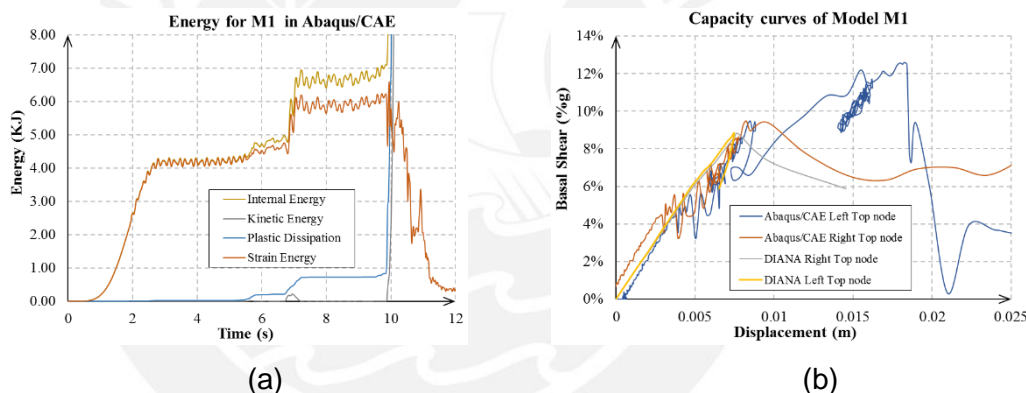
La energía interna, energía de deformación, la energía de disipación plástica, y la energía cinética calculada por Abaqus / CAE son representadas como funciones en el tiempo en la Figura 3.11a. La gravedad fue aplicada gradualmente 0 a 3s, y se mantuvo constante al término de la aplicación. Del mismo modo, a partir de 3s, la aceleración lateral fue aplicada con un valor máximo de 0,2g a los 13s. Hasta 6s, la energía cinemática es casi cero y la energía de deformación contribuyó casi al 100% de la energía interna. Aproximadamente a 7s, la grieta en la zona superior derecha se propagó verticalmente, generando grandes desplazamientos en el pilar derecho, lo cual se evidenció por el salto en la curva de energía de disipación plástica. El inicio de las condiciones de colapso final fue claramente definido en 9.9s por el crecimiento de

disipación plástica y energía cinética, y por la notoria disminución simultánea de energía de deformación. Cabe mencionar que la energía cinética siguió siendo insignificante hasta 9.9s, lo cual indicó que el análisis explícito sigue siendo cuasi-estático hasta que ocurrió el colapso final.

Las curvas de capacidad resultantes de ABAQUS y DIANA son mostradas en la Figura 3.11b. generando resultados similares referentes a la parte inicial de la aplicación de la carga lateral. El modelo del DIANA produjo resultados similares en la primera parte de la carga lateral, pero la convergencia solamente fue alcanzada hasta el valor de 0.09g, con un patrón de agrietamiento muy parecido al producido por ABAQUS/CAE en aproximadamente 7s. La respuesta del modelo explícito ABAQUS/CAE muestra la capacidad máxima del arco corresponde aproximadamente a 0.12g, lo que corresponde a un desplazamiento 0.022m de la esquina superior izquierda.

Figura 3.11 Análisis estático no lineal de M1: (a) curvas de energía resultante en Abaqus/CAE Explicit, and (b) curvas de capacidad en ambos programas

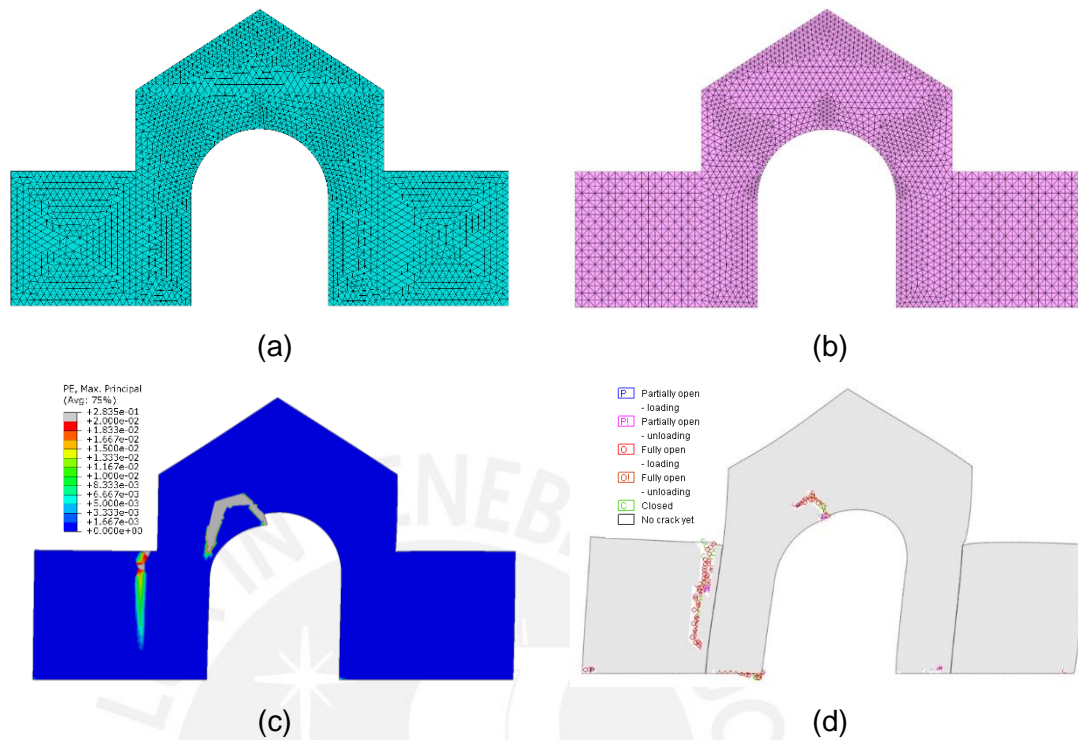
Las mallas de los modelos computacionales generadas en ABAQUS/CAE y DIANA son presentadas en la Figura 3.12a y b. A diferencia del caso anterior, la carga gravitacional no produce daño en el centro del intradós o en otras partes de la estructura, lo cual ocurrió debido al efecto de restricción al desplazamiento de las paredes laterales. Posteriormente, ante la aplicación de aceleraciones horizontales, las cuales fueron aplicadas gradualmente desde 0 a 0.6g, se generó una grieta asimétrica a partir del intradós, la cual se propagó lateralmente. Paralelamente una grieta vertical localizada en la conexión de pared izquierda con el pilar izquierdo se fue propagando - véase la Figura 3.12c y d.

Figura 3.12. Modelo del arco con tímpano y paredes laterales (M2): (a) modelo en Abaqus CAE/Explicit, y (b) modelo en DIANA (c) Deformaciones plásticas en (a) y (d) estado de daño de los elementos en (b)

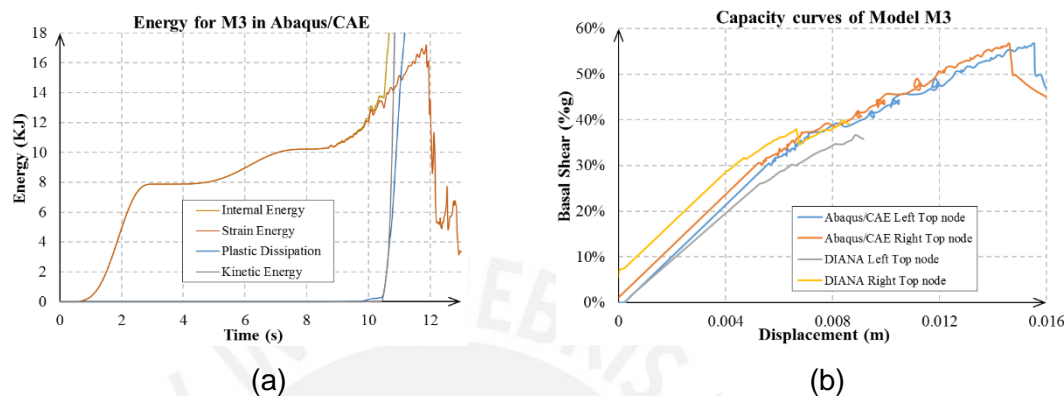
La energía interna, energía de deformación, la energía de disipación plástica y la energía cinética se muestran en la Figura 3.13a. Aproximadamente a 10.5s, la parte fracturada del intradós del arco - véase la Figura 3.12c - se desprendió provocando un aumento notorio en la energía de disipación plástica y energía cinética. Sin embargo, este cambio puede ser interpretado como una indicación de un colapso local dado que la energía de deformación continuó aumentando monótonamente. El colapso final ocurrió a 11.9s, lo cual fue evidenciado por la caída vertical de la curva de energía de deformación, aparentemente provocada por la aparición de grietas de corte extensas de en la pared derecha, acompañado por la separación entre esta pared y el pilar adyacente.

Las curvas de capacidad - Figura 3.13(b) – evidencian una buena correlación en términos de rigidez, a pesar de que la respuesta DIANA culmina antes, ligeramente por debajo del punto máximo de la curva de capacidad obtenida en ABAQUS/CAE debido al colapso local (aproximadamente a 0.45g). De acuerdo con el modelo explícito, la

capacidad de carga final es aproximadamente 0.56g, cuatro y media veces la capacidad del modelo del arco. La presencia de las paredes laterales aporta a un mejor comportamiento del arco triunfal, mejorando la estabilidad de la estructura bajo cargas verticales y horizontales.

Figura 3.13. Análisis estático no lineal de M2: (a) curvas de energía resultante en Abaqus/CAE Explicit, and (b) curvas de capacidad en ambos programas

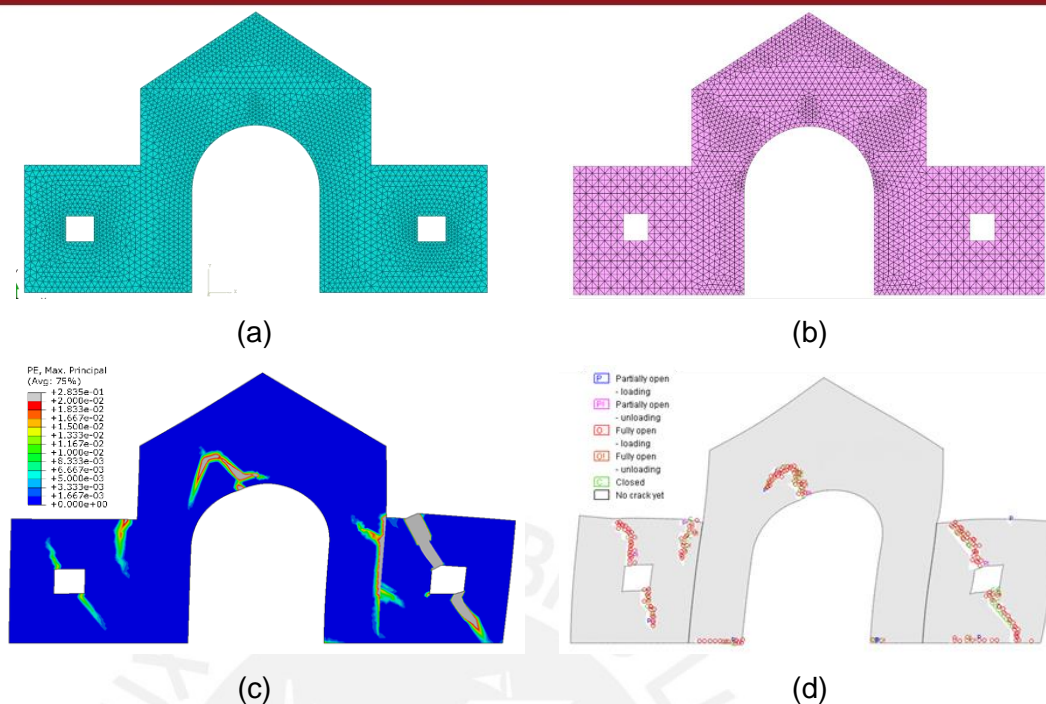
Las Figura 3.14a y b muestran las mallas de los modelos de elementos finitos para los análisis en ABAQUS/CAE y DIANA, respectivamente. Como en el caso anterior, al final de la carga gravitacional, no se detectaron daños en la estructura, lo cual confirma el efecto estabilizante de las paredes laterales. La similitud con el caso anterior continuó durante las etapas iniciales de la aceleración horizontal, como por ejemplo la grieta asimétrica desarrolla en el intradós, la cual luego se propaga hacia adentro. Posteriormente, se originaron rápidamente grietas de corte en las ventanas en conjunto con grietas que separan las paredes de los pilares del arco - ver Figura 3.14c y d. Por último, se logró observar que fisuras de corte en la ventana de la derecha condujeron al colapso total de la estructura.

Figura 3.14. Modelo del arco con tímpano, paredes laterales y ventanas (M3): (a) modelo en ABAQUS CAE/Explicit, y (b) modelo en DIANA (c) Deformaciones plásticas en (a) y (d) estado de daño de los elementos en (b)

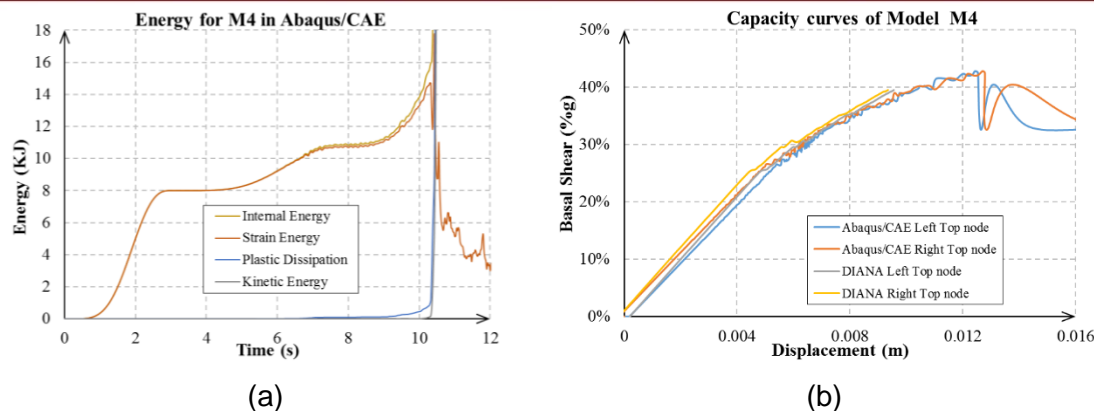
La energía interna, energía de deformación, la energía de disipación plástica y la energía cinética son mostradas en la Figura 3.15a. Antes de 10.3s, la energía cinética fue despreciable, mientras que la energía de deformación contribuyó casi el 100% de la energía interna. En 10.3s, las curvas de energía de disipación plástica y energía cinética crecieron notoriamente mientras que la energía de deformación disminuyó bruscamente indicando que la estructura alcanzó el colapso.

Las curvas de capacidad indicadas en la Figura 3.15a y b muestran una buena correlación entre los resultados de los modelos computacionales desarrollados en ABAQUS/CAE y DIANA. Sin embargo, como se observó en los casos anteriores, la respuesta DIANA terminó antes, mientras el algoritmo explícito en ABAQUS evidenció que la capacidad lateral máxima del arco triunfal fue aproximadamente 0.43g. Este valor es un 23% menor en comparación con la capacidad al colapso total para el modelo sin ventanas, concluyendo que la presencia de las ventanas contribuye sustancialmente a reducir el efecto estabilizador de las paredes laterales bajo aceleraciones laterales.

Figura 3.15. Análisis estático no lineal de M3: (a) curvas de energía resultante en ABAQUS/CAE Explicit, and (b) curvas de capacidad en ambos programas
